# Kivimiehen ranta

2019

Arkeologinen tarkkuusinventointi

Espoo

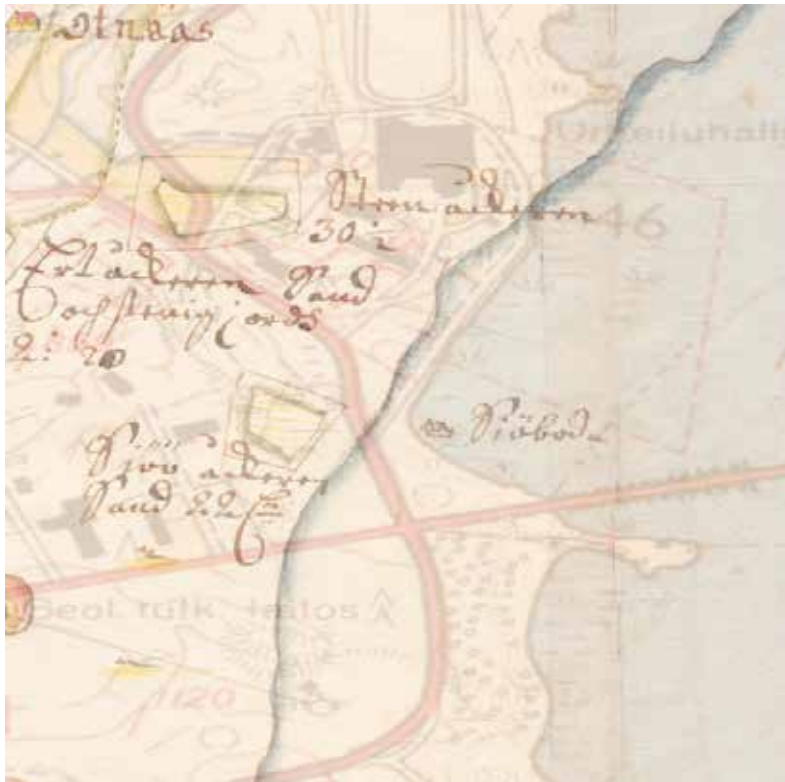
← Vuoden 1706 kartan asemointi vuoden 1960 peruskartan päälle. Alun perin rantaviiva oli nykyistä suurempi, nykyinen poimuileva rantaviiva johtuu muun muassa siitä, että rantaviivaa on täytetty ja mantereeseen yhdistetty entisiä saaria. Rannassa on ollut peltoa ja laituri tai venevaja. Karttalähteet KA ja MML.

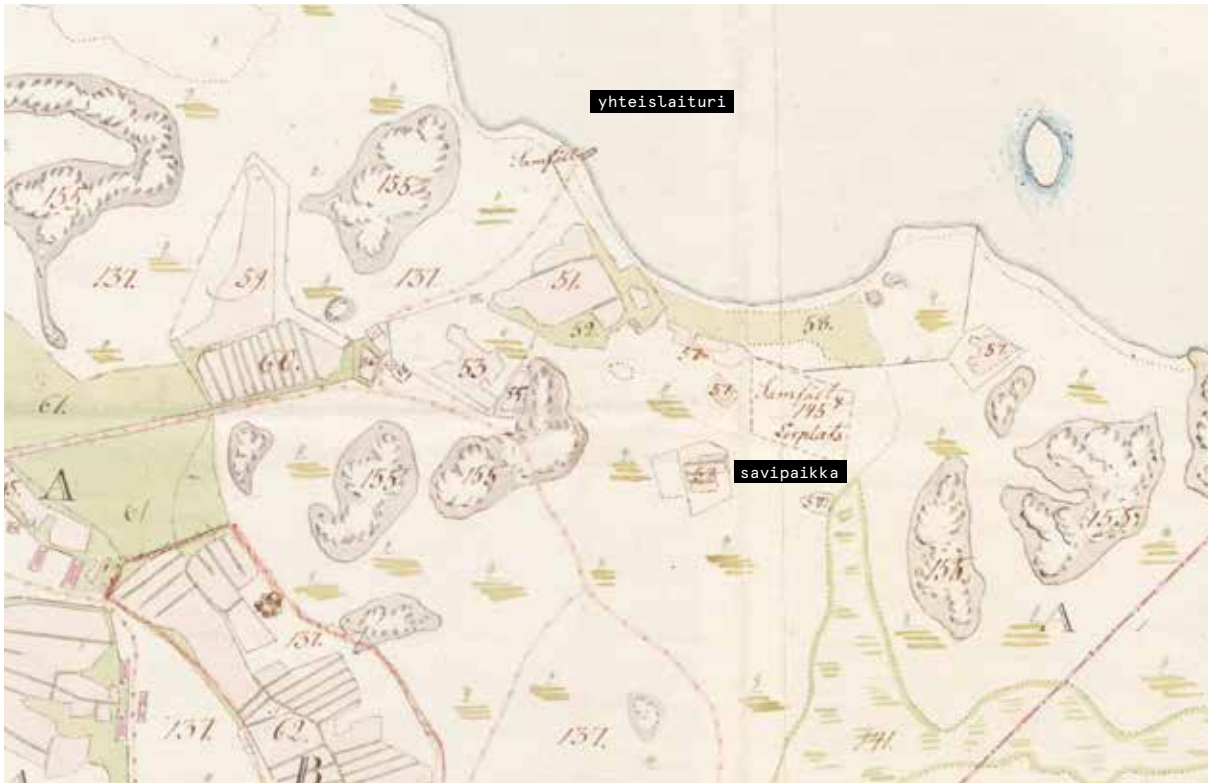
↑ Ote isojakokartasta vuodelta 1810–11, missä on kuvattu sekä yhteinen laiturii että yhteinen saventtopaikka. KA.

piirretty laiturii ja saventtopaikka on merkitty yhteiskäyttöisiksi. Sitten, vuonna 1859 tai 1860, kaksi kartanoa siirtyivät taas yhden omistajan haltuun. Espoon henkikirjojen mukaan vuonna 1865 Otnäsin yksittäistilan alueella oli 133 asukasta.<sup>3</sup> Torppien lisäksi kartanoiden maille kehittyi muuta asutusta. Vuoden 1922 kartassa on laiturin pohjoispuolelle piirretty rantaan yksittäinen rakennus, kymmenen vuotta myöhemässä kartassa on tällä kohdilla kolme rakennusta, jotka on nimetty huvilaksi. Kyse on Furunäsistä, Otnäsin kartanon kesäasunnosta, jonka yksityiskäyttöön Kivimiehen rannan laiturii mitä ilmeisemmin jäi. Tältä ajalta on olemassa kartta-aineiston lisäksi kuvia laiturista. Furunäsin huvila säilyi ainakin 1940-luvulle. Sen pihapiiri nurmikkoineen, kivettyine alueineen ja sorapolkuineen päättyi rantakaisliikkoon.

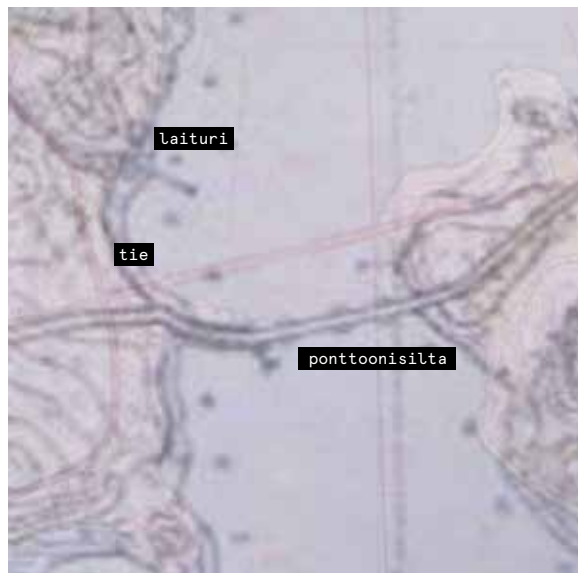
↑ Venäläinen sotilaskartta asemituna vuoden 1960 peruskartalle. Kartasta näkyy, kuinka tummalla viivalla merkitty yhdystie kulki Kivimiehen rannassa kivilaiturin ja Kalanokan ponttoonisillan välillä. Sotilaskartta Espoon kaupunginmuseo, peruskartta MML.

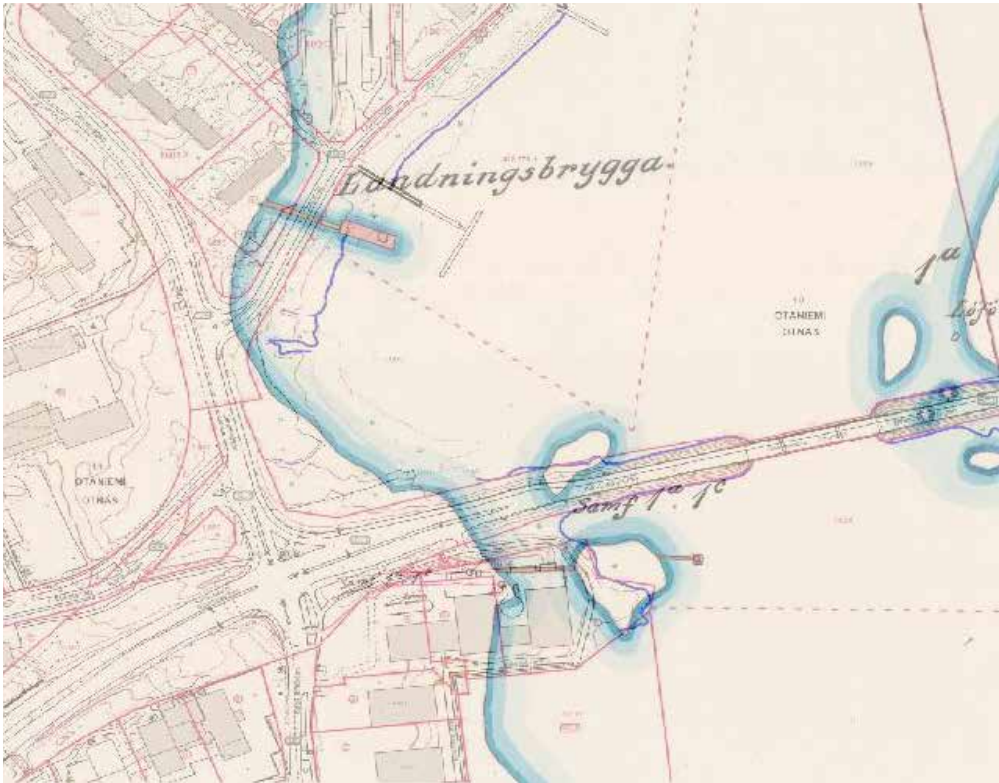
← Vuoden 1922 vesijakokartta asemituna nykykartalle. Kuusisaarentien ja Kalanokkan alla sijaitsevat saaret olivat tällöin vielä irrallisia mantereesta. Vesijakokartta KA, peruskartta MML.

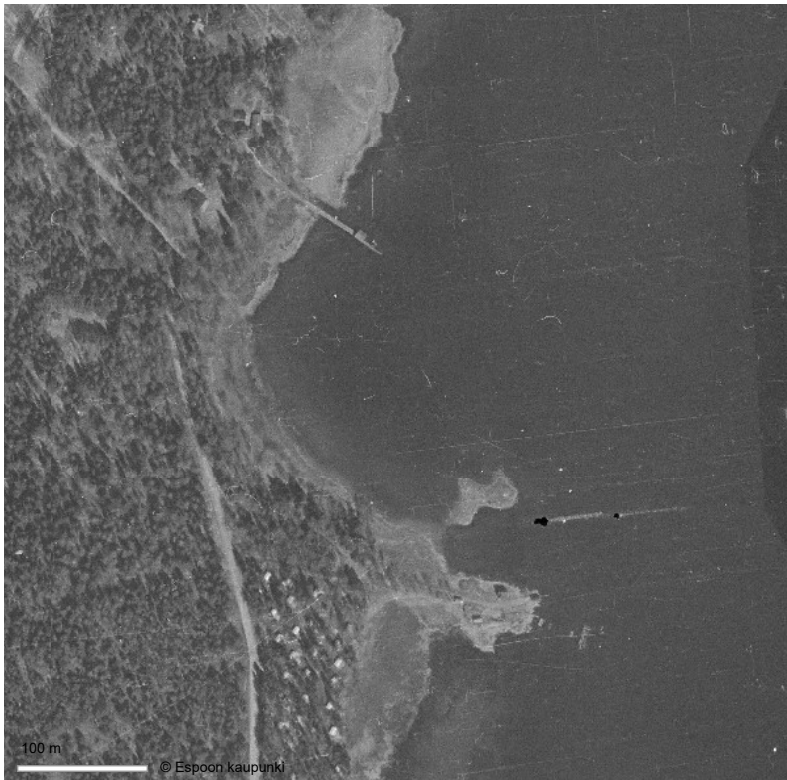
← Vielä vuoden 1950 ilmakuvassa on nähtävissä, että Kuusisaarentien alla oleva saari on erillinen eikä silltaa Lehtisaareen ole. Ilmakuva Espoon kaupunki.

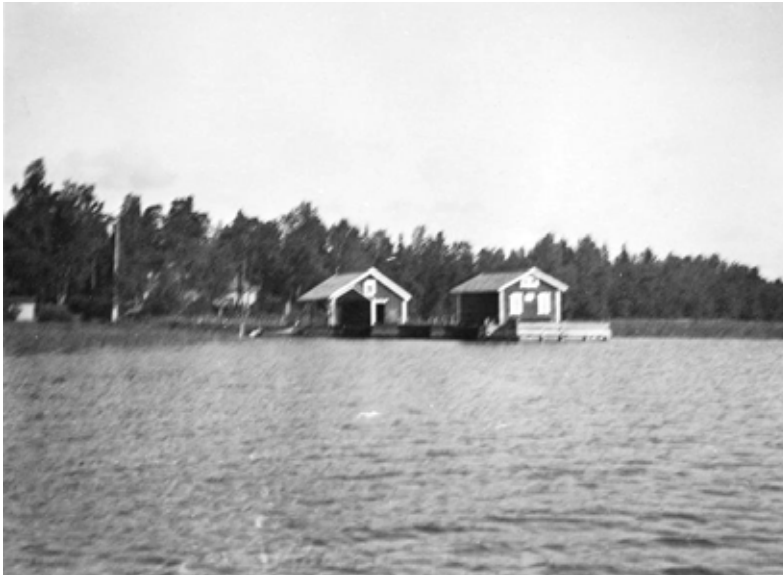
← Kuva laituirakennelmasta aikavälillä 1920–1939 mereltä käsin kuvattuna. Espoon kaupunginmuseo.

Vasta 1920-luvun kartoissa laituri on varmuudella kuvattu kivirakenteisena, joka jatkuu ulommas puisella osalla. Puiseen osaan kuuluu kaksi katolla varustettua pientä rakennusta, joista rannanpuoleinen on venesuoja ja ulompi uimahuone. Kivisen osan laidoilla oli puiset kaiteet ja pinnalla nurmikkoa tai maata. Puinen osa oli kiviosaa leveämpi ja leveillä laidoilla päällystetty. Venesuoja ja uimahuone olivat harjakattoisia, yksinkertaisia puurakennuksia, joissa oli valkoiseksi maalatut räystäs-, nurkka- ja vuorilistat. Tällaisena laituri säilyi 1950-luvulle. Vuoden 1960 ilmakuvassa laituirakennelma on L-kirjaimen muotoinen ja vuoden 1976 ilmakuvassa laituirakennelma on

T-kirjaimen muotoinen. Sitä käytettiin huvivenesatamana. Nämä myöhemmät osat purettiin vuoden 2007 jälkeen, jolloin sen käyttö päättyi.

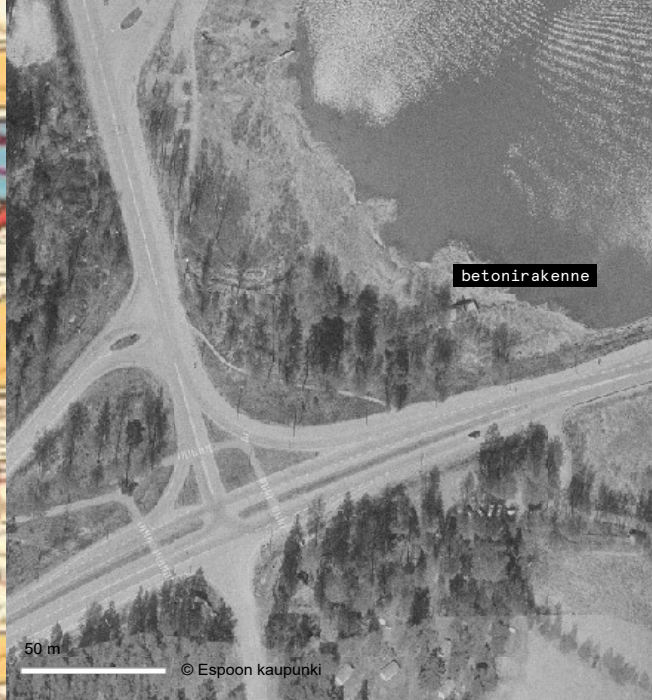
↑ Vuoden 1960 peruskartassa betonirakenteet erottuvat ulkonemina rantaviivassa. MML.

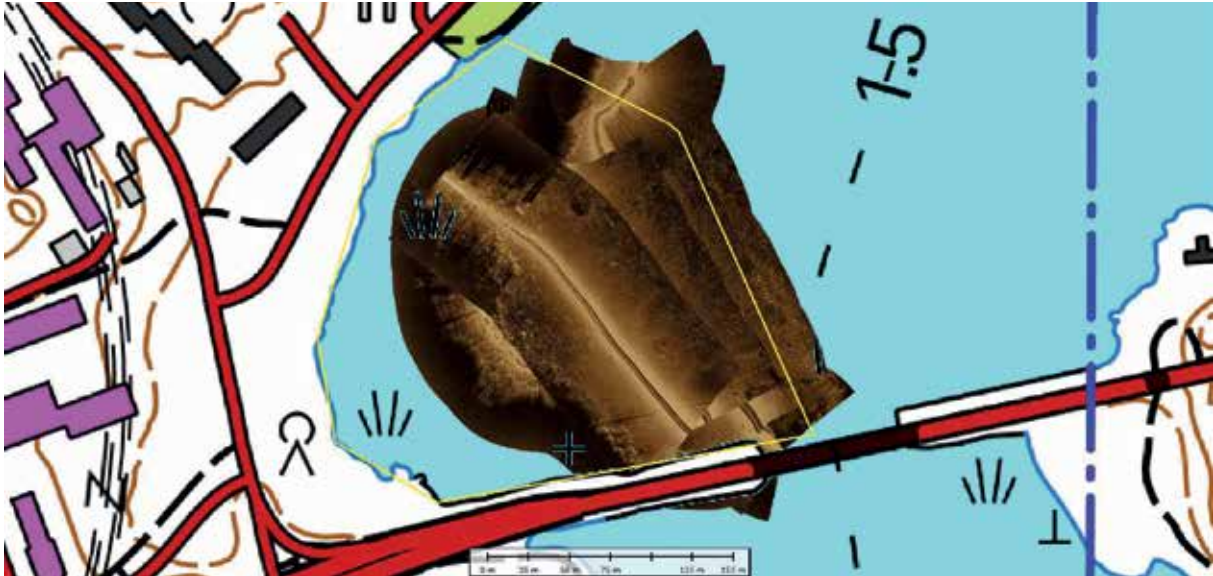
↑ Mosaikkikuva viistokaikuluotauksen kattavuudesta tutkimusalueella. Ruovikoituneita rantoja ei pystytä tutkimaan viistokaikuluotauksella. Karttapohja: MML/peruskartta.

Meriarkeologiset kenttätyöt aloitettiin viistokaikuluotaamalla tutkimusalue niiltä osin kuin veden syvyys sen salli. Tutkimuksessa käytettiin DeepVision DE3468D-viistokaikuluotainta. Luotaukset tehtiin 680 kHz taajuudella ja 50 + 50 metrin kaistaleveydellä. Aineisto tulkittiin kenttätyön yhteydessä DeepView -ohjelmistolla. Luotaukset tehtiin limittäin niin, ettei katvealueita jäänyt kaistojen väliin.

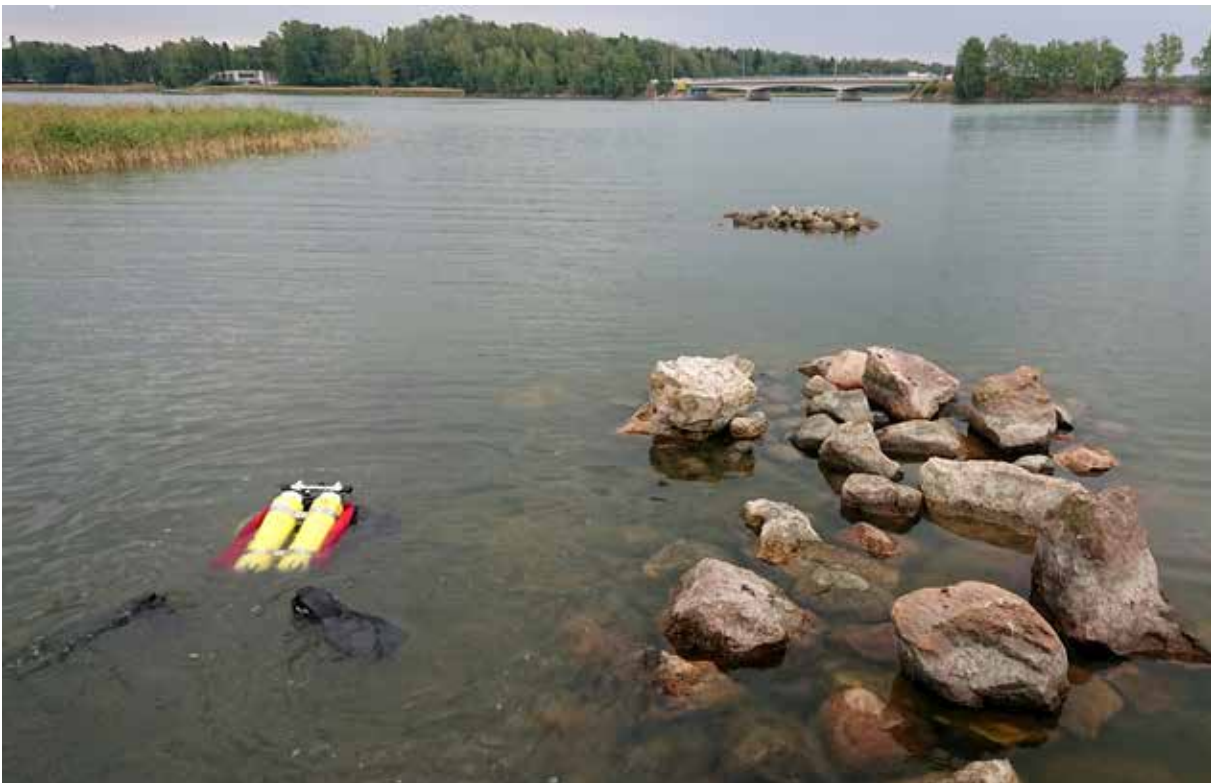
↑ Sukeltaja tutkii hirsiaikkurakenteiden jäänteitä.

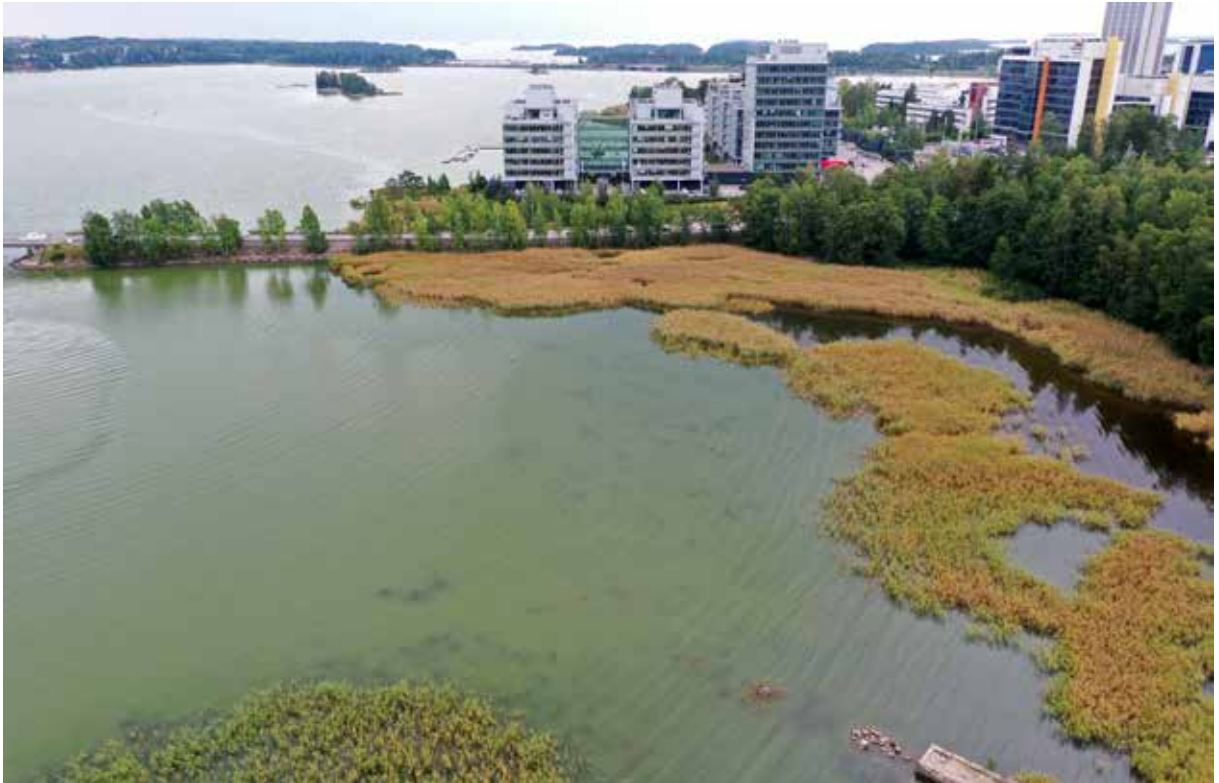
↑ Yleiskuva tutkimusalueen eteläosasta. Kuvan oikeassa alareunassa näkyy Otnäsin kartanon laituri. Kuvaussuunta etelä-kaakkoon.

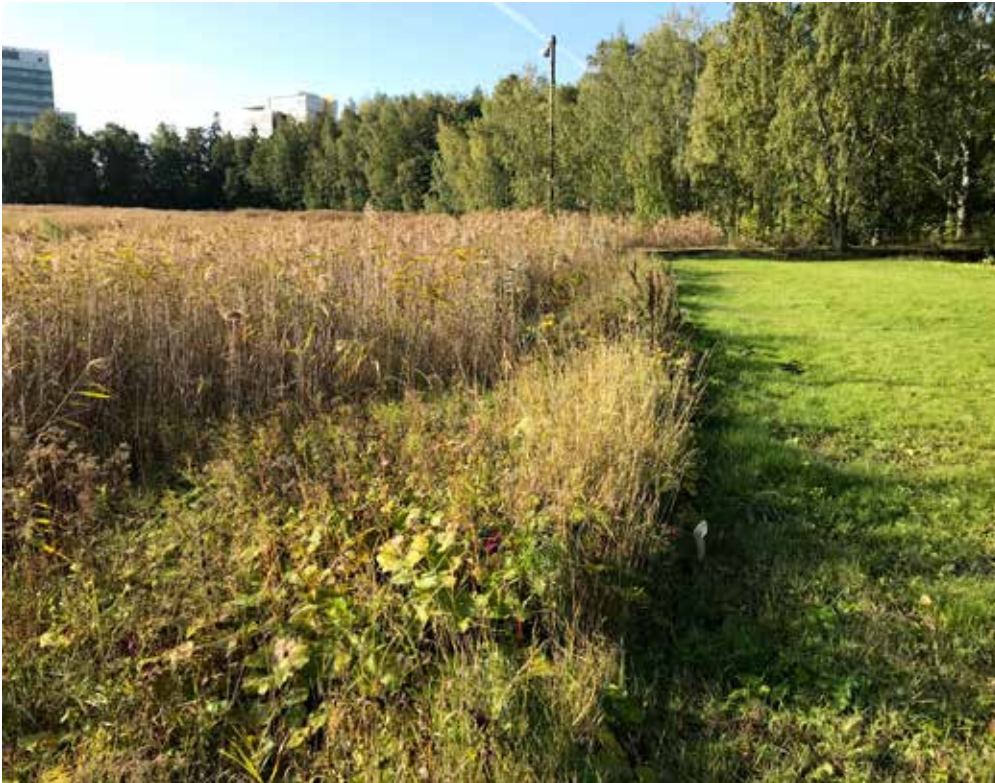
← Tutkimusalueen pohjoisimmassa osassa on tasainen nurmikenttä, joka päättyy ruovikkoon.

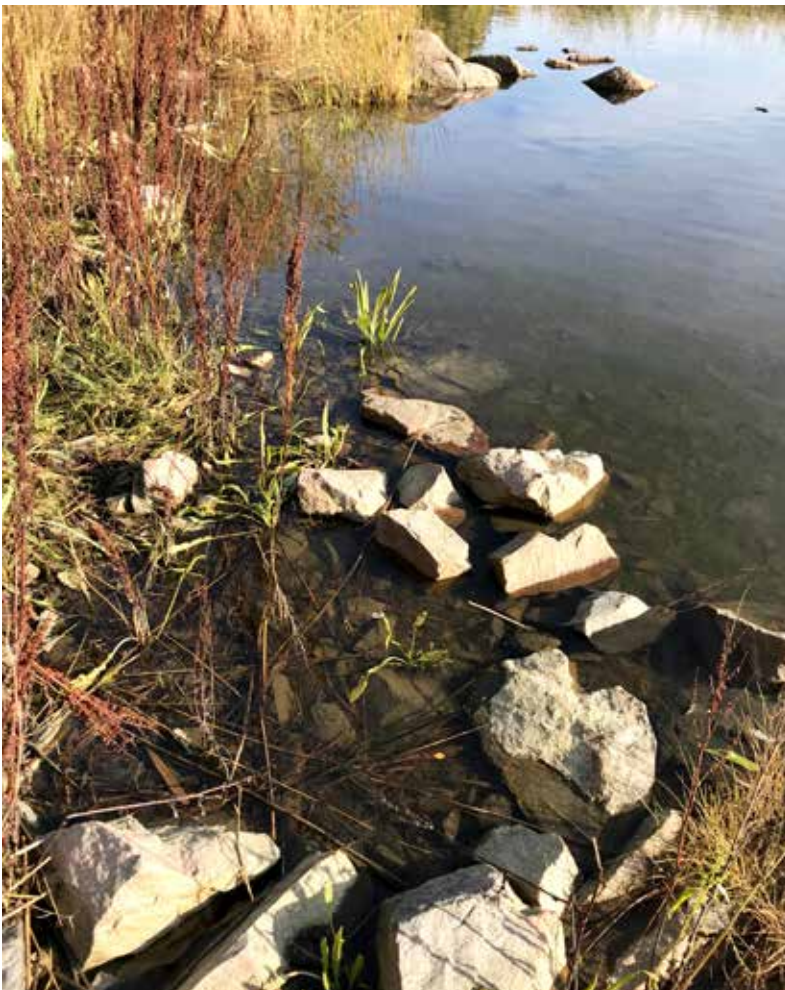
← Rantaviivassa erottuu murskepatja ja suurempia lohkokiviä.

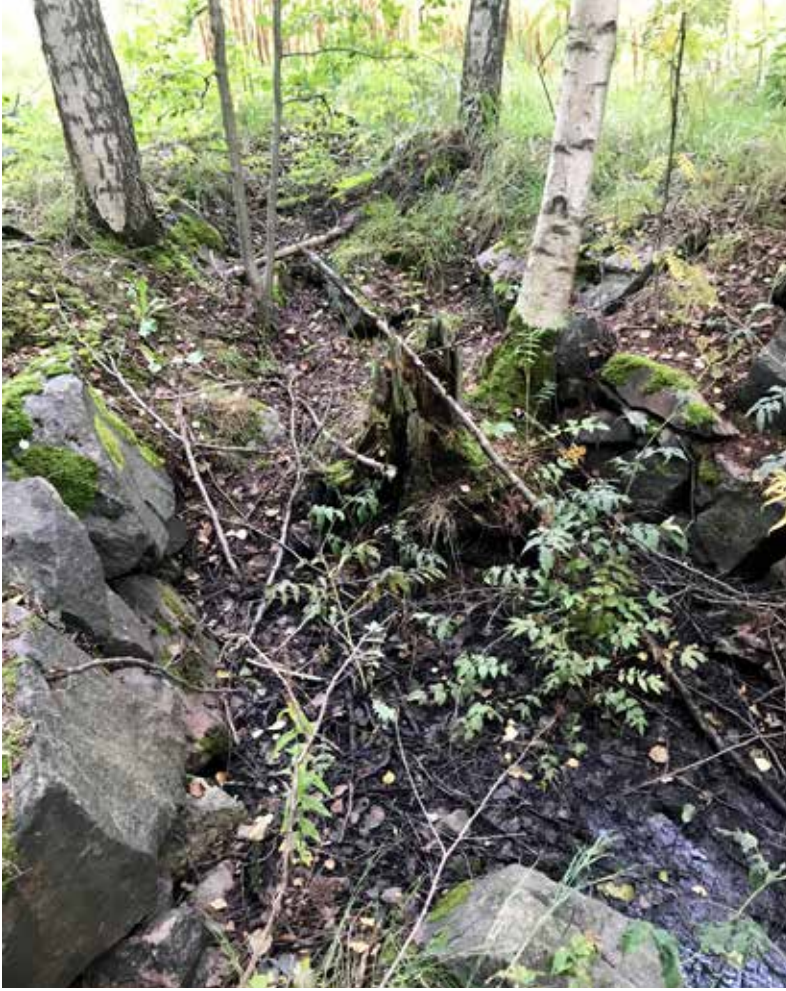
← Tutkimusalueen eteläinen osa on ojitettu, yhden ojan päähän on laadottu lohkokiviä.

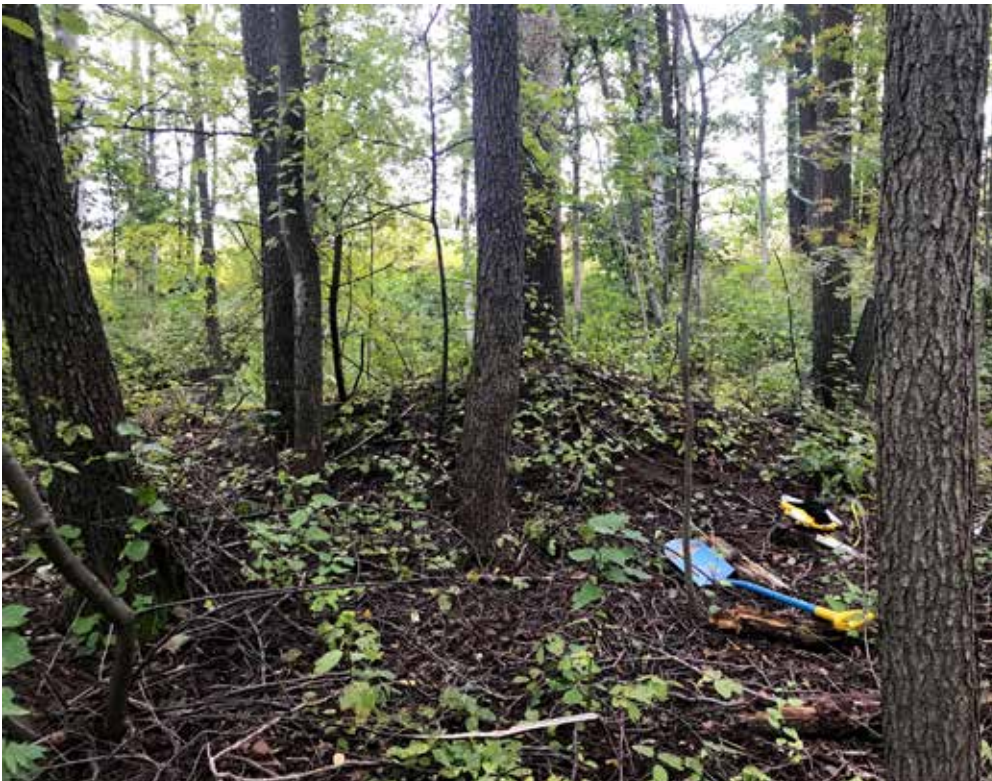
← Tutkimusalueen eteläisessä osassa on hiekkaisia kumpareita.

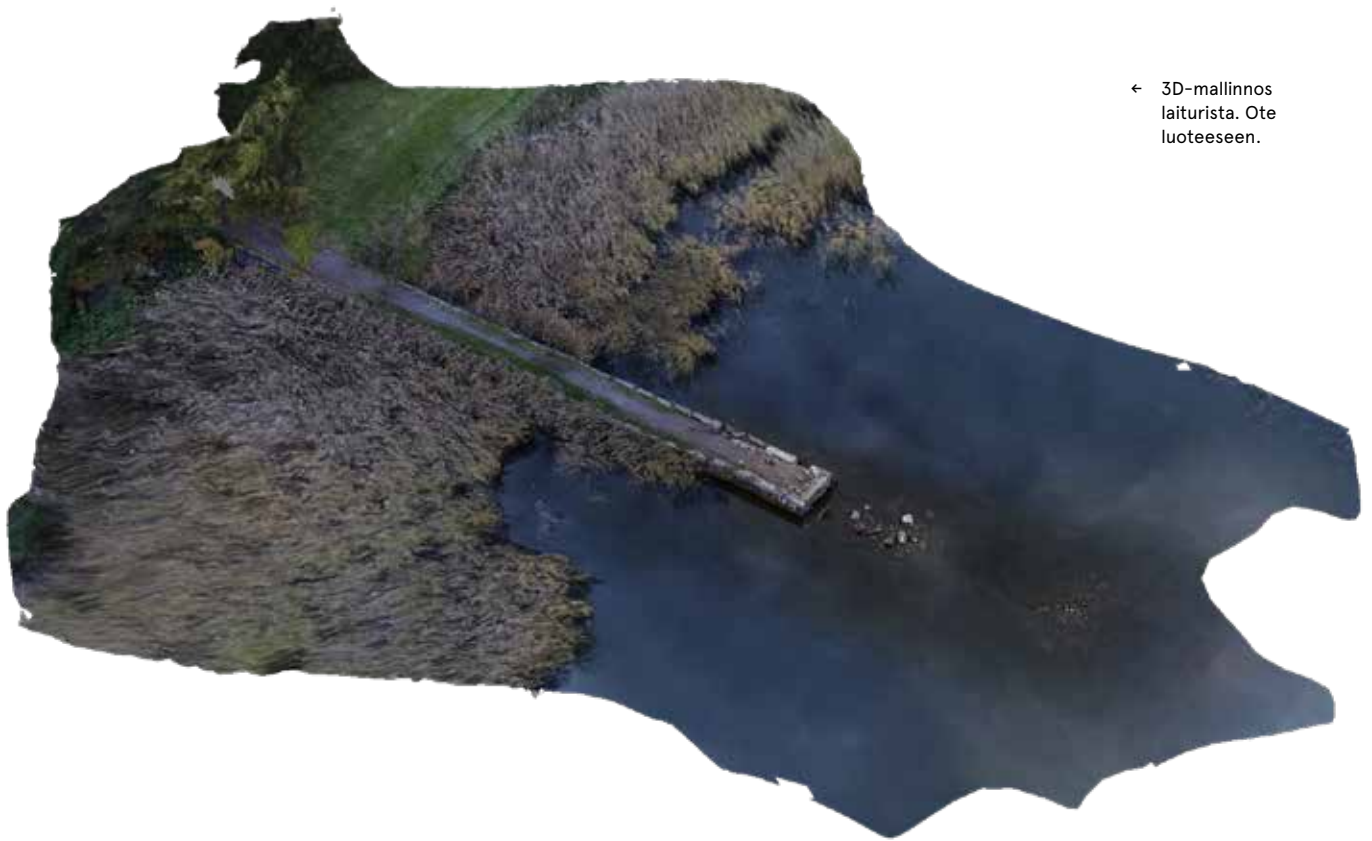
Vedenpäällisten osien lisäksi laiturirakenne jatkuu noin 25 metriä veden alle. Syvemmillä vedessä kivirakenteen jatkeena on laaja, luonnollisten ja lohkoittujen kivien täyttämä alue, jotka ovat peräisin kolmesta kivillä täytetystä hirsarkusta. Kahden rantaa lähimpänä olevan arkun kivet nousevat veden pinnan yläpuolelle. Ulommainen arkku on kokonaan veden alla. Se havaittiin ilmakuvasta, hirsarkut eivät kasvillisuuden

vuoksi näy lainkaan viistokaikuluotausaineistossa. Vanhoista valokuvista nähdään, että laiturirakenne on jatkunut laudoitettuna kiviharkoista tehtyä osaa ulommas ja että hirsiarkkujen päällä on 1900-luvulla ollut puurakenteinen uimahuone ja venevaja.

Vedenalaisten hirsiarkkujen kivet ovat levinneet alkuperäistä hirsiarkkun kokoa laajemmalle. Uloin hirsiarkku on kooltaan noin 1,5 x 2 metriä, keskimäinen noin 2 x 3 metriä ja laituria lähimpänä oleva arkku noin 3,5 x 2,5 metriä. Syvimmillään arkkujen jäänteet ovat 1,3 m syvyydessä. Hirsiarkkujen puurakenteista on vain vähäisiä osia jäljellä. Enää muutamia hirsiä alimmista kerroksista lähellä pohjaa on havaittavissa. Arkut vaikuttavat olevan tehty veistämättömistä pyöreistä hirsistä, mutta pohjassa havaittiin myös joitain irrallisia, kantikkaiksi veistettyjä hirsiä. Hirret on liitetty toisiinsa salvoksin ja puutapein. Täysin ehjiä hirsiliitoksia ei havaittu. Raudan käytöstä hirsiarkkujen rakentamisessa ei tehty havaintoja. Kaikki puutavara on erittäin kulunutta ja suurimmaksi osaksi alkuperäisiltä paikoiltaan siirtynyttä. Puulaji on todennäköisesti kuusi. Luonnonkiven lisäksi arkkujen sisällä ja ympäristössä havaittiin joitain tiiliä ja betonikappaleita.

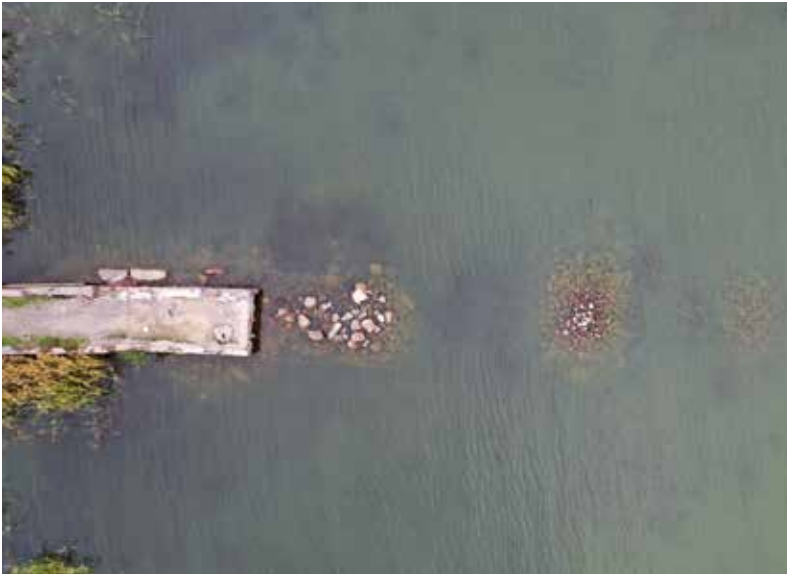
← Otnäsin laiturin hirsiakkuperustukset näkyvät kolmena kivikeskittymänä pohjassa.

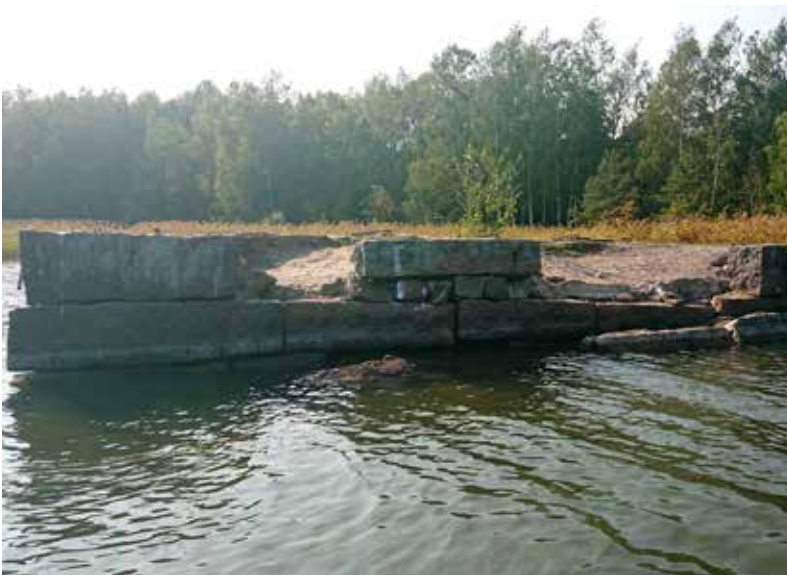
← Laiturin pohjoispuolelta on tipunut harkkoviä mereen.

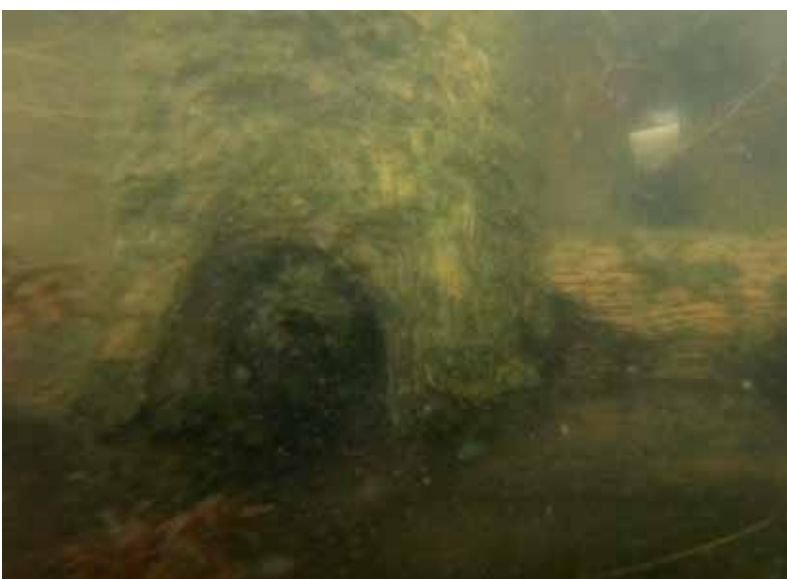
← Hirret on kiinnitetty toisiinsa puutapein. Puuaines on hyvin kuluutunut. Kuvakaappaus videolta.

Käytöstä poistetut modernit laiturirakenteet ovat kulkeneet vedenalaisten hirsiarkkujen yli. Usein matalassa vedessä sijainneiden hirsiarkkujen yläosien hirsiliitokset ovat ajan kuluessa purkautuneet, ja hirret makaavat pohjassa arkkujen ympäristössä. Näiden arkkujen ympärillä ei kuitenkaan todettu niiden alkuperäiseen kokoon nähden tarpeeksi irtonaisia hirsiä. Ei ole tiedossa, onko arkkuja purettu modernien satamarakenteiden käytöstä poistamisen yhteydessä tai onko irronneita hirsiä poistettu pohjasta muussa yhteydessä jo aikaisemmin. Kiviharkkorakenteet ovat säilyneet hirsiarkkuja paremmin moderneina aikoina saaneista lisistään huolimatta.

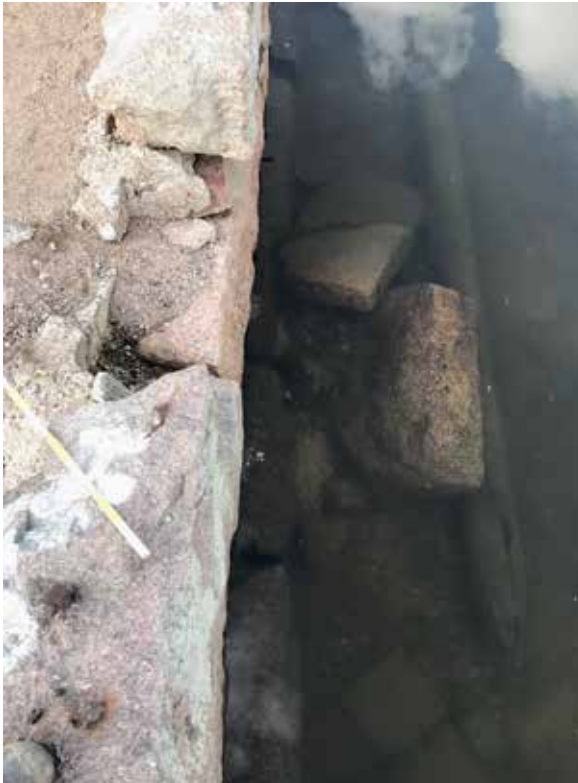
↑ Kiviharkkorakenteisen laiturin vedenpuoleisen osan alimmat harkot ovat muuta seinälinjaa ulompana ja muodostavat anturamaisen alustan ylemmille harkoille. Harkkojen väliin on myöhemmässä vaiheessa laitettu betonia ja niihin on porattu metallikiinnikkeitä. Laiturin vieressä makaa laiturilepuuttajina käytettyjä hirsä, betonilaattoja ja rakenteesta pois vierähtäneitä kiviharkkoja.

Näkymättömiin jää pohjahiekan ja -mudan alle kolmas kivikerta, joka on pohjoisseinämässä sijoitettu ylempiä kiviä hieman ulommas ja muodostaa näin anturan tapaisen laajennuksen. Muissa seinämissä ei ole havaittavissa vastaavaa.

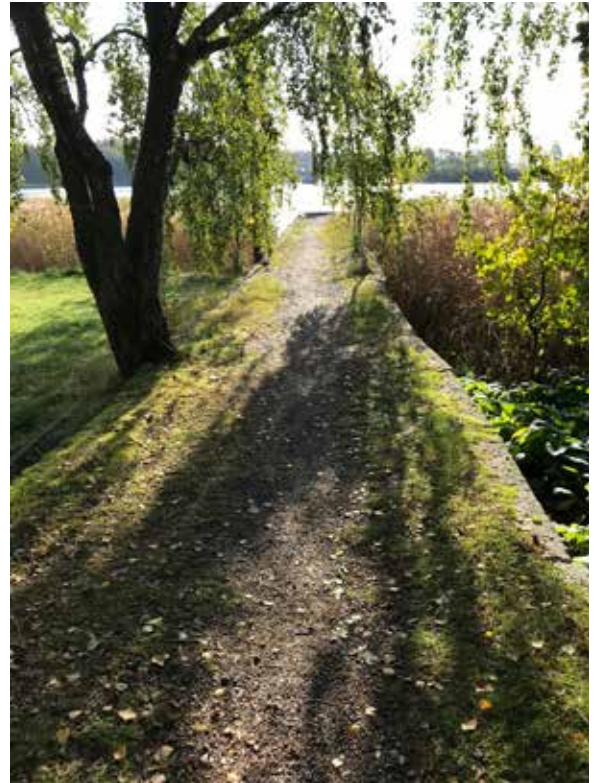
↑ Huomattava osa veden yläpuolisista laituri-rakenteista on kuivalla maalla, sillä rantaviiva on siirtynyt täyttömaan myötä.

Kivimiehen pohjoisosien rantaviivamuutokset liittyvät vuorostaan Otaniemien kehittämiseen kampusalueena, jonne järjestettiin opiskelu-, tutkimus-, asuin- ja virkistysmahdollisuuksia. Osana tätä prosessia rantaviivaa suoritettiin ja täytettiin ulommas. Samalla vanha Otnäsin laituri jäi huomattavin osin maanvaraiseksi.

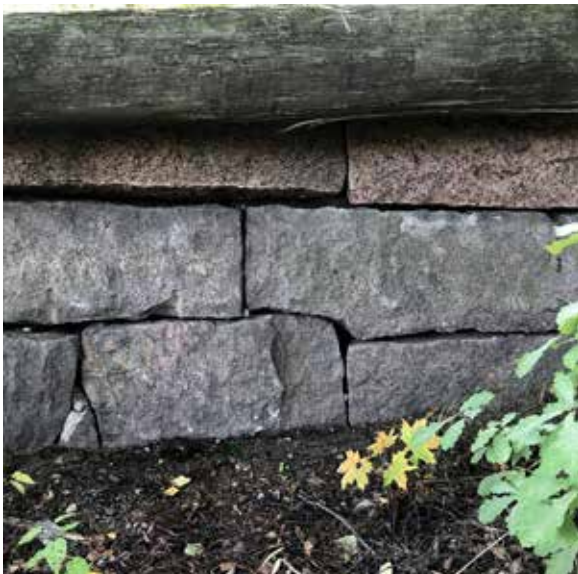
↑ Laiturin luoteispäässä ylin kivikerta poikkeaa kivimateriaaliltaan alemmista ja on todennäköisesti uusittu. Kiviharkot on muotoiltu sopimaan toisiinsa.

Punagraniitista koostuvat kiviseinä on alun perin ollut kylmämuurattu, merkkejä sidosaineena käytettyä laastista ei ole. Vedenpäällisessä osassa on rakennetta kuitenkin korjattu myöhemmässä vaiheessa betonilla ja erilaisilla raudoituksilla. Seinärakenteen kahden kivikerran väliin on lisätty betonia ja raudoitus joko kiviarkkojen välille tai harkon ja betonin välille. Itäpään harkot on korvattu raudoitetulla betonipalkilla. Otarannan tien tuntumassa kiviseinän kolmas, ylimmäinen kivikerta on väritykseltään muista poikkeava, se saattaa myöskin olla uusittu. Laiturin vedenpäälliseen osaan on lisätty pintaan myös erilaisia pultteja ja renkaita sekä veneiden kiinnitystä että laita suojaavan hirren, laiturilepuuttajan, kiinnittämiseksi. Osa laiturilepuuttajasta on paikoillaan, osa on sortunut veteen. Nämä kaikki liittyvät laiturin 2000-luvulle asti jatkuneeseen käyttöön huvivenesatamana.

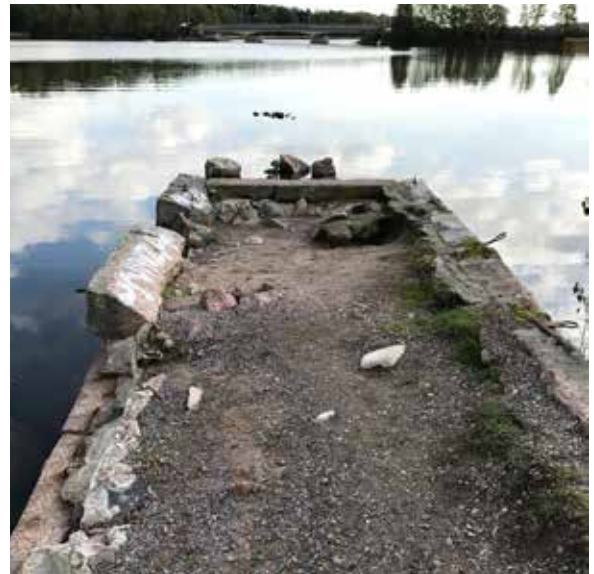
↑ Laiturin kivirakenteisen osan pinta on soraa ja sen alla on lohkokivien ja hiekan täyttö. Osa täytöstä on valunut pois kun reunakiviä on sortunut veteen. Reunakiviin on lisätty eri vaiheissa metallitappeja ja -lenkkejä, betonia ja niitä on töhritty. Laiturin kivirakenteisen osan päähän on valettu betonipalkki.

Otnäsin kartanon laiturin maan ja veden päälle ulotuva osa on 53 metriä pitkä ja leveyttä rakenteella on vähän alle 3 metriä. Se on säännöllisen muotoiseksi lohkotuista kivistä tehty ja täytetty epäsäännöllisen muotoisilla lohkokivillä sekä hiekalla. Vanhojen kuvien perusteella kiviarkkurakenteen pinta on aina ollut soraa. Sisus on tullut esiin vedenpuoleisessa osassa laituria, jossa osa pohjoisseinustan päällimmäisistä kivistä on sortunut veteen ja täyttää valunut kivien välistä pois.

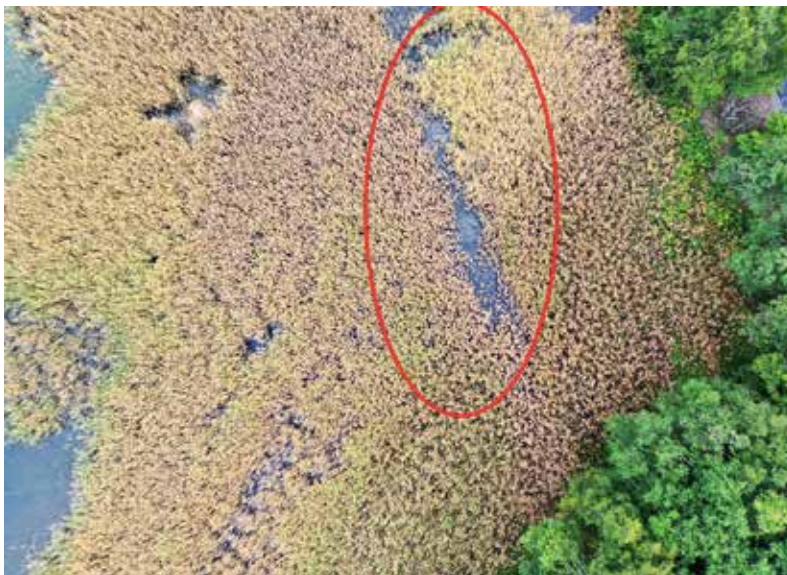
← Putken reitti näkyy ruovikossa aukkona.

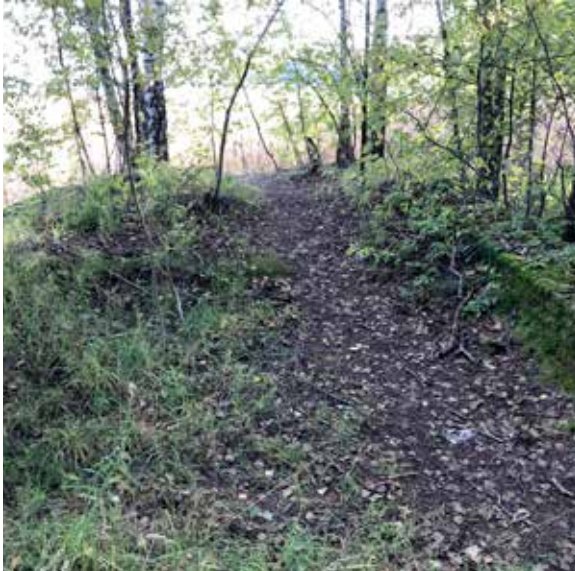
↑ Betonirakenne on länsiosastaan avoin, U-kirjaimen muotoinen. Se on täytetty hiekalla.

Noin 10 metriä pitkä ja 5 metriä leveä rakenne on muodoltaan U-kirjaimen muotoinen, eli se on yhdeltä sivultaan avoin. Se sijaitsee osin rantakaislikossa ja osin kuivalla maalla, jossa sen jatkeena on hiekkainen, mutta maastoa ylempi nouseva harjanne, mikä jatkuu länteen aina Otaniementielle asti. Harjun tavoin myös betonirakenteen keskiosa on täytetty paikalle tuodulla hiekalla, jossa on seassa luontaisia kiviä. Harjun päällä kulkee tielinja, minkä ura on havaittavissa edelleen maastossa.

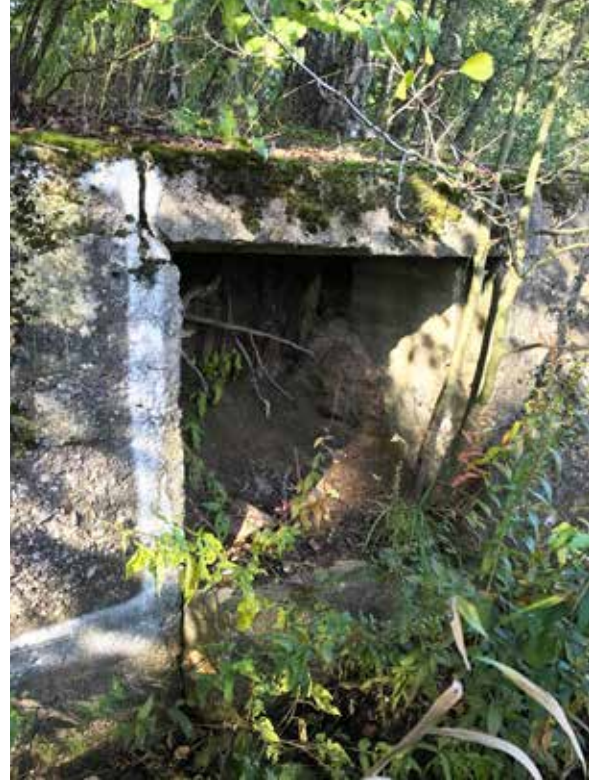
→ Betonirakenteen itäpäässä on noin 1,6 m korkeassa seinässä komeromainen syvennys.

Betonirakenteen yläreuna on itäpäädyttään noin 1,6 m rantakaislikon pohjan yläpuolella. Pinnaltaan siltarakenteen kupera ja keskiosa on täten reunoja korkeammalla, ollen noin 1,8 m. Länsipäästä betonirakenne mataloituu maan tasalle, kun se yhdistyy tielinjaan. Kolmella sivulla oleva betoniseinä on noin 60 cm paksu. Rapautuneen betoniseinän pinnassa on erotettavissa sementin joukossa käytetyn runsain määrin murskattua kiveä, jonka halkaisija on noin 5 cm, mutta jopa nyrkinkokoisia kappaleita on erotettavissa.

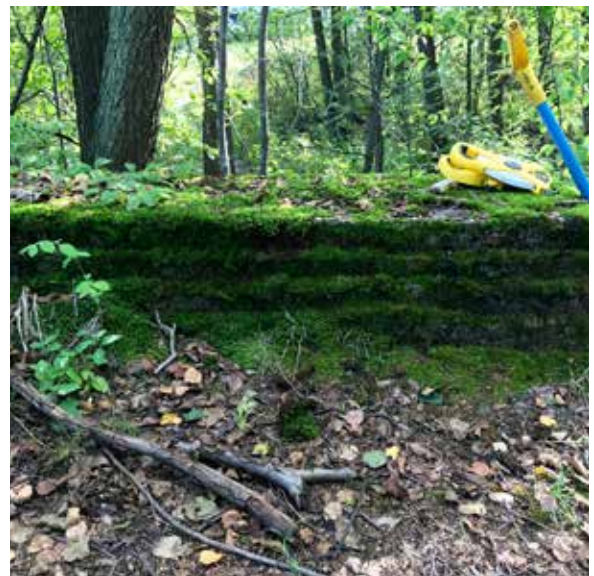
↑ Betonirakenteen sisäpuolen seinä on sahalaikakuvioinen ja sammaleen peittämä.

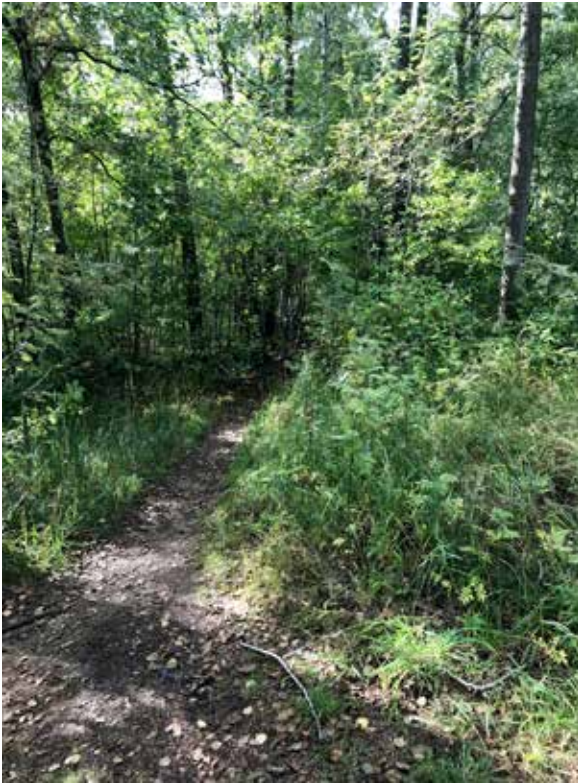
← Putken rantautumispaikasta länteen kulkee muuta maastoa ylempänä sijaitseva harjanne, jonka päällä on polku.

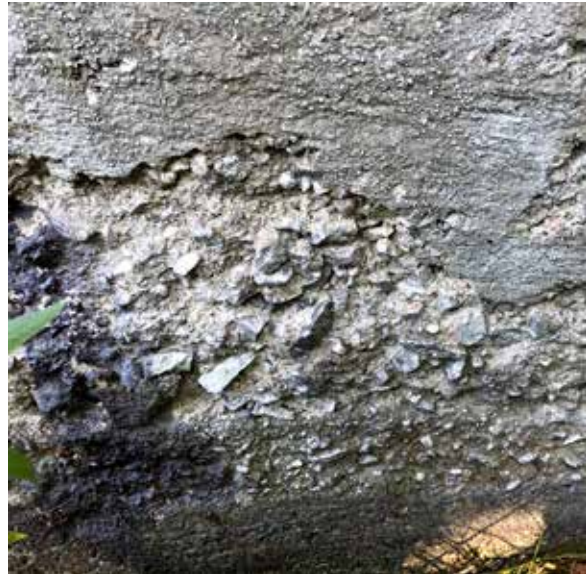
↑ Betoni on säästöbetonia, jossa on sekoitteena suuri-kokoista kivimurskaa.
