KEMIN RAUTATIEASEMA

Rakennushistoriallinen selvitys 30.9.2019

Kemin rautatieasema
Rakennushistoriallinen selvitys 30.9.2019

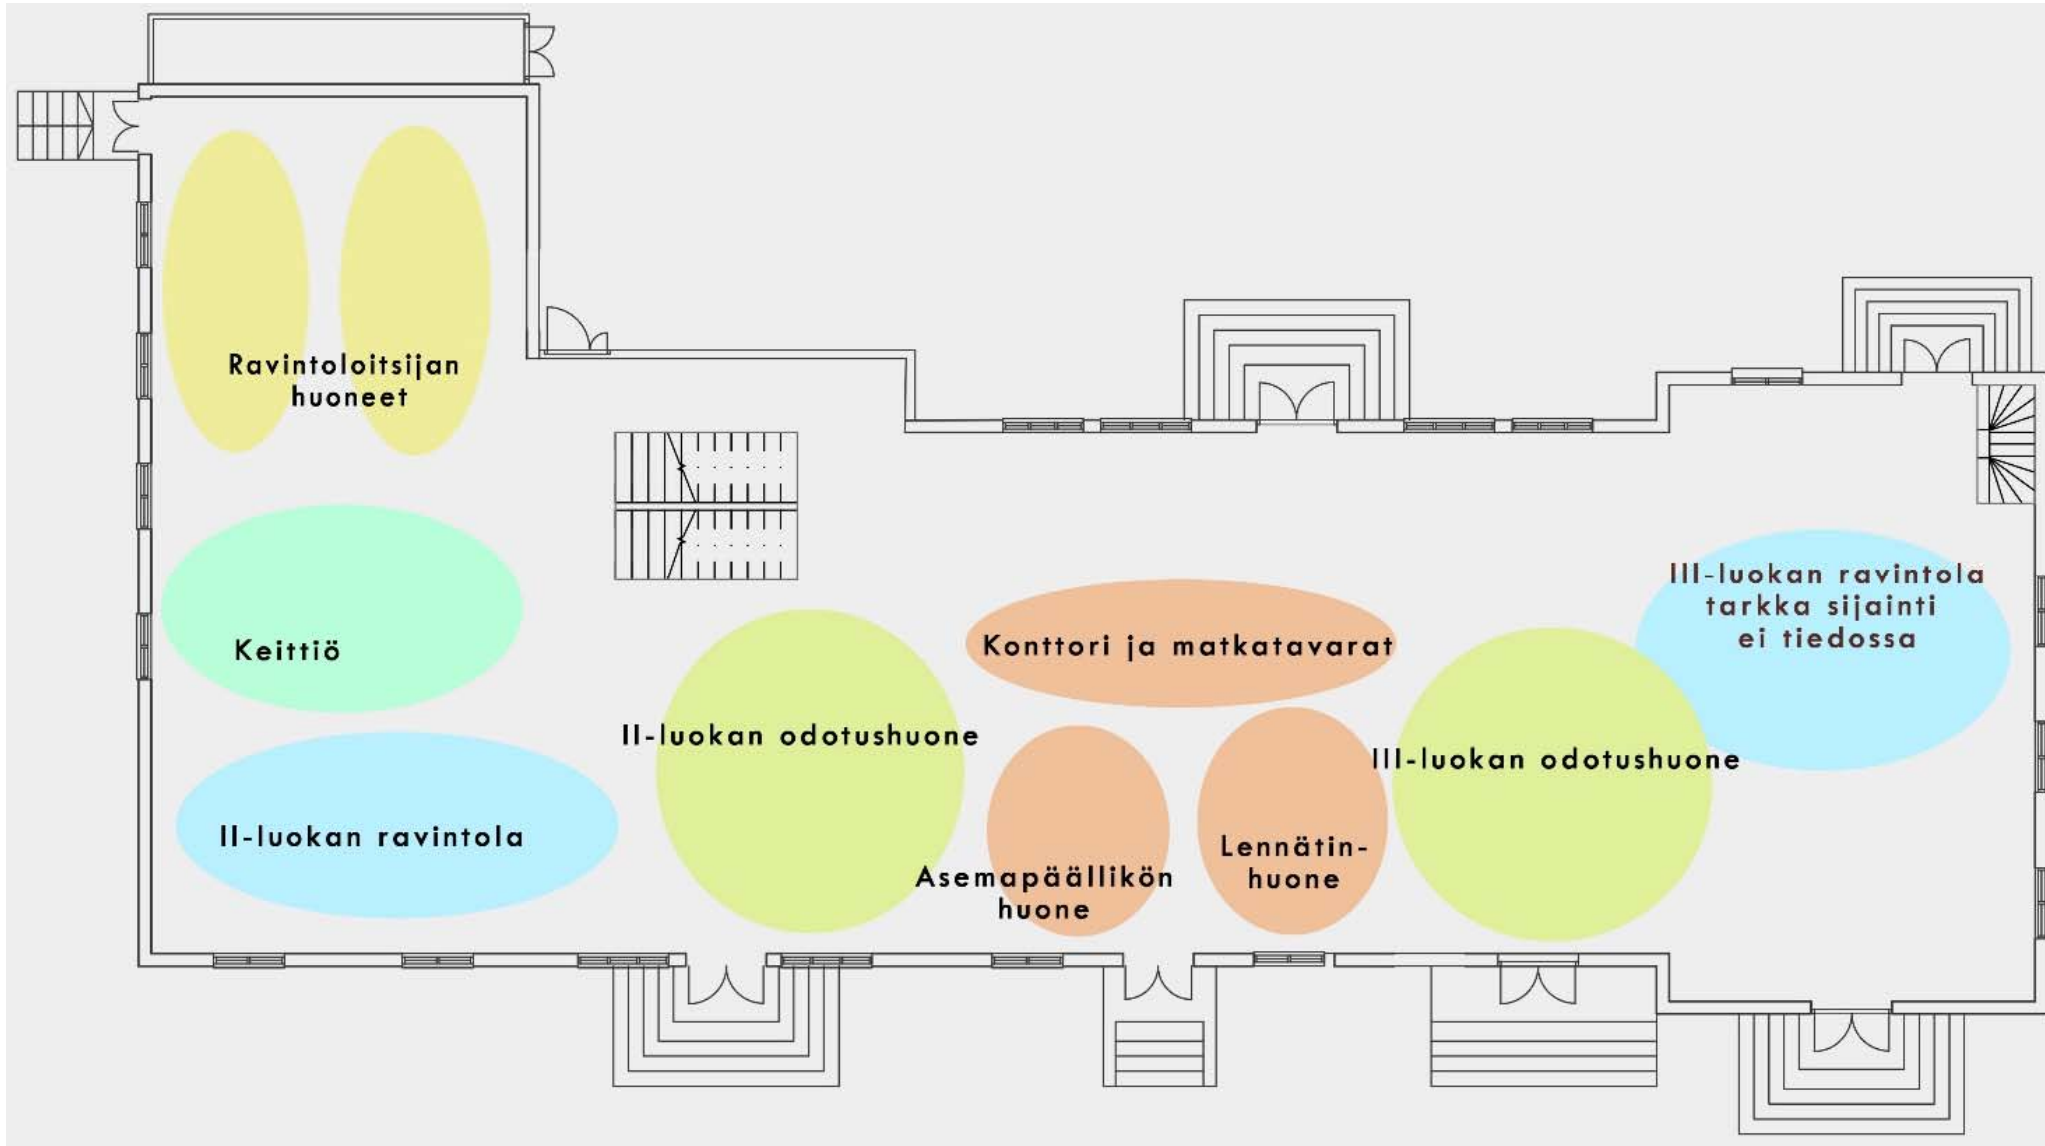
Kaavio aseman oletetuista alkuperäisistä tilajärjestelyistä. Ei mittakaavassa.

Asemalle tehtiin alun perin kaksi odotushuonetta ja ravintolaa: yksi II-luokalle ja toinen III-luokalle. Odotushuoneiden keskelle sijoituivat konttori, sähkösanoma- ja matkatavarahuoneet. Ravintoloiden keittiö ja ravintoloitsijan kaksi asuinhuonetta sijaitsivat eteläpäädyssä II-luokan ravintolan lähetyvillä. Yläkerran tilat oli tarkoitettu asemapäällikölle: neljä asuinhuonetta ja keittiö. Alakerran matkustajien tilat sekä konttoritilat paneloitiin rintapaneelilla ja tapetoitiin yläosastaan.

Valitettavasti alkuperäisiä piirustuksia Kemin asemarakennuksista ei löytynyt, vaikka sellaiset kansallisarkistosta löytyneen piirustusluettelon mukaan olisi ainakin joskus ollut olemassa. Onneksi Timo Hietalan kirjoittama artikkeli asemaravintolan vaiheista valottaa myös asemarakennuksen sisätilojen järjestelyjä varsin hyvin.

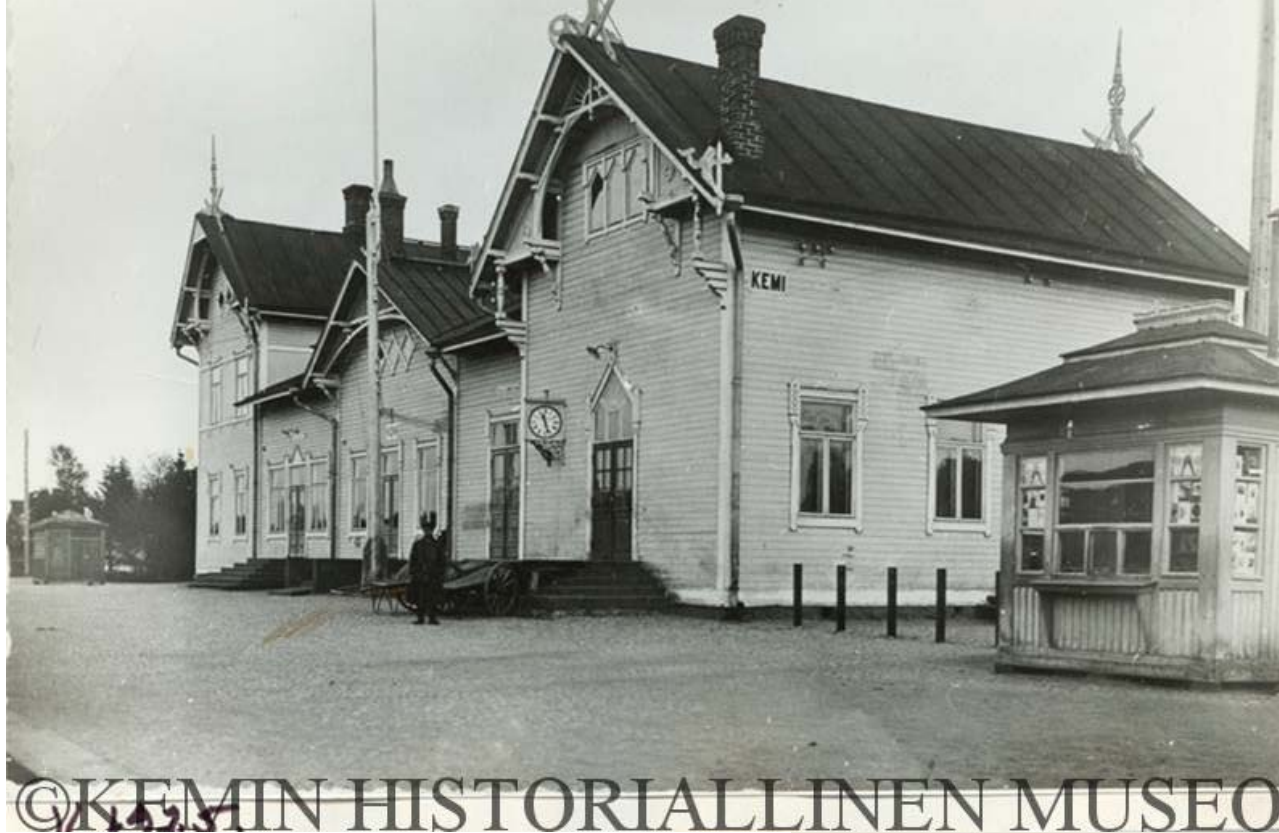
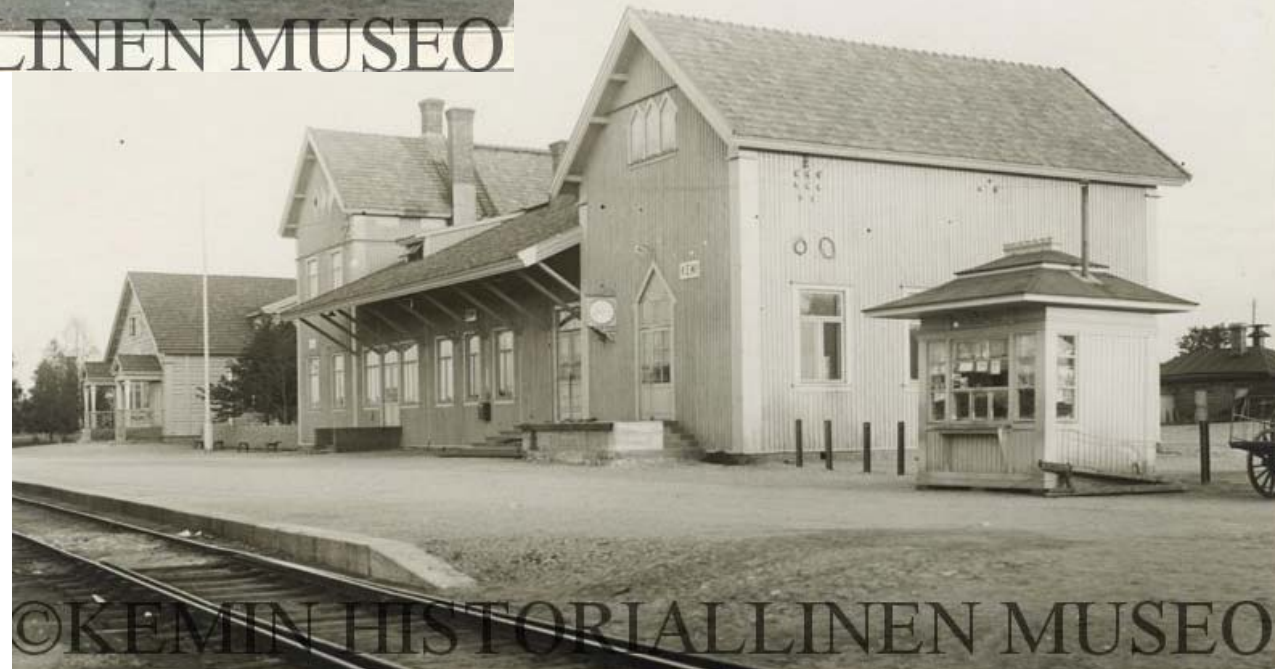
Ylemmässä kuvassa asema raiteilta päin ennen julkisivun riisumista. Alemmassa sama näkymä vuoden 1933 remontin jälkeen. Molemmissa kuvissa etualalla Rautakirjan lehtioskio.

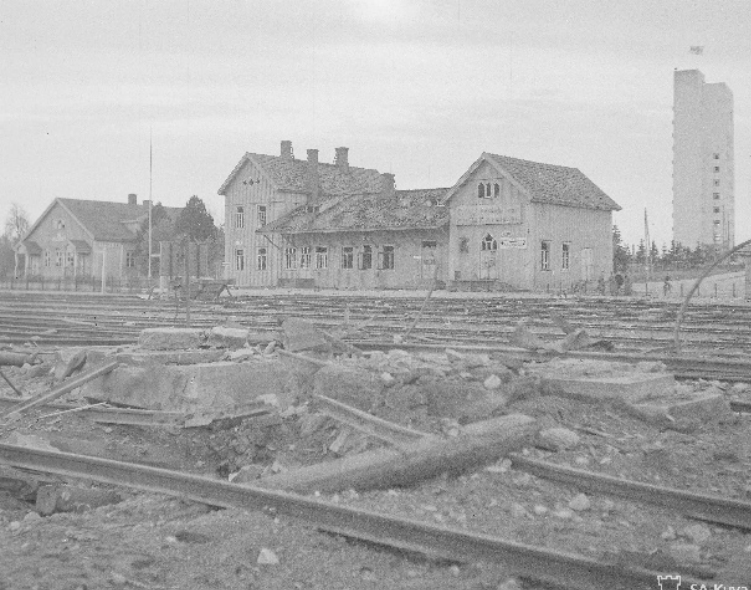
Kemin särkynyt rautatieasema rakennus säilyi rikkoutuneita lukuun ottamatta eheänä. Ratapihalla olevat rautatiekiskot sen sijaan olivat lukuisista paikoin räjäytetyt.

Kemi 10.10.1944. SA-kuva-arkisto.

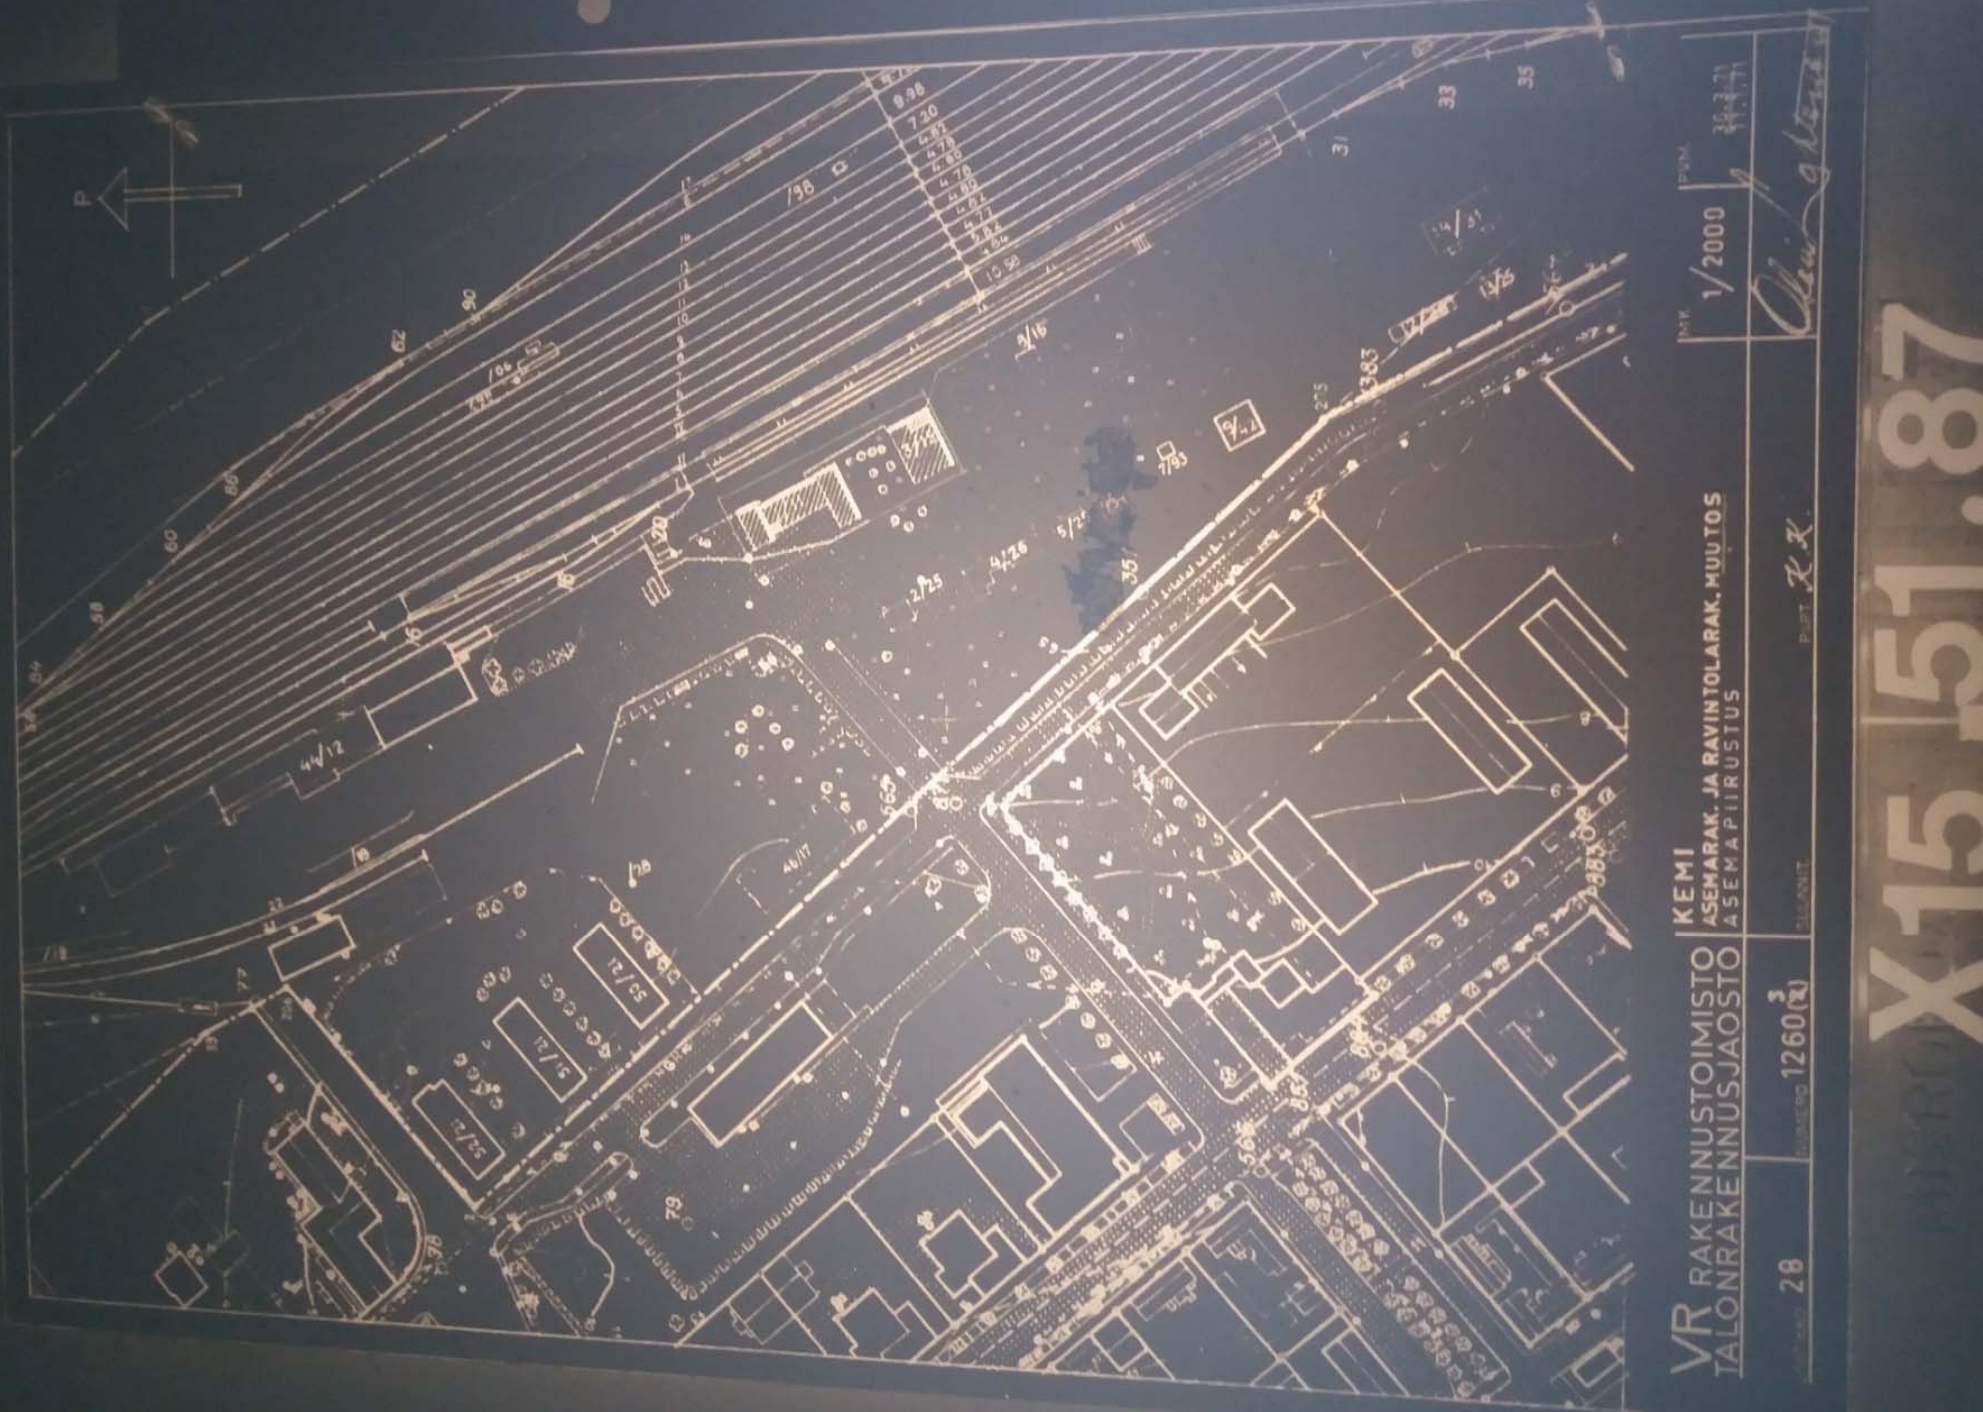
Pohjapiirustus, vuosi ei tiedossa, saattaisi olla 1987.
Ei mittakaavassa

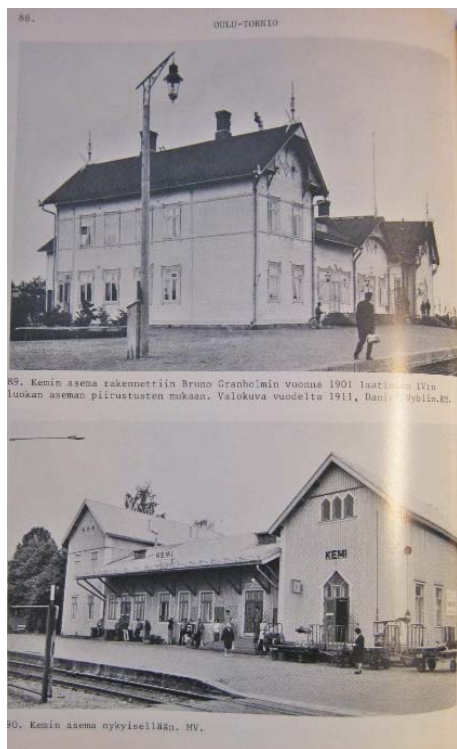
88. Kemijoki asema rakennettiin Bruno Granholmin vuonna 1901 laatimalla IV luokan aseman piirustusten mukaan. Valokuva vuodelta 1911, Daniel Hyölin, Ks.

Kemin asema valmistui lokakuussa 1903 ja se rakennettiin Bruno Granholmin IV-tyyppin aseman tyyppiinrakennusten mukaan. Rakennuksen eteläpääty rakennettiin kaksikerroksiseksi ja pohjoispääty puolitoistakerroksiseksi. Hirrestä rakennetun aseman julkisivu vuorattiin vaakalauoituksella ja ikkunoiden pieliä sekä päätyjä koristeltiin runsaasti erilaisin kaiveruksin ja loveuskuvioin. Harjakattoisen vesikaton materiaalina käytettiin huopaa.

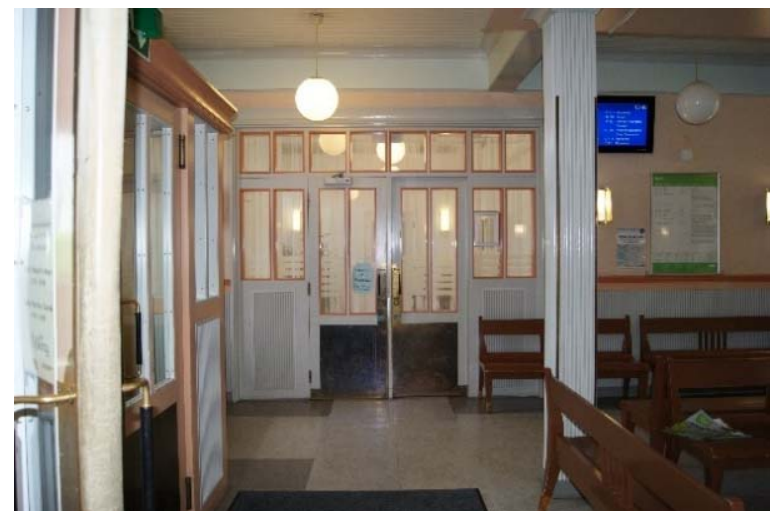
2. KERROS

- 1903
- 1932
- 1971
- 1987
- ikä ei käy ilmi arkistomateriaalista
- /// purettu rakenne, rakennettu värin ajanjaksan mukaan

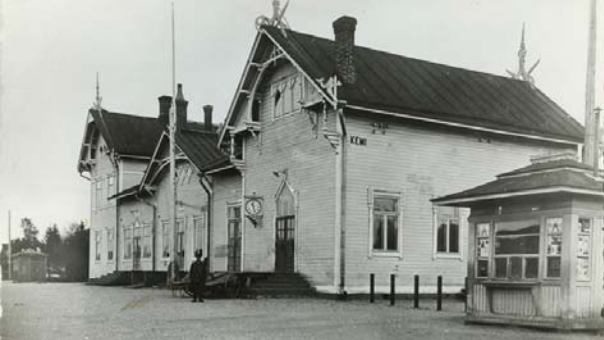
1930

Asema pihan puolelta.

Listoitus NCS s 4020-Y

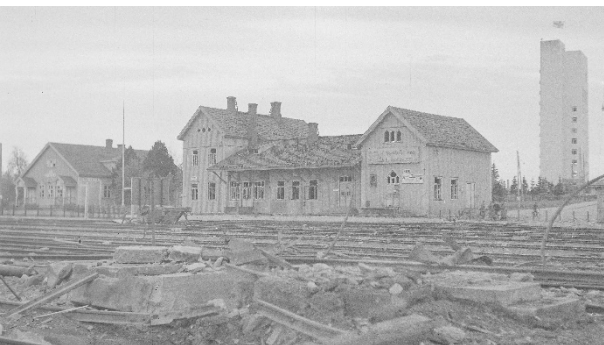
1940+

Asema radan puolelta.

Ikkunat, ovet ja listat NCS s 1020-G50Y

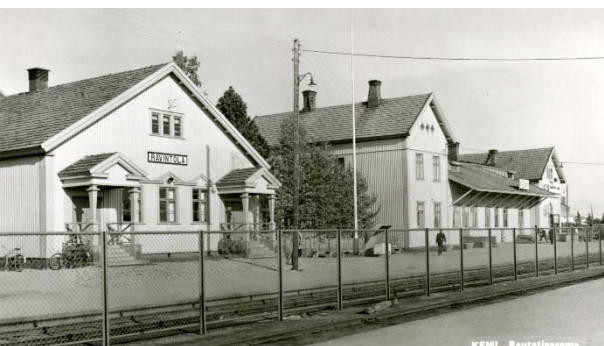
1950

Asema postikortti 1950-luvulta.

Ovet NCS s 3020-Y30R

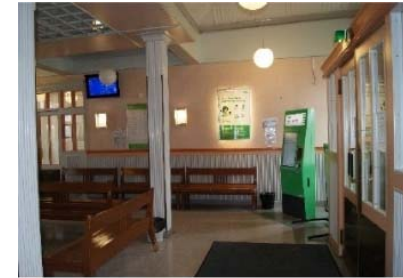
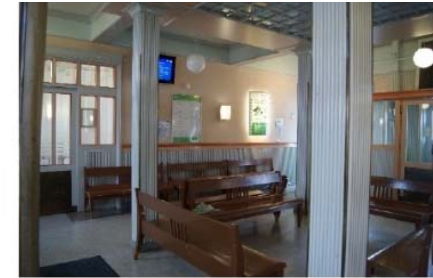
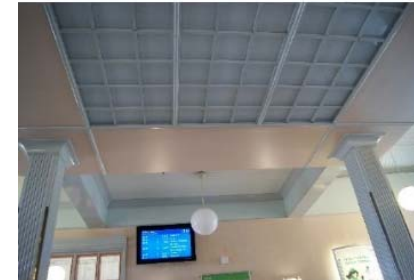
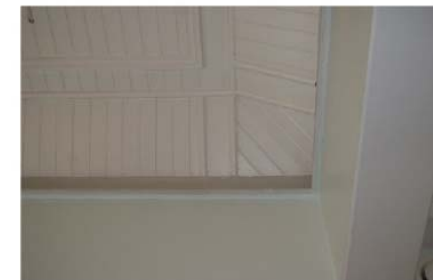
Lasitettu katon keskiosa ja puuristikko sekä oikealla vanhaa paneelikattoa, joka on muuta tilaa korkeammalla.

Näkymä etelään. Lasiovien takana on aiemmin sijainnut lipunmyyntitilat. Nykyisin tiloja käytetään joogakouluna. Oikealla tuulikaappi.

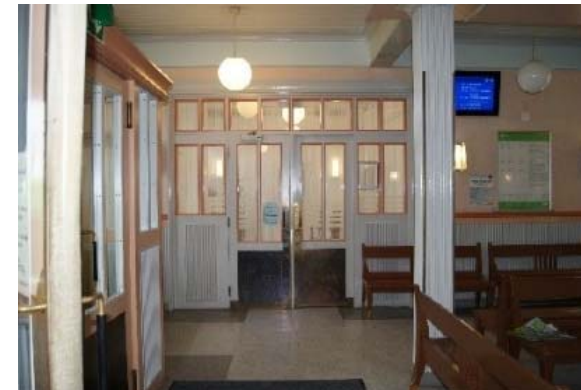
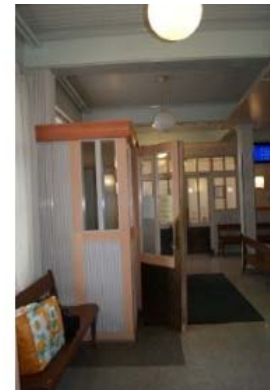
Valkoinen laakaovi muutettu vuoden 2014 jälkeen. Oven takaisessa tilassa on nykyisin siivouskaappi, jonka väritys sama kuin odotusaulassa; paneeliosa ja tapetoitu seinän yläosa.

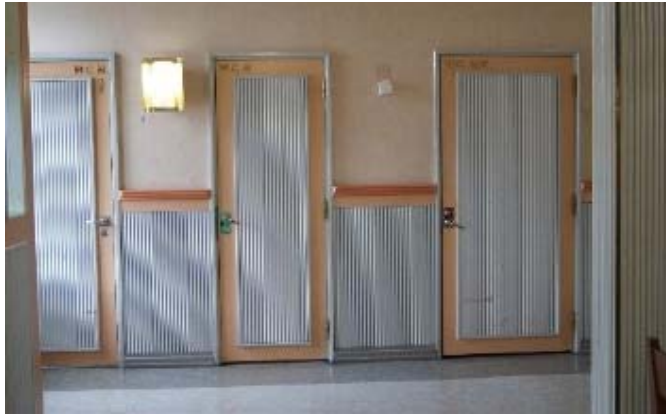
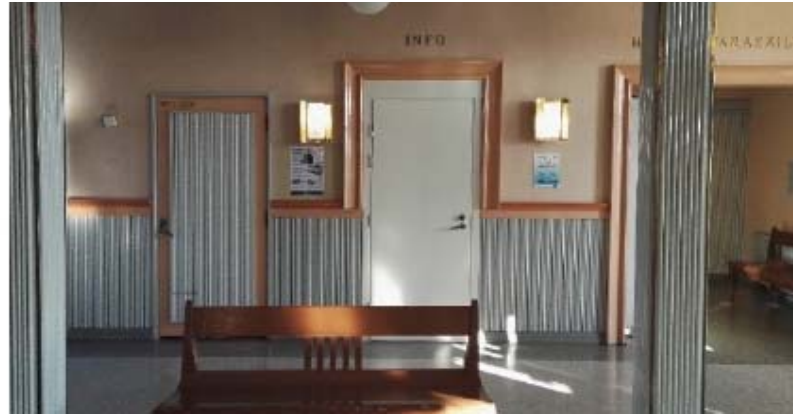
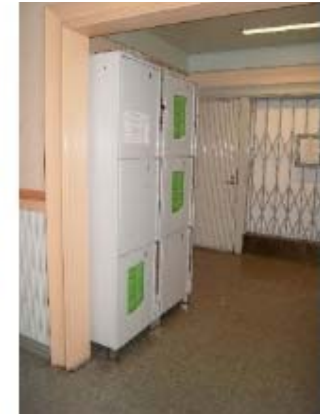
Wc 1.2.3. ja tavaratila. Matkatavaratilan takaseinän metallisen oven takana on kampaamo, jonne on kulku radan puolelta.

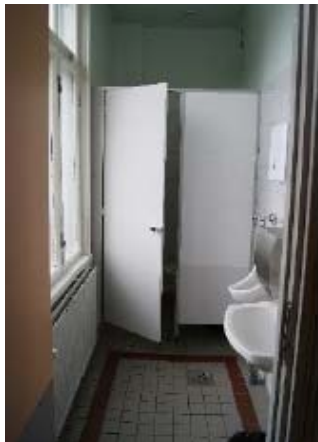
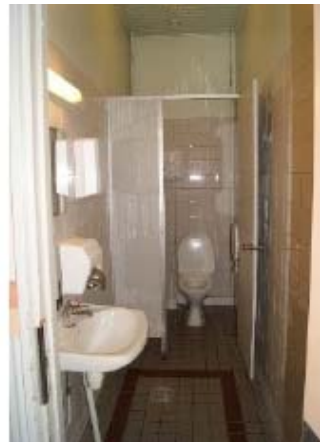
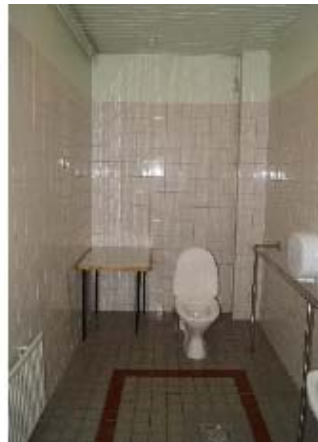
Odotusaulan muovimattoja. Aulassa on käytetty erivärisiä muovipintaisia mattoja. Lattian keskiosa on vaalea ja reunoja kiittää 40cm leveä tummempi mattokaista. Lisäksi lippuautomaatin alle on asennettu täysin poikkeava matto.

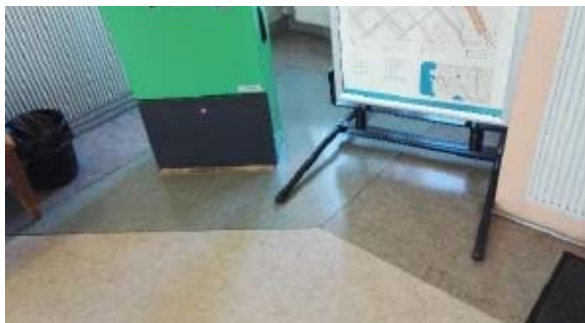
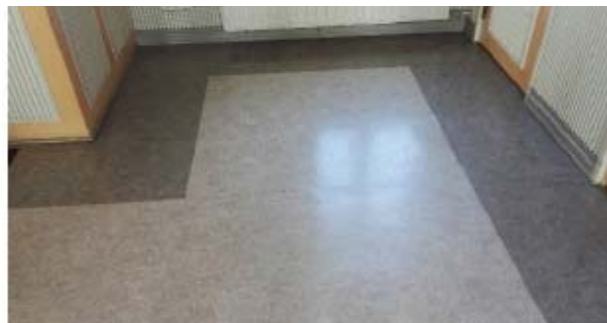
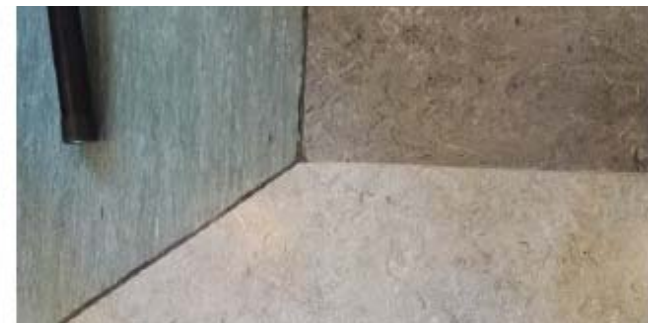
Odotusaulan nykyiset värit

Katto valkoinen

Holkkalista harmaa NCS s 2502-B

Seinä persikan värinen tapetti
NCS s 1020-Y30R

Paneelin ylälista oranssi, myös lasiovissa
NCS s 2040-Y50R

Paneelin alapuolen lista NCS s 2020-Y50R

Sormipaneeli siniharmaa, myös ovissa
NCS s 1502-B

Jalkalista harmaa NCS s 4502-G

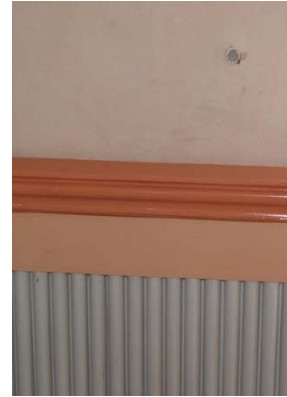
Katto

1. Tumman ruskea

2. Vaalean ruskea

3. Vaalean ruskehtava

4. Valkoinen

Valkoiseksi maalatun paneelikaton värimaailma on aiemmin ollut ruskehtava. Katon tasaiset alueet ovat olleet vaalean ruskeat ja listoitusta on korostettu oletettavasti tummemman ruskealla.

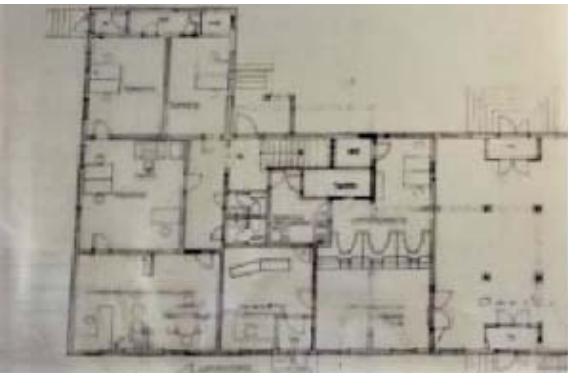
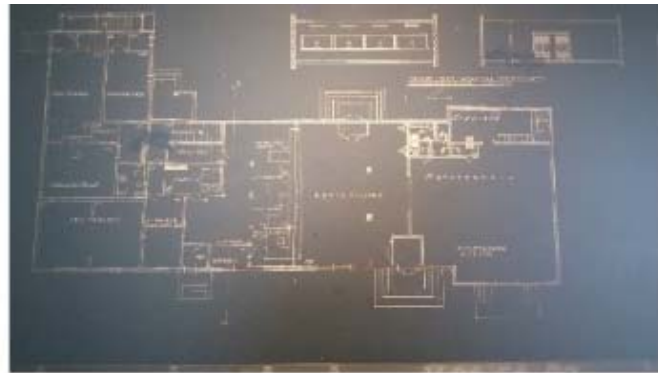
Vanhoja pohjapiirustuksia. Vasemman tarkka vuosiluku ei tiedossa. Oikealla piirustus vuoden 1971 muutoksista. Kemin rakennusvalvonta.

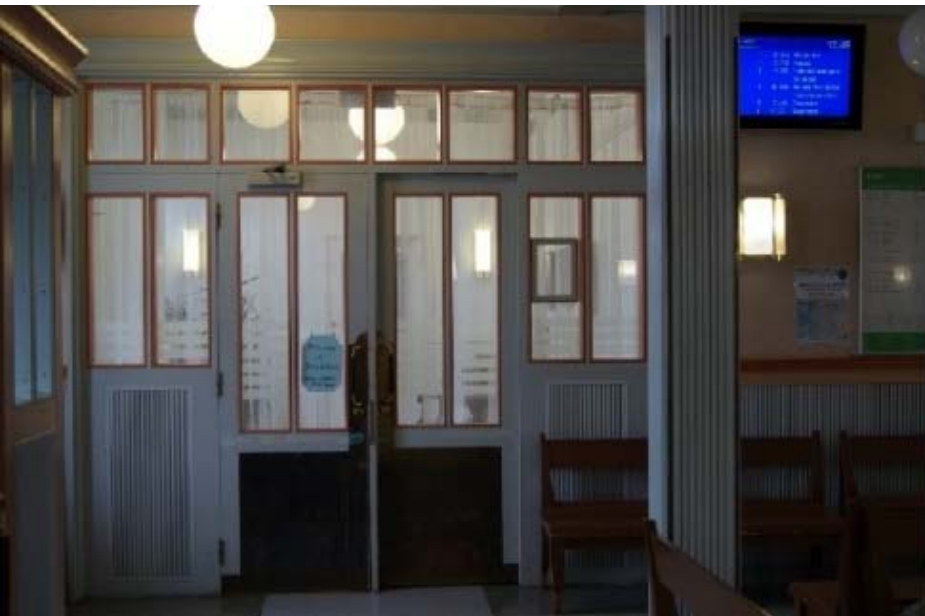
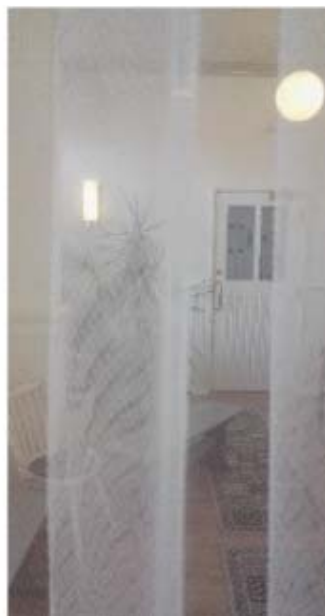
Lipunmyyntitila nykyisin.

Lasitettujen ovien takana oli aiemmin lipunmyynti. Tilat ovat nykyisin terapia- ja koulutustiloina. Koko huonetila on maalattu valkoiseksi. Ainostaan holkkalistoissa on harmaa maalikerros.

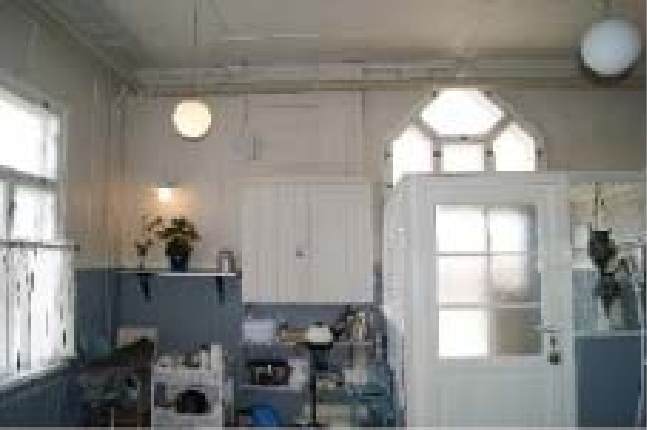
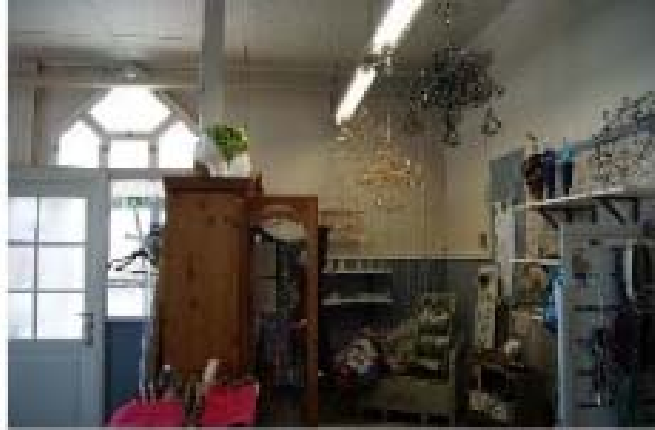
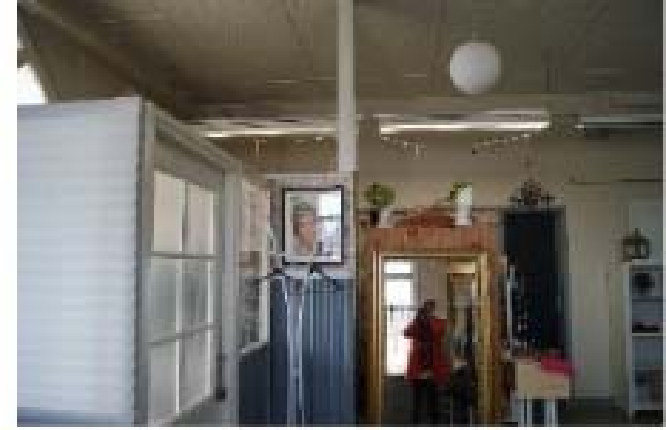
Kuvat vasemmalta oikealle. Pihan puoleista kapeaa keittiötilaa vasemmalla, jossa on rintapaneeli, levytetyt seinät, muovimatto sekä vanha ovi ullakolle. Ullakolle johtavien rappusten alla on kaappitila, jossa on 1950-luvun pintoja. Komero rappusten alla on maalattu vihertävän harmaaksi. Pintamateriaalit ja listat viittaavat 1940-50-luvulle.

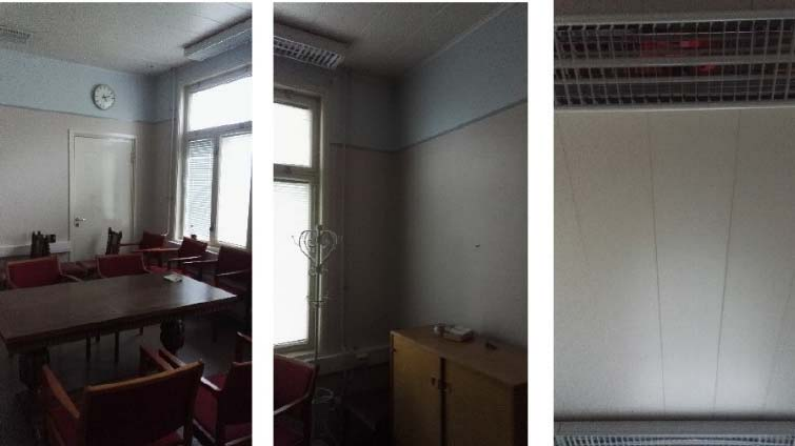
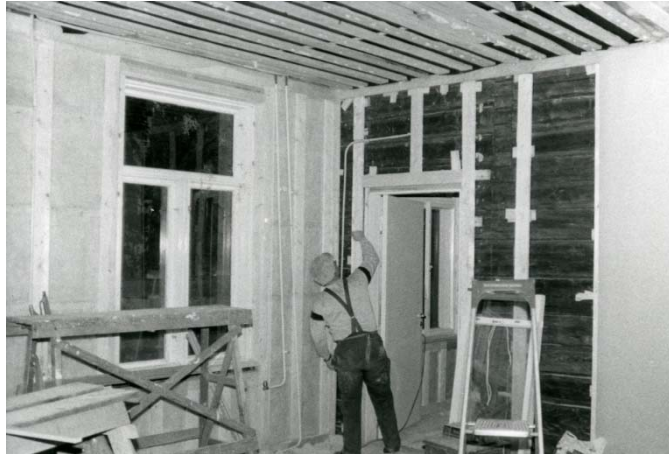
Kuvassa remonttia vuonna 1987. Seinäpinnat ovat riisuttu ennen uusia pintamateriaaleja.
Kuva. Rautatiemuseon valokuva-arkisto

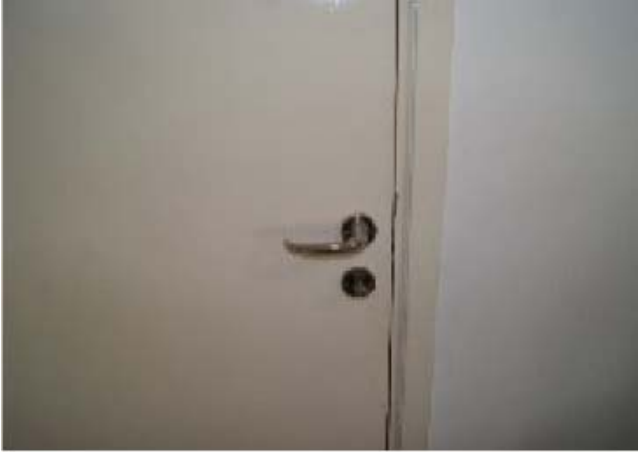
Välioven kahva viittaa 1940-50-luvulle.

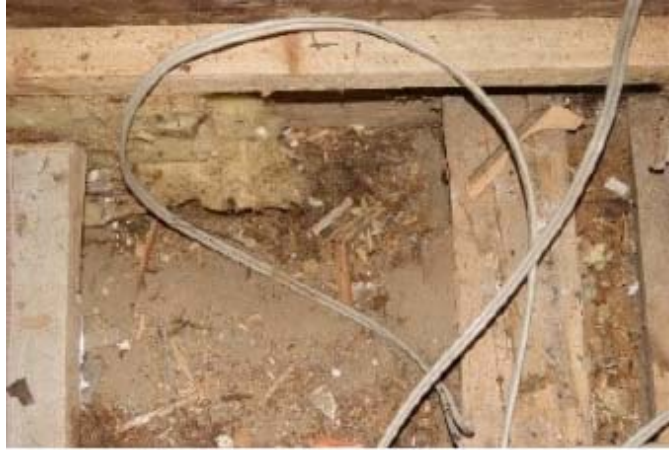
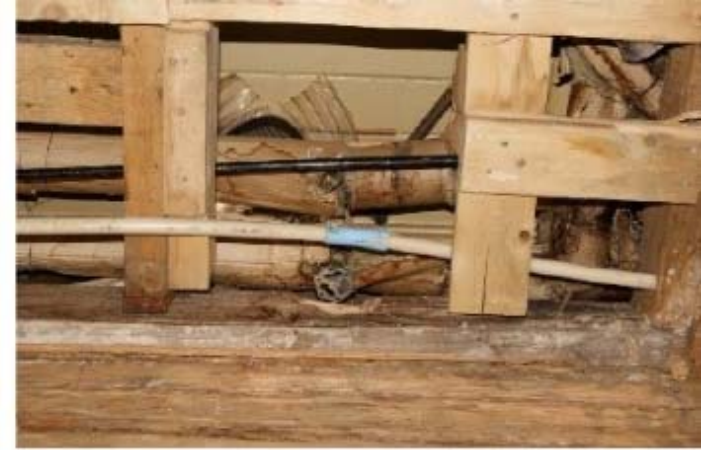
Vasemmalla avattua lattiiaa. Oikealla nähtävillä kitin sävyistä paneelikattoa koolausten ja putkistojen yläpuolella.

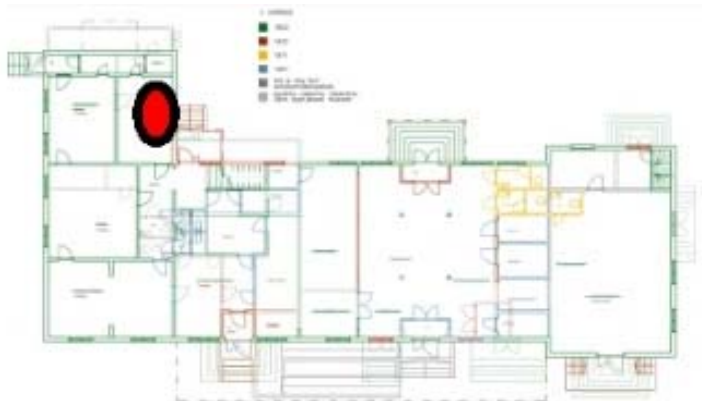
Seinät ovat koolatut, villoitetut ja levytetyt. Pinnat on tarkoin puhdistettu aiemmista pintakäsittelyistä. Levyn alta paljastuneessa hirsipinnassa on pienien paperijäämien lisäksi, havaittavissa aukkomuutos.

Yksi toimistohuoneista oli kattovuodon takia osittain riisuttu sisäverhouksista. Katossa koolauksien yläpuolella on vaalea helmiponttipaneeli, seinien levytysten ja villan alta on paljastunut riisuttua hirsiseinää, jossa on havaittavissa yksittäisten pahvinaulojen alle jääneen pieniä tapetin paloja. Laakaoven kahva viittaa 1950-luvulle, levytykset, alas laskettu katto ja ikkunoiden sisäpuolen uusiminen viittaavat 1980-luvulla, jolloin rakennuksessa tehtiin remonttia. Tällöin myös poistettiin uunit.

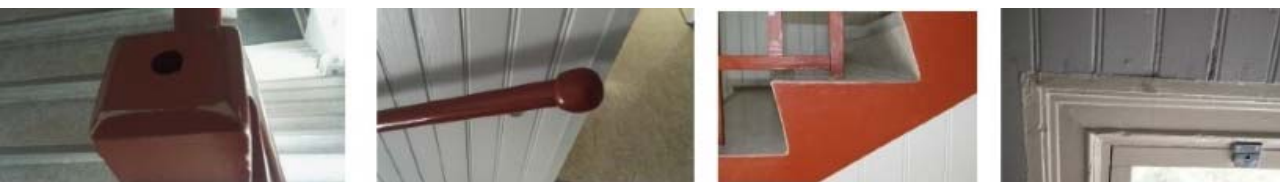
*Yksityiskohtia porrashuoneesta.
Lattialla on paksu muovimatto ja portaiden reunoja vahvistavat muoviset listat.*

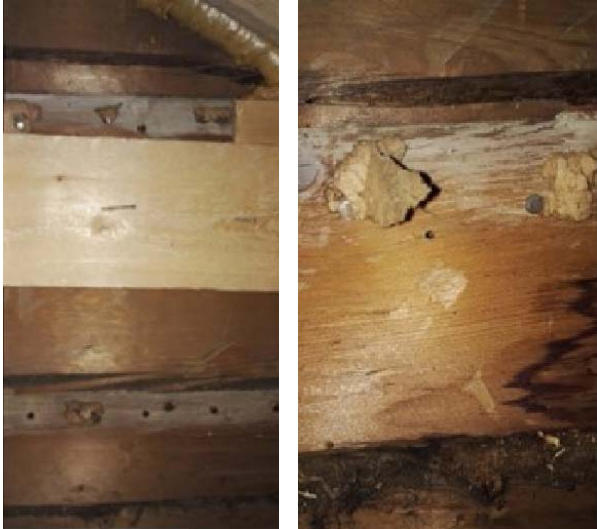
Poistetun paneloinnin alta näkyi maalausrajoja ja jäänteitä paperoinneista.

Tasanteella, kaiteen takana panelointeja oli avattu. kosteusvaurion vuoksi Tilan eteläpuoleisen hirsiseinän kohdalla saattoi havaita paneelin uusitun ja seinän olleen aikaisemmassa vaiheessa pahvitetun ja tapetoidun. Valitettavasti aikaisempien remonttien yhteydessä pinnat oli tarkoin puhdistettu aiemmista materiaaleista ja vain pieni paperin/pahvin pala oli jäänyt naulausten alle. Nupirivistöjä oli kahdella eri korkeudella. Lännen puoleisella seinällä oli vanhan paneloinnin alta nähtävissä vanha aukkomuutos, jossa tilkkeenä oli käytetty tiukkaan painettua rivettä. Myös lattianrakenne havainnollistui lattiaan tehdystä aukosta. Ikkunaseinällä ei ollut tapettijäämiä. Panelointi oli vanhaa ja lisätty seinälle ilmeisesti 1930-luvun muutoksen yhteydessä.

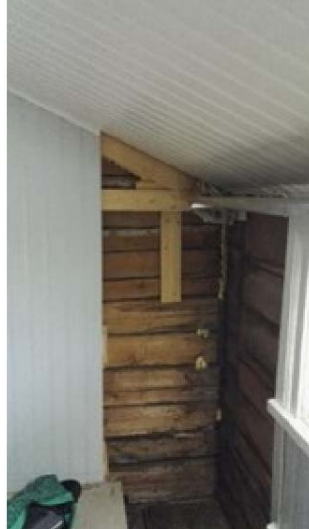
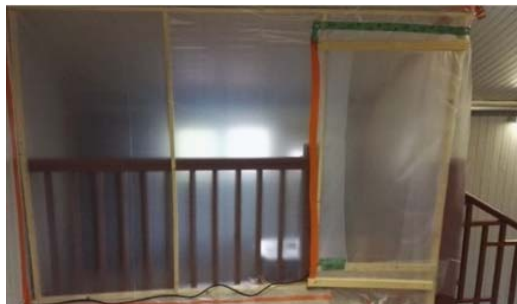
Näkymä ylätasanteen pintamateriaaleista riisuttuun nurkkaukseen. Katossa ja takaseinällä uudehko panelointi. Sivulla panelointi oli vanhempi. Seinillä oli jäänteitä aikaisemmista pintakäsittelyistä..

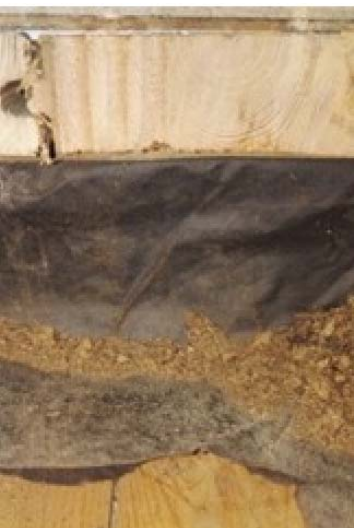
Lattiarakenne oli nähtävissä avatulta osuudelta.
Ylhäältä lukien:

1. Muovimatto
2. Kovaleyy
3. Maalipinta
4. 50mmx200mm pontattu lattialankku
5. Tervapaperi
6. Täyterkerros
7. Aluslaudoitus

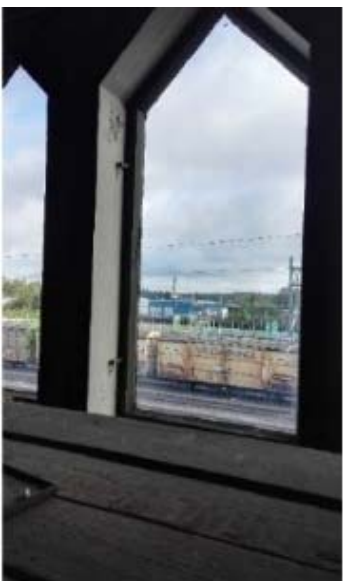
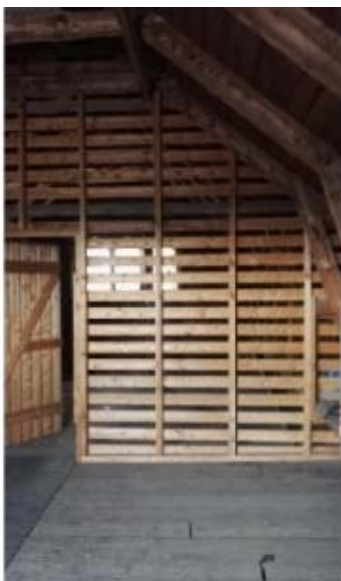
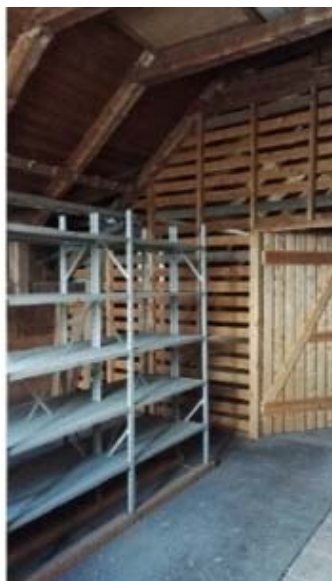
Yläkerrassa olevissa huoltotiloissa toistuu sama muovimatto, kuin muuallakin yläkerrassa. Seinäpinnat ovat pääsääntöisesti valkoiseksi maalattuja levypintoja.

Portaikon yläpäästä avautuu avoullakko. Ullakkotilan päädyissä on ikkunat; kolme viisikulmaista, yläosasta teräväkulmaista ikkunaa, joiden väritystä ei ole muutettu. Ikkunamuoto on säilynyt aiemmasta julkisivusta. Pokien alkuperäisyyttä on vaikea arvioida. Ne ovat joko rakennusaikaiset tai vuoden 1933 julkisivuremontista. Väritys pokan sisäpuolella on NCS s 6005-g80y/Vihreämpi, kuin kartan sävy. Karmit ovat vaaleat NCS s 1002-Y. ikkunoiden helat viittaavat 1900-luvun alkupuolelle.
