UPINNIEMEN VARUSKUNTAKERHO

dokumentointi

MANARK 2020

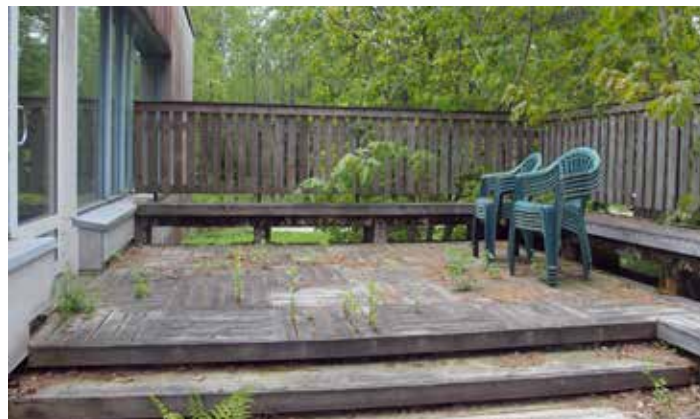
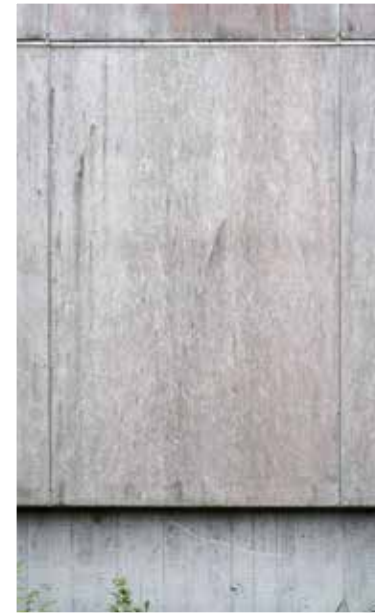
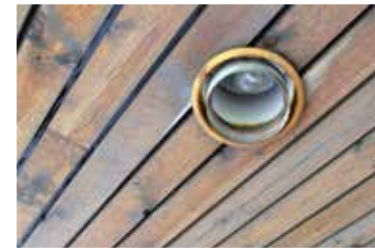
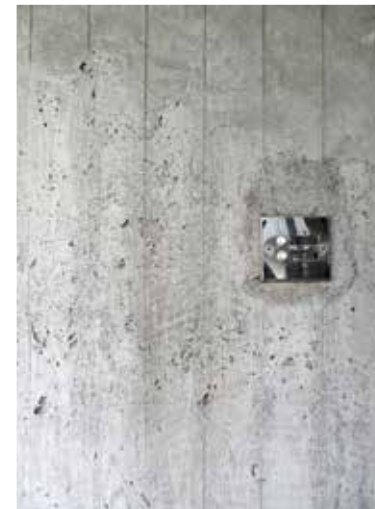
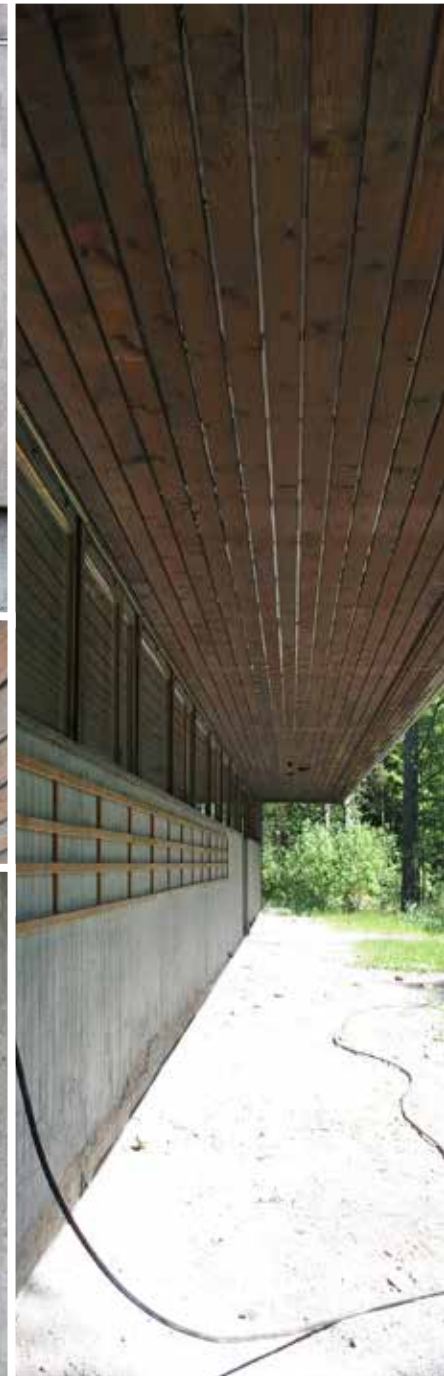
Vas.: Aliupseerikerhon sisäänkäynti.

Oik.: Pohjakerroksen sisäänvedon detaljeja, mm. laudoitukseen upotettu valaisin.

Alla: Läntinen terassi uudisrakenteineen.

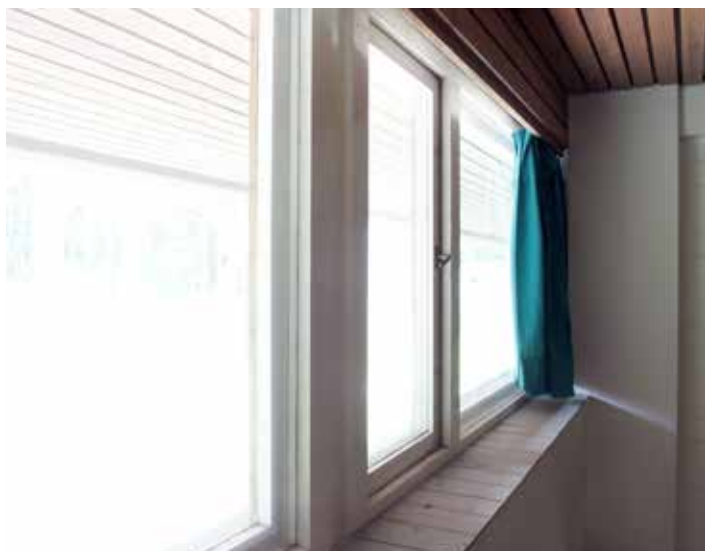
Pohjakerroksen alkuperäisikkunat ovat kaksinkertaisia huullettuja, ulospäin avautuvia puuikkunoita. Myös karmit ja listoitukset ovat puuta. Ikkunat on maalattu ulkoa siniharmaaksi, lukuun ottamatta kuultokäsiteltyjä lasilistoja. Sisäpuolella ikkunat ovat valkoisia ja niissä on yleensä messinkiset kääntökahvat. Tuuletusikkunoita lukuun ottamatta ikkunat ovat yläsaranoituja ja voidaan avata vain ulkopuolelta. Ikkunoiden vesipellit on rakennusselostuksessa määritelty kuparisiksi, mutta ainakin nykyisin ne ovat maalattua peltiä. Sisäpuolella ikkunapenkit on laatoitettu.

Vas. sivulla: Pohjakerroksen al-
kuperäisikkunat ja laatoitettu ik-
kunapenkki.

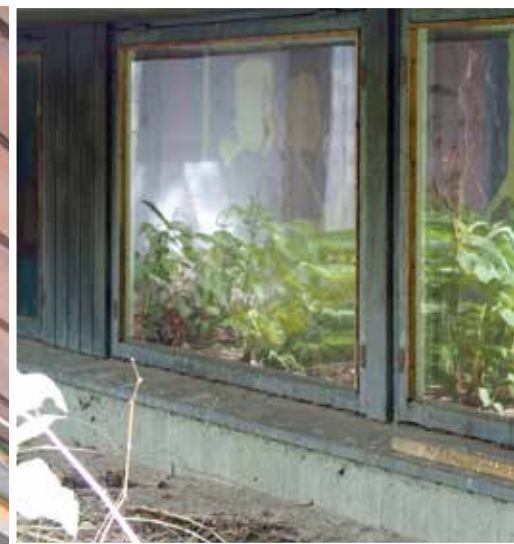
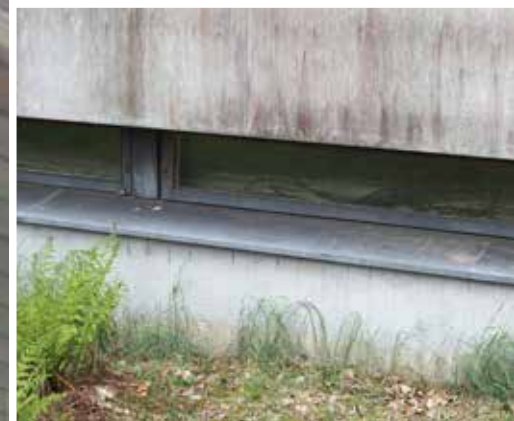
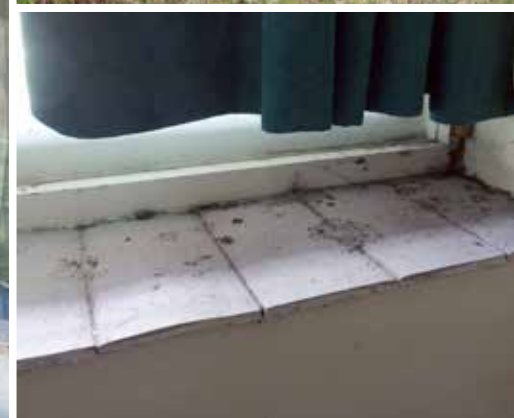
Ulko-ovet ovat rakennuslityksen mukaan olleet tammisia ja ikkunoiden tapaan kuultovärimaalattuja. Kaikki ulko-ovet on uusittu vakiomalliseksi teräslasioviksi. Alakerrassa ulko-ovet ovat tummanharmaita ja yläkerrroksen terassiovet valkoisia.

Oik.: Uusittuja sisäänkäyntiovia.
Alla: Uusittu ikkuna.

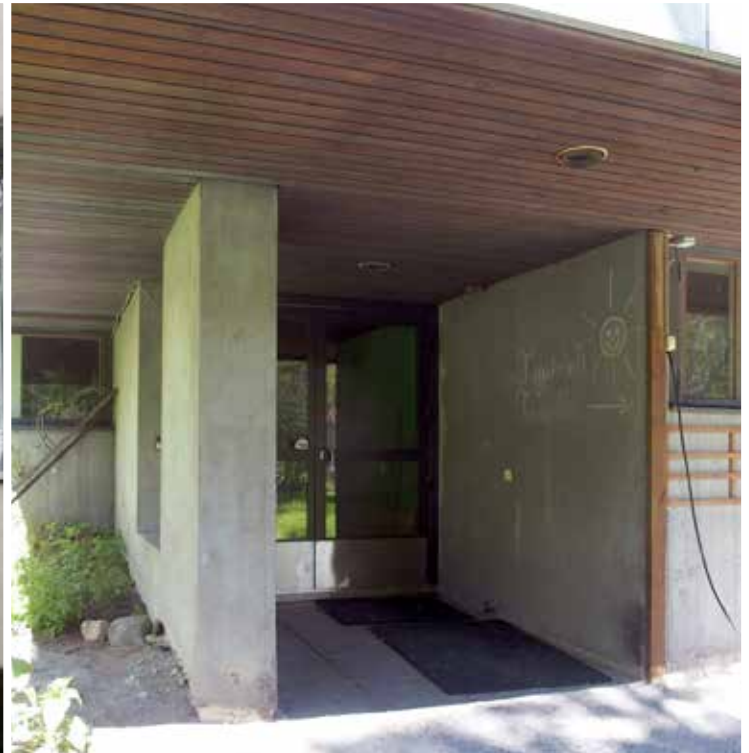
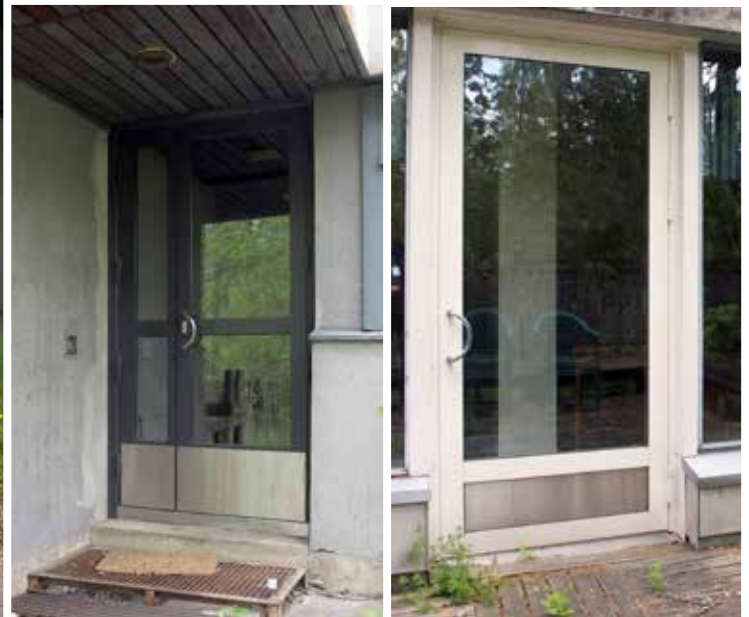
Vas.: Aurinkoisella eteläisivulla
 on vähiten punertavaa leväkas-
 vustoa.

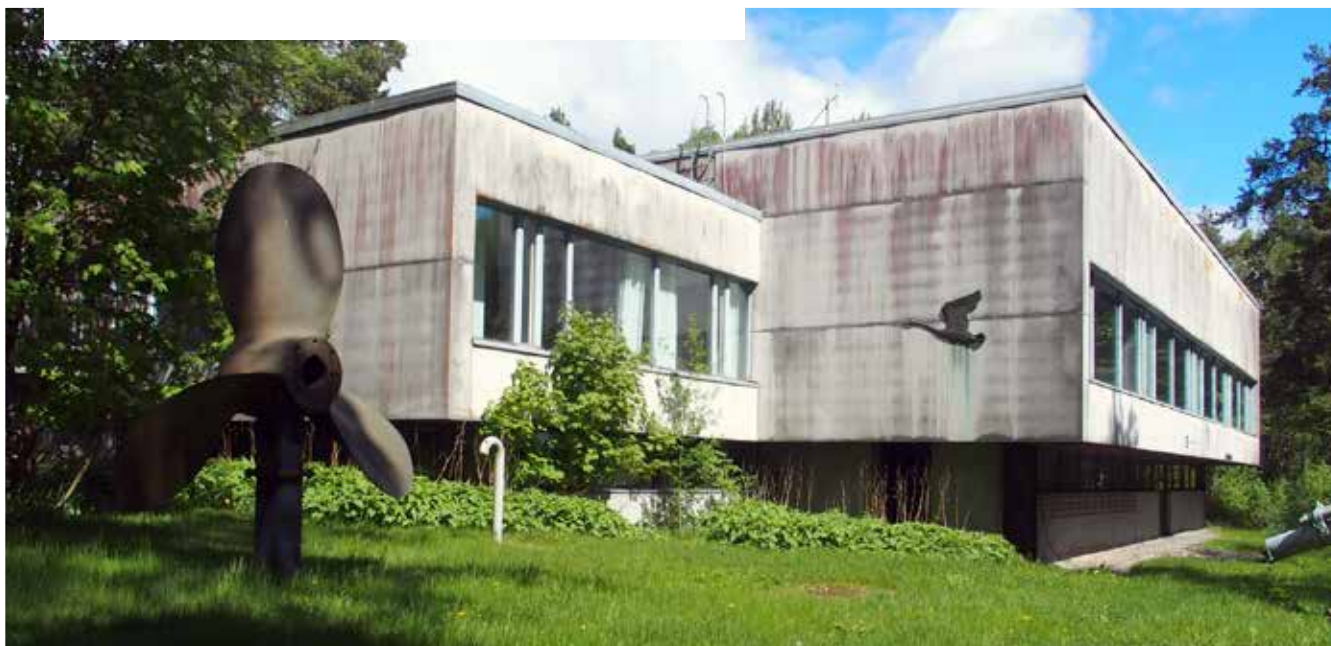
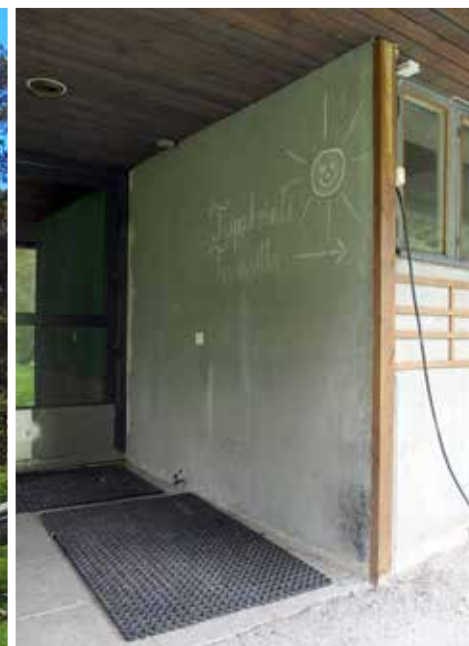
Vas. sivu vas.: Uusitut räystäspel-
 litykset ovat korkeammat ja näky-
 vämmät kuin alkuperäiset.

Vas. sivu oik.: Aliupseerikerhon
 sisäänkäynnin kulmassa ja poh-
 jakerroksen betoniseinässä on
 myöhemmin lisättyjä puurimoit-
 tuksia.

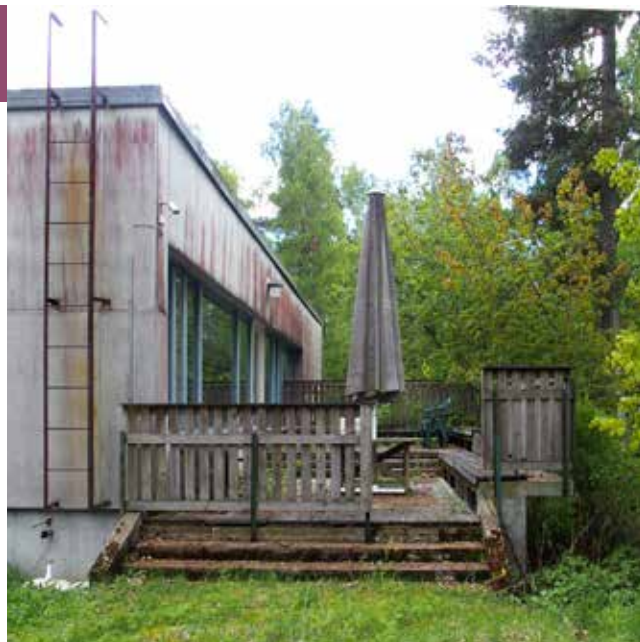
Oik. ja alla: Myöhemmin lisätyt puukaiteet ovat muuttaneet länsisivun ilmeen.

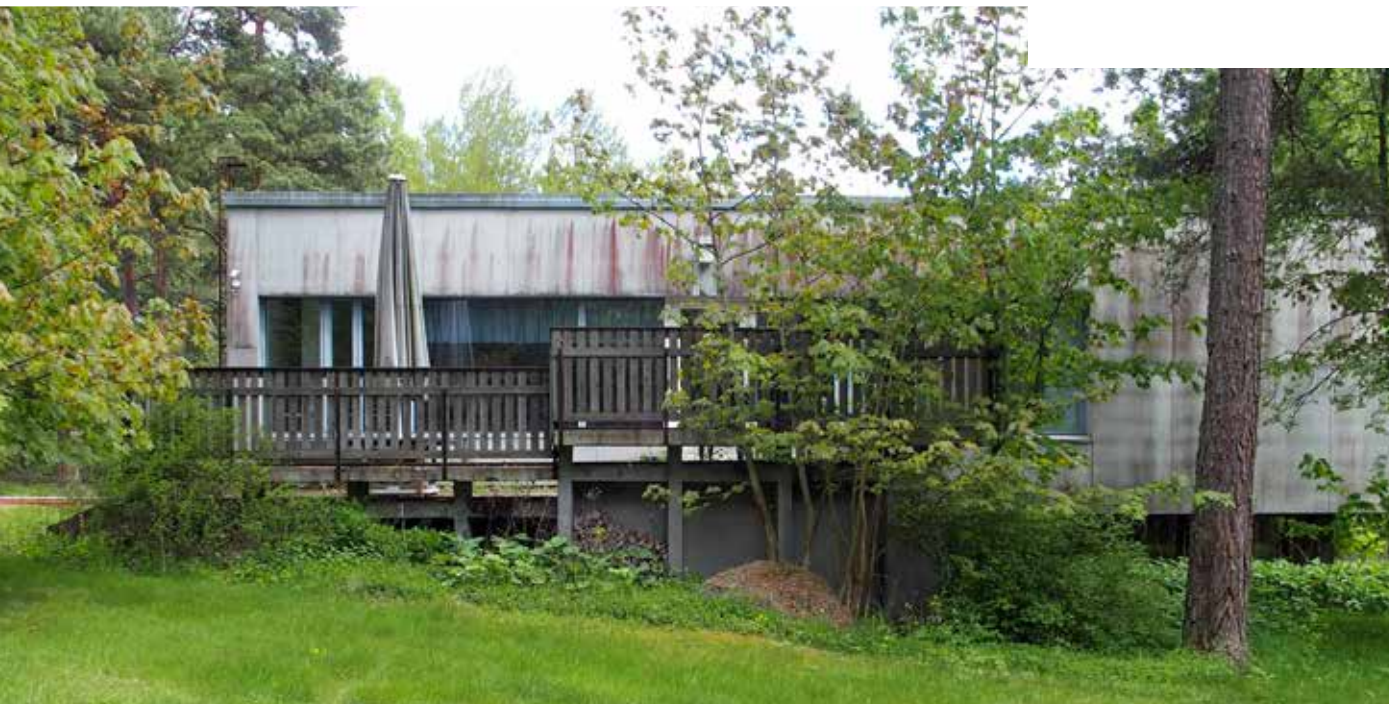
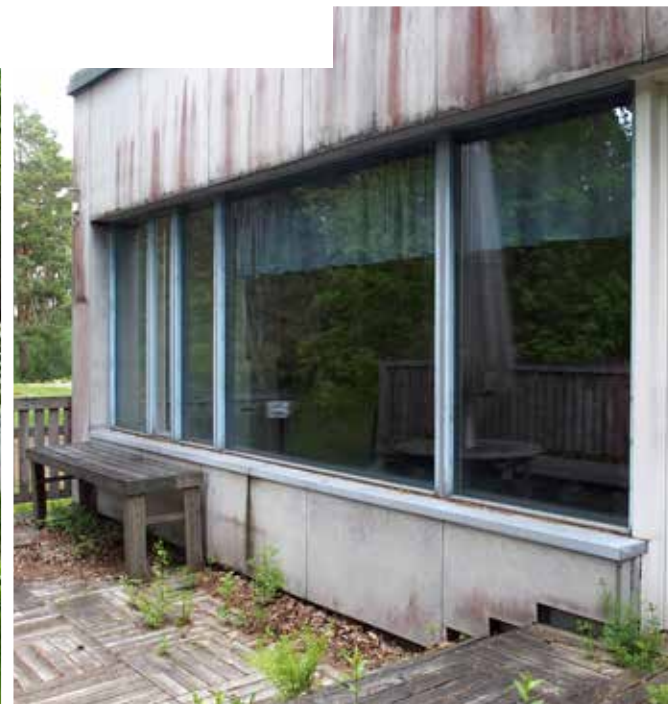
JULKISIVU LÄNTEEN 1:50

Yllä: Länsijulkisivun piirustus
17.2.1964, Arkkitehtuuritoimisto
Pentti Ahola. PhRaKL

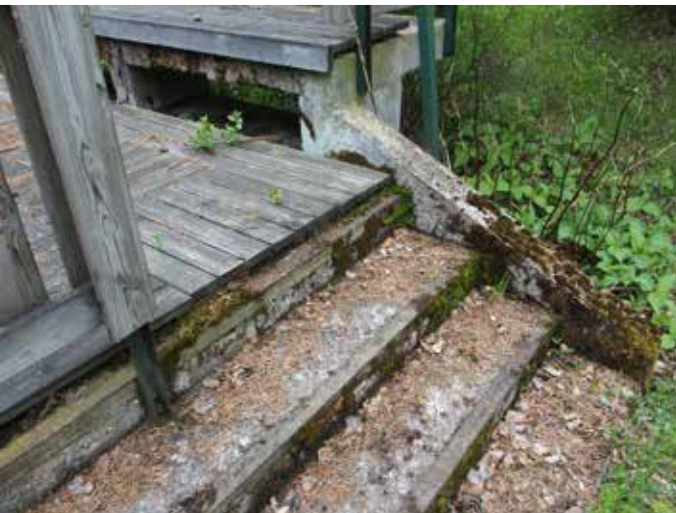
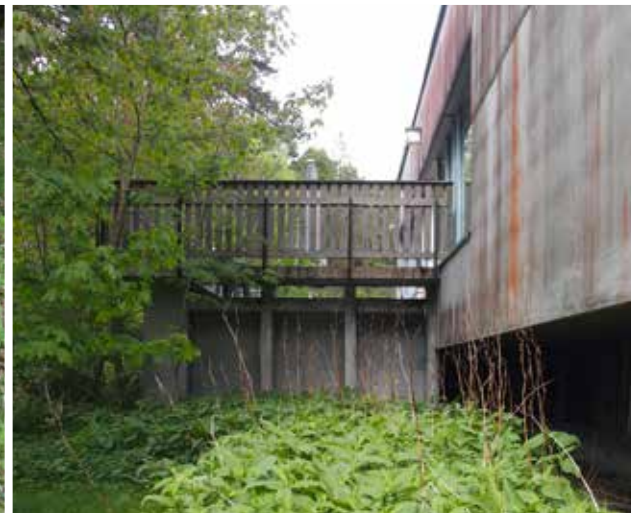
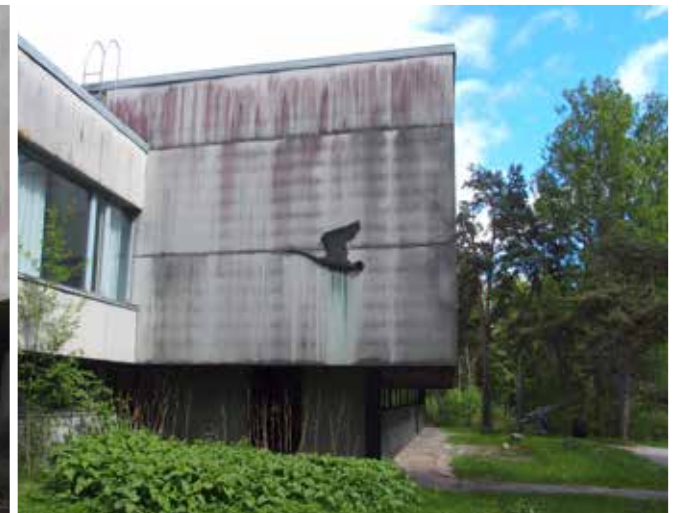
Alla vas., alla ja alla oik.: Upseeri-
kerhon terassin itäisivulla on met-
rien pudotus. Myöhemmät puura-
kenteet ovat muuttaneet terassin
luonnetta paljon. Kirkkaanvalkoi-
sina uusitut terrasiovet vetävät
päähuomion.

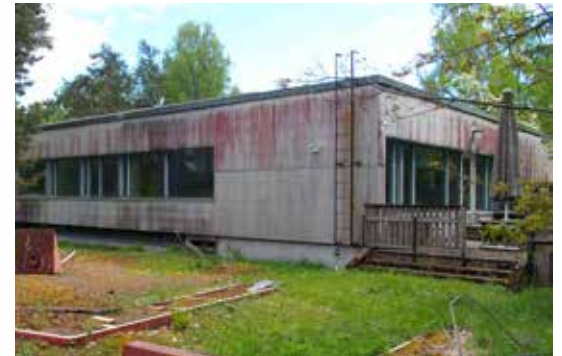
JULKISIVU PÖHJOISEEN 1:50
17.2.1964

Yllä: Pohjoisjulkisivun piirustus
17.2.1964, Arkkitehtuuritoimisto
Pentti Ahola. PhRakL

Alla oik.: Matalat kellarinikkunat
ovat alkuperäiset.

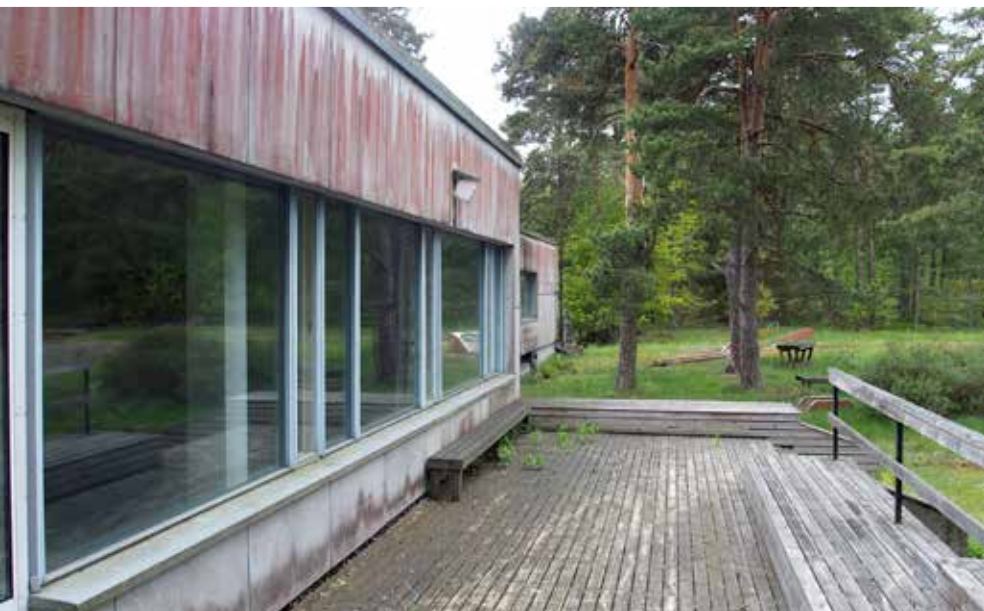
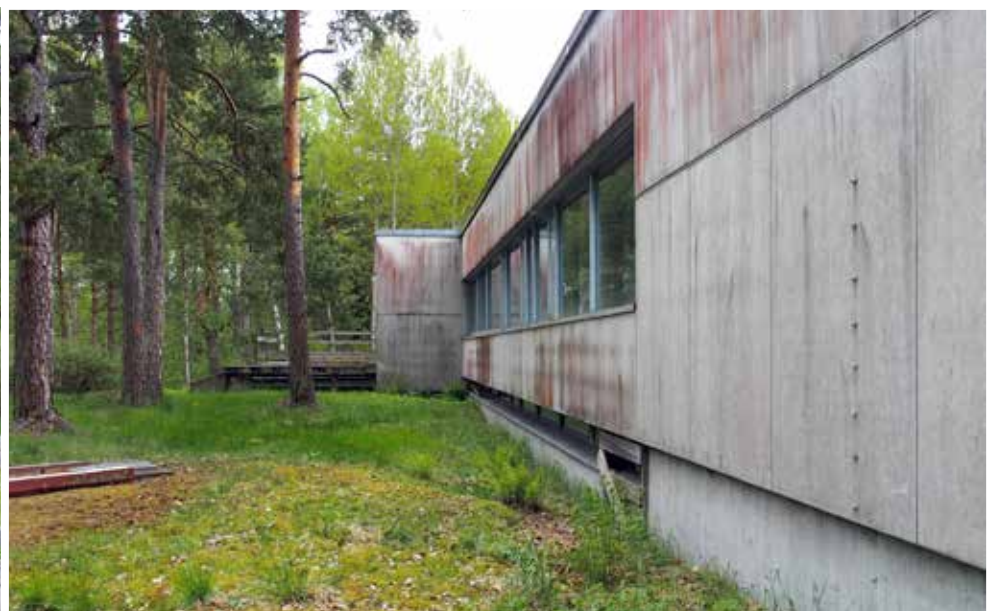
ITÄSIVU

Vas.: Itäisivulla on henkilökunnan asuntojen ja kellarivarastojen sisäänkäynti. Sisäänkäynnin pohjoispuolelta puuttuu julkisivuviiprustuksissa esitetty terassimuu-ri. Ulkovalaisin on alkuperäinen.

Yllä: Itäjulkisivun piirustus
17.2.1964, Arkkitehtuuritoimisto
Pentti Ahola. PhRakL

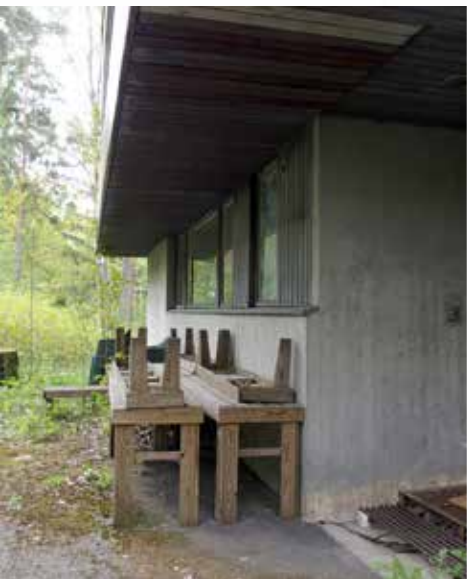
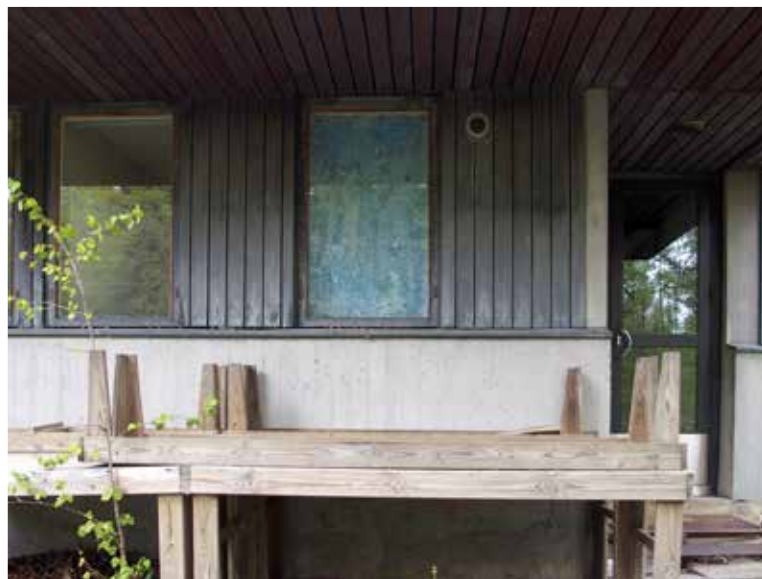
Vas.: Emännän asunnon ikkunat
ovat säilyneet alkuperäisinä.

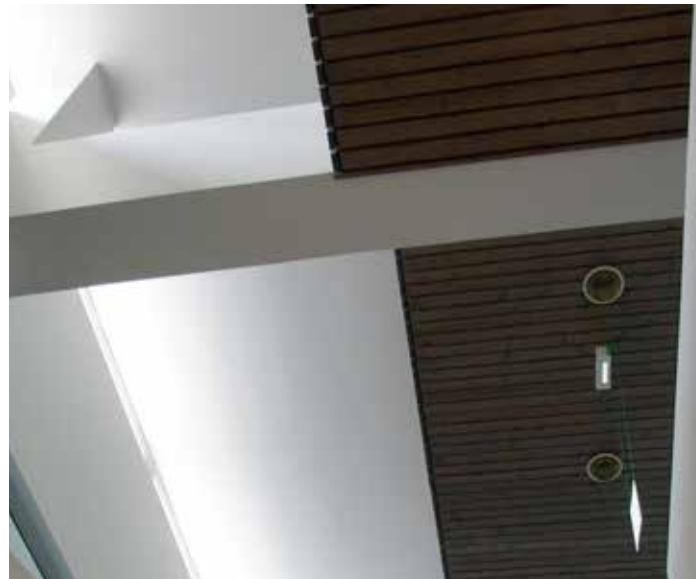
Yllä: Leikkaus A-A, 19.10.1962 (muutettu 14.1.1964). PhRakL

Vas.: Valkoiseksi maalattuja betonirakenteita ja tummaksi käsiteltyä alakattolaudoitusta.

Varuskuntakerhon molempien kerrosten rakenteet ja pintamateriaalit ovat pääosin alkuperäisiä. Kantavana rakenteena on teräsbetoninen, kantavien ulkoseinien ja pilari-palkkirungon yhdistelmä. Rakennuksen kokonaispinta-ala on 1782 m²:n ja sen mitoitus perustuu 1250 mm:n moduulijakoon. Rakennesuunnitelmat laati Insinööritoimisto Osmo Puupponen.

Rakennus on perustettu suoraan kalliolle ja alapohja on maanvarainen. Betoninen sokkeli jatkuu pohjakerroksen ulkoseinänä, jossa muottilaudoituksen sahapinta on jätetty näkyviin. Sisäpuoliset seinäpinnat ovat tiiltä. Itä- ja pohjoissivut ovat pääosin maanvastaisia. Yläkerran ulkoseinien ulkopinnoissa oli alkuperäisen rakennusselityksen ja pohjapiirroksen mukaan tarkoitus olla betonipintainen seinäelementti (50 mm:n betoni ja 100 mm:n karhuvilla). Ulkopinta on kuitenkin toteutettu käyttäen mineriiitilevytystä.

Betoninen yläpohja on katettu puurunkoisella kermieristeisellä vesikatolla. Vesikatot on ohjattu sisäänpäin niin, että syöksytorvet jäävät rakennuksen sisäpuolelle.

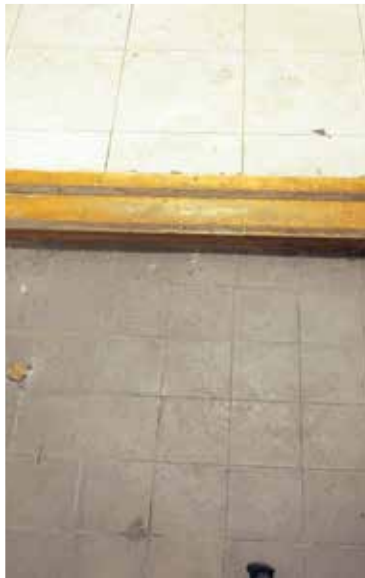
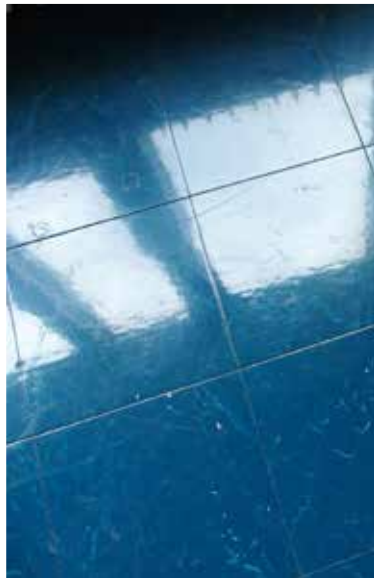
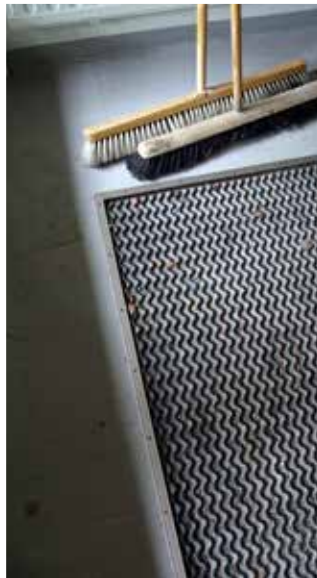
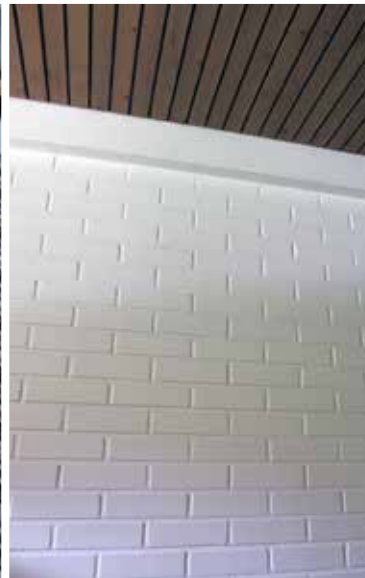
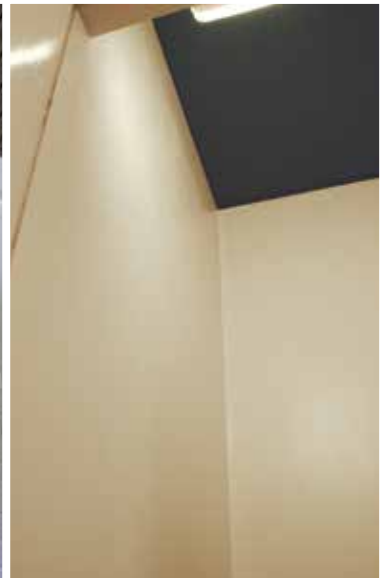
Oik.: Alkuperäisiä lattia- ja seinämateriaaleja: sintrattu laatta ja vaaleanharmaa vinyylilaatta, sininen vinyylilaatta, maalattu betoni, maalattu tiiliseinä sekä maalattu seinä- ja kattolevytys.

Sisäseinät ovat pääasiassa kevyitä tiiliseiniä. Niissä on joko rapattu ja maalattu tai tiilikuvioinnin esiin jättävä maalattu pinta. Alun perin värisävynä vaikuttaa olleen pelkästään valkoinen. Wc- ja suihkutiloissa sekä keittiössä on käytetty valkoisia keraamisia laattoja.

Ala- ja välipohjat ovat betonia ja päällystetty valtaosin vinyylilaatoilla (Finnflex). Pohjakerroksen lattioissa on käytetty vaalean harmaata laattaa ja yläkerrassa tumman sinistä laattaa. Poikkeuksen tekevät aliupseerikerhon keittiön ja baarin edustan tummanharmaiden laattojen alue. Se saattaa kuitenkin olla myöhempi paikkakorjaus. Keittiössä olleet vinyylilaatat on korvattu massalattialla ja eräissä tiloissa muovimatolla. Erittäin kestävä vinyylilaattapäällyste on kuitenkin yleensä säilytetty.

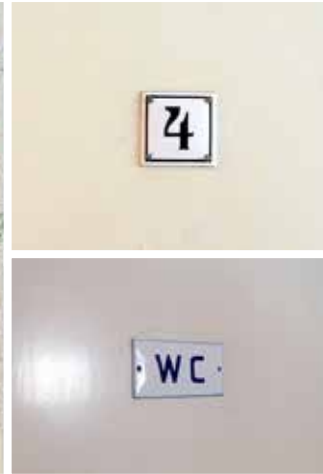
Alla ja alla vas.: Pohjakerroksen alkuperäisiä laakaovia.

Yllä vas.: Primo Prime -painike.
Yllä: Alkuperäisiä kylttejä.

Suurin osa pohjakerroksen ovista ja yläkerran keittiön ovista on alkuperäisiä. Ne ovat huultamattomia, vaaleiksi maalattuja laakaovia, joissa ovat yleensä säilyneet messinginväriset Primo Prime -painikkeet. Keittiössä on kaksi laakarakeista heiluriovea, joissa on pienet pyöreät tirkistysikkunat. Teknisissä tiloissa on huullettuja teräsovia. Pohjakerroksen tuulikaapeissa 001, 002 ja 050 on alkuperäiset, tummansiniseksi maalatut teräslasiovet. Henkilökunnan ovessa on messinkiset lankavetimet ja kerhotiloissa pyöreät kiekkomaiset messinkivetimet.

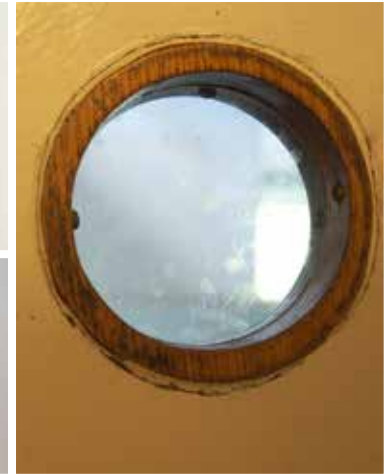
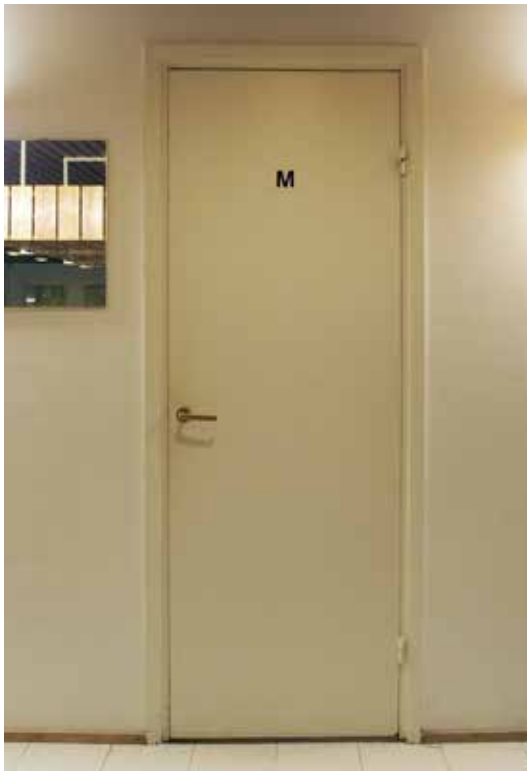
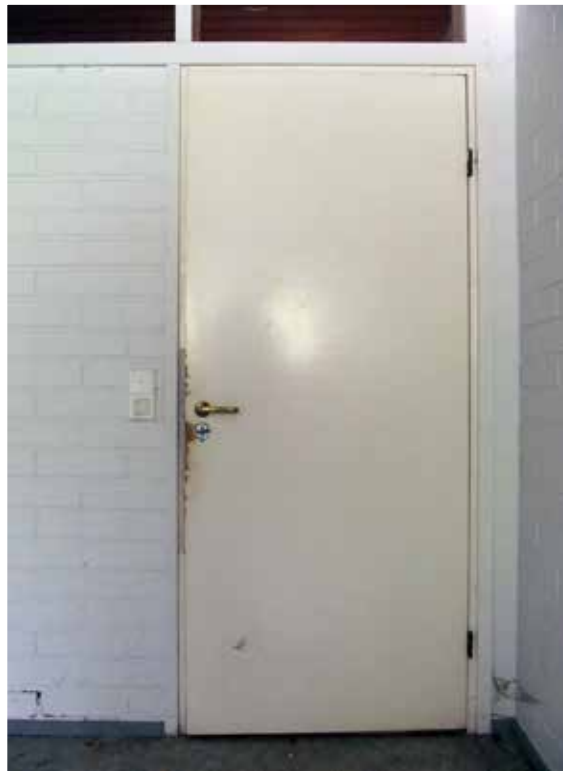
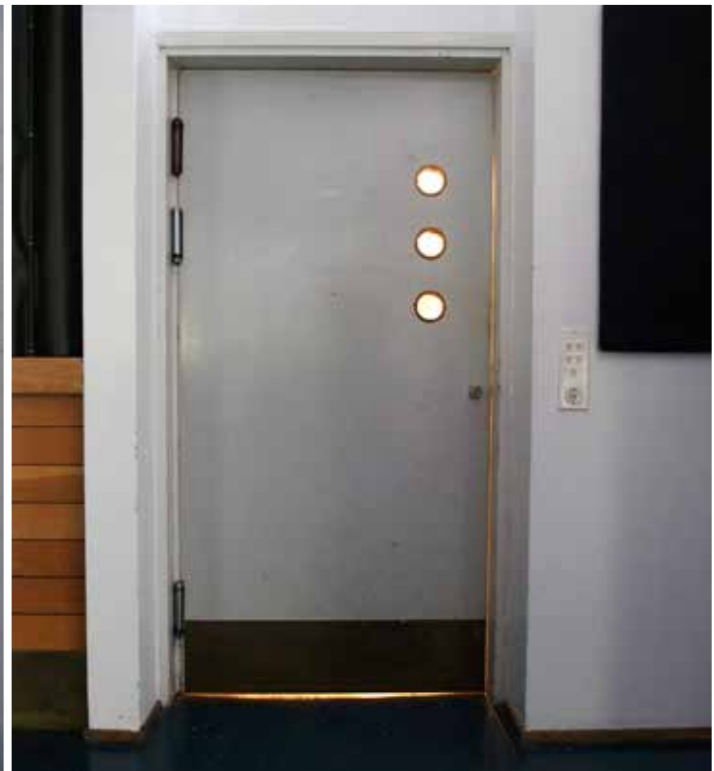
Yllä ja alla: Keittiön heiluriovi.

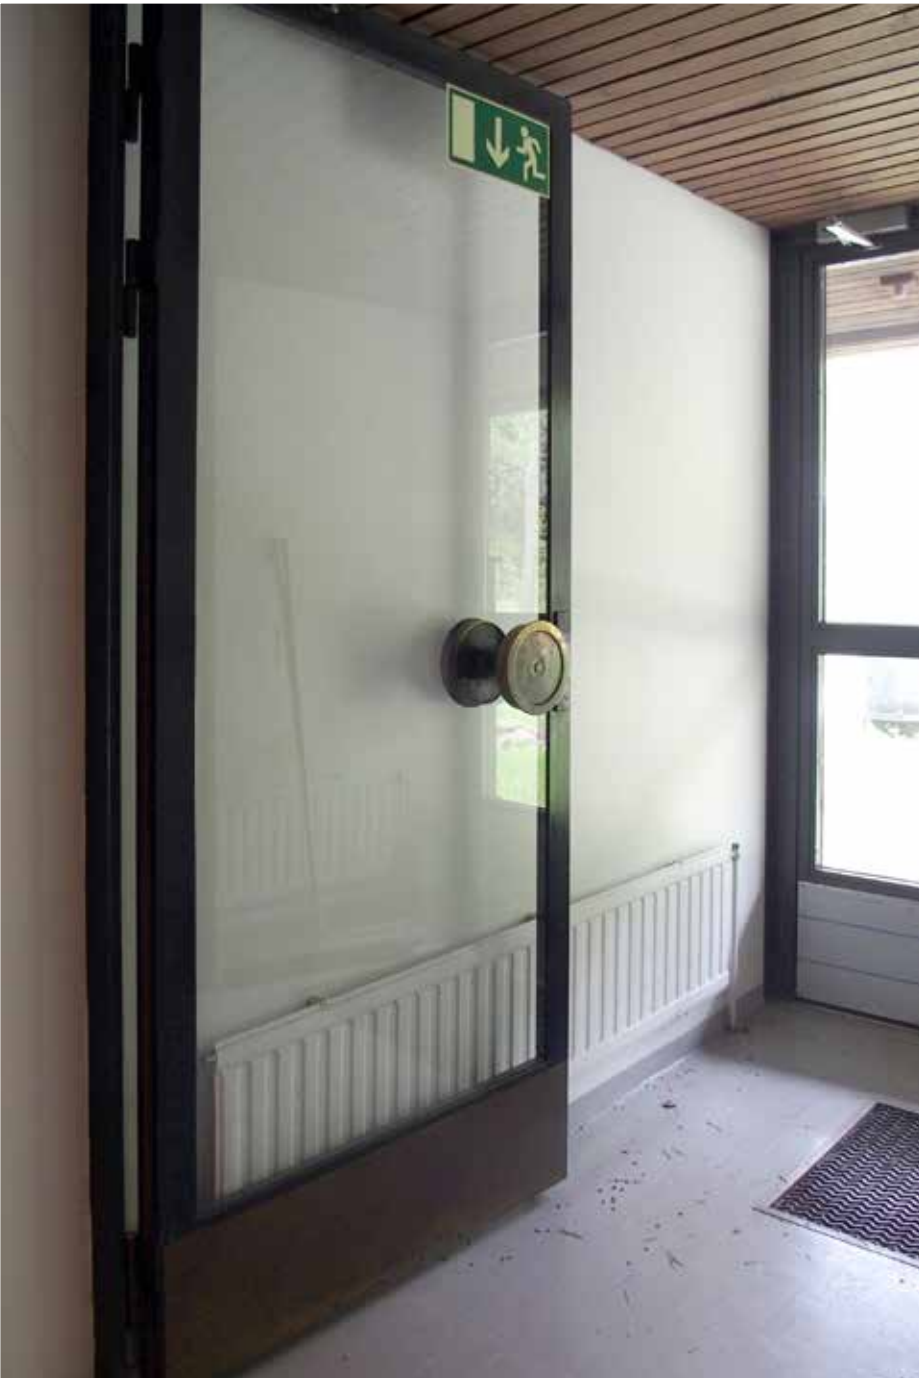
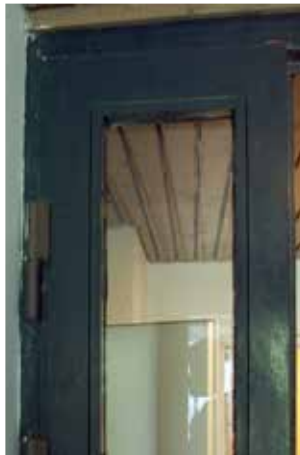
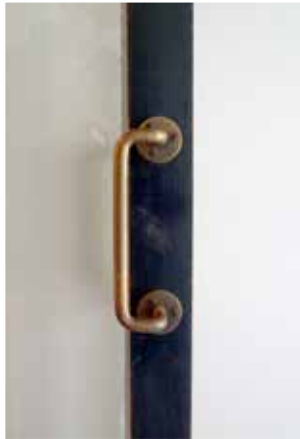
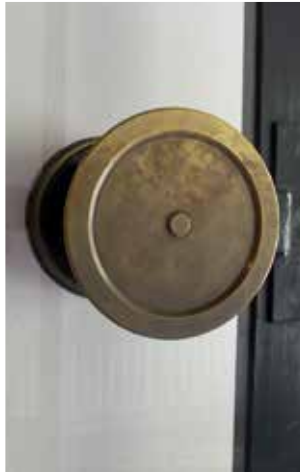
Vas.: Tuulikaappien alkuperäisiä teräslasiovia.

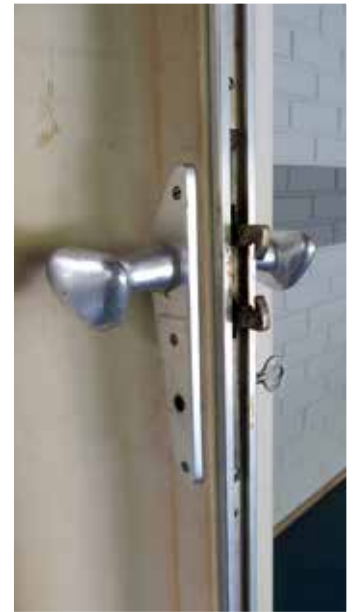
Oik.: Acordial-paljeoven lukko.

Yläkerran yleisissä tiloissa on pääasiassa alkuperäisiä liukuovia tai paljeovia, joiden ansiosta lähes koko kerros on voitu yhdistää yhdeksi suureksi tilaksi. Liukuovien avautuvassa sivussa on vetimenä paksu tamminen pystylistä. Saksalaisen Acordial-yrityksen tekemät paljeovet on päällystetty tummansinisellä tai vaalealla muovipinnoitetulla kankaalla. Niissä on alkuperäiset lukkolaitteet.

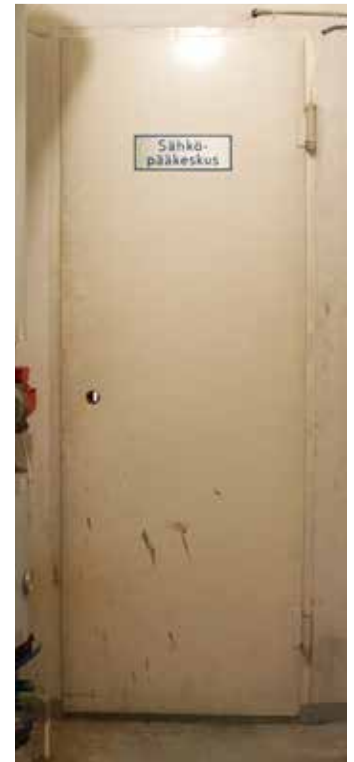
Oik.: Teknisen tilan teräsovi.

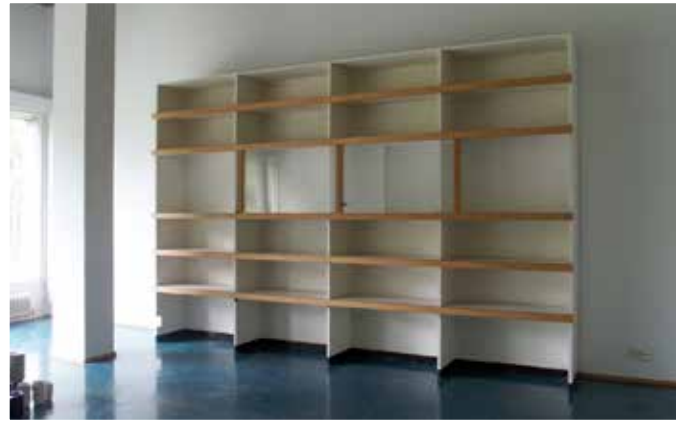
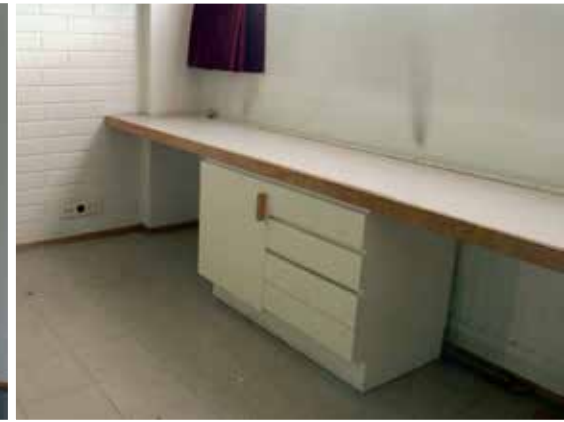
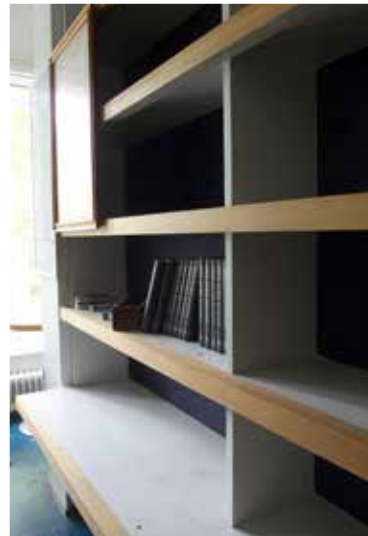
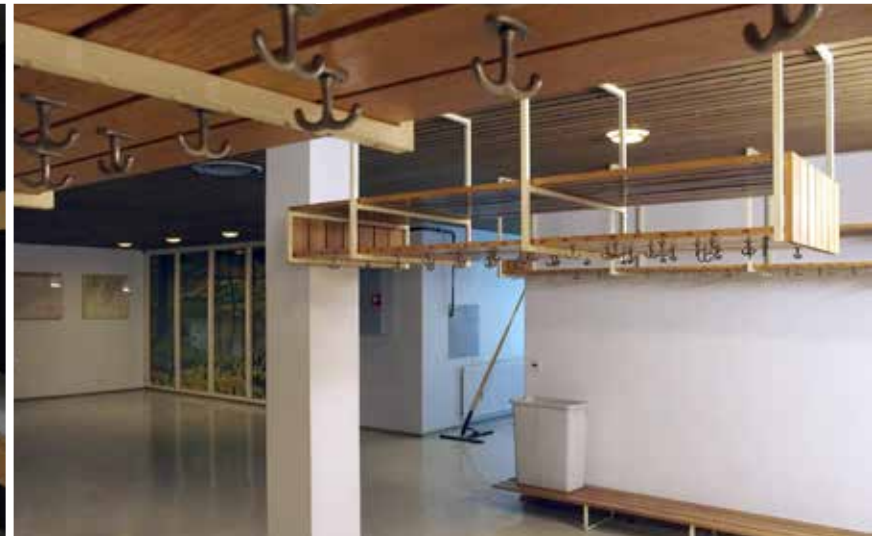
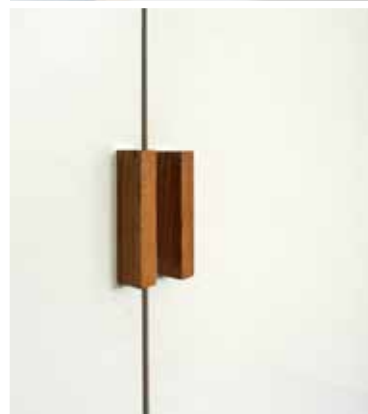
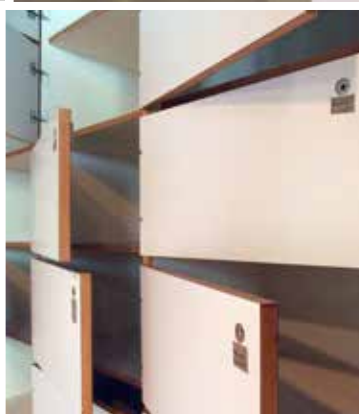
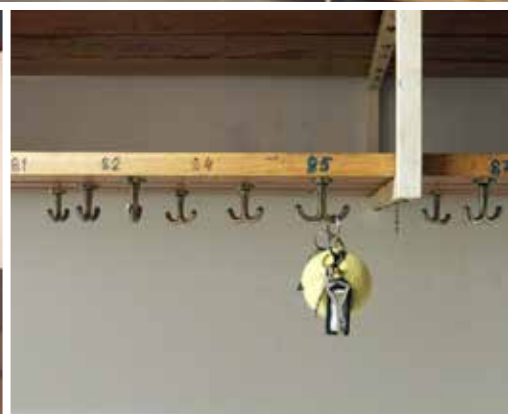
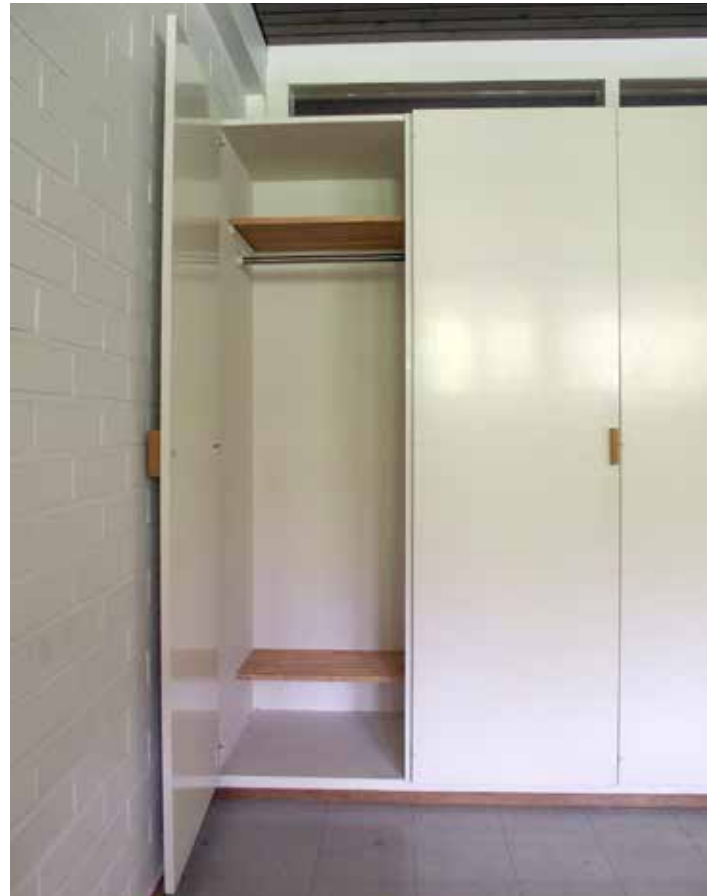
Kerhorakennuksen alkuperäinen, erikoispiirustusten mukaan tehty kiintokalustus muodosti yhtenäisen, laadukkaan kokonaisuuden. Kalusteiden runko tehtiin yleensä valkoiseksi maalatusta levystä. Etureunat on tammilistoitettu. Pöytätasot ovat yhteenliimattua massiivitammea tai sinistä tai valkoista laminaattia. Yleensä käytettiin lankavetimiä, mutta vaatekaapeissa on puiset vetimet. Kattoon kiinnitettyjen vaatenaulakoiden ja keittiön avohyllyjen rungot ovat neliöputkea.

Märkätiloissa on säilynyt alkuperäisiä kehyksettömiä peilejä, emaljoituja pyyhenukkoja ja lankametallisia wc-paperitelineitä.

Tämän aukeaman kuvissa on alkuperäisiä kalusteita ja varusteita.
