UPINNIEMEN VARUSKUNTAKERHO

dokumentointi

MANARK 2020

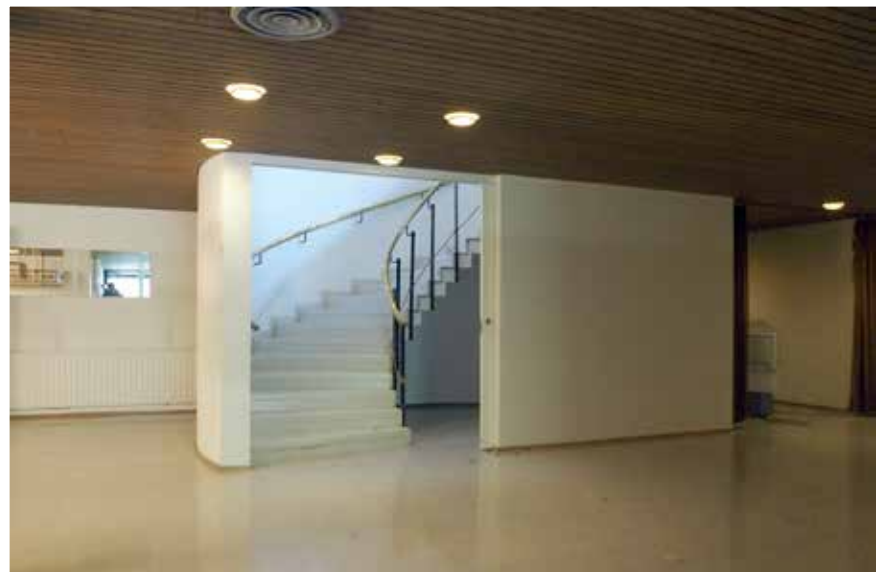
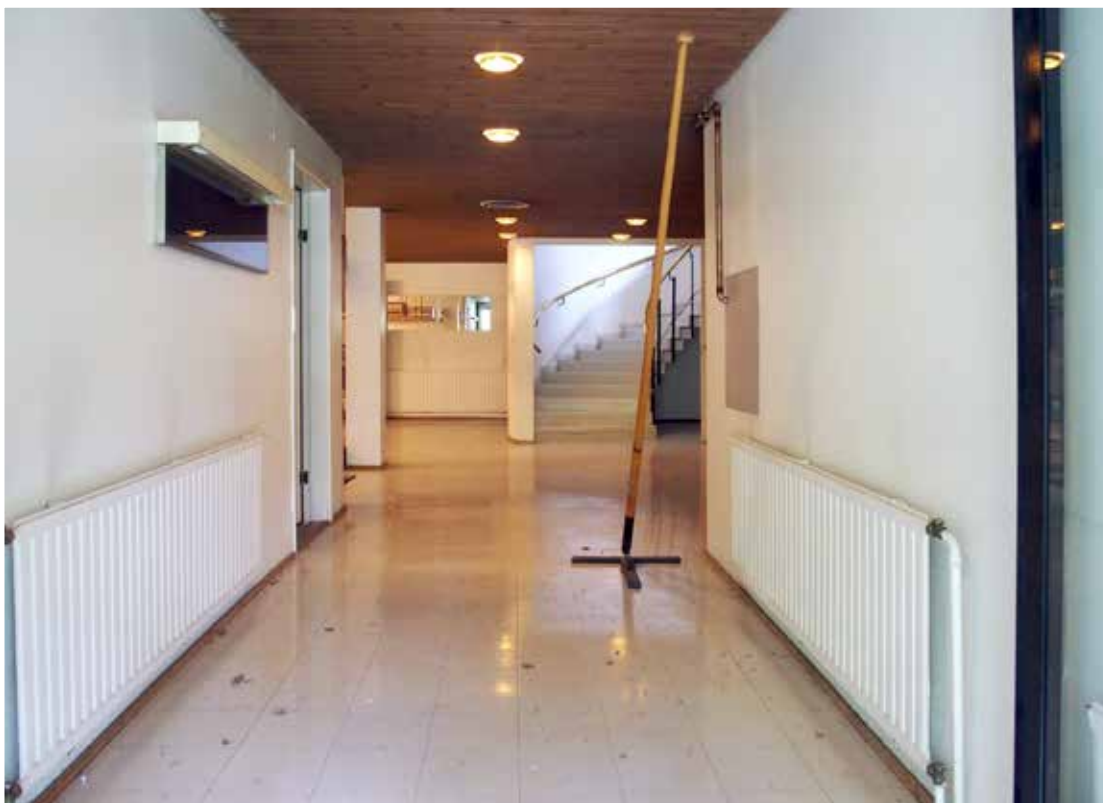
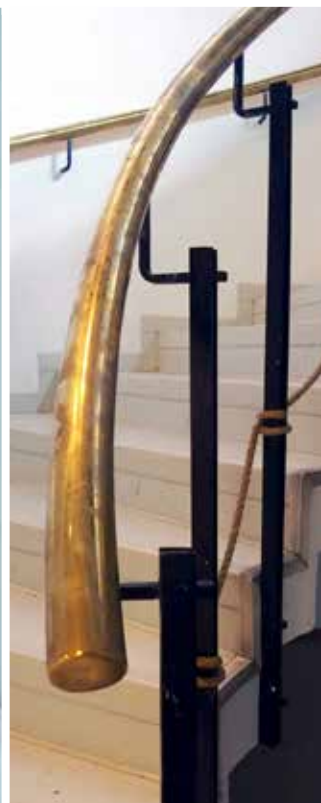
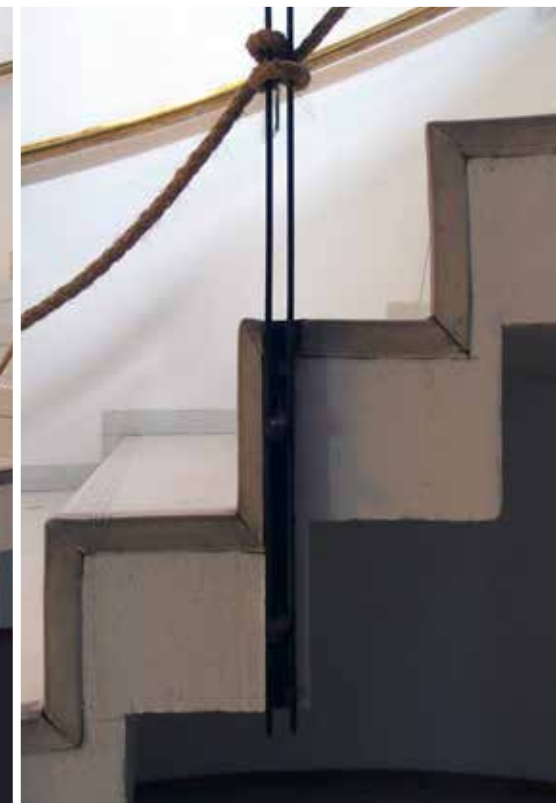
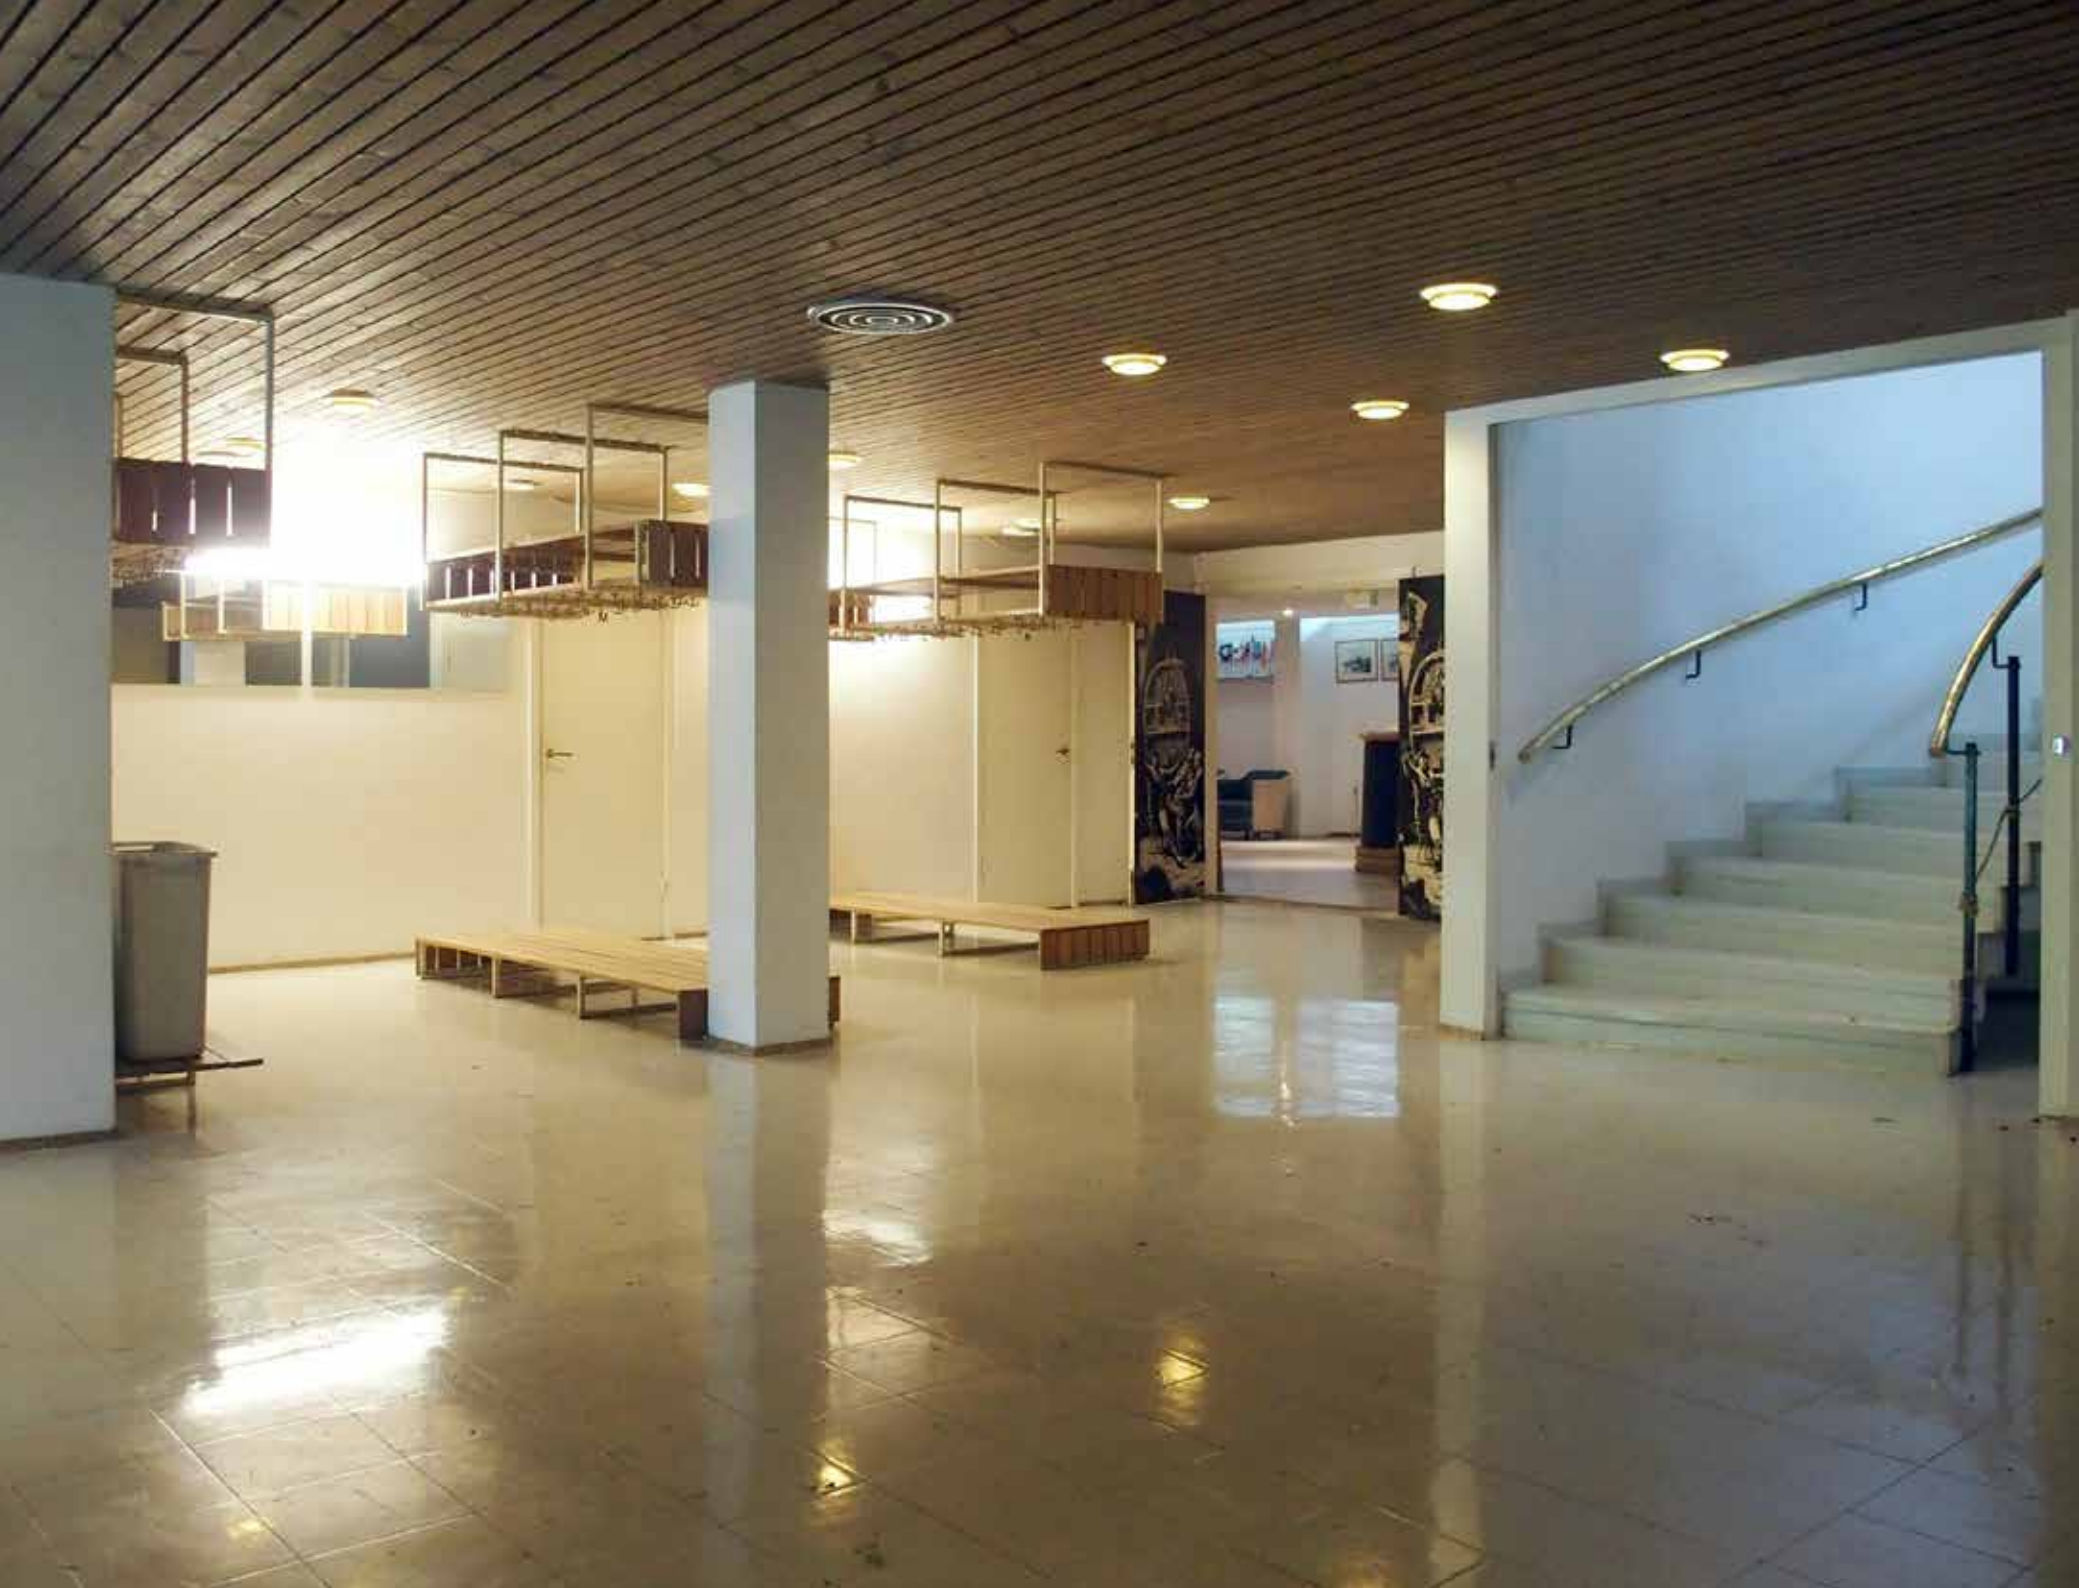
Upseerikerhon aulatilat ovat säilyneet alkuperäisessä asussaan kiinteitä kalusteita myöten. Ulko-ovi on aliupseerikerhosta poiketen ulkoseinän tasossa, jolloin tuulikaappia 001 seuraa juhlallisempi sisääntulokäytävä. Sitä pitkin kulku ohjautuu sisääntulohallin 004 vasemmalla sivulla oleviin vaateiloihin ja suoraan eteenpäin yläkerran kerhotiloihin johtavaan kierreportaaseen. Vaateilassa on alkuperäiset kiinteät naukakot. Oikealle puolelle jää avara hallitila. Hallin alkuperäisilmeeeseen on tehty vain yksi merkittävämpi muutos: peli- ja askarteluhuoneen 016 puulasiseinä on ummistettu luontoaiheisilla tarroilla. Tämä on rajoittanut luonnonvalon määrää – sitä tulee pelkästään pääsisäänkäynnin lasioven ja kierreportaan kautta.

Oik. sivu: Sisääntulohallin 004
naulakkotila, Narubaari 029 ja
kierreportas.

Oik. ja oik. alla: Kierreportas ja
sen kaidedetaljeja.

Alla: Sisääntulokäytävä.

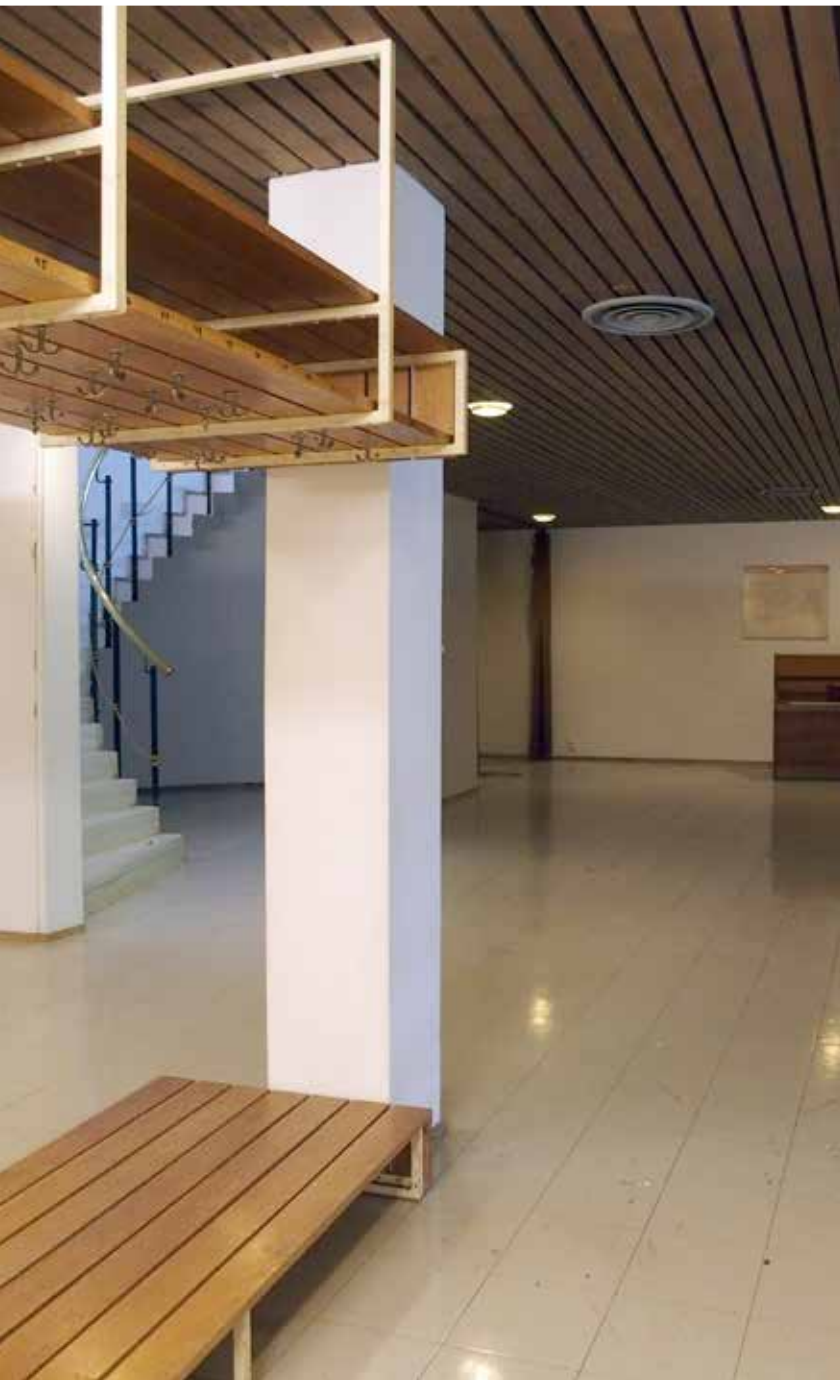
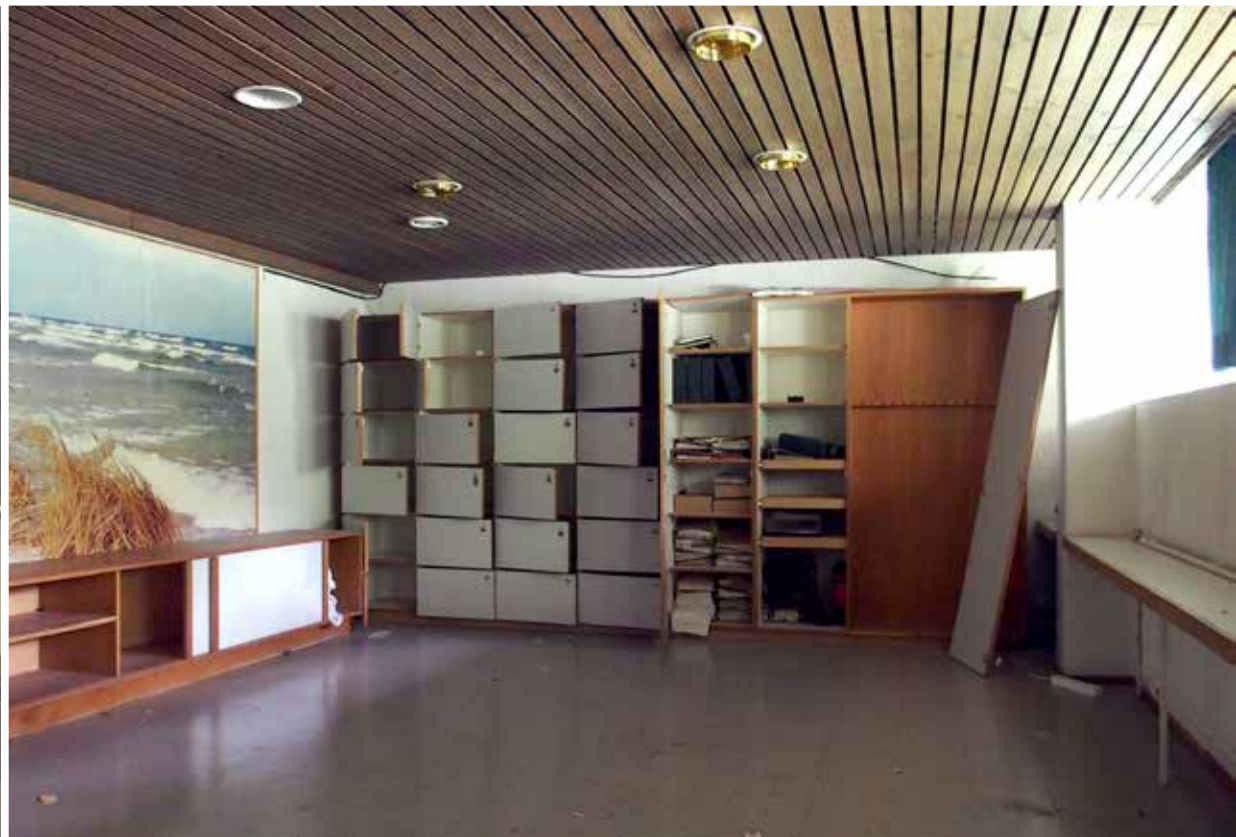
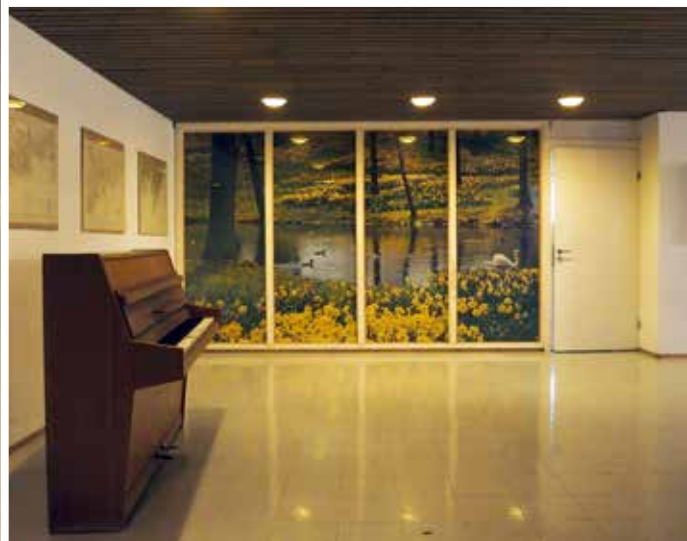
Yllä: Huoneen 016 kaapisto.

Äär. vas.: Naulakkokaluste.

Vas. Huoneen 016 umpeen laitettu lasiseinä.

lustukselta vaikuttava kaapisto, jossa on biljardimailateline. Siinä on myös lukittavat säilytyslokerot kerhovieaiden käyttöön. Viime ajat huone on kaikesta päätellen toiminut kerhorakennuksen arkisto- ja toimistotilana.

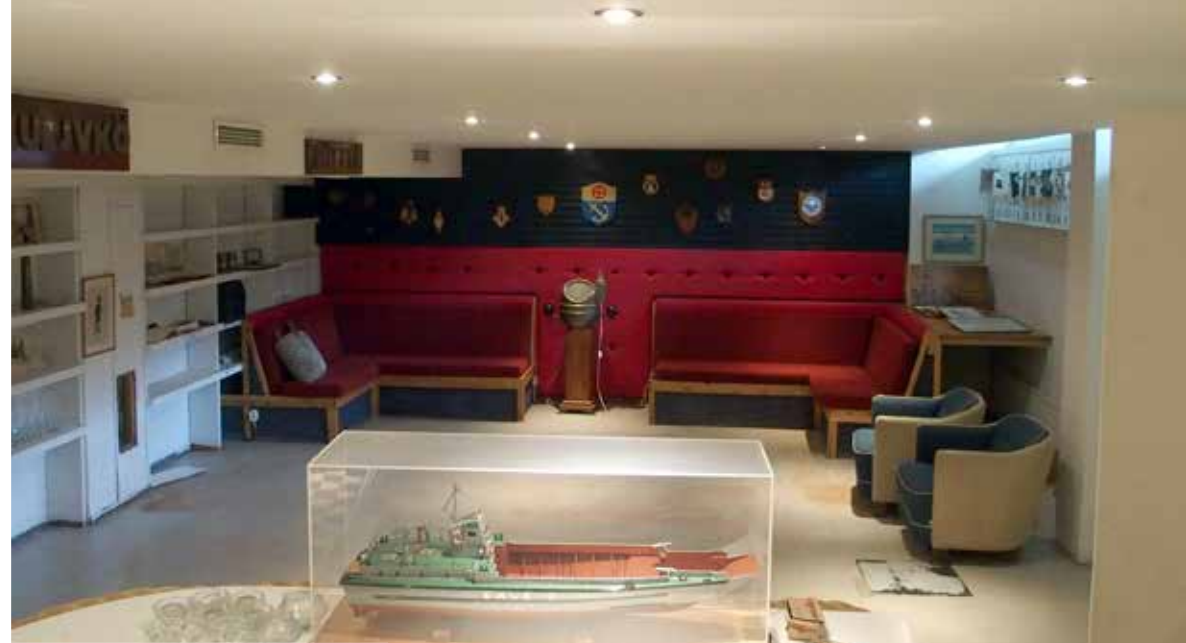
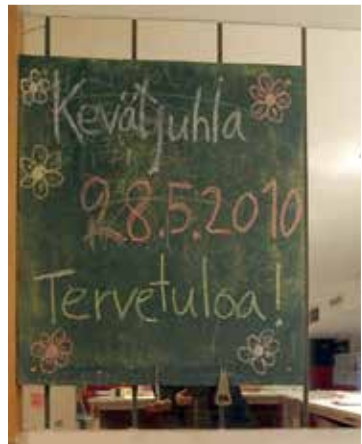
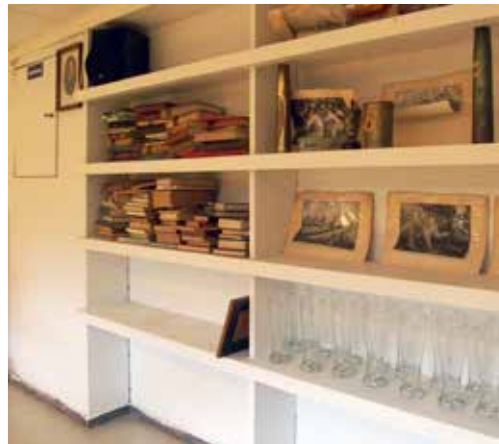
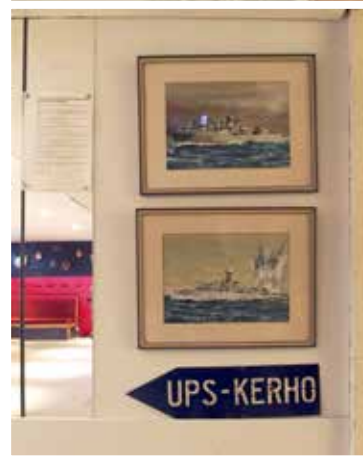
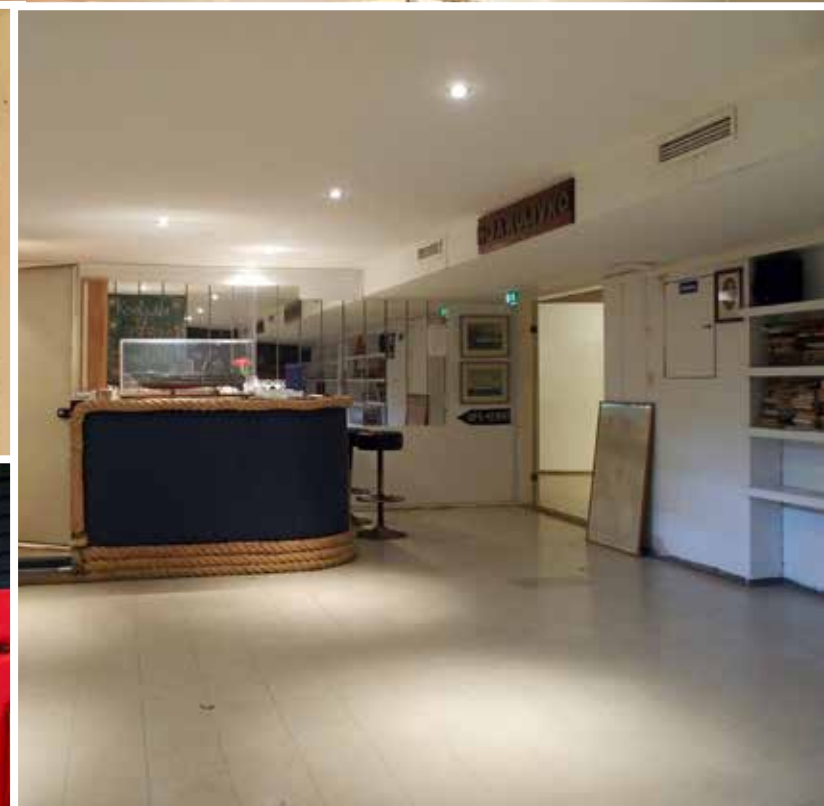
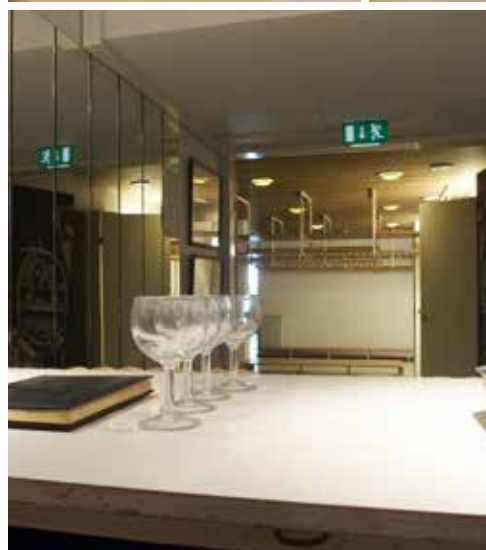
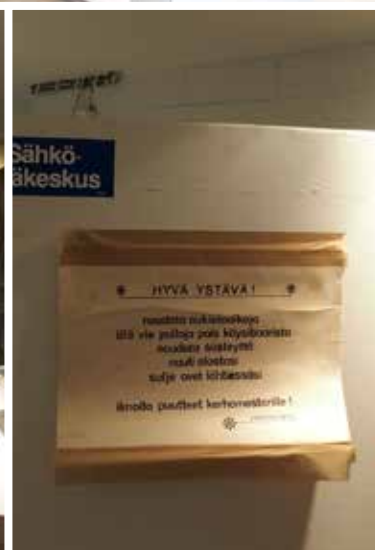
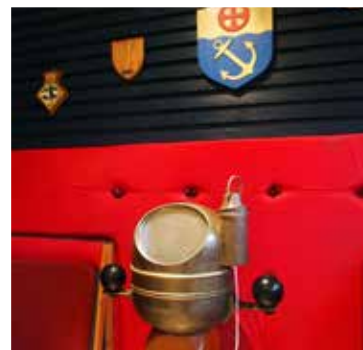
Oik. sivulla: Narubaari 029.

Sisääntulohallin takanurkasta on käynti alun perin varastoksi nimettyyn huoneeseen 029. Se on kuitenkin muutettu nk. Narubaariksi. Huone on pääosin maan alla ja saa luonnonvaloa pohjoispuoleisten katonrajassa olevien ikkunoiden kautta. Alkuperäispuoleissa huone on ollut yhdistettävissä aliupseerikerhon vastaavaan tilaan leveillä liukuovilla, mutta oviaukko on laitettu myöhemmin umpeen.

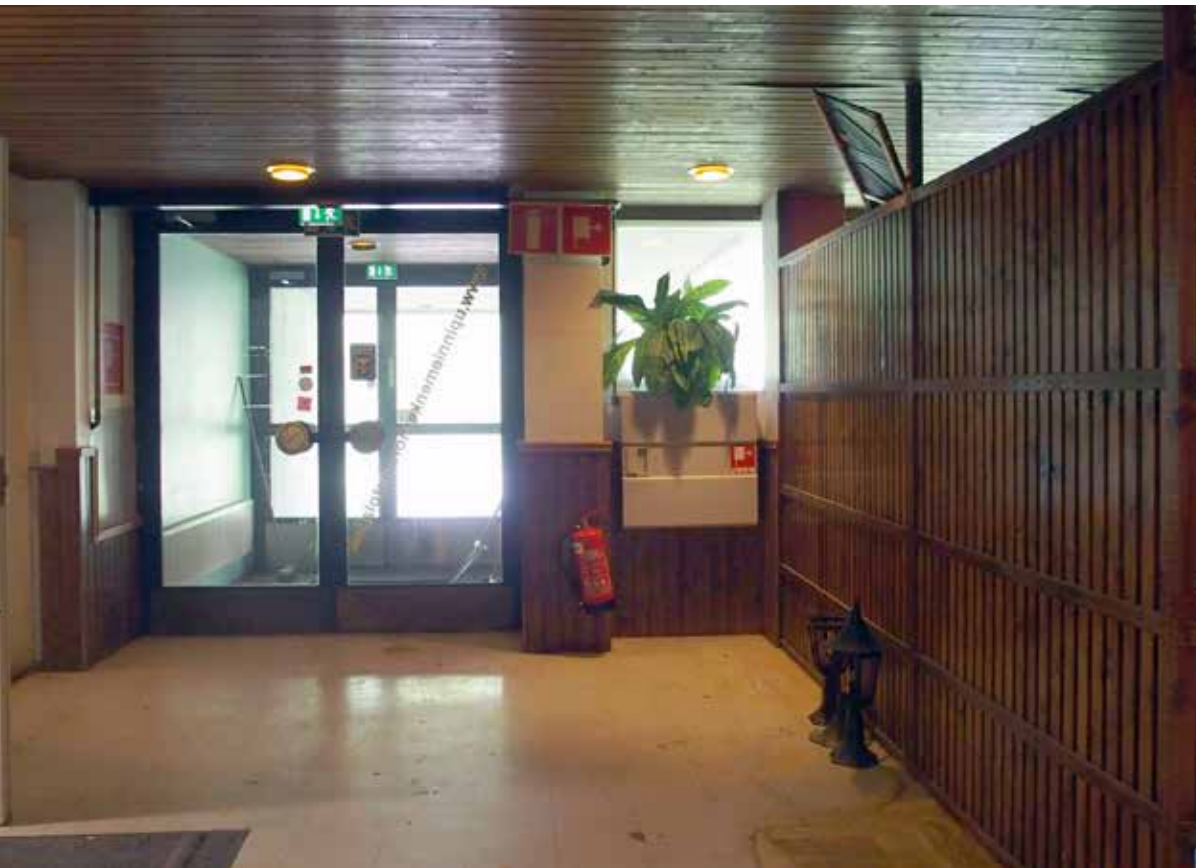
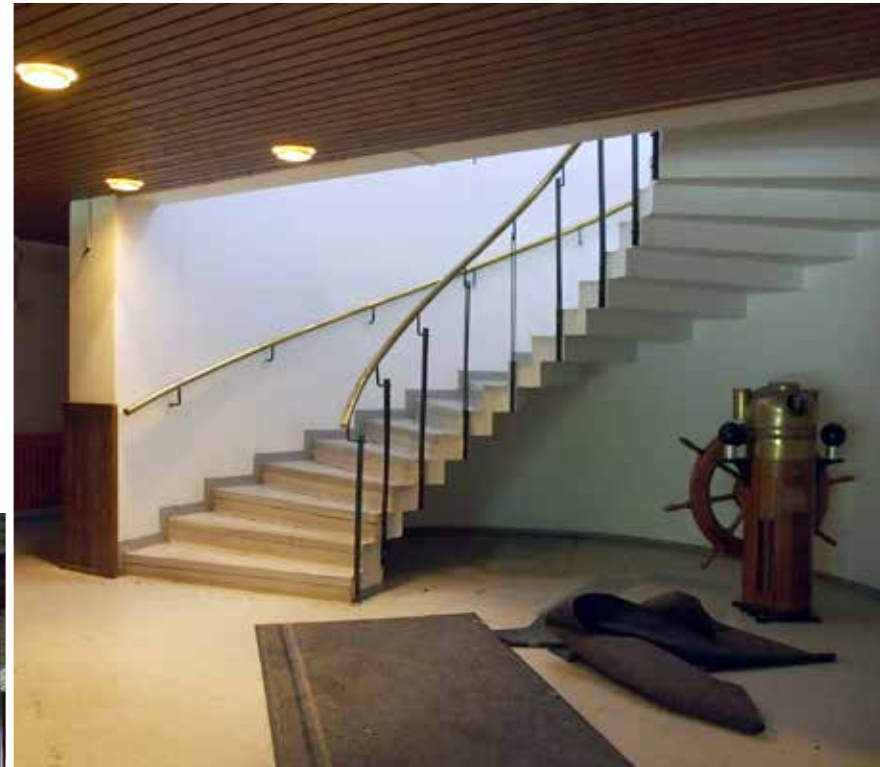
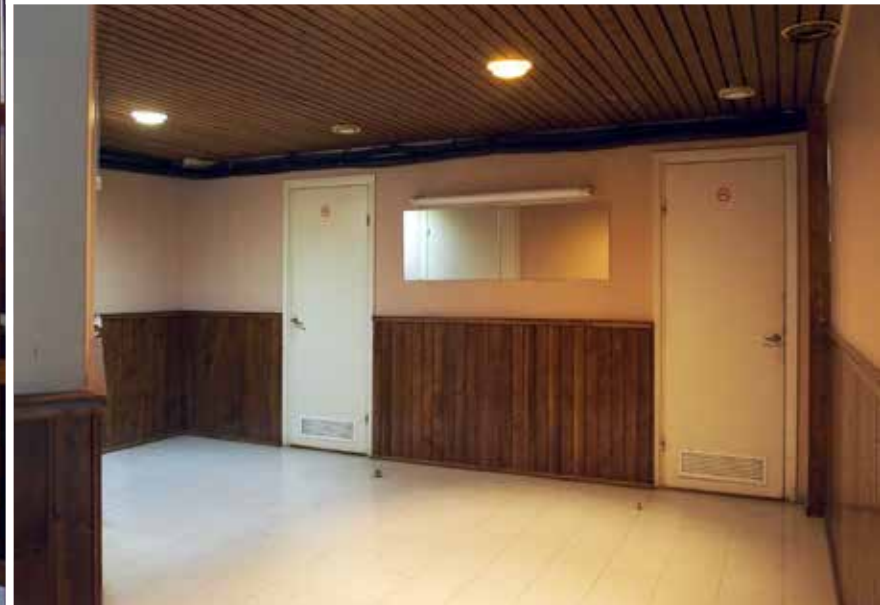
Aliupseerikerhoon mennään rakennuksen lounaiskulmasta sisennyksen kautta. Tuulikaapista 050 astutaan suoraan sisääntulohalliin 051. Hallitila on alun perin ollut nykyistä avarampi ja valoisaampi. Kuten upseeripuolella, on sisääntulohallin sivulla ollut avoin vaatesäilytystila. Sen kohdalta on myöhemmin erotettu kevyin väliseinän kaksi varastotilaa: toinen kerhotiloihin vievän kierreportaan viereen ja toinen sisäänkäynnin luokse. Jälkimmäisen sisään on jäänyt kaksi alkuperäistä kiinteää naulakkoa. Loppuosa entisestä naulakkoalueesta muodostaa wc-tilojen 054–055 edustalle kolmionmuotoisen etutilan.

Sisääntulohallin länsisivulla oli alun perin valoisa aulatilaa, joka on myöhemmin erotettu puisella säleseillä erilliseksi istuinnurkkaukseksi. Hallin kaikkien seinien alaosaan on jälkikäteen asennettu

Oik. Kierreportas kerhotiloihin ja sen kaide.

Oik. alla: Entinen naulakkotila wc-tilojen edustalla.

Alla: Tuulikaappi 050 ja myöhempi sälesseinä.

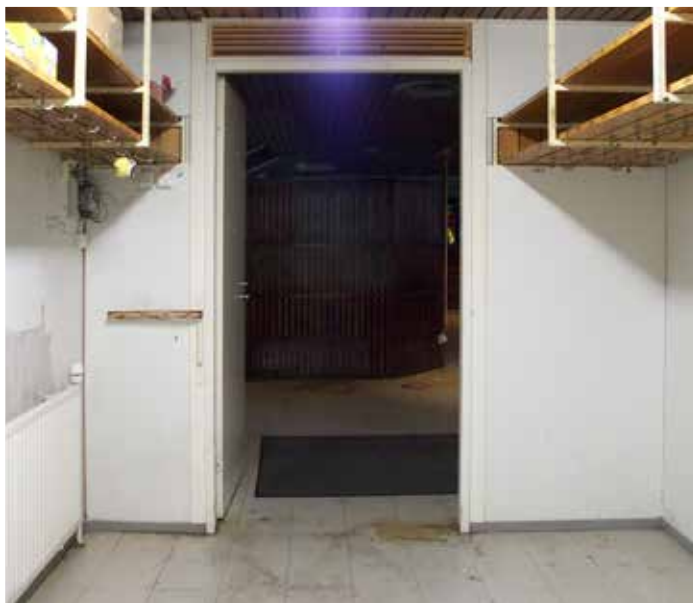
Yllä ja oik.: Sisäntulohallin O51
kulmasta erotettu istuskelutila.

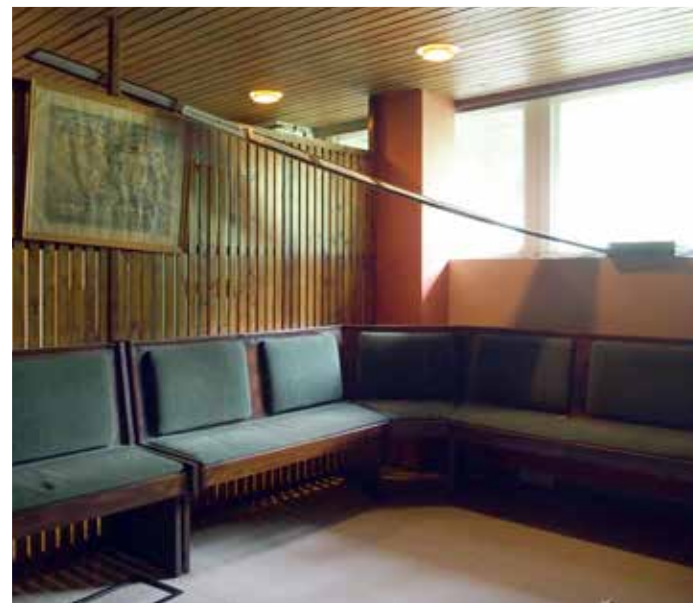
Vas.: Aulasta myöhemmin erotet-
tu varasto, jossa on alkuperäiset
naulakot.

Vaikka kerhoilla oli periaatteessa yhteneväinen tilaohjelma, ovat upseerikerhon aulatilat hivenerkoon kookkaammat kuin aliupseerikerhon. Kokoero korostuu aliupseerikerhon tiloissa tehtyjen muutosten myötä. Osa sen aulasta on lohkaistu varastotiloiksi ja aulan ikkunaseinälle on rakennettu istuskelunurkkaus.

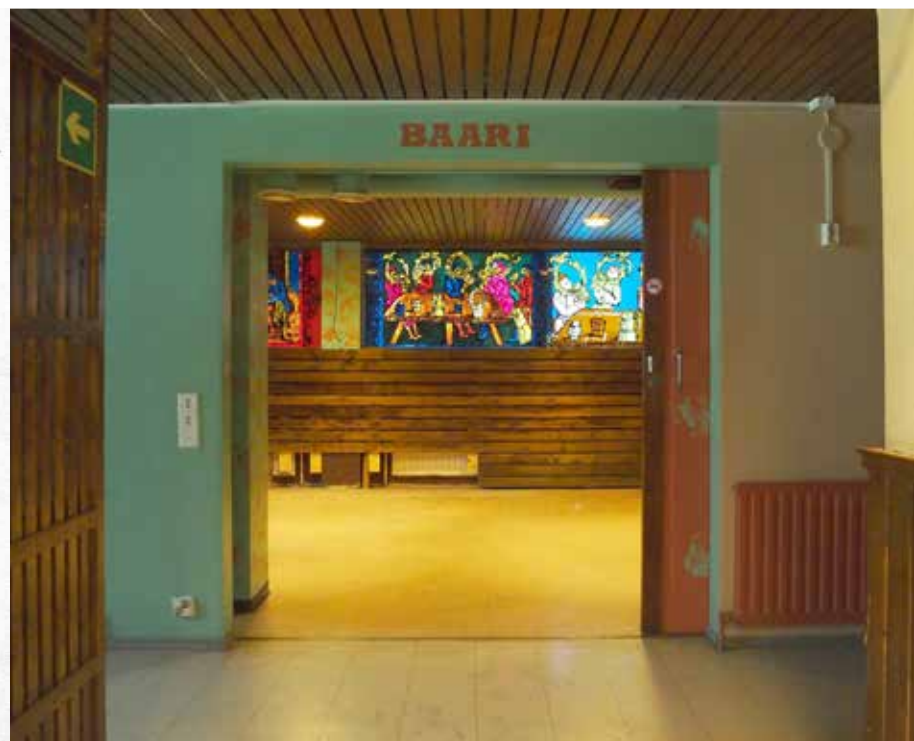
Yllä: Olutbaarin ja sen laajennuk-
sen piirustus 1979. PhRakL

tumma puinen puolipaneeli ja seinien yläosia verhoiltu vohvelikuvioisella lasikuitutapetilla. Seinien tummanvihreät ja ruskeanpunaiset värisävyt viittaavat vahvasti 1970-luvun loppuun ja 1980-luvulle. Samoja värisävyjä on käytetty entisessä peli- ja askarteluhuoneessa 052, joka on vuonna 1979 laadittujen piirustusten mukaisesti muutettu olutbaariksi. Muutospiirustuksissa esiintyy mm. pienen puujollan muotoinen baaritiski. Läntisten ikkunoiden eteen on lisätty keskiaikaista oluenpanoa ja -nauttimista kuvaavat "lasimaalaukset". Eteläsivun ikkunat on pienennetty kolmeksi pyöreäksi laivanikkunaa muistuttavaksi valoaukoksi. Lattiassa on myöhempi linoleum- tai muovimatto. Kaikkine muutoksineen sisäntulohallin yleisilme on nykyisin hämärä ja sokkeloinen.

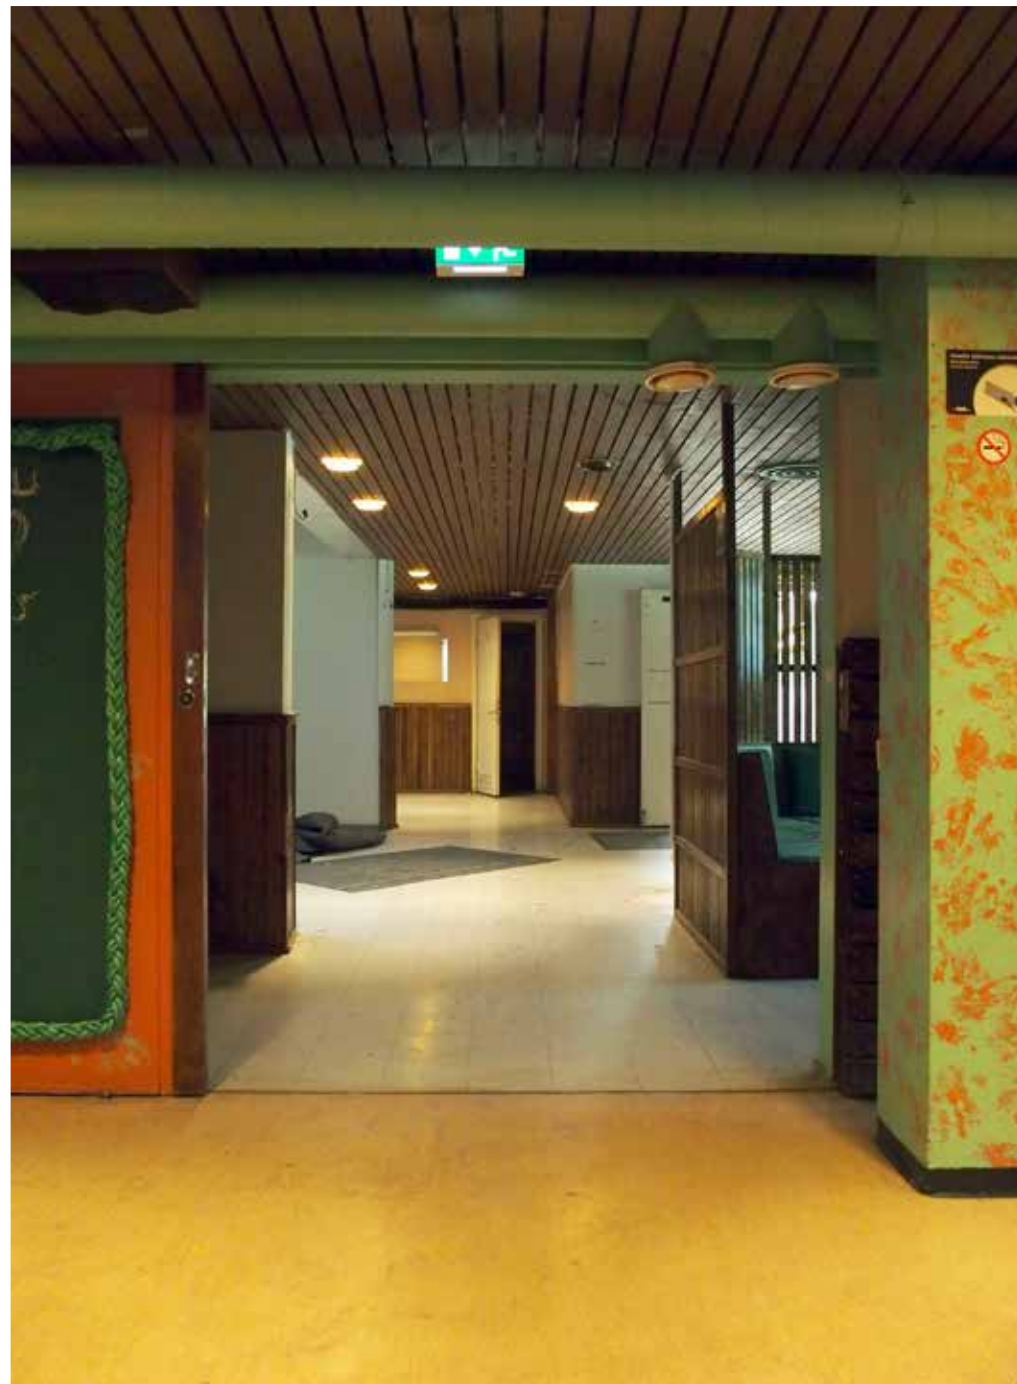
Vas.: Näkymä olutbaarista 052 sisääntulohalliin 051.

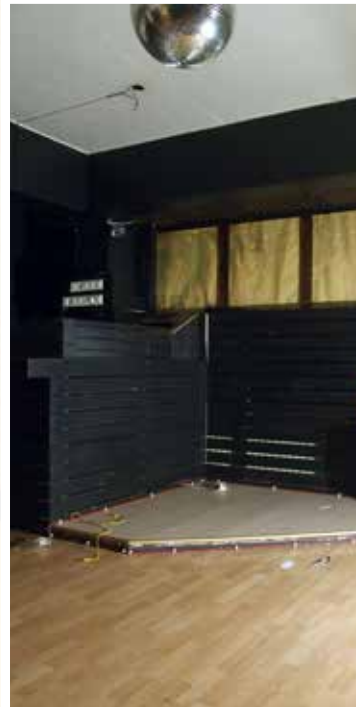
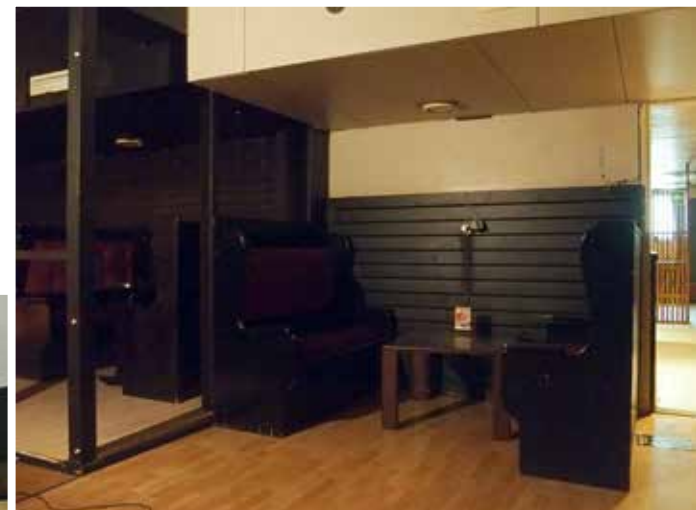
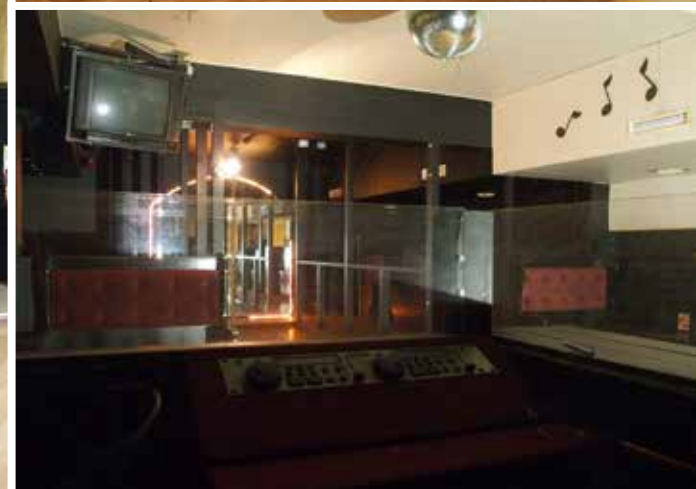
Tummaa yleistunnelmaa täydentää entiseen varastotilaan 053 tehty "yökerho". Sen seinät on maalattu pääosin mustiksi, ikkunat on peitetty ja istuimina on tummasävyiset baarituolit. Tilassa on kaksi esiintymislavaa ja dj-nurkkaus.

Alla ja oik.: Yökerhoksi muutettu varasto 053.

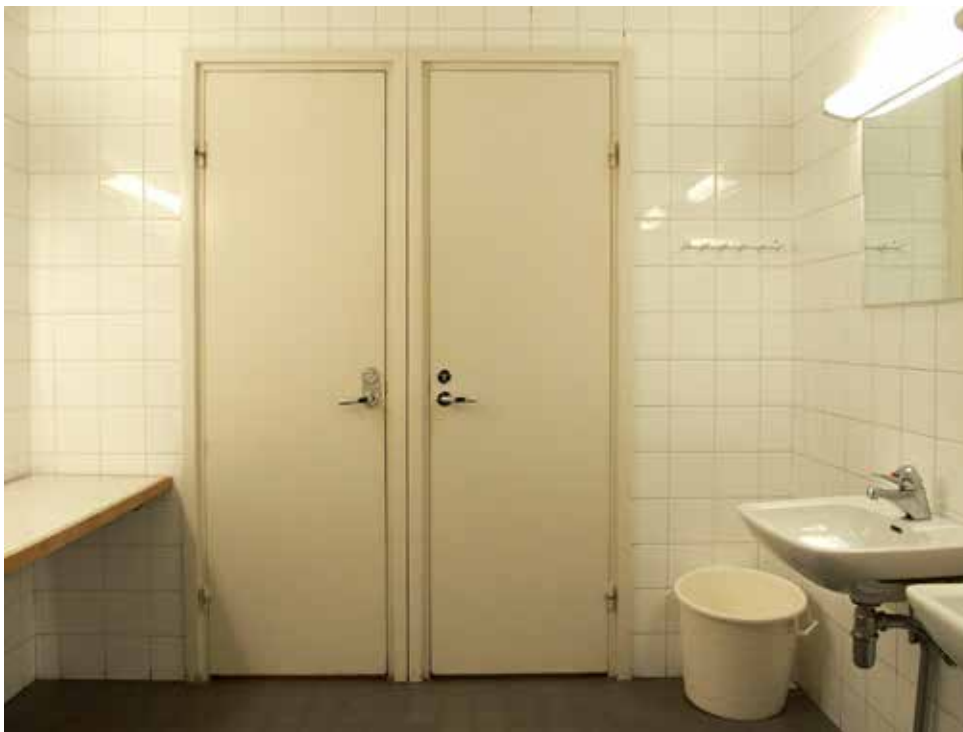
Alla: Aliupseerikerhon naisten wc-tila 055.

Kummankin kerhon wc-tilat ovat säilyttäneet hyvin alkuperäisen valoisan tunnelmansa ja suurimmaksi osaksi myös vanhat kiintokalusteensa ja jopa vesikalusteensa. Molemmilla kerhoilla on samankokoiset naisten ja miesten wc-tilat, joissa kussakin on kaksi wc-koppia. Seinissä on valkoinen keraaminen laatta ja lattioissa tummanharmaa neliölaatta. Katoissa on valkoiseksi maalattu levy.

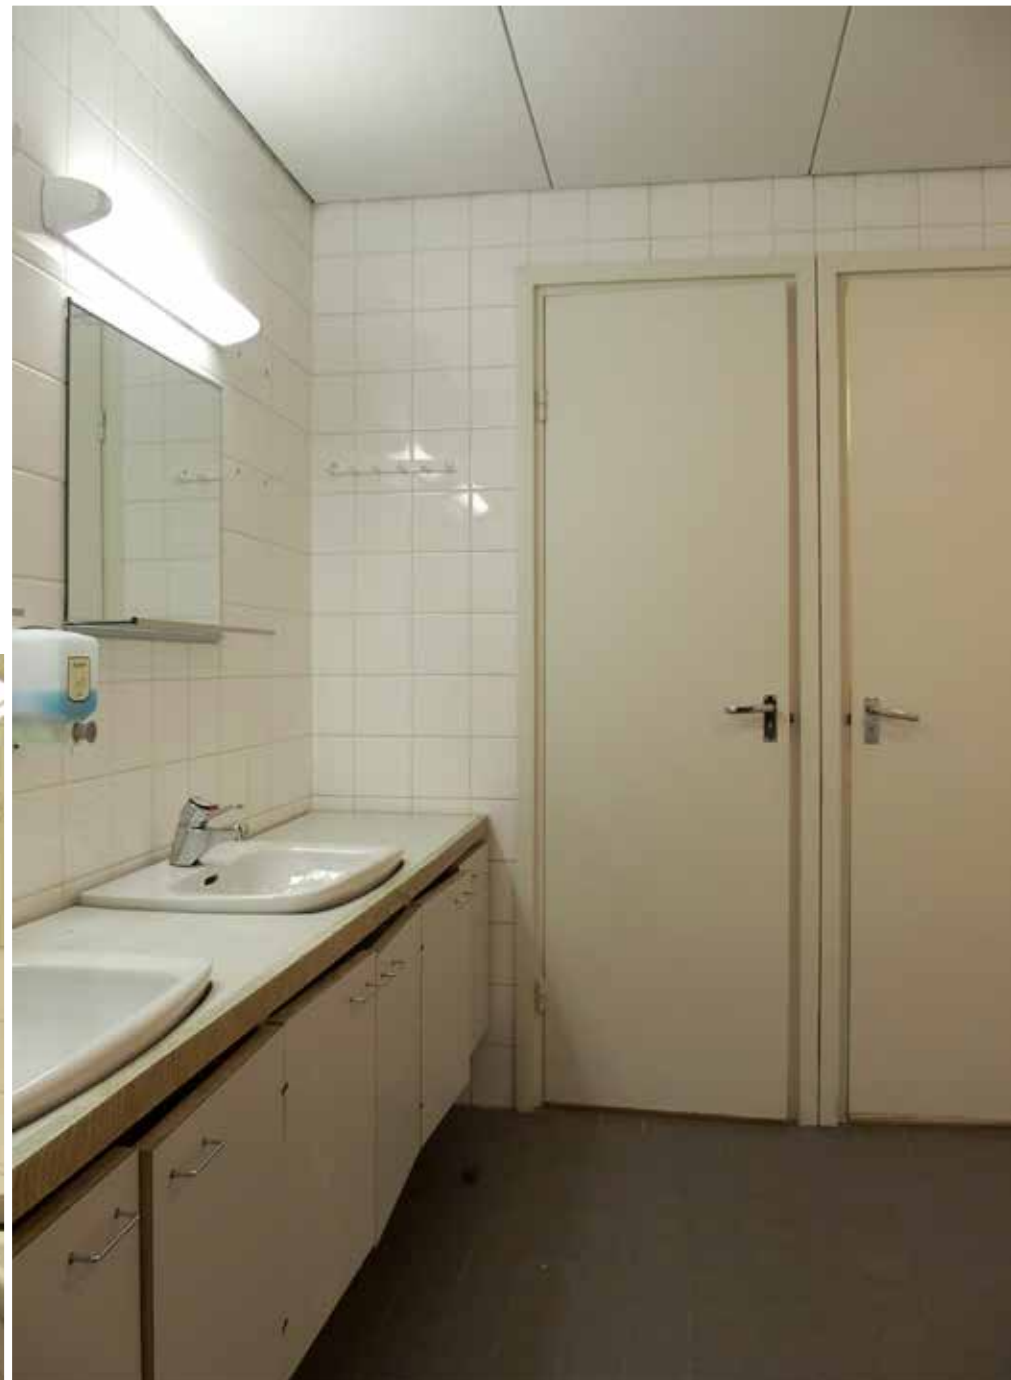
Oik.: Upseerikerhon miesten wc-tila 023.

Naisten wc-tilojen 022 ja 055 etuhuoneissa on alkuperäiset laminaattilevy-pinta-aiset konsolikannatteiset pöydät. Upseeripuolen miesten wc:ssä 023 on samantyyppinen allastaso. Alkuperäisiin varusteisiin kuuluvat valkoiset emaljoidut pyyhäntakot, metalliset wc-paperitelineet sekä wc-tilojen 023, 054 ja 055 kehyksettömät peilit. Upseeripuolella on kolme alkuperäistä mustakantista wc-pönttöä.

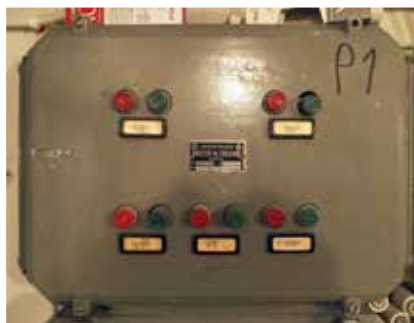
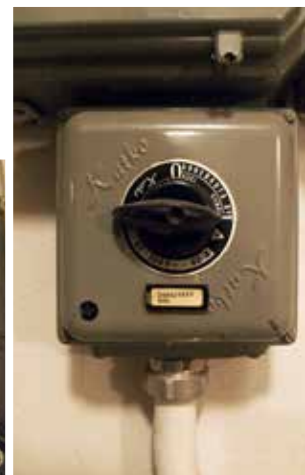
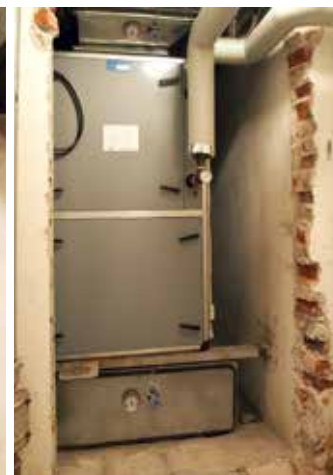
Yllä, alla ja oik.: Lämmönjakuhuone 028 ja sen laitteita.

Oik. reunassa: Sähköpääkeskus 020 ja ilmanvaihtokoneen tila 039.

Teknisiin tiloihin päästään upseeri- ja aliupeesikerhojen entisten varastotilojen 029 ja 053 kautta. Rakennuksen länsipäädyssä on lämmönjakuhuone 028. Pohjoissivulla on sähköpääkeskus 020 ja alakerran ilmanvaihtokoneen tila 039. Viimeksi mainittujen tilojen eteen on alkuperäispiirustuksista poiketen rakennettu pieni yhteinen eteistila. Ilmanvaihtokonehuoneen eteistilanpuoleinen seinä on purettu koneen uusimisen yhteydessä. Muissa tiloissa on jäljellä muutamia alkuperäisiä sähkölaitteita.

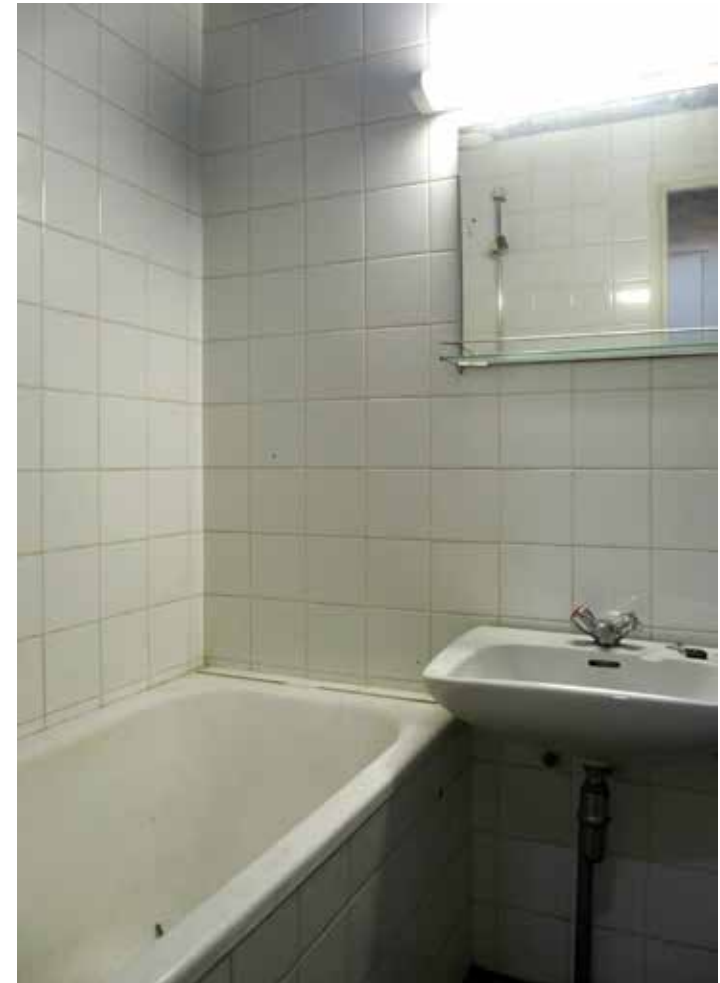
Käytävän pohjoissivulla ovat erilliset wc-, puku-, kylpy- ja kuivaushuoneet sekä siivouskomero ja varasto. Kaikki tilat ovat alkuperäiskäytössään. Erityisesti kylpyhuone 024 on säilyttänyt hyvin alkuperäisasunsa kiinteine ammeineen, käsienvesualtaineen ja laminaattilevyypintaisine apupöytineen.

Alla: Kylpyhuone 024.
