UPINNIEMEN VARUSKUNTAKERHO

dokumentointi

MANARK 2020

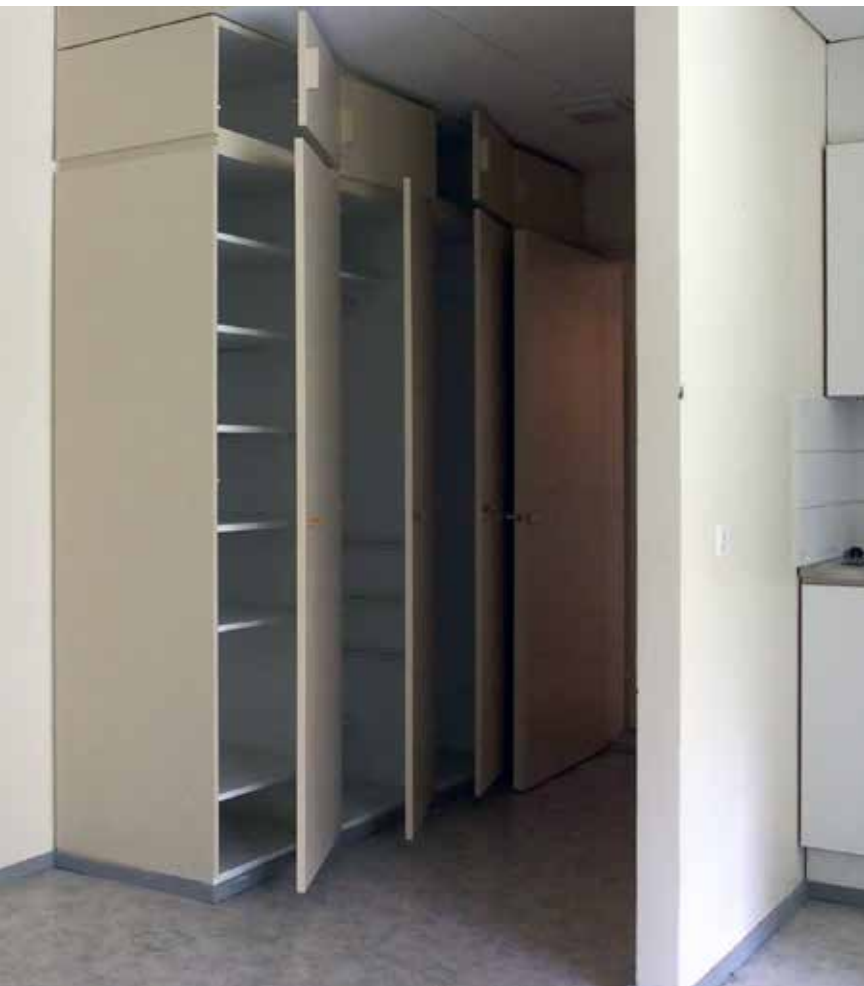
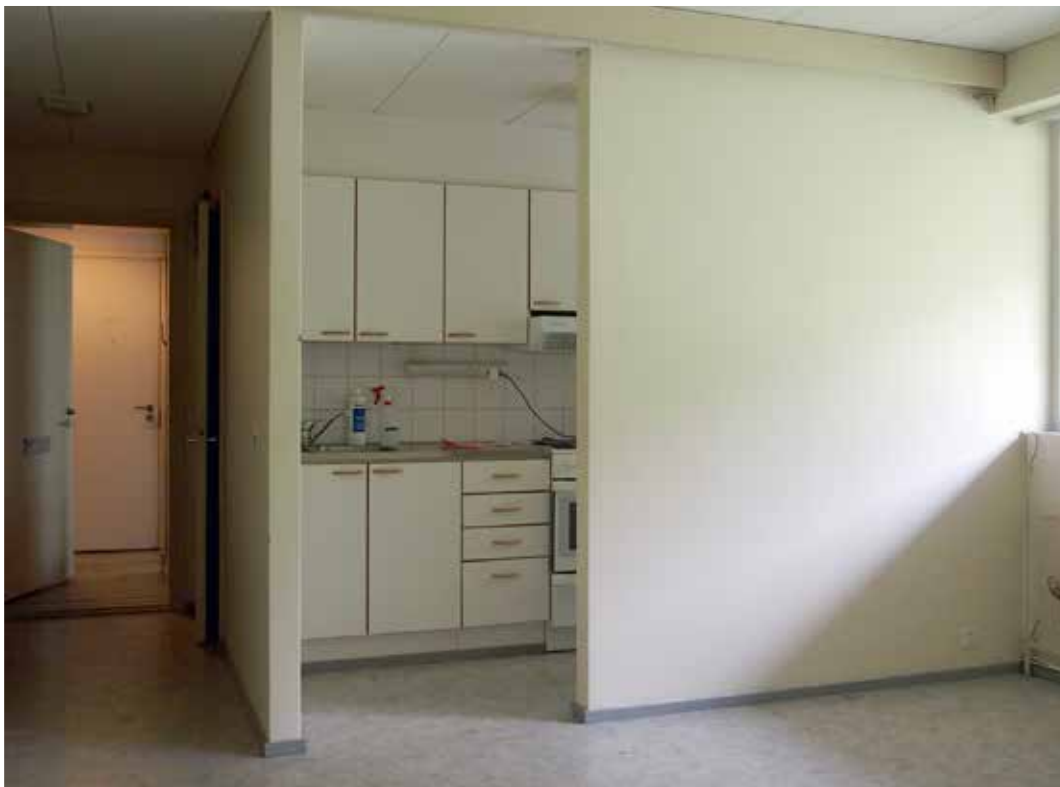
Yllä ja vas.: Emännän asunnon eteinen 005 ja keittokomero 015.

Pohjakerroksen itäpäädyssä on kaksi pientä henkilökunnan asuntoa, joihin mennään saman tuulikaapin 002 ja eteistilan 003 kautta kuin keittiön varastotiloihin. Eteläpuolisessa emännän asunnossa on kaksi huonetta ja keittokomero. Makuuhuoneessa 013 ja eteiskäytävässä 005 on alkuperäiset kiinteät kaapistot, joista on tosin uusittu heloja yms. Keittokomeron 015 ja kylpyhuoneen 026 pintamateriaalit ja kalusteet on uusittu. Keittiöapulaisen yksioon ei ollut pääsyä.

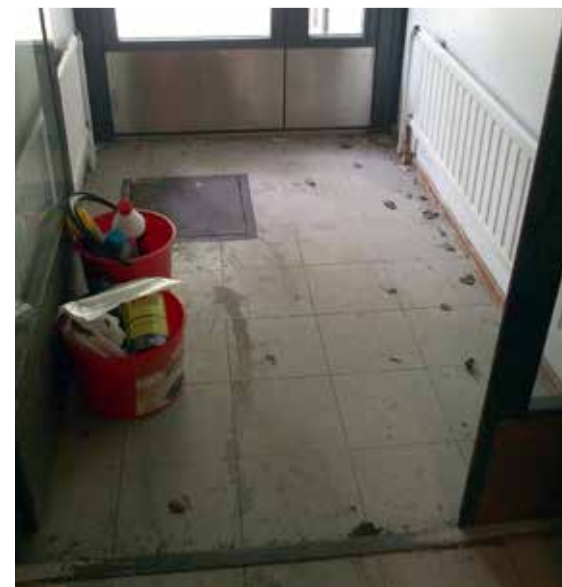
Oik.: Tuulikaappi 002.

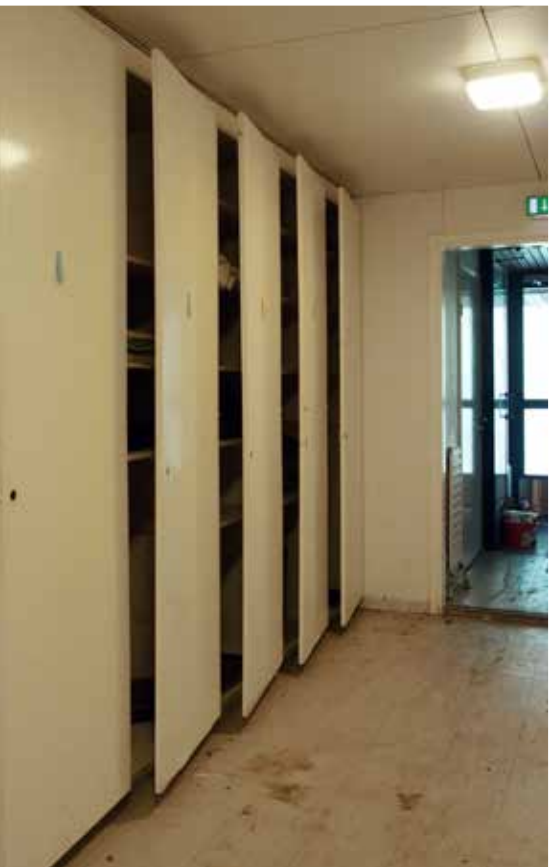
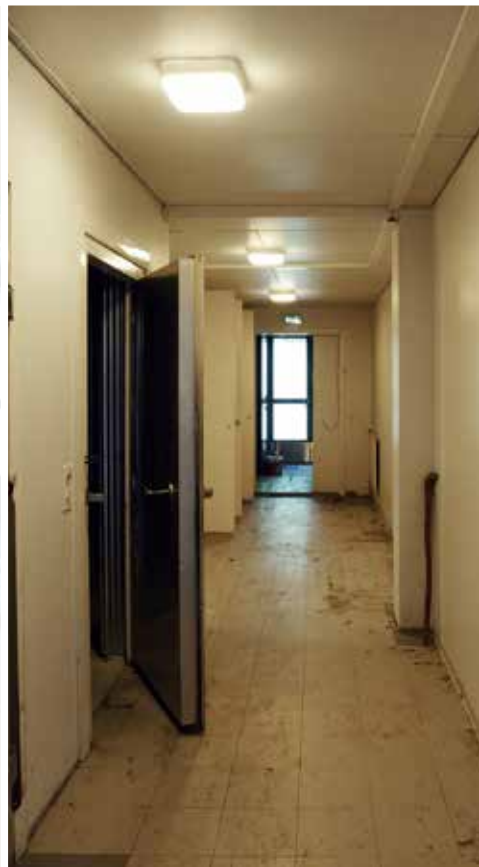
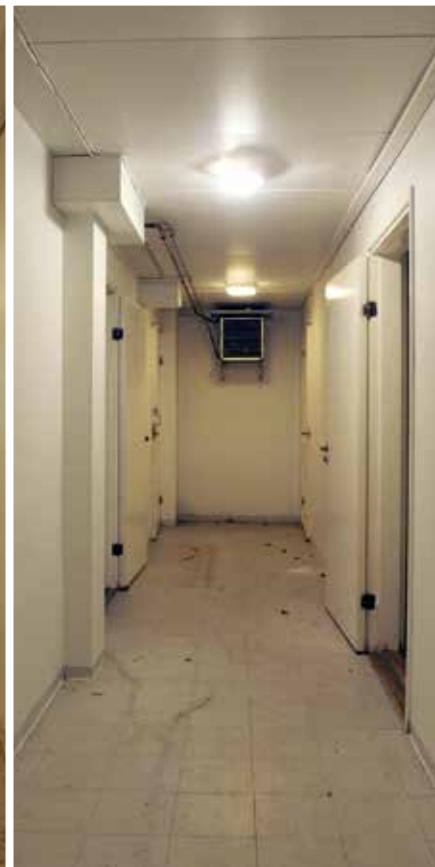
Yllä: Kolme kuvaa käytävästä 017.

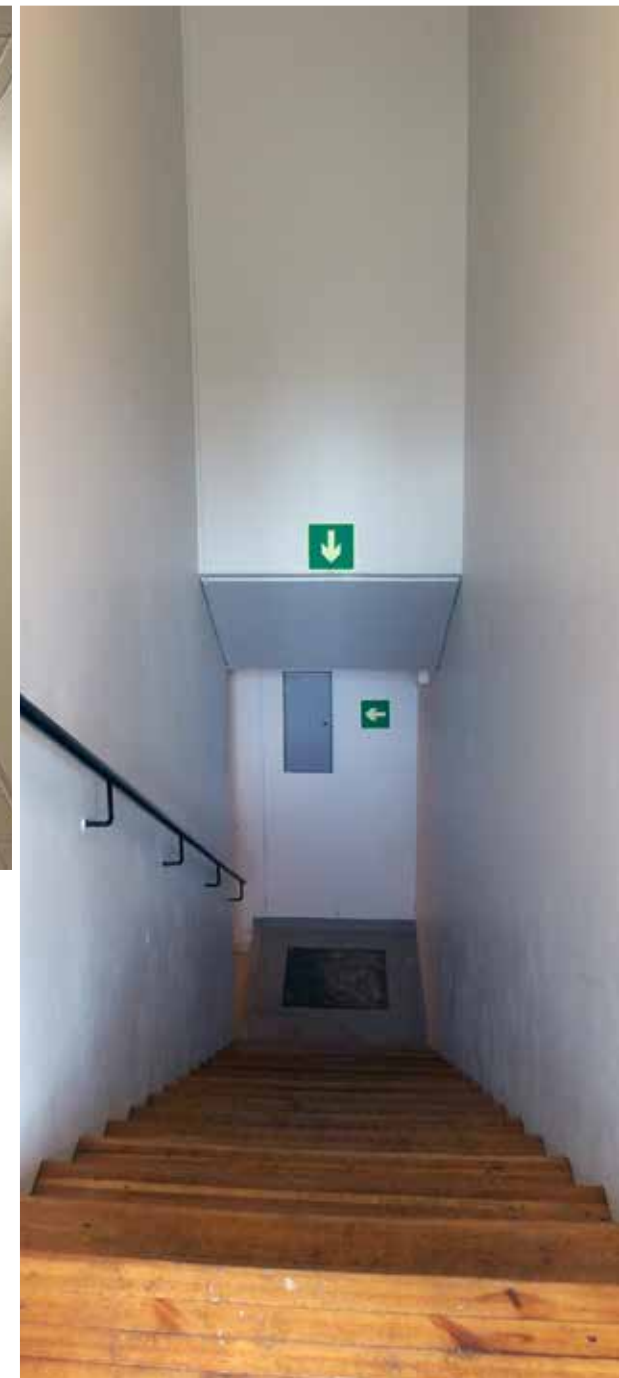
Vas.: Henkilökunnan pukuhuone 033 ja sen wc-tila 036.

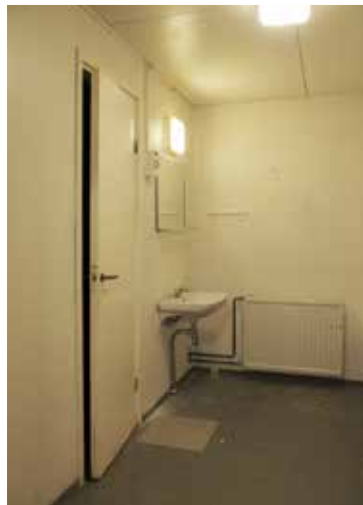
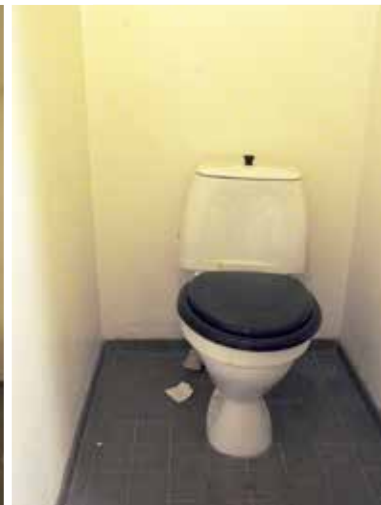
Oik.: Keittiöön johtava porras.

Keittiön varastotilat ja henkilökunnan pukuhuone sijoittuvat up-seerikerhon sisääntuloaulan pohjoispuolelle, pohjakerroksen ikkunatomaan, maanalaiseen osaan. Eteistilasta 003 päästään käytävämäiseen tavaravastaanottoon 017. Sen toisessa päässä on portaat yläkerran keittiöön. Käytävällä on alkuperäinen kaapisto, jossa säilytetään mm. liinavaatteita ja astioita. Sivukäytävän varrella on henkilökunnan pukuhuone 033 suihku- ja wc-tiloihin. Suihkuhuoneen lattiapinnat on uusittu, mutta muuten tilat ovat säilyttäneet alkuperäisen ilmeensä.

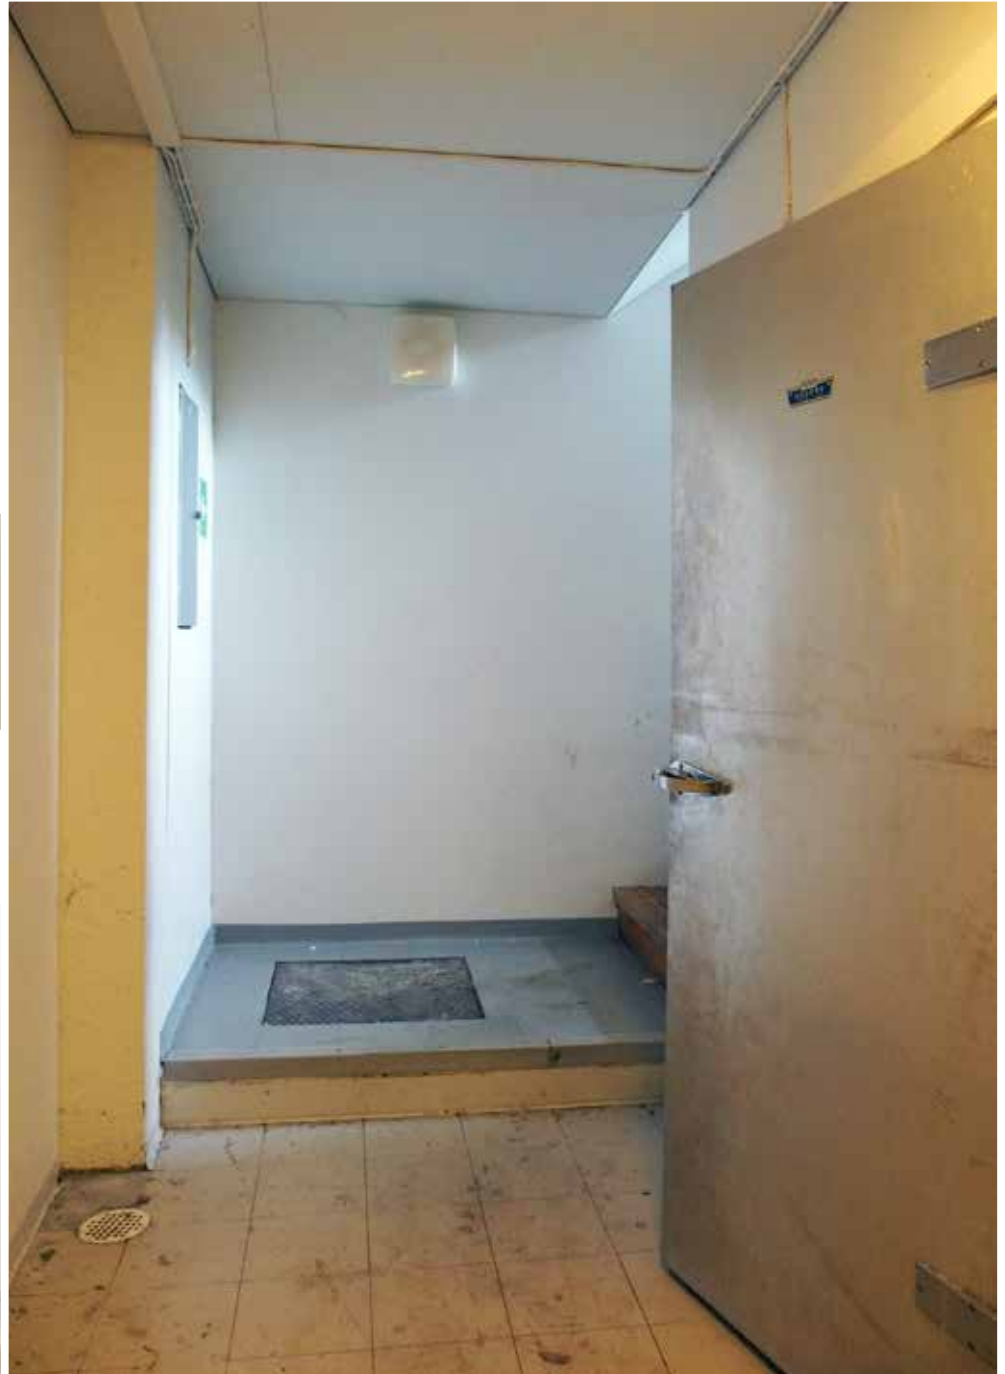
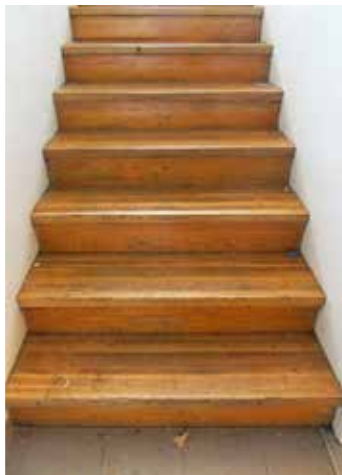
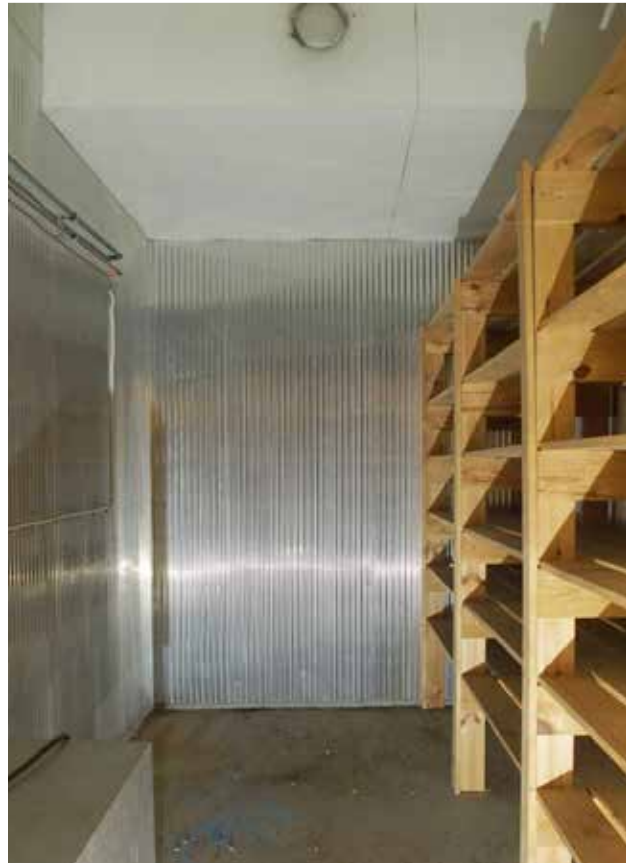
Sivukäytävän länsipuolella on kaksi viileävarastoa 018–019, joissa on metallisella aaltolevyllä päällystetyt seinät. Kaksi kylmävarastoa on alkuperäispiirustuksista poiketen keittiöön johtavan portaan vieressä tilassa 038. Piirustuksissa jäädytyshuoneeksi merkitty tila 037 on vesihanalla ja viemärikaivolla varustettu varasto.

Yllä: Kylmävaraston 038 ovi.

Vas.: Viileävarasto 019.

Oik. ja alla: Käytävä 017 ja keittiöön johtava puuporras.

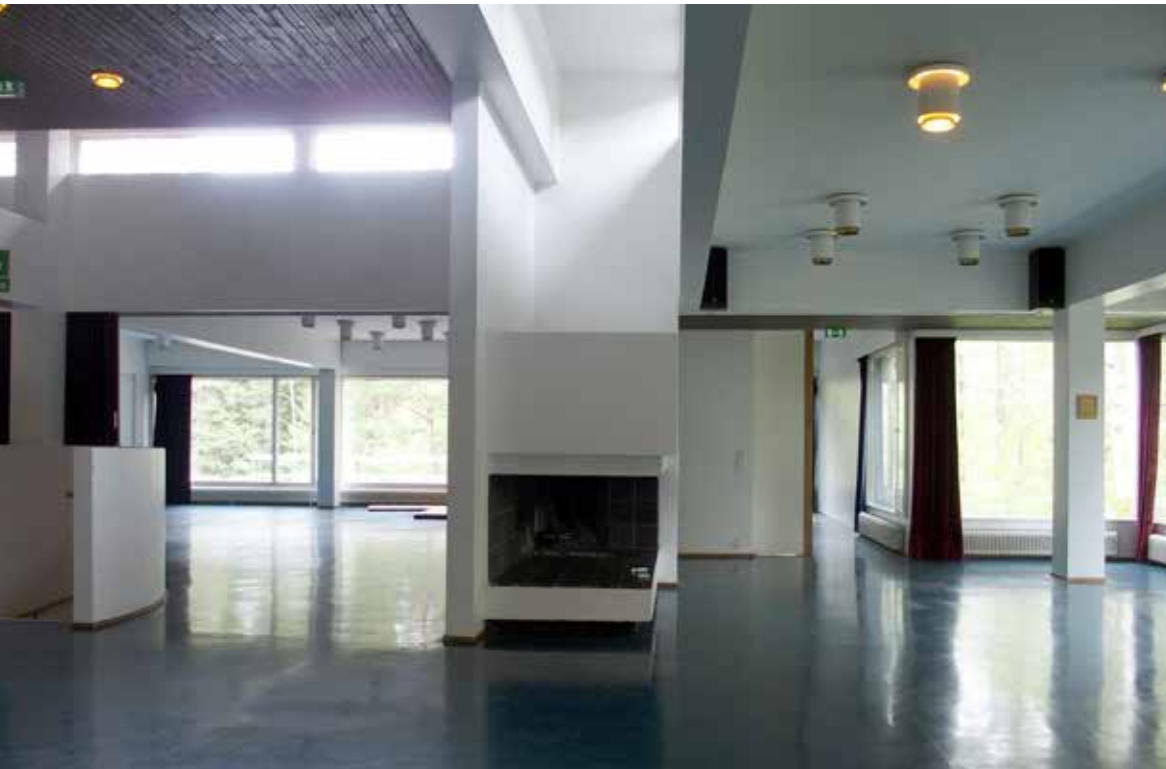
LEIKKAUS: B-B 1:50 19.10.1962
14.1.1964

Yllä: Leikkaus B-B upseerikerhon kierreportaan kohdalta, 19.10.1962 (muutettu 14.1.1964). PhRakL

kerroksessa, mikä tekee niistä erittäin valoisia. Oleskeluhallien korkeiden ja matalien osien tasoerojen kohdalle on sijoitettu nauhamaiset valoaukot, joiden avulla tiloihin on saatu keveyttä ja vaihtelevuutta.

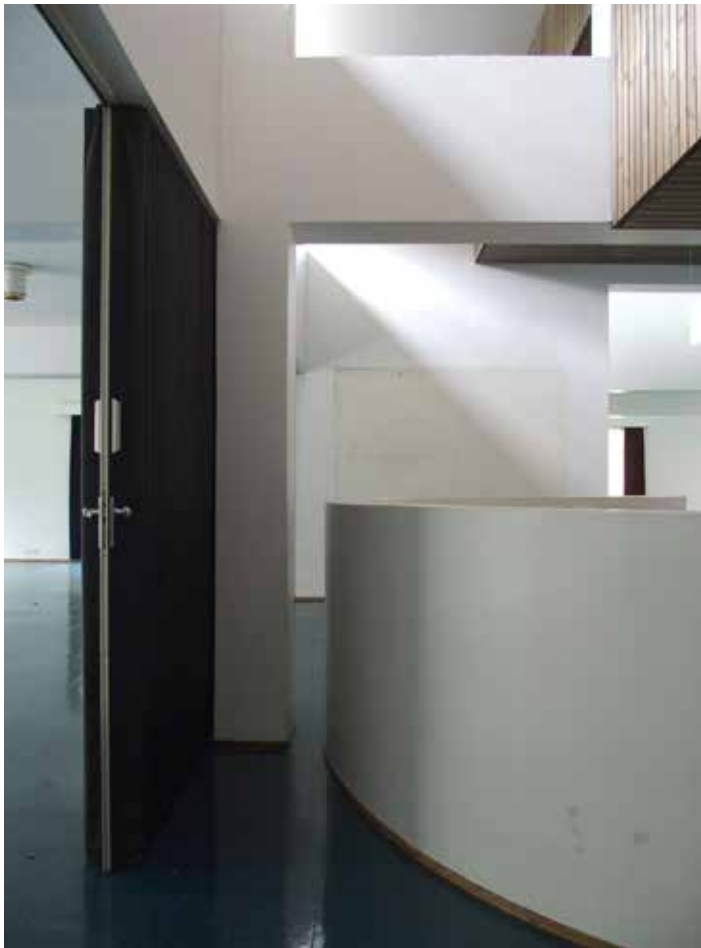
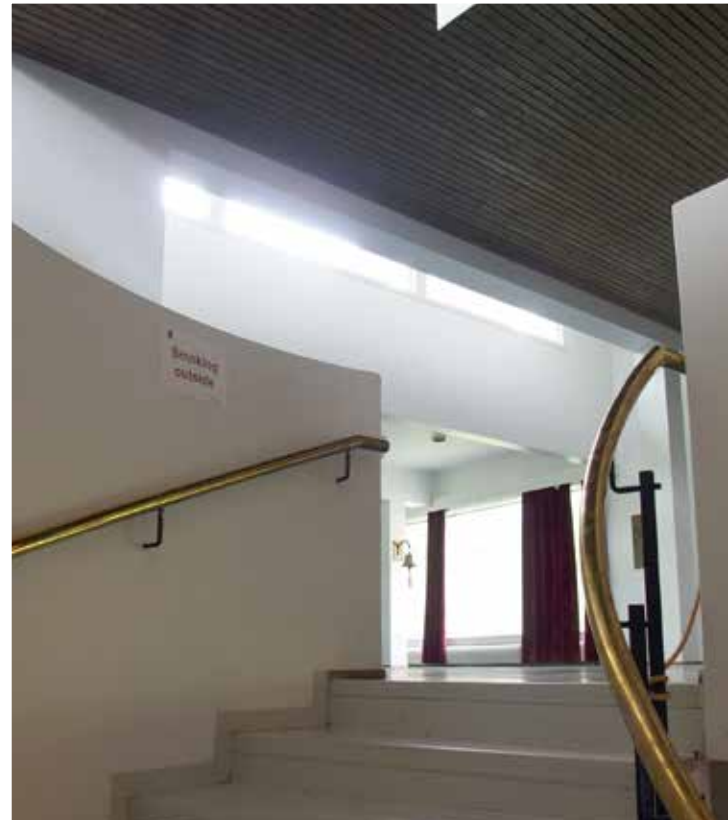
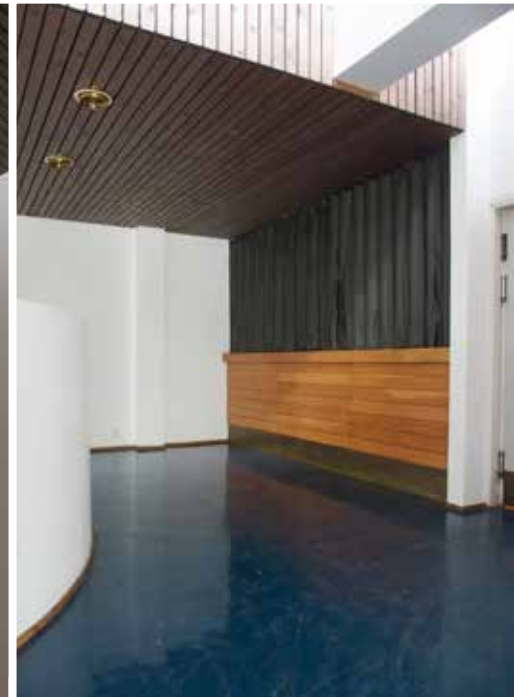
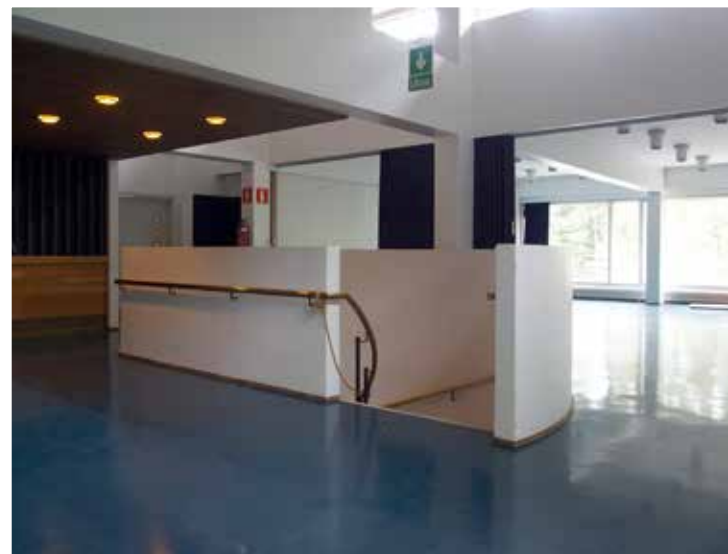
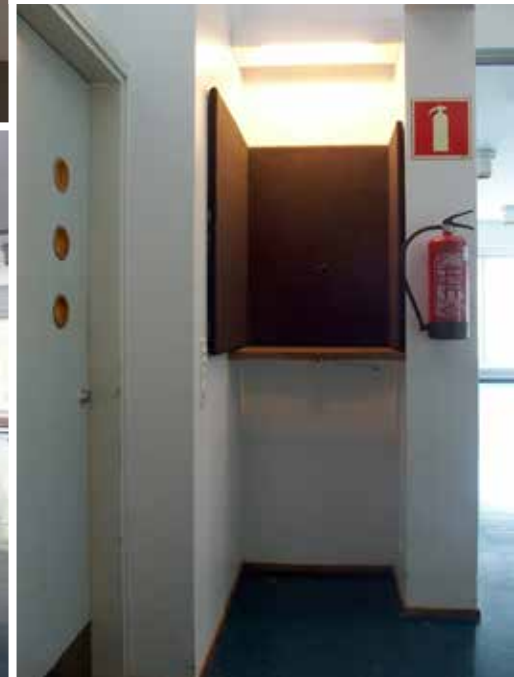
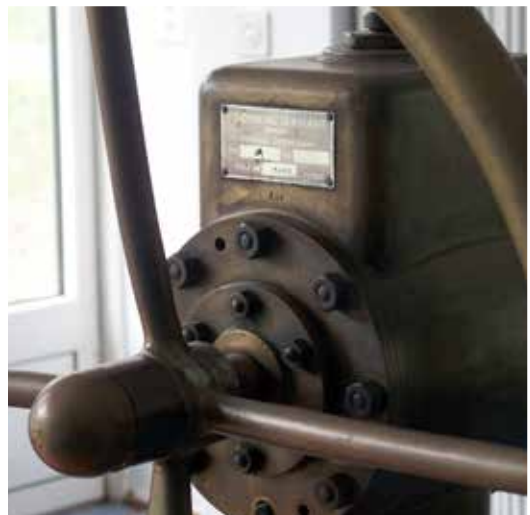
Kierreportaan länsipuolella, keittiöön 109 vievän heilurioven vieressä on tamminen baaritiski. Sen tarjoilutilaan 107 päästään keittiön kautta. Baaritiskin etuseinä on tammipaneloitu ja sen alareunassa korkea messinkinen sokkeli. Keittiön oven toisella puolella on yleis-

Yllä ja oik.: Ruokasali 102.

Vas. sivu: Kierreporras, baaritiski ja puhelinnurkkaus.

Alla oik.: Ruokasalin keittiönpuoleinen seinä liukuovineen.

Alla: Kirjasto 103.

söpuhelimen nurkkaus, joka on säilynyt puhelinta lukuun ottamatta alkuperäisasussaan.

Ruokasalin 102 keittiöpuoleisella seinustalla on liukuovella peitetty tarjoilutiski. Ruokasalista on pääsy rakennuksen pohjoispuoliselle leveälle terassille. Kirjasto 103 liittyy saumattomasti ruokasaliin, mutta sen käyttötarkoitus ilmenee eteläisellä seinällä olevasta alkuperäisestä, pienehköstä tammilistoitetusta kirjahyllystä. Suuri ja valoisa oleskeluhalli 104 kiertyy kookkaan avotakan ympärille. Takan sisäseinustat ja leveä, noin 30 cm korkea laskutaso on päällystetty tummilla Arabian tulitiilillä.

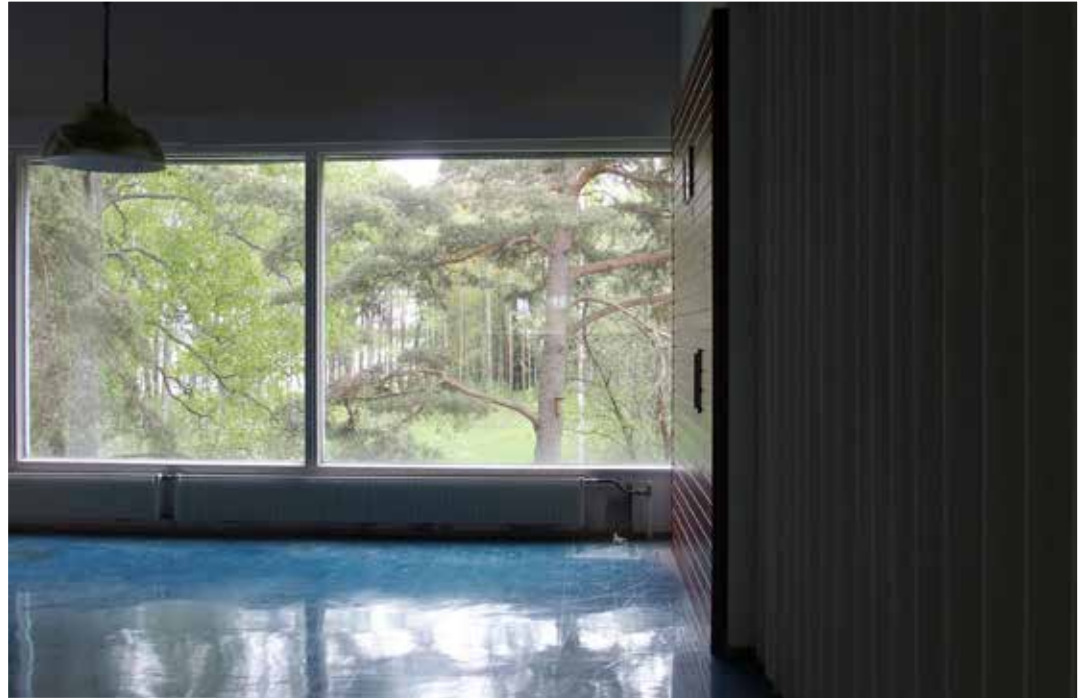
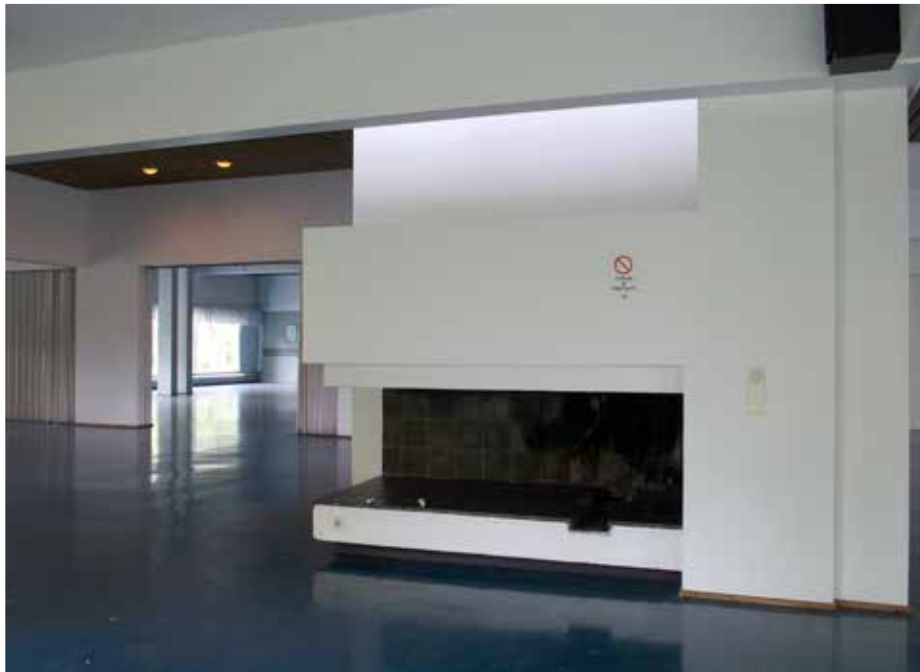
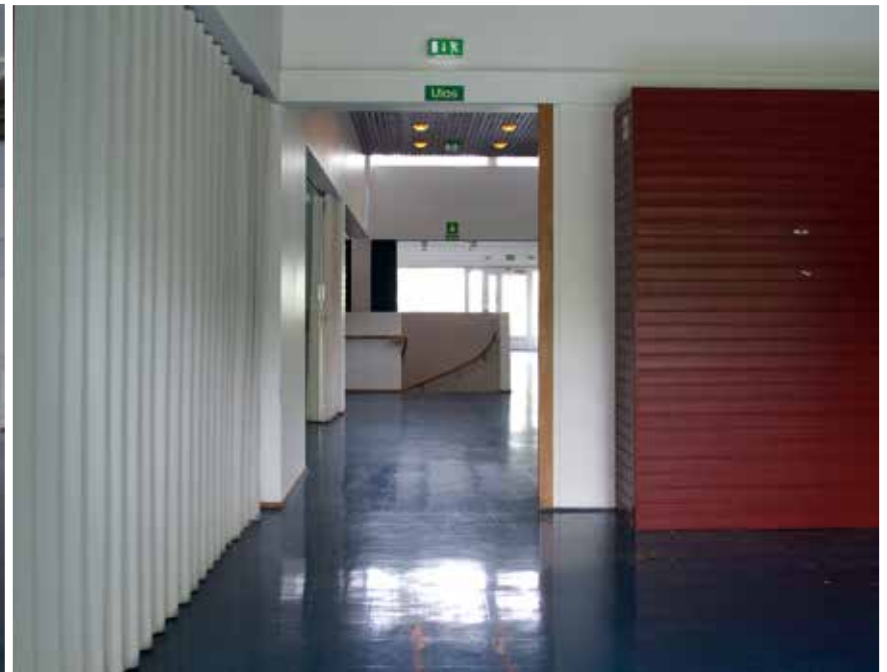
Oleskeluhallista johtaa leveä liukuovi neliömäiseen luentuhuoneeseen 105. Se on yhdistettävissä paljeovella juhlasaliin 106. Luentuhuoneessa on alkuperäinen kirjahylly. Kahdelle sivuseinälle ja osin kirjahyllyn eteen on myöhemmin lisätty punaiset puupaneloinnit.

Vas. sivu ja alla: Oleskeluhalli 104 takkoineen.

Oik. ja oik. alla: Luentuhuone 105.

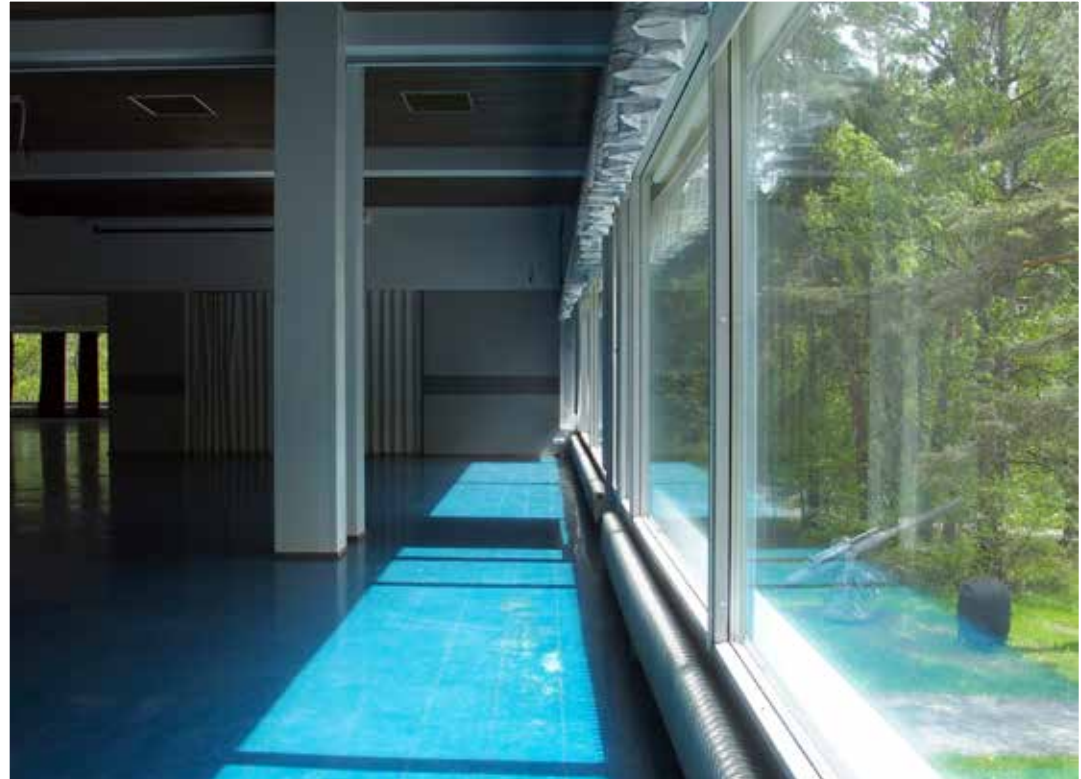
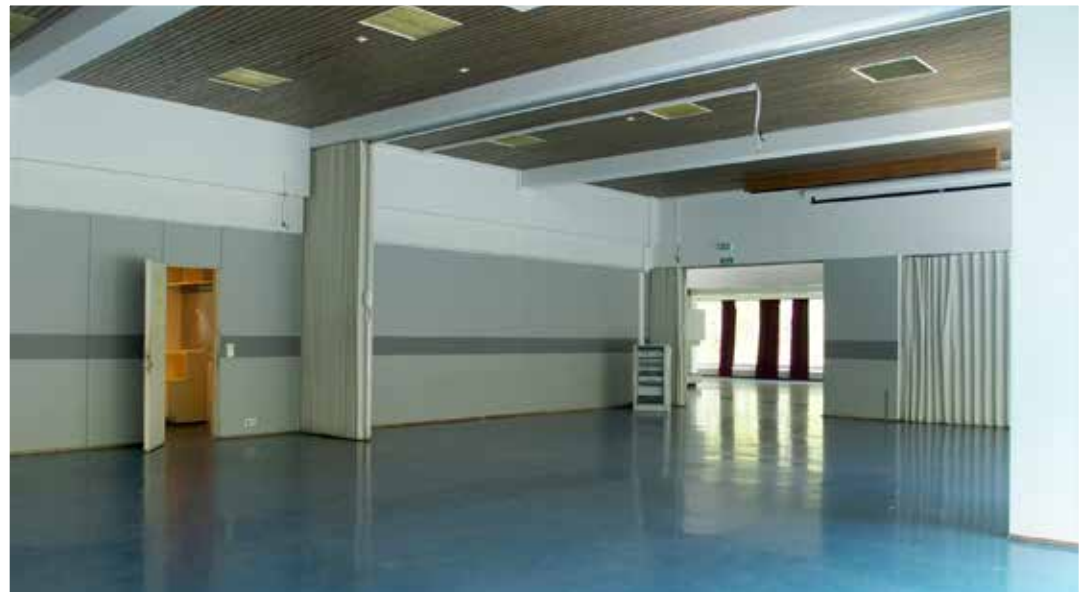
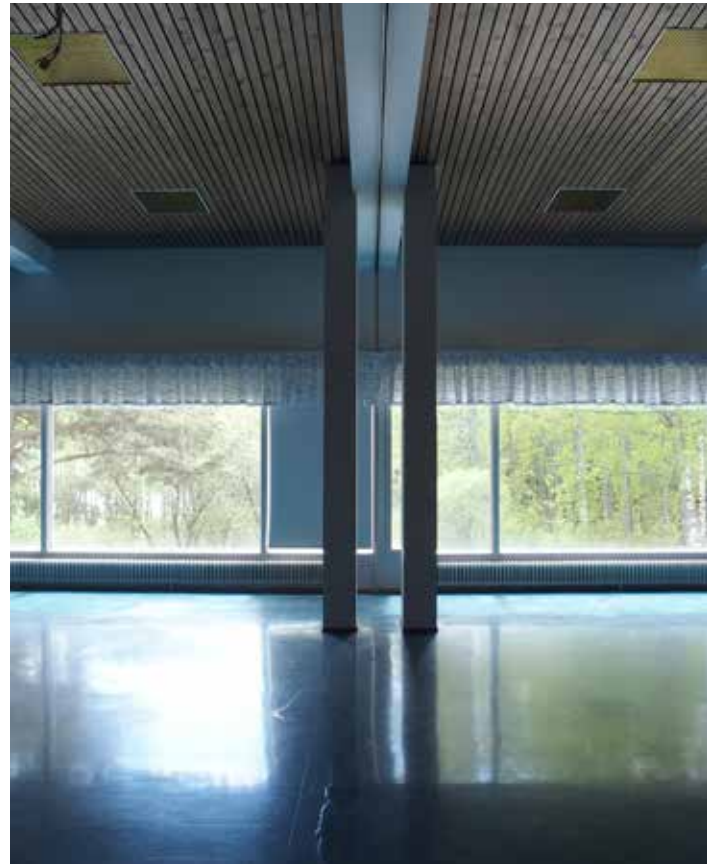
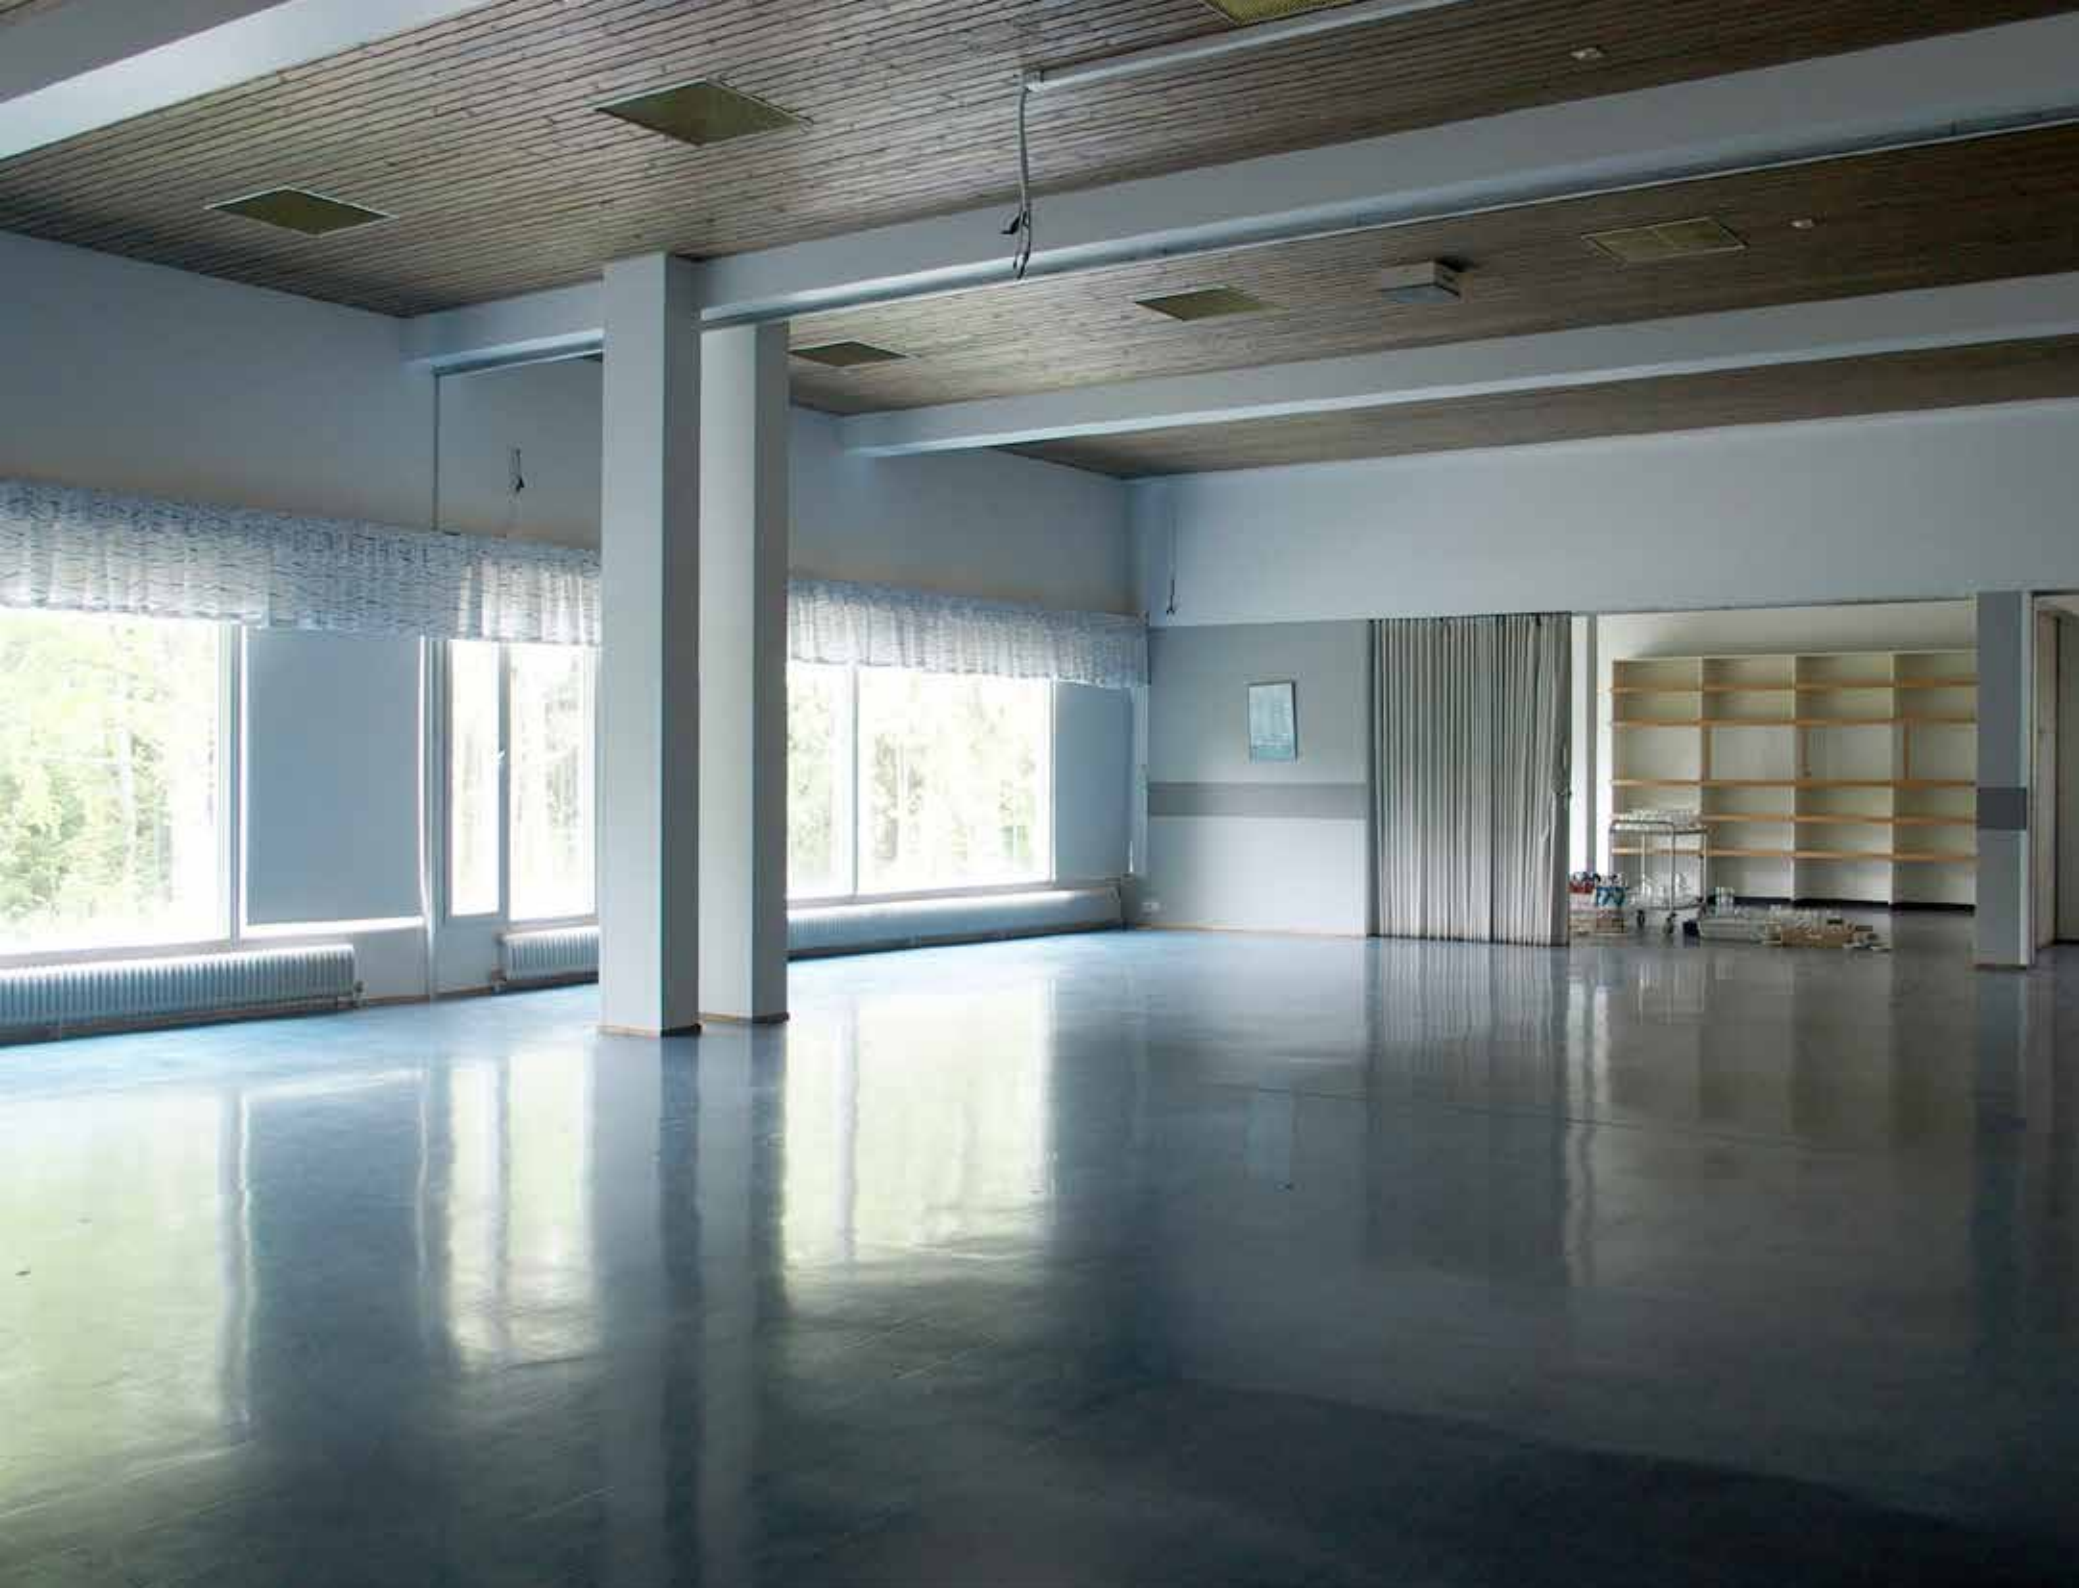
Viisitoista metriä leveä juhlasali 106 on rakennuksen valoisiin huone etelään avautuvan, lähes lattiaan saakka ulottuvan ikkunaseinän ansiosta. Juhlasali on jaettavissa keskeltä kahtia paljeseinällä upseeri- ja aliupseerikerhojen kesken. Toisaalta se on yhdistettävissä leveillä paljeovilla molempien kerhojen oleskeluhalleihin ja luentuhuoneisiin. Pohjoisseinän keskellä on ovi keittiön varastotilaan 108.

Salin katossa on muusta rakennuksesta poiketen neliömäiset, kuparinvärisellä säleiköllä varustetut uppovalaisimet. Katon itäpäädyssä on puinen valkokangaskotelo ja sen vieressä uudempi valkokangas. Seinät on myöhäisemmässä vaiheessa maalattu alaosistaan harmaiksi.

Aukeaman kuvat: Juhlasali 106.

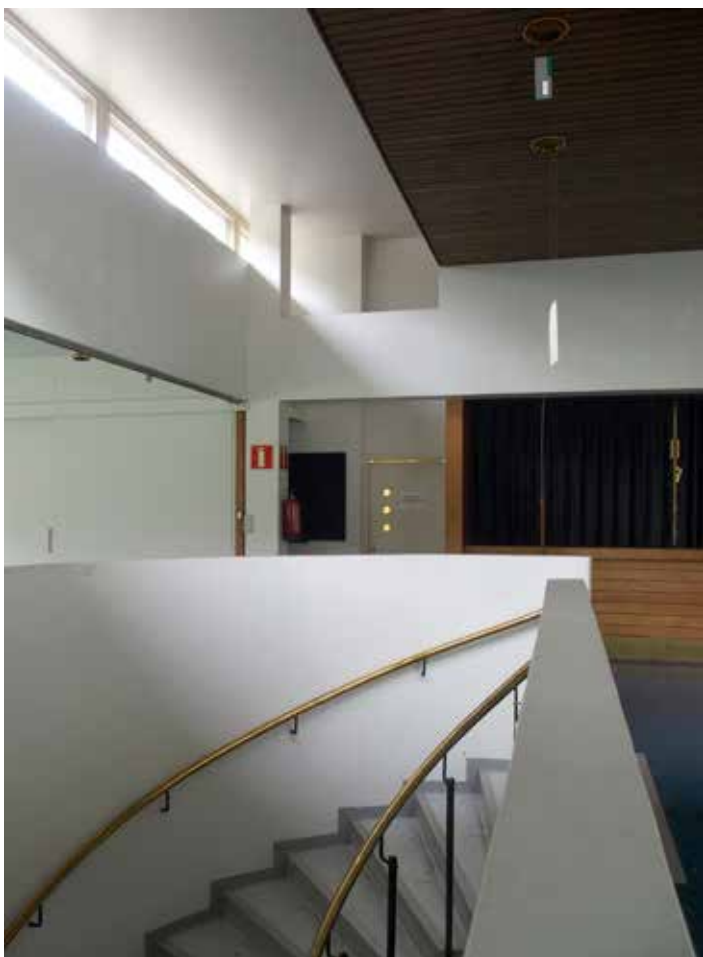
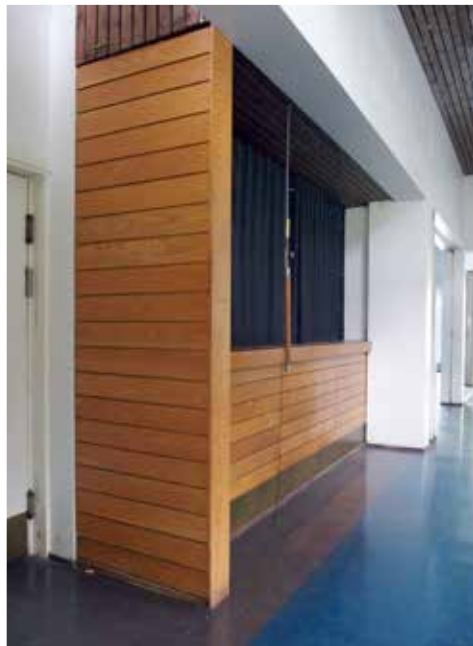
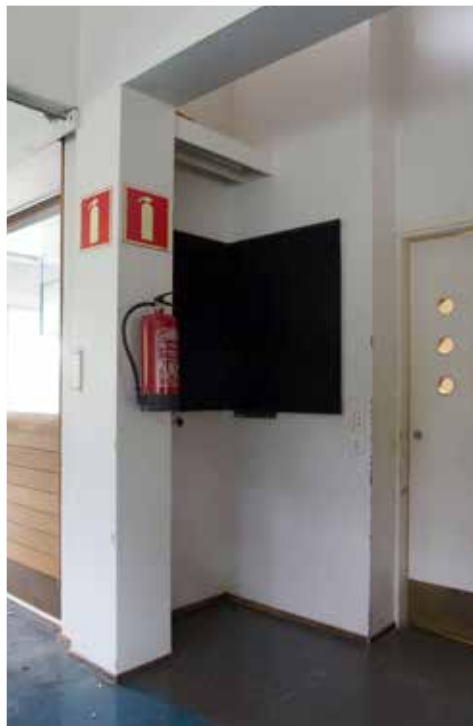
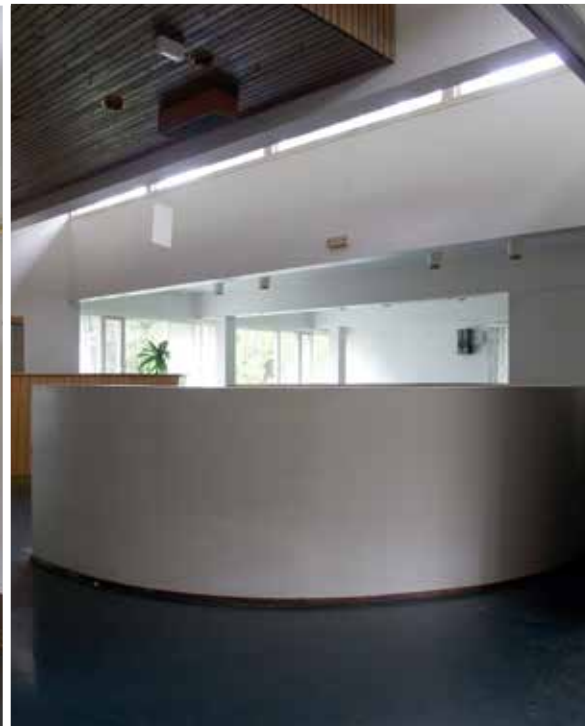
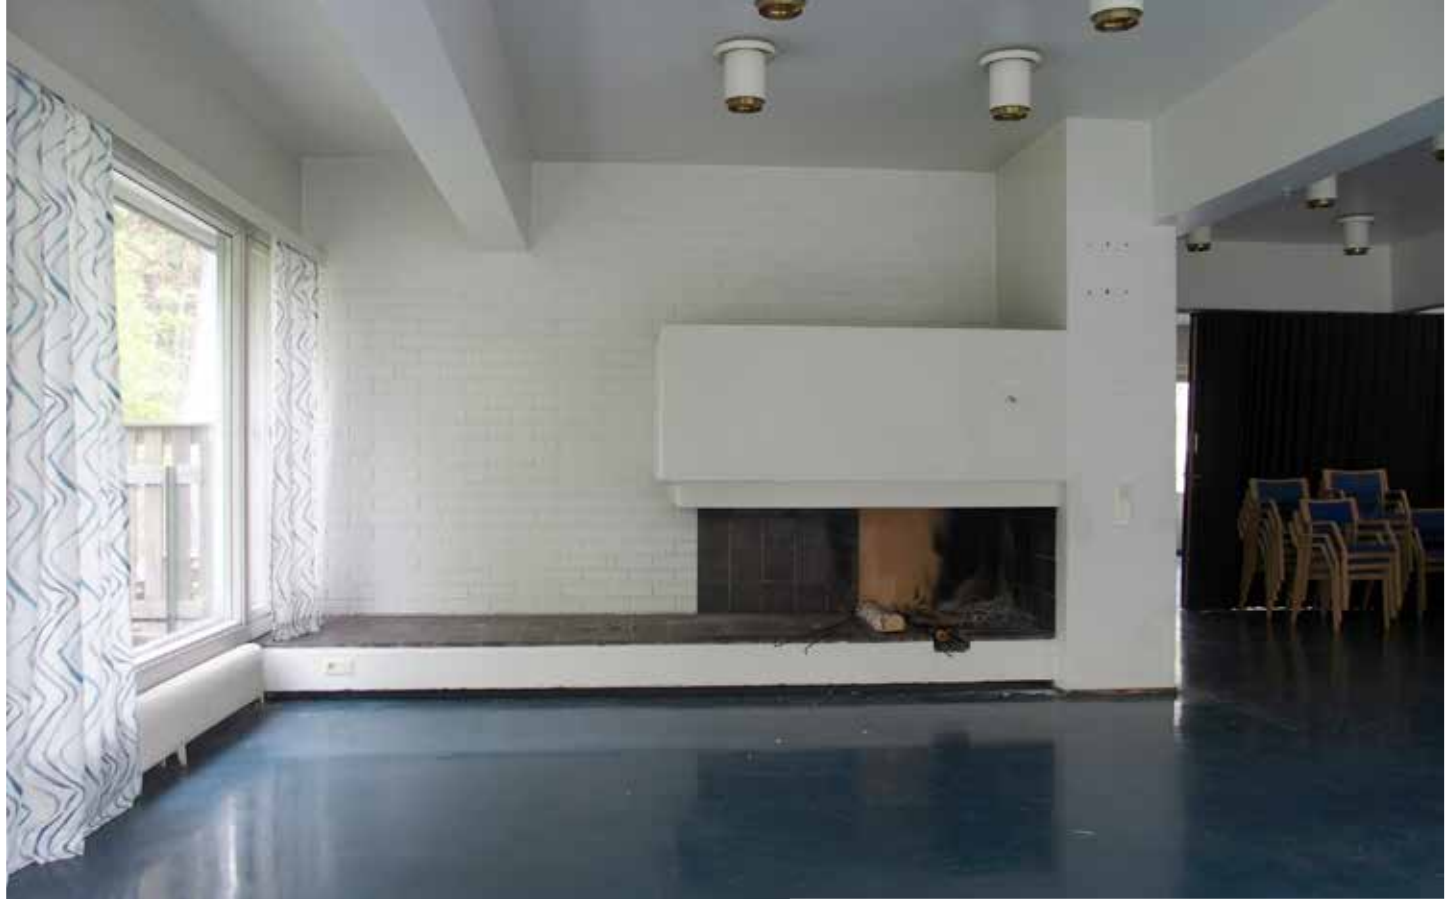
Vas. sivulla: Oleskeluhallin 153 kierreporras, baaritiski ja puhe-
linnurkkaus.

Oik.: Avotakan taso jatkuu ul-
kopuolella terassin kaide- ja istu-
tuintasona.

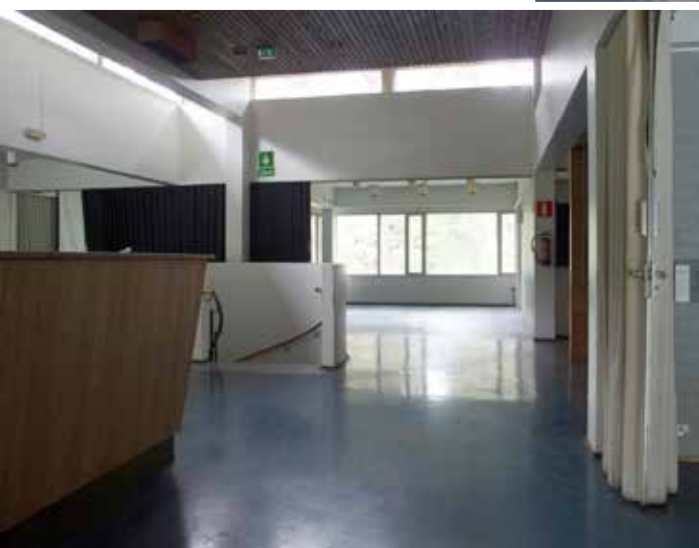
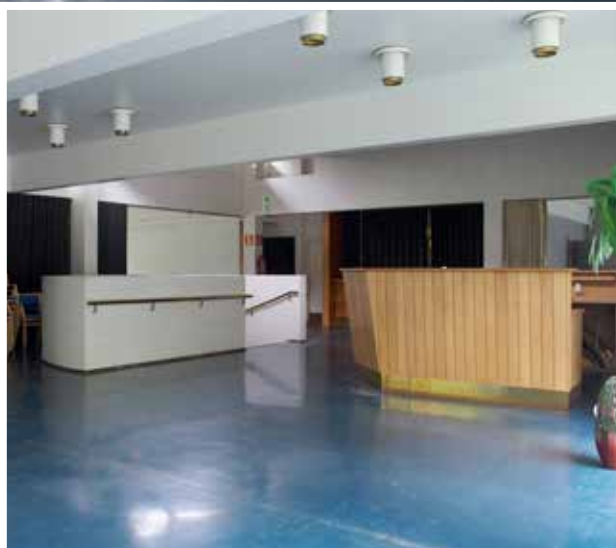
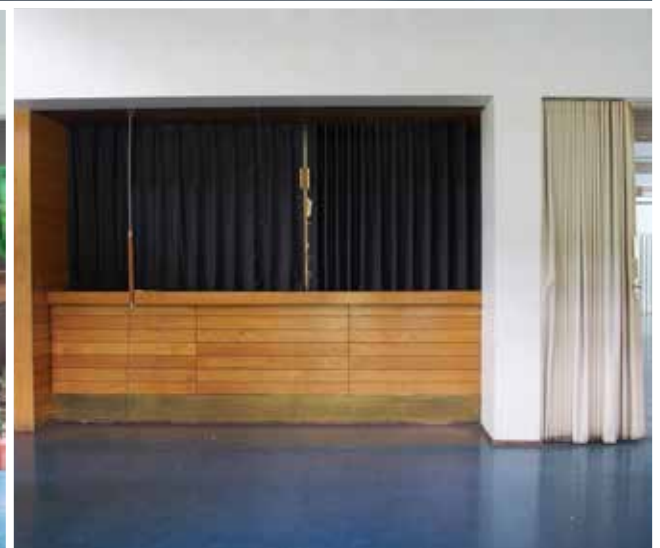
Alla oik.: Alkuperäinen baaritiski.

Alla ja alla kesk.: Oleskeluhalli
ja myöhemmin rakennettu baa-
ritiski.
