UPINNIEMEN VARUSKUNTAKERHO

dokumentointi

MANARK 2020

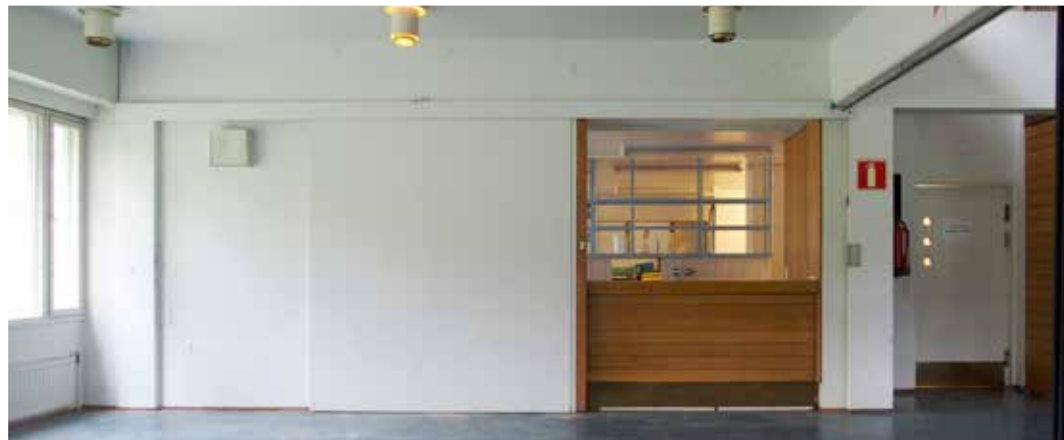
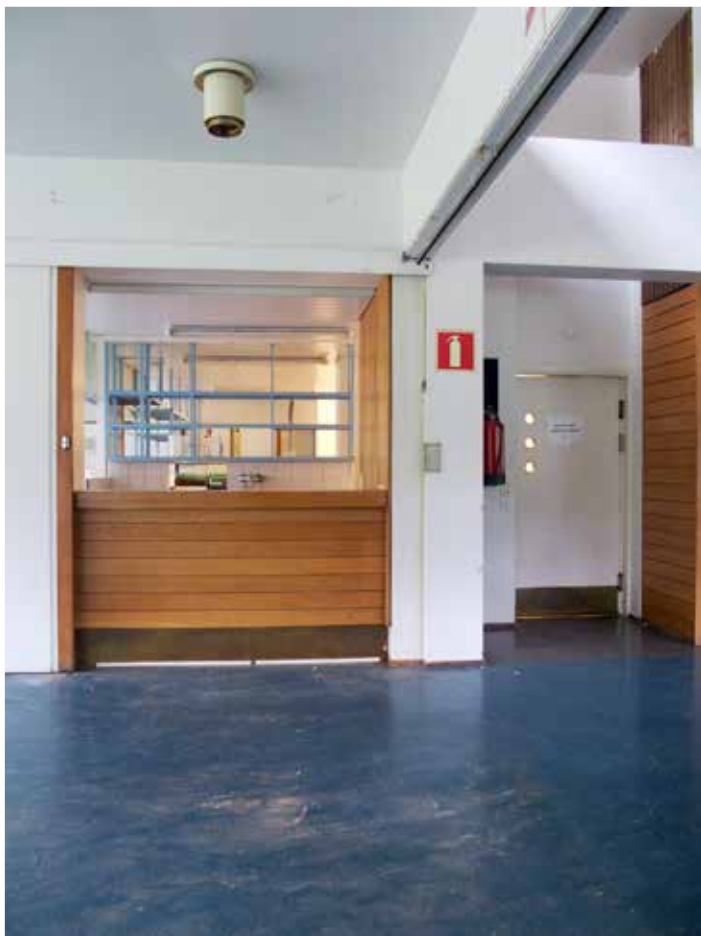
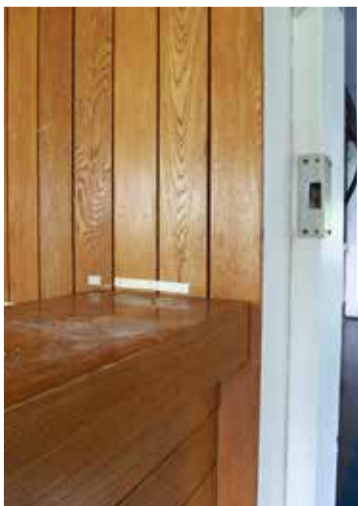
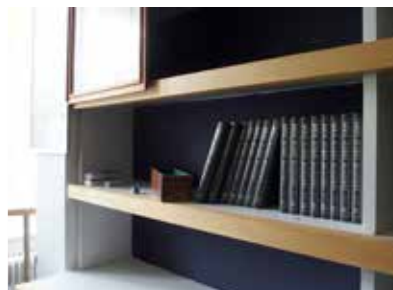
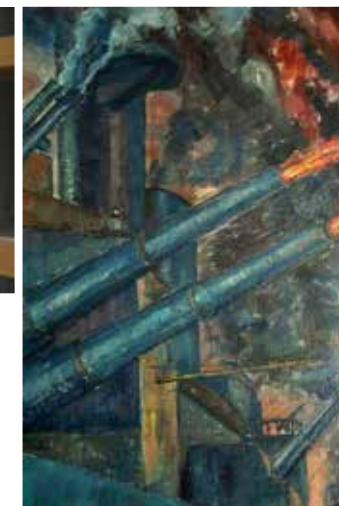
Ruokasalissa 151 ja oleskeluhallissa 153 on tarjoilutiskit keittiöön 109 ja baariin 155 sekä yleisöpuhelinnurkkaus (ilman puhelinta), kuten upseeripuolella. Kirjastossa 152 on jäljellä alkuperäinen kirjahylly. Sieltä on käynti rakennuksen länsisivustan terassille. Terrassin alkuperäinen, leveä betoninen istuintaso jatkuu sisällä oleskeluhallin 153 puolella avotakan laatoitettuna edustatasona. Aliupseerikerhon luentuhuone eli ”kabinetti” 154 vastaa upseeripuolen huonetta 105.

Alla, oik., ja oik. yllä: Ruokasali 151, keittiön tarjoilutiski.

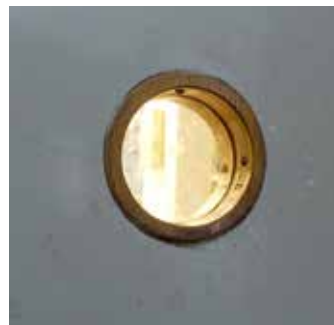
Yllä: Heilurioven kurkistusikkuna.

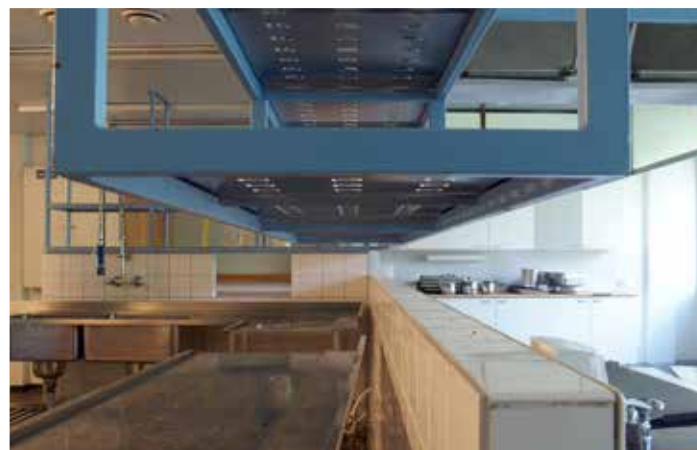
Alla oik.: Keittiön käytävä ja heiluriovi upseerikerhoon.

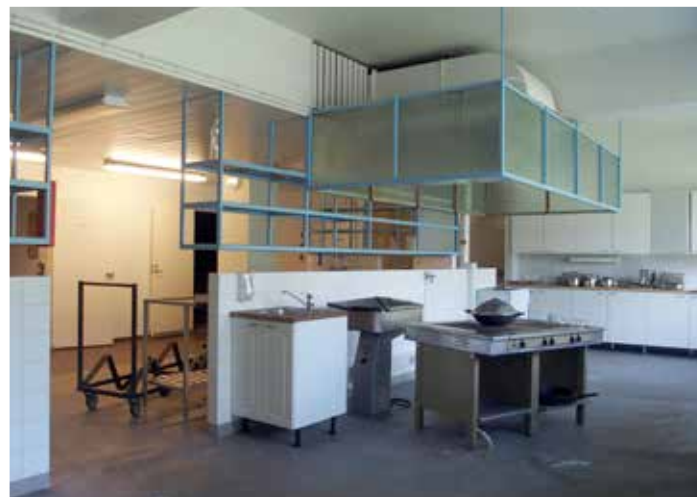
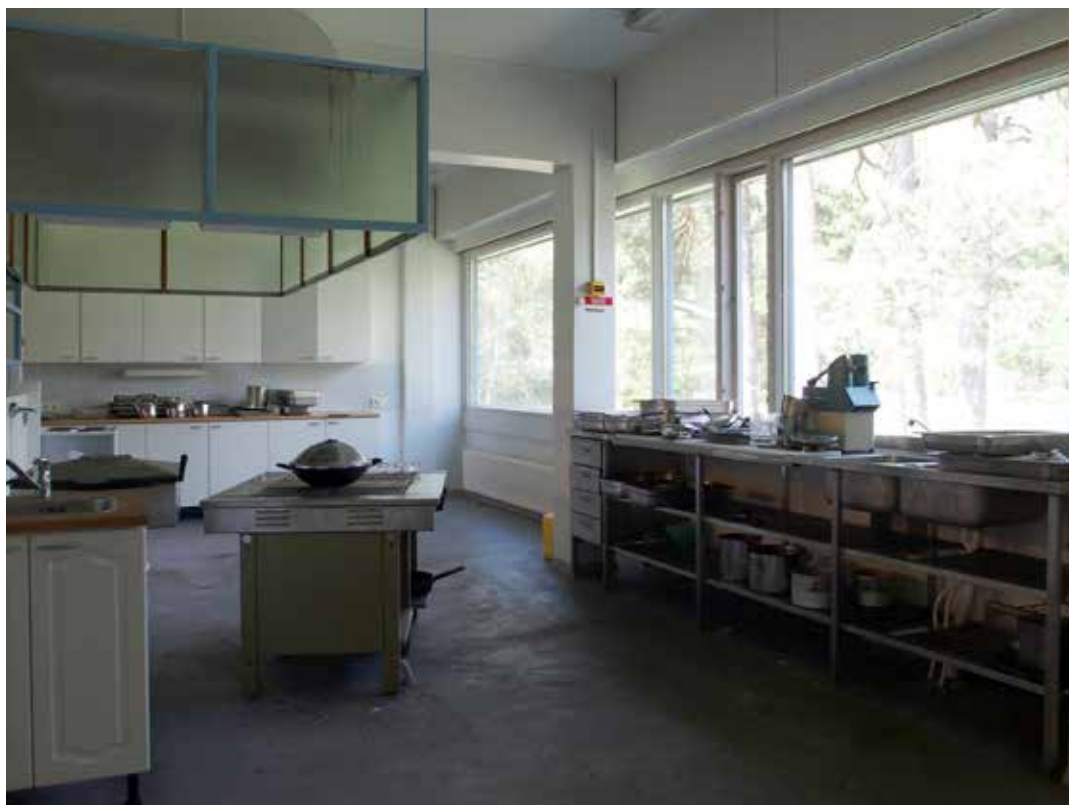
Upseeri- ja aliupseerikerhojen yhteinen keittiö 109 sijoittuu rakennuksen pohjoissivun keskiosaan. Se on säilyttänyt pääosin alkuperäisen avoimen ja suurten ikkunoiden ansiosta erittäin valoisan asunsa. Ruoanvalmistustilat sijoittuvat keittiön pohjoissivulle. Ne on erotettu kaakelipintaisilla, noin metrin korkuisilla muureilla keskellä olevasta astianpesu- ja jakelutilasta. Keittiön lattiapinnoitteena on rakennuslityksen mukaan ollut Finnflex-laatoitus, mutta se on korvattu myöhemmin massapinnoitteella. Alakaton alkuperäinen mäntylautapinta on peitetty metallipaneloinnilla. Laudoitusta on kuitenkin edelleen näkyvissä (päällemaalattuna) huuvan kohdalla alakaton otsapinnassa.

Alla, oik. ja oik. yllä: Keittiön 109 ruoanvalmistustila.

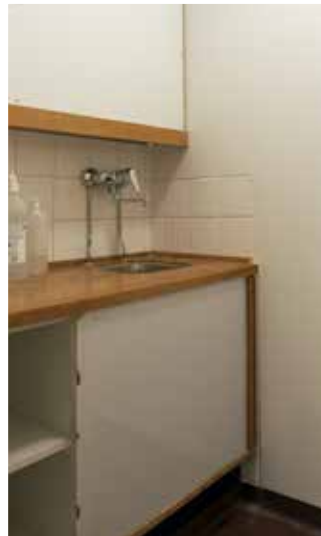
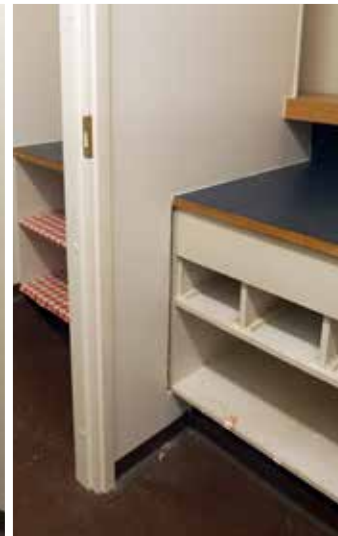
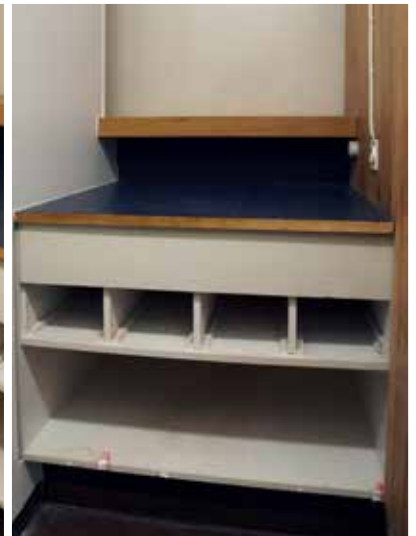
Keittiötilan pohjoispuolella on pieni, alun perin henkilökunnan ruokailuun käytetty tila 110. Sieltä on porras alas pohjakerroksen varastoihin. Seinällä keittiön ja ruokailutilan välisen oven vieressä on alkuperäinen hälytyspaneeli, jossa on viisitoista kutsuvaloa kerhorakennuksen eri tiloihin.

Vas.: Henkilökunnan ruokailutila 110 ja hälytyspaneeli.

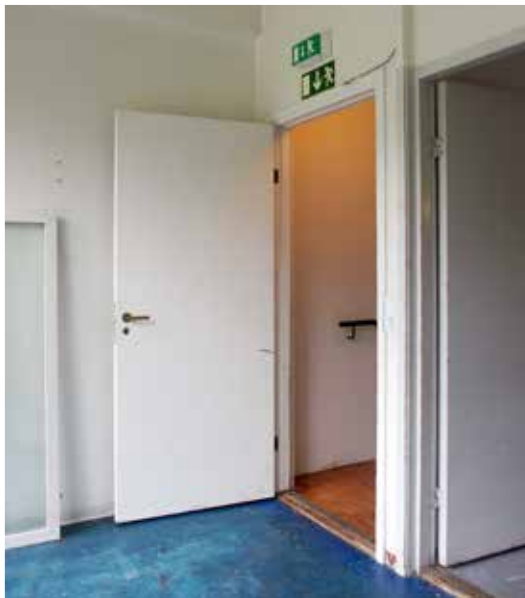
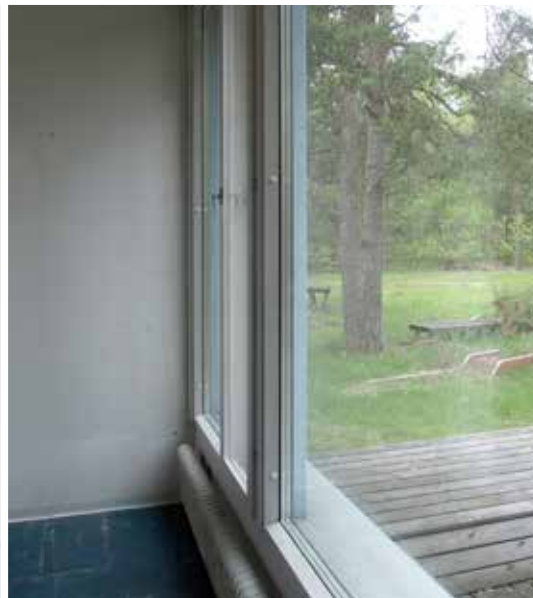
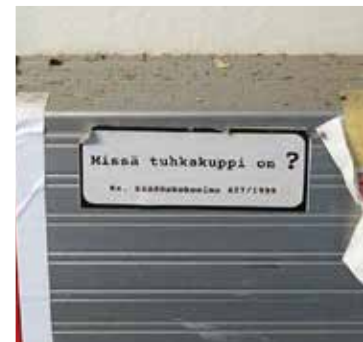
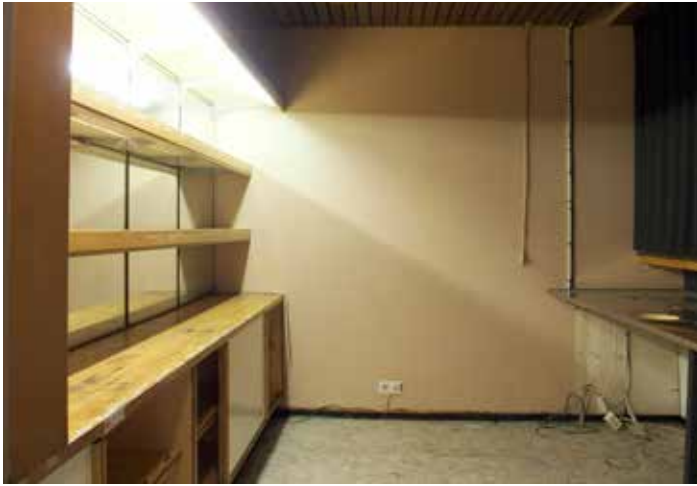
Yllä ja alla: Aliupseeribaari 155.

Oik. Upseeribaari 107.

Keittiön eteläsivulla on käytävä, jonka päissä ovat kerhotiloihin vievät heiluriovet. Käytävästä on pääsy baarien tarjoilutiloihin 107 ja 155 sekä keskellä olevan varaston 108 kautta juhlasaliin 105. Rakennuksen pääasiallinen ilmanvaihtokonehuone sijoittuu näiden tilojen yläpuolelle ja sinne on pääsy varastosta 108. Upseeripuolen baarin 107 tarjoilukalusteet ovat säilyneet kokonaisuudessaan ja siellä on alkuperäinen Finnflex-laatoitus. Aliupseeripuolen baarin 155 lattiana on uudempi muovimatto ja osa sen kalusteista on uusittu.

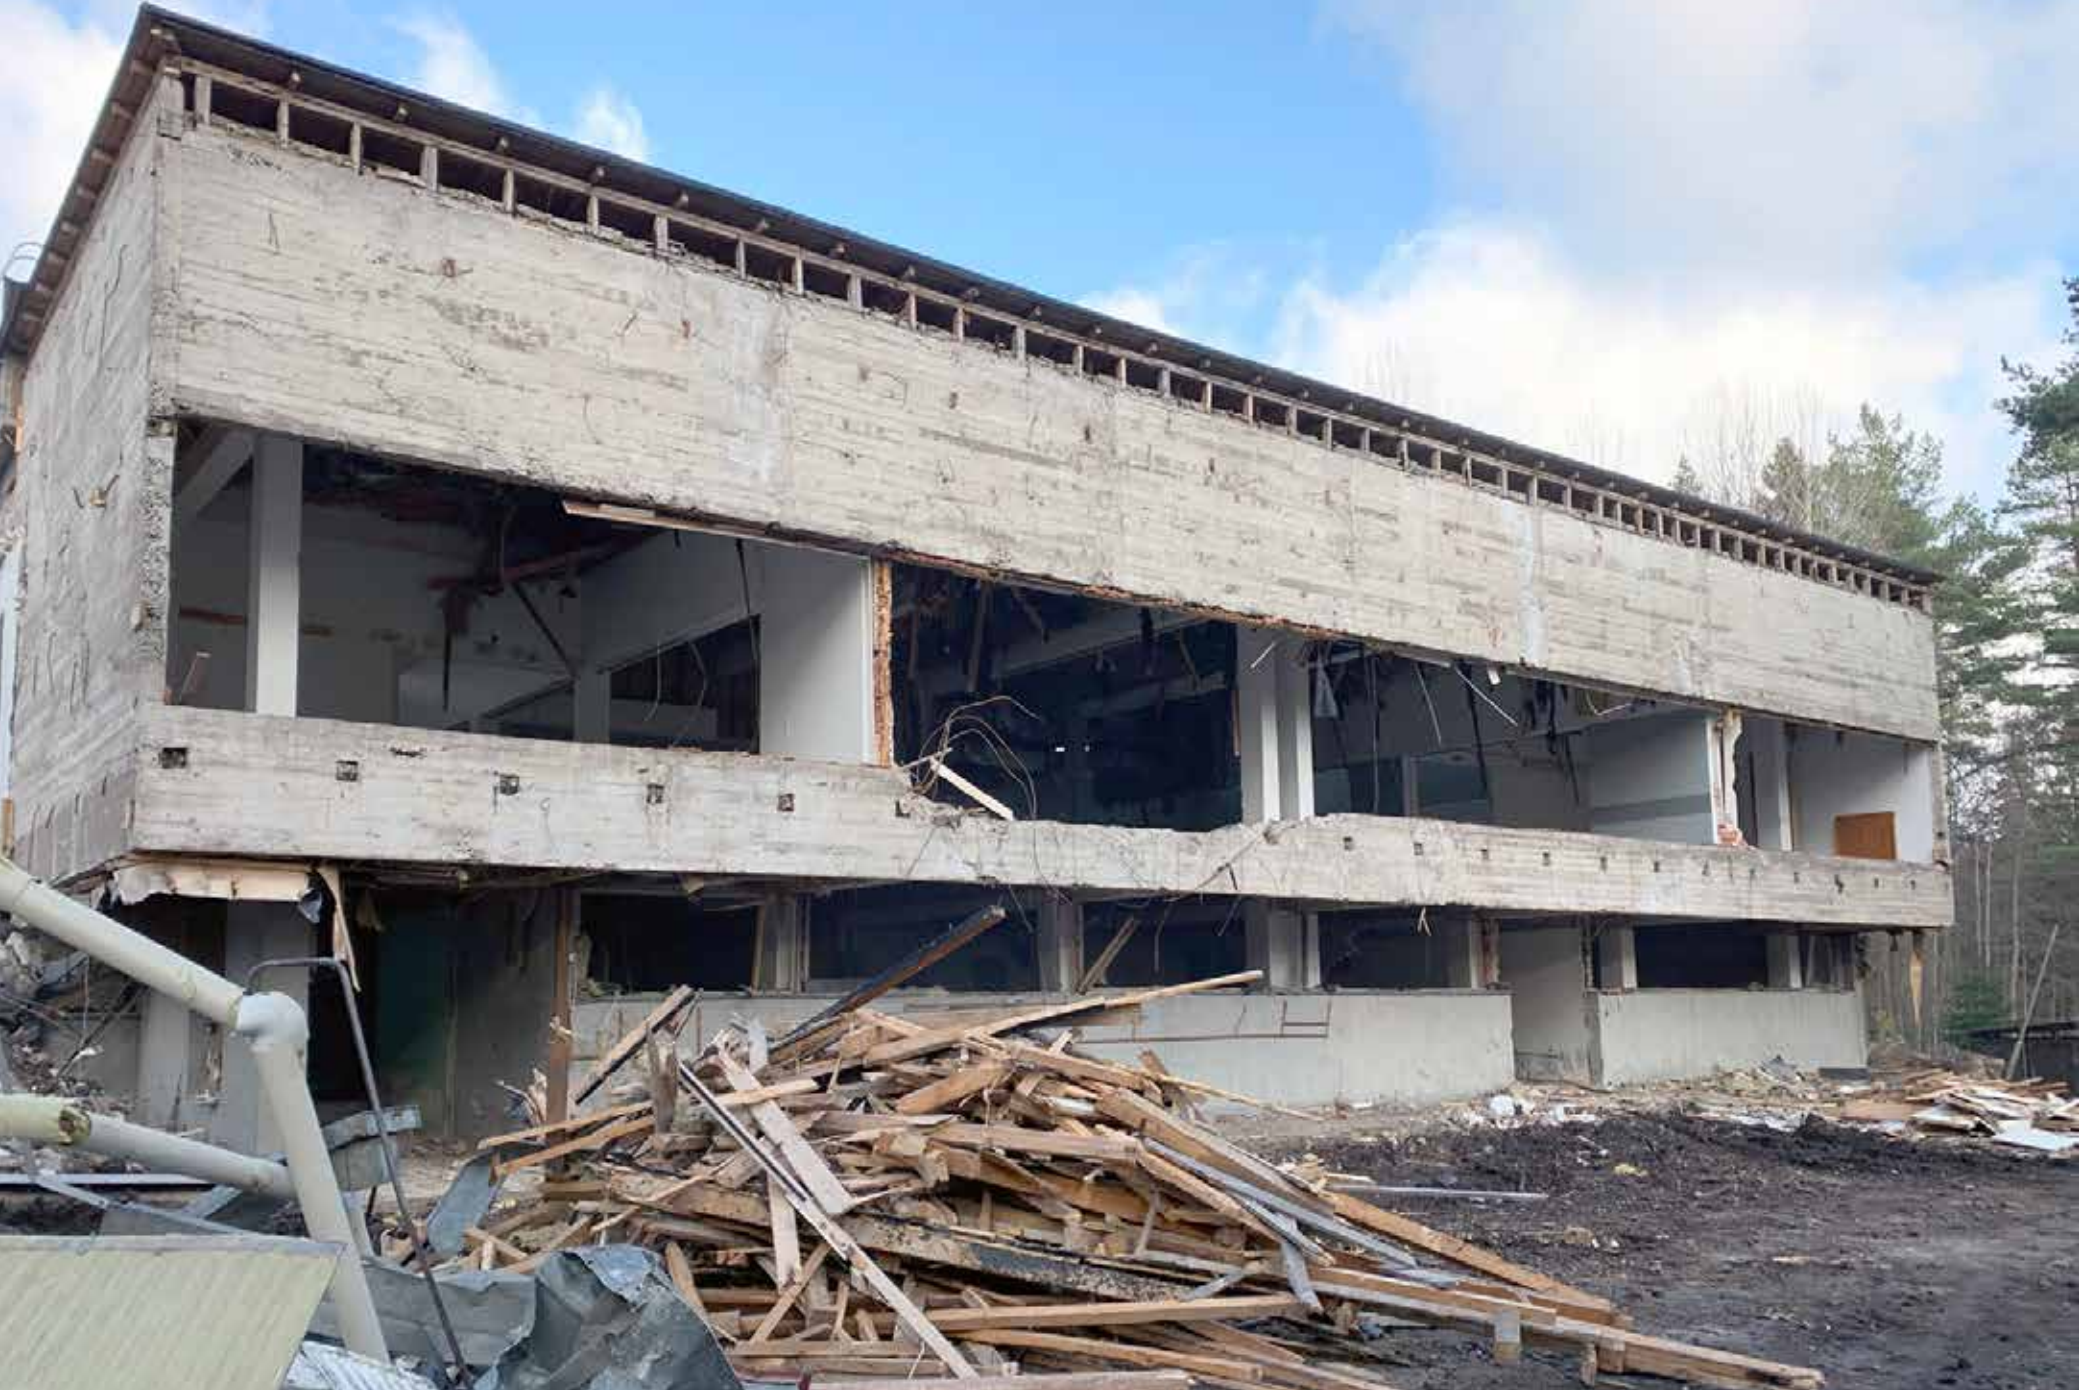
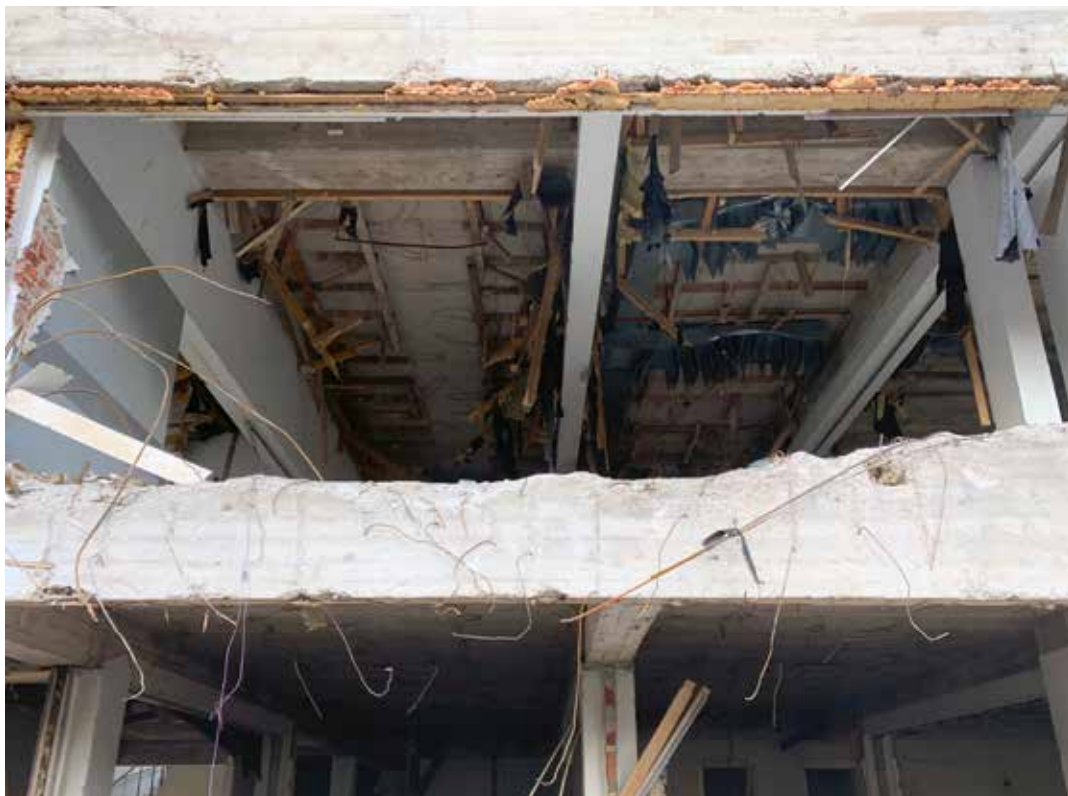
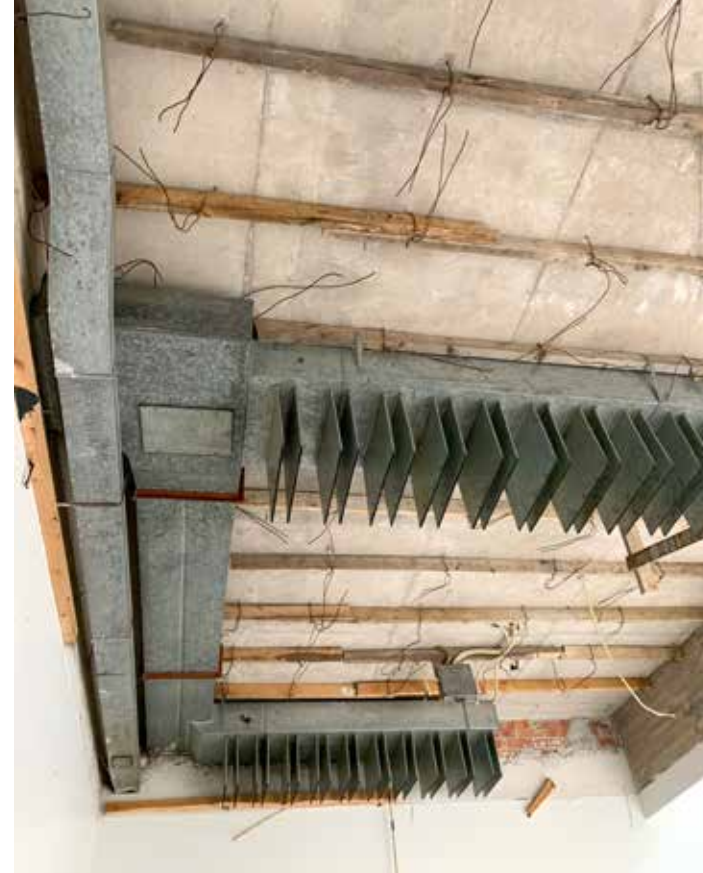
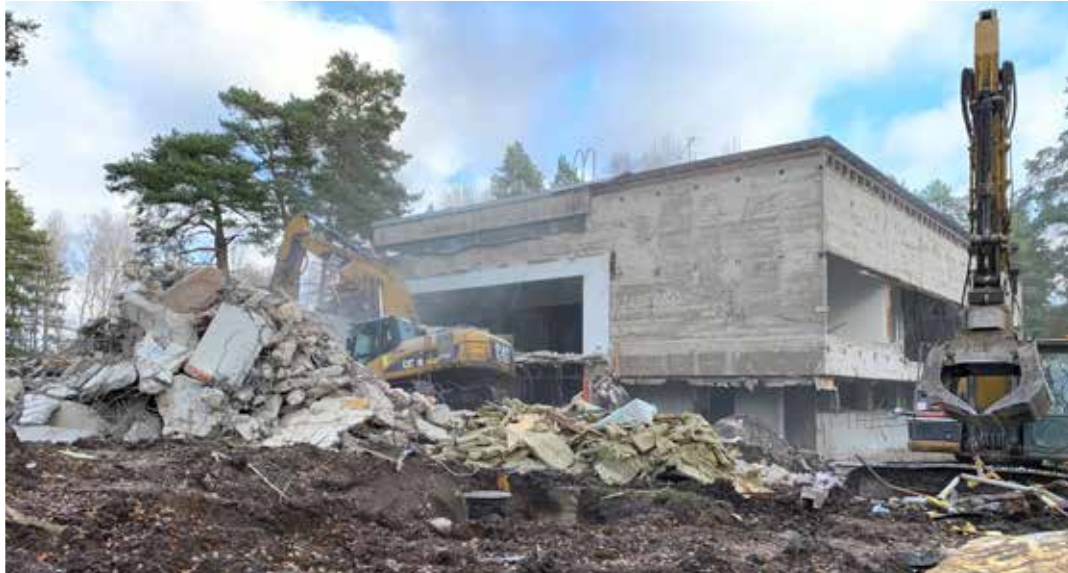
Upinniemen varuskuntakerho purettiin syksyllä 2019. Kuvat otettiin 29. lokakuuta 2019, kun aliupseerikerhon länsipäätä oltiin purkamassa. Purkutöiden myötä tulivat esiin mm. ulkoverhoilun ja alakattojen taakse jääneet rakenteet ja asennukset, jotka vastasivat alkuperäispiirustuksissa esitettyjä. Kiintokalusteiden takaa paljastuneet maalipinnat antoivat viitteitä alkuperäisistä seinäsävyistä. Kaikki purkutyökuvat: Senaatti-kiinteistöt.

Vas.: Aliupseerikerhon länsipäätä puretaan.

Vas. sivu: Varuskuntakerhon eteläjulkisivu ilman ikkunoita, ovia, lämmöneristysvilloja ja mineriitileivitystä. Vesikaton puurakenne on esillä.

Yllä vas.: Näkymä ikkuna-aukkojen läpi juhlasalin 106 kattokanteisiin, alakaton puukoolaukseen ja ilmastointiasennuksiin. Kevyet väliseinät on murattu punatiilestä.

Yllä: Yläkerran alakaton alta paljastuneita ilmastointiasennuksia.

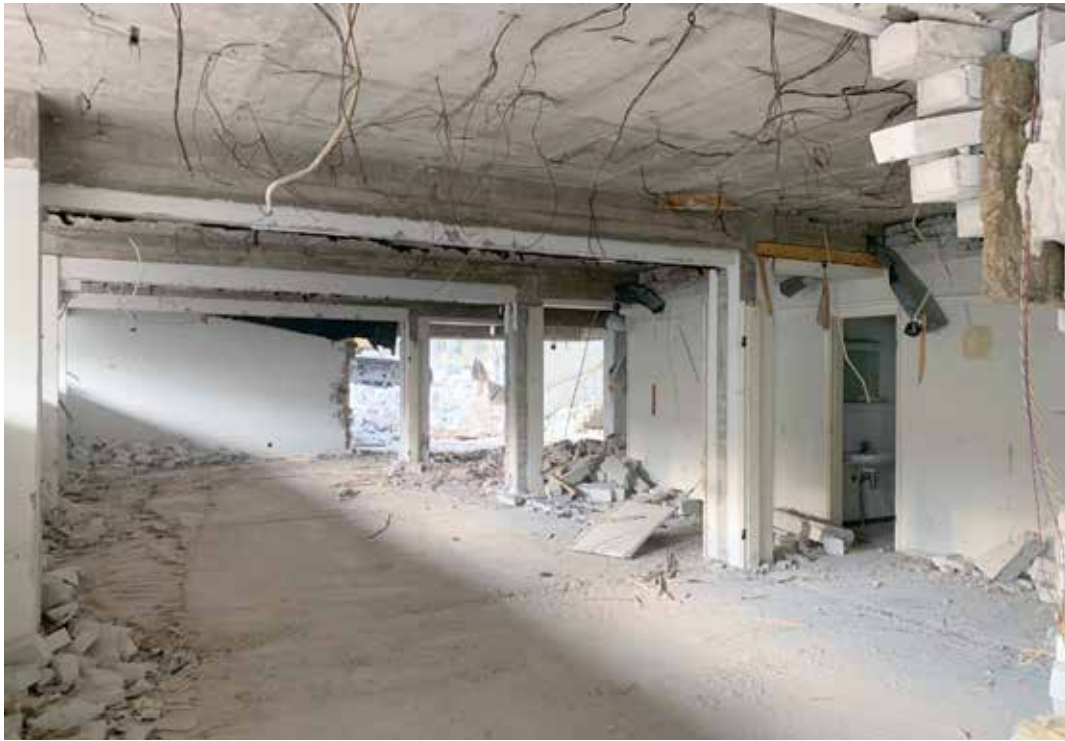
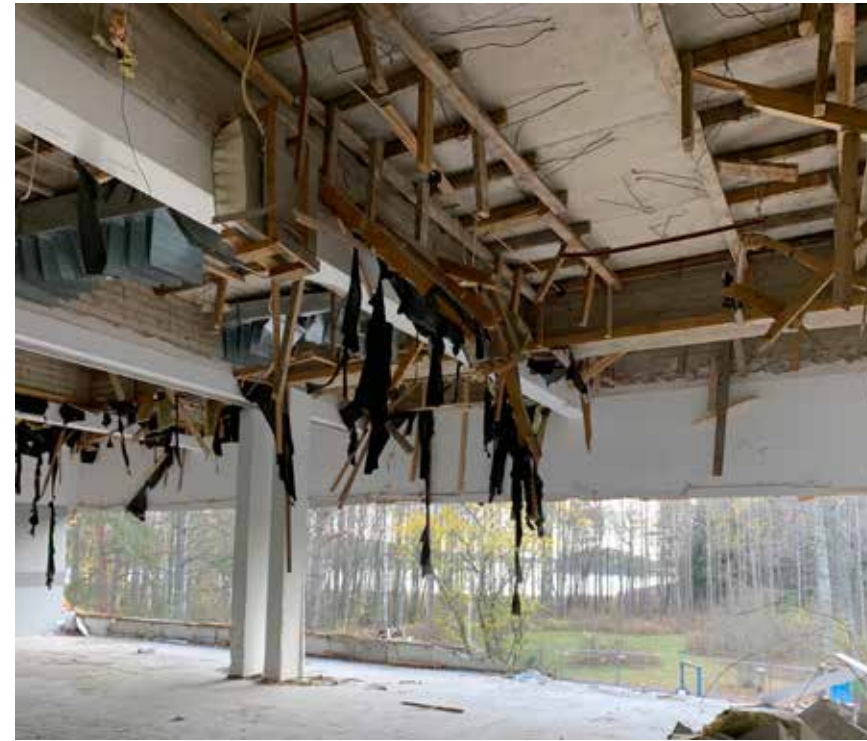
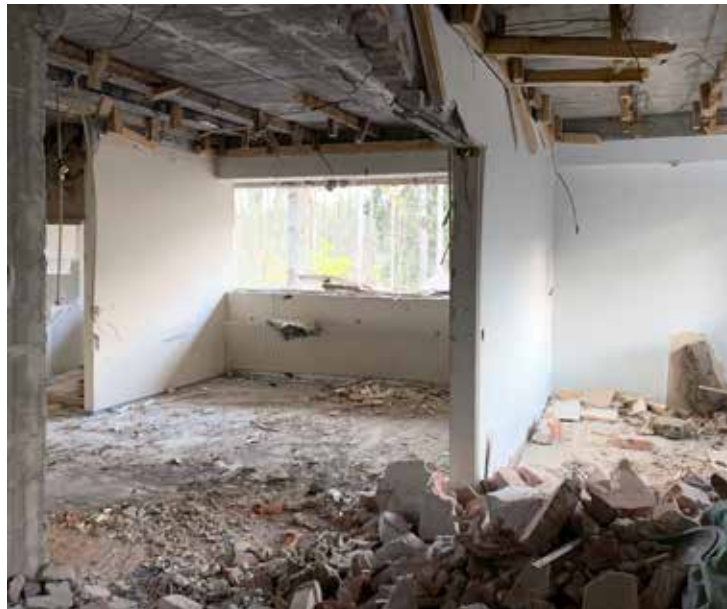
Yllä: Pohjakerroksen vierashuoneet 008-011 ja käytävä 007 väliseinien purun jälkeen.

Yllä oik.: Juhlasalin 106 kattoa alakattopurun jälkeen. Mustat riekaleet ovat lauta-alakaton taustana ollutta kangasta.

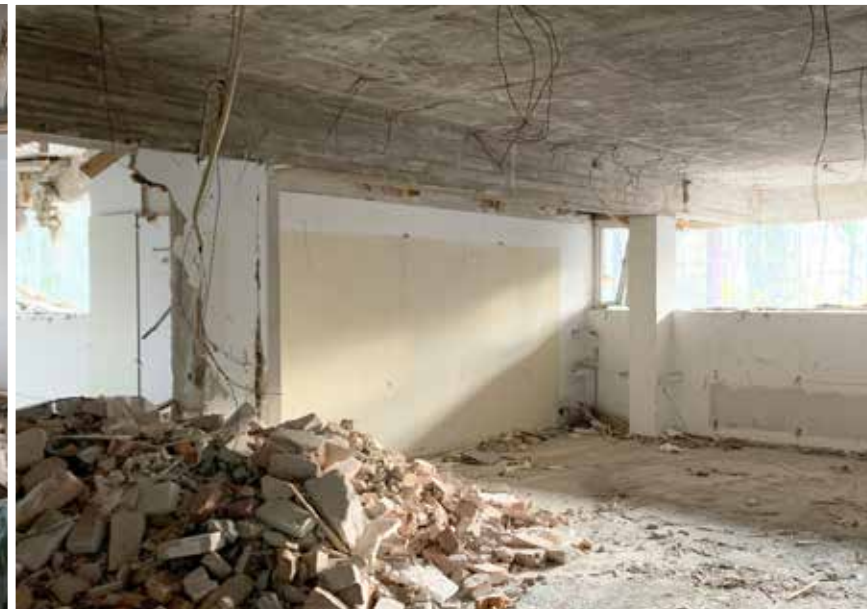
Oik. reuna: Upseerien peli- ja askarteluhuoneen 016 sivuseinällä olleen kiinteän kaapiston alta on paljastunut vaaleankellertävä maalipinta.

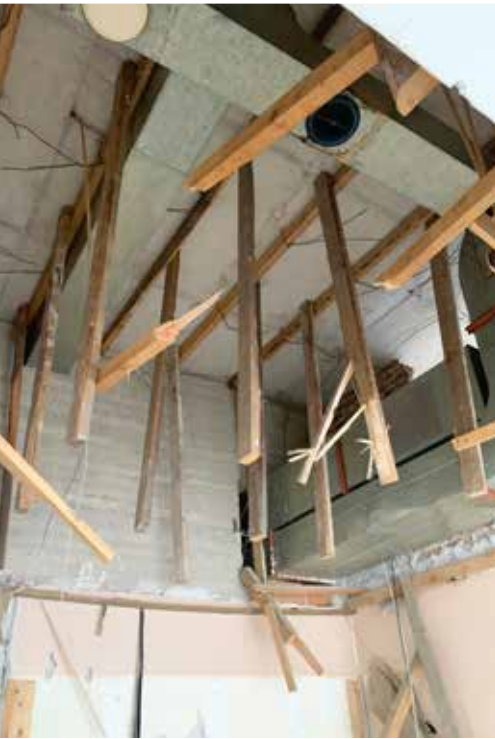
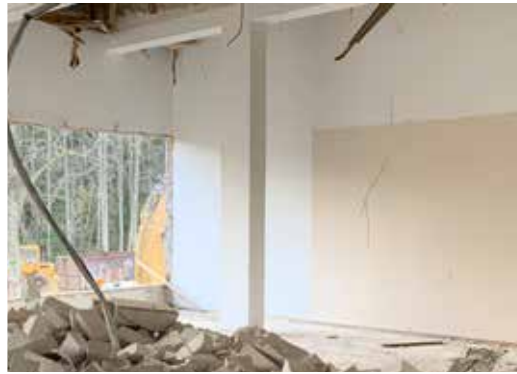
Yllä: Aliupseerikerhon luentuhuoneen 154 kaapiston takaa paljastunutta vaaleankellertävää maalipintaa.

Vas.: Aliupseerikerhon baarin 155 alakaton yläpuolella ollut korkea välitila, jonka kautta on vedetty seinän takana olleen ilmastointikonehuoneen kanavia.

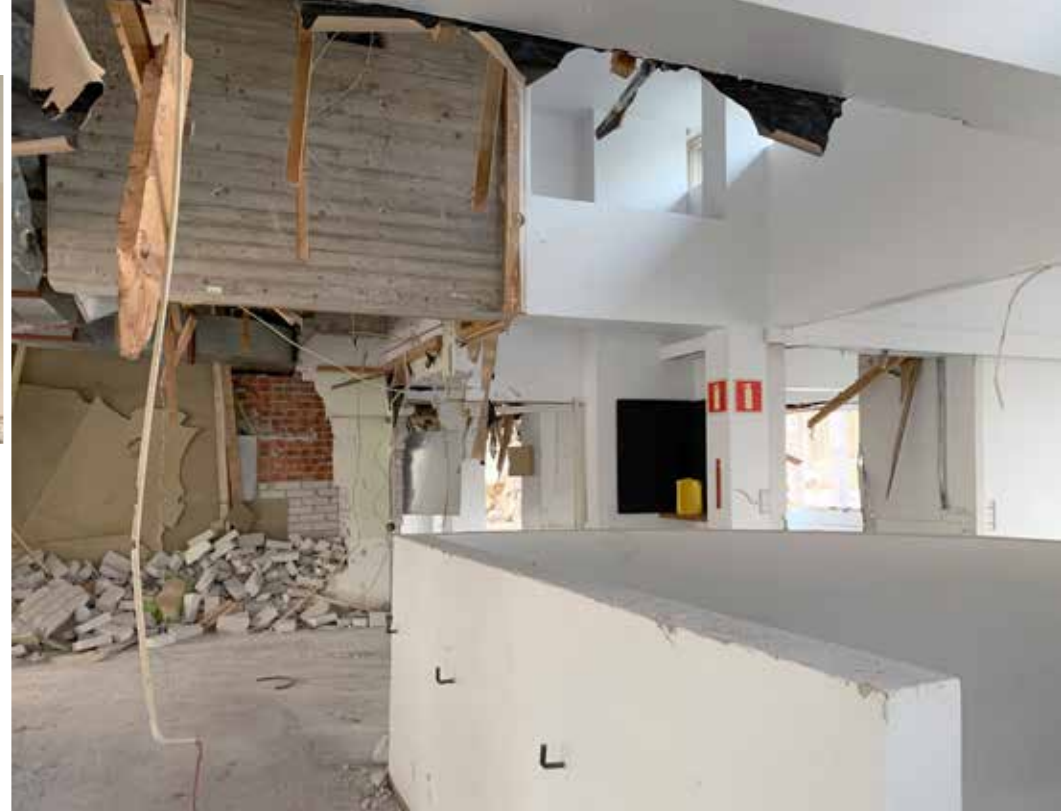
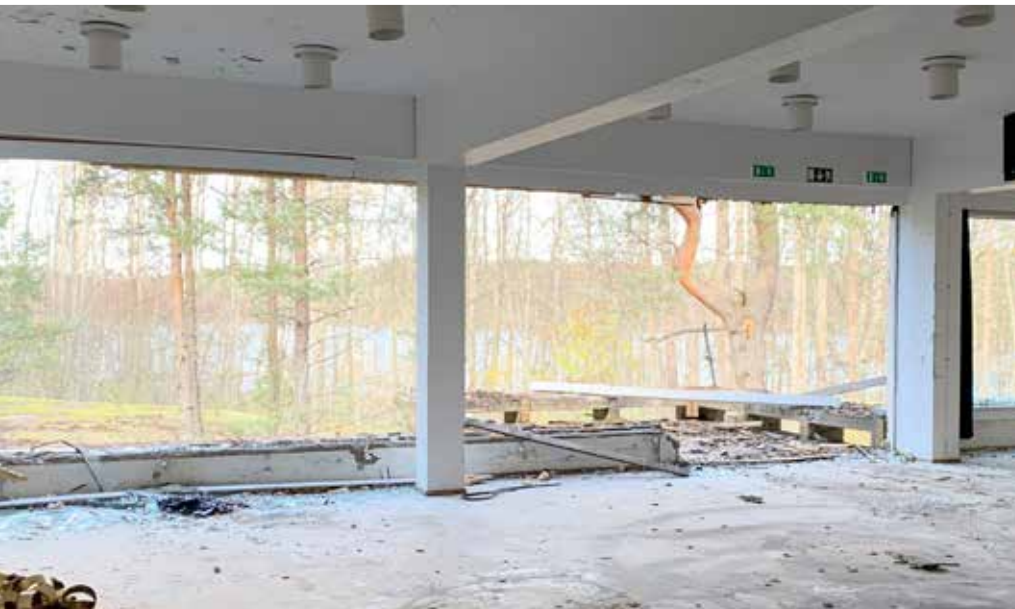
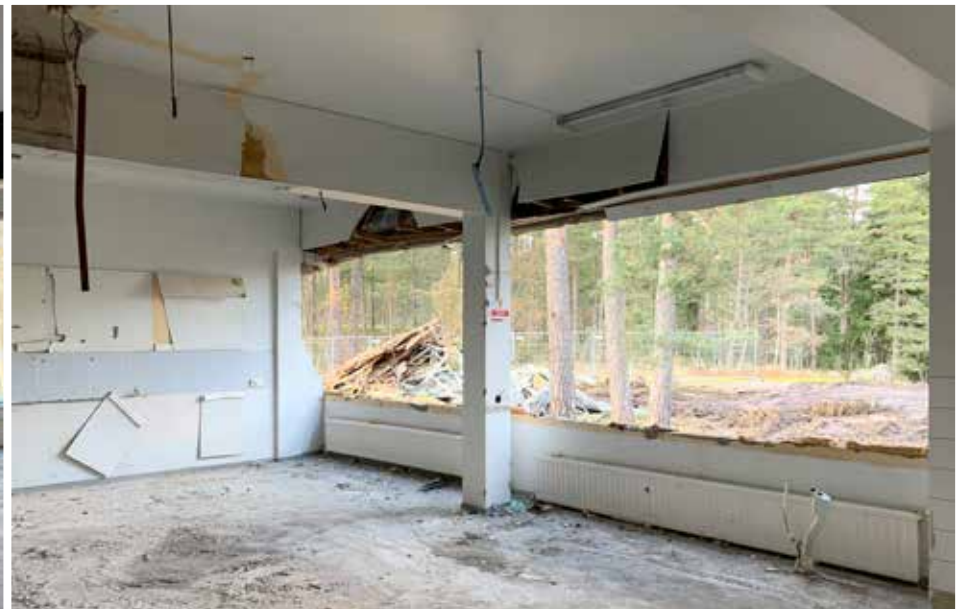
Oik.: Upseerikerhon kierreportaan takana näkyy puretun baarin 107 ja varaston 108 seinärakenteita.

Alla oik.: Keittiö 109.

Alla: Ruokasalin 102 ulkopuolella näkyy terassin betonikaide ilman puuverhoiluja.
