# Kouvola

| <b>3. KYMEN LÄÄNINVIRASTOTALO</b> | <b>14</b> |

# 1. Johdanto

### SALPAKESKUS

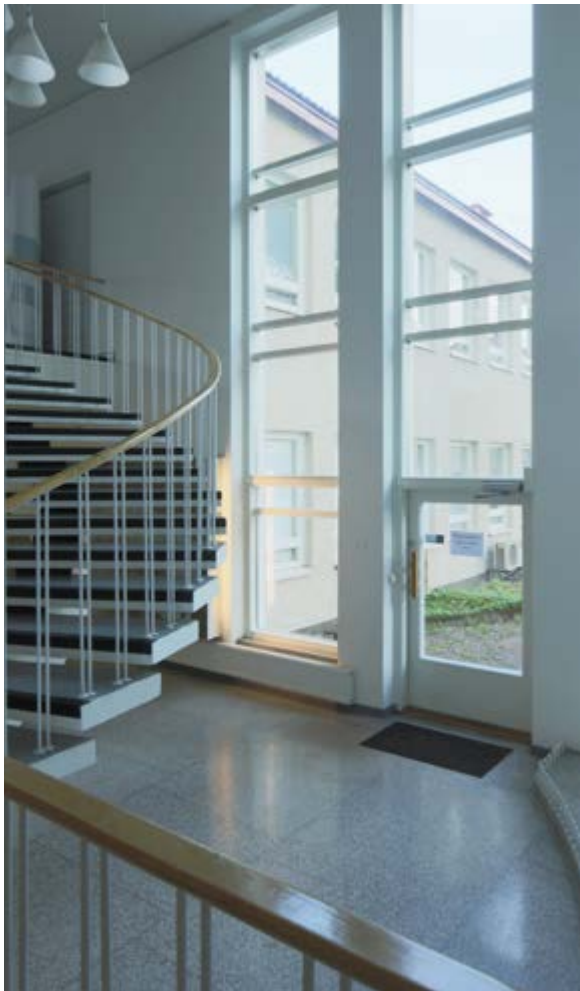
↑ Eteishallin kasvikoroke on hauska yksityiskohta. Mosaikibetonilattia on jaettu kettiin sinkki- ja messinkilistoin.

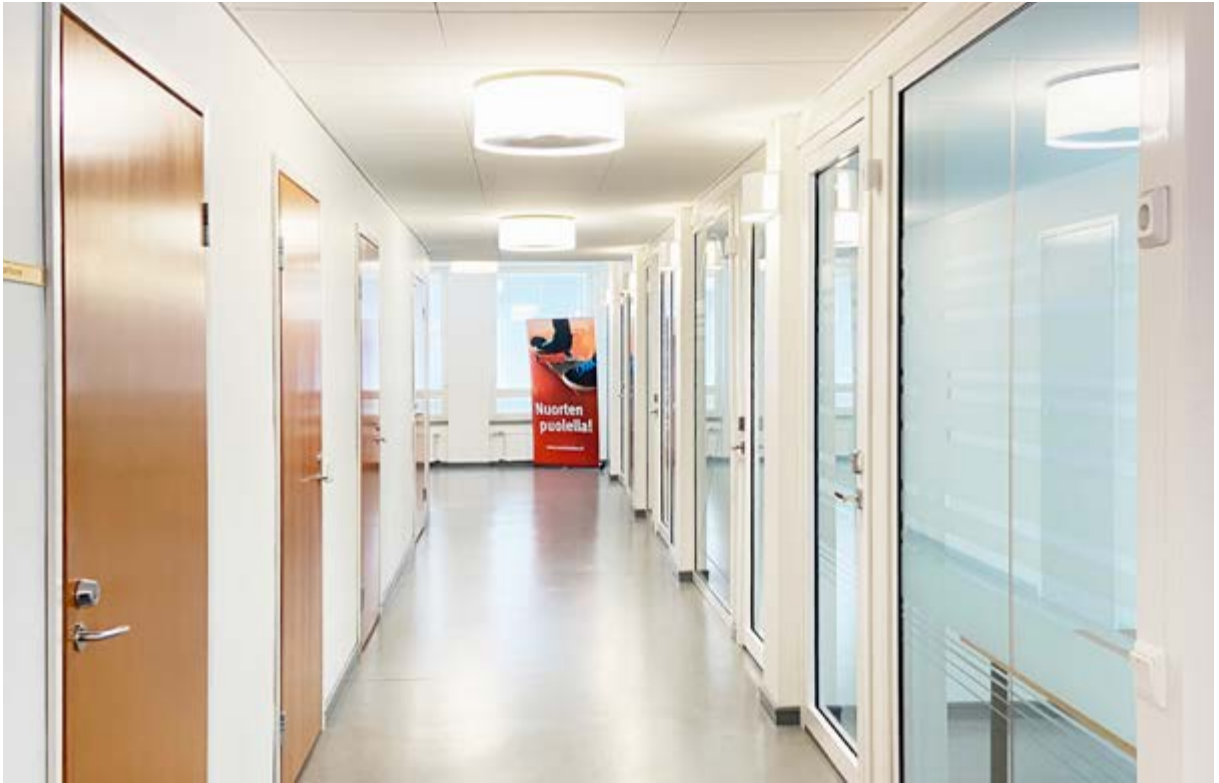
↑ B-siiven 1. kerros uusittiin täysin 2012 peruskorjauksen yhteydessä. Neuvotteluhuoneet erotettiin käytävästä lasiseinän ja käytävän päähän muodostettiin pieni aulatilaa.

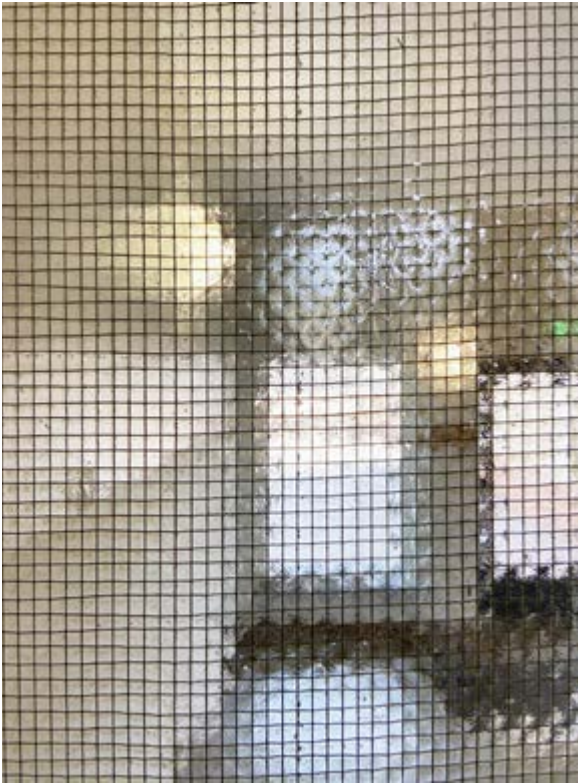
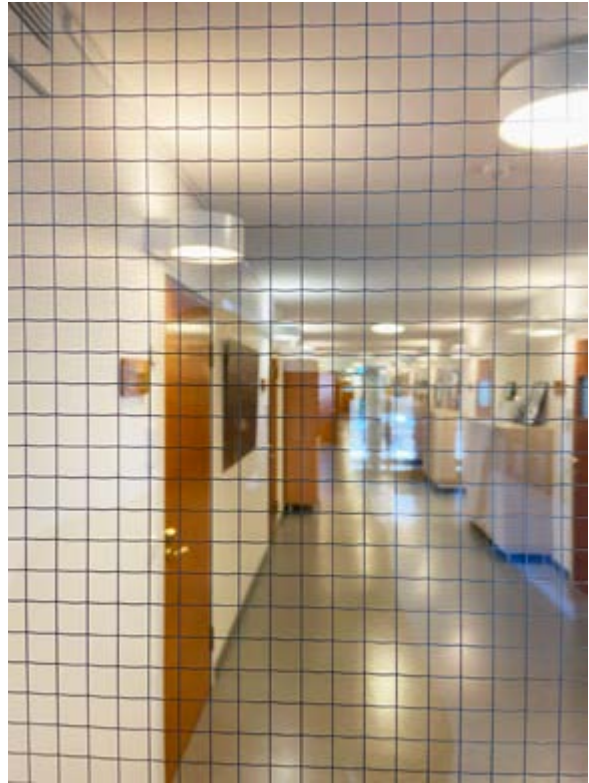
↖ ↑ Rautalankalasia 1950-luvulta (vasemmalla) ja 1970-luvulta. Väliovien sijaintia ja määrää on muutettu eri vaiheissa.

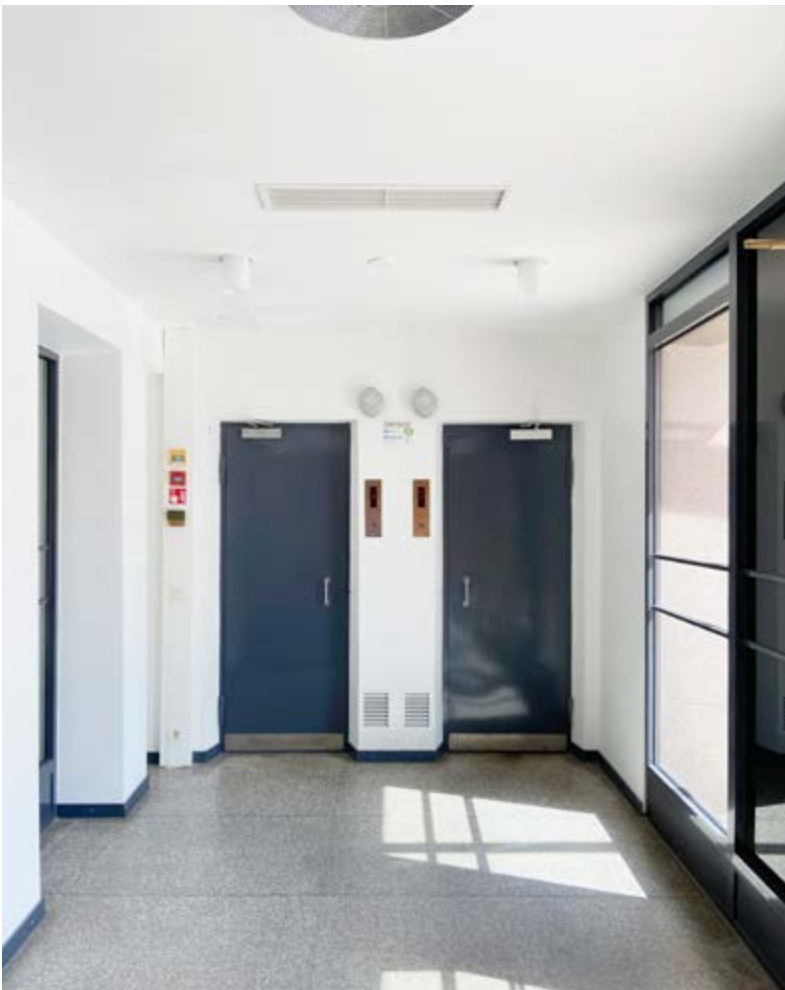
← Tuulikaapin hissit vaikuttavat alkuperäisiltä, mutta niiden sisätilaa on kunnostettu. Tuulikaapin mosaiikkibetonilattiasa on mattosyvennykset. Metallirakenteiset ulko-ovet on uusittu alkuperäistä puitejako mukailleen.

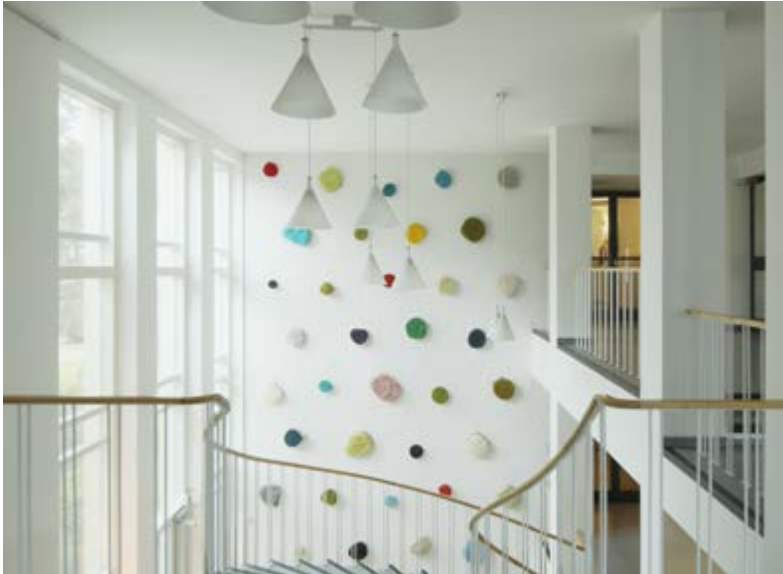
- ← Eteishallista ylähalliin johtava avoporras ja korkea länsi-ikkuna. Kaide jatkuu ylätasanteelle yhtenäisenä. Takaseinällä on Sanna Majanderin ja Ulla Sinkkosen teos Mettä vuodelta 2015.

Eteishalli saa luonnonvaloa pääsisäänkäynnin metallilasisiän kautta ja sivuseinän korkeasta länsi-ikkunasta. Länsi-ikkuna muodostuu kolmesta, kahden kerroksen korkuisesta pystysuuntaisesta ikkunakais-taleesta, joiden väliin jää kaksi kantavaa pilaria. Uusi-tuissa puuikkunoissa on kaksinkertainen kiinteä lämpö-lasi. Ikkunat on jaettu vaakapuittein alkuperäisen mallin mukaisella jaolla.

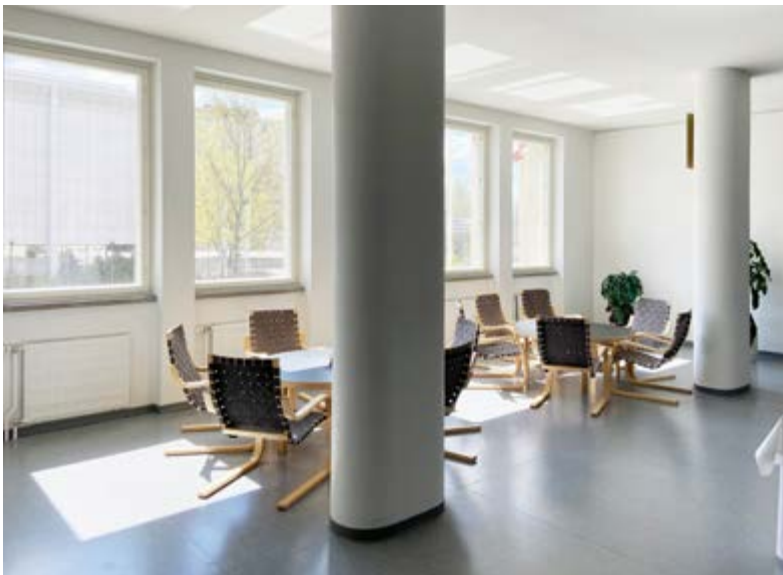
- ← Ylähallin ikkunat kaupungintalon suuntaan. Mosaiikkibetoniset ikkunalaudat ja ikkunasyvennyksiin asennetut levyt ovat alkuperäiset ja rakennusajalle tyypilliset.

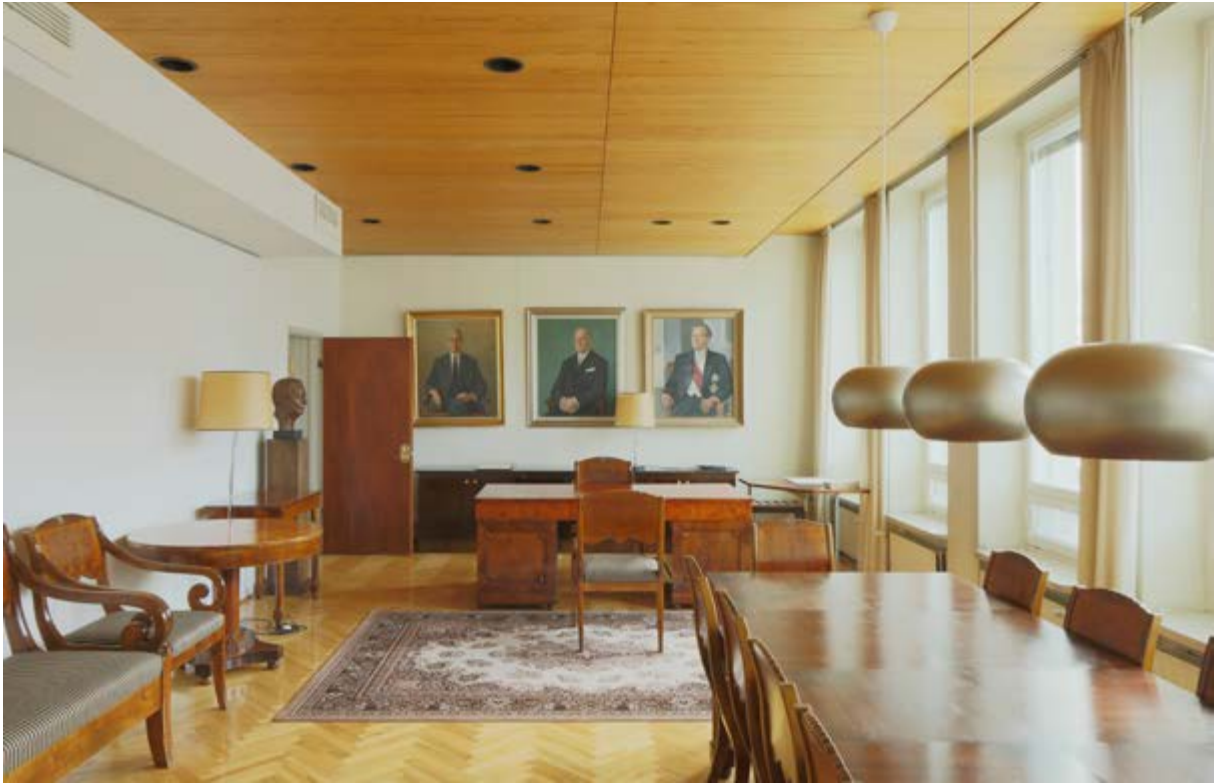
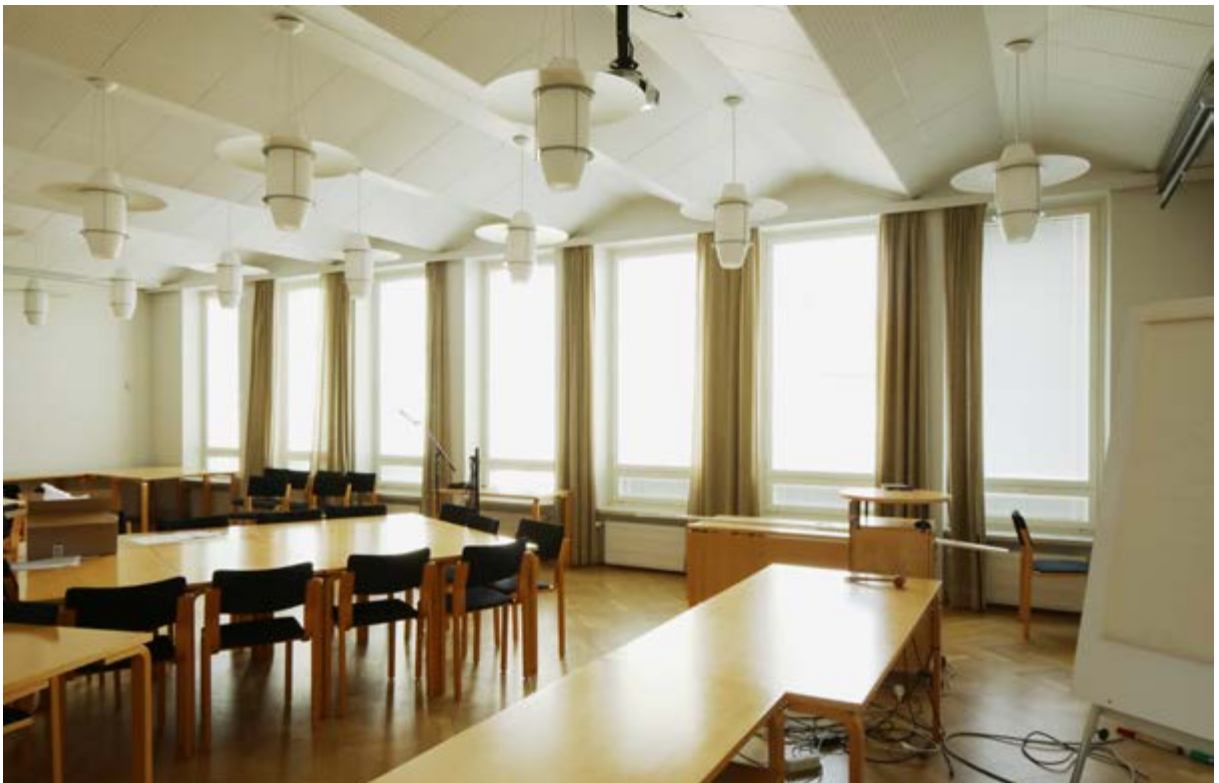
↑↑ Maaherran huoneen katto on uusittu. Kalanruorokuvioinen parketti vaikuttaa alkuperäiseltä. Kalusteet ovat osin kulkeutuneet taloon lääninhallituksen mukana ja osin tilaan varta vasten suunniteltu.

↑ Neuvottelusali maaherran huoneen vieressä. Alkuperäistä mallia mukaillen tehty katto on todennäköisesti uusittu. Lattia on todennäköisesti alkuperäinen tammiparketti, jota on kunnostettu.

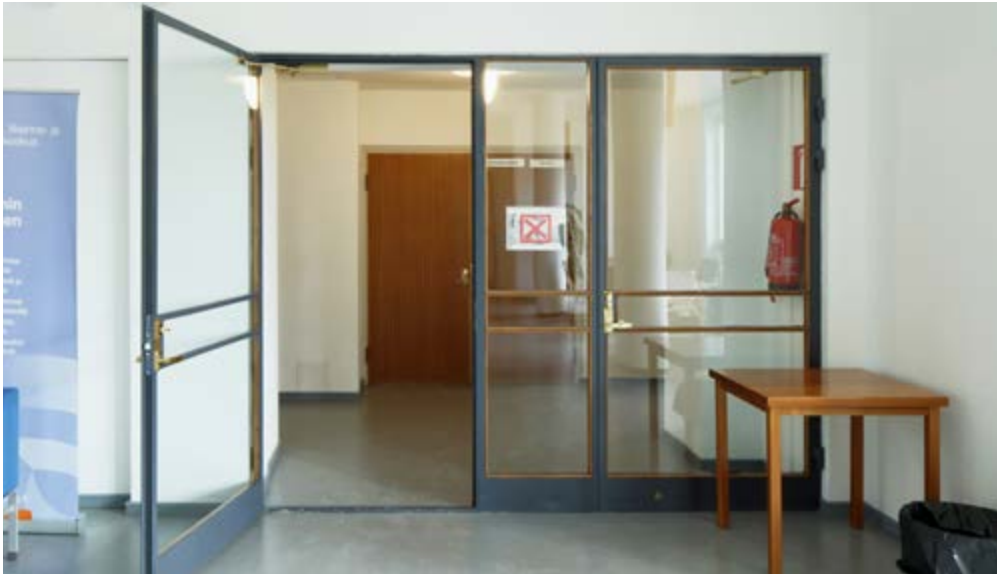
← Maaherran tiloihin johtava metalli-lasiovi ylähallissa. Ovi on alkuperäinen, mutta lasit ja heloitukset on uusittu. Rakennuksessa tavatuista ovista osassa oli lasien ympärillä alkuperäinen, pyöreäreunainen tammilistoi-tus, osassa se oli vaihdettu poik-kileikkaukseltaan kulmikkaaseen listaan.

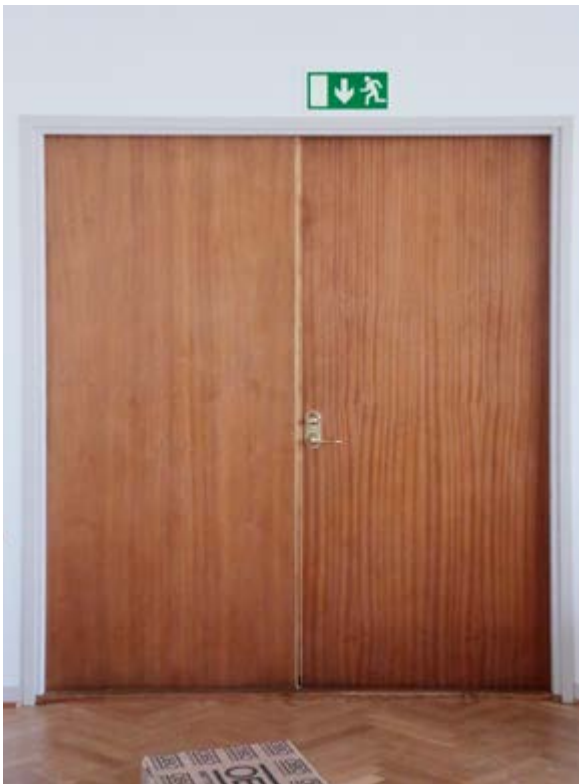
↖ Neuvottelusalin mahonkiovet ovat alkupe-räisiä, ja niitä on kunnostettu. Helat ovat uudet. Lattian tammiparketti on todennä-köisesti alkuperäinen.

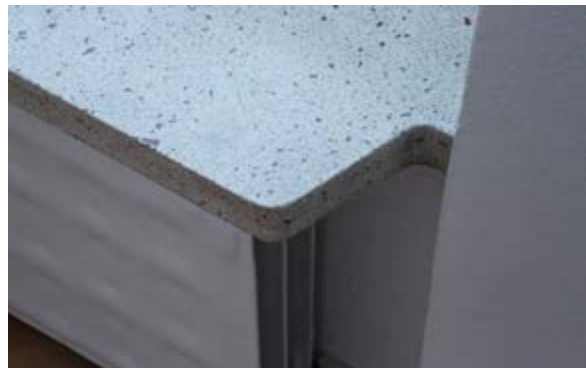
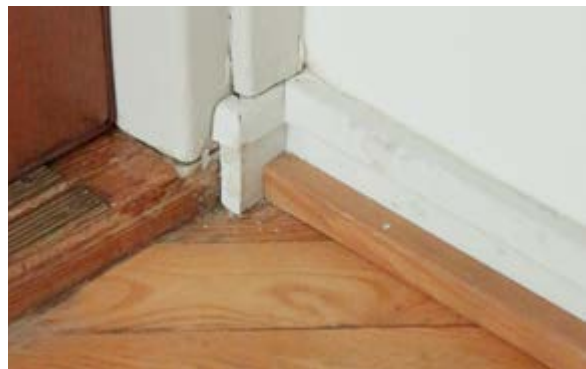
↑↑ Maaherran huo-neessa ja neuvot-telusalissa on val-kobetoniset, kau-niisti muotoillut ikkunapenkit.

↑ Maaherran huo-neessa on säily-nyt alkuperäistä, muotoiltua jalka-listaa ja kapeaa, reunaltaan pyöris-tettyä vuorilistaa.

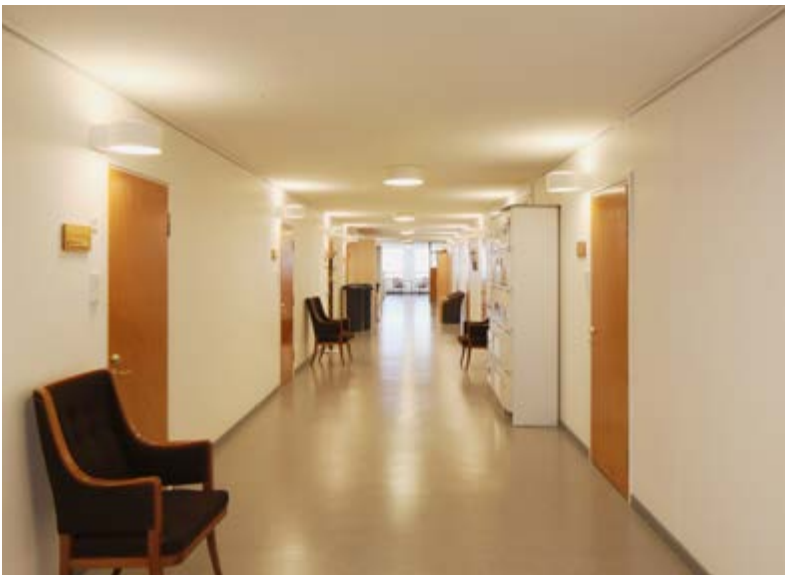
← C-siiven 2. kerroksen käytävä. Tilan hahmo ja ovet ovat alkuperäisiä. Tilaan sijoitetut tuolit sopivat rakennusaikakauteen ja saatavat olla alkuperäistä kalustusta. Nimitauluna käytetyt kimmetyt piirustusaineiston mukaan alkuperäisiä.

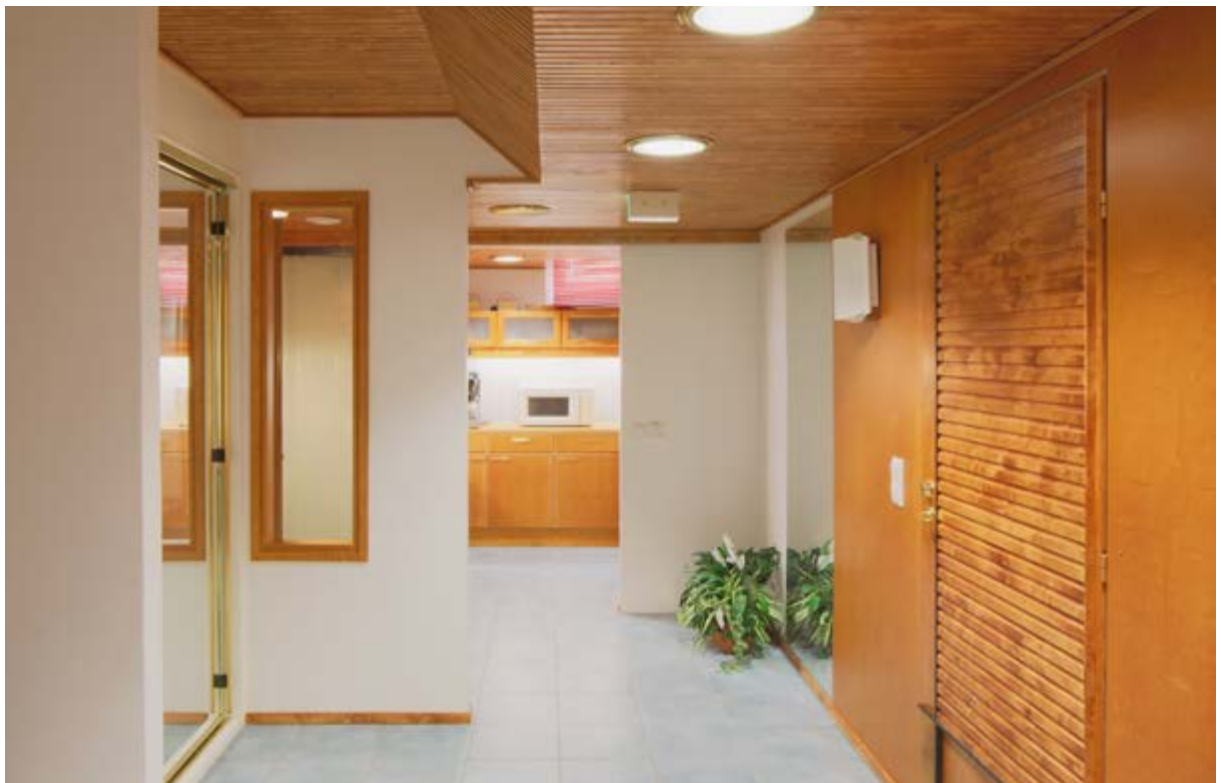
↓ Saunatiloissa E-siiven kellarikerroksessa on yhtenäinen 1990-luvun interiööri huolellisesti suunniteltu ja toteutettu yksityiskohdin.

- ↑ Oletettavasti 1990-luvun taitteessa toteutetut väestönsuojatilat kellarissa ovat kokoushuonekäytössä. Tiloja yhdistävän käytävän lattia ja portaikko ovat punatiiltä.

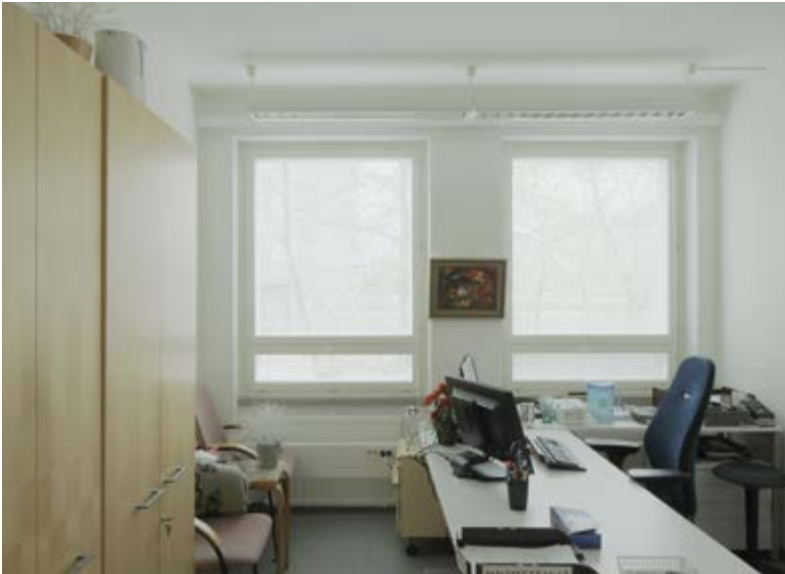
- ← Tyypillinen toimistuhuone 1. kerroksessa. Lattian harmaankirjava muovimatto ja rakennuksen alkuperäistä listamallia mukaileva jalkalista on uusittu. Lämpöpatterit ovat todennäköisesti alkuperäiset.

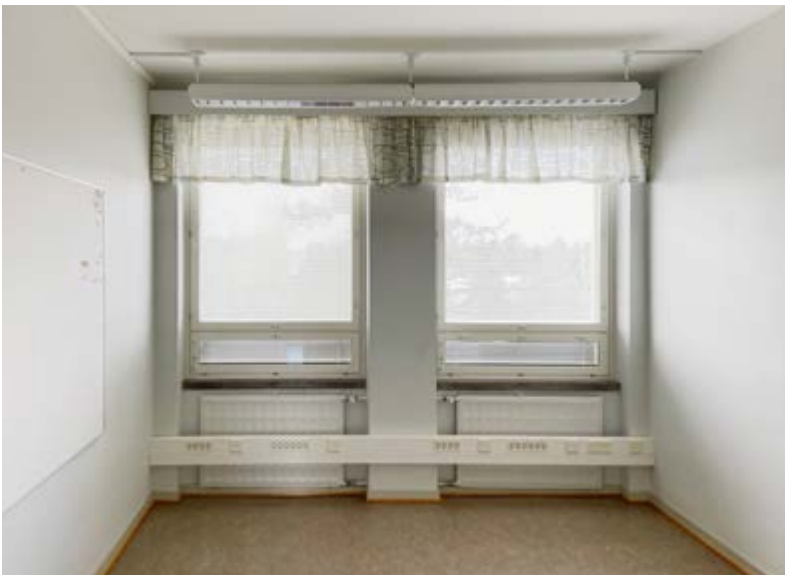
- ← Tyypillinen toimistuhuone, 4. kerros. Lattiat 4.-7. kerroksessa on uusittu eri aikaan kuin alemmissa kerroksissa, ja niissä on ruskenharmaa linoleum-mattoa poikkileikkaukseltaan suorakulmaisoin jalkalistoin. Lämpöpatterit ovat alkuperäiset, pinnaltaan patjamalliset levytatterit.

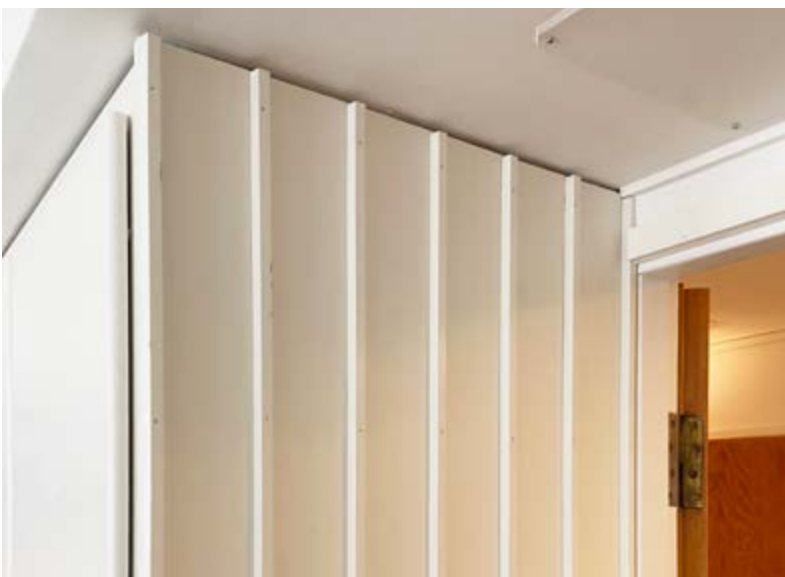
- ← Toimistuhuoneen kaapiston sivuun tehty puurimoitus on alkuperäinen ja rakennukselle luonteenomainen piirre, jota on toteutettu hiukan eri tavoin eri kerroksissa muutostöiden yhteydessä. Alkuperäistä toteutusta ei inventoinnin yhteydessä tavattu.

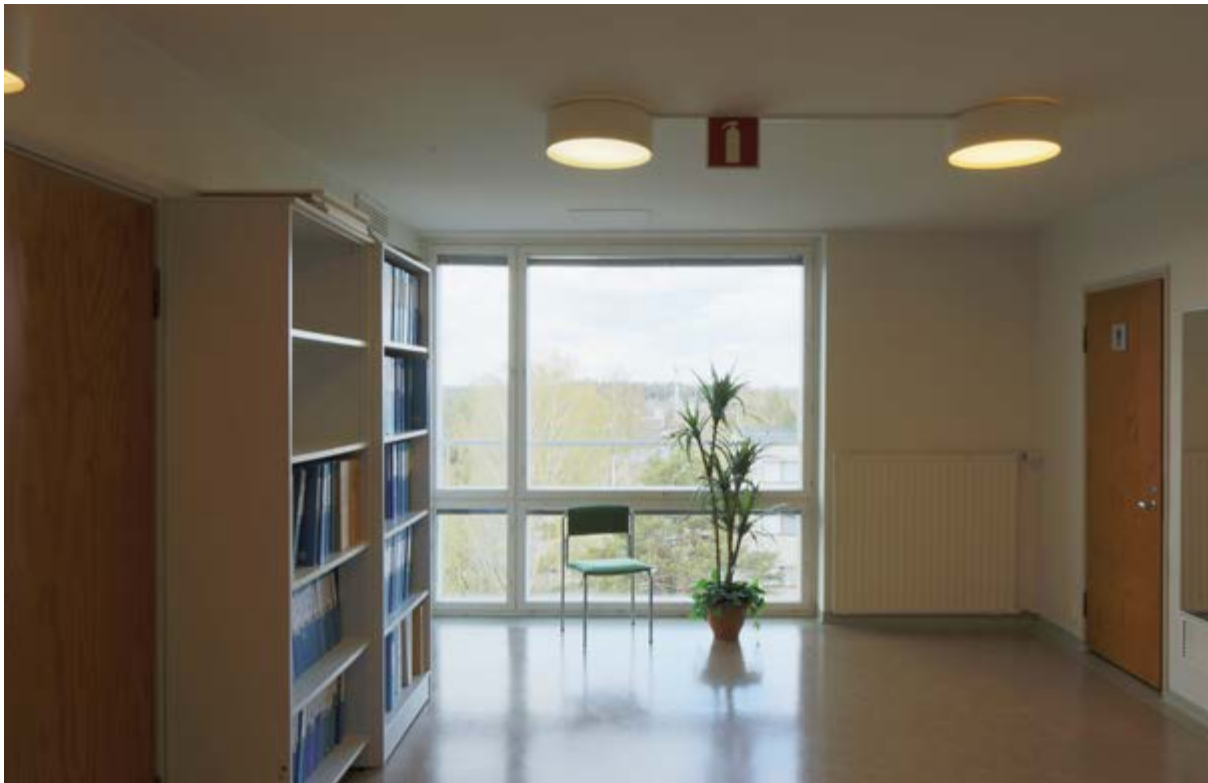
↑ Keskikäytävän pohjoispään tyypillinen aulatila, 6. kerros. Käytävän pohjoispäässä on maisemaikkuna 4.–7. kerroksessa. Lattia on yläkerroksissa ruskeanharmaata linoleum-mattoa, jonka reunoilla on seinää vasten nostettu harmaa muovimattokaista. Ikkunat on uusittu alkuperäisen puitejaon mukaan.

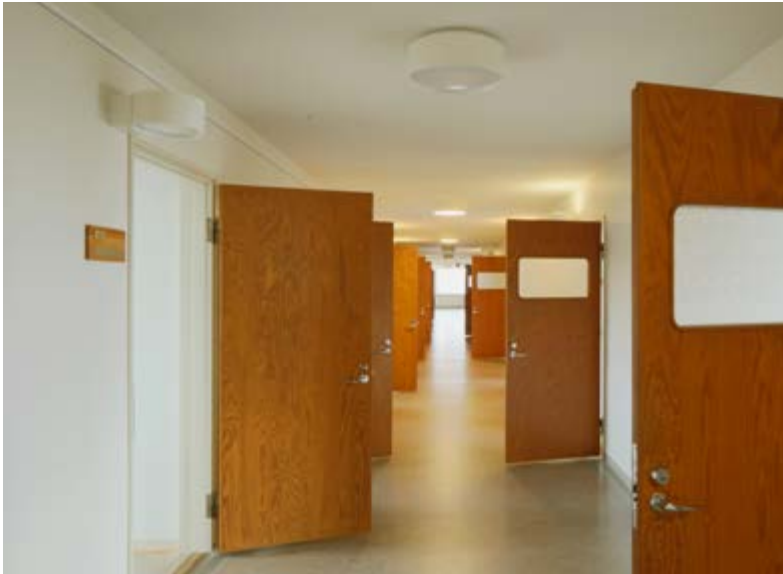
← Tyypillinen keskikäytävä, 4. kerros. Toimistohuoneiden ovet ovat tyypillisesti ikkunallisia itäseinällä ja umpinaisia länsiseinällä, mutta vaihtelua esiintyy kerroksittain. Röpelöasi saattaa olla alkuperäinen ratkaisu.

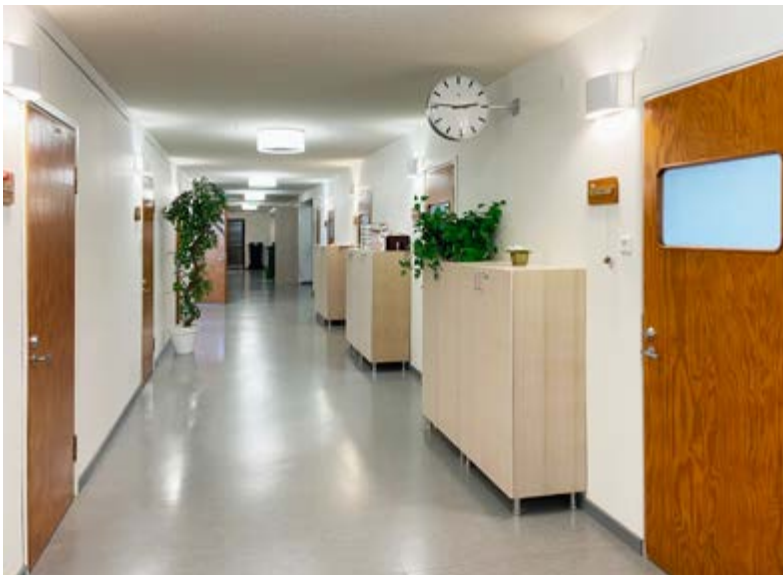
← Tyypillinen keskikäytävä, 2. kerros. Toimistohuoneen oven hiekkapuhaltan vaakaraidoitettu ikkuna on piirustusaineiston varmistamana alkuperäinen ratkaisu. Kaapit on lisätty käytäville 2012. Lattian harmaankirjava muovimatto ja alkuperäistä mallia jäljittelevä jalkalista on toistuva ratkaisu 1.–3. kerroksessa. Myös valaisimissa on eroja ylä- ja alakerrosten välillä.

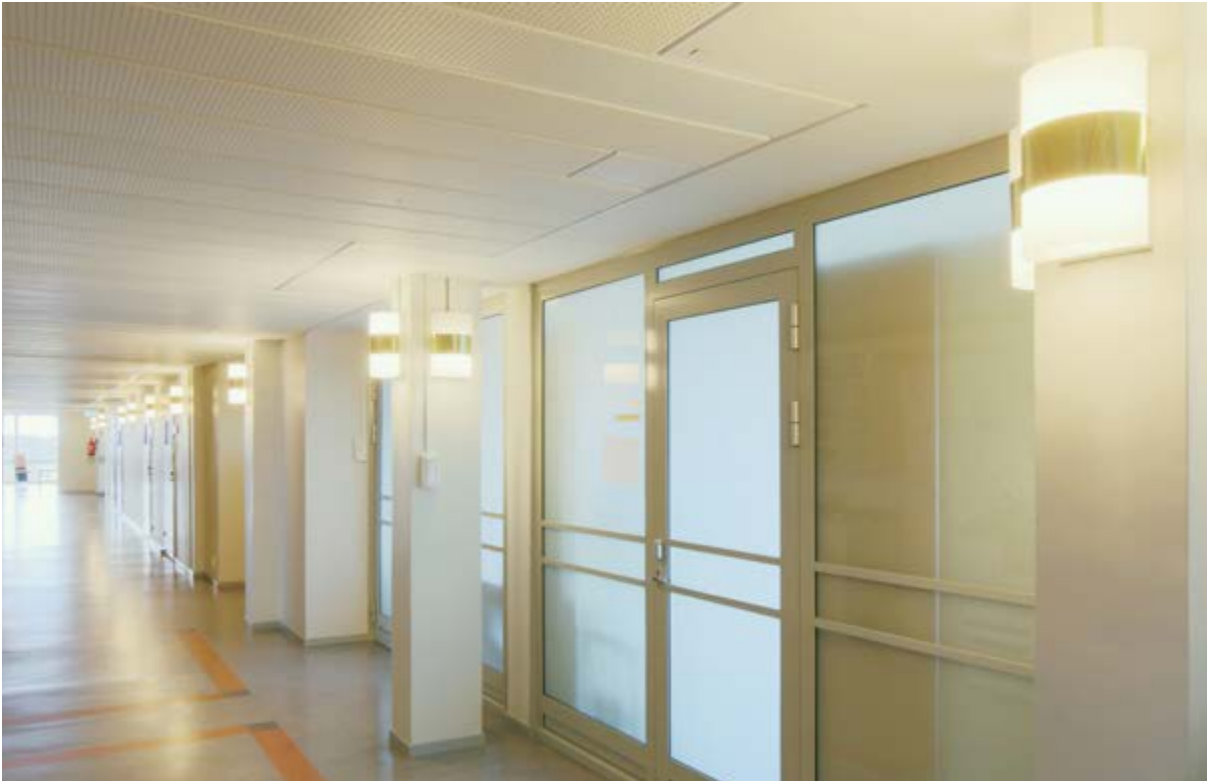
↑↑ Käytävillä suurimmat muutokset on tehty 7. kerroksessa, jossa väliseinälinjat poikkeavat kantavista pilarilinjoista ja käytävälle on lisätty ulkonevia ikkunarakenteita. Lattiaan on tehty ruutukuviointi linoleummatosta. Kaikki pinnat on uusittu.

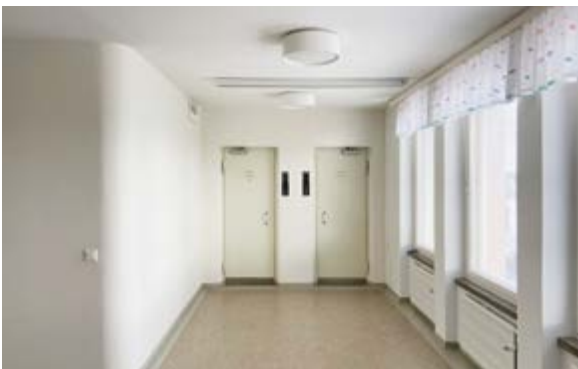
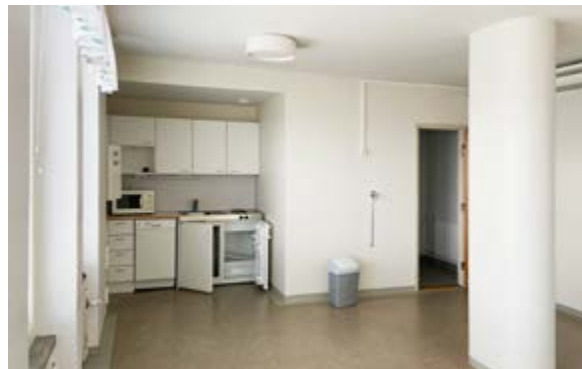
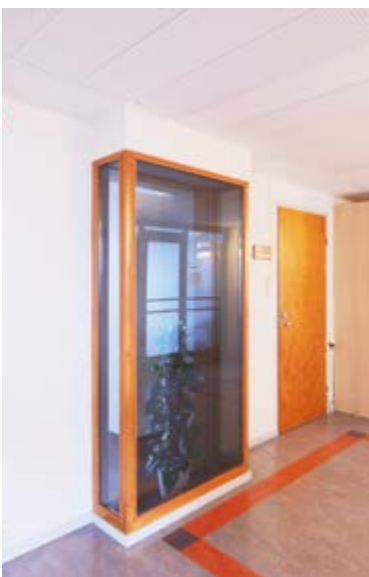
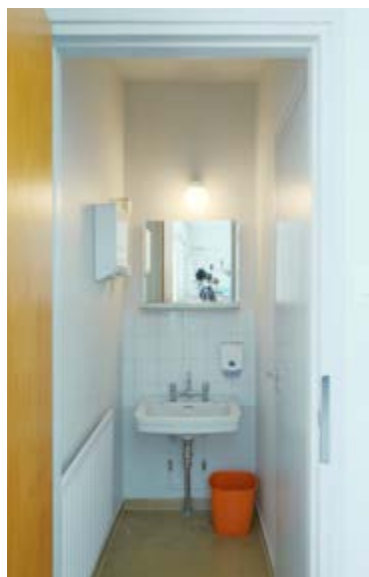
↖↑ Eteläpäädyn tyypillinen kerrosaula- tai taukotila, 4. kerros. Hissien ovet vaikuttavat alkuperäisiltä. Rakennuksen tyypillisiä piirteitä edustavat niiden lisäksi mosaiikkibetoniset ikkunapenkit ja patjamalliset levytatterit syvenyksissään.

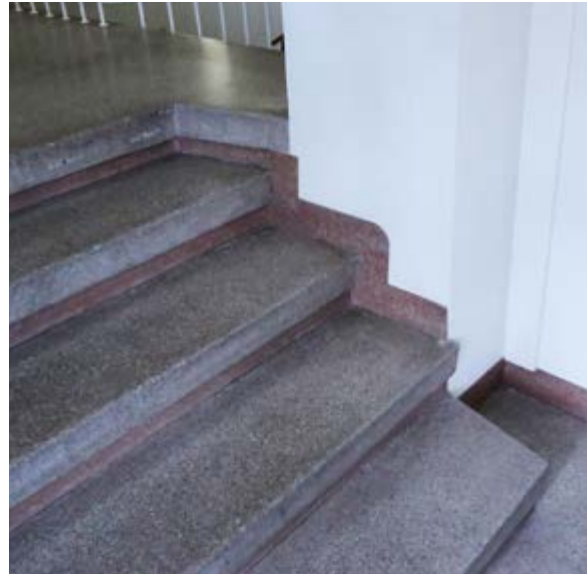
↑ Yksityiskohta porrashuoneessa B. Pihatasolta porrashuoneen alatasanteelle nousevan portaan alin ja ylin askelma on muotoiltu vastapariiksi. Porras liittyy lattiaan kauniisti.

↑ Porrashuone A. Kolmevartinen porras kiertää teräsrakenteista, röpelölasista hissikuilua. Kaiteissa toistuu rakennukselle ominaiset materiaalit. Lasinen hissikuilu päästää valon lävitseen koko porrashuoneeseen.

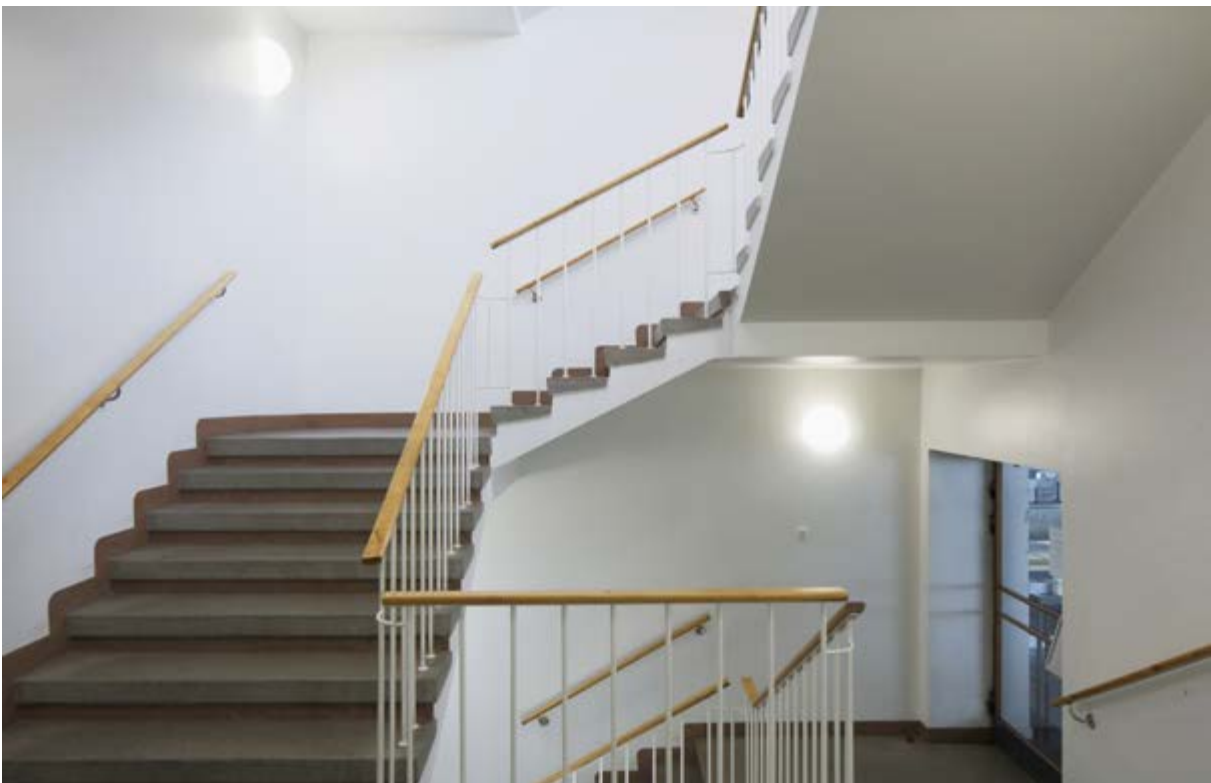
↓ Porrashuone B. Tilassa on valoa ja ilmaa. Valkoiseksi maalattu pinnakaide, koivuinen käsijohde ja mosaiikkibetoniset porraslankut toistuvat kaikissa rakennuksen porrashuoneissa. Ovi oikealla johtaa ravintolasiipeen.

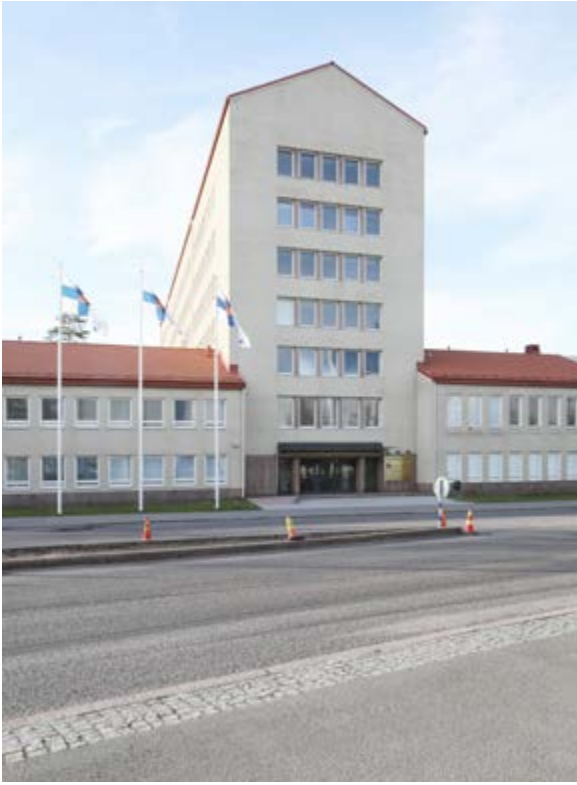
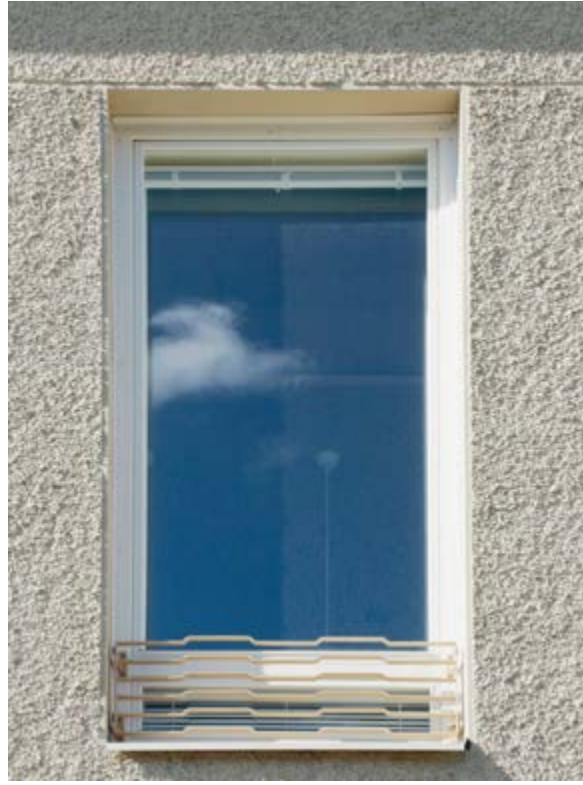
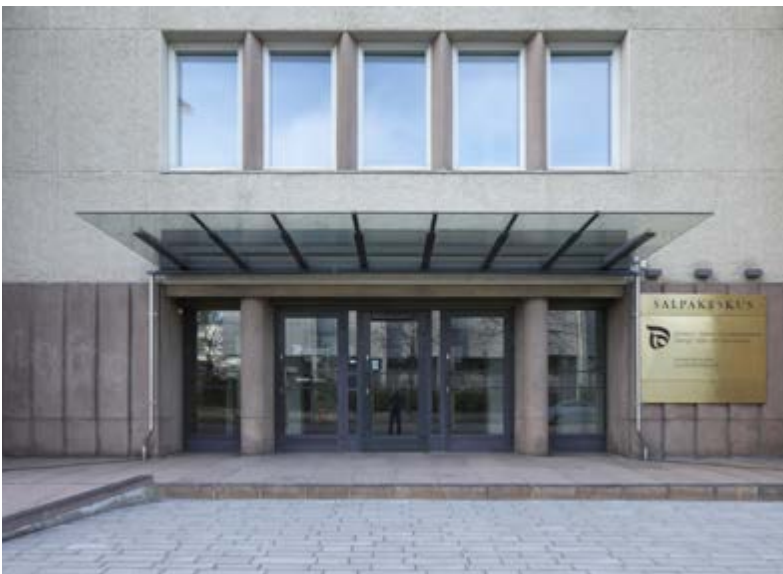
## JULKISIVU ETELÄÄN

↑↑ Rakennuksen pääsisäänkäynti Salpaus-seläkadulla. Korkea toimisto-osa ja lähes symmetrisesti sen molemmin puolin sijoitetut matalat siipirakennukset tekevät läänin virastotalon pääsisäänkäynnistä juhlallisen.

↑ Maaherran huoneen korkeissa ikkunoissa on koristeelliset kalterit. Rakennuksen ikkunoita kiertävä sileällä rappauksella toteutettu hienovarainen rajaus on tärkeä yksityiskohta.

← Rakennuksen pääsisäänkäynnin yhteydessä seinät, pilasterit ja maanpinta ovat punagraniittia. Ikkunoiden välillä on graniittipilasterit, joiden kolmiomaisen poikkileikkauksen etureuna on pyöristetty. Vaalea rappaus on rytmitetty koristesaumoin ikkunauukkojen ylä- ja alareunan kohdalla sekä pystysuunnassa vaaka- ja pystysuuntaisiin kenttiin. Lasikatos on lisätty julkisivukorjauksen yhteydessä 2012.

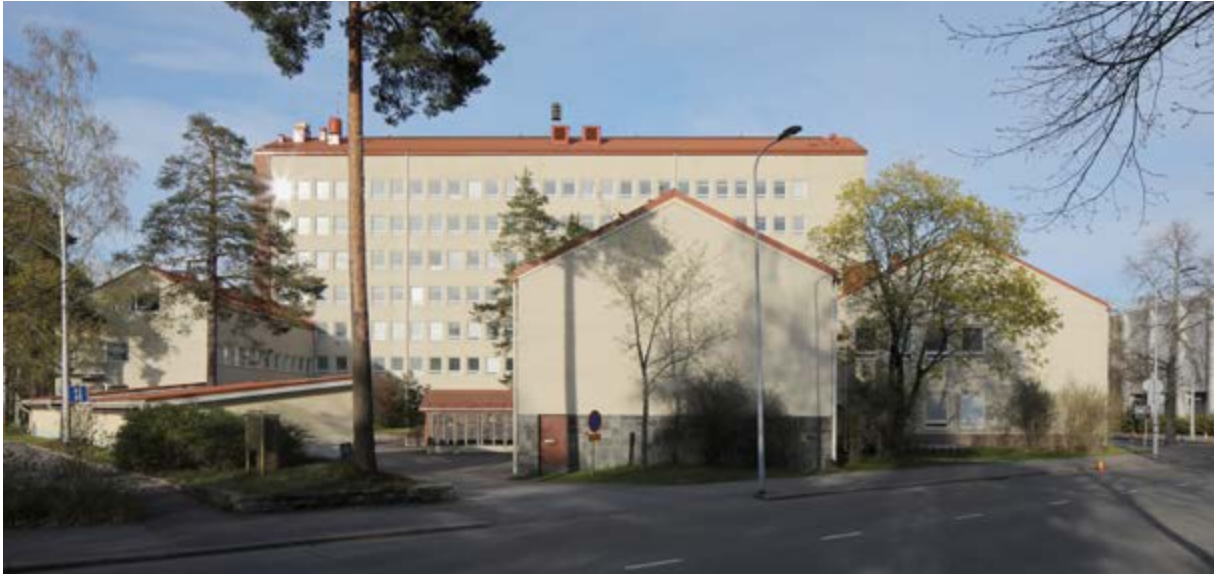
## JULKISIVU LÄNTEEN

↑ Näkymä lännestä. Kaksikerroksiset siipiosat liittävät kookkaan rakennuksen katukuvaan polveillen ja pienentävät sen mittakaavaa tontin reunoilla. Ympäriille muodostuu eri luonteisia pihatiloja ja sisäänkäyntiaukioita. Matalat autokatokset vasemmalla ovat vuodelta 2012.

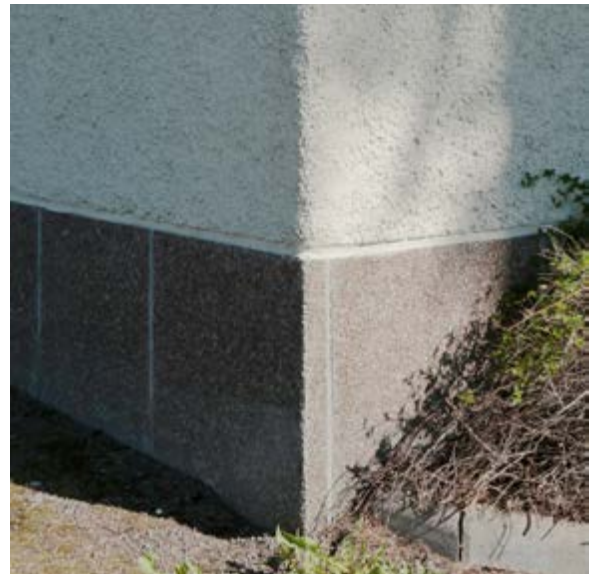
↑ Rakennuksen sisäänkäynti lännessä kahden matalan rakennussiiven välissä on viehättävä. Pyöreäkulmainen betonikatoks on epäsymmetrinen, samoin oven edustan liuskekivilaatoitus, joka jatkuu käytävän lattiasa rakennuksen läpi sisäpihalle. Sokkelin graniittipäällyste vaihtuu oven kohdalla koristeellisesti ladottuun, suorakulmaiseen liuskekivilaattaan, joka nousee selvästi sokkeliä korkeammaksi. Ovi on uusi.

↑ Sokkeli on punasävyistä pesubetonia, joka sointuu paraatijulkisivuissa käytettyyn punagraniittiin. Karkea rappauspinta pehmentää rakennuksen ulkonäköä. Sokkelin yläpuolella kulkee koristesauva.

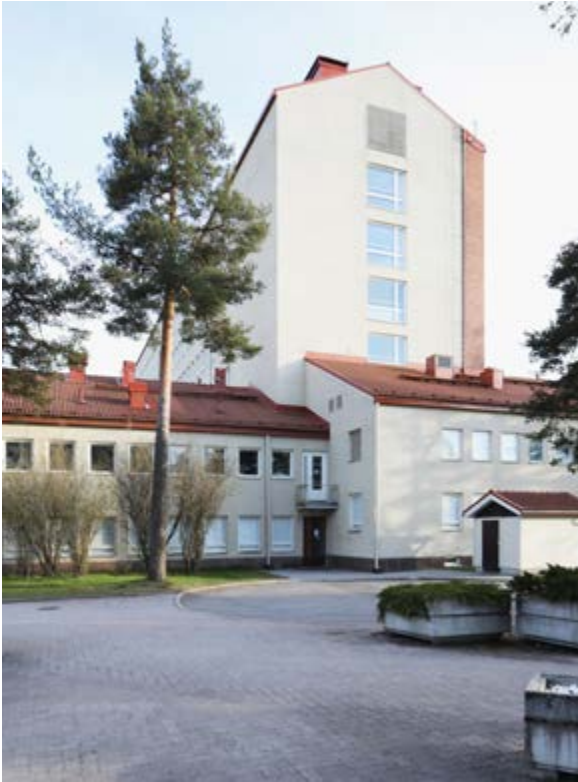
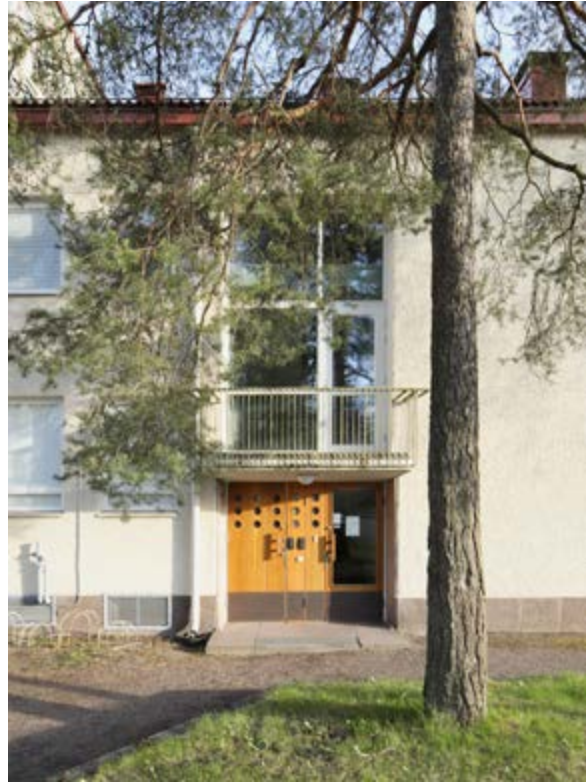
↑ Osa C-siiven autotallinovista on alkuperäisiä, ruutukuvioisia puuovia. Muutostöissä uusituissa tai lisätyissä ovissa on toistettu samaa teemaa täysin vastaavaan lopputulokseen pääsemättä.

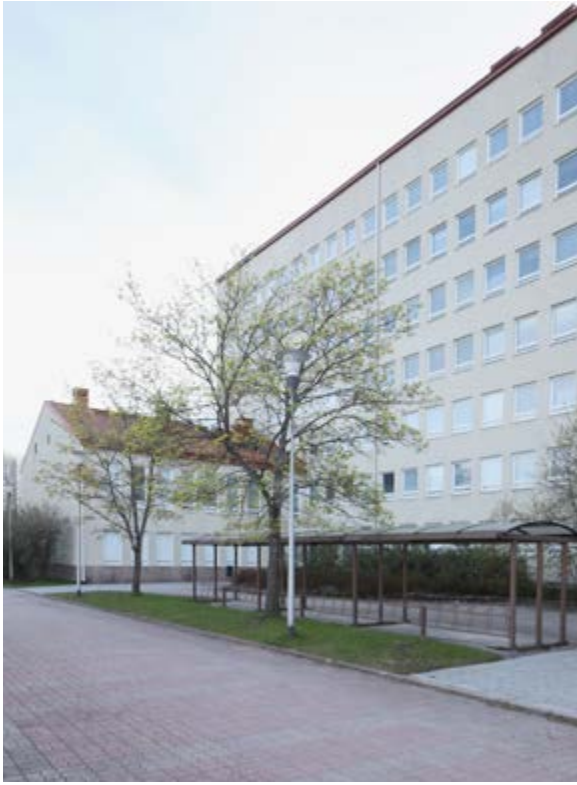
- ↑ Itäjulkisivun piha-alueella on myöhemmin lisätty polkupyöräkatos. Rakennuksen ilme toistuvine ikkunarivistöineen on virastomainen. Matalan rakennussiiven yläkerrassa on neuvottelusalin korkeat ikkunat. Betonikiveyksiä on uusittu hiljattain.

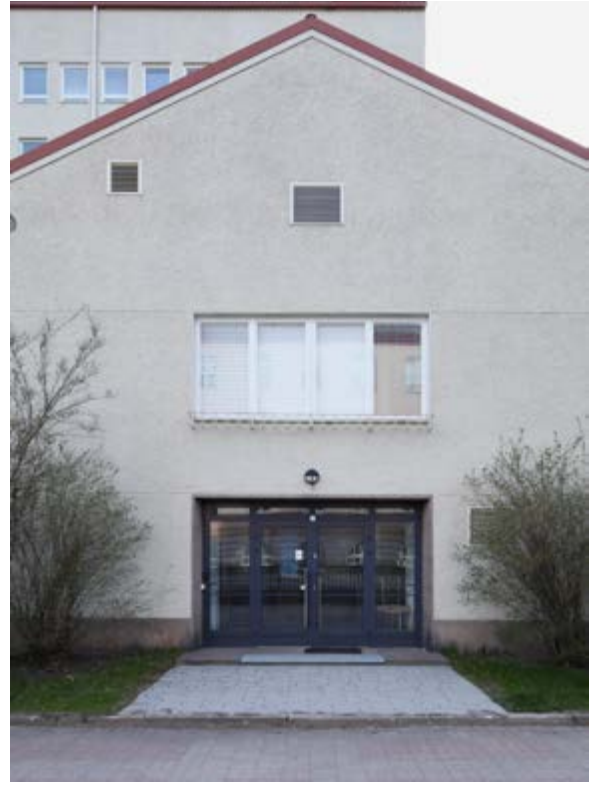
- ↑ Alkuperäinen veroviraston sisäänkäynti johtaa nykyiseen kahvioon. Sisäänkäynti on verhoiltu graniitilla ja aukkojen yläreunan linjassa rappauksessa on koristesaummat. Yläkerran ravintolan päätyikkunan yhteydessä on alkuperäinen kukkalaatikoteline.

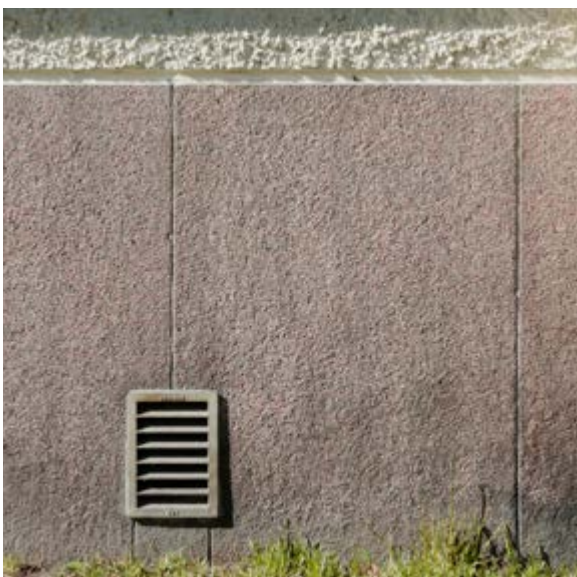
- ← Itäisellä ja eteläisellä julkisivulla sokkeli on punagraniittia. Sokkelin yläpuolella rappauksessa kulkee koristesauva.
