Luke Piikkiö

LUKE I/III

Kulttuuriympäristöselvitys

Piikkiö

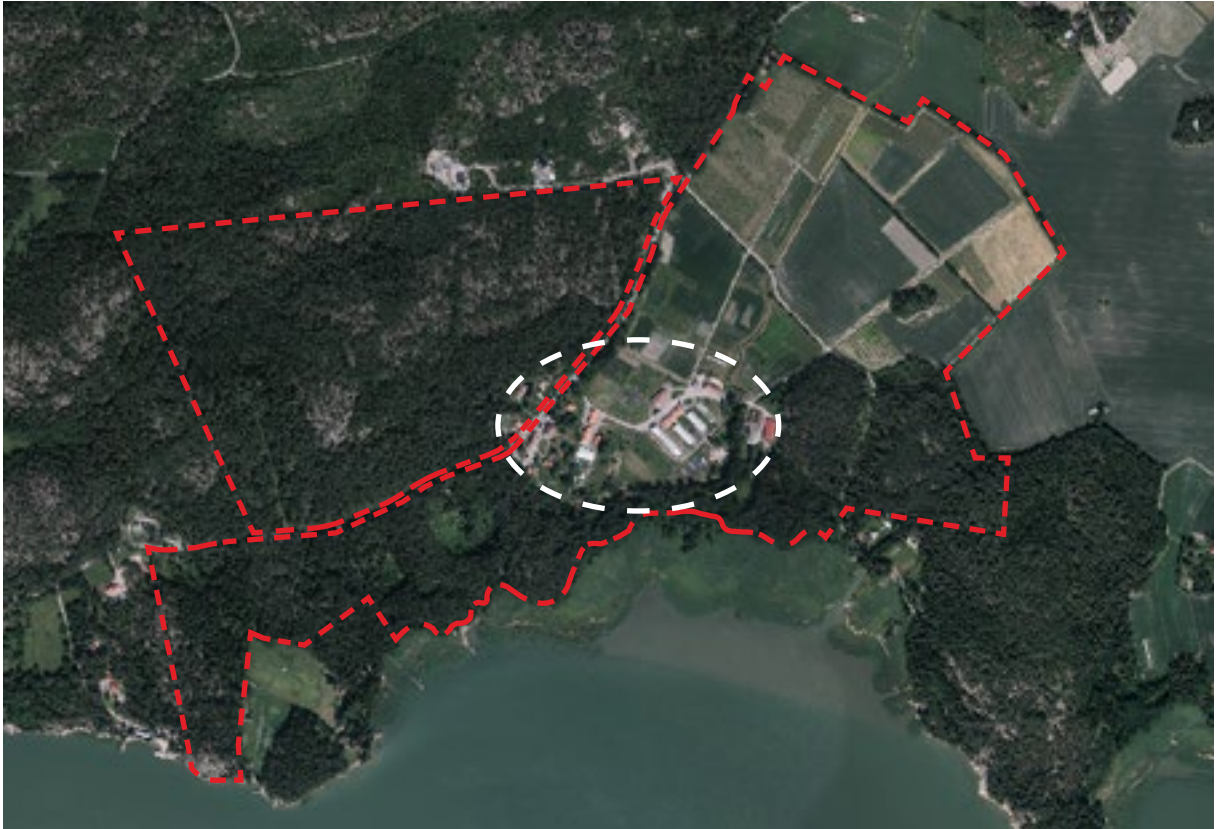
↑ Kiinteistön 202-532-1-2 raja on esitetty punaisella katkoviivalla vuoden 2015 ortoilmakuvassa. Kohdealue sijoittuu peltoaukean lounaiskulmaan Toivonlinnantien molemmin puolin (valkoinen katkoviiva). Turun karttapalvelu.

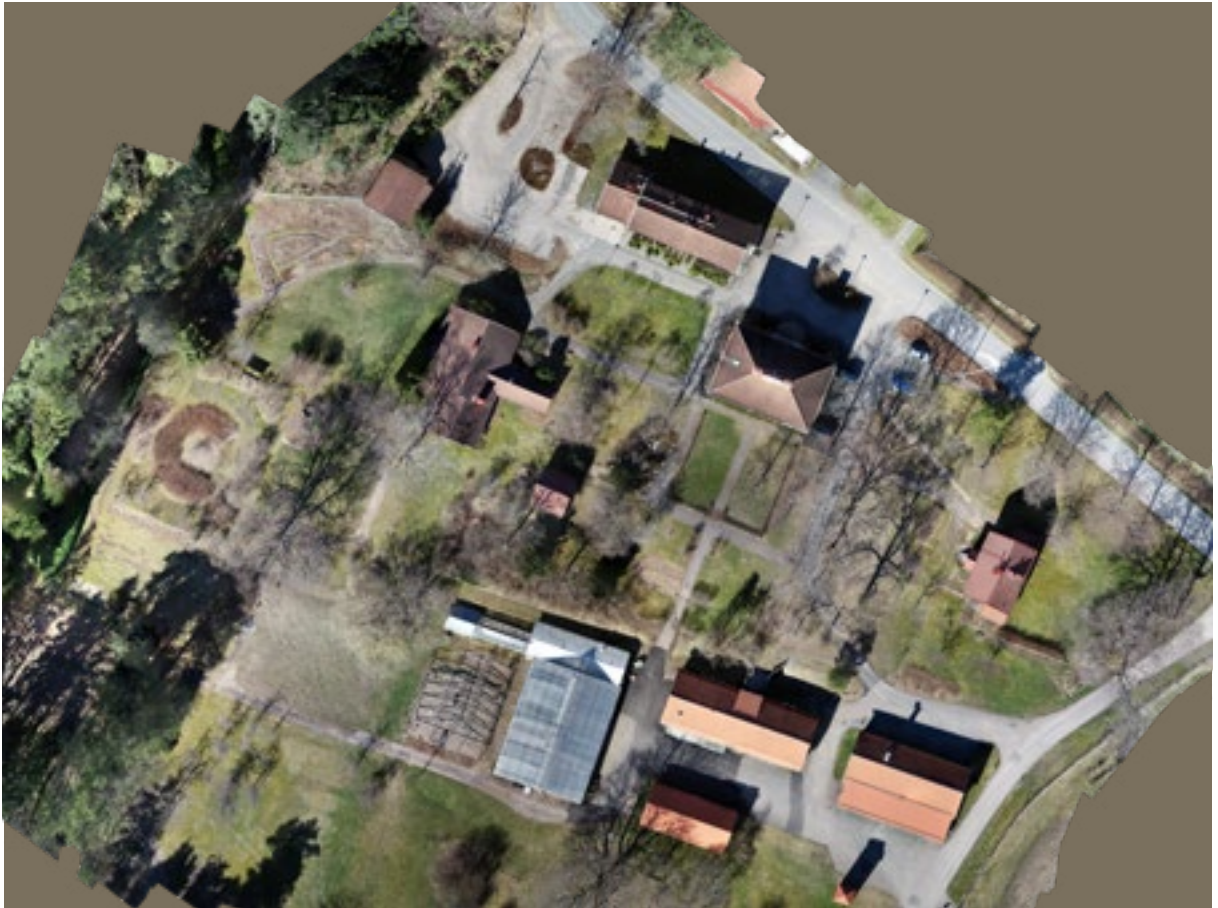
↑ Ortoilmakuvassa 2020 näkyy koetilan pääpiha ja talouspiha rakennuksineen ja pihalueineen.

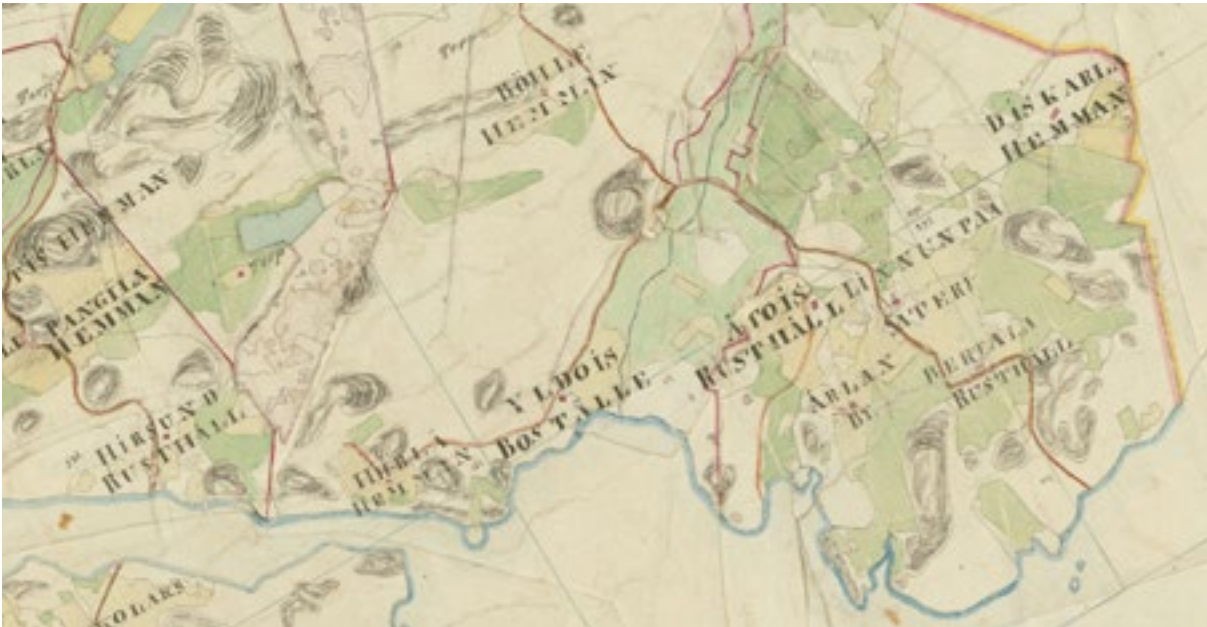
↑ Yltöinen on merkitty pitäjänkarttaan puustellina eli sotilasvirkatalona. Tielinja on sama kuin Toivonlinnan tien nykyisin. KA.

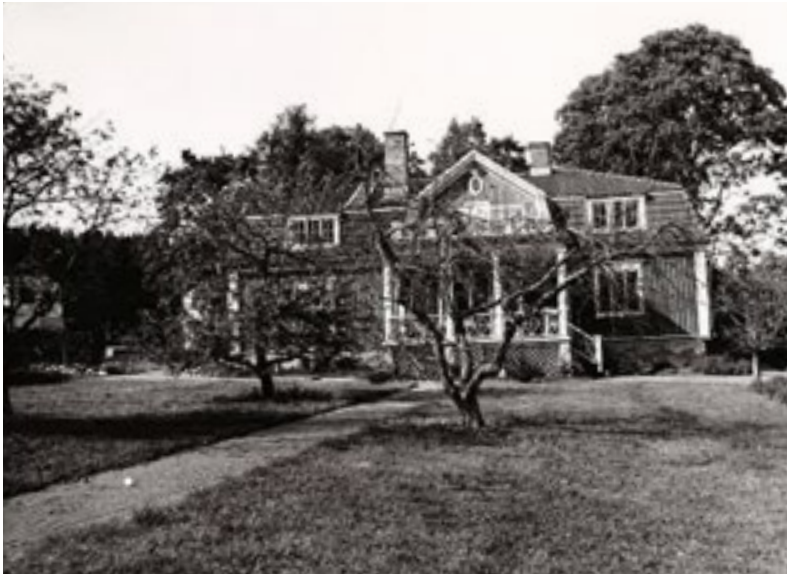
← Valokuvassa näkyy 1820-luvun virkatalo, joka kunnostettiin asunnoksi koetilan johtajan perheelle. Kuva LUKE Piikkiö.

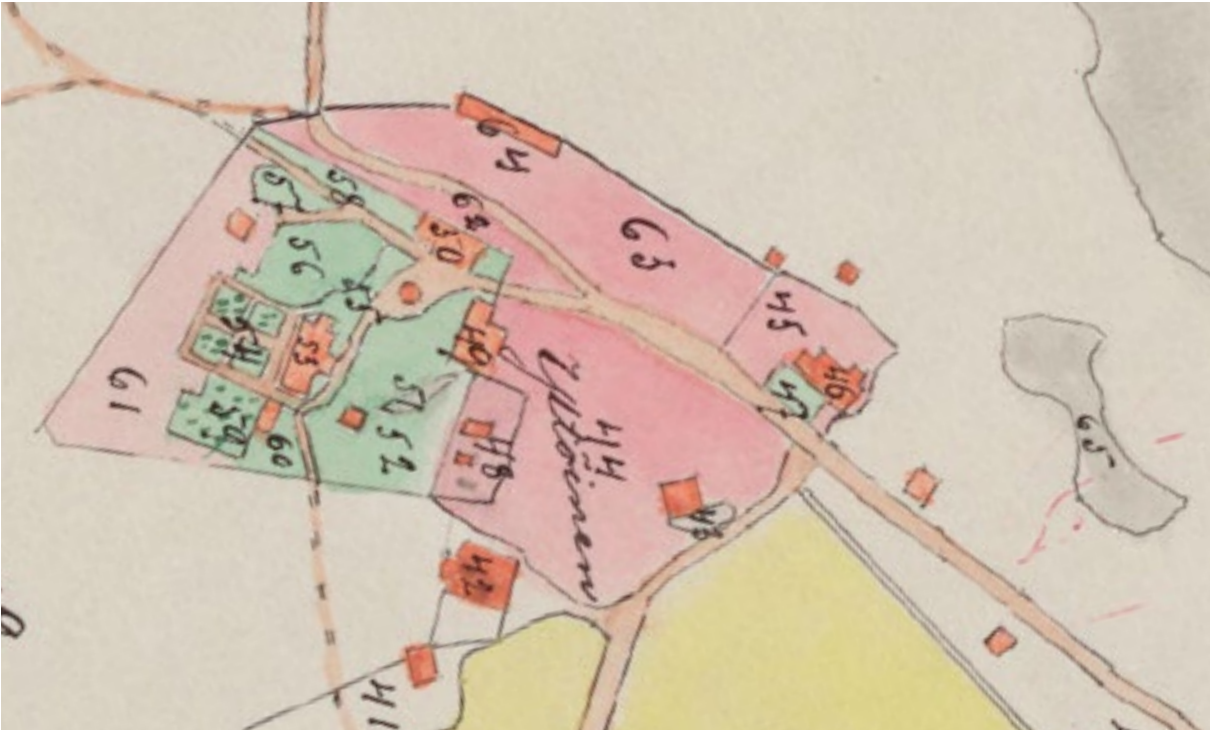
KOETILAN ASEMAPIIRROS 1929

↓ Luonnos Yltöisten koetilan asemapiirroksi, Otto-livari Meurman 7.8.1929. Piirros on peräisin Kaarinan kunnan hallussa olevasta Museoviraston inventoinnista (Päivi Mikkola 17-18.7.1996).

Otto-Iivari Meurmanin valtion koetilan yleissuunnitelma, asemapiirrosluonnos, on päivätty 5.8.1929 Viipurissa. Piirustuksessa on esitetty koetilan keskeinen piha-alue olevine ja suunniteltuine rakennuksineen.

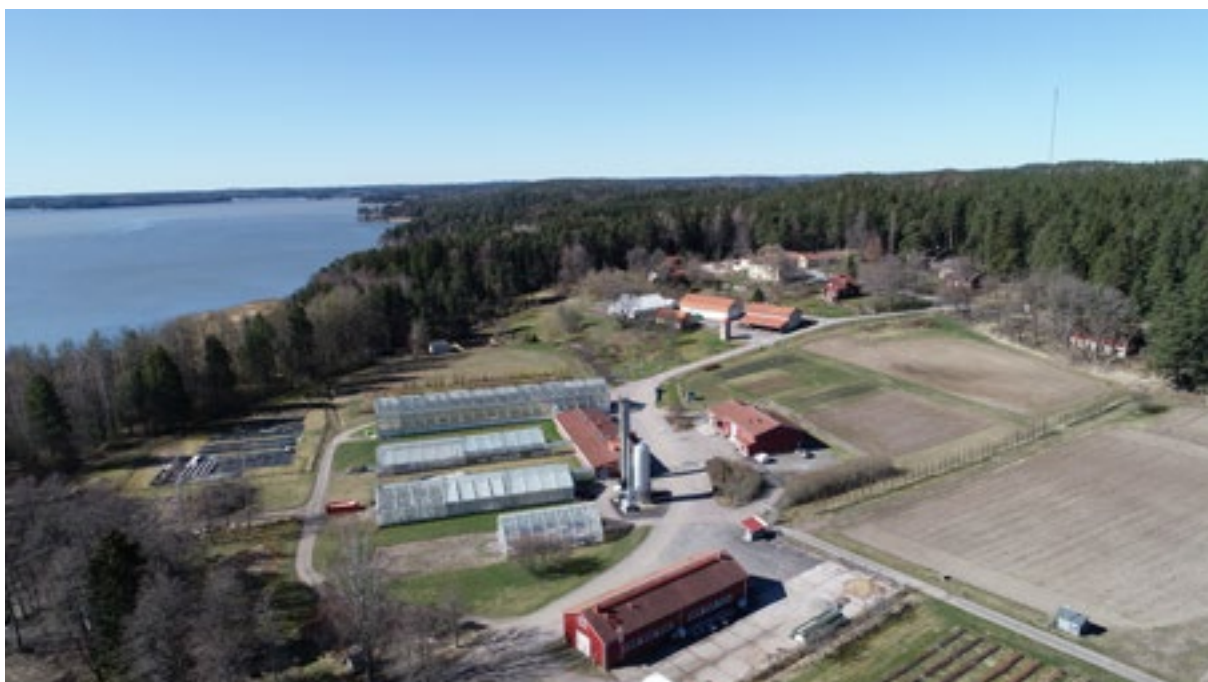
↓ Ilmakuussa etualalla näkyvät 1946 valmistunut viinalato, 1968 valmistuneet kasvihuoneet ja 1997 valmistunut vihannestalo. Ark-byroo oy 2020.

Laitos luopui karjastaan 1961 ja navetta muutettiin koneellisesti säädellyiksi tutkimusvarastoksi. 1960-luvulla tutkimuskenttä laajeni vihannes ja koristekasvien suuntaan uusien kasvihuoneiden (rakennus 23) myötä.⁴² Vanhojen kasvihuoneiden koko oli vajaa 300 neliometriä ja ne olivat puutteellisia. Uusi 1968 valmistunut kasvihuone, joka käsitti kolme lasihuonetta, oli pinta-alaltaan 1722 neliometriä.⁴³ Kasvihuonetutkimus kohdistui muun muassa kasvualustoihin ja valotusmenetelmiin.⁴⁴ Jos aikaisemmin oli keskitytty lajikkeiden tutkimukseen, nyt tuli mahdolliseksi tutkia erityisesti viljelytekniikkaa ja kehittää menetelmiä, joilla

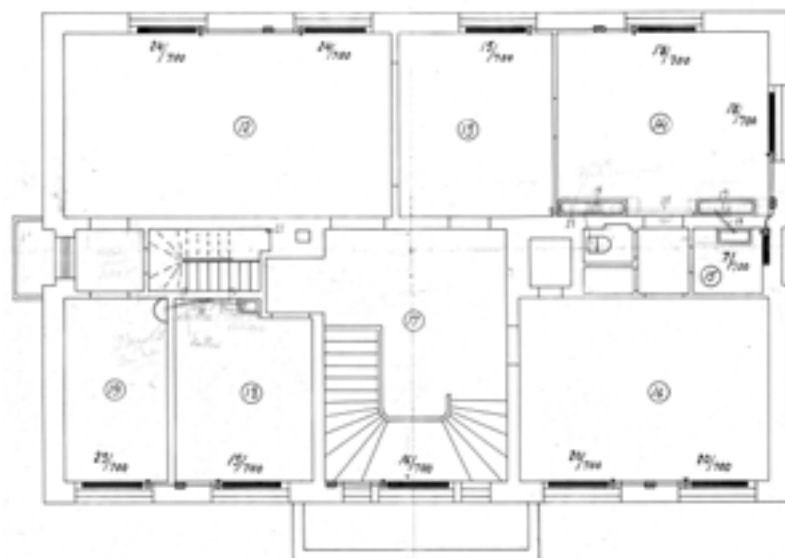
← Toisen kerroksen pohjapiirros. Kyseessä on päiväämätön piirustus, jossa on esitetty päärakennuksen lämpöjohdot ja patterit. Senaatti-kiinteistöt, Turku.

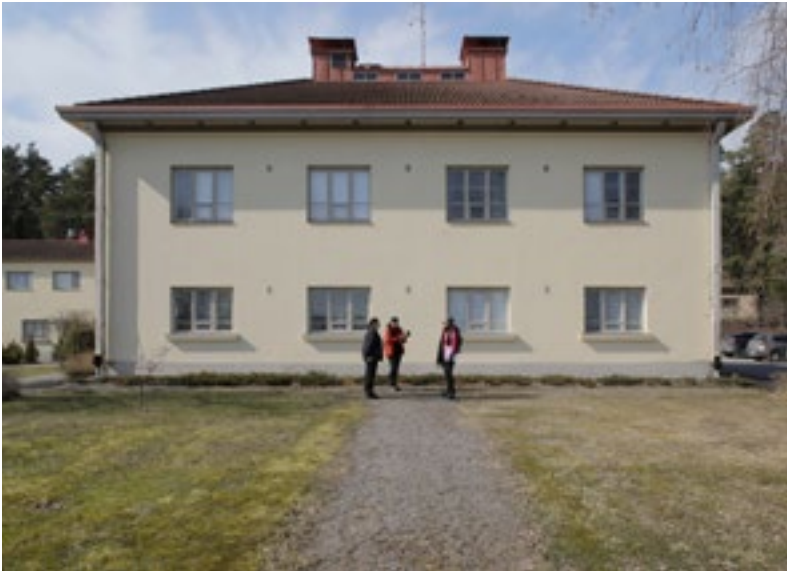
Päärakennuksen kaakkoisjulkisivu kohti merta. Vaikka rakennus on puutarha-akselin päätte, sen arkkitehtuurissa mikään aihe ei kiinnitä sitä akseliin nähden.

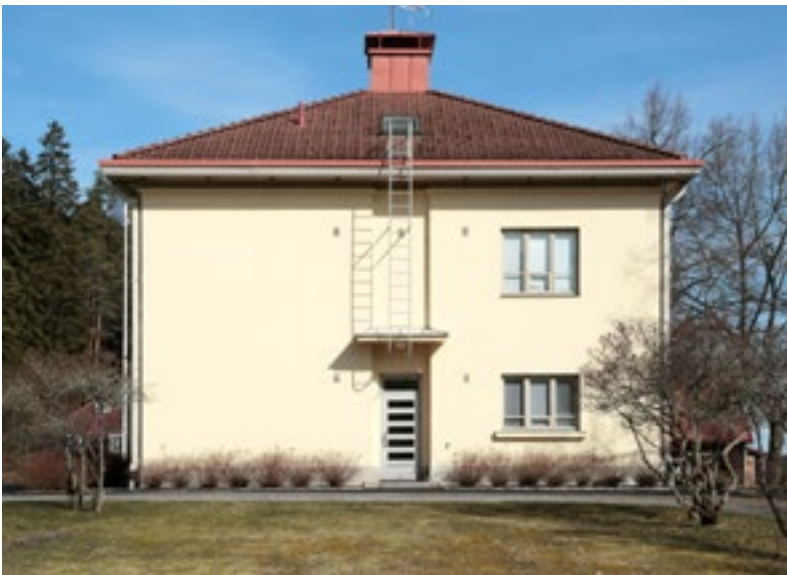
← Päärakennuksen lounaispääty kohti vanhaa virkatalon paikkaa.

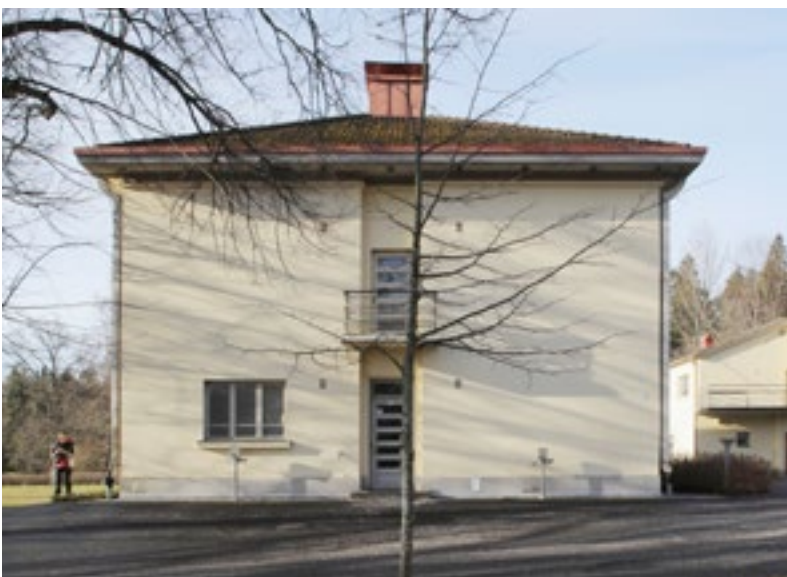
← Päärakennuksen koillispäädyssä sisäänkäyntikatoksen päällä on parveke.

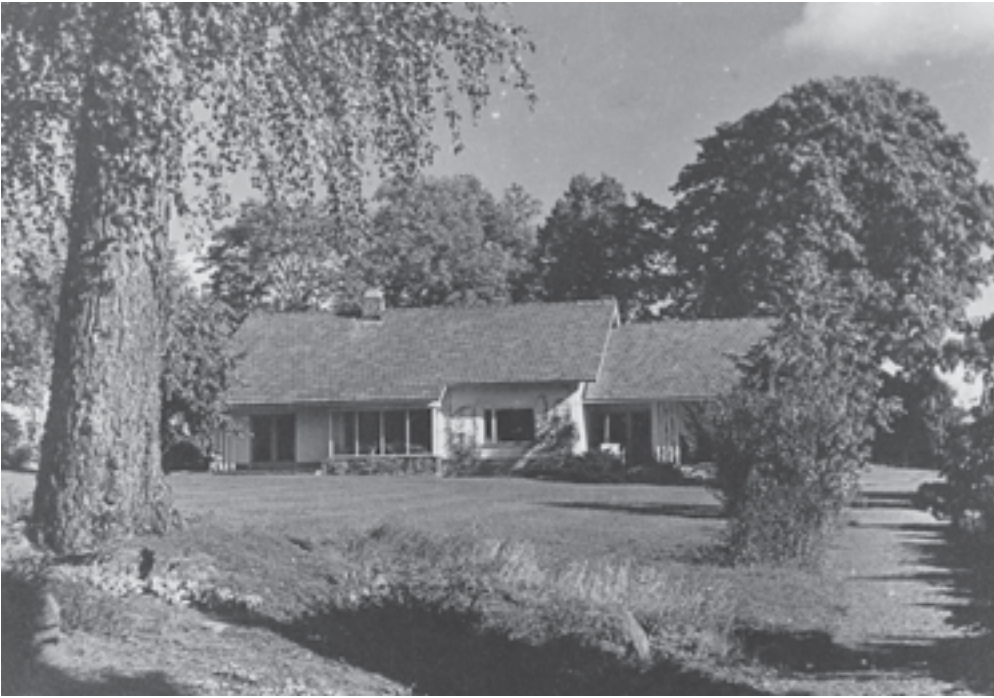
← Puutarha on oleellinen osa rakennuksen arkkitehtuuria, joka rakentaa ulko- ja sisätilan välistä yhteyttä terassien ja kuistien avulla. Kuva Arkkitehtuurimuseo.

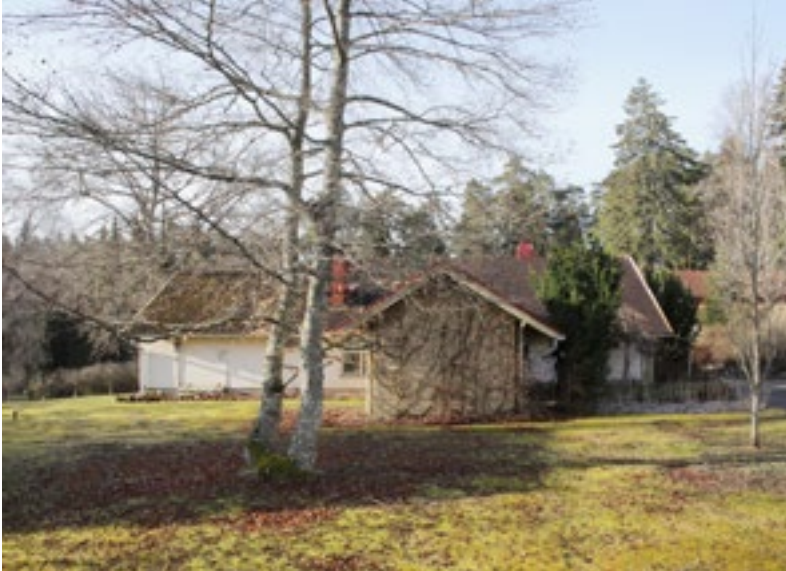
← Koillisjulkisivu kohti päärakennusta. Huvila on luonteeltaan yksityinen suhteessa pääpihaan, joka on julkisempi.

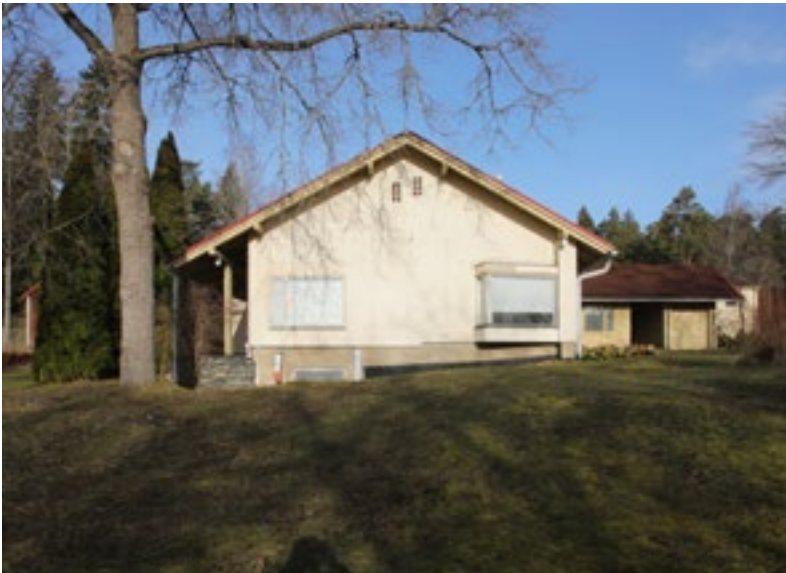
← Kaakkoisjulkisivulla meren suuntaan on moderni erkkeri-ikkuna. Ullakon tuuletusputket on tehty savitiilistä

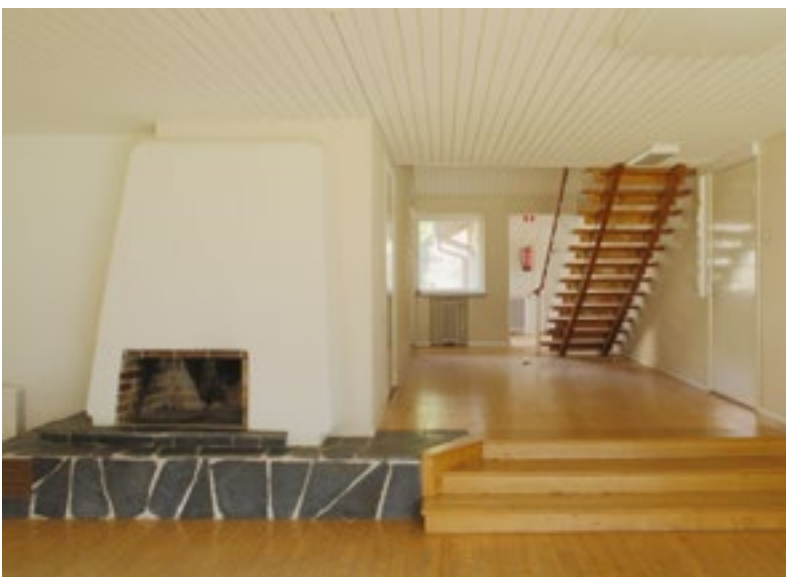
← Huvilan päätilat ovat virtaavia eli jatkuvia. Sisätila tarjoaa näkymiä talon läpi. Rakennuksessa on huoneita eri lattiatasoilla ajan arkkitehtuurille ominaiseen tapaan.

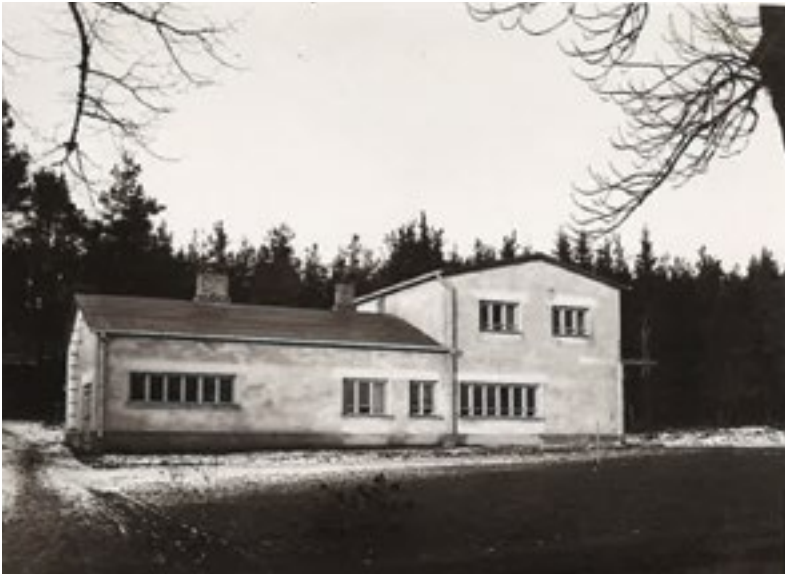
← Ruokala keskeneräisenä tammikuussa 1936. Tiilikattoa ei vielä ole laitettu ja ulkoseinät ovat maalaamatta. Piippuja ei ole pellitetty. Kuva kansiota 1. LUKE.

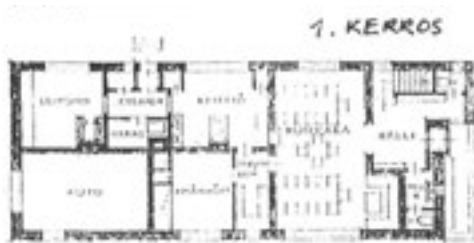
← Pohjapiirrokset on pienennetty alkuperäisistä 1935 piirustuksista. Kuvälähde Museoviraston Inventointikortisto 1996. Kaarinan kunnan rakennusvalvonta.

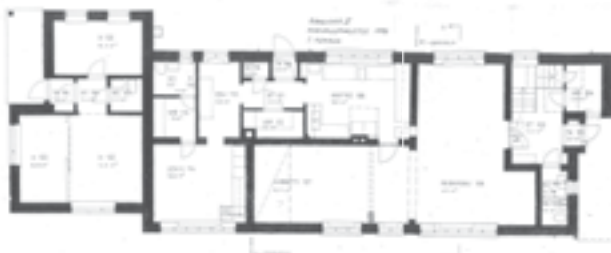
1962

← Ruokalan ensimmäisen kerroksen pohjapiirustus peruskorjausvaiheesta. Vasemman päädyn asunto on lisätty 1961. Piirustus on osa Museoviraston inventointikortteja, jonka säilytyspaikka on Kaarinan kunnan rakennusvalvonta.

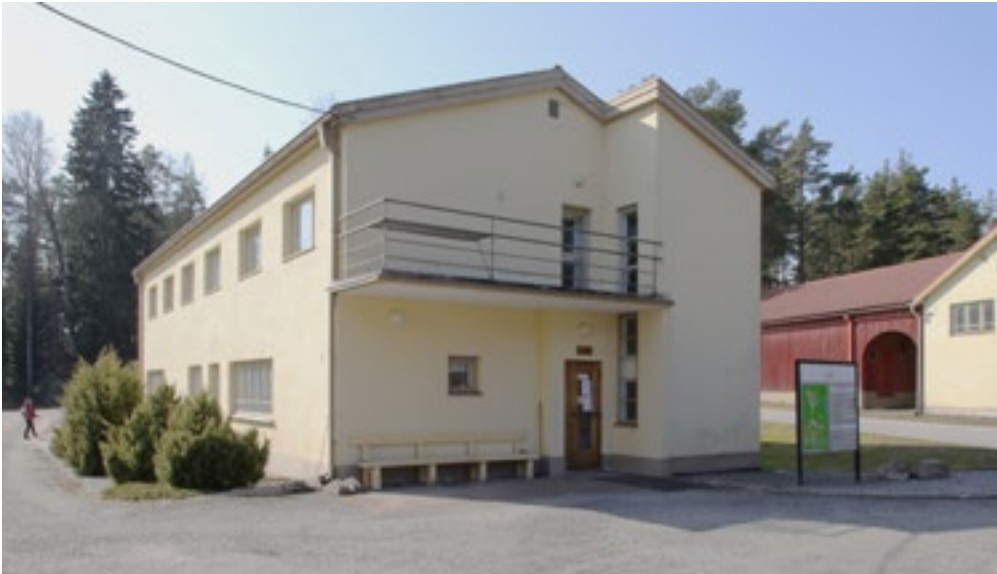
← Keskeisen piha-
piirin puoleinen
pääsisäänkäyn-
ti on säilynyt
alkuperäisessä,
epäsymmetrisessä
asussaan, mut-
ta kattomuoto on
muuttunut.

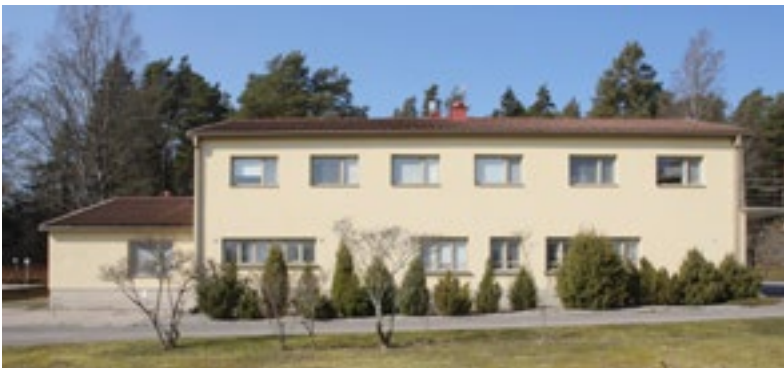
← Julkisivun maali poistettiin kokonaan ve-
sihiekkapesulla 1994. Julkisivua paikattiin
ks-laastilla ja se maalattiin Sulinin 1-kom-
ponentti silikaatti pohja- ja pintamaalilla.
Vesikate uusittiin. Uuden aluskatteen tuo-
temerkki on Panssarialuskate ja savitiilen
punainen Ormax-betonitiilikate on ladottu
ruoteiden päälle.

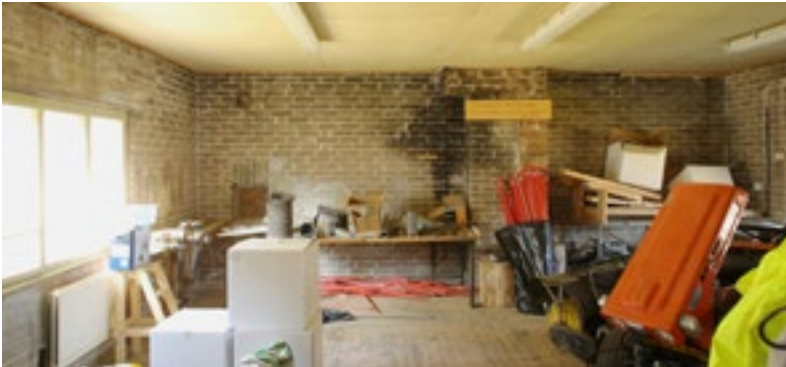
← Verstassiipi on tehty sementti- tiillistä.

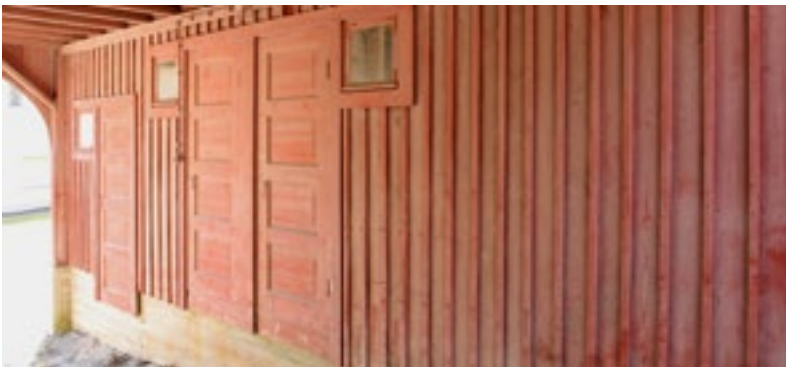
← Porttikäytävässä on sijainnut käymälöitä.

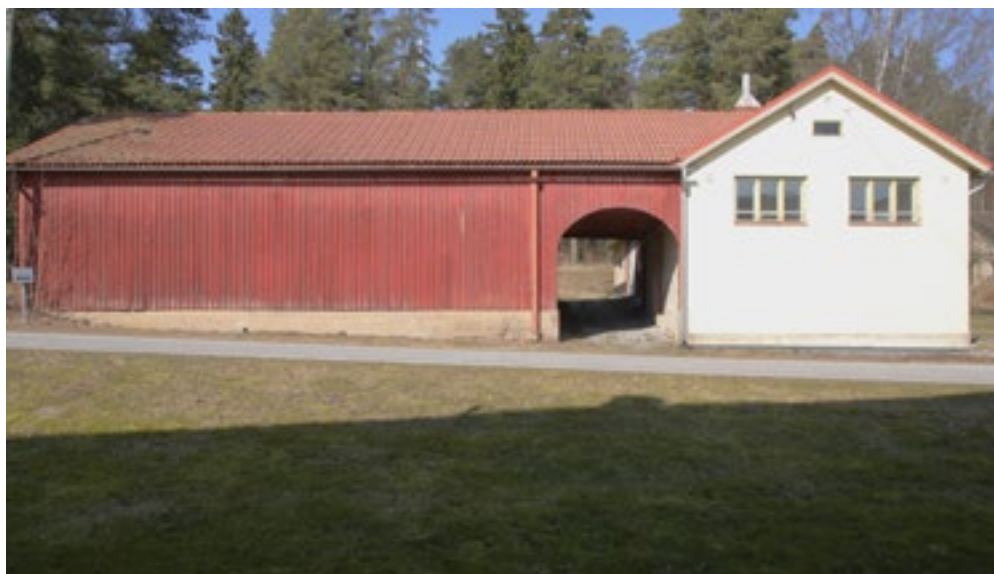
← Puurakenteisen siiven portin kaari vie ajatukset 1920-luvun klassisiin.

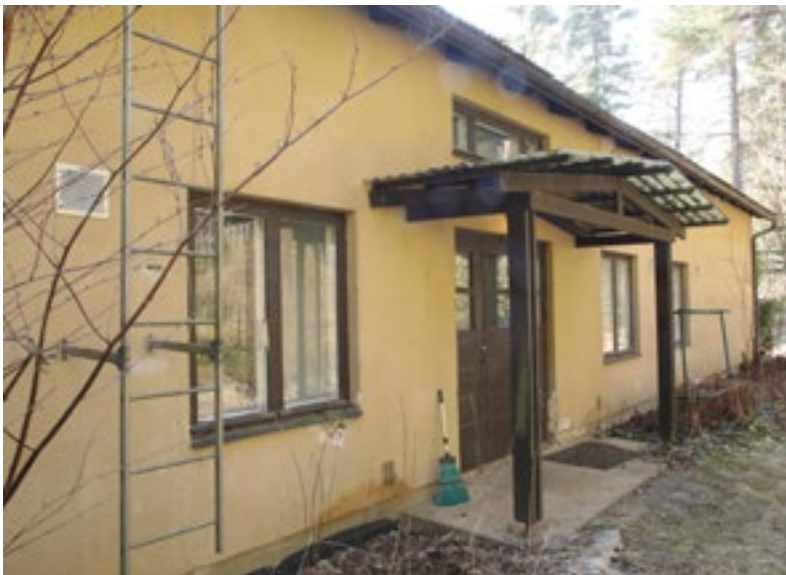
← Ylärinteen puoleinen kuisti on uusittu.

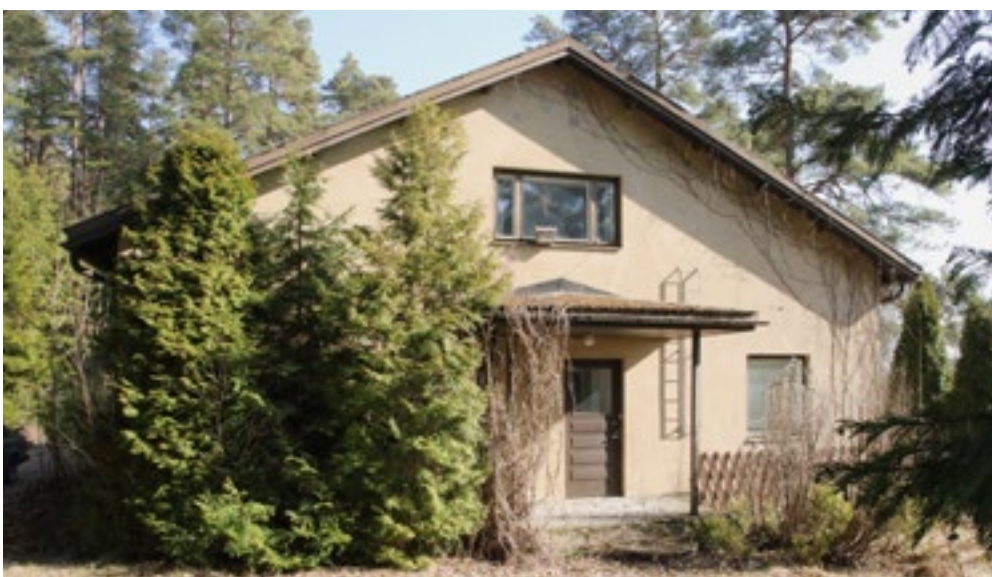
← Pädyn kuisti on säilyttänyt alkuperäisen ilmeen.

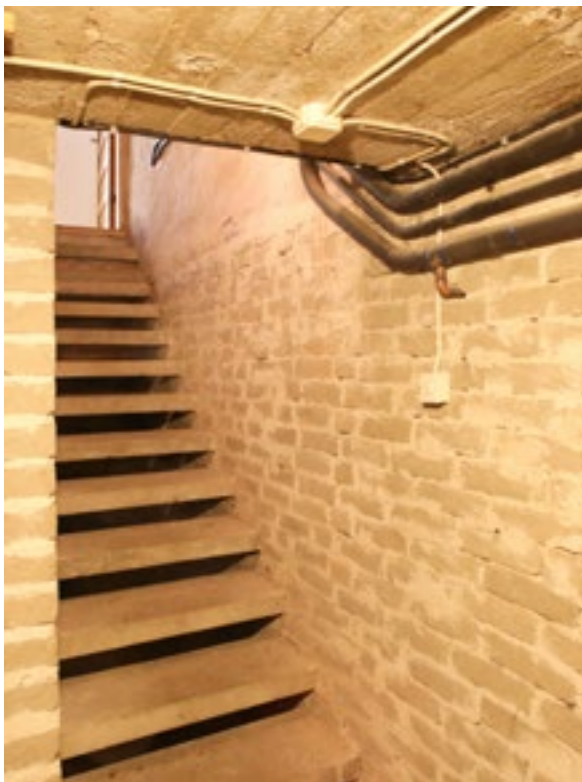
← Kellarissa on käytetty betonitiiliä ja katossa -valua. Kellarissa on ruhtinaalliset säilytystilat maan antimille.

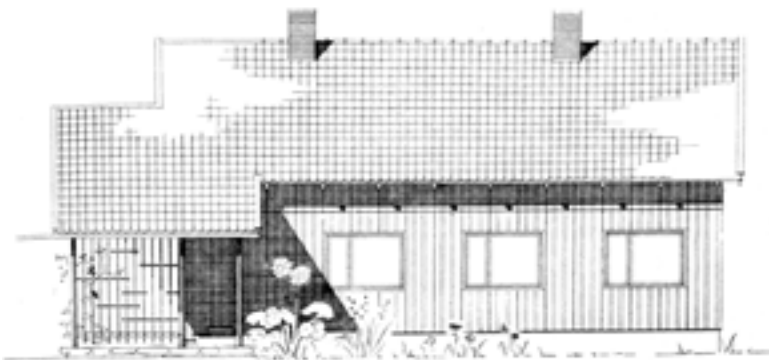
← Harjoittelijoiden asuintalo on Puutalo-osakeyhtiön Ilmola-tyyppitalon julkisivu ja ensimmäisen kerroksen pohjapiirros. Kuva on Puutalo osakeyhtiön vuoden 1943 talokuvastosta. MFA.

Harjoittelijoiden asuinrakennus on puolitoistakerroksinen, harjakattoinen, puurakenteinen Puutalo-osa-
keyhtiön Ilmola-mallinen tyyppitalo, jonka alarinteen puoleisessa kulmassa on ritiläseinistä tehty kuisti. Kussakin seinäelementissä on viisi pystylautaa ja välissä kapeampi rima. Seinäelementtien keskeltä keskelle jako on 620 mm. Julkisivun profili on litteä. Terassille johtaa liuskekiviset portaat. Rakennuksessa on korkea kellari, betonisokkelissa on ilmanvaihtoluukkuja. Ovi on alkuperäinen, petsattu ja lakattu puupaneeliovi. Ikkunat ovat moderneja, todennäköisesti alkuperäisiä puuikkunoita.

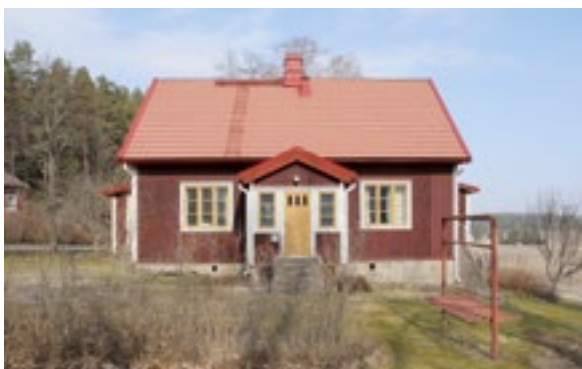
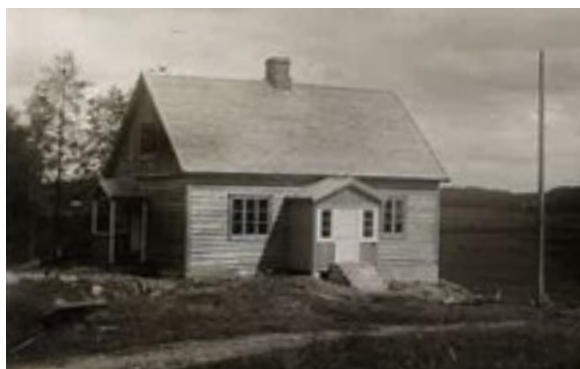
TYÖVÄEN ASUINRAKENNUS

Rakennus on puolitoistakerroksinen, harjakattoinen talo, jossa on kolme kuistia. Siinä on ollut kolme asuntoa.

Rakennuksen runko on puurakenteinen, sen julkisivuverhouksena on rimalaudoitus, joka on uusittu. Rakennuksen kulmissa on valkoiseksi maalatut nurkkalaudat. Katon katteena on sementtitiilikate (uusittu 1990-luvulla).

Rakennuksen yleisilme on säilynyt alkuperäisenä, mutta korjaustapa on rakennuksen luonteelle vieras, esimerkiksi puualumiini-ikkunat ja koteloitu räystääs. Rakennuksen kuistien portaat ja kaitteet ovat alkuperäisiä.

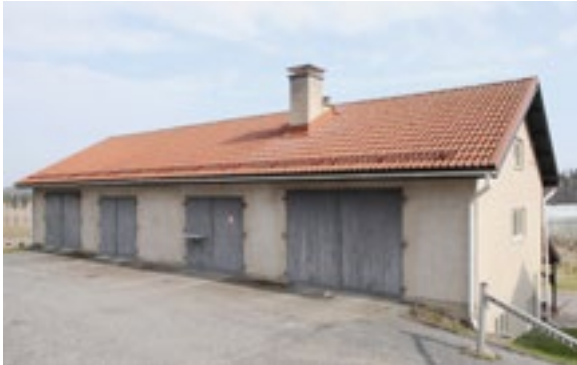
KALUSTOVAJA

Harjakattoinen ja puolilämmin hyötyrakennus sijaitsee rinteessä. Ylärinteen puolella se on yksi- ja alarinteen puolella kaksikerroksinen. Ylärinteen puolella julkisivussa on neljä tallin ovea. Ovet ovat pariovia, joissa on pystypanelointi. Sisällä on autotalleja, joissa on betoniseinät ja lattiat, seinustalla on putkipattereita.

Ulkoseinät on rapattu ja ne ovat maalaamattomia. Rakennuksessa on harjakatto, jossa on tiilikate. Piippu on kalkkitiiltä. Rakennuksen eteläseinustalla on puukatos. Rakennuksen välipohjat ovat betonirakenteisia.

Rakennus on säilynyt hyvin 1950-luvun asussaan.

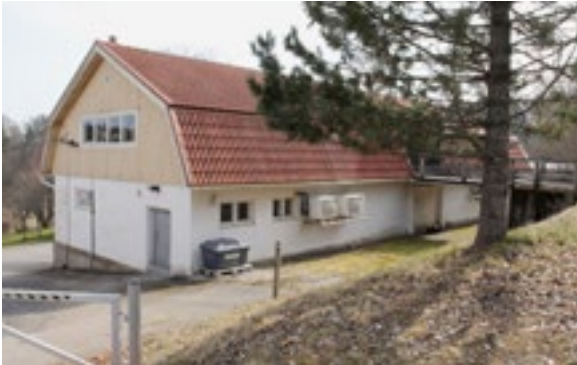
HEDELMÄTALO

Mansardikattoinen entinen navetta hyödyntää sijaintiaan rinteessä. Ylempään kerrokseen johtaa silta. Ensimmäisen kerroksen seinissä on harkkorakenne ja ne on slammattu. Rakennuksen itä- ja länsipäädyissä on betonisokkeli. Eteläpuolella näkyy rakennuksen keskivaiheilla vanha luonnonkiviperustus, joka on myös slammattu. Toisen kerroksen seinät ovat puurunkoiset ja lautaverhotut, toisen kerroksen päädyissä on leveät puuikkunat. Seinät olivat alunperin punamullatit ja räystaslaudat valkoisia. Ikkunat ovat kaksinkertaiset ja sisään-ulos avautuvat. Rakennuksessa on puuovet.

Sokkeli osin betonia, osin luonnonkiveä. Seinät ensimmäisessä kerroksessa harkkoa ja toisessa puurakenteiset. Vesikatolla on uusittu tiilikate.

Rakennusta laajennettiin ja sen käyttötarkoitus muutui 1962. Savupiippu, muuripata, lantala, AIV-rehusäiliö, ilmastointipoistohormit, ruokintapöydät parsintiloineen purettiin. Huonetilaan saatiin lisää korkeutta lattiaa purkamalla. Ovet ja ikkunat karmeineen purettiin ja uusittiin. Aukotusta muutettiin. Lastaussillan puoleinen seinä ja välikatto uusittiin osittain. Rakennukseen asennettiin koneellinen ilmastointi. Toimisto-osaan valettiin uudet perustukset. Maanvarainen lattia uusittiin. Seinät ja katot lämpöeristettiin.

Rakennus on muutoksista huolimatta todistusvoimainen ja kerroksellinen.

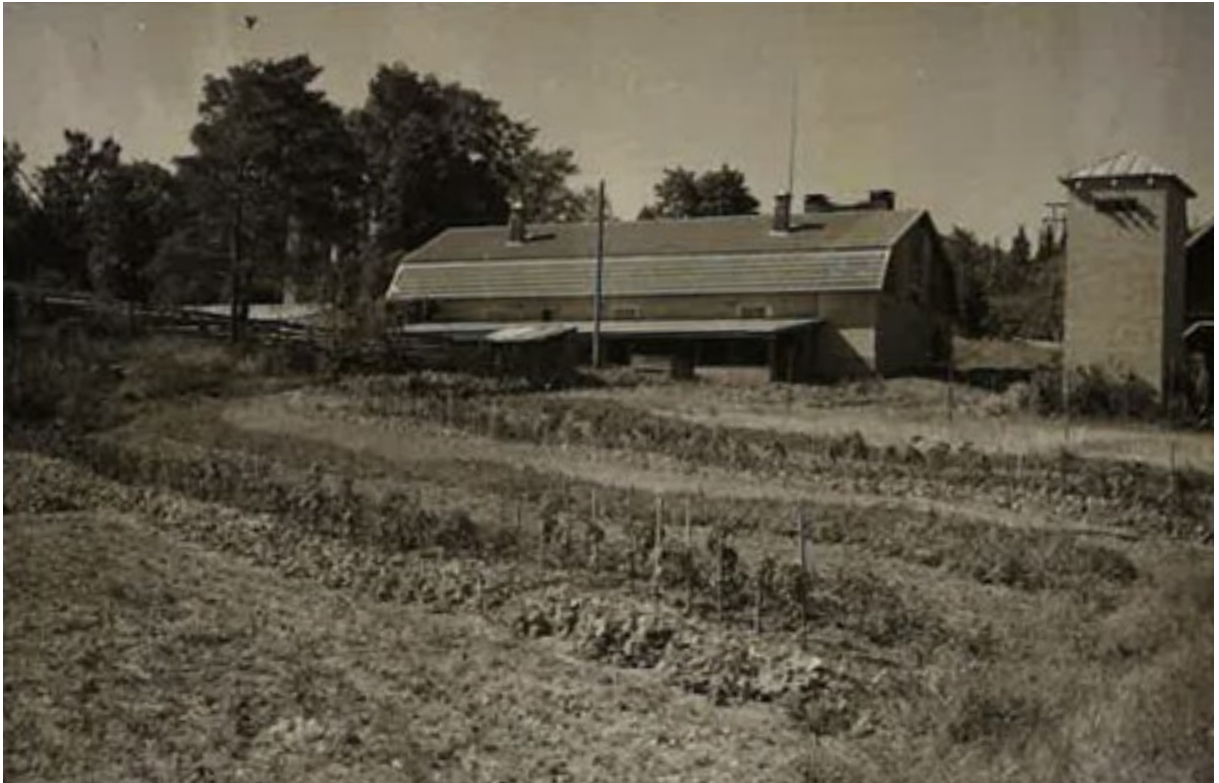
↑ Navetta kuvattuna 1947 ennen muutosta. Sen oikealla puolella näkyy muuntamo. LUKE.

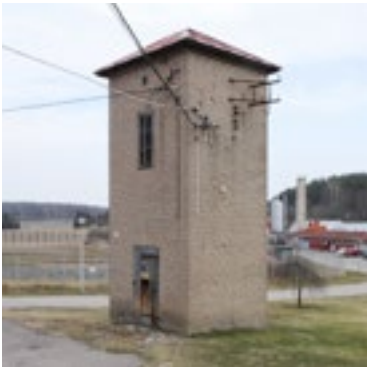
MUUNTAMO

Pieni, pohjaltaan neliön muotoinen, muuntamorakennus on noin kahden kerroksen korkuinen. Seinät on muurattu sementtitiilistä vuorolimityksellä ja katto on aumattu hattu.

Sokkeli on betonia. Seinät on betonitiilimuuria vuorolimityksellä. Seinä on yhden kiven vahvuinen. Katto on peltiä. Alkuperäinen ovi on peltiä ja maalattu mustaksi. Ikkuna on yksilasinen, pitkänomainen puuikkuna.

Rakennuksen ulkoasu on säilynyt alkuperäisenä.

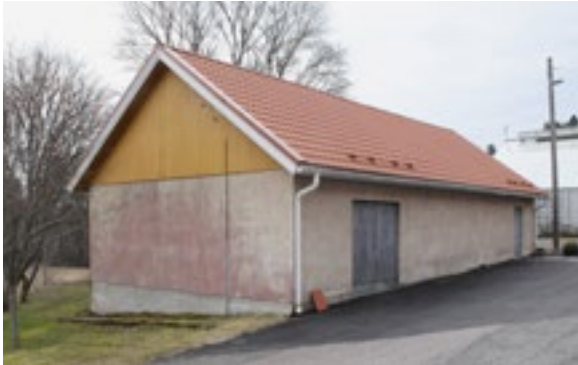
TAIMIVARASTO

Yksikerroksinen, harjakattoinen maatalousrakennus. Toisen kerroksen lounaispäädyssä on luukut.

Rakennus on osin tiili- ja osin puurunkoinen. Alemman kerroksen seinät on rapatut ja ylemmän kerroksen seinissä on lautaverhoilu. Rakennuksessa on betonisokkeli ja lattia on betonia. Ikkunat ovat alkuperäiset puuikkunat. Rakennuksen katteena on tiilikate.

Rakennus on säilynyt hyvin.

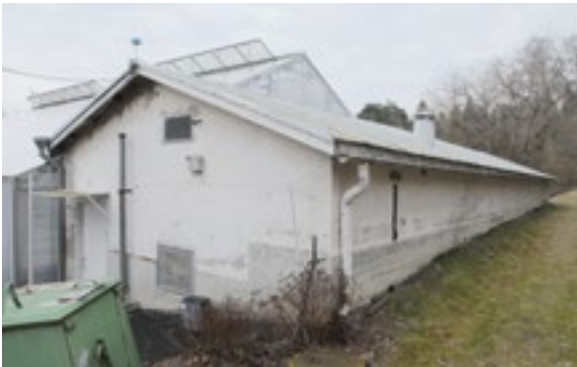
TAIMIKASVIHUONE

Yksikerroksinen, harjakattoinen betonirakennus on koetilan perustamisvaiheesta ja sijoitettu poikkisuuntaisesti rinteeseen nähden. Siihen liittyvä kasvihuone on rakennettu 1986. Uudehko suuri kasvihuone on tehty kennolevystä rakennettu vanhan sokkelin päälle.

1930-luvun matalassa tukirakennuksessa rakennuksessa on betonisokkeli ja -seinät. Päätysinä on rapattu. Kasvihuoneen julkisivut ovat kaksikerrosakryylilevyä. Kasvihuoneen puitteina käytettiin Oy Nokia Ab:n kasvihuoneen alumiinipuitteita, jotka kiinnitettiin teräsrunkoon. Teräsrunko on tehty hiekkapuhalletusta ja sinkkiruiskutettusta profiilista. Ovet ovat valmistrakenteisia sinkittyjä teräsovia. Jalusta tehtiin betonipintaisena. Laatta on maanvarainen. Perusmuuri tehtiin betonista.

Runkorakennus on säilynyt hyvin.

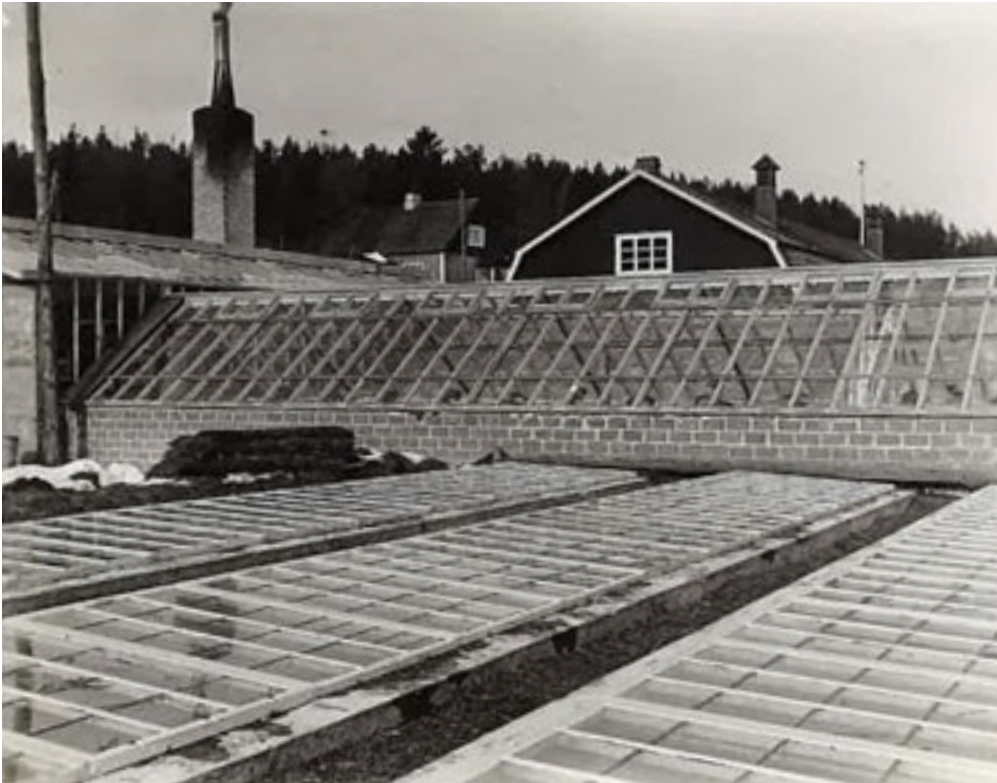
← Valokuvassa vuodelta 1932 näkyy varhaisimpien kasvihuoneiden rakentamistapa. Suorat, matalat seinät on muurattu kevytsementtiharkoista ja harjakatto on todennäköisesti puurakenteinen. Kasvihuoneen tulirakennuksessa sijaitsi lämpökeskus. Edessä on lavatarha. Lavat lämmitettiin pannuhuoneesta tulevilla lämminvesiputkillia. LUKE.

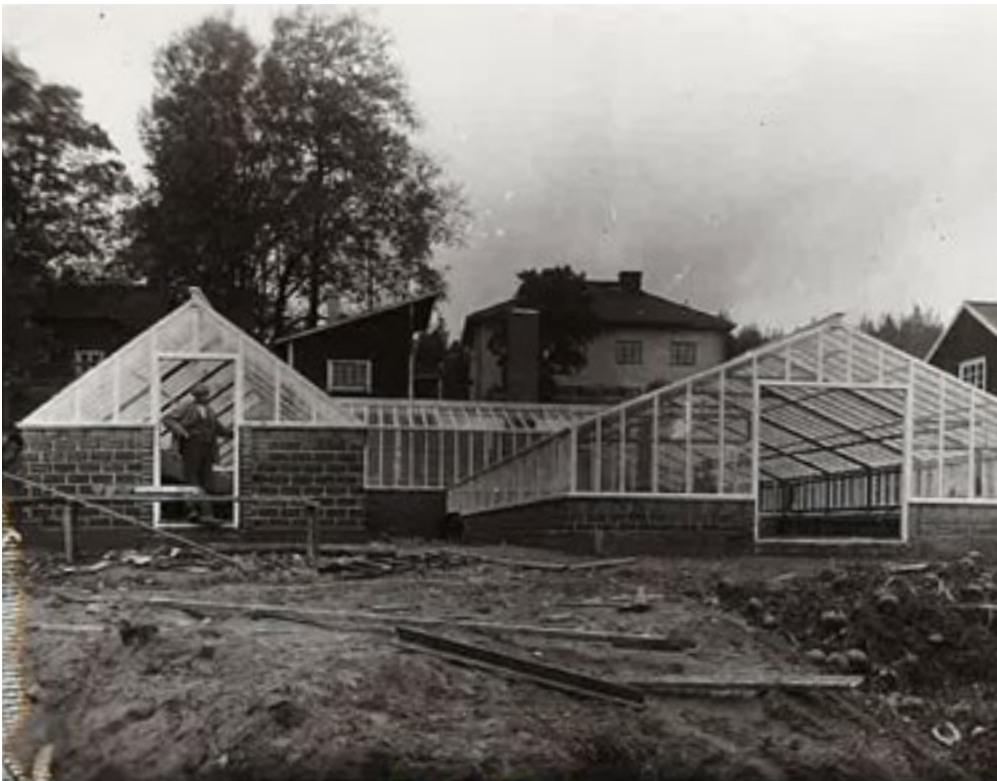
← Kasvihuone sijaitsi maatalousrakennusten pihalla, pääpihaa alemmalla tasolla. Oikealla puolella on aitta ja kasvihuoneen takana näkyy kanala, joka siirrettiin uuden päärakennuksen paikalta. Kuva on otettu lokakuussa 1932. LUKE.

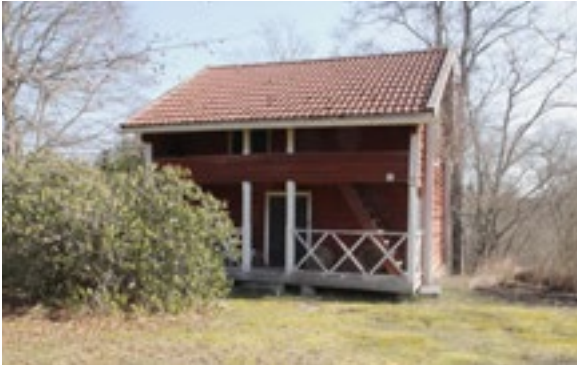
LUHTI

Luhti on alueen vanhin rakennus. Pienimittakaa-
vainen, kaksikerroksinen rakennus on tehty vaaka-
hirrestä ja katto on harja. Seinät on punamullattu ja
ristisalvokset on koteloitu ja laudat maalattu valkoisik-
si. Kuistin ja luhdin tolpat on tehty hirrestä ja maa-
lattu valkoisiksi. Luhtiparvekkeelle on käynti kuistin
päädyistä. Katto on uusittu ja verhottu tiilellä (arvio
1990-luku). Katonkannattajat ovat rakennuksen pi-
tuussuuntaisia.

Luhdille on korjaamalla aiheutettu rakenteellisia
vaurioita. Luonnonkivisokkelin eteen ja osittain hir-
sirakenteen eteen on valettu betonimuuri (arviolta
1930-luvulla). Laho- ja hyönteisvaurioita esiintyy ra-
kennuksen kaikilla seinillä laajasti, ei pelkästään alim-
missa hirsissä. Toiseen kerrokseen sisustettuun kesä-
huoneeseen on asennettu suhteettoman suuri ikkuna.
Eteläjulkisivulla kasvaa suuria köynnöksiä.

Rakennus kaipaa pikaista ja asiantuntevaa korjausta.

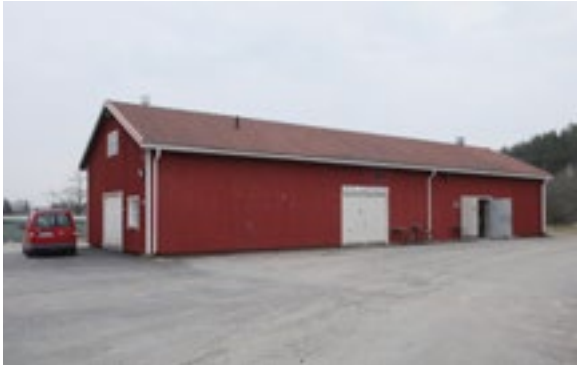
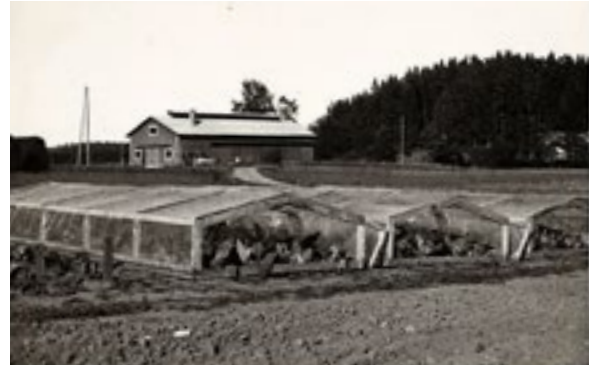
VILJATALO

Oy Alkoholiliike Ab rahoitti Yltöisissä harjoitettua maustekasvitutkimusta, koska sotien aikana ja sen jälkeen oli vaikeuksia saada Alkon tarvitsemia mausteita ulkomailta. Rakennusta on kutsuttu Alkon ladoksi ja viinaladoksi. Yksikerroksinen, pitkänomainen, harjakattoinen ja kookas rakennus sijoittuu tasaiselle maalle. Sen päädyissä on suuret tuplaovet. Julkisivut ovat punaiseksi maalattua rimalaudoitusta ja nurkkalaudat valkoisia.

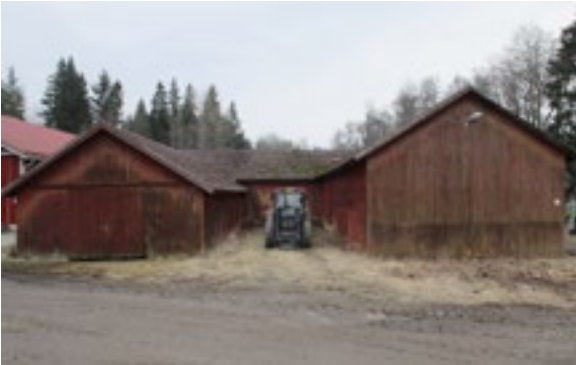
PUIMALA

Yksikerroksinen kylmä puimala, vinkkelirakennus, on rakennettu 1917. Rakennuksessa on länsi-itä-suuntainen pääsiipi ja siihen nähden poikittaiset sivusiivet. Pohjoiset umpinaiset siivet ovat vanhempia kuin avonainen eteläinen sivusiipi.

Rakennuksessa on betonisokkeli. Seinät ovat pystylautaa ja punamullatut. Kattomuoto on harja. Vanhemman osan ovet ovat liukuovia, vastaavaa helaa on käytetty vuonna 1929 valmistuneessa juureskellarissa.

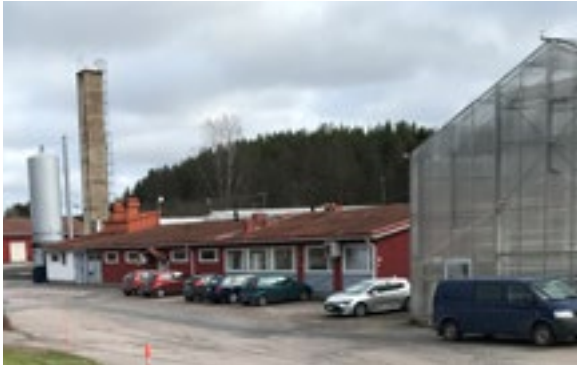
KASVIHUONEET JA LÄMPÖKESKUS

Kyseessä on huoltorakennus ja kolme kasvihuonetta. Huoltorakennukseen sijoittui alunperin myös pari tutkijanhuonetta, laboratorio ja varastoja. Sen julkisivut olivat puurunkoisia ja ulkovuoraus tehty pystyyn. Yksikerroksinen, harjakattoinen kasvihuoneen runkorakennus on nykyilmeeltään pari vihannesvaraston (rakennus 27) kanssa.

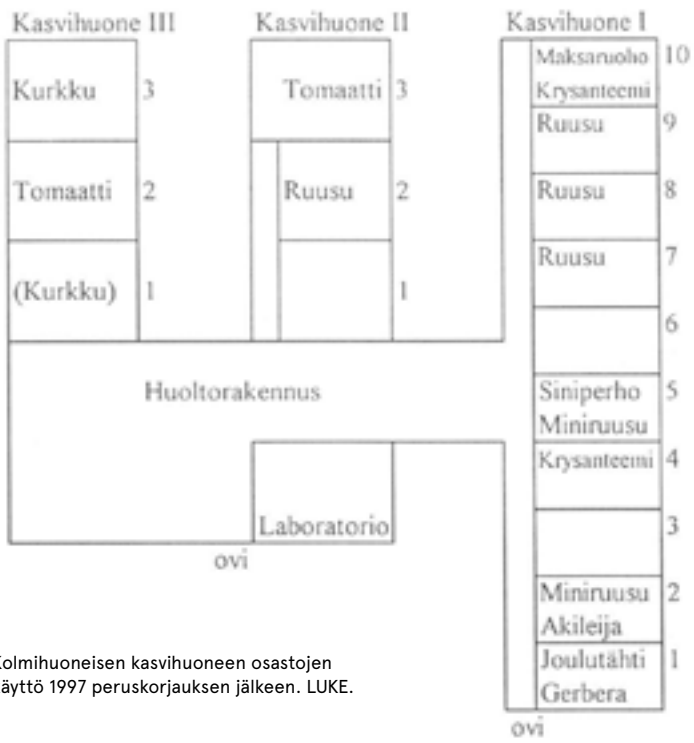
↑ Kolmihuoneisen kasvihuoneen osastojen käyttö 1997 peruskorjauksen jälkeen. LUKE.

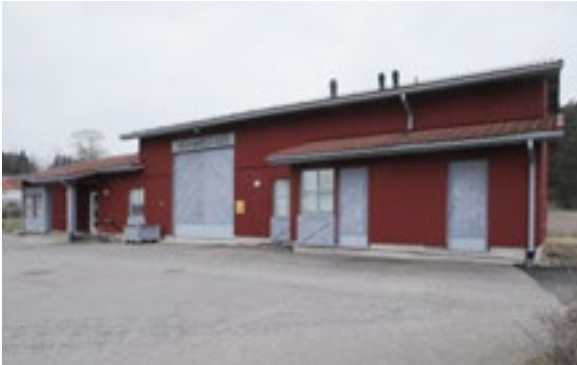
VIHANNESTALO

Yksikerroksinen vihannestalo on arkkitehtoniselta ilmeeltään postmodernistinen. Sen julkisivussa on kierrätetty aiheita niin maataloille tyypillisistä aiheista ja värityksestä kuin muiden rakennustyyppien teemoja. Vihannestalossa on kaksi samansuuntaista siipeä, joista toinen on korkeampi. Harjakatto on porrastettu. Pihanpuoleisella sivulla on pääsisäänkäynti, jota kattaa pilariparin tukema katos ja ulokkeellinen osa. Rakennus on yksikerroksinen. Sokkeli on sileäksi vallettua betonia, seinät punamullan värisiksi maalattua rimalaudoitusta. Ikkunoiden alla on siniharmaat paneelikentät, joissa on diagonaalinen ristikuvio. Ikkunat toistavat perinteisen ruutuikkunan aiheita, mutta niiden mittakaava on suurempi. Ovet ovat siniharmaita paneeliovina. Talon ovelle on vinolaudoitusta. Katto on tiiltä, räystäillä riippukourut ja räystäät avoimia. Pohjoisseinä on umpinainen.

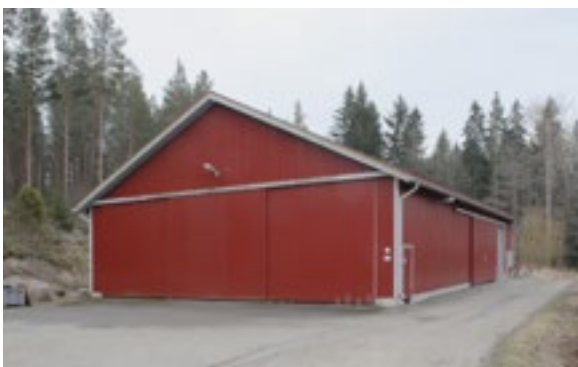
UUSI KONEHALLI

Yksikerroksinen, kookas ja harjakattoinen varastorakennus on väritykseltään sopeutettu vanhaan rakennuskantaan, mutta sen materiaalit ja mittakaava poikkeavat aikaisemmista rakennuksista.
