# NIUVANNIEMEN SAIRAALA-ALUE, KUOPIO

## Puutarhaselvitys

Arkkitehtitoimisto Arto Mattila Oy  
2020

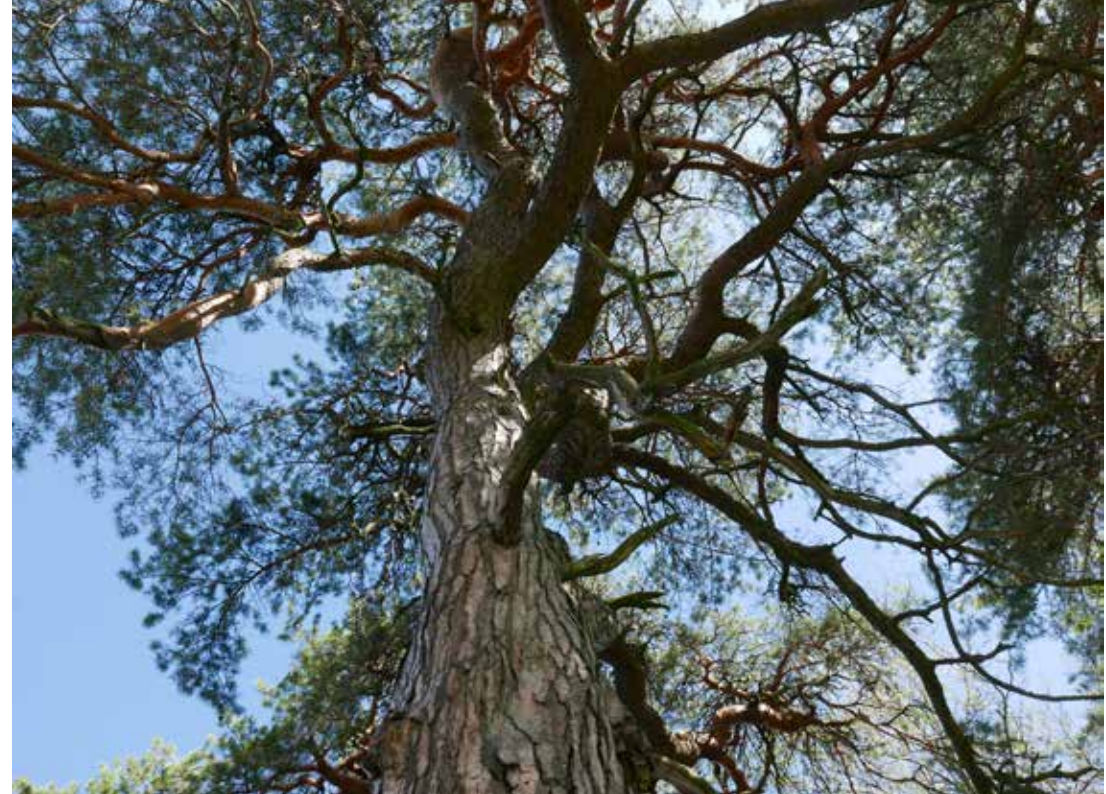
Niemen kärjessä sijaitsevat kaksi vanhaa mäntyä. Legendan mukaan kuvassa vasemmalla puolella oleva mänty sai vaurionsa Suomen sodassa. Samasta taistelusta Verilahti sai nimensä.

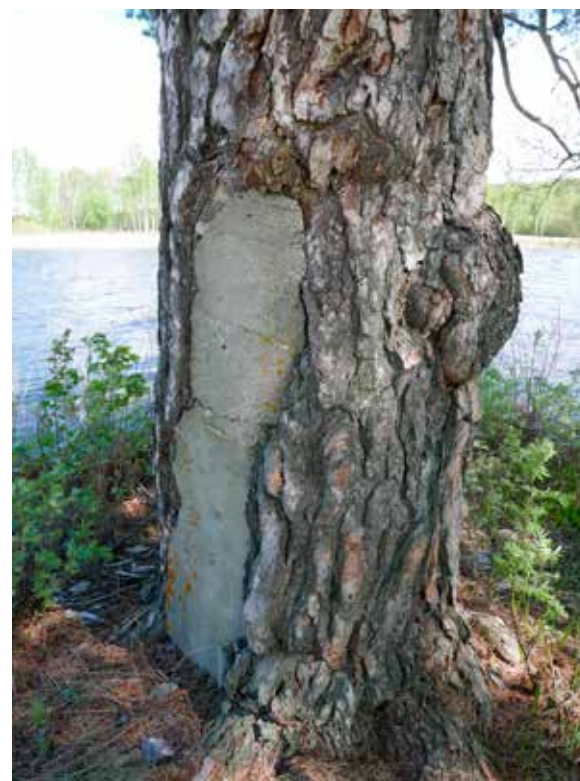
Vaurioitunutta mäntyä on paikattu betonilla.

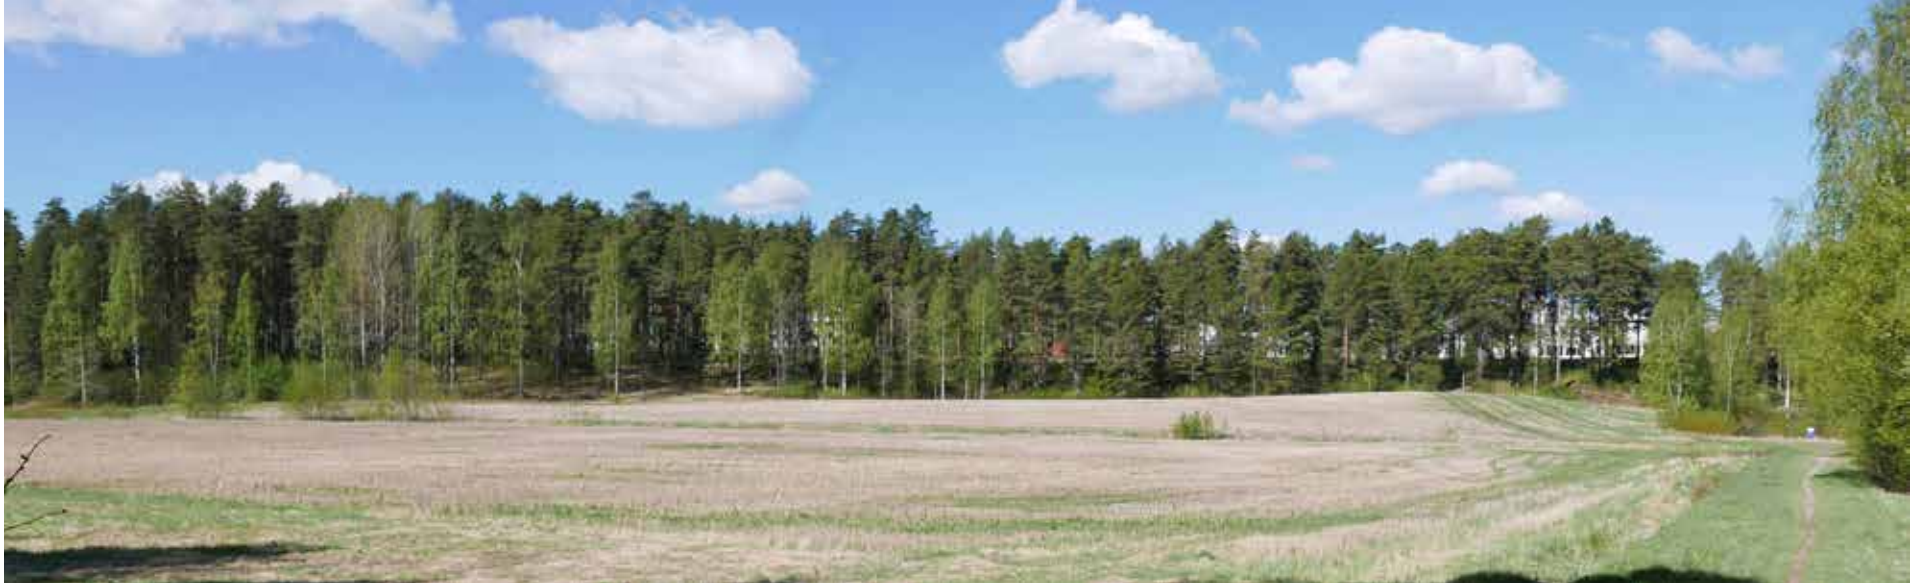
Selvärajainen pellon ja metsän raja, mikä toimii maisemallisena selkärankana. Kulttuurimaiseman eheyden vuoksi puustoa tulisi säilyttää rajavyöhykkeellä, jolloin puusto toimisi suoja-  
vyöhykkeenä. Kuva Kangaslammen eteläpuolelta länteen päin.

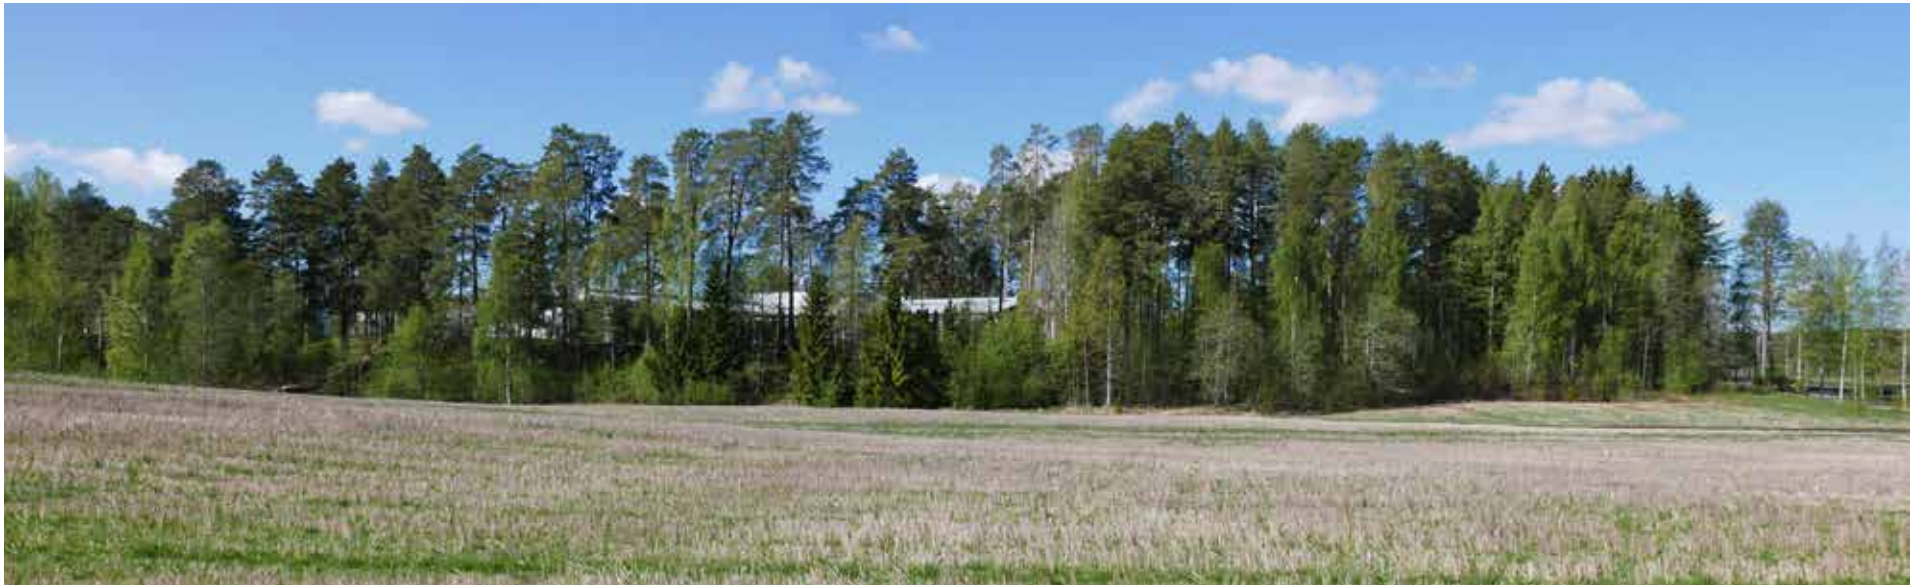
Tässä nuoriso-osaston rakennus "paistaa" metsän läpi. Puustoinen suojavaiohyke voisi olla leveämpi ja puustoltaan tiiviimpi. Kuva Kangaslammen pohjoispuolelta länteen päin.

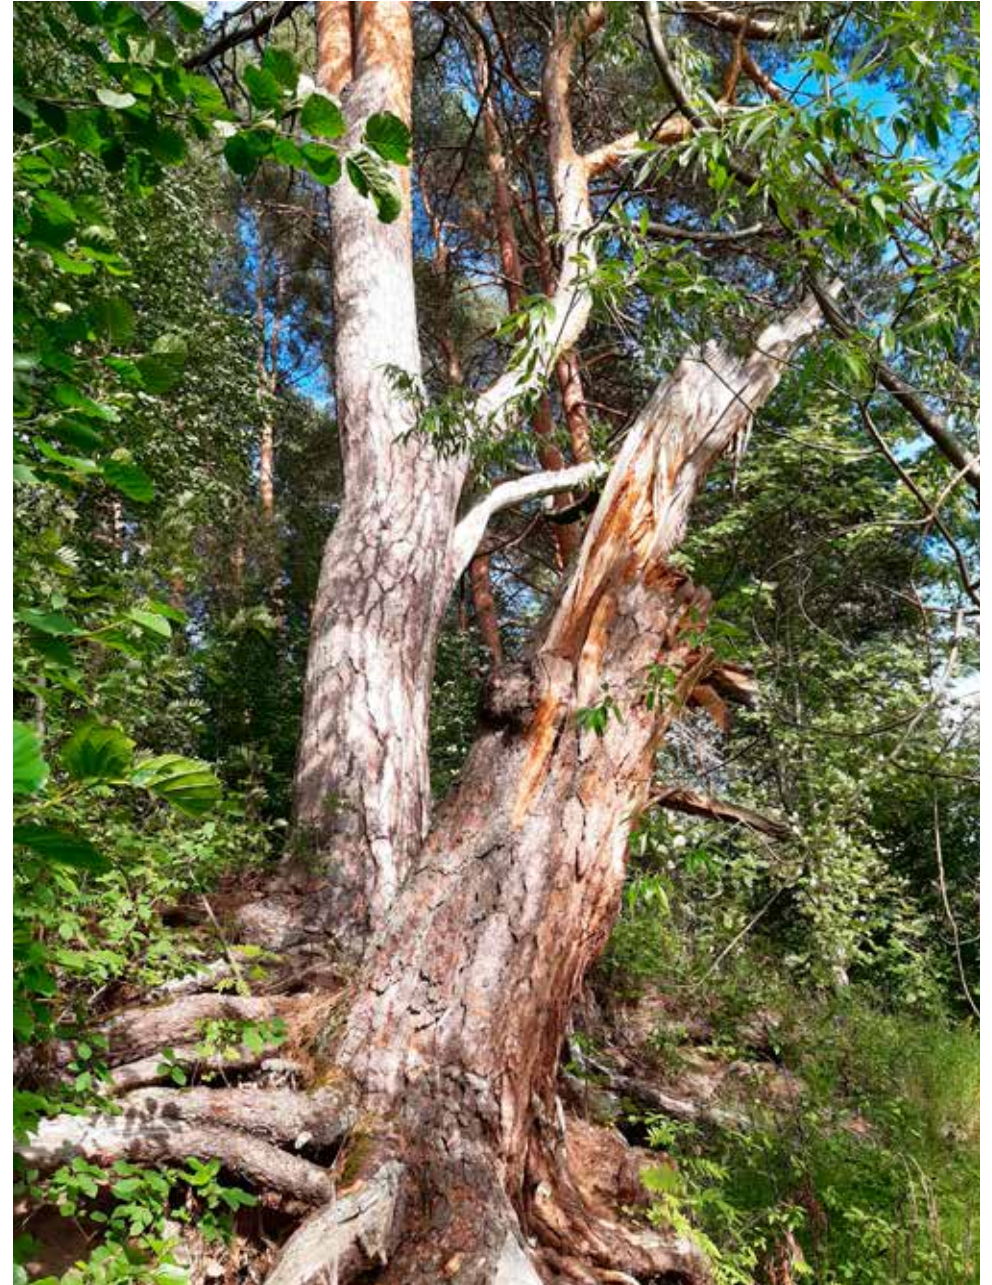
Sairaala-alueen suurin mäntypari sortuvassa rantapenkereessä.

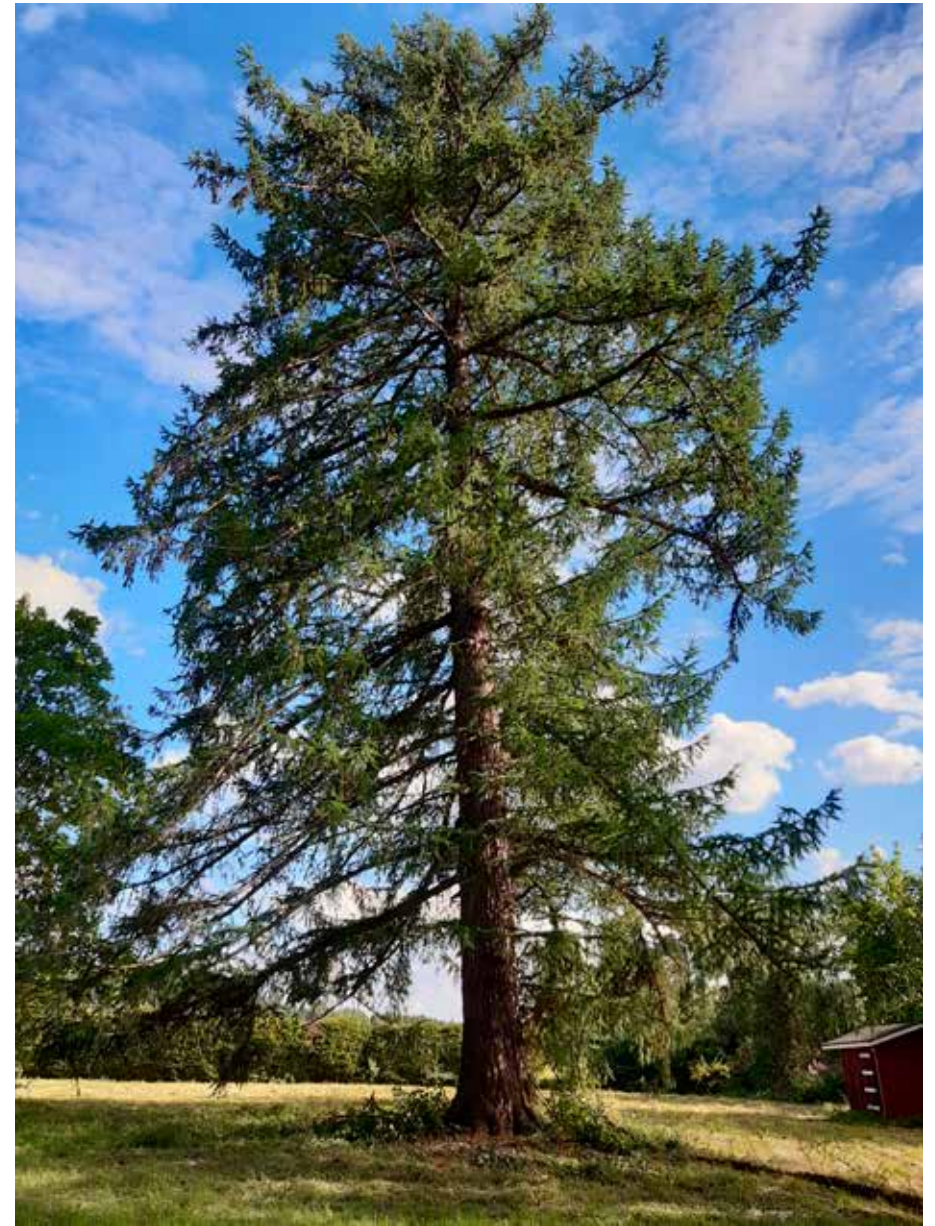
Suurin siperianlehtikuusi sairaalan alueella kasvaa rantasaunan yläpuolella tällä alueella. Rungon läpimitta on 111 cm. Puu on oletettavasti istutettu 1880 -luvun puutarhasuunnitelman mukaan.
