HELSINKI • KRUUNUNHAKA • KORTTELI I

SELVITYS ARKEOLOGISISTA TUTKIMUKSISTA

ARKKITEHTITOIMISTO SCHULMAN OY 2020

Tilaaaja: Senaatti-kiinteistöt

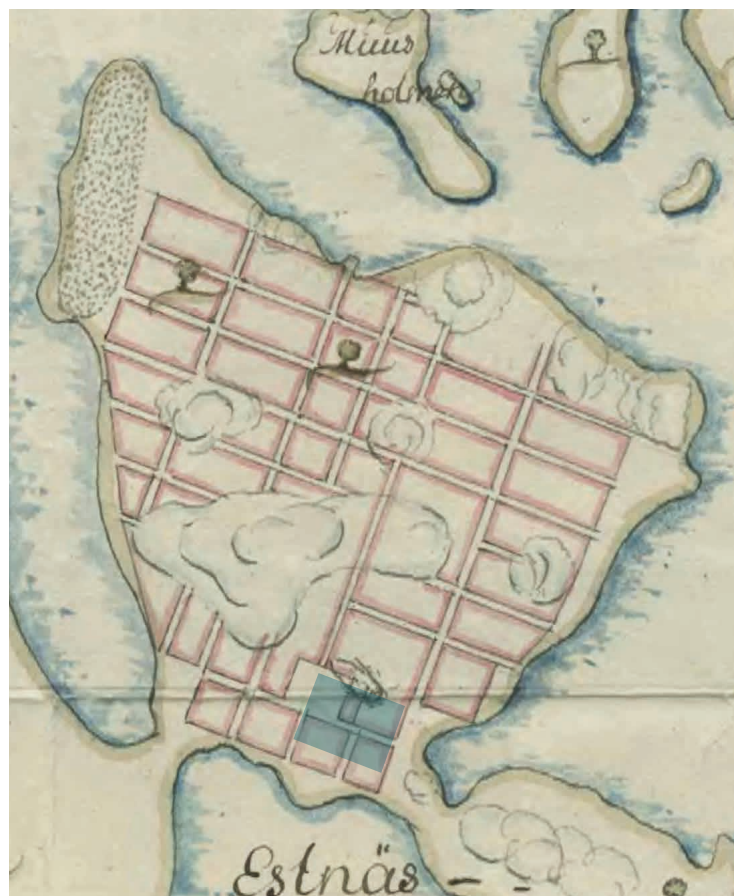
Helsingin asemakaavasuunnitelman on laatinut todennäköisesti maanmittari Hans Hansson vuonna 1645. Nykyisen korttelin nro 1 alue on korostettu suunnitelmaan sinisellä värillä. Päiväämätön ja allekirjoittamaton kopio KrA040612016101.

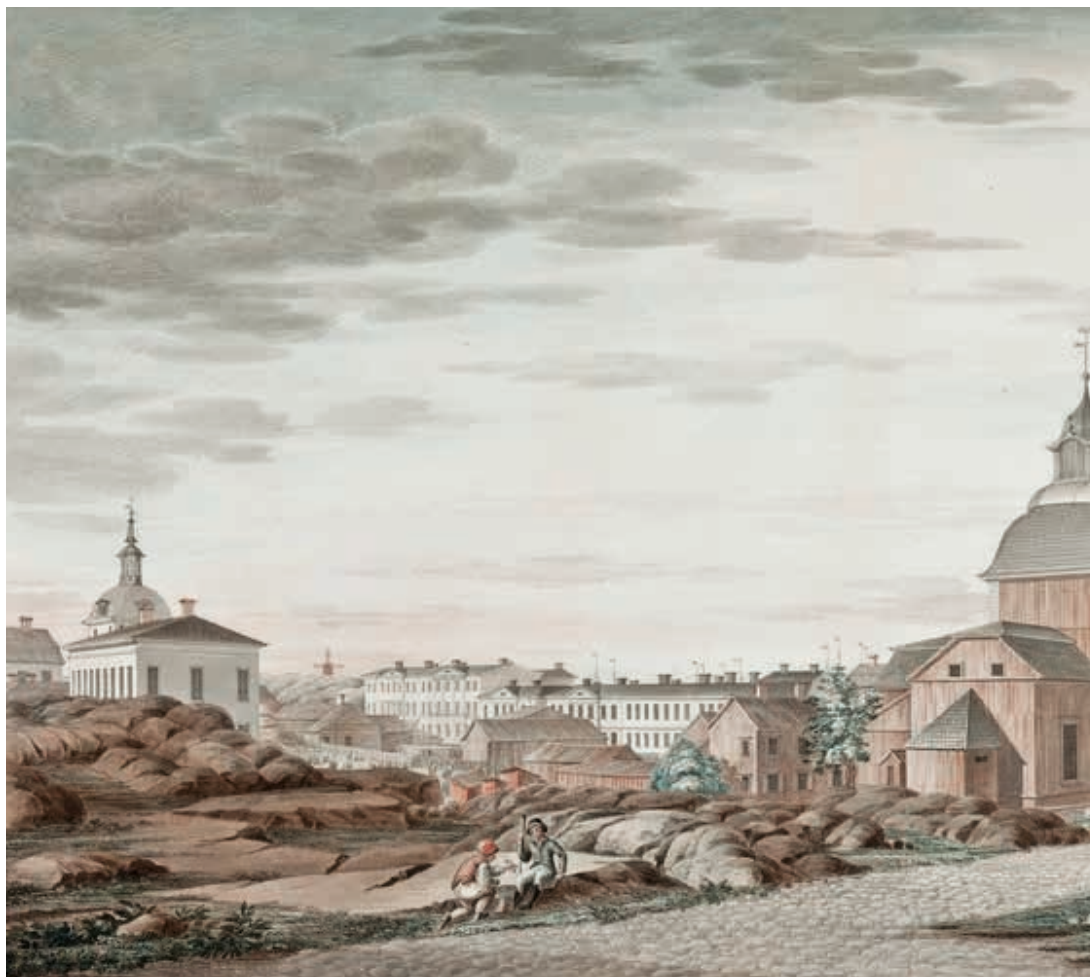
Vielä 1800-luvun alussa Vironniemen maisemaa hallitsivat kallioiset mäet. Vasemmassa laidassa näkyy raatihuoneen takana triviaalikoulu ja kellotapuli. Niiden alapuolella on muutamia puurakennuksia nykyisen Aleksanterinkadun varrella. Oikeassa laidassa on Ulrika Eleonooran puukirkko. Senaatintorin alue 1800-luvun alussa arkkitehti C. L. Engelin ikuistamana. HKM XXVII-7.

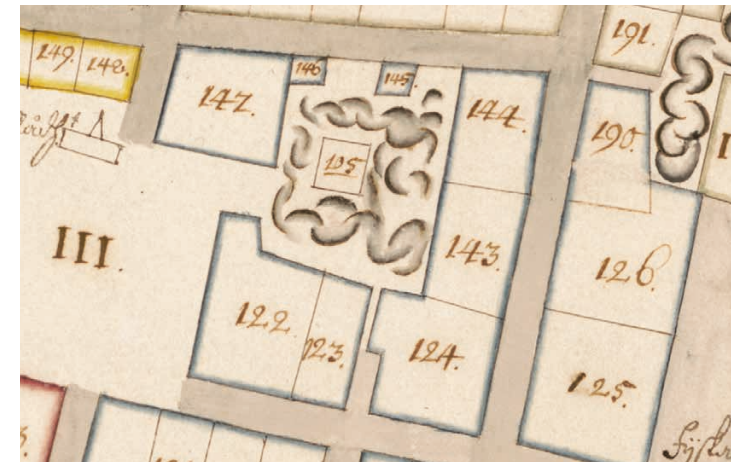
Helsingin ensimmäinen säilynyt kaupunkimittaus on vuodelta 1696 ja ote samasta kartasta. Kartta on uudistettu vuonna 1707. Kaupungin neljännekset eli kaupunginosat on kartassa osoitettu eri väreillä. Nykyisen korttelin nro I alue on korostettu sinisellä värillä. RA420571:02:0027:00001.

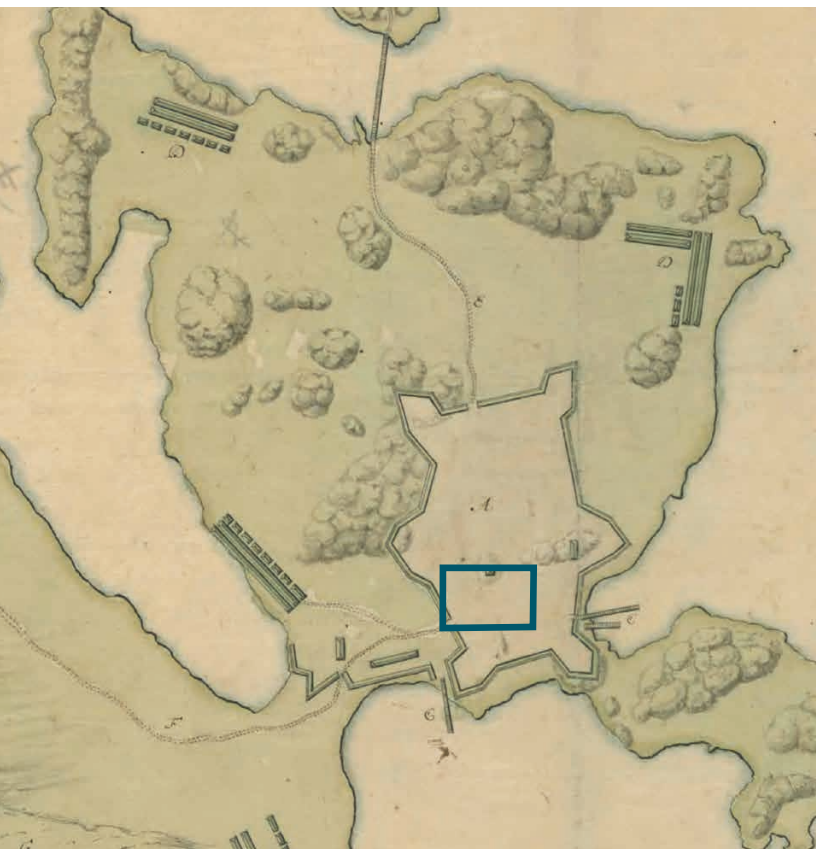
Venäläisten Helsinkiin isonvihan aikana rakentama maalinnoitus 1720-luvulla ennen kuin se purettiin. Nykyisen korttelin nro I alue sijaitsee linnoituksen keskellä. KrA040612016099.

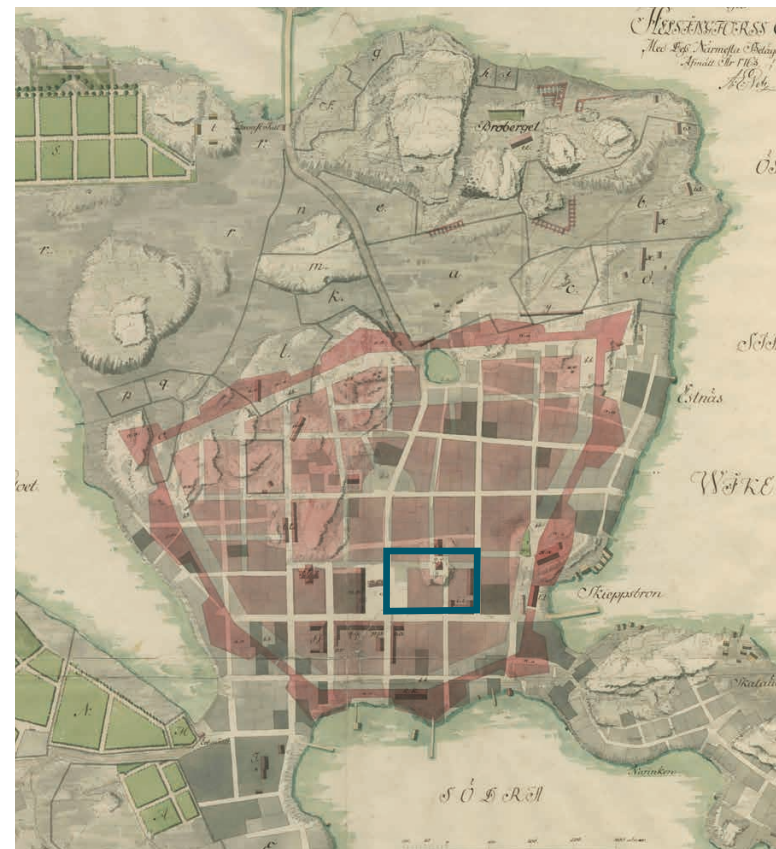
Linnoituksen rakentaminen olisi nykyisen korttelin nro I osalta merkinnyt muutoksia, jotka on esitetty A. E. Göten vuoden 1763 kaupunkimittauksen päälle. KrA040612016057.

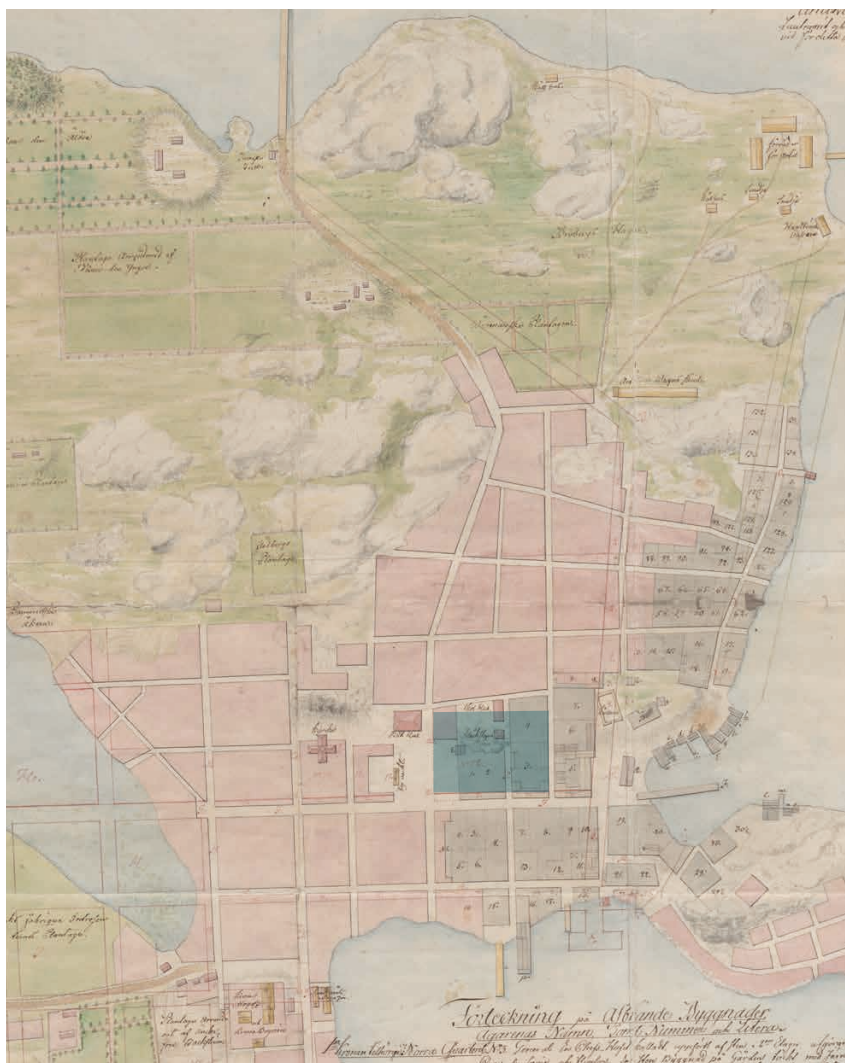
Helsingin asemapiirustukseen on merkitty harmaalla värillä vuonna 1808 tulipalossa tuhoutuneet alueet. Tulipalo levisi nykyisen korttelin nro I alueelle. Se on korostettu asemapiirustukseen sinisellä värillä. Piirustus vuodelta 1810, KA Helsinki 29/2D.

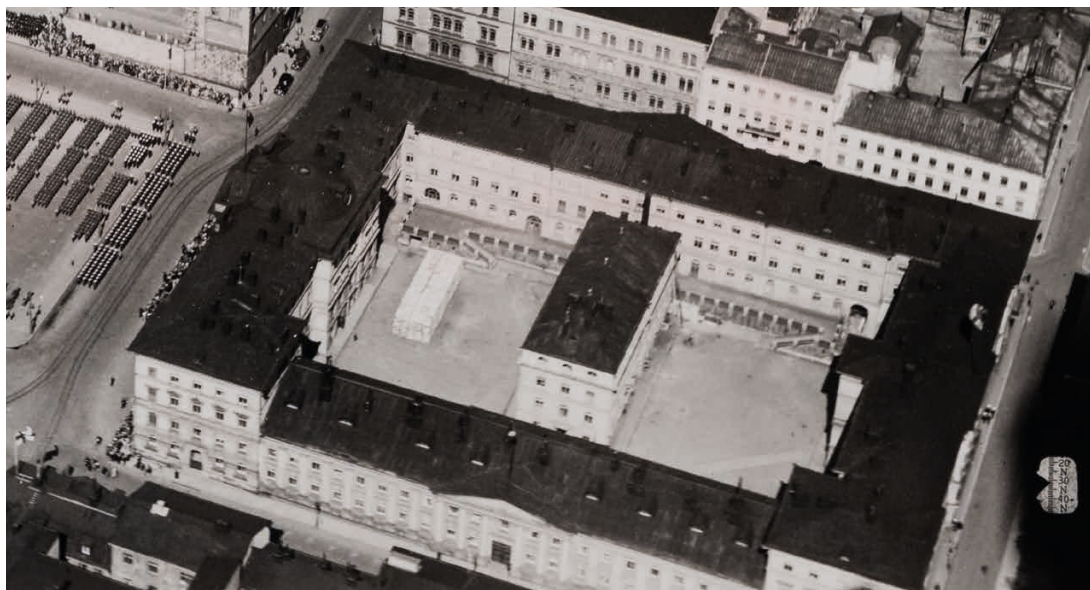
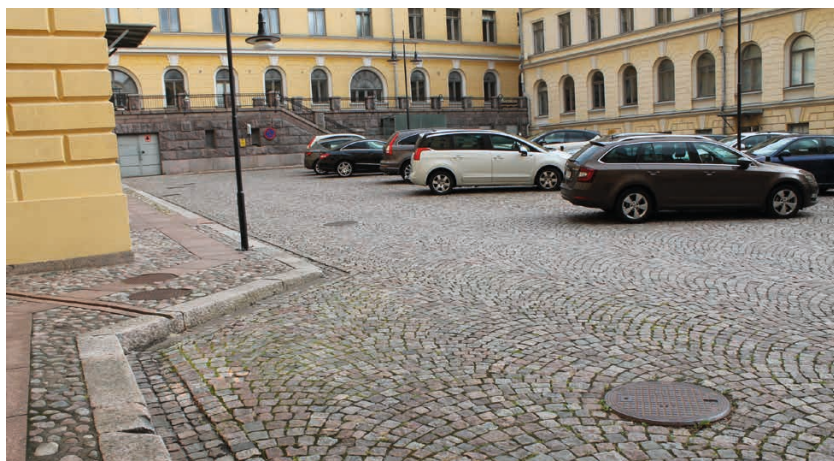
Valtioneuvoston linnan piha-alue vuonna 1937. Pihan länsiosassa oli halkovarasto. HKM261112.

Pihan länsiosassa on nykyisin paitoitusalue.

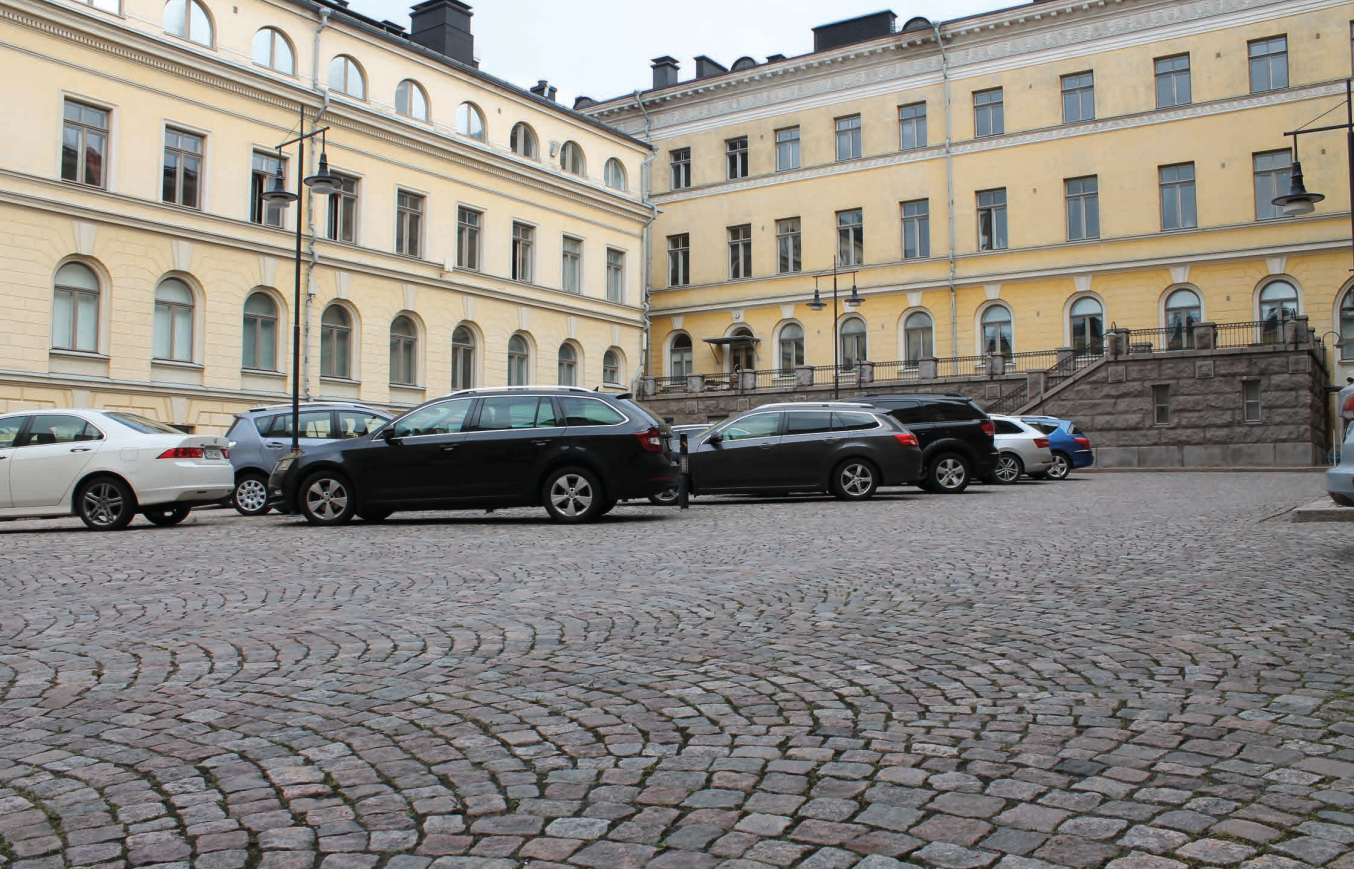
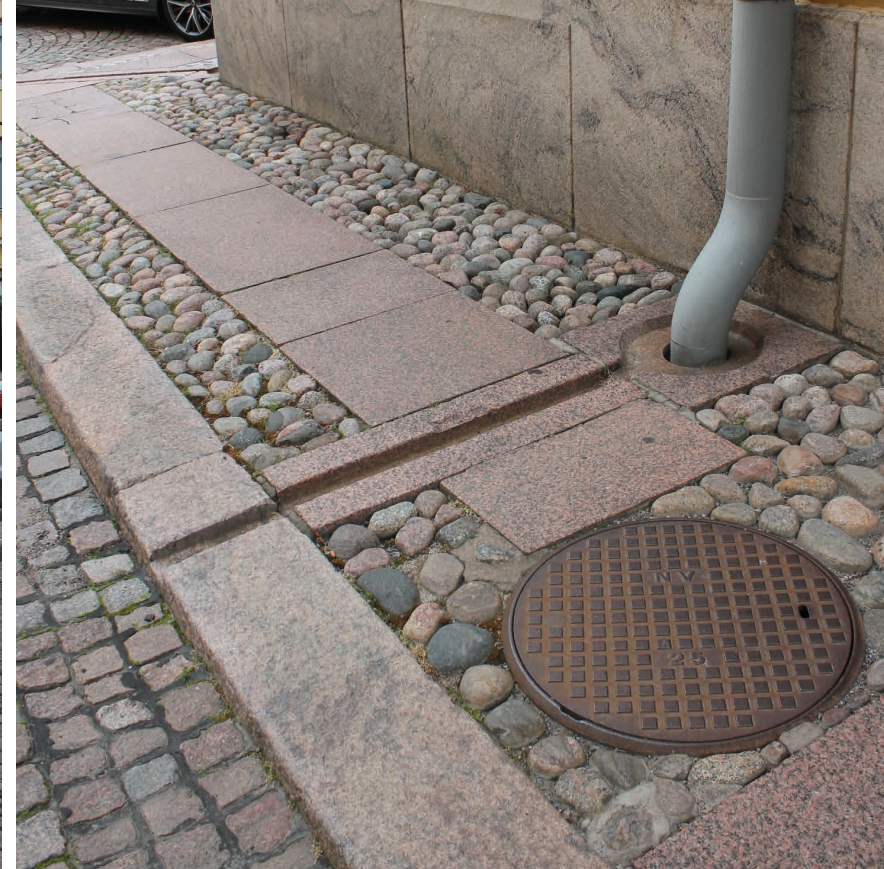
Pihat on päällystetty noppa-kivillä. Rakennusten viereen on asennettu sadevesiviemärit. Seinän vierustat on päällystetty mukulakivillä ja graniittilaatoilla.

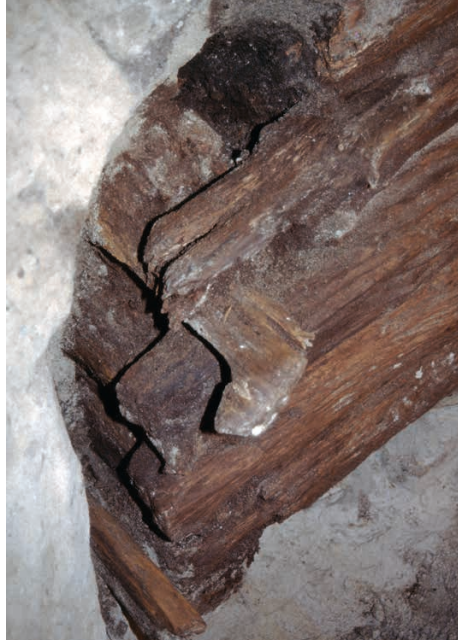
Eteläsiiven länsiosasta löytyi hirsikaivo, joka alun perin oli pihamaalla. Markku Heikkinen 1996, HKM Valtioneuvoston linna 339.

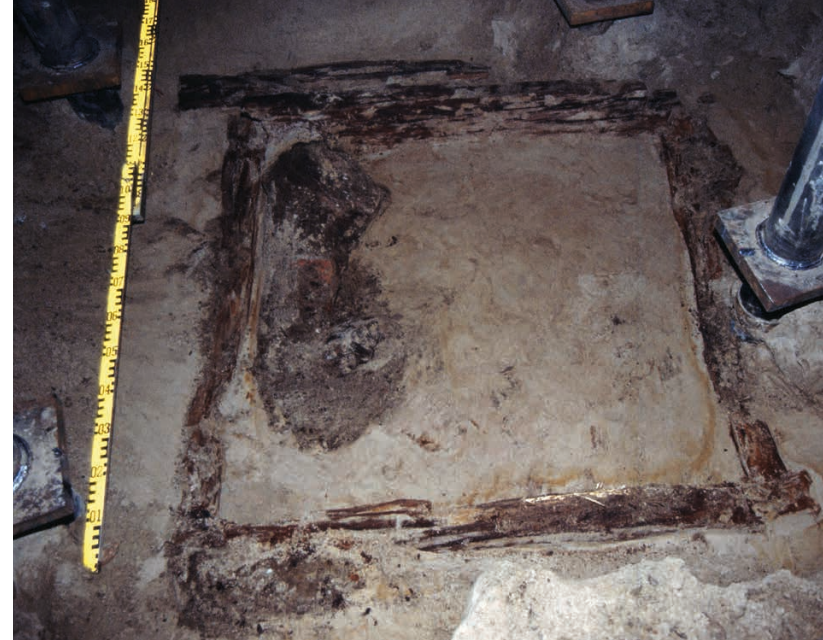
Länsisiivestä löytyi lautarakenteen läheltä toinen hirsikaivo. Markku Heikkinen 1996, Valtioneuvoston linna 65.

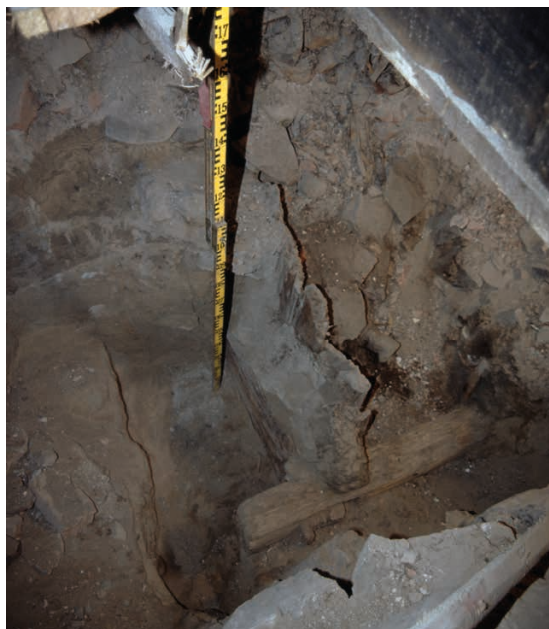
Länsisiivestä paljastui ilmeisesti vesisäiliönä käytetty lautarakenne. Markku Heikkinen 1995, HKM Valtioneuvoston linna 36.

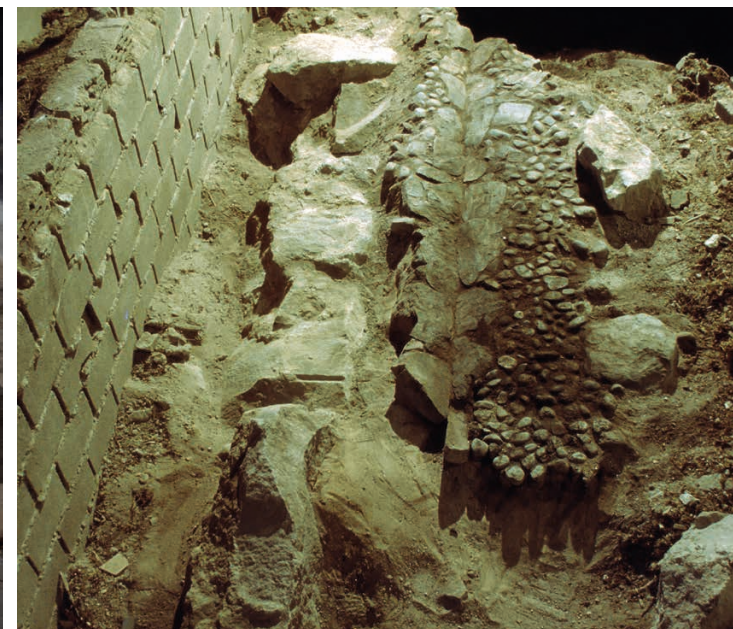
Goviniuksen talon kiviperustuksen vieressä oli pihakiveys ja vesikouru sekä valtioneuvoston linnan kellarin tiiliseinää. Markku Heikkinen 1995, HKM Valtioneuvoston linna 244.

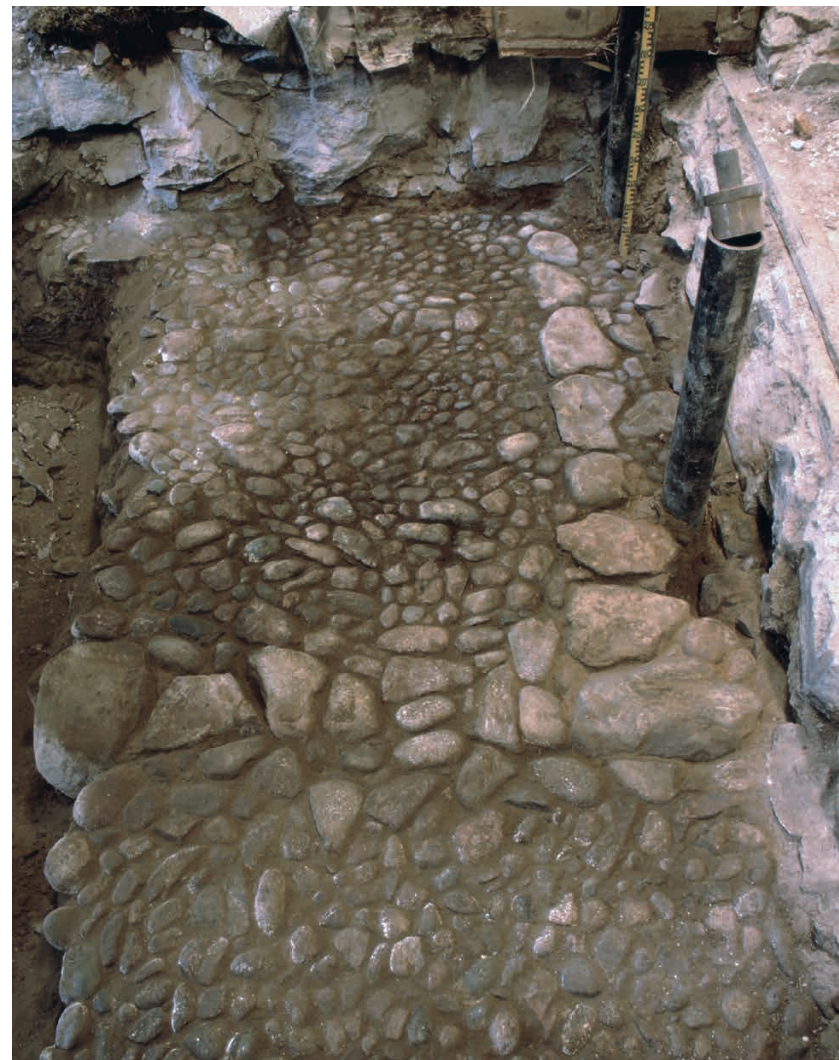
Huoneen 1093 alta löytyi vanhaa pihakiveystä. Markku Heikkinen 1995, HKM Valtioneuvoston linna 257.

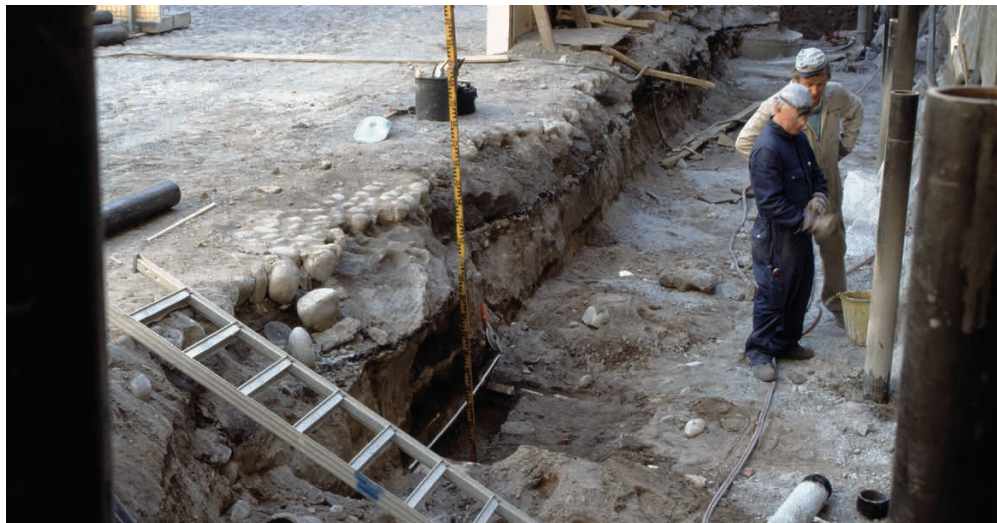
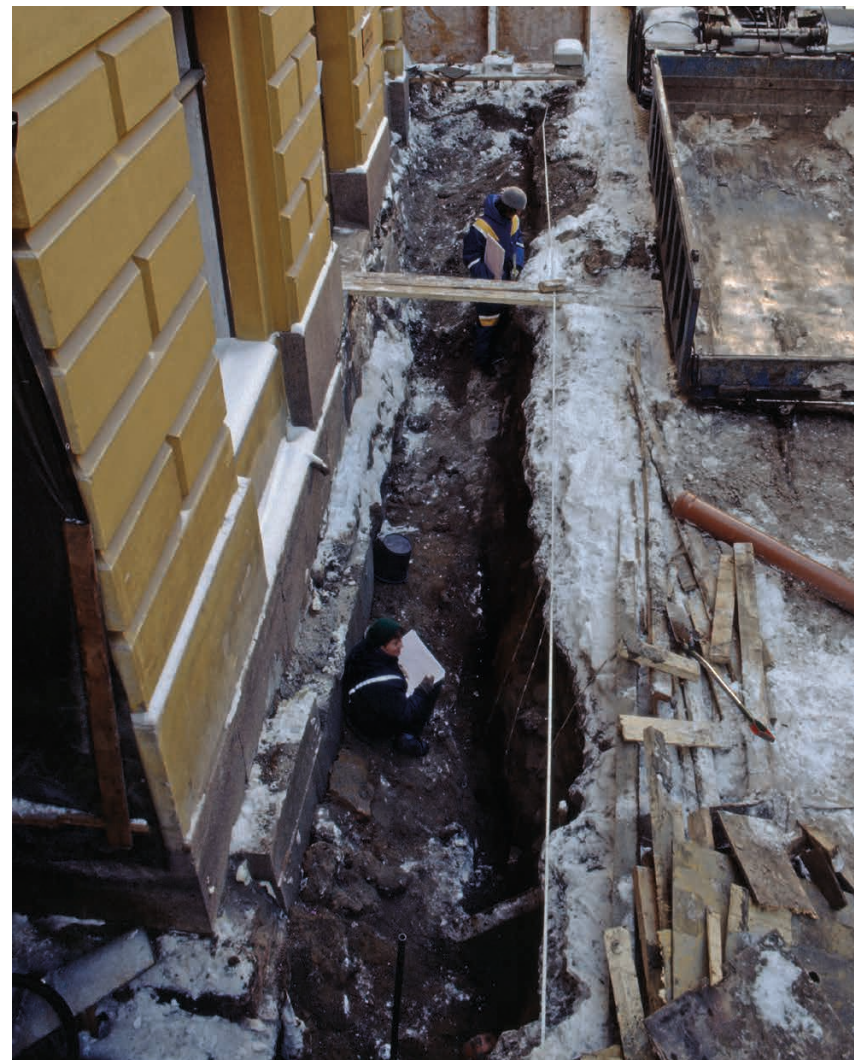
Piha-alueella kaivettiin länsiseinän ja eteläseinän vierustaa vuonna 1995. Markku Heikkinen 1995, HKM Valtioneuvoston linna 436 ja 447.

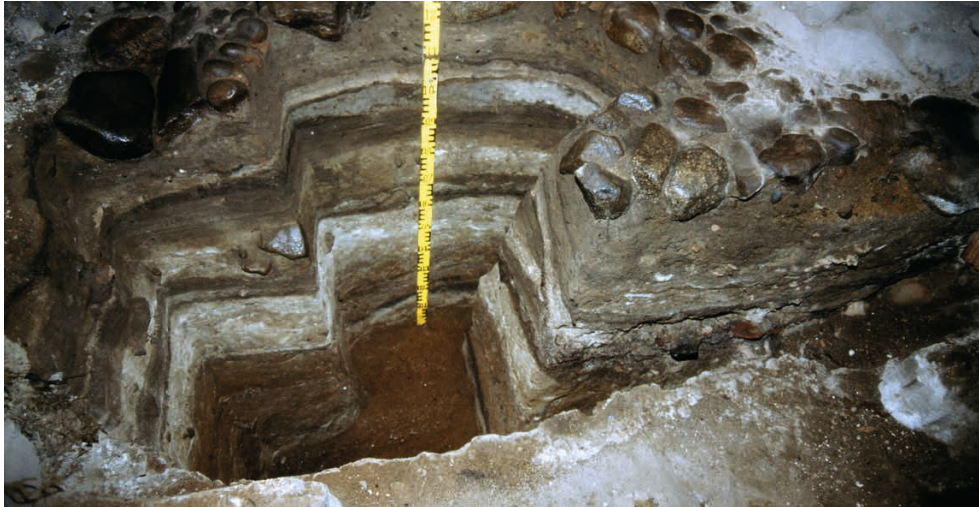
Pihakiveyksen alla säilyneet maakerrokset huoneessa 1081. Markku Heikkinen 1995, HKM Valtioneuvoston linna 127.

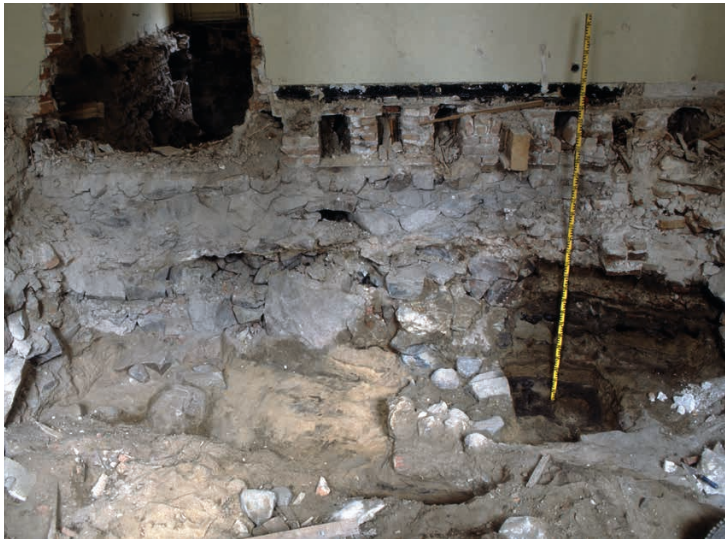
Huoneesta 1116 paljastui Burgmanin talon länsisiiven kivierustukset, joiden oikealla puolella näkyy tontin vanhoja pihakerroksia. Markku Heikkinen 1993, HKM Valtioneuvoston linna 46.
