# Salpakeskus

2020

Rakennushistoriaselvitys

Kouvola

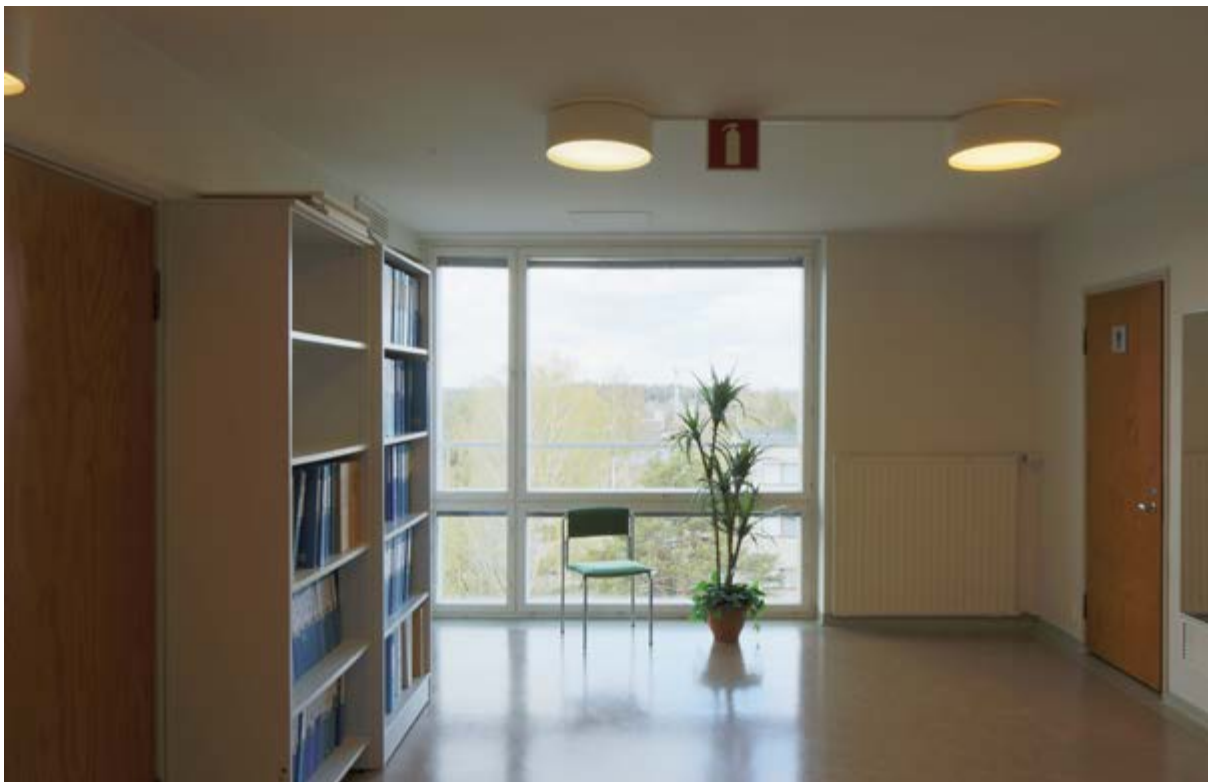
↑ Keskikäytävän pohjoispään tyypillinen aulatila, 6. kerros. Käytävän pohjoispäässä on maisemaikkuna 4.–7. kerroksessa. Lattia on yläkerroksissa ruskeanharmaata linoleum-mattoa, jonka reunoilla on seinää vasten nostettu harmaa muovimattokaista. Ikkunat on uusittu alkuperäisen puitejaon mukaan.
