Rakennushistoriallinen selvitys

Vanha Vaasan Sairaala

NAC Arkkitehdit Oy 2020

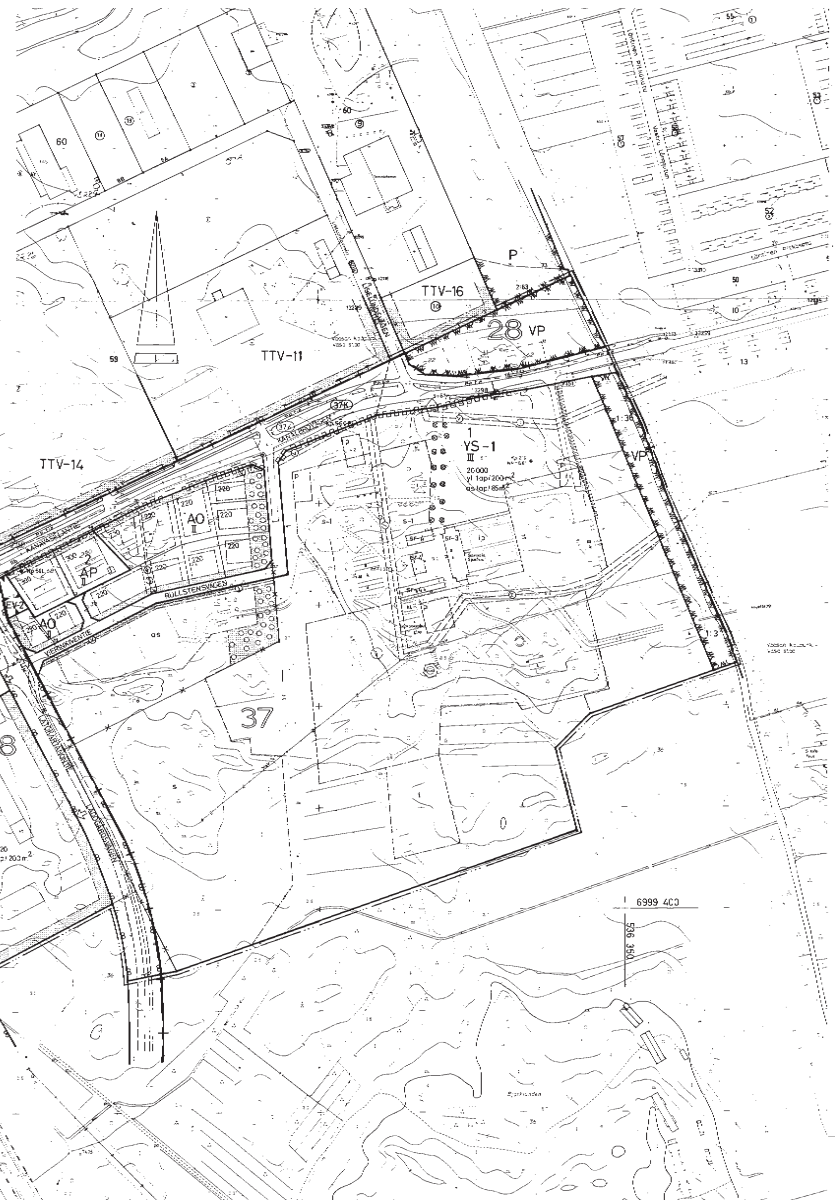
Asemakaava 728 1989 Lähde: vaasa.fi

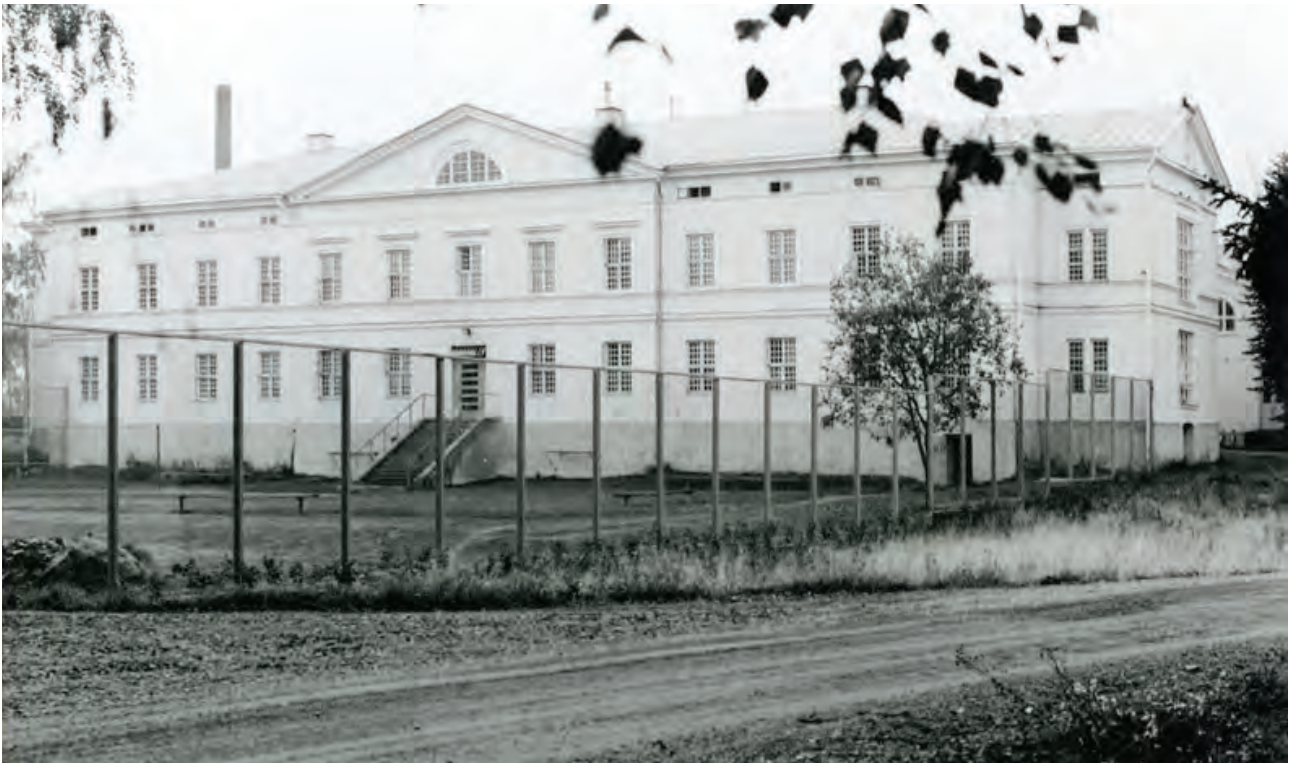
Valokuva julkisivusta itään, vuosi ei tiedossa, kuitenkin 1968-1975 väliltä. Sisäänkäynti lisätty 1937, nykytilanteessa poistettu.

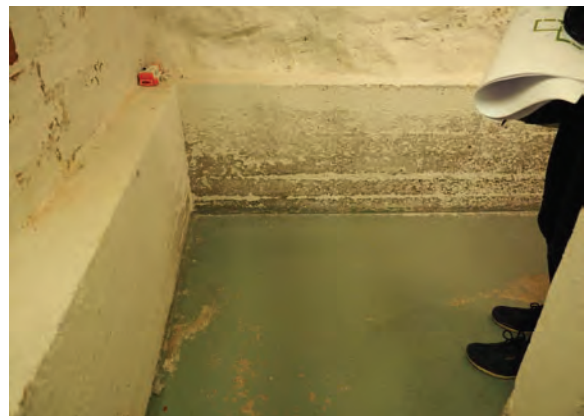
Kellarin lattia ja seinän valettu jatko-osa

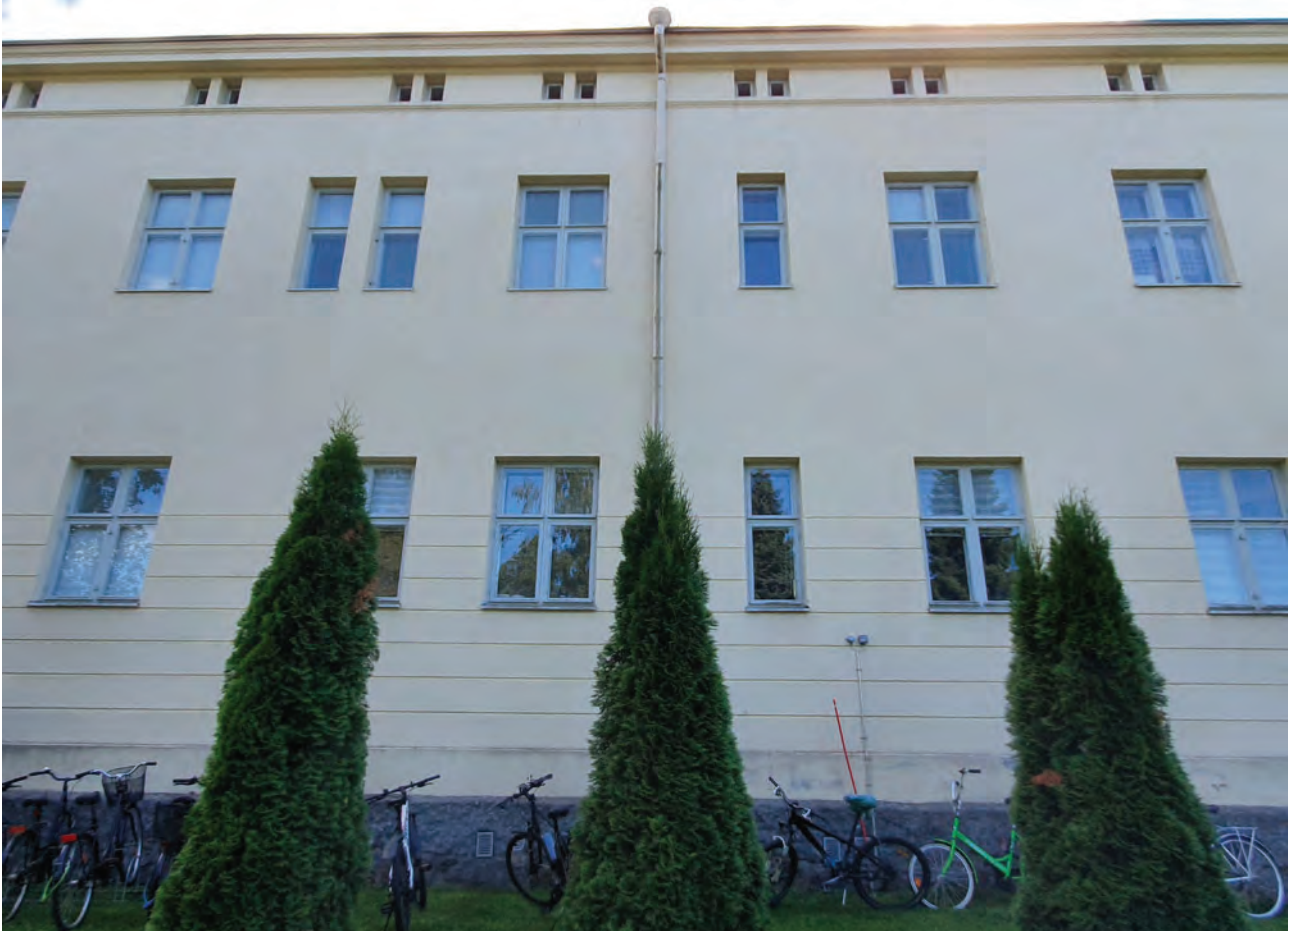
Pohjoispuolen julkisivu, kapeammat ikkunat 1900-luvun alkupuolelta v. 2020

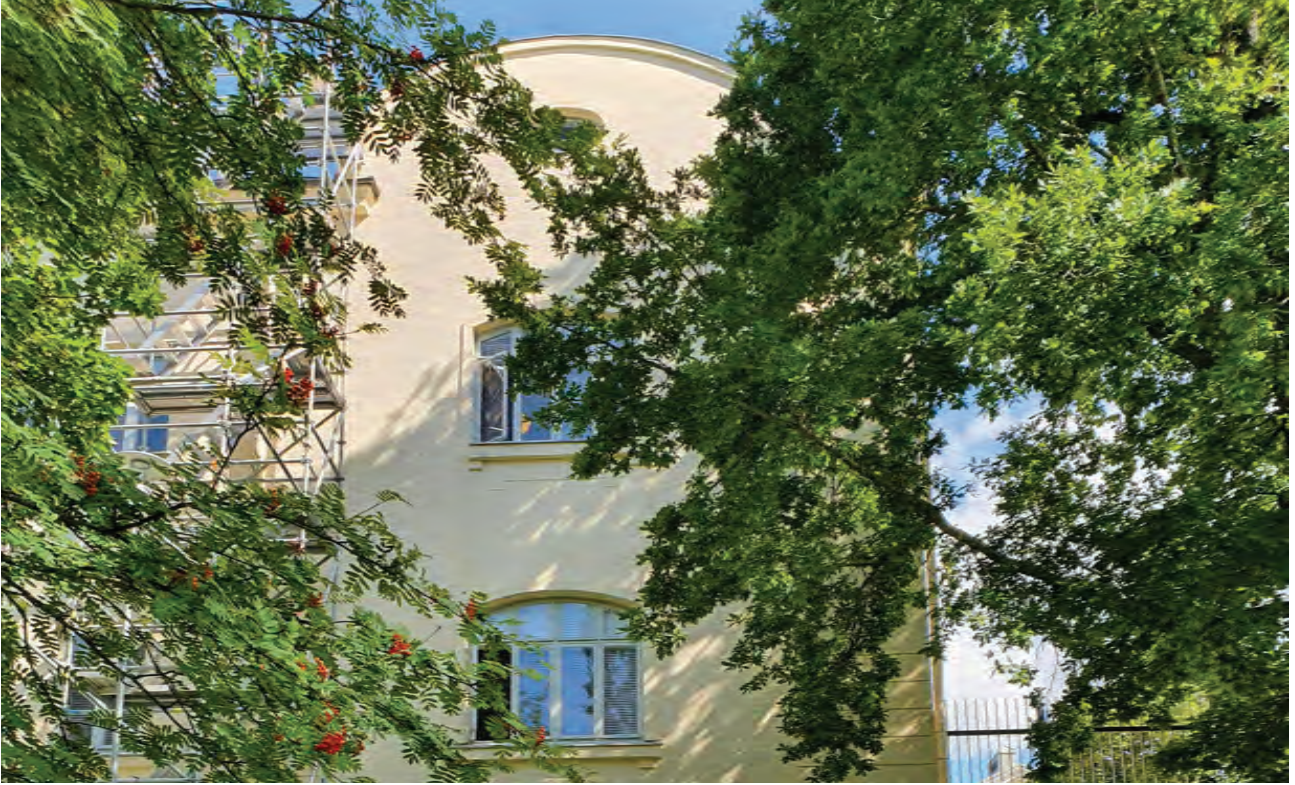
Länsijulkisivun etelänurkka sinne 1900-luvun alussa siiven toisesta päästä siirrettyine ikkunoineen, kuva v. 2020

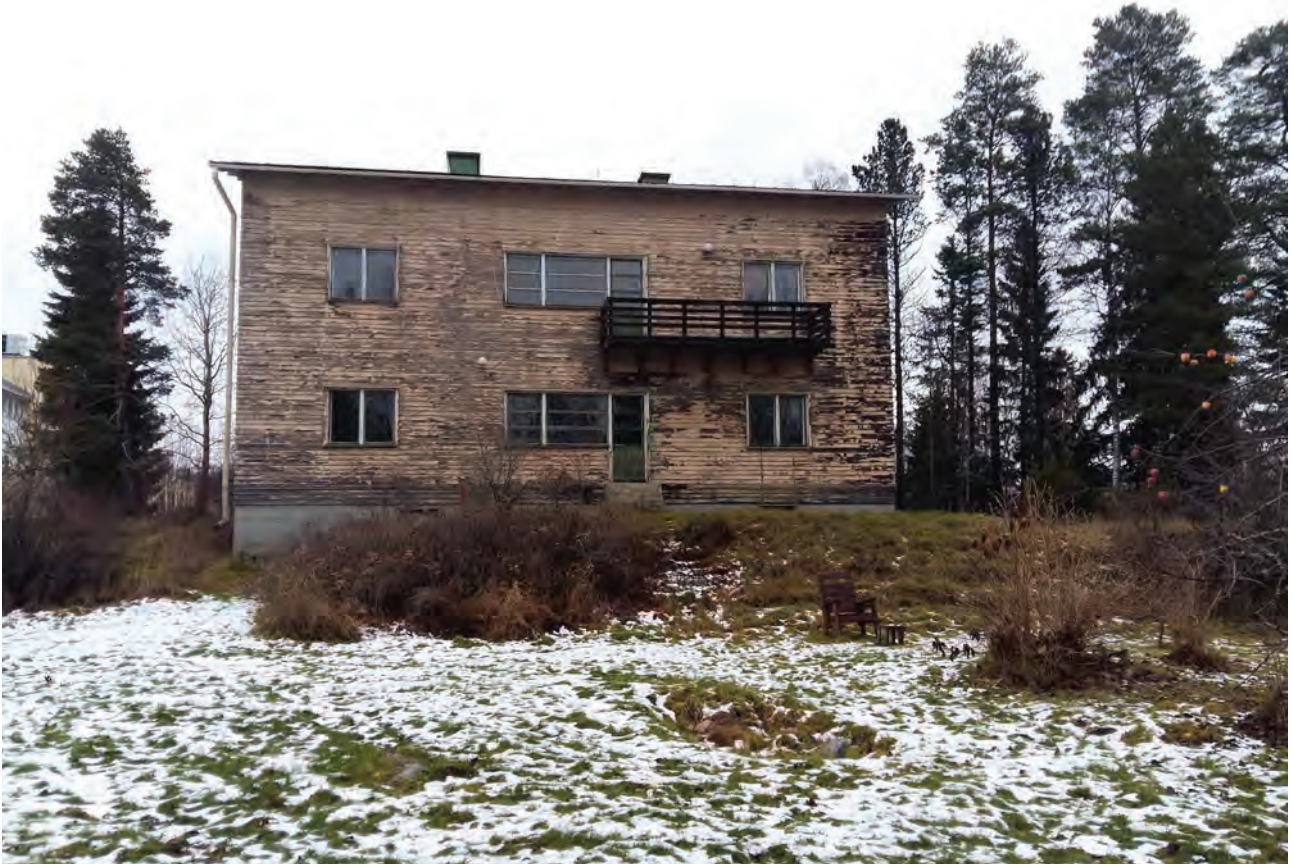
Eteläjulkisivu kuvattuna puutarhasta. Julkisivu alkuperäinen. Kuva v. 2020

Puiset kaksikerroksiset ikkunat ovat alkuperäisiä. Erityisesti karmien ja puitteiden alaosissa on lahovaurioita. Maalipinnat ovat huonossa kunnossa ulkopuolelta ja osittain välitilasta.

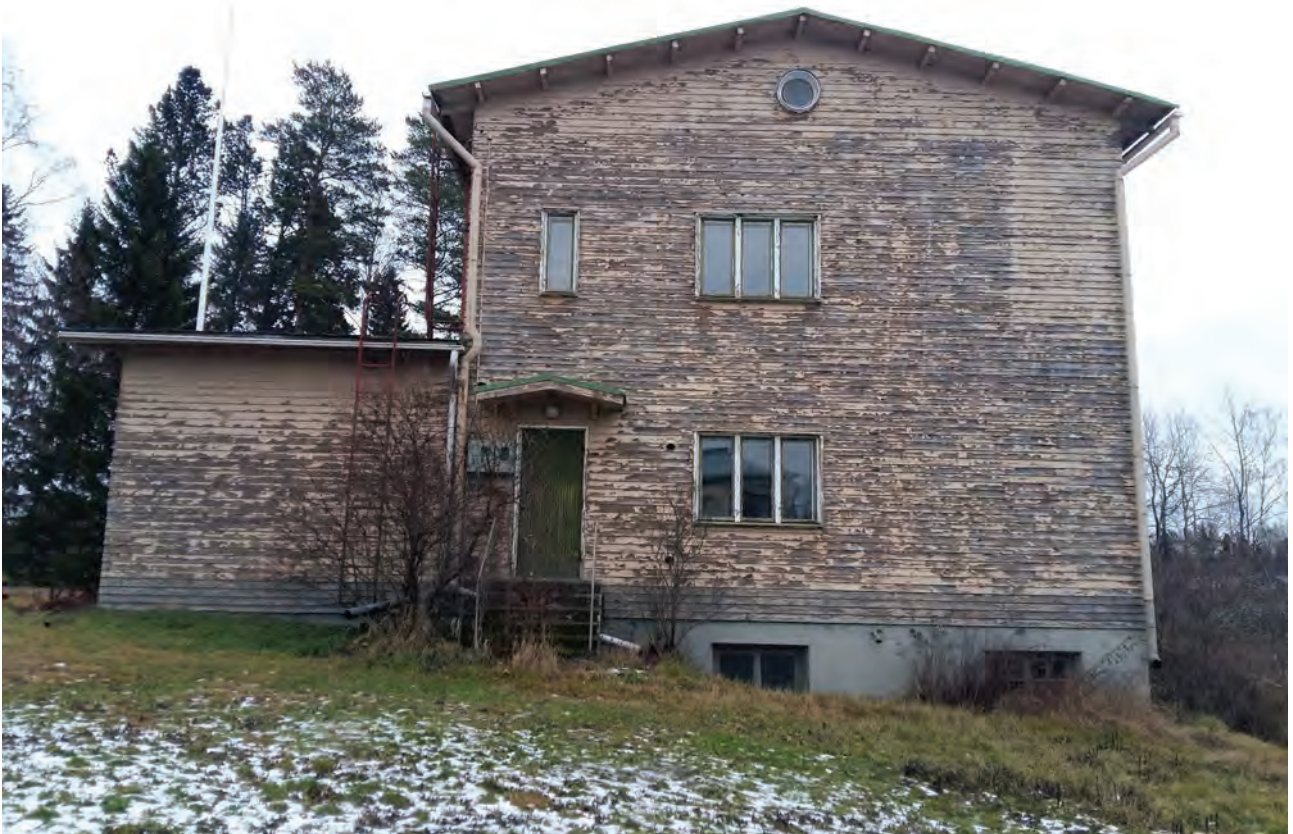
Länsijulkisivu. Näkyvissä kellarikerroksen saunan ja askartelutilan ikkunat sekä 1. kerroksen keittiön ovi. kuva v. 2020
