# OULUN LÄÄNINHALLITUKSEN RAKENNUKSET

rakennushistoriaselvitys

Linnankatu 3, Oulu

Arkkitehtitoimisto Laatio Oy

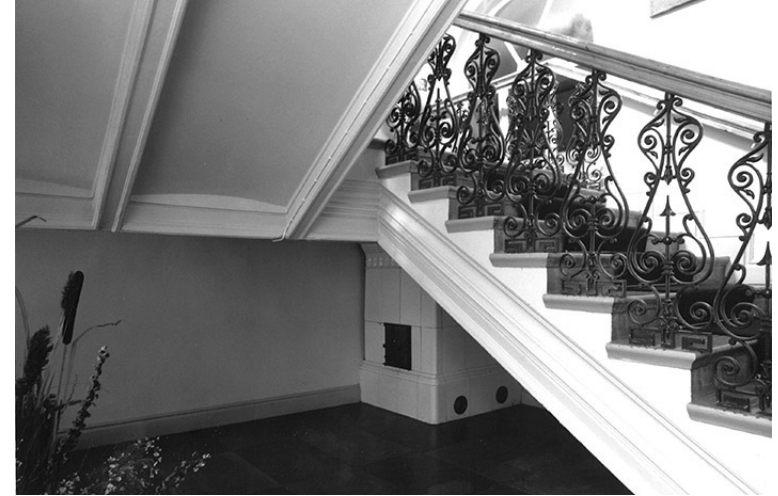
Kuva. 45. Lääninhallituksen pääportaikon alla on ns. Gurneyn rimauuni.

Seiniin oli asennettu kaksoisluukulla varustetut ilmanvaihtuventtiilit, joista lienee tullut korvausilmaa uuneja lämmitettäessä. Välipohjiin oli myös muurattu erillisiä ilmahormeja kaakeliuuneja varten. Uunia lämmitettäessä palaminen tarvitsee runsaasti happea ja tästä aiheutunut veto haluttiin ilmeisesti poistaa (puutteellinen tiivistys suurissa ikkunoissa ennen liimapaperin käyttöön tuloa lisäsi vetoa normaaleissakin oloissa). Kylmä ilma pääsi lattiakanavia pitkin esteettä ulkoseinältä välipohjaan jäähdyttämään lattiaa. Lääninhallituksen lattioiden lahoaminen lienee lakannut vasta keskuslämmityksen käyttöönoton myötä 1938. Keskuslämmityspatterit ulkoseinillä lämmittivät ja kuivattivat seinää. Erityisen tehokkaasti näyttävät toimineen tiiliseiniin upotetut lämpöputket.

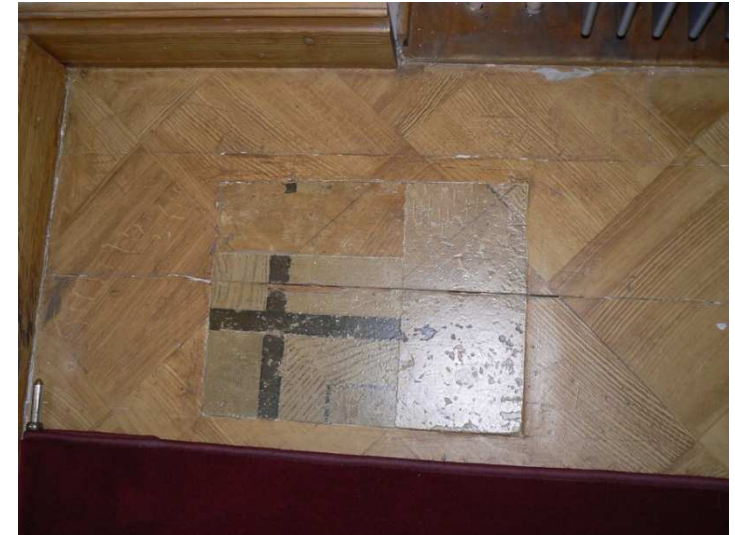
Kuva 55. Vestibyylin lattiasta on löydetty kolme päällekkäistä parketti-imitaatiokerrosta. On mahdollista, että lattialaudoitus on nostettu ylös kaksikin kertaa. Seinissä on kolme koristemaalaukskerrosta, joista kaksi viimeistä samanlaisia. Keittiön lattia kopaalivernissattiin, seiniä maalattiin oljyväriillä (vanha liimaväri kaavittiin pois), rintapaneeleita asennettiin, tehtiin yksi uusi puinen tuulikaappi, ovia sovitettiin ja maalattiin ja kuvernöörin keittiön oveen asennettiin tupla.

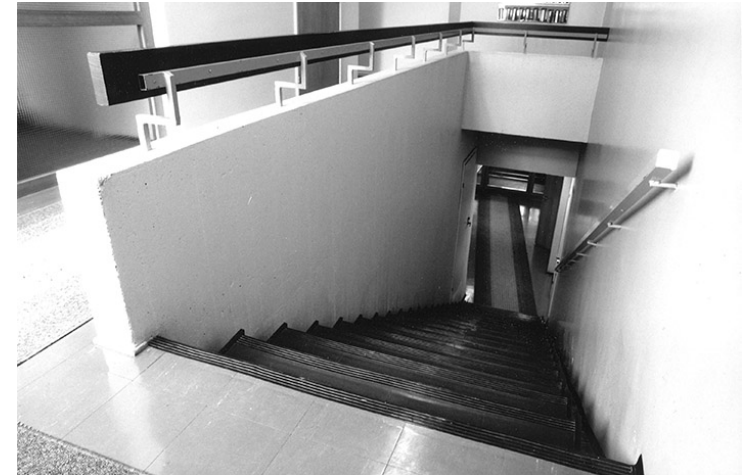
Kuva 67. Uusi avoporras kellarikerrokseen tehtiin 1970-71.

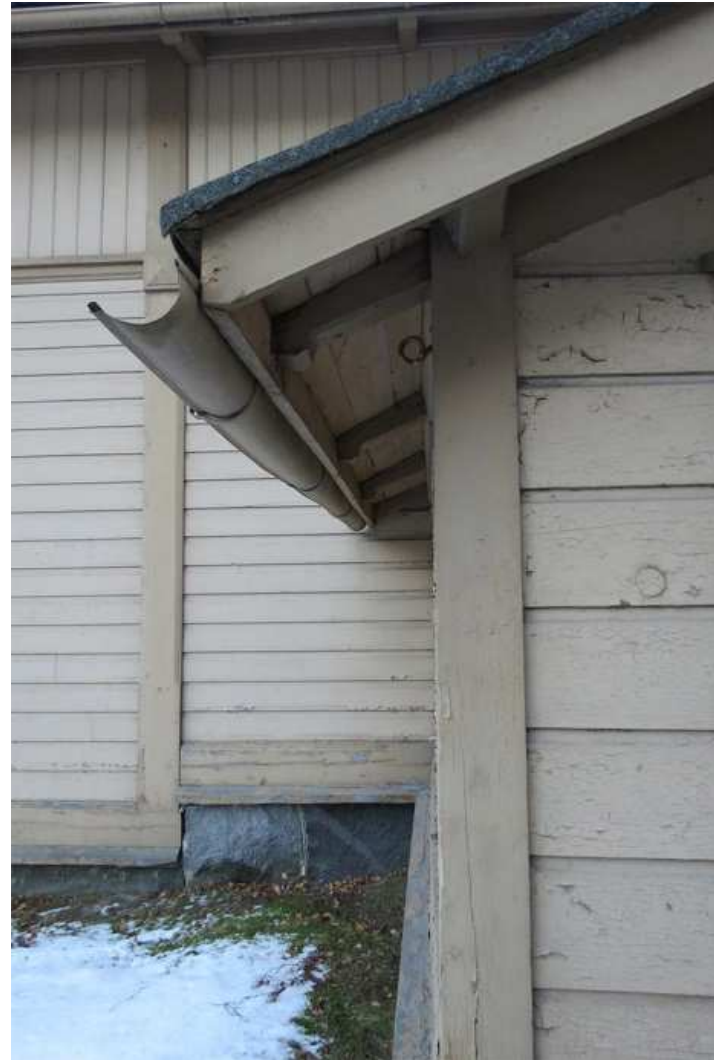
Kuva 189. Piharakennus, räystäskannattajien detailjointia kellarisäämäkäynnin katossa.

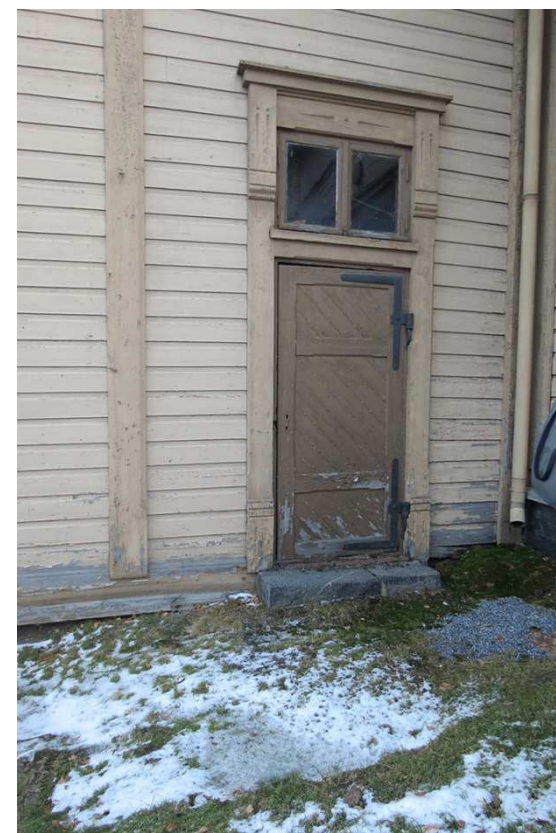
Kuva 193. Piharakennus, julkisivudetalji. Rakennuksen julkisivujen alimmat puuosat ovat pinnoiltaan vaurioituneet.

Kuva 193. Piharakennus, julkisivudetailji. Rakennuksen julkisivujen alimmat puuosat ovat pinnoiltaan vaurioituneet. (valokuva Arkkitehtitoimisto Laatio Oy, Marjo Moilanen 2013)

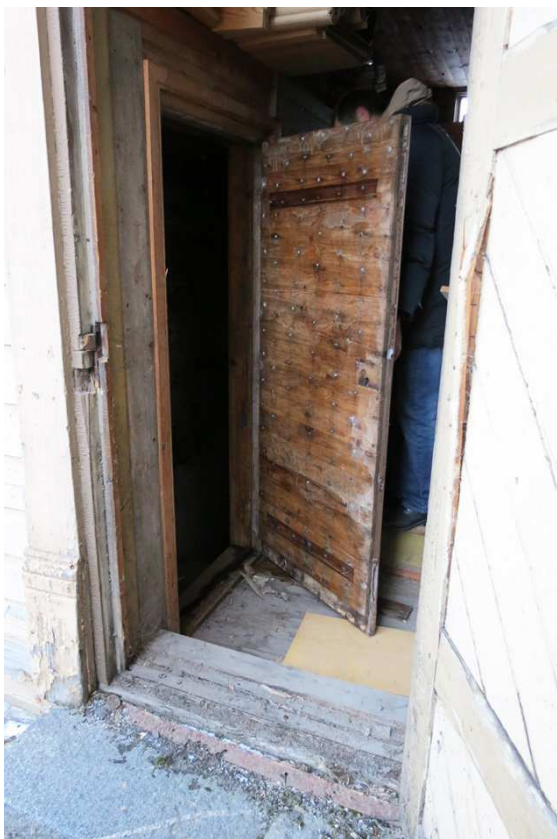
Kuva 194. Toinen kellarisisäänkäynti. Alkuperäispiirustuksista poiketen piharakennuksen alla on kellaritiloja.
