Säätytalon puiston suihkulähde

7.1.2022

Suihkulähteen kunnostus vuosina 2020-2021

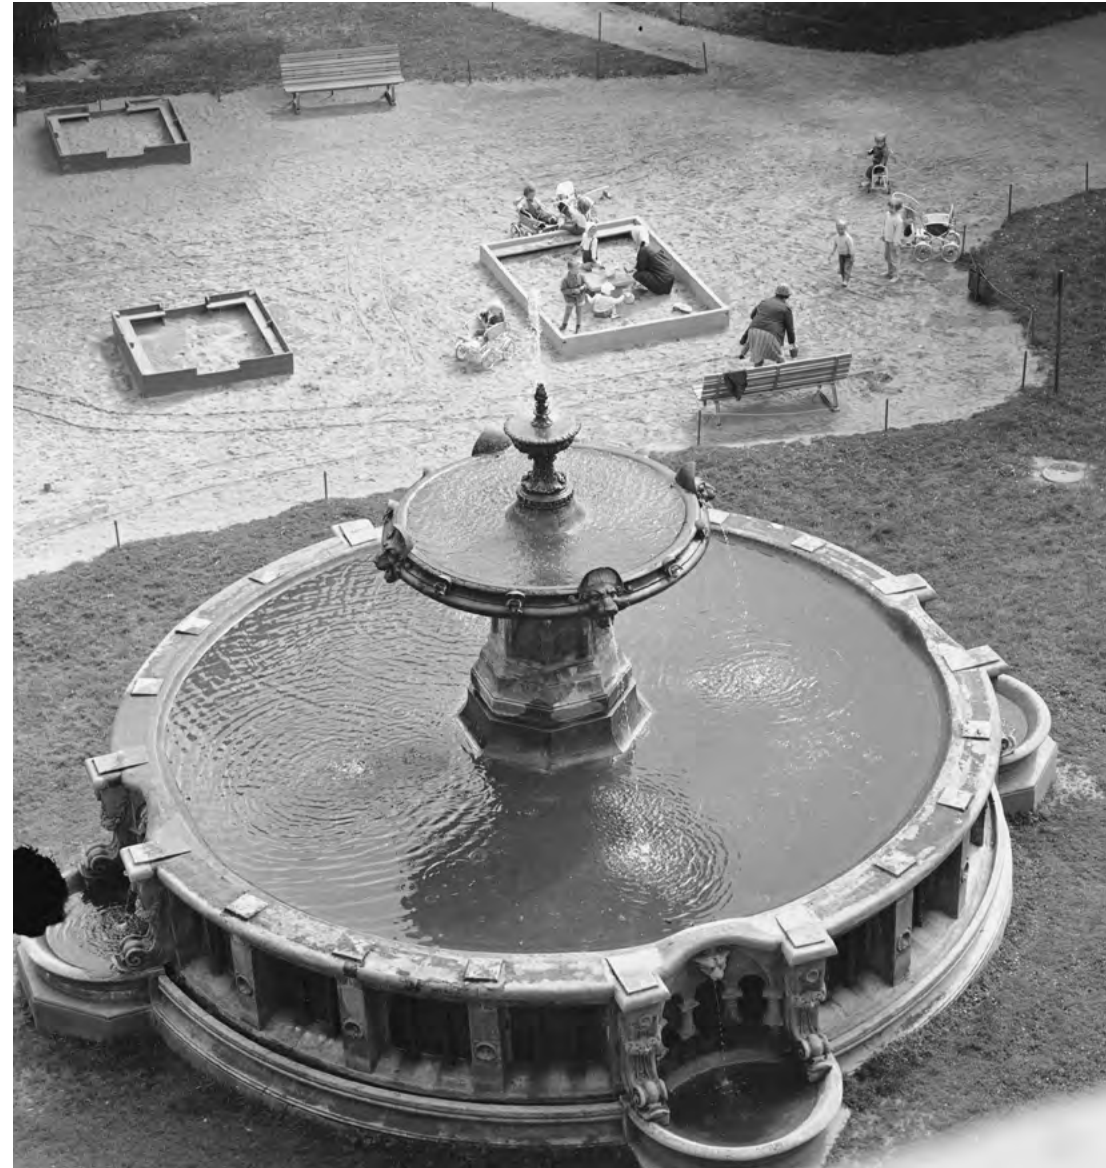
Säätytalon suihkulähde ylhäältä päin, Säätytalon ikkunasta katsottuna. Kuva: Teuvo Kanerva, 1960-luku. Museovirasto.

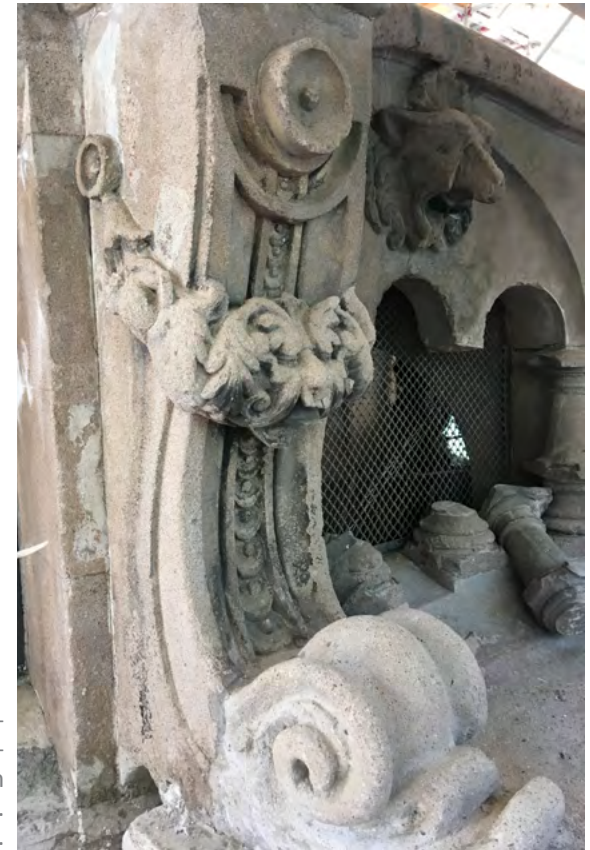
Rauhankadun puoleinen alamalja sitä reunustavine, delfinimäisine kaarineen ennen 2020-2021 restaurointityötä.
Kuva: T. Jokinen, 2016.

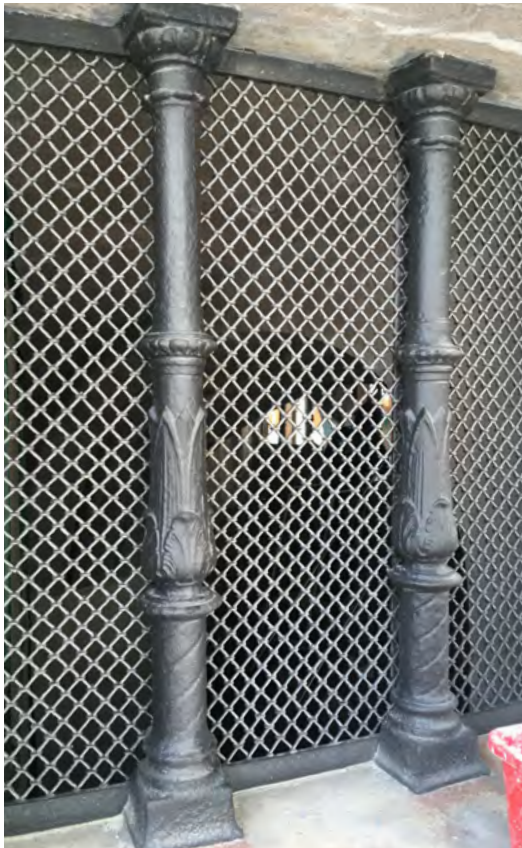
Suihkulähteen ilmanottoaukko suojaverkkoineen ja valurautaisine pylväineen ennen 2020-2021 restauroinnin valmistumista. Kuva: T. Jokinen, 2021.

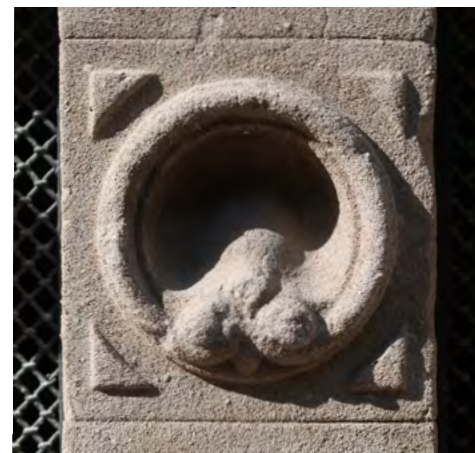
Koristeaiheita kesällä 2021. Köynnös eli festoni ja naamio eli maskeroni, samoin koko pystymuoto girlandeineen ovat alkuperäisiä valoksia, delfiininpäätä muistuttava muoto on 1990-luvun tulkinta. Rengasornamenti, jonka muoto on pahoin kulunut, on samoin alkuperäinen valos. Kuvat Okulus, KW

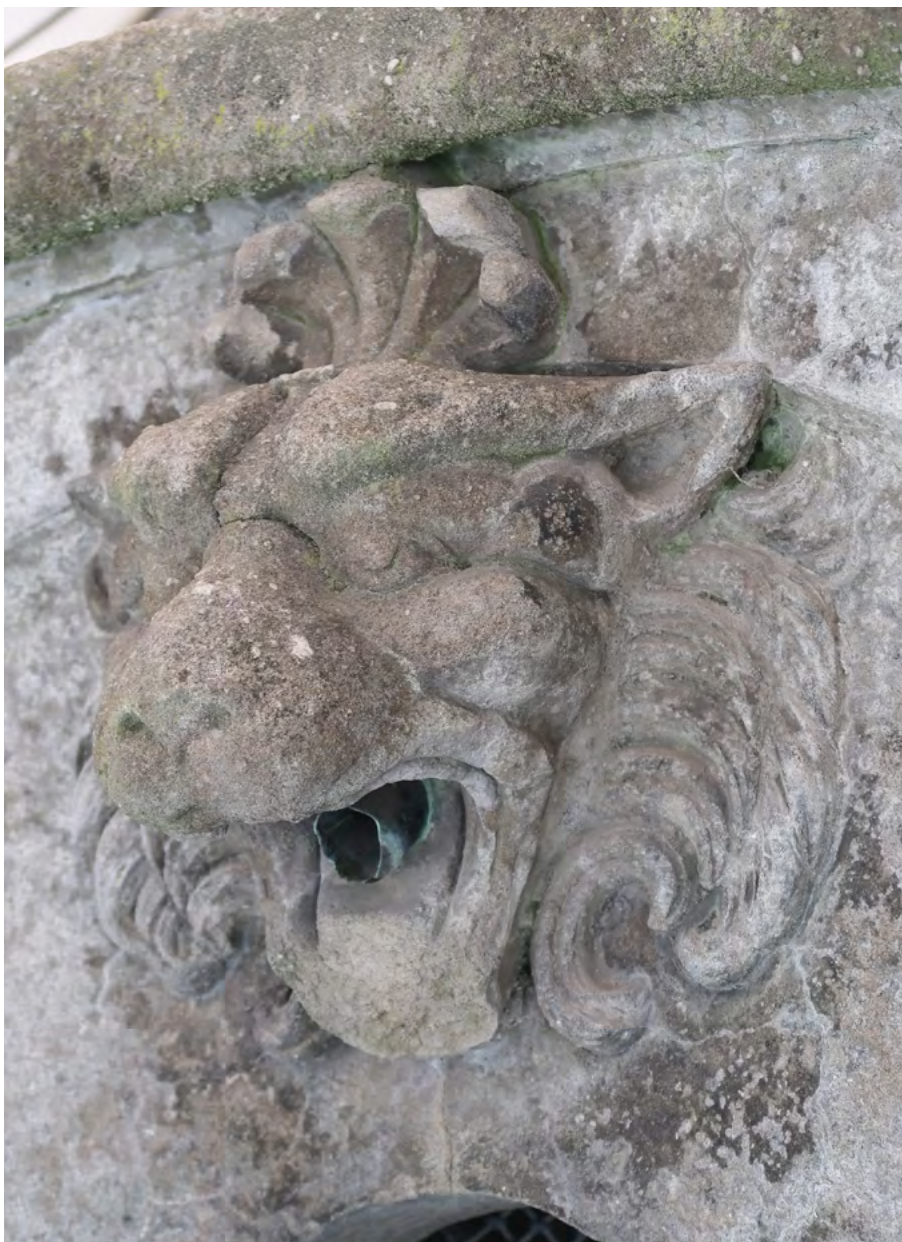
Alkuperäinen leijonanpäävalos. Virtaavan veden ja pakkasen yhteistyönä kaikki suuret leijonat olivat menettäneet alaleukansa. Kuva ennen vuonna 2020 käynnistyneitä korjaustöitä. Kuva Okulus, KW.

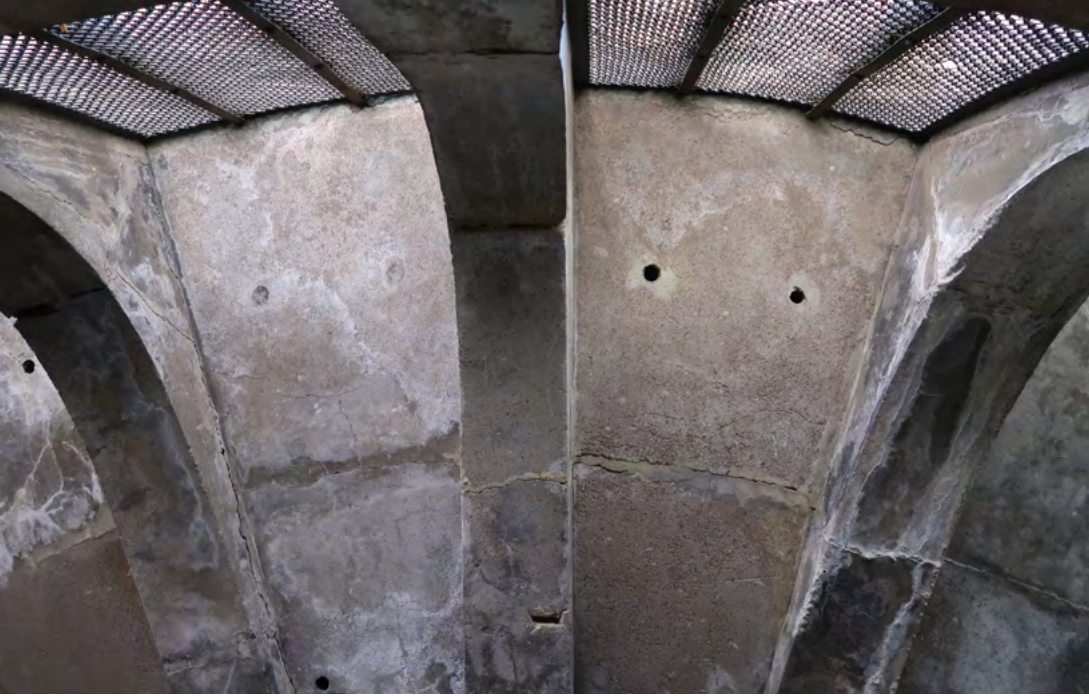
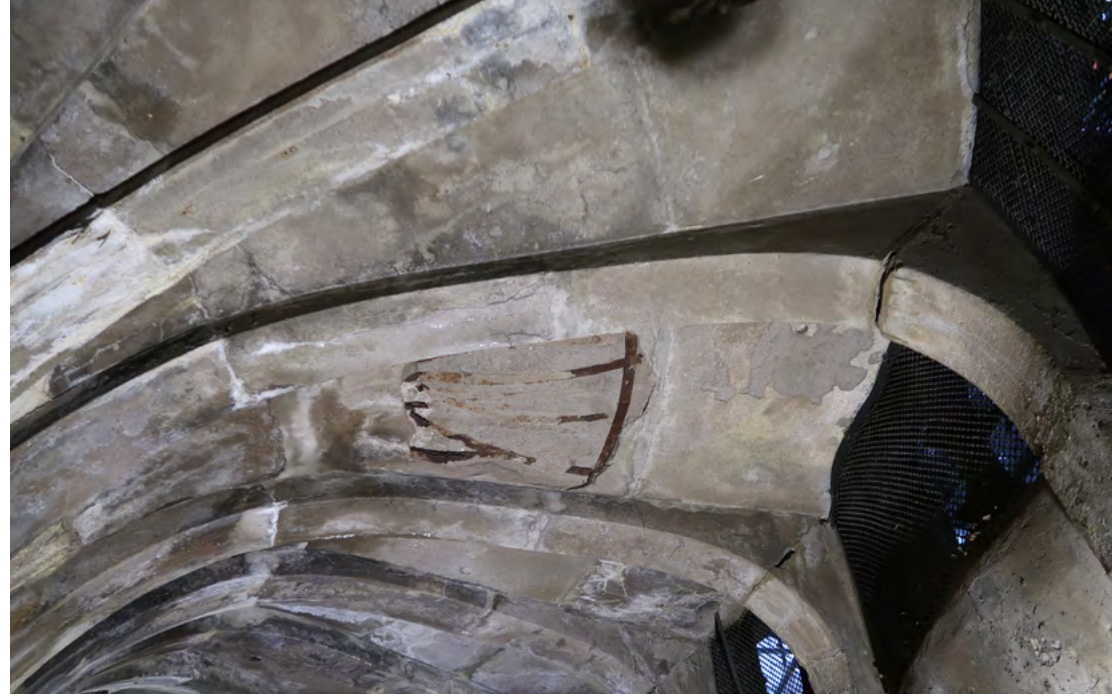
Yllä:

Alakattopintaa ennen korjaustyön 2020-21 käynnistymistä. Osassa ruode-elementeissä oli halkeamia myös alakatto-laattojen saumojen linjassa.

Pahimmin vaurioitunut alakaton alue ennen korjastyötä. Osassa alalaatoista rauditus oli varsin lähellä pintaa ja ruostuminen oli edennyt pitkälle, rikkoen alalaatan pinnan.

Rakenteellisesti suurimman haasteen aiheuttivat suihkulähteen primäärirakenteeksi tulkittavien ruoteiden pitkänomaiset halkeamat, jotka juontavat alkuperäisten valujen sisään sijoitettujen takorautaisten siteiden korroosiolaajentumisesta. Rakennesuunnittelija Tuuli Ranki (Insinööritoimisto Lauri Mehto Oy) päätyi siihen, että ruoteiden kantavuus tulee varmistaa uusilla valuilla, jotka raudoitettiin yhtenäisiksi teräsbetonipalkeiksi. Kunkin ruoteen alapintaan tehtiin noin 10 cm leveä ja 6-8 cm syvä ura uutta ruostumatonta raudoitusta ja valua varten. Valu tehtiin yläpuolelta

painevaluna. Näin rakenteen ulkoasu säilyi varsin alkuperäisen kaltaisena, vaikkakin rakenneperiaatetta on muokattu. Ennen korjausta ruoteiden elementtisaumoissa oli jokseenkin kattavasti havaittavissa liikuntahalkeamat. Uuden rakenneratkaisun myötä ruoteet muodostuvat ehjistä kaaripalkeista. Ruoteiden kantavuus on tällä ratkaisulla turvattu tulevaisuuteen teoreettisen 50 vuoden ajaksi. Betonirakenteen pitkää ikää pyritään edistämään myös vesimaljojen vedeneristyspinnoitteella, mikä tehtiin sementtipohjaisella, pintahiekoitetulla laastilla. Ruoteiden väleissä olevista alalaatavelyistä paikkakorjattiin muutamia.

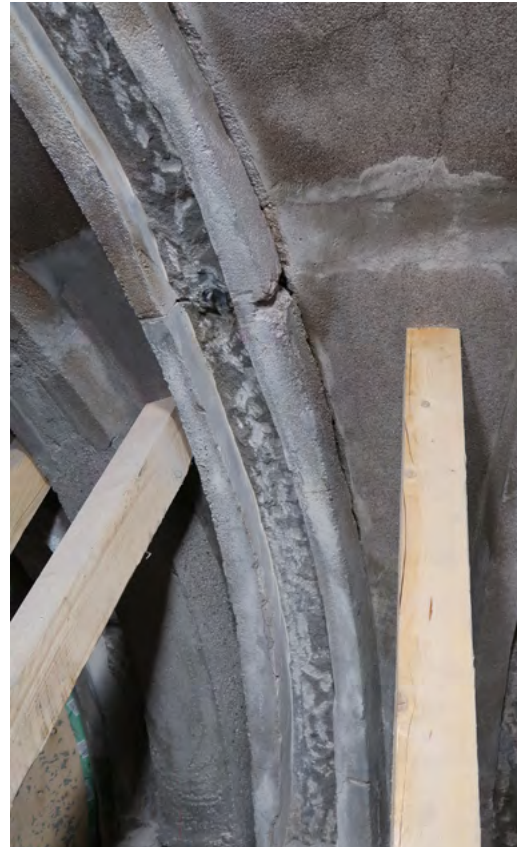
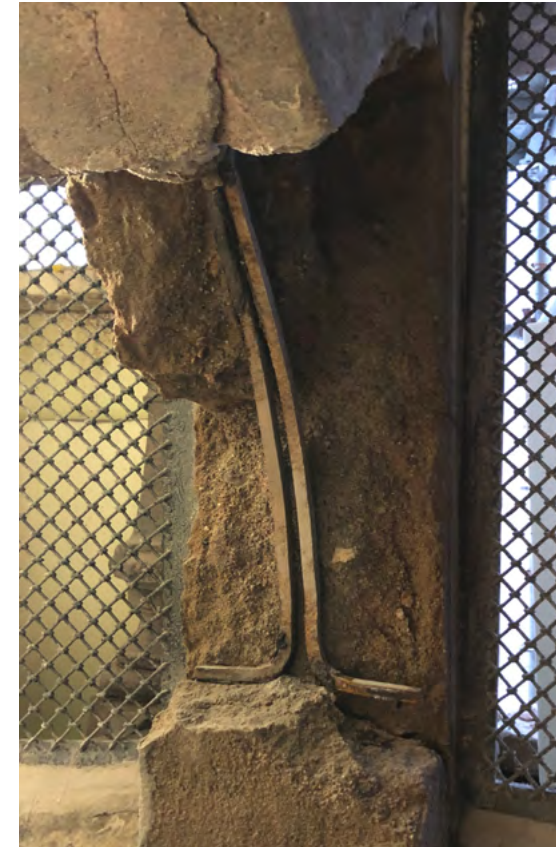
Äärimmäisenä:

Ruoderakenteen uloin elementti (A) oli muutamin kohdin laajemmin vaurioitunut ja elementtiä jouduttiin purkamaan laajemmin. Näistä paljastui alkuperäisen elementin rauditus.

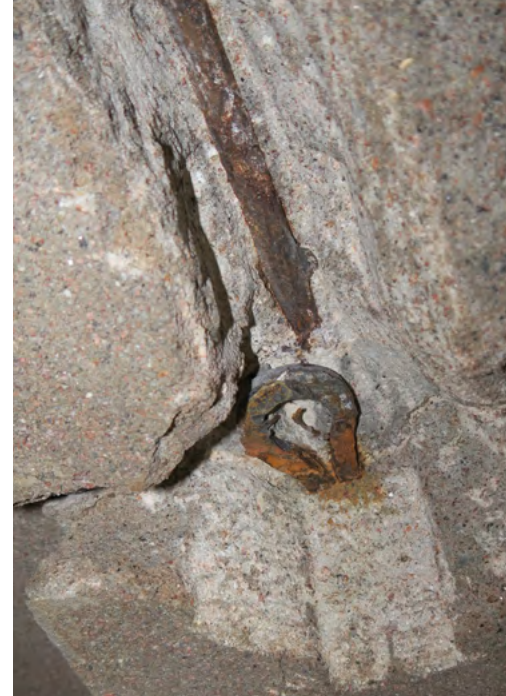
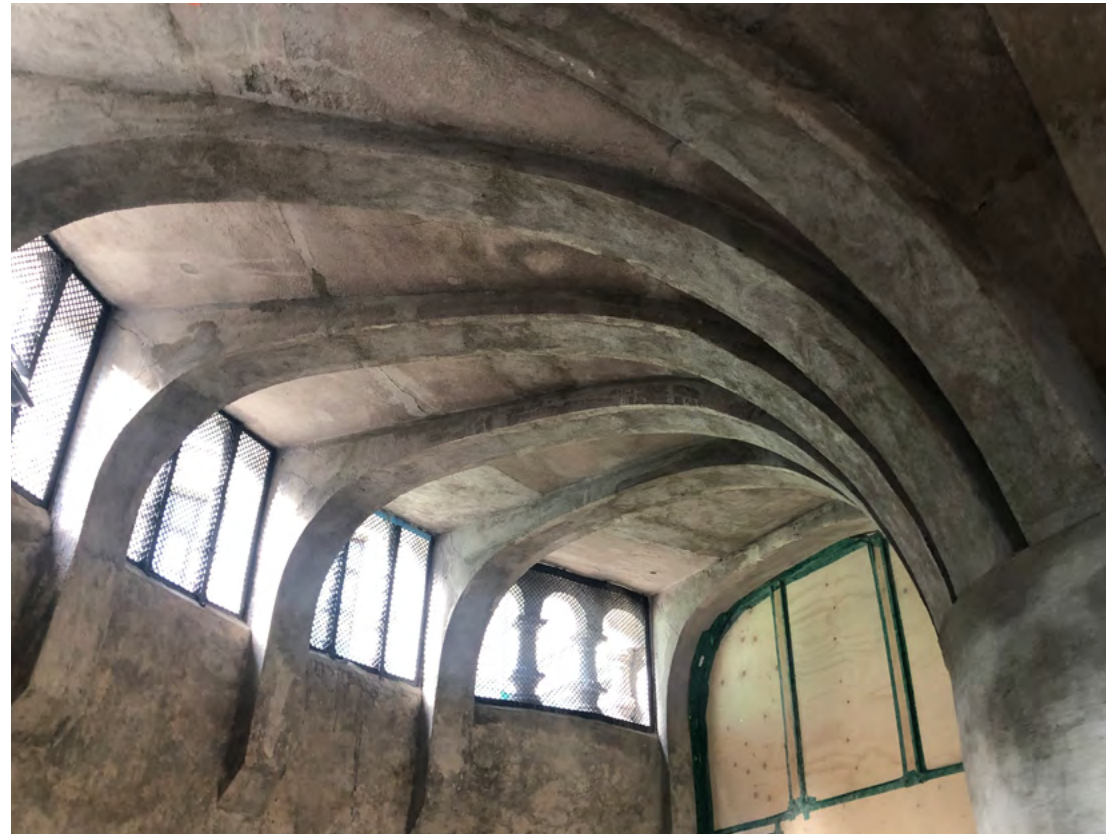
Yllä:
Ruode-elementit on alun perin sidottu toisiinsa eräänlaiseksi ketjuksi takorautalankain. Elementit on aseteltu toisiaan vasten ja kiilattu paikoilleen puukiiloilla.

Alla:
Alakattopintaa elokuussa 2021. Kaikkien ruoteiden alapinnoista on jyrskyttävä tila uudelle raudoitukseen ja valulle, valua varten tehtiin alapuolelta umpinaiset vannerimuotit, joihin valu tehtiin yläpuolelta, maljavaluun timanttiporattujen valureikien kautta. Valun jälkeen alapinta on hierretty täyteen sementtilaastilla.

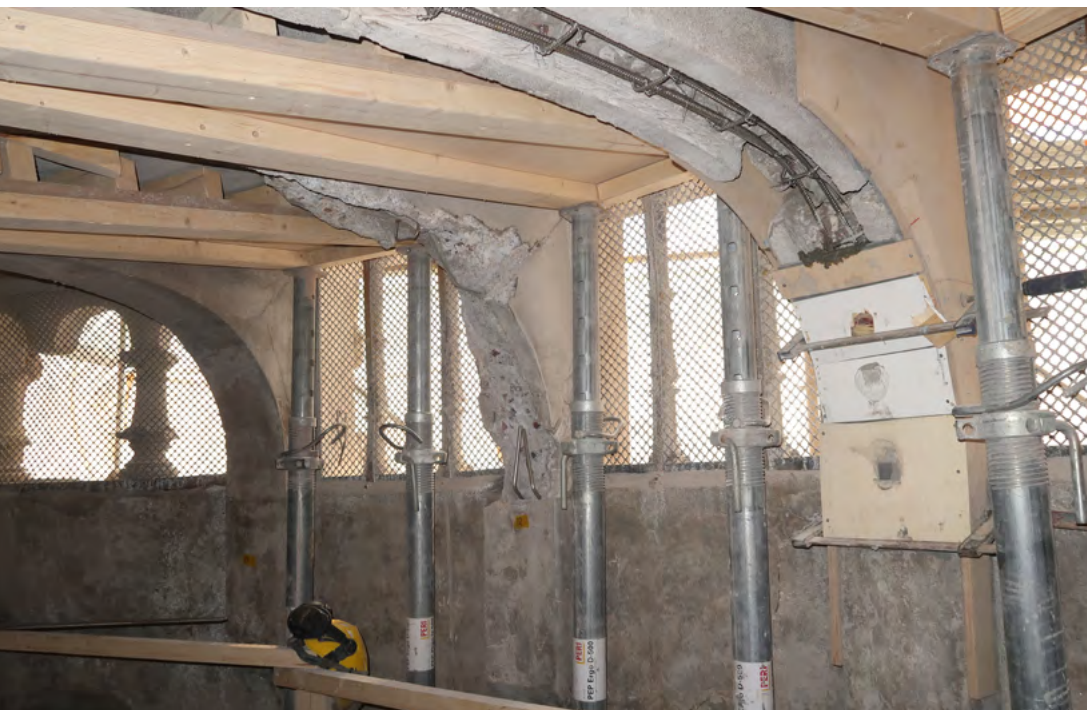
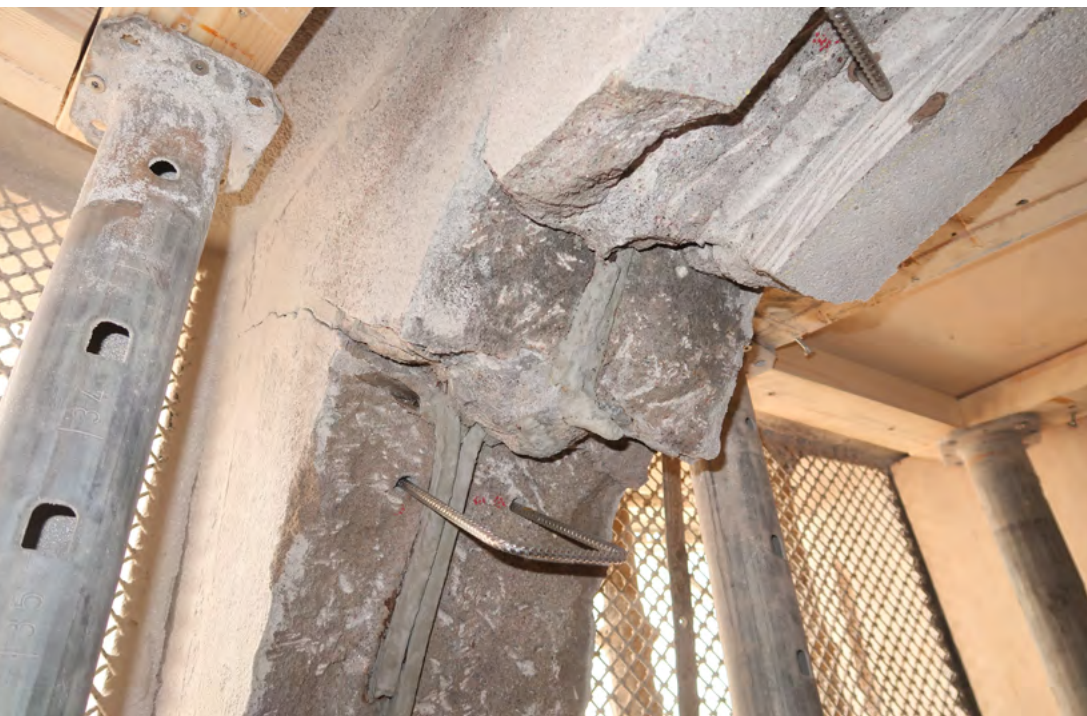
puistokävijöiden tasolle. Valurautabalusterien sijaan suurempi ja korkeampi aukko on rytmitetty neljällä betonibalusterilla ja näiden väleihin jäävillä kolmella kaariaukolla. Pikkumaljat ovat elementtivaloksia, mutta liittymät ulkokehää kiertävälle, vedet keräävälle vesikourulle (V) on viimeistelty käsin. Ulkokehän vesikouru on paikalla tehty, sablonin kanssa vedetty profiili. Pikkumaljoja kehystävien pilariaiheiden eteen sijoitetut delfinimäiset muodot eivät osallistu varsinaiseen rakenteeseen, vaan ovat puhtaasti sommitelmallisia muotoja.

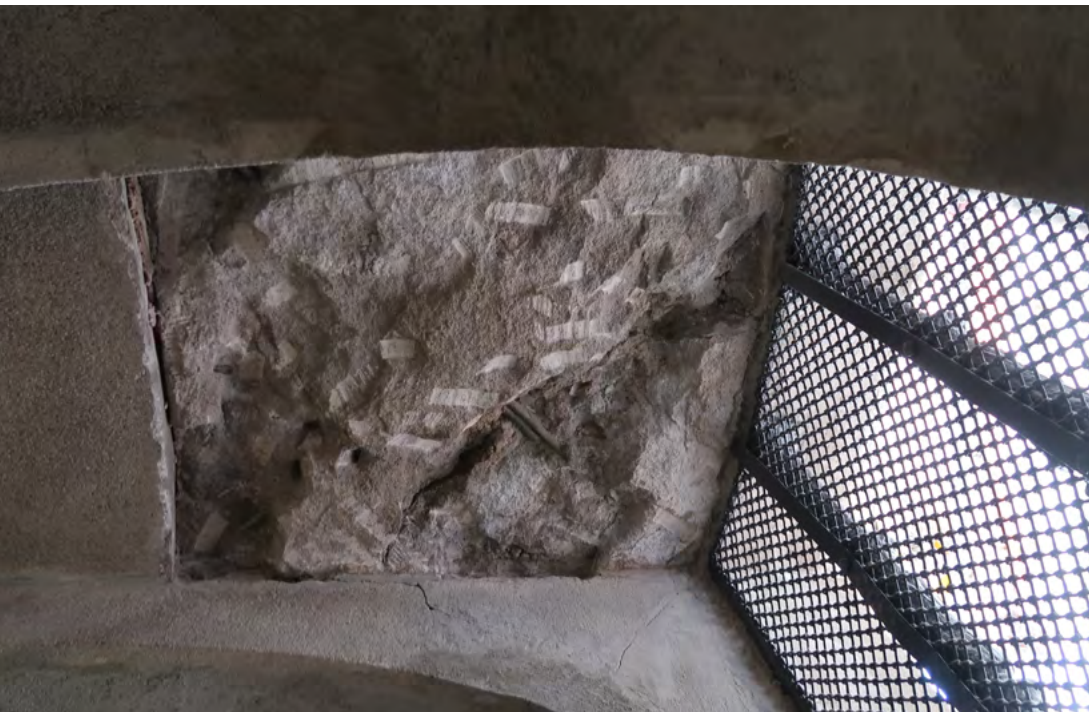
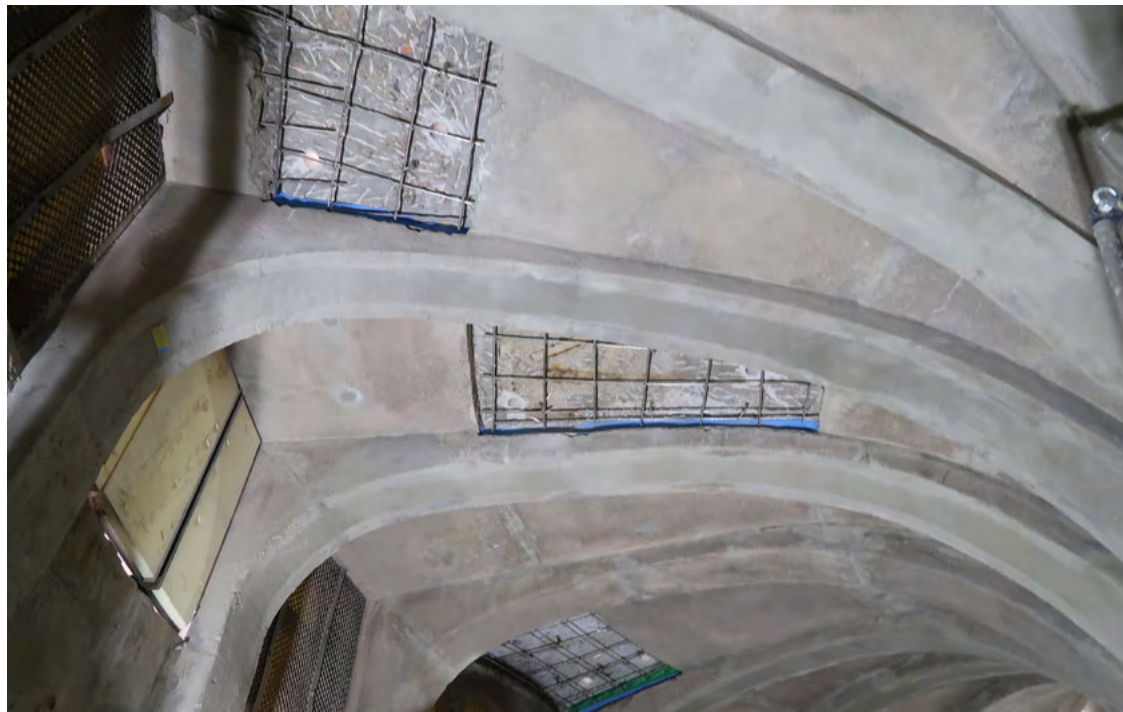
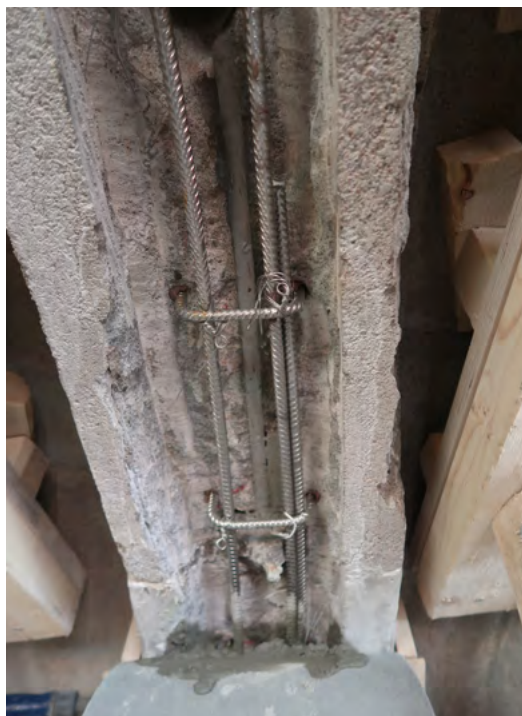
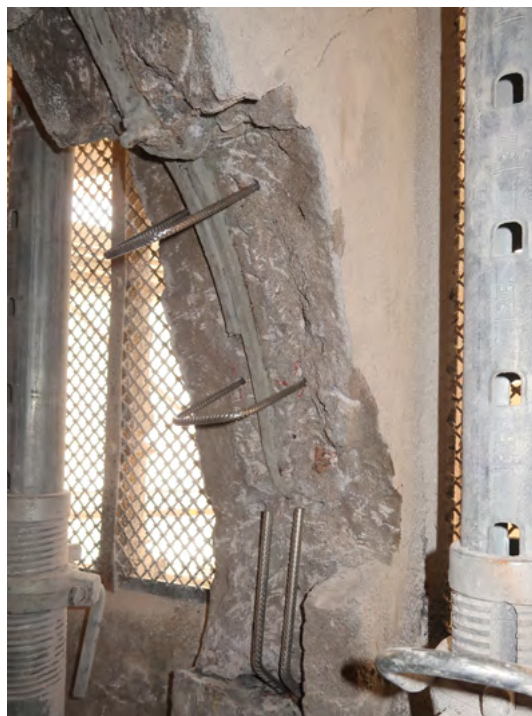
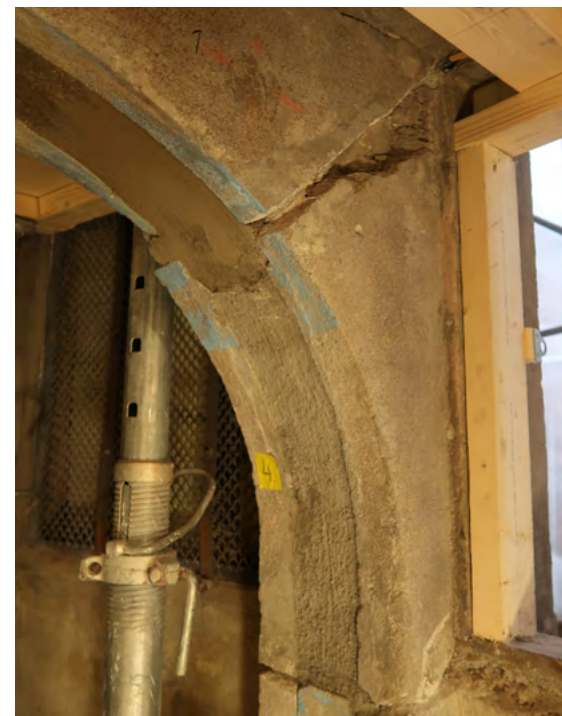
Sivun kuvissa suihkulähteen ilmanottokammion kattorakenteiden piikkaus-, raudoitus- ja valutyön eri vaiheita.

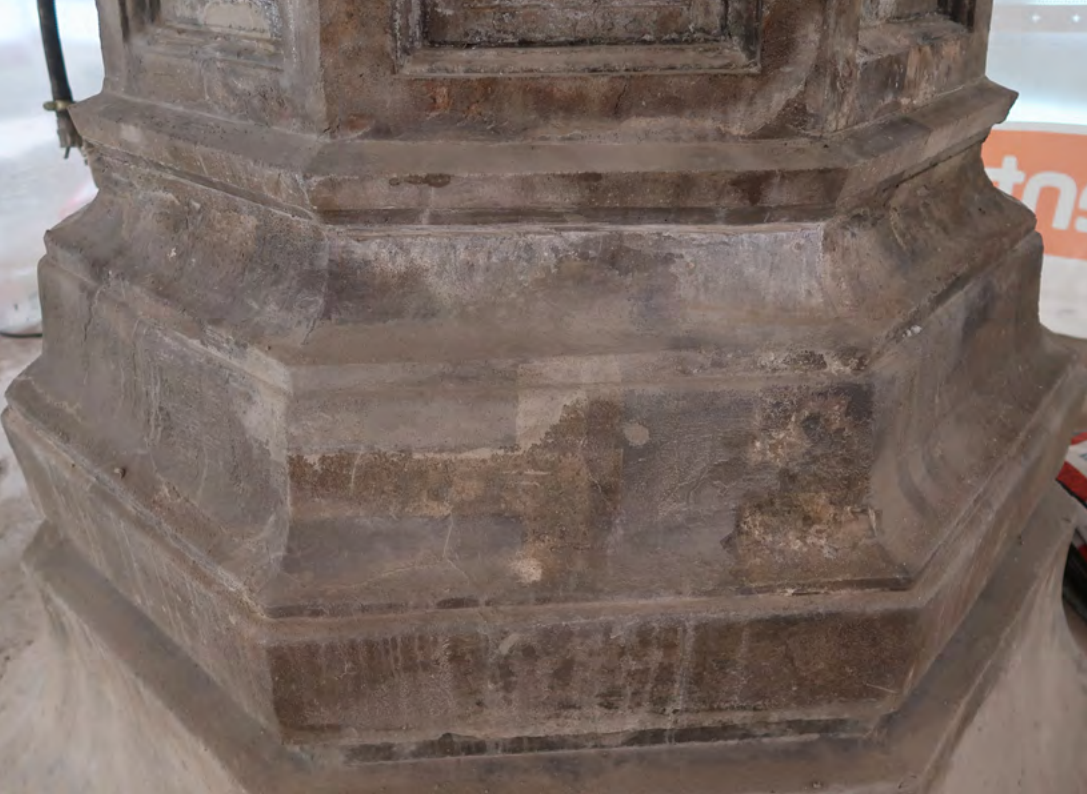
Yllä keskipylvään jalustan puhdistamisen ja paikkakorjauksen koalueita. Korjaustyön aikana kuivuvan rakenteen pintaan nousi monessa vaiheessa valkoista härmettä, joka oli lähinnä suolakiteitä. Kalkkisuotumaa poistettiin laajalti. Kuvat Okulus, KW.

Rakenteellisen korjaustyön ohella suihkulähteen näkyvät pinnat puhdistettiin. Kalkisuoiumien poistamisessa tehokkaimmaksi puhdistustavaksi osoittautui hiilihappojällä puhaltaminen, kun taas mustan kaupunkilian poistamisessa laser toimi oivallisesti. Uusien korjauslaastipaikkojen sävyttäminen vanhaan betoniin osoittautui haastavaksi, sillä uuden betonin sävy muuttuu useaan kertaan, ensin kuivuuksaan, sitten kovettuessaan ja lopulta pinnan patinoituessa.

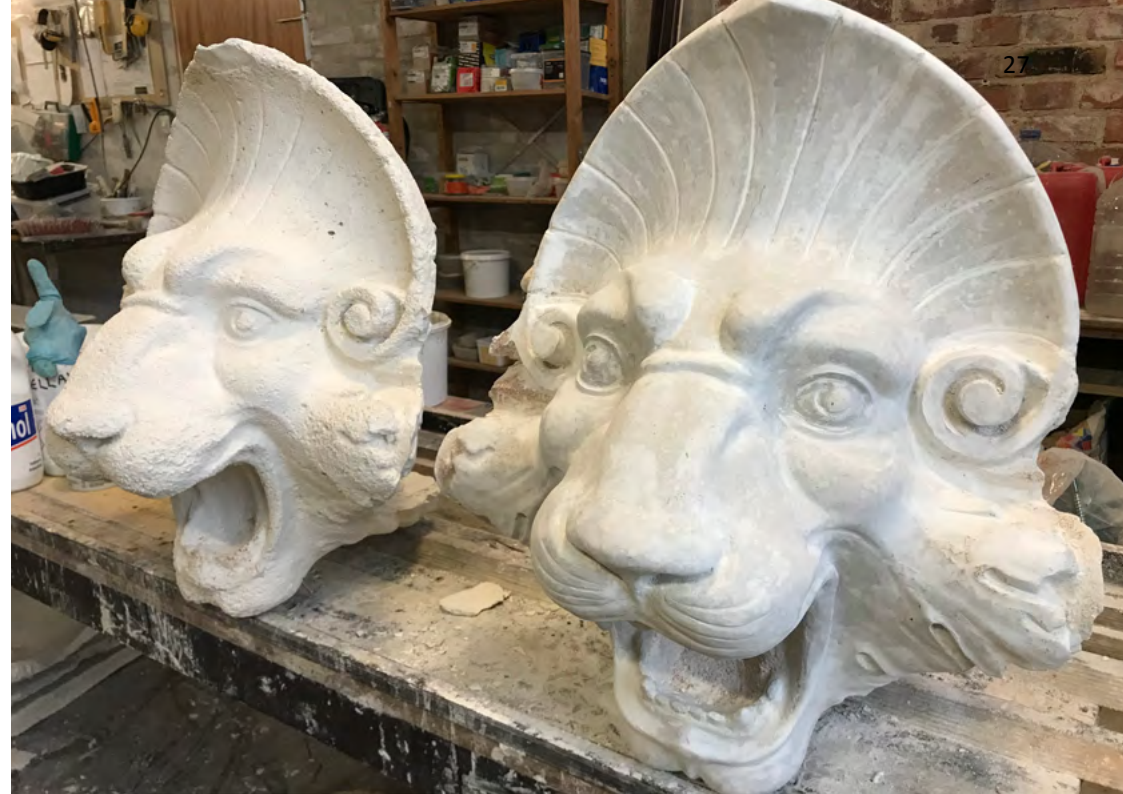
Kaikista koristeaiheista tehtiin muototutkielma, jotta säälle alttiina oleva alkuperäinen muoto säilyisi mahdollisimman hyvin. Yllä yläleijonan karkea kipsivalos ja sen täydennetty rekonstruktio. Alla delfiinin pään alkuperäinen betonikappale, keskellä täydennetty kipsivalos ja oikealla uusi paikalleen sijoitettu betonivalos. Kuvat: yllä Rakennusentisöintiliike Ukri Oy, Simo Ripatti, alla Okulus, KW.

Koristeaiheiden korjauksesta vastasi kuvanveistäjä Simo Ripatti, joka teki kaikista veistoksellisista muodoista tarkkaan tutkitun mallikappaleen talletettavaksi Säätytalon ullakolle. Uusia koristevaloksia näistä tehtiin tarpeen mukaan, sekä kokonaisina aiheina että pieninä osavaloksina. Valettujen korjauskappaleiden lisäksi tehtiin useita pieniä paikkakorjauksia, lähinnä halkeamien ja pienien vaurioiden täyttöjä.

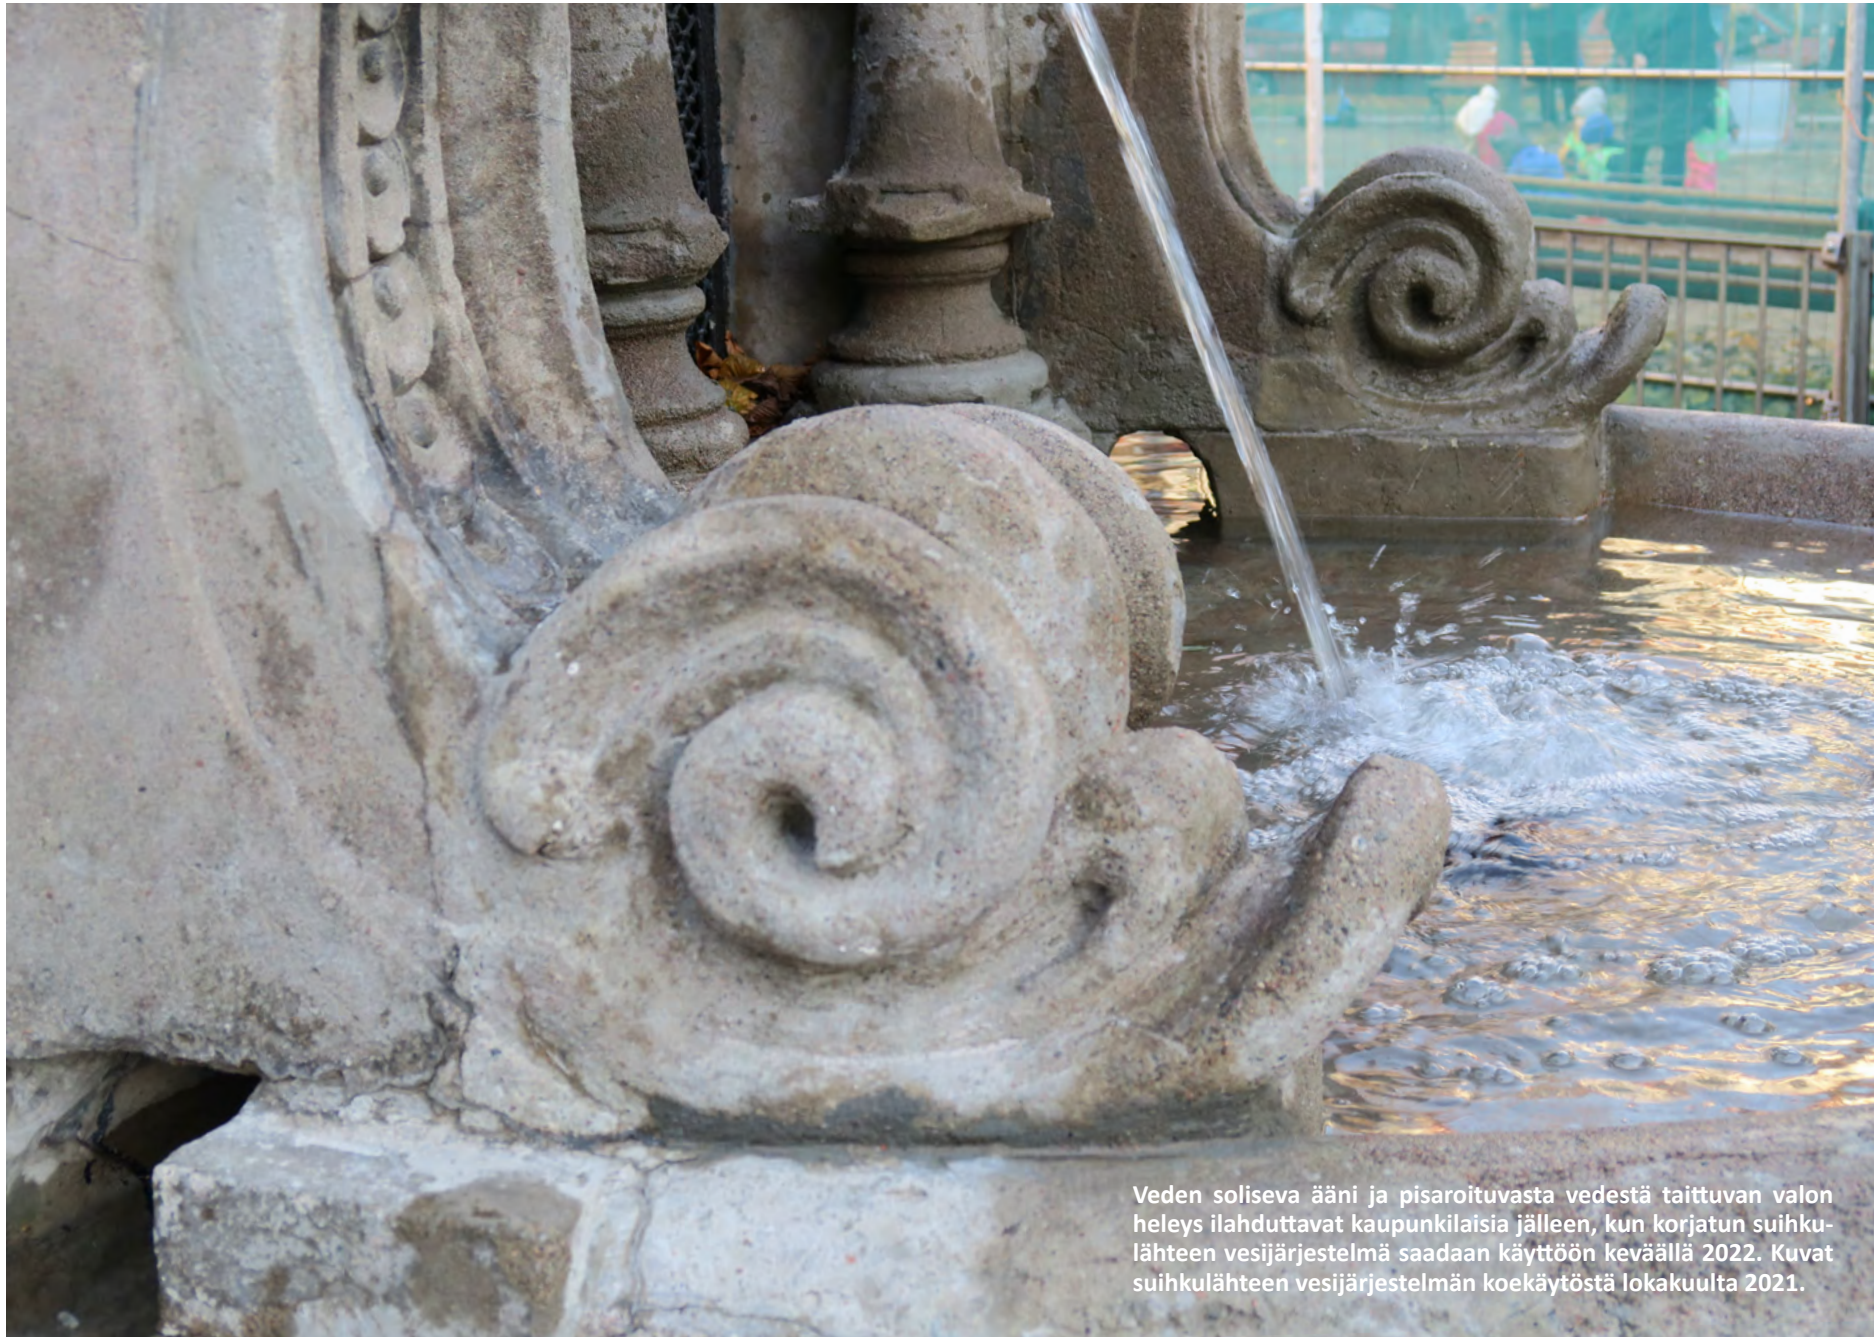
Veden soliseva ääni ja pisaroituvasta vedestä taittuvan valon heleys ilahduttavat kaupunkilaisia jälleen, kun korjatun suihkulähteen vesijärjestelmä saadaan käyttöön keväällä 2022. Kuvat suihkulähteen vesijärjestelmän koekäytöstä lokakuulta 2021.
