## **ARKKITEHTUURIMUSEO – ENT. TIETEELLISTEN SEURAIN TALO**

### **SISÄTILOJEN RAKENNUSHISTORIASELVITYS**

arkkitehdit mustonen oy 2022  
Riikka Koivula, Teija Mustonen

## **ENTINEN TIETEELLISTEN SEURAIN TALO SISÄTILOJEN RAKENNUSHISTORIASELVITYS**

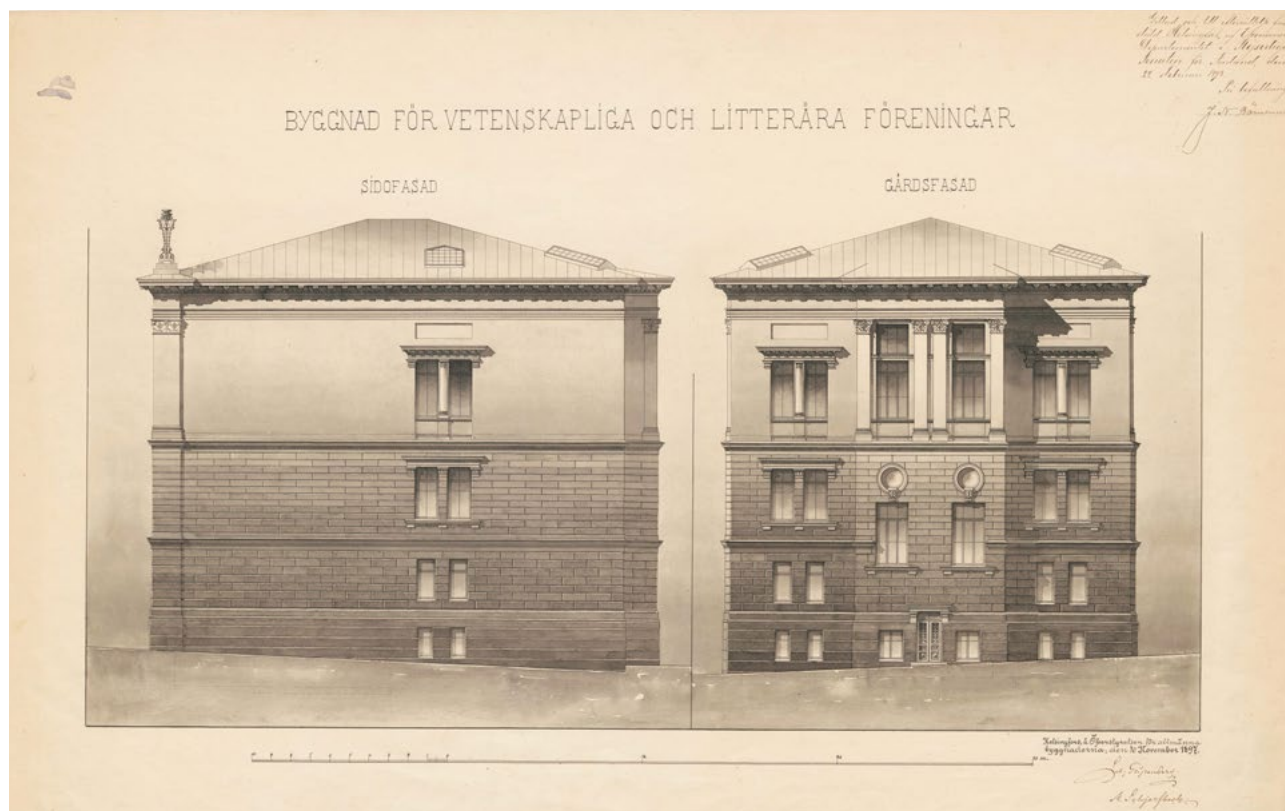
↓ Piha- ja päätyjulkisivut. Sebastian Gripenberg ja Magnus Schjerfbeck, 1897. KA.

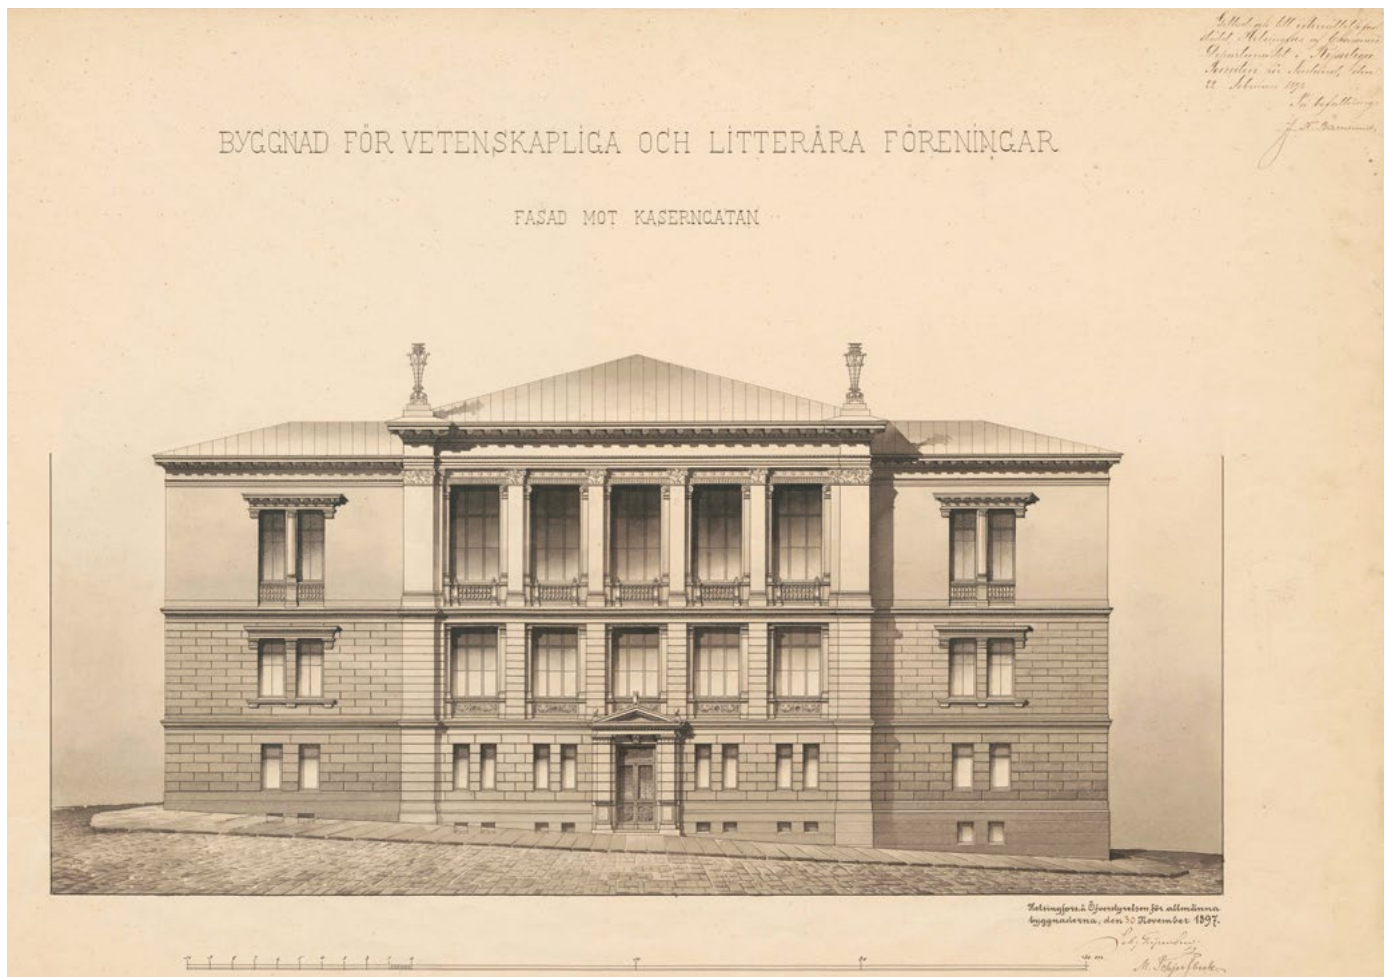
↑ Julkisivu Kasarmikadulle vuodelta 1897. Allekirjoittaneet Sebastian Gripenberg ja Magnus Schjerfbeck. KA.

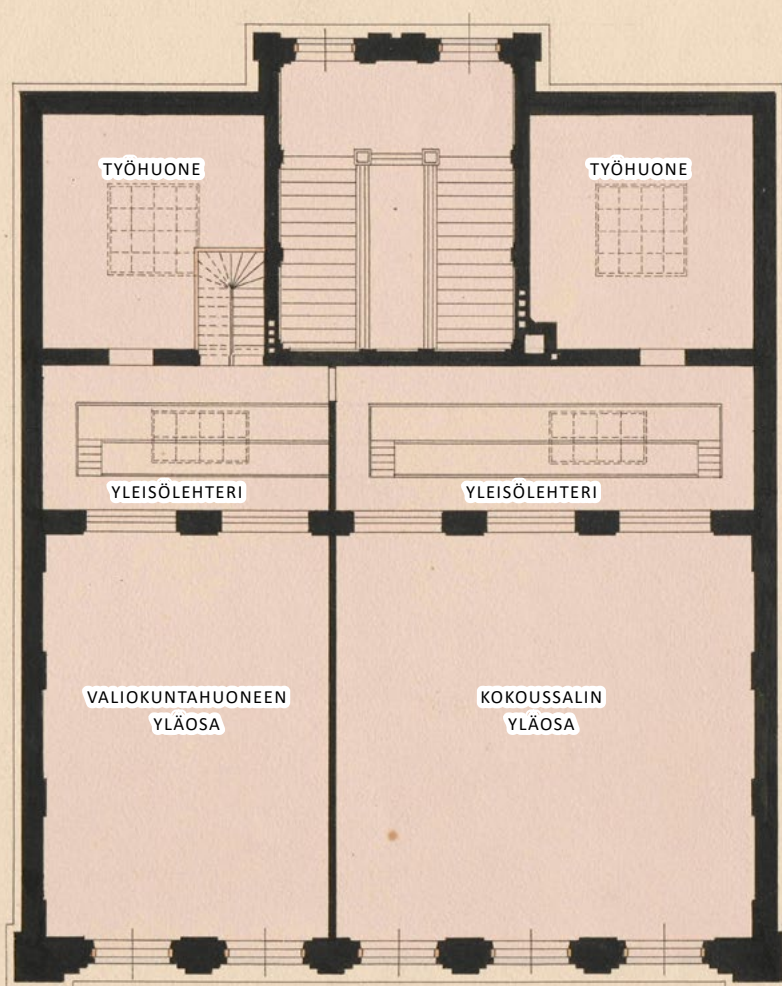
*Plan af mezzanin*

↓ Parvikerroksen pohjapiirustus, 1897. KA. Huoneiden nimien lisäys amoy 2022.

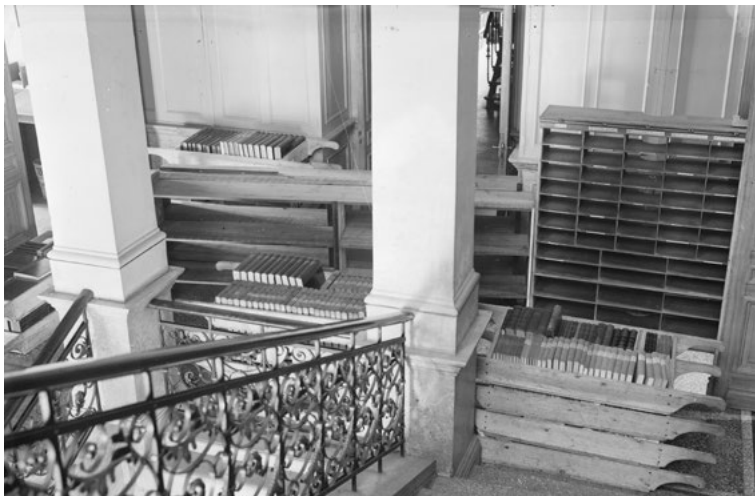
↓ Kaksikerroksisissa kirjastosaleissa oli valurautaiset rakenteet. Aarne Pietinen, 1931. MV.

Suurimmat muutokset toteutettiin rakennuksen toisessa ja kolmannessa kerroksessa sekä parvella.<sup>3</sup> Toisen kerroksen kirjastosaleista purettiin valurautarakenteiset kirjastoparvet ja väliseinä, ja tilat yhdistettiin naisten voimistelusaliiksi. Myös kolmannessa kerroksessa suuret kokoontumistilat yhdistettiin ja muutettiin miesten voimistelusaliiksi. Alkuun salin seinäpinnoille ei tehty mitään vaan puolapuut asennettiin suoraan alkuperäisen tapetin päälle. Koko rakennuksen levyinen kerrostasanne kolmannessa kerroksessa jaettiin kolmeen osaan. Täten syntyneisiin sivuhuoneisiin rakennettiin kaksi kapeaa portaikkoa parviker-

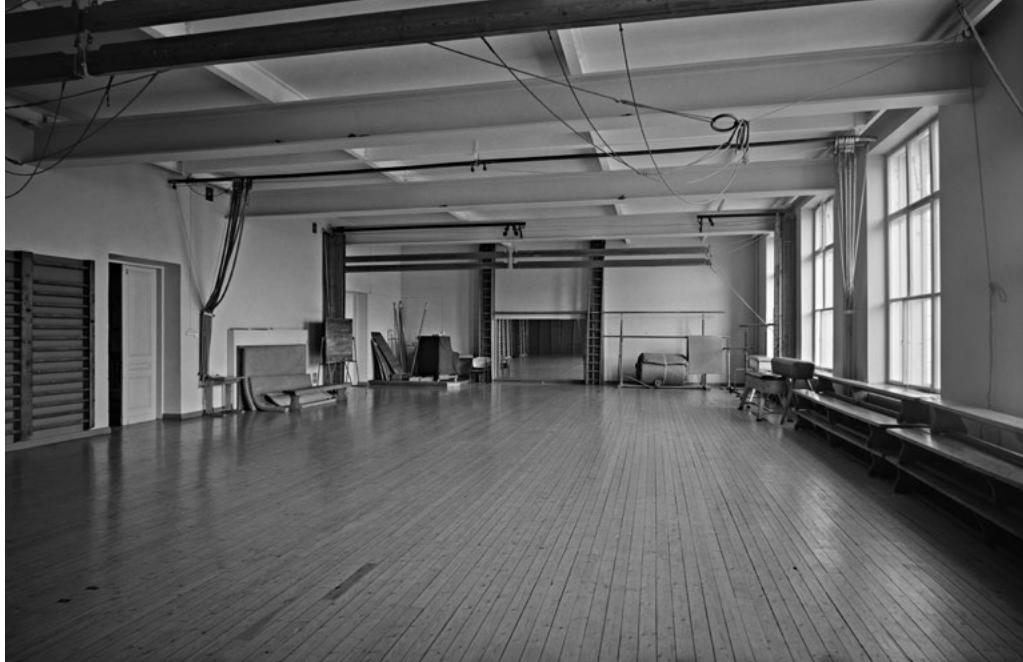
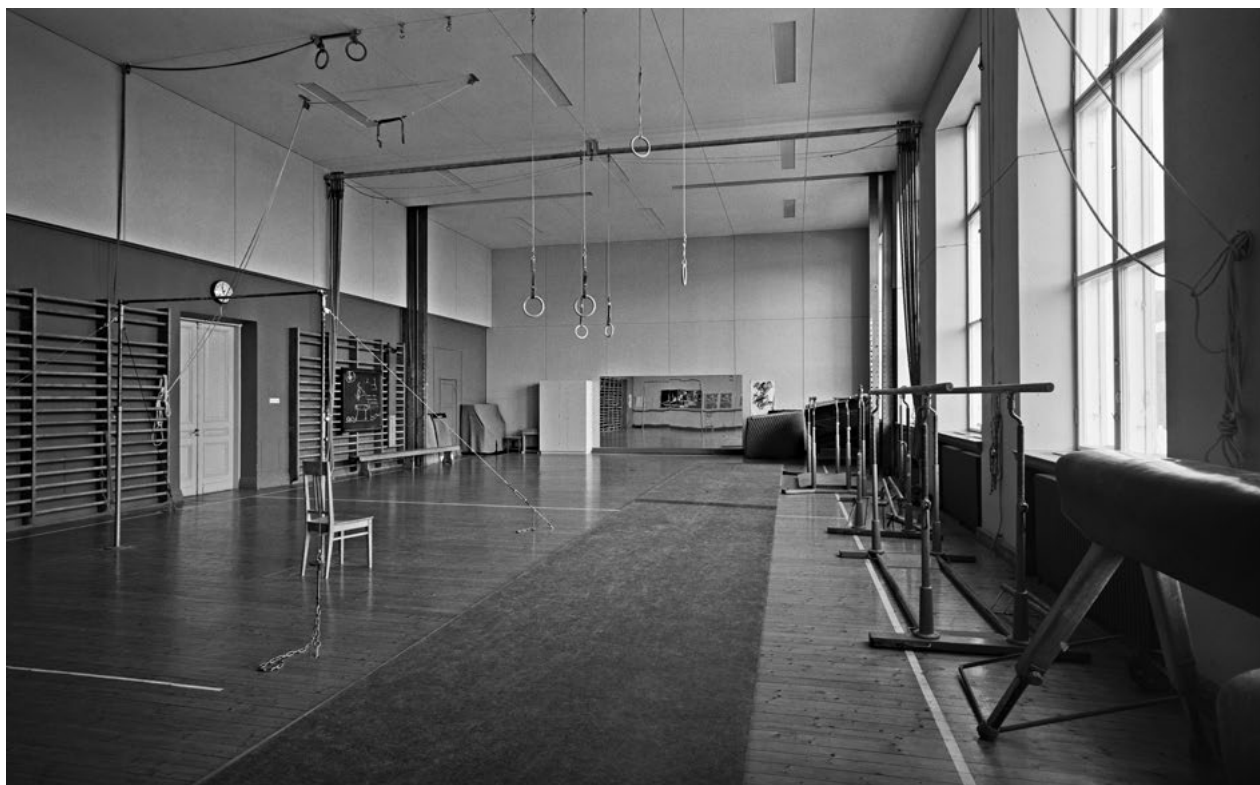
→ Naisten voimistelusalin toisessa kerroksessa. Alunperin tilassa oli kaksi kaksikerroksista kirjastosalia. Kari Hakli, 1971. HKM .

↓ Miesten voimistelusalin kolmannessa kerroksessa toteutettiin yhdistämällä kaksi entistä kokoontumissalia. Kari Hakli, 1971. HKM.

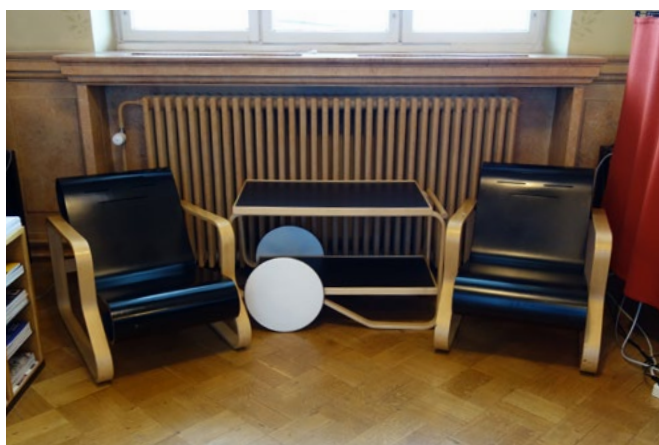
- ↑ Kokoelmasalin radiaattorit ovat alkuperäiset, kaikki muut lämmityspatterit on uusittu 1980-luvun alussa. Salin radiaattoreille on tehty uudet, alkuperäisen kaltaiset radiaattorisvennykset ja ikkunapenkeissä on ilmeisesti alkuperäiset ristikot aukoissa, jotka sallivat lämmön nousta ikkunalasien sisäpintaan. amoy 2022

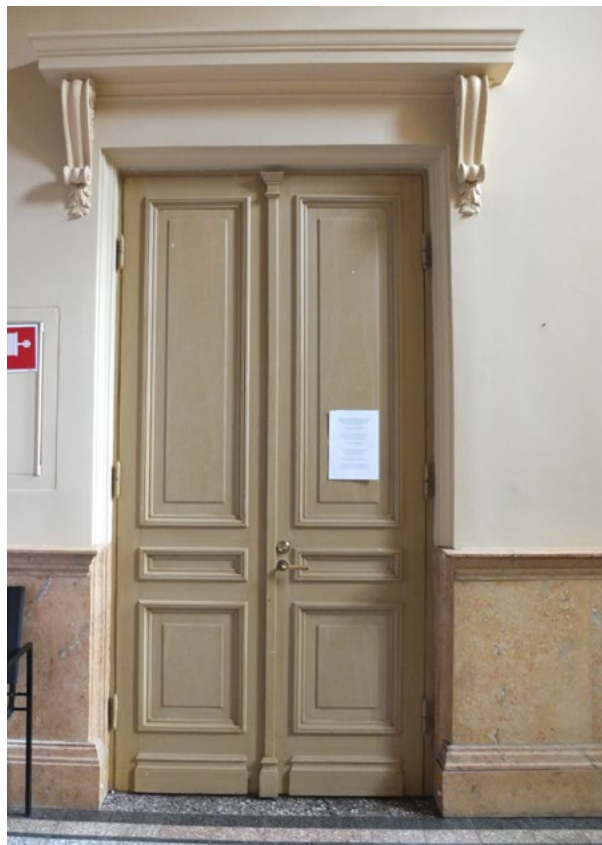
↑↑ 1980-luvulla alkuperäisen oven mukaisena tehty uusi palo-ovi. amoy 2022

Vuoden 1981 muutosvaiheesta asti käytössä olleet paripalo-ovet olivat museon näyttelytoiminnan vuoksi olleet suurelta osin jatkuvasti auki. Vuonna 2021 suoritetussa palotarkastuksessa tämä pantiin merkille ja ovet määrättiin pidettäväksi suljettuina, kunnes tilanne oli ratkaistu. Vuonna 2022 kahdeksaan porrashuoneeseen avautuvaan pari-

palo-oveen asennettiin uudet palosulkijalaitteet, jotka mahdollistavat ovien pitämisen avoinna normaalitilanteessa.<sup>33</sup>

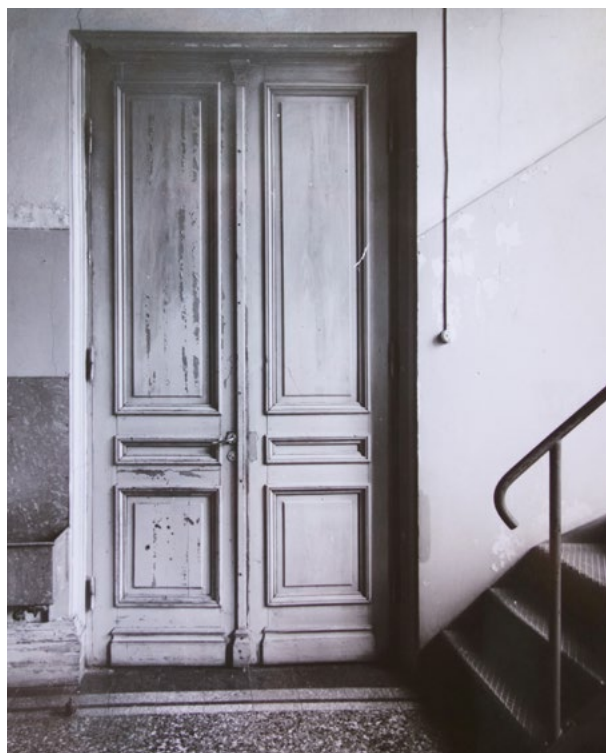
↑ Vastaava paripeiliovi 1970-luvulla alkuperäisenä ennen korjausta. Valokuvan perusteella välioventkin olivat päässeet huonoon kuntoon. Viisi alkuperäistä paripeiliovea on säilynyt 1980-luvun muutoksessa paikoissa, joissa niihin ei ole kohdistunut palonestysvelvoitetta. Igor Herlerin henkilökohtainen arkisto.

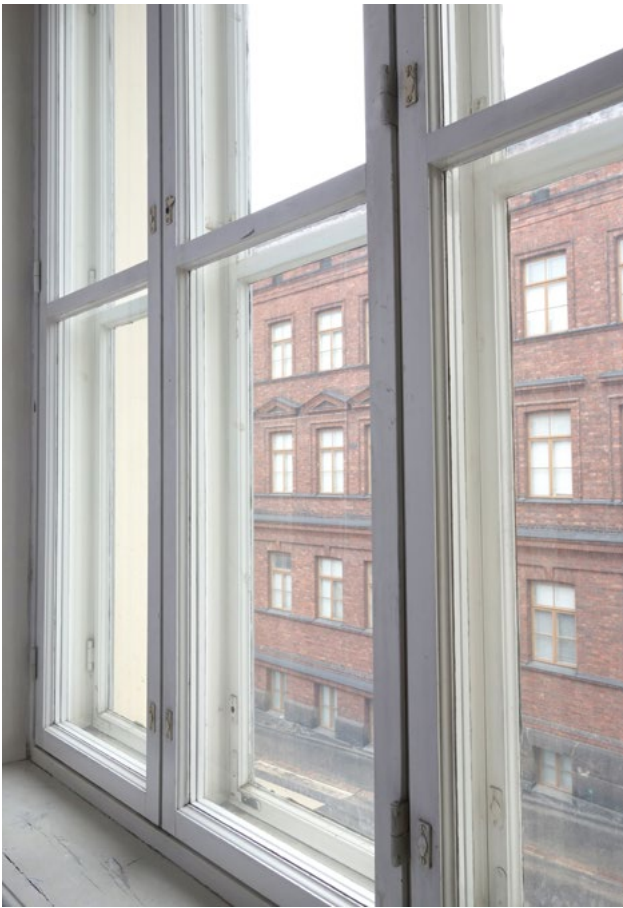
↑ 1980-luvulla uusitut ikkunat on tehty männystä ja peittomaalattu valkeiksi. Detaljointi perustuu alkuperäisiin ikkunoihin, mutta ikkunoiden avautuminen on muutettu sisään-ulos-aukeavista sisään-sisään-aukeaviksi. amoy 2022

Lautarakenteiset ikkunapenkit uusittiin kauttaaltaan uudelleen. Porrashuoneen leveissä ikkunapenkeissä lautojen päälle on liimattu ohut 3 mm vaneri, jotta muutoin väijäämättä aiheutuva pintakäsittelyn halkeaminen lautojen välissä ei niissä tapahtuisi.<sup>39</sup> Lopputulos on tässä mielessä onnistunut. Muissa huoneissa puisissa ikkunapenkeissä näkyy halkeamia.

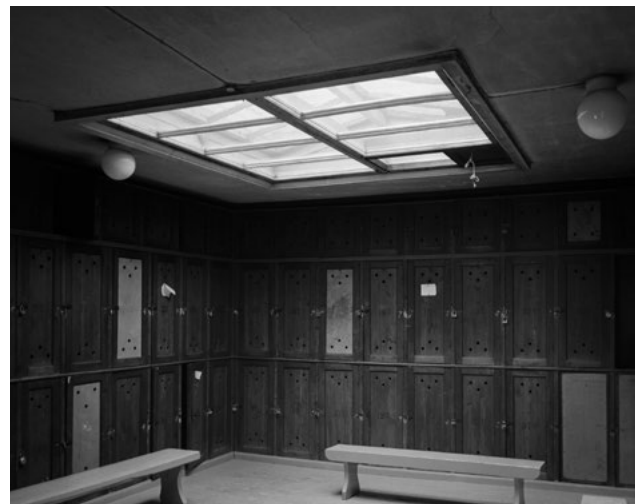
↓ Alkuperäiset kattoikkunat olivat säilyneet 1970-luvulle saakka ja nämä parvelle avautuvissa huoneissa olevat oli aluksi tarkoitus säilyttää. Toteutusvaiheessa aikeesta luovuttiin, Penttisen mukaan luultavasti rahanpuutteen ja/tai rakenteen hankaluuden vuoksi. HKM

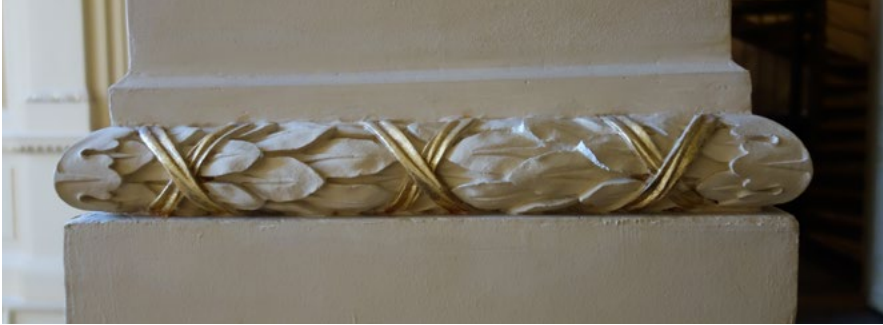
← Alkuperäinen, puhdistamatta jätetty kipsikoriste, joka on vain saanut pintaansa uuden maali- ja kultauskerroksen.

Pääosin koristeaiheet ovat alkuperäisiä vanhoja kipsikoristeita ja laastilistoja. Säilyneitä koristeaiheita ei ole puhdistettu lähes vuosisadan aikana kertyneiden maalikerrosten ja rapautumisen jäljiltä, joten niiden alkuperäinen muoto on paikoin pahastikin kärsinyt.

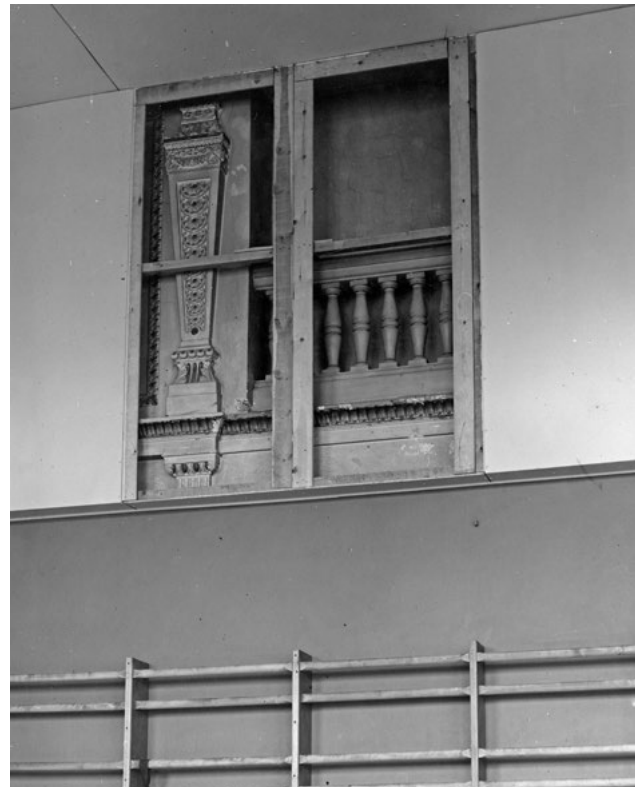
↓ Ilmeisesti tutkimusvaiheessa 1970-luvulla purettiin liikuntakäytön aikaisia levytyksiä sen verran, että niiden takana säilyneet kipsikoristeet ja parven balustradikaide paljastuivat. Mika Penttinen ei ollut itse ollut mukana tutkimusvaiheessa, mutta totesi haastattelussa vuonna 2022, että toteutussuunnitelmia laadittaessa oli jo tiedossa, että koristeaiheet olivat juhlasalinkin puolella talleissa. AMA

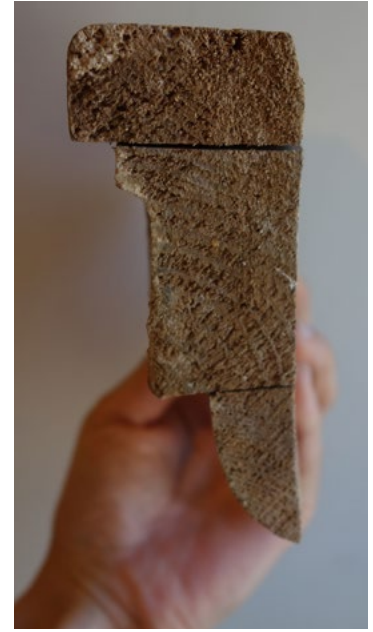
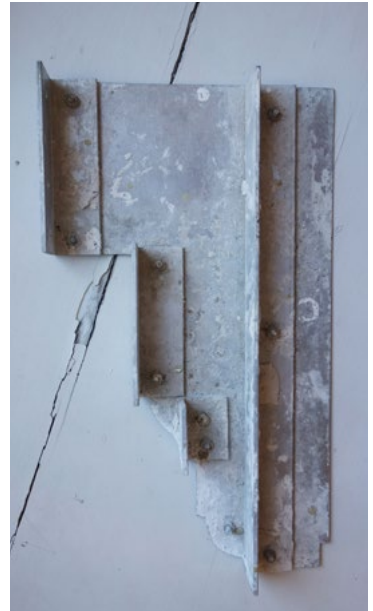
- ↗ Osa muotolistoista on puuta, esimerkiksi marmroidun paneeloinnin yläpuolinen lista. Igor Herleriltä löytyi myös tästä malli.

- Igor Herlerin henkilökohtaiseen kokoelmaan kuuluvat myös uusia ja korjattavia vedettyjä listoja varten tehdyt kelkat. Kuvassa yksi esimerkki. amoy 2022

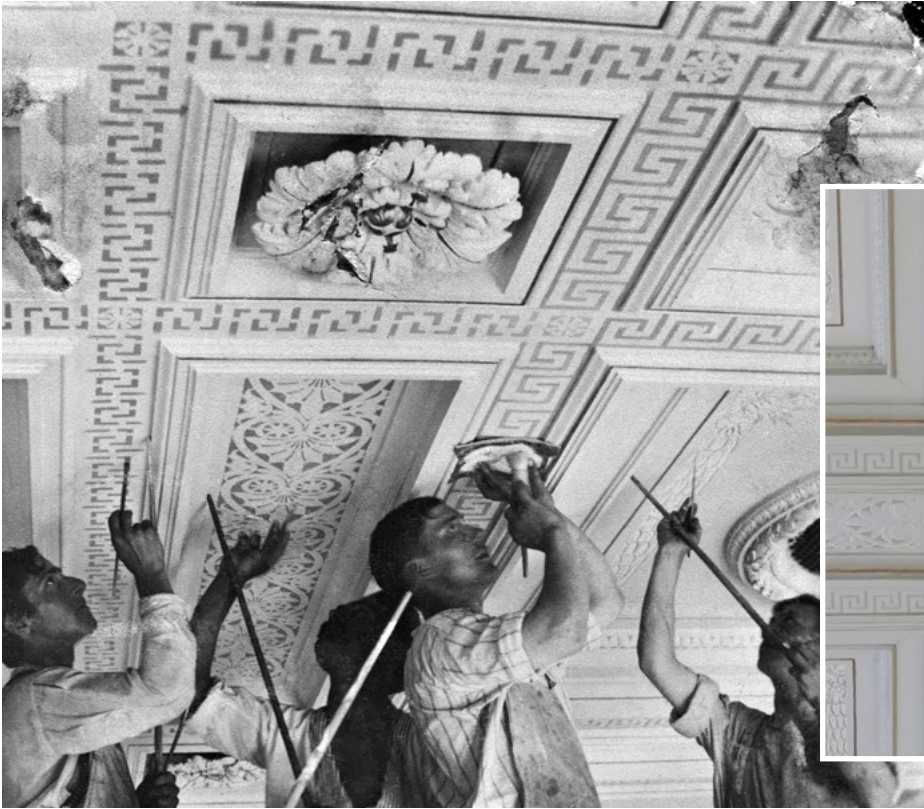
↑ Valokuvassa S. Wuorion maalausliikkeen maalarit maalaavat Arkkitehtuurimuseon nykyisen kokoelmasalin kattoa. Kuvausvuodeksi mainitaan 1914, mutta on epäselvää onko näin todella, koska kuvan voi olettaa olevan koristemaalauksen ensitoteutuksesta. Meanderkuviointi on nykyisen kaltainen ja samoin heikkosti erottuva kuviointitilä IV-ritilän ympärillä kasetissa vaikuttaa olevan nykyisenlainen. Sen sijaan kapeissa välkentissä kuvio on nykyisin hennempi, muoto on "löystynyt" ja kontrasti heikompi. HKM

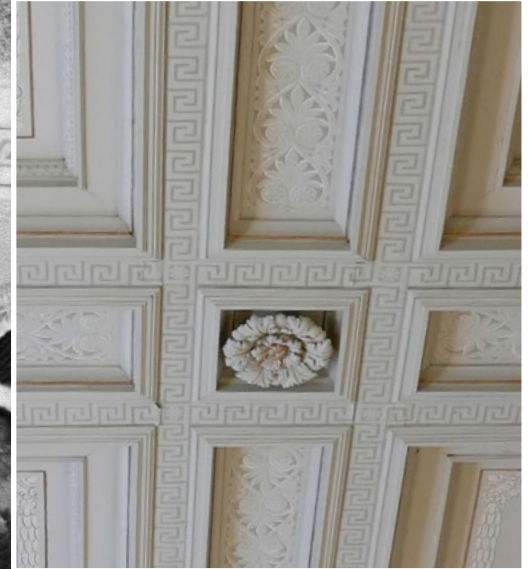
➤ Valokuva samasta kasettikatosta nykyään (v. 2017). Koristekuviointi on pehmeämpi ja vähemmän kontrastinen kuin vanhassa valokuvassa. Sävyistä on vaikea sanoa varmuutta, mutta ainakin kapeissa välkentissä kuvio poikkeaa vanhasta valokuvasta.

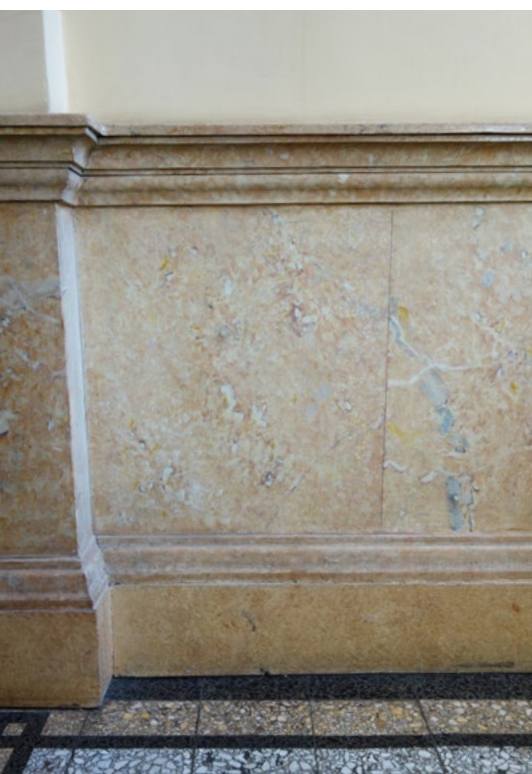
- ← Alkuperäisen ja uuden marmoroinnin erottaa etenkin paikoin selvästi työn jälestä. Paneliosien alkuperäinen marmorointi on vahvasuonista ja siinä on enemmän rauhallista peruspintaa. Jalkalistojen 1980-luvulla tehty marmorointi on tiheämpää ja pienipiirteisempää. amoy 2022

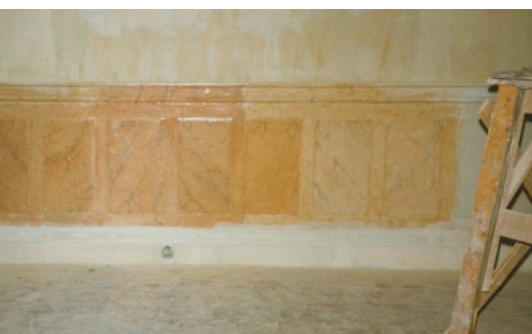
- ↙ Kokoelmasalin seinien alaosien paneelointia koristemaalausvaiheessa. Sallissa panelit olivat alun perin tummaksi ootratut, syymarmorointiin ei selvinnyt haastatteluissa. Oletettavasti kyse on ollut halutun yleisilmeen saavuttamisesta. Kuva Ulla Setälän henkilökohtaisista kokoelmista.

käyttäen. Igor Herler on museomuutosvaiheessa päättänyt muuttaa kuvioita moniulotteisimmiksi ja lisännyt suureen osaan koristemaalauksia yhden tai useamman värisävyn valo-varjovaikutelman aikaansaamiseksi. Nykyisissä koristemaalauksissa on siis käytetty alkuperäistä useampia sabluunoita ja vaaleat valo-varjovaikutelman aikaan saavat sävyt ovat Herlerin käsialaa.

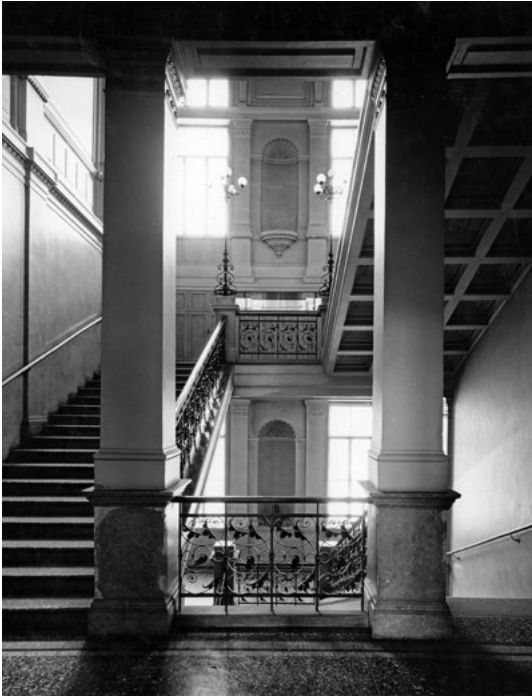
↑ Porrashuone on rakennuksen parhaiten säilynyt sisätilä. Valokuva porrashuoneesta vuodelta 1981. AMA

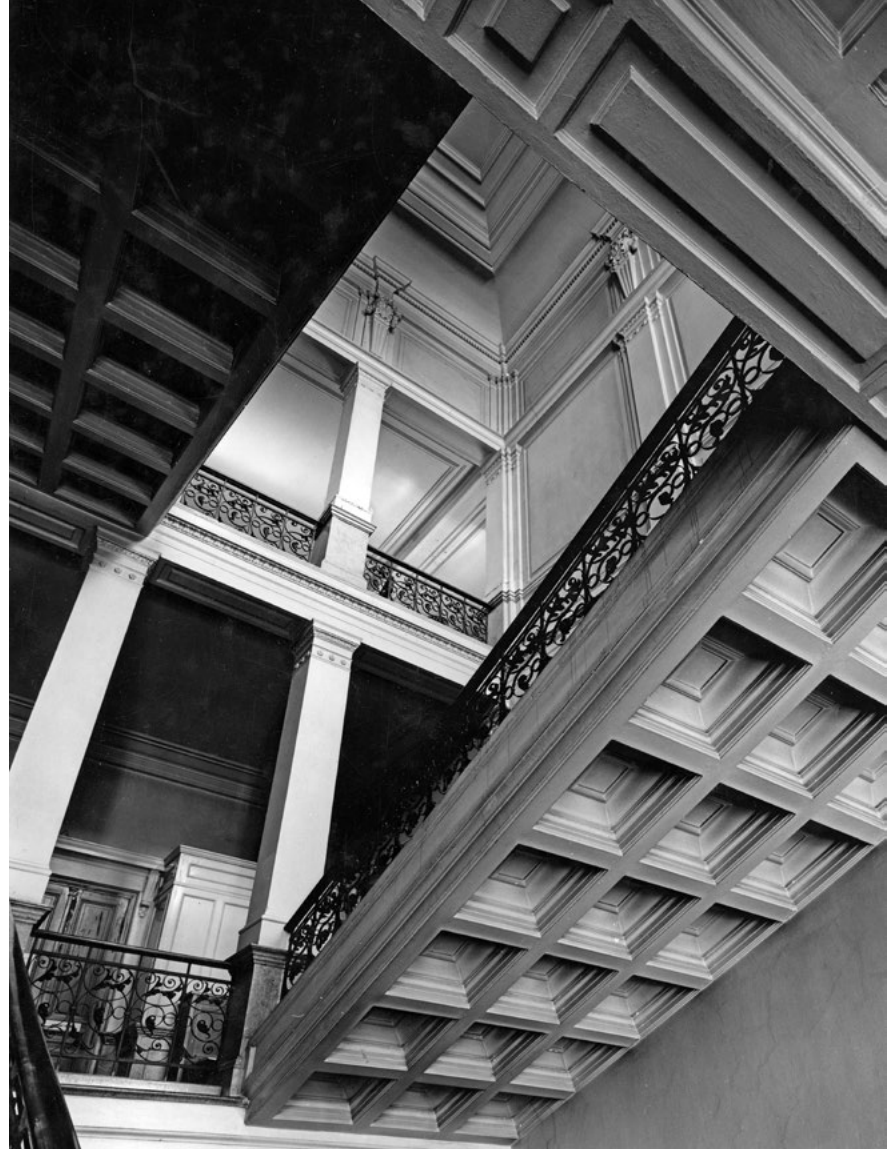
→ Ennen museomuutosta otetussa valokuvassa näkyvät por-  
rastasanteilla myös alkuperäiset korkeat kiintokomerot.  
Tässä 1930-luvulla otetussa valokuvassa koristemaalauk-  
set on maalattu peittoon. Niiden esiin ottamisprosessista  
ei selvitystä varten haastatelluilla ollut lisätietoja. HKM

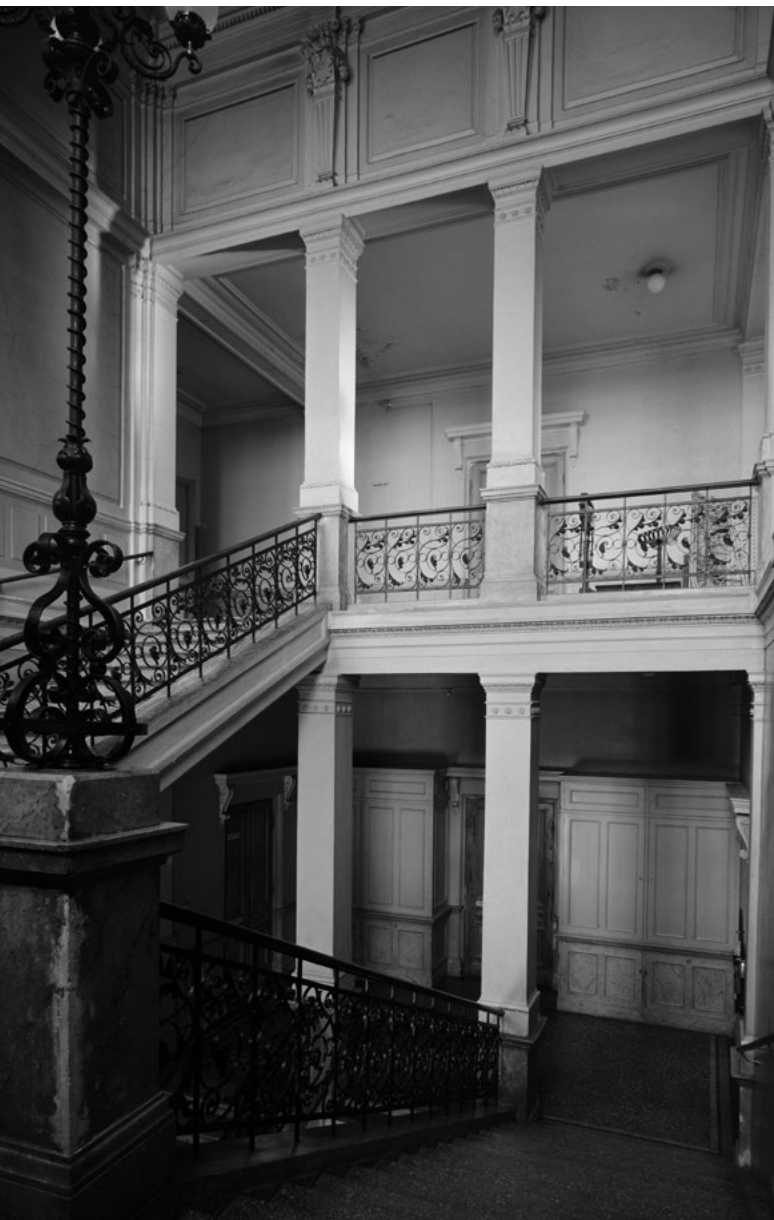
↑ Ennen museomuutosvaiheessa otetussa valokuvassa näkyvät toisen kerroksen porrastasanteella alkuperäiset kiintokaapit. Samanlaiset korkeat kaapit oli vielä tuolloin myös sisäänkäyntiaulassa. HKM

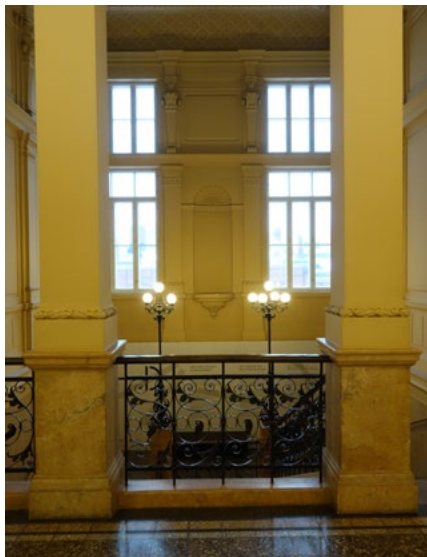
← Näkymä kolmannen kerroksen porrastasanteelta porrashuoneeseen. Alkuperäiset säilyneet pylväsvalaisimet, vanhan mallin mukaan uusitut ikkunat, koristeaiheet ja säilyneet pinnat luovat tilaan sen historiaa henkivän tunnelman. amoy 2022

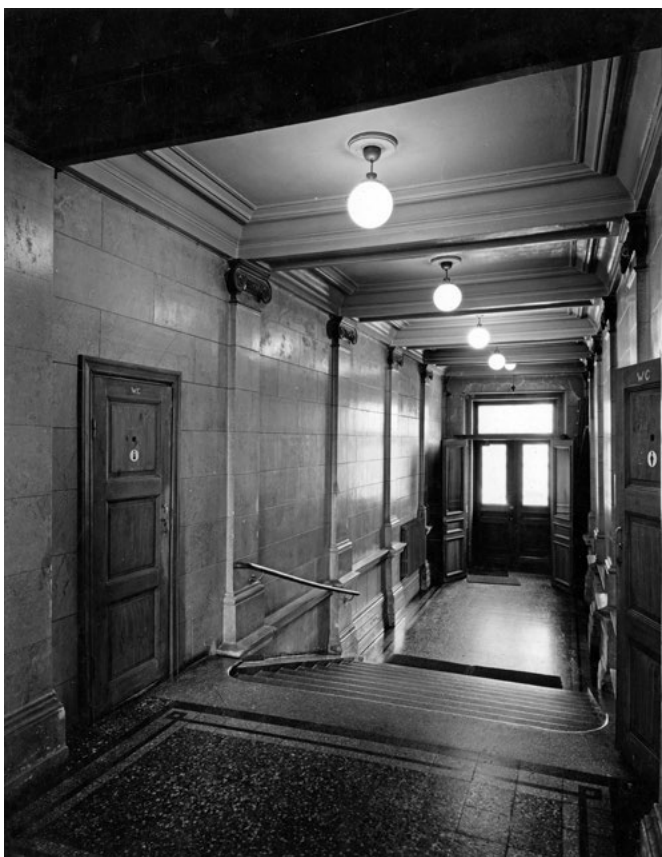
↑ Vanhassa valokuvassa sisääntulohallista näkyy, että seinäpintojen kvaa-derointi, pilasterit kapiteeleineen, lattia, valaisimet ja tuulikaappi ovat kaikki säilyneet tähän päivään saakka. Etualalla myöhemmin poistetu-ovet vanhoihin purettuihin wc-tiloihin. AMA.

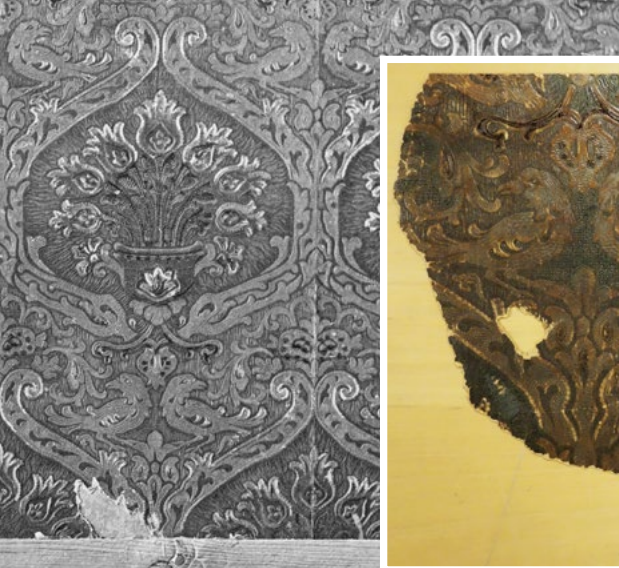
←← Liikuntakäytön alta paljastunut alkuperäinen salin tapetti ja seinän alaosan panelointi. Tapetissa on koristeellinen lintu- ja kasviaihe. Seinän alaosan panelointi on nykyisestä poiketen puukuvioitu. Valokuvasta ei selviä, onko kyseessä ooteraus vai ovatko panelit olleet jotain jalopuuta. Ote vuonna 1975 otetusta valokuvasta. AMA

Seinien alaosan panelointi, ovet ja ovilistit ovat alun perin olleet olleet tummaksi ootratut. Nykyisin seinien alaosan panelointi on marmoroitu samalla tekniikalla ja samaan punertavaan värisävyyteen kuin alaosan paneloinnit

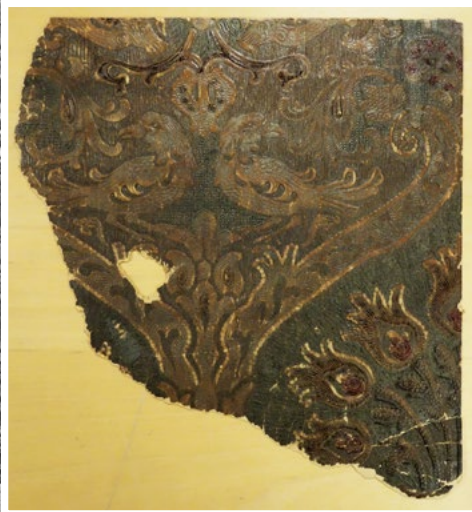
← Pieni palanen alkuperäistä tapettia on säilynyt Arkkitehtuurimuseon arkistossa. Tapetin taustaväri on tumma ja kuviot ruskean ja punertavan sävyisiä. amoy 2022

Seinien peruspintana on ollut paksu, kohokuviainen, ruskeansävyinen runsaskuviainen tapetti. Nykyisin tämän tilalla on vaalea seinämaali, johon on tehty sabluunalla harvaan aseteltuja seppelekuvioita.

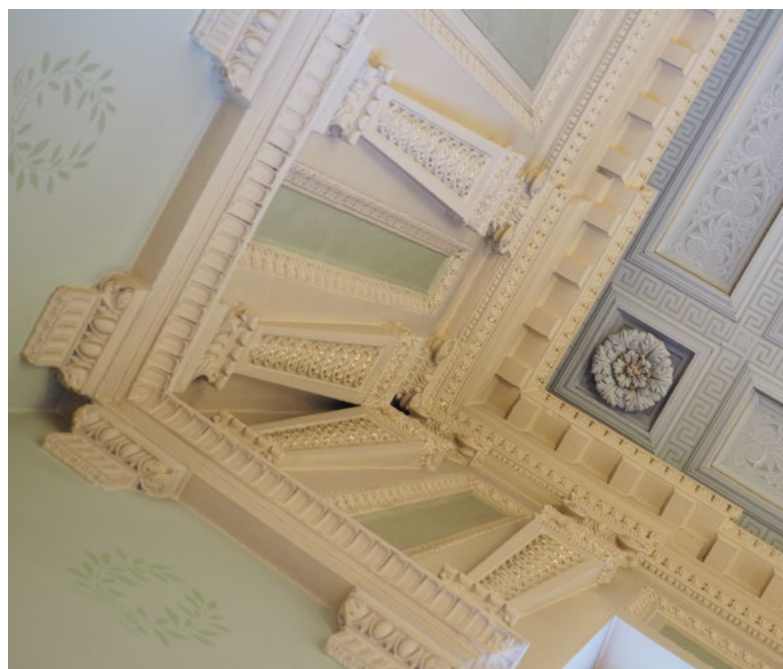
- ↑ Kokoelmasalissa kipsikoristeaiheet sijaitsevat salin yläosassa. Koristeellisten pilasterien alapuolella on koristelistoin koristellut konsolit. Pilasterien väliset kentät on maalattu eräänlaisella vihreällä versiolla seinän alaosan panelien marmoroinnista. Katon koristemaalaukset on toteutettu harmaaseen taittuvalla sävyllä ja maalattujen koristeaiheiden kontrasti on melko matala. Alun perin ne ovat mahdollisesti erottuneet selkeämmin. amoy 2022
- ↓ Toteutusvaiheen piirustus kokoelmasalin seinäpintojen koristeaiheista. Kuten kuvasta ilmenee, koristeaiheet, -kentät ja reliefit ovat huolellisen suunnittelun lopputulos. KA

Seinän yläosa ja katonraja on koristettu runsain kipsikoristein ja koristelistoin, joiden väliin jäävät marmoroidut seinäkentät.

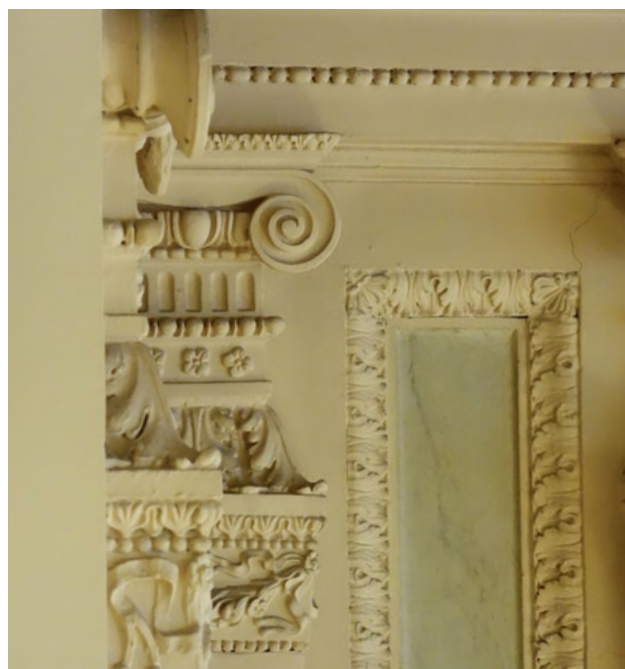
- ↑↑ Näkymä parvelta kokoelmasaliin. Salin keskelle 2010-luvun taitteessa rakennettu kevytrakenteinen näyttelytila näkyy kuvan alareunassa. Salin ilme on heleän vaaleanvihreätävä ja kellertävä, kun se oletettavasti alun perin on ollut melko tummanpuhuva ja runsas. amoy 2022
- ↗ Yksityiskohta salin koristeaiheista. amoy 2022
- Alkuperäiset poistoilmaläiköt ovat edelleen toiminnassa. amoy 2022
- ↓ Alkuperäiseen, kunnostettuun tammiparkettiin on upotettu lattiarasiat 1980-luvun korjauksessa. amoy 2022

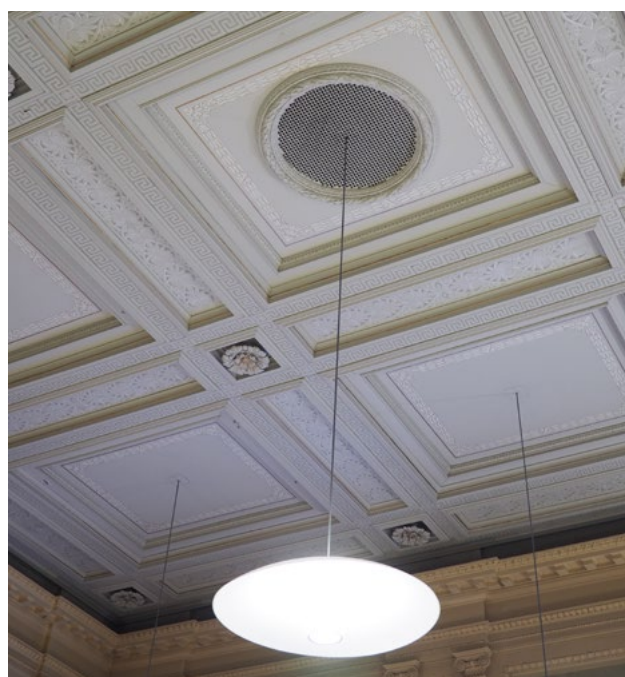
↓ Sama kuvakulma vuonna 2022. Tilapinnat ja Igor Herlerin suunnittelemat suurikokoiset valaisimet ovat 1980-luvun valokuvaan verrattuna ennallaan. Näyttelytilan tuominen kokoelmasalin keskelle on jättänyt itse kokoelmapalvelut ahtaalle ja tilan potentiaali hukkuu osin tavarain määrään. amoy

Näyttelytilan tuominen kokoelmasalin keskelle on paikannut kokoelmapalvelujen kalusteet hyvin tiiviisti seinustoille. Vasta valmistuneesta museosta otettuihin valokuviiin verrattuna kokoelmasali ei pääse nykyasussaan oikeuksiinsa yhtä hyvin, koska se on niin täynnä tavaraa ja huonekaluja.

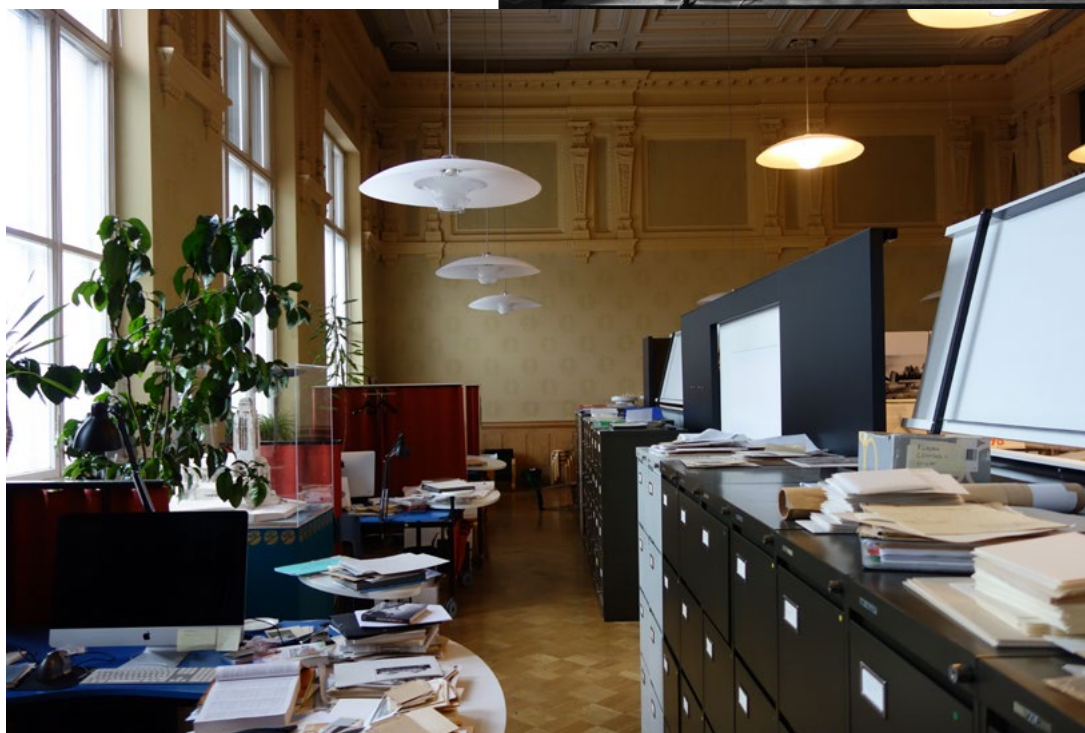
← Kokoelmaparvi salista nähtynä. Parven aukkojen edessä on mustat rullaverhot, jotka voidaan tarvittaessa vetää alas, kuten kuvassa vasemmalla. Balustradikaiteet ovat muiden kipsikoristeiden ohella alkuperäiset, paikallisia korjauksia lukuun ottamatta. amoy 2022

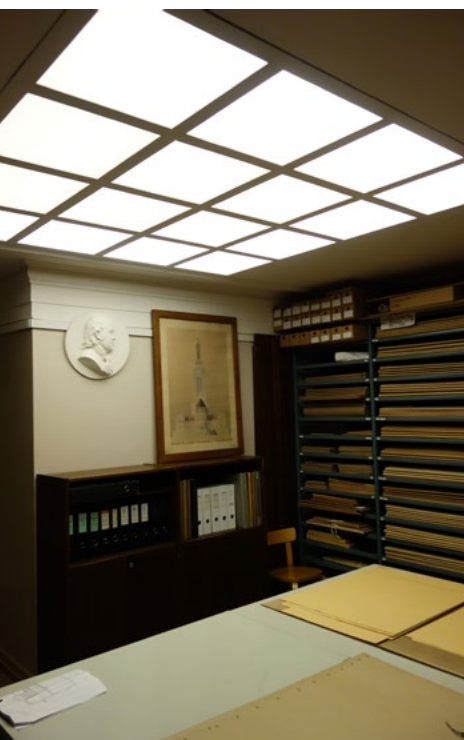
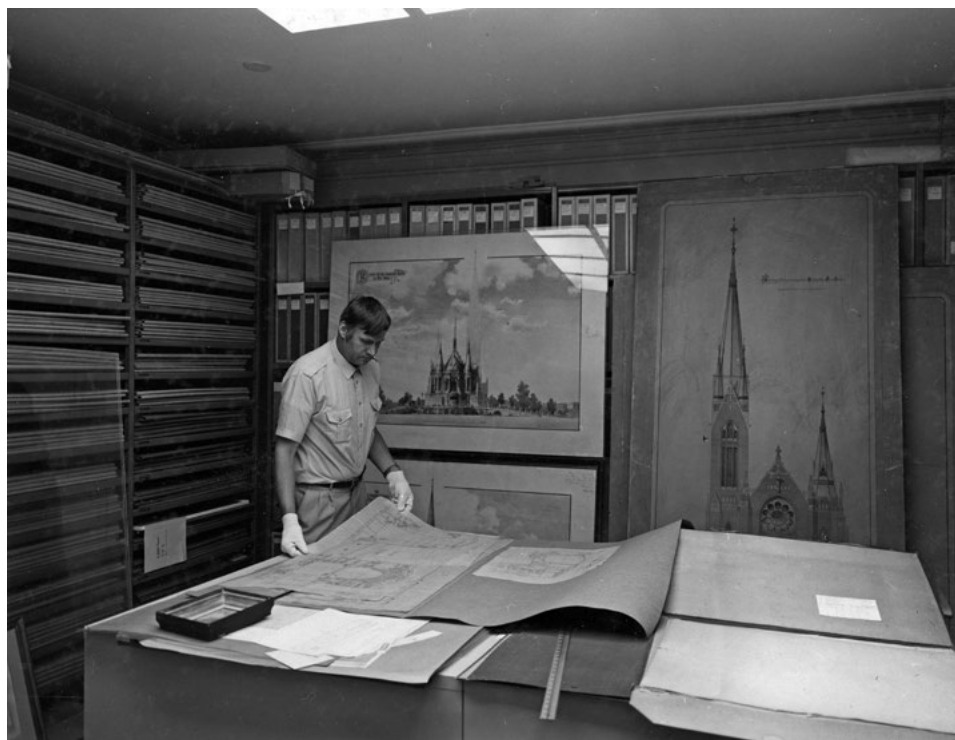
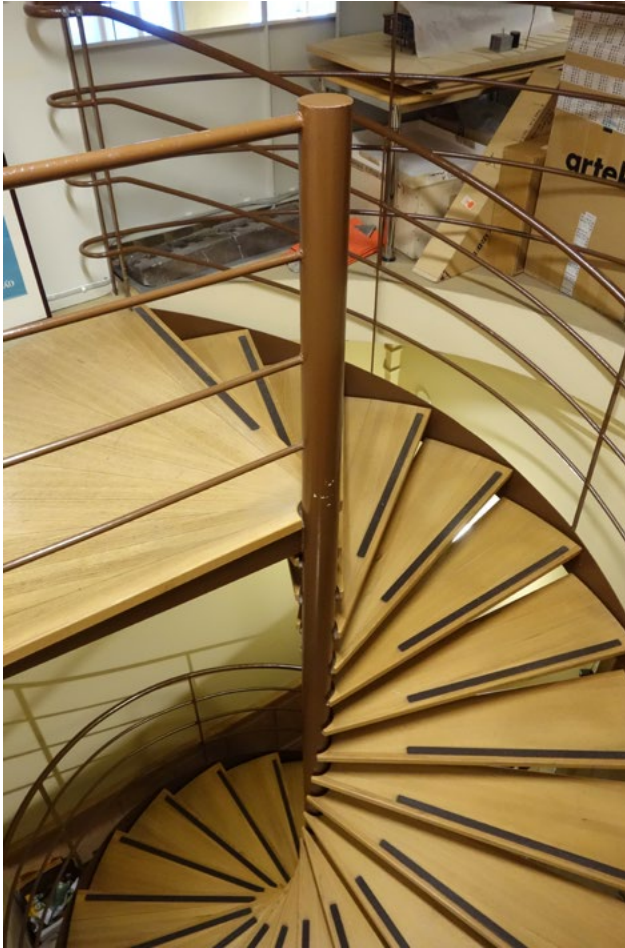
- ← Valiokuntahuoneissa alkuperäisen kaltaiset koristelistat kiertävät kaikilla seinustoilla, uudesta tilajaosta huolimatta. Tästä huoneesta alkuperäiseen nähden tilaa ovat vieneet hissin konehuone ja tekniikkakui-lu. amoy 2022
- ✓ Alkuperäisten kattoikkunoiden kaltaiset kattovalaisimet on toteutettu Igor Herlerin aloitteetsta. amoy 2022
- ↓ Kuva arkistokäyttöön korjatusta valiokuntahuoneesta vuodelta 1981. AMA

suurikokoinen IV-hormi. Etelänpuoleinen valiokuntahuone on säilynyt alkuperäisen kokoisena lukuun ottamatta tekniikka-asennuksia porrashuoneen puoleisella seinällä. Molemmista huoneista vanhan malliset korkeat muotoillut kattolistat kiertävät nykyistä huonetilaa, lyhyeen hissin konehuoneen ja sähkökaapin väliin jäävän käytävän kattoon on tehty jopa kipsistä kapea kattokasetti.

Parvella olleet kattoikkunat on päätetty poistaa jo mu-  
seomuutosvaiheen suunnitteluvaiheessa. Nykyisissä arkis-  
tohuoneissa olevat ikkunat olivat vielä suunnitelmassa mu-  
kana uusittavina, mutta työmaan aikana vuonna 1981 päi-  
vitetyissä ne on jätetty pois. Kattoikkunoiden paikalle on  
toteutettu yläpohjaan ullakolla näkyvissä oleva, alkuperäi-  
sen kattoikkunan kokoinen syvennys.<sup>13</sup> Syvennyksessä on  
puitejako kattoikkunan tapaan, alapinnassa opaaliakryy-  
li ja sisällä valaisimet. Nämä kattoikkunoiden muistumat  
ovat Herlerin mukaan lähtöisin hänen ideastaan.<sup>14</sup>

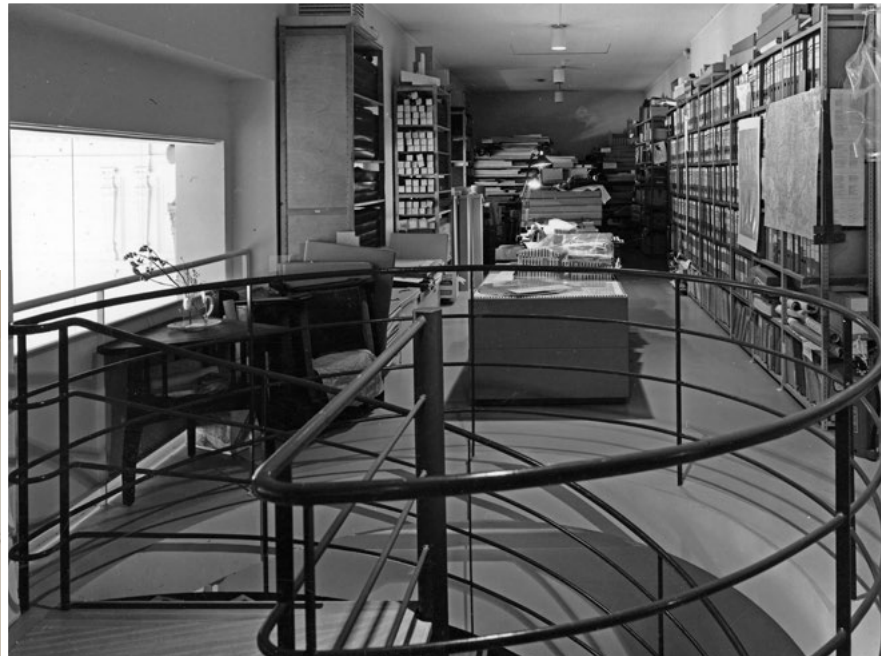
↑ 1980-luvun muutosvaiheessa tehdyssä teräskierre-  
portaassa on puiset askelmat. amoy 2022

Alun perin porras kokoelmaparvelle noustiin kolmannen kerroksen porrastasanteelle aukeavia pieniä portaita pitkin porrashuoneen eteläpuolelta. Nämä portaat purettiin 1930-luvulla voimistelukäyttöä varten tehtyjen muutosten yhteydessä.<sup>10</sup> 1980-luvun korjauksessa uusi teräksestä hitsattu kierreporras tammiaskelmilla on samaa sukua kirjaston uuden sisäisen portaan kanssa.<sup>11</sup>

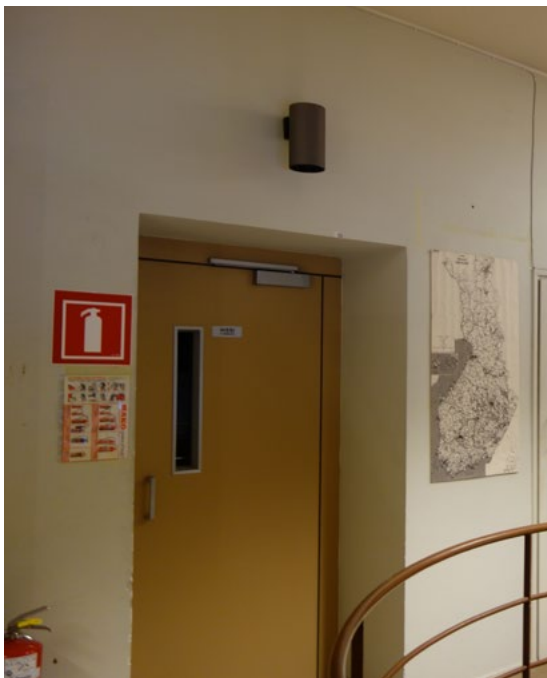
↓ Kokoelmaparven sisäpinnat on rapattu tasaiseksi  
ja maalattu valkoiseksi. Lattiassa on vaaleanruskea  
linoleum-matto. Parvi on nykyasussaan hyvin arki-  
nen saliin mutta myös parvelle avautuviin huoneisiin  
verrattuna. amoy 2022

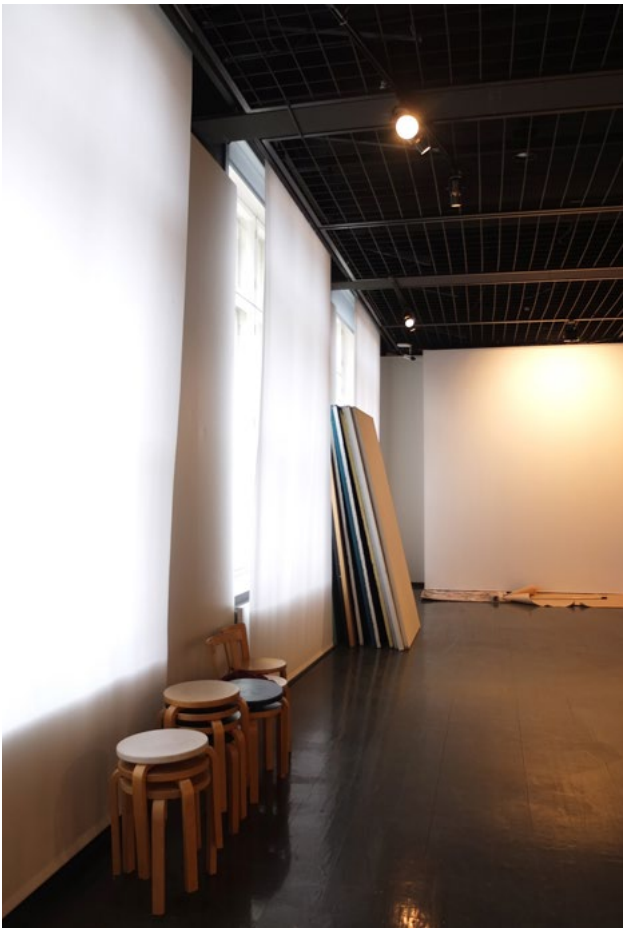
↑ Näyttelysalin korkeissa ikkunoissa on valkoiset, valoa läpäisevät verhot. amoy 2022.
