## **ARKKITEHTUURIMUSEO – ENT. TIETEELLISTEN SEURAIN TALO**

### **SISÄTILOJEN RAKENNUSHISTORIASELVITYS**

arkkitehdit mustonen oy 2022  
Riikka Koivula, Teija Mustonen

## **ENTINEN TIETEELLISTEN SEURAIN TALO SISÄTILOJEN RAKENNUSHISTORIASELVITYS**

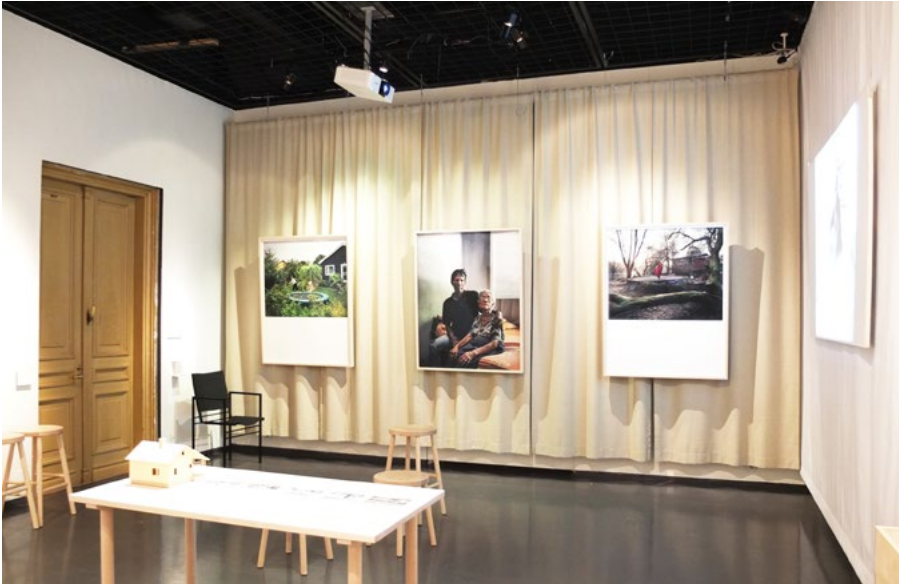
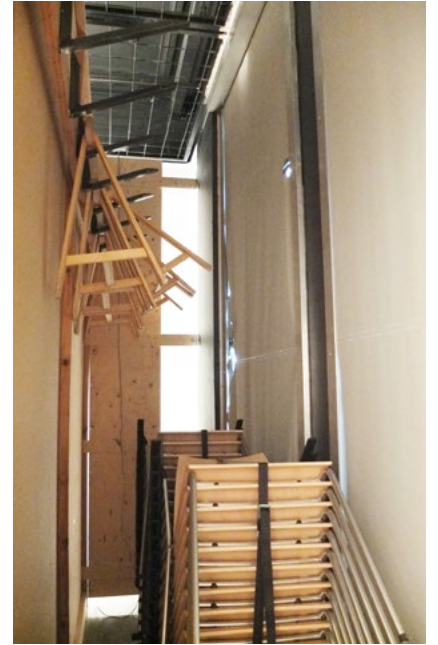
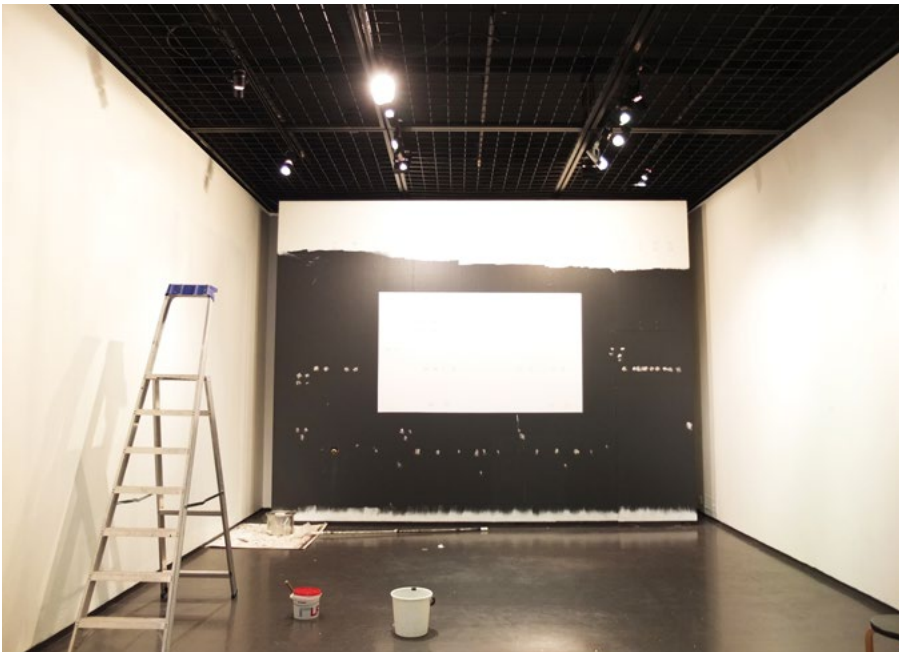
↑↑ Tiloja on mahdollista muokata kulloisenkin näyttelyn vaatimalla tavalla. Näyttely pienessä näyttelysalissa keväällä 2022. amoy 2022.

↑ Näyttelysalien kattoristikot on toteutettu samanlaisella rakenteella. Seinämä pienen näyttelysalin takaosassa on rakennettu vuonna 2015. Kuvassa on käynnissä pienen näyttelytilan valmistelu seuraavan näyttelyn ripustusta varten keväällä 2022. amoy 2022.

katosta ja alkuperäisistä I-palkeista.<sup>8</sup> Katto, palkit ja ristikkora-  
kenteet on maalattu mustiksi.

Pienen näyttelysaliin tehtiin uusi puulattia 1980-luvun  
muutostöjensä. Lattia toteutettiin ison näyttelysalin latti-  
an kanssa samaan korkoon. Myös kattorakenne toteutettiin sa-  
malla periaatteella kuin isossa näyttelysalissa.<sup>9</sup>

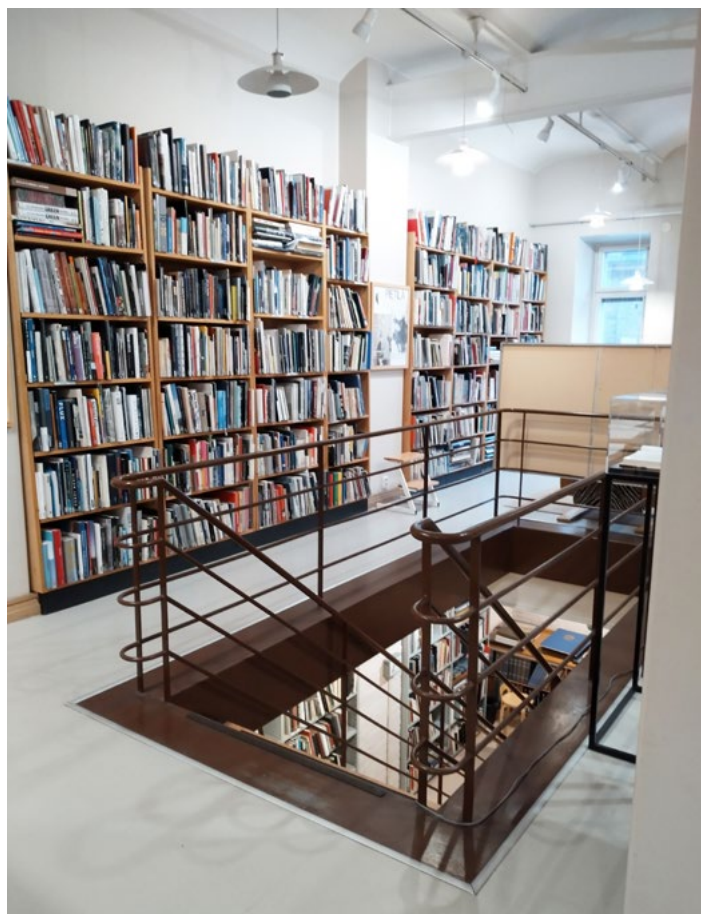
↖ Kirjaston kalustus on muuttunut vain hieman vuoden 1978 suunnitelmas-  
ta. 1. kerroksen pohjapiirustus. Arkkitehtitoimisto Marjatta ja Martti Jaati-  
nen Ky, 30.6.1978. AMA.

Kalustus on muuttunut vain hieman siitä, millainen se on Jaatisten toimiston tekemässä suunnitelmassa vuodelta 1978.<sup>8</sup> Myös tilojen käyttötarkoitus on säilynyt ennallaan lukuun ottamatta ensimmäisen kerroksen lainaustoimistoa, joka muutettiin vuonna 2019 lehtisaliksi osana ensimmäisen kerroksen laajempaa tilamuutosta.<sup>9</sup>

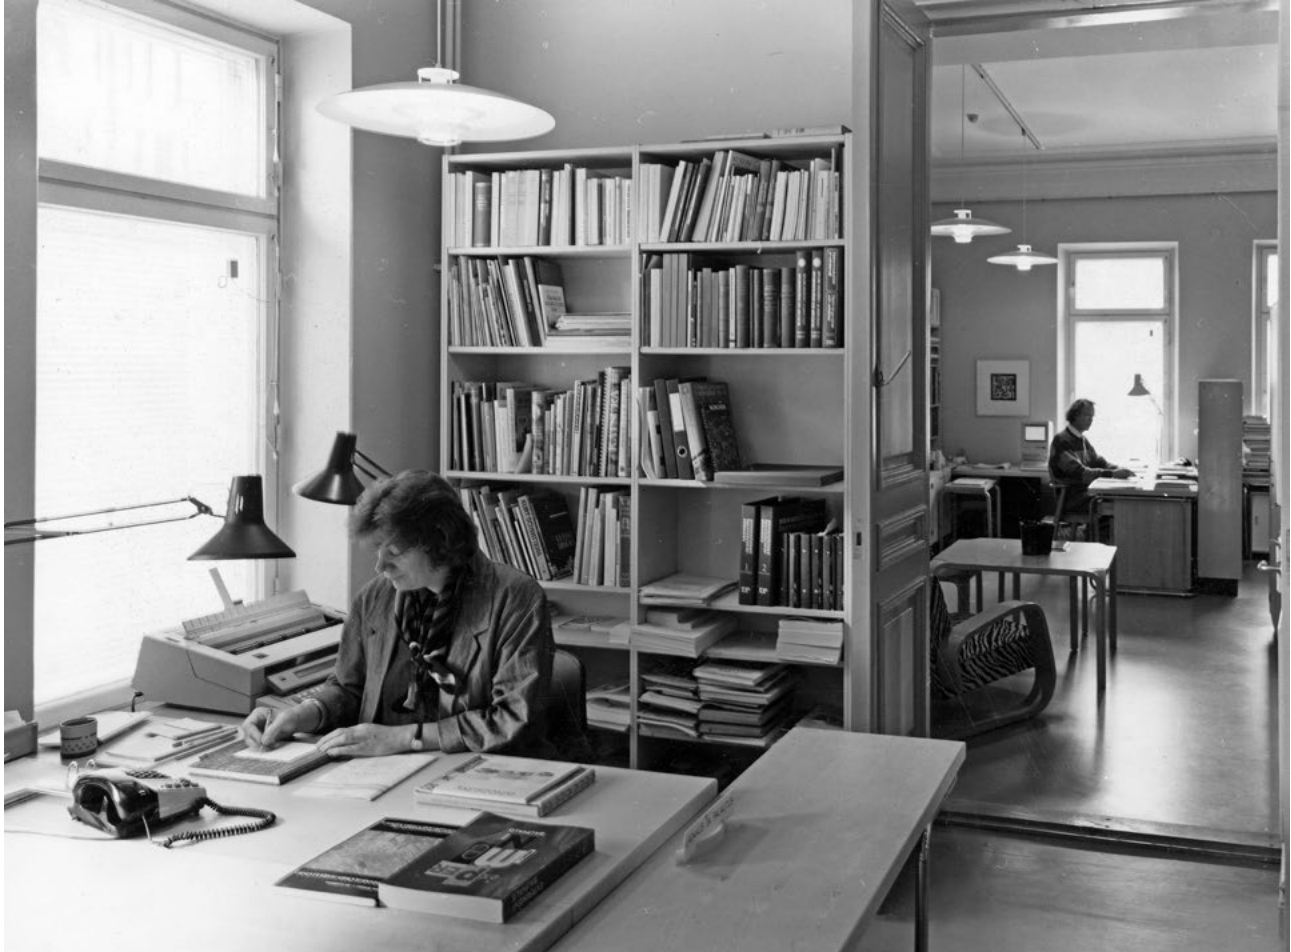
↑ Lainaustoimisto sijaitsi vuoteen 2019 saakka lehtisalin kohdalla. Taustalla on kirjastonhoitajien huone. Kari Hakli 1988. AMA.

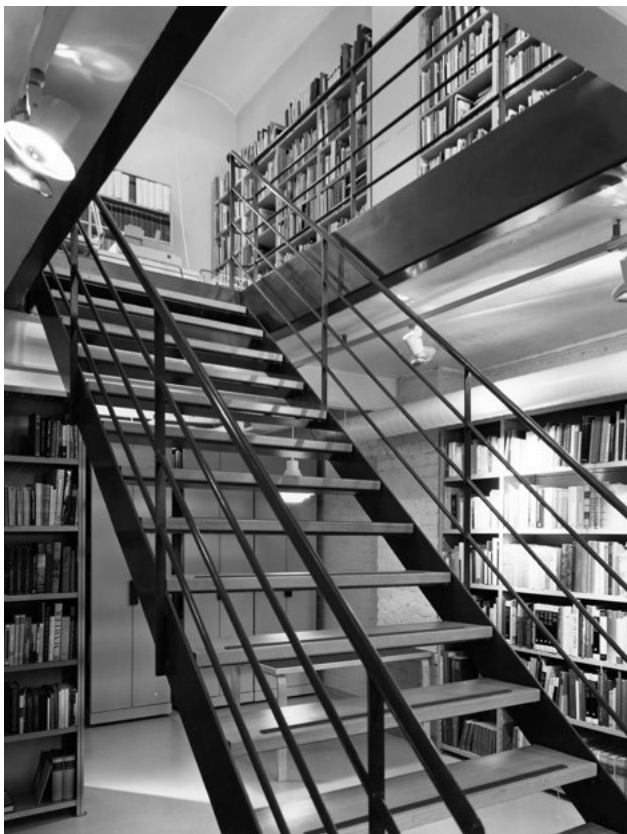
↓ Porras laskeutuu kellarikerroksen kirjastosaliin. Avoin, linjakas portaikko ja väljästi asetellut hyllyt tuovat tilaan selkeyttä. Kari Hakli 1988. AMA.

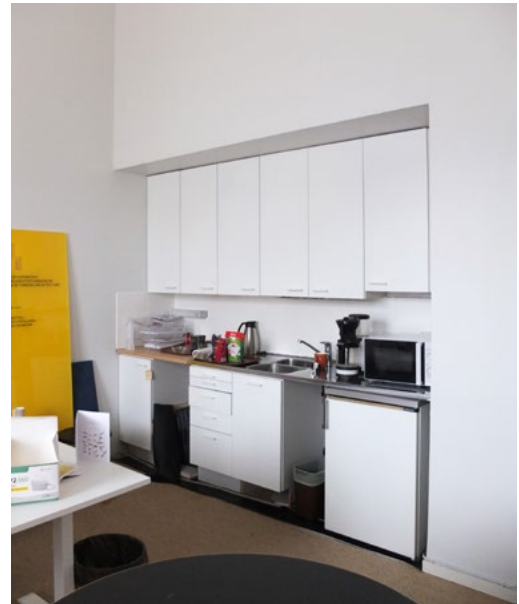
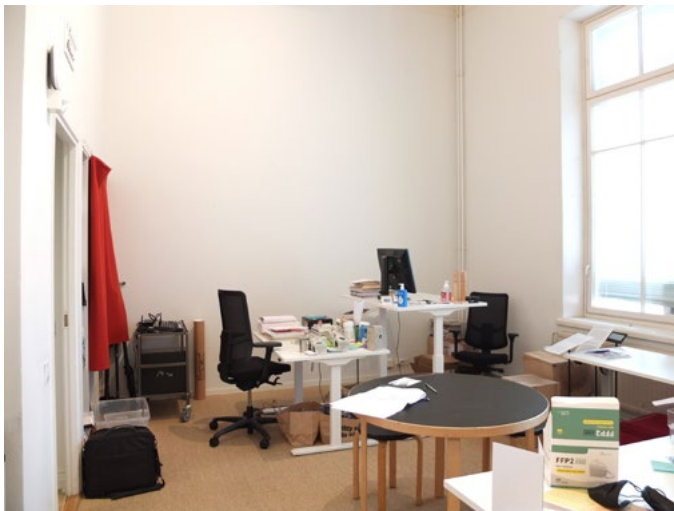
↑ ↗ Toisessa ja kolmannessa kerroksessa sijaitsevat isot toimistohuoneet ovat hyvin samanlaiset lukuun ottamatta toisen kerroksen avokeittiötä. Kuvissa on toisen kerroksen toimisto. amoy 2022.

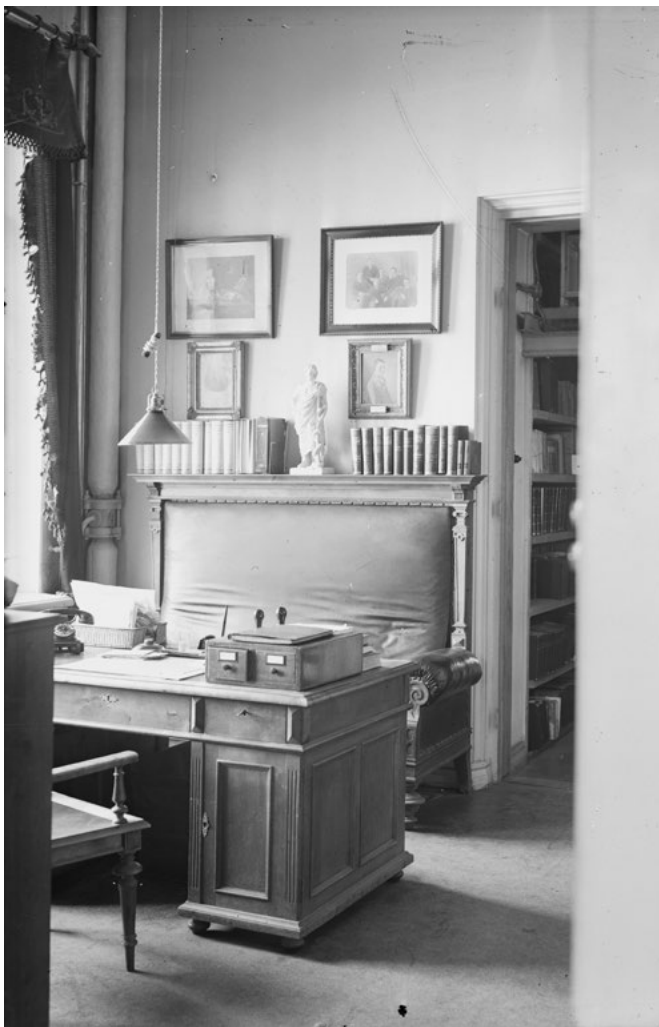
- ↖ Ullanlinnankadun suuntaan avautuva toimistohuone toisessa kerroksessa. Oviaukossa näkyvät vanhan kirjastoparven valurautaiset rakenteet. Arne Pietinen, 1931. MV.
- ↑ Sama huone ja nurkkaus keväällä 2022. Oviaukko on pienennetty 1980-luvulla ja myöhemmin laitettu toiselta puolelta umpeen näyttelyripustuksen tarpeet huomioiden. amoy 2022.
- ↓ Samassa kohtaa kolmannessa kerroksessa sijaitseva toimistohuone oli osa kolmannen porrastasannetta 1930-luvulle asti. Siinä on säilynyt näkyvillä alkuperäinen marmorimosaiikkilattia. Huoneessa on marmoroidut seinäpaneelit, joiden alkuperäisyydestä ei ole varmuutta. amoy 2022.

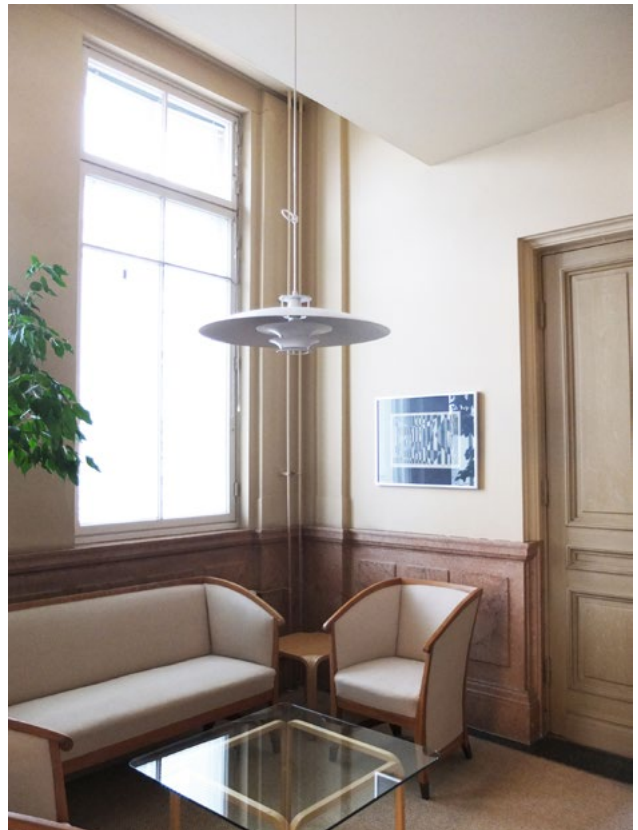
→ Nykyiseen neuvottelutilaan asennettiin 1980-luvulla lautalattia, mahdollisesti korvaamaan vanha lautalattia. Tila toimi tuolloin johtajan huoneena. Valokuva vuodelta 1983. AMA

↘ Vuoden 2019 lopussa, tilamuutoksen yhteydessä, lautalattian päälle lisättiin Bolonin lattiamatto, seinien alaosat maalattiin ja huoneen irtokalusteet, tekstiilit ja valaisimet uusittiin. Muutoksessa hyödynnettiin myös museon muissa tiloissa olleita huonekaluja ja valaisimia. (Arja-Liisa Kaasisen sähköposti 22.8.2022.)

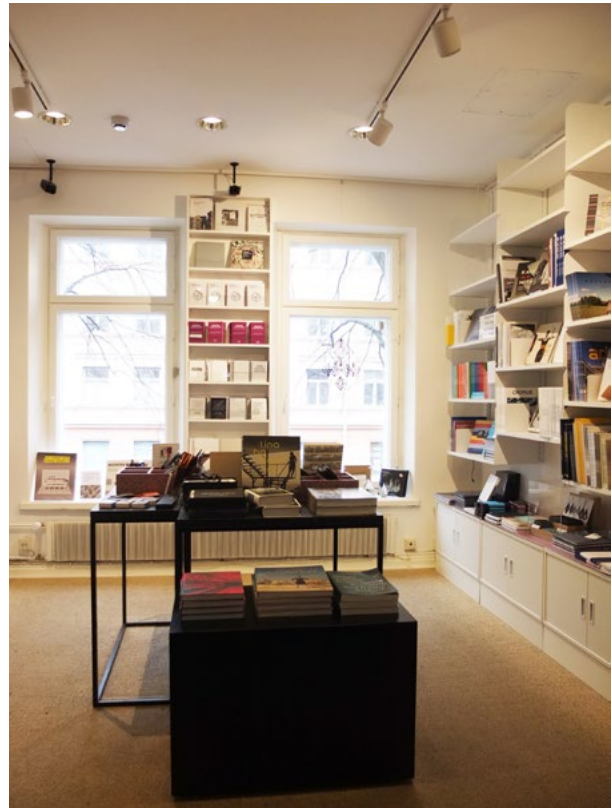
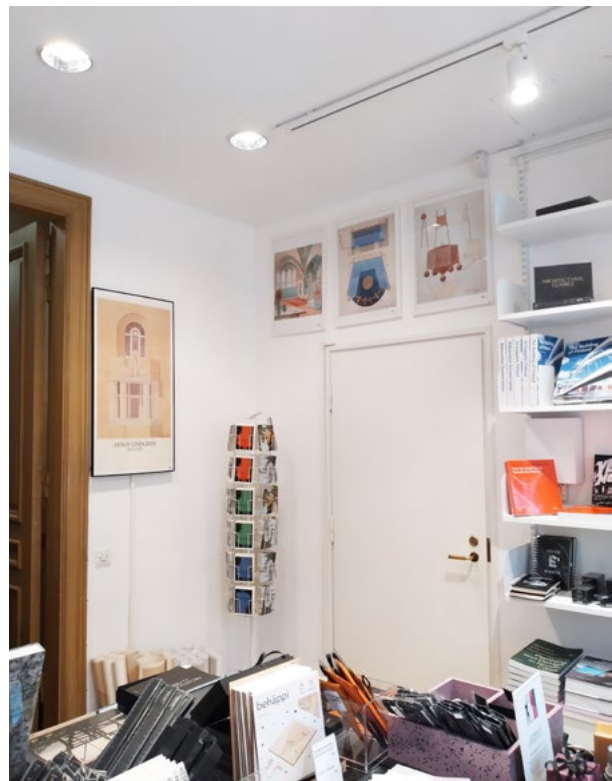
↑↑ Museokauppa on ollut nykyisellä paikallaan vuodesta 2019. Tilamuutoksen yhteydessä pinnat uusittiin kauttaaltaan. amoy 2022.

↑ Museokaupassa ja vaatesäilytystilassa on sileä laskettu alakatto. amoy 2022.

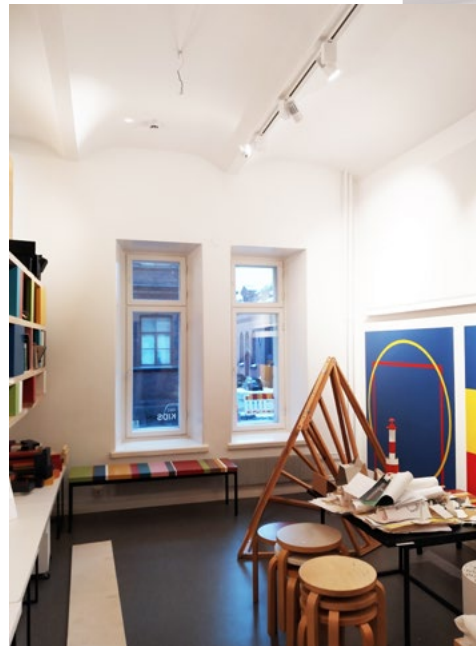
↑ Työpajatalassa alkuperäiset kattoholvit, teräspalkit ja pilarit ovat nykyäänkin näkyvissä tilassa. amoy 2022.

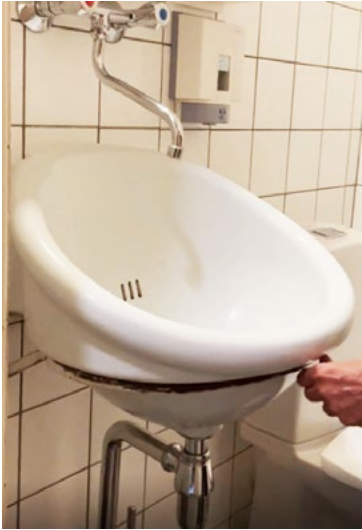
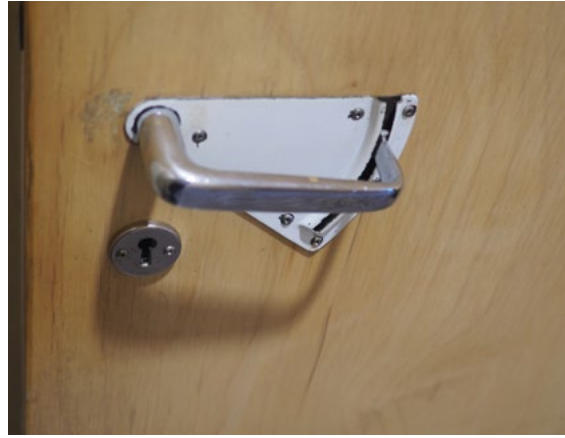
← ← Museonjohtajan wc-tilaksi tehdyssä, kolmannen kerroksen porrastasanteesta erotettuun tilaan rakennetussa wc:ssä on Aallon toimiston alun perin Paimion parantolaan suunnittelema pesuallas.

← Myös wc-tilan ovi on Paimion parantolaan suunniteltu. Allas ja ovi löytyivät Rakennustaitteen museon omista kokoelmista, mutta oveen kuuluvan peltikarmin Igor Herlet möi museolle henkilökohtaisista kokoelmistaan. (Herler 2022)

<sup>1</sup> Herler sai sanojensa mukaan peltikarmista korvauksen, joka kahden kuukauden palkattoman virkavapaan palkan takaisin. Altaaseen teetettiin Herlerin mukaan myös alkuperäisen kaltainen lyhyempi hanan putki, jonka avulla vesi osuu valutettaessa juuri oikeaan paikkaan. Nykyisin hanassa on pidempi putki, joka aiheuttaa sen, että vesi lorisee osuessaan väärään kohtaan allasta. Herler 2022

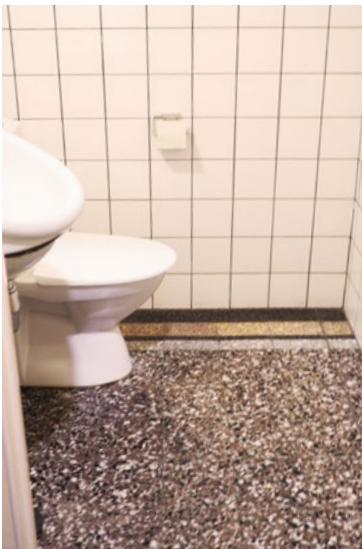
← Tämä nykyisin neuvotteluhuoneen yhteydessä sijaitseva wc on tehty alkuperäisen porrashuoneen alueelle ja mosaiikkibetonilattia on sellaisenaan näkyvissä wc-tilassa. amoy 2022

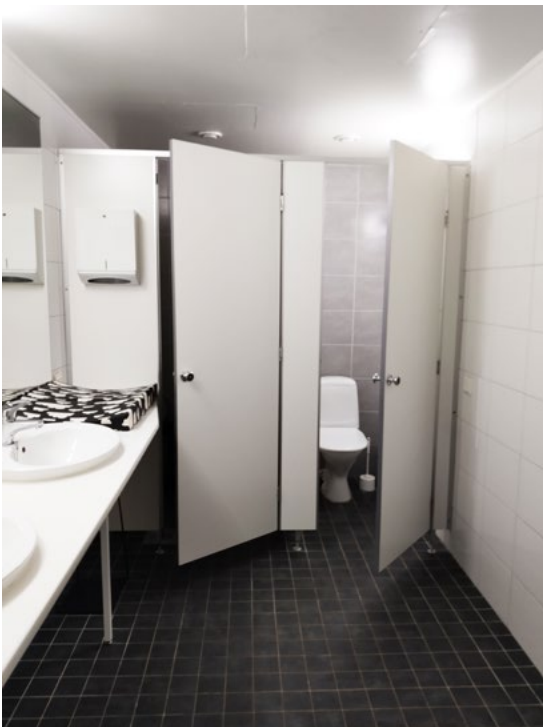
↓ Ensimmäisessä kerroksessa sijaitsevat yleisö-wc-tilat ovat tilajaltaan Jaatisten toimiston suunnitelmien mukaiset, mutta ne on korjattu vuonna 2012. amoy 2022

leanruskeiksi peittomaalattuja ja maalattujen pintojen sävy on vaalea beige. Seinälaatta on 1980-luvulle tyypillisesti hieman elävän värinen vaaleanruskea 15x15 cm kiiltäväksi lasitettu laatta ja lattiassa taas vanhempaan arkkitehtuuriin viittaava kuusikulmainen 10 cm tummanruskea klinkkerilaatta. Vesikalusteet ovat neutraaleja valkoisia Idon kalusteita.

Ensimmäisessä kerroksessa sijaitsevat yleisö-wc-tilat on korjattu vuonna 2012<sup>2</sup>. Wc-tilojen tilajako ja kalusteiden sijainnit ovat museomuutostaiheen suunnitelma-asiakirjojen perusteella pysynyt samana, niiden visuaalinen ilme on vaan muuttunut.

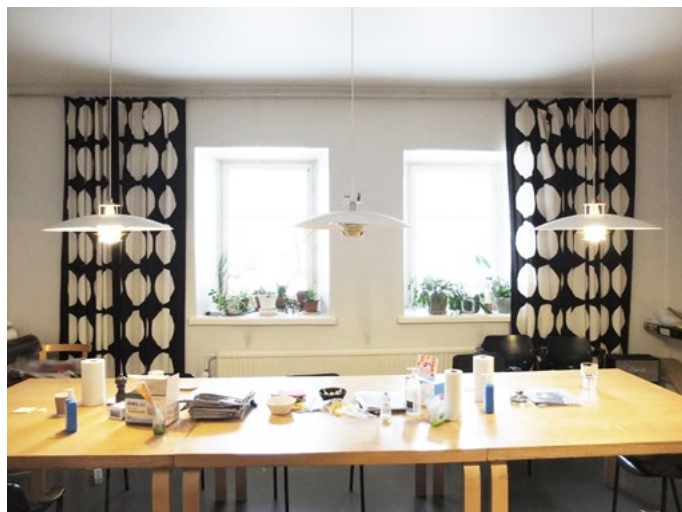
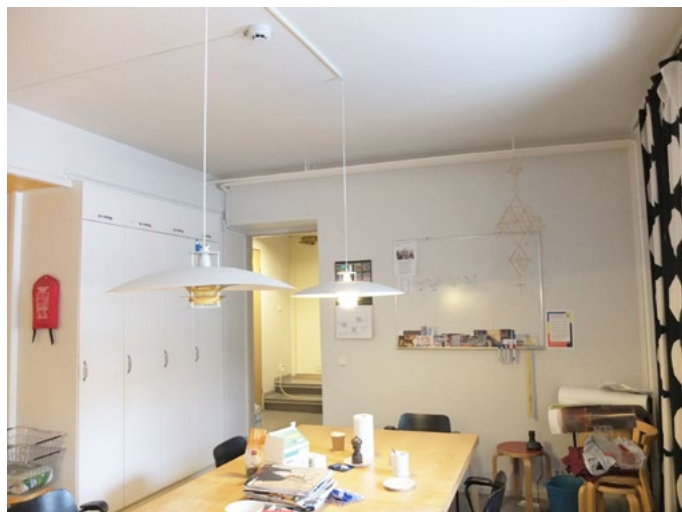
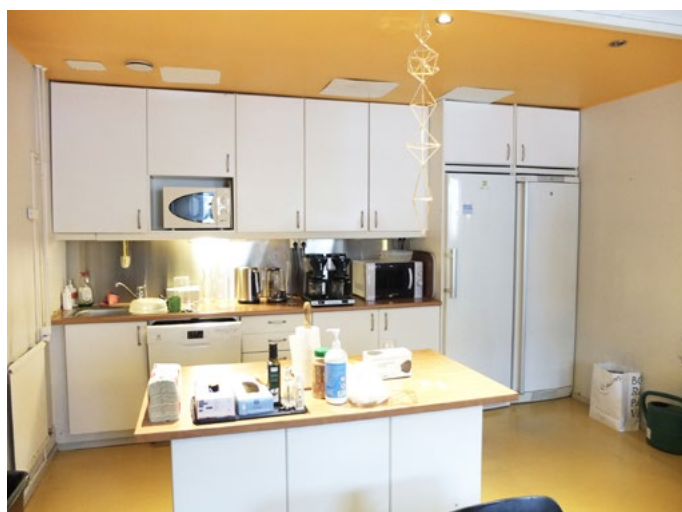
↑ Nykyinen henkilökunnan taukotila oli 1990-luvun puolelleen saakka talonmiehen asunto. 1980-luvun muutostöissä käyttötarkoitus säilyi vielä ennallaan, koska sellainen kuului valtion hankkeiden tilaohjelmaan.

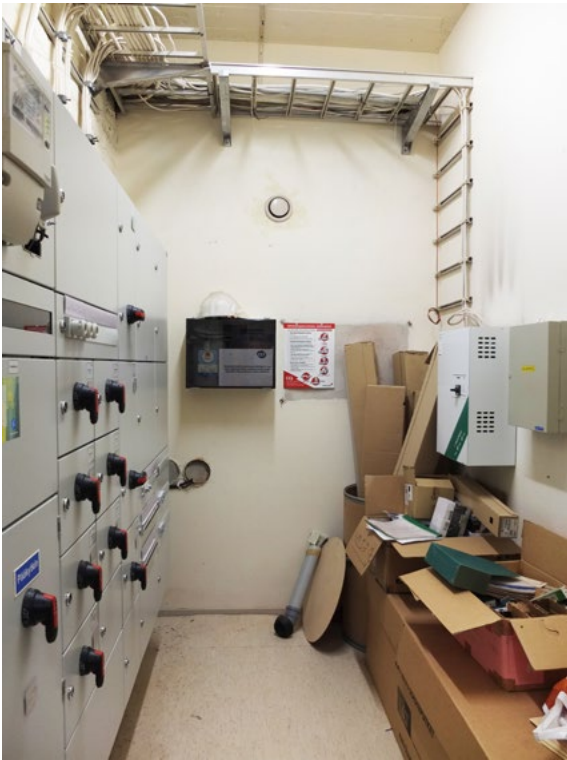
↑ Sähköpääkeskus. amoy 2022.

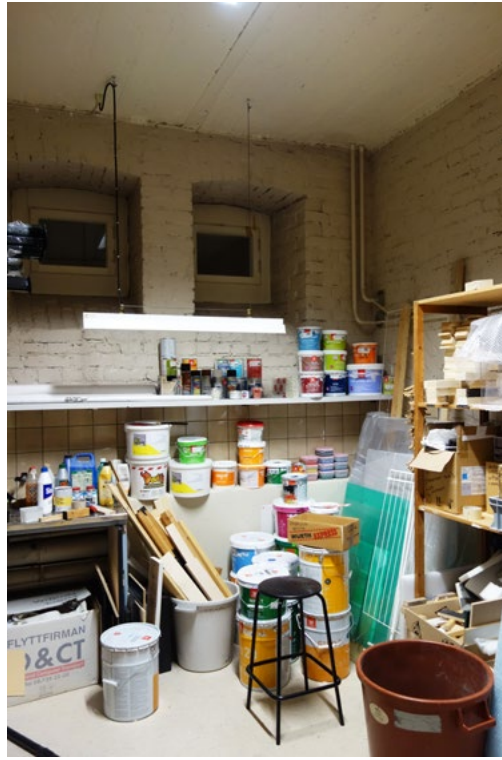
↗ 1980-luvun alussa kellarissa oli hetken aikaa Igor Herlerin valokuvalaboratorio, jonka käyttö loppui Igorin lähdettyä talosta. Nykyisin tila on varastona. (Timo Vikkulan sähköposti 24.8.2022.)

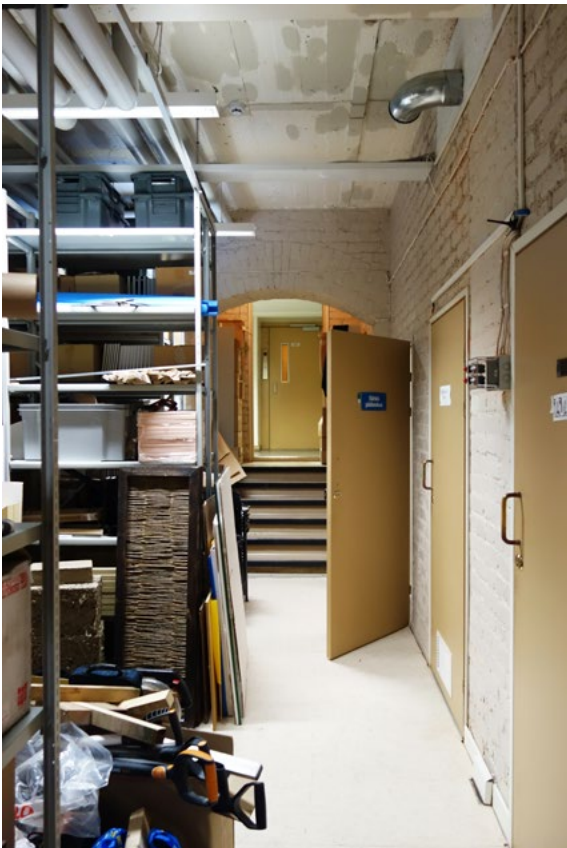
↓ Osa varastotiloista on säilyttänyt vanhan korkeutensa muutoksissa. amoy 2022.

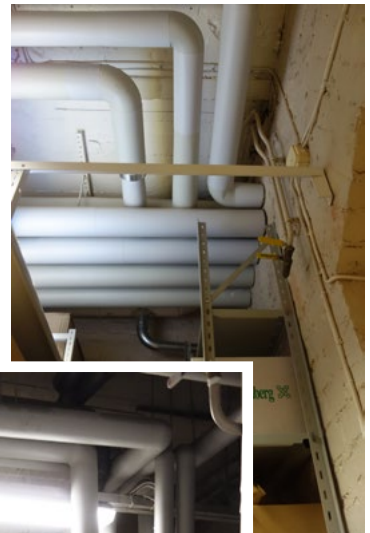
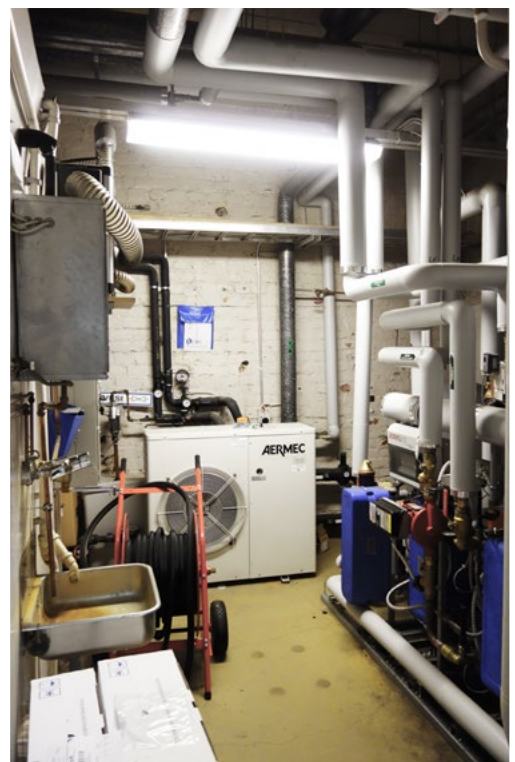
→ ↘ Lämmönjakohuone. amoy 2022.

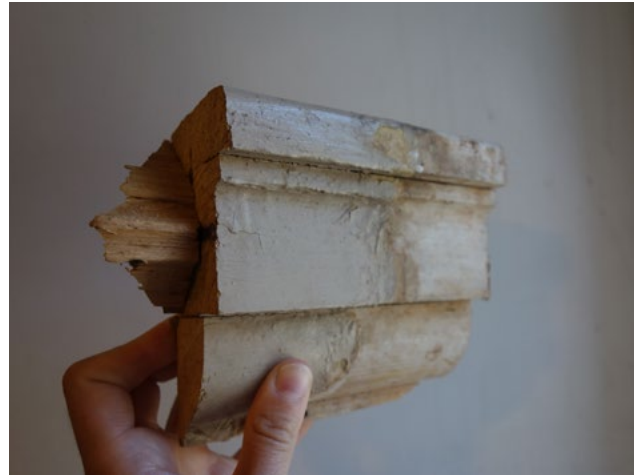
↑↑ Igor Herlerin henkilökohtaisiin kokoelmiin sisältyvä pala alkuperäistä puista muotolistaa. Osa nykyisistä listoista on uusittu vanhan mallin mukaan. amoy 2022

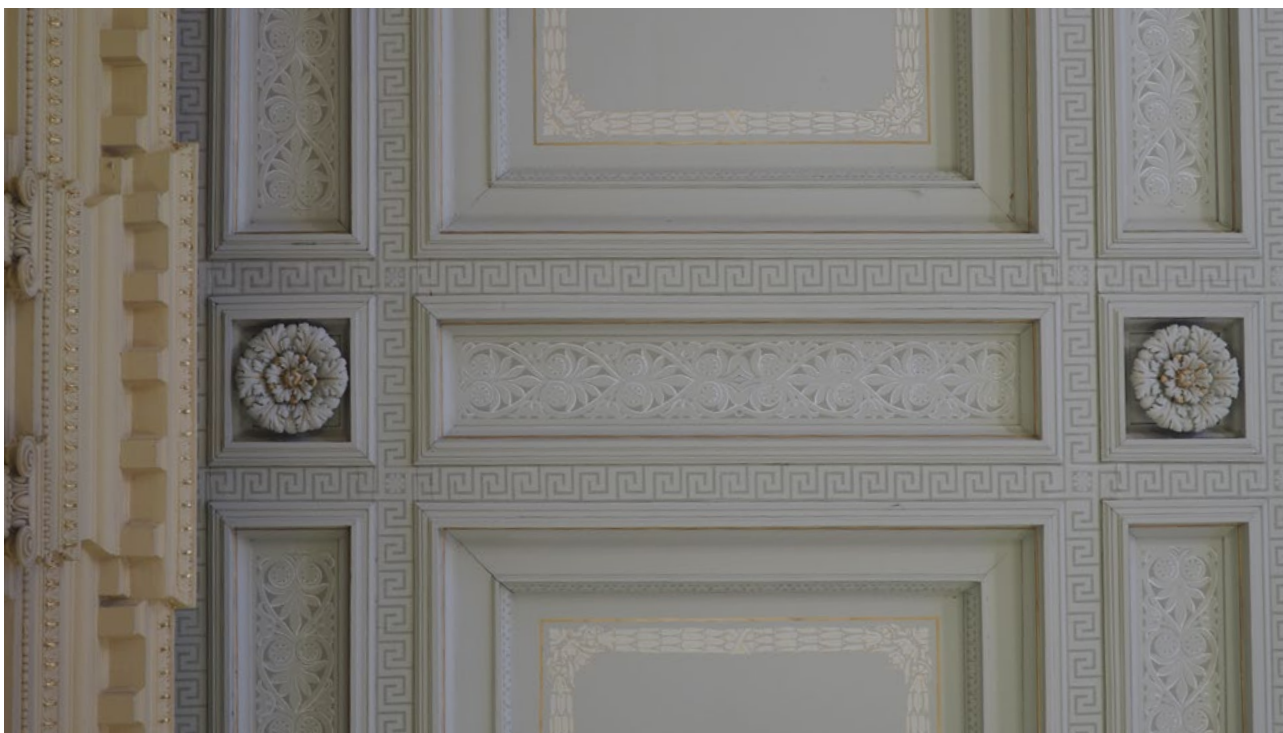
- ↑ Kokoelmasalin kasetoitu katon kipsikoristeet ovat pääosin alkuperäisiä, mutta koristemaalaukset on uusittu 1980-luvulla. Värityksen todennäköisesti jonkin verran vaaleampi ja vähemmän kontrastinen kuin alkuperäinen. amoy 2022
- Porrashuonekokonaisuus on rakennuksen parhaiten säilynyt sisätila. Valokuva toisen kerroksen porrastasanteelta porrashuoneeseen. Kuvakulma on sama kuin tämän selvityksen kansikuvassa. amoy 2022

Nykyisten pintakäsittelyjen ja -materiaalien takana mahdollisesti säilyneet alkuperäiset kerrostumat tulee selvittää ennen muutostöitä. Tämän selvityksen yhteydessä ei ole ollut mahdollista tehdä pintoihin kajoavaa väritutkimusta.

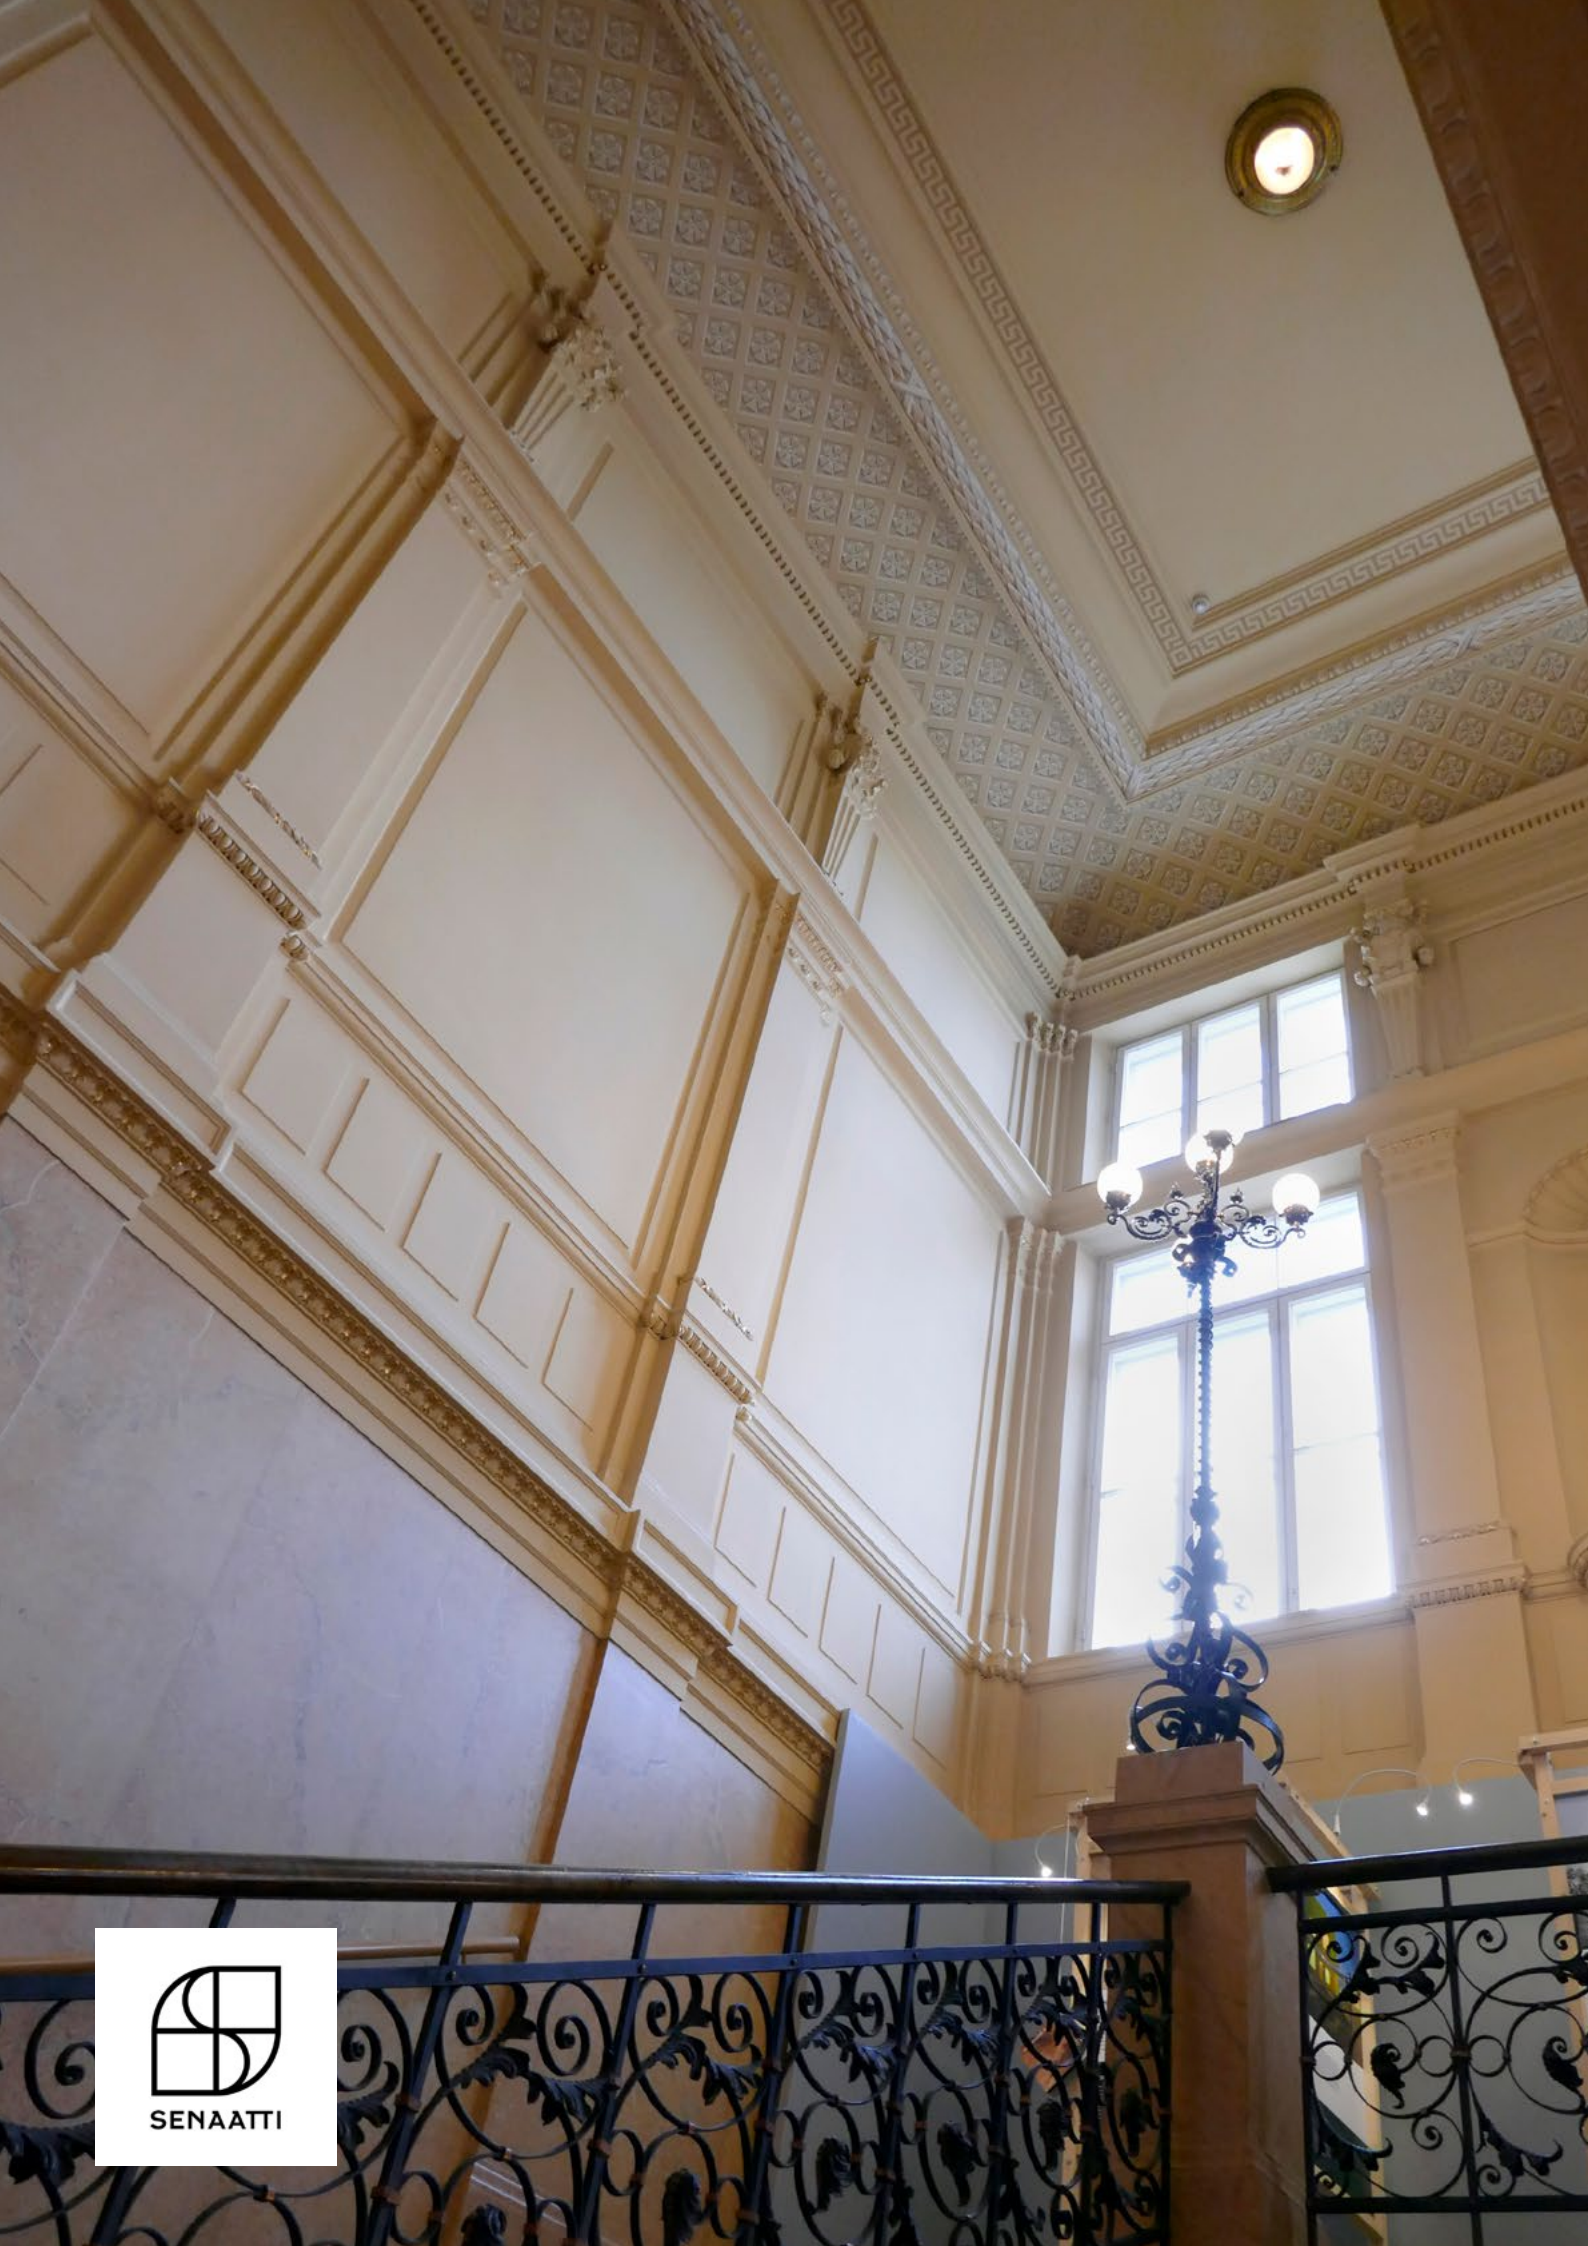
→ Takakannen kuva:  
Arkkitehtuurimuseon parhaiten säilynyt tila on sen komea  
koristeltu porrashuone. amoy 2022
