# TURUN LINNAN LAASTIT

Rakennusmateriaalin historia ja kulttuurihistoriallinen arvo

Diplomityö - Arkkitehtuuri  
Tampereen yliopisto  
Marraskuu 2023

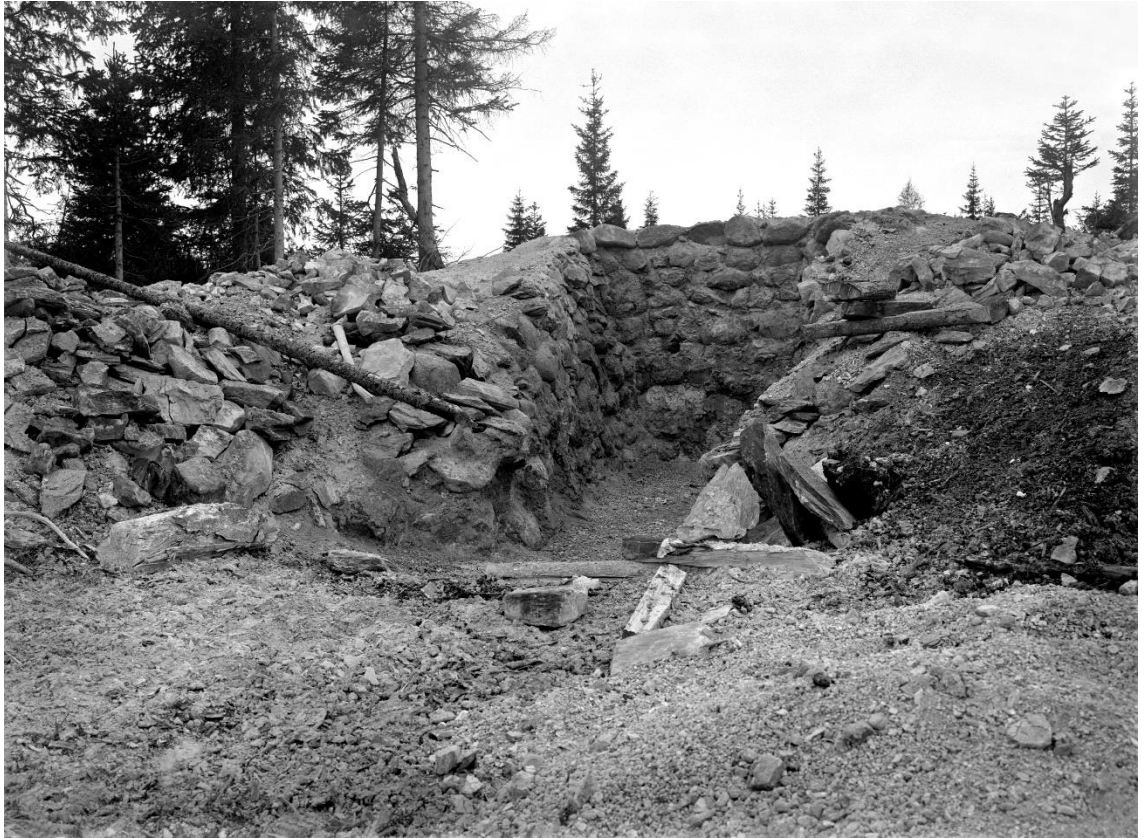
Kuva 4: Mäenrinteeseen kaivettu kalkkiuuni Kainuussa (Frosterus 1904).

Maauunin lisäksi Suomessa on käytetty myös hieman alkeellisempaa menetelmää, kalkkimii-lua. Kalkkimiilu on maahan kaivettu kuoppa, johon poltettava kalkkikivi ladotaan. Kuopan poh-jalle jätetään tulipesä polttopuille ja kivet peitetään lopuksi päältä mullalla. Talveen mukaan Kalkkimiilu ja maauuni menevät kirjallisuudessa välillä sekaisin, mutta oletettavasti kalkkimii-luja on käytetty ainakin Kemiössä 1500-luvulla sekä Sipoossa ja Mäntsälässä 1700-luvulla.<sup>83</sup>

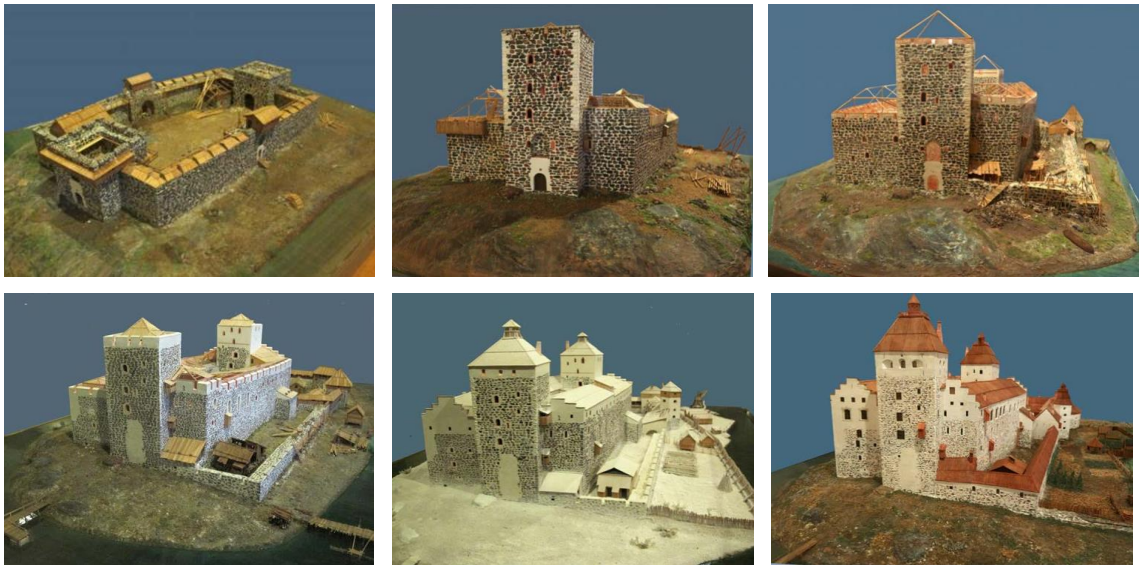
Kuva 7: Pienoismallit Turun linnan rakentumisesta havainnollistavat Ilkka Kronqvistin ja C.J. Gardbergin tulokintojen mukaisia rakennusvaiheita. Pienoismallit on kuvattu Merja Niemisen toimesta Turun linnan rakennushistorian näyttelyssä vuonna 2013. (Nieminen 2023a, 12)

Turun linna on rakentunut monessa vaiheessa vuosisatojen saatossa. Linnaa alettiin rakentaa 1200- ja 1300-luvun vaihteessa saarelle Aurajoen suulle. Ensimmäiset kaksi vuosisataa rakennettiin lähes tauotta, ja sen jälkeen linnaa laajennettiin ja uudistettiin useita kertoja.<sup>150</sup> Kuva 7 havainnollistaa Turun linnan rakentumista 1500-luvun lopun renessanssilinnaan asti.

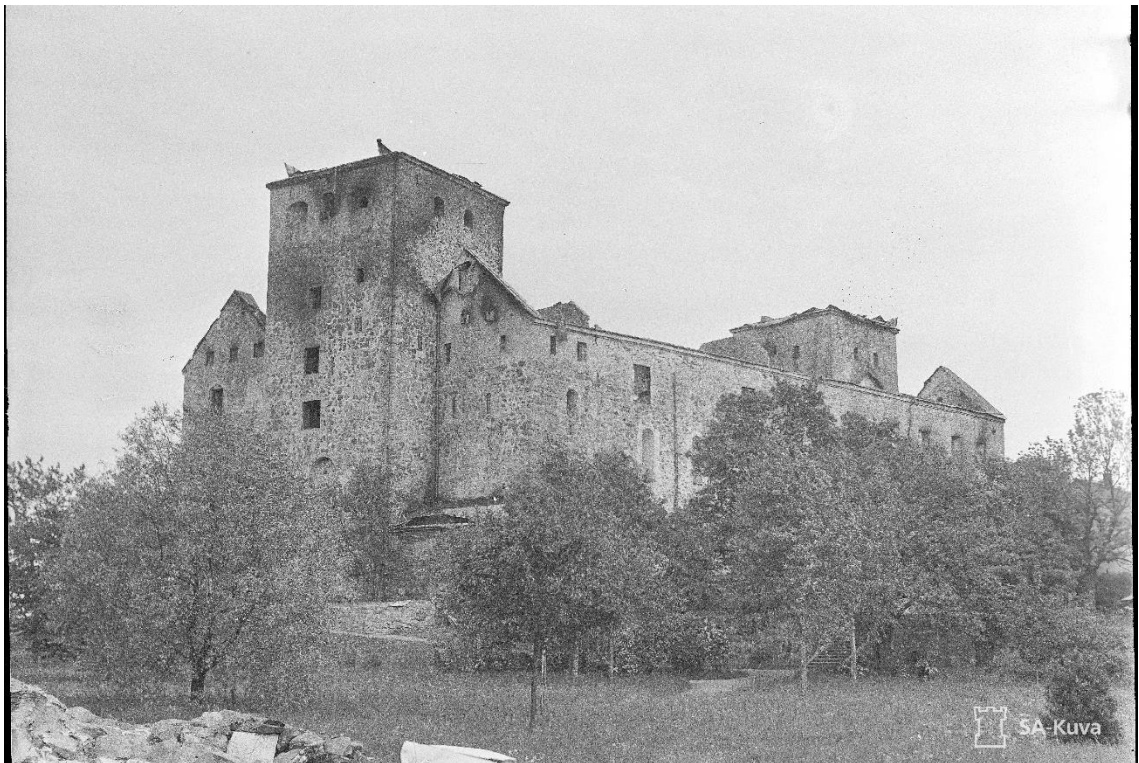
Kuva 8: Turun linna pommituksen jäljiltä vuonna 1941 (Gunnari 1941).

Kauan odotettu päälinnan suuri restaurointi aloitettiin vuonna 1946. Turun linna oli vaurioitunut pahasti toisen maailmansodan pommituksissa (Kuva 8) ja vain osaan linnasta oli tehty väliaikainen katto. Raunioitumisen uhka vauhditti restaurointitöiden aloittamista. Restauroinnin tavoitteeksi asetettiin säilyttää päälinnan erityinen tunnelma ja palauttaa se keskiajan ja 1500-luvun ulkoasuun. Rekonstruktiota haluttiin kuitenkin välttää, ja restaurointi päätettiin tehdä niin, että vain selkeästi ennallistettavissa olevat osat palautettaisiin aikaisempaan muotoonsa. Arvokkaat huoneet ja yksityiskohdat päätettiin pitää mahdollisimman koskemattomina.<sup>243</sup>

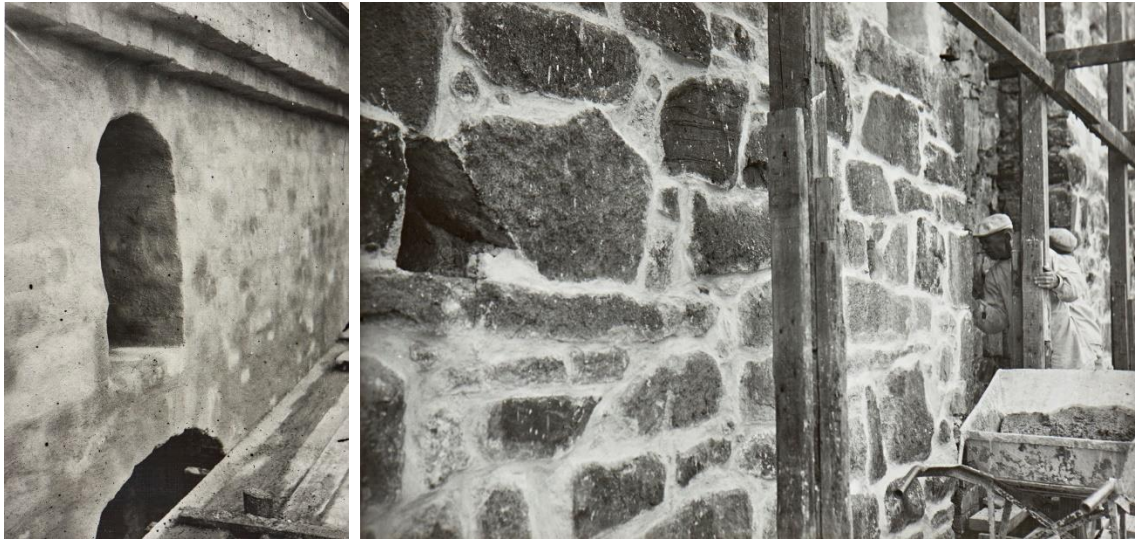
Kuva 9: Vasemmalla tiilipinnan rappaus vuonna 1950 (*Turun linnan länsitornin läntinen julkisivu, ylimmän kerroksen keskimmäisen ikkunan päällä oleva pienempi aukko*, tuntematon valokuvaaja 1950). Oikealla luonnonkivimuurin tasasaumaus vuonna 1954 (Per-Olof Welin 1954).

Rappaus- ja saumalaasteille tehtiin suuren restauroinnin aikana lähes täydellinen uusiminen. Kaikki päälinnan muurit korjattiin ja niiden laastipinnat uusittiin suurimmaksi osaksi sekä ulko- että sisäpuolelta.<sup>244</sup> Julkisivuissa oli säilynyt vain vähän vanhoja laasteja, ja rappaukset ja saumat päätettiin uusimaan kokonaan. Julkisivujen käsittelyssä ei pyritty restauroinnin yleisten tavoitteiden mukaan joko keskiajan tai varhaisen renessanssin tyyliin, vaan ne pyrittiin säilyttämään siinä ulkoasussa, jossa ne olivat olleet 1700-luvun lopulta asti.<sup>245</sup> Tiilipinnat rapattiin kauttaaltaan, ja luonnonkivimuurit saumattiin tasasaumalla (Kuva 9).

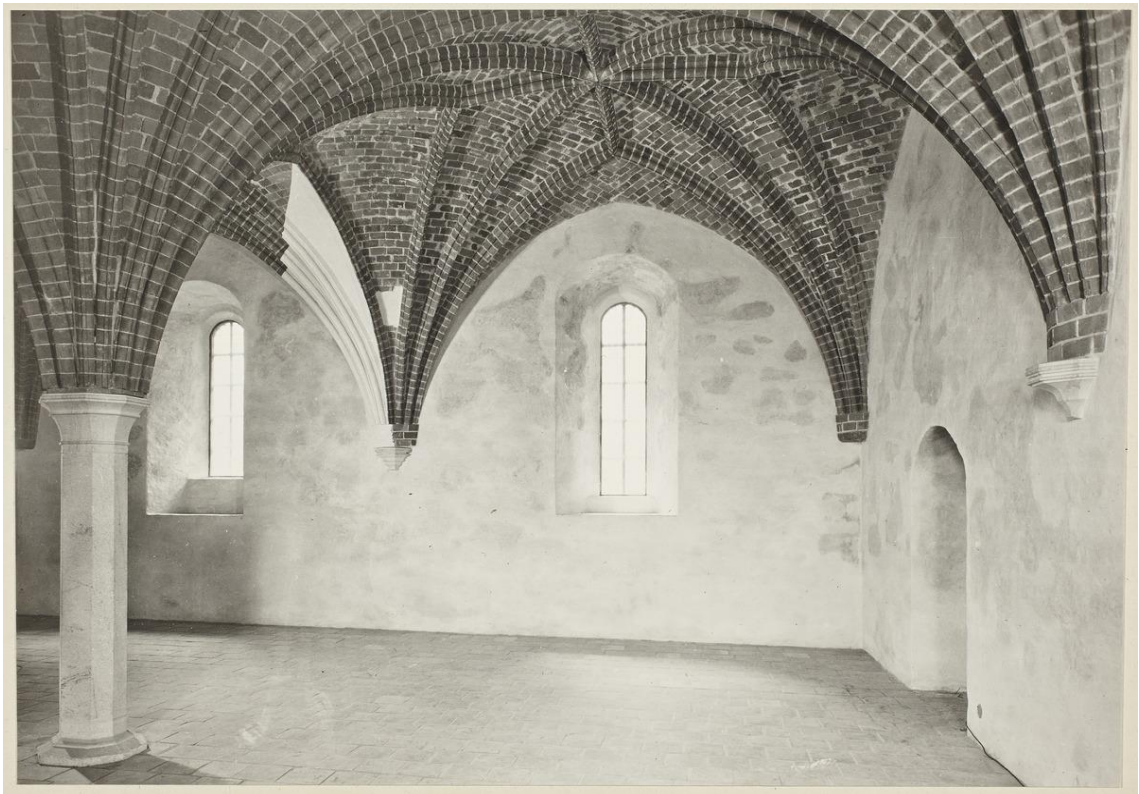
Kuva 10: Nunnakirkko entisöinnin valmistuttua (*Turun linnan huoneen 38 eteläseinä ja holvaus restauroinnin jälkeen, tuntematon valokuvaaja 1959 jälkeen*).

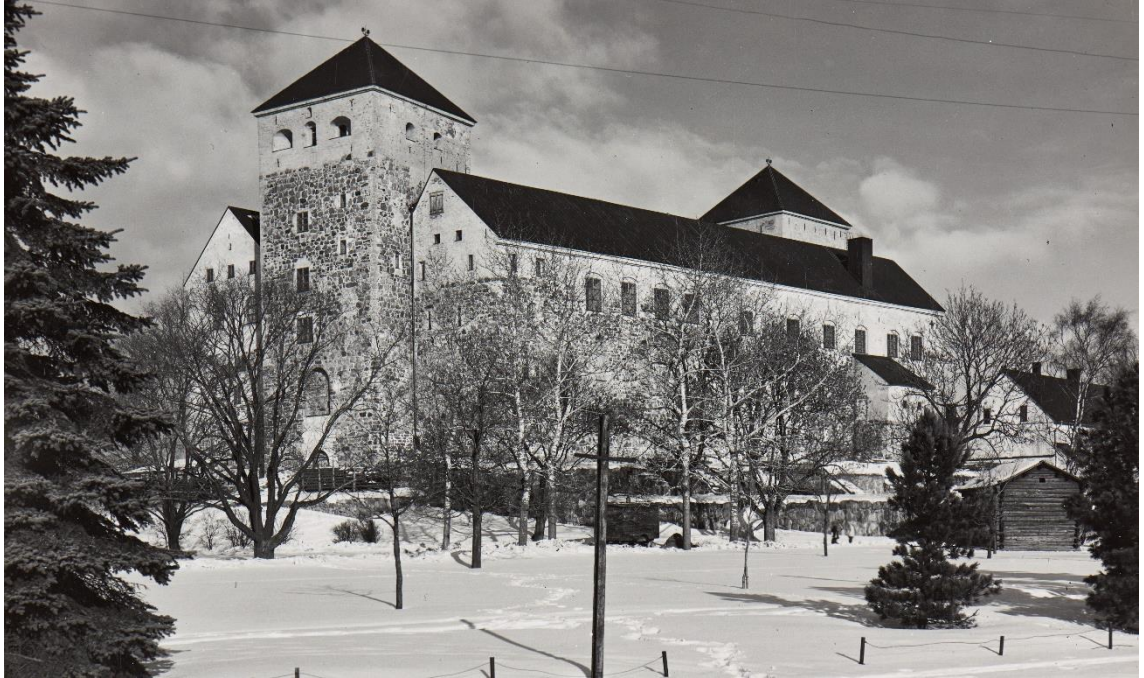
Kuva 11: Päälinna restauroinnin jälkeen vuonna 1958 (P.O. Welin 1958).

Suuri restaurointi oli merkittävä korjaustyö, jonka aikana linna uusittiin ja korjattiin kauttaaltaan. Runsaasti alkuperäisiä ja vanhoja materiaaleja menetettiin, mutta uhraukset olivat tarpeen, jotta huonokuntoinen linna voitiin saattaa rauniosta takaisin vanhaan loistonsa. Korjauksen lopuksi päälinna oli taas edustavassa kunnossa (Kuva 11).

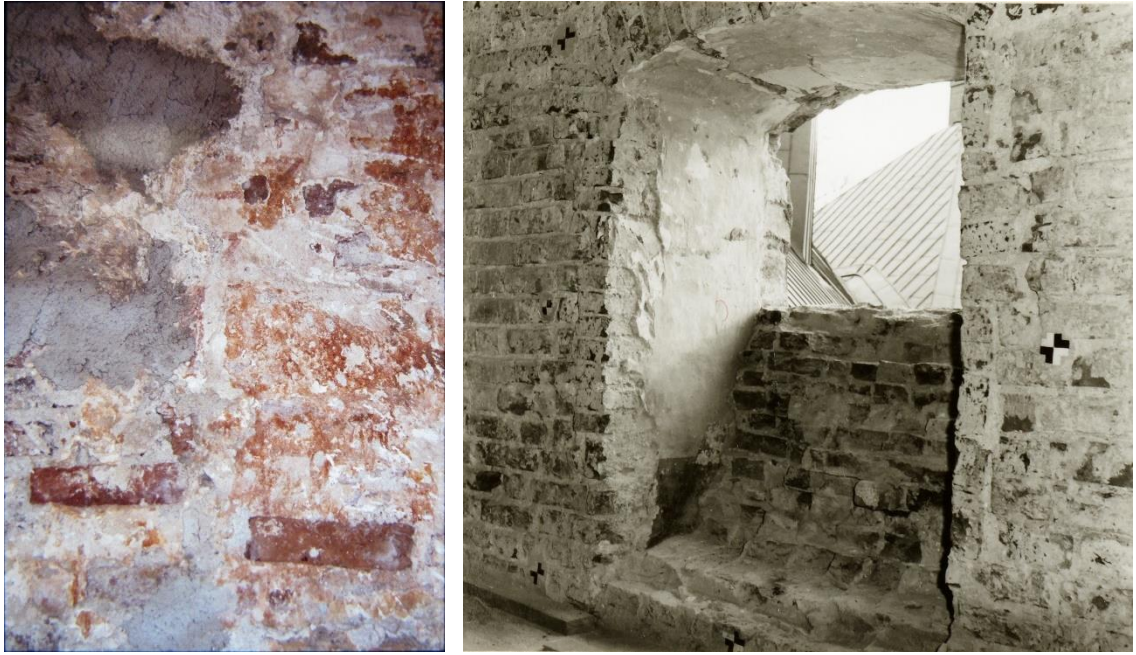
Kuva 12: Vasemmalla esilinnan pohjoissiiven julkisivurappauksessa erottuvat vanhat värit (*Pohjoissiiven eteläjulkisivun rappauskorjauksen värit*, tuntematon valokuvaaja 1985). Oikealla eteläsiiven ikkunasyvennys, jossa on vielä jäljellä vanhaa rappauspintaa (Ilmo Kajala 1978).

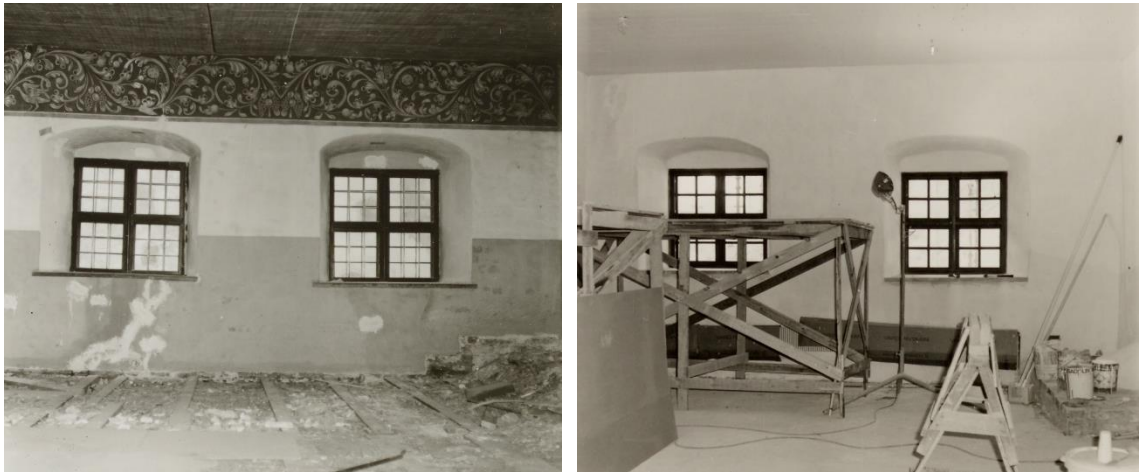
Kuva 13: Vasemmalla Brahen sali ennen korjausta (Ilmo Kajala 1979). Oikealla uusitut rappauspinnat ennen maalausten tekoa (Ilmo Kajala 1983).

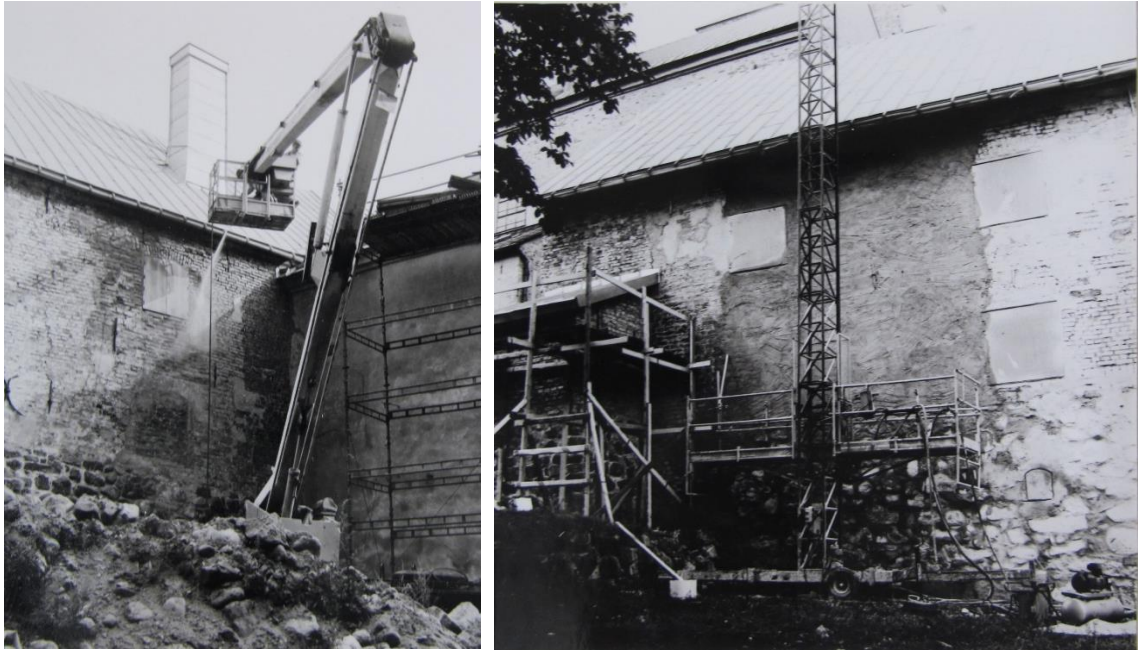
Kuva 14: Vasemmalla eteläsiiven vanha rappaus poistetaan painepesulla (Ilmo Kajala 1982a). Oikealla eteläsiipeen tehdään uutta rappausta (Ilmo Kajala 1982b).

Peruskorjauksen aikana kunnostettiin myös esilinnan julkisivut. Laajemmin esilinnan julkisivuja oli korjattu viimeksi suuren restauroinnin aikaan vuosina 1955–1956, jolloin esilinnan etelä- ja itäsiiven julkisivut pensselirapattiin päälinnan tiilipintojen tapaan<sup>277</sup>. Sen jälkeen rappauksia oli korjattu ainakin pyöreässä tornissa vuosina 1967–1968.<sup>278</sup> Nyt aloitetun peruskorjauksen aikaan ulkorappaukset olivat vaihtelevassa kunnossa. Paikoittain rappaus suojasi edelleen hyvin alustaansa, mutta monissa kohdissa se oli irronnut pohjastaan ja vaati uusimista.<sup>279</sup> Rappaukset aloitettiin esilinnan eteläsiivestä vuonna 1982 (Kuva 14).

Julkisivujen korjaustapa ja valitut korjauslaastit ilmenevät esilinnan eteläsiiven rappaus-työselityksestä, joka laadittiin vuonna 1982 työpäällikkö Matti Raatikaisen, arkkitehti Eero Raatikaisen ja laastintoimittaja Partekin edustajan pitämien neuvottelujen perusteella. Selityksen mukaan eteläsiiven rappaus päätettiin tehdä kalkkisementtilaastilla kahdessa kerroksessa. Tiiliseinissä 50–80 prosenttia seinäpinnasta peitettiin ensin tartuntalaastilla (KS 20/80/450) ja viimeistään kaksi vuorokautta myöhemmin tehtiin rappaus (KS 50/50/500). Rappauslaasti levitettiin ruiskulla korkeintaan sentin paksuiseksi kerrokseksi. Valmis rappaus hierrettiin kostealla säkkikankaalla peitetyllä puulla, varoen jättämästä työkalun jälkiä pintaan. Seuraavan kahden vuorokauden aikana pinta vielä jälkikäsiteltiin kalkkitahnalla. Luonnonkiviseinät pintakäsiteltiin samoilla materiaaleilla kuin tiiliseinät, mutta tartuntalaasti vedettiin koko seinän yli ja puhdistettiin sen jälkeen kivien kohdalta. Rappauslaasti levitettiin myös koko seinälle, ja pinta tasoitettiin säkkikankaaseen vedetyllä puulla niin, että kivet tulivat esiin.<sup>280</sup>

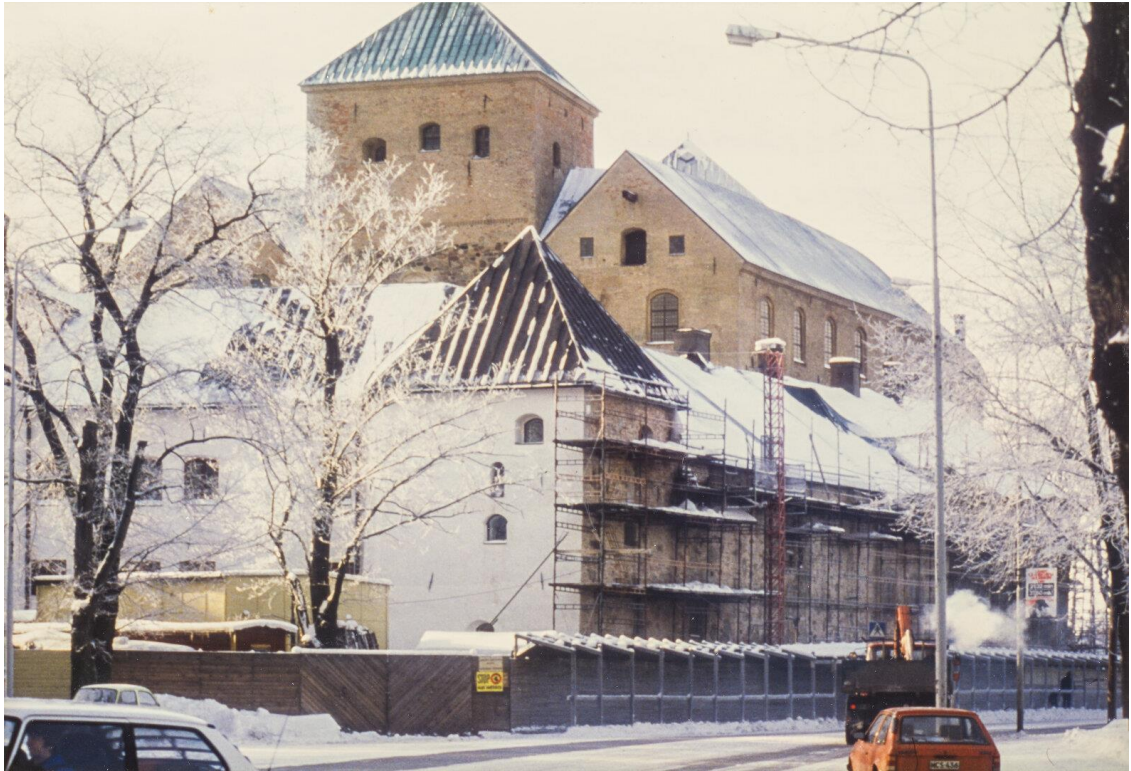
Kuva 15: Esilinna saa uuden rappauksen (Kotkas 1985).

Eteläsiiven jälkeen rapattiin myös esilinnan itäsiipi ja pohjoissiipi (Kuva 15)<sup>282</sup>. Niiden julkisivukorjauksista ei kuitenkaan löytynyt samanlaista kattavaa rappaustyöselitystä kuin eteläsiivestä, joten voidaan arvella, että töitä jatkettiin aiemmillä ohjeilla. Itäsiivestä on kuitenkin säilynyt myös esilinnan ohjeista poikkeavia tietoja. Vuoden 1986 työmaapöytäkirjan mukaan esilinnan porttihilvi slammattiin kalkin ja kiviaineksen seoksella.<sup>283</sup> Eteläsiiven ohjeiden mukaan rappaamiseen käytettiin vain kalkkisementtilaastia. Porttihilvi ei kuitenkaan ole tavanomainen osa julkisivua, joten sen kohdalla on voitu tehdä muista pinnoista poikkeava ratkaisu.

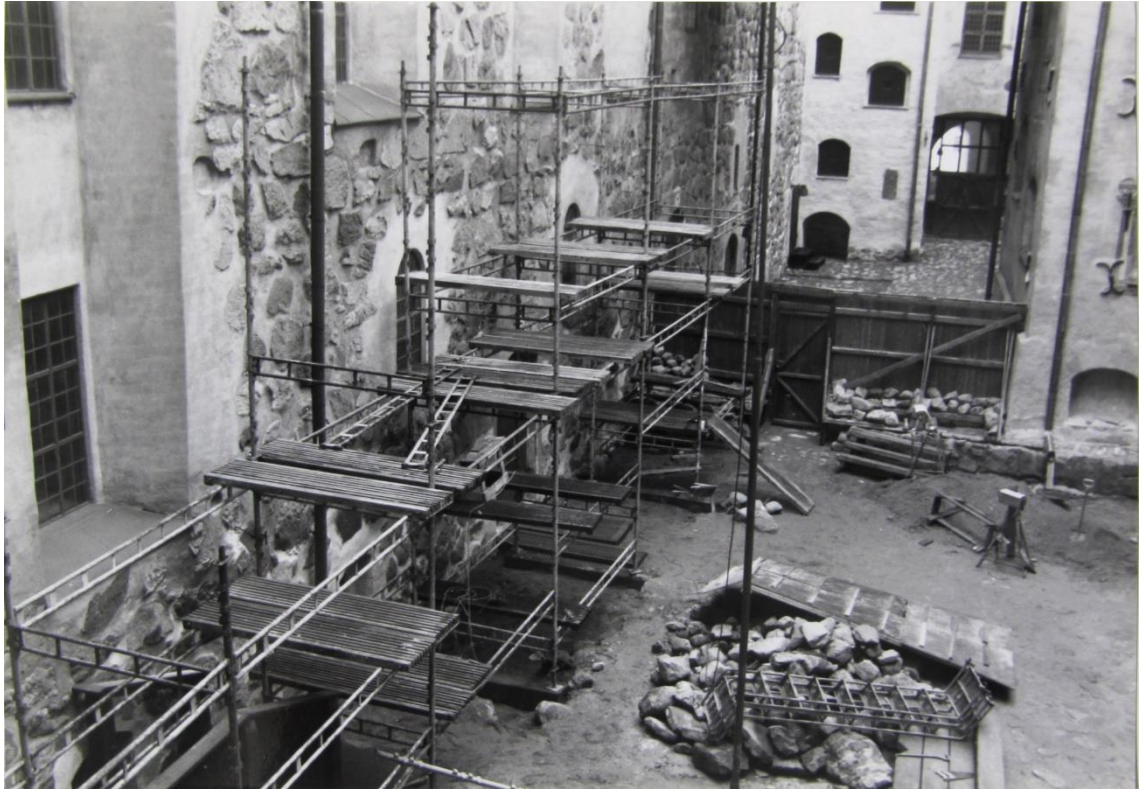
Kuva 16: Päälinnan pohjoissiiven eteläjulkisivun korjaustyöt vuonna 1990 (Ilmo Kajala, 6.8.1990).

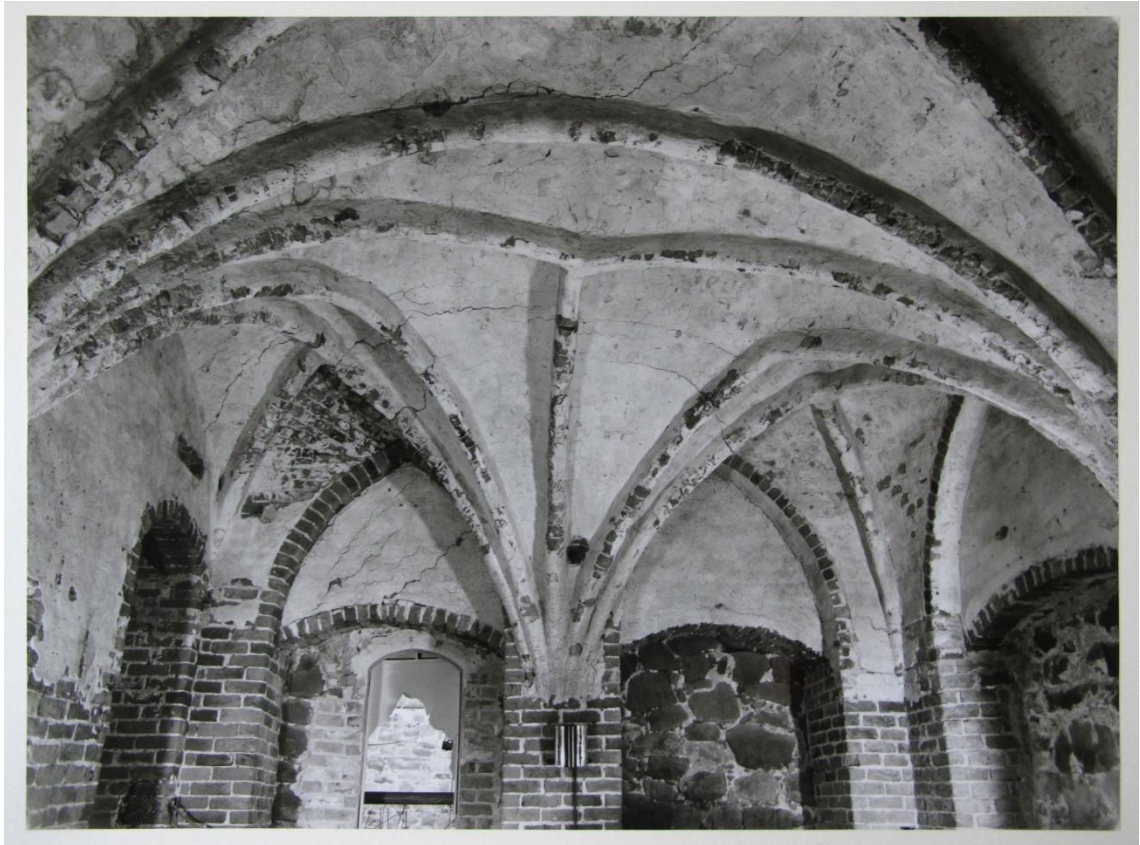
Kuva 17: Herrainkellarin holvit ennen konservointia (Per-Olof Welin, 8.12.1988).

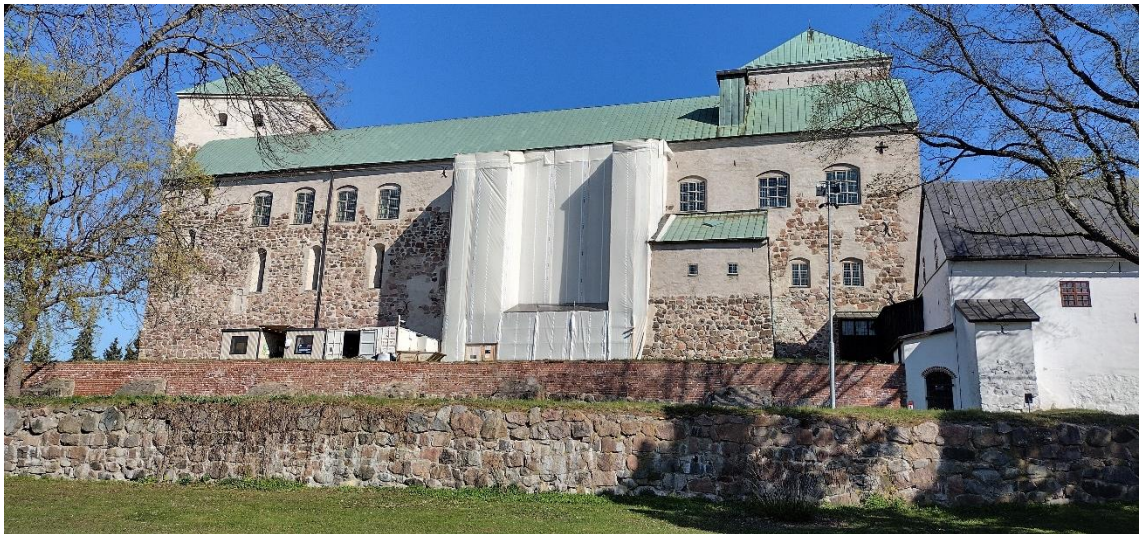
Kuva 18: Päälinnan eteläjulkisivun korjaustyöt keväällä 2023.

1900-luvun peruskorjausten jälkeen Turun linnalla ei ole enää toteutettu yhtä laajoja koko linnaa koskevia korjaushankkeita. Useita muurinkorjaustöitä on kuitenkin tehty. Pienempien korjausten lisäksi on toteutettu kaksi suurempaa hanketta: esilinnan julkisivujen korjaus vuosina 2007–2008 ja vuonna 2014 aloitettu päälinnan julkisivukorjaus.<sup>312</sup> Päälinnan julkisivukorjaus on käynnissä vielä tätä työtä kirjoitettaessa vuonna 2023 (Kuva 18). Yleisesti 2000-luvun korjauksissa on havaittavissa pyrkimys löytää aiempaa parempi restaurointilaasti. Korjaustöissä on kokeiltu monenlaisia laasteja, ja niistä on tehty pääasiassa hyvin kattavat raportit<sup>313</sup>.

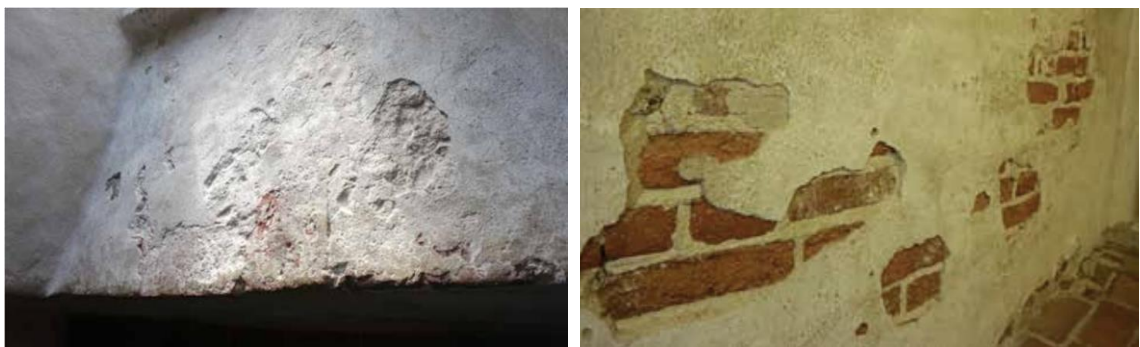
Kuva 19: Vasemmalla Kirjurintuvan ikkunapenkki ja oikealla portaikko M102 (Tiina Sonninen 2017, 7,38).

Suurien korjaushankkeiden lisäksi konservattori paikkasi linnan sisä- ja ulkopuolisia rappauksia vuonna 2017. Korjaukset kohdistuivat yksittäisiin vaurioituneisiin kohtiin (esimerkkejä Kuvassa 19), ja suuret pinnat säilytettiin. Korjaukset tehtiin kalkkilaastilla. Kohdissa, joissa oli ennestään kovaa sementtilaastia, käytettiin kalkkisementttilaastia (KS 65/35/600 tai 50/50/600).<sup>320</sup> Liitteessä 1 kerrotaan tarkemmin sekä muurinkorjaushankkeissa, että yksittäisissä konservoinneissa käytettyjen laastien lisäaineista ja runkoainejakaumista.

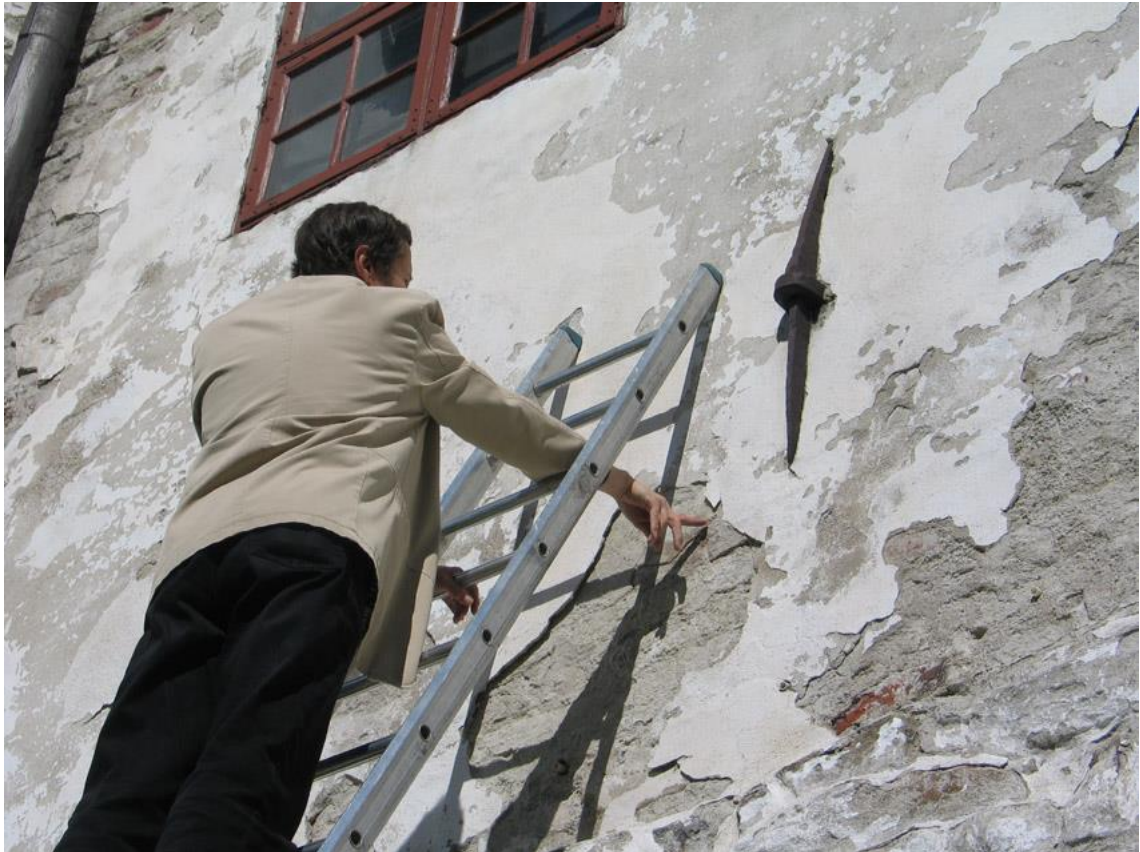
Kuva 20: Turun linnan eteläjulkisivun katselmus (Antti Suna, ei päivämäärää).

Korjauslaastien kehittämiseksi on tehty paljon tutkimusta. 2000-luvulla on tutkittu esimerkiksi laastien pakkasenkestävyyttä ja sen parantamista.<sup>321</sup> Laastien ominaisuuksien parantaminen onkin tarpeen, sillä rappaukset haurastuvat helposti linnan säälle alttiilla julkisivuilla (Kuva 20). Korjauslaastin kehityksessä pyritään jäljittelemään vanhojen laastien ominaisuuksia, sillä niistä parhaimmin säilyneet ovat kestäneet seinissä jo kauan ja osoittautuneet toimiviksi. Raaseporiin on valmistunut alkusyksyllä 2023 pieni perinteinen kalkkiuuni, ja Turun linnalla on harkittu, pitäisikö sen muureihin kokeilla perinteisillä menetelmillä valmistettua laastia.<sup>322</sup>

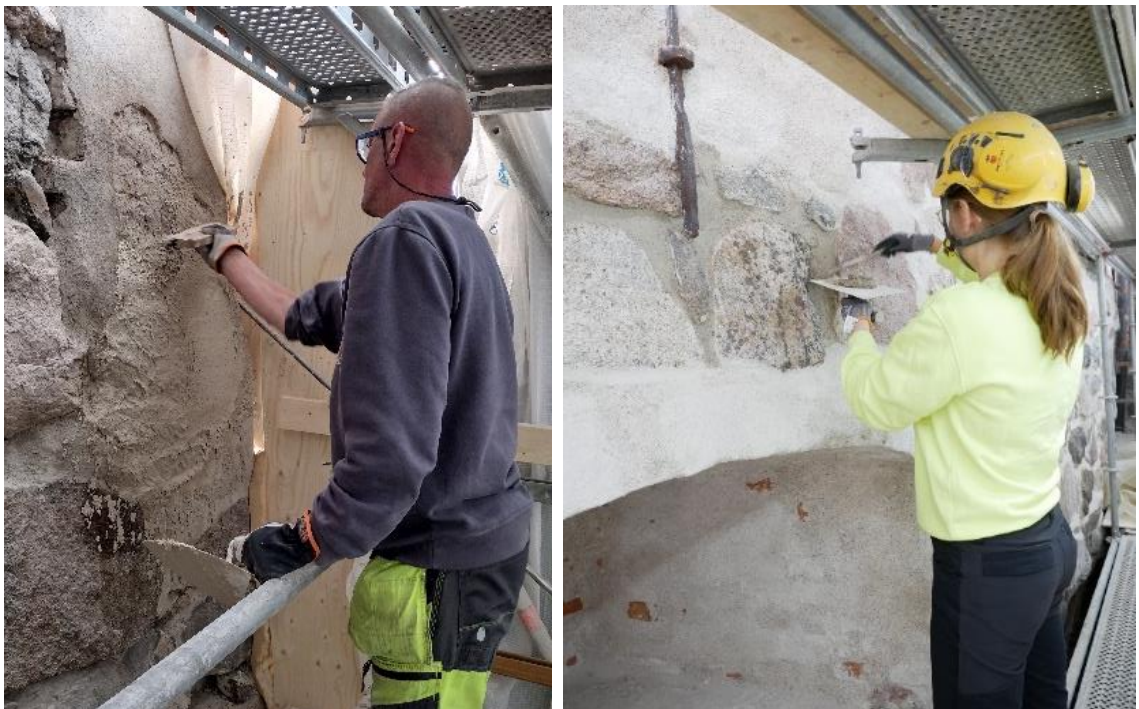
Kuva 21: Vasemmalla Markku Nykänen rappaa tiilipintaa Turun linnalla 4.5.2023. Oikealla kokeilen luonnonkivimuurin saumaamista Erkka Vainio-Ketolan ohjauksessa. (Helena Salo, 12.5.2023)

Laastin materiaalit ja kalkin alkuperä ovat muuttuneet paljon viime vuosikymmeninä, mutta rappauksen ja muurausten teko on Turun linnalla edelleen samanlaista tarkkaa käsityötä kuin ennenkin. Laastin valmistukseen ja sekoittamiseen käytetään sähkökäyttöisiä apuvälineitä, mutta itse muuraaminen tapahtuu käsin<sup>330</sup>. Muurari Markku Nykänen on ollut mukana Turun linnan muurinkorjaushankkeissa vuodesta 2007 lähtien, ja hän on kollegoineen tehnyt linnan korjaukset samalla tekniikalla tähän päivään asti. Hänen kertomansa mukaan laastit lyödään tai saumataan seinään. Saumaaminen tehdään saumaraudalla ja rappaus lyödään seinään muurauskauhalla. Paikoittain laastia saatetaan joutua myös levittämään. Pintakäsittely tehdään ympäröivien laastipintojen ulkonäköä mukaillen, tarvittaessa käytetään harjaa tai penseliä, jotta saadaan aikaan haluttu ulkonäkö.<sup>331</sup> Kuvassa 21 on esimerkkejä laastien työstöstä vuonna 2023.
