# SÄÄTYTALO

## Peruskorjaus ja restaurointi 2023–2025

# Säätytalo ja arkkitehti Gustaf Nyström

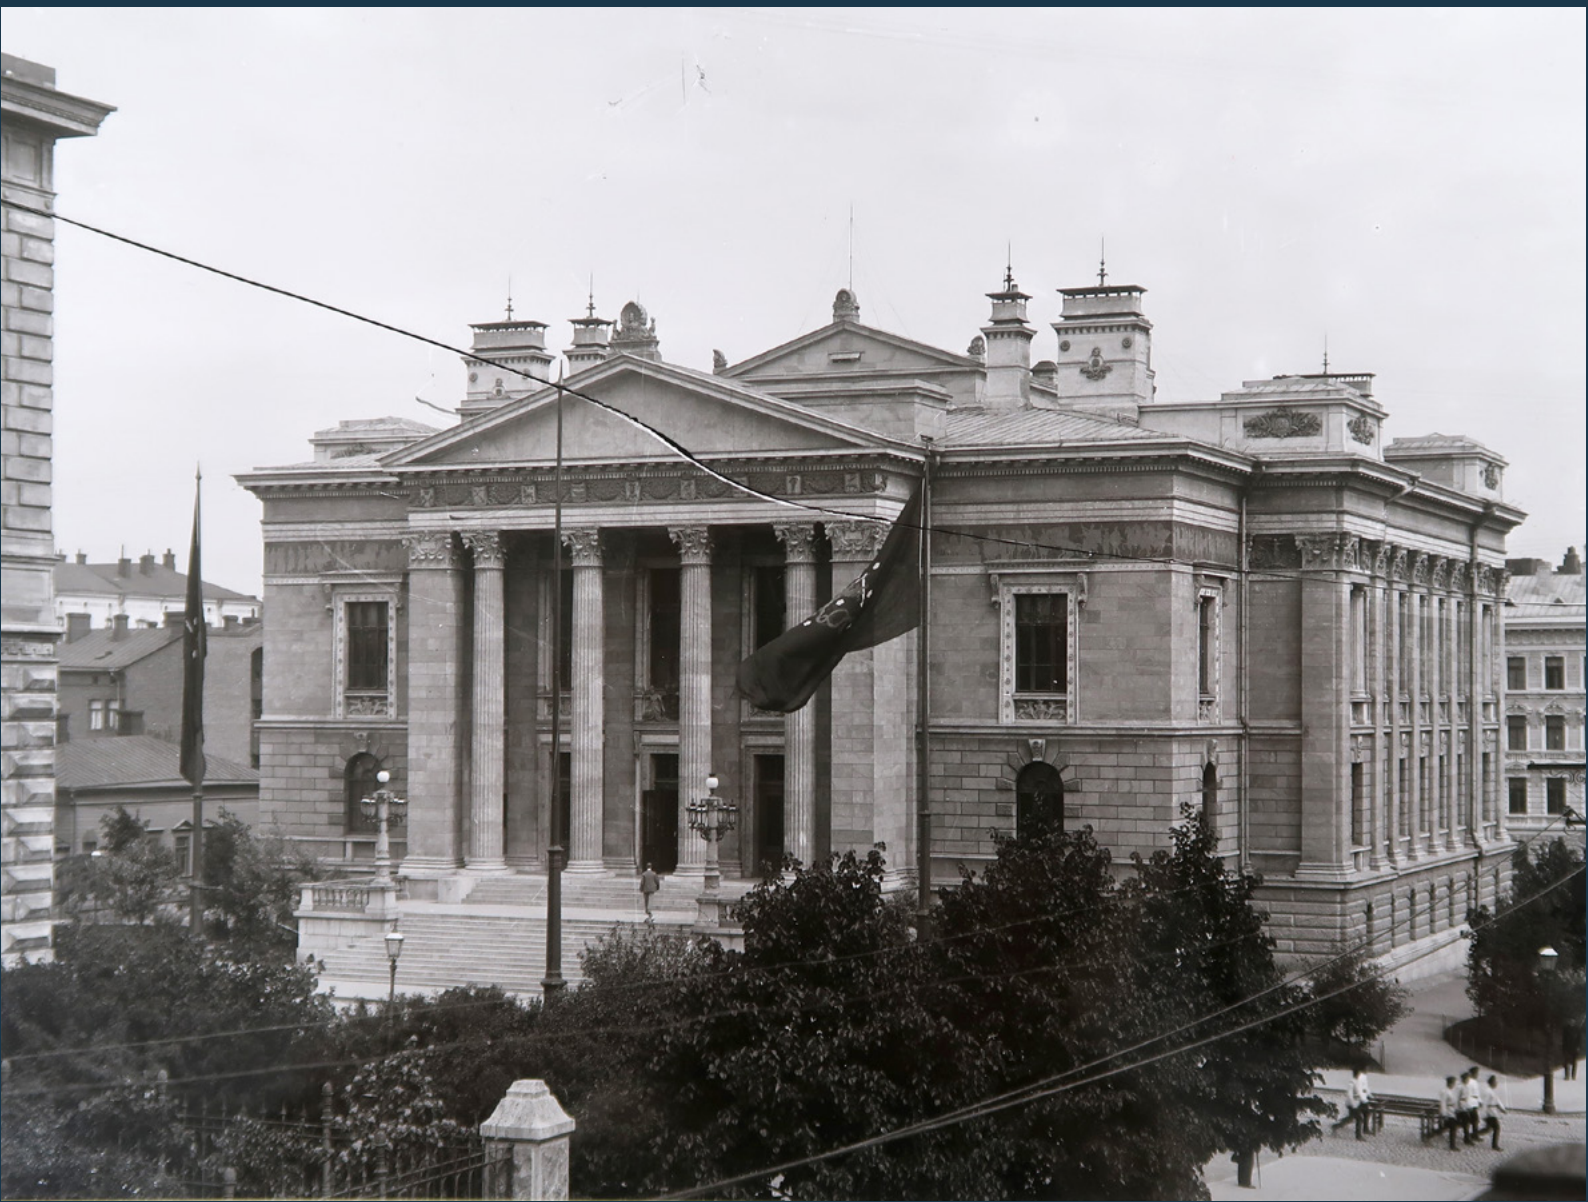
Varhainen kuva Säätytalosta, hyvin pian valmistumisen jälkeen. Säätytalon rikas, polykromaattinen ulkoasu koettiin juhlavaksi, mutta myös keveäksi ja iloiseksi. Rakennusta kuvailtiin hiekkakiven väriseksi ja kuvassa voi havaita lähes kaikkien pintojen maalausimitoinnin. Peruspinnat voinee tulkita hiekkakiveksi, vaaleimmat listat marmoriksi ja pohjakerroksen karkeat harkot hakatuksi kiveksi. Helsingin kaupunginmuseo.

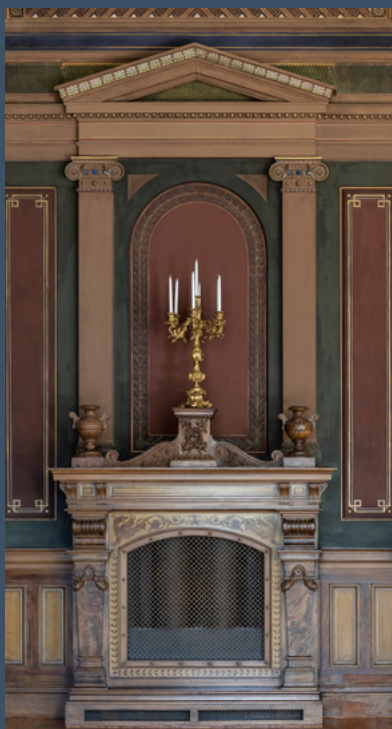
Porvariston salin puurakenteinen kaappi-rakennelma kätkee sisäänsä ilmanvaihdon ja lämmityksen laitteistoa. Kuvat Arno de la Chapelle.

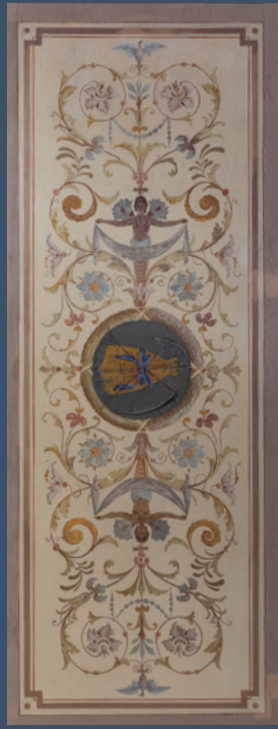
Pienemmän kokoushuoneen katto-ornamentti, jossa italialaisen renessanssin innoittamat nk. groteski-aiheet kehys-tävät talonpoikaista elinkeinoa kuvaavaa symbolia, jossa heinäsuova, harava ja viikate muodostavat asetelman.

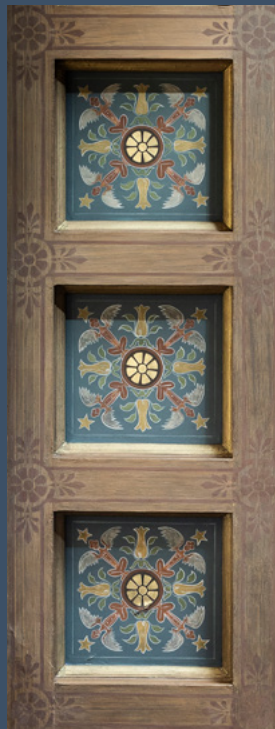
Papiston salin etuhuoneen kattoa kiertää koristemaalattu palkisto, jonka syvennyksien koristemaalauksissa on suoras-taan humoristiset enkeliaiheet.

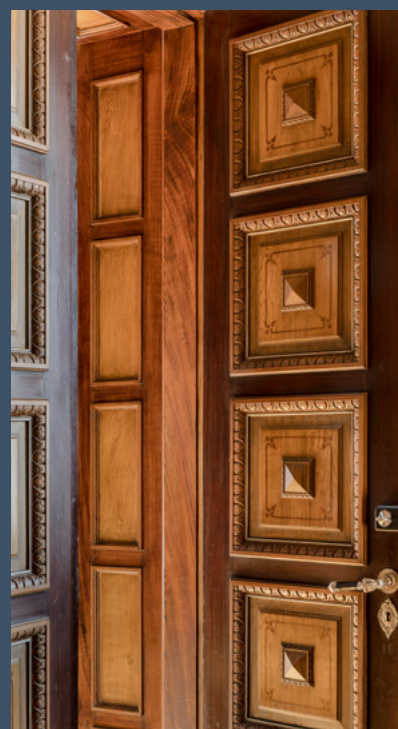
Istuntosalien ovet ovat talon komeimmat ja hierarkisesti tärkeimmät. Jalopuulta näyttävä kokonaisuus on osin sävytettyä ja lakattua tammea, osin peittomaalattua ja ootrattua mäntyä, kipsiä tai rappausta.

Istuntosalien jalopuulta näyttävät komeakehyksiset ovet koostuvat profiloidusta rappauksesta, valetuista kipsikoristeista, kotimaisesta männystä ja pääovien osalta myös oikeasta tammesta, mutta ovien kaikki pinnat on käsitelty esittämään mahonkia, pähkinää ja tammea.

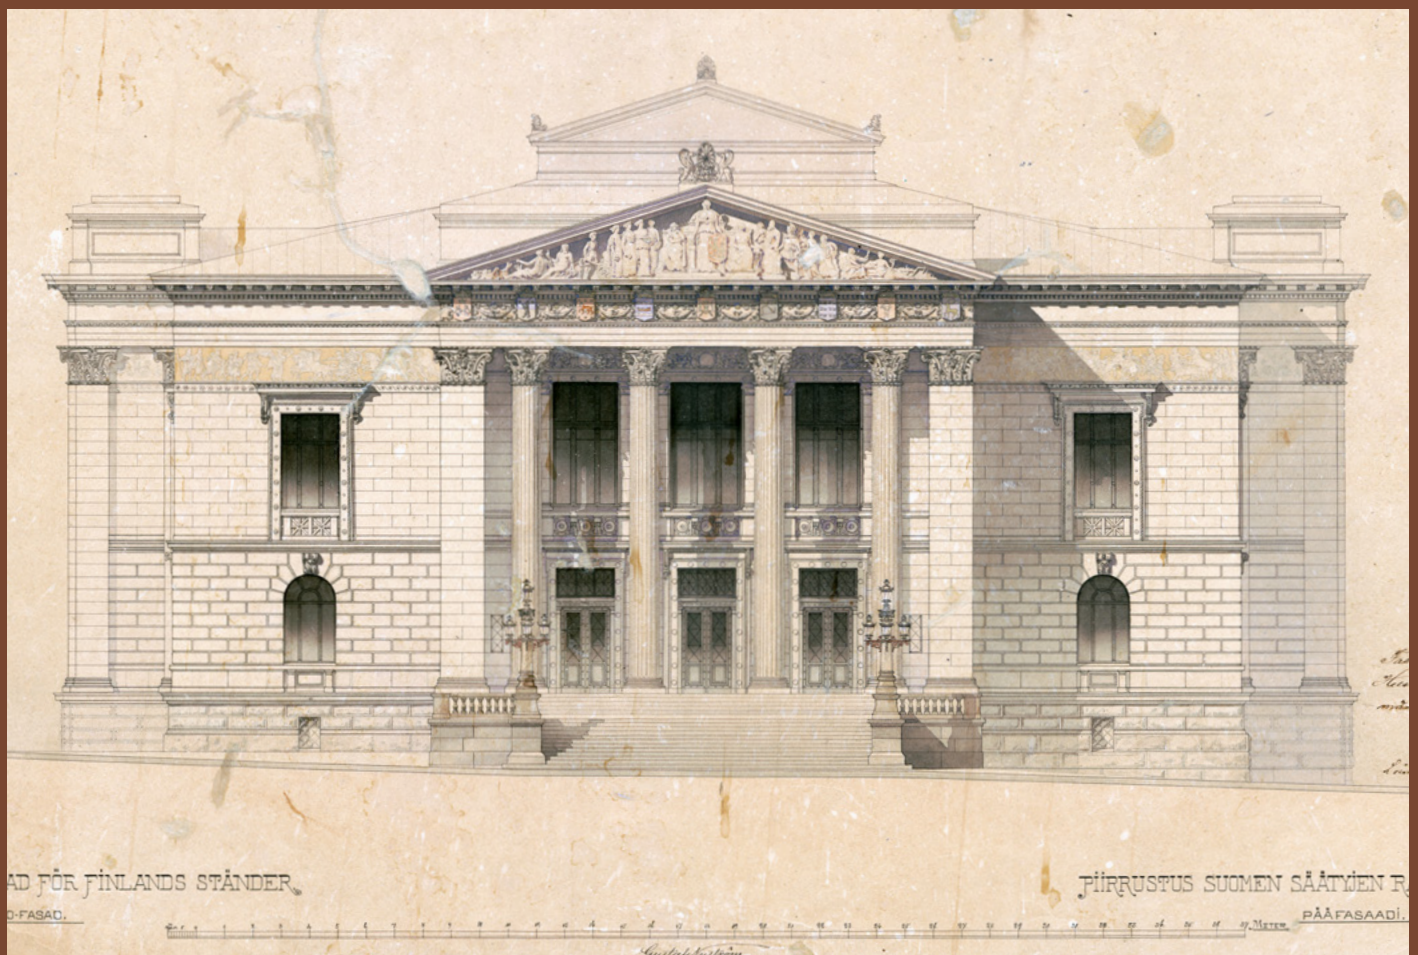
Säätytalon vahvistettu julkisivupiirustus, yleisten rakennusten ylihallituksen ja senaatin hyväksynyt marraskuulta ja joulukuulta 1888. Gustaf Nyström, 1888. Kansallisarkisto.

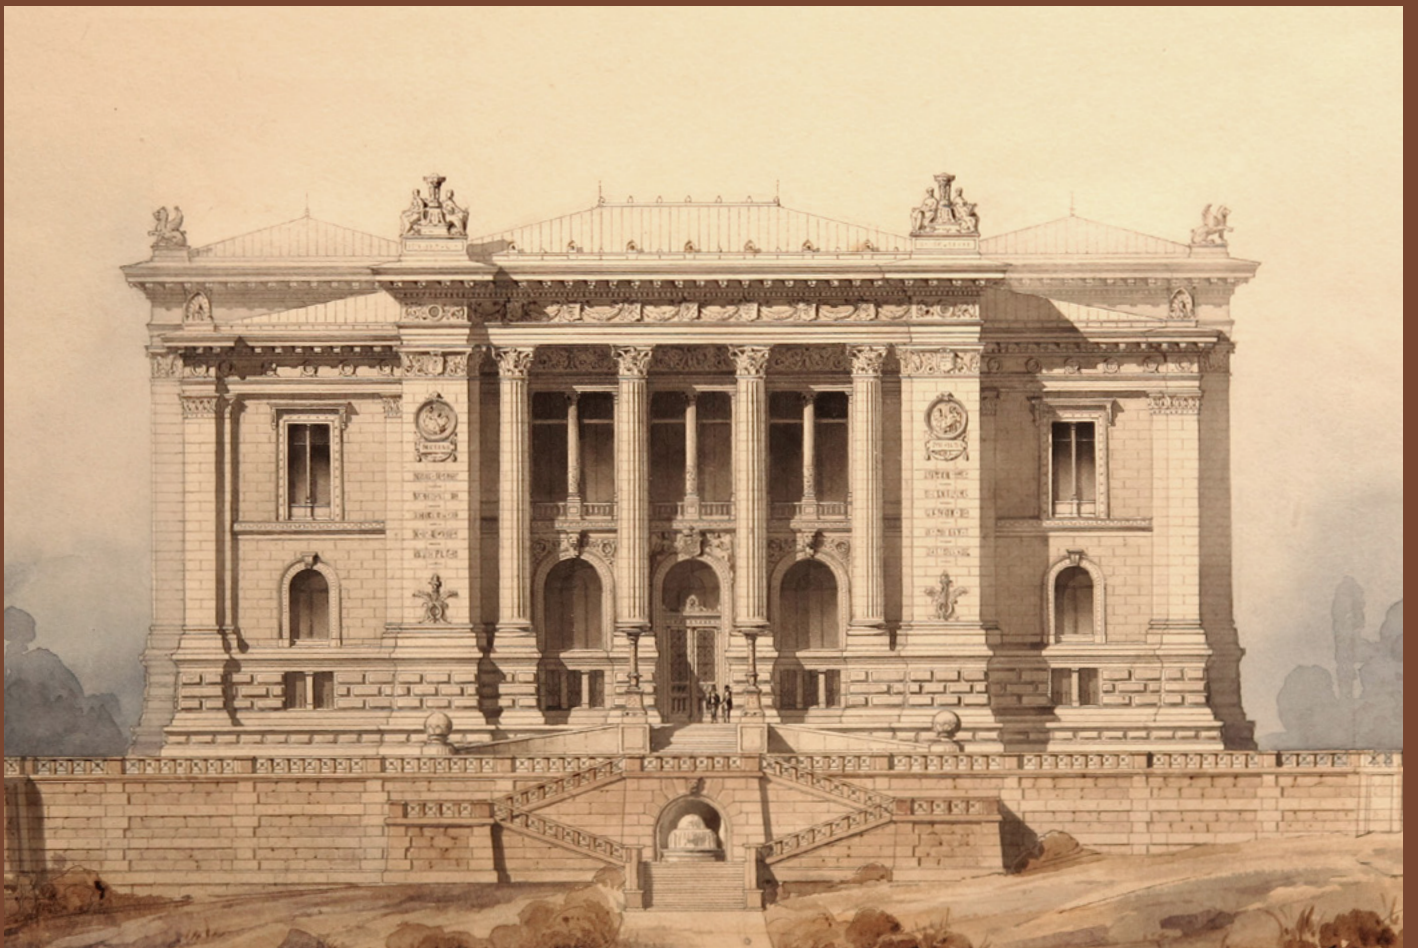
Toteutumaton suunnitelma, F. A. Sjöström 1884. Kansallisarkisto.

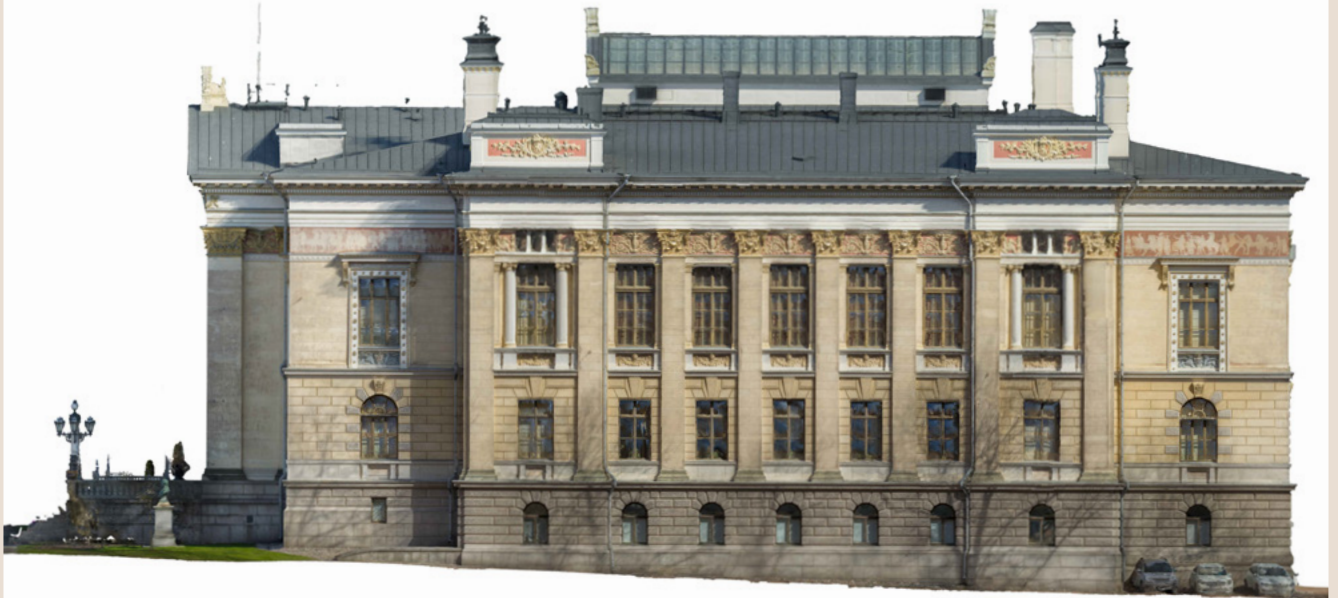
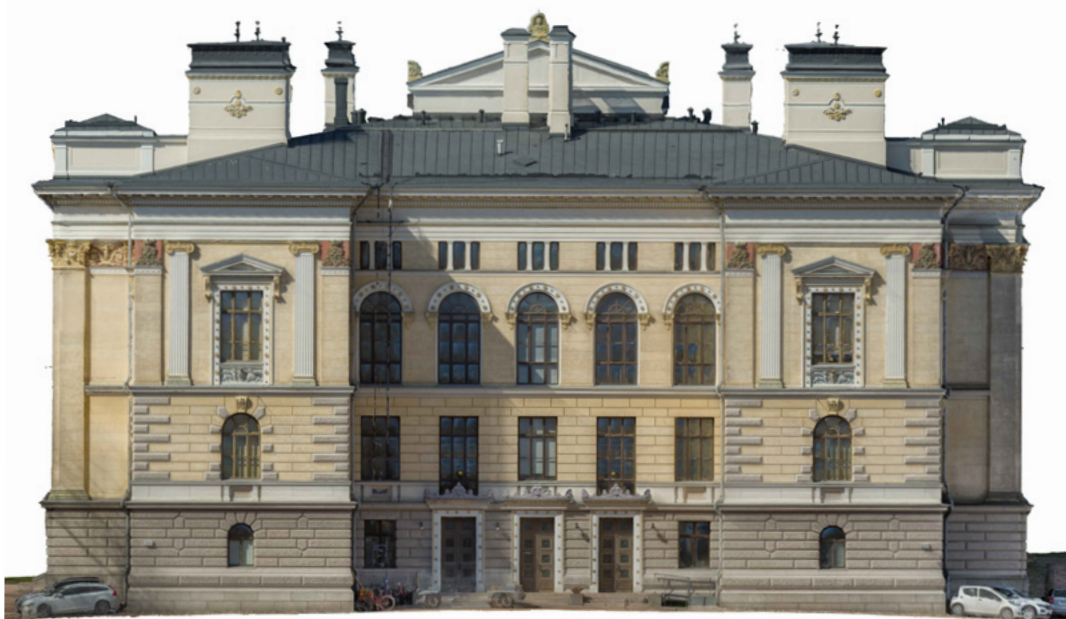
Aikalaiset kritisoivat mm. sitä, että rakennuksen eri julkisivut olivat kovin erilaisia, ikään kuin eri rakennuksista. Etelä- ja itäsjulkisivujen fotogrammetriset projektiot, Tietoa Oy, 2018.

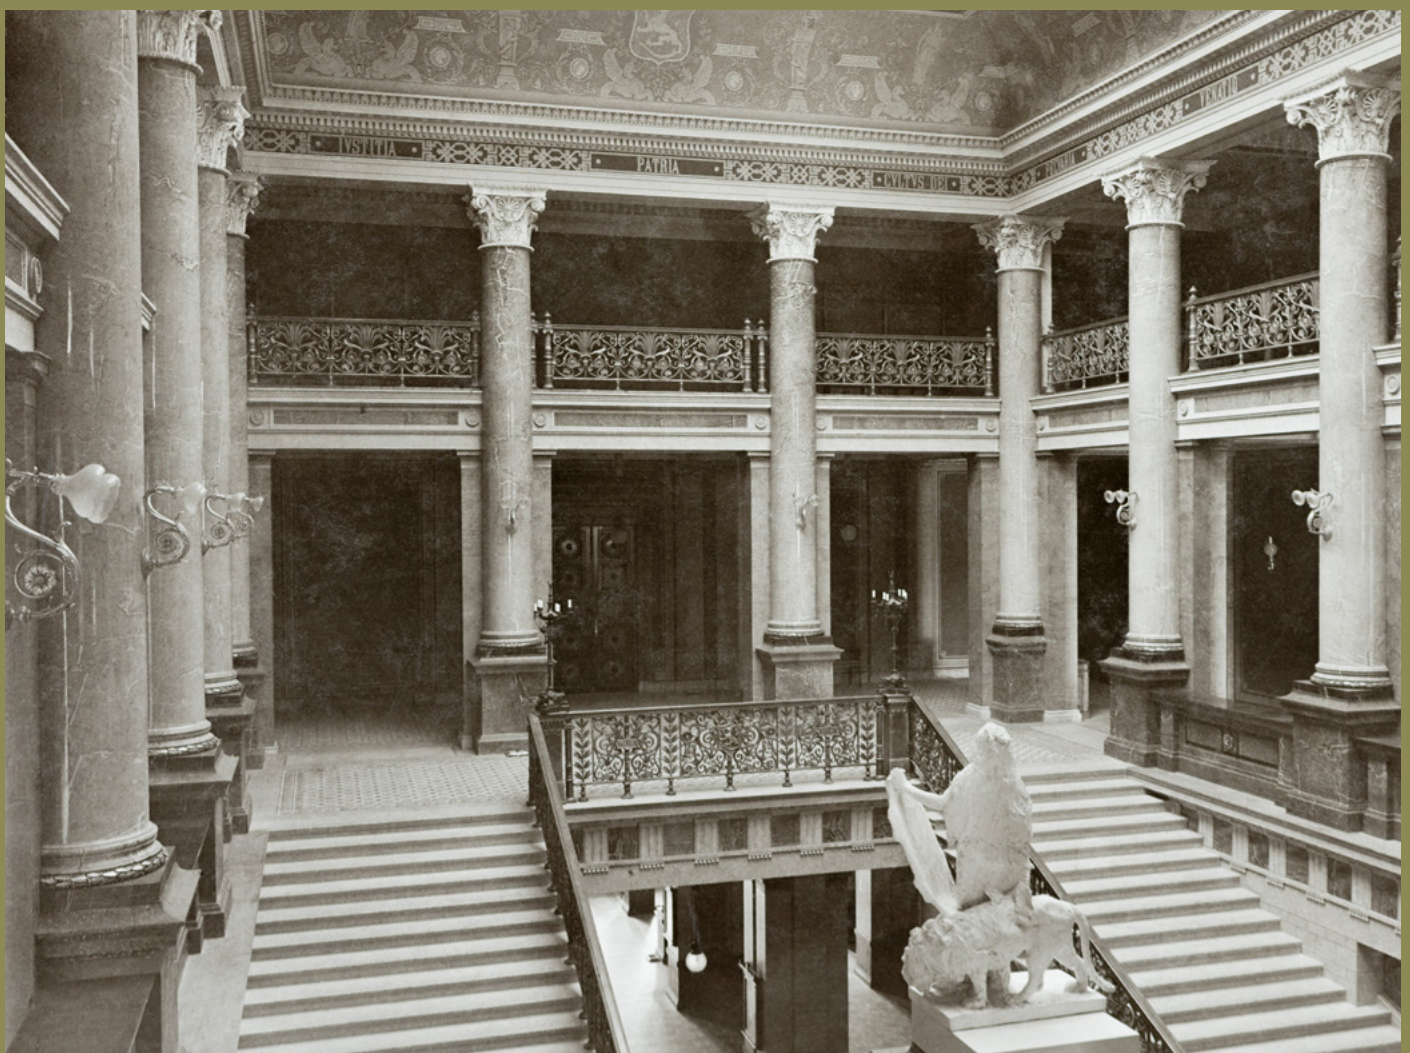
Varhainen sisäkuva pääporrasaulan alkuperäisestä väri- ja koristeasusta. Marmoroidut ja kiiltäväksi lakatut korkeat pylväät ovat tiilirakenteita, porrasaulan välipohjat taas teräskiskoin kannateltuja tiiliholveja. Lattiamateriaaliksi suunniteltiin kalkkikiveä, mutta toteutuksessa päädyttiin suosimaan kotimaista tuotantoa ja varsin uutta materiaalia, mosaiikkibetonia. Koristeelliset käsijohteet ja kaiteet ovat Nyströmin suunnitelmien mukaan Högforsin ruukissa valettuja. Keskellä porrasaulaa on Walter Runebrgin LEX-veistoksen ensimmäinen kipsinen luonnos. 1890-luku, Helsingin kaupungin museo.

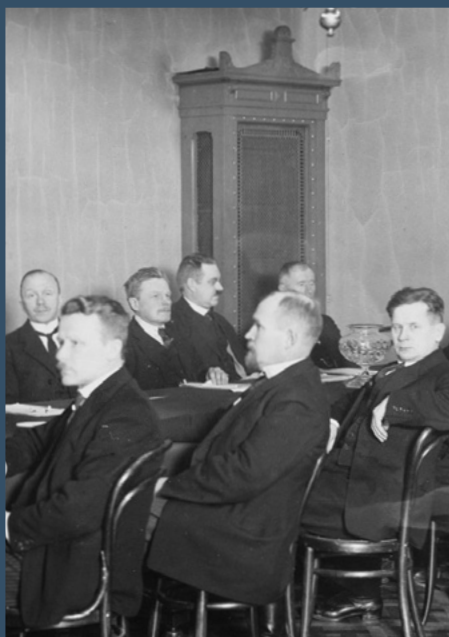
1. kerroksen valiokuntahuoneen seinällä sijainnut puurakenteinen kaappi kätki sisälleen kookkaan höyrykiertoisen patterin. Kuva 1920-luvulta, Eduskunnan arkisto.

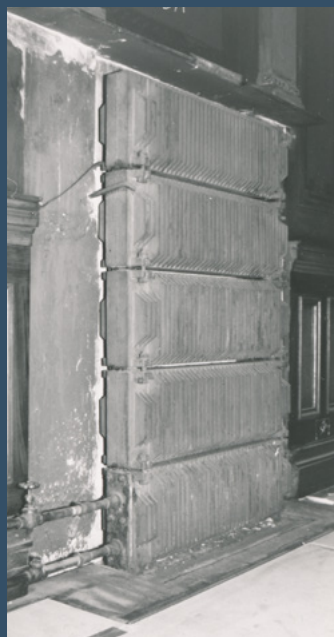
Suurien istuntosalien höyrykiertoiset patterit oli kätetty manttelitakkaa muistuttavan puurakenteisen ja hyvin koristeellisen kalusteen sisään. Peruskorjauksen aikaisessa (1988) kuvassa alkuperäinen patteri on paljastettu kalusteen sisältä, oikealla kuva vuodelta 2017. Kuvat Arkkitehtitoimisto Helander-Leiviskä ja Arkkitehtitoimisto Okulus.

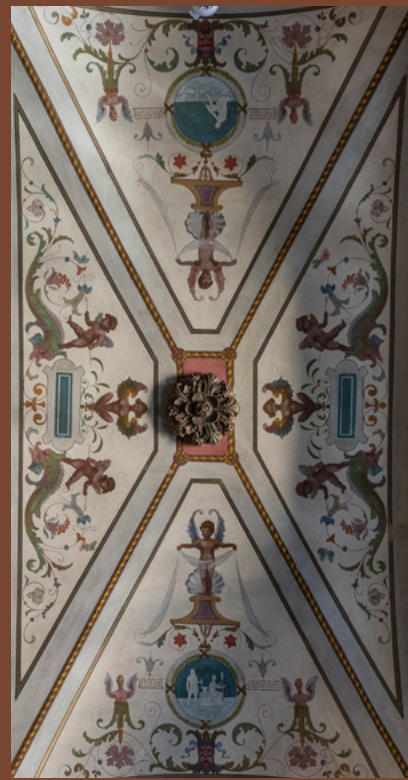
Ensimmäisessä maalausosassa seinä- ja kattopinnat pääsääntöisesti liimamaalattiin, vain pylväitä, pilastereita ja muutamia valikoituja pintoja öljymaalattiin. Lähes kaikki pinnat ovat joko materiaali-imitaatioita tai kattavasti koristeltuja renessanssiaiheistoilla. Erityisen vaikuttavat ovat vestibyylin pylväät, joissa voimakaskuvioisen marmoroinnin väri vaihtuu alaosan vihervoittoisesta yläosan ruskeaksi. Kuva Museovirasto.

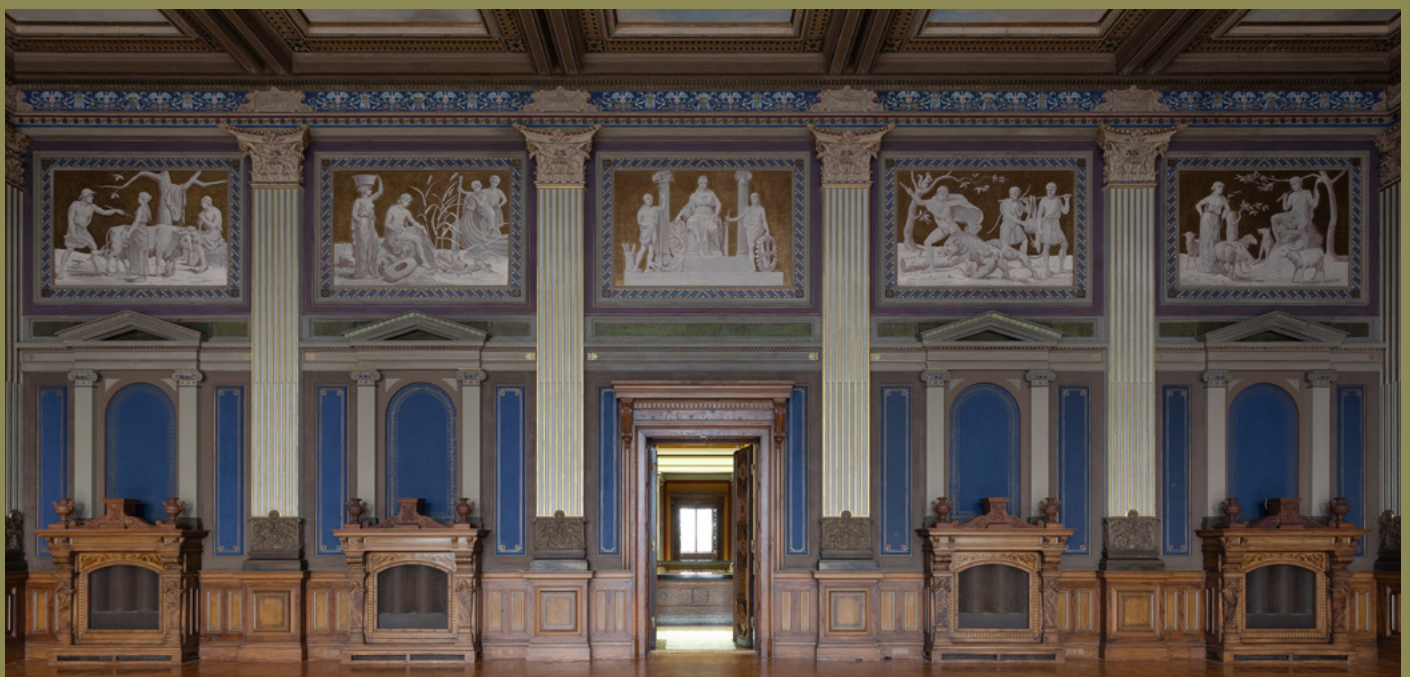
Talonoikain salin tunnusvärinä on voimakas sininen, porvaristolla viinipunainen. Komeat manttelitulisijan tapaiset puurakenteiset kaapit kätkevät sisäänsä ilmanvaihdon ja lämmityksen laitteistoja, niin alkuperäisessä käytössä kuin nykyäänkin.

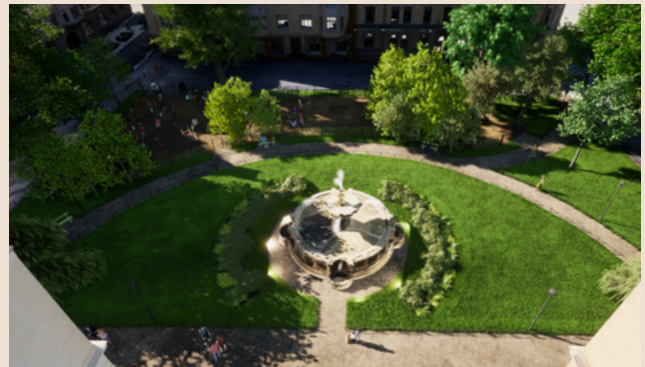
Säätytalonpuistikon itäpuoli ja suihkulähde korkealta Säätytalosta kuvattuna. Kuvassa näkyy suihkulähdettä ympäröivät kaarevat istutukset, puolikuun muotoinen nurmialue ja sitä reunustava kaareva käytävä sekä leikkipaikka Ritarikadun vastaisella reunalla. Kuvaote puistikon suunnitelman virtuaalimallista.

Suihkulähteen ympärille ennallistetaan puolikuun muotoinen nurmikko ja suihkulähdettä kehystävät kaaren muotoiset ryhmäruusu- ja perennaistutukset. Nurmikkoa rajaa Olssonin sommitelman kaltainen, sorapintainen kaarikäytävä, mutta sen kaari on loivempi, jotta leikkiaitaukselle jää riittävästi tilaa. Kaarikäytävän varrelle asennetaan penkkejä istuskelua varten.

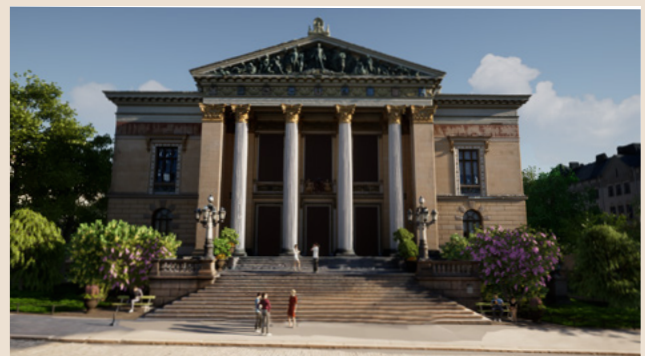
Säätytalon pääsisäänkäynti ja sitä reunustavat runsaat syreeni-istutukset sekä riippasaarnet. Kuvaote puistikon suunnitelman virtuaalimallista.

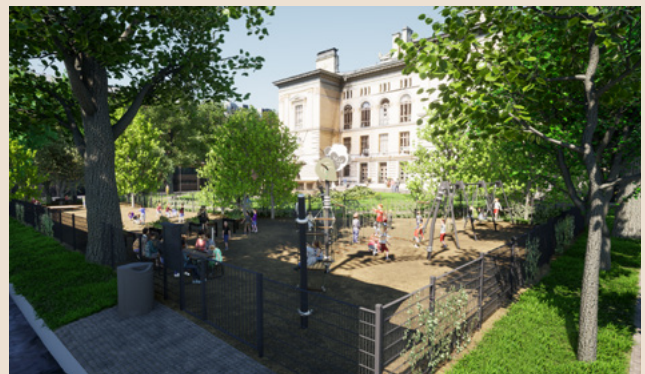
Leikkipaikka Ritarikadun ja Rauhankadun kulmauksesta kuvattuna. Ritarikatu on kuvan vasemmassa laidassa. Kuvaote puistikon suunnitelman virtuaalimallista.

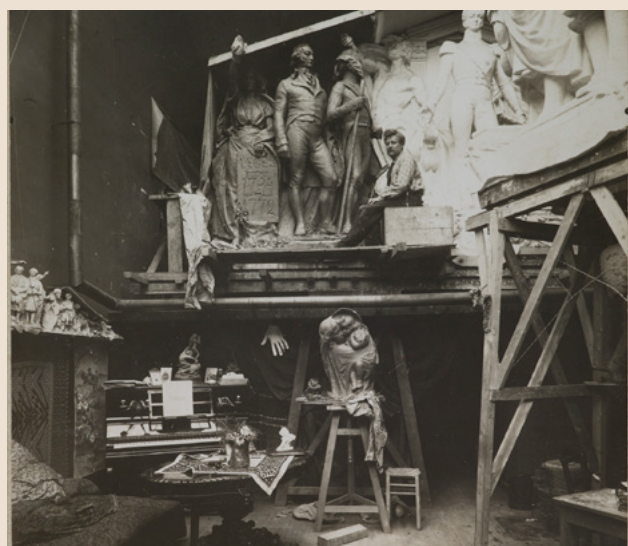
Kuvanveistäjä Emil Wikström Pariisin ateljeessaan noin vuonna 1900. Kuvanveistäjän hahmo paljastaa keskeneräisen veistoksen mittakaavan. Henkilöhahmot ovat noin 2,2 metriä korkeita, veistos korkeimmalta kohdaltaan noin 3 metriä ja veistosryhmän kokonaisleveys hiukan päälle 18 metriä. Kuvassa tumman harmaat hahmot ovat savea ja työn alla, vaaleat hahmot jo kipsiin valettuja.

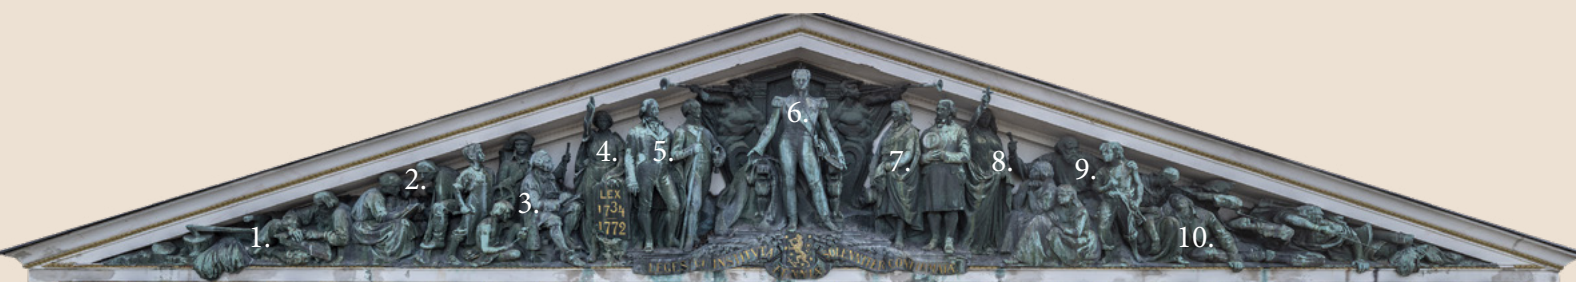
## Päätykolmion veistos

### 1. Suomen kansan muinaisuus ja kansanrunous

"Äärimmäisenä on erämaahan raivattu kaskimaa lyhteineen, auroineen ja kirveineen kannon neässä. Yhtä vanha kuin aineellinen viljelys on hengen viljelys: Väinön kannelta soitellen tulkitsee kaskensa äärellä Suomen mies laulun ja sävelten mahdollista tunnelmiaan." Kyläkirjaston kuvalehti nro 12, 1903.

### 2. Kansansivistys ja talonpoika, perhe

"Kirjallisen sivistyksen alku: äiti, joka lapselleen opettaa lukemisen alkeita. Tällä pohjalla on noussut korkeampi aineellinen ja henkinen viljelys, jota seuraava ryhmä edustaa."

### 3. Työ ja teollisuus

"Maanviljelijä, joka otsansa hiessä lapiotaan käyntelee, teollisuuden edustajana työmiehen vasara kädessään, hänen takanaan kaupan vertauskuvaa kantava mies ja eellimmäisenä tyyneesti harkitseva tiedemies tauluineen ja Suomen nuori taide kuviota kaavailevan poikasen muodossa."

### 4. Laki

Keskusryhmää kehystää vasemmalla Laki-hahmo. "Rajana sivuryhmien ja keskusryhmän välillä on vasemmalla Laki, nojaten tauluun, johon on piirretty perustusla- kien kiemmet vuodelta 1772, josta taivasta kohti, jonka ikuinen vanhurskaus on lain pyhyyden vartija ja yhteis- kunnan perustus."

### 5. Säätyjen edustajat

Keisarin vasemmalla puolella seisovat porvarisäädyn edustajat puhemies Christian Trapp sekä aatelin edustaja maamarsalkka, vapaaherra Robert Wilhelm de Geer.

### 6. Hallitsijavakuutus

Veistoksen keskiaiheena on Aleksanteri I kuvattuna Porvoon valtiopäivien aikaan 1809, antamassa hallitsijavakuutusta, joka takasi Suomelle autonomisen aseman osana Venäjän keisarikuntaa. Suomi säilytti Ruotsin vallan aikaisen perustuslakinsa. Säätyjen edustajat olivat tätä vakuutusta todistamassa. Keisarin taustalla on valtaistuimen hahmo, joka muistuttaa Porvoon tuomiokirkossa 1809 käytössä ollutta. "Lempeä-

katseinen, jalo keisari Aleksanteri I esitetään sinä ikimuistettavana hetkenä, jolloin hän julisti Suomen kansan kansakuntain joukkoon korotetuksi. Hänen takanaan on valtaistuim, jonka syrjillä airuet torvillaan ilmoittavat hetken merkitystä maailmalle."

### 7. Säätyjen edustajat

Keisarin oikealla puolella seisovat papiston edustaja, arkkipiispa Johan Tengström ja talonpoikain puhemies, tilallinen Pehr Klockars.

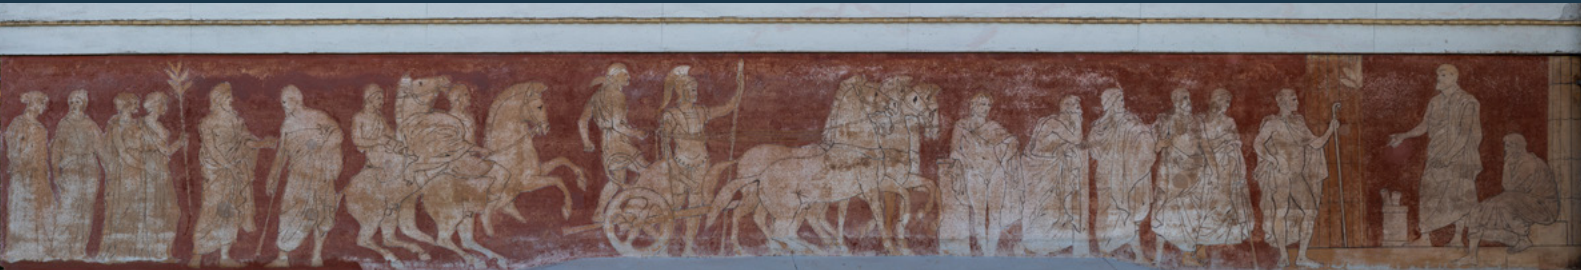
## Juhlakulkue-friisi

Ryhmä XVIII: Neljä naista etenee rauhallista tahtia, heidän edessään kaksi keskustelevaa filosofia.

Ryhmä XIX, hahmot 115-124: Ratsukoiden ja valjakon ryhmä. Ratsukot ovat nousseet takajaloilleen ja miehet pidättävät hevosiaan voimakkaasti pysähdykseen. Valjakko on jo pysäytetty ja maahan astunut sankarisotilas pitää vasemmassa kädessään kirjakääröä. Oikeassa kädessä keihäs, päässä korinttilaistyyppinen, poskia suojaava kypärä ja varustuksenaan rintapanssari.

Ryhmä XX, hahmot 125-130: Kuuden seisoskelevan miehen ryhmä, joiden huomio on suuntautunut korokkeella seisoviin hahmoihin. Reunimmaisiet hahmot ovat nuorempia. Viitta on rennosti harteilla ja keho muutoin alaston. Molemmat nojailevat - toinen mataan tukeen, toinen paimensauvaan. Neljä keskellä olevaa vanhempaa, parrakasta hahmoa peittävine viittoineen edustavat oppineita miehiä ja seuraavat korokkeella olevan johtohahmon puhetta. Lähinnä koroketta oleva, muusta ryhmästä erillään seisova nuori mies on aiemmin tulkittu mahdollisesti keisaria symboloivaksi hahmoksi. Paimensauva nojaa korokkeeseen.

Ryhmä XXI, hahmot 131-132: Korokkeella seisovat parrakkaat, viittoihin pukeutuneet filosofit ovat vastaanottaneet kirjakääröt. Vanhojen miesten on myös tulkittu edustavan säätyjen puhemiehiä ja kääreiden keisarin Suomelle myöntämiä, kansallista autonomiaa tukevia lakitekstejä.

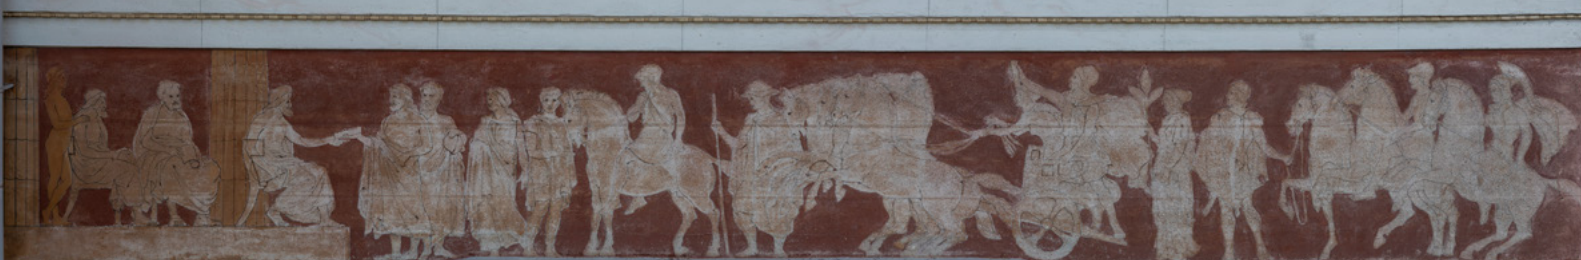
Ryhmä IX, hahmot 61-64: Ensimmäisen kulkueen päätteenä on korotettu, kanneloiduilla pylväillä määritelty tila, jossa kolme filosofihahmoa istuu, seuranaan seisoskeleva, pitkähiuksinen nuori mies. Filosoifeilla on himation-viitat, nuori mies on alaston. Tuolit on tunnistettavissa klismos-tuolityypiksi, jonka muodonanto on kreikkalaista alkuperää. Etummainen filosofi ohjentaa kätensä vastaanottaakseen kulkueen tuoman kirjakäärön. Toisessa kädessään hänellä on jo kääre. Ryhmän IX ja VIII välillä oleva tapahtuma on koko friisin kulminaatio, pitkän liikesarjan symbolinen, hidastunut tapahtuma.

Ryhmä VIII, hahmot 54-60: ensimmäisen kulkueen pysähtynyt kärki, jossa kaksi filosofityyppiin hahmoa ja yksi nainen ovat kääntyneet luovuttamaan kirjakäärön. Näiden takana ratsukko kahden jalkamiehen kanssa on pysähtynyt naisen taakse.

Ryhmä VII, hahmot 47-53: nelivaljakon vauhtia hidastetaan ja hevoset ovat nousseet takajalkojensa varaan. Valjakon kyydissä oleva matkustaja suuntautuu eteenpäin ohjentaen kirjakääröä kohti kulkueen kärkeä. Valjakon takana kulkee yksittäinen nainen lehvä kädessään.

Ryhmä VI, hahmot 41-46: Kolme ratsukkoa, joista ensimmäinen on jo pysähtynyt ja ratsastaja noussut hevosensa selästä. Kaksi muuta hidastavat hevosiaan, kaikki ovat suuntautuneet eteenpäin.

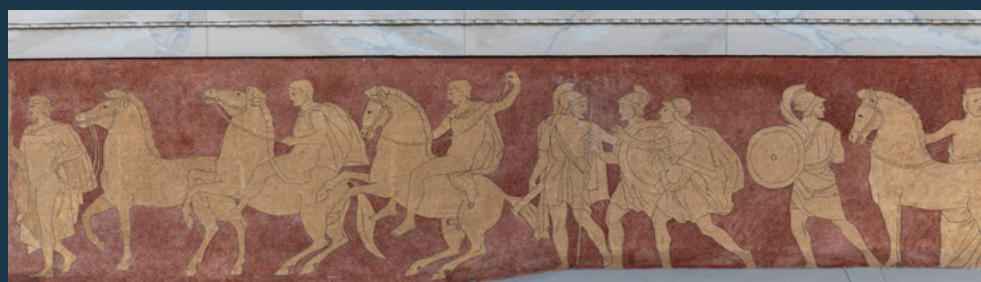
Ryhmä V, kuvat 32-40: Kolmen ratsukon ja kolmen jalan kulkevan sotilaan ryhmä. Ratsastajat ovat sijoittuneet välimatkoin. Ensimmäinen ratsastaja taluttaa hevostaan ja pitää kädessään sauvaa. Kilvin ja miekoin varustautuneet sotilaat ovat vilkkaassa keskustelussa.

Ryhmä IV, kuvat 28-31: Etualalla sotilas katsoo taaksepäin. Hänen takanaan on hevonen, jota pitää hahmo, joka muistuttaa filosofiaa. Hevosen takana seisoo nuori, pitkähiuksinen mies. Tässä ryhmässä hevosilla on vain suiset ja ohjat. Paikoitellen suitsien päänos puuttuu tai on kulunut pois.

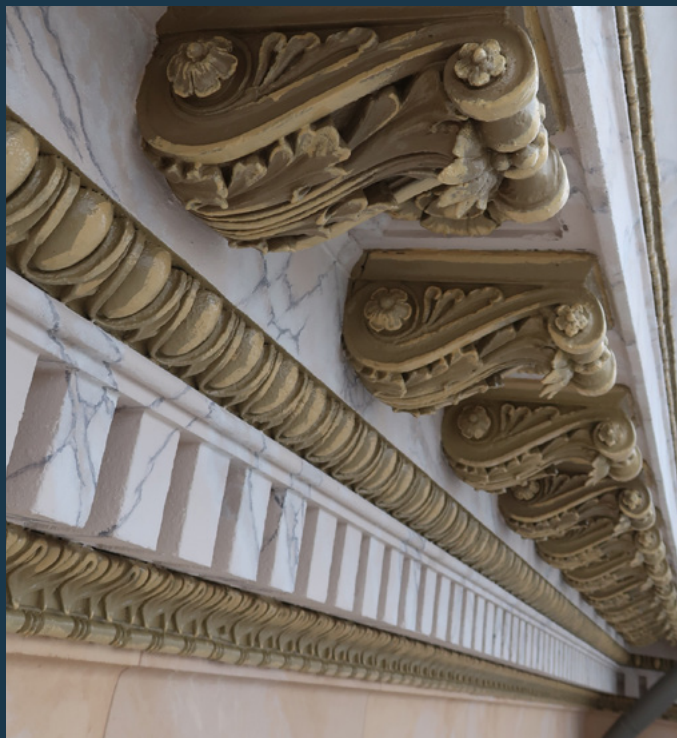
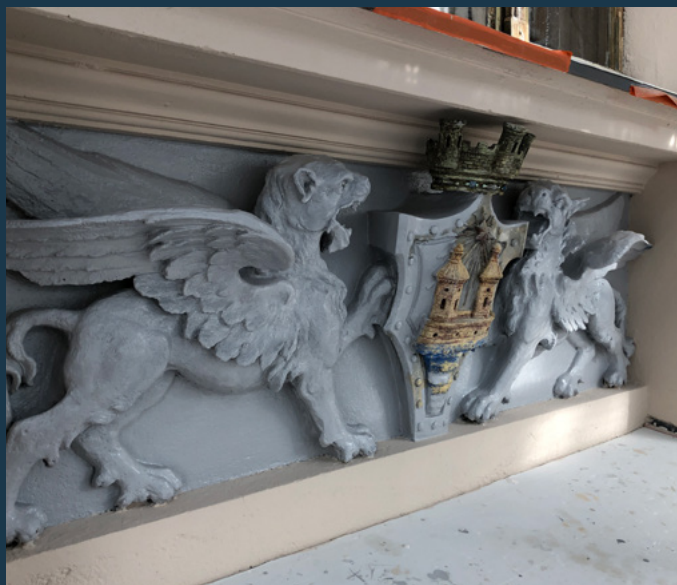
Oheiseen piirustukseen on kirjattu keskeisten koristeaiheiden nimet ja se on väritetty kivi-imitaatioita symboloivin värein. Peruspintojen hiekkakiviharkkoissa on kohtalaista vaihtelua, mutta luonnonkivelle tyypillistä eloisuutta ei ole esitetty. Säätytalon klassinen tyylilaji tai pylväsjärjestelmä on korinttilainen. Pitkillä julkisivuilla sitä säästävät pienempien pilasterien joonialaiset muodot.

Säätytalo on koristeiltaan poikkeuksellisen rikas suomalaisen rakennusperinnön joukossa. Koristeohjelma on kokonaisuudessaan harkittu ja johdonmukainen ja sillä on selkeitä esikuvia ajan eurooppalaisessa rakentamisessa. Julkisivun suuret pinnat ovat kiviharkkoja esittävää rappautsa. Peruspinnat imitoivat hiekkakiveä, listoitukset marmoria. Lisäksi pintoihin on kiinnitetty kipsistä valettuja muotoja, jotka niin ikään ovat esittäneet luonnonkiveä tai paikoin metallia, esim. patinoitunutta pronssia. Oma kerrostumansa julkisivuilla on erilaiset kaupunkien ja maakuntien vaakunat. Niiden ensimmäinen, heraldisia värejä noudattanut, monivärinen maalaus herätti aikalaisissa kritiikkiä ja arkkitehti Nyström päätyi maalautamaan ne yksivärisiksi jo 1891. Polykromia on sittemmin palautettu.

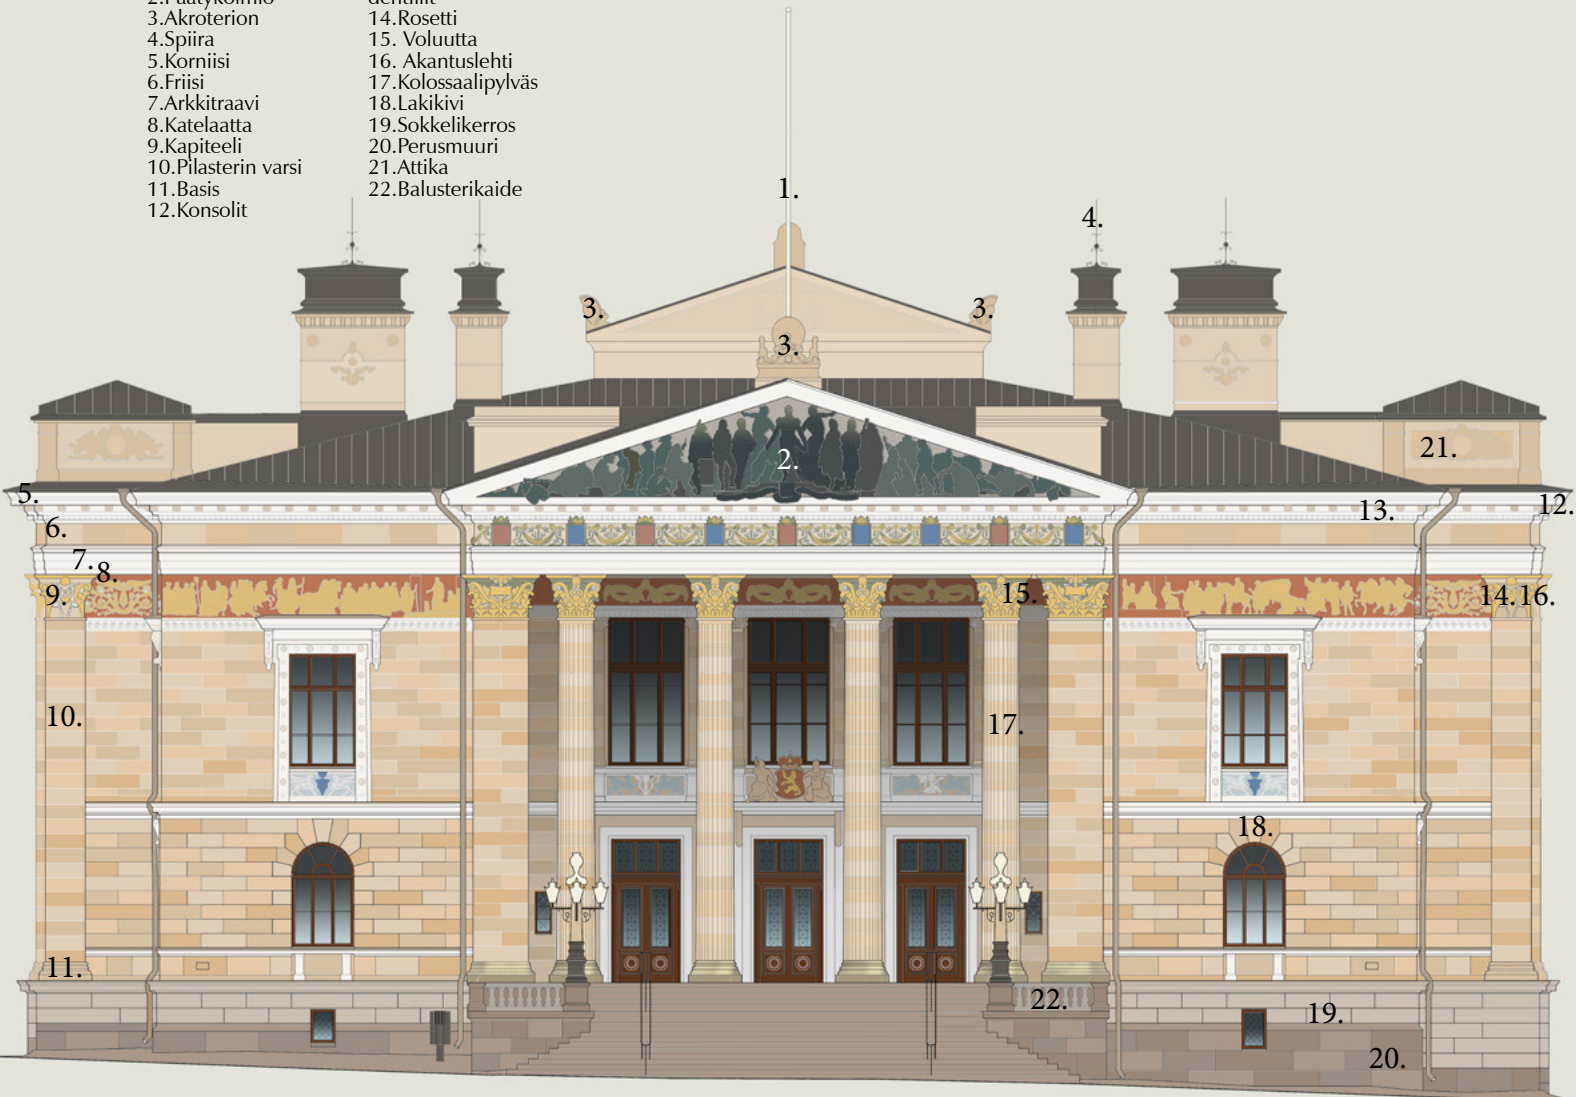
## PALKISTO

Palkisto on julkisivun ylin vaakarakenne ja koostuu kolmesta osasta: ylin osa, **korniisi**, on voimakkaasti ulkoneva ja räystästä muodostava osa. Suurimman pykälän alla olevat **konsolit** esittävätkin ulkonevaa räystästä ja vesikattoa kantavien palkkien päitä. Konsolien alla kiertää **hammaslista eli dentiilit**. **Friisi** on toisinaan paljas pinta, toisinaan siinä esiintyy koristeita. **Arkkitraavi** esittää varsinaista vaakarakennetta, pylväältä toiselle ulottuvaa palkkia.
