# Kuopion lääninhallituksen maaherran virkatalo

Senaatti-kiinteistöt

**Osa 3: Kuopion lääninhallituksen maaherran virkatalo.  
Rakennushistoriaselvitys.**

Julkaisuajankohta: 31.1.2025

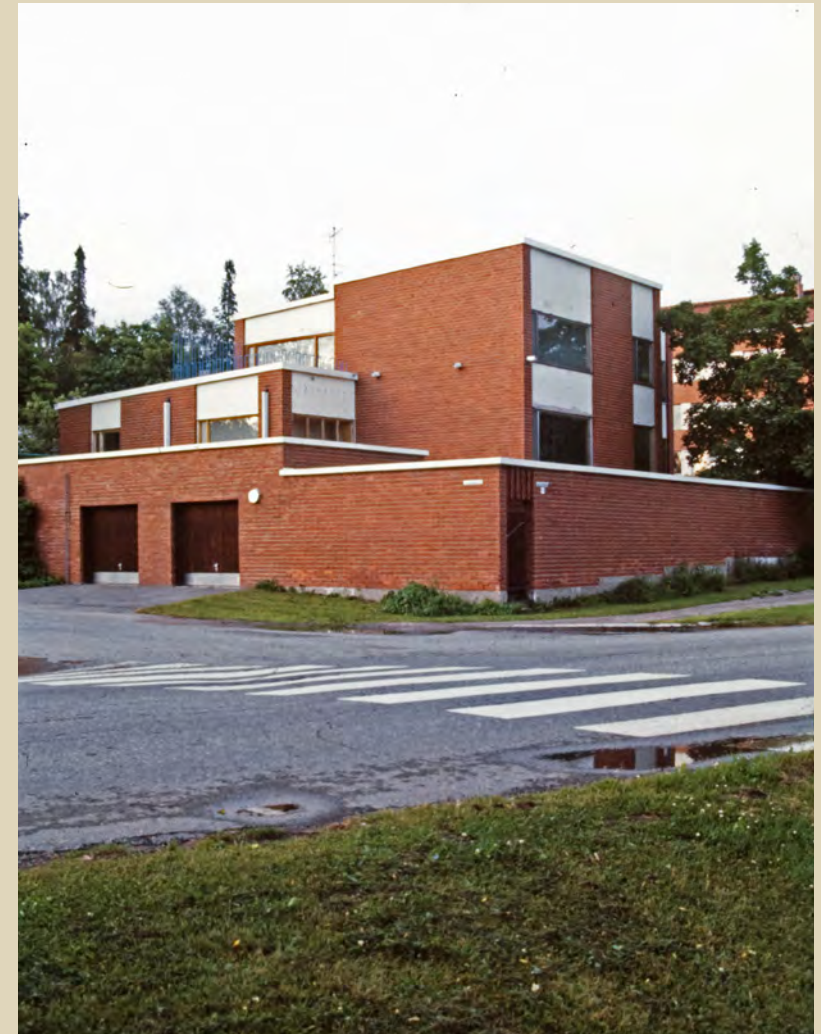
→ Julkisivuiltaan punatiilinen Kuopion lääninhallituksen maaherran virkatalo sijaitsee lääninhallituksen korttelin lounaiskulmassa. Kuva otettu tietyvästi vuosien 1971-1983 välisenä aikana. Kuvaaja ja tarkempi kuvausaika tuntematon. KKM.

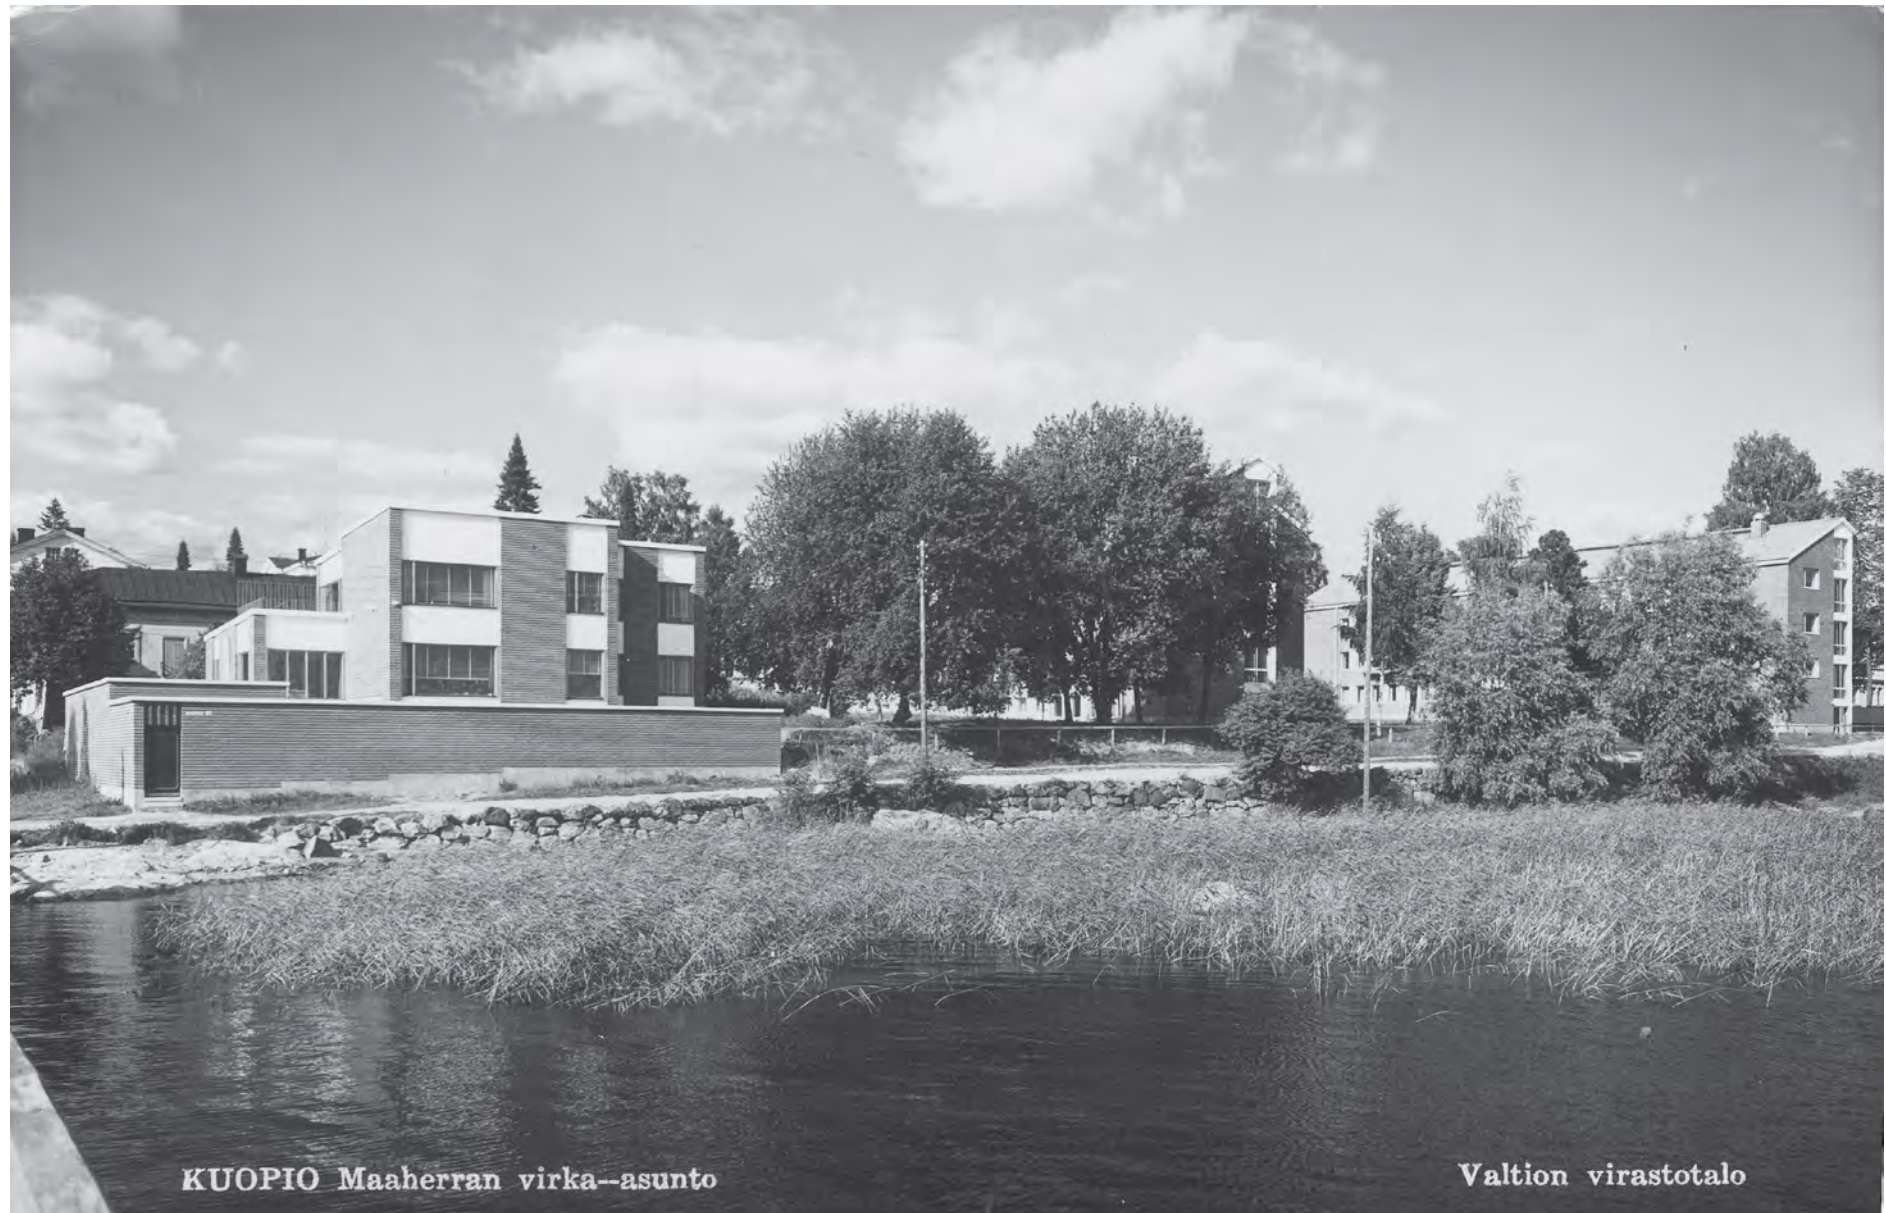
↑ Vasemmalla maaherran virka-asunto ja oikealla samaan aikaan rakennettu virastotalo.  
Molemmat rakennuksista suunnitteli Rakennushallituksen arkkitehti Martti Melakari.  
Kuvaaja ja kuvausaika tuntematon. KKM.

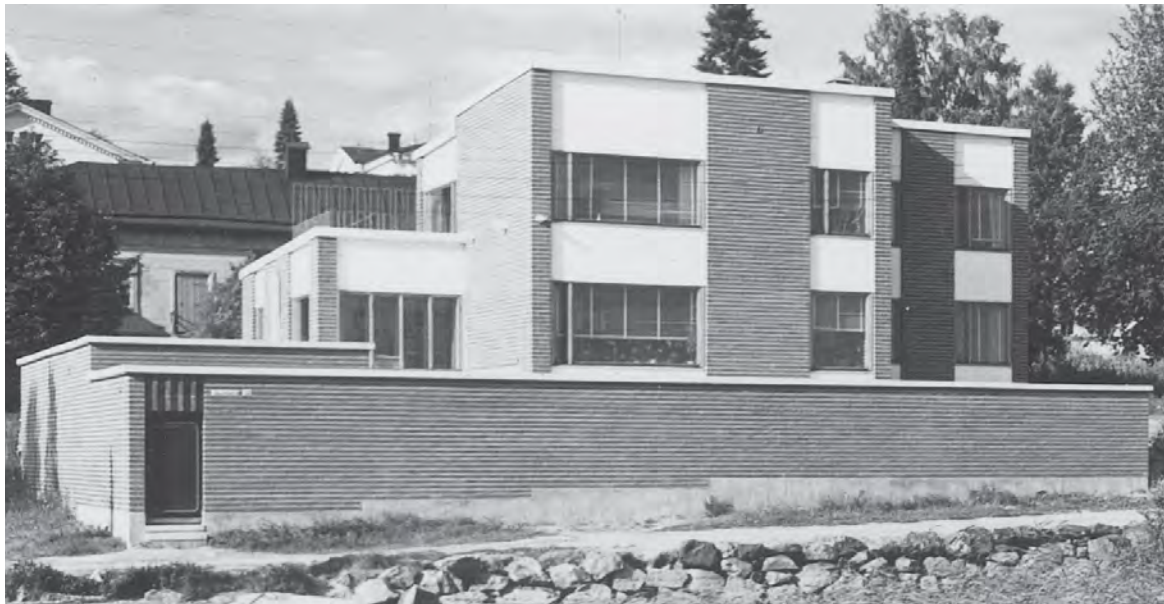
← Vanhimmassa rakennusta dokumentoivassa valokuvassa näkyy alkuperäinen ikkunoiden karmi- ja puitejako, mikä ei vastaa vuoden 1954 pääpiirustuksissa esitettyä. Pääpiirustuksissa ei niin ikään ole esitetty toisen kerroksen terassin kaidetta. Sekä ikkunoiden toteutunutta puitejakoa että terassikaidetta on luonnosteltu lyijykynällä alkuperäisestä pääpiirustussarjasta löytävään erääseen julkisivupiirustukseen. Kyse ei ole tässä selvityksessä käytetyistä julkisivupiirustuksista. Kuvaaja ja kuvausaika tuntematon. Alkuperäistä kuvaa rajattu. KKM.

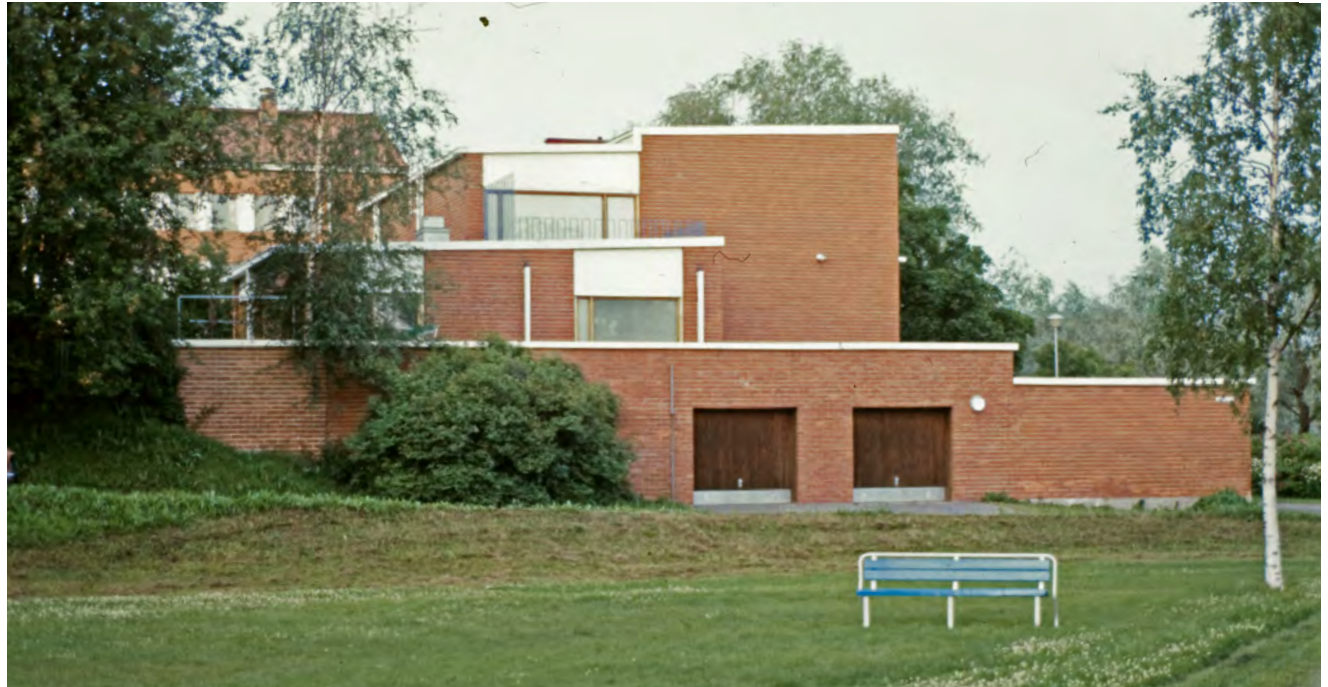
↑ Länsijulkisivun tiilimuuriin Piispankadulle lisättiin kaksi autotallin ovea autotallin rakentamisen yhteydessä. Kuva on otettu autotallin rakentamisen jälkeen (1971), mutta ennen vuoden 1983 suunnitelmien mukaisia julkisivumuutoksia. Kuvaaja ja kuvaus aika tuntematon. Kuvaa rajattu. KKM.

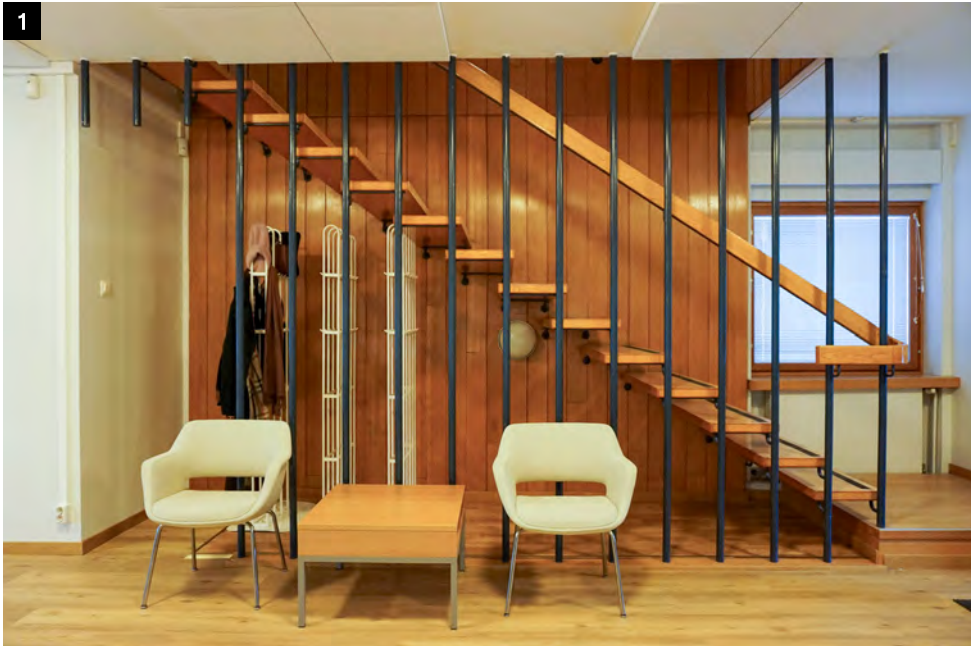
↑ Eteishallin yhteydessä on pitkälti alkuperäisessä asussa säilynyt avoin yksivartinen porras. Porrasaskelmat on kannatettu seinästä ja toisesta reunasta konsoleilla pinnamaisiin teräspilareihin. Portaan vaikutelma on kevyt ja ilmava. Pinnojen oletettavasti alkuperäinen sininen väri tuo tilaan leikkisyyttä.

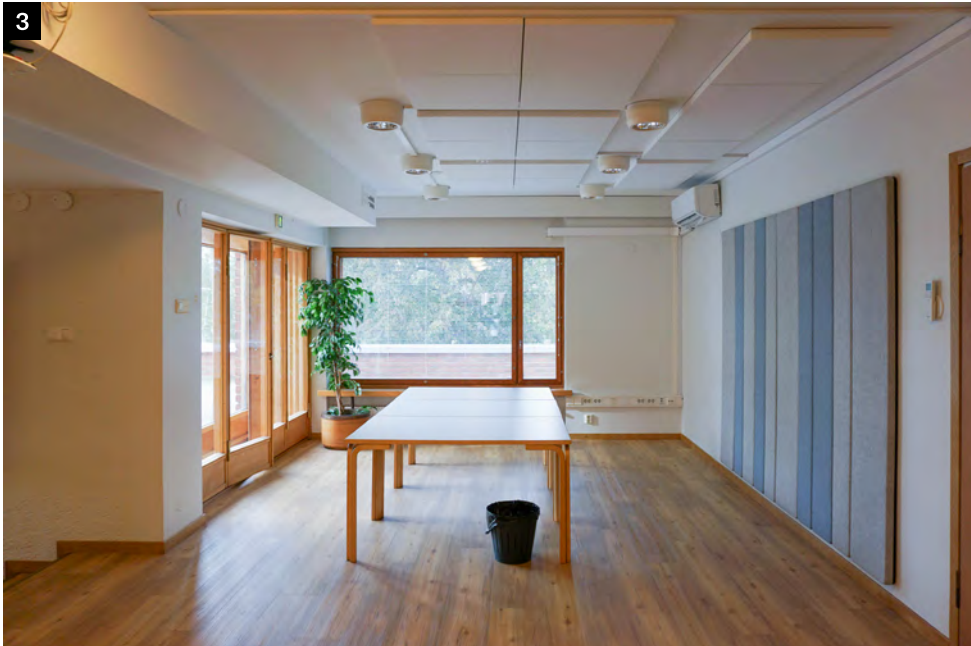
↑ Avoin eteishalli yhtyy ruokailutilaan ja tila jatkuu läpi rakennuksen. Ruokailutilasta on käynti rakennuksen länsi- ja eteläpuolella kiertävälle kaksitasoiselle terassille. Tilan moderni tammiviilutettu lautaparketti on todennäköisesti vuodelta 2018, kun ensimmäisessä kerroksessa suoritettiin pintojen uudistustöitä.

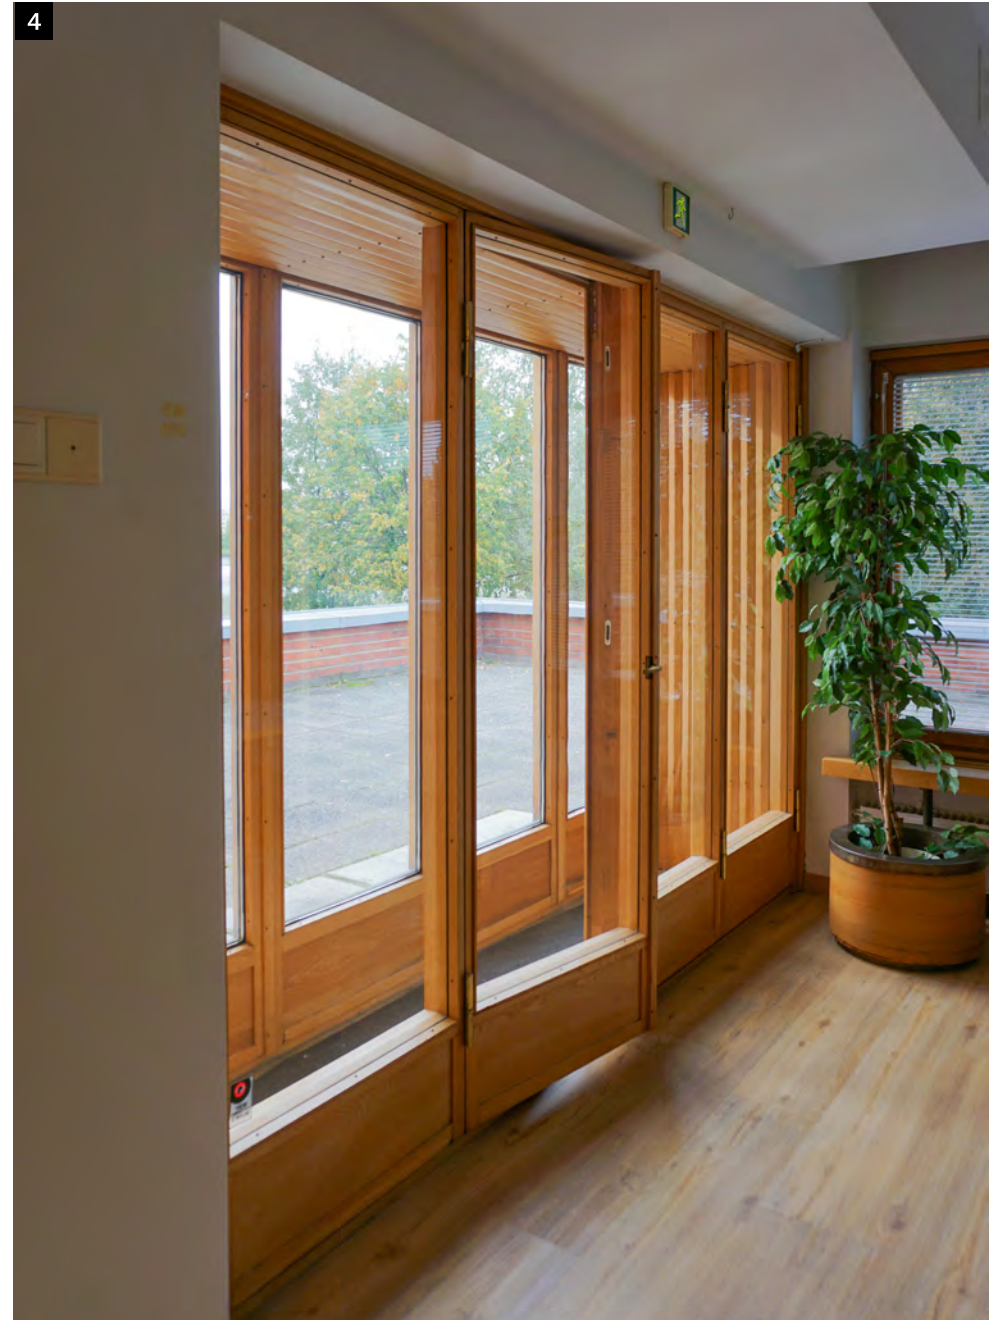
→ Ruokailutilan ovet on uusittu alkuperäistä mallia mukaillen. Ovien välille muodostuvan välikön katossa ja seinissä on oletettavasti alkuperäinen puupanelointi.

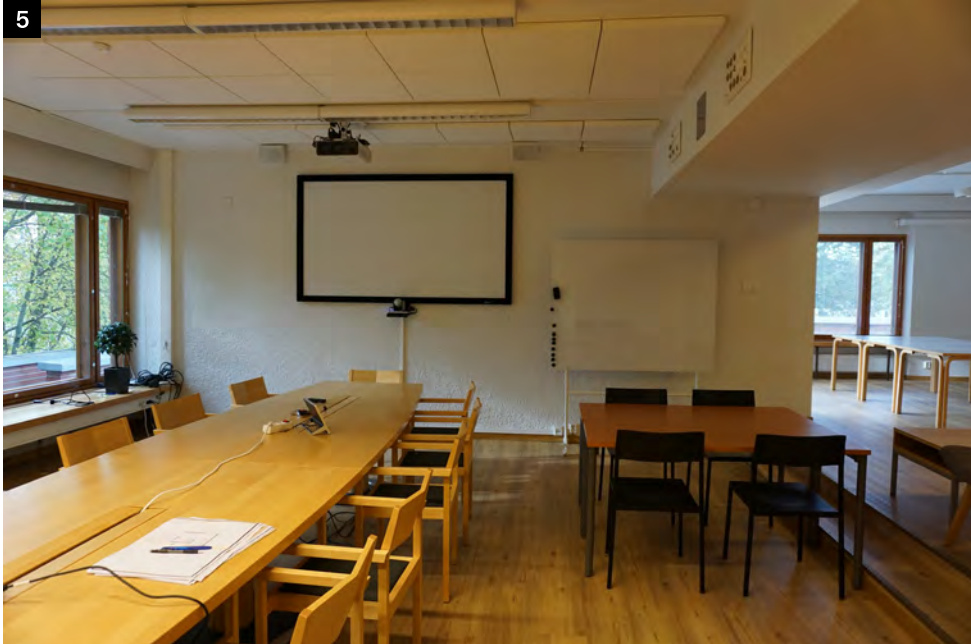
↑ Eteishallin ja ruokailutilan eteläpuolella on iso olohuone, joka on kaksi porrasaskelta sisäänkäyntitasoa alempana. Tilassa on moderni tammivii-lutettu lautaparketti todennäköisesti vuodelta 2018. Olohuoneen kuvassa näkyvässä länsiseinässä on todennäköisesti alkuperäinen roiskerappaus.

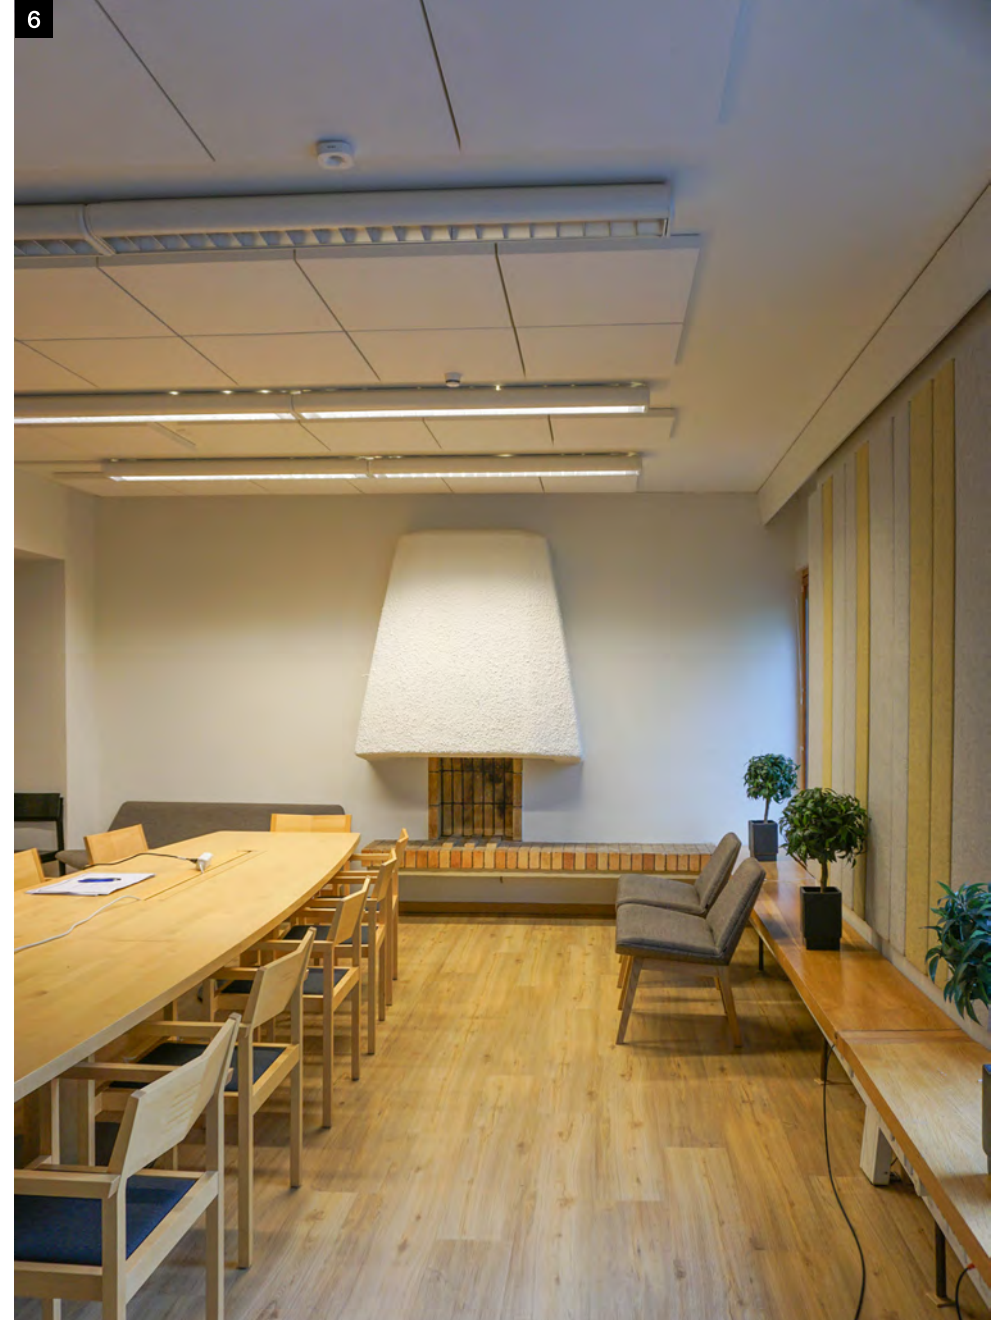
Olohuoneen itäseinällä on alkuperäinen, mutta käytöstä poistettu avotakka. Osittain seinän sisään upotettu tulipesä on puolentoista tiilen syvyinen, ja sen reunat on muurattu kellertävistä tulitiilistä. Takan edessä on betoniuloke, jonka päälle on muurattu taso syrjällään olevista tiilistä. Takan yläpuolella on seinästä ulkoneva suippo ja kaarevamuotoinen savukupu, jonka ulkopinnassa on samanlainen roiskerappaus kuin vastakkaisen seinän pinnassa.

→ Olohuoneen itäseinällä on alkuperäinen avotakka, joka on poistettu käytöstä. Tulipesä on upotettu osin seinän sisään. Takan reunat ja edustalla olevan betonirakenteisen penkin päällyys on muurattu kellertävistä tulitiilistä. Ylöspäin suippeneva ja kaarevanmuotoinen savukupu on roiskerapattu samaan tapaan kuin vastapäinen seinä. Ikkunoiden edessä on alkuperäiset ikkunapenkit.

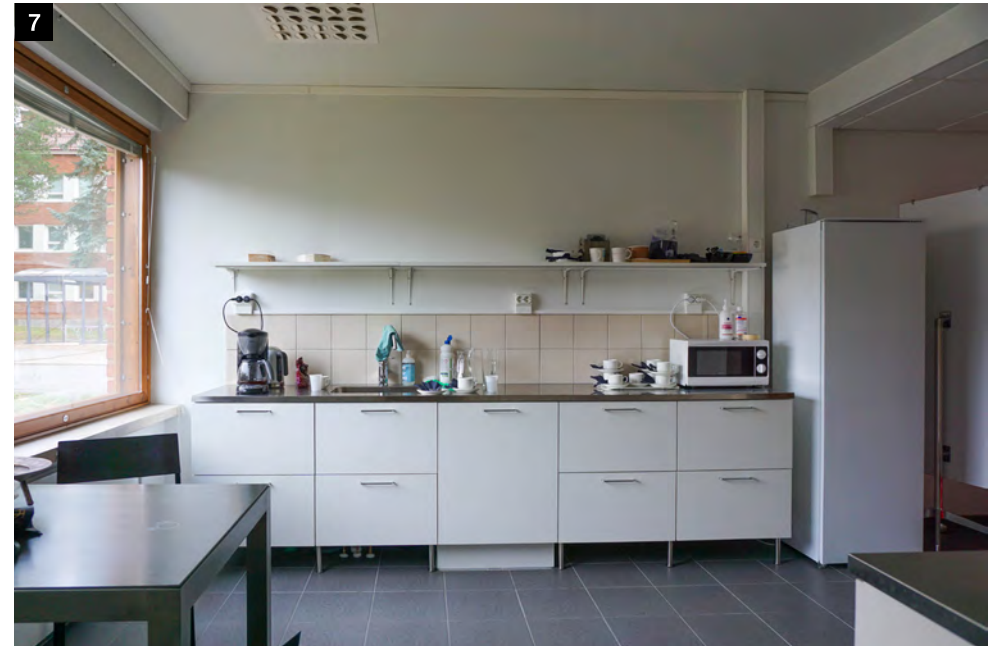
→ Rakennuksen keittiö on uusittu tiittävästi vuonna 2018. Alunperin olohuoneen ja keittiön välillä on ollut tarjoiluvälikko, jonka keittiön puoleinen seinä on purettu myöhemmin. Tämä näkyy tilassa alakaton korkeuseroina.

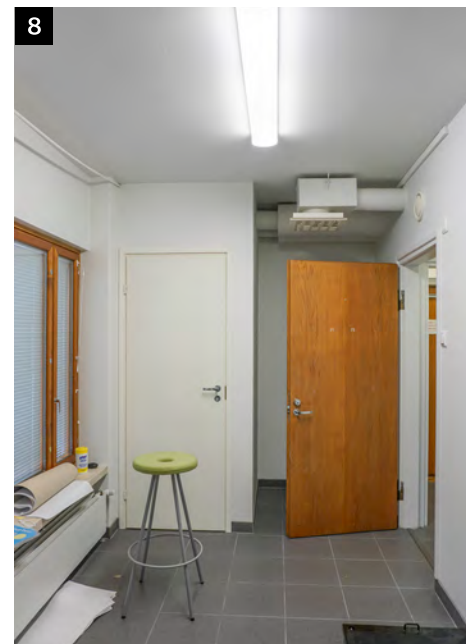
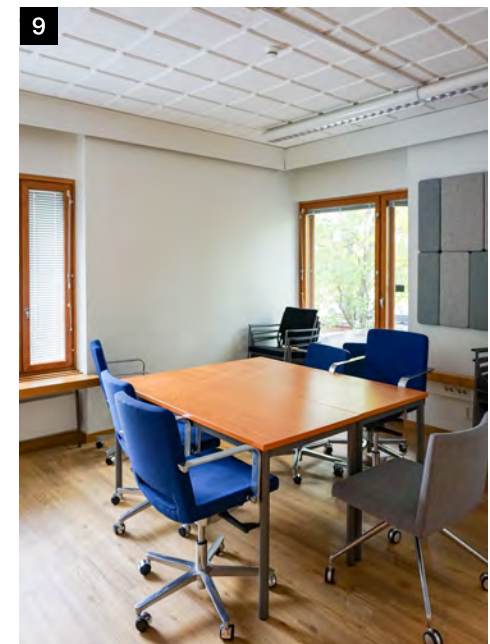
→ Alunperin palvelijahuoneena toimineen tilan nurkkaan on rakennettu komero IV-tekniikalle tiittävästi vuosien 1999-2004 välisenä aikana. Oikealla näkyvä tammiviilutettu laakaovi on alkuperäinen.

→ → Ensimmäisen kerroksen kaakkoiskulman työhuoneessa on moderni tammiviilutettu lautaparketki. Seinissä ja katossa on akustolevyjä todennäköisesti vuodelta 2018. Ikkunoiden edessä on alkuperäiset ikkunapenkit.

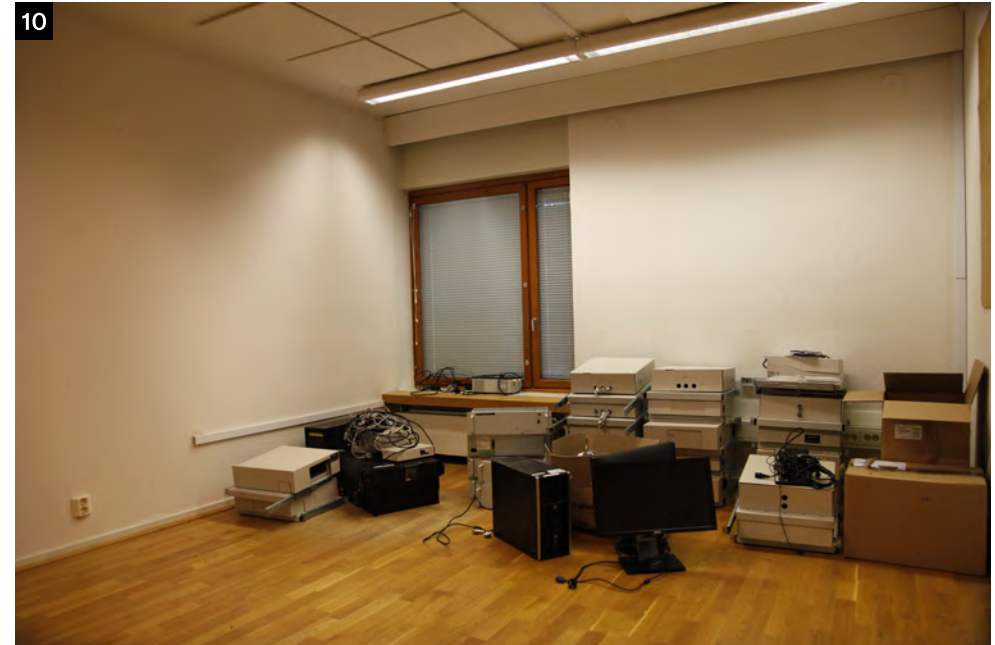
→ Yläkerran huonejako on säilynyt pääpiirteissään alkuperäisenä. Alkuperäiseltä käyttötarkoitukseen makuuhuone toimii nykyään varastona. Tilassa on uudempi sauvaparketti.

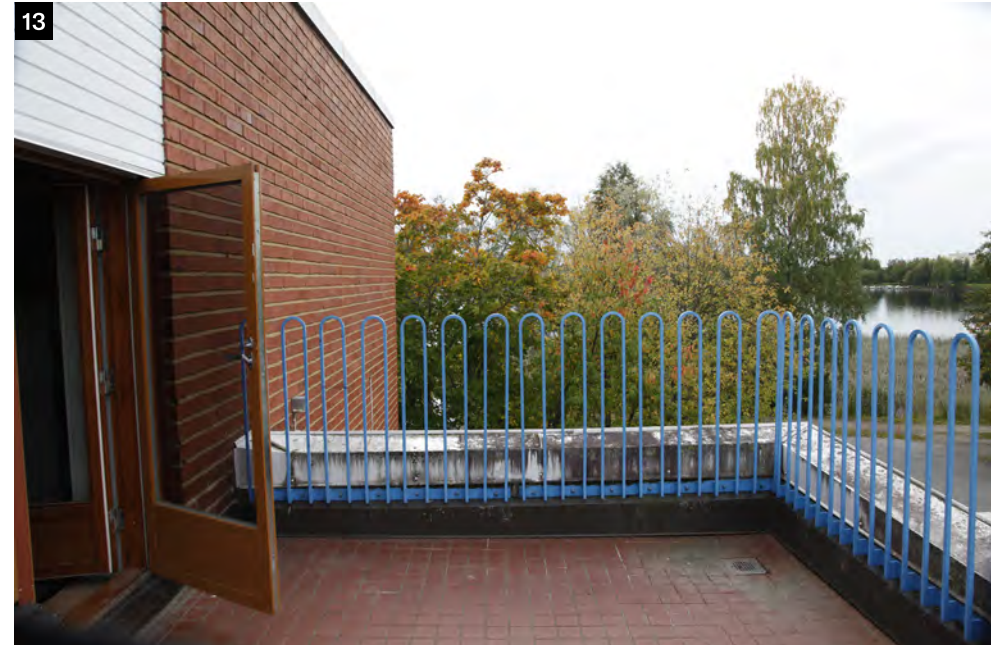
↑ Toisen kerroksen hallista on käynti terassille. Näkymät avautuvat Kalavedelle. Terassin kaide muodostuu U-muotoisista pinnakaiteista, joiden sininen väri on tiettävästi alkuperäinen. Lattia on laatoitettu terrakotan värisillä laatoilla.

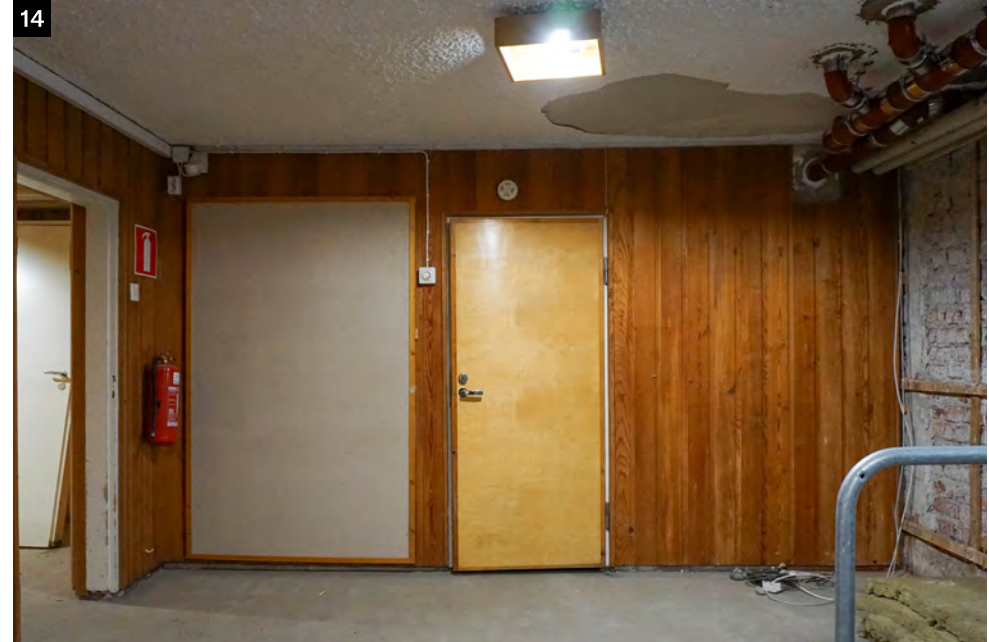
→ Takkahuoneen perältä on käynti aulatalaan, jonka yhteydessä on ensimmäisen kerroksen eteishalliin johtava porras. Porras on rakennettu myöhemmin umpeen ensimmäisessä kerroksessa. Vasemmalla olevan oven kautta on käynti pukuhuoneeseen ja saunatiloihin.

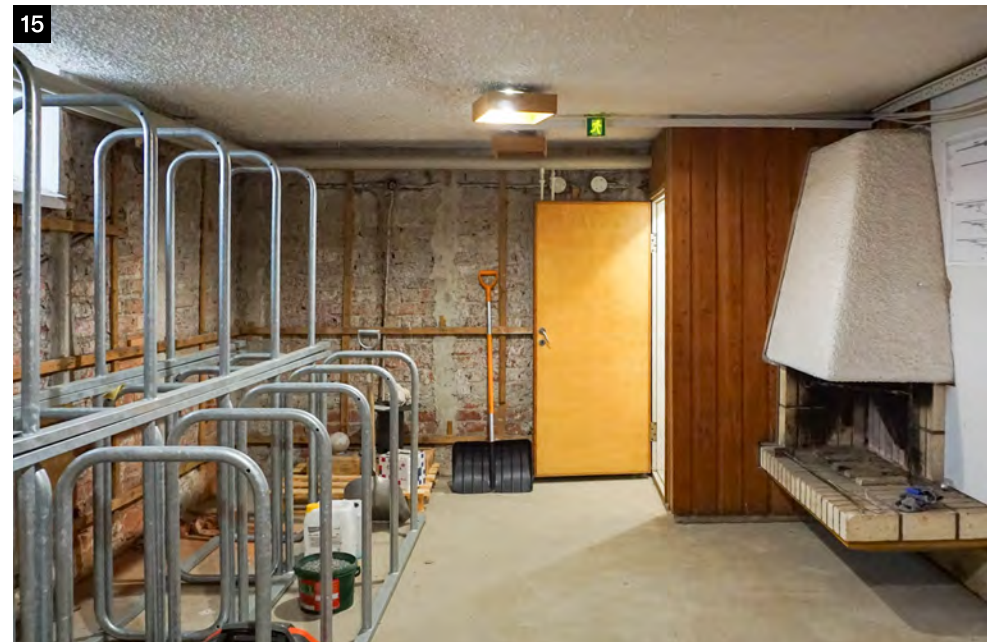
→ Takkahuoneen perällä olevan tuulikaapin kautta on käynti ulos ja ulkoportaita pitkin rakennuksen eteläpuoliselle terassille. Avotakka on alkuperäinen, mutta poistettu käytöstä. Takka on muurattu kellertävistä tulitiilistä. Roiskerapattu savukupu on vastaava, kuin ensimmäisessä kerroksessa olohuoneessa.

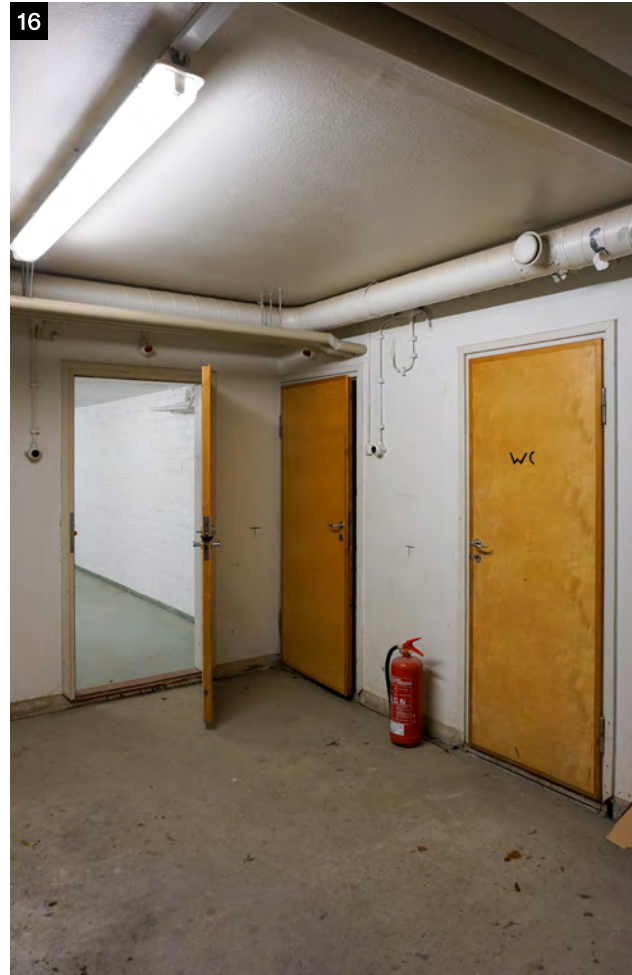
↑ Kellarin lattiat ovat pääosin maalattuja betonilattioita, seinät maalattuja betoniseiniä ja katot maalattuja betonikattoja. Kellarin ovet ovat pääosin alkuperäisiä lakattuja vaneriovia.

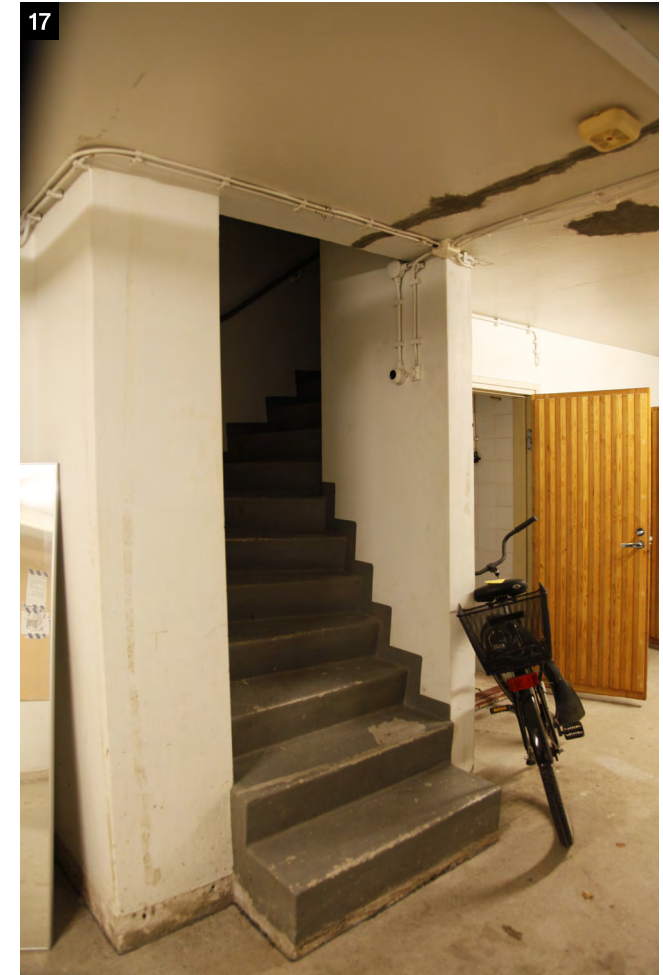
↑ Kellarista ensimmäiseen kerrokseen johtava kaareva porrashuone yhtyy ensimmäisessä kerroksessa pohjoisjulkisivun sisäänkäyntiin. Porras on betonirakenteinen.

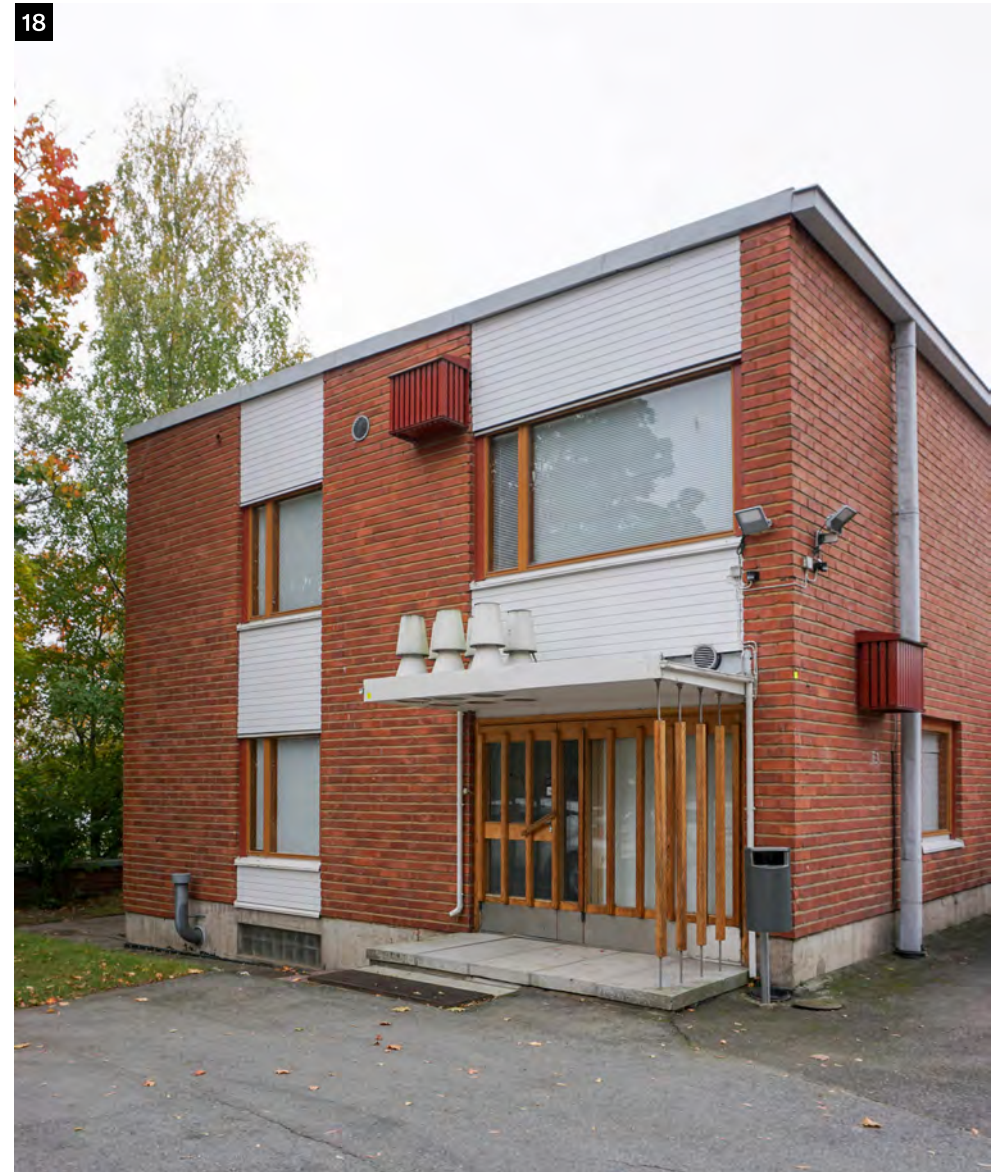
↑ Rakennuksen päälähestymissuunta on lääninhallituksen korttelin pihalta. Pääsisäänkäynti sijaitsee rakennuksen itäjulkisivulla.

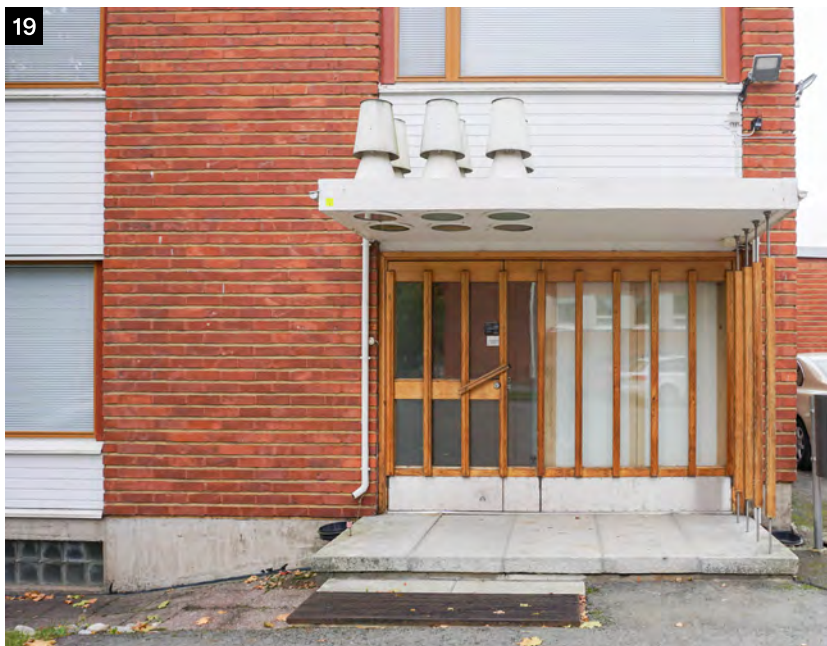
↑ Pääsisäänkäynnin valaisimet ovat alkuperäiset.

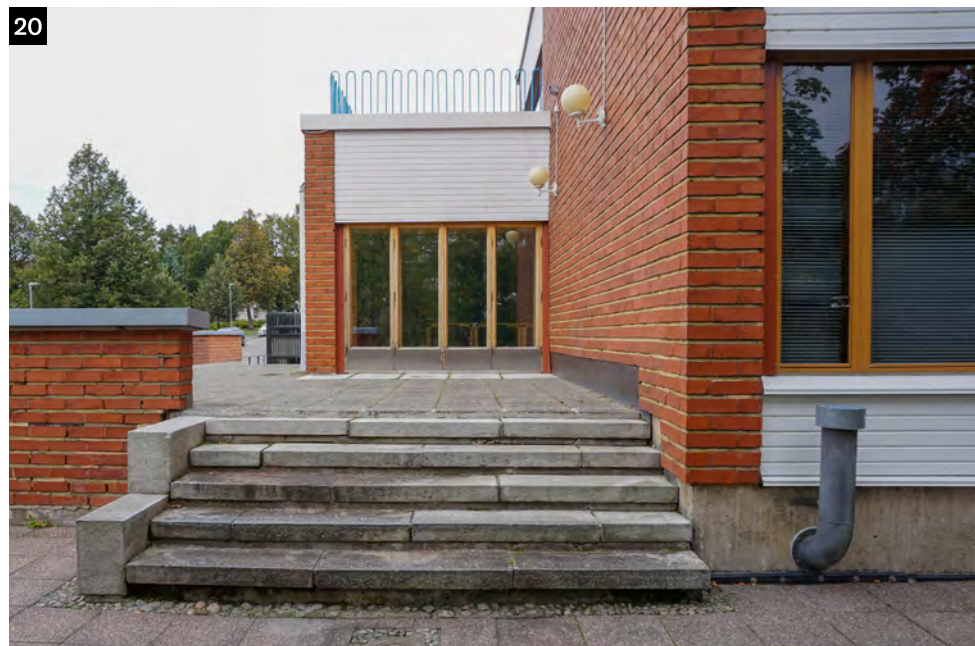
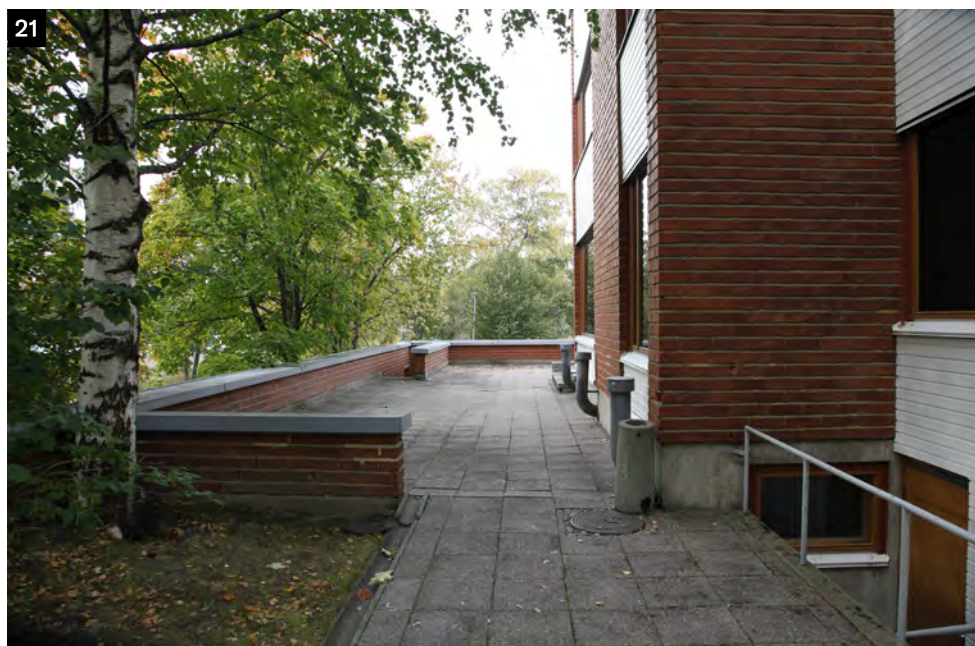
↗ Rakennusta kiertää kaksitasoinen terassi. Ruokailutilasta on suora yhteys lasiovien kautta terassille.

→ Rakennusta kiertävälle terassille on käynti usealta rakennuksen sivulta. Tiilimuurien rajattu terassi on tärkeä osa rakennuksen arkkitehtuuria.

Etelä- ja länsipuolen terassia kiertää matala tiilimuurattu tukimuuri, jonka päällä on vaaleanharmaa pellitys. Talon katutilasta rajaavaa alkuperäistä tiilimuuria on jossain vaiheessa jatkettu pihan länsipuolella ja eteläpuolella virastotalojen edustalle. Tämä näkyy muurissa vanhemman ja uudemman tiilen sävyeronä. Terassin lattiassa on pesubetonilaatat ja ruokasalin oven edustalla suuremmat sileät betonilaatat. Vesikaivojen kohdalla on betonilaatat, joihin on upotettu pyöreitä luonnonkiviä. Kahteen tasoon rakennetun terassin tasojen välillä on betonirakenteiset porrasaskelmat.

Terassin lattiassa on uusittu 10 x 10 cm kokoinen lasittamaton punatiilen värinen laatoitus. Lattia on kallistettu kaivoa kohti. Terassia kiertää kaide, jonka alaosa on matala pellitetty seinämä, ja sen päälle on kiinnitetty koristeellinen terästagosta taivutettu pinnamainen kaide. Kaide on maalattu siniseksi. Terassilla on lämpöilmapumpun päätelaite.

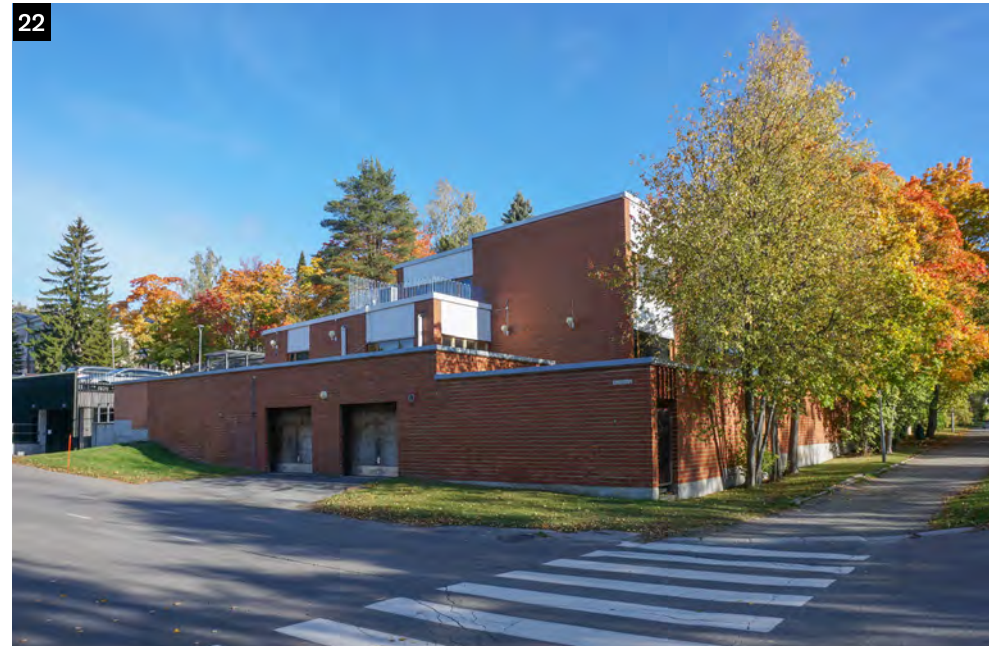
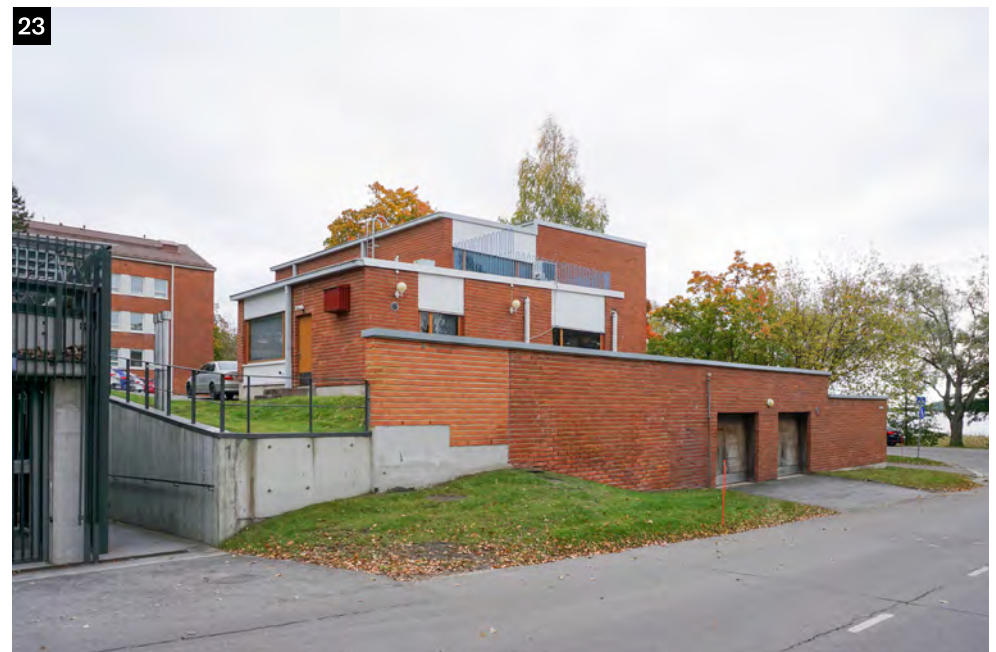
↗ → Rakennus Piispankadulta katsottuna. Rakennuksen kellarikerrokseen vuonna 1971 rakennetun autotallin ovet puhtaistiin olemassa olevaan tiilimuuriin ja ne avautuvat Piispankadulle. Alkuperäistä tiilimuuria länsisivulla on myöhemmin jatkettu, mikä näkyy muurissa tiilten sävyeronä.

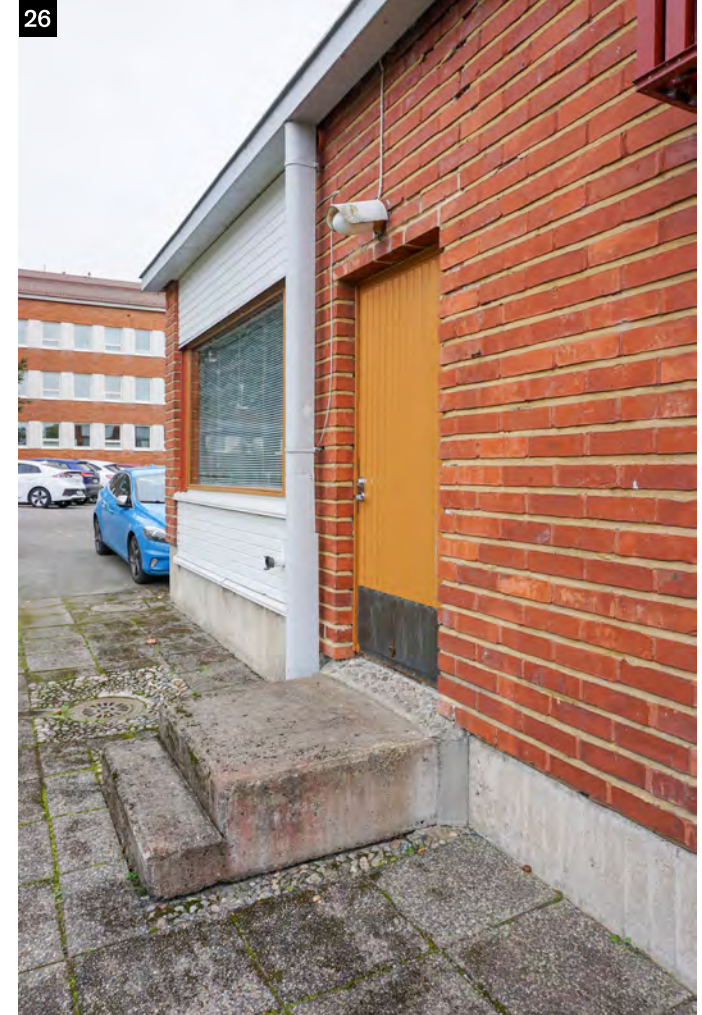
↑ Keittiöön on oma sisäänkäynti rakennuksen pohjoisjulkisivulla.

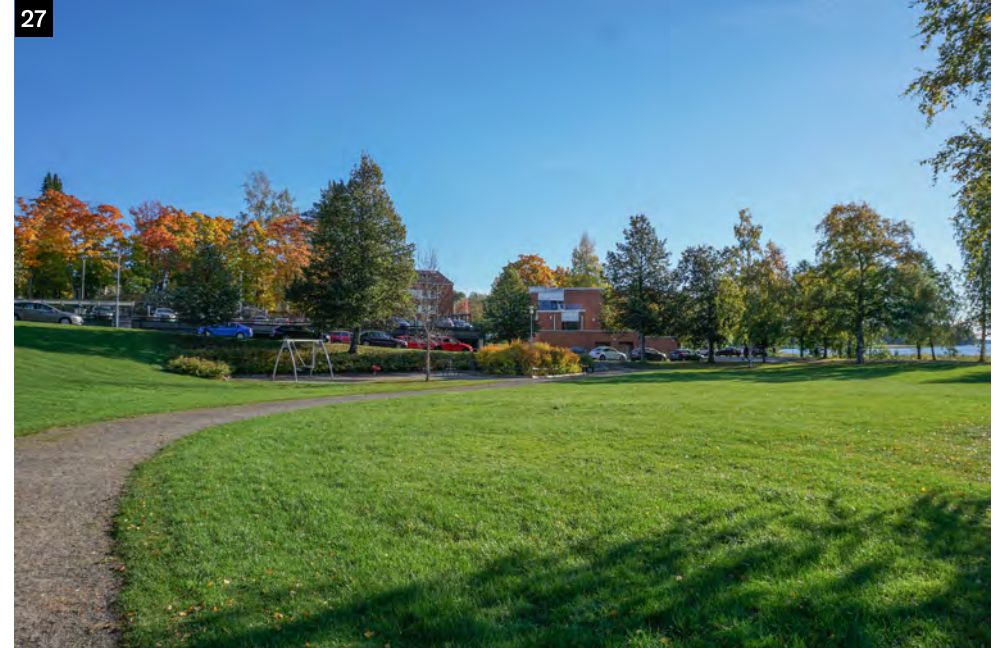
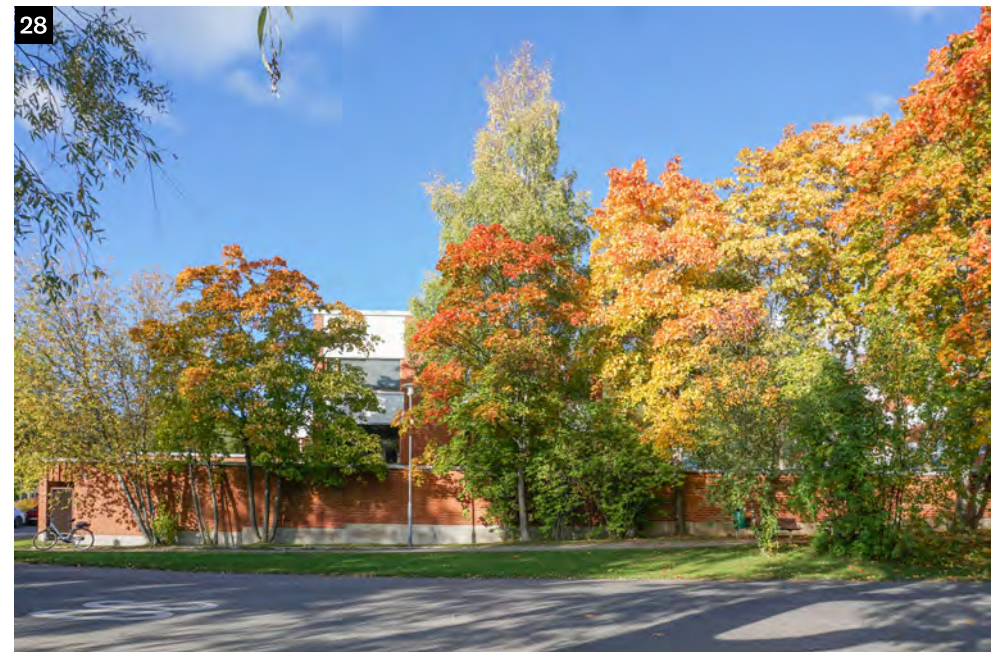
→ Rakennuksen länsipuolella avautuu avoin puistomaisema.

→ Etelästä katsottuna rakennus peittyy puurivistön taakse. Alunperin rakennus on näkynyt selkeästi rannalle ja puolestaan rakennuksesta on ollut suora näköyhteys rannalle.
