SISÄTILOJEN RAKENNUSHISTORIASELVITYS 2018  
RAPORTTI

Arkkitehtitoimisto Okulus Oy

SISÄTILOJEN  
RAKENNUSHISTORIASELVITYS 2018

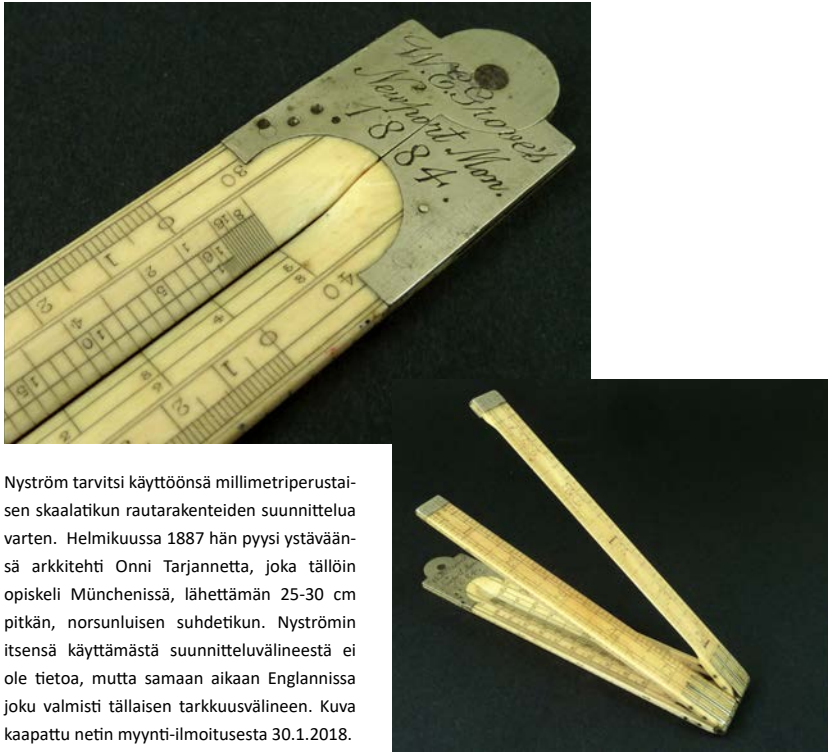
Nyström tarvitsi käyttöönsä millimetripurustaisen skaalatikun rautarakenteiden suunnittelua varten. Helmikuussa 1887 hän pyysi ystäväänsä arkkitehti Onni Tarjannetta, joka tällöin opiskeli Münchenissä, lähettämään 25-30 cm pitkän, norsunluisen suhdetikun. Nyströmin itsensä käyttämästä suunnitteluvälineestä ei ole tietoa, mutta samaan aikaan Englannissa joku valmisti tällaisen tarkkuusvälineen. Kuva kaapattu netin myynti-ilmoituksesta 30.1.2018.

Nyströmin täsmällinen ja tieteellinen suhtautuminen rakentamisen kaikkiin detailjeihin käy ilmi monessa. Urakkasopimusten ohjeistukset ovat hyvin yksityiskohtaisia ja raaka-aineita on tutkittu laboratoriossa. Heinäkuussa 1887 Agrikultur- och handelskemisk laboratorium i Helsingfors on antanut arkkitehti Nyströmin toimitamasta muurikalkkinäytteestä lausunnon, jonka mukaan näytteen kalsiumhydroksidipitoisuus ( $\text{Ca}(\text{OH})_2$ ) oli 68,1%.<sup>27</sup> Rakentamisen tilityksissä on säilynyt myös laboratoriolausunto hiekasta heinäkuulta 1888, jossa todetaan, että hiekka ei sisällä natriumkloridia, eikä siis ole nk. "merihiekkaa".<sup>28</sup> Suunnittelun henkeä kuvaa myös se, että asiakirjat on pääsääntöisesti laadittu metrisen järjestelmän mitoituksella. Pääpiirustukset, teräsrakenteet ja pääurakkaan liittyvät ohjeistukset on kaikki mitoitettu millimetreinä, tai metreinä. Sen sijaan maanrakennuksen sopimuksissa ja luonnonkiviurakoihin liittyvissä asiakirjoissa on edelleen käytetty jalkoja ja sylejä. Lukkarinen tietää kertoa, että Nyström joutui erikseen tilaamaan Münchenissä olevalta ystävältään Onni Törnqvistiltä (myöh. Tarjanne) millimetripurusteisen skaalatikun, voidakseen tehdä Valtionarkiston graafisia laskelmia.

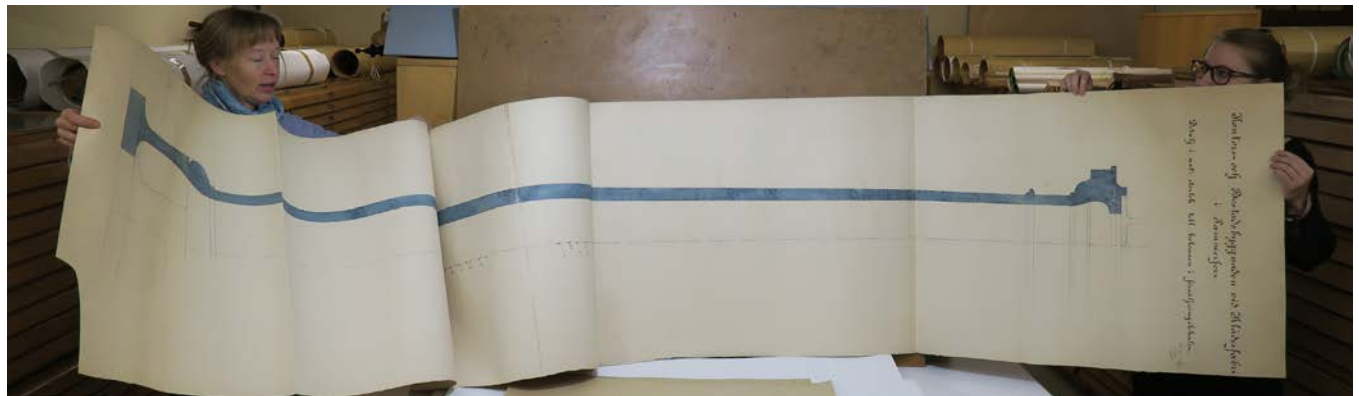
Kansallisarkiston omasta arkistokokonaisuudesta (KA rak) löytyy muutamia harhautuneita muiden rakennusten piirustuksia, joissa detaljointi saattaa olla samankaltaista kuin arkistorakennuksessa. Kiinnostava esimerkki on detaljipiirustus tamperelaisen asuin- ja liikeraennuksen liikehuoneiston valurautapylvästä, joka on esitetty luonnollisessa koossa.

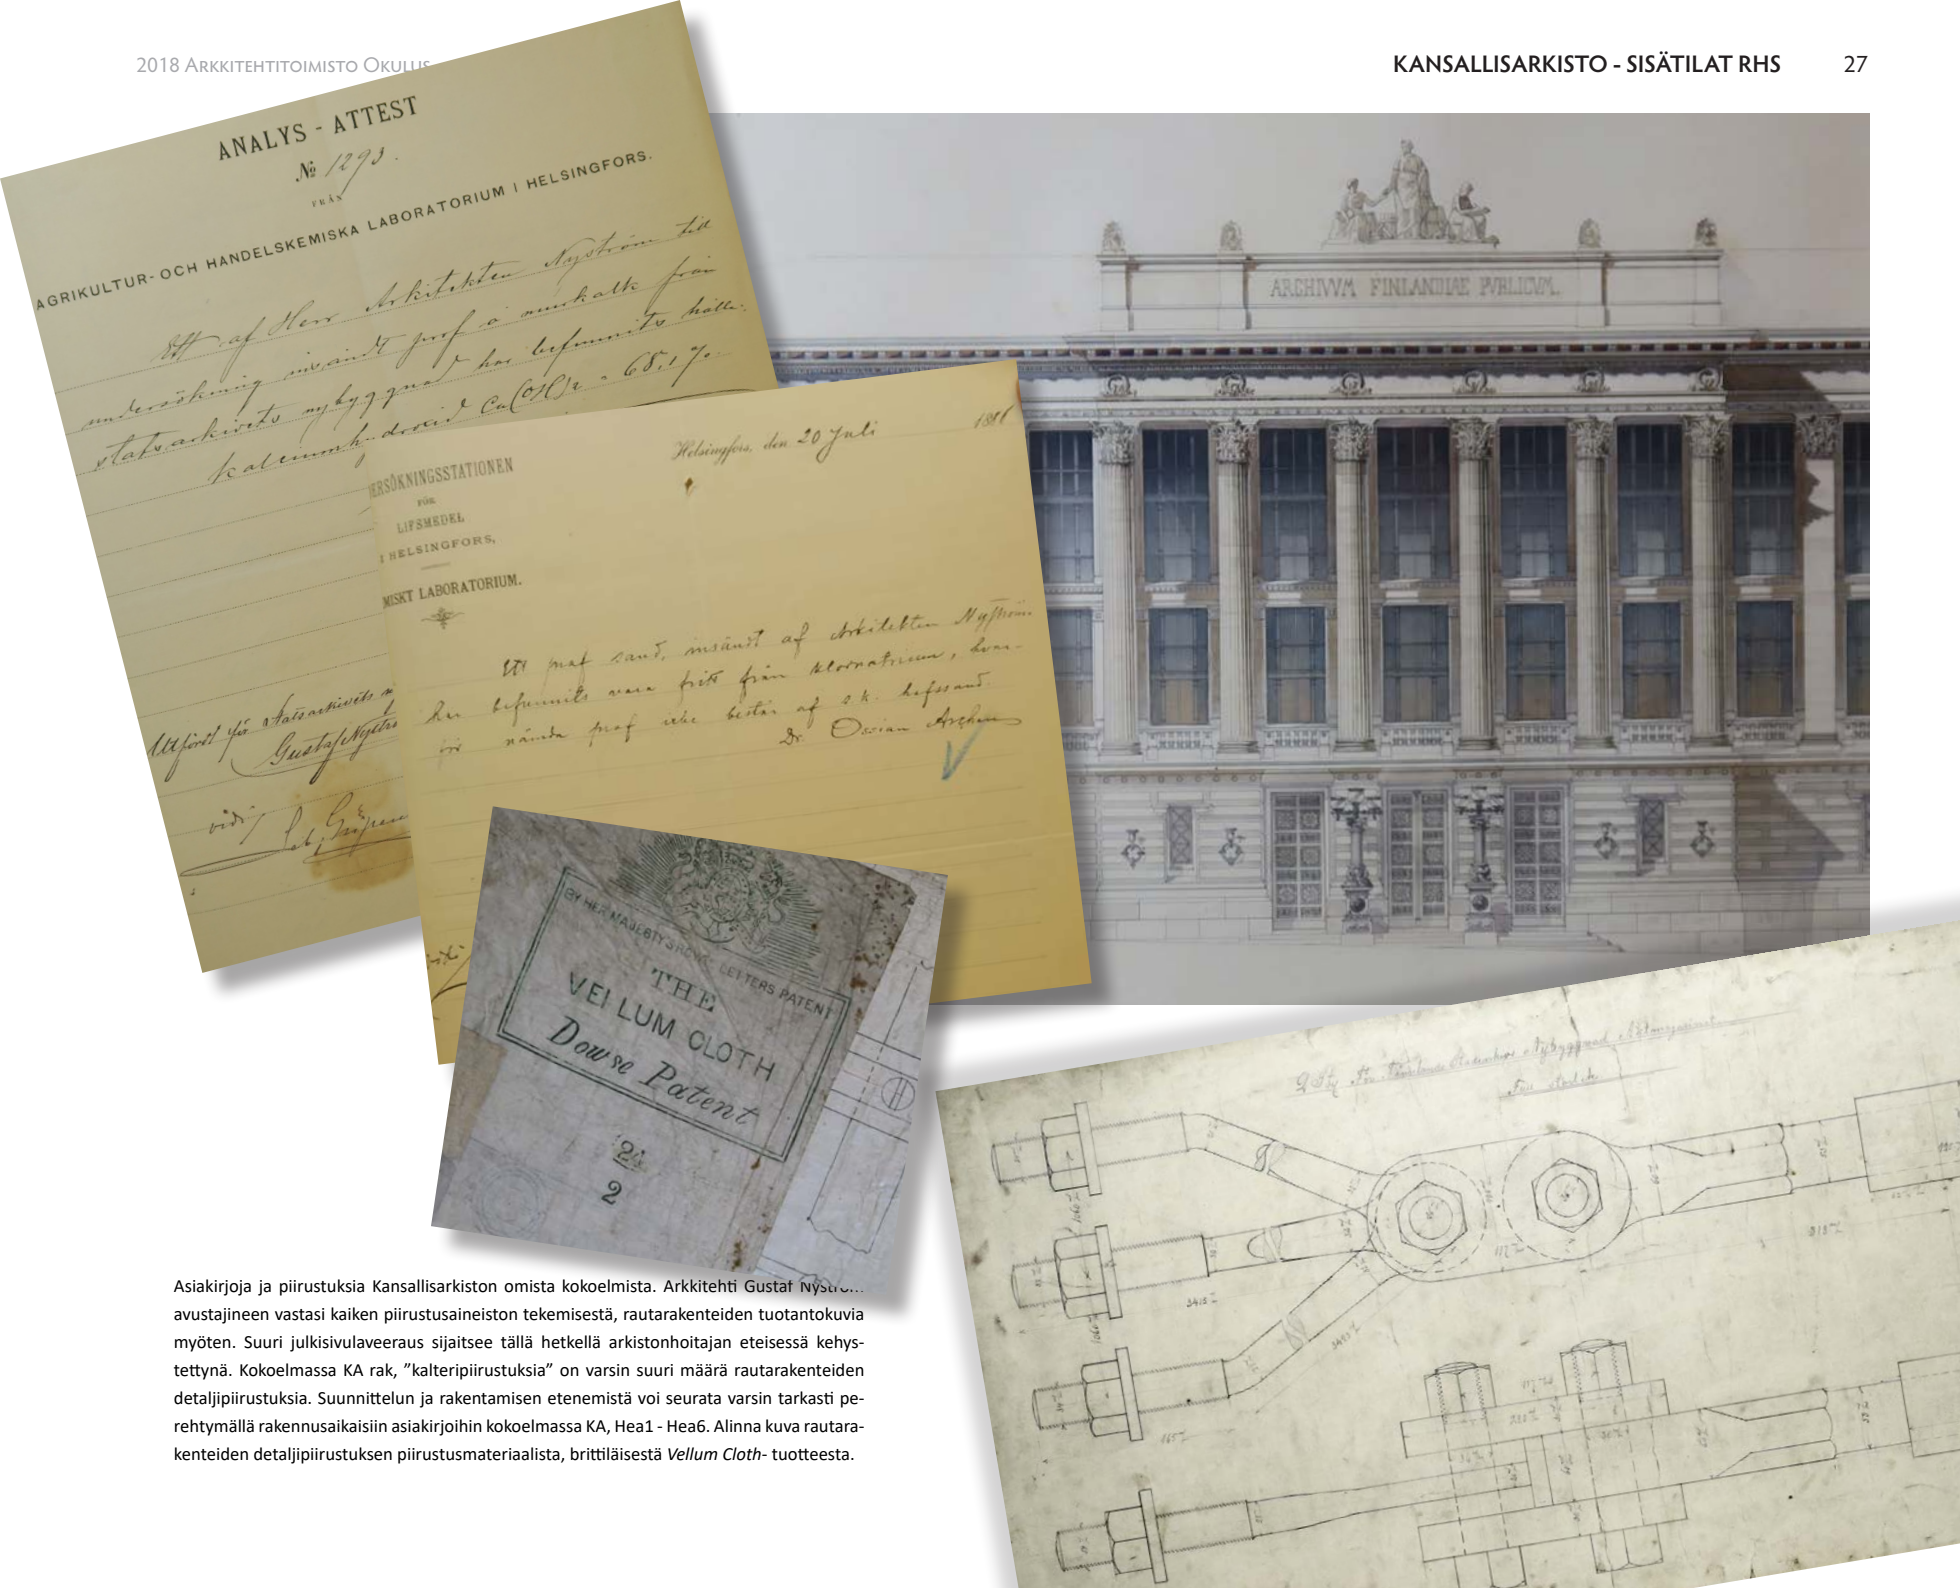
Asiakirjoja ja piirustuksia Kansallisarkiston omista kokoelmista. Arkkitehti Gustaf Nystrom... avustajineen vastasi kaiken piirustusaineiston tekemisestä, rautarakenteiden tuotantokuvia myöten. Suuri julkisivulaveeraus sijaitsee tällä hetkellä arkistonhoitajan eteisessä kehystettynä. Kokoelmassa KA rak, "kalteripiirustuksia" on varsin suuri määrä rautarakenteiden detaljipiirustuksia. Suunnittelun ja rakentamisen etenemistä voi seurata varsin tarkasti perehtymällä rakennusaikaisiin asiakirjoihin kokoelmassa KA, Hea1 - Hea6. Alinna kuva rautarakenteiden detaljipiirustuksen piirustusmateriaalista, brittiläisestä Vellum Cloth- tuotteesta.

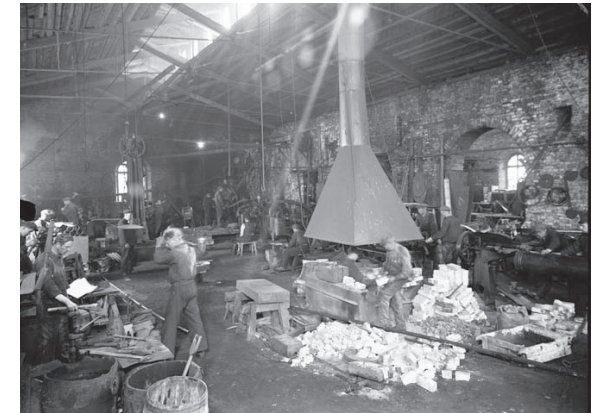
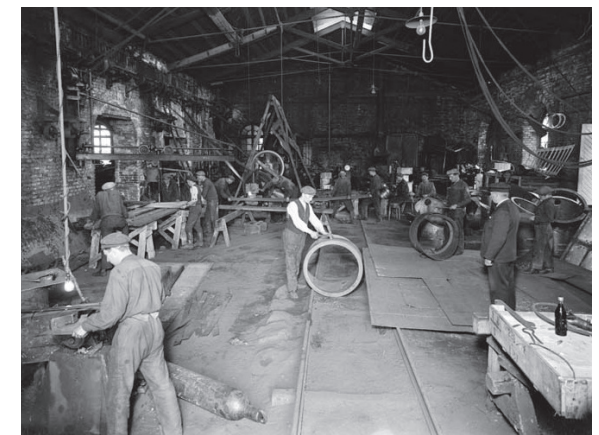
Alla kuvapari Mathildedalin ruukista 1930-luvulla. Valuraudan valmistamisen työtavat eivät merkittävästi muuttuneet 40 vuoden aikana. Kuvat: Turun Museokeskus, Mauno Mannelin / Finna.

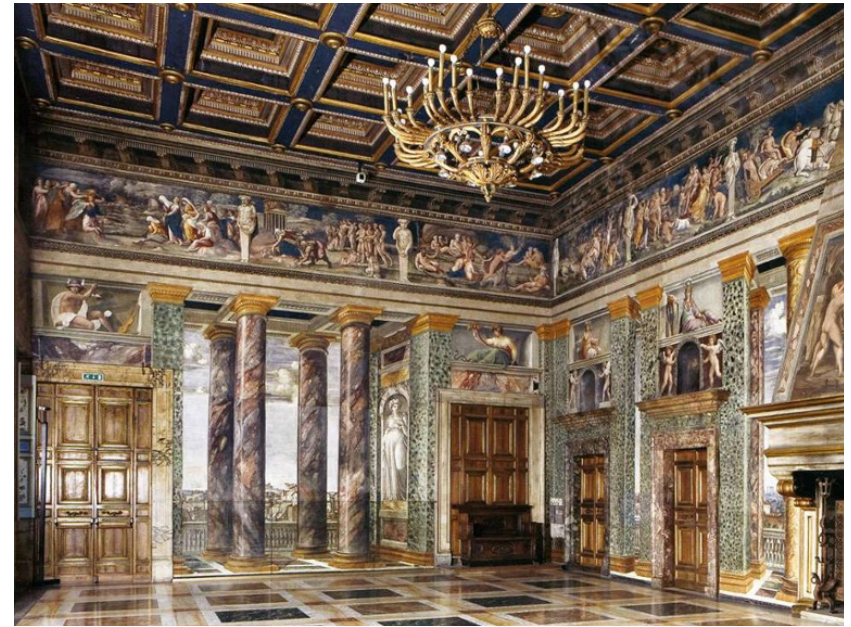
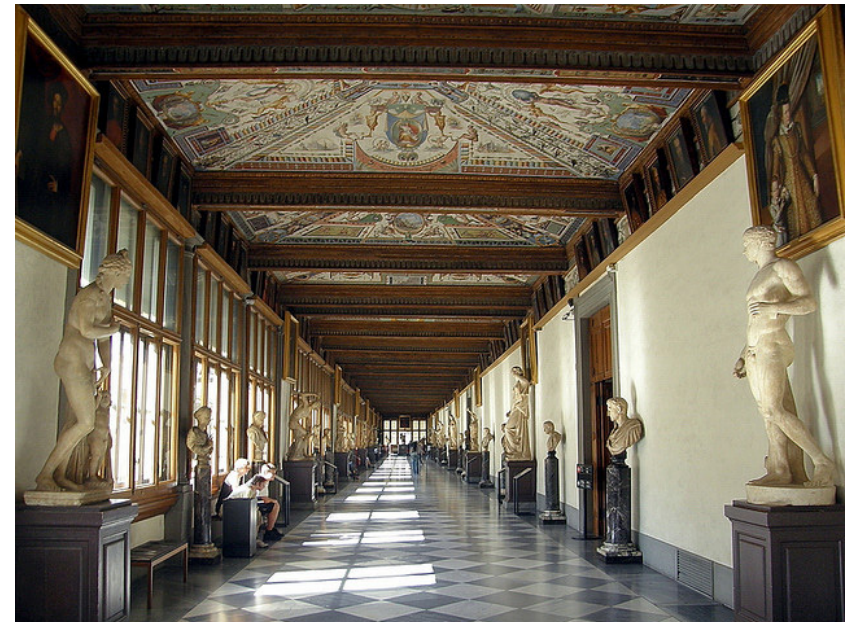
Tutkijasalin kasettikaton esikuviksi voi mainita kaukaisempia innoitteita, erityisesti italialaisen renessanssin kohteista esimerkiksi Villa Farnesinan (wikispaces) ja Galleria degli Ufficin (florentetours.it).

Myös Alho tuo esille arkistorakennuksen edustustilojen keskeissarjan renessanssi-vaikutteita. Esimerkiksi tutkijasalin kasettikatoissa voi Alhon mukaan nähdä yhtymäkohtia italialaisen renessanssin komeisiin, säännöllisiin kasettikattoihin, kuten Villa Farnesinan Sala Granden katto, Lukkarinen taas viittaa Galleria degli Ufficin käytävien kupumaisiin holveihin. Tutkijasalin sileäpintaiset ja kepeästi maalauskoristellut kupumaiset kasettikentät ovat tosin kevyt ja aistikas tulkinta mainituista eteläeurooppalaisista esikuvista. Vestibyylin visuaalisesti raskas, peräti nelinkertainen palkisto jakaa katon jokseenkin neliömäisiin, syviin ja pieniin kasetteihin, joiden keskellä on klassinen, kullanvärinen ruusukeaihe, tosin maalattuna, ei plastisena koristeena. Tasakokoisena toistuvan kasettikaton edeltäjinä voi nähdä esimerkiksi Pisan tuomiokirkon tai Palazzo Vecchion raskaat, italialaisrenessanssia edustavat kasettikatot. Kaikkien mainittujen monumenttien esteettinen tausta periytyy kuitenkin antiikin roomalaisiin esikuviiin ja osin katkeamattomana jatkuneeseen, eurooppalaiseen rakennusperintöön.

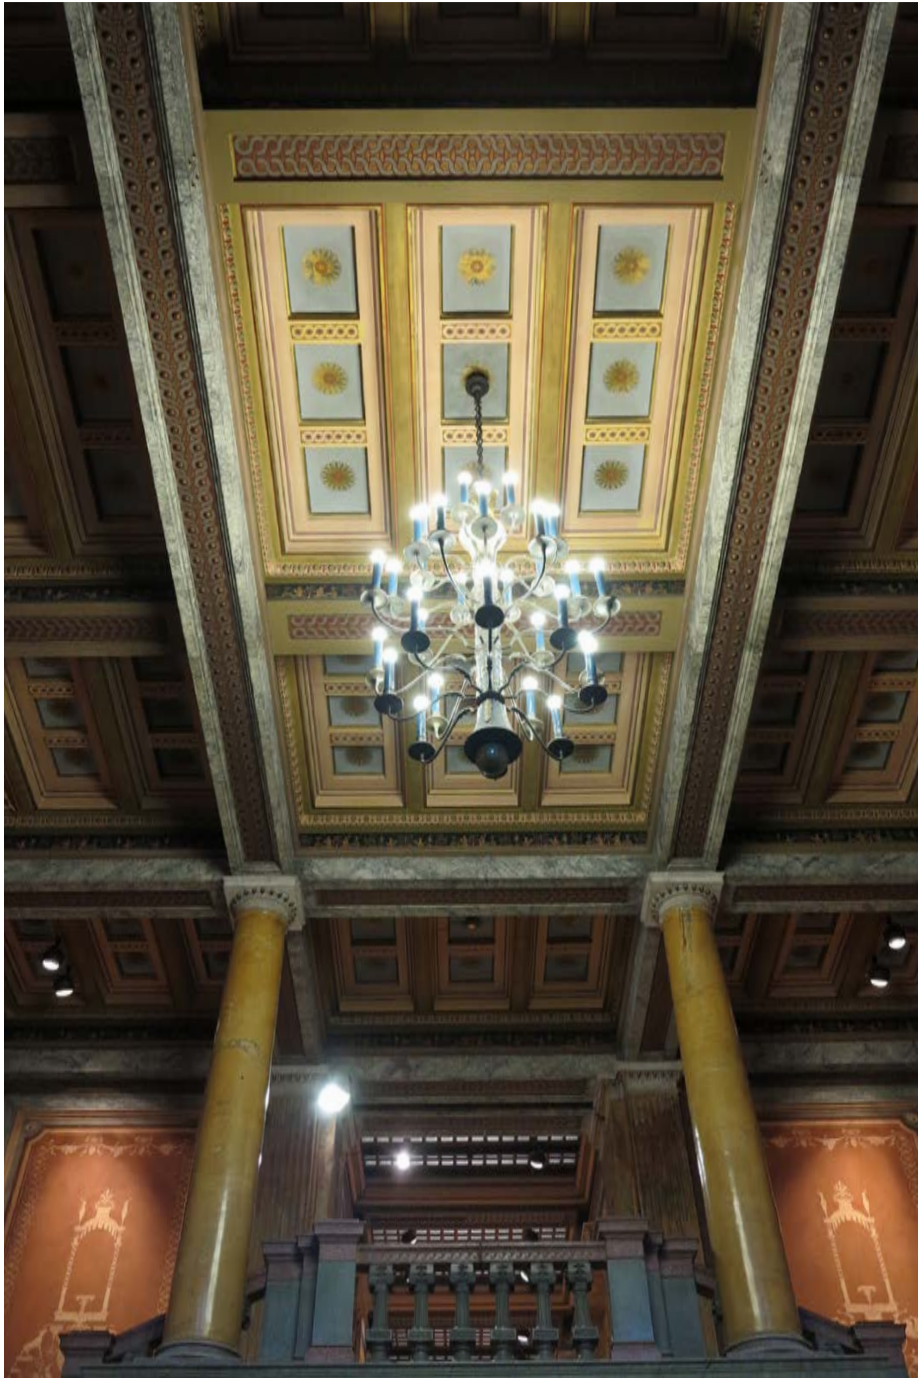
Vestibyylin arkkitehtonisen jäsentelyn yksityiskohtien suunnittelusta ei ole säilynyt pääpiirustustasoista leikkausta tarkempaa aineistoa. Toisaalta vestibyyli on toteutunut hyvin tarkasti tämän suunnitelman mukaisesti. Ote piirustuksesta Nyström, 1887, KARAK, la.

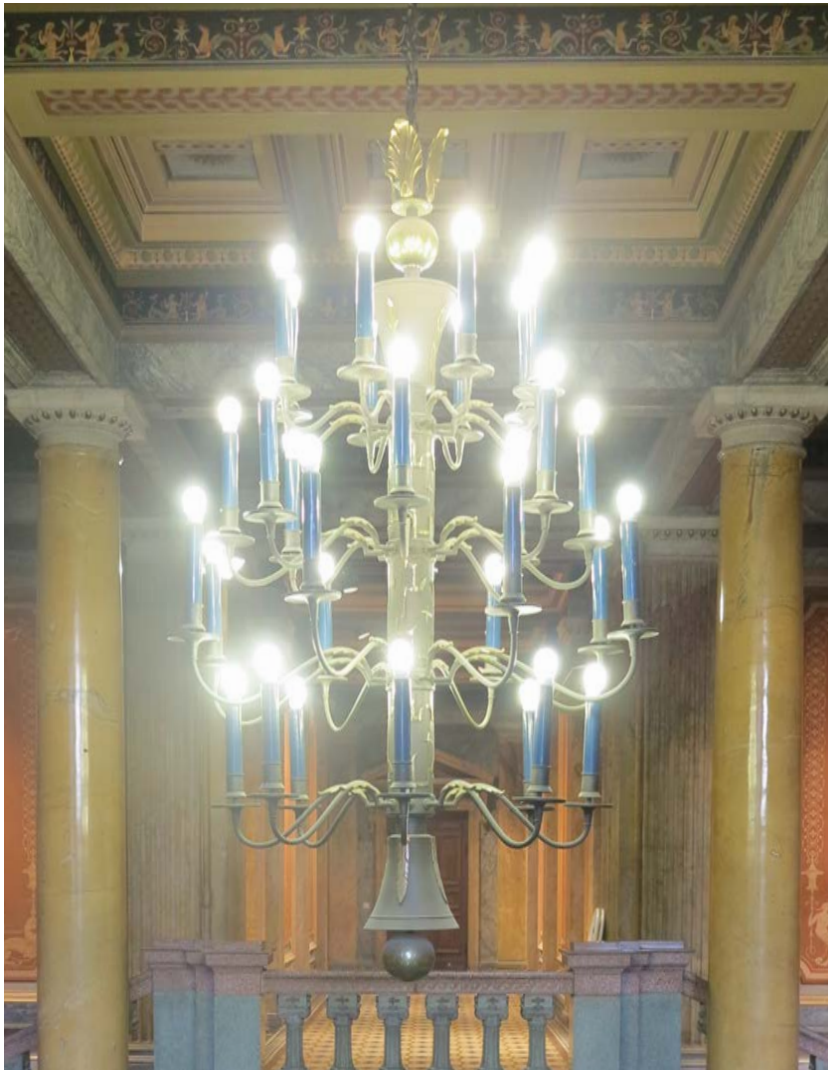
Vestibyylin suuri, art deco-henkinen valaisin on peräisin 1920-30 luvun taitteesta. Hyvin oma-  
leimaisen ja erityisen kattokruunu suunnittelusta ei ole tässä yhteydessä tullut esille tietoja.

Vestibyylin suuri, sinivartinen art deco-henkinen kruunu ja alatasan pendeliva-  
laisimet ovat tiettävästi peräisin 1920-luvun lopun muutoksista ja ovat ilmeisesti  
tilan ensimmäinen keinovalaistus. Tilan nykyinen täydentävä kohdevalaistus on  
suunniteltu tuomaan punakeltaiset sabloneilla toteutetut maalauskentät pääosaan.  
Lämmin valo antaa kentille kauniin hehkun, mutta spotit myös hajottavat tilan ko-  
konaisvaltaisen levollisuuden. Erityisesti katon osalta voi todeta, että voimakkaassa  
keinovalossa värikokemus tuskin vastaa sitä vaikutelmaa, jota tekijät vuonna 1890  
ovat tavoitelleet.

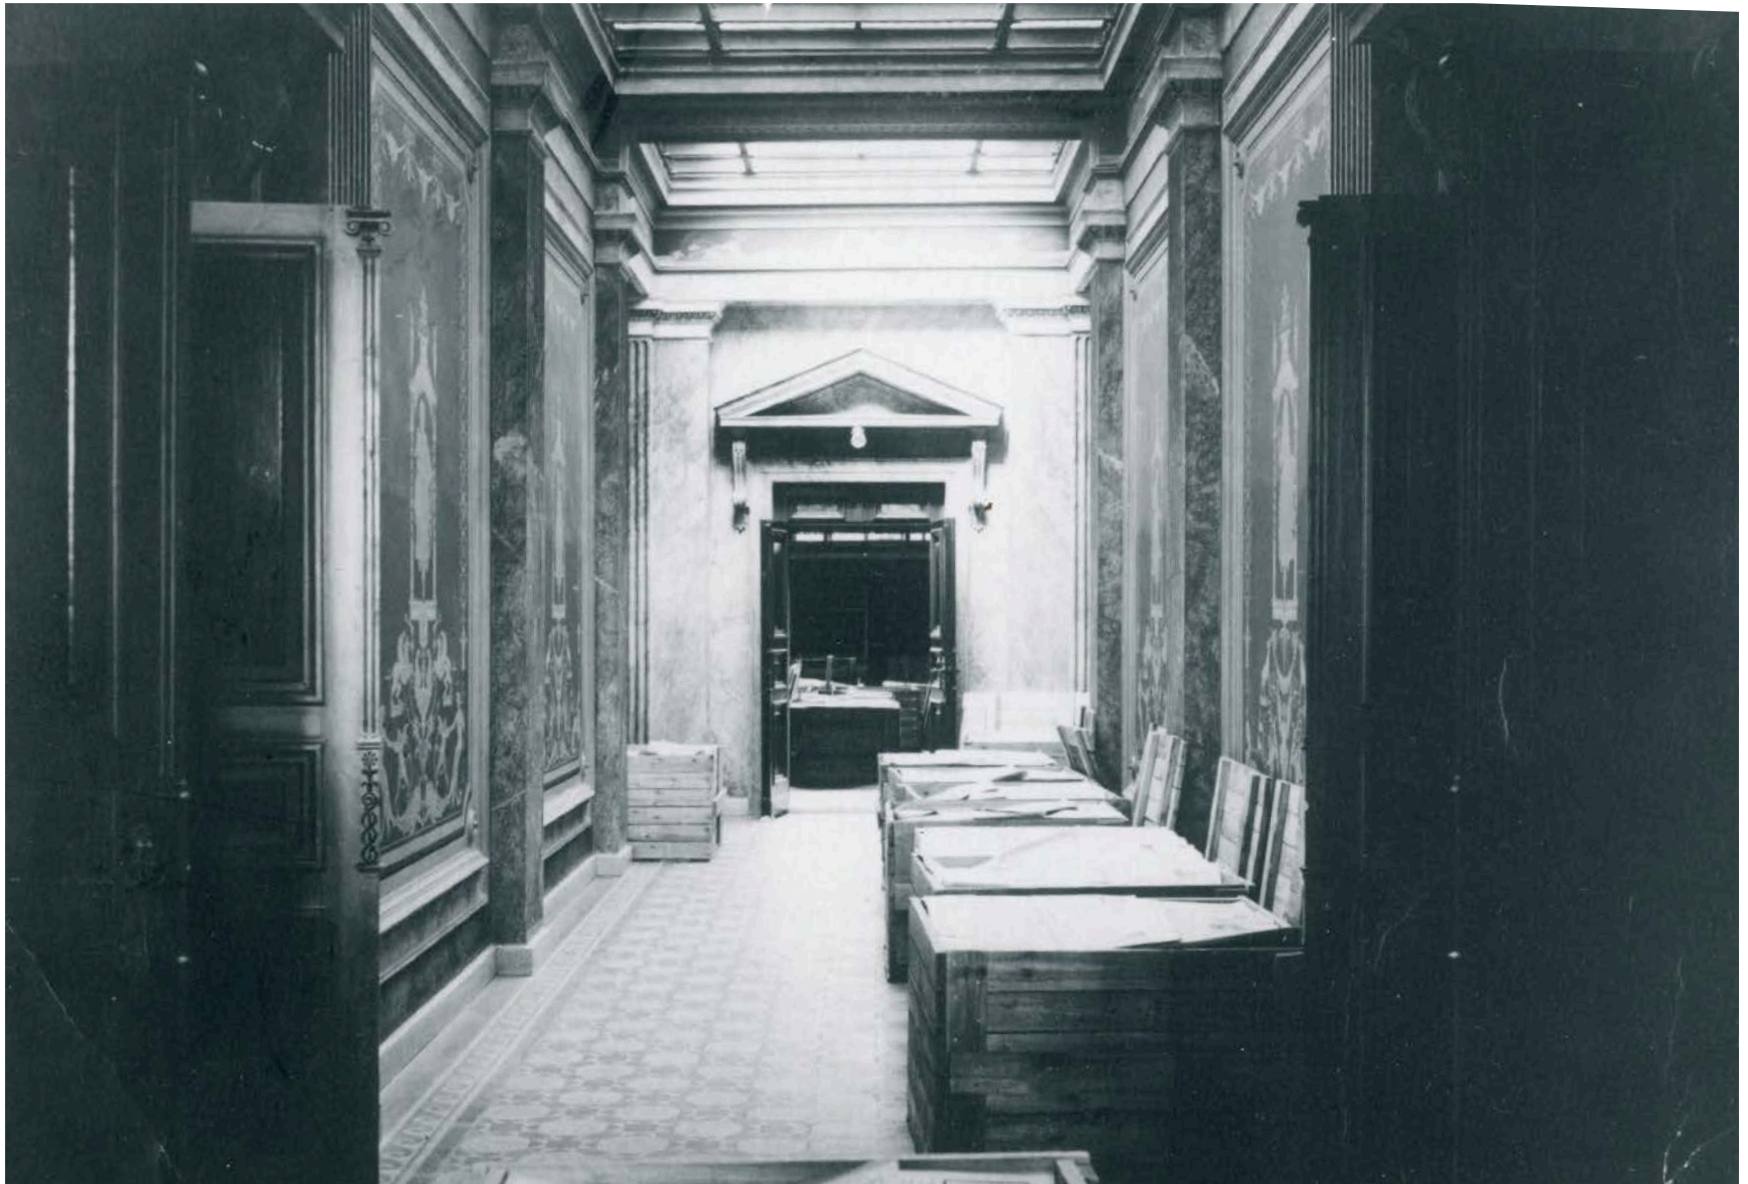
Kuva vuodelta 1914, kun arkiston aineistoa toimitetaan turvaan sodan jaloista. Käytävä on jokseenkin alkuperäisessä asussa, ehkäpä lukuunottamatta tutkijasalin oven päällä olevaa sähkövaloa, joka todennäköisesti on pian vuoden 1909 jälkeen asennettu. Tämän kuvan perusteella vaikuttaa siltä, että itsekin pilasterin marmorointi on säilynyt alkuperäisenä, mutta länsiseinällä on jouduttu tekemään marmorointien uudelleenmaalaus-

ta. Kuvan vasemmassa reunassa näkyvän oven pintakäsittely on sisäpinnaltaan kiinnostava: iskulistan koristeleikkausta on korostettu tummalla ja oven kehykset näyttävät olevan selvästi peilejä vaaleammat. Nämä sävyt ovat siis liittyneet viereisen eteishuoneen pintoihin, virkailijakäytävän puolella ovet ovat mitäilmeisimmin olleet tummemmat. Wikimedia / KA.

Käytävän nykyinen valokatto on peräisin 1927-28 muutostöistä. Edellisen sivun vanhassa kuvassa näkyy alkuperäinen ikkunarakenne.

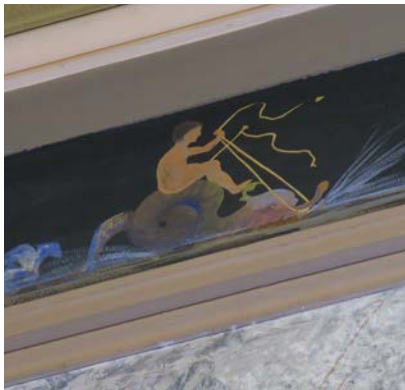
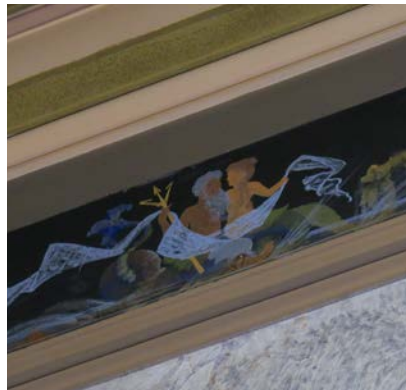
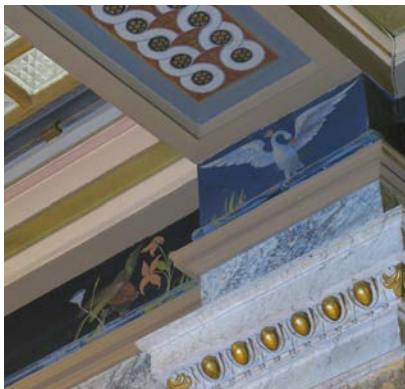
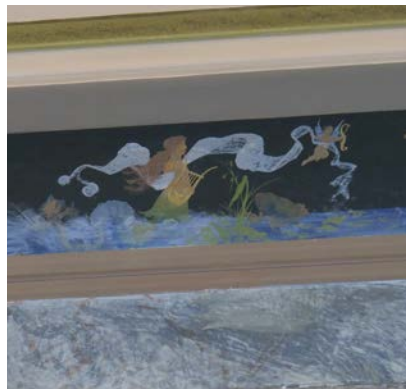
Ylinä vestibyylin palkiston jäykät, lähinnä sablonein toteutetut hahmot. Virkailijakäytävän palkistossa samat hahmot on toteutettu vapaalla kädellä, henkiin heränneinä.

Virkailijakäytävän kattolistan koristemaalauksessa on kiinnostava ja herkkä piirre. Vestibyylin mahtipontisen kattopalkiston mustassa friisissä esiintyy jäykkiä, mytologisia hahmoja, toistuvina asetelmallisina ryhminä. Virkailijakäytävän kattolistassa, vastaavassa kohdassa, samaiset hahmot nauttivat vauhdista, seikkailusta ja vapaudesta. Enkelisiipinen putto ratsastaa merihevesta, pyrstöjalkainen pariskunta kohtaa lempeässä hyväilyssä ja delfiinillä ratsastavan nuorukaisen vauhdikkaassa menossa vesi vaahtoa. Linnut kuhertelevat, perhoset laskeutuvat kukkiin ja aurinkokin näyttää tyytyväiseltä laskeutuessaan horisonttiin. Nämä kepeät ja elämäniloiset, vapaalla kädellä tehdyt naiivit ja varsin kömpelöt maalaukset ovat erikoinen ja yllättävä lisä tilasarjan maalausohjelmassa. Kattoikkunat ovat varmistaneet sen, että maalaukset ovat olleet luettavissa myös alkuperäisessä, keinovalottomassa asussa.

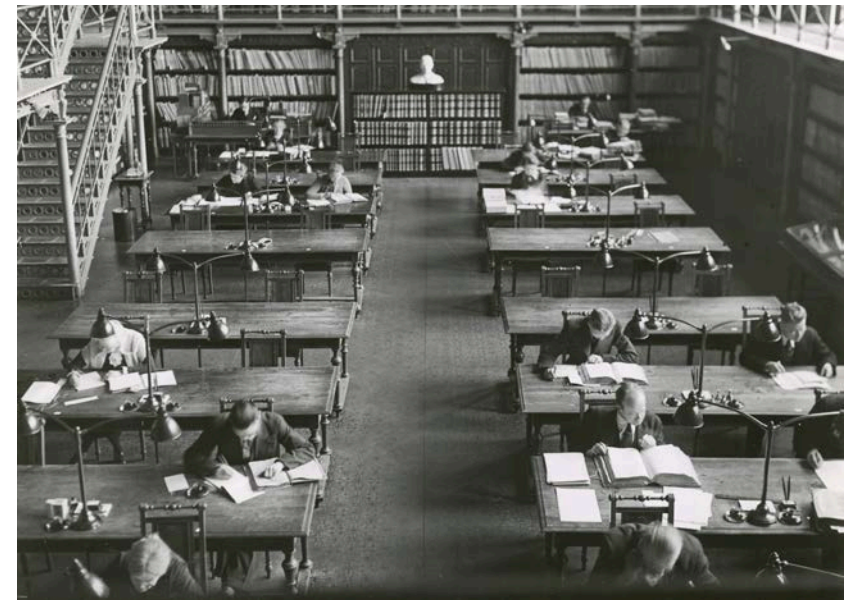
Alla kuva vuodelta 1937. Pohjoisikkunoiden tarjoama, vasemmalta saapuva sivuvalo on selvästi toiminnallinen ja sitäpaitsi levollinen. Wikimedia, KA.

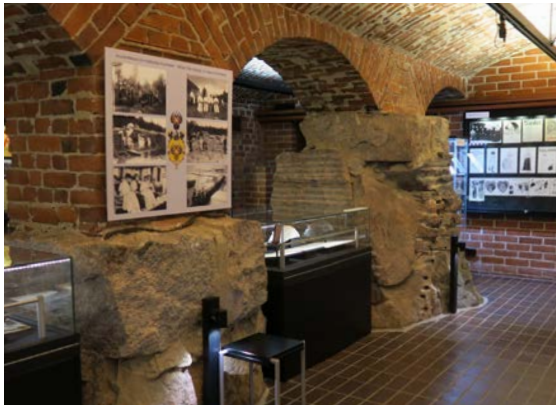
Aktimakasiinin itäpäädyn näyttelytilan luoteisnurkan pilariperustuksissa näkyy alkuperäistä kivilautatyötä ja 1880-luvun kiven kiilauksen pystysuoria työjälkiä.

Muutamassa perustuspilarissa esiintyy myös vaakasuuntaista kiviporan jälkeä nämä ovat uudempaa, 1970-luvun työstöä. Myös kivilohkareiden saumaus on todennäköisesti 1970-luvun viimeistelyä.

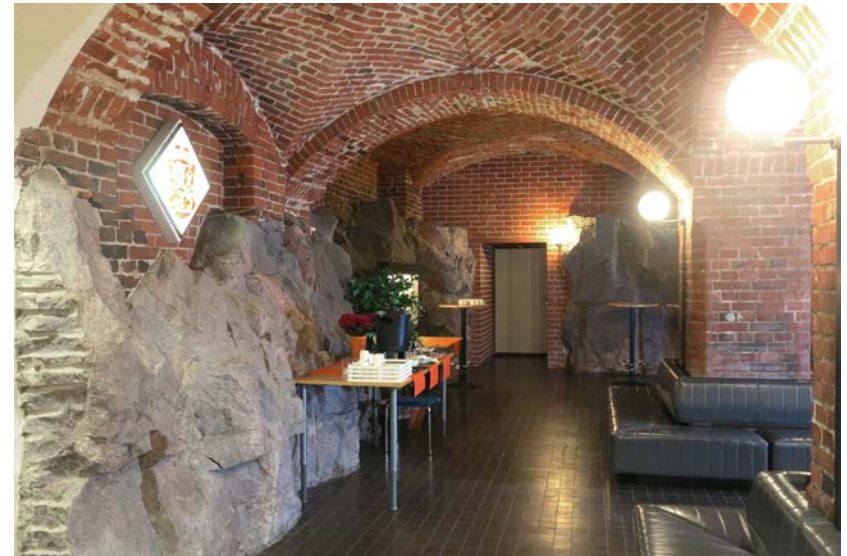
Yllä entisen kattilahuoneen pohjoisen seinämän louhittu kallioseinä.

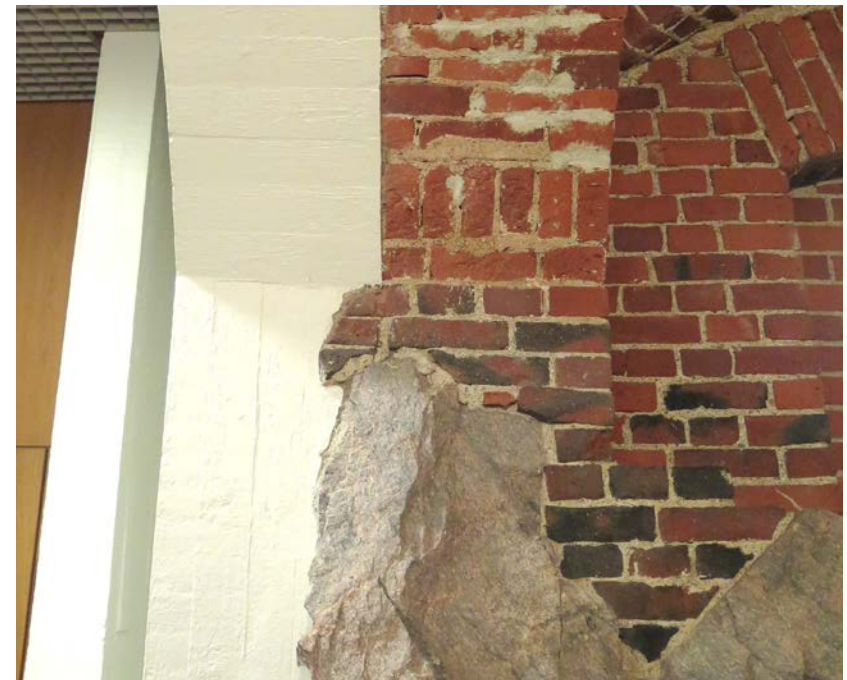
Hanssonin 1970-luvun rakenteen ja Nyströmin 1880-luvun rakenteen kohtaaminen. Alimmat, lähinnä kalliopintaa olevat tiilet ovat selvästi tummempia, nk. rautapolttoisia tiiliä.

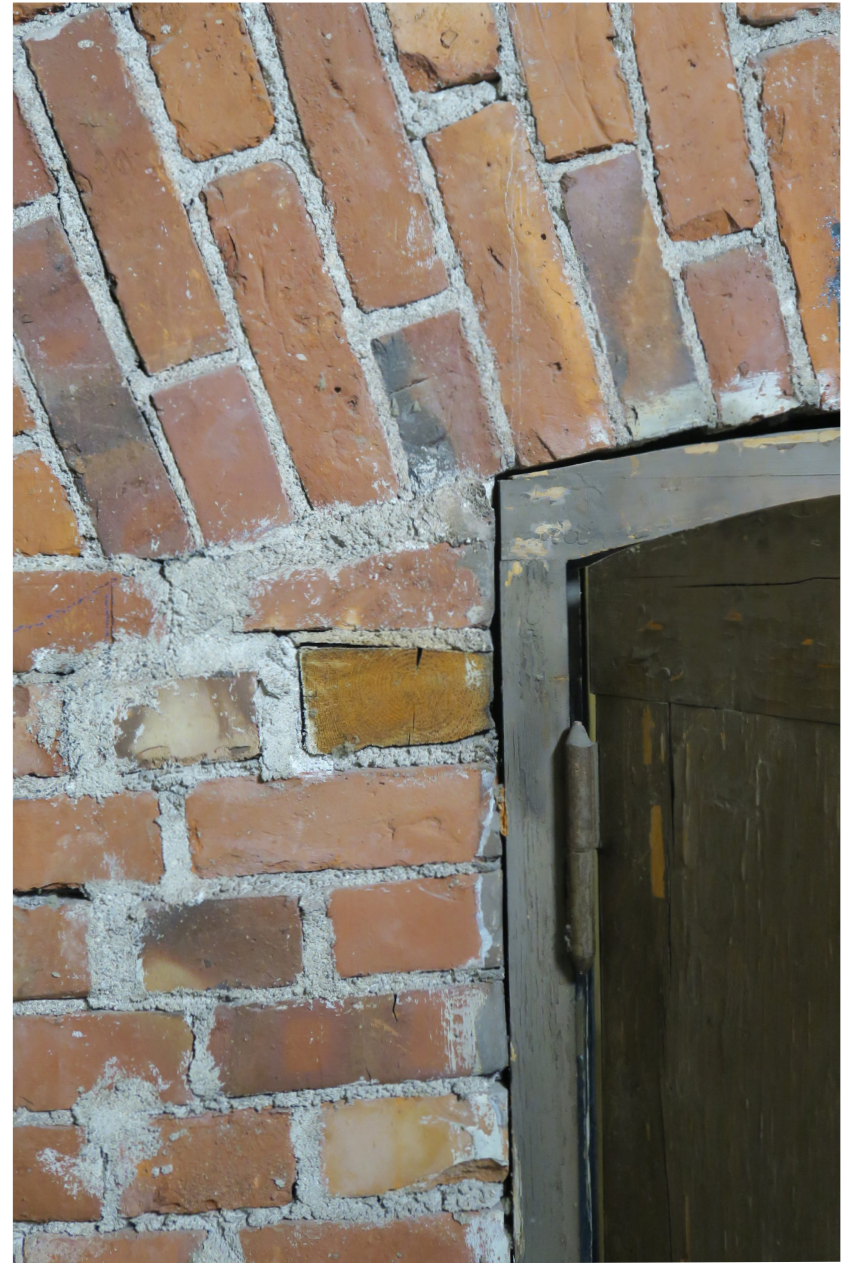
Perusmuurin muurauksen yksityiskohdat ovat pääsääntöisesti rappaus- ja maalauskerrosten takana, vain kellarissa ja ullakolla muurauksen työtavat ovat nähtävillä. Läntisellä ullakolla muurauksessa näkyy kauniisti toteutettu, kiilan muotoinen "puutiili", johon oven karmi on kiinnitetty.

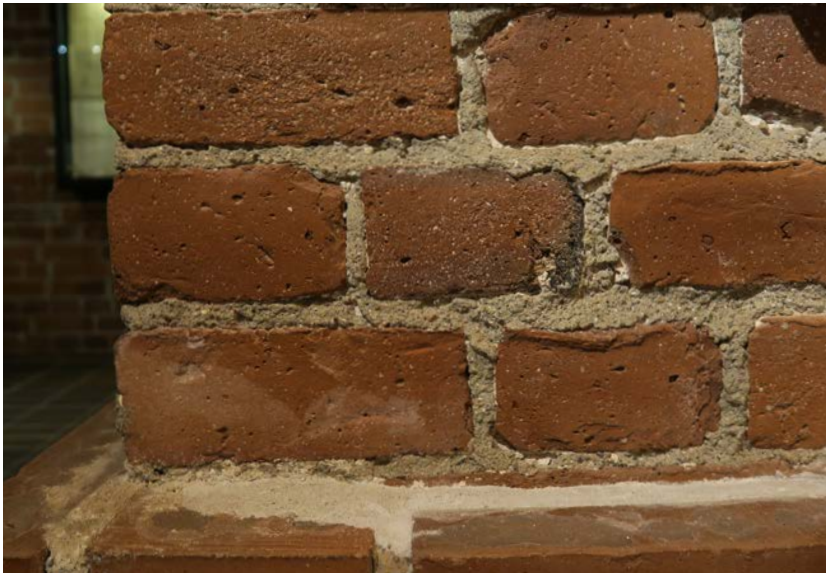
Urakkasopimuksen mukaan alimmissa tiilivarveissa tuli käyttää sementtilaastia ja rautapoltettuja tiiliä. Näyttelytilana toimivassa itäisessä kellarissa tiilimuuratut pinnat hiekkapuhallettiin puhtaaksi 1970-luvulla. Vapaasti muuratut pinnat ovat tiukasti saumattuja, muottia vasten puristuneissa pinnoissa laasti on levinnyt tiilen päälle.

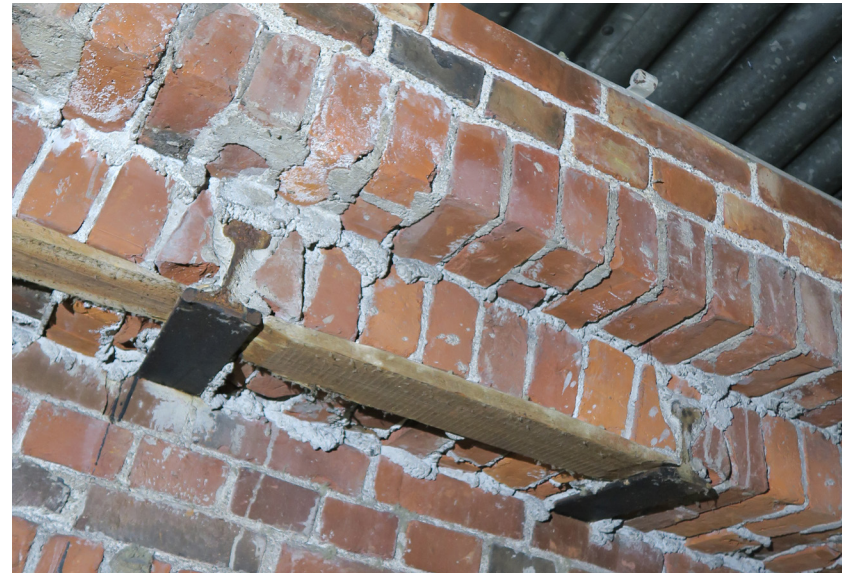
Aktimakasiinin ullakolla näkyvät suurta räystästä kannattavat, rataiskojen varaan muuratut hoikat ja matalat kappaholvit. Tässä kohdassa rataiskojen väliin on sattunut jäämään holvausmuottina käytetty, niukasti muotoiltu laudanpätkä.

Puhtaaksi muurattuja tiilipintoja näkyy vain kellarissa ja ullakoilla. Muuraustyön jälki on erinomaisen selkeää ja tarkoituksenmukaista, laastin käsittely siistiä. Räystästä kantavien ratakiskojen sovittaminen muuraukseen on tehty tarkasti ja ilman suuria laastitäyttöjä.

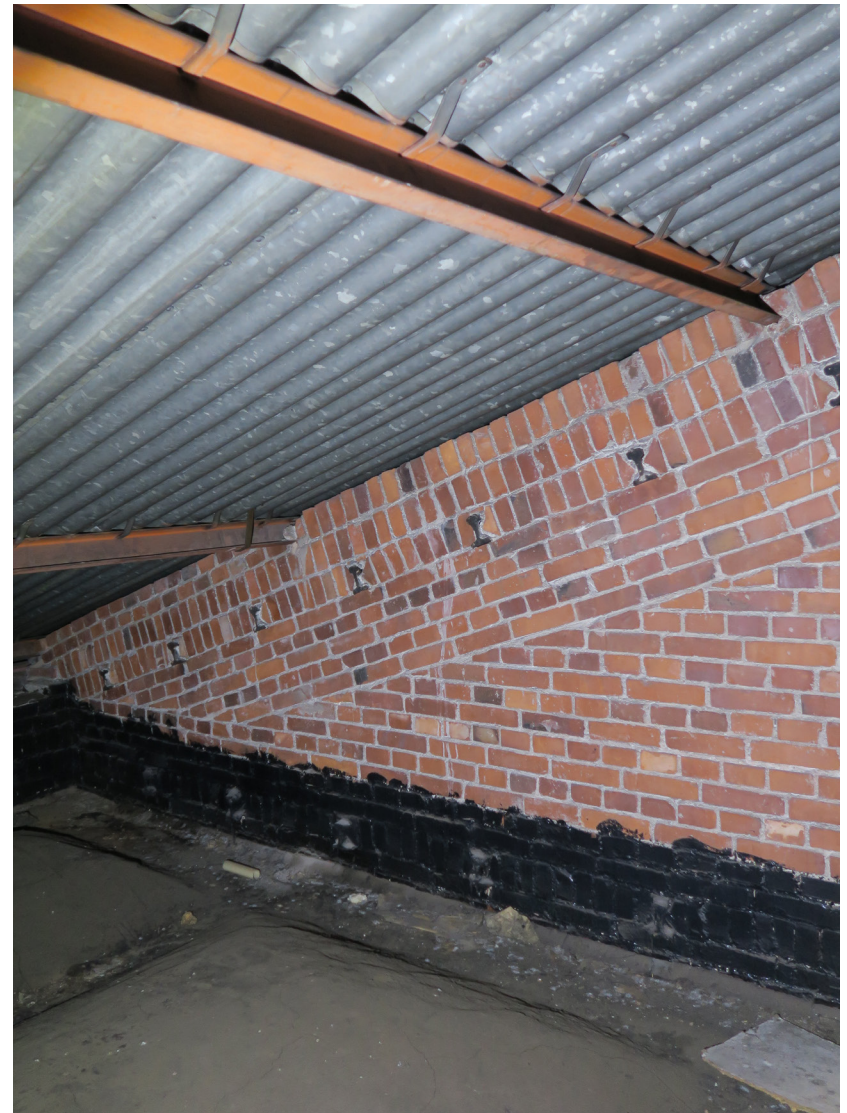
Ääriäisemmalla: Aktimakasiinin ullakolla muurin ja vesikaton välinen rako on muurattu umpeen kaksireikäisillä tiilillä.

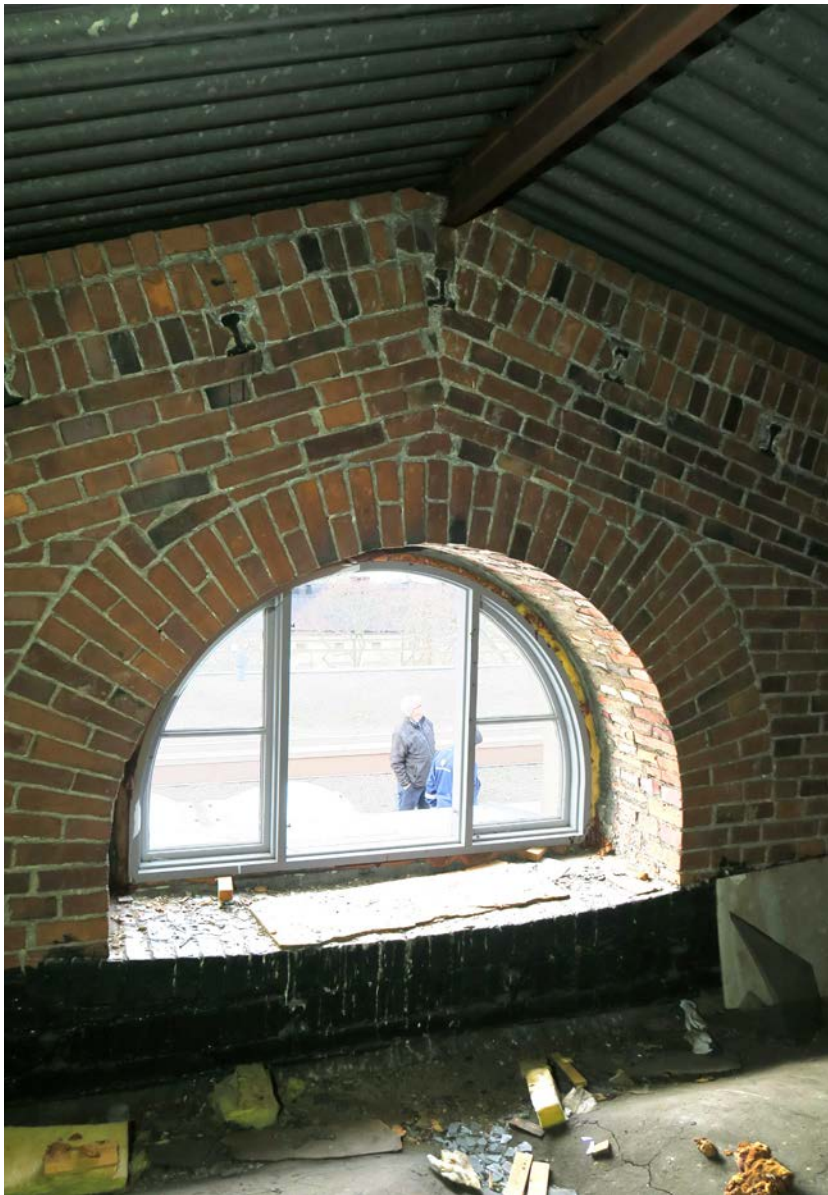
Paksu asfalttimassa on ikääntyessään krakeloitunut.

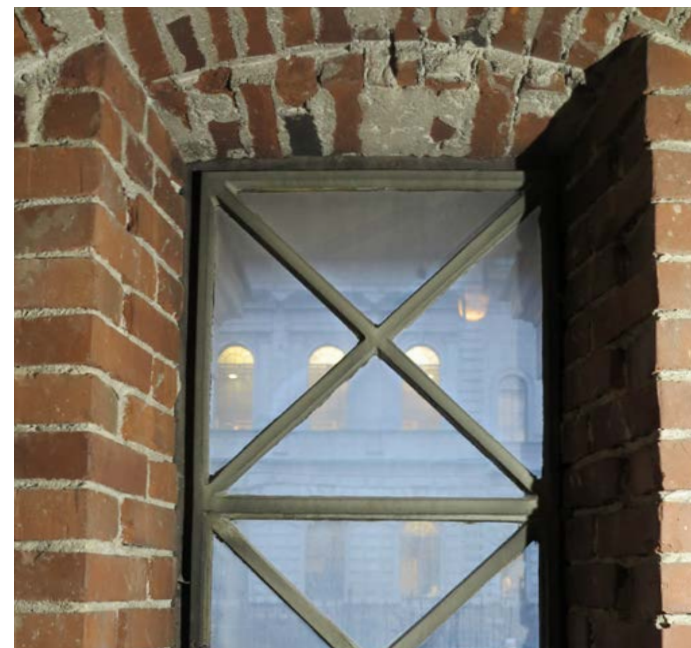
Ikkunan ja tiilimuurauksen sovitus on nähtävillä ainoastaan kellarikerroksessa, jossa seinäpintoja ei ole rapattu. Asetelma tosin poikkeaa kaikista muista ikkunoista, koska kellarissa on yksinkertaiset ikkunat, muualla kaksinkertaiset.

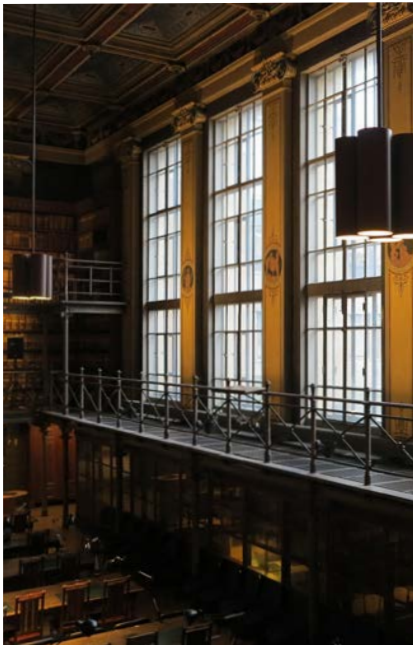
Tutkijasalin korkeita ikkuna-aukkoja sitoo yksi vaakapalkki.

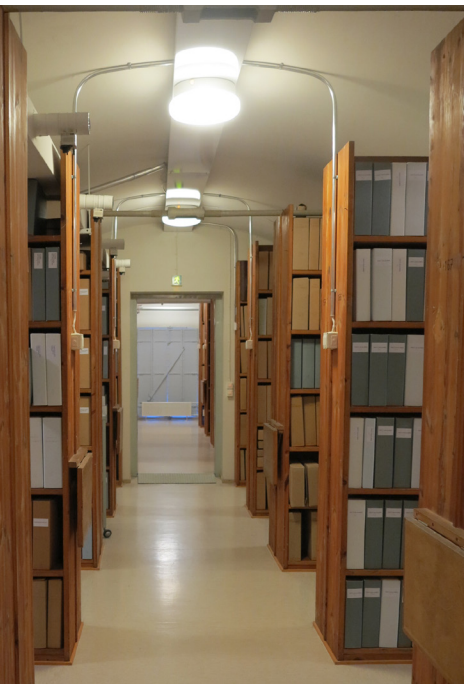
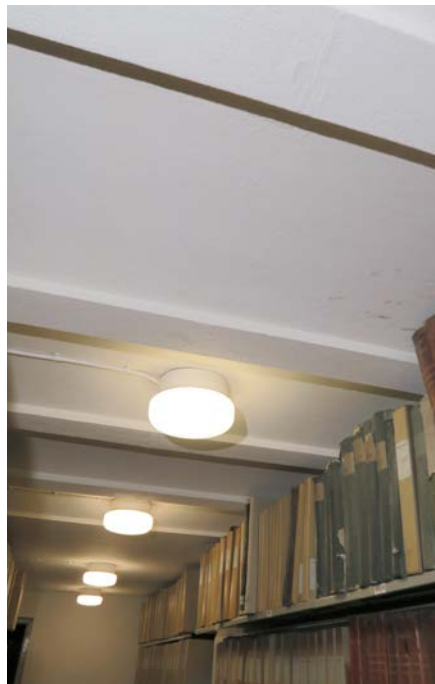
Alla vasemmalla päätymakasiinien leveät kappaholvit ja oikealla keskimaksiinin kapeat kappaholvit.

Aktimakasiinin yläpohjassa tiiliholvaus on tehty rautarakenteen ja julkisivumuuriin varaan. Päätymakasiineissa yläpohja koostuu viidestä laakeasta kappaholvista, jotka tukeutuvat pitkittäisiä pilarilinoja sitovien vaakapalkkien varaan. Holvien leveys on noin 2,8 m. Reunimaiset holvit ovat hiukan leveämmät ja tukeutuvat toiselta puolelta ulkoseinämuuriin. Holvien aiheuttaman sivusysäyksen vastaanottavat poikittaiset vetoraudat (näistä lisää rautarakenteiden kohdalla). Keskimaksiinin katto koostuu huomattavan kapeista kappaholveista, leveys noin 70 cm. Nämä puolestaan lepäävät poikittaisten pilarilinojen mukaisten palkkien varassa. Päätymakasiineissa holveja kantavat primääripalkit ovat siis pitkittäisiä ja toimivat suoraan holvikantoina, keskellä primäärit ovat rakennukseen nähden poikittaisia ja kantavat sekundääripalkkeja, jotka toimivat holvikantoina. Keskialueen yläpohjan alkuperäiseen rakenteeseen on kuulunut myös kaksi kattoikkunaa, jotka on valettu umpeen viimeistään 1950-luvulla. Aktimakasiinin porrashuoneiden kattorakenteet ovat, seinämuureihin tukeutuvia, portaittain laskeutuvia, kapeita kappaholveja. Aktimakasiinin yläpohjat ovat pääsääntöisesti yläpuolelta lämpöeristettyjä puhallusvilla, joten rakenteen yksityiskohtia ei ole voitu tarkemmin selvittää.

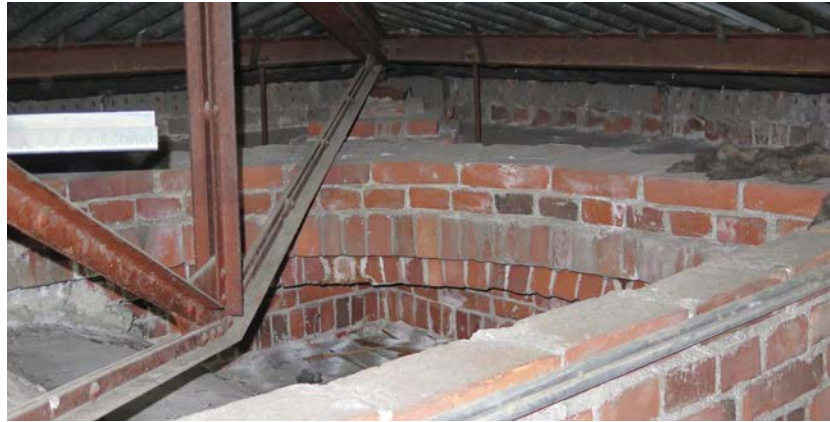
Aktimakasiinin nurkkaporrashuoneen kappaholvaus laskeutuu porrasjuoksun mukaisesti.

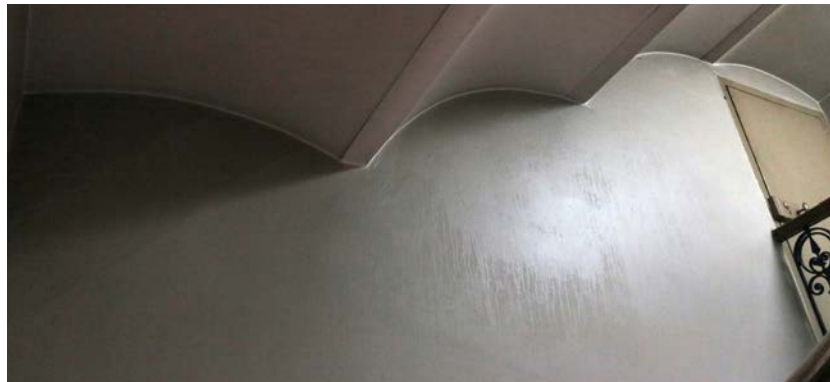
1957 ehjiksi porrashuoneiksi toteutettu C- ja D-porras on katettu kappaholvein. Tila madaltuu päädyissä, koska holvaus väistää yläpuolisia kattorakenteita.

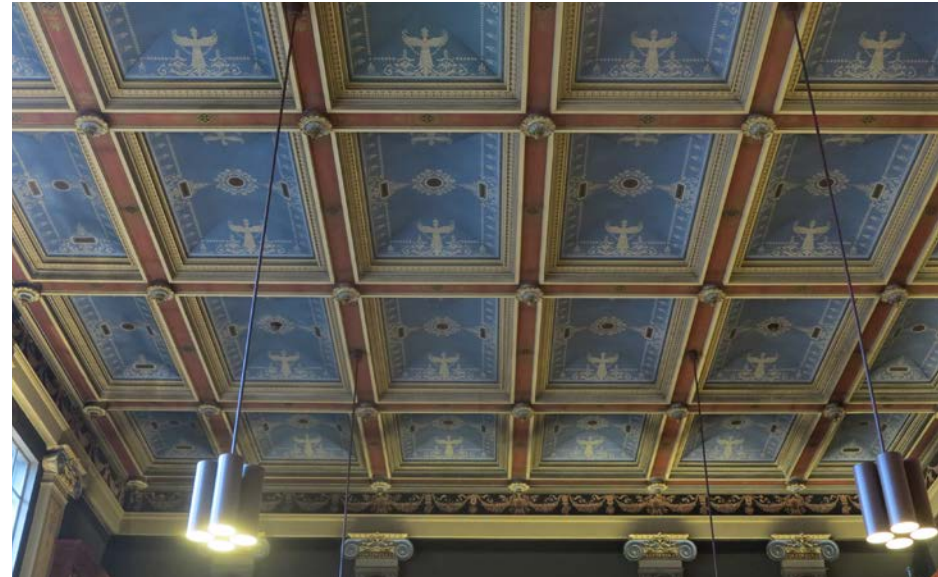
Tutkijasalin komea kasettikatto perustuu rautaisista kattotuoleista kannatettuun rautapalkistoon ja sen varaan muurattuihin pieniin kaukaloholveihin. Rakennevahvuus on Nyströmin rakenneselostuksen perusteella noin 40 cm. Yläpuolisessa tiivistyslaastissa on satunnaisesti vähäistä halkeilua.

Tutkijasalissa holvauksen poikkileikkaus vastanee Nystörmin kuvausta, mutta holveja kantavan palkiston kannatus on ratkaistu toisin. Tutkijasalin korkea, avoin tila ei ole sallinut alapuolista kannatusta, vaan holvien kantapalkit on tuettu yläpuolelta, rautaisista kattotuoleista ripustamalla. Salin pienten kaukaloholvien jako vastaa siis kattotuolien välistystä ja kattotuolien pystysauvojen sijaintia. Tutkijasalin ullakko on lisäeristämätön ja alkuperäisen rakenteen kaukaloholvien kuvut, kuin myös palkiston kannatuksen detaljit näkyvät ullakkotilassa.

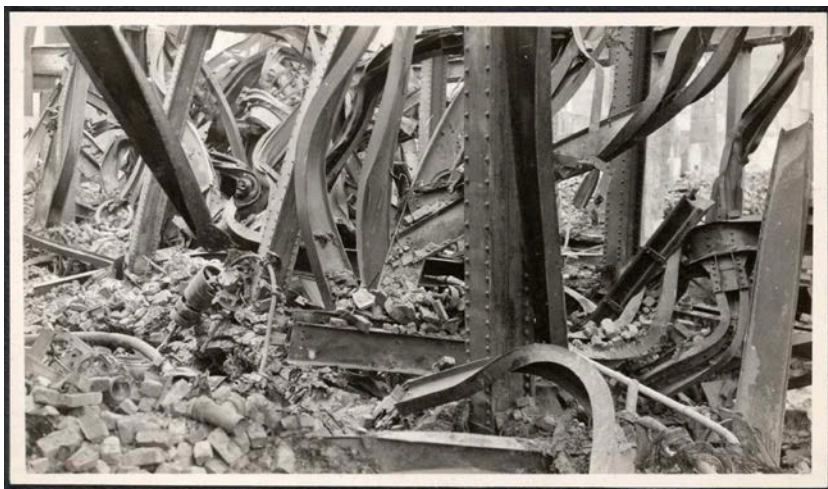
Rautaa pidettiin paloturvallisena materiaalina vielä Kansallisarkiston suunnittelun aikaan. Kuvassa San Franciscon tulipalossa 1906 pahasti muotonsa menettäneitä rautarakenteita. Kuva Online archive of California, <http://oac.cdlib.org/ark>
