SISÄTILOJEN RAKENNUSHISTORIASELVITYS 2018  
RAPORTTI

Arkkitehtitoimisto Okulus Oy

SISÄTILOJEN  
RAKENNUSHISTORIASELVITYS 2018

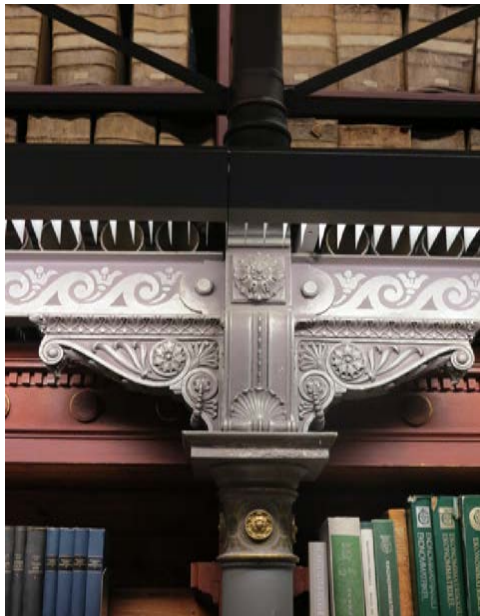
**A:**

Alemman pylvään kipsikonsolit näyttävät kannattelevan primääripalkkeja. Todellisuudessa konsolien alla on valurautapylvään seen valetut pienet laipat, joiden päällä I-palkit lepäävät. Lisäksi alemman pylvään yläosassa on hahlo, jonka läpi kulkee primääripalkkien uumiin pultattu lattarauta. Kyseinen kiinnitysmekanismi on esitetty yllä Nyströmin piirustuksessa. KA, Ka rak / kalteri, la.

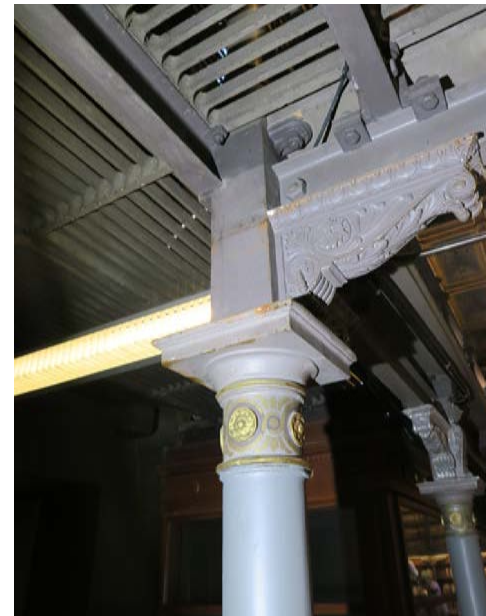
**B:**

Alemman pylvään yläpää on kipsikoristeiden kohdalla poikkileikkaukseltaan neliö. Koristeiden yläpuolella, pylväiden välisessä liitoskohdassa poikkileikkaus on pyöreä. Liitoskohdassa alempi pylväs asettuu ylemmän pylvään sisään. Poikkileikkaukset on esitetty yllä Nyströmin piirustuksessa. KA, Ka rak / kalteri, la.

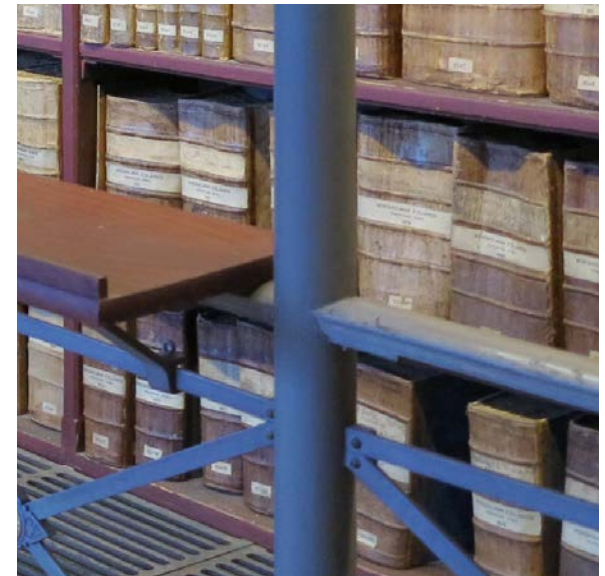
**C:**

Ensimmäisen lehterikerroksen pilarin kylkeen on valettu kiinnityslaippoja kolmeen tasoon, joihin kiinnittyvät lehterin kaiderakenteet: alajuoksu, yläjuoksu, ristikot ja puinen käsijohde (detalji 4). Puinen käsijohde on kiinnitetty alapuolelta neljällä ruuvilla.

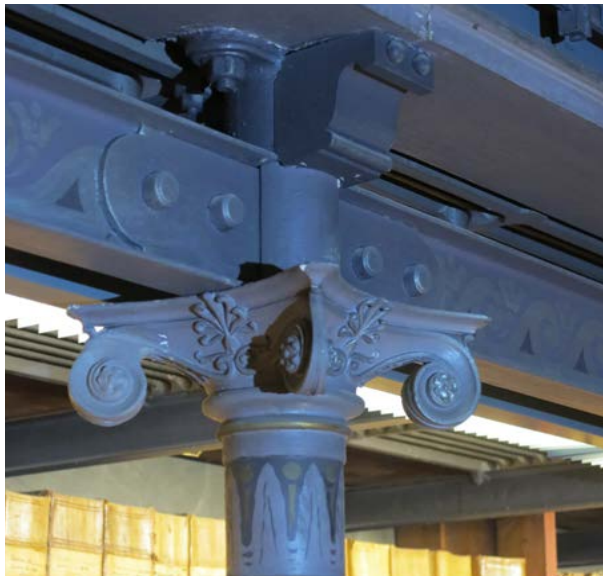
**D:**

Toisen kerroksen liitoksesta on kaksi eri tyyppiratkaisua. Perustapaus on vastaava kuin ensimmäisessä kerroksessa, mutta pilarissa olevan hahlon poikki on pujotettu kaksi lattarautaa (yhden sijaan) ja nämä on puolestaan pultattu primääripalkkien uumiin (I-palkki).

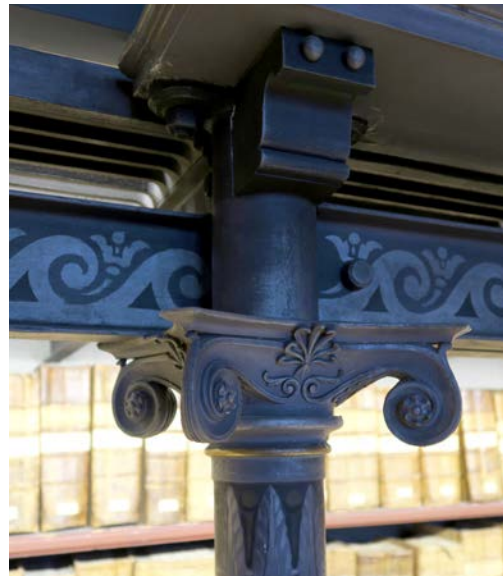
**E:**

Toisessa tapauksessa primääripalkki (I-palkki) on pultattu kiinni pyöröpilarin kylkeen (detalji 12). Kyseinen liitos esiintyy rautaportaiden kohdalla.

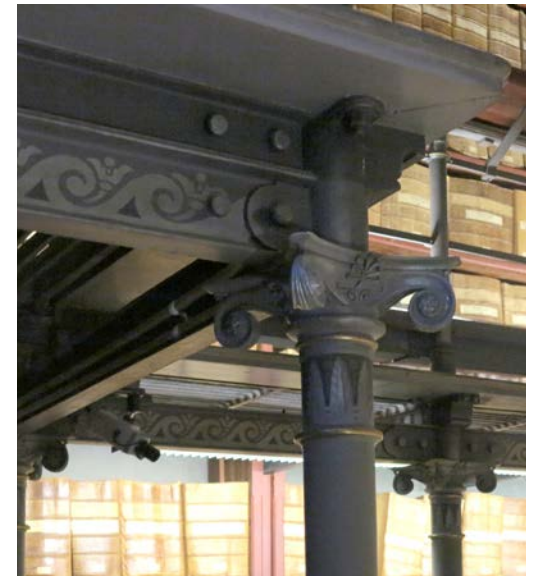
**F:**

Lehterikäytävien nurkissa pilari muodostaa vielä oman erikoistapauksensa (detalji 11), missä pilariin on valettu laipat ja palkiston uumaan liittyvä kiinnike on L-muotoinen.

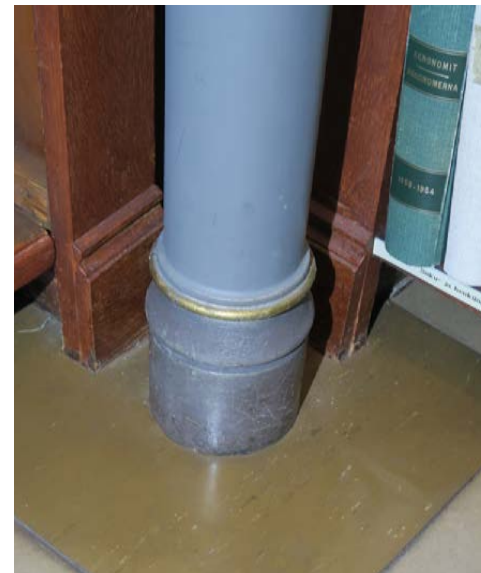
**G:**

Yllä olevassa piirustuksessa näkyy pylvään tyvikappale, jossa on kolmiomaiset kantalevyn liittyvät tukisiivekkeet. Vasemmalla sama rakenne nykyasussaan; kantalevy ja tukisiivet betonilla suojattuna.

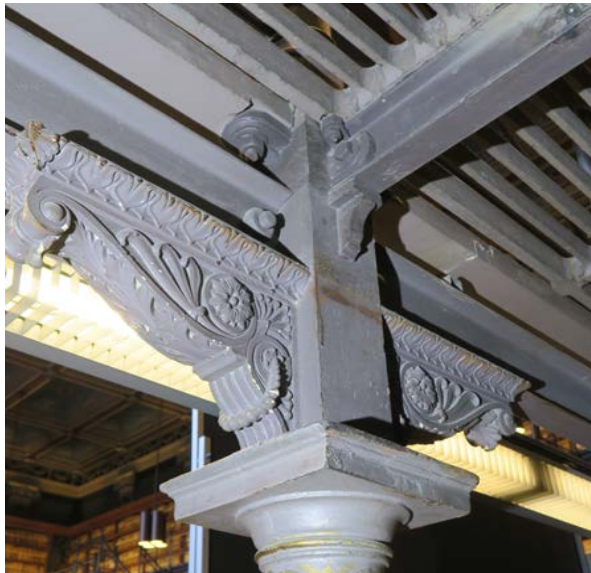
**H:**

Alemman pylvään sisäsyryssä on valurautainen laippa, jonka päälle sekundääripalkki on asetettu. Palkki on lisäksi pultattu pylvääseen valettuun lattarautaan. Pylvään molemmilla sivuilla on laipat, joihin lehterireunoja kiertävät laudat on pultattu kiinni.

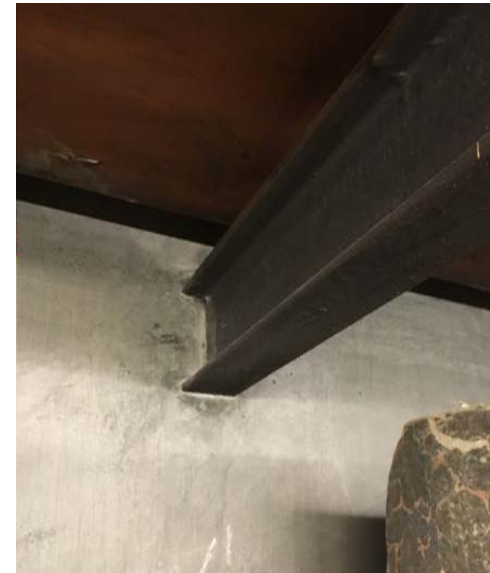
**I:**

Rautalehtereiden sekundääripalkit on ankkuroitu tiilimuriin. Nyströmin piirustuksesta selviää, että ankkurointiin on käytetty sekundääripalkin lävistävää 250 x 30 x 10 rautatankoa.

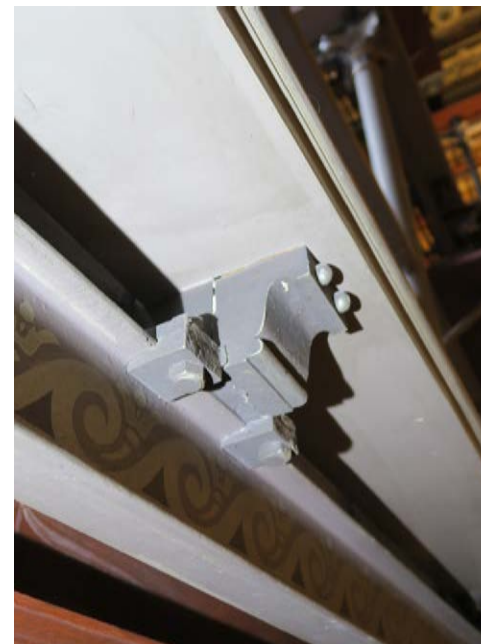
**J:**

Tutkijasalia kiertävien sekundääripalkkien päät on piilotettu puukonsolin taakse. Sekundääripalkki on kiinnitetty primäärirakenteeseen erityisellä valurautakiinnikkeellä, joka on pultattu primääripalkin laippaan...

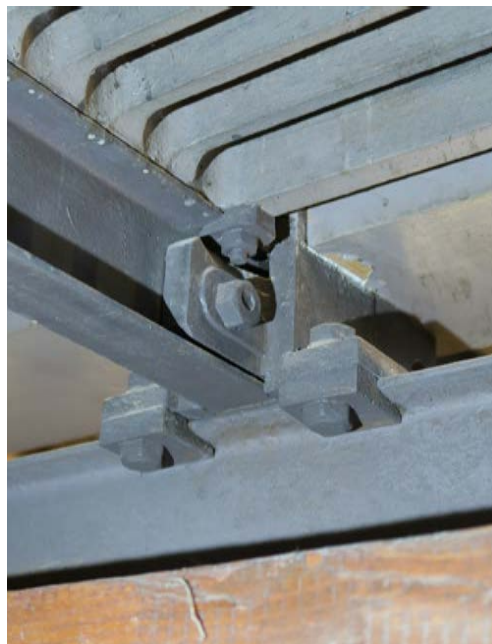
**J:**

...ja sekundääripalkin uumaan.

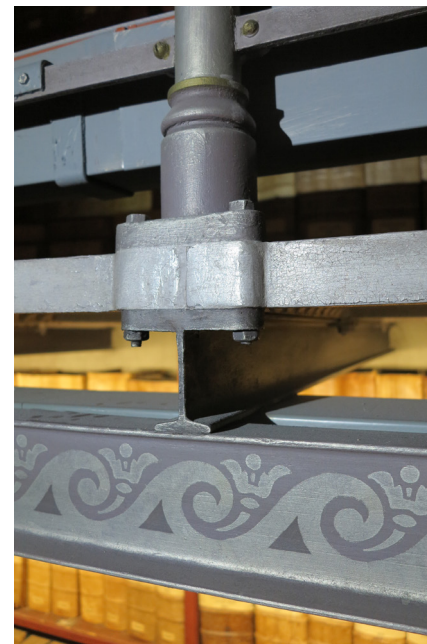
**K:**

Portaiden kohdalla primääri- ja sekundääripalkin sekä valurautaritiöiden välinen liitos muodostaa erikoistapauksensa. Portaiden kohdalla ei kulje rautaritiöitä reunustavaa leveää puulankkua. Sekundääripalkin päätä ei ole myöskään peitetty puukonsoliilla. Valurautaritiöt on pultattu niitä kantavaan I-palkkiin. Nyströmin suunnitelmasta poiketen sekundääripalkkeja ei ole kiinnitetty primääripalkkiin.

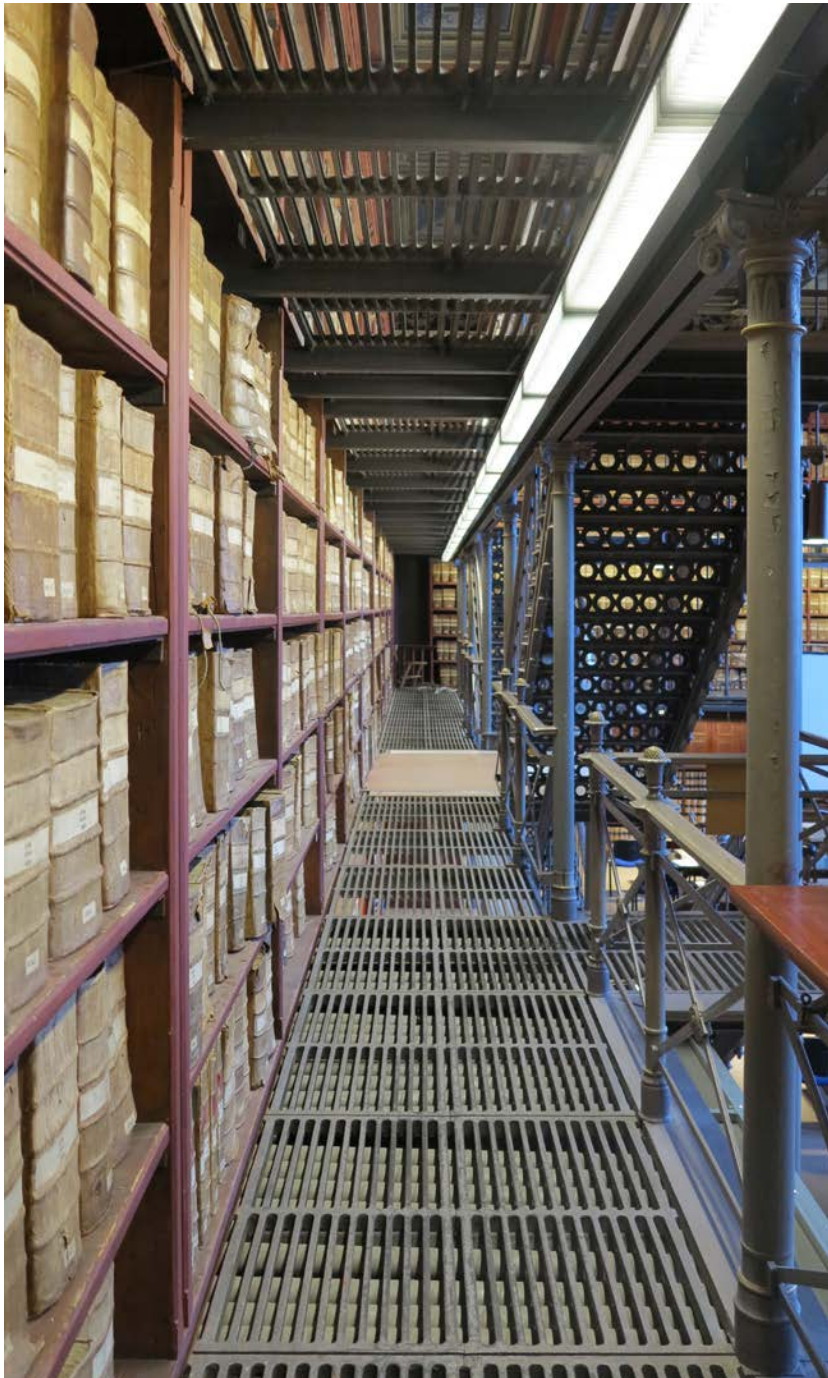
Lehtereiden lattiatasot muodostuvat jäleistä valurautaritiloista, jotka on kuvattu tarkasti Mathildedals Brukin kanssa solmitun sopimuksen liitteenä olleessa piirustuksessa. Tutkijasalin tyypillinen ritiläkoko on 532 x 1064 (paino arviolta á ~80 kg) ja poikkeavia kokoja on nurkkien sovitealueilla ja porrastousujen kohdilla. Suunnitelman perusteella ritilän reunuksen, eli ulkokehän, korkeus on 45 mm. Väliin jäävät rivat ovat matalampia, 30 millii korkeita, ja poikkileikkaukseltaan alaspäin suippenevia (päältä 15 / alta 10). Jokaisen ritilän nurkissa on valussa tehty 9 mm reiät, joiden läpi ritilä on kiinnitetty erikseen kiinnitystä varten suunnitellulla, neliökantaisella pultilla ja sen alle tulevalla vastakappaleella. Lattian reunukset on tehty leveästä lankusta, joka nykyasussaan on harmaaksi maalattu, eikä erotu rautarakenteiden joukosta. Todettakoon, että vielä joulukuussa 1886 Nyström oli tuonut johtokuntaan keskusteltavaksi lehterin lattiovaihtoehtoiksi joko puun tai raudan. Kokouspöytäkirjaan kirjattiin tällöin, että arkistonhoitajan valinta oli nimenomaan rauta.<sup>116</sup>

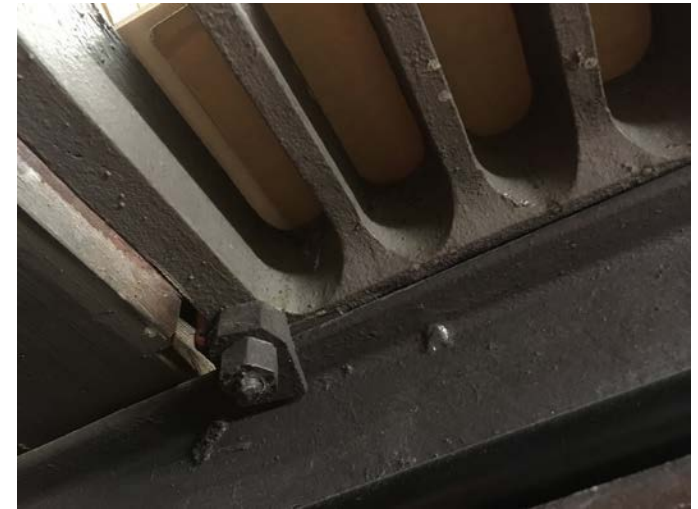
Salia kiertävät kirjahyllyt näyttävät lepäävän lehterikerrosten tasoilla, mutta visuaalisesta yhteydestä huolimatta lehterin rautainen rakenne ja sitä kehystävät puiset kirjahyllyt ovat toisistaan itsenäisiä rakenteita. Lehterin vaakapalkit lävistävät kirjahyllyt, ja puiset hyllyrakenteet väistävät palkkeja.

Salia kiertävät kirjahyllyt ovat visuaalisesta yhteydestä huolimatta rautalehtereistä irrallinen rakenne. 2017

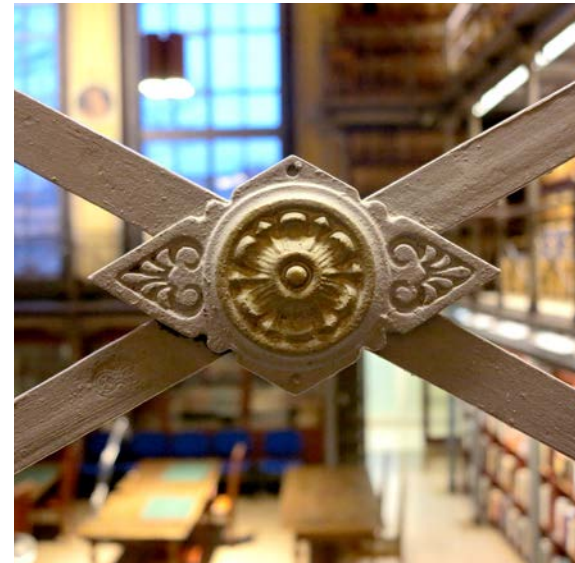
A:

Ristirautojen keskipisteessä on valurautainen medaljonkimainen side. Nyströmin piirustuksessa esitetyssä poikkileikkauksesta näkee, että medaljonki ja ristiraudat on sidottu yhteen medaljongin läpi kulkevalla ruuvilla.

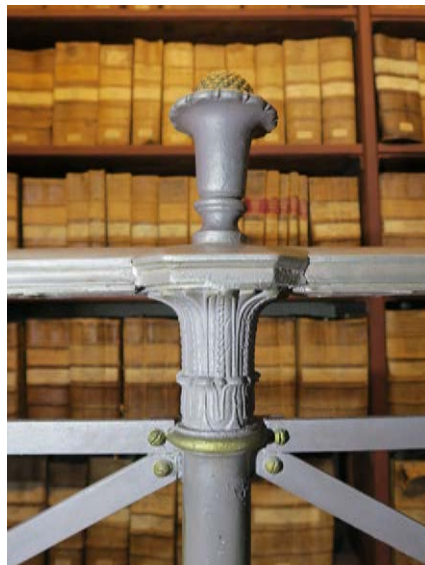
**B:**

Kaidetolpan kapiteelin yläpuolella on terälehkien muodostama malja, jonka keskeltä kohoaa käpy. Puinen käsijohde on maalattu harmaaksi eikä siten erotu rautarakenteesta. Käsijohteet on ruuvattu alapuolelta, kaidetolpan yläpäässä olevaan laippaan.

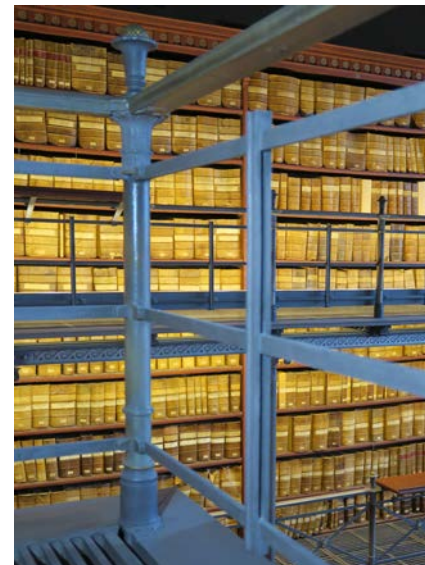
**C:**

Ylälehterin kaiteiden vaakaraudat on sidottu toisiinsa pystysauvoihin. Sauvat on muodostettu kahdesta kapeasta U-profilista, jotka on ruuvattu päistään ja jokaisen vaakaraudan kohdalta yhteen.

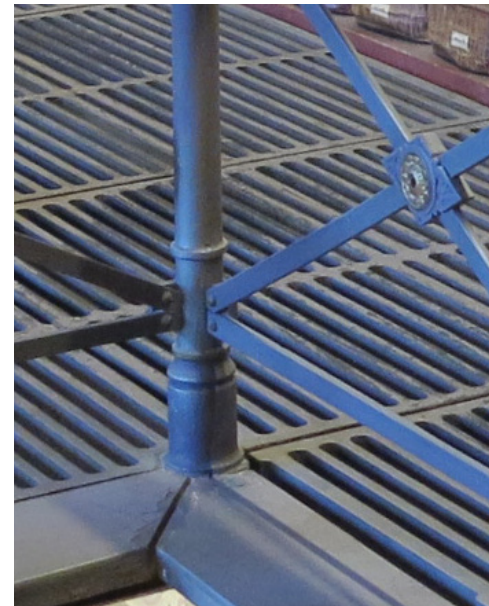
**D:**

Alemman lehterin kaidetolppiin on valettu leveät laipat, joihin on ruuvattu sekä risti- että vaakarauta.

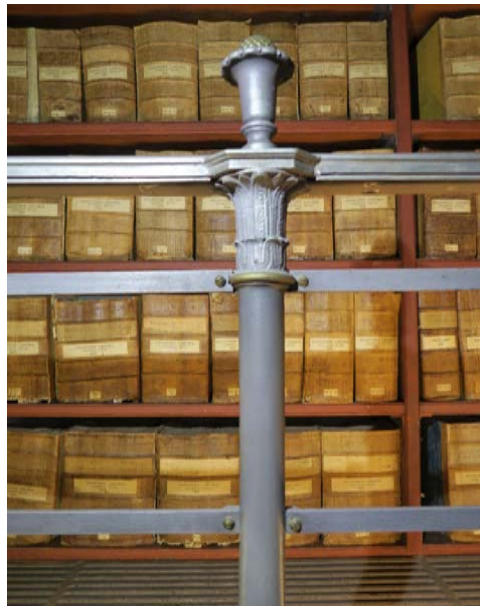
**E:**

Toisin kuin alemmalla lehterillä, ylemmällä tasolla kaidetolppien välillä kulkevat vaakaraudat. Raudat on ruuvattu tolppien kylkiin valetuihin kapeisiin laippoihin.

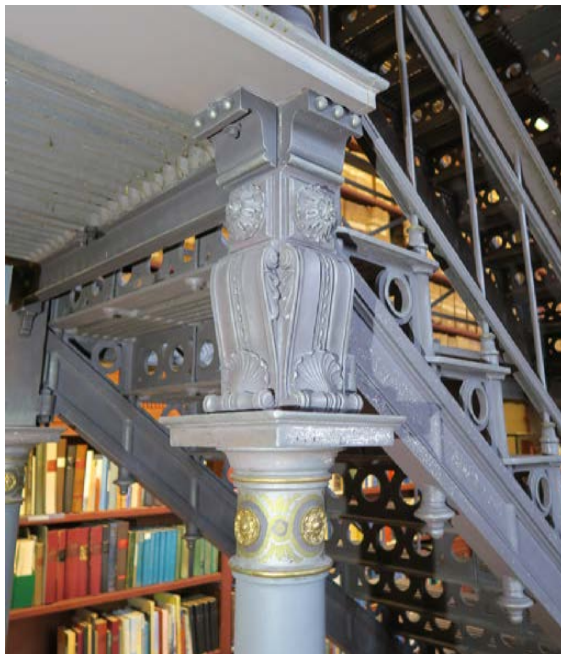
Rautaportaiden primäärirakenne muodostuu kahdesta, profiiltaan I-palkkimaisesta reisipalkista. Rautaportaiden reisipalkit kiinnittyvät rautapiilareihin. Portaita kannattelevien pylväiden päät on peitetty kipsikoristein. Yllä olevat piirustukset otteita Nyströmin piirustuksista, jotka sijaitsevat KA, Ka Rak/ kalterit, la.

Tutkijasalin keskipisteenä ovat rautaportaat, jotka johdattavat vierailijan lehtereiden eri tasoille. Portaات muodostavat oman rakenteellisen erikoistapauksen, joka tukeutuu parvirakenteen pylväisiin. Porrassyöksyt (4 kpl) ovat rakenteiltaan identtiset. Primäärirakenne muodostuu kahdesta valurautaisesta reisipalkista, jotka ovat profiililtaan I-palkkimaisia ja kiinnittyvät ala- ja yläpäistään valurautapilareihin. Reisipalkissa ovat portaan etenemän jaolla tehdyt (245 mm) lieriömäiset läpiviennit, joihin on pujotettu kaidepinnat eli halkaisijaltaan 15 mm teräsranget. Kaidepintojen rakenteellinen rooli on kuin sashlik-tikku, joka lävistää porrasaskelmarakenteet ja tunkeutuu reisilankussa oleviin vastinkappaleisiin. Yksi porrasaskelma muodostuu kahdesta valukappaleesta. Portaan rinnus ja kolmiomaiset kyljet muodostavat yhden valoksen, jonka seinämät on koristeellisesti aukotettu. Nurkissa on valussa muodostetut lieriöt, joiden läpi kaidepinnat on pujotettu. Portaan astinpinta on parvien lattiaritilöiden tapaan tehty ritilävalos. Se on lävistetty neljästä nurkasta kaidepinnoilla. Kaidepinnat liittyvät käsijohteeseen, joka päättelee rakenteen. Portaiden koristeellinen vaikutelma syntyy erityisesti askelmien ”rintalaudan” ympyrälävistyksistä.

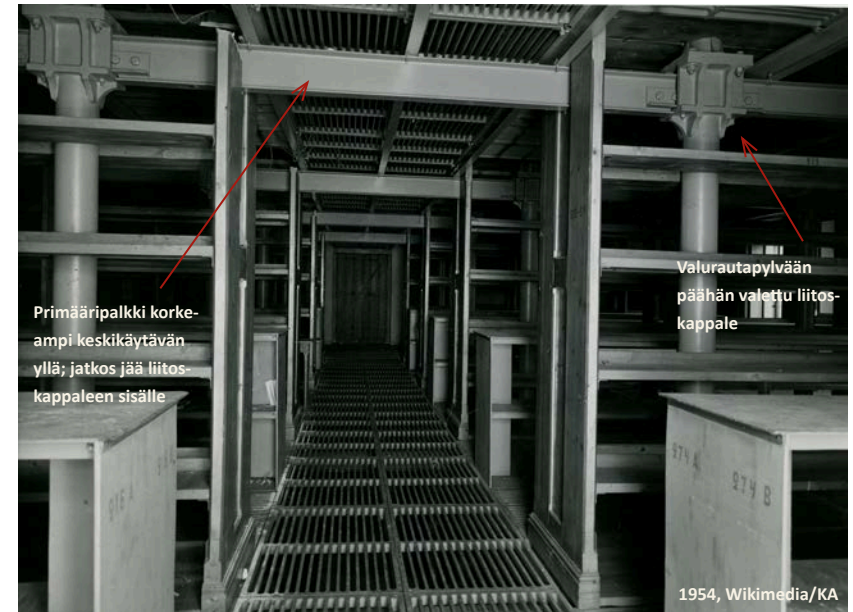
Sinikopiot Nyströmin piirustuksista No: 256 (vas.) ja No: 257 (oik.) liittyvät aktimakasiinin itä- ja länsipäädyn rautarakenteisiin. Lähes identtisiä piirustuksia tarkastellessa voi havaita, että aktimakasiinin rautapalkisto on koottu lukuisista erikokoisista I-profiileista. Piirustusten mukaan välipohjien primääripalkkeja on käytetty kolmea eri korkeutta: 160 mm, 170 mm ja 190 mm. Sekundääripalkkeja on kahta eri korkeutta: 120 mm ja 150 mm. Ylimpien pylväiden päällä olevia, kappaholveja kantavia palkkeja on piirustusten mukaan kahta korkeutta: 230 mm ja 160 mm. Sekä primääri- että sekundääripalkisto on koottu useasta lyhyemmästä palkista kulmaraudoin ja pulteilla (18 mm) yhdistämällä. Pylväiden läpimitta 170 mm pysyy samana koko tilan korkeudelta. KA, Ka rak/ kalteri, la.

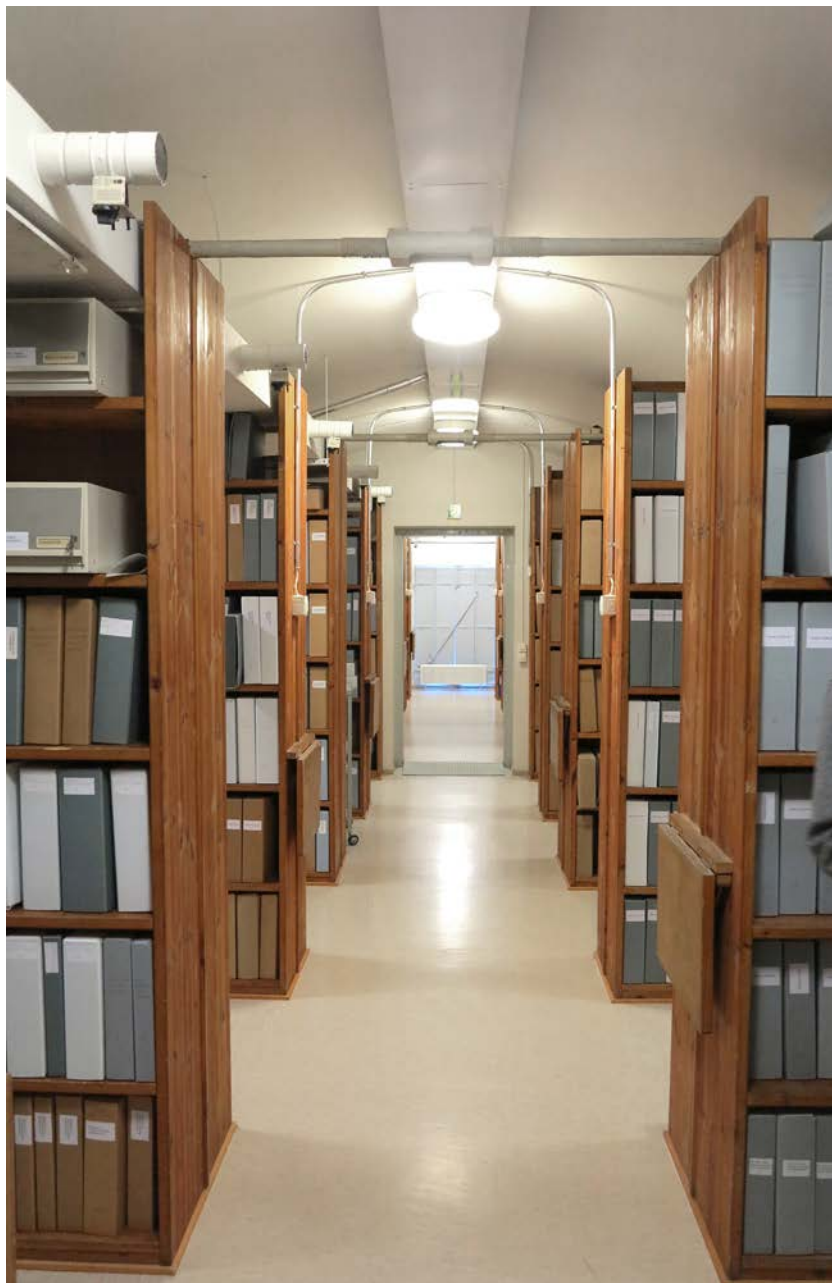
Makasiini F 7-8. 2017

Nyströmin lattiaritilipiirustukset No: 262-265. Nyström toteutti suuren määrän piirustuksia aktimakasiinin lattiaritilöistä. Piirustuksista käy ilmi, että makasiinin välipohjissa käytettiin useita erikokoisia ritilöitä. Sinikopiot sijaitsevat Kansallisarkiston kokoelmassa Ka Rak Ia, "Valtionarkiston Kalteripiirustuksia"

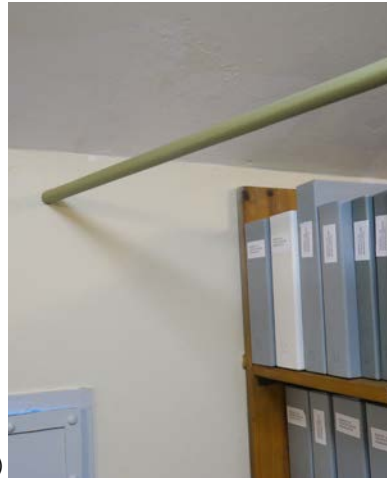
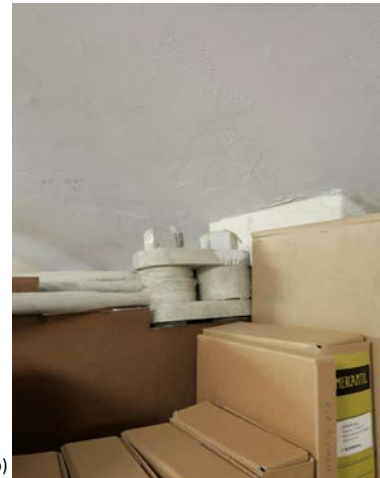
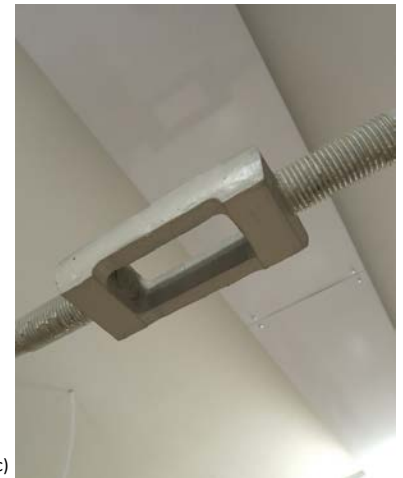
Itä- ja länsipään ylimpien makasiinien katossa kulkevat takorautaiset vetotangot. Tanko on koottu useammasta osasta, jotka on yhdistetty kiristysvantilla (c) ja nivelliitoksilla (b). Nivelliitoksessa vetotanko haarautuu kolmeen ohuempaan tankoon, jotka on ankkuroitu tiilimuurissa kulkevaan I-palkkiin (a).

Alla sinikopio Nyströmin takorautaisia vetotankoja koskevasta piirustuksesta. Piirustuksen alempi vetotanko on lyhyempi ja sijaitsee makasiinin ulkopäädyssä, porraskäytävän kohdalla. Vetotanko haarautuu kolmeksi ohuemmaksi tangoksi vain toisessa päässä. Nyströmin suunnittelun tarkkuus käy ilmi ohuiden tankojen mitoituksessa; keskimäinen tanko (30 mm) on 2 mm paksumpi kuin kaksi ulointa tankoa (28 mm). KA, Ka rak / kalterit, la.

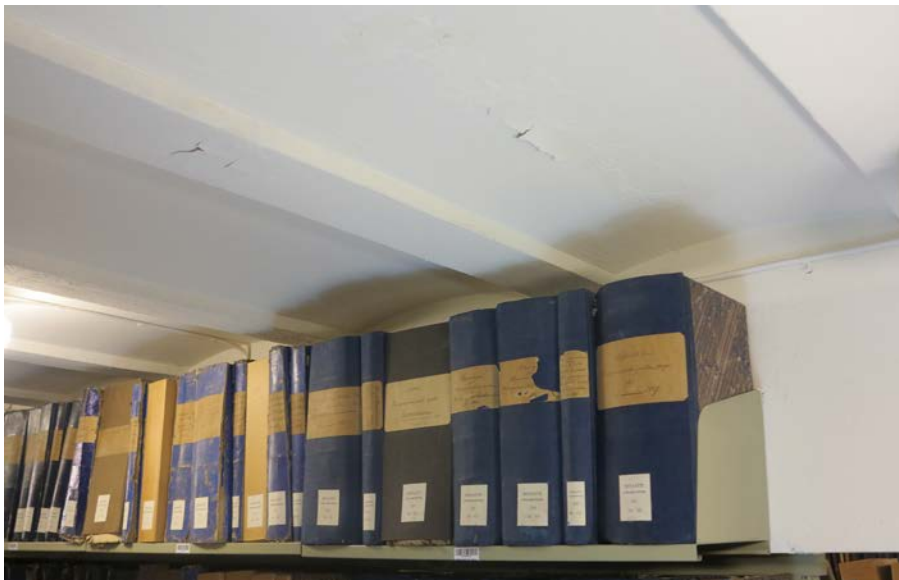
Nyströmin aktimakasiinia koskevassa sinikopiossa esiintyvä palkki (ylempi) vastaa pituudeltaan ja korkeudeltaan aktimakasiinin keskiosan kappaholveja kantavia korkeita palkkeja. Sinikopion alempi, 898 mm korkea palkki on oletettavasti vestibyylin kasettikattoa kannatteleva primääripalkki. Sinikopio sijaitsee kokoelmassa KA, Ka rak/ kalterit, la.

Aktimakasiinin keskiosan kappaholvaus on rakennettu ratakiskoja varaan ja on jänneväliltään huomattavasti kapeampi kuin vastaavat itä- ja länsipäädyssä. Holvauksesta aiheutuva pieni syysäskuorma selittää vetotankojen poissaolon. Nyströmin piirustuksissa esiintyy 468 mm korkea, 9 m pitkä, valssatusta takoraudasta yhteenliittämällä koottu palkki, joka oletettavasti toimii aktimakasiinin keskiosan yläpohjassa ratakiskoja kantavana primäärirakenteena. Piirustuksen mukaan palkkeja tilattiin kaksi ja mittojensa puolesta se vastaa makasiinin kahta, poikittain kulkevaa, betonivaluun peitettyjä palkkia.

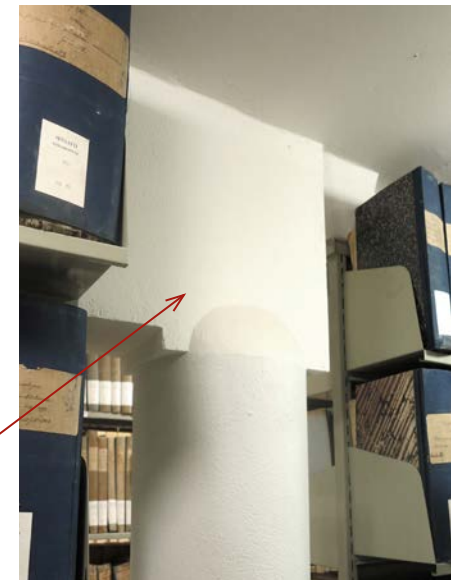
Aktimakasiinin betoniin valuttu palkki on ~9000 mm pitkä ja ~470 mm korkea ja vastaa mitoiltaan sinikopion palkkia.

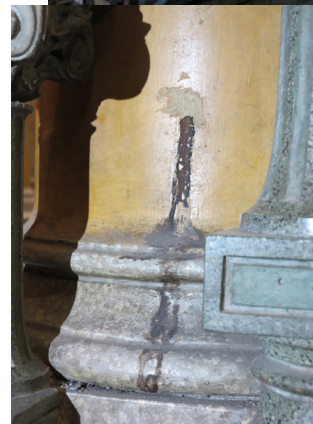
Vestibyylin pylvään kulunut maalipinta paljastaa altaan valurautapinnan. Korkean tilan raskasta rautapalkistoa kannattelee neljä valurautapylvästä.

Pääsisäänkäyntiin liittyvä juhlava hallitila on tiettävästi säilynyt rakenteidensa osalta alkuperäisen kaltaisena. Toisin kuin tilan ulkoinen ilme antaa olettaa, myös vestibyylin kattorakenteet ja niitä kannattelevat pylväät ovat rautaa. Pylväiden suunnitelmat eivät ole tulleet esiin, mutta KA1-kokoelman ”kalteripiirustus”-kansiossa ovat samankaltaisen, mitoiltaan pienemmän rakenteen piirustukset. Suunnitelmassa on kuvattu rapatulla kapiteelilla ja basiksella jälkeenpäin varustetut ontot valurautapylväät sekä pylväiden kantamien, korkeista I-profiileista pulttaamalla koottujen raskaiden palkkien liitokset. Vestibyylin korkeat primääripalkit on esitetty toisessa, aktimakasiinin keskiosaan liittyvässä piirustuksessa. Kyseisessä sinikopiassa on esitetty 9,2 m pitkät ja 898 mm korkeat palkit, jotka on koottu kulmaraudoin I-palkin muotoon. Palkkeja on piirustuksen mukaan tilattu kaksi kappaletta. Vestibyyliässä havaittavien piirteiden perusteella voidaan siis olettaa, että valurautapylväiden ja näiden primääripalkkien päällä lepää sekundääripalkisto, joka kannattelee myös yläpuolella olevia rautarakenteita. Primääripalkkien välissä kattoa koristaa kaksitoista kasettikenttää, jotka ensisilmäyksellä viittaavat tiheään palkistoon, mutta osa kasettien rakenteesta onkin keveämpää, ei kantavaa, visuaalista jäsentelyä. Kirjoittaessaan holvirakenteista rauta- ja kivirakenteiden paloturvallisuutta koskevassa artikkelissaan, Nyström nostaa esimerkiksi Kansallisarkiston vestibyylin kattorakenteen ja siinä käytetyt kipsiset valepalkit. Kasettikenttien hiukan vaihtelevat suhteet paljastavat, että kasetointi on rakenteelle alisteinen. Rakenteen voidaan siis olettaa olevan I-palkeille varattu kappaholvirakenne, jonka jänneväleihin on rakennettu runsas kasettikoristelu kipsipalkkien avulla.<sup>127</sup>

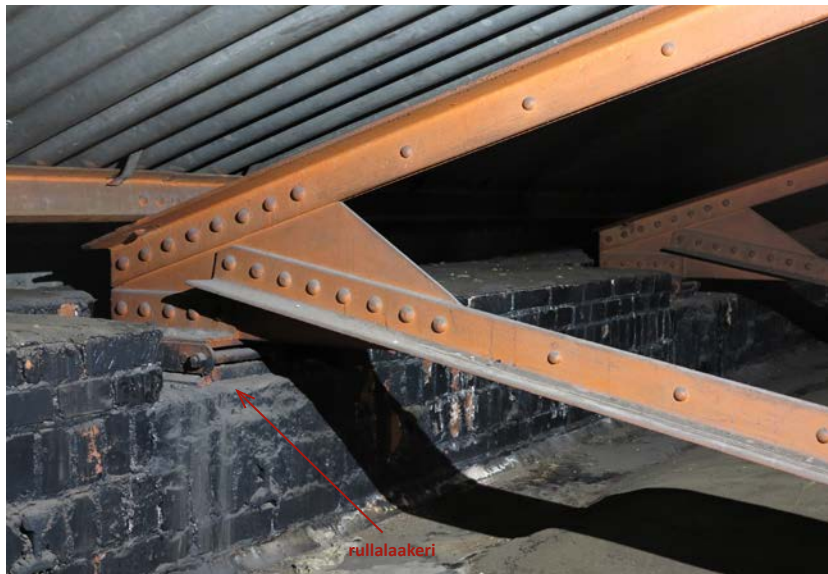
Kattotuolit ovat ullakolla alttiita lämpötilan muutoksille. Kuten Nyströmin piirustuksessa on esitetty, jäykät kattotuolit on asetettu rullalaakereille, jotka sallivat lämmönvaihtelusta johtuvan liikkeen. Piirustuksessa näkyvien niittien lukumäärä vastaa paikalla olevien kattotuolien niittien lukumäärää. Yllä oleva kuva on ote kokoelmassa KA Hea 6 sijaitsevasta sinikopiosta.

**Kattotuolit:** Tutkijasalin vesikattoa ja kappaholveja kannattelee kuusi takorautaista kattotuolia. Yksittäiset, jäykät ristikot on koottu sauvoista, jotka muodostuvat kahdesta vastakkain niitatusta L-profiilista. Kussakin kattotuolissa on yhtenäiset yläpaarteet, useammasta sauvasta koostuva alapaarte sekä näiden välillä viisi pystysauvaa ja neljä vinosauvaa. Jokainen komponentti on mitoitettu sille kohdistuvan kuorman mukaan ja siten niihin käytetyissä L-raudoissa esiintyy dimensioeroja. Kattotuolin solmukohtissa, L-profiilien välissä, on 15 mm paksut nurkkalevyt, joihin risteyskohtaan tulevat sauvat on niitattu kiinni. Pysty- ja vinosauvat on kiinnitetty lattarautoihin 18 mm niitein. Niitä jyrkempien ylä- ja alapaarteiden kiinnitykseen on käytetty 23 mm niittejä. Nyströmin piirustuksissa alapaarteiden jatkokset on merkattu ruuvein (*schrauben*) kiinnitettäväksi, mutta paarteiden osat on liitetty toisiinsa lattarautoilla ja neljällätoista niitillä. Yläpaarteiden päällä kulkevat vaakasuuntaiset rautaorret ja I-profiilinen, 140 mm korkea harjapalkki. U-profiilin muotoiset orret on kiinnitetty yläpaarteisiin kulmaraudoin. Vesikaton aaltopelti on kiinnitetty orsiin sinkityin klammerein. Aaltomaisen kattopellin valmistukseen tarvittavaa laitteistoa ei löytynyt Suomesta lainkaan. Tämän vuoksi johtokunnan toiveesta käyttää vain kotimaisia materiaaleja piti poiketa.<sup>128</sup> Kattopellin toimitti lopulta Harkort. Lämpötilanmuutoksille alttiina ullakkotilan jäykät ristikot laajentuvat ja kutistuvat. Tämän vuoksi katonkannatukset lepäävät tiilimuurien varassa rullalaakerien päällä, jotka sallivat kattotuolien lämmönvaihtelusta johtuvan liikkeen.

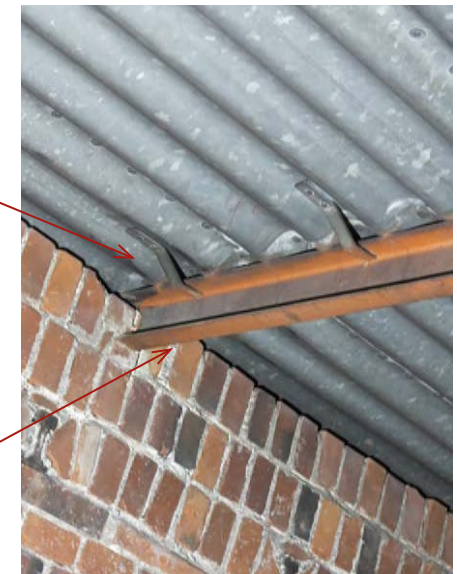
Sinkitty klammeri

120 mm korkea U-profiili.

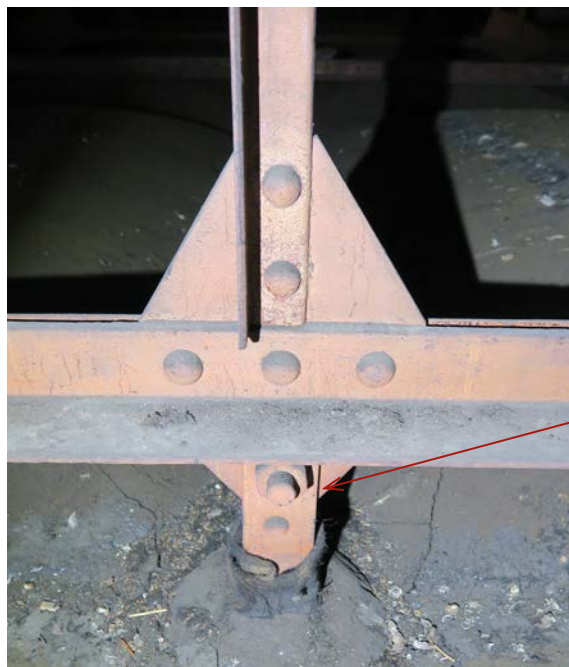
Tutkijasalin kappaholveja kannattelee U-profiileista muodostettu palkkiristikko. Kattotuolien ripustin on kiinnitetty palkkiristikoon U-raudalla.

Nivelliitos kes-  
kimmäisen pysty-  
sauvan kohdalla,  
26mm pultti

Kattotuoleista kannatetun kappaholvirakenteen ripustamisen tapa ei ole näkyvillä, joten tämä selostus perustuu yksinomaan Nyströmin seikkaperäisiin piirustuksiin. Kappaholvien tukipalkistoa kannattelevat kahdesta lattaraudasta (80x10) muodostetut ripustimet, jotka on kiinnitetty alapaarteiden solmukohtiin 26 mm pultein tehdyin nivelliitoksin. Nivelliitos varmistaa kattotuolin esteettömän liikkumisen vaurioittamatta alapuolella olevaa kappaholvirakennetta eikä rautarakenteissa synny sisäisiä jännityksiä. Kappaholveja kannatteleva palkkiristikko on rakennettu vastakkain asetettuja U-profiileja käyttämällä. Tutkijasalin pitkien sivujen välillä kulkee niitatuin jatkoksin muodostetut 120 mm korkeat, tiilimuurin päällä lepäivät yhtenäiset palkit. Näiden välille on kiinnitetty kulmaraidoin lyhyet, 160mm korkeat palkit. Palkkiristikko on kauttaaltaan ankkuroitu tiilimuriin, 710mm pitkiä U-palkkeja käyttämällä. Ankkuroinnin kiinnityksessä ei ollut tarpeellista huomioida raudan liikkumista, sillä tutkijasalin sisätilan ei oletettu olevan alttiina merkittäville lämpötilavaihtelulle.

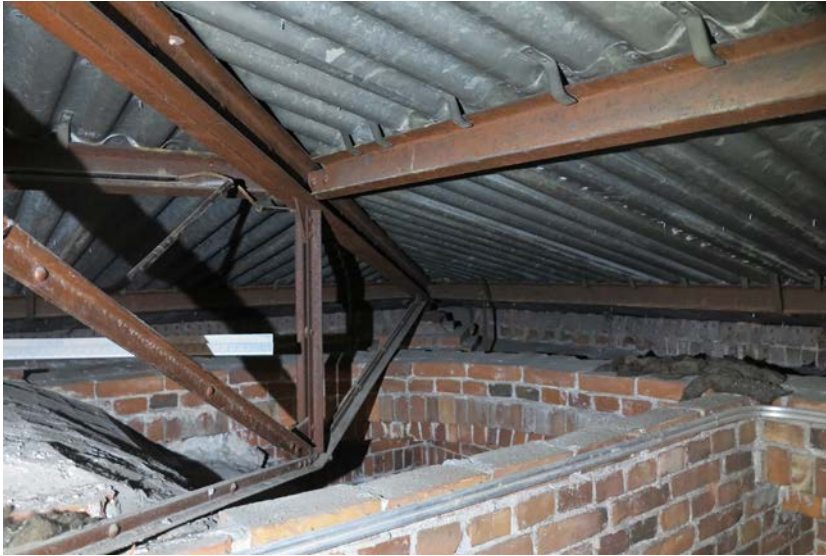
Nyströmin allekirjoittama ja 1887 päivätty leikkauspiirustus.  
Piirustus on kokoelmassa KA, Ka rak la, VA2.

Aktimakasiinin kolmijakoisuus määrittelee myös katon rakenteita. Rakennuksen kolmeen osaan jakavat poikittaiset palomuurit nousevat vesikattoon saakka ja osallistuvat sen kantamiseen. Itä- ja länsipäädyn vesikattorakenteet ovat yksinkertaiset ja toistensa peilikuvat. Molemmissa päissä on kolme täysikokoista kattotuolia ja yksi madallettu, auman kohdalla oleva kattotuoli. Ulkoseinältä toiselle ulottuvat, visuaalisesti hoikat, jäykistävien nurkkalevyjen ja niittien avulla kootut ristikkotuolit ovat jänteiltään noin viisitoista metriä. Eristämättömässä tilassa lämpötilamuutosten aiheuttamat laajenemisliikkeet ovat jo merkittäviä, joten kattotuolit on asetettu liikkeen sallivien rullalaakerien päälle. Kattotuolien päälle, harja- ja jalkaorsien välille on asetettu kolme vaakasuuntaista U-rautaprofiilia, joihin vesikaton sinkitty aaltopelti on kiinnitetty sinkityin klammerein.

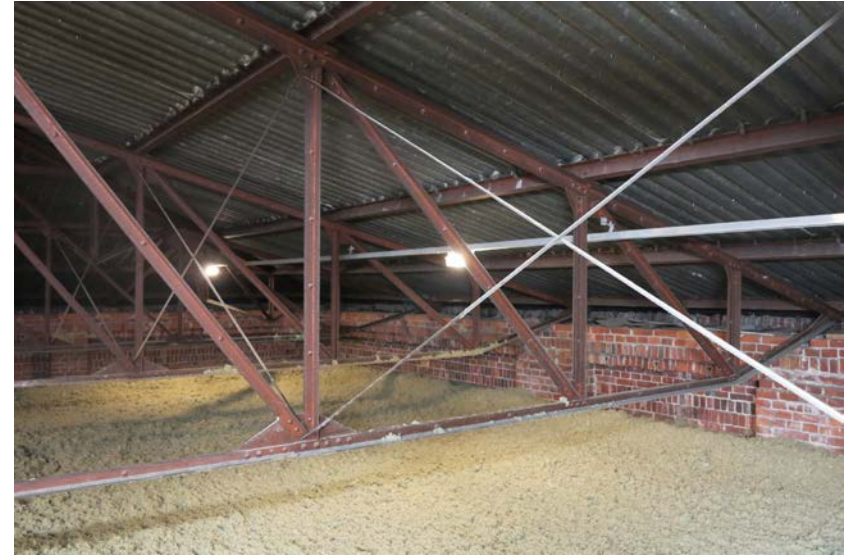
Auman diagonaalisen, kahdesta U-rautaprofiilista yhteen niitatun harjapalkin alapinnassa on pienemmät, jäykistävät ristikot. Kattotuolien sauvat on koottu yhteen niitatuista L-raudoista, joiden dimensiot on määriteltty laskennallisen kuormituksen mukaan.

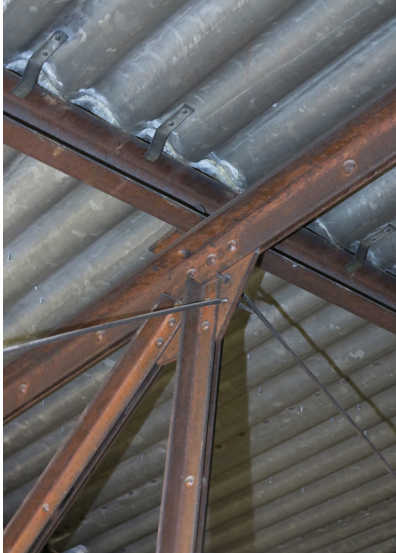
Kattotuolien välillä kulkevat tuuliseiteet.

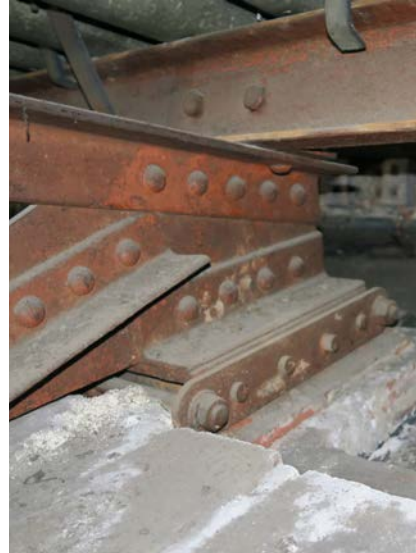
Kattotuolien päällä kulkevat U-profiiliset orret. Orret on kiinnitetty kattotuoleihin kulmaraudoin. Vesikaton aaltopelti on kiinnitetty orsiin sinkityin klammelein.

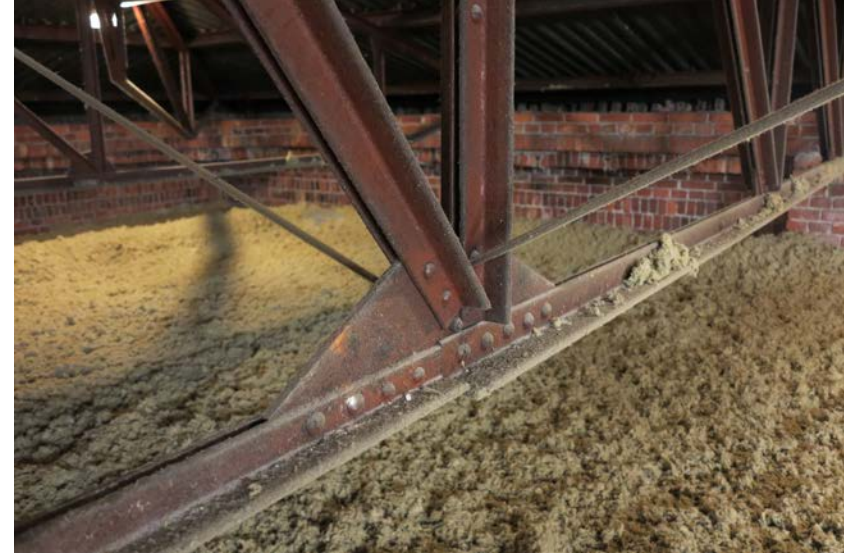
Kattotuolit on asetettu rullalaakerien päälle.

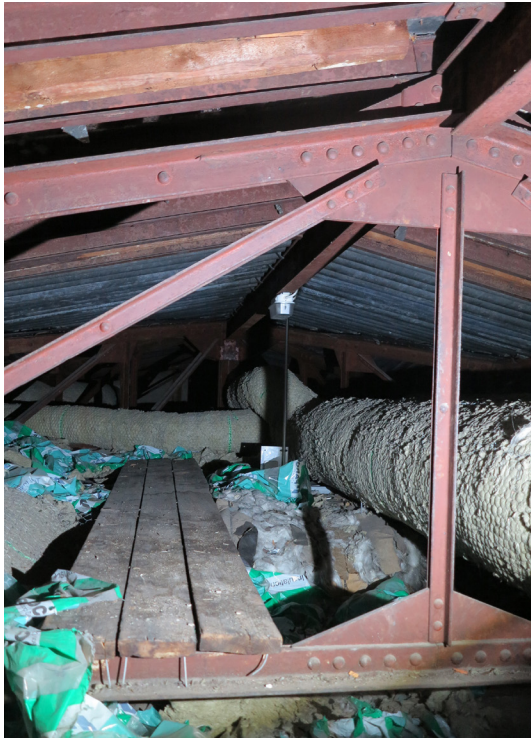
Kattotuolien sauvat on liitetty toisiinsa solmukohdissa oleviin nurkkalevyihin niittaamalla. Alapaarteen sauvat on koottu erikokoisista L-profiileista.

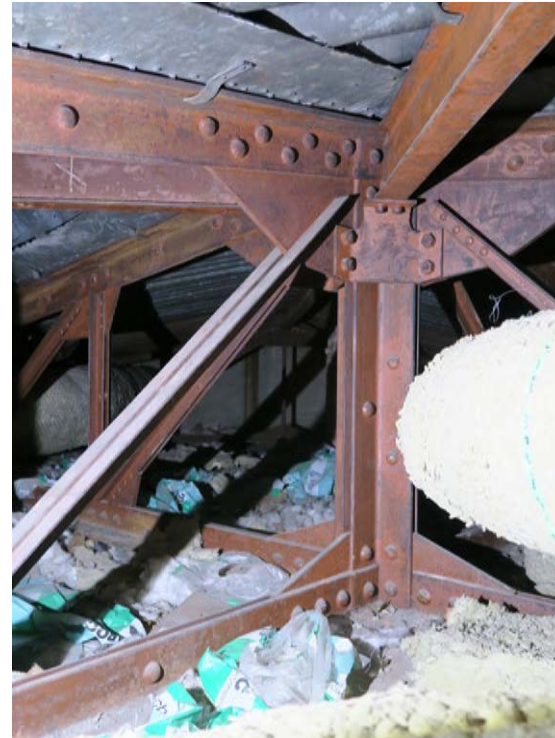
Päätykolmion alla on kevytrakenteisempi yksittäinen kattotuoli.

Aktimakasiinin keskiosassa, vesikattorakenteiden keskiosaa kannattelee nelihaarainen kattotuoli.

Aktimakasiinin keskiosan vesikattorakenteessa keskirisaliitin päätykolmiot tekevät kattomuodosta tutkijasalia monimutkaisemman sisäjiireineen ja risteävine katonharjoineen. Keskikohtaa kannattelee nelihaarainen, ulkotaitteita myötäilevä kattotuoli. Lisäksi keskiosassa on neljä yksittäistä kattotuolia, kaksi päätykolmioiden päissä ja kaksi aumakaton jatkeena. Monimuotoisemmasta kokonaisuudesta huolimatta yksittäiset kattotuolit on rakennettu samoin periaattein kuin muualla Kansallisarkistossa. L-raudoista niitatut sauvat on nurkkalevyjen avulla koottu kiinteiksi, tiilimuureilla lepääviksi kattoristikoiiksi.

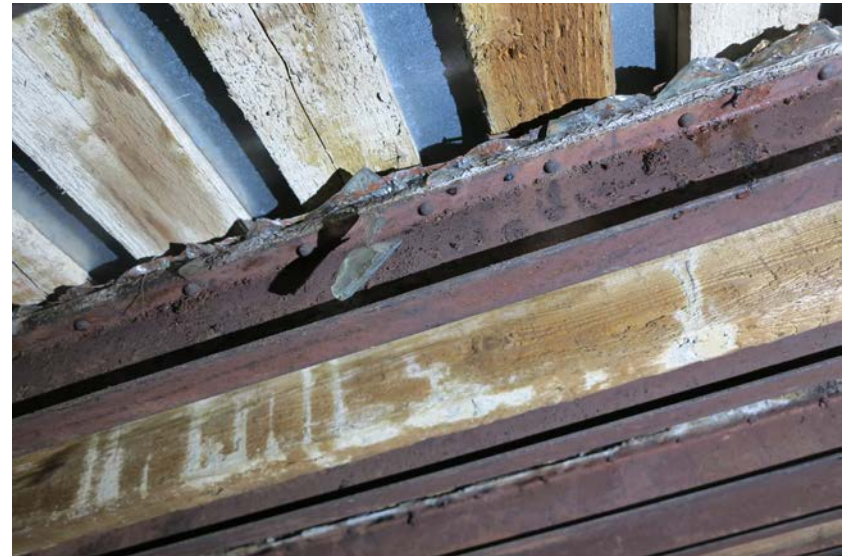
Keskiosan ullakolla on tallella vanhaa valokatetta kantaneet I-profiilit. Rautapalkeissa on jäänteitä kattoikkunoiden rautalankasista.

Nyströmin alkuperäisessä ratkaisussa aktimakasiinin keskiosaan tuotiin luonnonvaloa myös kattoikkunoiden kautta, sillä ylimpään kerrokseen ei saatu luonnonvaloa seinäpintojen kautta keskirisaliitin umpinaisen frontonin takia. Kattoikkunan rakenteesta on jäljellä pieniä vihjeitä. Vanhojen ilmakuvien perusteella kattovaloluut ovat sijainneet keskirisaliitin poikkiharjan molemmin puolin. Vesikaton vanhat valokatetta kantaneet rautaiset I-profiilit ovat tallella ja niissä on jäänteitä rautalankasista. Välipohjassa, rautarakenteisen valokatteen kohdalla, on uudempi, 1958 muutostöiden aikana tehty umpinainen rakenne, eikä alkuperäisestä kattoikkunasta ole jäljellä viitteitä.

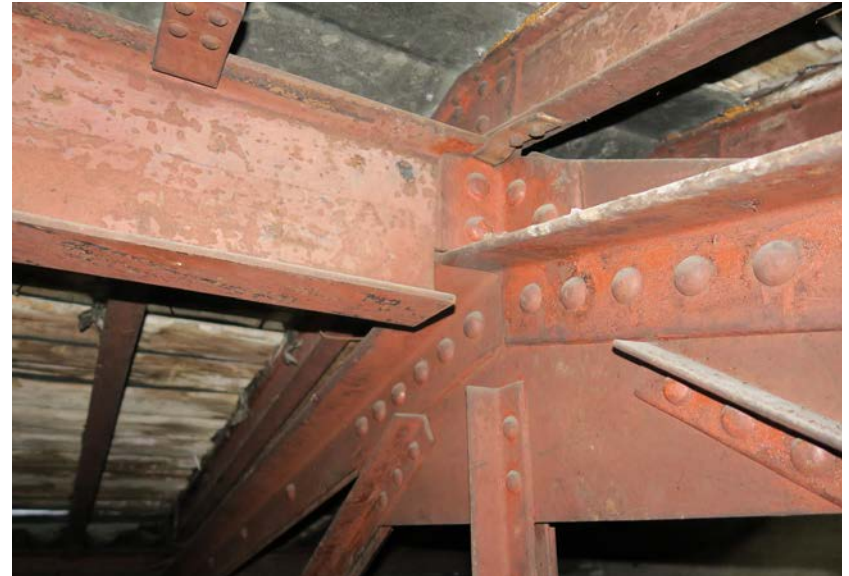
Kattotuolit vaikuttavat säilyneen koskemattomina. Rakenteiden huolellinen käsittely rakennusaikana on osaltaan varmistanut rakenteiden säilymisen. Työmaalla tehty maalauskäsittely on ollut jonkinlainen lyijymönjä/rautaoksidimaali, mikä ilmeisesti on edelleen ristikoiden näkyvä pintakäsittely.

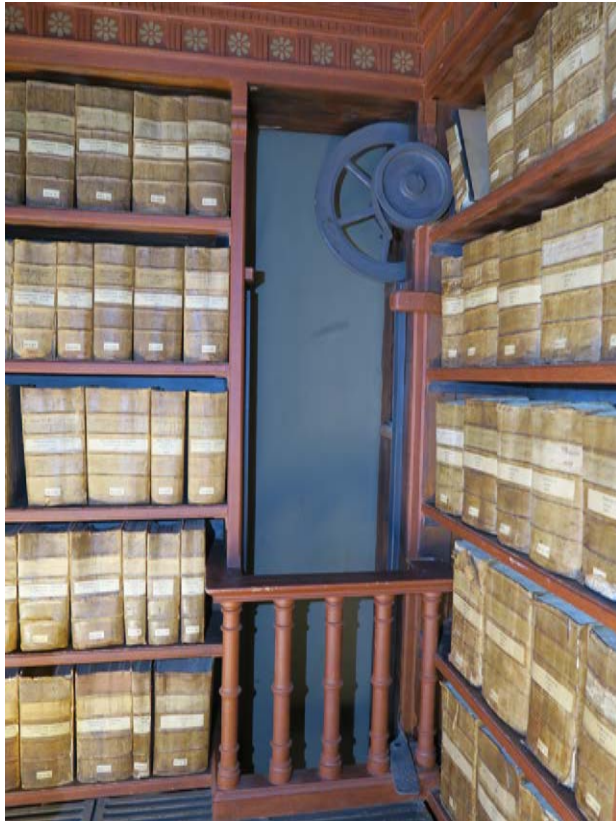
Käsi­käyt­tois­ten kir­jahis­si­en kuilut ja osa koneis­to­sta ovat säily­neet tut­ki­ja­sa­lin etelä­sei­nän nurkissa. Hissikuiluissa on säily­nyt jonkin verran van­hem­pia pintakäsittelykerro­stumuja. Seinien nykyinen tumma umbran vihreä on ilmeis­esti kokonaan 1970-luvun valinta varjon väriksi. Ensimmäinen, sävy on ollut neutraalimpi harmaa, mutta sävyn tummuutta ei voi arvioida ilman väritutkimusta.

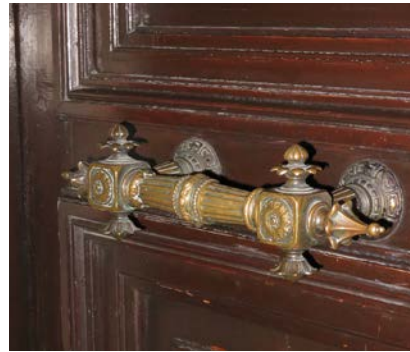
5.403 ULKO-OVI

Massiiviset tammiset ulko-ovet sisäpuolelta, oven vaakasuuntainen vedin on aikakaudenkin mittapuun mukaan koristeellinen.

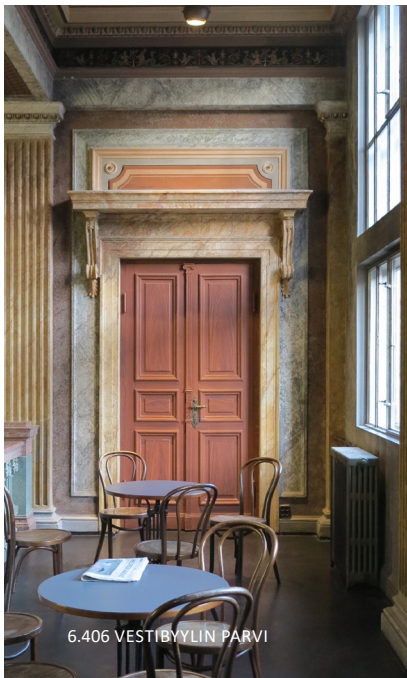
6.406 VESTIBYYLIN PARVI

Virkailijakäytävän ja parven täysranskalaiset peiliovet ovat mitä ilmeisimmin aluperäiset, mutta ovien pintakäsittely on 1970-luvulta.

Ensimmäisen rakennusvaiheen aikana tehdyt virkailijakäytävän kaikki sisäovet ovat keskenään samanlaisia, täysranskalaisia, molemmiin puolin kehyslistoitettuja pariovia. Urakkasopimuksessa tosin ovet kuvaillaan puoliranskalaisiksi, mutta toteutuneiden ovien kehysprofilointi viittaisi erilliseen kehyslistaan - siis täysranskalaiseksi kutsuttuun ovityyppiin. Näiden puuovien peilit tuli tehdä oksattomasta, vaaleasta kuusesta, kehykset männystä; puuvalmiiden pintojen tuli olla sävyltään tasaisen kauniit, "jemn vacker färg". Ovien pintakäsittelystä mainittiin "poleras i toner", siis oletettavasti tarkoitettiin sellakalla tehtyä, ainakin kaksisävyistä kiillotettua kuultokäsittelyä.<sup>142</sup> Vanhimmissa, 1910-luvulta olevissa valokuvissa virkailijakäytävälle aukeavan oven sisäpinnan pintakäsittely onkin läpikuultava ja puun rakenne näkyy. Pariovien lisäksi urakoitsija toimitti muutamia yksilehtisiä ovia, samankaltaisiin yksityiskohdin.

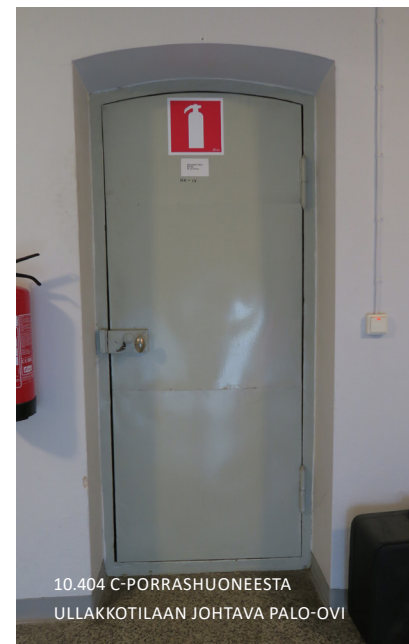
10.404 C-PORRASHUONEESTA  
ULLAKKOTILAAN JOHTAVA PALO-OVI

Aktimakasiinin väliovet olivat Nyströmin kuvauksen mukaan 50 mm:n vahvuiset puuovet, pintakäsittely paloa estävällä maalilla ja pellitetty 1mm:n teräspellillä. Peltikuori oli siten saumattu, että pelti muodosti ehjän, puuta suojaavan vaipan. Oletettavasti juuri näitä ovia on makasiinissa muutamin paikoin säilynyt. Ne erottaa myöhemmistä 1950-luvun palo-ovista peltilevyjen vaakasaumoista.
