SISÄTILOJEN RAKENNUSHISTORIASELVITYS 2018  
RAPORTTI

Arkkitehtitoimisto Okulus Oy

SISÄTILOJEN  
RAKENNUSHISTORIASELVITYS 2018

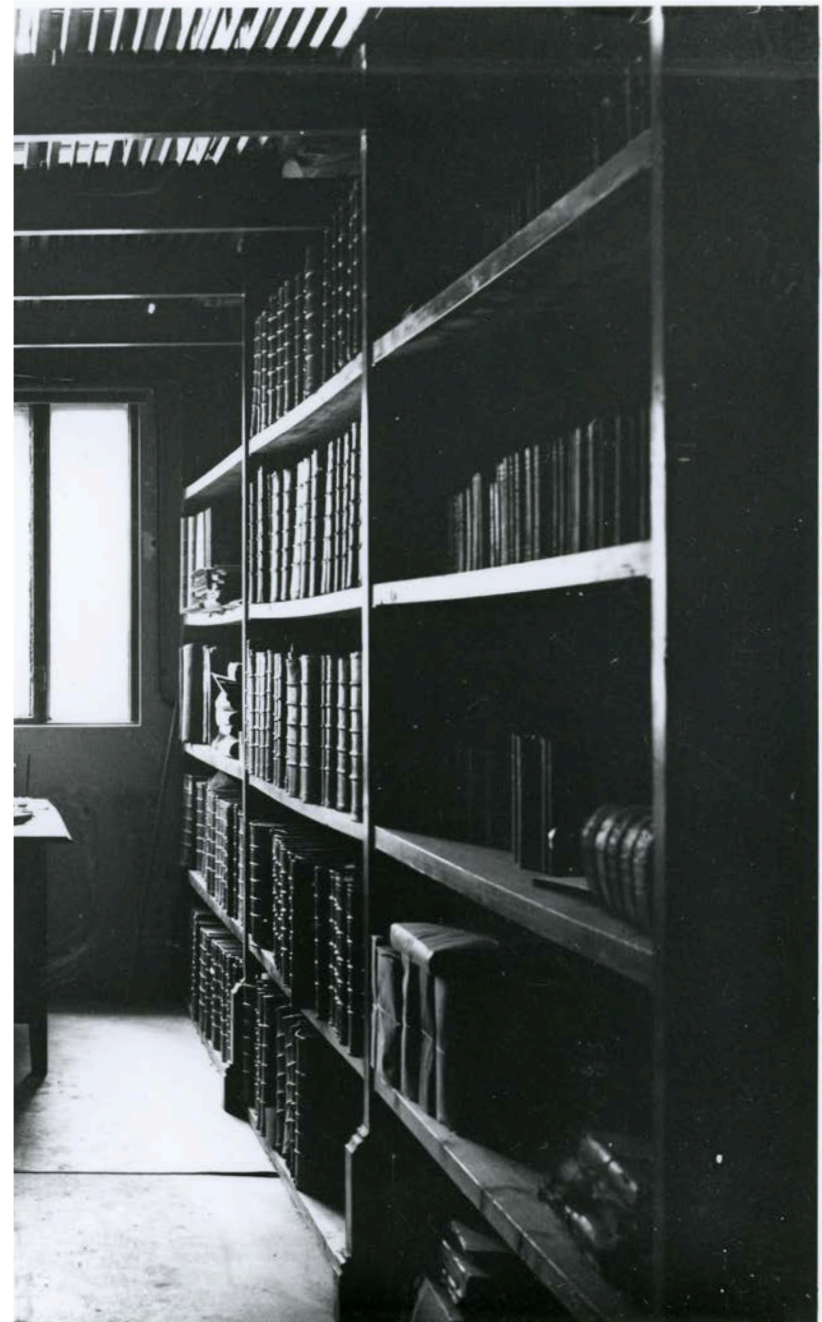
Kuva vuodelta 1918. Aktimakasiinin puiset kirjahyllyt olivat tarkoituksenmukaisen yksinkertaiset. Pystyryngon alareunan ulkoneva profiili suojeli aineistoa potkuilta ja kärryjen töytäisyltä.

Kirjahyllyt muodostivat oman, itsensä kantavan rakenteen, joka ei rasittanut rautarakennetta. Wikimedia, KA.

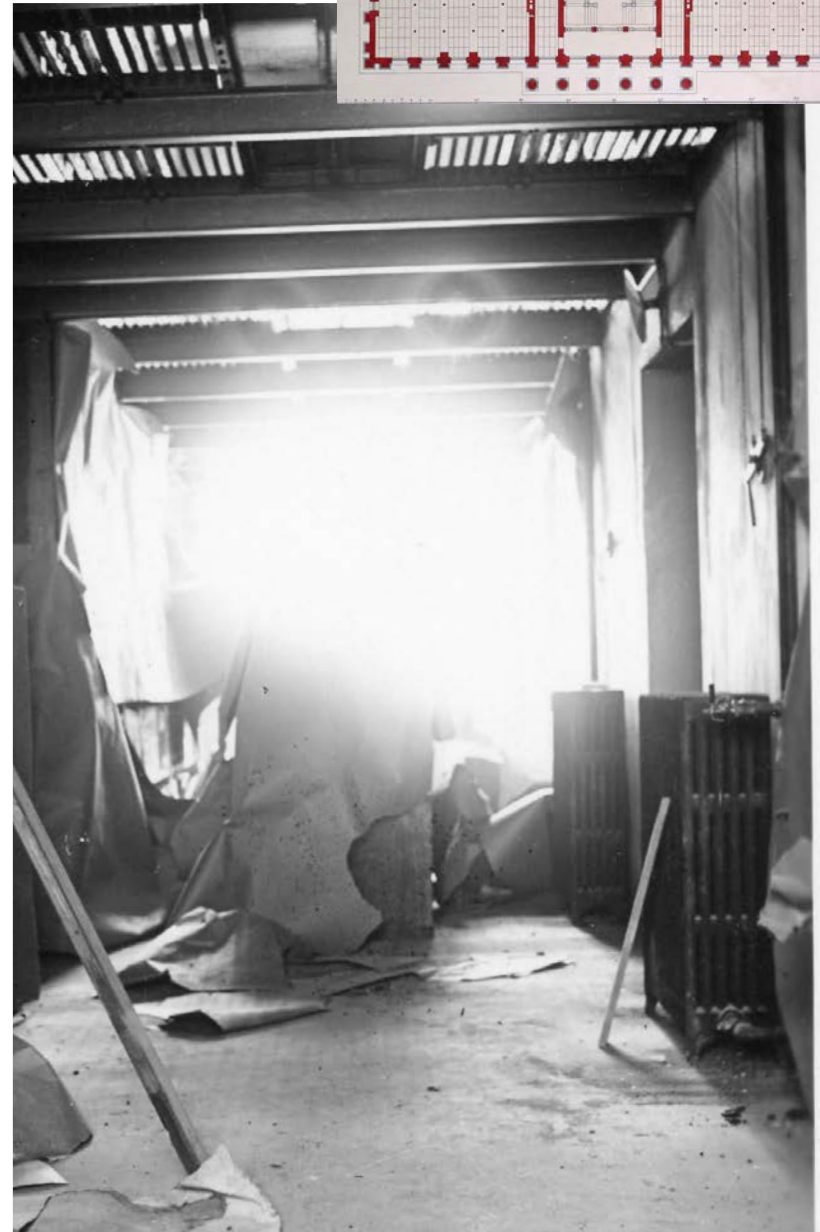
Valokuva B-makasiinin rakennusvuodelta 1927, kuva on ilmeisesti otettu aktimakasiinin keskiaksellilta, muuriseinän vierestä. Esin tulleen aineiston perusteella vaikuttaa siltä, että kuvan radiaattorit ovat rakennuksen ensimmäiset radiaattorit.

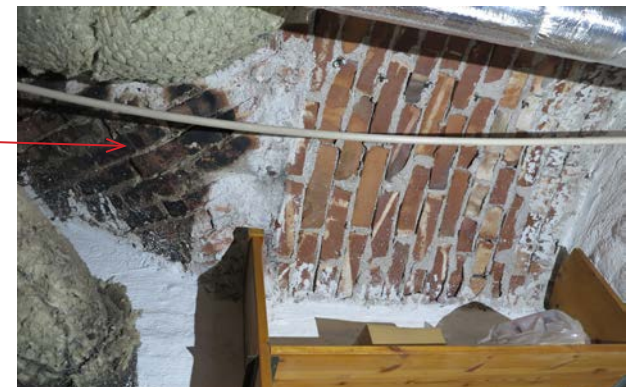
Läntisen kellarin kato-  
sta puretun ilman sisää-  
nottokanavan sisäpinta  
on ollut varsin lika-  
antunut.

Kellarin pohjapiirustukseen on kirjattu raittiin ilman ja poistoilman kanavat. Ilmaa on mahdollisesti esilämmitetty radiaattoreilla ennen huonetiloihin tuomista.

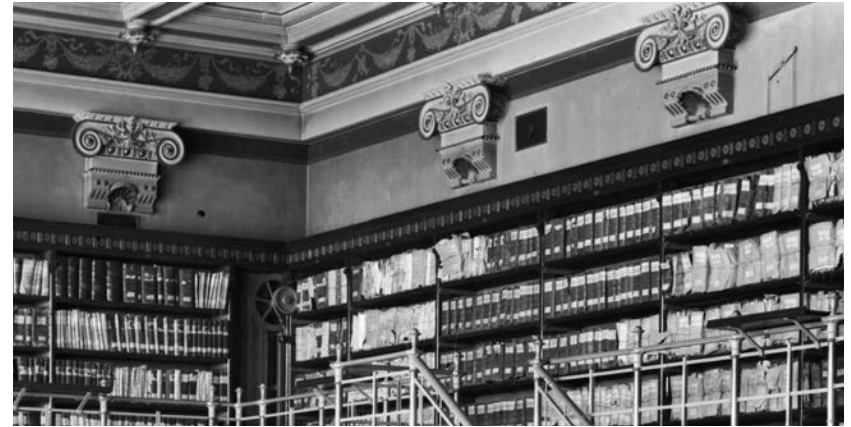
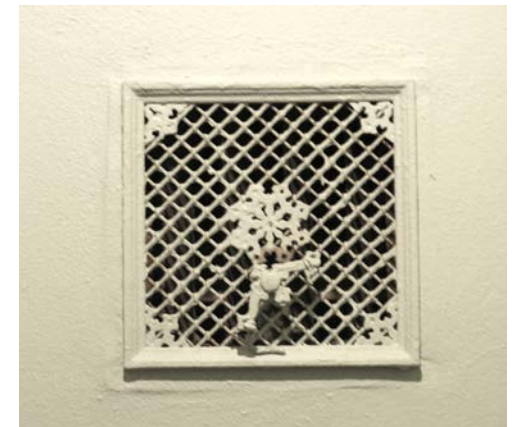
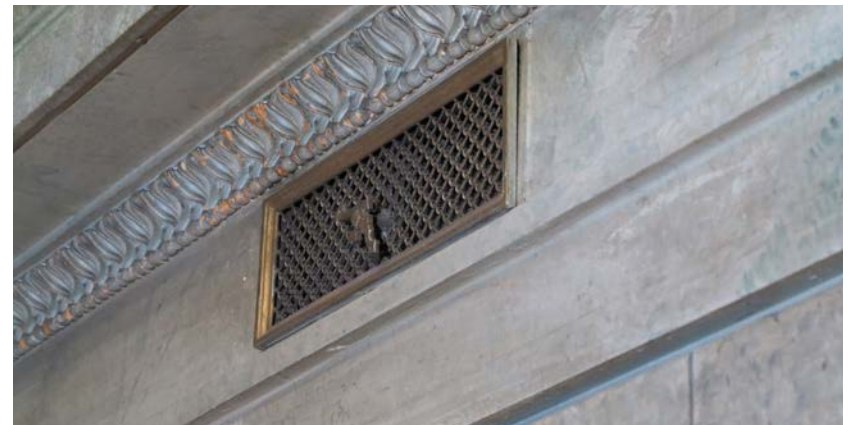
Tutkijasalin eteläseinän yläosassa on ollut poistoilmasäleiköt, lyhyellä seinällä (kuvassa kapiteelin alapuolella) esilämmitetyn ilman nousukanavan säleikkö.

Aktimakasiinin kellaritilan pieni ilmanvaihdon säleikkö.

Vestibyylin messinkinen tuloilmasäleikkö kerroslistan alapuolella.

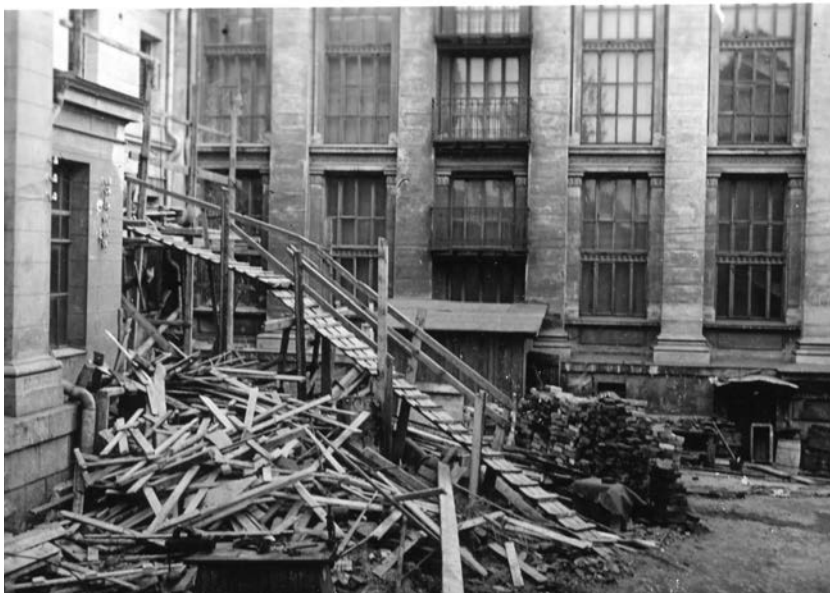
Rakennustelineiden tai betonimuottien purkulautoja Valtionarkiston sisäpihalla 1927-1928.

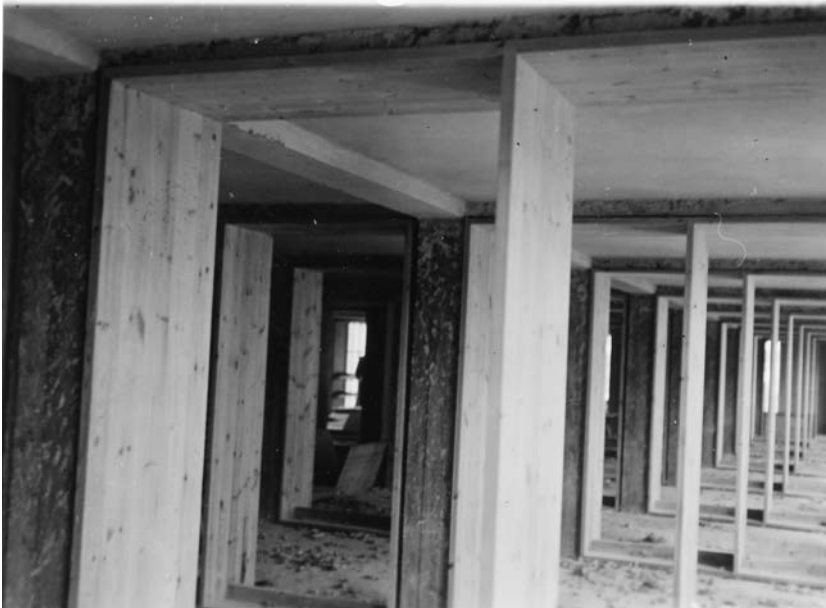
Yllä rakennusaikainen kuva uudesta B-makasiinista. Välipohjarakenne perustuu huomattavan mataliin palkkeihin, ja toisaalta kirjahyllyt on sovitettu hyvin tarkasti vapaaseen väliin. 1927, Wikimedia, KA.

*Lisärakennus sijaitsee Nikolainkadun puolella korkealla kalliopenkerellä, johon on laskettu betoniperus. Varsinaisessa varastoimisosastossa on tulenvaaran torjumiseksi vältetty syttymismahdollisuuksia rakentamalla ovet asbestilla päällystetystä raudasta: akkunanpuitteet ovat samoin rautaa ja itse akkunat rautalankalasia siten, että lasin sisässä on rautalankaverkko. Eri kerrosten välistä liikennettä välittävät hissit ovat niinikään kokonaan tulenkestävistä aineista ja koko rakennuksessa on pääosana rautabetoni. Täten ei jää tulenarkaa ainesta muuta kuin puiset arkistohyllyt. Lisäksi on sähköjohdotkin panssaroitu, niin ettei niistä voisi sähköhäiriöiden sattuessa aiheutua tulenvaaraa. Sähkölamput ovat keskikäytävän katossa, mutta prismattu siten, että valo lankeaa molemmille puolille hyllyrivien päihin saakka. Varasto-osastosta vie raudoitettu, tulenkestävä ovi suoraan tutkijain vanhaan saliin. Mainittakoon, että myös kattotuolit ovat rautaa ja katto aaltopeltiä.”<sup>221</sup>*

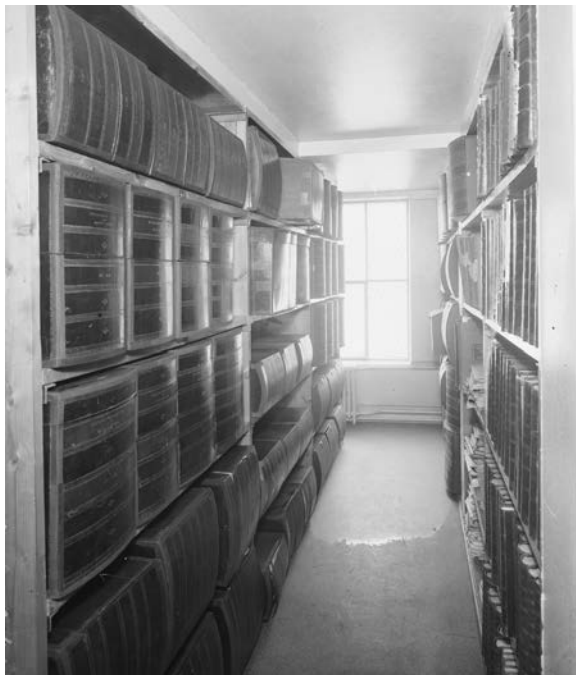
B-makasiini käyttöönoton jälkeen 1931. Kirjahyllyt olivat vailla mitään koristelua tai profiloiteja, pintakäsittely sisälsi ohjeen mukaan sävytyksen "laseeraus" ja lakkauksen. Nykytilassa pinnoissa on mallittainen kiilto, mutta sävytystä ei juuri ole. Kuva Finna, MV, Pietinen.

Makasiinitiloissa kirjahyllyt rakennettiin suoraan paikan päällä, betonirakenteisiin tiukasti sovittaen. *"Hyllylaitteet ovat kaksipuoliset; hyllyjen kannattajiksi asetetaan kulmarautoja, jotka kiinnitetään paikoilleen ruuveilla. Pohjalauta, permantoa vastaan, tehdään 2" puusta; hyllyt, sivut väliseinät, selkälaudat tehdään 1½" puusta, niin että laudat höylättyinä, ovat n. 45 ja 35 mm. Selkälauta kiinnitetään hyllyihin pitkällä, vahvoilla ruuveilla. Ponttilautoja käytetään, laudat yhdistetään liimaamalla; kulmakohdissa lujat asianmukaiset liitokset. Hyllylaitteet ovat muuten sileitä, ilman minkäänlaisia profiileja tai koristuksia, tehtävät kuivasta ylivuotisesta terveestä honkapuusta, jossa ei saa olla suuria eikä irtonaisia oksia."*<sup>226</sup> Maalausohjeen mukaan kaikki hyllypinnat tuli *"vernissata, laseerata ja lakeerata"* kaikilta sivuilta. Hyllyjen pinnat ovat edelleen alkuperäisessä pintakäsittelyssään ja yleisvaikutelma on lakattu mäntypuu. Selvästi havaittavaa laseerausta ei ole nähtävissä.

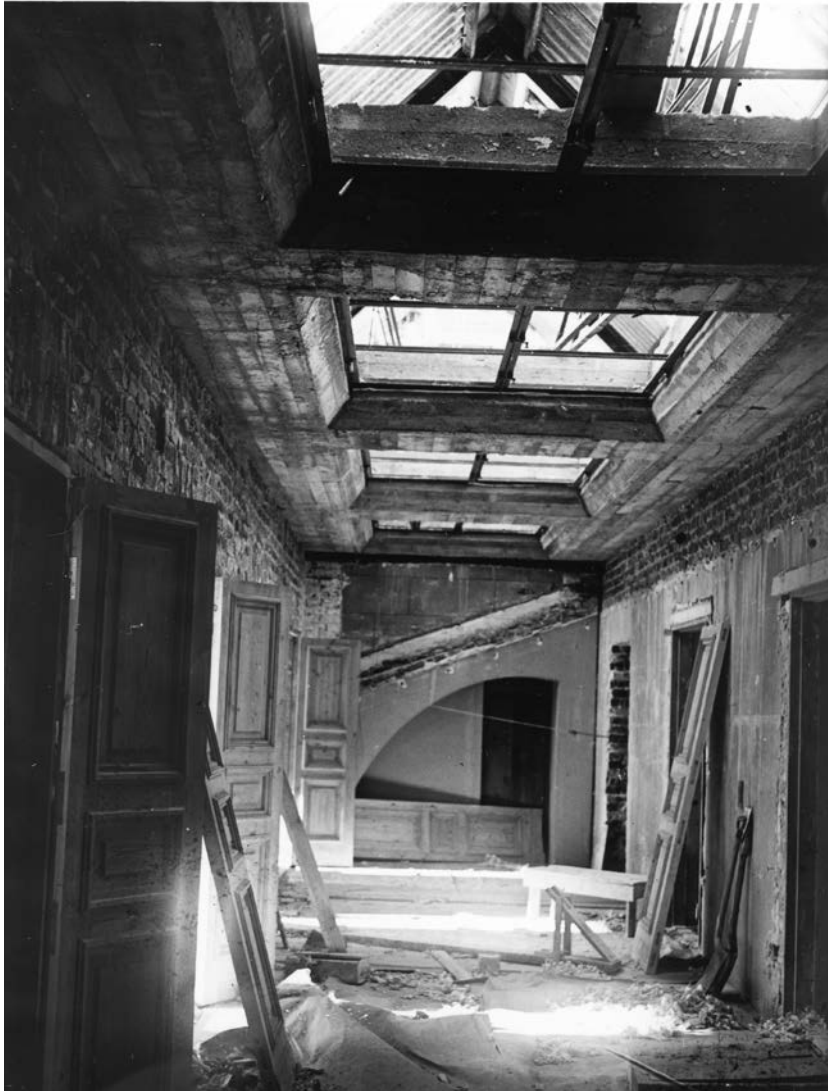
Kuva noin 1927, ilta-aurinko paistaa virkailijarakennuksen ylemmän kerroksen uuteen käytävään. Käytävän päässä seinässä näkyy Nyströmin virkailijarakennuksen epäsymmetrinen kattokulma. Oikeanpuoleinen seinä on pääsoin vielä Nyströmin rakennetta, oviaukkoja on tehty vanhaan tiilimuriin, ilmeisesti betonivaluin. Ovet on tuotu työmaalle puuvalmiina. Wikimedia, KA.

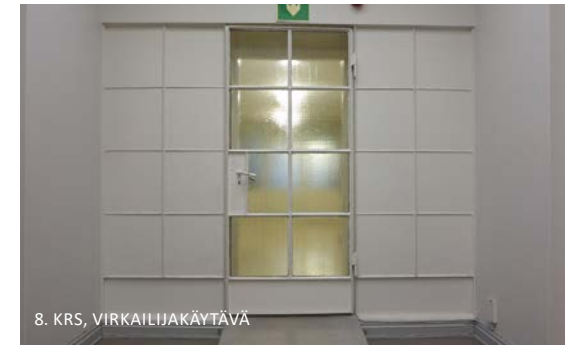
8. KRS, VIRKAILIJAKÄYTÄVÄ

Oman erityistapauksensa muodostaa virkailijarakennuksen ylemmän kerroksen käytävä (8. krs), jossa on kattoikkuna ja aktimakasiiniin johtava rautalankasiovi, molemmat erityisiä rakennusosia 1920-luvun ratkaisuissa. Betoniseen välipohjalaataan asetetut kattoikkunan puitteet ovat samaa teräsprofilointia kuin muut ikkunat. Ikkuna-aukkojen viimeistely on tehty yksinkertaisella uritetulla rappausprofiililla.

Aktimakasiinin johtava teräslasioven molemmiin puolin sijaitsevat teräslaseinäkkeet ovat nykyään ylimaalatut peittävällä valkoisella maalilla.

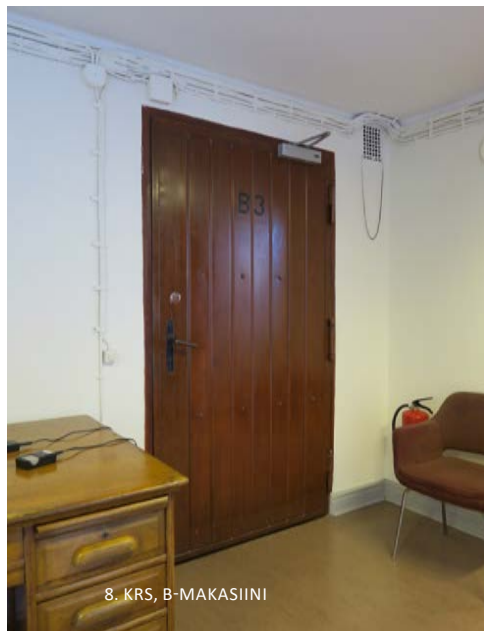
8. KRS, B-MAKASIINI

Makasiinitilaan tuli valmistaa "varsinaisia arkisto-ovia", jotka olivat paksusta rautalevystä valmistettuja kaksinkertaisia ovia, joiden täyteen tuli olla palamatonta. Makasiinissa säilyneistä ovista 1920-lukulaisiksi voidaan olettaa porrashuoneen ja makasiinitilojen väliset liukuovet. Eteläpään 8. kerroksen käytävän ja toimistohuoneen pystypaneeliset peltiovet ovat heloituksen perusteella todennäköisesti myös 1920-lukua. Lisäksi on muutamia rautaprofiileilla jäykistettyjä yksinkertaisia peltiovia, kuten esimerkiksi virkailijakäytävän toisen kerroksen pohjoispään piilo-ovi, joka johtaa tutkijasalin ylemmälle lehterille. Rautaovet tuli kiinnittää muuraukseen rautaankkureiden avulla. Uudesta makasiinista tutkijasalin permantokerrokseen johtava pystyurainen peltiovi on nyttemmin jäänyt kaappien taakse, mutta vastaavanlainen peltiovi on säilynyt paikallaan 8. kerroksen eteläpään käytävän ja makasiinin välillä.

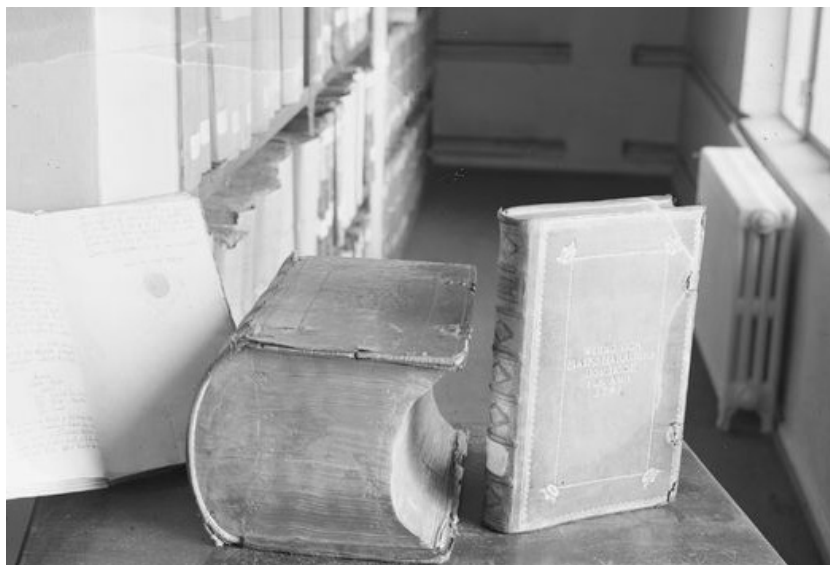
Uuden makasiinin radiaattorimalli kuvattuna pian valmistumisen jälkeen 1931, Pietinen, MV.

1927-28 radiaattorimalli on hyvin samankaltainen kuin aktimakasiinin muutamia vanhimmat radiaattorit. On mahdollista, että aktimakasiiniin on vaihdettu 1920-luvun radiaattoreita myöhemmässä vaiheessa.

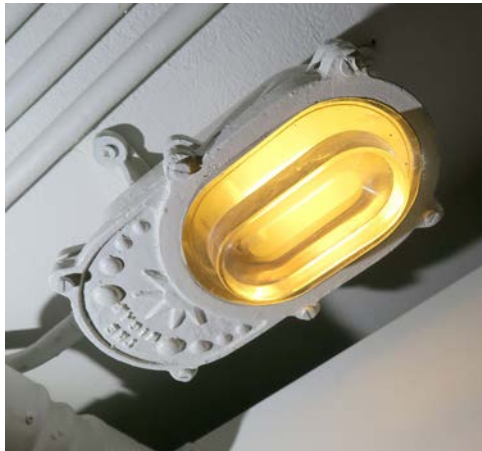
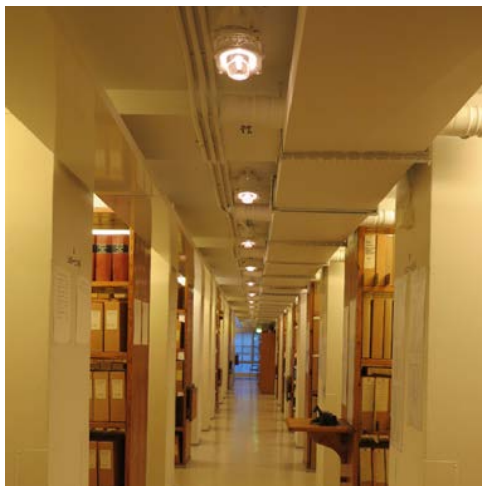
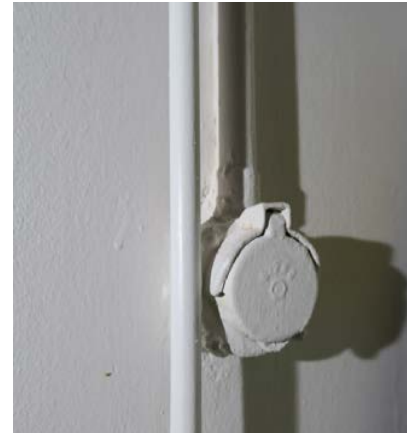
1920-luvun sähköasennuksia on edelleen muutamia jäljellä. The Wigan valaisimet ovat olleet yhtäjaksoisesti käytössä noin 90 vuotta.

1920-luvulla sähkövalaistus oli jo itsestään selvä ratkaisu, mutta tulipaloja pidettiin edelleen merkittävänä uhkana arkistoissa. Uudisosan sähköt asennettiin panssariputkiin ja valaisimet olivat oman aikansa turvalaisimia. Wigan-merkkiset metallirunkoiset ja paksulasiset valaisimet oli suunniteltu erityisesti merenkulun ja kaivostoiminnan käyttöön. Englantilainen Heyes of Wigan niminen yritys onnistui luomaan vahvan brändin, jonka valaisimia on edelleen valmistuksessa (Felix Lighting Specialists).

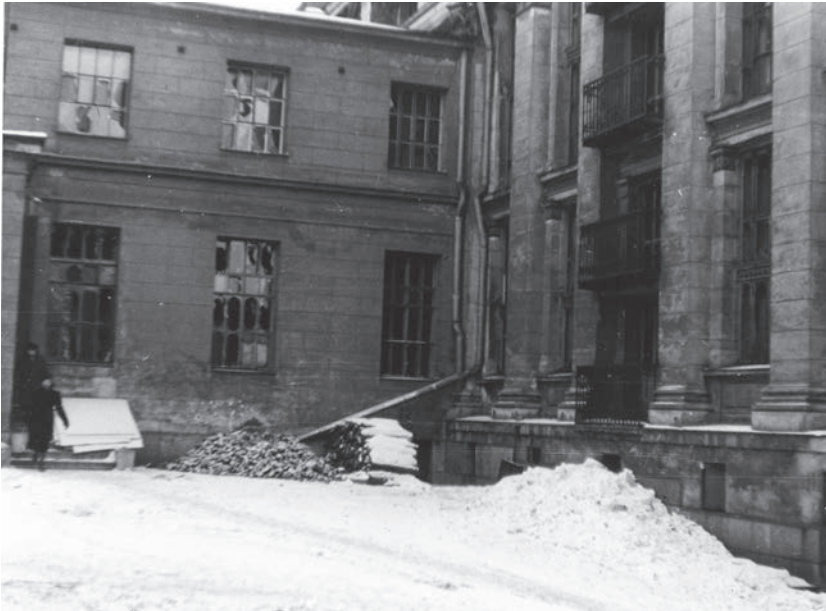
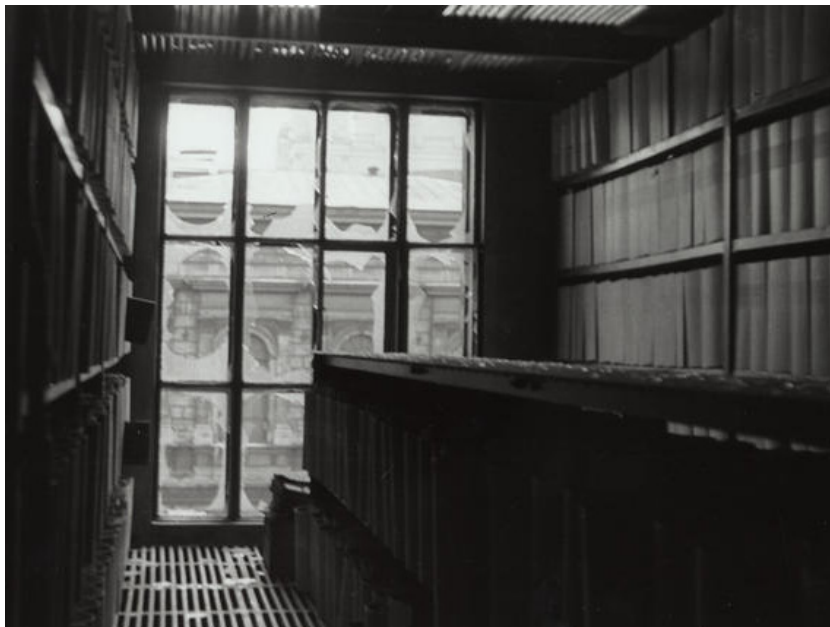
Helmikuun 1944 pommitusvaurioita. Kuvat Wikimedia, KA.

Helmikuun pommitusten yhteydessä Valtionarkiston rakennus välttyi täysosumilta, mutta lähietäisyydelle putosi kymmenkunta pommia, jotka rikkoivat arkiston ikkunoita laajasti.<sup>242</sup> Julkisivun rappaukseen tuli vaurioita ja Rauhankadun kivijalassa näkyy edelleen muutamia sirpalevaurioita. Pelätyiltä tulipaloilta onneksi välttyttiin. Kaikkein arvokkaimmat asiakirjat oli kuljetettu turvasäilytykseen sodan ajaksi. Pommitusvauriot korjattiin pian sodan jälkeen, mutta yli 50 vuotiaan rakennuksen uudistamiseen ei jälleenrakennuskauden niukoissa oloissa riittänyt resursseja.

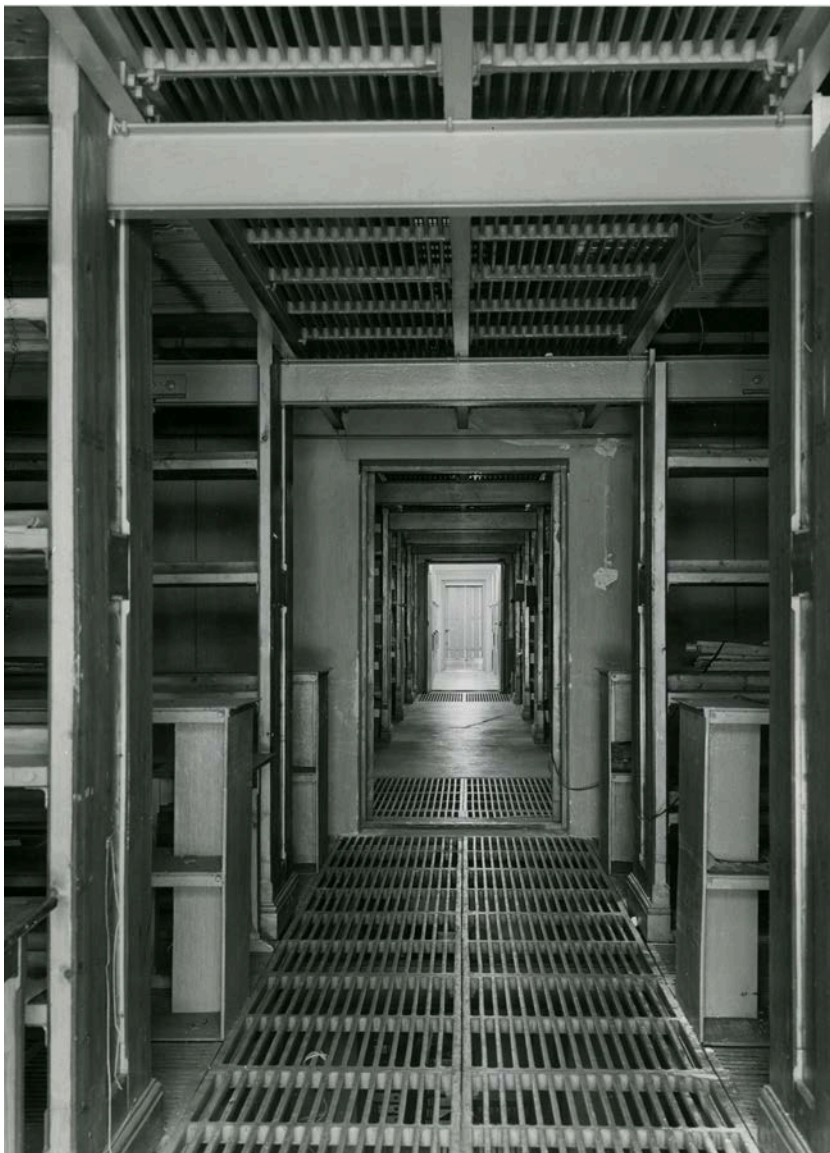
Aktimakasiinin paljaat rautarakenteet ennen muutostöitä. Kuva on otettu idästä kohti länttä, sillä näkymän päättäneenä oleva läntinen osio on tässä vaiheessa jo kunnostettu. Noin 1954, Wikimedia, KA.

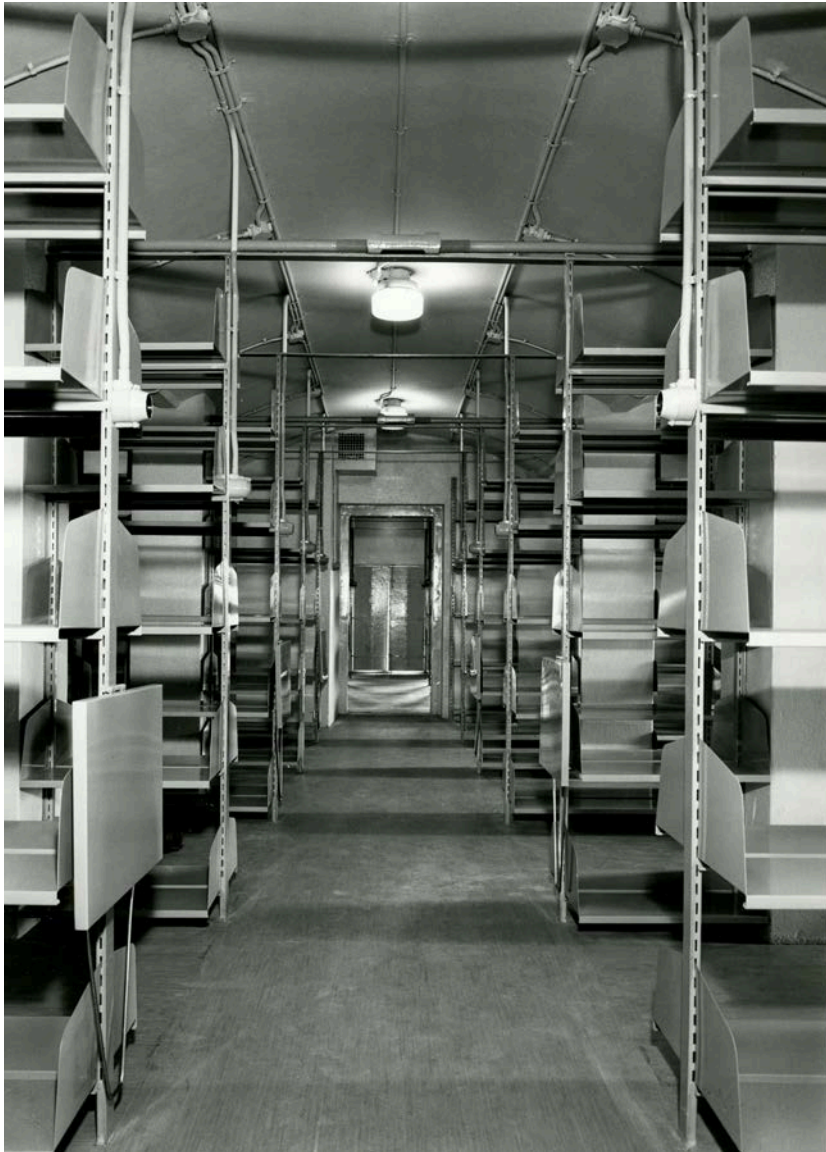
Aktimakasiinin länsipää, jossa uudet rakenteet ja teräksiset kirjahyllyjärjestelmät olivat valmiit vuonna 1954. Kuvassa näkyy länsipään puolittava seinämuuri. Samalla asennettiin limppumaiset valaisimet ja pistorasia jokaisen hyllyn päähän. Noin 1954, Wikimedia, KA.

alkuperäinen rautarakenne, tai vähintäänkin rautapylväät, ja todennäköisesti myös rautapalkisto, on jätetty nykyisen betonirakenteen sisään, osaksi uutta kantavaa rakennetta. Kaikki rautarailat on oletettavasti purettu pois, samoin keskialueen rautaportaat rakenteineen. Porrasnousuista ainoastaan vanhat kaiteet ja puiset käsi-johteet on säilytetty. Porrasnousut erotettiin omiksi porrashuoneiksi betoniseinillä. Näin aikaisemmasta keskimakasiinista muodostui kaksi porrashuonetta ja niiden väliin aiempaa pienempi makasiinitila. Uudet betoniset välipohjat ja ylimmän makasiinikerroksen kattoikkunoiden umpeen rakentaminen muuttivat tilan luonteen kokonaan. Uuden teräsbetonirakenteen paino tuli olemaan aiempaa suurempi, joten vestibyylin rautapylväitä päädyttiin vahvistamaan. Suuret valurautapylväät on suunnitelman mukaan sisäpuolelta raudoitettu 12 x 1" pystyraudoilla, ¼" haoilla ja valettu täyteen betonia. Makasiinikerrosten osalta hoikemmat valurautapylväät on esitetty betonimantteloitavan ulkopuolelta siten, että uuden rakenteen halkaisija on 40 cm. Rakenneratkaisu on kolmessa varastokerroksessa identtinen, lukuun ottamatta pystyraudoitusta, joka 1. kerroksessa (nykyinen 7. kerros) koostuu 8 kappaleesta 1" rautoja, mutta kahdessa ylemmässä kerroksessa 4 kappaleesta ¾" rautoja.

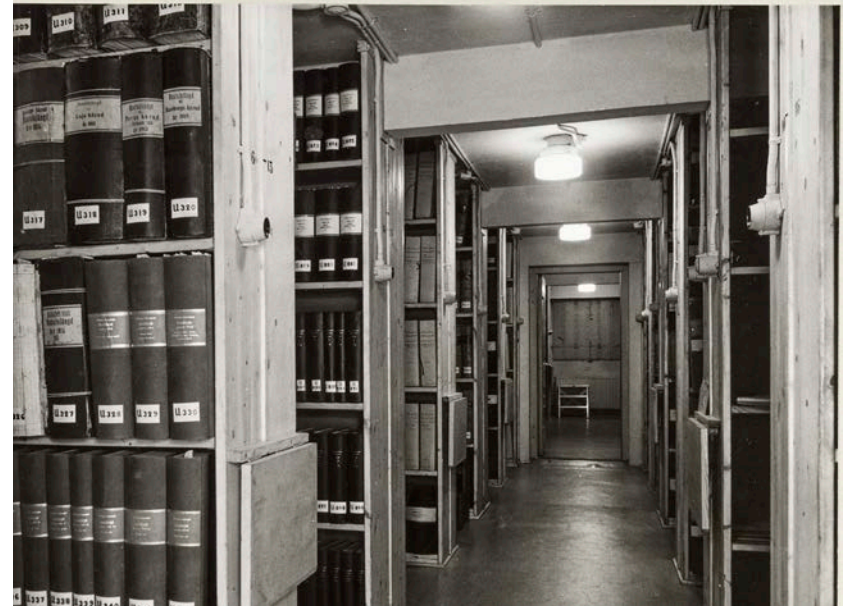
Valmis aktimakasiini, yläkuvassa näkyy keskimakasiinin korkeat palkit. Muutamassa makasiinissa on teräshyllyjen sijaan käytetty edelleen puisia kirjahyllyjä. MV, Grünberg. HK197600229 345.

Kirjahyllyjen uusinta aiempaa tiheämmiksi riveiksi ja metallihyllyinä paransi myös arkiston tilausta, sillä näillä keinoin vanhaan makasiiniin saatiin peräti 3000 hyllymetriä lisää.

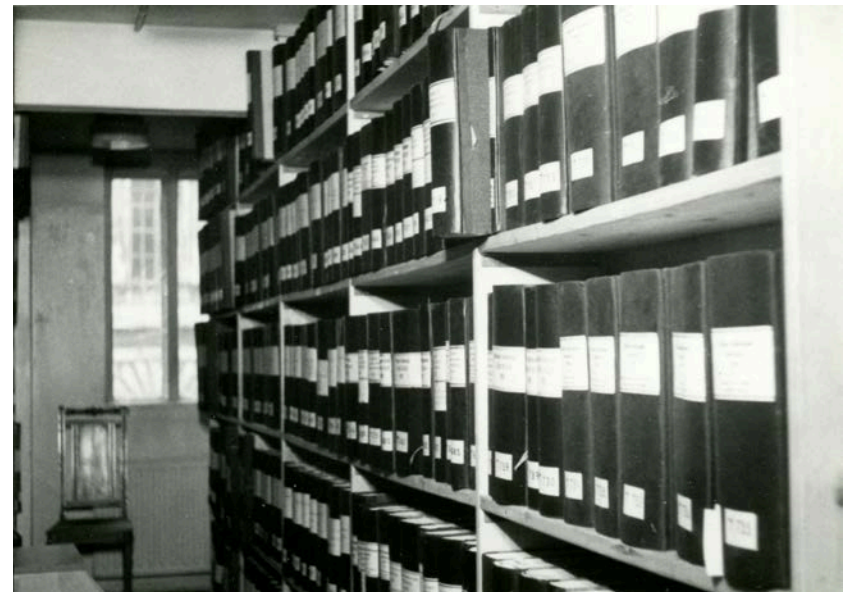
Kuva noin 1957, jossa näkyy aktimakasiiniin valittu uusi litteä radiaattorimalli. Wikimedia,KA.

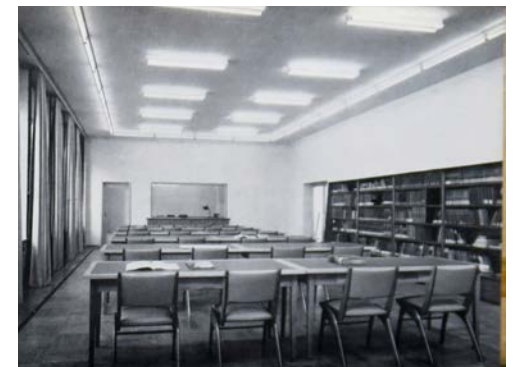
Les archives départementales du Nord.  
Kiinteiden arkistohyllyjen ja kantavan rakeneen sommittelu. Esite J. Hanssonin arkisto.

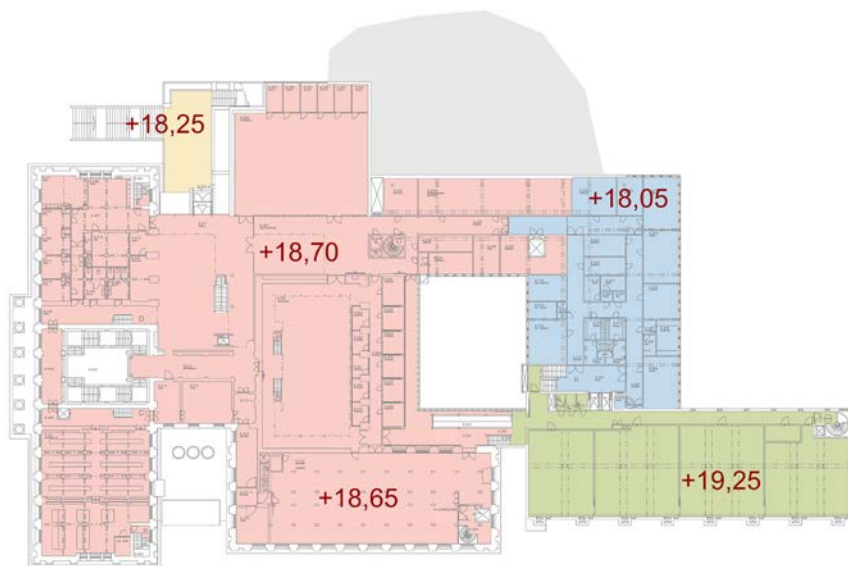
+19,25  
+18,65....70

Alustavissa pääpiirustuksissa 15.11.1967 esiintyvä ratkaisu johti käyttöä vaikeuttavan tasoeron muodostumiseen M-makasiinin ja vanhojen arkistotilojen välille. KA, KA rak, laa4. Leikkaus, ARK116.

Arkkitehdille oli annettu ohjeeksi 1961, että sisäkulukuyhteyksien tuli olla mahdollisimman hyvät eikä tasoeroja saanut syntyä. Käyttäjä oli ymmärrettävästi tyytymätön havaittuaan että suunnittelu oli ohjeista huolimatta kehittynyt toiseen suuntaan. Asiakirjojen karräminen uuteen makasiiniin tulisi tapahtumaan luiskaa myöden. Hanssonin luonnospiirustuksissa 1963 luiskaa ei esiintynyt, mutta työpiirustusvaiheissa se oli tullut osaksi liikennelratkaisua. Kesäkuussa 1968 Hanssonin työpiirustukset olivat käyttäjän kommentoitavana, mistä pöytäkirjaan on merkitty: *"käytävönnan kaltevuus on tosin loiva, mutta kun kysymyksessä on sisäisen tavaraliikenteen pääväylä, jota pitkin joka päivä kuljetetaan runsaasti asiakirjoja, valtionarkisto esittää harkittavaksi, voitaisiinko nimenomaan tässä kerroksessa ilman ylen suuria suunnitelman muutoksia aikaansaada täysin samassa horisontaalitasossa oleva kulkuyhteys... on varauduttava siihen, että täyteen lastattu asiakirjojen kuljetusvaunu työntäjän otteesta irtautuen saattaa törmätä tutkijasalin seinustaan."*<sup>291</sup> Suunnittelu oli kuitenkin edennyt jo liian pitkälle. Luiskasta tehtiin koekappale testattavaksi, mikä ei kuitenkaan saanut käyttäjää vakuuttuneeksi luiskaan hyvydestä. Kun kesän jälkeen asian tiimoilta järjestetyssä erilliskokouksessa todettiin, että ARK-, RAK-, LVI-

ja SÄH- suunnittelu pitäisi tehdä osin uudestaan ja 1.10. alkavaksi päätetty rakennustyön aloittaminen viivästyisi kolmisen kuukauden, oli käyttäjän tyydyttävä luiskaan ja nostimeen: *"arkistonhoitaja Kujala totesi, ettei Valtionarkisto halua aiheuttaa vaatimuksellaan (luiskan eliminoiminen) rakennustyön aloittamisen viivästyistä"*.<sup>292</sup> Hanssonin kokouspöytäkirjaan merkitty perustelu luiskasta oli jokseenkin onttu: *"arkkitehti Hansson selvitti, että ko. luiskia esiintyy mm. Helsingin yliopiston kirjastossa, joten ne eivät kirjastoissa ole harvinaisuuksia."* Ja oliko arkistolaitoksen vertaaminen kirjastotoimeen enää relevanttia, mitä se Nyströmin aikana oli ollut? Hanssonin oma muistiinpano kokouksesta on seuraava: *"Todettiin että kuljetuskäytävässä olevasta rampista tulisi olemaan niin suurta haittaa, ettei sitä voida sellaisenaan hyväksyä. Kun kuitenkin ne muutokset joilla uuden makasiinin ylin kerros saataisiin samaan tasoon kuin saliosa, pidentäisi suunnittelu-aikaa niin paljon että rakennushankkeen aloittaminen lykkäytyisi ~vuodella, päätettiin tyytyä 'teknilliseen ratkaisuun' (hissi, vetolaite, trukki-kuljetus tms)."*<sup>293</sup> Makasiinin ylin kerros tarkoittaa tässä M-makasiinin 7. kerrosta, ja saliosa 6. kerroksen yleisötiloja eli pääkerrosta.

Laajennuksen kerrosten epäharmonisuus jatkui lisäksi muissakin osissa. Viidennessä kerroksessa M-makasiinin lattia on 40 cm toimistosiipeä alempana, kuudennessa ja seitsemännessä kerroksessa ero on puolisen kerrosta. Lisäksi rakennuksessa ja muokatuissa tiloissa on paljon pieniä tasoeroja. Kulku 8. kerroksen Café Hausenin ja 8. kerroksen muiden vanhojen tilojen välillä johtaa kahteen porrassnouseen ja 42 cm tasoeroon. Neuvotteluhuoneen pääovella on 30 cm porrastus. Näyttelysalin lattia on kahdessa tasossa (d 40 cm), muttei miltään osin samalla tasolla ympäröivien tilojen kanssa. Sisäntulohalli ja luetteluhuone muodostavat oman arkkitehtonisen sommitelmansa, jossa pääaiheina ovat portaot, parvet ja sillat kolmessa tasossa. Lisäksi monitasoratkaisuun kuuluvat erinäiset ulkoportaat, terassit ja Hausenin kukkulalle nouseva reitti.

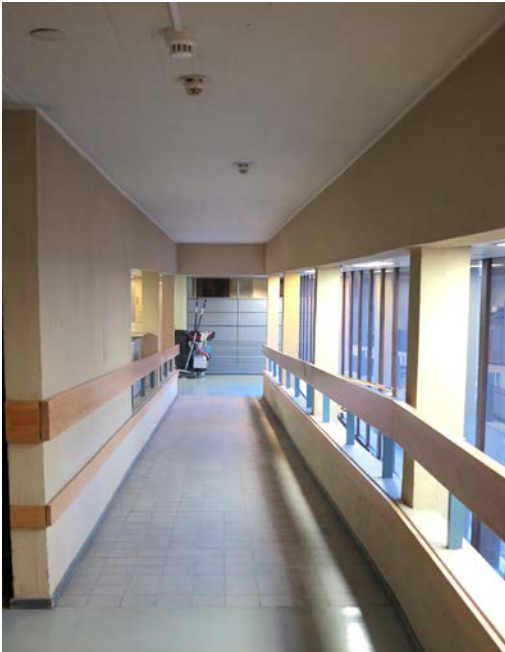
Ramppi M-makasiinin 7. kerroksesta alas  
6. kerroksen päätiloihin

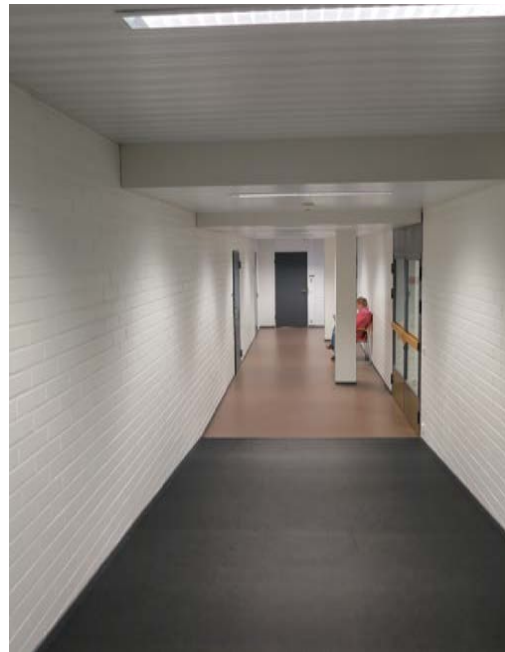
Ramppi alas toimissiiven 5. kerroksen  
6. kerroksen päätiloista.

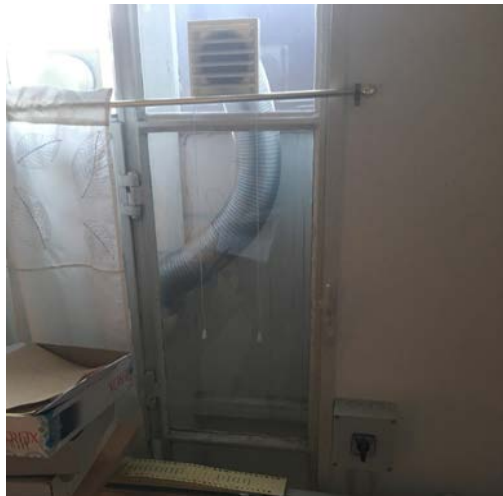
Kuva toimistuhuoneesta 8.423, aktimakasiinin puolelta, missä vanha sisäikkuna on olemassa mutta ulkopuoli on korvattu suunnitelmassa näytetyllä umpirakenteella. Rakennusfysiikan toiminnan parantamiseksi ikkunaväliin on lisätty puhallinlaite.

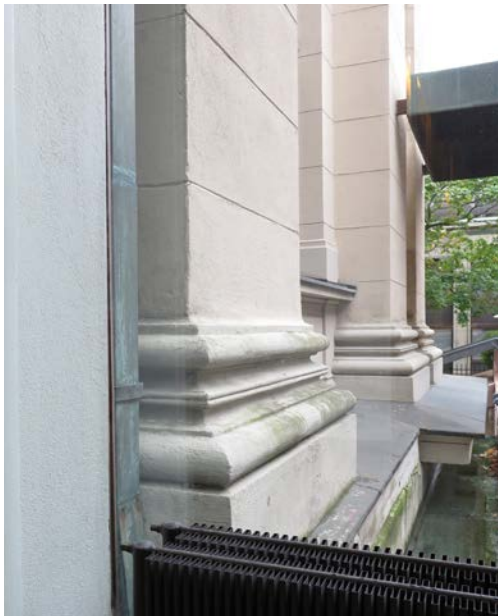
Sisääntulohallin ikkunan liitos on tehty vailla näkyviin jäävää karmia, mahdollisimman läpivirtaavan vaikutelman aikaansaamiseksi.

Sisääntulohalli avautuu länteen suuren lasiseinän kautta, missä ulkoseinällä ei ole rakenteellisesti kantavaa roolia. Kantava rakenne on betonivaluna tehty pilarirakenne julkisivun sisäpuolella ja ikkunalinjan päällä kulkee rautapalkki.<sup>299</sup> Ikkunaseinät, ulko-ovet ja tuulikaappi on tehty teräsrungon varaan ja päällystetty messinkiprofiileilla.<sup>300</sup> Messingin pintakäsittelystä on Hanssonin oma muistiinpano työmaa-ajalta: *"messinkiovet hiotaan (pintakiilto pois), suojataan öljyllä, joka poistetaan sovituksen jälkeen"*.<sup>301</sup>

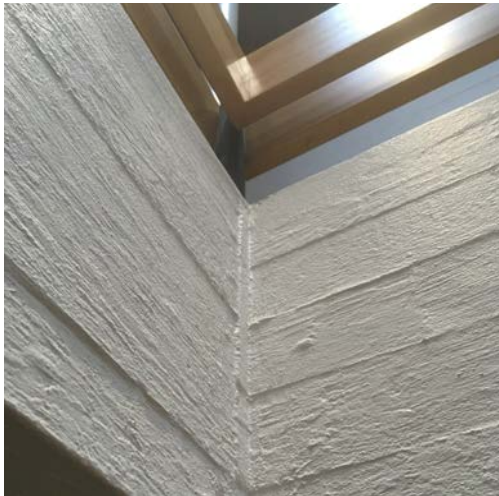
Raakalaudasta tehty muotti ja siitä saatu karkea betonivalu oli 60- ja 70-luvun arkkitehtien unelma, pinta joka sopi niin painotaloon, kirkkoon kuin alikulkutunneliin, siinä missä Valtionarkiston aulaan.

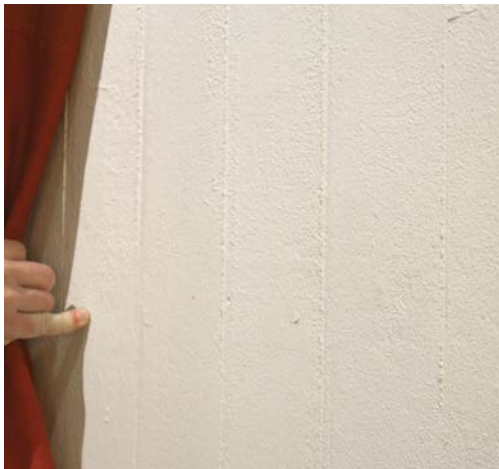
Yksi keskeisimmistä seinistä, sisääntulohallin seinä Nyströmin virkailijakäytävän seinää vasten, epäonnistui valupinnaltaan. Lohdutuksena pintaan on tehty keskikarkea rappaus ja uritus, mutta raakavalupintaa jälki ei tavoita.

tiin pintakäsittelymuutoksista.”<sup>399</sup> S uuden sisääntulohallin luettelohuoneen ja näihin liittyvien tilojen maalaus käsittelyt muutetaan käydyin neuvottelun päätöksen mukaisesti peittomaalaukseksi (2 x latex maalaus). Neuvottelussa olivat läsnä vt. ylitarkastaja H. Sätälä, Rakennushallituksen DI H. Lahti ja rakennusmestari V. Ilkonen ja työpäällikkö V. Lipiläinen Rakennusliike Väinö Korolaiselta. Ko. muutos ei aiheuta kustannusmuutosta.”

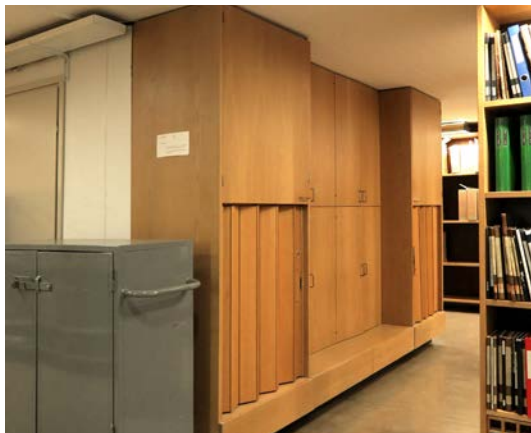
Luettelohuoneen alkuperäisen valvojen työpisteen takana olevassa kalusteessa on mm. putkipostin pääteasema.

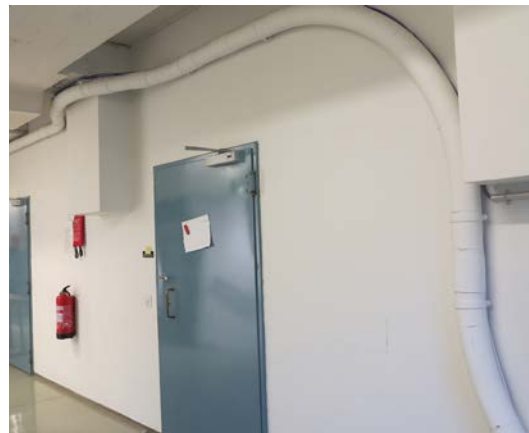
Putkipostiputket kiemurtelevat M-makasiinissa, kuva 8. kerroksen käytävältä.

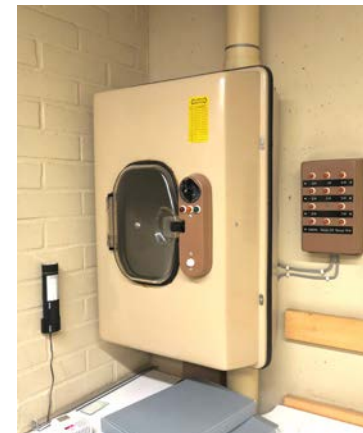
Putkipostin asema M-makasiinin käytävällä.

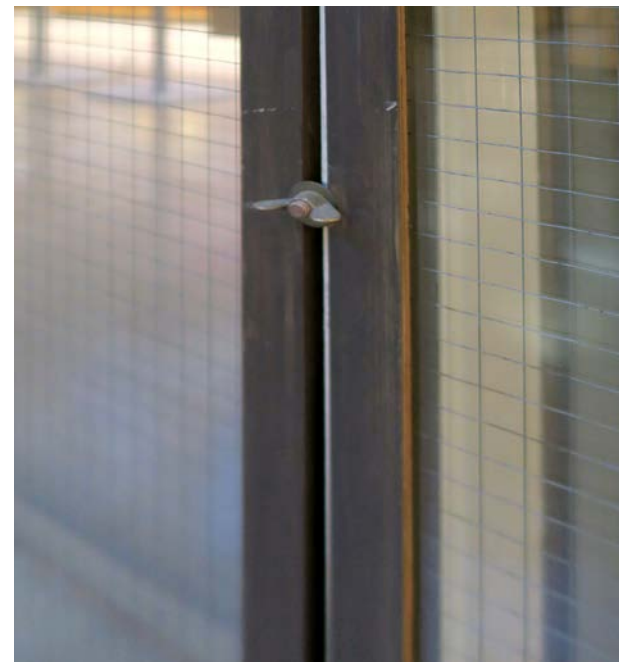
Luetteluhuoneen lasiseinät uuden tutkijasalin suuntaan ja sisääntulohallin suuntaan. Hansson, Olof. ARK383, 12.8.1968. SENA.

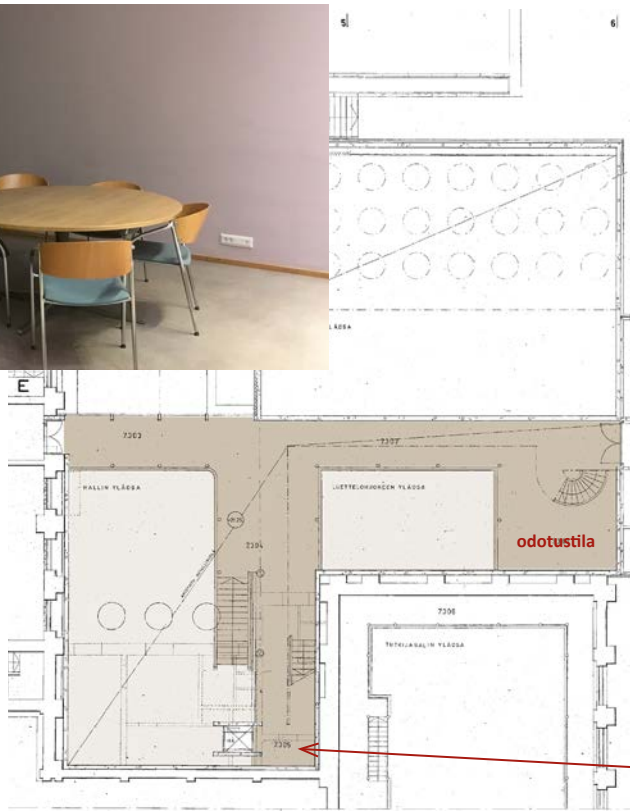
Kalustettu pohja-  
piirustus ARK2013,  
14.5.1968. SENA.

Luettelohuoneen kohdalla käytävämainen parvi (7.302) laajenee neliömäiseksi (7.301) aulaksi, joka lieene työhuonekerroksen jonkinlainen *odotustila*. Odotustila on käytännöllisesti katsottuna sijoitettu niin syrjään, että se palvelee lähinnä kahden pienen ja vaikeasti löydettävän yleisö-WC:n edusalueena. Samaiselle kohdalle Hansson on asettanut kiertyvävartisen paikalla valetun veistoksellisen portaan, joka tarjoaa arkiston toimistotyöntekijöille pääasiallisen sisäkulku yhteyden Café Hausen suuntaan. Porras on veistoksellisuudessaan samalla arkkitehtonista kauneutta luova elementti, eräänlainen katseen vangitsija luettelohuoneeseen saavuttaessa. Kahdeksannen kerroksen parven roolina oli toimia kulkureittinä johtajiston tilojen ja ruokalan välillä. Betoniset parvirakenteet ovat eräänlainen analoginen rinnastus Nyströmin tutkijasalin rautaisille parvi- ja porrasrakenteille, joista Hansson on innoittunut. Samaa funktionaalista itsensä selittävyttä Hanssonin sommitelma ei kuitenkaan tavoita.

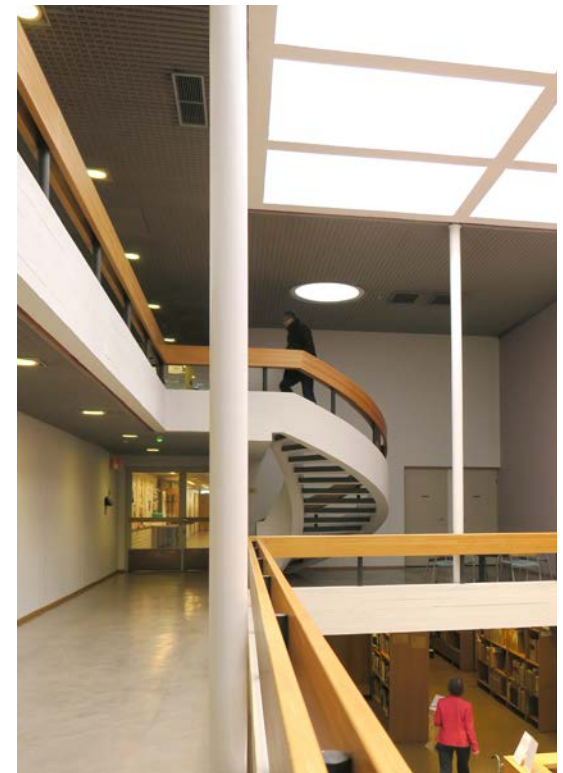
Portaan päällä on  
pyöreä kattoikkuna,  
okulus.

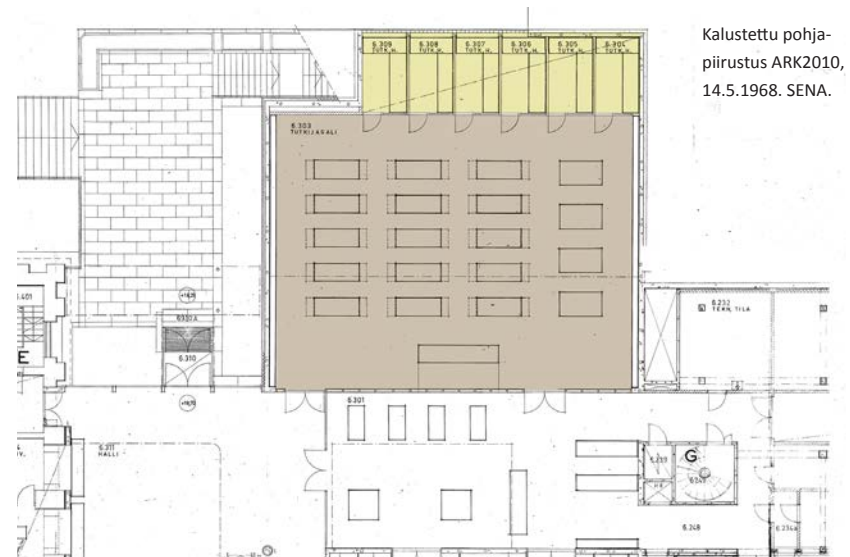
Kalustettu pohjapiirustus ARK2010, 14.5.1968. SENA.

Uusi tutkijasali on muodoltaan neliömäinen ja rakenteellisesti katsoen paikalla valettu betoninen laatikko, seinävahvuuden ollessa 23 cm. Salin seinät olivat Hanssonin suunnitelmassa raakavalupintaista betonia, joka oli tarkoitus jättää harmaaksi, mutta lopulta päädyttiin sileään lateksimaalattuun pintaan. Tutkijasali jää ympäröivien rakennusmassojen ja ulkoterassien sisään siten, että ainoa vaihtoehto luonnonvalon tuomiseksi tilaan oli yläkautta. Salin katto jakautuu vaakasuojaan osaan, jossa on tasajaolla pyöreitä kattoikkunoita, ja korkeampaan kaartuvana nousevaan kattoon, jota myöden "ristikkoikkunan" epäsuoran luonnonvalon oli tarkoitus langeta alas saliin. Tasakatto on paikalla valettu palkkirakenne (31x55 palkisto), joka katkeaa kaartuvan katon kohdalla ja palkisto riippuu yläikkunan suuntaisen ristikon varassa.<sup>314</sup> Tasakatto-osat ja tutkijahuoneiden seinän otsa on verhoiltu valkoiseksi maalatuilla puurimoilla, joiden pintakäsittelymäärittely (Pts 1) on jokseenkin kysymyksiä herättävä: "maalauks kahteen kertaan tuulensuojamaalilla, (vähintään 300 g/m<sup>2</sup>)."<sup>315</sup> Kaartuvana nouseva katto oli Hanssonin suunnitelman mukaan tarkoitus käsitellä seuraavasti: "kaareva katto ja seinä valetaan ohuena betonilaattana joka päällystetään hienojakoisella akustisella panelilla."<sup>316</sup> Urakoinnissa päädyttiin kuitenkin muutokseen ja kaareva katto rapattiin ja puuverhous jätettiin pois.<sup>317</sup> Tutkijasalin länsireunalla on sarja pieniä lasitiili-ikkunaisia tutkijahuoneita, jotka liittyvät tutkijasaliin puisella lasiseinäarakenteella.<sup>318</sup>

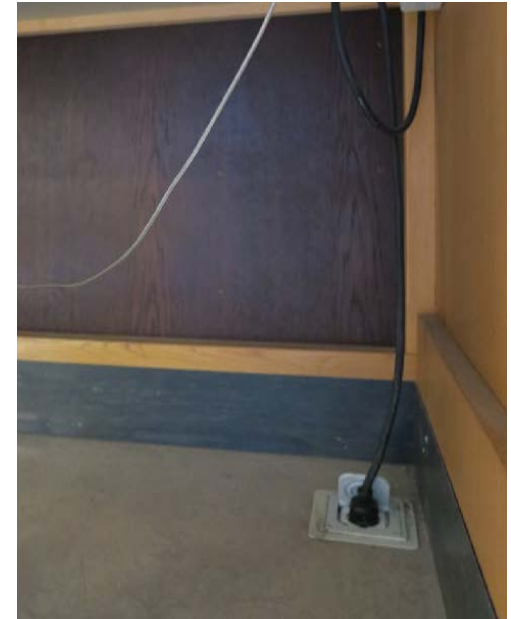
Pöydän sisäpuolen rakenne ja matolla päällystetty sokkeli

Kalusteista on rakennusselostukseen kirjoitettu yleisesti, että kalusteet tehdään puusepäntyönä valmiiksi pintakäsiteltyinä: *levyt ristiinliimattua huonekalukimpeä (pituussyinen rimalevy), reunalistoitettuina.*<sup>319</sup> Pöytälevyjen kansimateriaalina oli joko tammipuuvilu molemmin puolin tai 2 mm linoleum. Jalopuupintojen pintakäsittelytunniste on VKu11. Metalliosat olivat kiillotettua messinkiä. Hanssonin suunnitelmien mukaan taustalevyt tms. varjoisalle alueelle jäävät osat tuli tehdä tummemmasta viilusta. Kun luettelohuoneen peruskorjauksessa 1991 tehtiin uusia kalusteita vanhan mallin mukaan, oli suunnitelmaan kirjattuna seuraavasti: *"kalusteet rimalevystä valmistettuja tammiviilupintaisia olemassa olevien kalusteiden detaljien mukaisia, kalusteet pyritään säilyttämään tummuneiden vanhojen kalusteiden mukaiseksi."*<sup>320</sup> *"Kaikki näkyvät puuosat luonnonväristä tammea, paitsi hyllykön ja ritilän tausta mahongin väriin petsattua tammea".*<sup>321</sup>

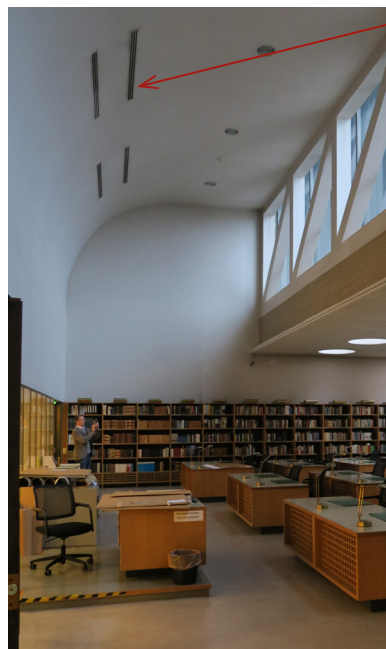
A: Tuloilma uuden tutkijasalin katoissa

B: Tuloilma luettelohuoneen 8. kerroksen parven katoissa

Keskeisten tilojen ilmanvaihto järjestettiin uudisosien yleisperiaatetta noudattaen: erillinen sisäänpuhallus ja erilliset poistot huippumureilla. Poiston huippumurit (Hi-16, -17 ja -18) sijaitsivat luettelohuoneen yllä olevalla tasakatolla.<sup>322</sup> Kanavien kuljetuksessa hyödynnettiin osittain luettelohuoneen betonista valetun sisäseinän ja Nyströmin tutkijasalin vanhan ulkoseinän väliin jääneitä tiloja.<sup>323</sup> Luettelohuone ja sisääntulohalli, aina vanhan osan vestibyylistä saakka, kuuluvat samaan ilmanvaihtovyöhykkeeseen. Uusi tutkijasali muodostaa oman vyöhykkeen, mutta kaikkiin em. tiloihin ilmaa puhalletaan sisään teknisessä tilassa (6.232) sijaitsevalta sisäänpuhaltimelta Li-koje 3 (9.800 m<sup>3</sup>/tunnissa). Kanavat kulkevat 5. kerroksen putkitunneleissa ja nousevat sieltä ylös 6. kerrokseen. Sisääntulohallissa sisäänpuhalluksen päätteet (pääte-elimet) sijaitsevat vaatekilassa (3 kpl) eli aktimakasiinin puolella ja yksi tulo on vanhan tutkijasalin puoleisessa seinässä. Toinen keskeinen tuloreitti luettelohuonetta ja uutta tutkijasalia varten on järjestetty 8. kerroksen kattoon; raakailma otetaan 8. kerroksen tasolta (Cafe Hausenin terassilta) 6. kerroksen konehuoneeseen (6.232), josta se pystykanavaa myöden kuljetetaan uudestaan 8. kerrokseen ja jaetaan luettelohuoneen ja uuden tutkijasalin katon kanaviin.

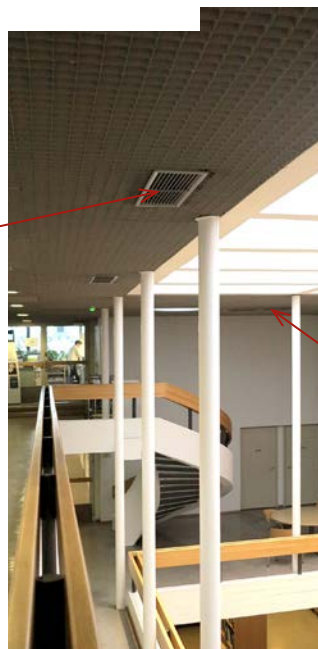
C: Poistoilma luettelohuoneen katoissa, odotustilan yläpuolella

D: Tuloilma, sisääntulohallin vaatekilan päällä, betonivalurakenteessa
