SISÄTILOJEN RAKENNUSHISTORIASELVITYS 2018  
RAPORTTI

Arkkitehtitoimisto Okulus Oy

SISÄTILOJEN  
RAKENNUSHISTORIASELVITYS 2018

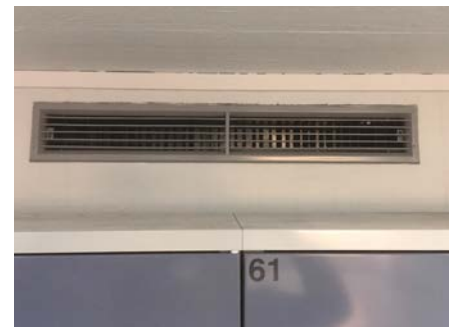
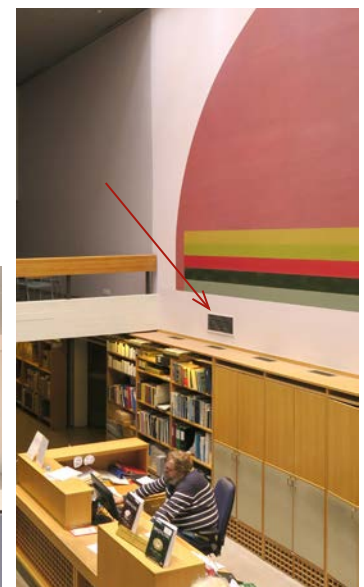
F: Tulo vai poisto? Eri kohdassa kuin suunnitelmassa.

E: Tuloilma sisäntulohallin lokerikon päällä

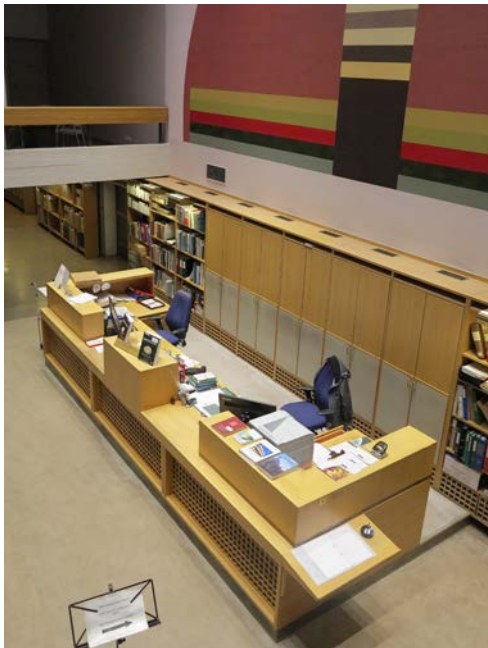
Virkailijoiden korokkeellinen  
työpiste 1992

Luetteluhuoneessa tehtiin perusparannus 1992 ja työalue käsitti myös uuden tutkijasalin tilat. Työohjeeseen on kirjattu, että: *"värisävyt tehdään nykyisen värikyksen mukaan ja nykyiset pinnat on maalattu öljymaalilla"*, mikä viittaisi siihen, ettei väritystä ollut tarvetta uudelleen arvioida.<sup>324</sup> Peruspinnat olivat siis oletettavasti jo valkoiset, vaikka aiemmin todettu harmaa fragementtilaue parvelta löytyy. Päätösten väritystä tulee kuitenkin selvittää jatkossa väritutkimuksen avulla. Tutkijasalin linoleum-matto uusittiin ja pienissä tutkijakopeissa olleet Wilton-kokolattiamatot poistettiin ja korvattiin linolla. Luetteluhuoneen kalustus uusittiin ja olemassa ollut kalustusta täydennettiin. Nykyinen valvojen koroke, 14 cm peruslattiatinnan yläpuolella oleva palvelutiski, on tästä työvaiheesta, kuten myös suurin osa luetteluhuoneesta olevista hyllyköistä. Teoreettinen raja, missä luettelosalin pohjoisosa oli vuoden 1968 suunnitelmissa nimetty järjestelykäytäväksi haudattiin ja luettelosalia käsiteltiin nykyisen tilan mittaisena kokonaisuutena.

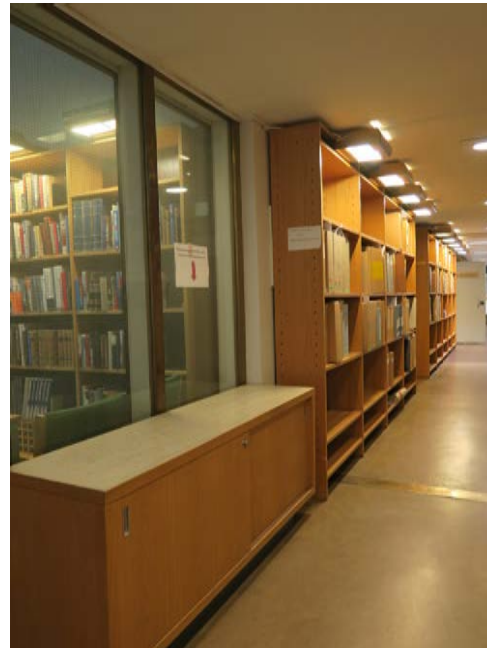
Luettelosalin jatkuu pitkälle käytävän suuntaan

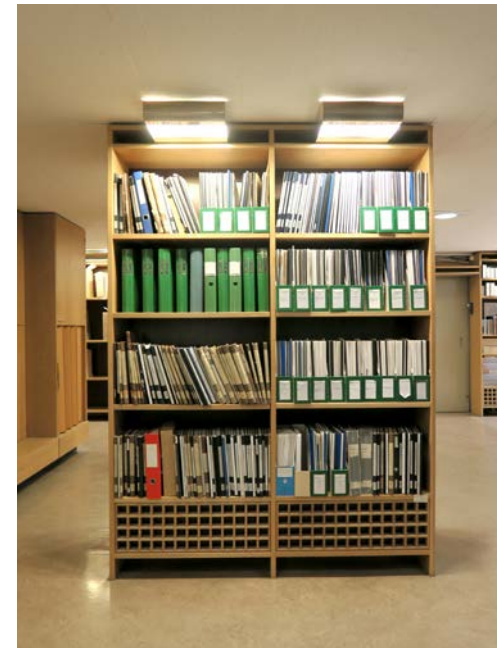
Luetteluhuoneen uudempi hylly (1992) ei  
eroa alkuperäisistä (1973)

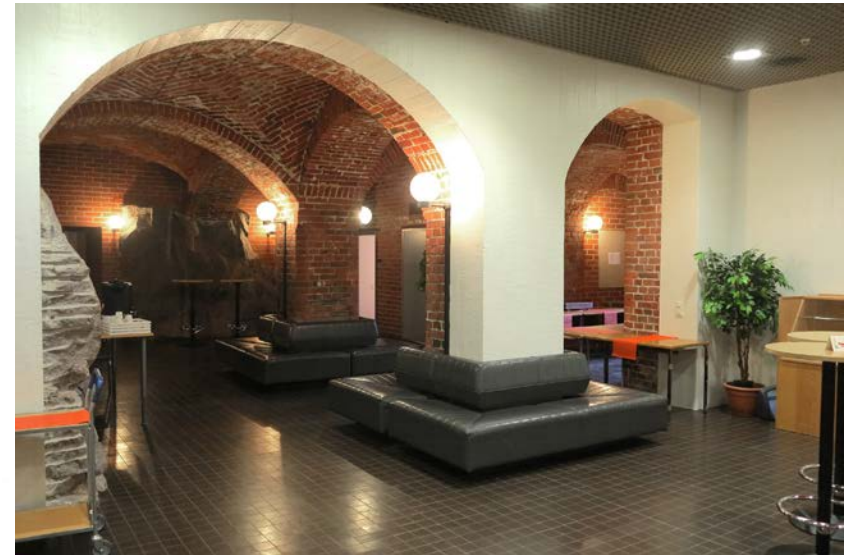
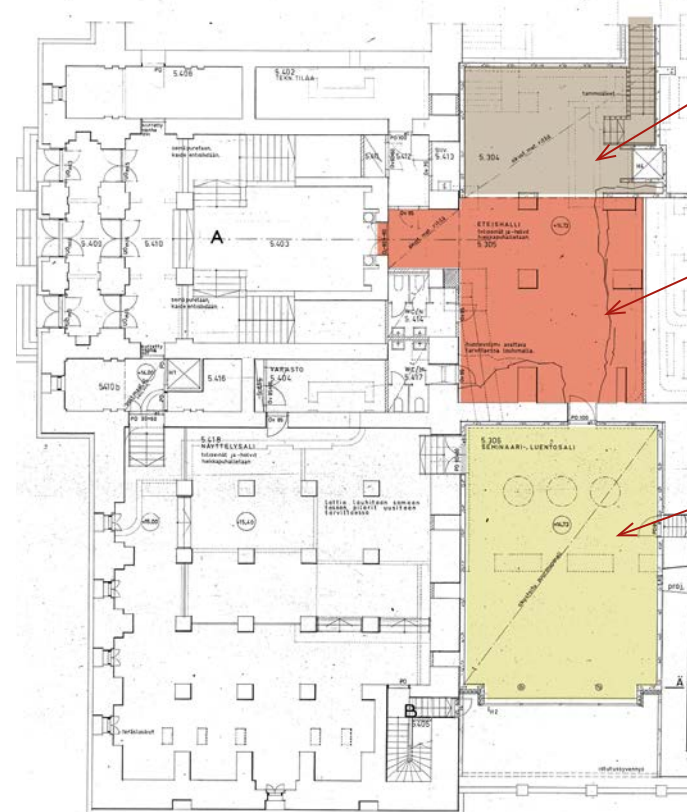
5. kerroksen pohjapiirustus ARK1108, 20.5.1968. SENA.

Eteishallin uusi osa, jonka oli tarkoitus olla harmaalla betonipinnalla

Eteishallin vanha osa, josta purettiin vanhat lämmityslaitteet, lattiaa madallettiin ja tiilipinnat puhdistettiin

Uusi luentosali

Kellariin muodostui Hanssonin suunnitelmien mukaan "eteishalli", johon oli tarkoitus saapua juhlallisesti Nyströmin vanhan vestibyylin kautta. Vestibyylin ja kellariaulan välille puhkaistiin kulkuyhteys. "Siellä loistavat puhtaina ristiholvit, jotka kohtaavat puolitoista metriä lattian yläpuolella peruskallion".<sup>326</sup> Toinen kulkuyhteys oli uuden sisääntulohallin suuntaan tai suunnasta, joko uutta suoravartista porrasta tai hissiä (H4) käyttäen. Kellarin eteishalli muodostui puolittain vanhasta Nyströmin osan kellarista ja puolittain uudesta sisääntulohallin alapuolisesta puoleisesta tilasta, jonka käyttötarkoituksena Hansson oli määritellyt "päällysvaatehuone". Vaatetila on siinä määrin suuri ja hallimaisen korkea, että se herättää kysymyksen, olisiko Hansson ajatellut tilan voineen toimia myös ensisijaisena reittinä Kansallisarkistoon saapumisessa ja asiakkaiden pääasiallisena eteis- / vaatetilana? Toisaalta alustaviin pääpiirustuksiin 1967 on tilan kohdalla kirjattuna *päällysvaatteet (luentosali)*.<sup>327</sup> Toisaalta tilaa vaatteille oli kaksin verroin siihen nähden mitä sisääntulohallissa, jota pääasiallisesti nykyisin käytetään. Eteishallin toiminnallinen pääsuunta osoittaa Nyströmin vestibyylin suuntaan, kun taas kulku luentosaliin on ulkoasultaan täysin

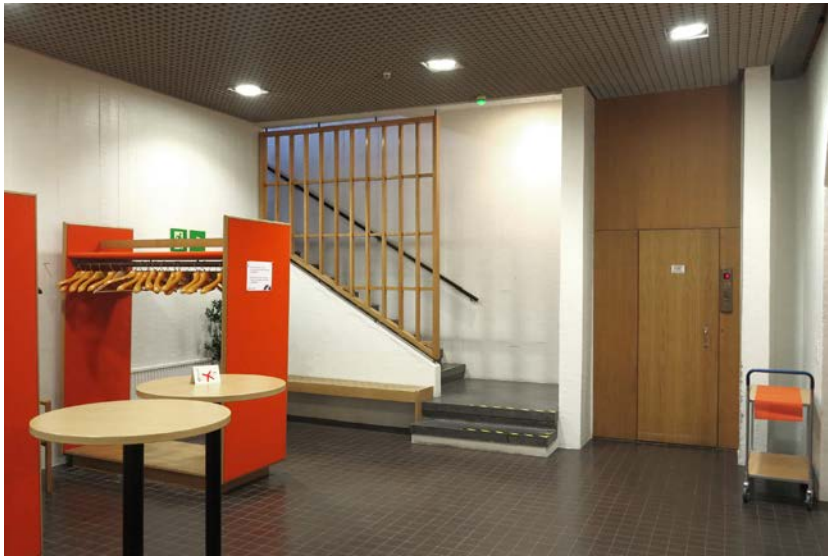
Kellarin eteishallin katossa on vastaava ritilä ja punaiseksi maalattu mineraalivilla kuin aulatiloissa yleensäkin. Nyströmin osan tiiliholvia mukaillen on tehty uusi kaariaukkoinen betonivaluseinä.

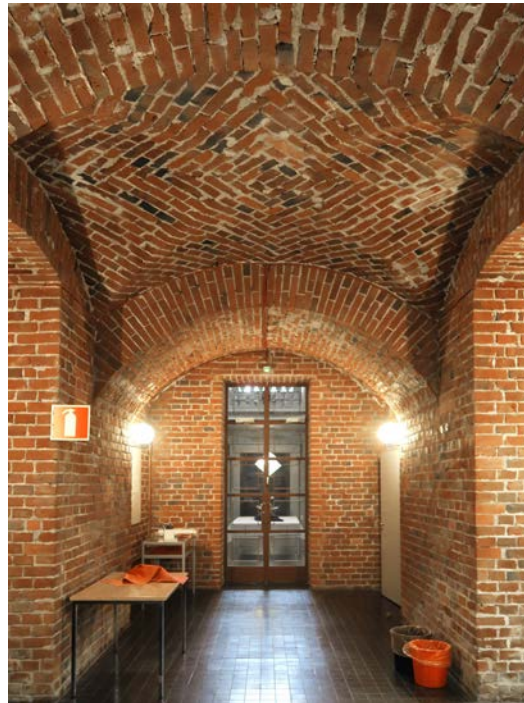
Holvimuurauksia on paikoin täydennetty uudemmilla tiilimuurauksilla

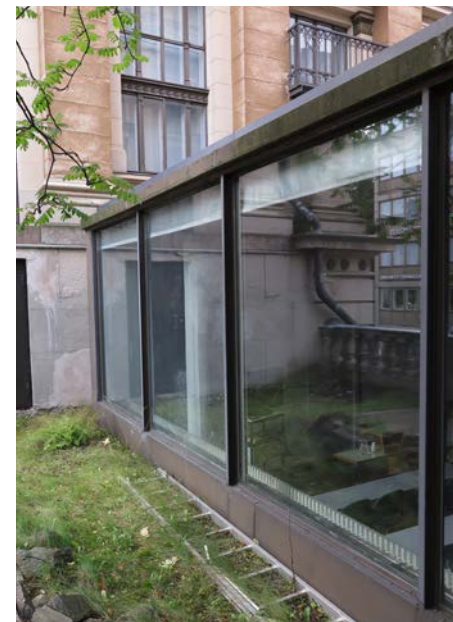
Luentosali on puolittain maanpinnan alapuolella.

Liitos aktimakasiinin puolella. Hansson, Olof.  
ARK312. 8.7.1968. SENA.

Uusi luentosali rakennettiin vastaavalla rakenteellisella periaatteella kuin sisääntulo-halli, mutta virkailijasiiven länsipuolelle ja 1-kerroksisena tilana, jotteivät histori-allinen valtionarkistonhoitajan huone ja siihen liittyneet tilat olisi peittynyt uuden massan taakse. Luentosali muodostuu paikalla valetuista seinistä, ollen kolmelta seinältä suljettu laatikko joka asettuu vanhojen rakennusosien kainaloon. Snellma-ninkadun puolelle avautuu yksi ikkunauha ja näkymää kaunistaa pieni salaisen puiston tapainen tasku, joka jää vanhan balusterikaiteen rajaamaksi ja siten saa-vuttamattomiin. Sisäkatossa oli värjätty puurimoitus, vastaavalla tavalla kuin Café Hausenissa (kts.).

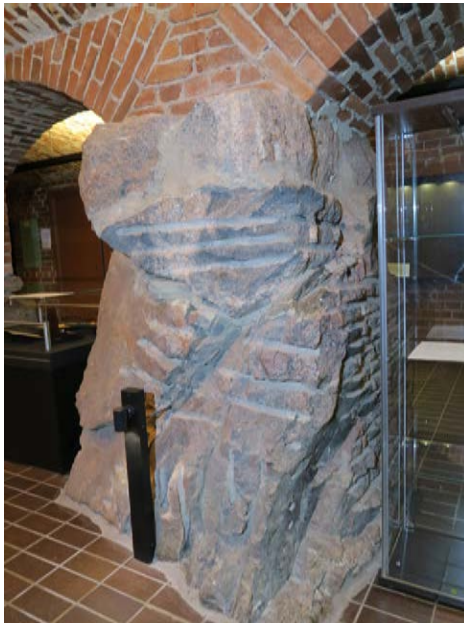
Poraamalla tehty pilarin syventäminen

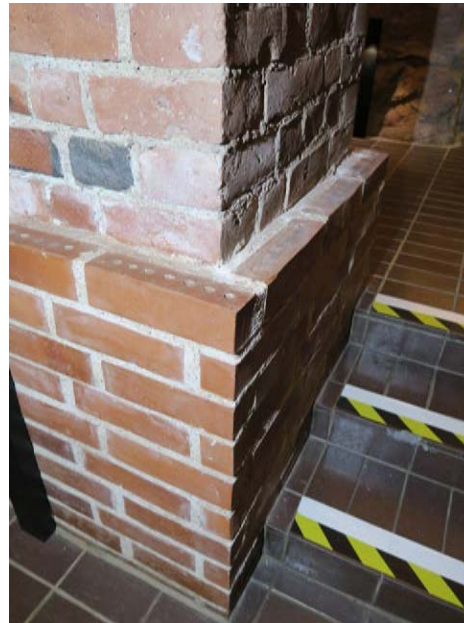
Tiiliverhoitu pilarin tyvi, oletettavasti sisällä  
ARK-suunnitelman periaatteen mukainen valu

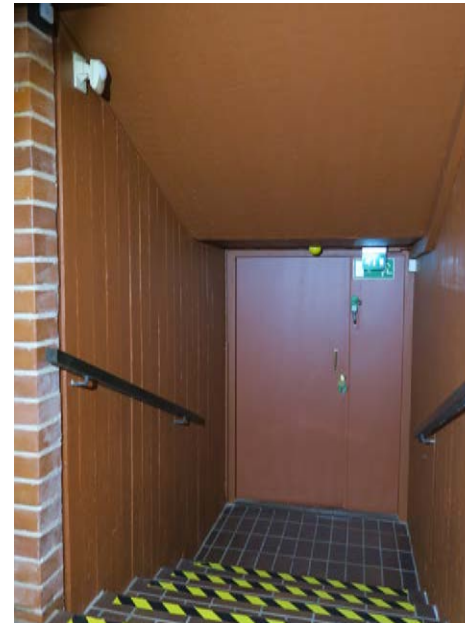
Luentosaliin johtava porras, tiilensävyyn  
maalatut betonivaluseinät

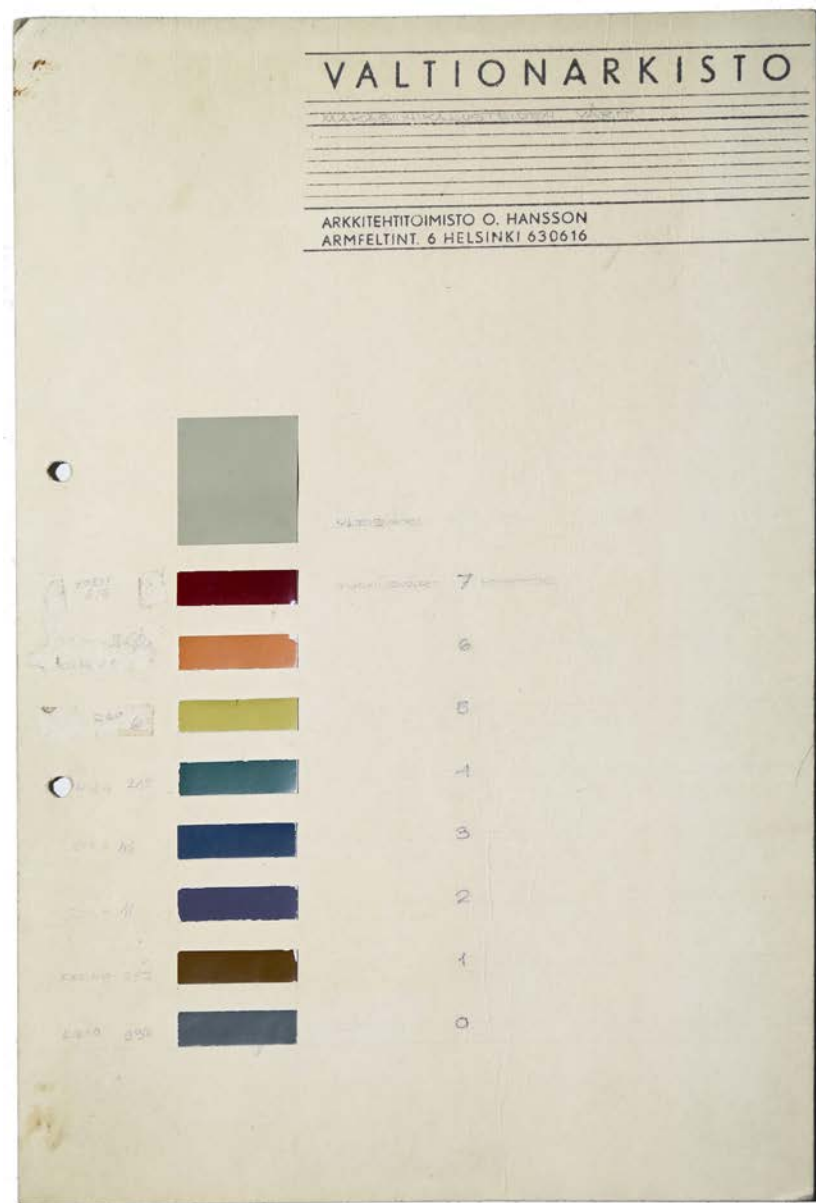
Hanssonin suunnitelma tunnisteväreistä. J. Hanssonin arkisto.

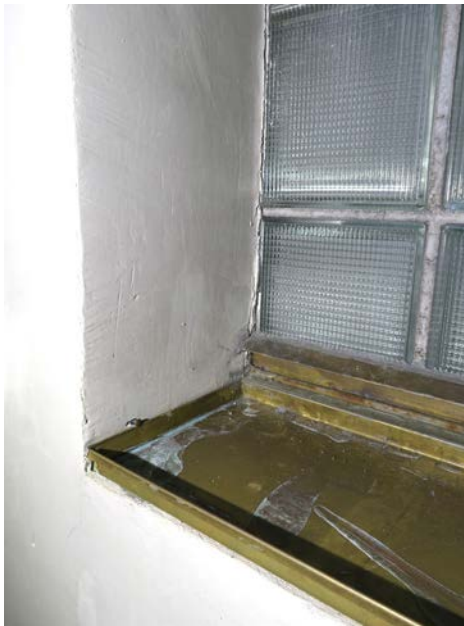
Maan päällä olevissa makasiineissa on lasitiili-ikkunat joiden ikkunapenkeissä on hikiastiat.

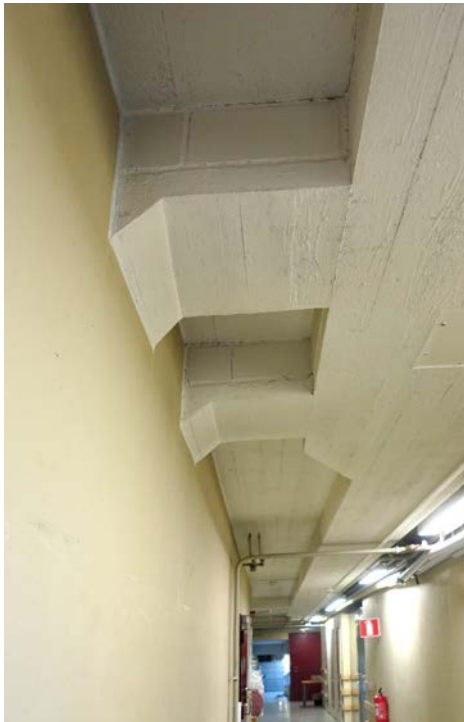
Makasiinikäytävien katoissa risteilevät betonista valetut poistoilmavaihtokanavien suojarakenteet. Kuten valokuvasta voi havaita, rakenteen pystysivuille on käytetty tiilimuurausta. IV-suunnitelman periaateleikkaus käytävän kohdalta.

hallinta, tunnisteilla P1...P13, jotka oli jaettu kerroksittain, tyypillisesti 2 puhallinta / kerros. Poistoilmakanavien laadusta on kirjattuna, että *"kaikki poistoilmakanavat, myös pystysuorat, tehdään sinkitystä teräslevystä. Kanavien lämpö- ja paloeristäminen kuuluu rakennusurakkaan. Peltikanavien väliin jäävä eristys kuuluu ilmanvaihtourakkaan. Urakoitsija tekee äänieristyksen 30 mm vuorivillaverhouksella ja peittää sisäpuolelta reikälevyllä"*.<sup>353</sup> Makasiinien poisto- ja tuloilmakanavat on suojattu erityisin betonivalurakentein paloa vastaan, mitä em. kirjaus ei tuo esiin, mutta joka on esitetty ilmanvaihtopiirustuksissa. Tuloilmakanavien osalta kirjaus antaa aiheesta hieman enemmän osviittaa: *"sisäänpuhalluskanavat tehdään sinkitystä teräslevystä. Suurimmalta osalta kanavat ovat kierresaumaputkea. Rakennusurakoitsija eristää ja betonoi kanavat piirustusten ja määräysten mukaan"*.<sup>354</sup> Makasiinin käytävien katoissa näkyvänä piirteenä ovat betonista valetut kotelontapaiset rakenteet, joiden sisällä, suunnitelman mukaan, on joko peltisiä putkikanavia tai kanttikanavia. Nämä makasiinihuoneisiin ulottuvat haarat on koottu I-portaan lähellä oleviin kerroskoh-taisiin ilmanvaihtokonehuoneisiin, joista poistoilmapuhaltimet (P1...P13) sijaitsevat. Puhaltimilta kanavat on koottu pystykanaviin, jotka on johdettu makasiinin 8. kerroksen katolle, betonista valettuun piippuun.

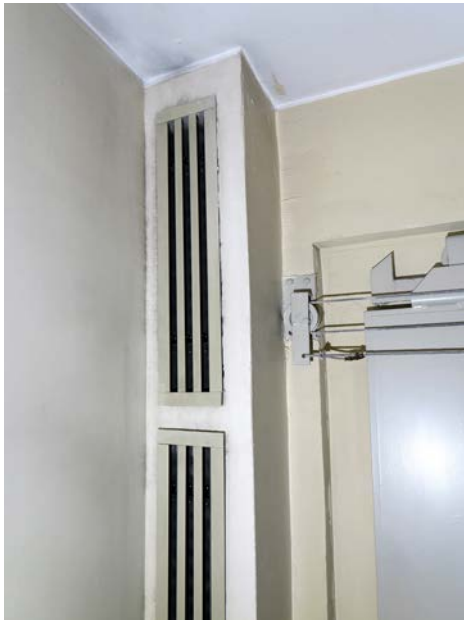
Makasiineissa tulokanavat kulkevat valetussa suojarakenteessa lattian tasolla, ulkoseinillä, mistä kanava nousee makasiinihuoneittain ylös, huoneen nurkassa, kuten vasemmalla olevassa kuvassa.

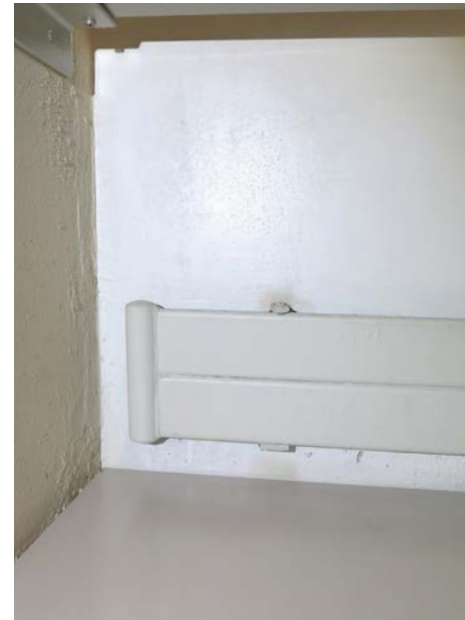
Tuloilman suojarakenteeseen on liitetty radiaattoriverkoston asennukset, kuva 4.107

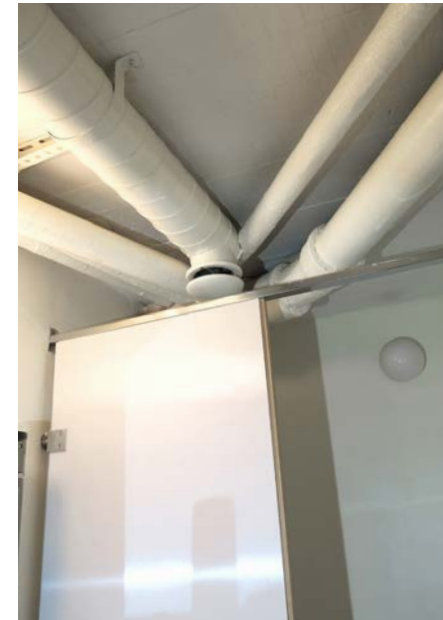
Makasiinin WC-tiloissa IV-kanavat ja viemärit ovat vapaasti näkyvillä.

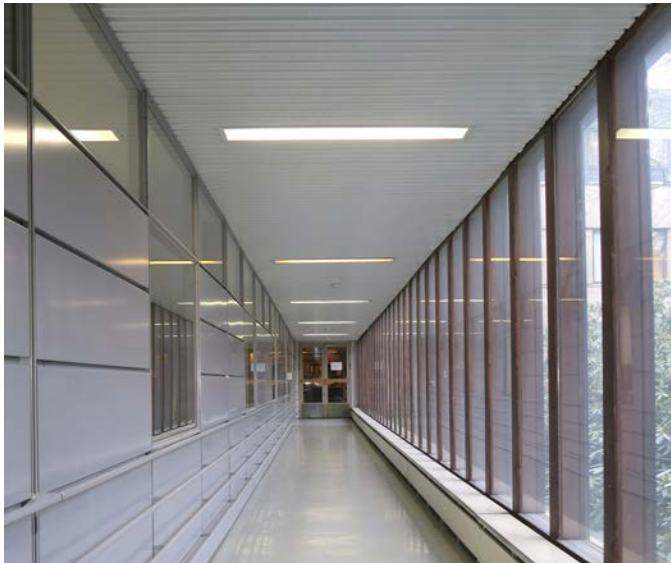
Kuljetuskäytävä

Vanhan tutkijasalin edustalle Hansson sijoitti yksikerroksisen rakennusvolyymin, johon tuli toiminnallisesti kaksi käytävää ja sarja pieniä tutkimushuoneita. Luonnonvaloton sisäkäytävä palveli kulkureittinä tutkijahuoneisiin, jotka oli tarkoitettu mikrofilmien lukemista varten.<sup>362</sup> Valtionarkiston vaatimuksesta seinien tuli olla lasiseiniä kuten uudessa tutkijasalissa, jotta vierailijoiden aherrus pysyi valvojan silmän alla. Sisäpihan puolelle sijoitettu toinen käytävä oli puolestaan virkailijoille tarkoitettu yhdyskäytävä, reitti M-makasiinin suuntaan. Käytävässä on koivupuiset suojalaudat.<sup>363</sup> Rakennusten välisistä tasoeroista johtuen kuljetuskäytävän pohjoiseen suuntaava jakso on luiskarakennetta ja luiskaa myöden noin 55 cm M-makasiinin 7. kerrokseen. Lisäksi tasoeron kumomista varten on erillishissi: "kuljetuskäytävän vaunusiirtolaite: 55 cm tasoeron kohdalle hankkii rakennuttaja vaunusiirtolaitteen."<sup>364</sup>

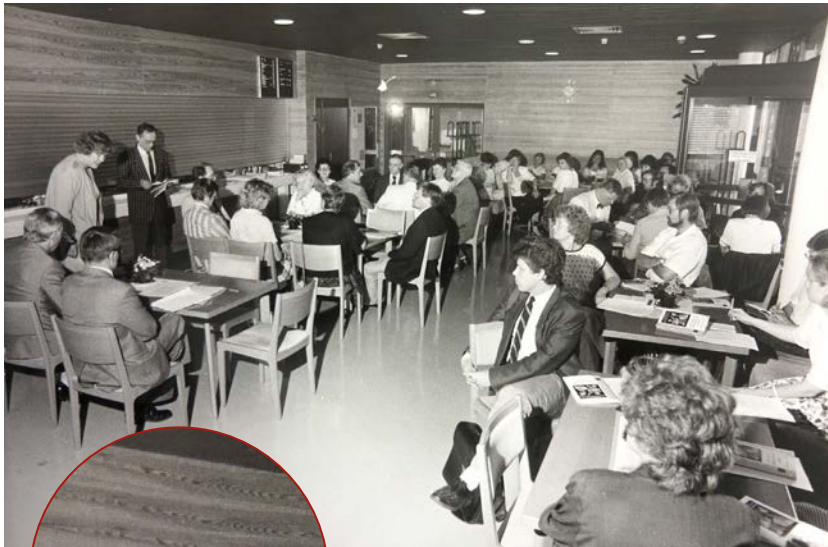
Kahvila kuvattuna 1989. Seinäpaneelipintojen vaikutelma on sangen mäntypuinen, suunnitelmissa olleeseen tammene verrattuna. Kuva KA.

Kahvion sisäseinien pintakäsittely poikkeaa Hanssonin muista tiloista sikäli, että seinät peitettiin puupäälysteellä. Hanssonin rakennusselityksen mukaan pinnoissa piti olla "tammiviilupintainen rimalevypaneeli, reunoissa tammilistat ja kiinnitys piilonaulauksella".<sup>366</sup> Vanhoissa valokuviissa verhouksen pinta näyttää kuitenkin oksattomalta värjäämättömältä männyltä. Tämä vaakasuuntainen leveän urituksen muodostama pinta on kadonnut nykyisin peittomaalauksen alle. Tilan sisäkaton paneelointi oli määritelty seuraavasti: "Kahviohuoneen ja luentosalin katto päällystetään uitetusta [sic] puutavarasta sahatulla kuultolaatuluokkaisella mäntypanelilla. Paneli kiinnitetään muototeräsrakenteeseen, joka teräksillä on ripustettu betonikattoon. Panelin yläpuolelle levitetään värjätty jutekangas ja 2 cm mineraalivillalevy."<sup>367</sup> Pintakäsittelystä on mainittu, että VäVKu11: "Värjäys ja kastelu, hionta, sellolosalakkaus 3 kertaan, hionta himmeäksi".<sup>368</sup>

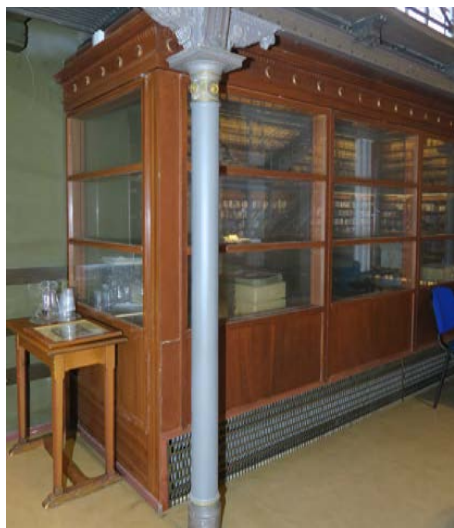
Vanhan tutkijasalin suuntaan rakennettiin sarja pieniä tutkijahuoneita, joiden ulkoasu mukaili vanhoja kaappeja.

Osittain puretun pohjoisseinän alaosaan rakennettiin 5 kioskintapaista ja osin lasiseinästä pientä "tutkijahuonetta". Näiden kohdalta poistettiin sekä ulkoseinärakennetta että vanhat puiset kirjahyllyt. Tutkijahuoneista tuli eräänlainen uusi kirjahyllyn ja rakennusosan hybridi: "hyllystö poistetaan ja korvataan tutkijahuoneilla joitten seinät rakennetaan käyttäen hyllymuotoja (simsejä, listoja ym.)."<sup>390</sup> Huoneiden väliset seinät tehtiin Hanssonin suunnitelman mukaisesti lasista, eräänlaisen arkkitehtonisen läpivirtaavuuden sanelemina, ja koppeihin sulkeutuneet tutkijat saattoivat näin tervehtiä toisiaan. Tutkijahuoneiden muurattuihin sisäseiniin asennettiin koi-vupuiset suojalaudat, jotka tosin nykyisin on maalattu vihreiksi.<sup>391</sup> Lehtikirjoituksen mukaan niin vanhan kuin uuden tutkijasalin tutkijahuoneet olivat äänieristettyjä: "niissä tutkija voi kirjoittaa koneella ja käyttää sanelulaitetta muita häiritsemättä".<sup>392</sup>

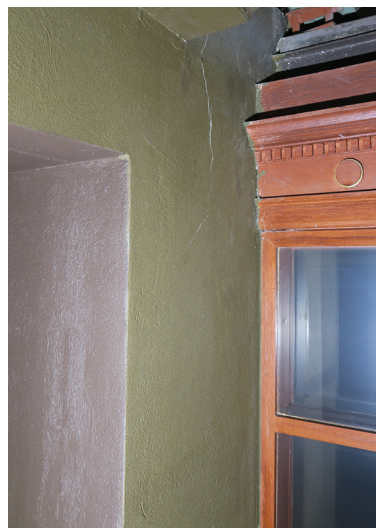
Peruspintojen väritystä: onko vihreä jokin huoltomaalaus ja ruskea vuodelta 1972, edellyttää väritutkimusta.

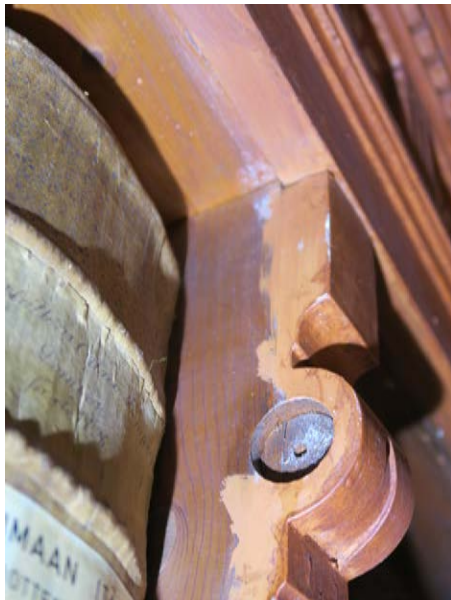
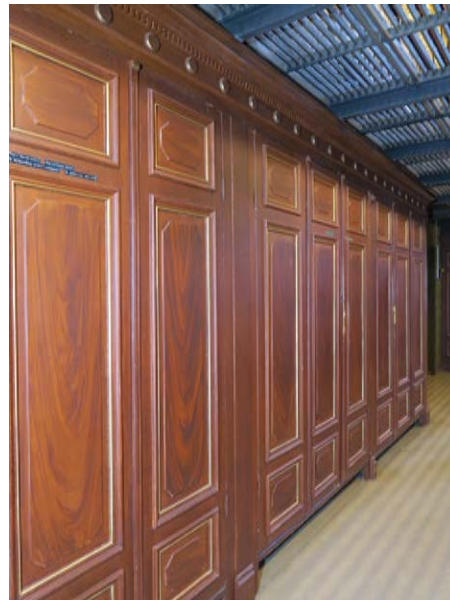
Maalausrajaukset ovat paikoin melko ylimalkaisia.

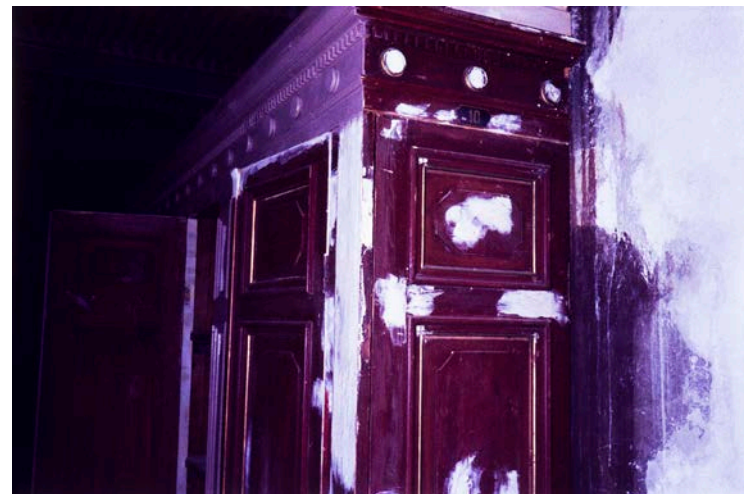
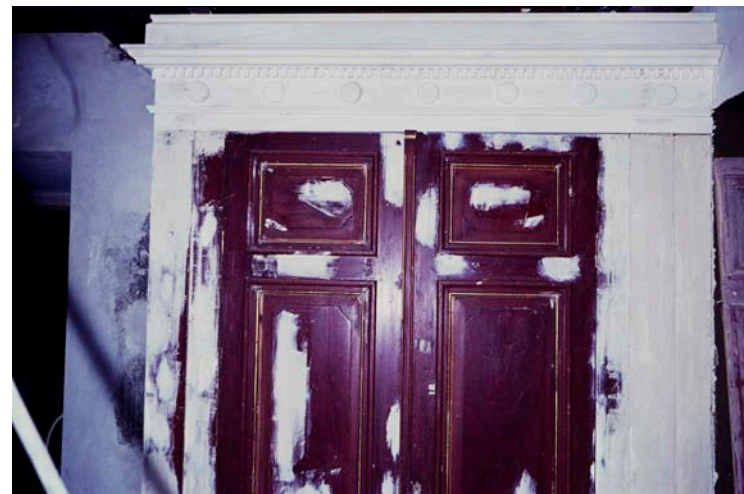
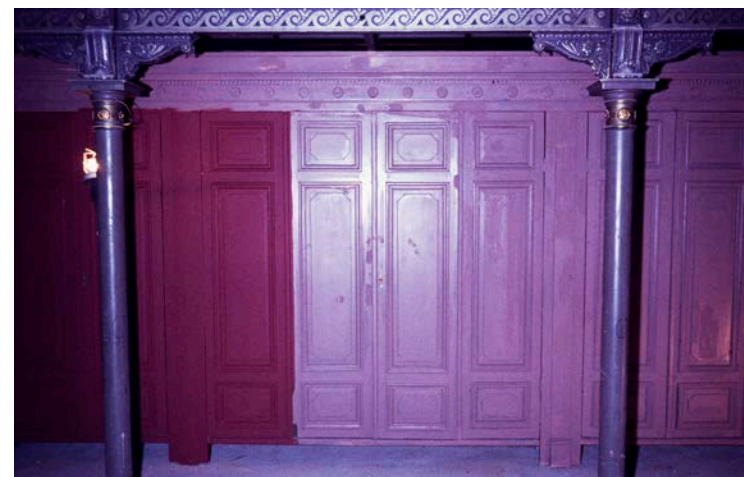
Kuvat permantokerroksen kaappien maalaustöistä (oikealla) 1972 osoittavat, että kaikki vanhat pinnat vedettiin yli uusilla kerroksilla. Missä määrin nykyinen kellanruskea vastaa alkuperäistä ja valokuvissa kylläistä punaista mahonkia, jää tulevan väritutkimuksen varaan. Kuvat Veijo Laine. RHO7213-215. MV.

Peruspintojen sisäpuolelle jäävistä osista tiedetään selostuksen perusteella seuraavaa. Kaikki puuhyllystöt ja kaapit, joissa selostuksen mukaan oli puumukailu (ootraus), tuli uudelleen maalata:<sup>397</sup> a) irtotason maalin kaavinta, soodapesu ja huuhtelu 1% etikkavedellä, b) pohjamaalaus lakkapikamaalilla eli "lakkaprestolla" eli öljylakasta ja maalijauheesta tehty seos jota oli ohennettu tärpätillä ~25%,<sup>398</sup> c) osatsoitukset ja hiomaalaus eli ohennetun öljymaalin sively pinnalle ja tuoreen maalin hionta hohkakivellä sileäksi ja pinnan silotus tasaiseksi,<sup>399</sup> d) valmiiksi maalaus vaa-lean 'korkin' -sävyisellä lakkamaalilla ja e) puumukailu "entistä työtappaa noudattaen". Rautarakenteiden pintakäsittelyistä mainitaan, että esikäsittelyjen jälkeen a) pohjamaalaus lyijymönjällä, b) rautapintojen osatsoitus autokitillä ja puupintojen osatsoitus Tae-kitillä ja c) hiomaalaus ja valmiiksi maalaus puolihimmeällä alkydimaalilla sekä d) koristeiden puhdistus ja korjaukset entistä vastaavaksi. Oletettavasti puu- ja rautarakenteiden maalauskunnostukseen ei ollut liiemmästi aikaa, kuten edellä kerrottu katon ja yläseinien kunnostustyöaikataulu kertoo. Paikalla voidaan nähdä, että puuosien maalauskoristelu on vedetty paikoin melko rennolla kädellä ja huolimattomin rajauksin. Maalarilehdessä 2/1972 kirjoitettiin, että "hyllökköjen

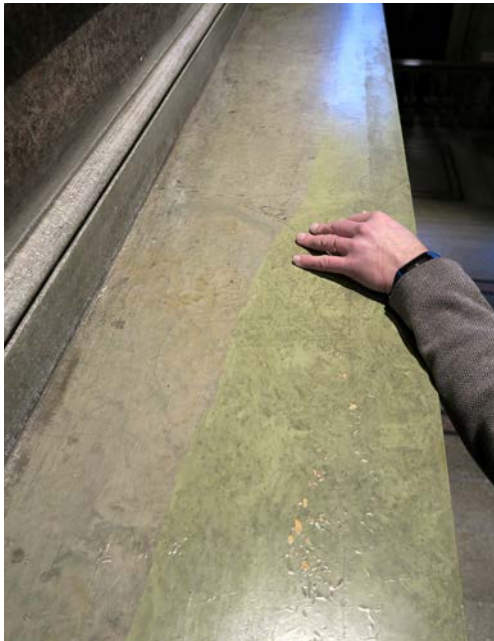
Vihreän harkkokerroksen maalauskunnostuksen sävyerot näkyvät paikoin sangen voimakkaasti.

Maalaustyöselostuksen 1968 perusteella pintakäsittelyjen olisi tullut sisältää samat toimenpiteet kuin vanhassa tutkijasalissa (kts. edellä). Lisäksi pohjatöissä viitataan ohjeen kohtaan 0.2 "esikäsittely yleensä", joka antaa melko radikaalin kuvan toimenpiteistä: *"kaikki koristeet ja koristelista ja muuten maalatut kohdat on huolellisesti puhdistettava"*.<sup>416</sup> Puumukailumaalatut puuovet kehysineen tuli niin ikään pintakäsittellä uudelleen, tavalla joka on selostettu tutkijasalin yhteydessä. Mosaiikkibetonilattiat ja –portaot oli määrätty puhdistettavaksi ja virkistettäväksi Terrazzol-mosaiikkikäsittelyaineella sekä huokoiset kohdat täytettäväksi *mosaiikkipaikkausaineella*.<sup>417</sup>

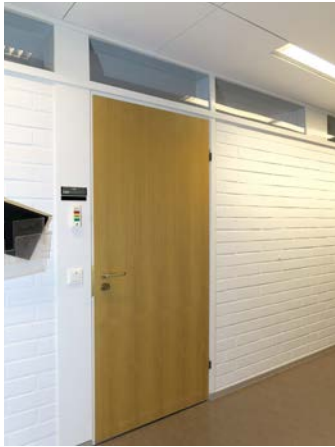
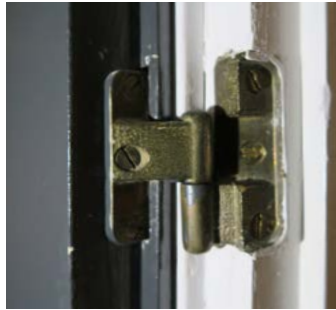
Ojs85, 7. kerroksen toimistokäytävällä, tammiviilu.

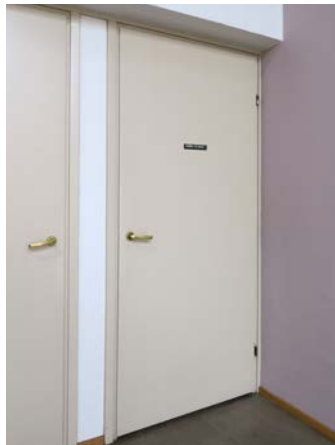
Ov85, peittomaalattu laakaovi, oletettavasti alkuperäisessä värityksessä. Alla M-makasiinin WC:n 5. krs (5.113) ovi Ov70. Hanssonin sisävärejä koskevan asiakirjan mukaan maalattu sävyllä Miranol 220.

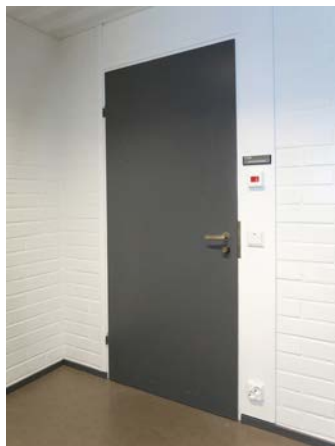
Ovs85, 6. kerroksen toimistokäytävällä, peittomaalattu laakaovi, harmaa maalaus tehty 2013. Ovissa on alkuperäiset Primon saranat ja painikkeet.

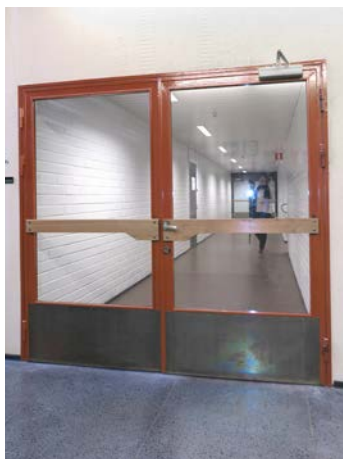
POI 100+100 lasipariovi ja tammipuinen työntölevy K-portaassa.

Hanssonin osien palo-ovet (PO) ovat tyypillisiä sileitä peltipintaisia huullettuja ovia. Makasiinien ovet (PO\*) eivät ulkonäköllisesti poikkea muista peltipalo-ovista, mutta rakenteellisesti ovien tuli olla "erikoisen kaasun pidättäviä", erikoisen tarkoittaessa erityistä.<sup>438</sup> Suunnitelman mukaan tämä toteutettiin ovikarmiin lisätyllä kumitiivisteellä.<sup>439</sup> Peltipalo-ovissa on messinkiset 20 cm korkuiset "lankavetimet".<sup>440</sup> Makasiinien ovet valmisti I. Saajos Oy.<sup>441</sup> Toimistojen ja aulojen käytävissä esiintyy lasiovellinen palo-ovityyppi, (POI a1/2): "puolen tunnin palonkesto, hiottu 8 mm lankalasi". Ovet ovat tavanomaisesti pariovia tai pienellä vasikalla varustettuja, ja ovissa on tammiset työntölevyt. Lasiovien rakenteissa Hansson viittaa RT-korttiin 871.51.

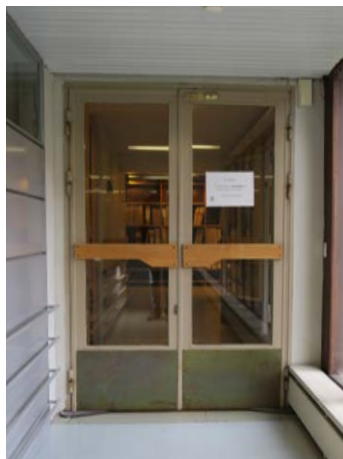
POI 80+80 lasipariovi ja tammipuinen työntölevy yhdyskäytävässä 6.247.

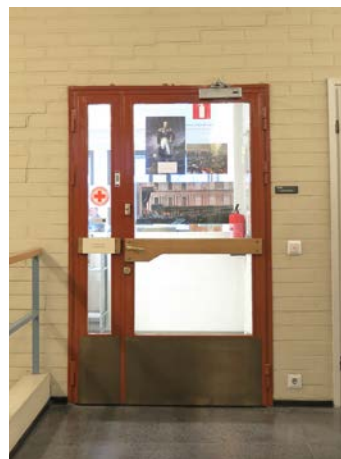
POI 90+30 lasipariovi ja tammipuinen työntölevy K-portaan 5. kerroksessa

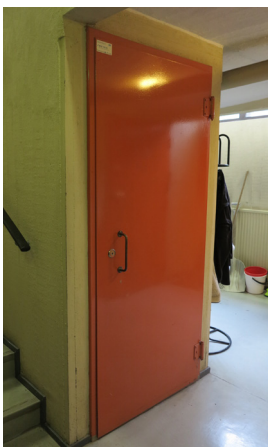
PO 85, tila 6.253.

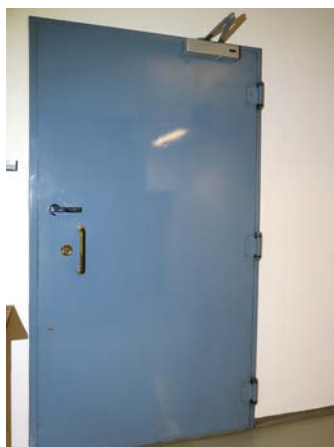
PO 100, tila 8.123a.

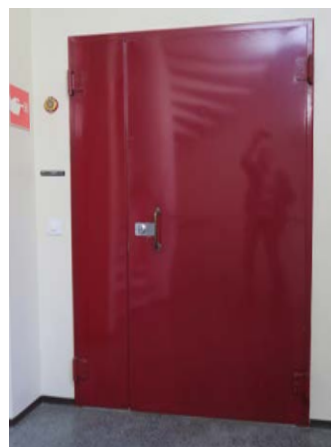
PO 90+30, I-porras

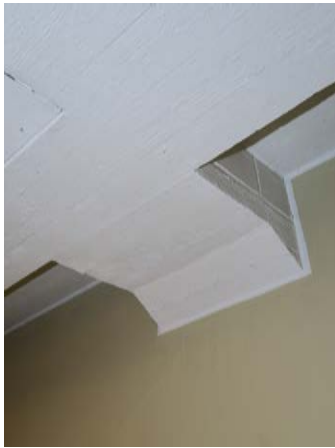
M-makasiinin seinissä on beige sävy ja katot ovat valkoiset

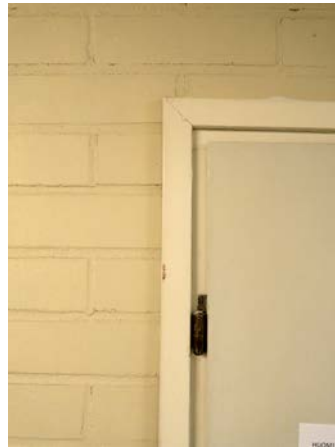
Laakaovissa on paikalla maalattu harmaahko sävy, mutta listat ja karmit ovat valkoiset

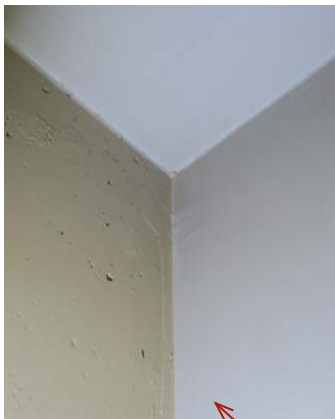
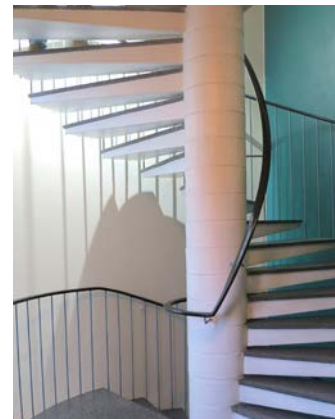
I-portaan itäseinässä on vihreä tehostesävy

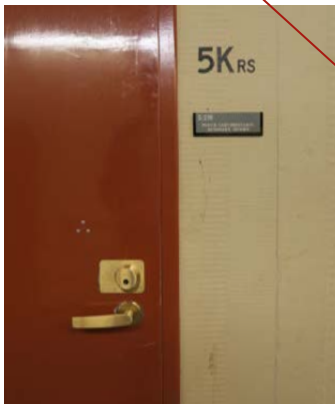
M-makasiinin ulkoseinien ja väliseinien sävyt ovat toisistaan poikkeavat, mikä johtunee kahdesta eri maalityypistä. Ulkoseinät ovat sileävalupintaist ja väliseinät tasoitetut.

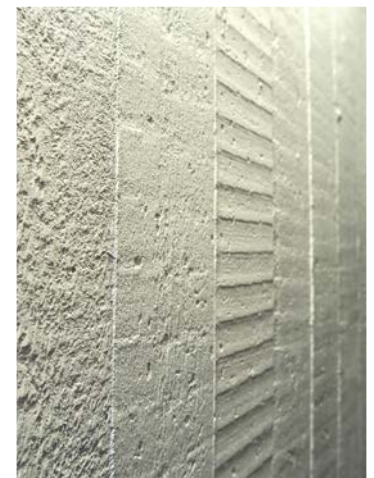
M-makasiinin käytäväseinä

Kuten aiemmin on mainittu, Hanssonin intentiona oli toteuttaa keskeiset yleisötilat betonipintaistina, mutta ne muuttuivat toteutuksen myötä kuitenkin peittomaalatuiksi ja valkoisiksi. Vaikka pintakäsittelyjen valikoimaan kuului myös valaminen sileämuottia vasten – menetelmä jota käytettiin esimerkiksi työhuonetilojen betonipinnoissa – oli lautamuotin jättämä karkeus Hanssonin materiaalipaletissa korkeimmalla korokkeella, ratkaisu jota tuli käyttää arvokkaimmissa tiloissa. Sisääntulohallin ja luetteluhuoneen lautamuottipintojen käsittelyksi huoneselosteeseen on kirjattu BKu1 eli betonipinnan käsittely värittömällä betoninsuoja-aineella (*Lemminkäisen Ken-Dri tvs.*).<sup>451</sup> Hanssonin tarkat suunnitelmat herättävät toisinaan kysymyksen, onko huoneselosteeseen tehty vahingossa väärä kirjaus betonipintojen halutun ulkonäön suhteen. Esimerkiksi luentosalin seinät on tehty lautamuotilla, lautamuottipinta on nykyinkin näkyvillä, ja tavoite on kirjattu huoneselosteeseen erityisellä huomautuksella: "pystylauta, lautajälki näk.". <sup>452</sup> Pintakäsittelyksi on kuitenkin määrätty BLa2, raskas maalaus-käsittely lateksilla siten, että pintaa silotetaan 3 kertaan muovitasoiteella, pohjustetaan lateksilla ja valmiiksi maalataan puolikiiltävällä lateksilla.<sup>453</sup> Tällaisen käsittelyn tavoite on ollut täysin sileän pinnan aikaan saaminen.

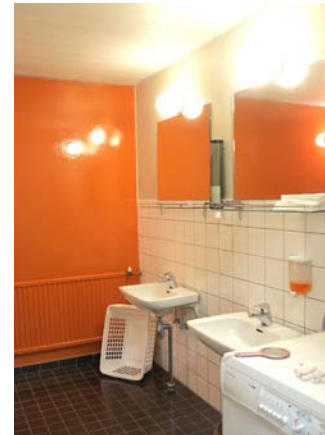
Pukuhuonetiloissa on tehosteväriä 70-luvun iloinen oranssi, Hanssonin luettelon mukaan "Kirjo 252"

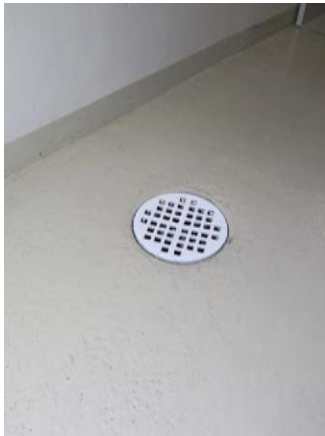
M-makasiinin lattia, Hanssonin luettelon mukaan Finnplano 21

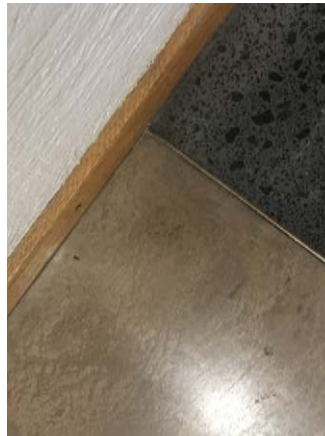
Linoleum 7. kerroksen parvella 7.304

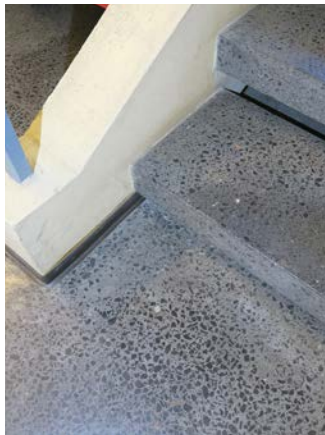
Sementtimosaikkia K-portaassa

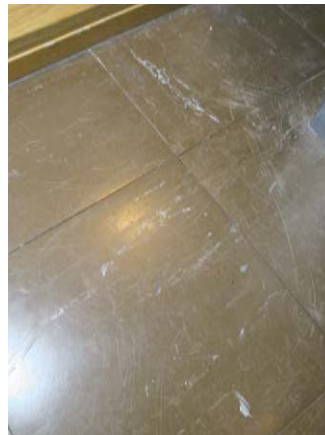
Kvartsivinyylilaattaa tilassa 8.306

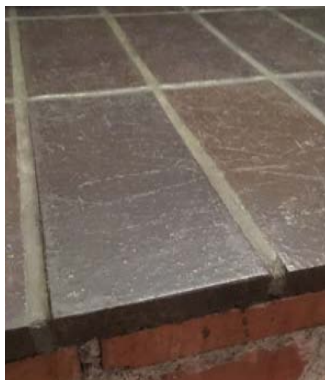
Näyttelytilan 5.418 klinkkeri

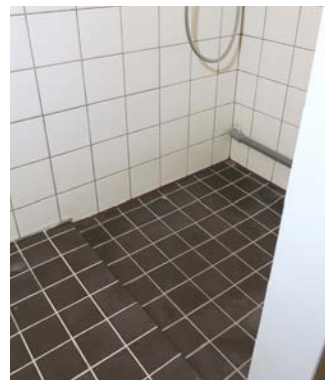
Pukkilan sintrattu laattoja

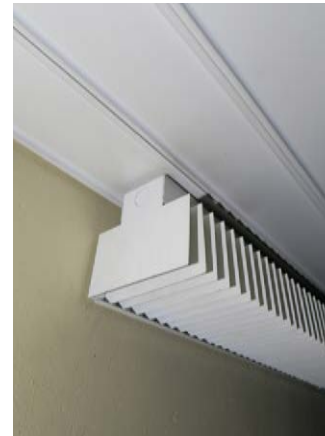
LxO/m eli sileä Lautex, K-portaan 3. kerroksen katto

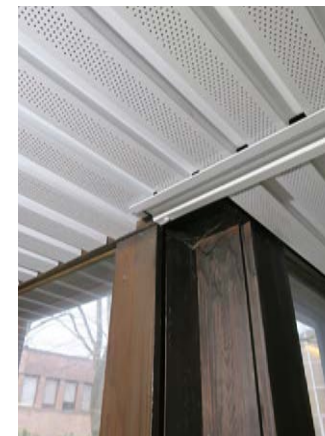
Daempan katto kuljetuskäytävässä

Daempan eli nykyisen Dampan valmistava kattokasetti esiintyy Hanssonin suunnitelmissa tunnisteella *Dempa*.<sup>472</sup> Sitä oli määrätty käytettäväksi 6. kerroksen yhdyskäytävien alueella (6.240, 6.247 ja 6.251). Suunnitelmissa tunnisteena on *Dempa/ma*, josta työselitykseen on kirjattu: *"paneli mallia N ripustettuna U-kiskojen varaan. Panelissa musta silkkipaperi ja mineraalivillatäyte. Panelin leveys 7,2 cm"*.<sup>473</sup>

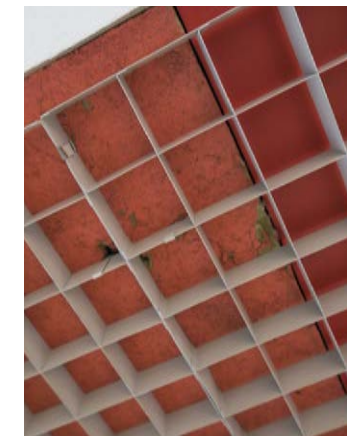
Ritiläkatto auloissa

Metallikattojen valikoimaan kuuluu avoin ritiläkatto, *metalliritilä*, jota käytettiin sisäntulohallissa: *"säleiden korkeus 5 cm ja silmäkoko 7x7 cm, ripustetaan osittain teräsrakenteen varaan, osittain kiinnityskoukuilla suoraan kattolaattaan, ritilän päällä 2 cm jäykkä mineraalivillalevy, jonka alapinta maalataan mustaksi"*.

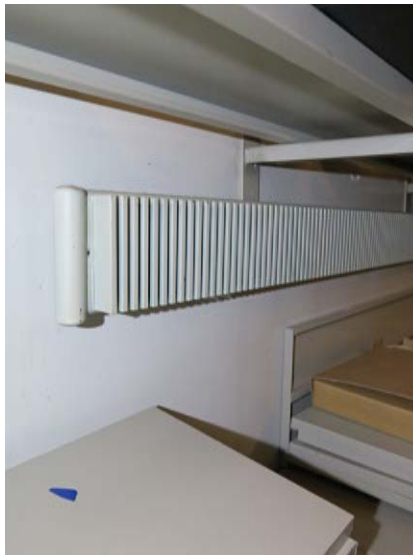
Erityinen matala radiaattori M-makasiinissa

Vanhoissa osissa säilyivät käytössä valurautaiset radiaattorit, joista osa on sittemmin uusittu. 1960-luvun uudet radiaattorit olivat selostuksen mukaan *"keskipainelevypattereita, mallia UPO U tai vastaava ja osittain mallia Radia"*.<sup>485</sup> Työselitykseen on kirjattuna, ettei makasiineissa patteriverkoston liitoksissa sallittu tavanomaisia kierremuhviliitoksia, vaan kaikki liitokset tehtiin hitsaamalla (*pankkiholviasennus*).<sup>486</sup>

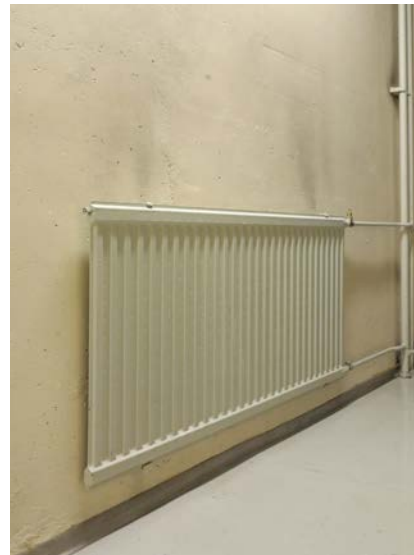
Tyypillisesti käytetty pyykkilautaradiaattori

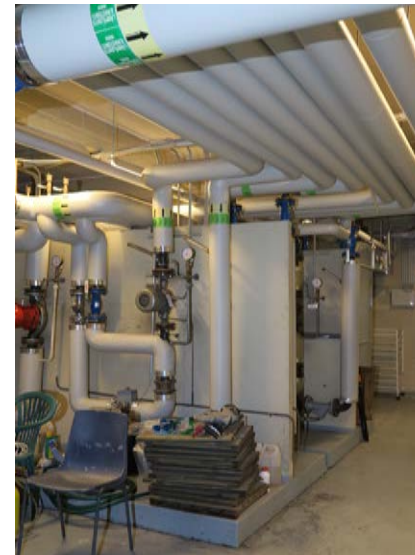
Lämpökeskushuone

5. krs. LVI-sluku L9, 1968. SENA.

1960-luvun uudistus tarkoitti suurta muutosta myös rakennuksen keskuslämmitystavan järjestämiselle. Rakennuksen oma keskuslämmityslaitos purettiin ja rakennus liitettiin kaupungin (*Helsingin Sähkölaitoksen*) kaukolämmitysverkkoon.<sup>481</sup> Rakennusurakan vaikeuttavuudesta johtuen Rauhankadun puoleiseen aktimakasiiniin rakennettiin ensin lämmönvaihdin, johon vanhat verkostot väliaikaisesti kiinnitettiin, jotta vanhat pannuhuoneet saatiin purettua ja rakennukset pidettyä käyttökunnossa koko urakan ajan.<sup>482</sup> Varsinainen päälämmönjakohuone rakennettiin pohjoiseen uudisosaan, sen 5. kerrokseen, mistä putkitunneleita myöden johdettiin verkostot uudisosiin ja vanhan puolen osiin ja vanhoihin patteriverkostoihin. Suunnitelman mukaan rakennus jaettiin kuuteen verkostoryhmään, joista vanhat rakennusosat muodostivat yhden verkoston kun taas Hanssonin uudisosat jaettiin 5 verkostoon.<sup>483</sup> Aktimakasiinin läntisen osan ullakolle rakennettiin suunnitelmien mukaan uusi paisuntasäiliö 5 mm teräspellistä hitsaamalla ja paisuntasäiliöhuone.<sup>484</sup>

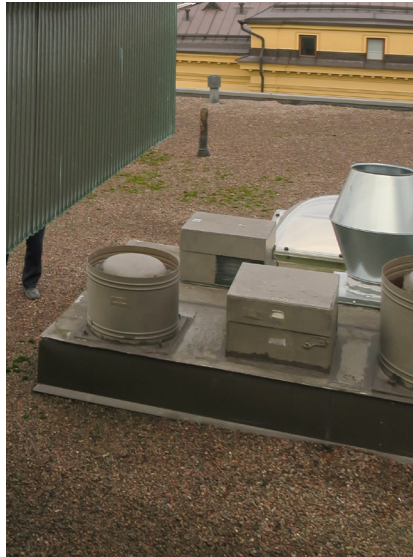
Tuloilma

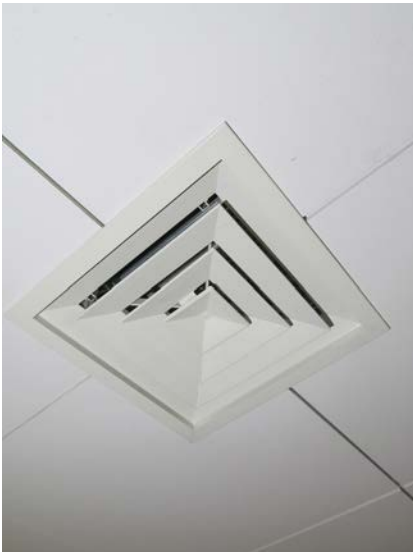
Poistoilma

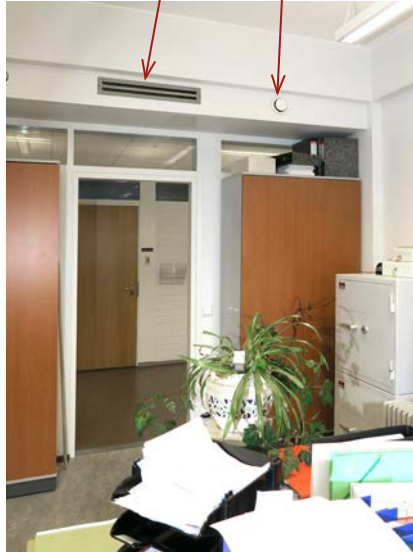
Poistoilma käytävältä

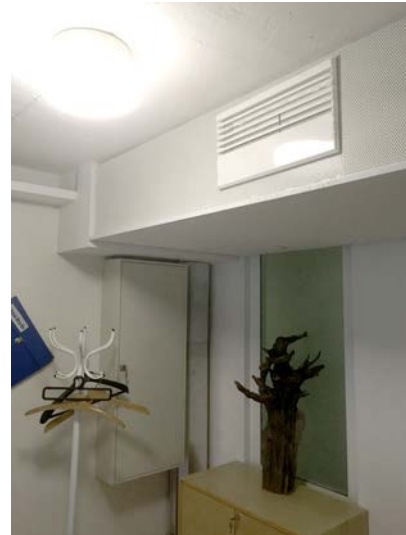
Aktimakasiinin koneellinen ilmanvaihto 1996, esimerkki toimistohuoneen 9.408 käytävään tavanomaisesta kanavoinnista.

Kahdeksannen kerroksen länsipuolen makasiini oli jaettu työhuonetiloiksi vuoden 1981...1983 suunnitelmien mukaan. Tässä yhteydessä tiloihin oli rakennettu paikallinen koneellinen ilmanvaihto ja yksi pohjoispuolen ikkunoista oli muutettu ilmanvaihtosäleiköksi. Kattava koneellinen ilmanvaihto koko aktimakasiinin alueelle rakennettiin kuitenkin vuoden 1996 suunnitelman mukaan. Järjestelmässä ei ollut lämmön talteenottoa, vaan erillinen sisäänpuhallusyksikkö ja poistoa varten huipputureita. LVI-suunnittelusta vastasi Hepacon Oy ja arkkitehtisuunnittelusta rakennusarkkitehti Jouni Enqvist Engel rakennuttamispalvelut Oy:stä. Rakennushankkeelle haettiin rakennuslupa tunnuksella 1-2178-C-96. Sisätiloissa muutos tarkoitti LVIS-jakokeskusten eli pienehköjen huoneiden rakentamista lähes jokaiseen makasiinilohkoon. Pystykanavat sijoitettiin 1955 rakennetun palomuurin molemmiin puoliin eli makasiinin rungon keskilinjaan ja osin makasiinin päätyseinä myötäillen. C- ja D-portaiden välisellä osalla olleisiin työhuoneisiin rakennettiin käytäviä vasten koneellisen ilmanvaihdon koteloinnit, tyypilliseen tapaan. C-portaan pohjoiseen suuntaava ylin ikkuna ullakon tasalla muutettiin ilmanvaihdon säleiköksi, minkä kautta korvausilmaa otettiin sisään. Ullakon itäosaan rakennettiin yksi IV-konehuone.<sup>502</sup>

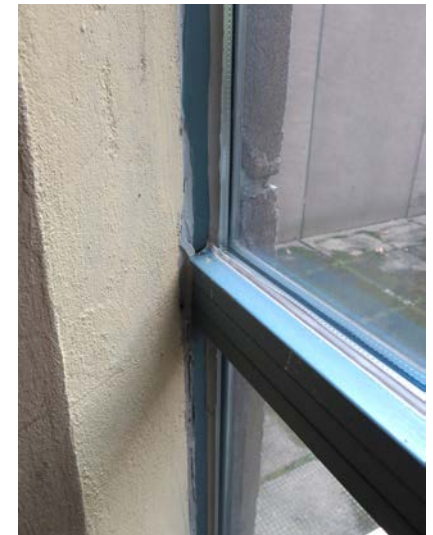
K-portaan ikkuna 1990

Arkkitehtitoimisto Olof Hanssonin suunnitelmien 1988/1989 mukaan K-portaan korkea sisäpihalle suuntaava teräsrakenteinen ikkuna purettiin 1990 ja korvattiin uudella. Uusi rakenne tehtiin Froster-Therm kylmäkatkoprofiileilla ja lasitus lämpölasirakenteena (2K4-12 selektiivi).<sup>498</sup> Työn urakoi Lasitusliike Kivijärvi Oy.<sup>499</sup> Samassa yhteydessä parannettiin myös kahvion ikkunoiden rakenteita, kytkettyjen puitteiden kiinnitysruuveja, ja tammipuiden pintakäsittely uusittiin: ”kahteen kertaan Valtti Color Extralla”.<sup>500</sup>

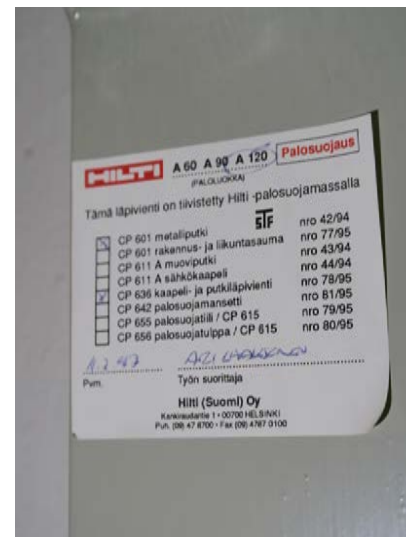
1996-97 aktimakasiinin peruskorjauksessa palosastoinnin läpivientejä parannettiin.

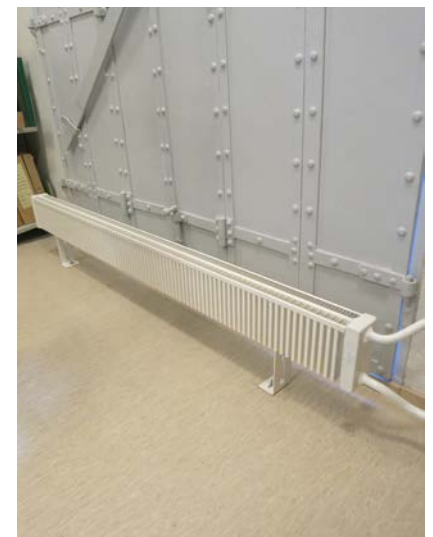
Aktimakasiinin peruskorjauksessa 1996 asennettiin radiaattorit -ikkunaluukkuja ei voi avata.

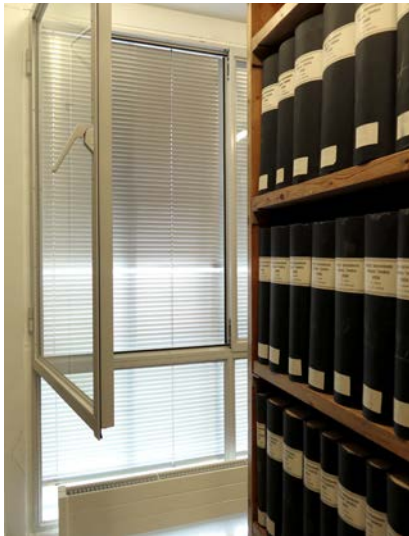
B-makasiiniin asennettiin kerroksiin 7.-9. sisäpuoliset uudet ikkunat ja radiaattorit. 6. kerrokseen asennettiin puhallinkonvektorit. Rakennukseen tehtiin koneellinen ilmanvaihto.

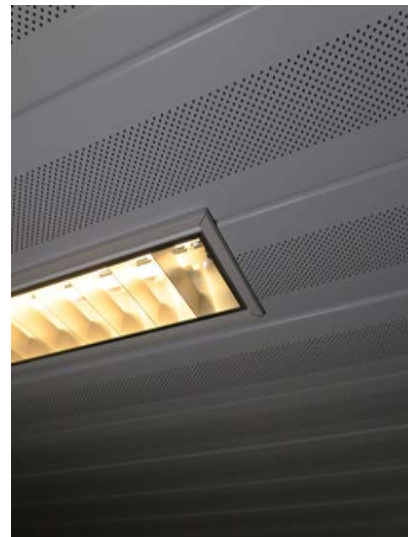
7. kerroksen 2012 uusittu metallikasettikatto.

Vuonna 2012 tehtiin 7. kerroksen (Hanssonin osa) toimistotilojen perusparannus ja ilmanvaihdon ja valaistuksen uusiminen. Hankeen rakennuttajakonsultti ja samalla arkkitehtisuunnittelija oli Palveluusuustoimisto EXA.<sup>506</sup> Huoneisiin tehtiin uudet lattiat harmaalla linoleum-matolla (Forbo Marmoleum Real 3146) ja keskikäytävään vaalean ruskealla (Forbo Marmoleum Fresco 3874). Seinät maalattiin lateksilla maalarinvalkoiseksi (Tikkurilan Siroplast, väri G497) ja katot ”puhtaan valkoiseksi”.<sup>507</sup>
