SISÄTILOJEN RAKENNUSHISTORIASELVITYS 2018  
RAPORTTI

Arkkitehtitoimisto Okulus Oy

SISÄTILOJEN  
RAKENNUSHISTORIASELVITYS 2018

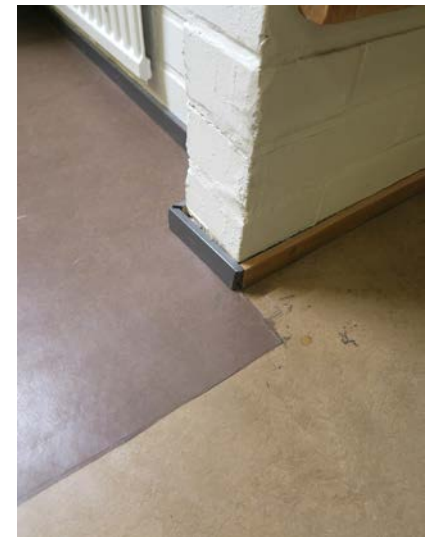
7. kerroksen käytävässä oli Hanssonin suunnitelman mukaan kvartsiivinyyliilaatta. 2012 asennettiin ruskea linoleum ja harmaaksi maalatut jalkalistat. Luettelohuoneen vanha linoleum on vaaleasävyisempi.

Vuonna 2012 tehtiin 7. kerroksen (Hanssonin osa) toimistotilojen perusparannus ja ilmanvaihdon ja valaistuksen uusiminen. Hankeen rakennuttajakonsultti ja samalla arkkitehtisuunnittelija oli Palveluusuustoimisto EXA.<sup>506</sup> Huoneisiin tehtiin uudet lattiat harmaalla linoleum-matolla (Forbo Marmoleum Real 3146) ja keskikäytävään vaalean ruskealla (Forbo Marmoleum Fresco 3874). Seinät maalattiin lateksilla maalarinvalkoiseksi (Tikkurilan Siroplast, väri G497) ja katot ”puhtaan valkoiseksi”.<sup>507</sup>
