# KANSALLISARKISTO

SISÄTILOJEN  
RAKENNUSHISTORIASELVITYS 2018

## LIITTEET

ARKKITEHTITOIMISTO OKULUS OY

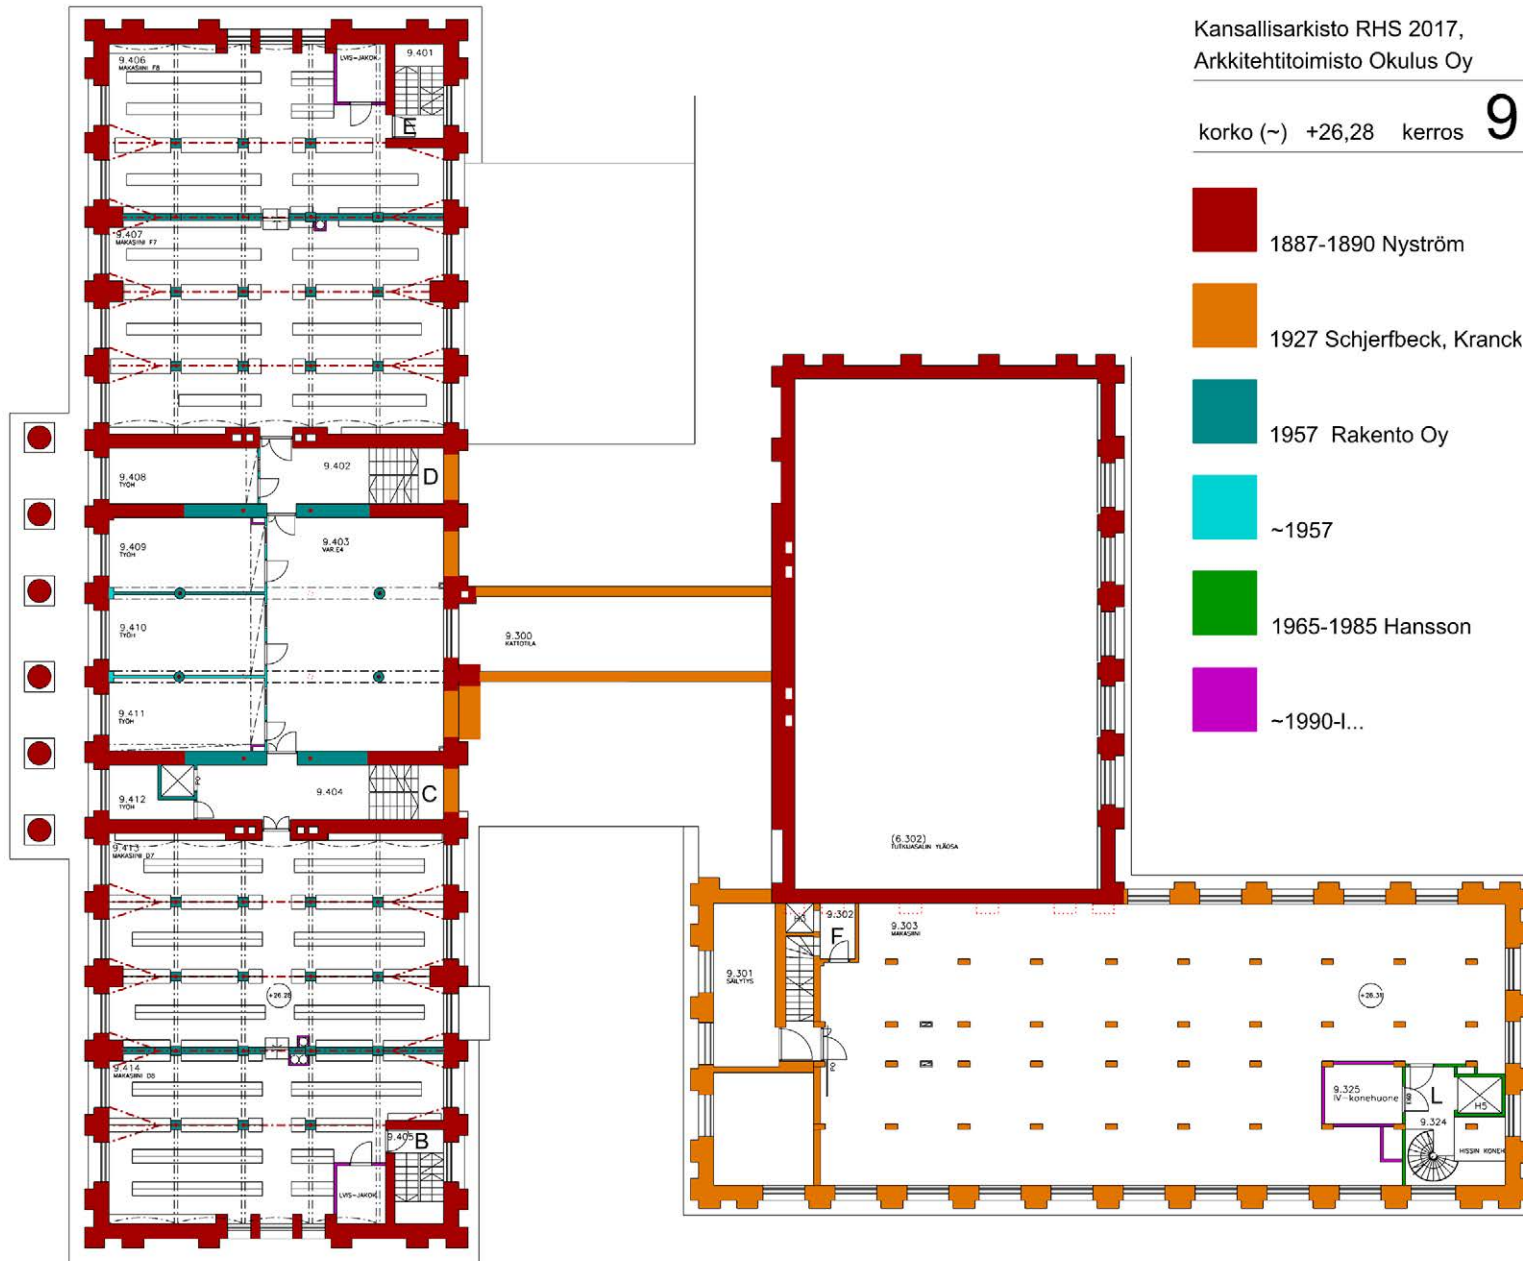
korko (~) +28,80 kerros **10**

Ullakoiden rautaisista kattorakenteista ei ole olemassa ajantasaista mittauspiirustusta. Rakenteita koskevat tiedot on lisätty piirustukseen paikalla tehtyjen havaintojen (ei mittaus) perusteella.

Vanhan tutkijasalin vesikattorakenne on alkuperäinen 1887-1890 poimupeltikate

B-makasiinin vesikate on 1920-luvulta

Betonista valettu kattopalkisto 1921  
(piirustusmerkinnät 2001 suunnitelmasta)

E- ja B-portaissa on erikoinen rautapalkiston varaan tehty holvaus

Aktimakasiinin kattoikkunat purettu 1950-luvulla, aukot näkyvissä ullakolla

Vanhan aktimakasiinin (kauttaaltaan) vesikattorakenteessa on alla 1890 poimupelti ja sen päällä 2011 tehty uusi poimupeltikate

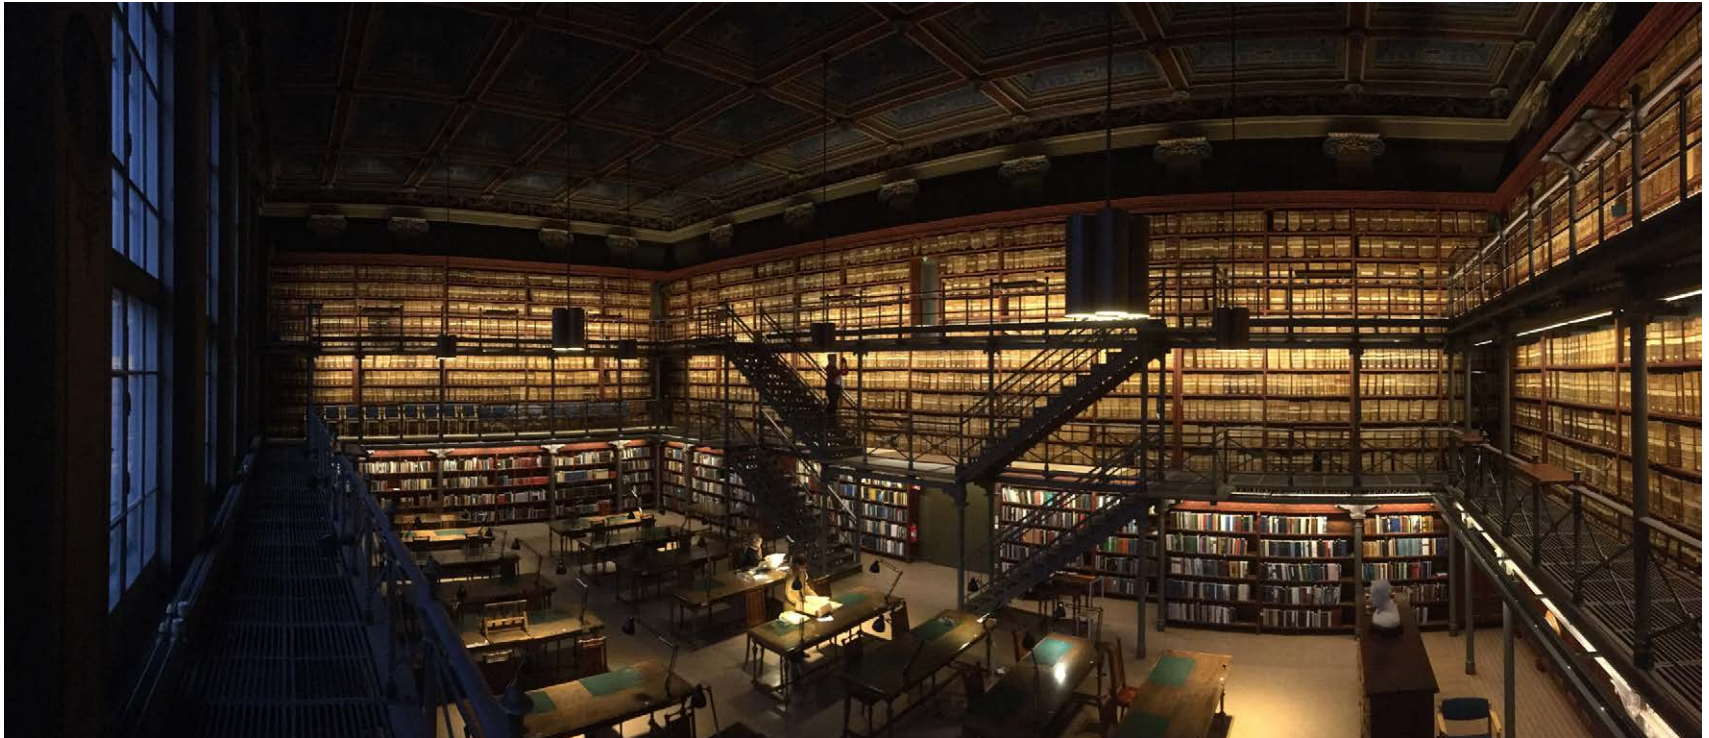
Pilarien tyypillinen jako (k/k) on 3192 mm. Tutkijasalin päämitoituksen ja lehterirakenteen jaon korrelaatio herättää kuitenkin kysymyksiä. Nyströmin suunnitelmassa salin sisämitat (seinästä seinään) on annettu suurella tarkkuudella: 13140x22070 mm eli ~10:17. Kun tästä vähennetään 1514 mm, eli seiniä kiertäville kirjahyllyille varattu mitta 395 mm, lehterien kulkuleveys á 1064 mm ja puolet pilarin rakennevahvuudesta, jää lehterirakenteen julkisivuille pituutta 10112x19042 (pilarin keskeltä keskelle). Jos tämä olisi jaettu mitalla á 1120 mm, olisi lehterin jako osunut sängen kätevästi ja täsmällisesti suhteeseen 9:17. Siitä seuraten julkisivujen pituudet olisivat olleet 10080x19040. Eranto toteutuneeseen nähden olisi siis ollut marginaalinen, 32 mm lyhyellä sivulla ja 2 mm pitkällä. Sen sijaan Nyström on (selvittämättömästi syystä) päätenyt jakomittaan á 1064 mm eli 3192/3, joka on

samalla lehtereiden kaidejako. Rakenteellista perustetta tälle on vaikea osoittaa. Ratkaisuista kuitenkin seuraa sekä lyhyillä että pitkällä sivuilla mitoituksellinen poikkeavuus, "jakojäännös", jonka Nyström on sijoittanut parvien reunoille: pitkällä sivuilla reunoissa on 1541 mm jaksot ja lyhyillä 1332 mm. Parvien kaiteissa tämä kertaantuu vielä siten, että sisänurkissa kaidetolpat asettuvat ~27 cm (lyhyt sivu) ja ~47 cm (pitkä sivu) etäisyydelle nurkkapilarista. Lyhyillä sivuilla pilarijako tihentyy symmetrisesti laidoille mentäessä, muodostaen rytmin 1332-2128-3192-2128-1332. Tämä juontuu ulkonäöllisestä tavoitteesta tehdä nurkasta ilmava eli välttää kahden pilarin asettuminen vierekkäin (27 cm etäisyyksin) nurkka-alueelle.

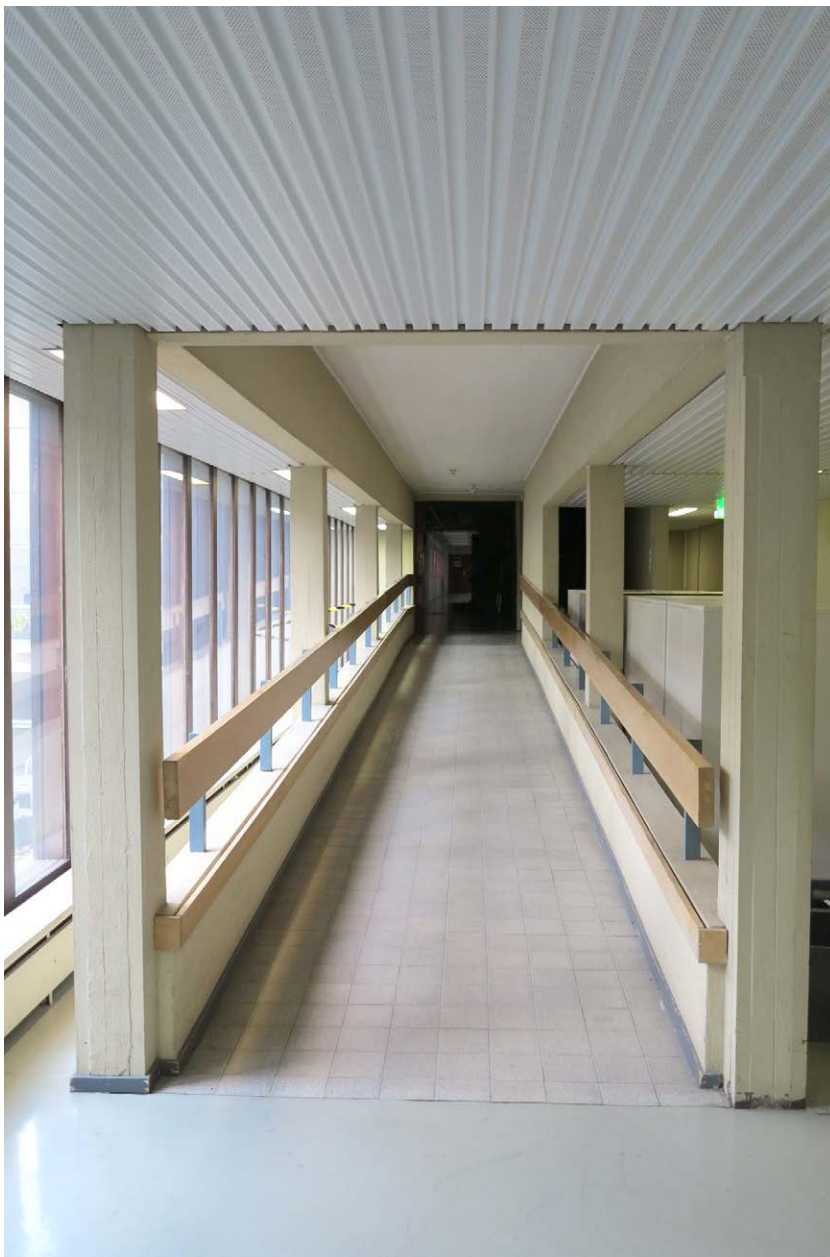
M-makasiinin kerrosjako ei osu päätilojen kerrostasoihin, mistä johtuen sisäinen liikenne tapahtuu luiskaa pitkin.

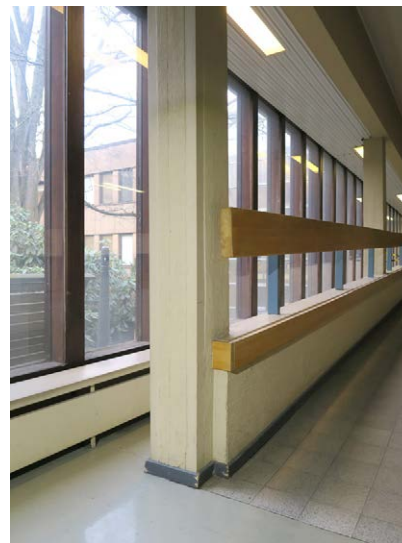
Hanssonin suunnitelmassa on erikseen mainittu, että rampin betonivalulautoitus tehdään rampin suuntaisena, eikä pystysuuntaisena kuten tavallisesti (esim. kuvassa näkyvät pilarit).

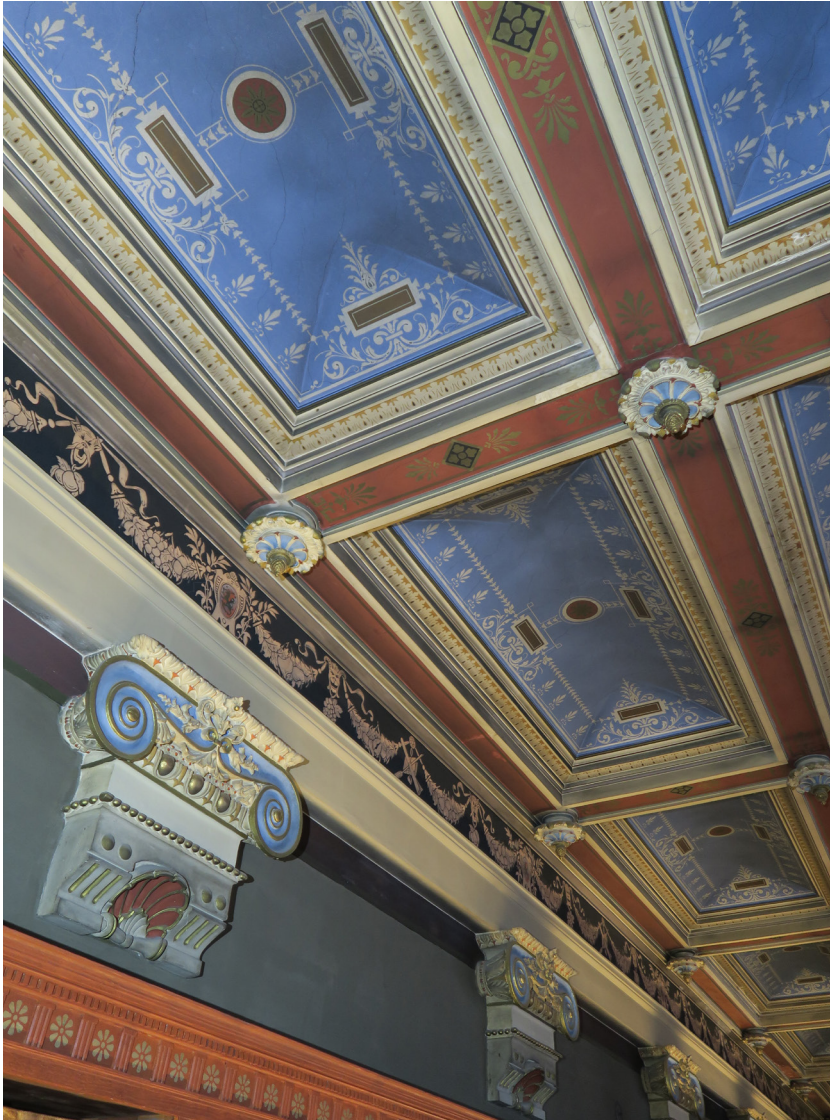
Tutkijasalin katto on tiettävästi alkuperäisasussaan. Kattoa peittää värien kirjo; palkit ovat pääväriltään punaiset, kasettikentät siniset. Yksityiskohtaiset koristemaalaukset on toteutettu kullan, beigen ja okran sävyillä. Seinän yläosan tumma sävy vaikuttaa olevan alkuperäistä sävyä tummempi (vanhojen valokuvien perusteella) ja kirjahyllyjen nykyinen, 1972-3 toteutettu "restaurointimaalaus" on todennäköisesti alkuperäistä makeampi ja punasävyisempi. Salista tulisi tehdä väri- ja pintakerrostutkimus myöhempien muutosten ymmärtämiseksi, mutta kokonaisuutena voidaan todeta, että sali on erittäin hyvin säilynyt.

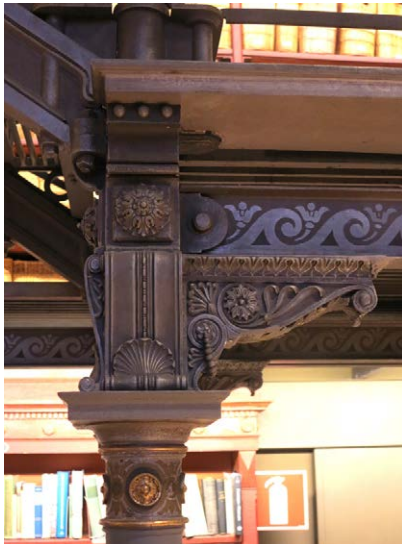
Rautarakenteiden arkkitehtuuri on viimeistelty metallin sävyyn maalatuin kipsikoristein. Kapiteeleissa korostuksia harmaalla, hopealla ja kultamaalilla. Vaakapalkin koristemaalaukset violettiin taittavat ja hopeat.

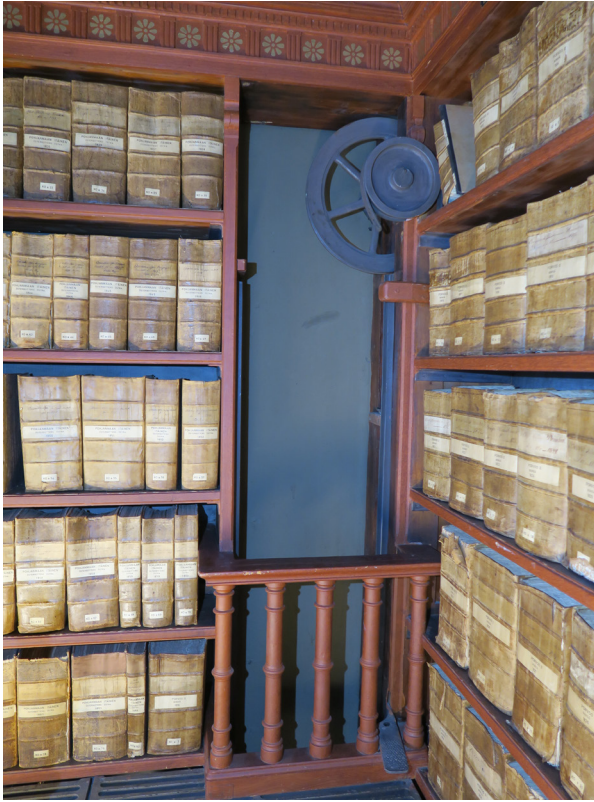
Tutkijasalin sisänurkissa ovat näkyvillä vanhat kirjastomien koneistot. Taustaseinien tumma sävy on ilmeisesti Hanssonin valinta; vanhojen kuvien perusteella kirjahyllyjen yläpuolinen

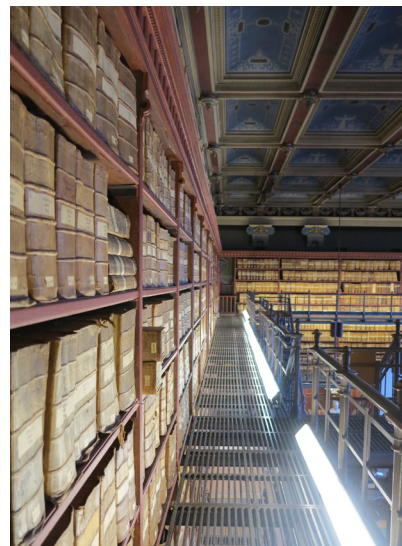
Ylälehterin alalaidan valaisimet tarjoavat saliin hyvin kauniin epäsuoran valaistuksen, joka korostaa vanhojen niteiden lämpimiä sävyjä. Lehterit eivät ole asiakkaiden käytössä.

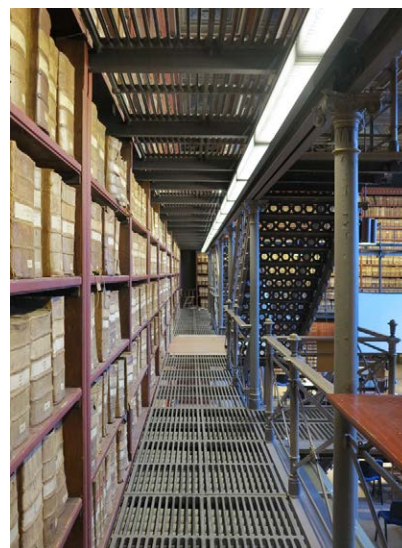
Lehtereitä valaisevat yläreunassa kulkevat loisteputkivalaisimet.

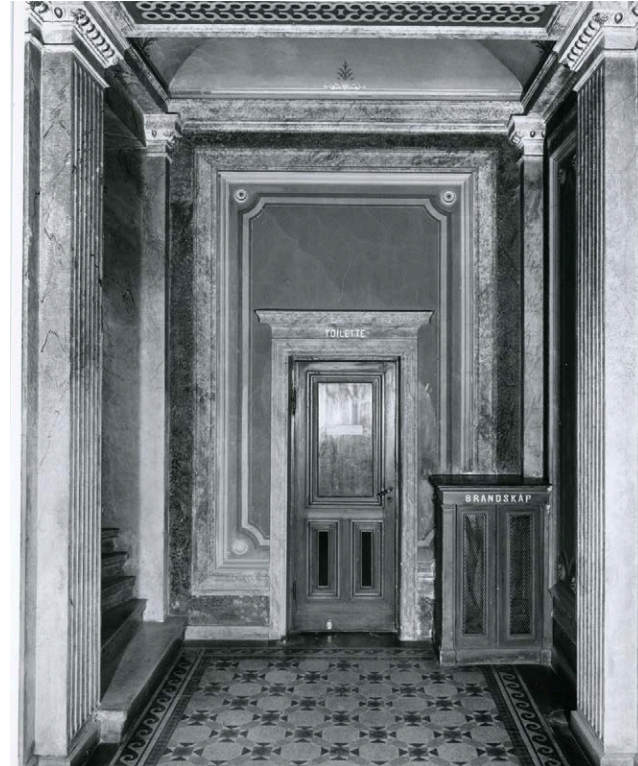
Schjerfbeckin B-makasiinin yhteydessä tehty virkailijarakennuksen korotus edellytti kerrosten välille porrasyhteyden, joka sijaitsi nykyisen hissin kohdalla. Ennen porrashuonetta Kuva otettu noin 1970, vähän ennen Hanssonin suunnitelmaan liittyviä purkutöitä. "Toilette", nykyään paikalla oviaukko uuteen sisäntuloaulaan. Wikimedia/KA. Alla vastaava kohta, aukon oikea pieli, jossa vanha ja uusi rakenne kohtaavat. MV, Rho.

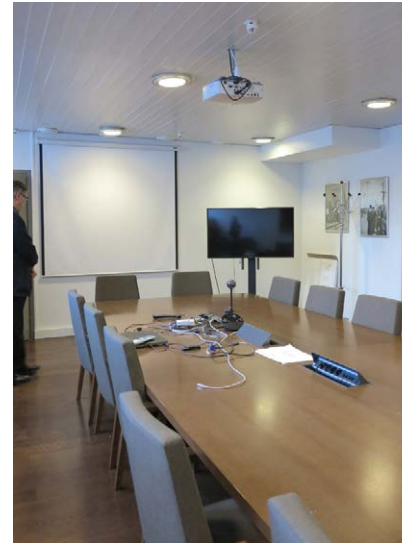
Katon perforoitu peltipanelointi ja kattovalaisimet on uusittu Hanssonin työvaiheen jälkeen. Nykyinen panelointi on ikkunaseinän suuntainen, Hanssonin taas sitä vasten kohtisuora.

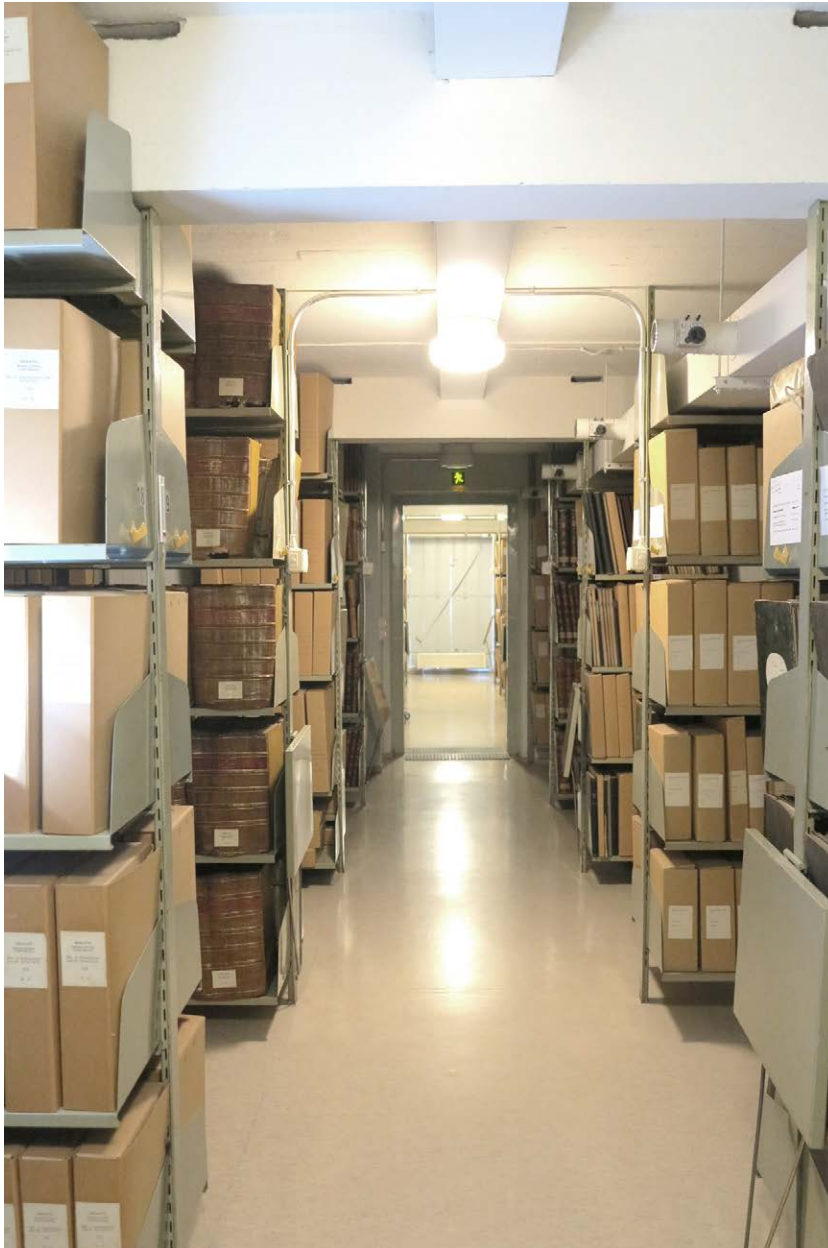
Makasiini osastoitiin väliseinällä kahdeksi eri tilaksi 1950-luvun rakennemuutosten yhteydessä. Katon limppumaiset, muodoltaan kulmikkaat valaisimet ovat 1950-luvun malli, pyöreämuotoiset ovat uudempiä, tiettävästi vuodelta 1996.
