## Seinäjoen tavara-asema

Rakennushistoriaselvitys 28.8.2026

NOAN  
architecturestudio

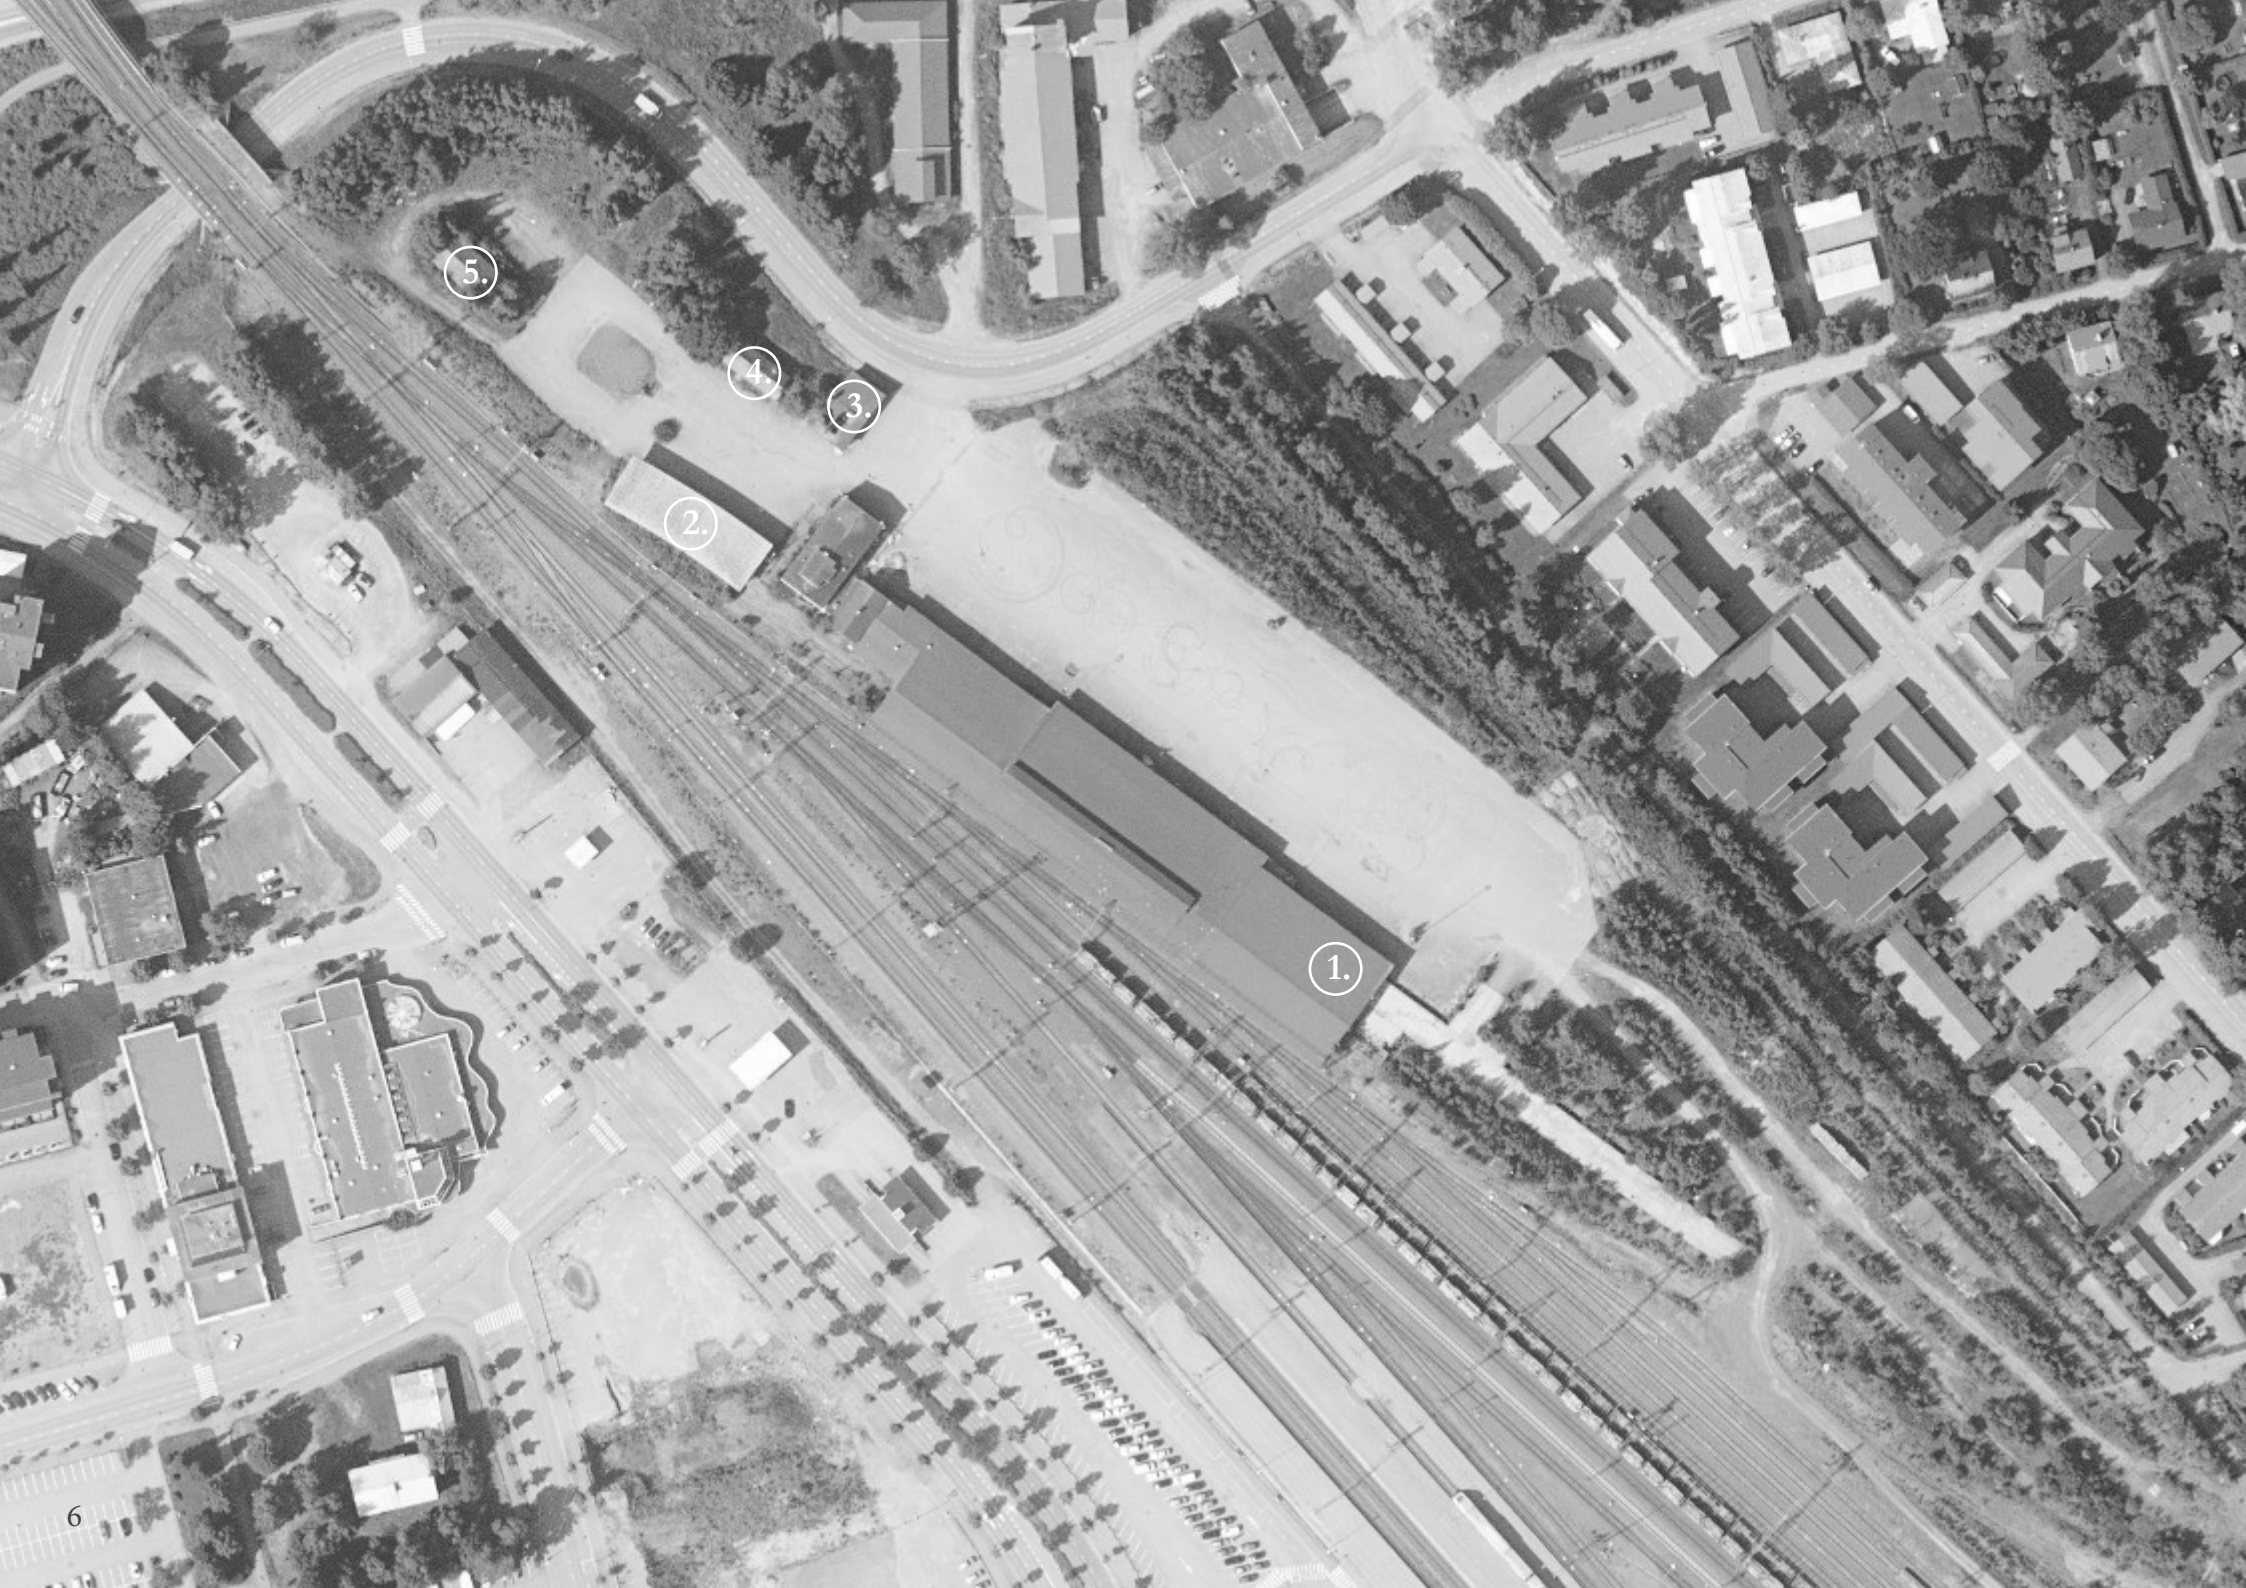
Seinäjoen asema-alueen tavara-aseman ympäristön rakennuksia. Tässä rakennushistoriaselvityksessä käsitellään tavara-asemarakennusta sekä tavara-aseman katosta.

1. Tavara-asema
2. Tavara-aseman katos, rakennettu noin 1970-luvulla
3. Trukkipaja, rakennettu 1940–1950-luvulla
4. Ratamestarin toimisto, rakennettu 1940–1950-luvulla
5. Tavara-aseman varasto, rakennettu 1940–1950-luvulla

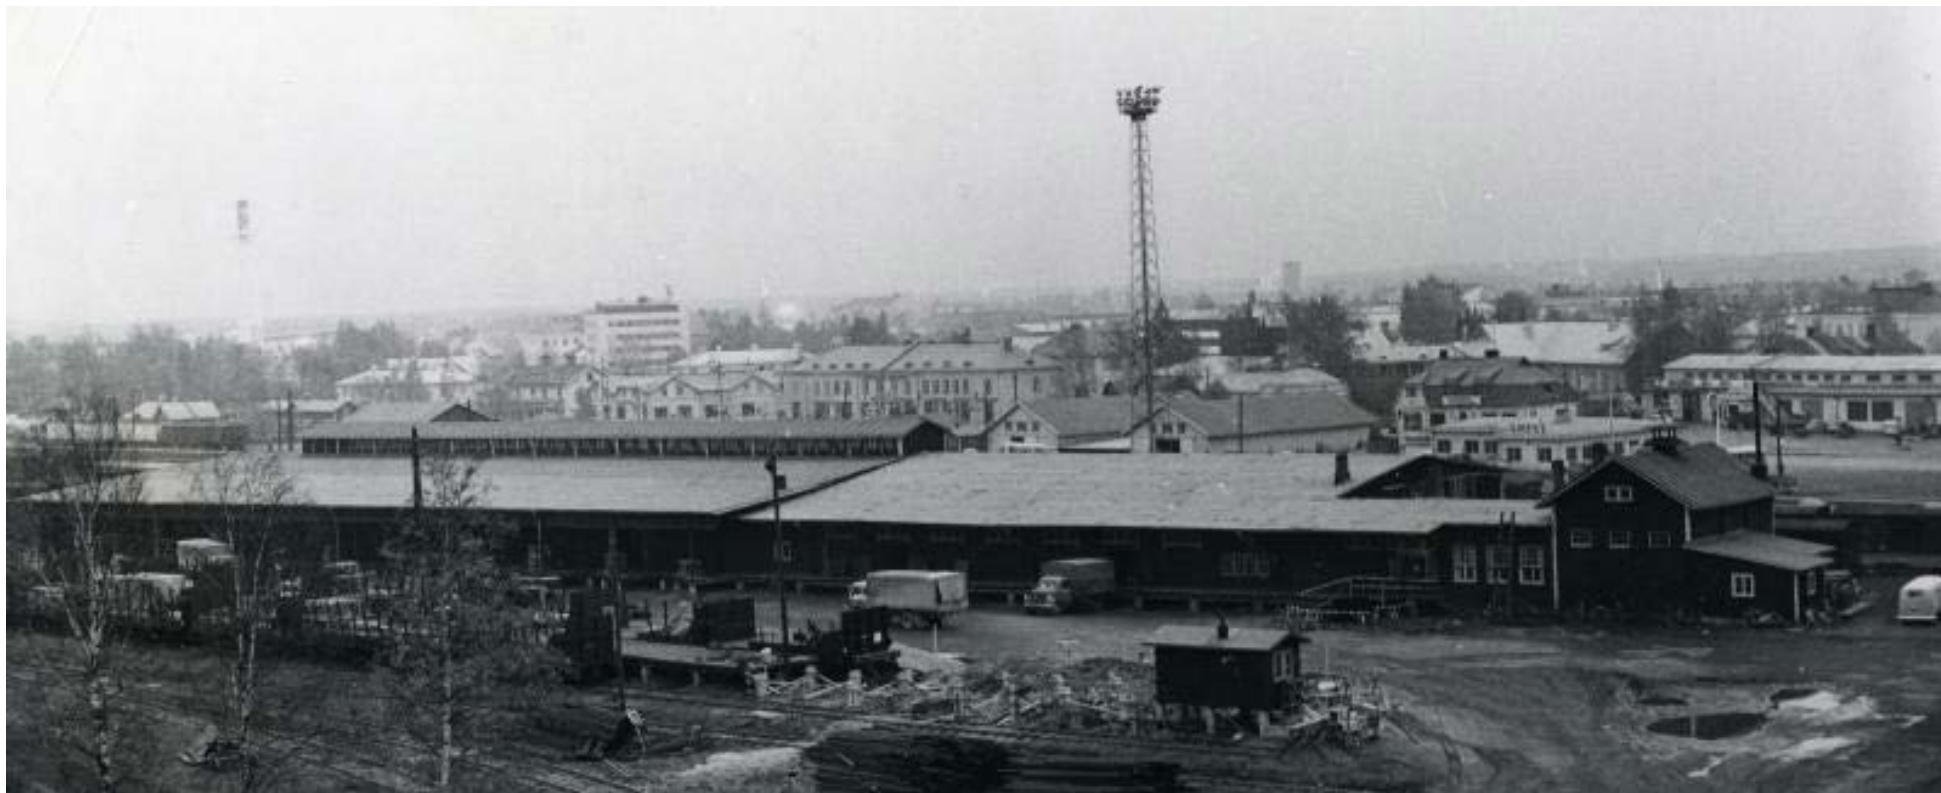
*Seinäjoen tavarasema kuvattu noin vuosina 1950–1959. Kuvassa vasemmalla näkyy 1950-luvulla laajennettu lastauslaituri ja katos. Kuvassa oikealla alkuperäinen tavaraseman tavaratoimisto-osa ja sen jatkeena tavaraterminaali. Lähde: Suomen rautatiemuseo. Suomen rautatiemuseon valokuvakokoelma. Finna.*

Tavara-aseman vanhin osa on 1910-luvulta. Alkuperäinen rakennus muodostui vanhasta tavaraterminaalista ja tavaratoimistosta. Tavaratoimiston osa oli muusta rakennusmassasta poiketen kaksikerroksinen. Kaksikerroksinen osa on harjakatteinen. Kaksikerroksiseen toimisto-osaan liittyi rakennuksen luoteisosassa oleva pulpettikattoinen yksikerroksinen osuus. Tavaratoimiston kaakkoispuolella oleva tavaraterminaaliosa oli yksikerroksinen ja harjakatteinen. Tavara-aseman alkuperäisiä pohjapiirustuksia ei ollut saatavilla, joten ei ole varmuutta mihin toimisto-osa loppui, ja mistä kohtaa yksikerroksisesta massasta tavaraterminaaali alkoi. Rakennuksen suunnittelija on mahdollisesti ollut arkkitehti Bruno Granholm tai arkkitehti Thure Hellström. (Hietamäki, 2022. s. 37, s. 70, s. 74; Saarilahti, 2017 s. 23)

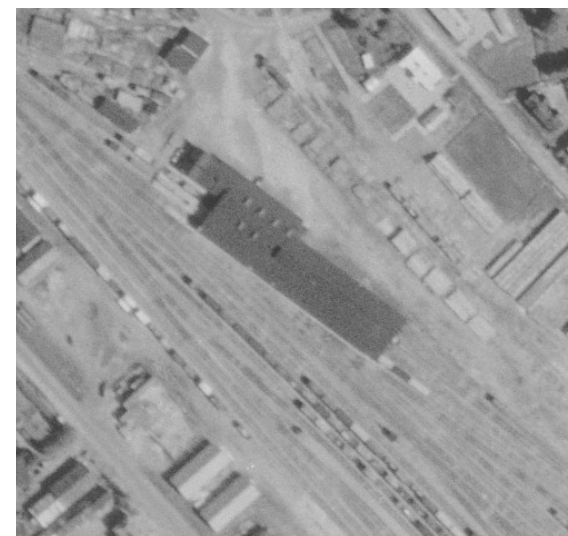
*Ilmakuva vuodelta 1948. Ilmakuvasa näkyy tavara-aseman alkuperäinen osa. Tavaratoimisto sijaitsee luoteisosassa ja sen jatkeena on kaakkoon levittyvä tavaraterminaaliosa.*

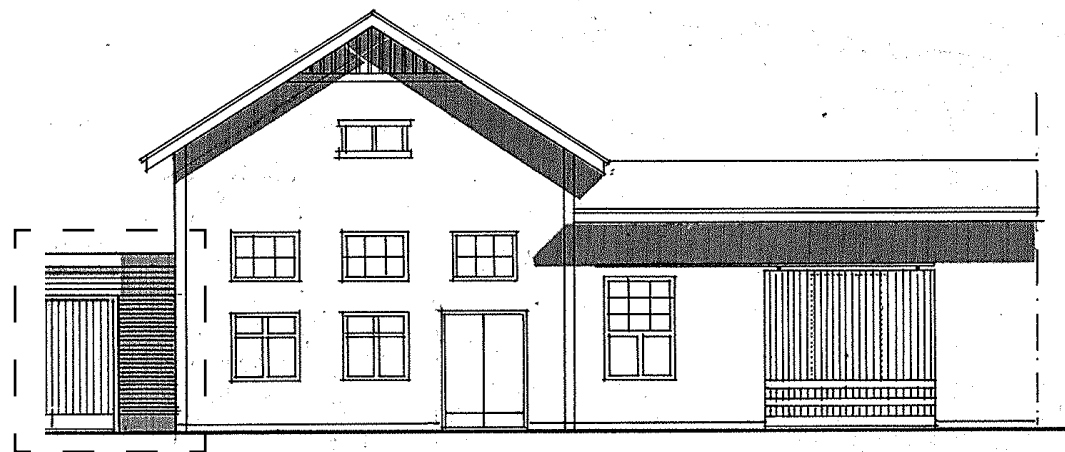
*Julkisivu lounaaseen*

*Seinäjoen tavara-asemasta vuonna 1978 laaditut julkisivupiirustukset rakennuksen muutokseen ja uudisrakennukseen liittyen. Alkuperäiseen tavaratoimisto-osaan liittynyt matala pulpettikattoinen osuus on korvattu vuonna 1978 rakennetulla ja uudisrakennukseen liittyvällä matalalla rakennusosalla.*  
*Lähde: VR Rautatiehallitus talonrakennusjaosto.*

Tavara-asemaa laajennettiin vuonna 1978 luoteeseen uudella kaksikerroksisella tavaratoimistorakennusosalla. Laajennus täydentyi todennäköisesti myös rakennuksen taakse sijoittuvalla teräsbetonisella lastauslaiturilla, johon johti luiska uudisrakennuksen luoteispuolelta. Uusi toimisto-osa on laajuudeltaan 670 k-m<sup>2</sup>. Rakennuksessa on yksikerroksinen osa, joka liittyy alkuperäiseen hirsirunkoiseen tavara-asemarakennukseen. Uusi matala rakennusosa korvasi alkuperäisen tavara-asemarakennuksen matalan pulpettikattoisen osan. (Ramboll Finland Oy, 2020)

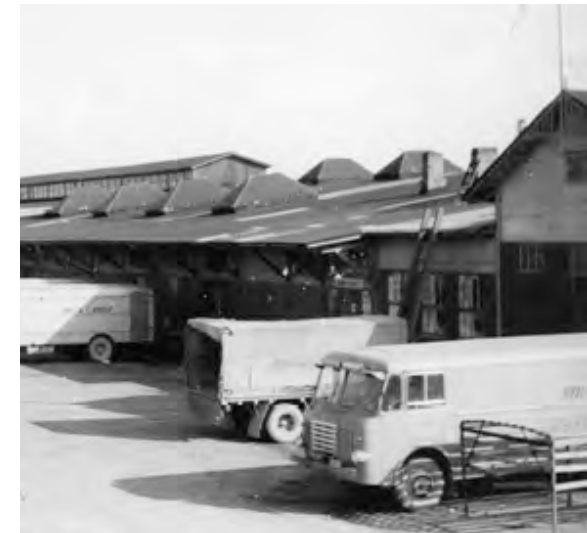
*Tavara-asemaa 1950-luvulla. Kuvassa oikealla näkyy yläosastaan vaalea ja alaosastaan tumma tavaratoimisto-osa.*  
*Lähde: Kulttuuriympäristöselvitys, 2022. Seinäjoen museot.*

Tavara-aseman vanhin hirsirunkorakenteinen osa on 1910-luvulta rautatieasema-alueen suojellun rautatieläistentalon tapaan. Rautatieläistentalo on harvoja esimerkkejä Seinäjoella jugend-arkkitehtuurista. (Saarilahti, 2017 s. 23–24) Myös tavara-aseman tavaratoimisto-osa edustaa tyyliuunnaltaan 1900-luvun alun jugendia. Osassa ikkunoista ja ovista oli Jugendin tyyliuunnalle ominaisina koristeaiheina eri kokoisia ikkunoita, joiden yläosa oli jaettu pienempiin ruutuihin. Asemarakennus perustettiin luonnonkiville. Julkisivuissa oli sekä vaaka-, että pystysuuntaista laudoitusta. (Hietämäki, 2022. s. 74, s. 79) Julkisivujen alkuperäisestä väriydestä ei ole tietoa, mutta tavara-asemasta otettujen mustavalkoisten valokuvien perusteella julkisivujen väri on vaihdellut. Toimisto-osa on ollut 1950-luvulla yläosastaan vaalea ja alaosastaan tumma. Edellisen aukeaman valokuvassa vuosilta 1950–1959 koko tavara-asemarakennus on säilyttänyt tumman. Ikkunoiden ulkopuutteet sekä rakennuksen nurkkalistat ovat vaaleat tai valkoiset.

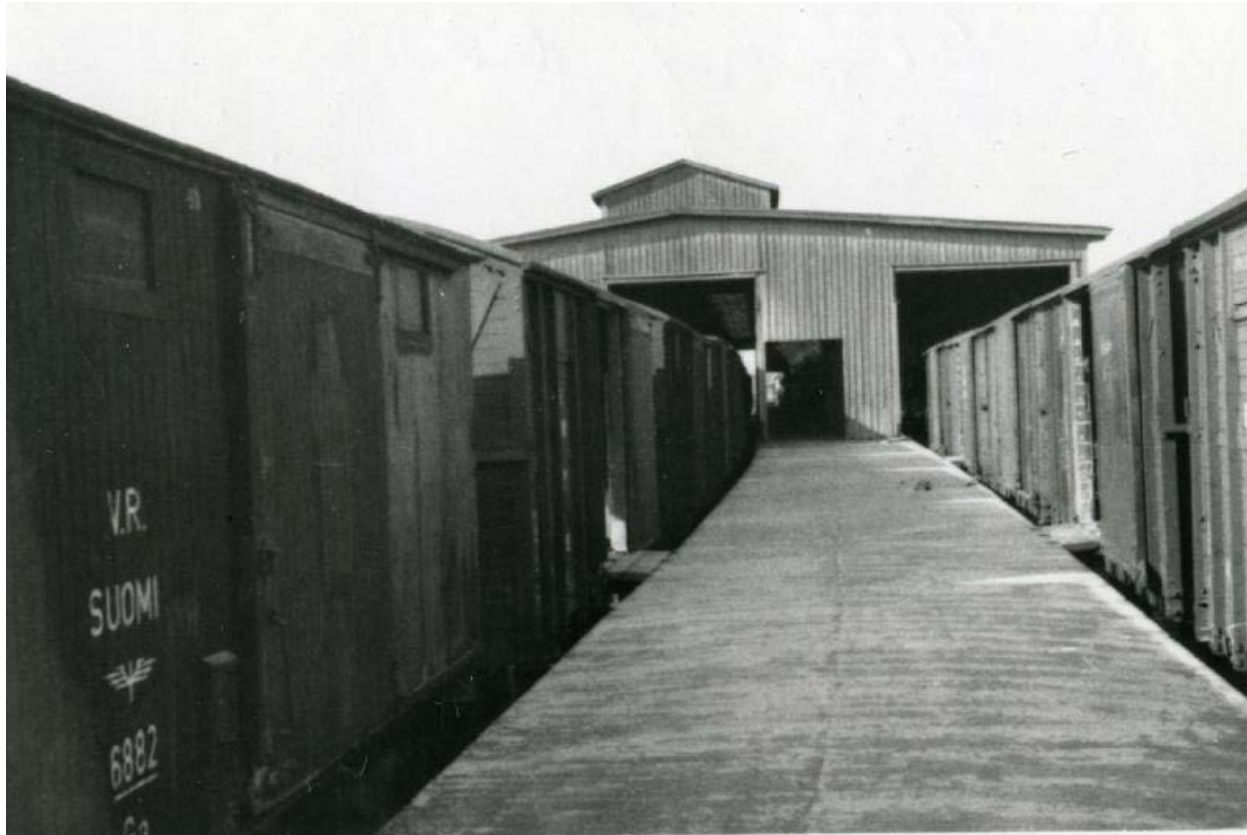
*Seinäjoen tavara-aseman vaunujen kuormauslaituri. Kuva on todennäköisesti otettu kaakkoissuunnasta ennen tavara-asemarakennukseen tehtyjä laajennuksia.*

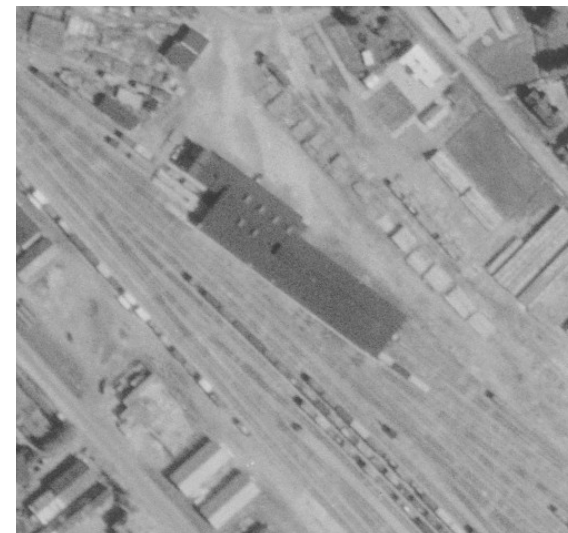
*Ilmakuva vuodelta 1948. Ilmakuvaan on merkitty punaisella terminaaliosan poistetut kattolyhdit.*

Tavara-aseman terminaaliosa on puurakenteinen ja valokuvien mukaan julkisivut olivat alun perin pystyyn asennettua puuverhoilua. Terminaalin sokkeli on tehty luonnonkivistä ja alapohjan kantavana rakenteena on ratakiskoista tehty ristirunko, jonka päällä on puurakenteinen lattia. (Ramboll Finland Oy, 2020) Rakennuksen kaakkoisosassa oli betonirakenteinen tavara-aseman vaunujen kuormauslaituri, jonka rakennusvuodesta ei ole tarkkaa tietoa. Vuonna 1948 otetun ilmakuvan ja 1950-luvulla otetun valokuvan mukaan terminaaliosan katolla oli geometrisiä kattolyhtyjä, joita ei enää ole. Tavaraterminaalin harjan suuntainen kattolyhty on todennäköisesti alkuperäinen ja säilynyt paikallaan.

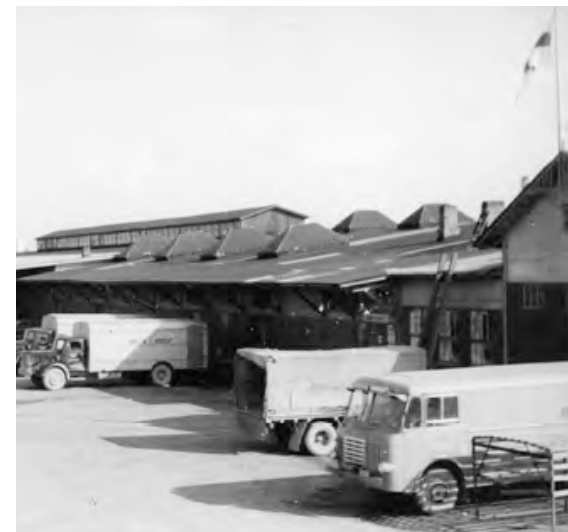
*Tavara-asemaa 1950-luvulla. Kuvassa näkyy tavara-terminaalin kattolyhdit, joita ei tänä päivänä ole.*

Tavara-asemalle rakennettiin linja-autoja varten lastauslaituri katoksineen valtion rautateiden autoliikenteen alettua vuonna 1953. (Hietamäki, 2022. s. 44) Katos ja sen rakenteet tehtiin puusta ja lastauslaituri oli betonia. Katoslaajennuksen myötä tavaraterminaaliosan alkuperäinen räystäslinja siirtyi hieman ulommas ja harjan lape ylemmäs alkuperäisestä. Terminaaliosan aiemmin porrastuva seinälinja siirtyi samaan linjaan toimisto-osan seinälinjan kanssa ja tavaraterminaalin ala kasvoi. Tavaraterminaalin pystyyn asennettua peiterimaverhoilua jatkettiin sekä koillis-, että kaakkoisjulkisivuilla kuormauslaiturista vuonna 1961 otetun valokuvan mukaan. Tavaraterminaaliosan vesikattoon kohdistui kokonaisuudessaan muutoksia todennäköisesti lastauslaiturin katoksen laajennuksen yhteydessä 1950-luvulla, jolloin katolta poistettiin geometriset kattolyhdyt.

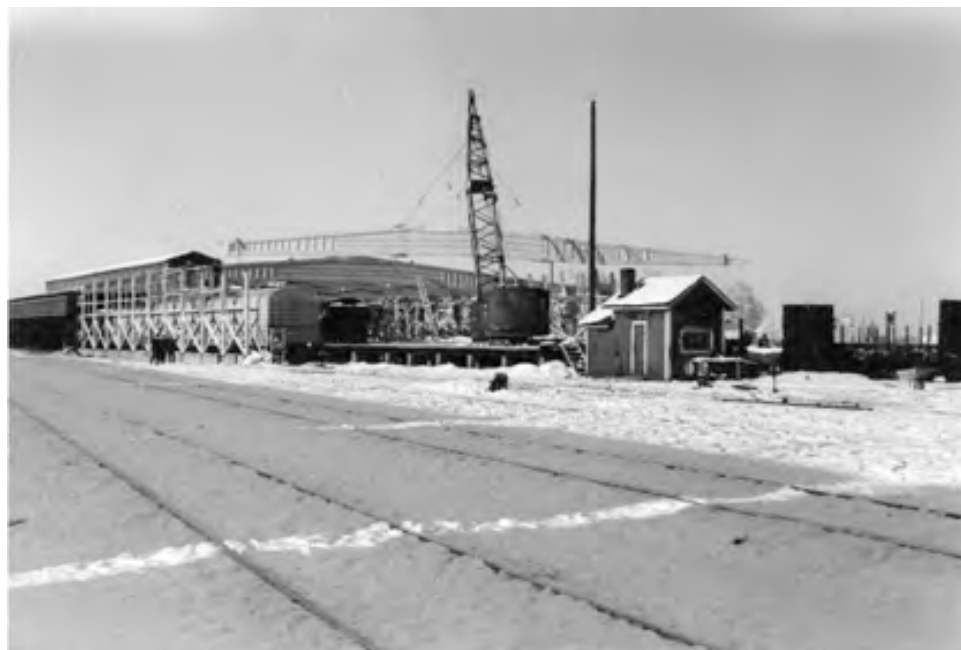
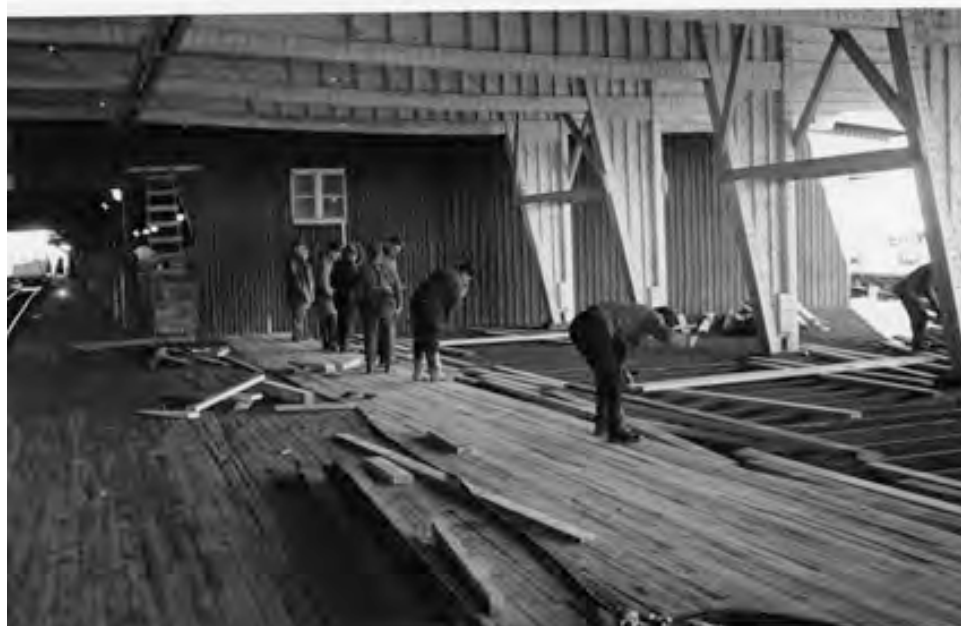
*Yllä: Valokuva tavaraterminaalin laajennuksesta vuodelta 1970.*

*Alla: Tavara-aseman tavarasuojan lattian tekoa vuodelta 1970.*

Tavaraliikenteen vilkastuessa vuonna 1970, tavara-asemaa laajennettiin kaakkoissuuntaan tavarasuojalla. Suoja kattoi osan tavaraliikenteen raiteista sekä rakennuksen kaakkoisosan betonirakenteisen vaunujen kuormauslaiturin. Tavarasuojan laajennus tehtiin puurakenteisena ja sokkeli paikalla valetuna. Laajennuksen julkisivut tehtiin todennäköisesti maalatusta ja pystyyn asennetusta profiilipelistä. Lounaaseen avautuva julkisivu tehtiin valkoisista mahdollisesti nykyisenmukaisista julkisivulevyistä. Alkuperäisen tavaraterminaalin lounaaseen ja luoteeseen avautuvat julkisivut yhtenäistettiin todennäköisesti tavarasuojan laajennuksen yhteydessä pystyyn asennetusta profiilipelistä ja valoa läpäisevistä poimuprofiililevyistä. Sisätilan tavarasuojan lattia tehtiin valokuvälähteiden mukaan puusta. (Hietämäki, 2022. s. 47; Ramboll Finland Oy, 2020)

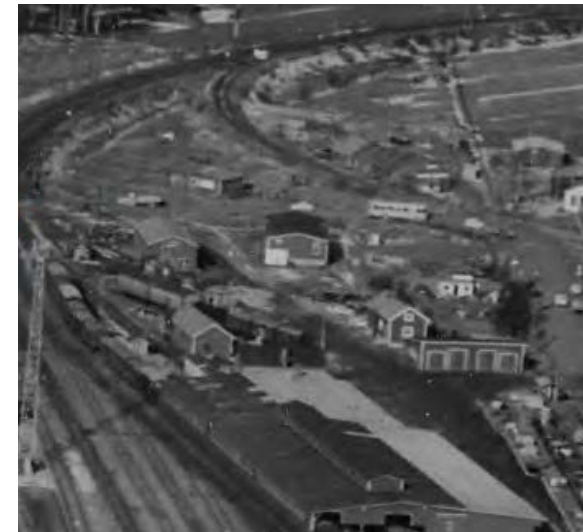
*Ilmakuva otettu todennäköisesti vuosien 1950–1970 väliltä ennen vuoden 1970 tavarasuojan laajennusta.  
Lähde: Kulttuuriympäristöselvitys, 2022.*

Tavara-asema täydentyi todennäköisesti 1970-luvulla myös luoteissuunnassa tavara-aseman katoksella. Ehdotus laiturista ja katoksesta on esitetty valtion rautateiden laatimassa asemapiirustuksessa vuodelta 1974 ja se on ehdotetulla paikalla vuonna 1975 otetussa ilmakuvassa. Vuosien 1950–1970 välissä otetusta ilmakuvasta näkyy, että katoksen paikalta purettiin harjakatteinen rakennus. Katoksen kantavat rakenteet olivat puuta ja kannen rakenteet teräsbetonia. (Paikkatietoikkuna; Hietämäki, 2022. s. 73)

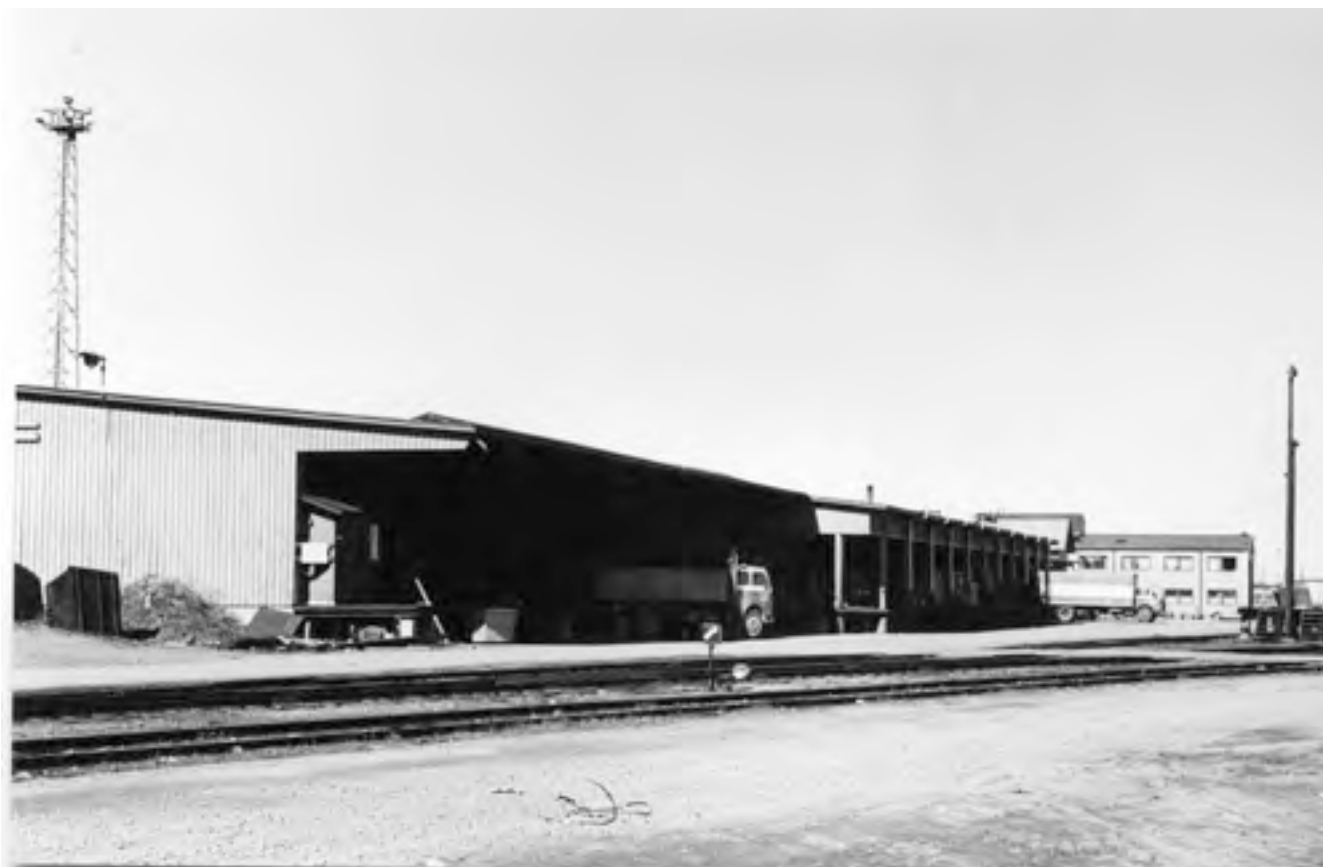
*Tavara-asema kuvattu koillisesta vuonna 1980. Kuvassa takana näkyy vuonna 1978 valmistunut laajennusosa.  
Lähde: Kulttuuriympäristöselvitys, 2022. Seinäjoen museot.*

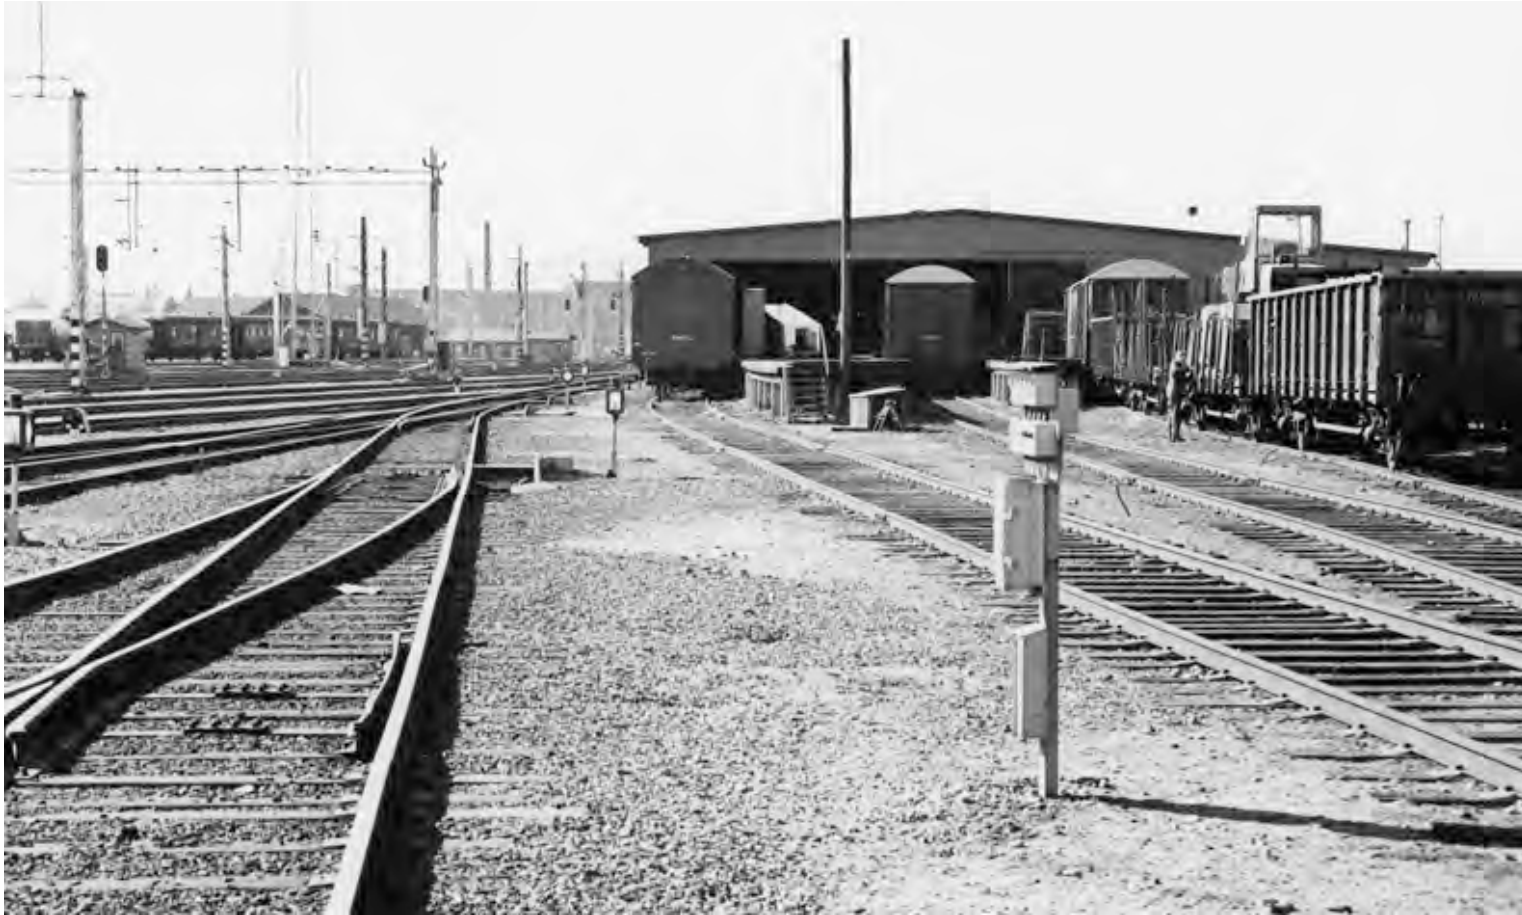
*Tavara-asema vuodelta 1980. Osa raiteista on nykyisillään poistettu ja lastauslaituri on laajennettu. Rakennus on säilynyt ennallaan.  
Lähde: Kulttuuriympäristöselvitys, 2022. Seinäjoen museot.*

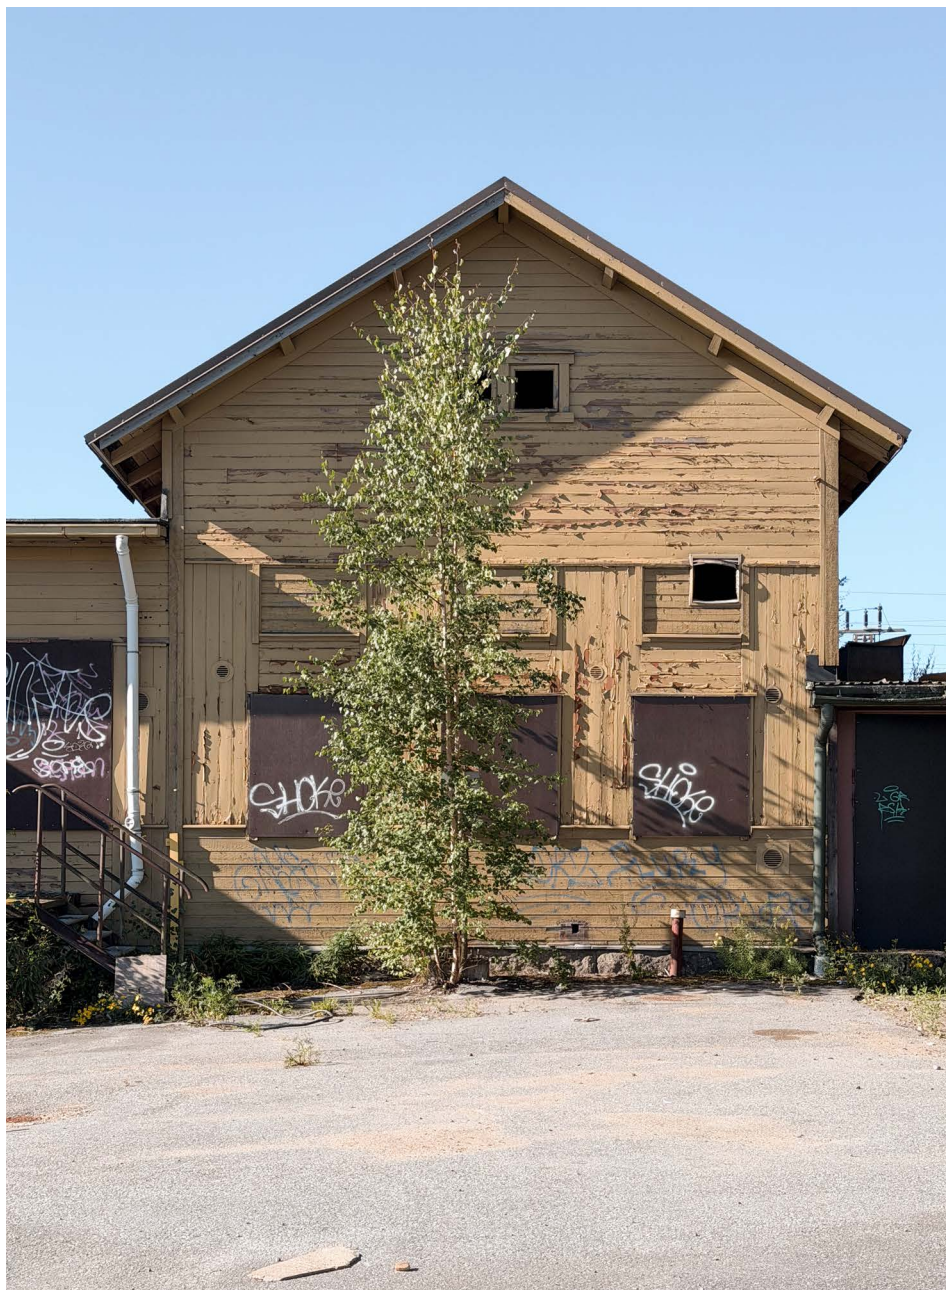
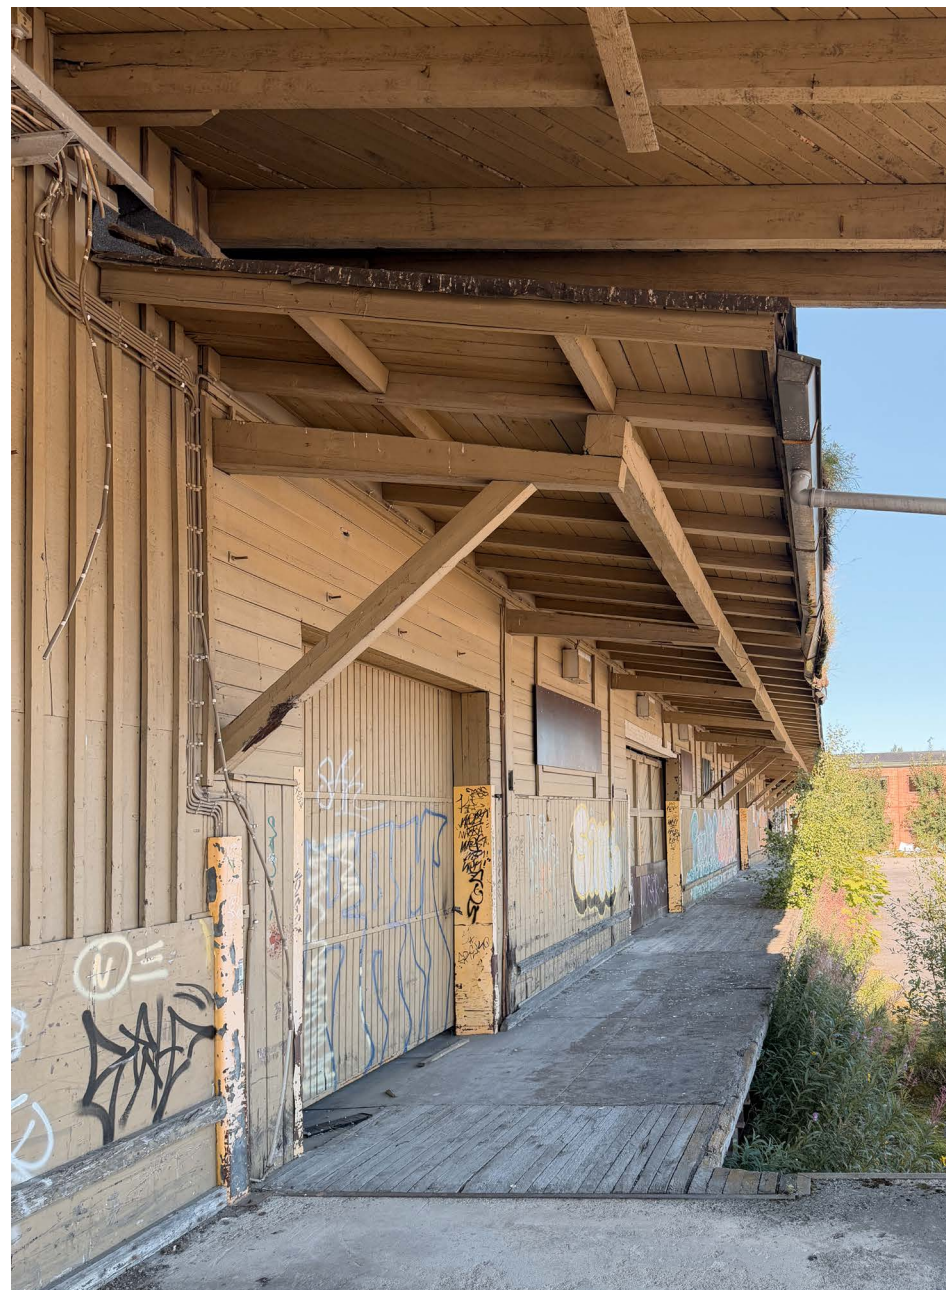
*Vasemmalla: Kaksikerroksinen tavaratoimisto-osa, jossa alkuperäiset ikkuna-aukot on ummistettu. Valokuvassa näkyvät myös vuonna 1978 siirretyt metallirakenteiset portaat.*  
*Oikealla: Koilliseen avautuva puurakenteinen laitur ja katos. Etualan betoninen laitur ja katos ovat 1950-luvulta.*

Tavaratoimisto-osa on säilynyt pääosin massoitteeltaan alkuperäisenä. Tavaratoimisto on harjakatteinen ja muusta alkuperäisestä massasta poiketen kaksikerroksinen. Toimistorakennusosan vesikatteena on bitumikermikate. Toimistorakennuksen luoteisosan alkuperäinen pulpettikattoinen osa on purettu vuonna 1978 rakennetun toimisto-osan laajennuksen ja toimiston vanhaan osaan yhdistymisen myötä. Alkuperäisen toimisto-osan koilliseen avautuva puurakenteinen laitur laajennettiin uuden toimisto-osan laajennuksen yhteydessä ja portaat siirrettiin nykyiselle paikalleen. Portaات ovat metallirakenteiset. Vuoden 1978 muutossuunnitelmissa alkuperäisen toimisto-osan räystäs tuli laajentaa uuden laiturin mukaan, mutta muutosta ei toteutettu.

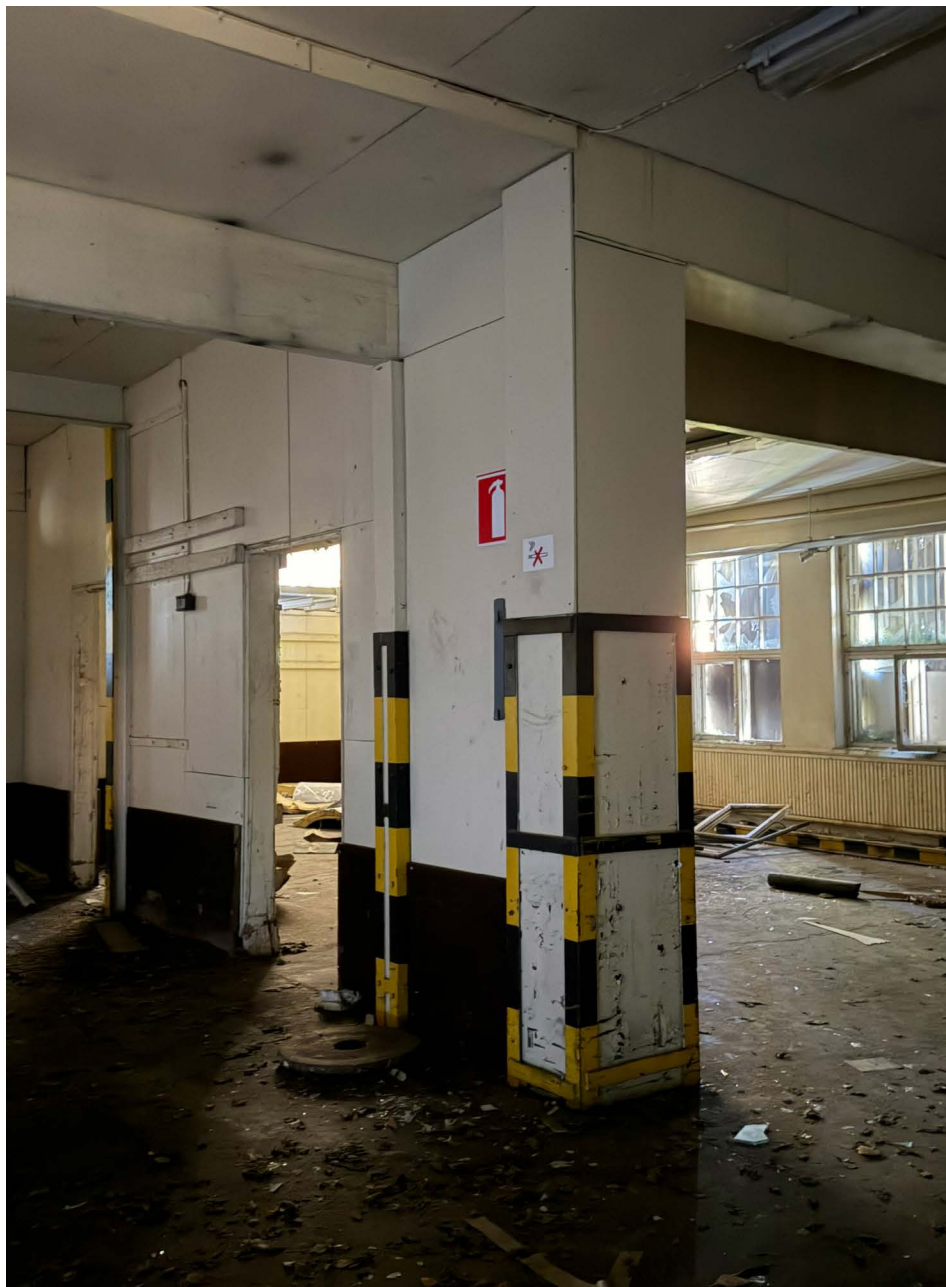
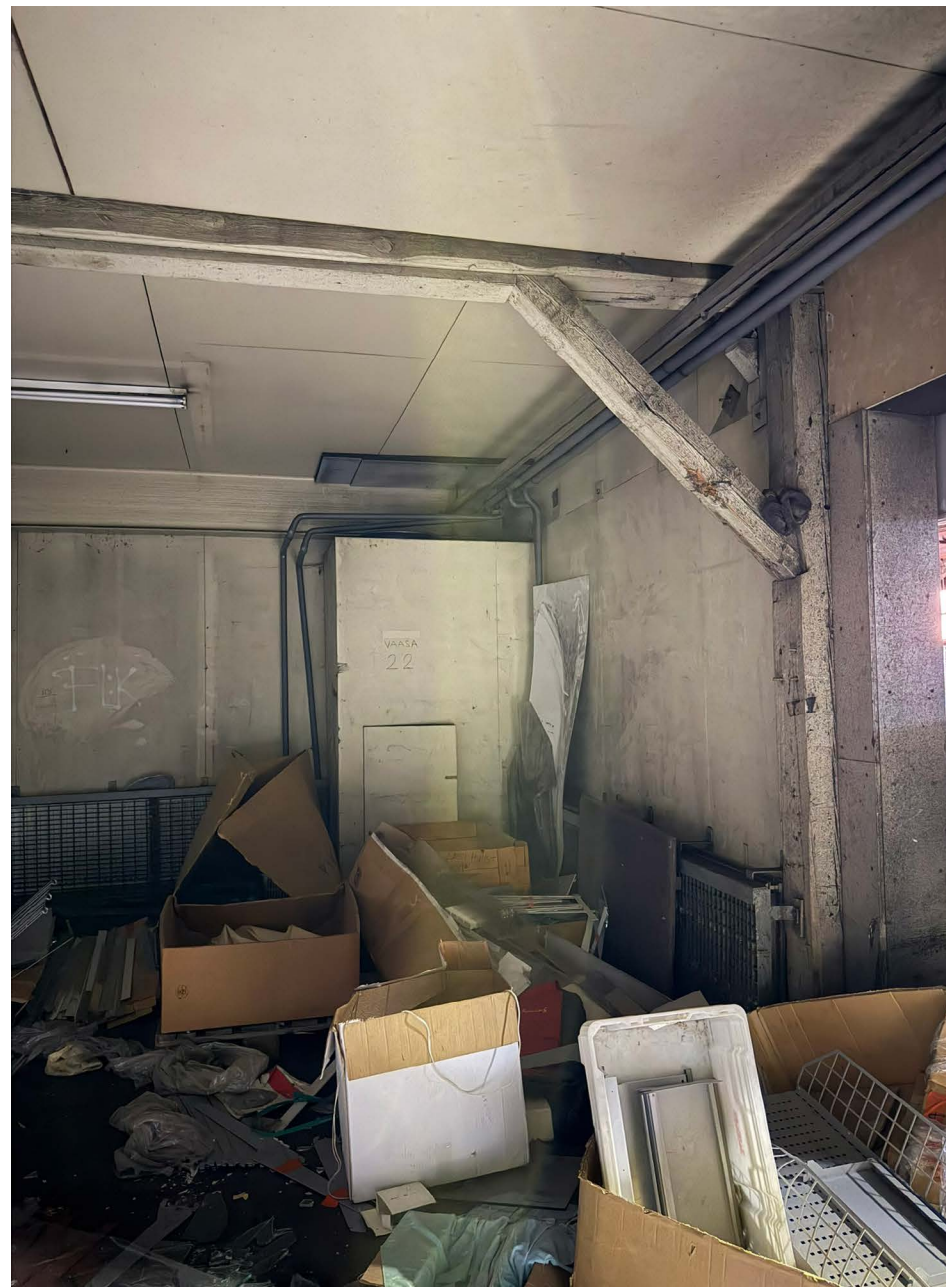
*Vasemmalla: Toimisto-osan alkuperäisiä ikkunoita ja sisätilojen muutosten myötä tehtyjä levytettyjä pintoja. Valokuva on otettu entisestä trukkien lataustilasta.*  
*Oikealla: Toimisto-osan alkuperäisiä hirsirakenteita. Valokuva on otettu entisestä lämpimästä varastosta.*

Alkuperäisen toimisto-osan sisätiloihin oli kohdekäynnillä rajoitettu pääsy rakennuksen tyhjillään olon ja heikon kunnan vuoksi. Tavaratoimiston sisätiloihin on kohdistunut muutoksia ainakin vuonna 1978 uuden toimisto-osan laajennuksen myötä sekä vuosina 1986–1992 suoritettujen muutostöiden vuoksi. Väliseinien paikat ja tilojen käyttötarkoitus ovat muuttuneet alkuperäisestä. Tavaratoimiston sisätiloissa on osittain näkyvillä alkuperäisiä hirsirakenteita ja huonossa kunnossa olevia alkuperäisiä ikkunoita. Muutoin seinä- ja kattopinnat ovat sisätilojen muutosten myötä levytettyjä ja lattiat ovat vanhojen muutospöyrustusten mukaan filmivaneria. Tavaratoimiston muutokset ovat vastanneet tavaraterminaalin toiminnan muutoksiin uuden toimistorakennuksen laajennuksen myötä.

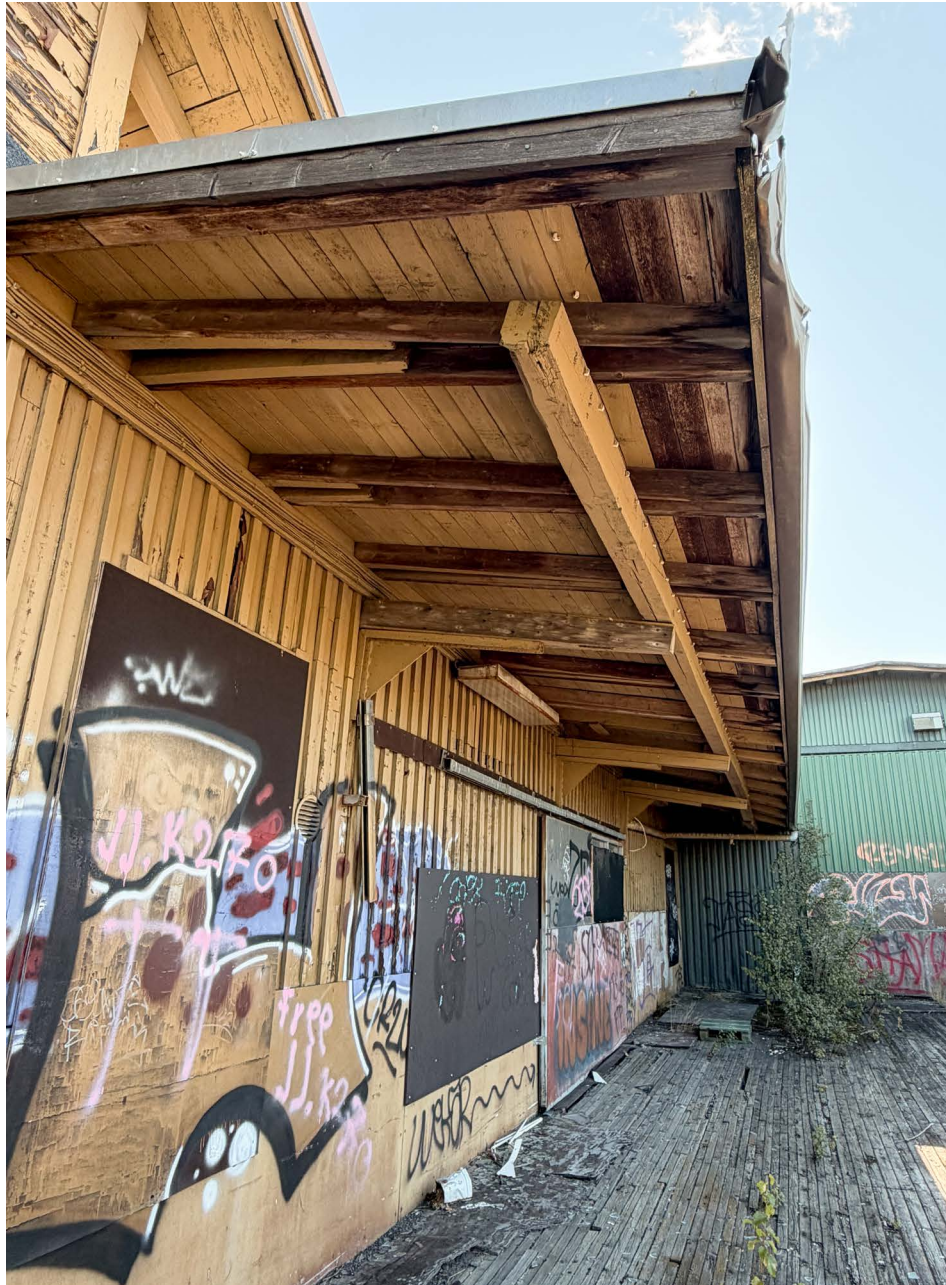
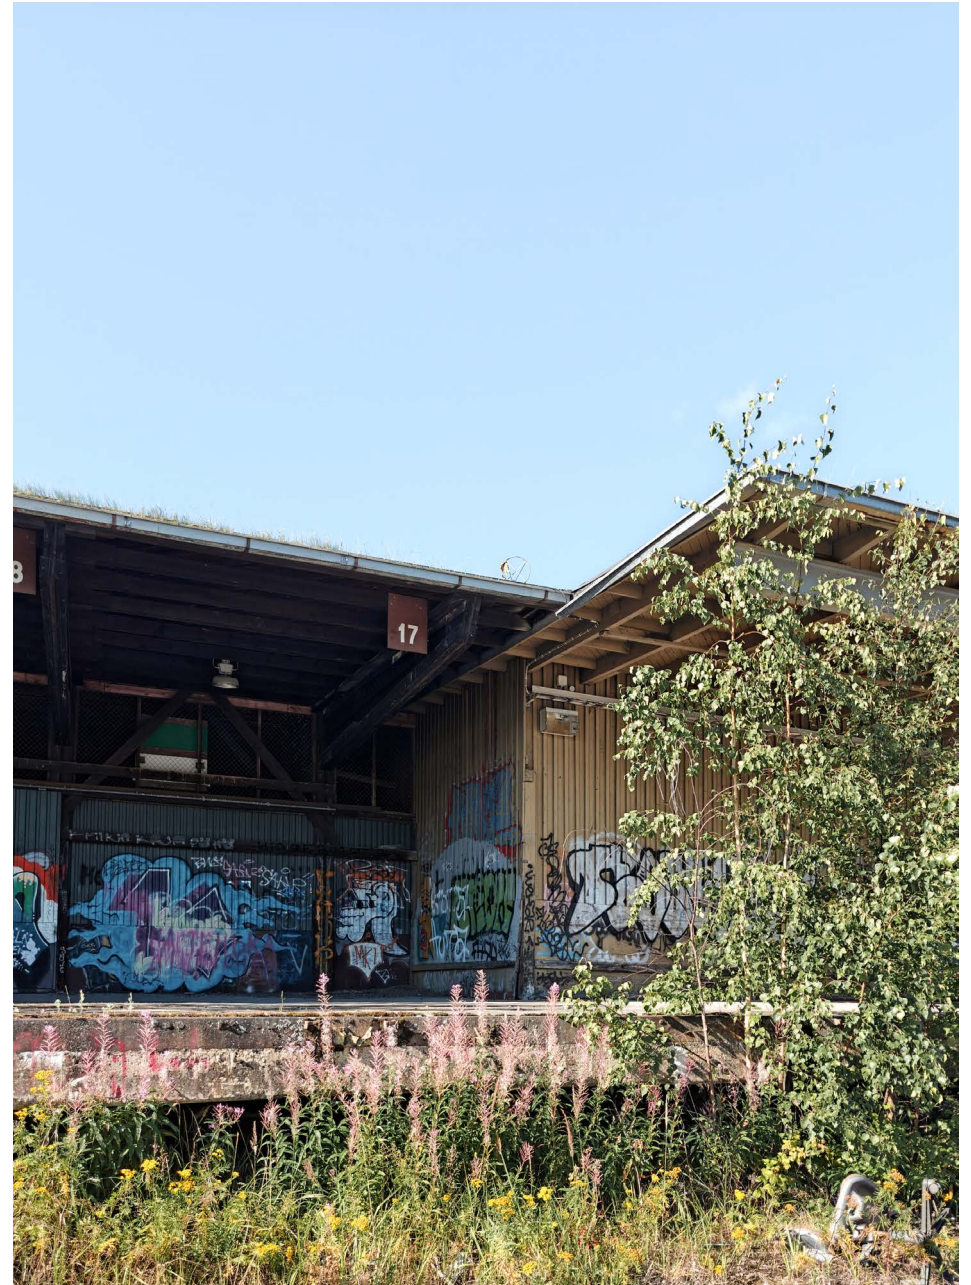
*Vasemmalla: Tavaraterminaalin peiterimaverhousta rakennuksen lounaispuolella.  
Oikealla: Tavaraterminaalin 1950-luvulla laajennetun lastauslaiturin vaaleaa peiterimaverhousta.*

Tavara-aseman alkuperäinen tavaraterminaali on 1910-luvulta. Terminaaliosa on puurakenteinen ja rakennuksen julkisivut ovat alun perin olleet pääosin pystyyn asennettua puuverhoilua. Tavaraterminaalin koillispuolella, 1950-luvulla laajennetun lastauslaiturin yhteydessä sekä lounaispuolella olevan puurakenteisen laiturin puolella on tänä päivänä pystyyn asennettua peiterimaverhousta. Julkisivuilla on tapahtunut vuosien aikana muun muassa aukotusmuutoksia ja näin ollen puuverhoilut on todennäköisesti uusittu muutosten yhteydessä. Julkisivujen värit on vanhojen valokuvien perusteella ollut todennäköisesti yhteneväinen tavaratoimisto-osan kanssa. Terminaaliosaan liittyvät puuverhoillut julkisivut ovat tänä päivänä toimisto-osan tapaan vaalean keltaiset.
