## Seinäjoen tavara-asema

Rakennushistoriaselvitys 28.8.2026

NOAN  
architecturestudio

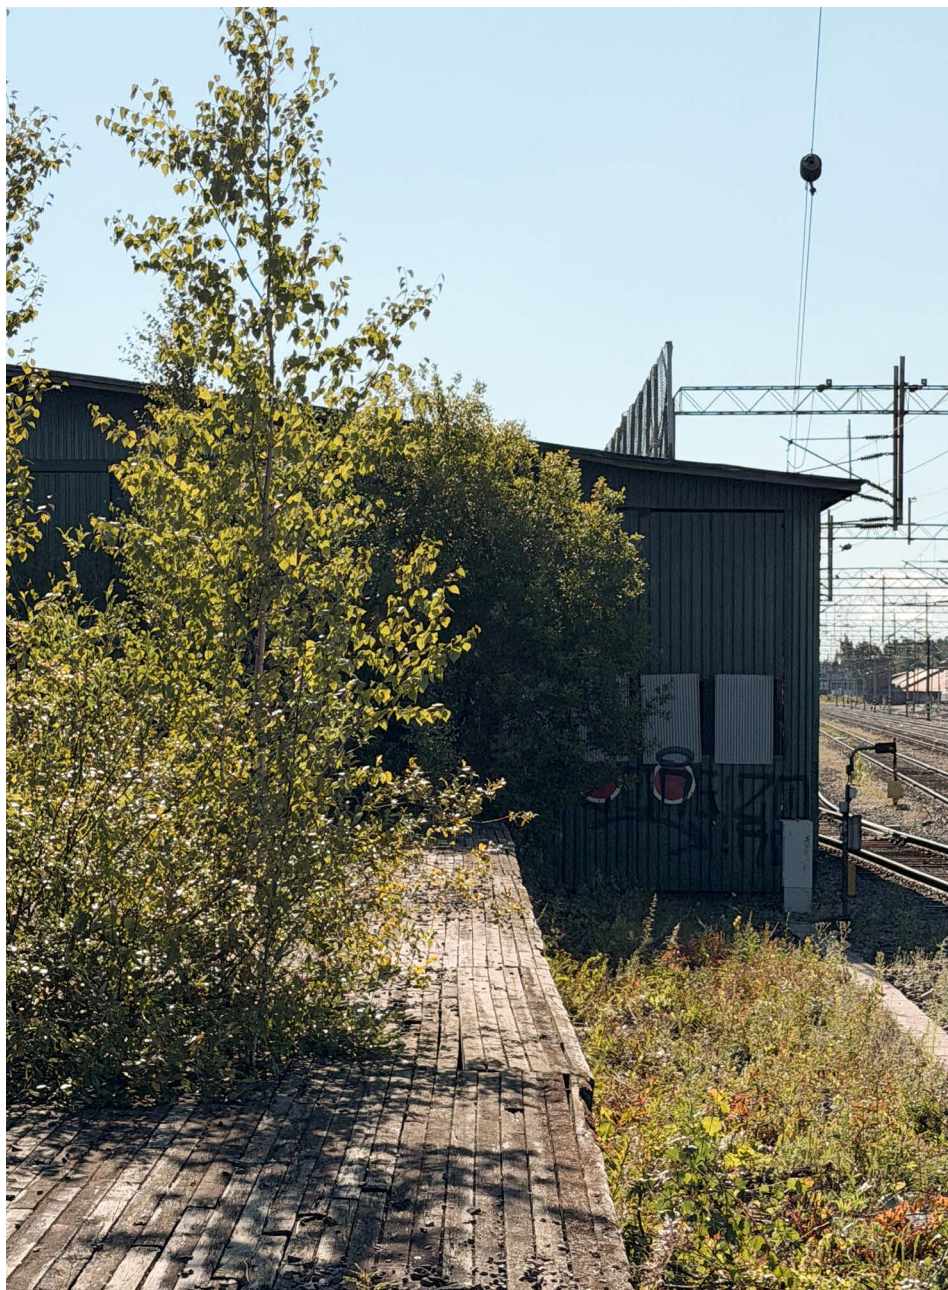
*Vasemmalla: Tavaraterminaalin luoteisjulkisivun aukotukset ovat muuttuneet rataosuuksien muutosten yhteydessä. Raiteet ovat kulkeneet aiemmin kuvassa näkyvän puurakenteisen laiturin sekä rakennuksen nurkan kohdalla. Oikealla: Alkuperäisellä tavaraterminaaliosalla on profiilipellin lisäksi valoa läpäiseviä poimuprofiililevyjä.*

Tavaraterminaalin alkuperäisen osan sokkeli on tehty luonnonkivistä ja alapohjan kantavana rakenteena on ratakiskoista tehty ristirunko, jonka päällä on puurakenteinen lattia. Tavaraterminaalin luonnonkivisokkelin ja alajuoksun välisessä bitumikermisessä on todettu PAH-yhdisteiden yksittäisten yhdisteiden pitoisuuksien ylittymistä.

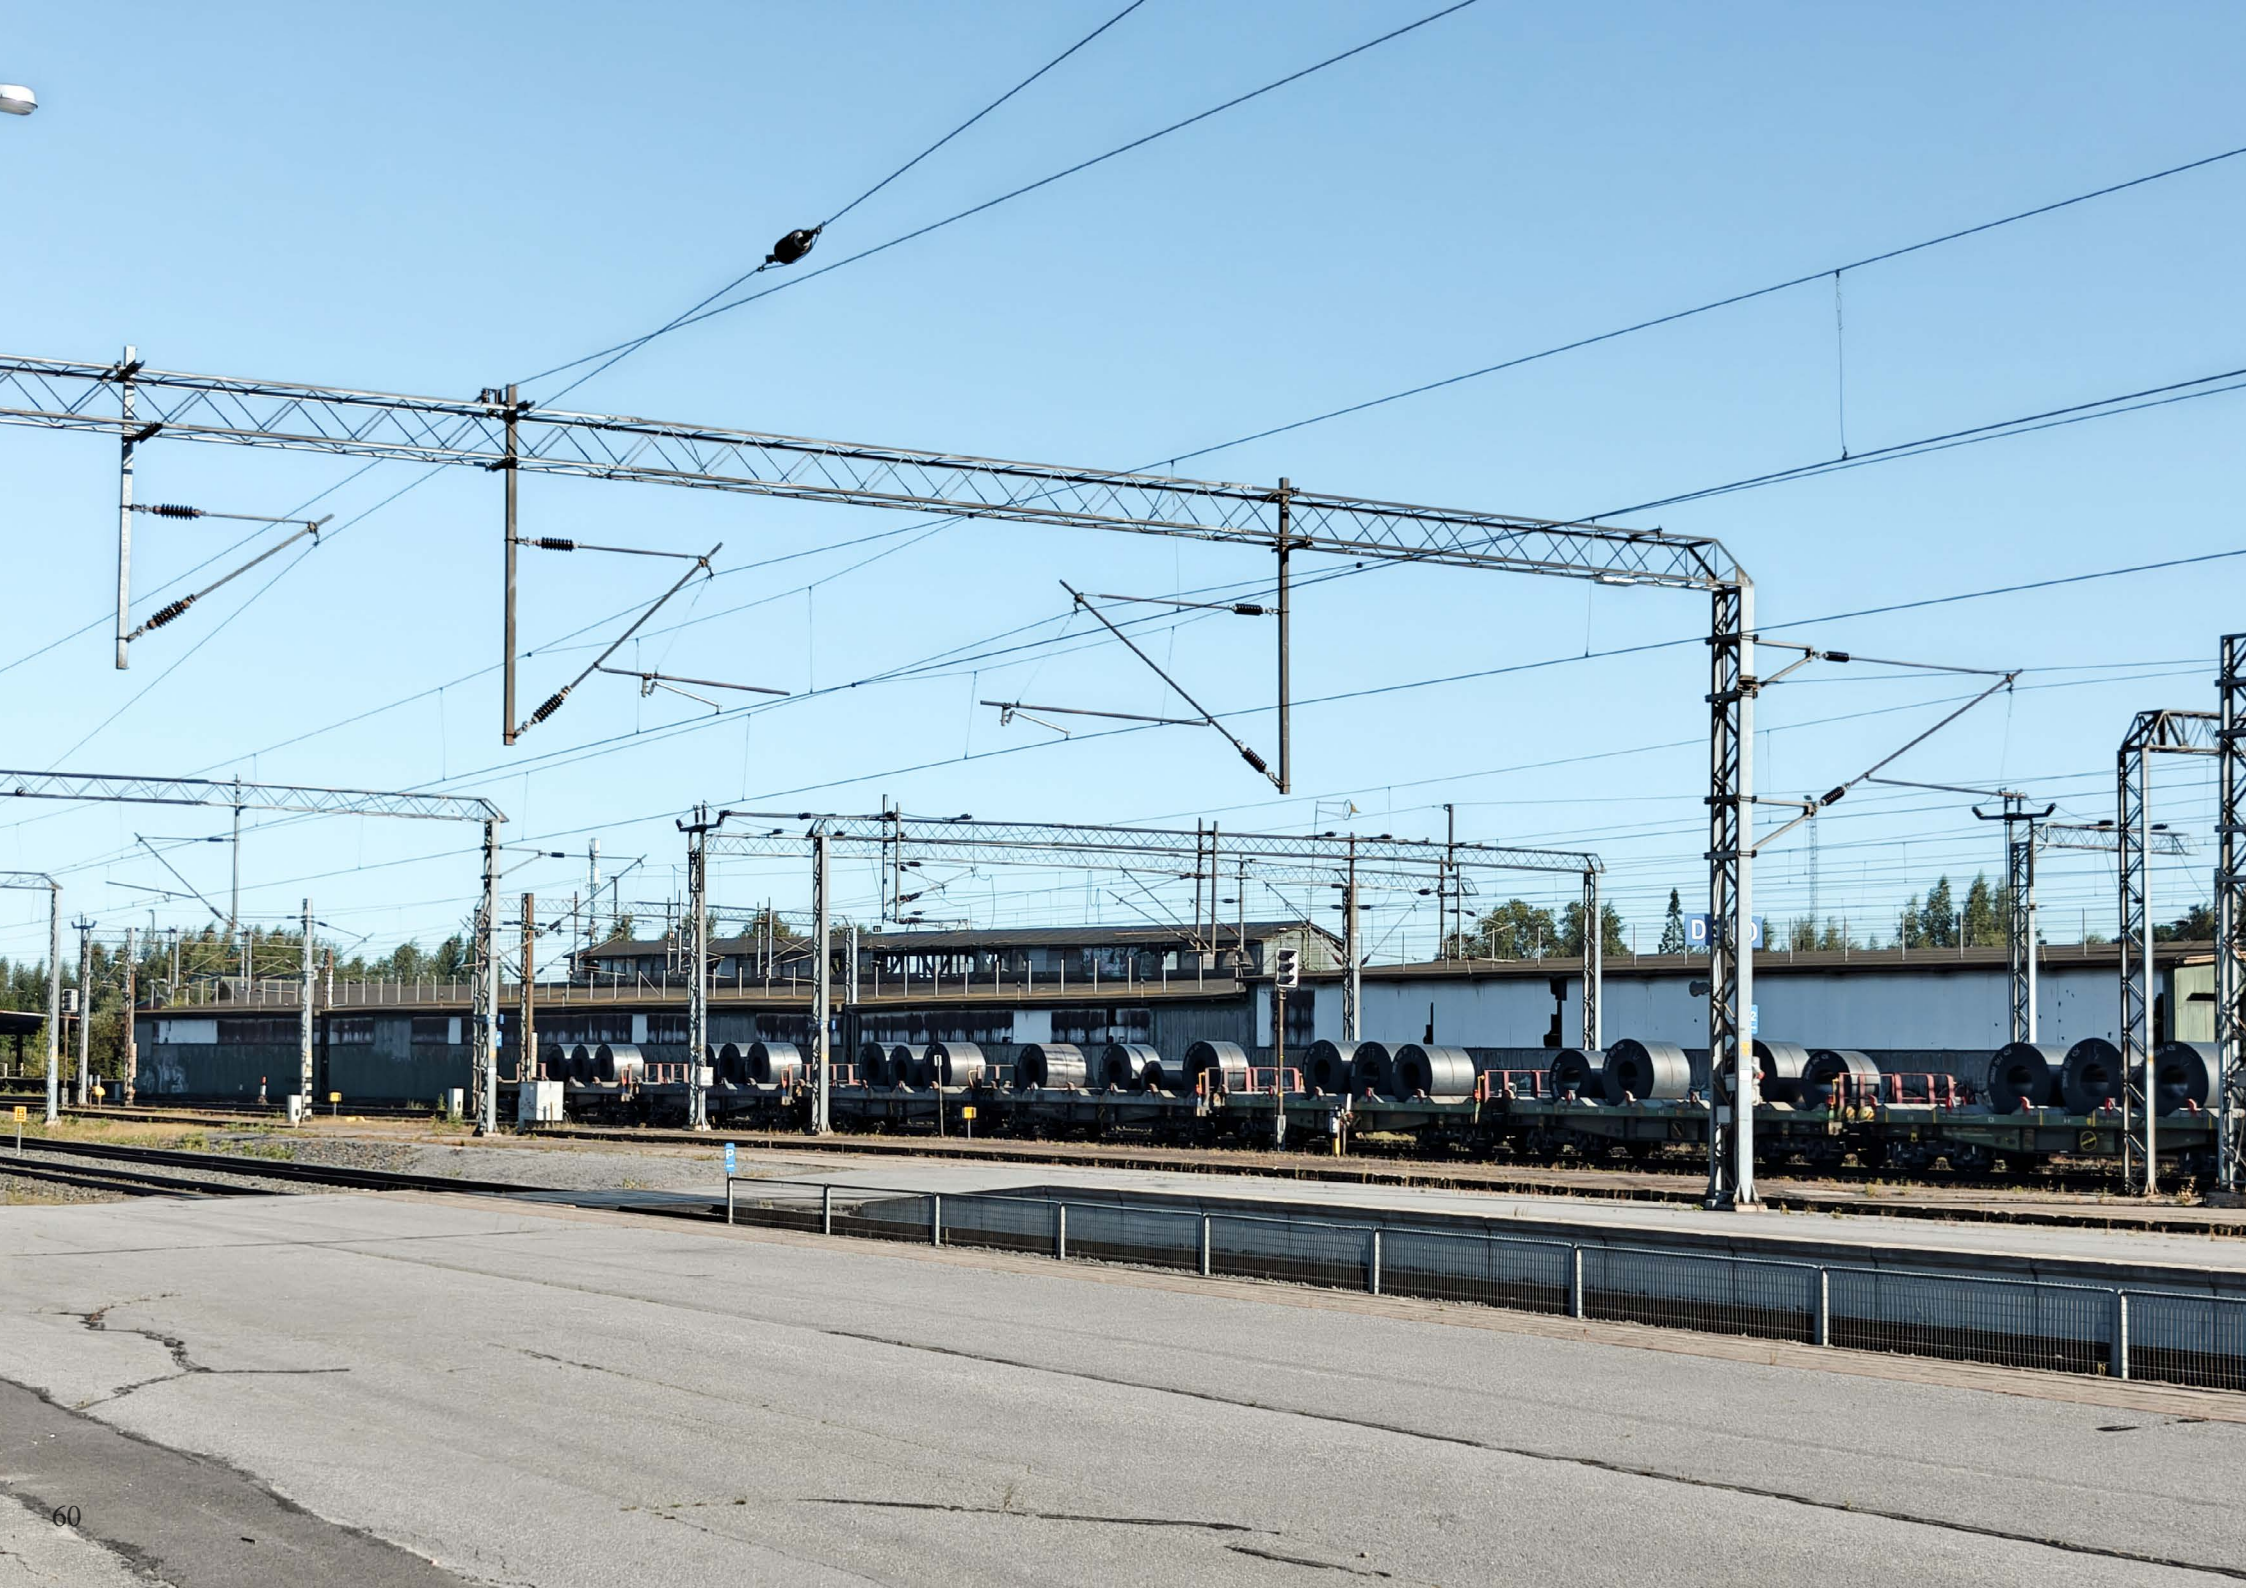
*Tavara-asema kuvattuna lounaasta kesällä 2026. Osa tavaraterminaalin julkisivuista on vihreäksi maalattua pystyprofiilipeltiä tai vaaleaa levytystä.*

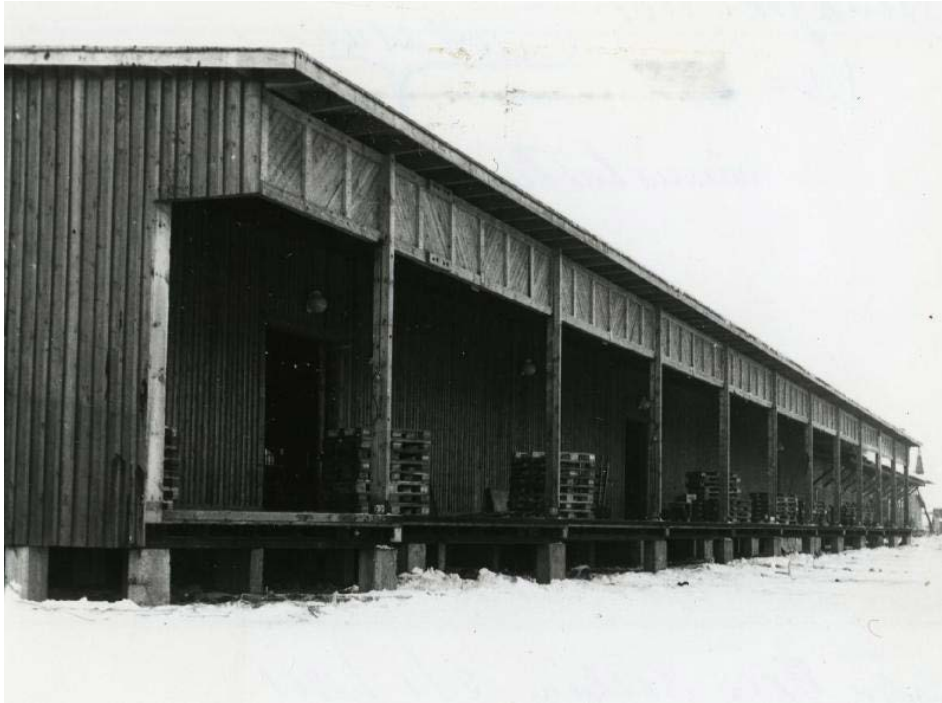
*1950-luvulla tehty lastauslaiturin laajennus kuvattu vuonna 1961.  
Lähde: Suomen Rautatiemuseo, Suomen Rautatiemuseon valokuvakokoelma.*

Tavara-asemalle rakennettiin linja-autoja varten lastauslaituri katoksineen valtion rautateiden autoliikenteen alettua vuonna 1953. (Hietamäki, 2022. s. 44) Katos ja sen rakenteet tehtiin puusta ja lastauslaituri oli betonia. Katoslaajennuksen myötä tavaraterminaaliosan alkuperäinen räystäslinja siirtyi hieman ulommas ja harjan lape ylemmäs alkuperäisestä. Terminaaliosan aiemmin porrastuva seinälinja siirtyi samaan linjaan toimisto-osan seinälinjan kanssa ja tavaraterminaalin ala kasvoi. Tavaraterminaalin pystyyn asennettua peiterimaverhoilua jatkettiin sekä koillis-, että kaakkoisjulkisivuilla kuormauslaiturista vuonna 1961 otetun valokuvan mukaan. Tavaraterminaaliosan vesikattoon kohdistui kokonaisuudessaan muutoksia todennäköisesti lastauslaiturin katoksen laajennuksen yhteydessä 1950-luvulla, jolloin katolta poistettiin geometriset kattolyhdyt.

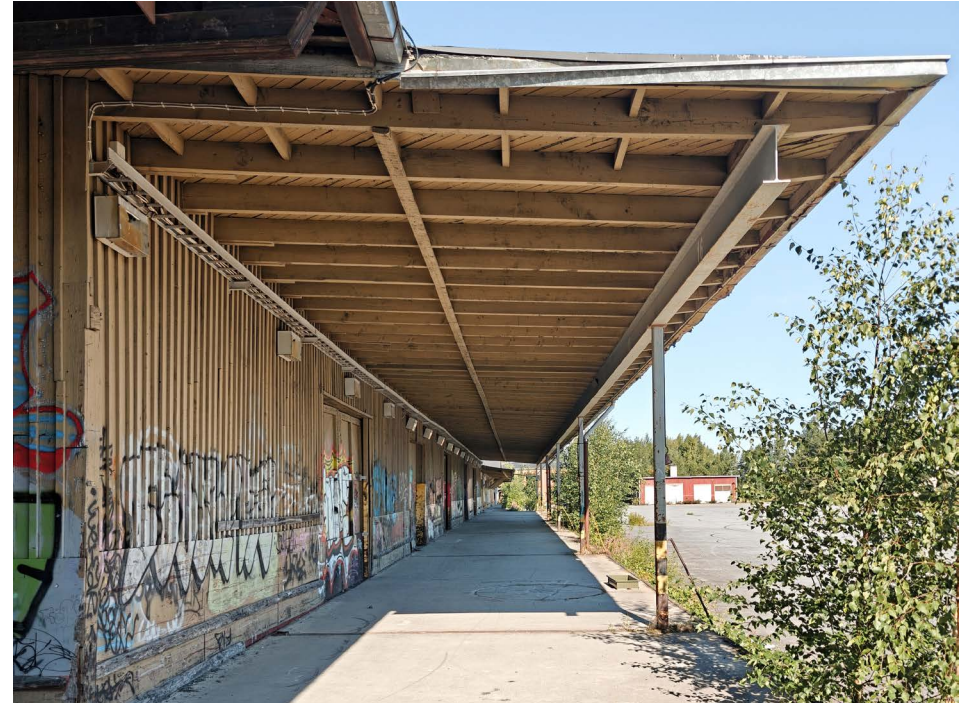
*Lastauslaiturin laajennus nykytilassa. Katoksen etureunan rakenteet ovat nykyään puisten sijaan teräsrakenteita.*

Laajennusosan katos on säilynyt paikallaan tähän päivään asti, mutta sen rakenteet ovat keventyneet. Katoksen etureunaa kannattelevat pilarit ja palkit olivat alun perin puurakenteisia. Tänä päivänä katosta kannattelevat pilarit ja palkit ovat terästä. Rakenteiden muutoksen ajankohdasta ei ole tietoa ja on mahdollista, että koko vesikate on muutettu jossain vaiheessa. Laajennusosan katoksen alapinnan, katoskannattajien väliin jäävien osuuksien laudoitukset on asennettu diagonaalisesti. Alkuperäisellä tavaraterminaalin puulaiturin katososalla laudat on asennettu pääosin vaakaan katoksen pituussuuntaan. Laajennusosan lastauslaiturin ovet ovat valokuvien mukaan muuttuneet ja lisääntyneet alkuperäisestä laajennuksesta. Katoksen seinävalaisimet ovat muuttuneet ja niitä on lisätty julkisivulla.

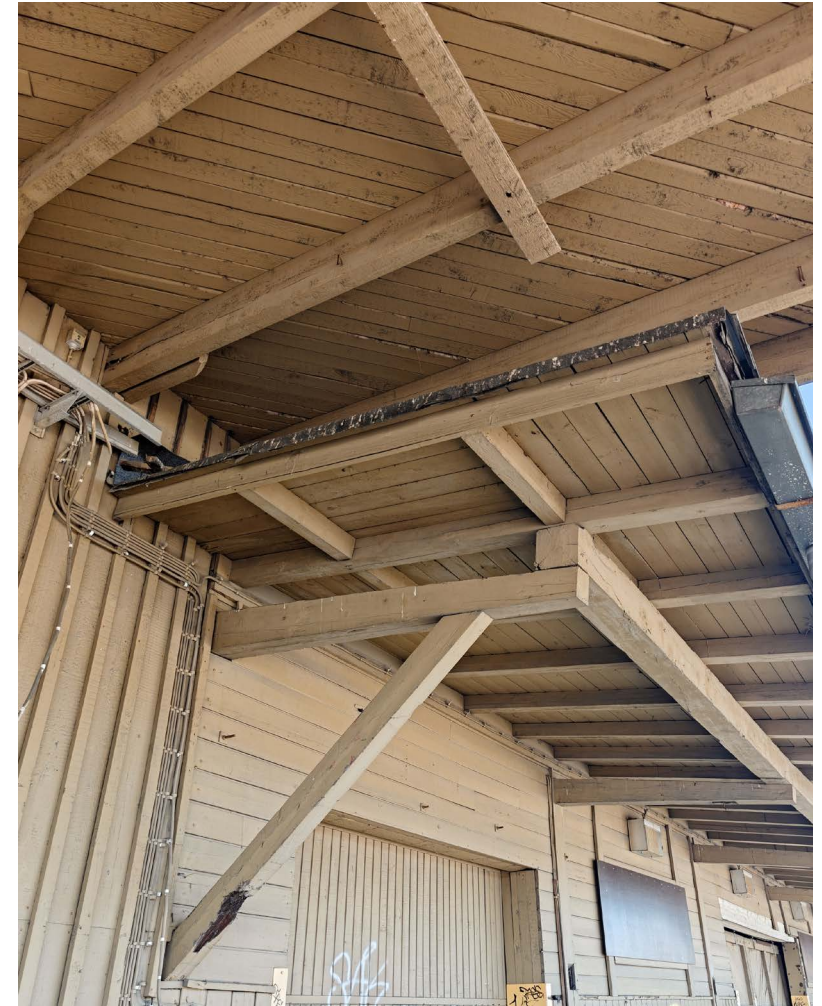
*Lastauslaiturin katos on hieman korkeammalla ja edempänä kuin alkuperäisen tavaraterminaalin katos. Julkisivujen laudoitus ja katosrakenteet poikkeavat toisistaan.*

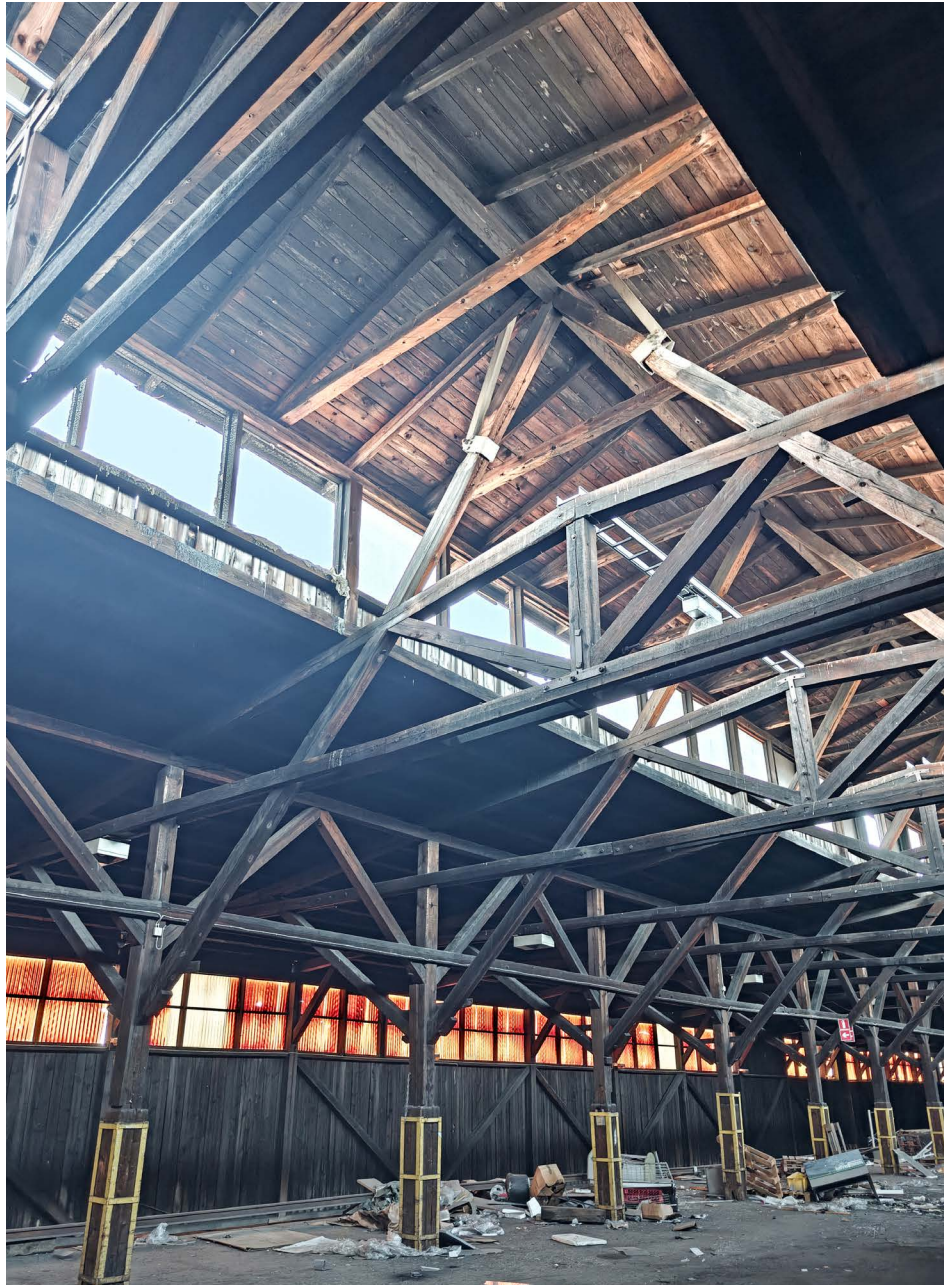
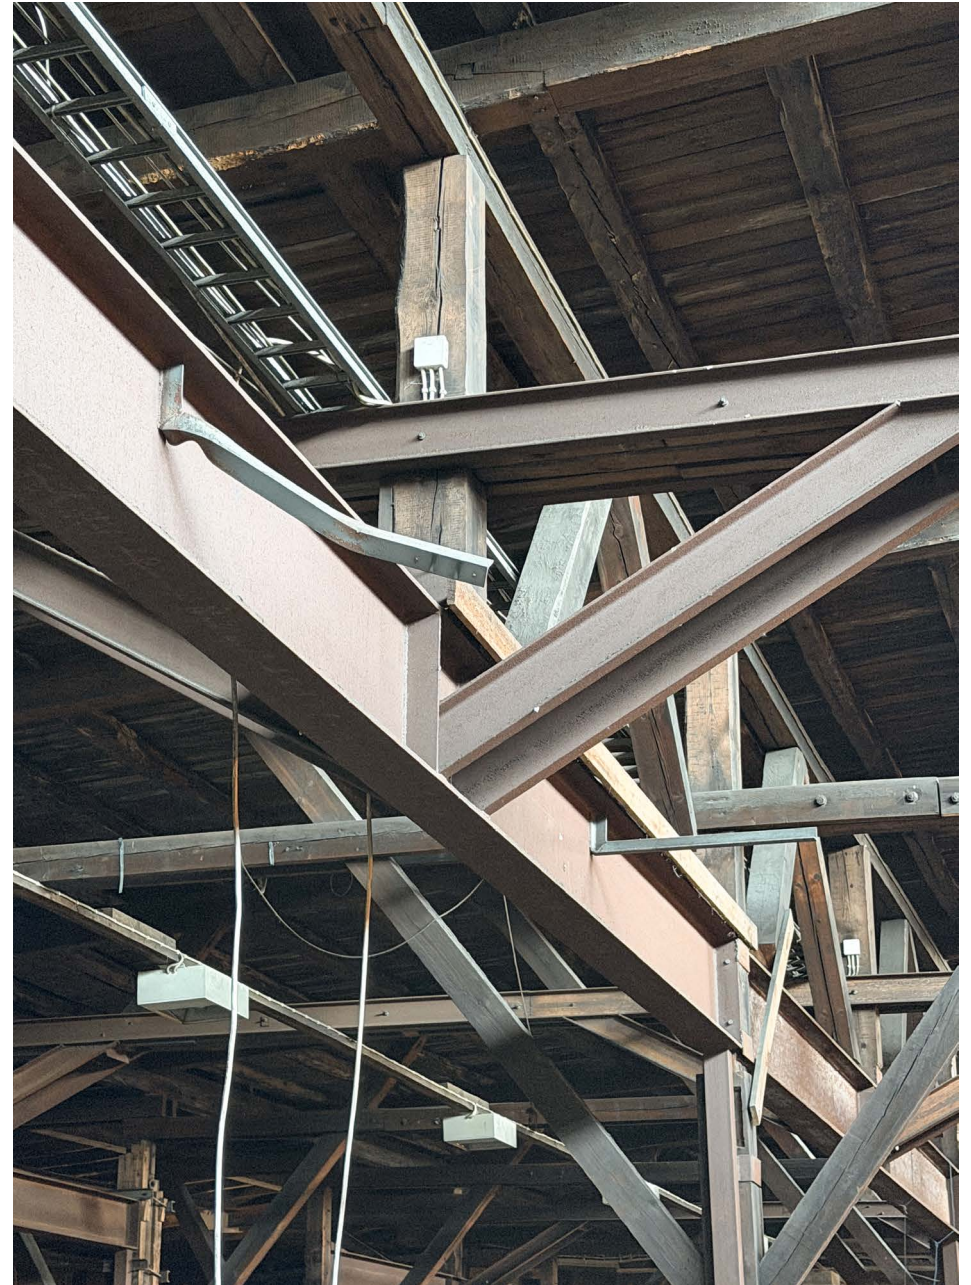
*Vasemmalla: Tavaraterminaalin vesikaton harjalla sijaitseva kattolyhty on säilynyt todennäköisesti alkuperäisenä. Oikealla: Tavaraterminaalin kattorakenteita on korvattu teräspalkeilla ja -pilareilla.*

Terminaalirakennuksen vesikattoon on kohdistunut kokonaisuudessaan muutoksia todennäköisesti ainakin lastauslaiturin katoksen laajennuksen yhteydessä 1950-luvulla, jolloin katolta poistettiin siellä ainakin jo vuonna 1948 otetussa ilmakuvasa olleet geometriset kattolyhdit. Vesikaton harjalla sijaitseva kattolyhty on säilynyt mahdollisesti alkuperäisenä rakennuksen tavaraterminaaliosalla. Sisätiloissa kattorakenteisiin on tehty muutoksia ja puurakenteita on korvattu teräspalkeilla ja -pilareilla. (Ramboll Finland Oy, 2020) Rakennuksen vesikatteena on tänä päivänä bitumikermikate.

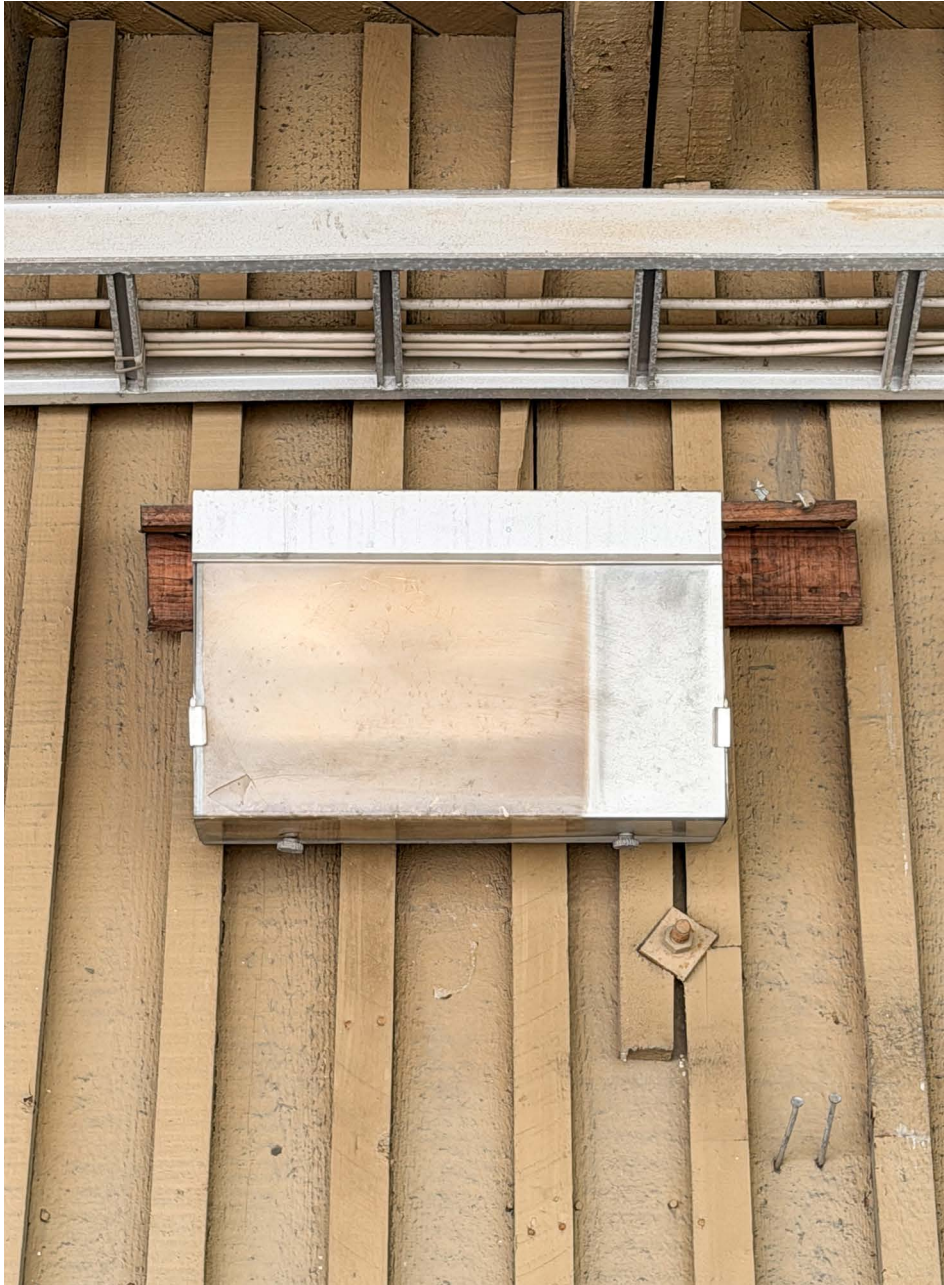
*Vasemmalla: Tavaraterminaalin alkuperäisen osan ja 1950-luvulla laajennetun osan julkisivuvalaisin.  
Oikealla: Vuonna 1970 laajennetun tavarasuojan lastauslaiturin katoksen valaisin.*

Koillisjulkisivun lastauslaiturille avautuvan alkuperäisen terminaaliosan ja 1950-luvulla laajennetun osan seinävalaisimet ovat laatikkomaiset ja todennäköisesti yhtenäistetty jossain vaiheessa. Vuonna 1970 laajennetun tavarasuojaosan lastauslaiturin valaisimet ovat kattokiinnitteiset ja soikean malliset. Rakennuksesta laaditun asbesti- ja haitta-ainetutkimuksen mukaan poistettavat valaisimet sekä elektroniikka- ja sähköjätteet (SER) luokitellaan vaaralliseksi jätteeksi, mikä tulee ottaa huomioon purkutyössä ja jätteenkäsittelyssä. (Ramboll Finland Oy, 2020)

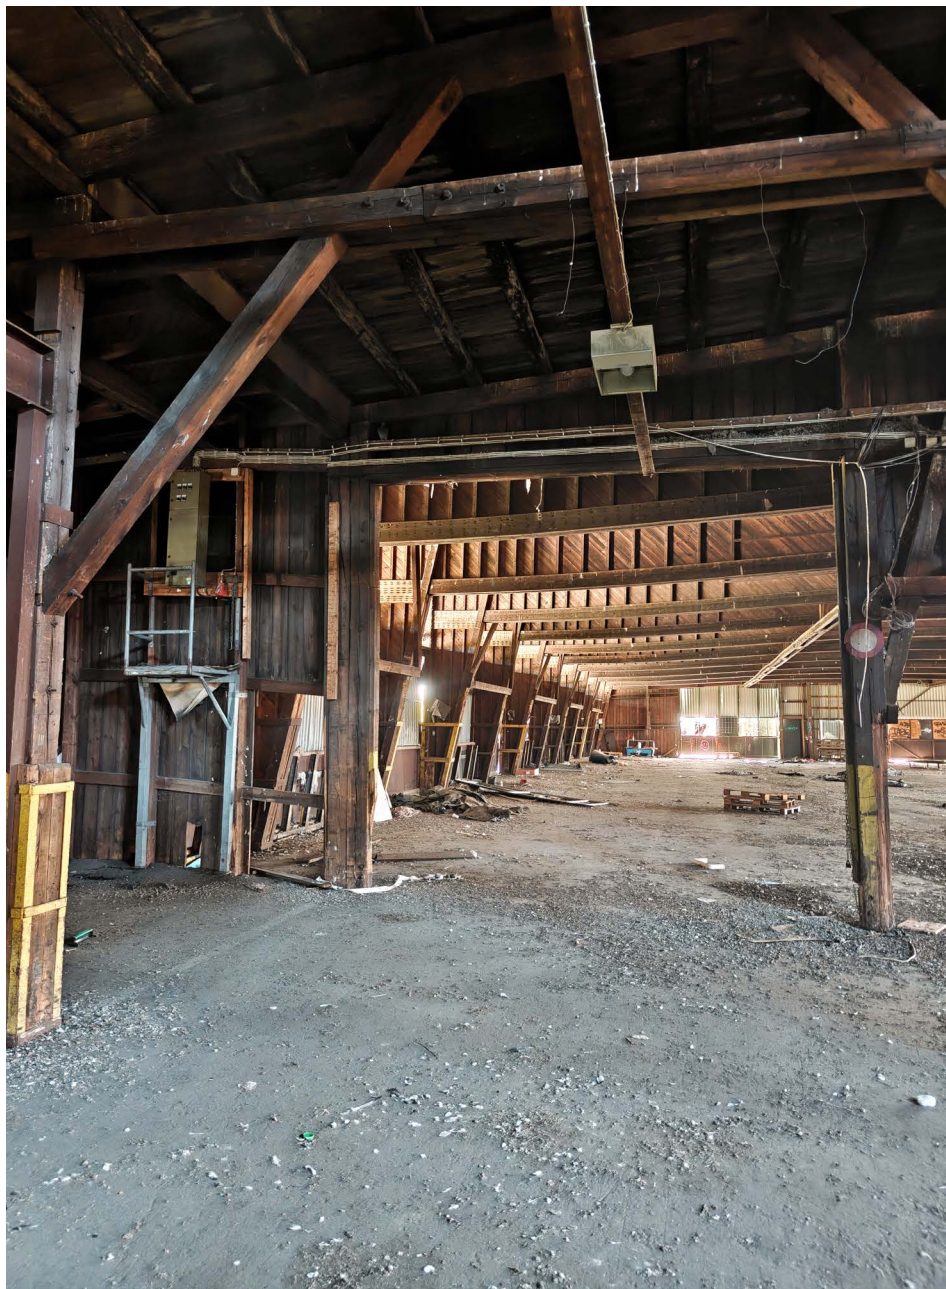
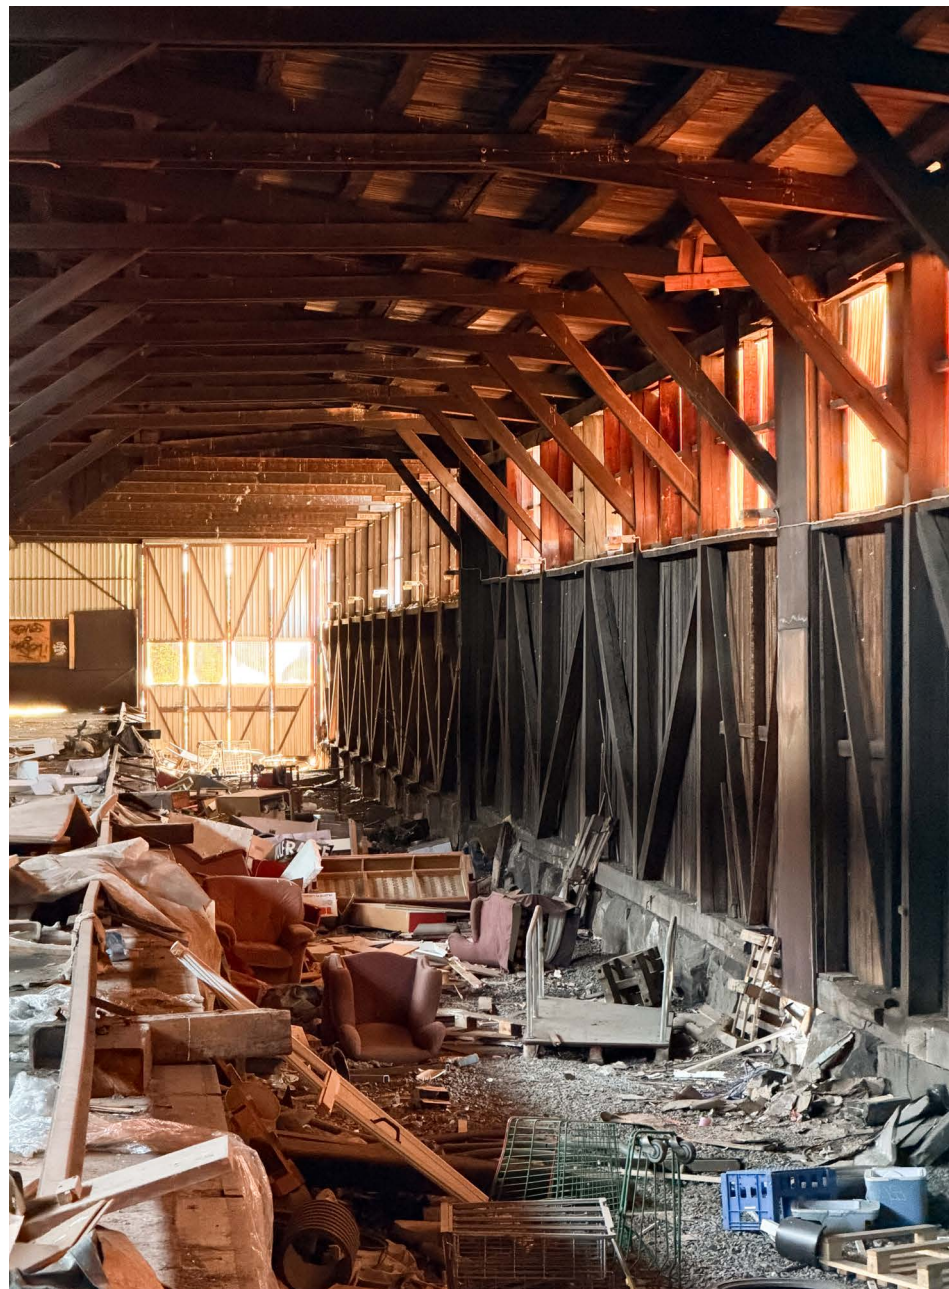
*Vasemmalla: Tavaraterminaalin vuonna 1970 laajennetun tavarasuoja-osan puurakenteet taustalla poikkeavat alkuperäisen tavaraterminaalin puurakenteista.*

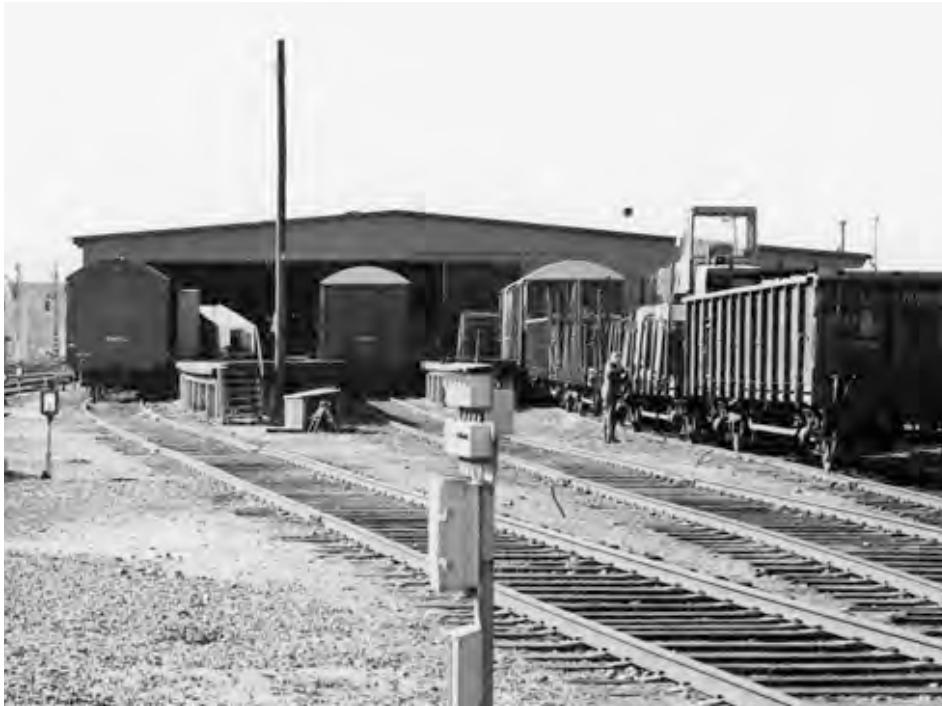
*Tavara-aseman kaakkoisjulkisivu kuvattu vuonna 1980. Tavara-aseman läpi kulki vielä kaksi junaraidetta ja lastauslaituri oli nykyistä pienempi.  
Lähde: Kulttuuriympäristöselvitys, 2022. Seinäjoen museot.*

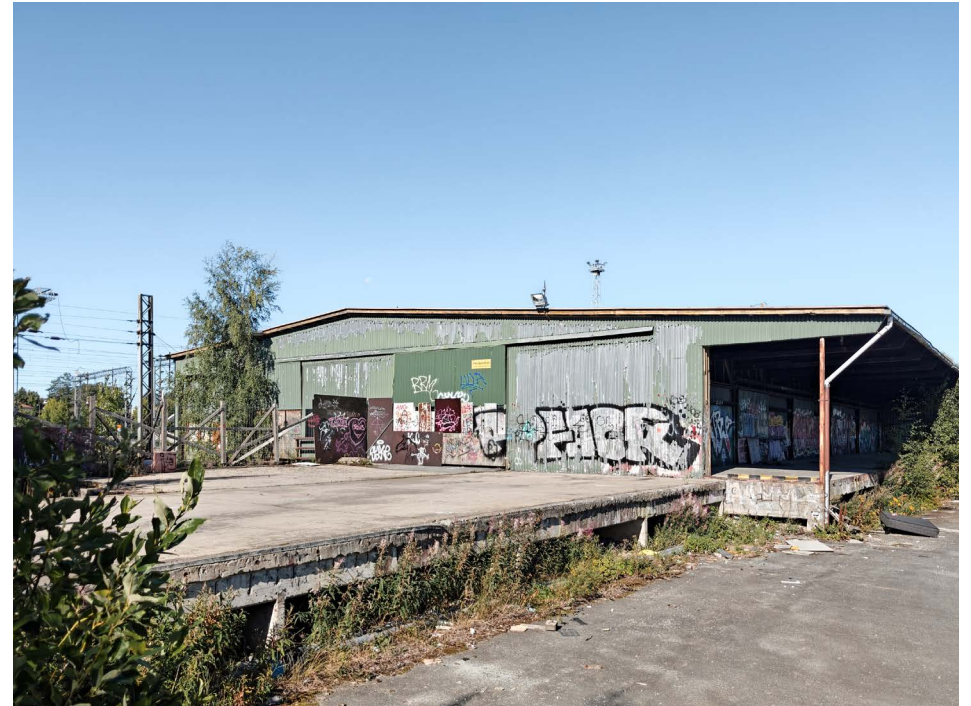
*Tavara-aseman kaakkoisjulkisivu kuvattu kesällä 2026. Julkisivujen aukotus on muuttunut junaraiteiden vähentymisen myötä. Etualalla 1970-luvun lopun ja 1990-luvun alun välissä rakennettu teräsbetoninen laiturii.*

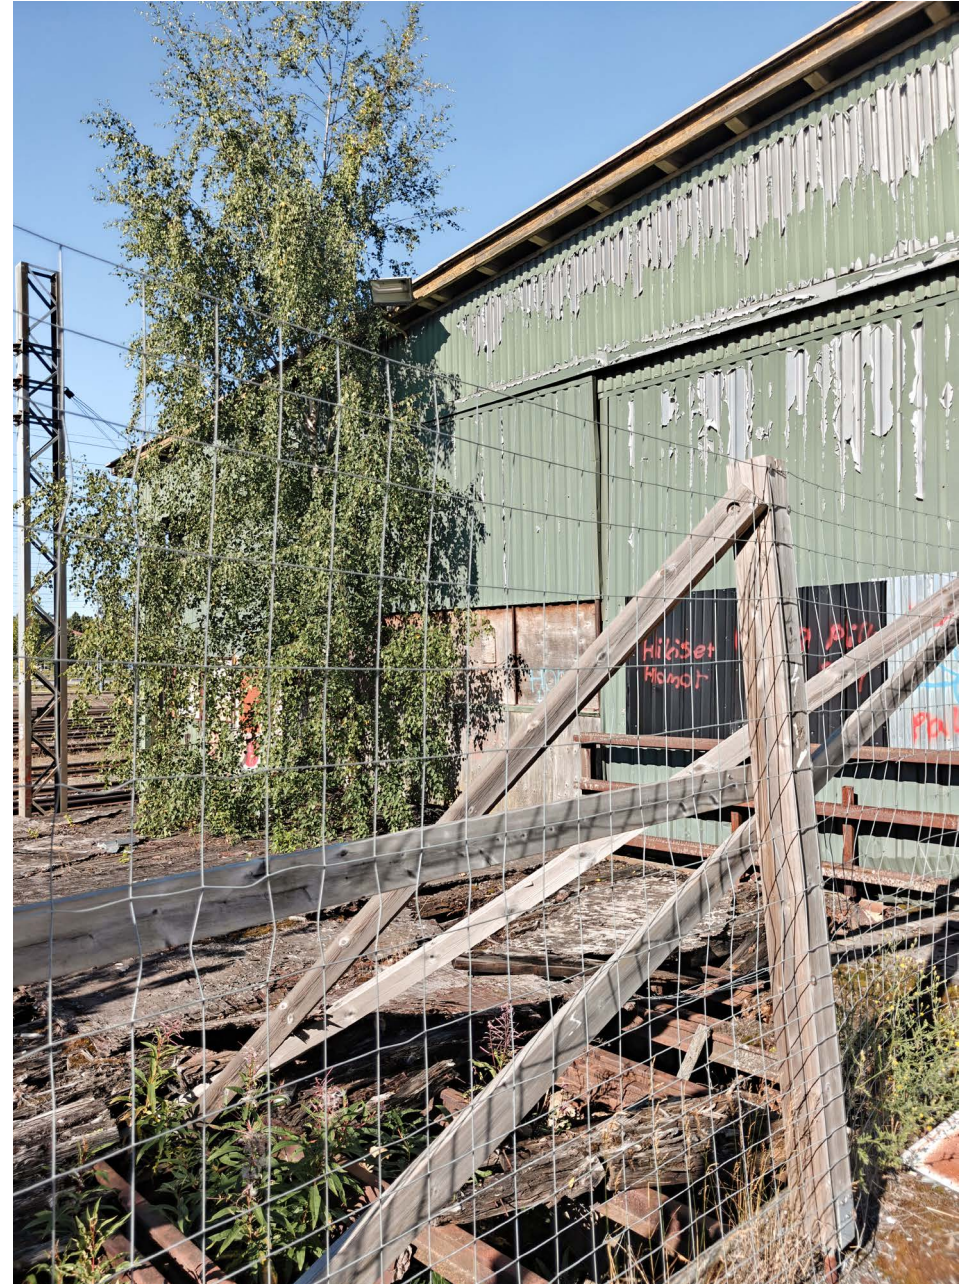
*Kaakkoisjulkisivun teräsbetonisen laiturin yhteydessä on vanhojen ratakiskojen päälle tehty puurakenteinen laitur. Puurakenteisen laiturin rakennusajankohdasta ei ole tietoa.*

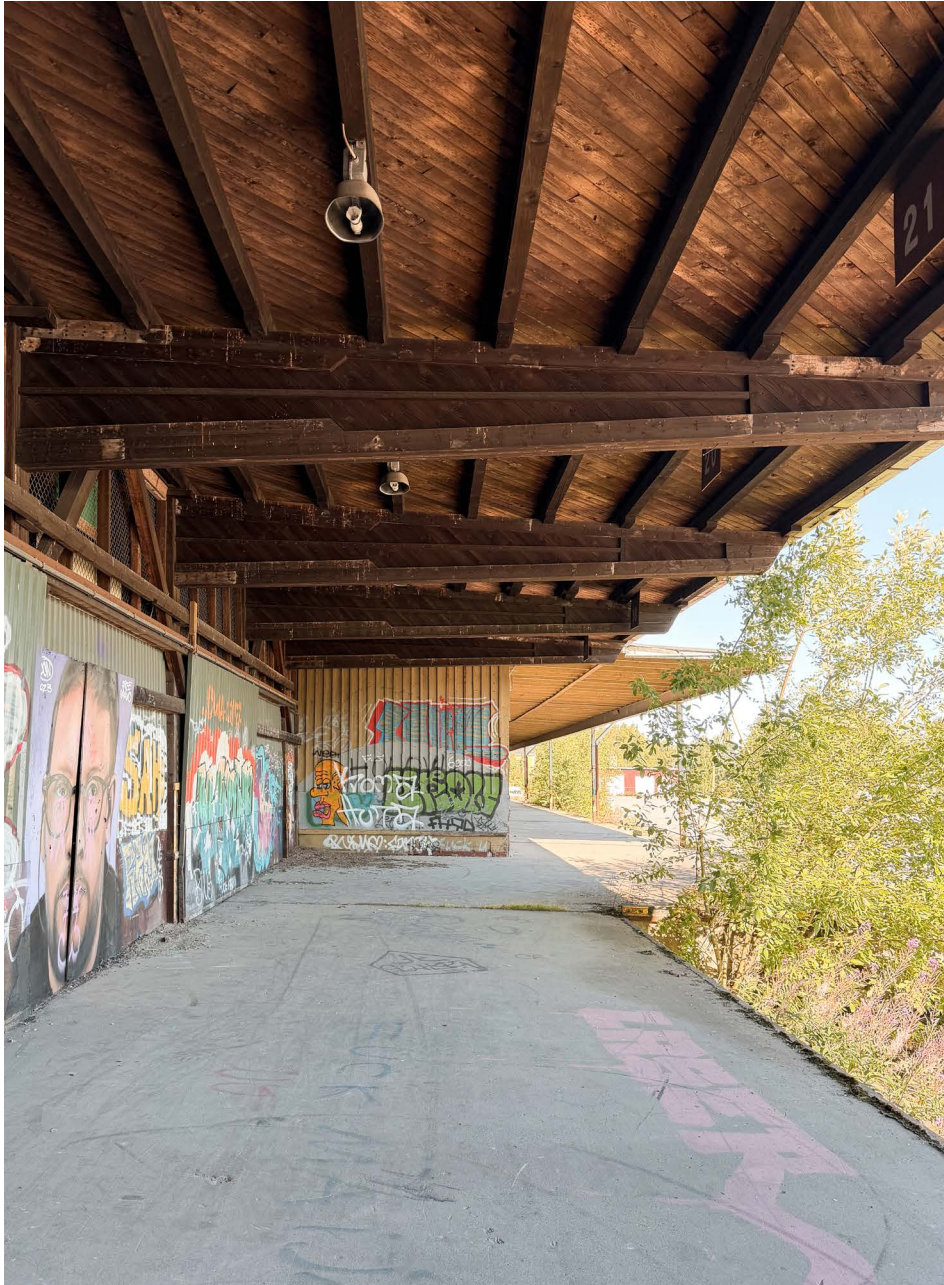
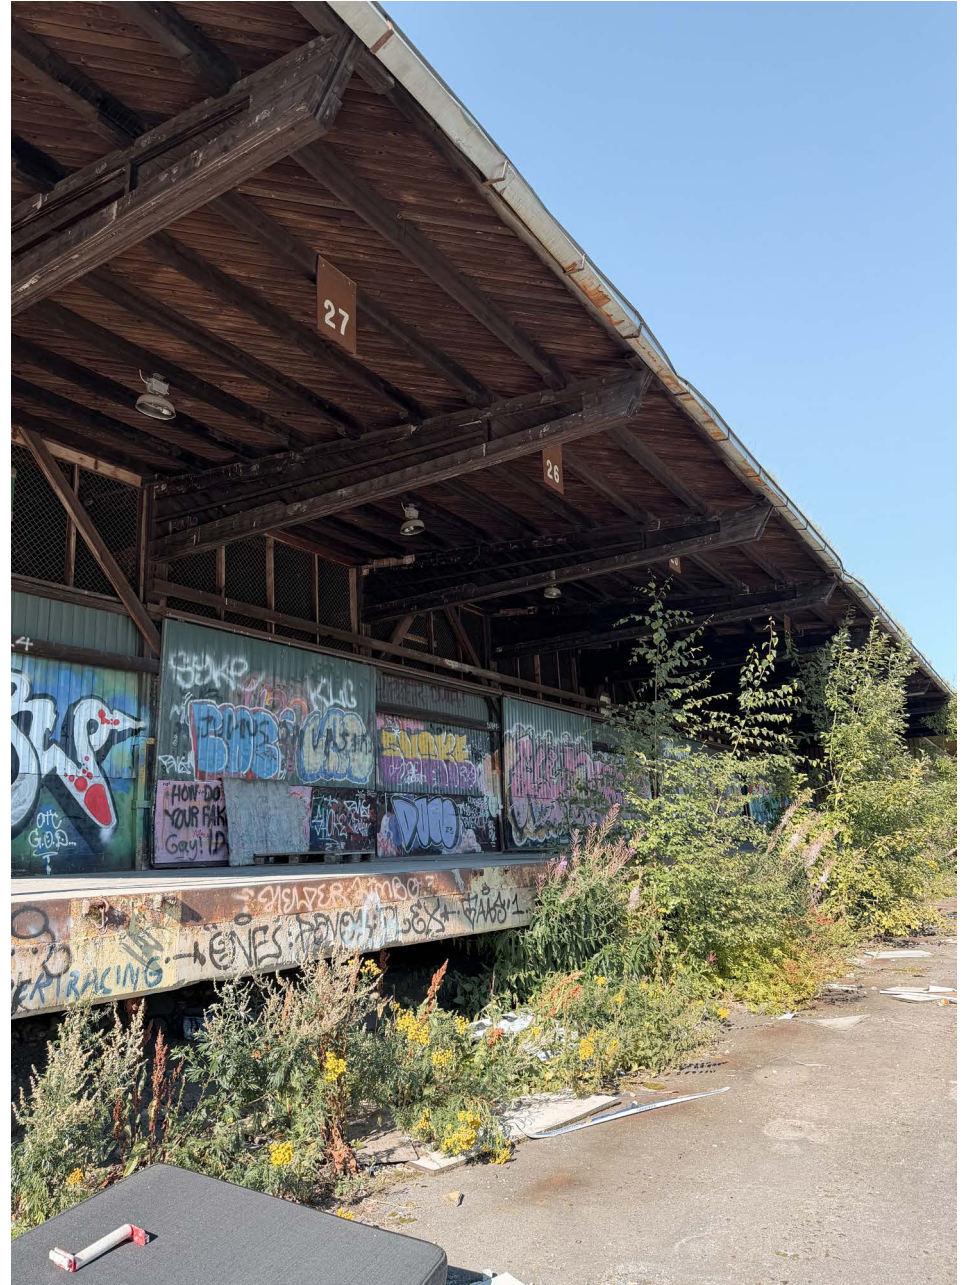
*Vasemmalla: Etualalla vuonna 1970 laajennetun tavarasuojan koilliseen avautuva lastauslaituri, joka liittyy edessä näkyvään 1950-luvulla laajennettuun lastauslaituriin.*  
*Oikealla: Tavarasuojan seinällä on tänä päivänä muun rakennuksen tavoin runsaasti graffiteja.*

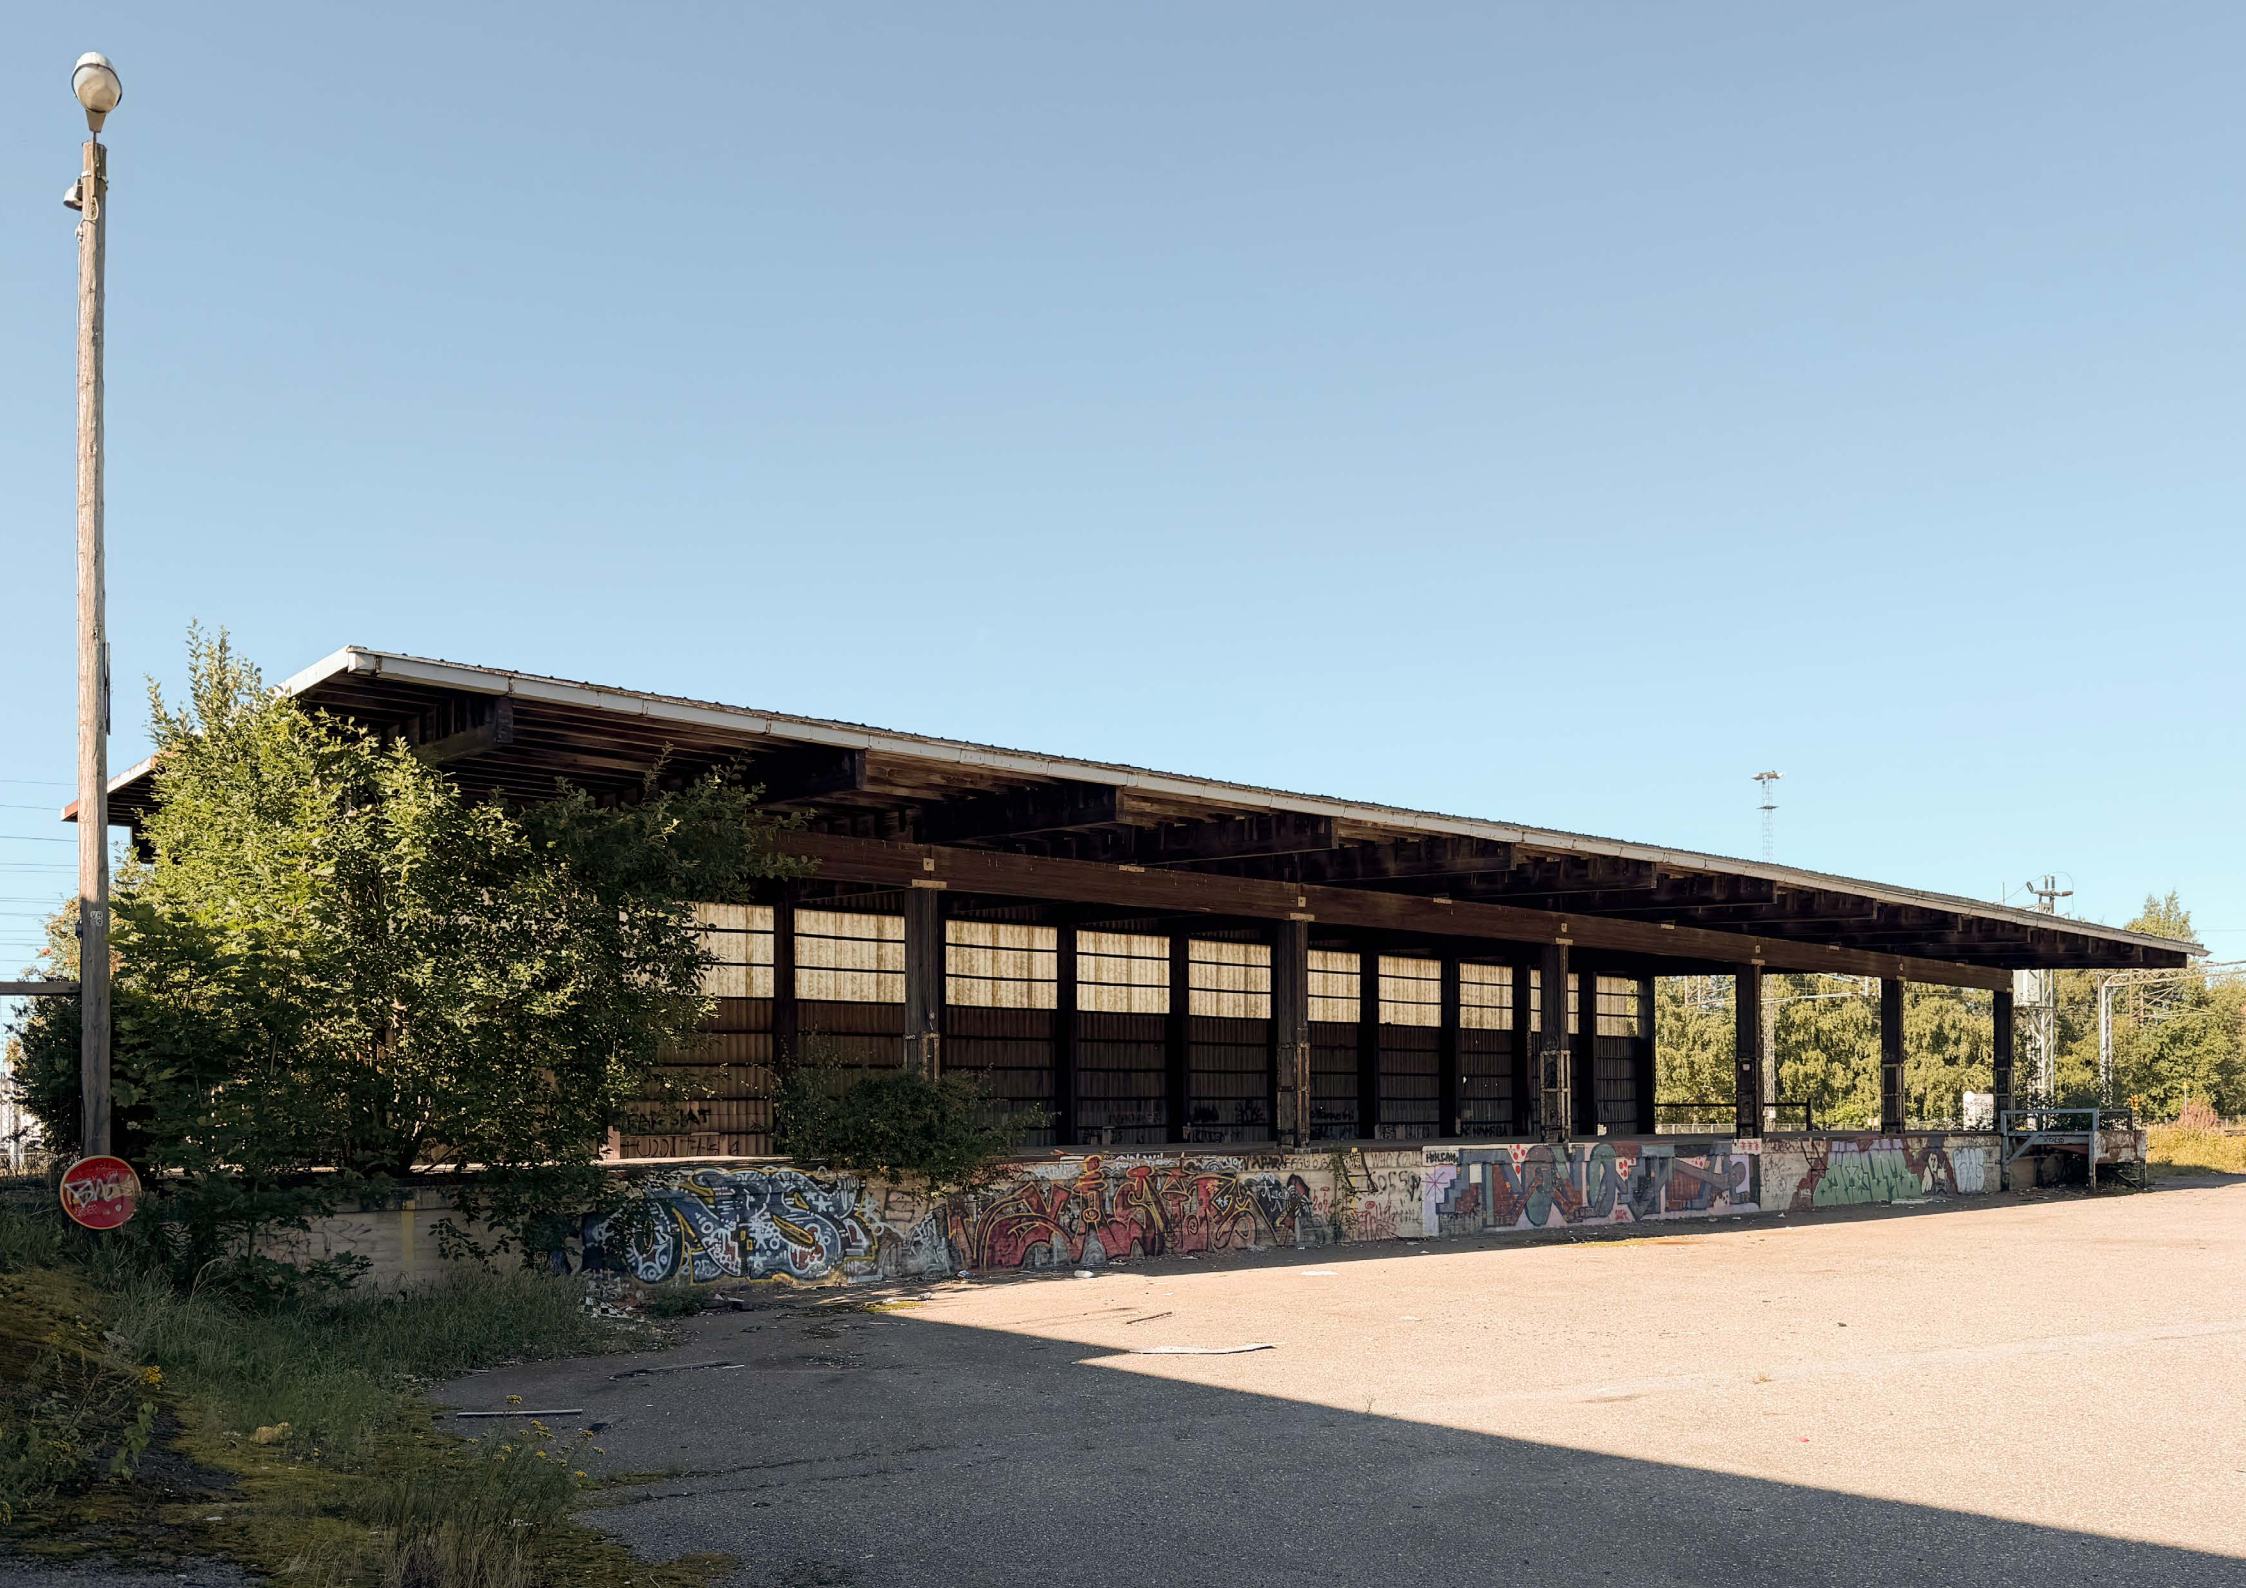
*1970-luvulla rakennettu tavara-aseman katos ja laiturii kuvattu kesällä 2026.*
