## Seinäjoen tavara-asema

Rakennushistoriaselvitys 28.8.2026

NOAN  
architecturestudio

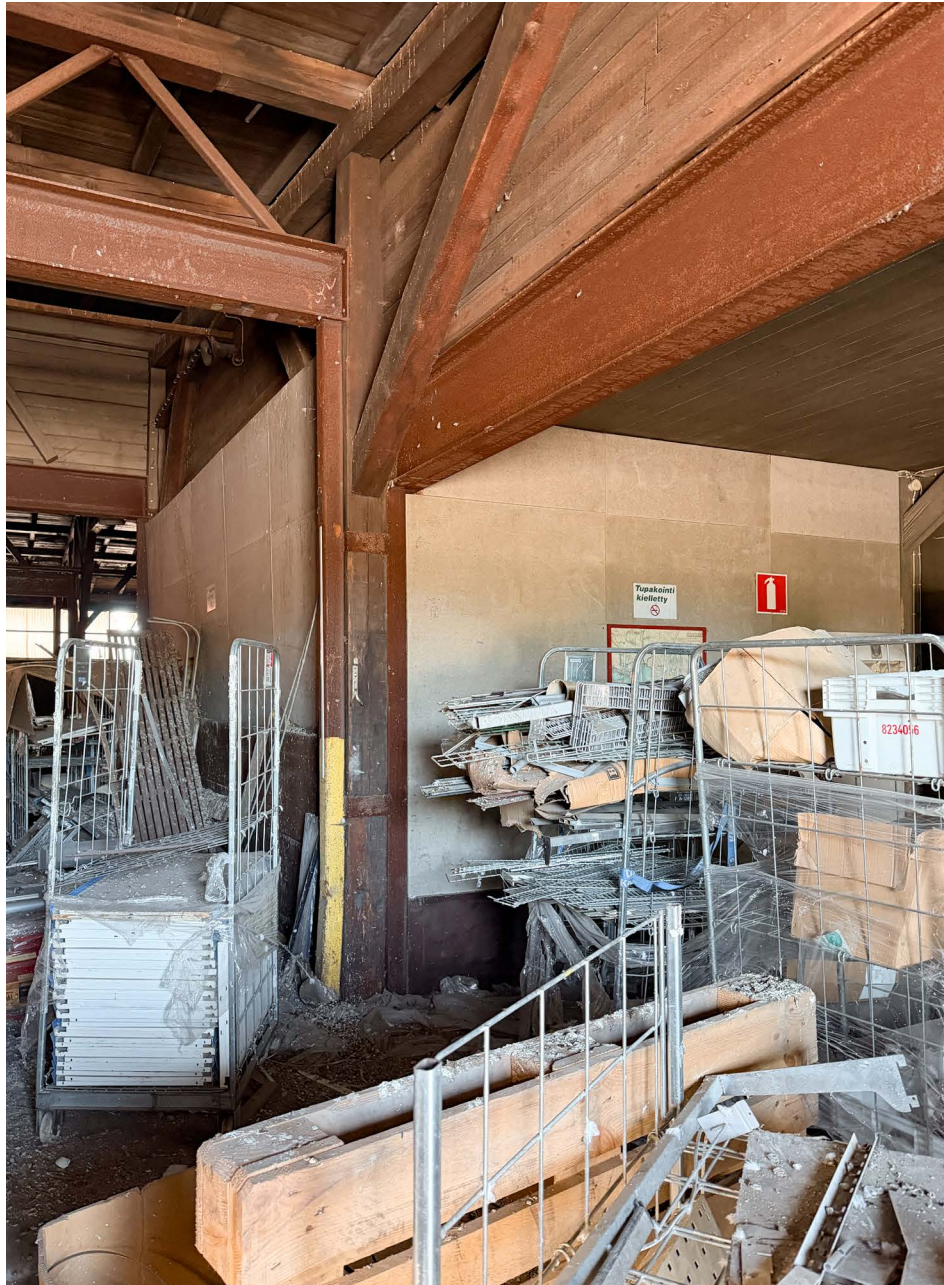
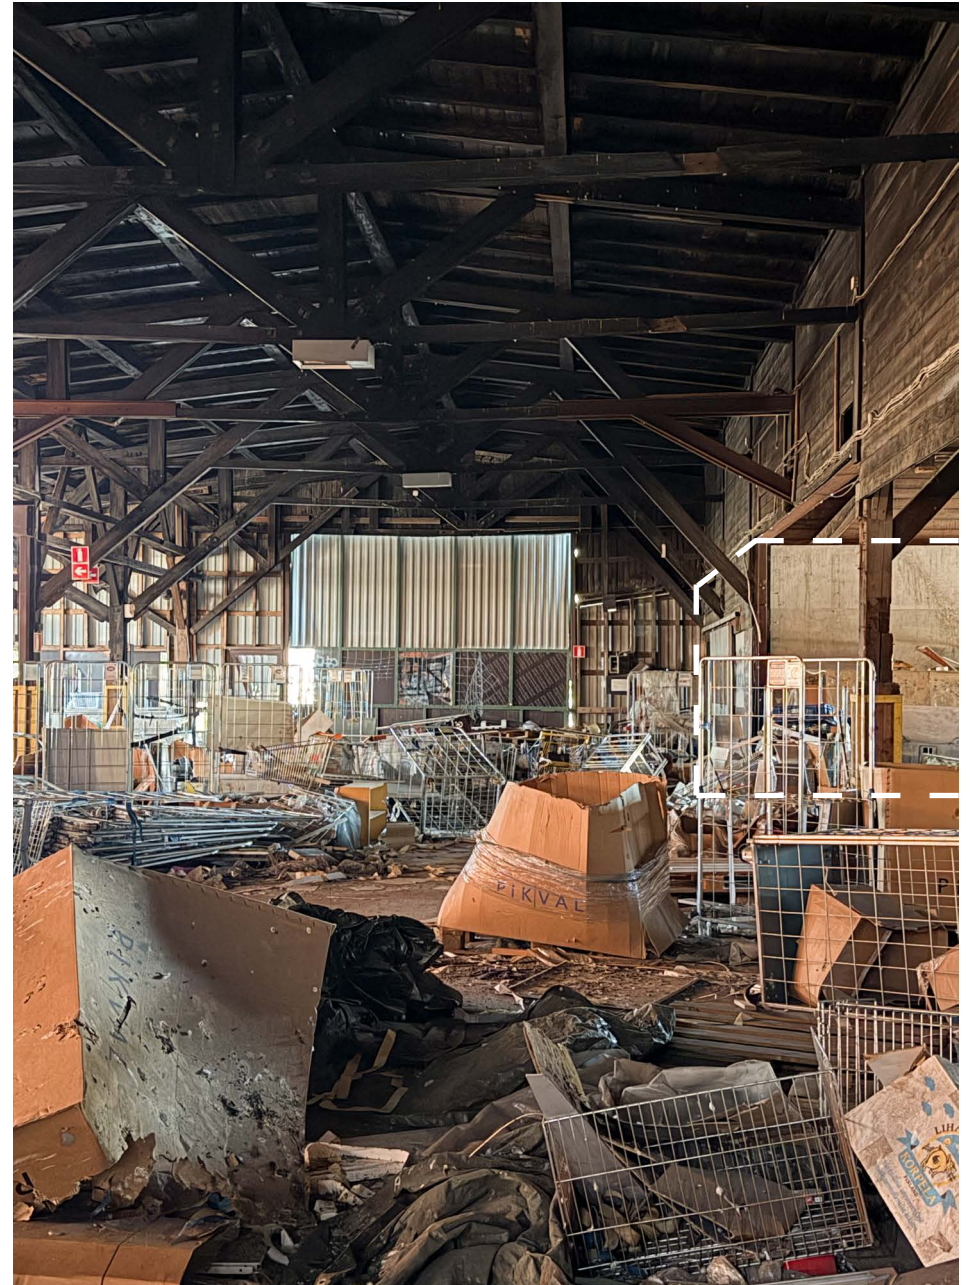
*Vasemmalla: Tavaraterminaalin lämmitetyn tilan seinät ovat lujalevyseiniä.  
Oikealla: Lämmittämättömään tavaraterminaaliin laajennettu lämmitetty tila.*

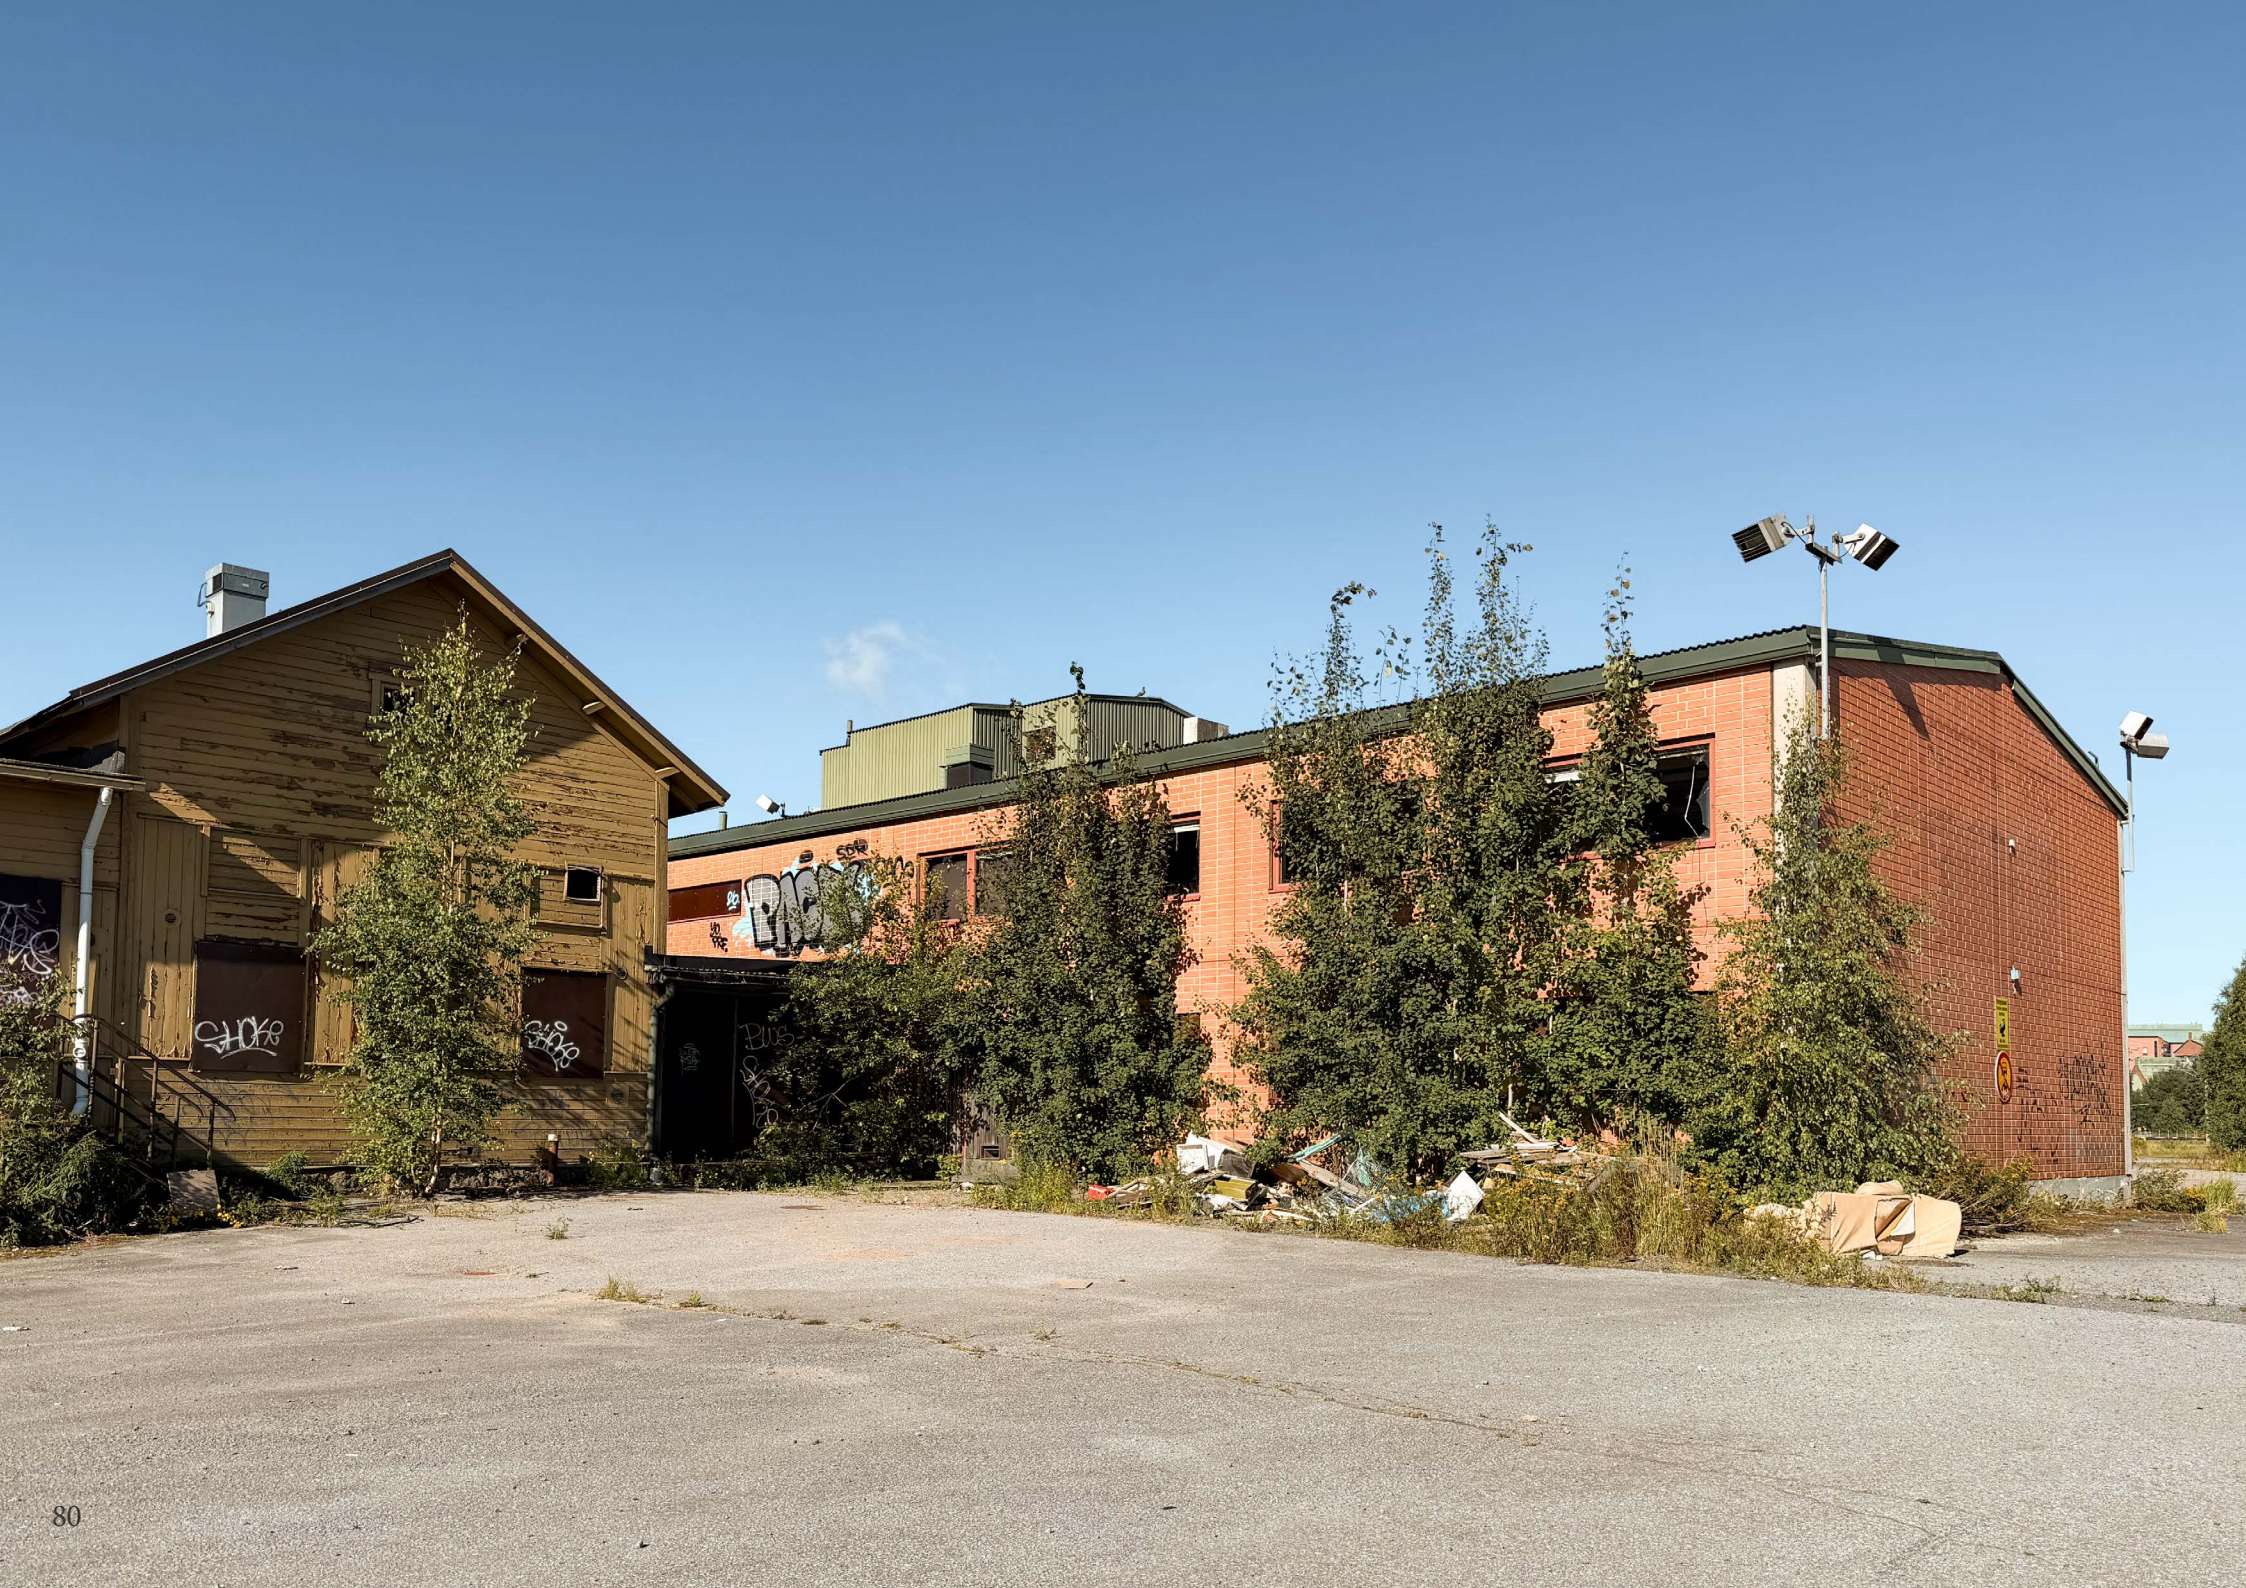
*Alkuperäinen hirsirakenteinen tavaratoimisto-osa ja tiililaattapintainen toimistolaajennusosa.*

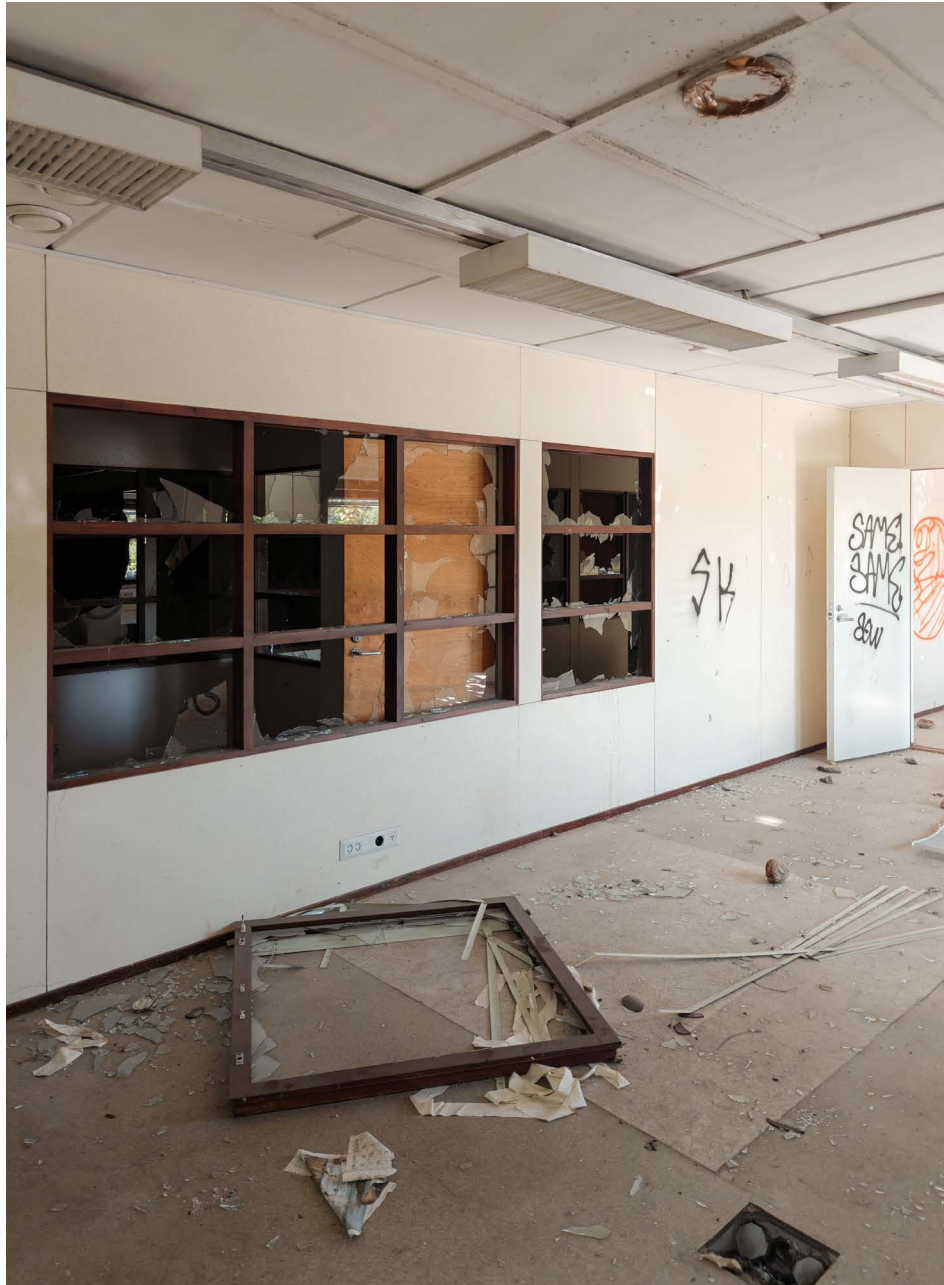
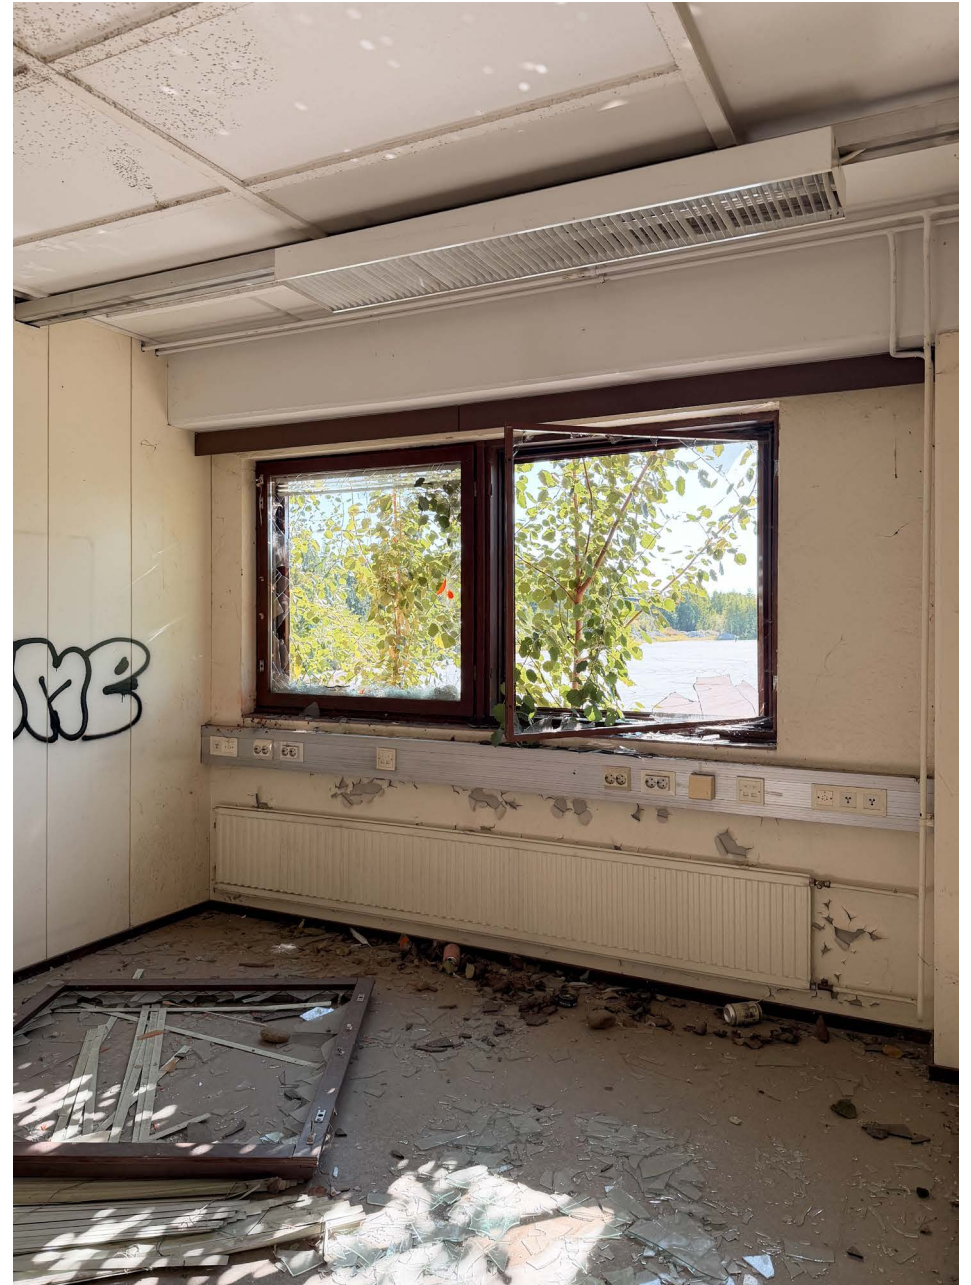
*Vasemmalla: Valokuva toimistolaajennusosan toisen kerroksen tullitilasta.*

*Oikealla: Toimistolaajennusosan toisen kerroksen ikkunat on rikottu ja sisäpinnoilla on näkyviä kosteusvaurioita.*

Kuten alkuperäiseen tavaratoimistorakennusosaan, myös laajennettuun toimistorakennusosaan oli kohdekäynnillä rajoitettu pääsy. Laajennusosa on ollut pitkään käyttämättä ja päässyt heikkoon kuntoon ilkvallan, tyhjillään olon ja kosteusaltistuksen seurauksena. Tilajako sekä pintamateriaalit laajennusosan tiloissa ovat todennäköisesti alkuperäisiä, lukuun ottamatta vuonna 1992 tehtyjä pieniä tullitilan muutoksia. Muutokset koskivat todennäköisesti väliseiniä ja/ tai tilan käyttötarkoituksen muutosta toisessa kerroksessa. Katolla sijaitsevassa IV-konehuoneessa ei myöskään käyty kohdekäynnillä. Ramboll Finland Oy:n laatimassa asbesti- ja haitta-ainetutkimuksen yhteydessä todettiin, että IV-konehuoneen seinien kuitusementtilevytyksissä on asbestia. (Ramboll Finland Oy, 2020)
