# SODANKYLÄN OBSERVATORIO

## METEOROLOGISEN OBSERVATORION VANHA PÄÄRAKENNUS

SUPPEA RAKENNUSHISTORIAALLINEN SELVITYS

ARKKITEHTITOIMISTO K2S

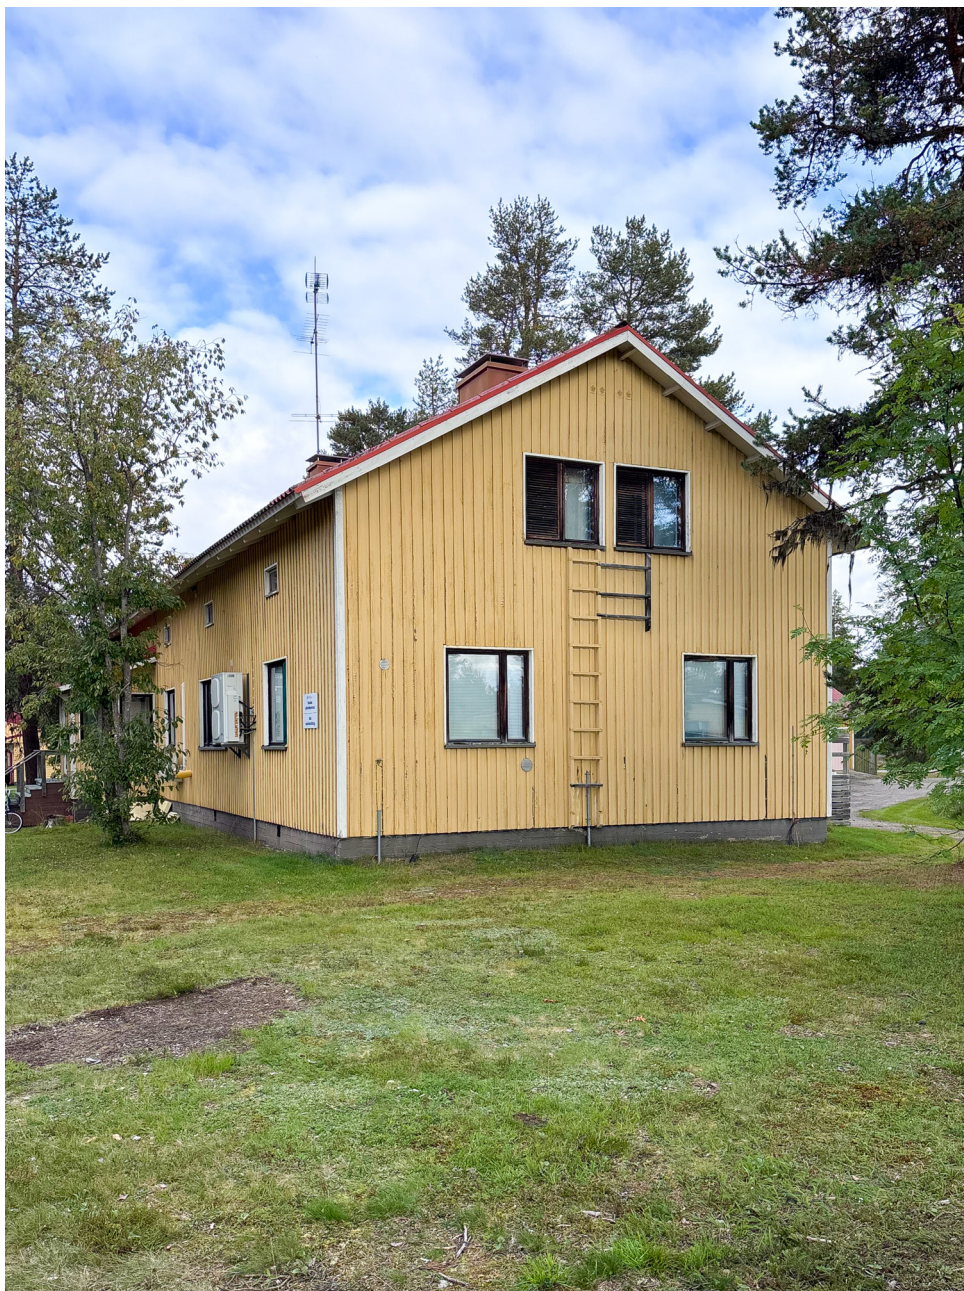
*Valokuva observatorion pohjoispäädystä.*

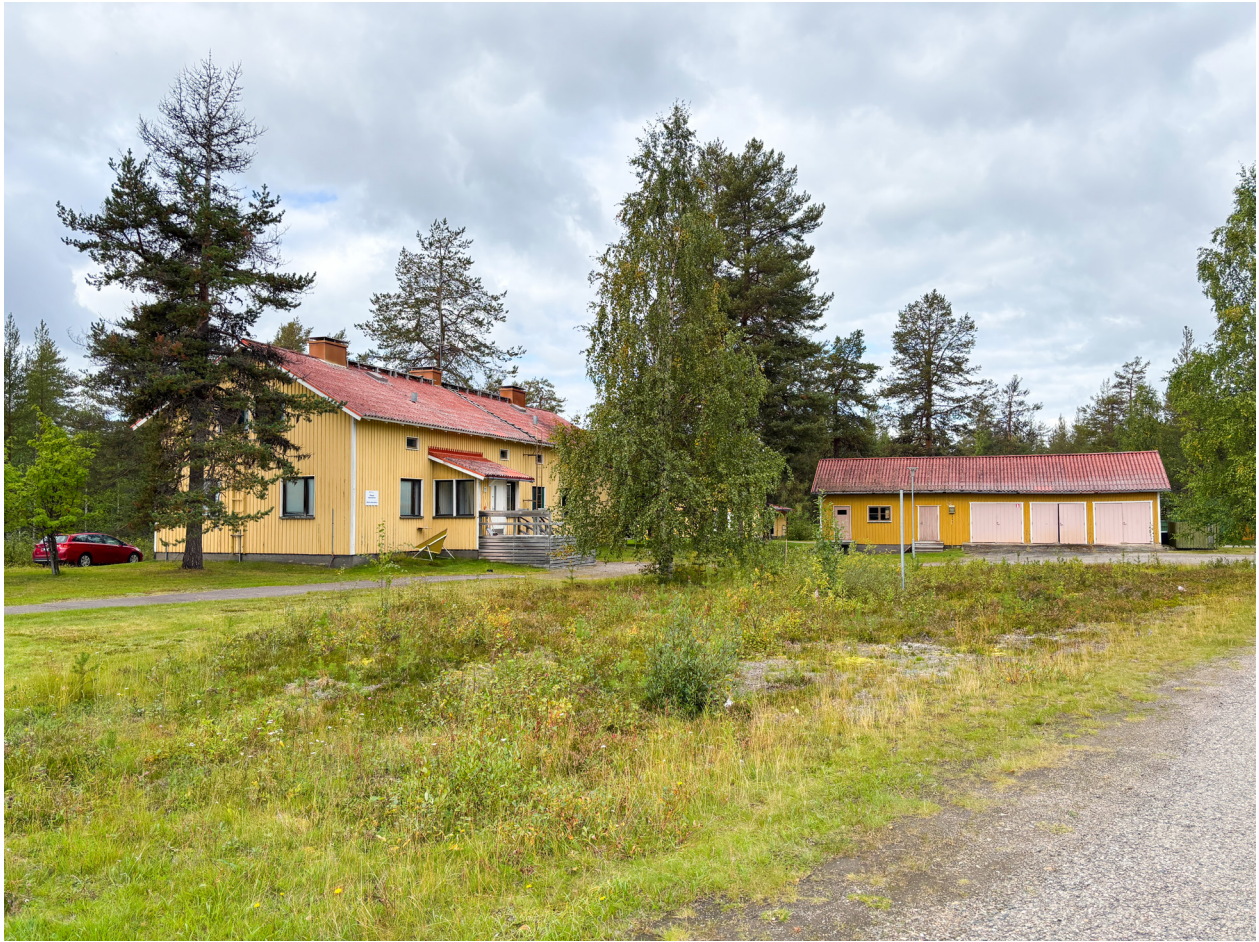
*Valokuva observatorion itäpuolelta.*

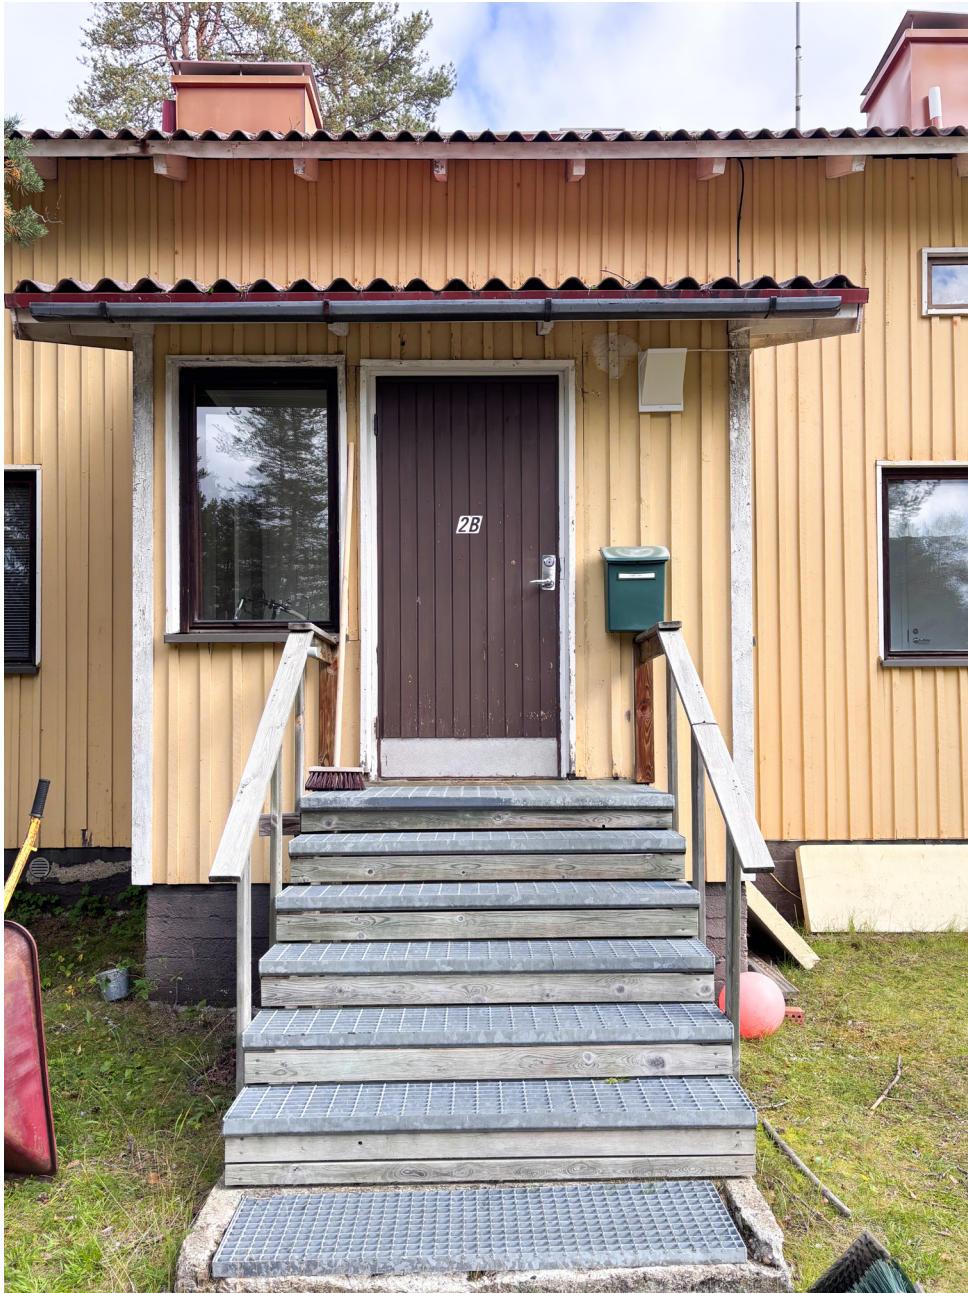
| RAKENNUSOSAT | SÄILYNEISYYT |
|---|---|
| <b>Ulko-ovet</b> | Pääsisäänkäynnin ovi on luultavasti alkuperäinen tummanruskeaksi maalattu, pystypaneloitu puuovi. Maalipinnassa on paikoin kulumista. Takapihan puoleinen ulko-ovi on hiljakkoin vaihdettu metalliovi. |

*Valokuva observatorion päärakennuksen pääsisäänkäynnistä.*

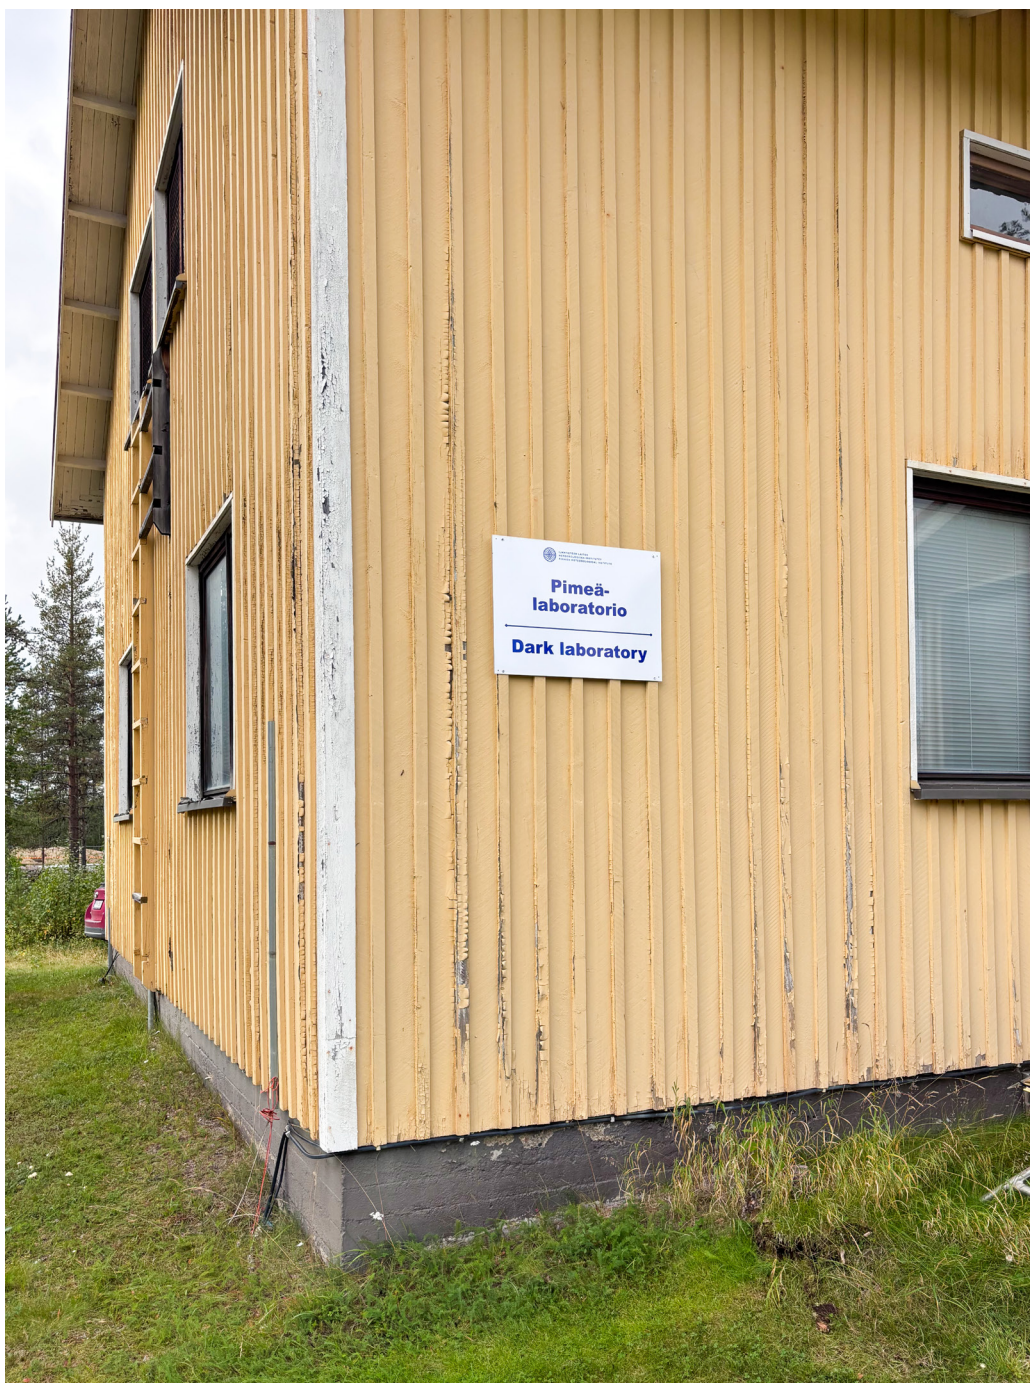
| RAKENNUSOSAT | SÄILYNEISYYT |
|---|---|
| <b>Julkisivut</b> | Julkisivuissa on keltaiseksi maalattu pystysuuntainen peiterimalaudoitus ja valkoiset nurkkalaudat. Maalipinta on laajalti halkeillut ja hilseillyt. |

*Valokuva observatorion julkisivuverhouksesta.*

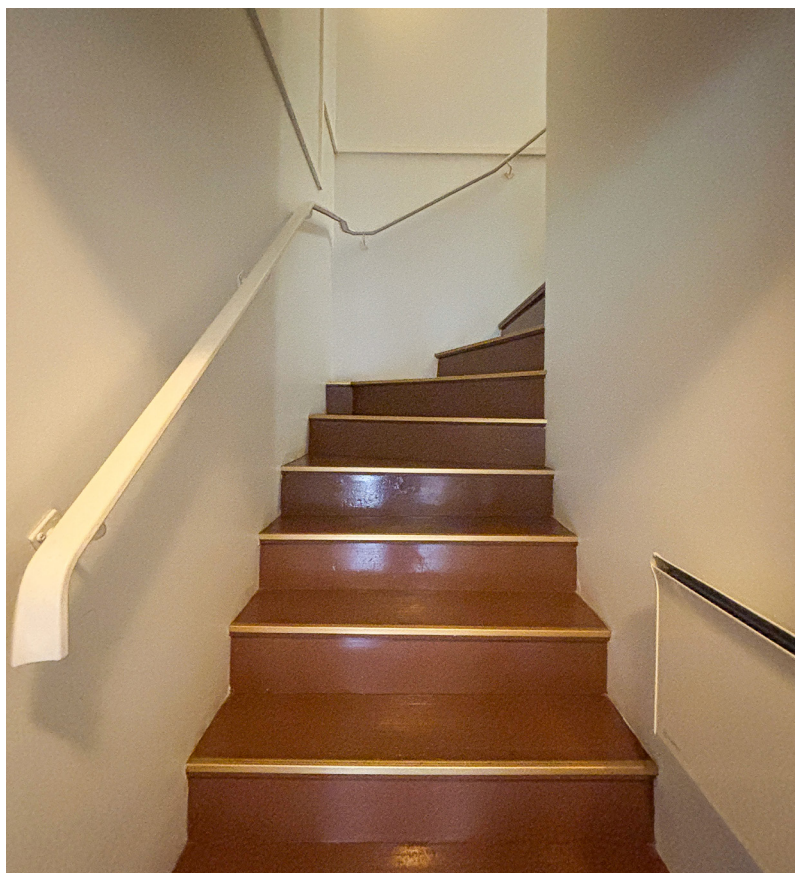
| RAKENNUSOSAT | SÄILYNEISYYS |
|---|---|
| <b>Portaat</b> | Yläkertaan johtavat ruskeaksi maalatut, umpinaiset lankkuportaat vaikuttavat alkuperäisiltä. Askelmissa on metalliset kulmalistat. Kellarikerroksen portaat ovat harmaaksi maalattua betonia ja rakenteeltaan umpinaiset. Kaiteet ovat metallia. |

**2.** Valokuva yläkertaan johtavista portaista (ks. 1. kerroksen pohjakuva s. 28)

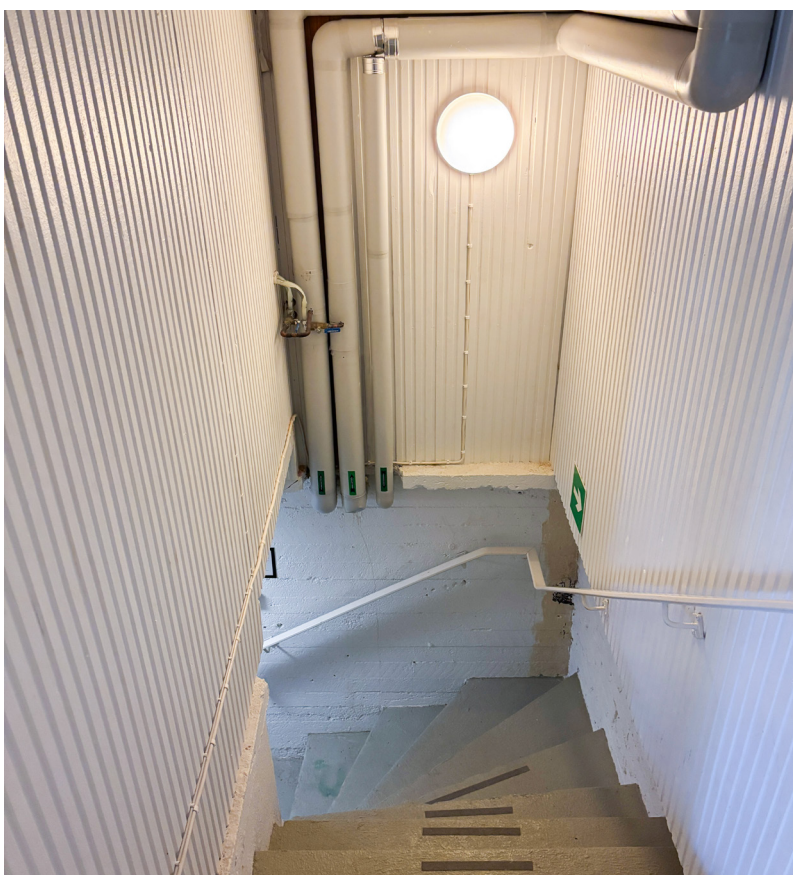
**6.** Valokuva kellariin johtavista portaista (ks. 1. kerroksen pohjakuva s. 28)
