# Kuopion konepaja

RAKENNUSHISTORIASelvitys

**KUOPION KONEPAJAN RAKENNUSHISTORIASELVITYS  
2016**

Tilaaja: VR-Yhtymä Oy, Kiinteistöyksikkö  
Tekijä: Arkkitehtitoimisto Hannu Puurunen Oy  
Eeva Martikainen, Reijo Myllynen ja Hannu Puurunen  
Päiväys: 29.2.2016

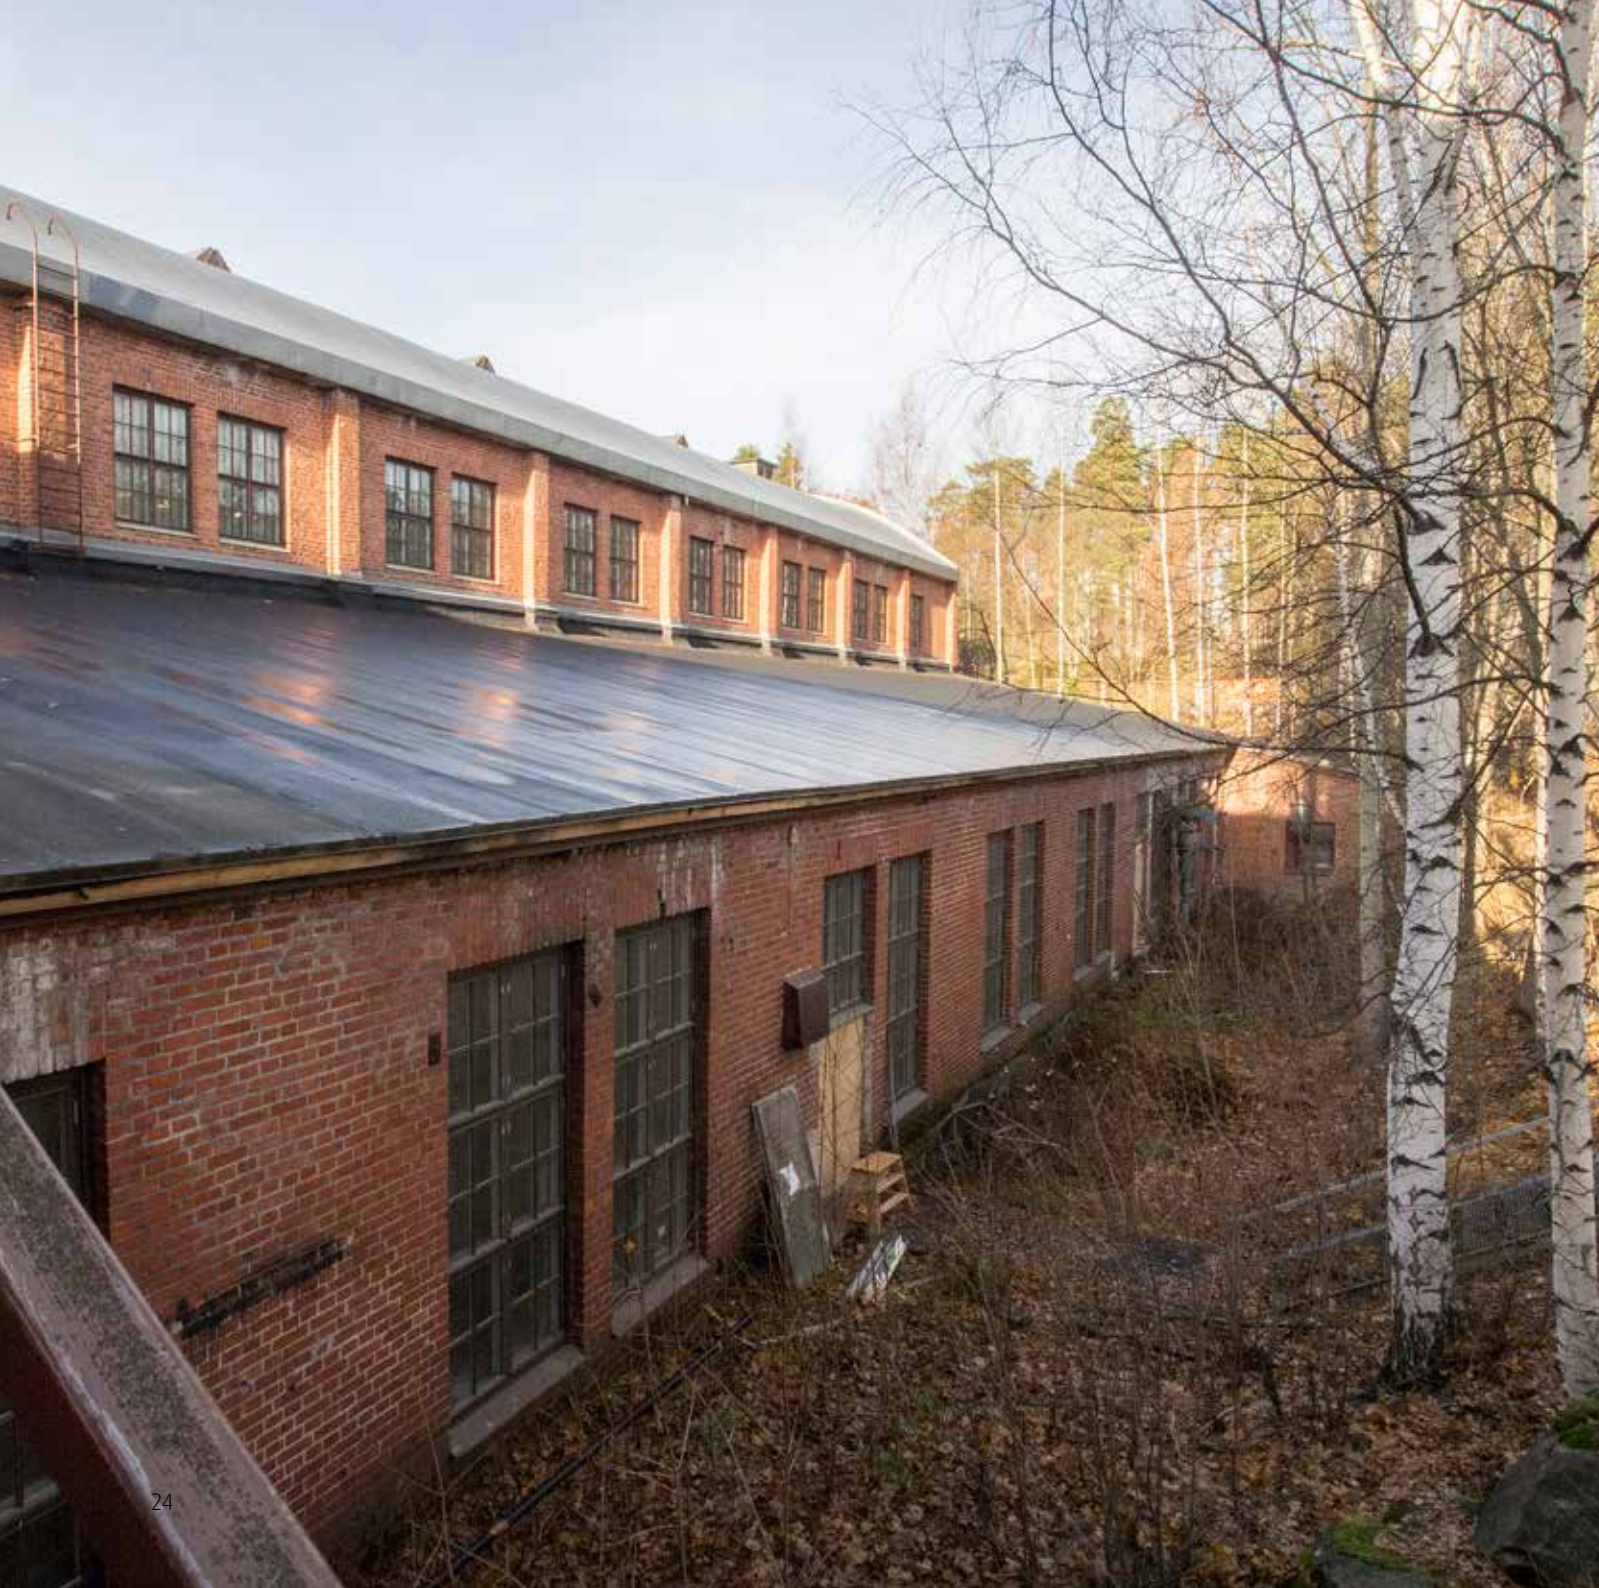
Kaarikattoisen hallin itäpuolelle on matala pulpettikattoinen osa.

Julkisivuja rytmittävät ikkunat kahdessa kerroksessa ja varsinakin päätyjen korkeat ikkunat ovat tuoneet halliin paljon valoa aikana, jolloin teollisuustilojen valaistus oli huono. Alkuperäisen korjaushallin eteläpääty on sittemmin purettu hallia laajennettaessa, mutta hiekkaharjun kainaloon sijoittuva hallin pohjoispää on vielä nykyään olemassa. Sen arkkitehtuuri on yksinkertaista ja harkittua, mikä korostaa rakennuksen arkkitehtuurin toiminnallista puolta. Halliin avautuvat päädyn pieniruutuiset ikkunat on ryhmitelty niin, että keskellä on kolme ikkunaa ja molemmilla sivuilla kaksi. Konepaja suunniteltiin Rautatiehallituksen konstruktivisen rataosaston huoneenrakennustoimistolla, jonka esimiehenä 1920-luvun lopulla toimi arkkitehti Thure Hellström. Piirustuksissa suunnittelijaksi on merkitty arkkitehti Jalmari Vesuri, joka oli mukana suunnittelemassa myös Hyvinkään punatiilistä veturien korjaushallia<sup>9</sup>. 1930-luvun lopulla konepajatoimintoja järjesteltiin valtakunnallisesti uudelleen. Keskuskonepaja päätettiin rakentaa Hyvinkäälle. Viipurin konepajaan osui ilmapommi heti talvisodan alkaessa marraskuussa vuonna 1939. Konepaja oli vielä hetken aikaa toiminnassa sodan aikana, mutta toiminta lopetettiin kokonaan kesäkuussa 1944. Henkilökunta ja työkoneet siirrettiin muille konepajoille, ja myös Kuopion konepajalle tuli koneita ja työntekijöitä Viipurista. Samaan aikaan veturikannan lisääntyminen aiheutti sen, että Kuopion konepajan tilat kävivät ahtaiksi. Ahtauden vuoksi osa korjaustöistä tehtiin veturitallissa.<sup>10</sup>

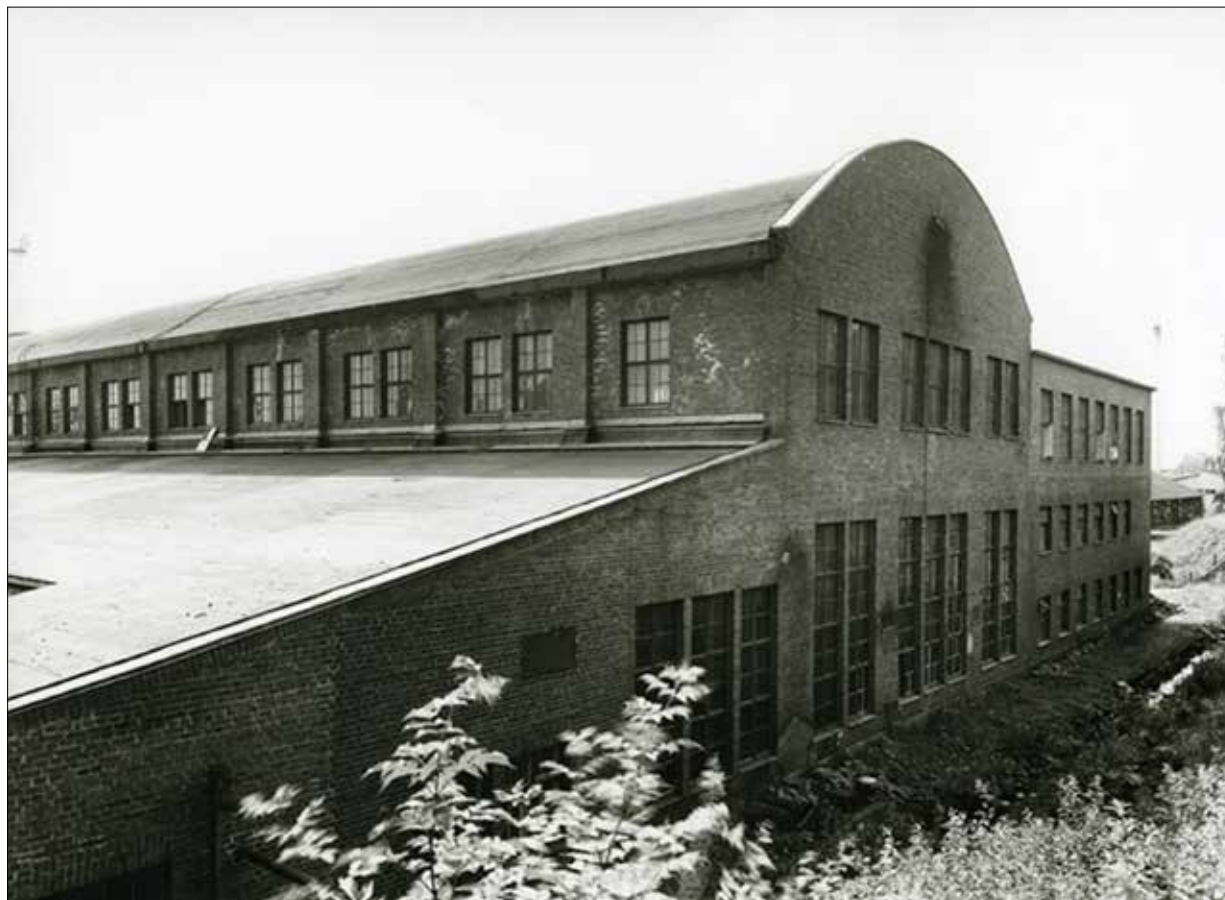
Pohjoispääty kuvattuna 1960-luvulla. Alkuperäistä 1932 valmistunutta konepajaa on etualalla näkyvä matalakattoinen osa ja kaarihalli. Oikealla näkyvään toimistosiipeen on rakennettu vuonna 1957 valmistuneessa laajennuksessa kolmas kerros. Suomen Rautatiemuseo / O. Lehtonen

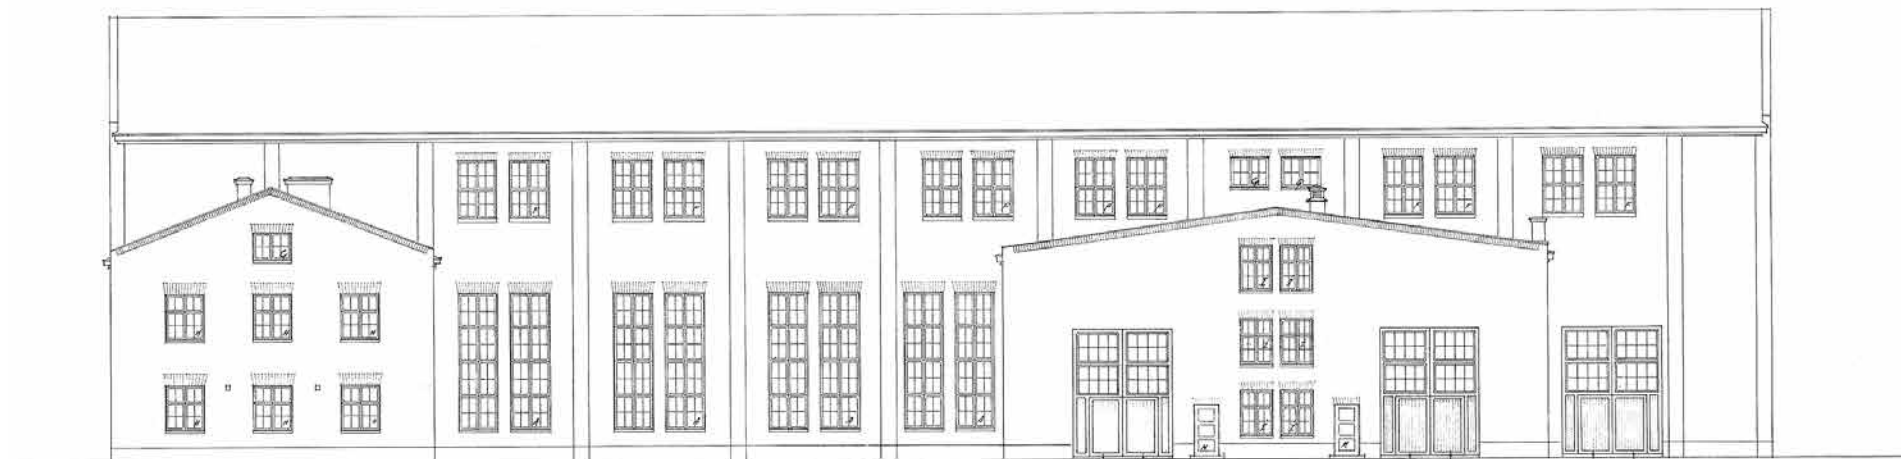
*KUOPION UUDEN VETURIKORJAUSPAJAN PIIRUSTUS.*

Alkuperäiset julkisivut  
 Viereisellä sivulla länteen ja itään, oikealla  
 päädyt pohjoiseen ja etelään.  
 Suomen valtionrautatiet, konstruktiiivinen  
 osasto 15.5.1929 , J. Vesuri. VR:n piirustusarkis-  
 to, piirustus numero 1793\_2

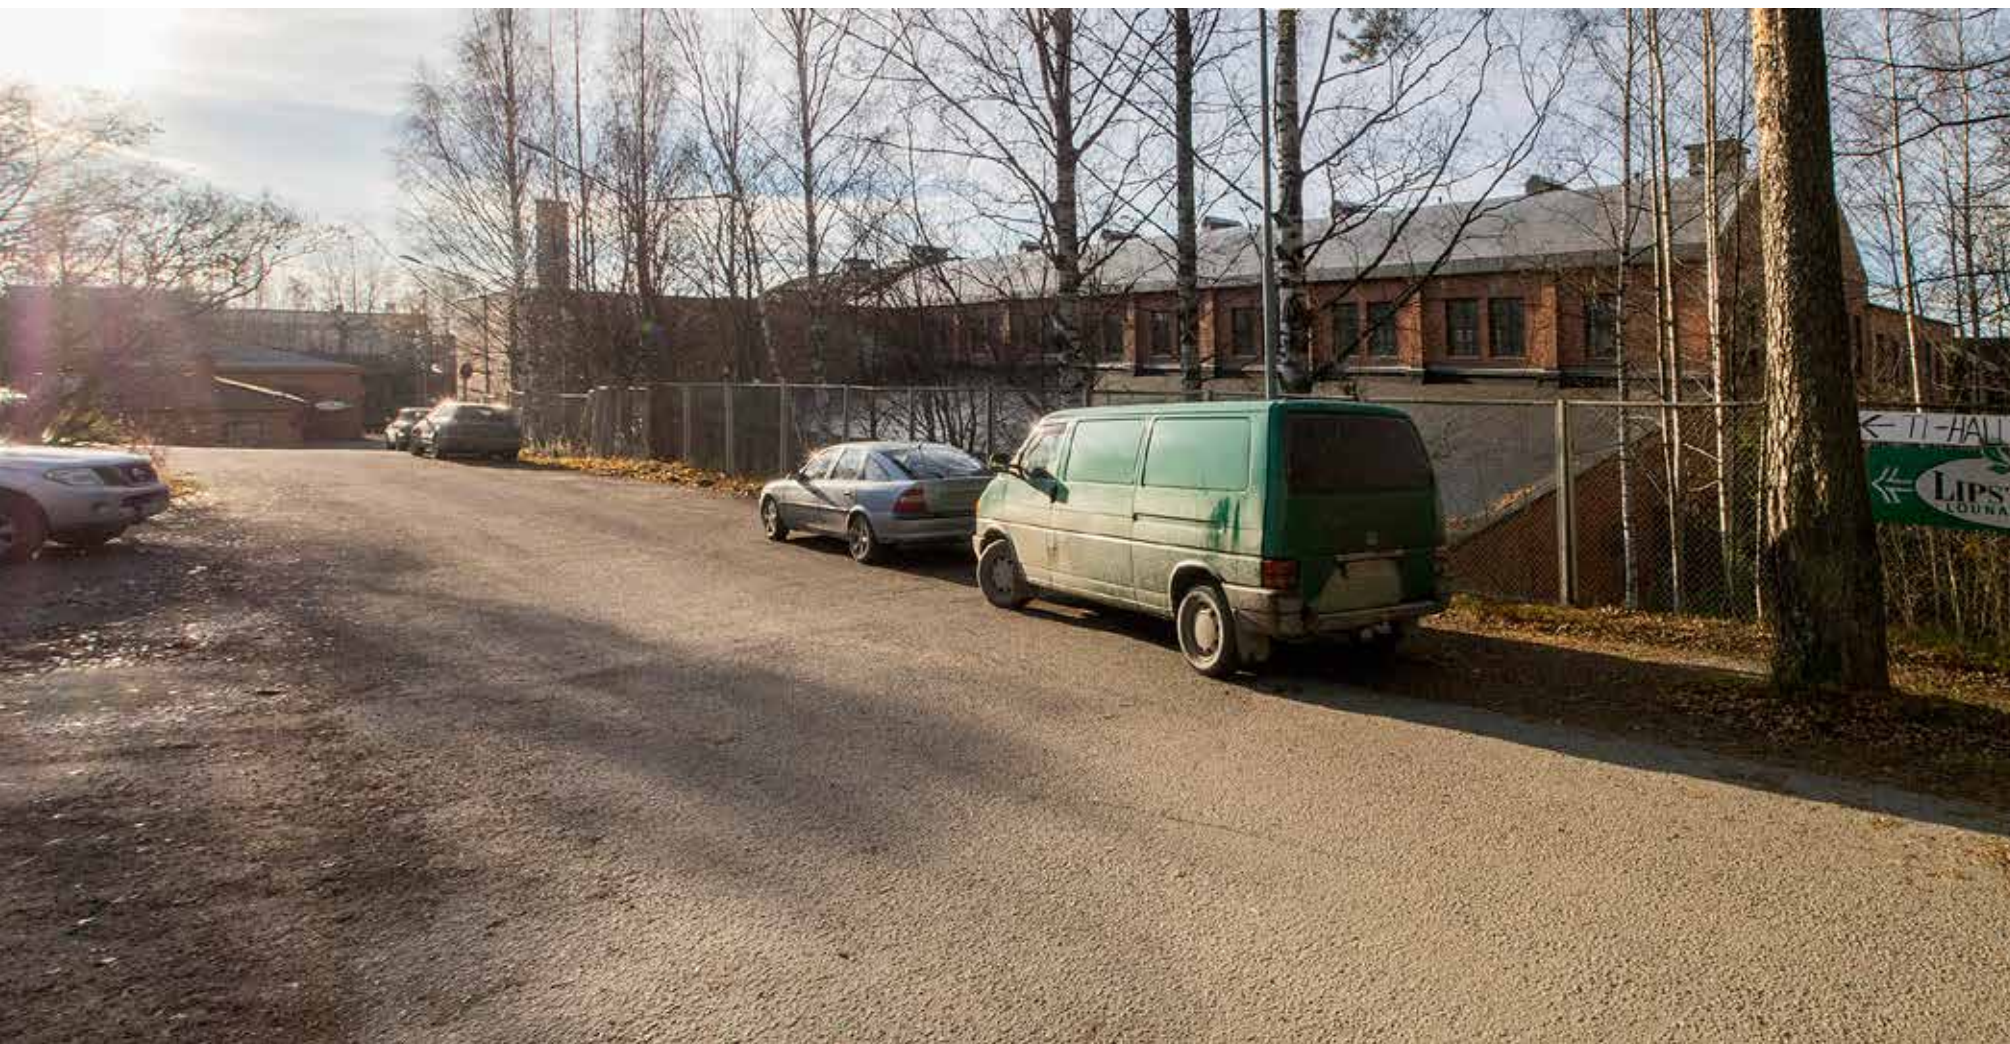
Sivu itään  
Konepajan pohjois- ja itäisivut on kaivettu harjun sisään. Taustalla on vuonna 1982 tehty laajennus. Laajennuksessa on konepajatiloja ja ruokala.

Konepajan kaarikattoisen osan pääty ja siipirakennuksen sivu pohjoiseen harjulle.

Julkisivu on pääosin alkuperäinen eli vuoden 1932 rakennusvaiheesta. Oikealla näkyvä siipirakennuksen kolmas kerros on toteutettu vuonna 1957. Se erottuu kuvassa erivärisenä tiilimuutuksena. Kuvan etualan tasanteen alla ovat 1979 toteutetut väestönsuojatilat.

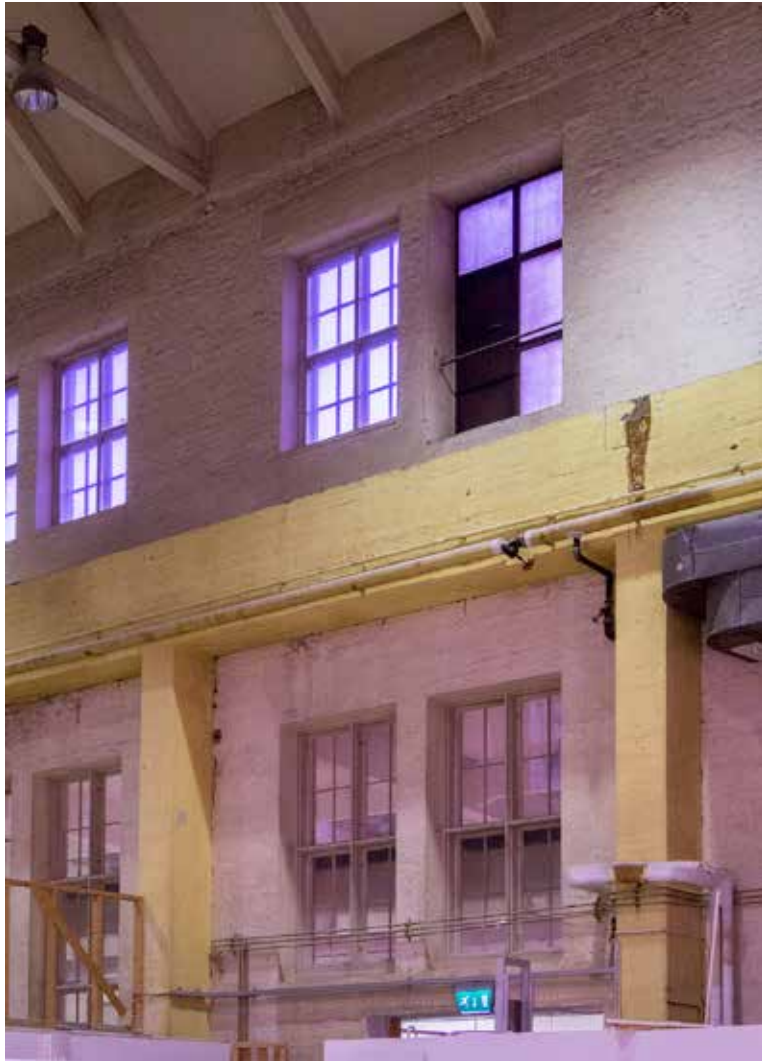
Hallin 129-3 seinä vasten hallia 133, osa alkuperäistä ulkoseinää.

Hallinosturin radan rakenteet ovat järeitä paikallavalettuja teräsbetonirakenteita. Valu on tehty lautamuottiin, pintoja ei ole tasoitettu. Ulkoseinät ovat punatiilistä muurattuja massiivirakenteita. Muuraus on tehty tasasau-  
maan. Tiilipinnat on maalattu mutta niitä ei ole tasoitettu.

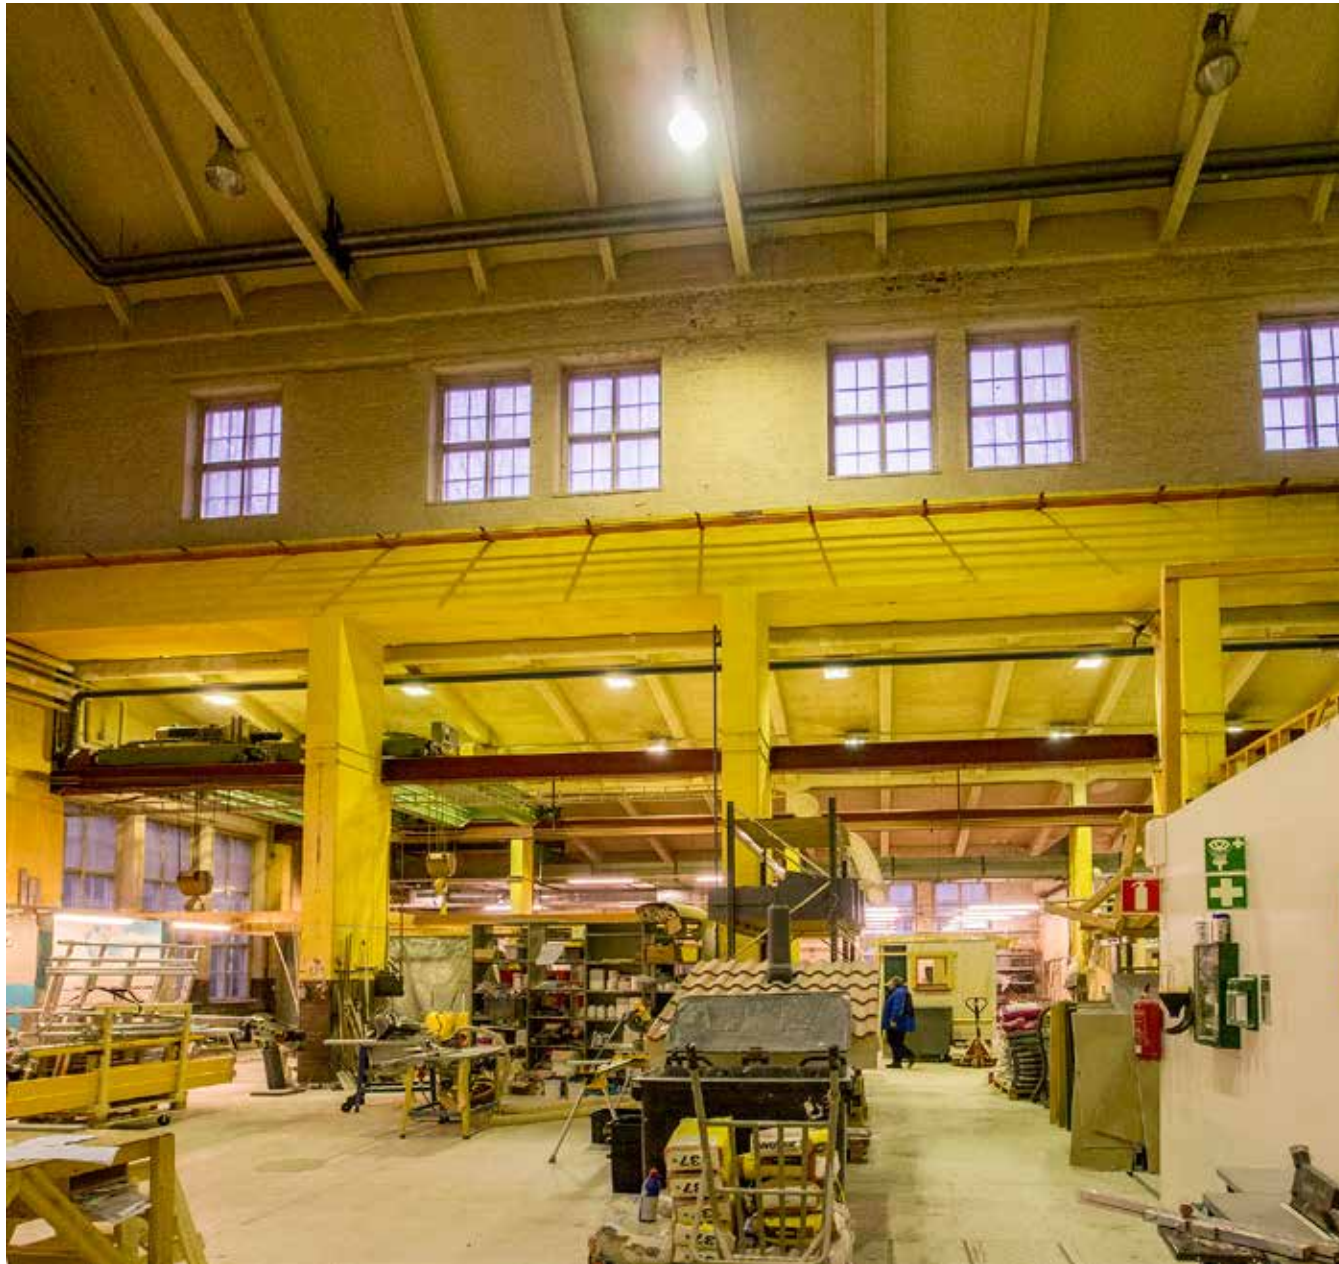
## PÄÄHALLIIN LIITTYVÄ PULPETTIKATTOINEN HALLIN OSA

Päähallin sivulla oleva matala hallin osa. Kuvattu hallista 129-3 kohti hallia 130-3. Vuoden 1939 piirustuksessa hallin osia 130-1, 130-2 ja 130-3 korkeampi puolisko on nimetty "raskaampia työkoneita" ja matalampi puolisko "kevyempiä työkoneita" varten.

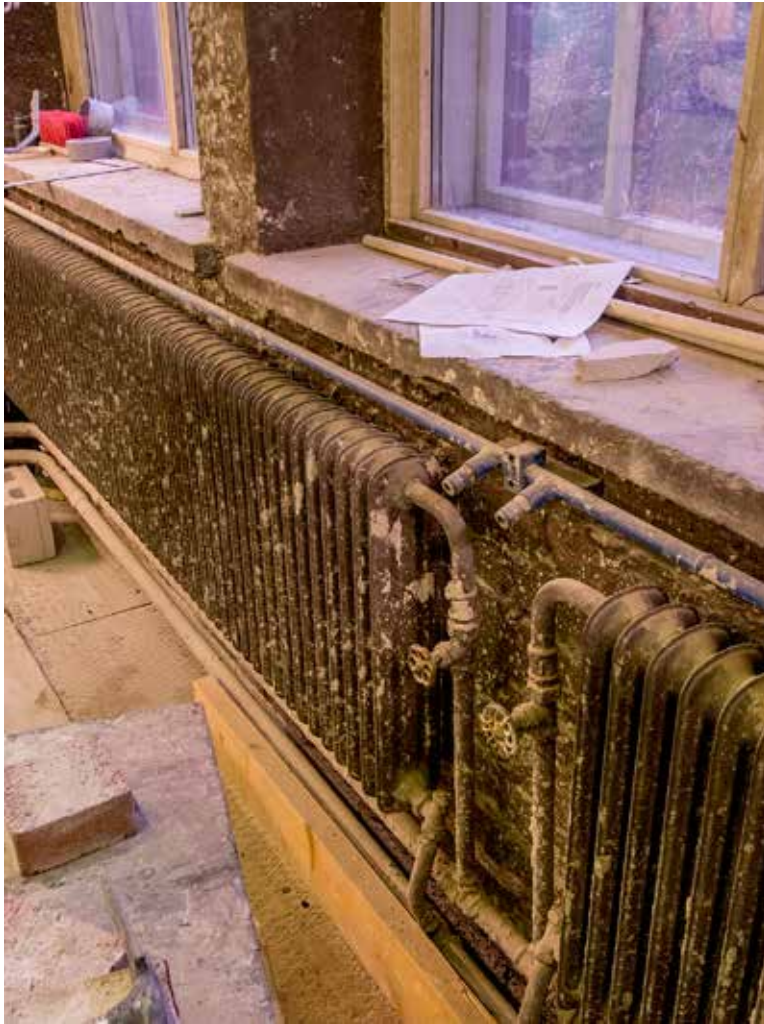
Pohjoispäädyssä, hallin osa 130-3

Betonista valetut ikkunapenkit ja lämpöpatterit ovat todennäköisesti alkuperäiset eli vuodelta 1932.

Seinässä oleva värirajaus, tumma alaosa ja vaalea yläosa, on alkuperäisen mukainen tai alkuperäinen.

Ikkunoiden puite- ja ruutujako ovat alkuperäiset. Puitteet on uusittu myöhemmin, jolloin lasitus on muutettu. Ulkopuitteet ovat yksilasiset ja ulosaukeavat. Sisäpuolella on kiinteä listoilla asennettu kaksinkertainen umpiolasitus.

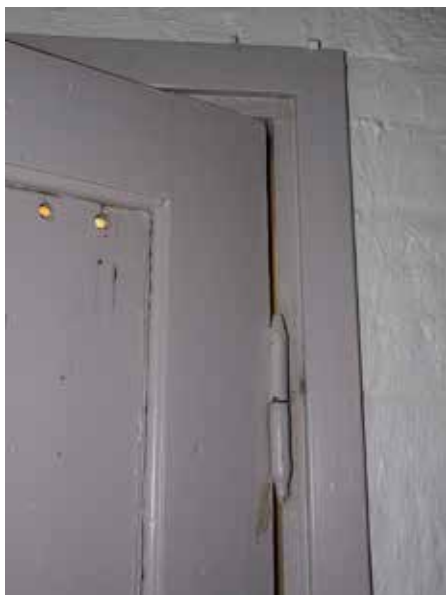
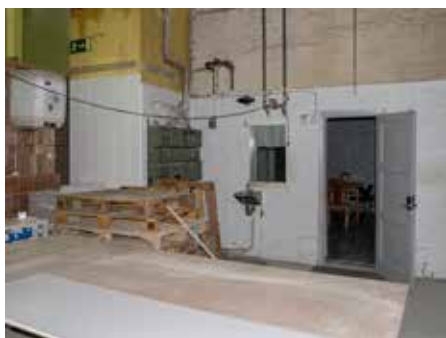
Yllä: alkuperäinen tilaan 118 johtava ovi on säilynyt, mutta tilassa 118 on tehty muutoksia. Vuoden 1939 piirustuksessa tila on nimetty "mestarien kontooriksi".

Oikealla hallin osien 112-1 ja 112-2 rajakohta. Alkuperäiset halliosastot olivat yhteydessä toisiinsa 1. kerroksen tasossa. Vuoden 1939 piirustuksessa korkea hallin osa on "kokoontameno-osasto", pilarien takana oleva osa on nimetty "puuseppäosastoksi". Laajennus vuodelta 1957, tila 112-2, alkaa kuvan oikeassa reunassa näkyvästä portaikosta.

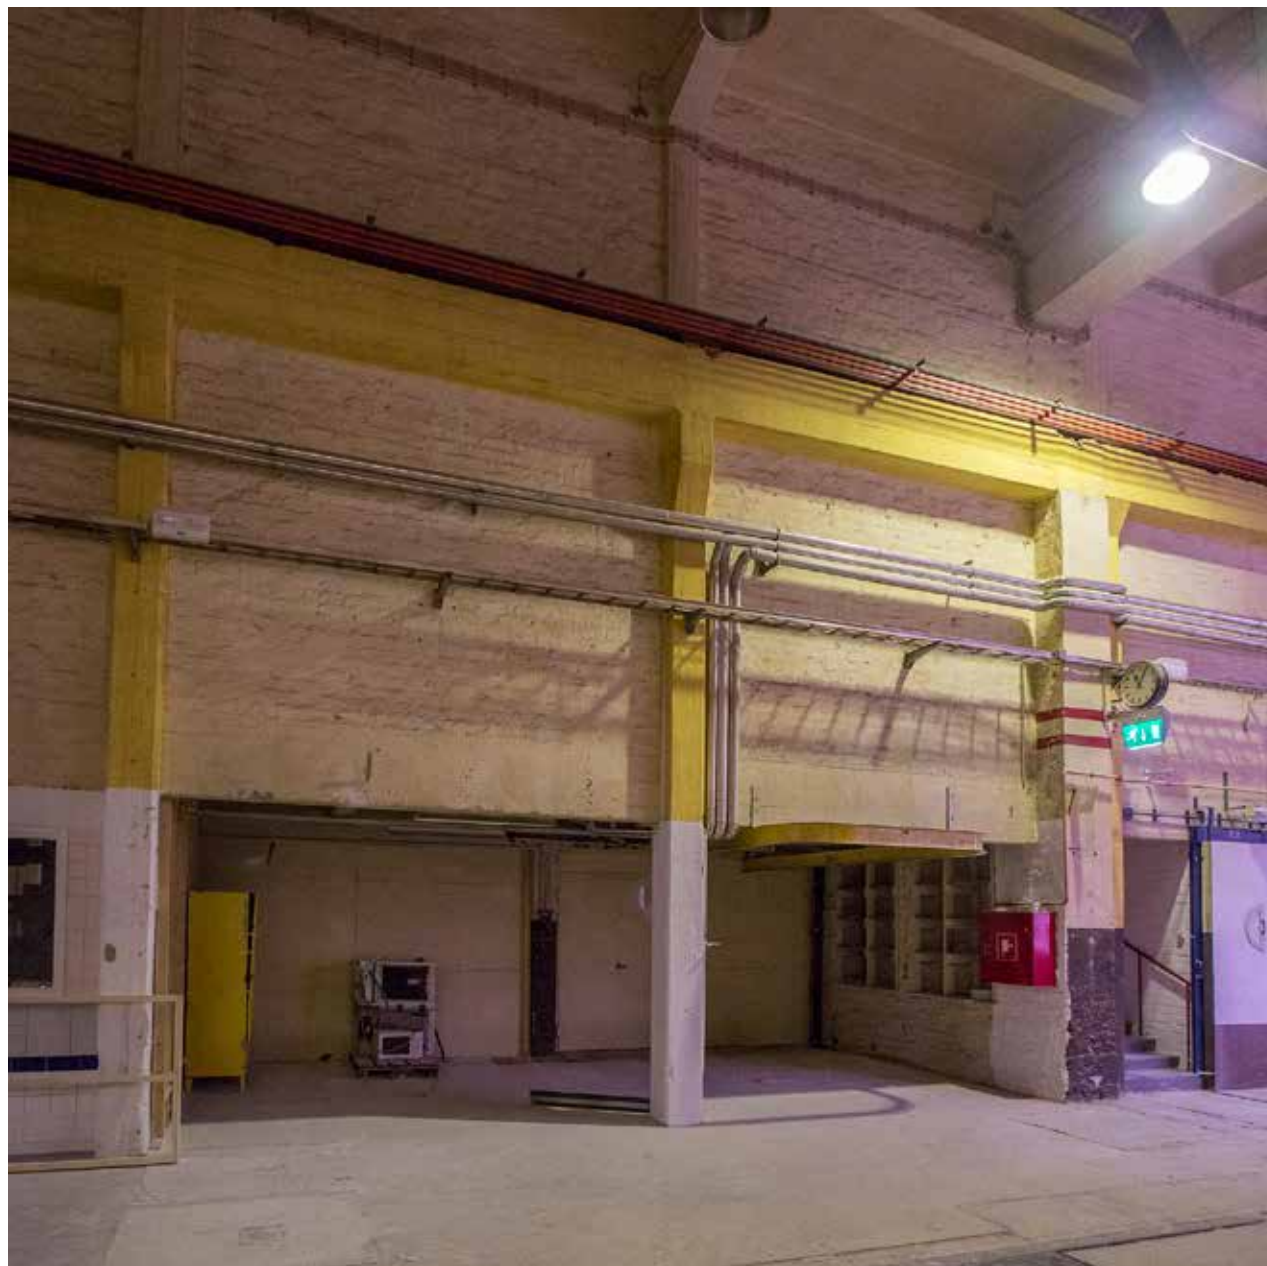
Kaarihalliin liittyvä pulpettikattoinen hallin osa 130-3. Betoniholvia kannattaa yksinkertainen palkisto. Keskellä tilaa on betonipilareihin tukeutuva pääpalkki. Pilarien varassa on teräsrakenteinen hallinosturirata; hallinosturi ei ole alkuperäinen. Alunperin yhtenäinen tila on nykyisessä käytössä jaettu osiin väliaikaisrakenteilla.

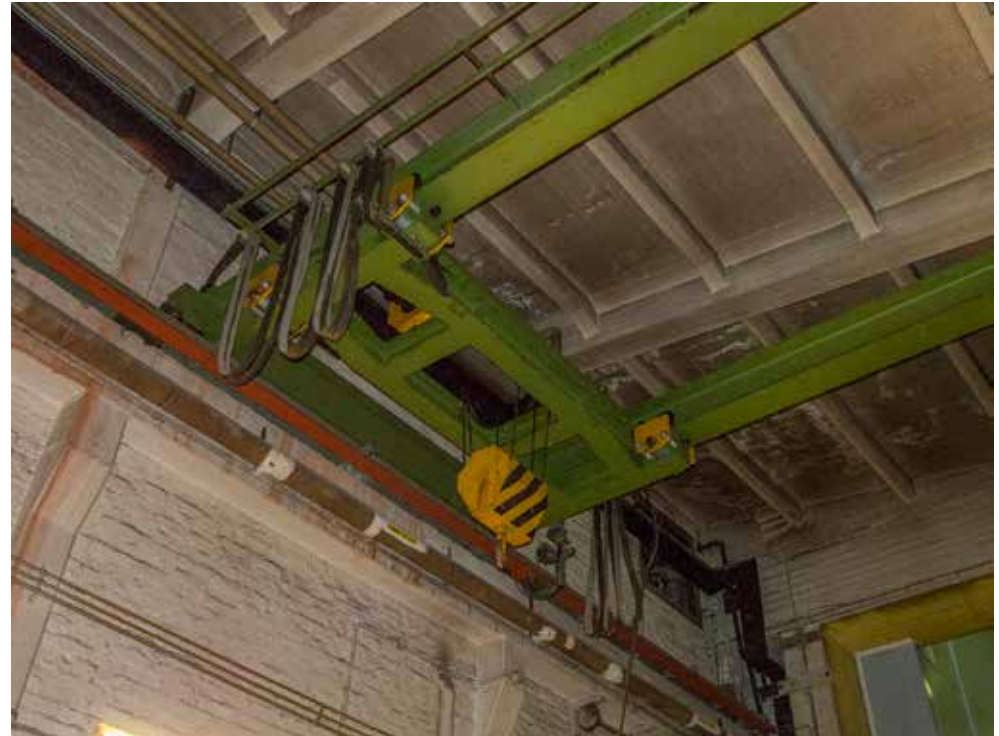
Siipirakennuksen hallin osa 111-1, vuoden 1939 piirustuksessa ”hajoitusosasto”. Yläpohjan betoniholvia kannattaa kaksinkertainen betonipalkisto. Pilareihin tukeutuviin pääpalkkeihin on yhdistetty hoikemmat sekundaaripalkit. Pilarirunkoon tukeutuva hallinosturinradan kannatus on alkuperäinen. Hallinosturi teräskiskoineen on uusittu myöhemmin.

Teräsbetonirakenteet on valettu lautamuotteihin. Valupintoja ei ole tasoitettu. Rakenteet ovat tekoajalle tyypillisesti hoikkia. Tekotapa on edellyttänyt monimutkaisen muotti- ja raudoitustyön. Ohutta betoniholvia kannattaa sen kanssa yhteen raudoitettu betonipalkisto, joka keskeisissä hallitiloissa on yksinkertainen. Halliosissa 111-1 ja 112-1 palkisto on kaksinkertainen, eli pilareihin tukeutuvat pääpalkit ja pääpalkkeihin sidotut hoikemmat sekundaaripalkit. Ajalle tyypillinen piirre on palkkien päihin tehty viisto korotus palkkien liitoksissa tukiin. Monimutkaista muottityötä vaativalla muotoilulla on pyritty minimoimaan betonirakenteiden mittoja.

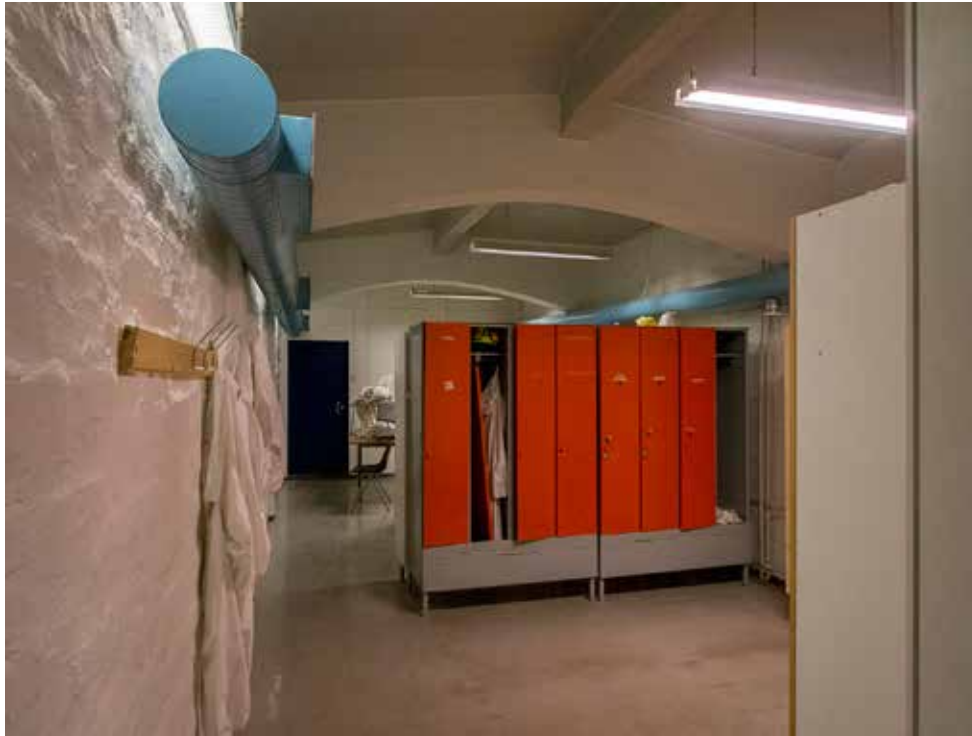
Pukuhuone 332. Alkuperäisen yläpohjan palkistoa vesikaton harjan kohdalta, jossa pääpalkit on muotoiltu kaareviksi. Harjan kohdalla olevat sekundääripalkit tukeutuvat pääpalkistoon. Vuonna 1979 tämän kerroksen päälle tehtiin yksi kerros lisää pesu- ja pukutiloja.

Kolmikerroksisessa pesu- ja pukutilojen osastossa väli- ja yläpohjat ovat paikalla valettuja teräsbetonisia ylälaattapalkistoja. Väliseinät ovat paikallamuurattua punatiiltä. Tälle rakennusvaiheelle tyypillisesti muuraus on tehty täyteen saumaan. Tiilipintoja ei ole tasoitettu.

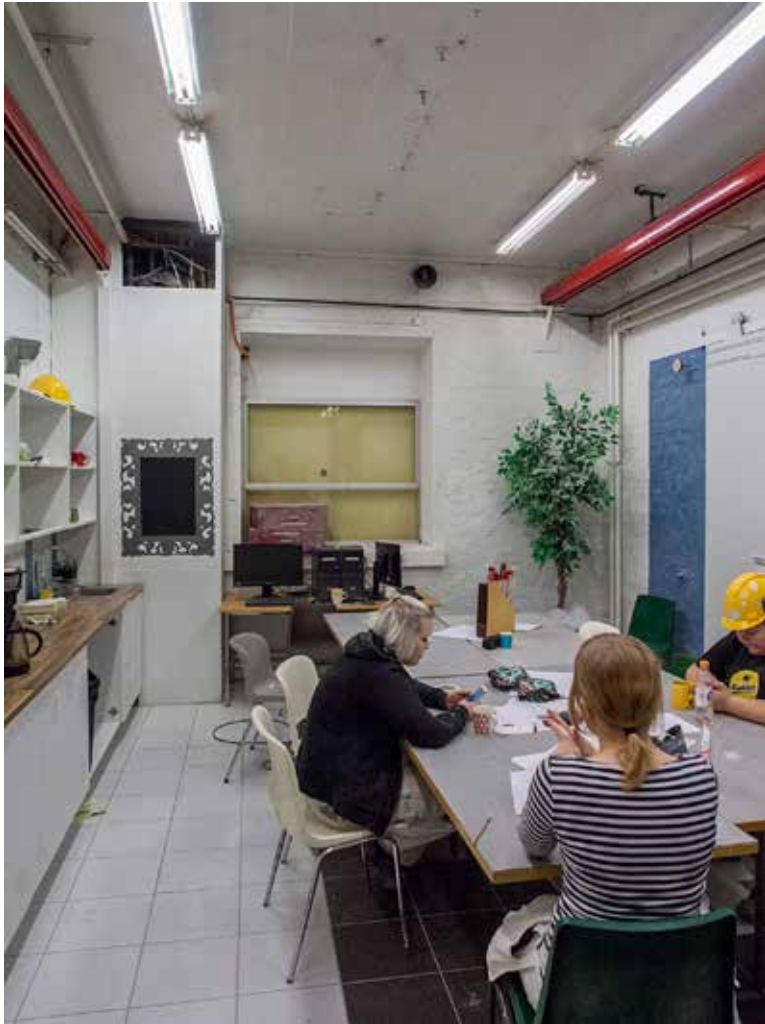
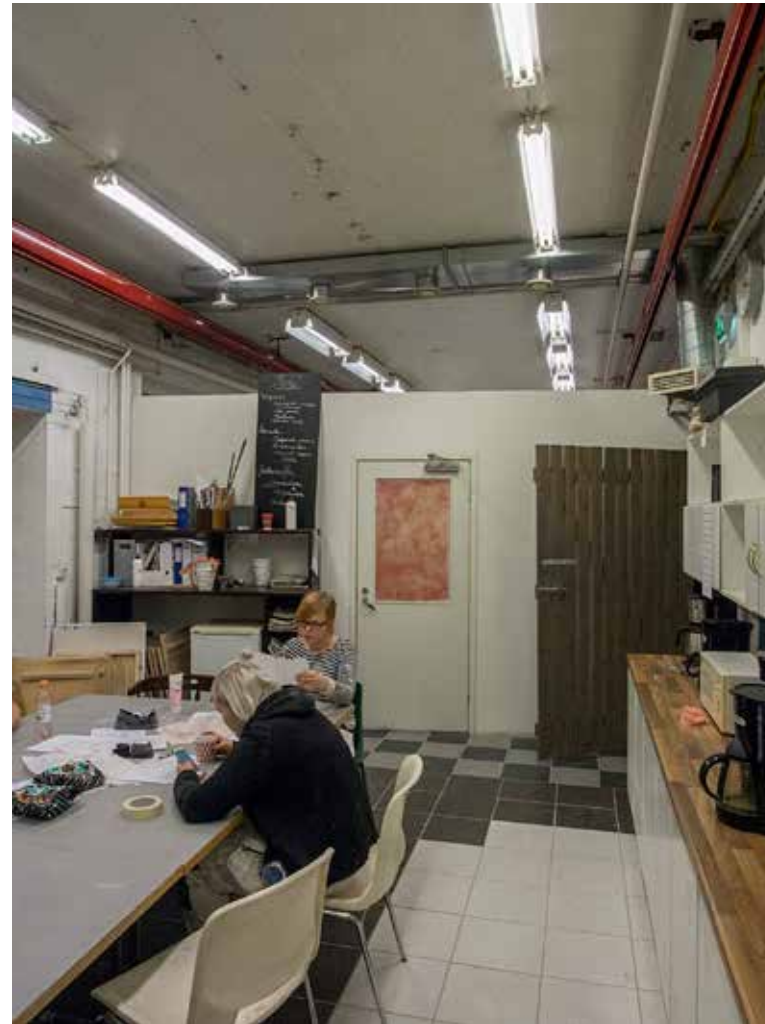
Tila 147 Alunperin "työkalunkorjaukseksi" nimetty tila.

Vasen kuva on kuvattu kohti alkuperäistä päätyä ja päätyikkunaa. Laajennuksessa 1972 ikkuna on jäänyt sisätilaan.

Yllä olevassa kuvassa näkyy nykyiseen käyttöön liittyvä tilajako. Alkuperäisessä käytössä työkalukorjaus liittyi ilman väliseinää työkaluvarastoon (nykyinen tila 144). Työkaluvarastosta oli käyntiovi konepajahallin osaan 129-3.

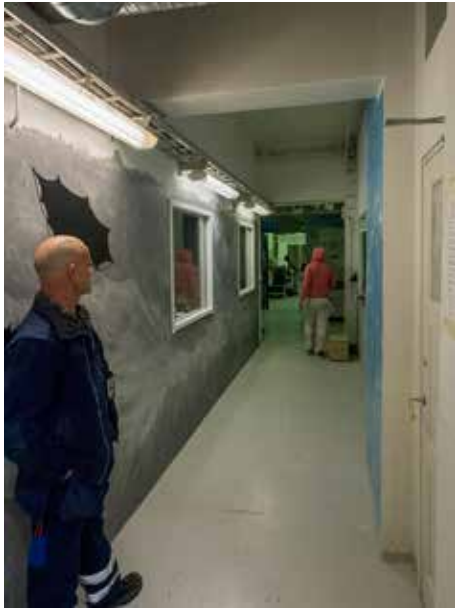
Tila 145 alkuperäisen keskikäytävän ja kirjainpitäjän tilan läpi avattu käytävä konepajahalliin 133.

Alunperin tämä siipirakennus oli kaksikerroksinen. Huoneet olivat toimisto- ja varastotiloja.

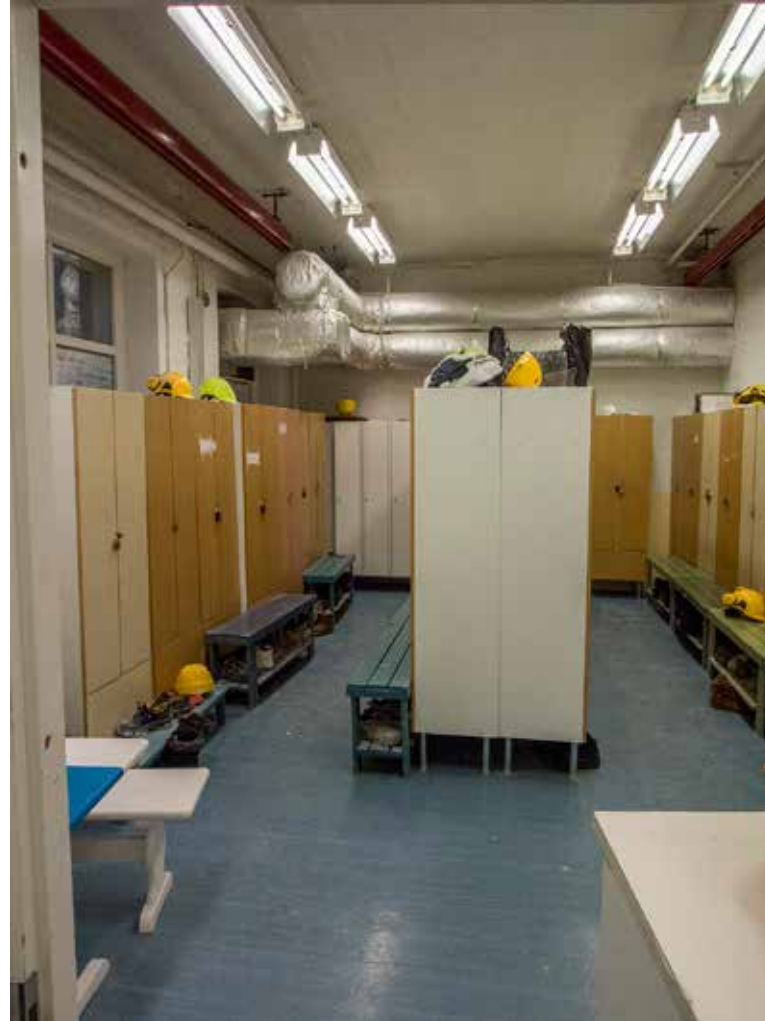
Tila 144, alunperin työkaluvarastoksi nimetty tila.

Nykyinen päätyseinä on myöhemmin rakennettu väliseinä. Alunperin tila jatkui konepajahallin 129-3 seinään saakka.

Alkuperäisiä rakenteita on säilynyt: välipohjan betoniholvi, muuratut seinät ja betonista valetut ikkunapenkit. Kuvassa oikealla oleva ikkunapenkki on laatoitettu myöhemmin. Ikkuna-aukotos on alkuperäinen. Ikkunoiden puitteet ja lasitukset on uusittu myöhemmin.

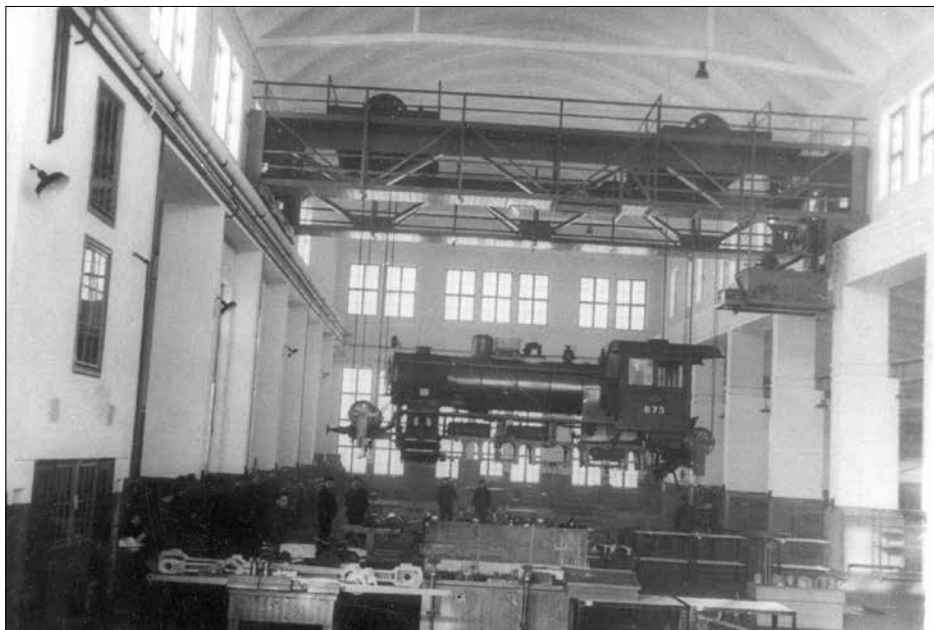
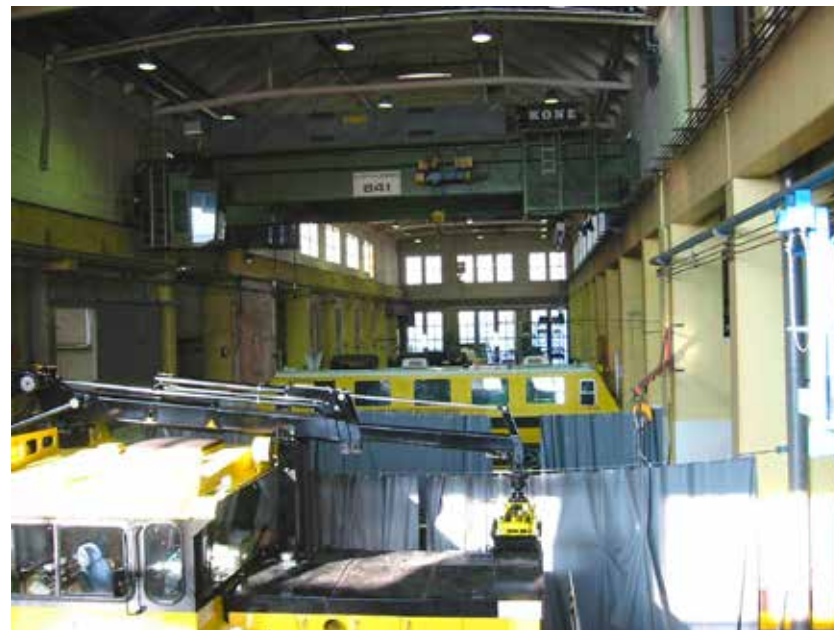
Viereisessä kaaviossa on esitetty millä tavoin tilat olivat jäsennetty höyryveturien korjauksen aikana, vuoden 1957 valmistuneen laajennuksen jälkeen.

Veturi tuotiin sisään rakennukseen pesulatsille, jossa se ensin pestiin. Siitä veturi siirrettiin purkuosastolle, jossa siitä irrotettiin kytkintangot, männät, luistit, ristikkapaleet, imurit, vesilaisit, mokat, rasvaprässit, suunnanvaihtolaitteet, ilmapumput, kellot, sutarit ja niin edelleen. Purkuosastolla oli suuri lipeäallas, jossa irrotetut osat pestiin. Purkuosastolta veturi työnnettiin nostokanaalille, josta se nostettiin pois pyöriltään ja vietiin pukille.

Nykytilanteen pohjapiirroksen on merkitty sinisellä pohjalla konepajan tilat 1957 valmistuneen laajennuksen jälkeen. Työosastojen sijoitus pohjapiirustukseen on raportin laatijan tekemä ja se perustuu konepajan rakennuspiirustuksiin ja keskusteluihin Kuopion konepajan perinneyhdistysaktiivien kanssa.

Kustakin veturista ja korjaustoimenpiteestä riippuen osia korjattiin eri osastoilla eli latseilla. Kun kaikki tarvittavat osat oli korjattu, veturi laskettiin pyöriensä päälle ja vedettiin jakolatsille. Jakolatsilla laitettiin höyry kulkemaan oikeita reittejä. Jakolatsilla lisäksi asennettiin vielä puuttuvat osat, jonka jälkeen tehtiin vuorokauden kestävä kattilan ylöslämmitys. Tämän jälkeen veturi ohjattiin ulos konepajasta lähtötietä pitkin koeajolle.

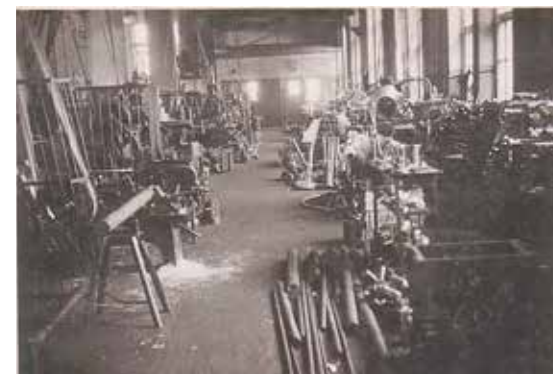
Vetureita siirrettiin korjaushallissa suurilla nostureilla. Vasemmalla ylhäällä kuva korjaushallista pohjoiseen kuvattuna ennen vuoden 1957 laajennusta. Oikealla ylhäällä kuva samasta hallista etelään suuntaan kuvattuna vuonna 2002. Vasemmalla alhaalla kuva koneistamo-osastosta ennen 1957 valmistunutta laajennusta. Todennäköisesti koneistamo toimi tällöin tilassa, johon viereisen sivun pohjapiirroksessa on merkitty tenderiosasto. Takaseinällä näkyy ovet ensiapuhuoneeseen ja toimistoihin. Oikealta tilaan tulee valoa korkeista pohjoispäädyn ikkunoista. Kuvat: KKPY

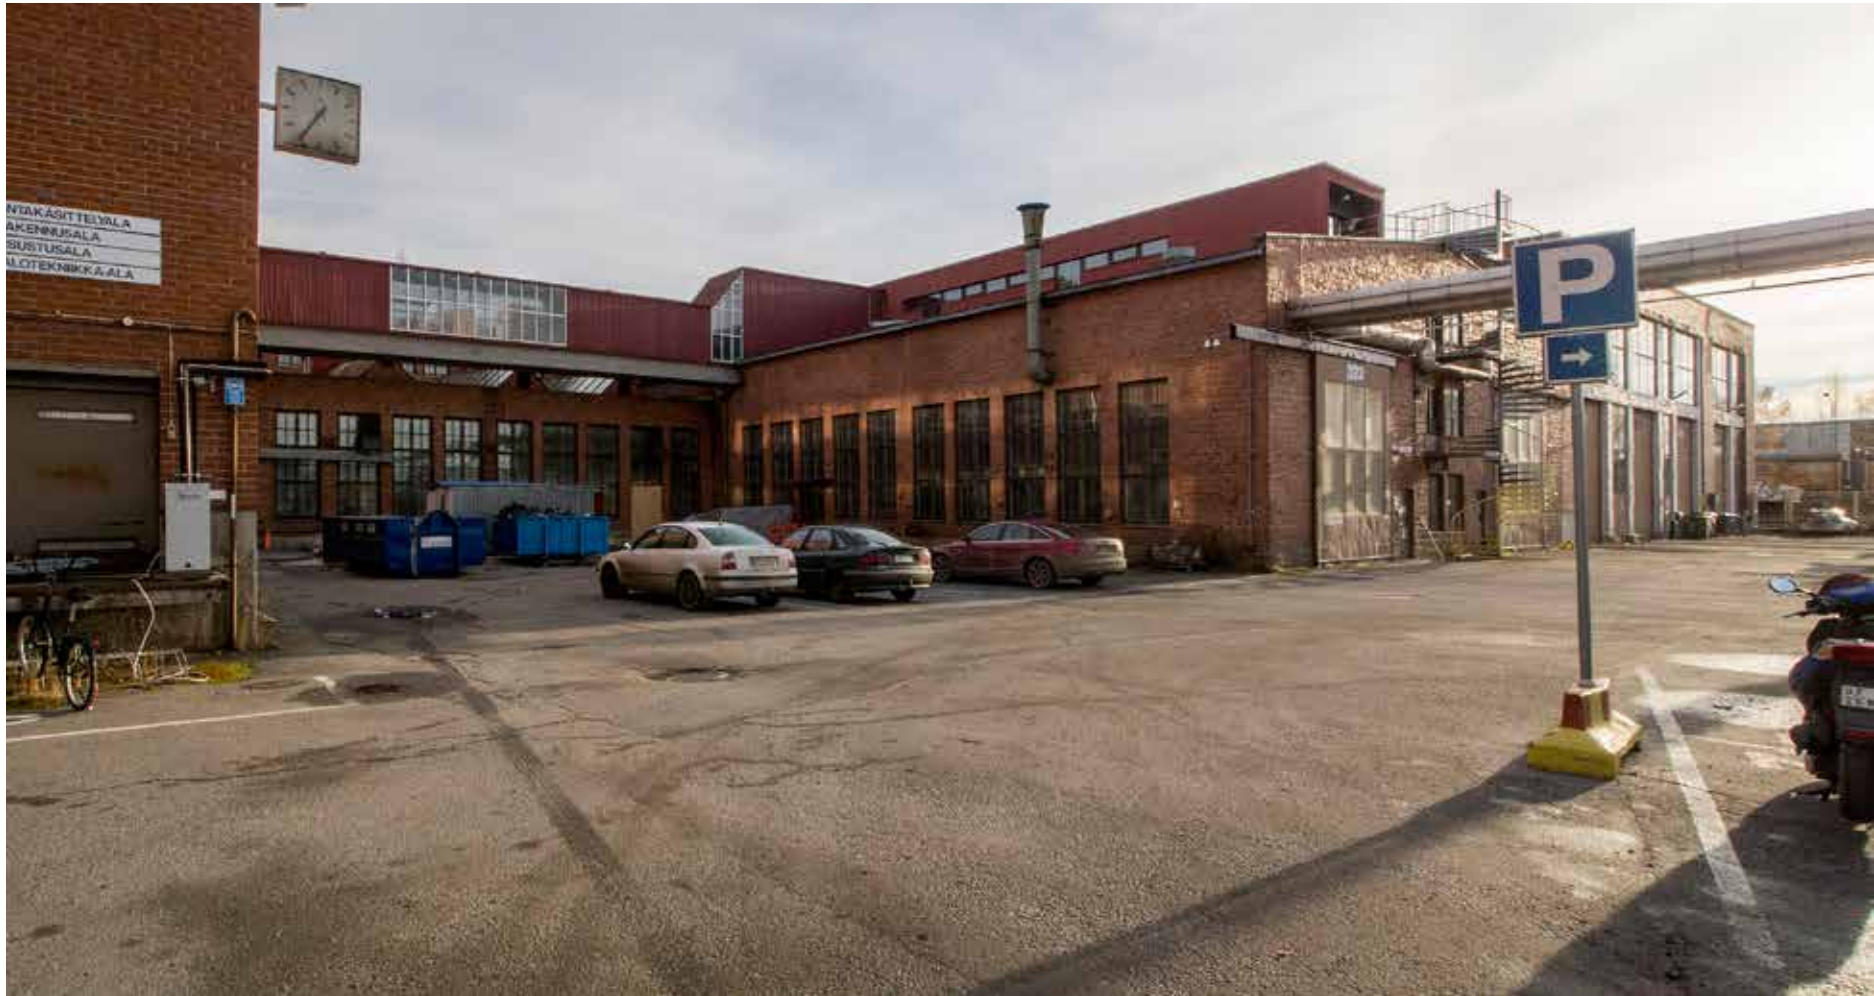
Kuvan keskellä konepajan siipiosan jatke, halliosa 112-2. Sisäpihan peräseinä on konepajahallin 133 ulkoseinä. Alkuperäinen konepajan siipiosa ulottui nykyisen sisäpihan peräseinään. Uusi koneistamohalli 133 tuli alkuperäiselle sisäpihalle. Vuonna 1957 valmistuneiden julkisivujen korkeat ikkuna-aukot, suuri ikkunapinta-ala ja punatiilimuuraus ovat alkuperäisen rakennuksen mukaiset. Lisäksi luonnonvalo on hyödynnetty tekemällä halliosaan 133 kattoikkunat.

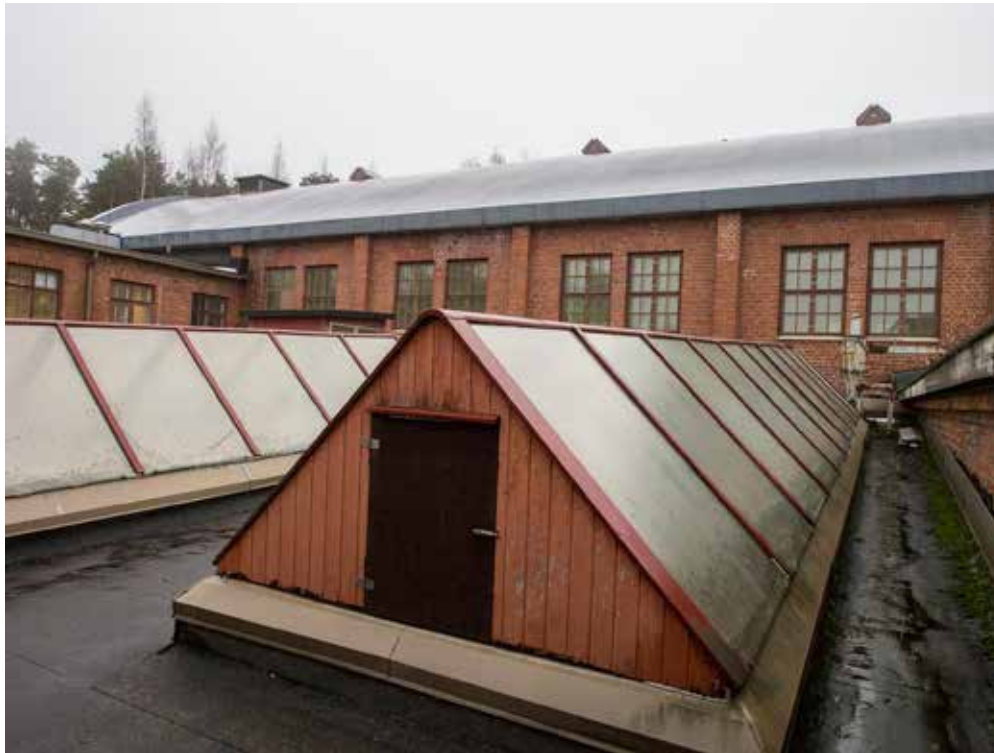
Yllä, konepajahalliosan 133 vesikattoa  
Konepajahalliin tulee runsaasti luonnonvaloa, suurehkot kattoikkunat ja julkisivun korkea ikkunat. Kuvassa taustalla näkyy kaarikattoisen halliosan liitos tässä rakennusvaiheessa toteutettuun toimistosiiven korotukseen.
