# Kuopion konepaja

RAKENNUSHISTORIASelvitys

**KUOPION KONEPAJAN RAKENNUSHISTORIASELVITYS  
2016**

Tilaaja: VR-Yhtymä Oy, Kiinteistöyksikkö  
Tekijä: Arkkitehtitoimisto Hannu Puurunen Oy  
Eeva Martikainen, Reijo Myllynen ja Hannu Puurunen  
Päiväys: 29.2.2016

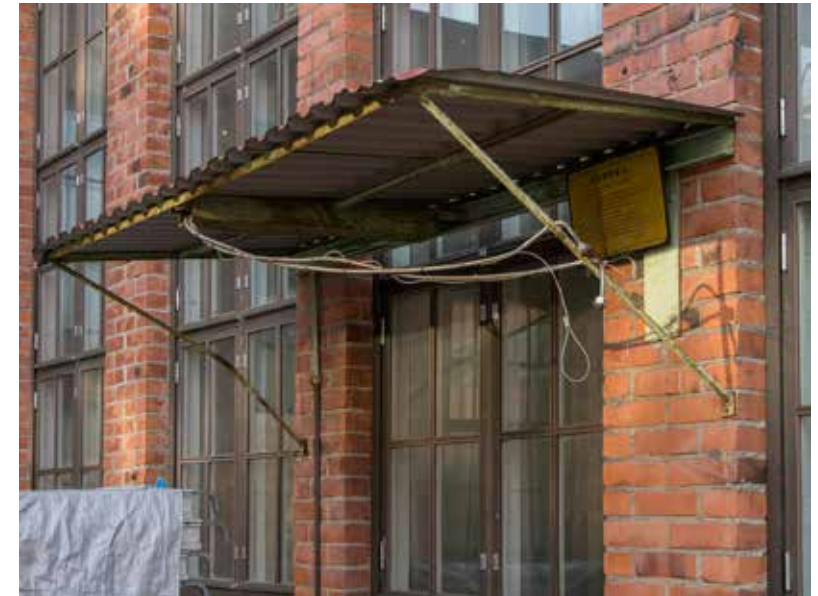
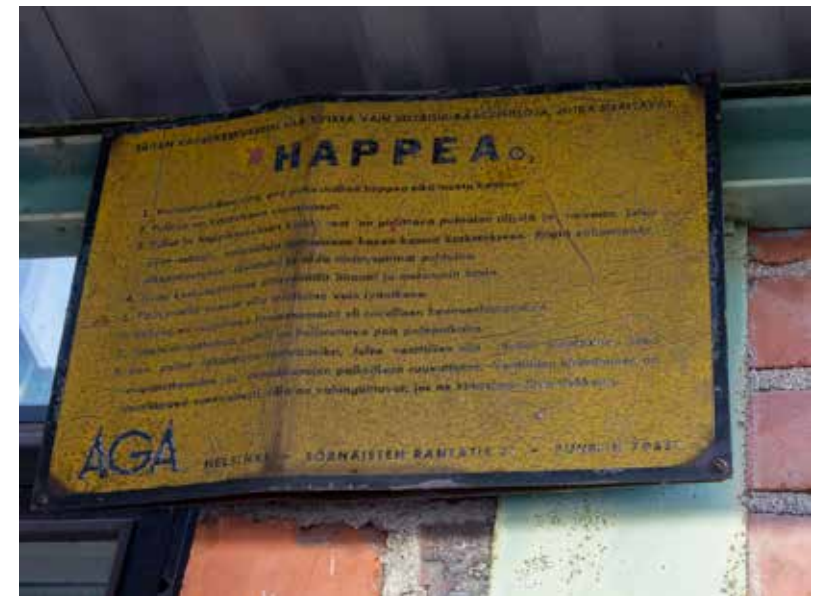
Ylhäällä oikealla  
Konepajahallin 112-2 ulkoseinällä oleva teräsrakenteinen katos. Katos on todennäköisesti tästä rakennusvaiheesta.

Alhaalla oikealla  
Peltikatokseen liittyvä varoituskyltti.

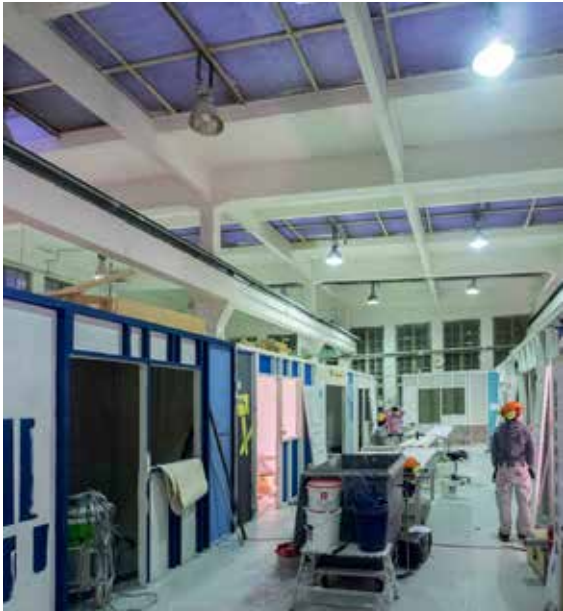
Konepajahallin 133 sisäkatossa on teräsbetonipalkisto ja suuret kattoikkunat. Yläpohjan rakenne on ylälaattapalkisto. Palkiston jännevälit ovat hiukan suuremmat kuin vuoden 1932 hallien rakenteissa. Kasvaneen jännevälin vuoksi palkit ovat korkeampia kuin vanhoissa rakenteissa. Nykymittapuulla rakenteet ovat huomattavan hoikkia.

Valutyö on tehty puhtaaksivaluna lautamuotteihin, pintoja ei ole tasoitettu. Muotti- ja raudoitustyö on ollut vaativa. Palkkien päissä on viistetyt korotukset raudoituksia varten. Kattoikkunoiden aukkojen reunapalkkien poikkileikkaus on kiilava. Kiilavuudella on haluttu todennäköisesti ulkonäkösyistä keventää aukon reunan vaikutelmaa.

Kattoikkunat ovat harjakattoiset. Sisäkaton pinnassa on vaakasuora sisäpuolinen lasitus.

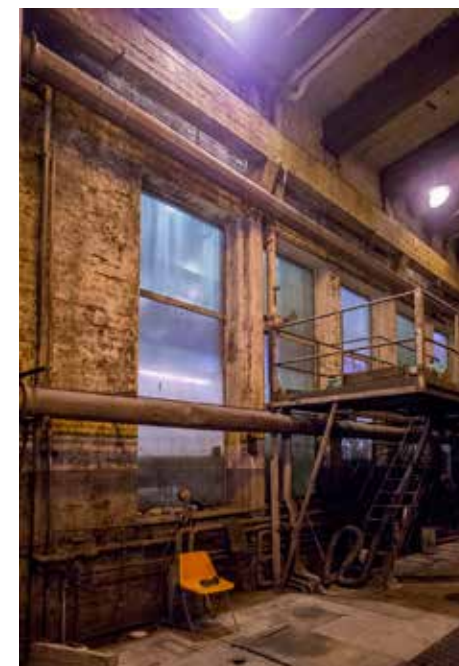
Halliosa 111-2, vuoden 1957 piirustuksessa "kuumavesipesuhuone". Vielä nykyisin tilassa tehdään kiskokaluston huoltoa.

Kuva yllä  
Vuonna 1957 valmistunutta ulkoseinää nykyistä halliosastoa 110 vastaan. Ikkunapinta-ala on huomattavan suuri.

Kuva oikealla  
Kuva on kuvattu halliosasta 111-1 (entinen hajoitusosasto) kohti länsipäätä. Kuvassa näkyvät ovipielet ovat rakennusvaiheessa 1932 olleen ulko-oven pielet.

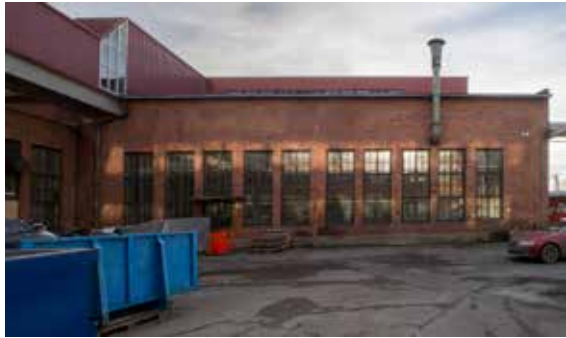
Siipirakennuksen laajennus vuodelta 1957, julkisivu pohjoiseen nykyiselle sisäpihalle  
Konepajahalliin lankeaa runsaasti luonnonvaloa suurista ikkunoista. Tiilimuuraus on samankaltainen 1932 valmistuneessa rakennuksen osassa. Tekninen eroavuus on liikuntasäuima keskellä julkisivua. Vanhemman rakennusosan muuraukset on tehty jatkuvina, liikuntasäuimoja ei ole.

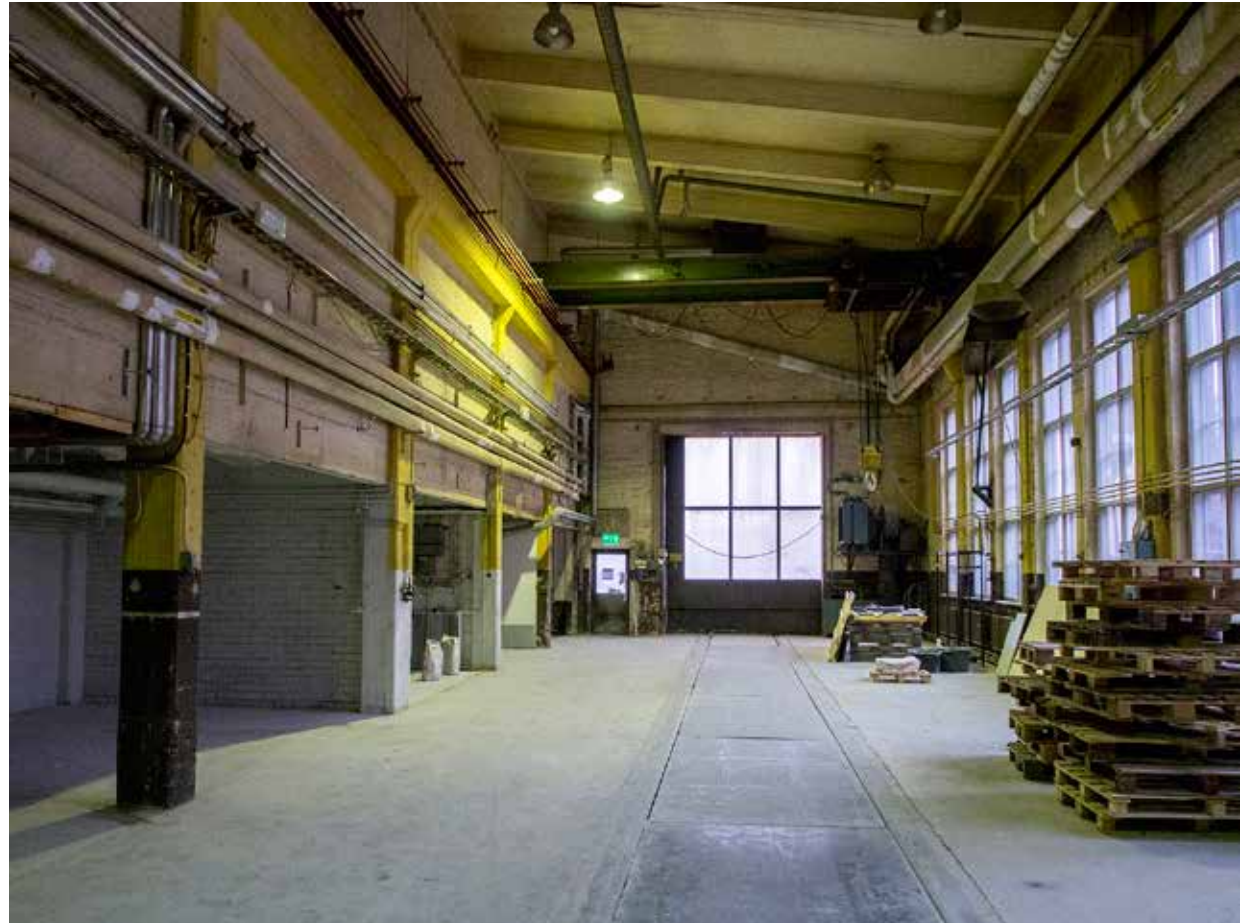
Halliosaston 112-2 länsipääty

Halliosastoon johtaa raiteet ratapihalta. Yllä vasemmalla olevassa julkisivukuvassa näkyvät korkeat ikkunat ovat kuvan oikeassa reunassa. Vasemmassa reunassa on halliosastojen välissä oleva kolmikerroksinen puku- ja pesutilojen osasto. Kolmikerroksisen osan alla olevat avoimet tilat on vuoden 1957 piirustuksessa merkitty puutyö- ja sähkötyöosastojen käyttöön.

Hallin yläpohjan rakenne poikkeaa vuonna 1932 valmistuneen osan yläpohjasta. Yläpohjan ylälaattapalkistossa ei ole sekundäärilpalkistoa, eikä palkkien päissä ole viistettyjä korotuksia raudoitteille. Mitoitusta on muutettu niin, että palkit ovat järeämpiä ja palkkijako on harvempi. Betoni-rakenteiden lautamuottityö ei ole yhtä viimeistelty kuin vuoden 1932 rakenteissa.

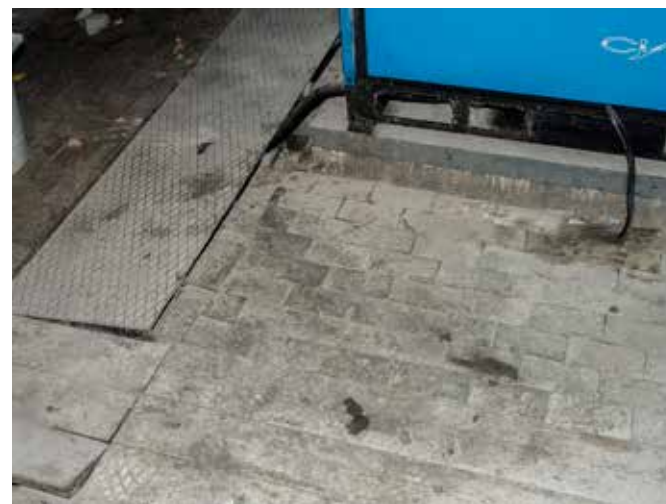
Pääpuulattiaa. Vuoden 1957 piirustuksessa määritellään konepajan tiloihin 7,5 cm:n tai 15 cm:n puukuutiopäällystyksiä betonilattioihin. Tässä tilassa on ainoa säilynyt pääpuulattia.

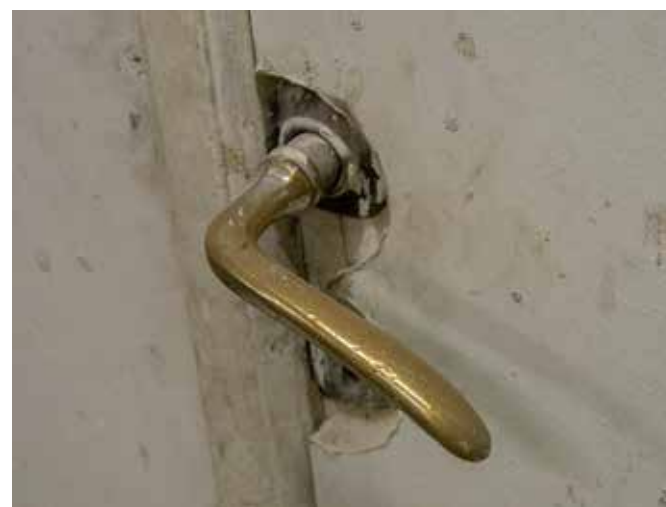
Todennäköisesti tämän rakennusvaiheen alkuperäinen hela.

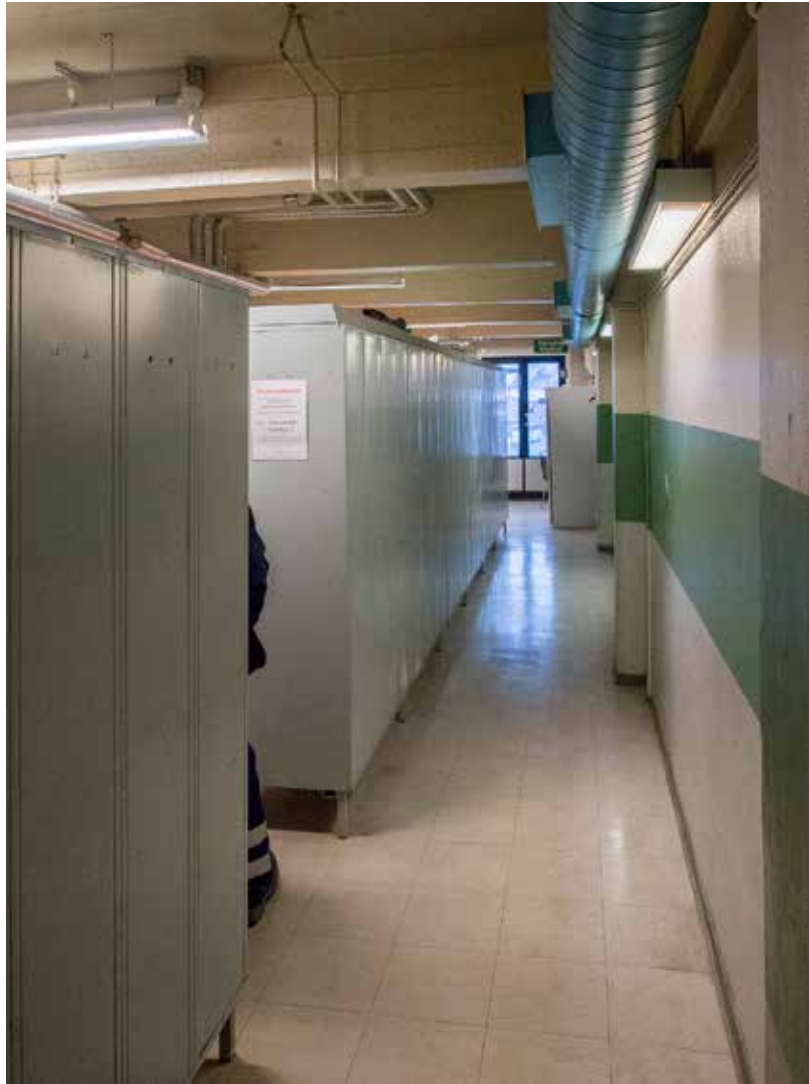
Yllä pukutila 332. Vuoden 1957 laajennukselle tyypillinen yläpohjan betonirakenne.

Oikealla porras 114. Teräsbetonirakenteinen paikallavalettu porras. Putkikaiteet on tehty pienemmästä putkesta kuin 1932 valmistuneessa portaikossa 138. Kaiteen käyttöturvallisuutta on parannettu vanhaan verrattuna lisäputkilla käsijohteen alla.

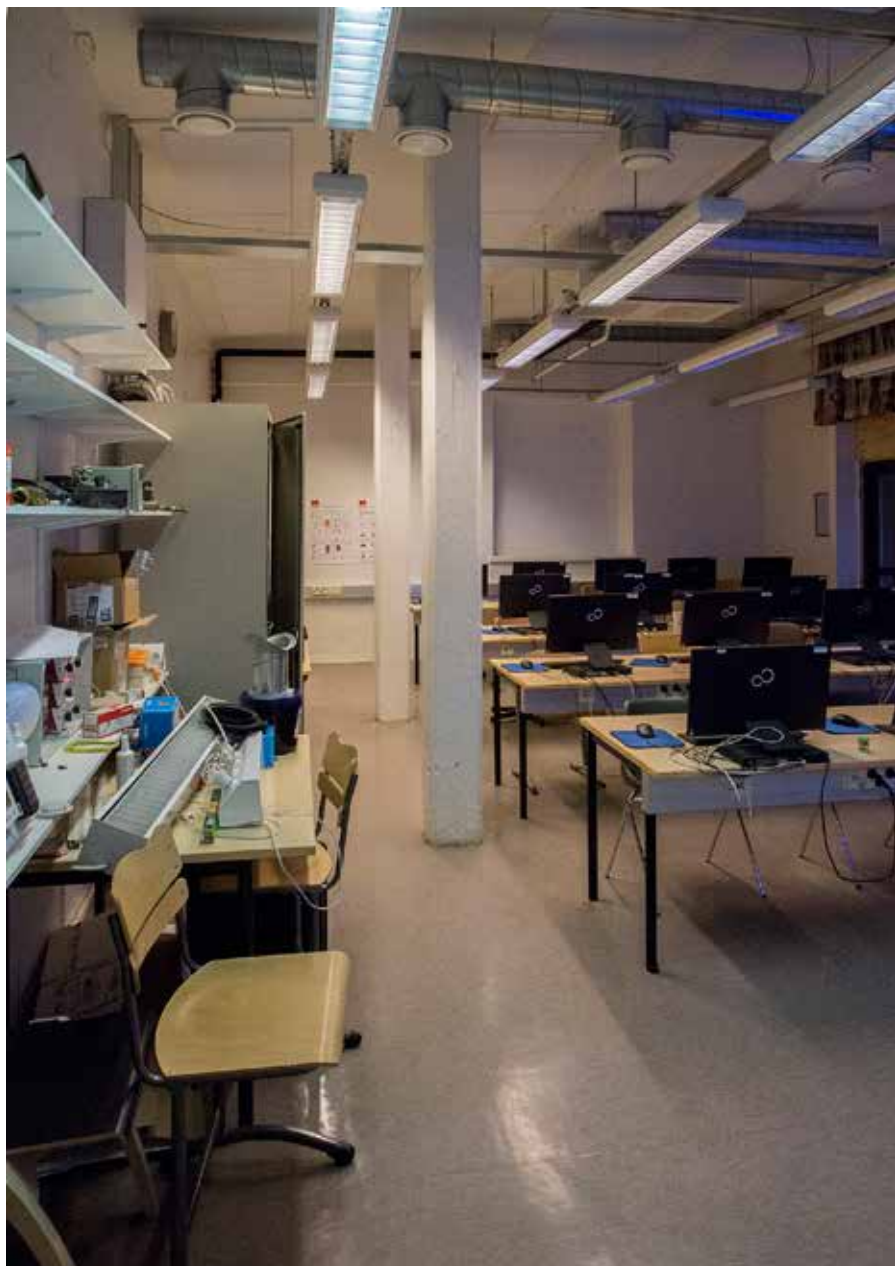
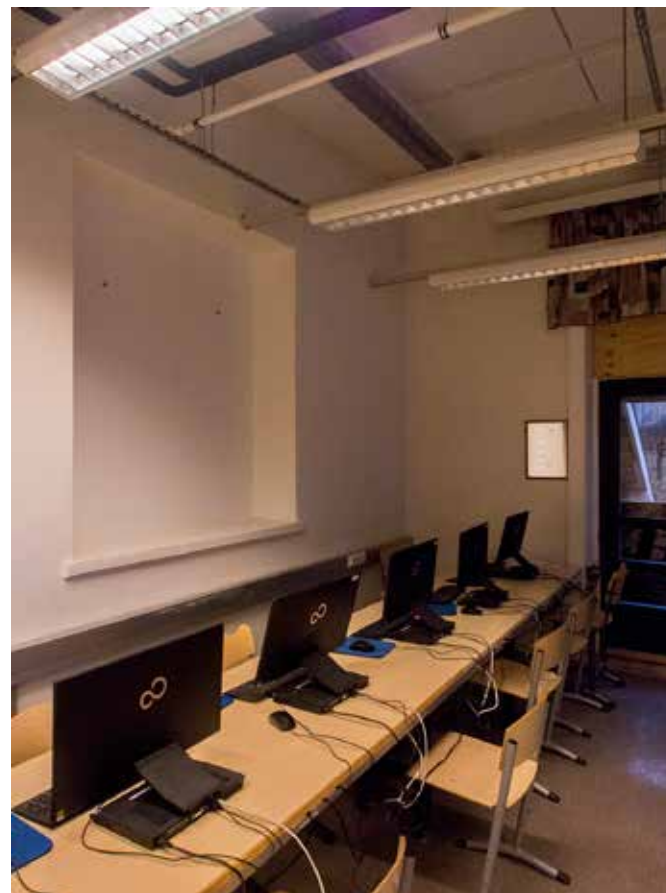
Luokkatila 346, "piirtämö" piirustuksessa vuodelta 1955

Tilajako on säilynyt. Rakennuksen päätyyn tehty ikkuna on muurattu umpeen myöhemmissä muutostöissä.

Molemmissa kuvissa oikeassa reunassa näkyy uusi varapoistumistien ulko-ovi. Ovi johtaa poistumistien portaaseen. Varatien portaikko oli tekeillä loppuvuodesta 2015.

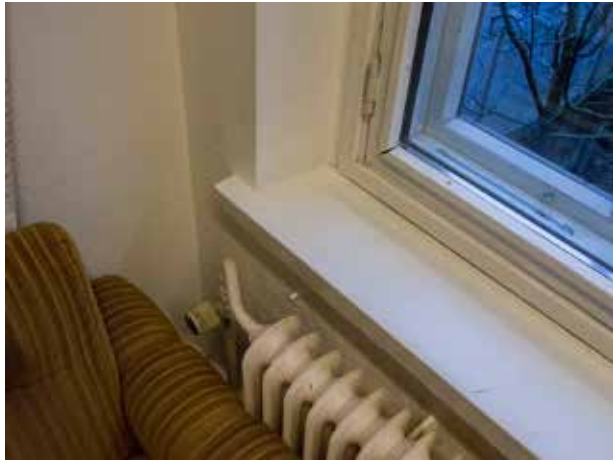
Toimisto 345, "arkisto" piirustuksessa vuodelta 1955. Tilajako, ikkunapenkit ja lämpöpatterit ovat säilyneet. Ikkunoiden puitteet ja lasitukset on uusittu myöhemmin.

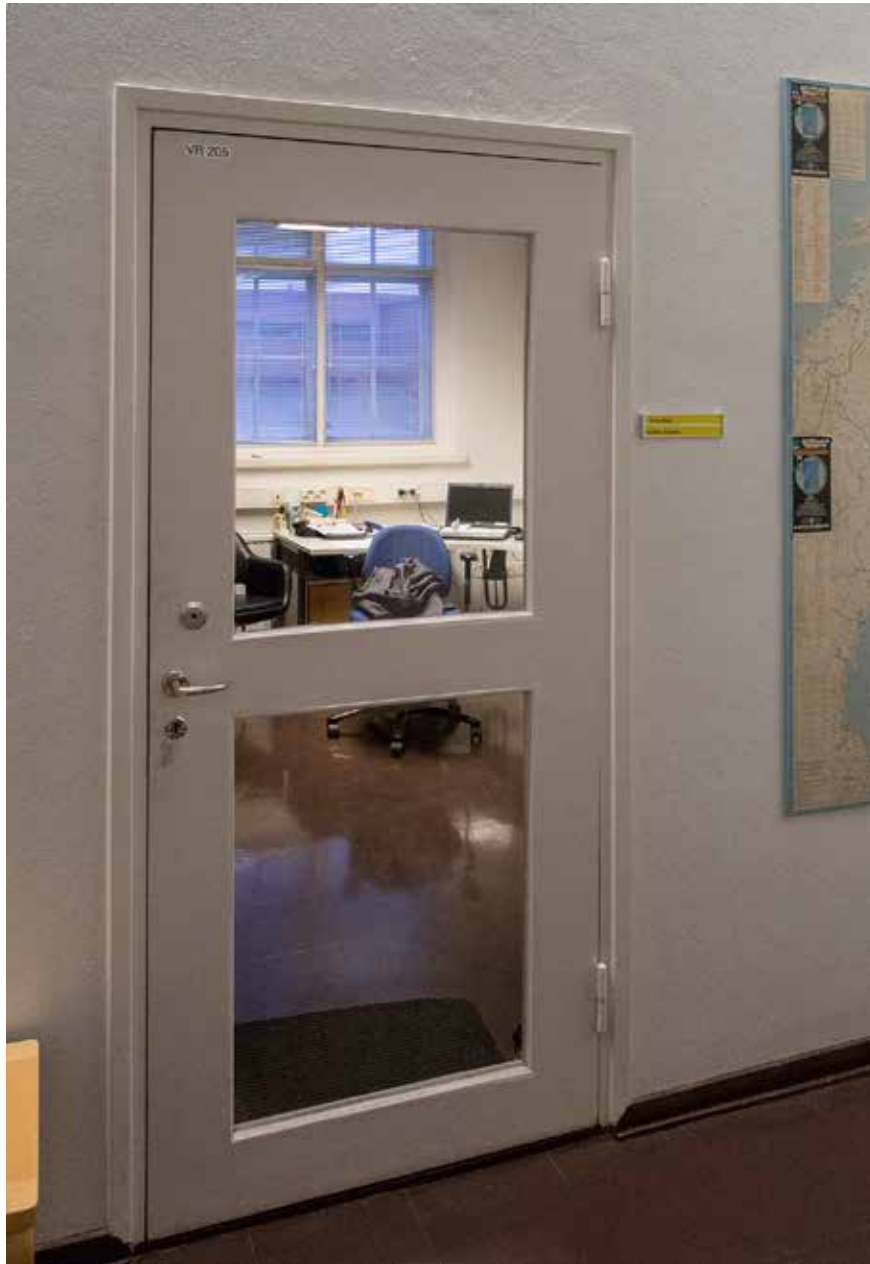
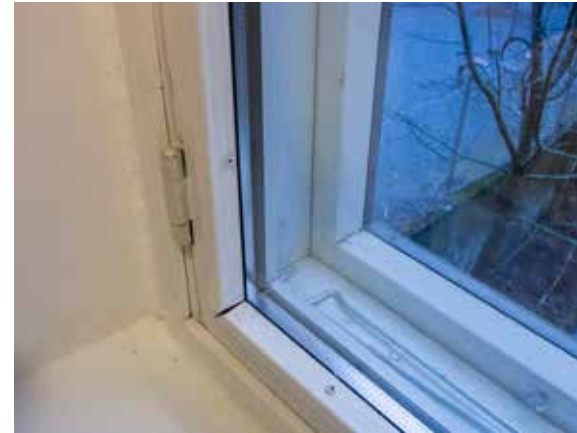
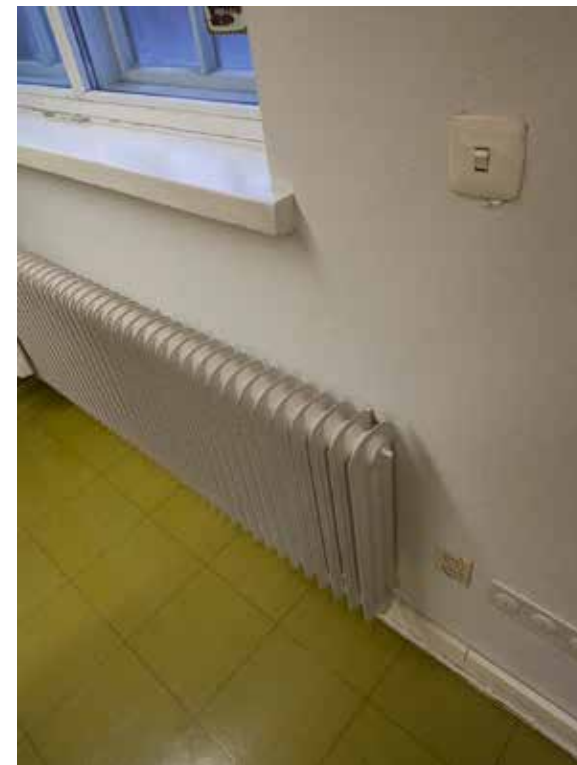
Vuonna 1957 valmistuneen toimistosiiven korotuksen tilajako ja rakenteet ovat pääosin säilyneet. Leimallinen piirre on toimistuhuoneiden ikkunalliset väliovet.

Äärimmäisenä oikealla, toimistuhuone 350, "käyttöinsinööri" piirustuksessa vuodelta 1955. Useita kuvan mallin mukaisia ikkunaovia heloituksineen on säilynyt tästä rakennusvaiheesta.

Oikealla, Toimistuhuone 351, "apulaisinsinööri" piirustuksessa vuodelta 1955. Vuonna 1957 valmistuneessa korotetussa kerroksessa on säilynyt lämpöpattereita ja betonista valettuja ikkunapenkkejä. Piirustuksessa vuodelta 1955 on maininta lattianpäällystyksestä, korkkimatto.

Ylhäällä oikealla. Sisään-ulos aukevien 2-lasisten ikkunoiden lasitus on muutettu. Sisäpuutteeseen on asennettu umpiolasit.

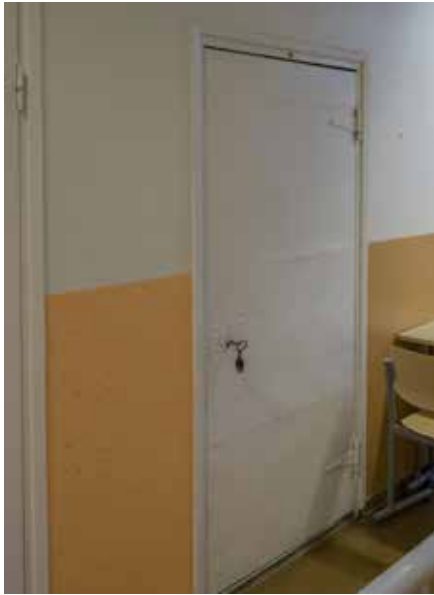
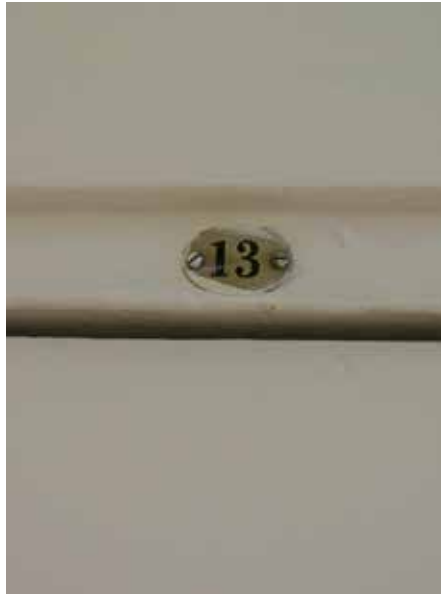
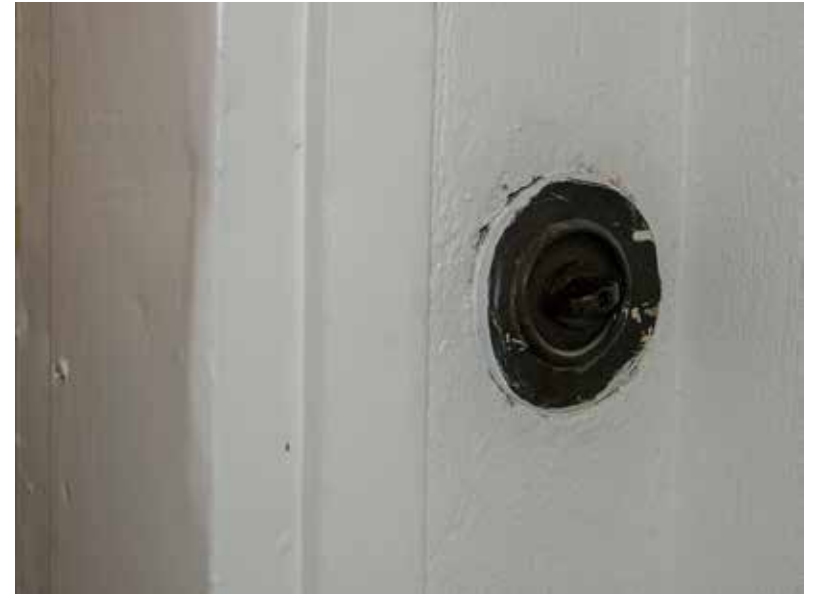
Tekninen tila 340, vuoden 1955 piirustuksessa "ilmastointilaitteet". Tilaan johtava ovi, lukuunottamatta saranoita, on säilynyt. Palo-osastoiva ovi on tyypillinen puurakenneinen pellitetty palo-ovi.

Puurunkoinen palo-ovi, ovilehti ja karmi on pellitetty.

Karmin yläkappaleessa on huonetunniste, numerokilpi 13. Tunnistesystematiikka on tuntematon, numero ei liity kerrostasoon. Samanlaisia kilpiä on säilynyt muuallakin rakennuksessa.

Kromattu pintakiinnitteinen vedin.

Pinta-asenteinen käyttölukko avaimineen.

Kierrettävä valokatkaisija bakeliittia.

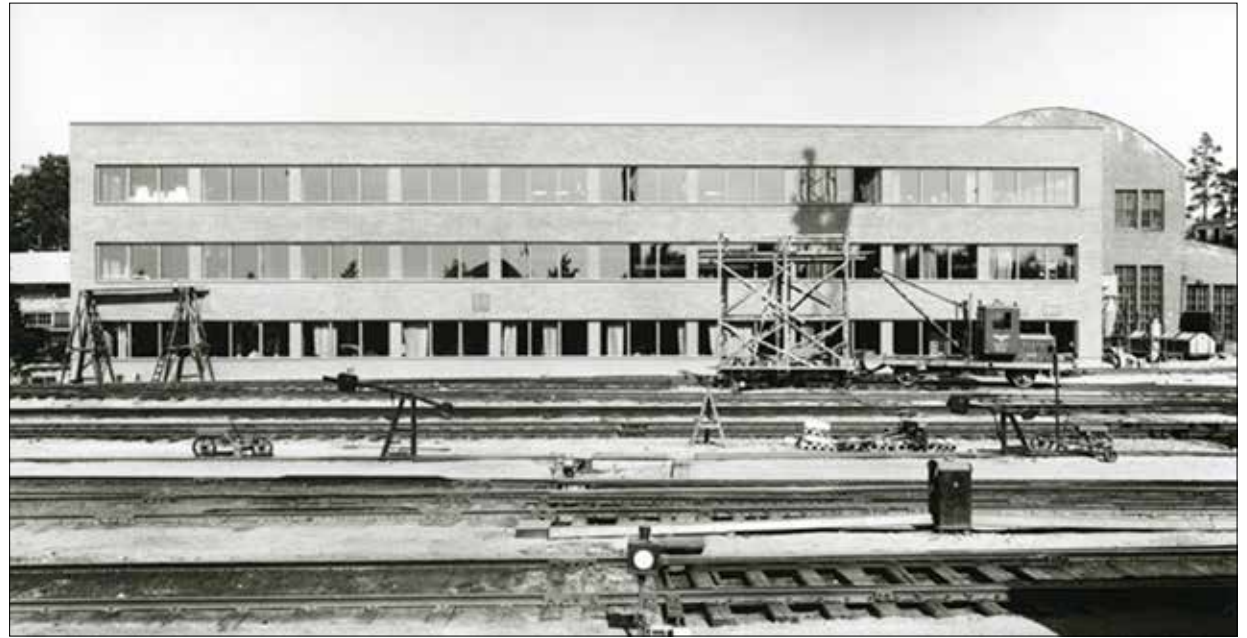
Uusi laajennusosa kuvattuna etelästä. Suomen Rautatieasema / O.Lehtonen

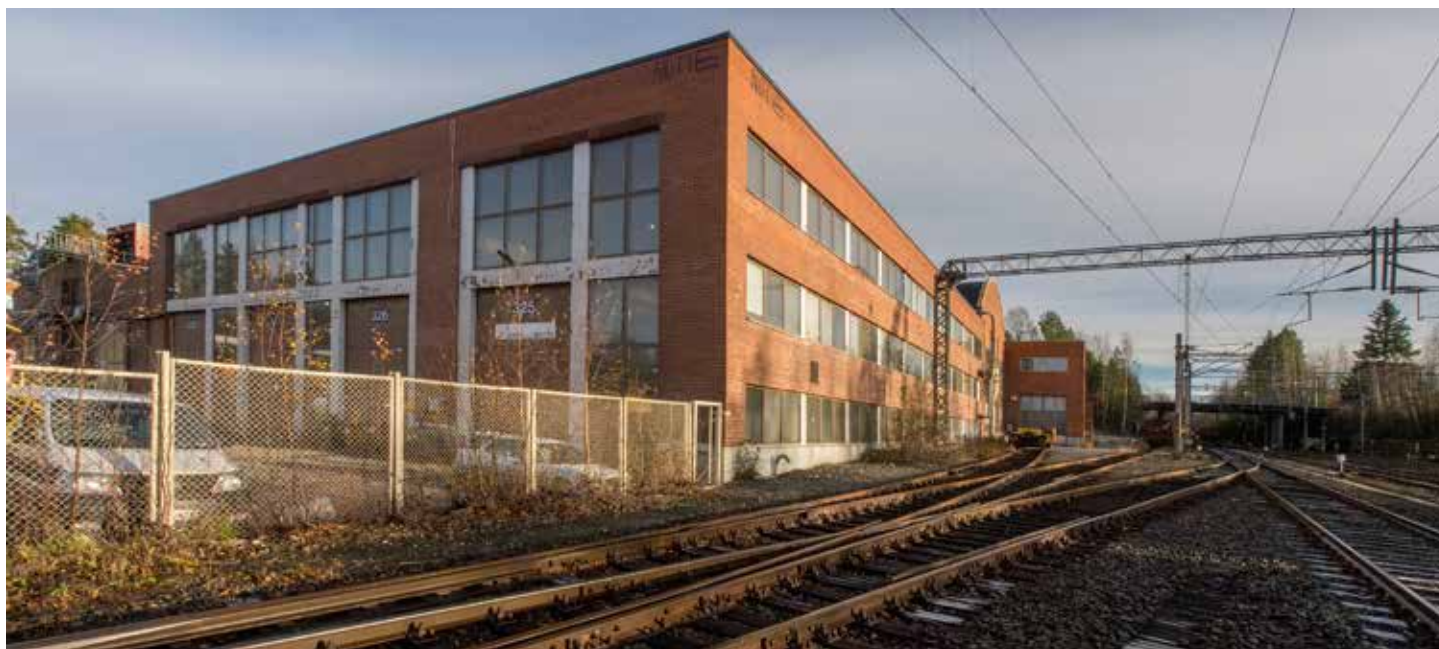
### **"LAAJENNUS 68"**

Laajennusosan julkisivut on paikallamuurattu punatiilestä. Laajennusosan länsisivua hallitsevat halliosastojen ovet ja hallitiloihin avautuvat suuret ikkunat. Eteläisivulla on pilarirungon mahdollistamat nauhaikkunat.

Vasemmalla sivu etelään radalle.

Vasemmalla alhaalla sivu länteen, kuvattu entisiltä veturitalleilta.

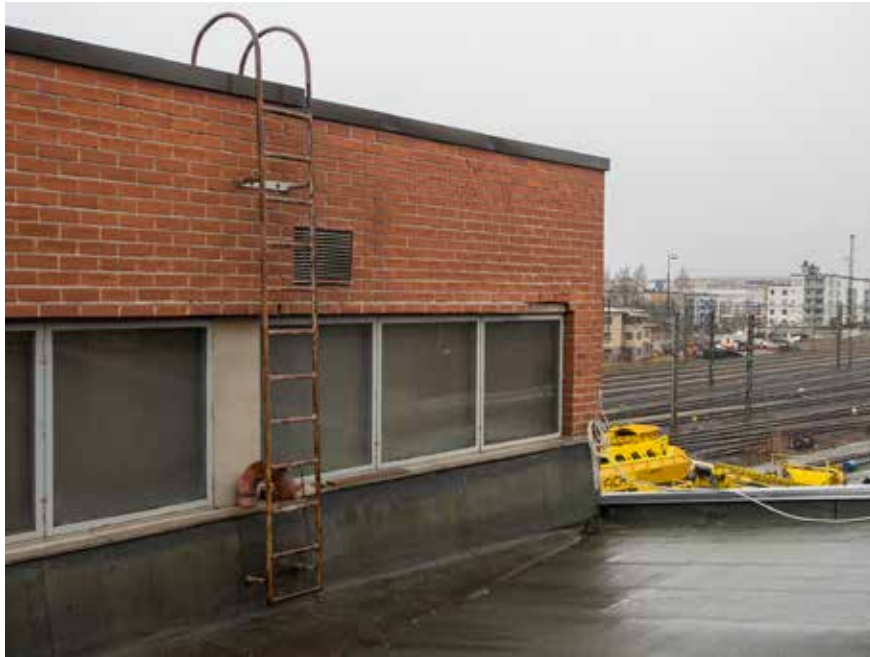
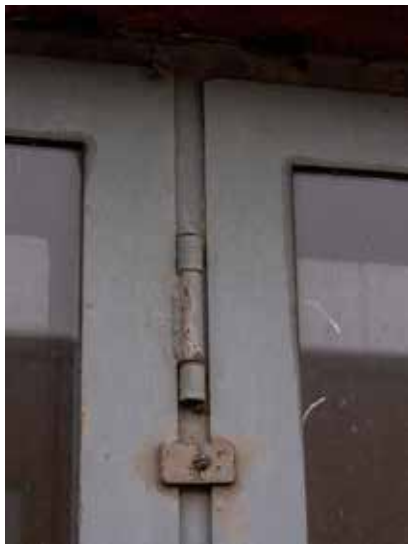
### TUNNUSOMAISTA

Oikealla halliosaston ovi. Punatiilijulkisivusta korostetusti esille otettu ovi- ja ikkunakentän pielen valkeat osat ovat maalattua pellitystä.

Yllä ja vasemmalla. Teräsrakenteiset ikkunat ovat konepajan omaa työtä. Profiilit ovat kuumavalsattuja teräsmuototankoja. Ikkunoissa ei ole käytetty ikkunoihin- ja oviin tarkoitettuja teollisesti valmistettuja muotoprofiileja.

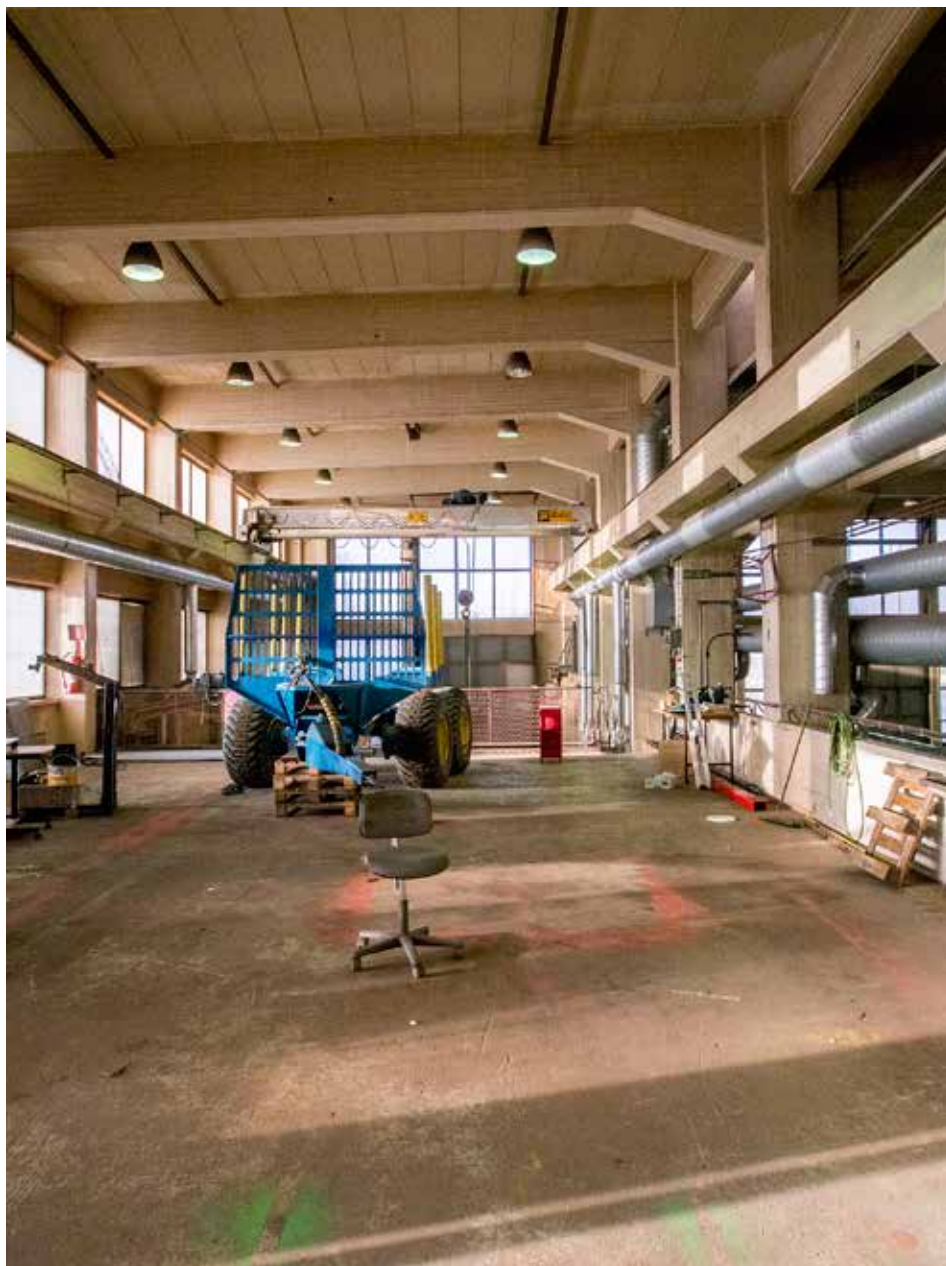
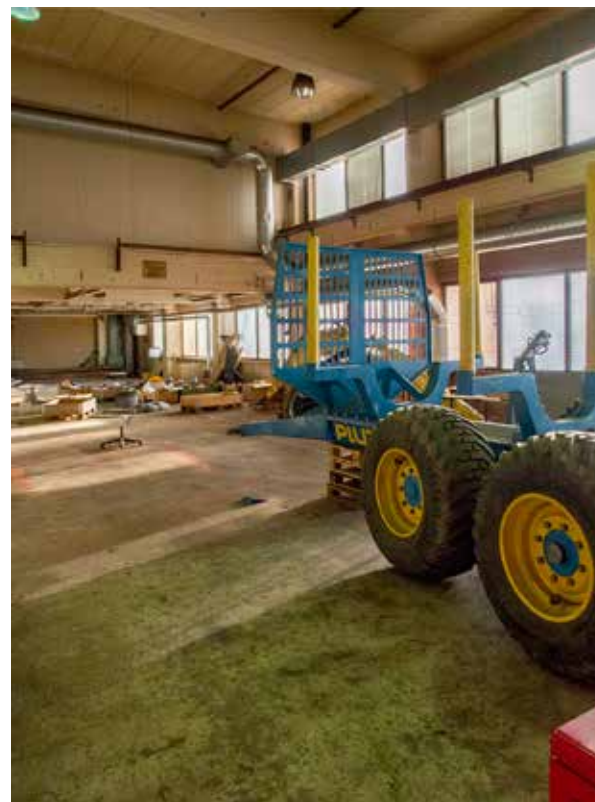
Halliosaston 101 toinen kerrostaso tila 201. Piirustuksessa vuodelta 1966 tila on merkitty sähkötyöosastoksi.

Kuva vasemmalla  
Hallinosturilla voi siirtää kappaleita täyskorkean hallinosan ja tämän tason välillä.

Kuva yllä  
Ajoneuvoyhteys itäsvun piha-alueelta tälle tasolle on toteutettu 1982 valmistuneella halliosan 119 läpi tulevalla ajoluiskalla. Kuvassa taustalla hallin kolmas kerrostaso. Alunpitäen taso on ollut avoin hallitilaan. Vuonna 2008 kolmannelle kerrokselle tehtiin nykyinen IV-konehuone.

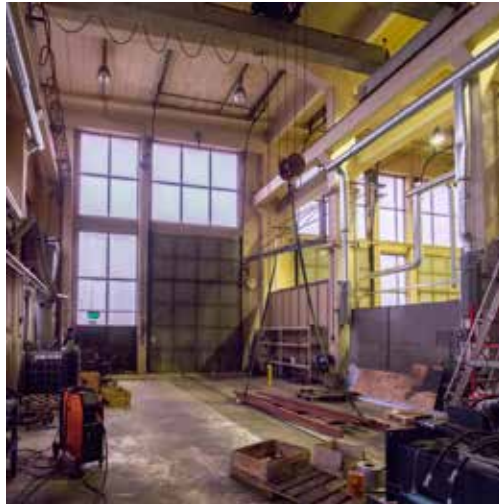
Äärimmäisenä oikealla halliosasto 101  
Halliosasto on osittain monikerroksinen. Valmistuessaan 1968 osastossa oli suuret ikkuna-aukot itäisivulla. Vuonna 1982 valmistuneeseen laajennukseen tehty itäisivun piha-alueelta tilaan 201 johtava ajoramppi peitti osan ikkunoista. Myöhemmin tehdyt väliseinät peittivät läpinäkyvyyden kokonaan.

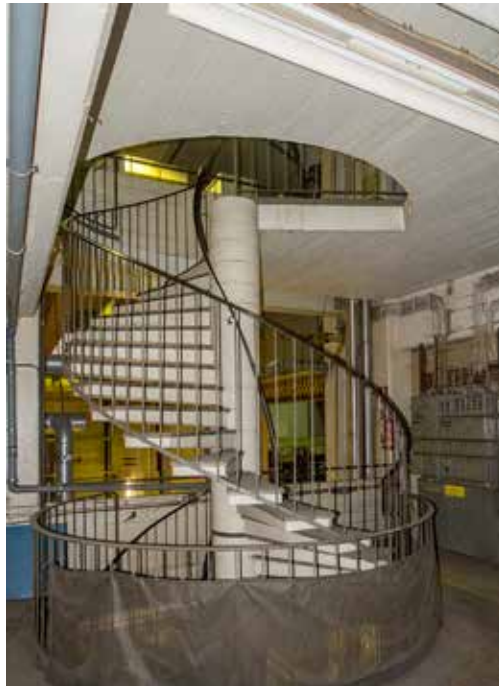
Oikealla kierreporras 109-2.  
Aikanaan edistysellinen betonielementtirakenteinen kierreporras halliosaston 101 kerrostasojen välillä. Askelmalankut ovat mosaiikibetonia.

Pilarien ja palkkien valupinnat ovat sileävalua. Välipohjat ovat puhtaaksivalua lautamuottiin.

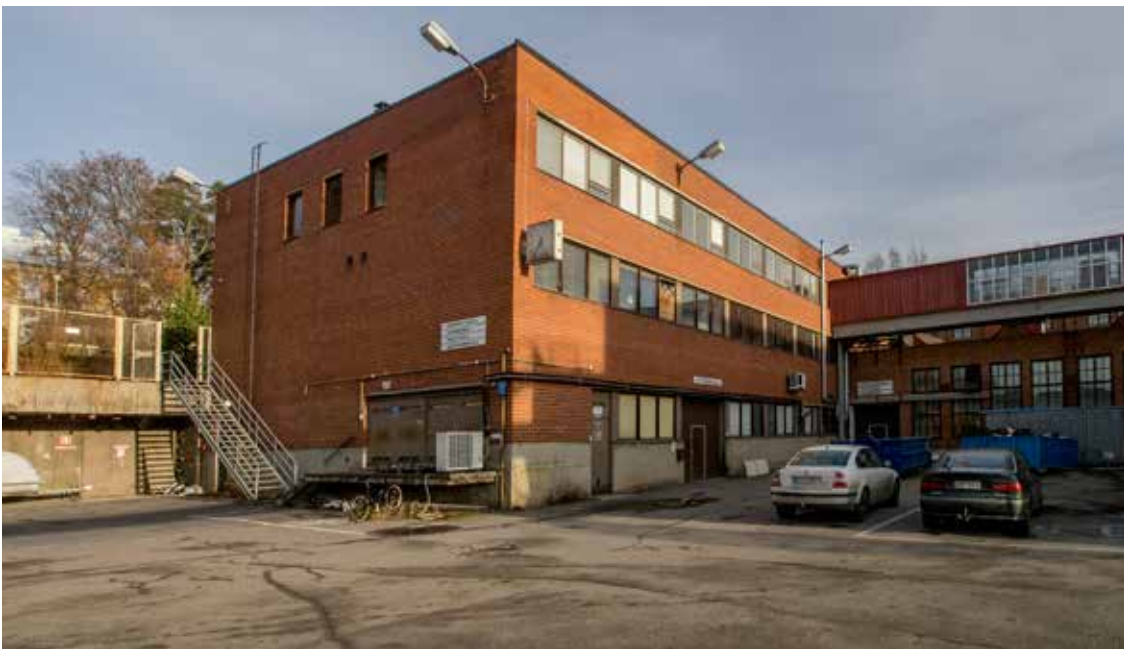
Sivu etelään sisäpihalle ja pääty länteen.

Paikallamuurattu punatiilijulkisivu, nauhaikkunat ja paikallavaletut teräsbetonirakenteet. Laajennusosan julkisivut ovat säilyneet lähes rakentamisaikansa asussa.

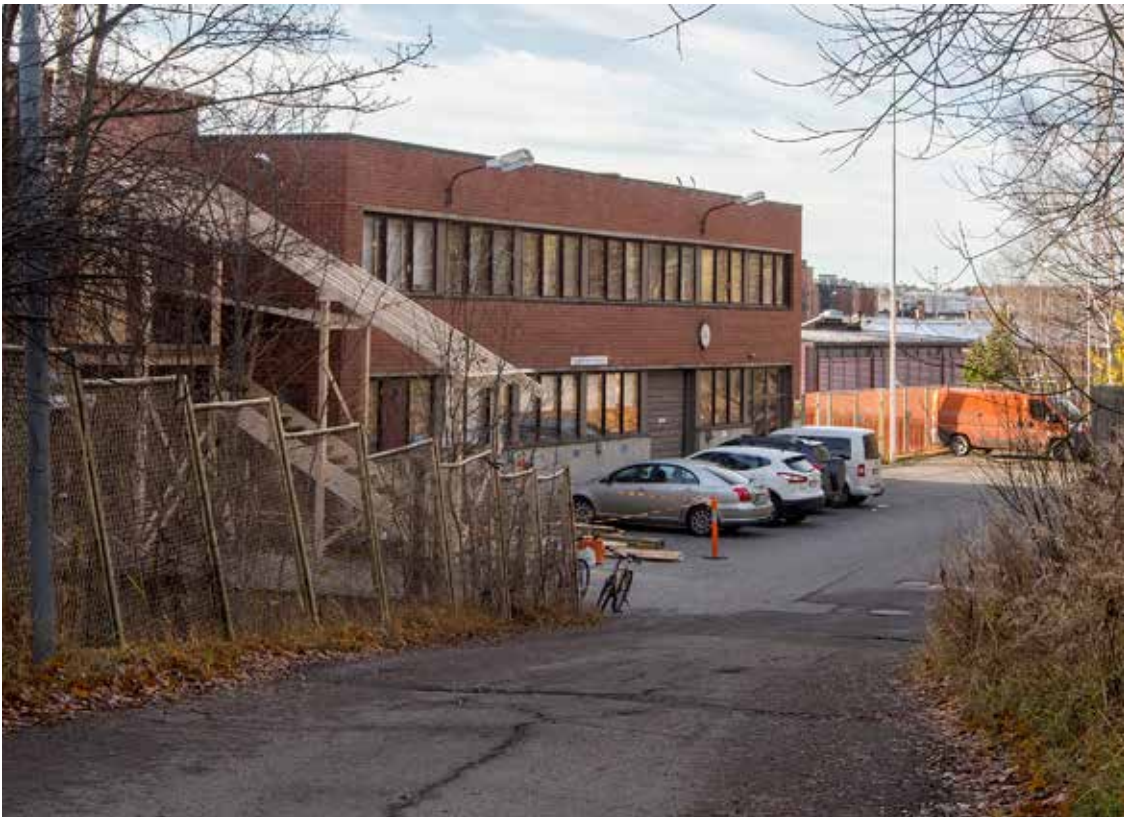
Sivu pohjoiseen

Laajennusosan julkisivut ovat säilyneet lähes rakentamisaikansa asussa. Kuvassa etualalla vasemmalla on syksyllä 2015 tekeillä ollut, vuonna 1957 valmistuneen osan kolmanteen kerrokseen johtava, varatien porras.

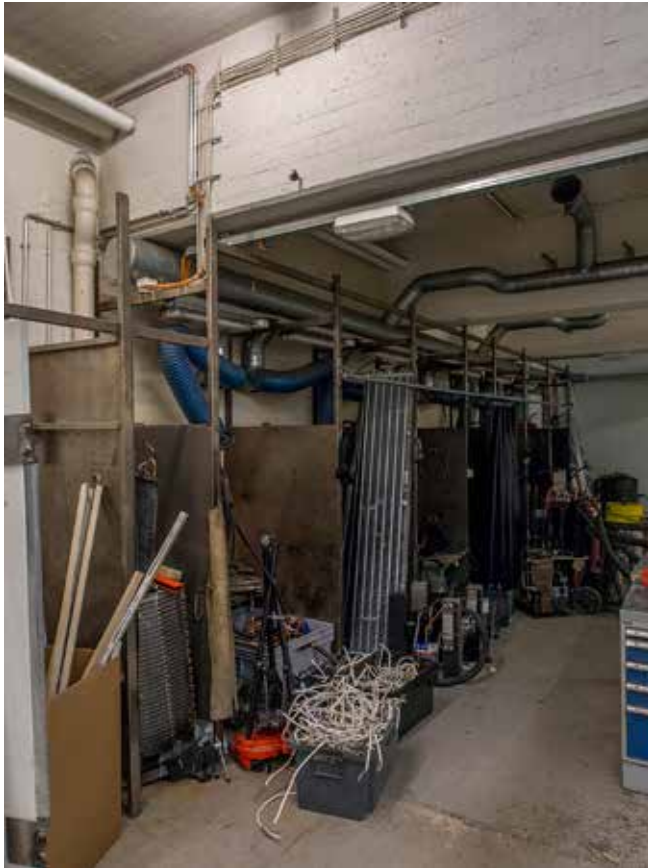
Varastotila 173. Järeä välipohjapalkisto on mitoitettu toisen kerroksen varastotilojen kuormitukselle.

Kuvat äärimmäisenä oikealla ja oikealla alhaalla. Varasto 173. Lähes vapaasti muunneltavaa hallitilaa. Järeät, toisiinsa risteävät teräsbetonipalkistot tukeutuvat vain kahteen teräsbetonipilariin. Betonipinnat ovat puhtaaksivalua lauttamuottiin. Nykyisessä käytössä yhtenäinen hallitila on jaettu osiin kevytrakenteisillä väliseinillä.

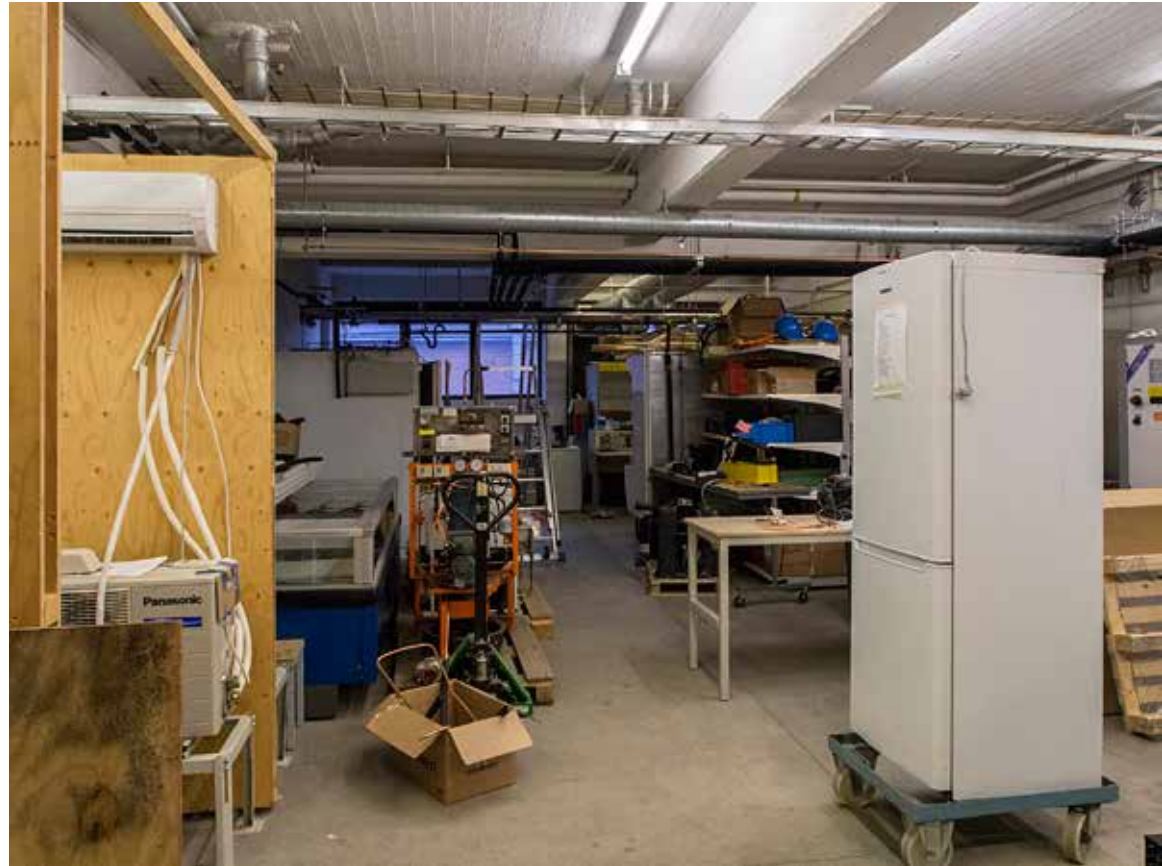
Opetustila 237, piirustuksessa vuodelta 1971 tila on osa toisen kerroksen käsittänyttä yhtenäistä varastotilaa. Kolmannen kerroksen välipohja on mitoitettu toimistokäytön mukaan. Palkisto sisäkatossa on huomattavasti kevyempi kuin kerrosta alempana.

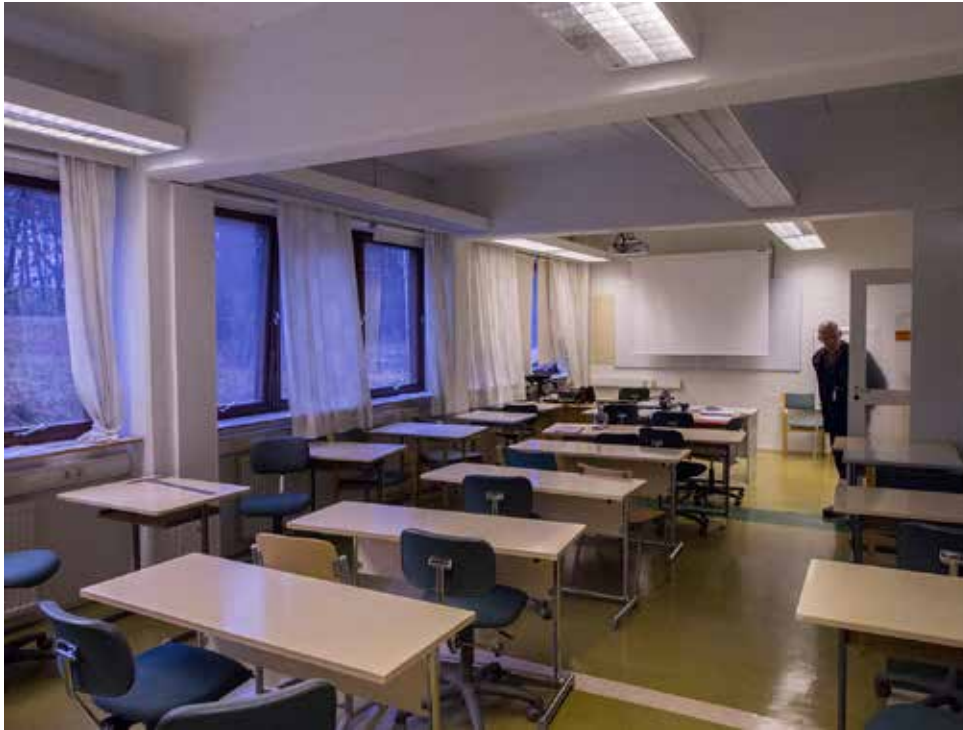
Yllä Luokahuone 365. Luokka on muodostettu yhdistämällä kolme toimistohuonetta. Rakennuksen pilari-palkkirunko mahdollistaa väli-seinien muuttamisen.

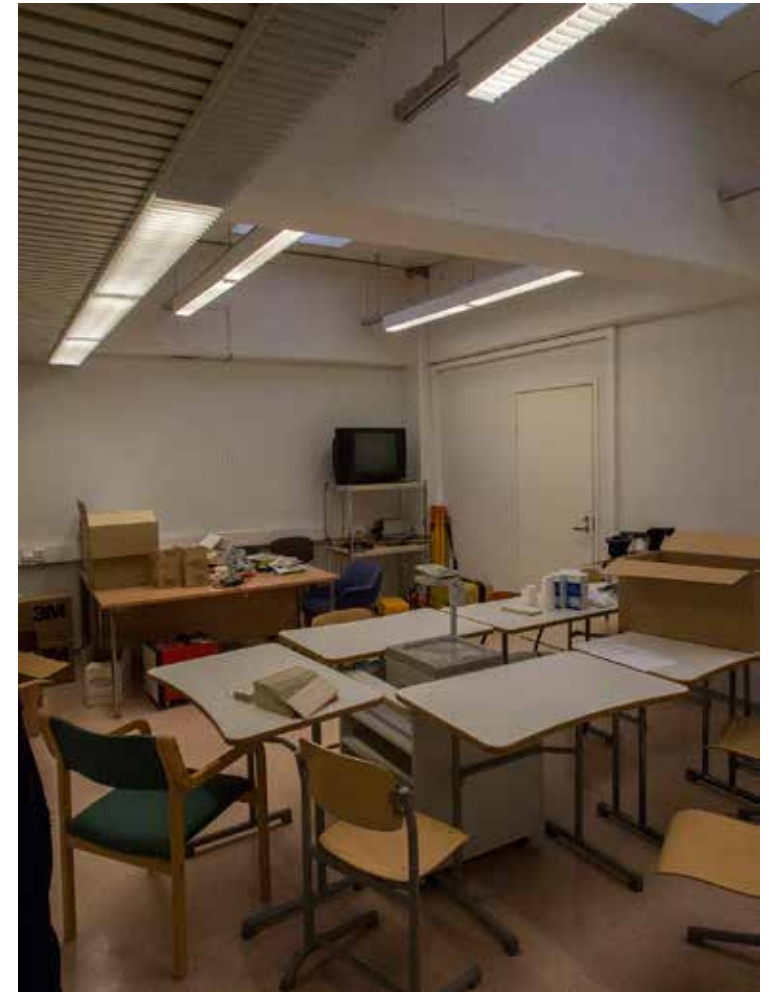
Yllä. Tila 352, piirustuksessa vuodelta 1971 arkistotila. Piirustuksessa on merkintä sähkökäyttöisistä arkistohyllyistä.

Rakennusrungon sisään jäävien työtilojen valoisuutta on parannettu kattoikkunoilla. Kattoikkunoiden puurakenteet ovat paikalla tehtyjä, vain kuvut ovat teollista valmistusta.

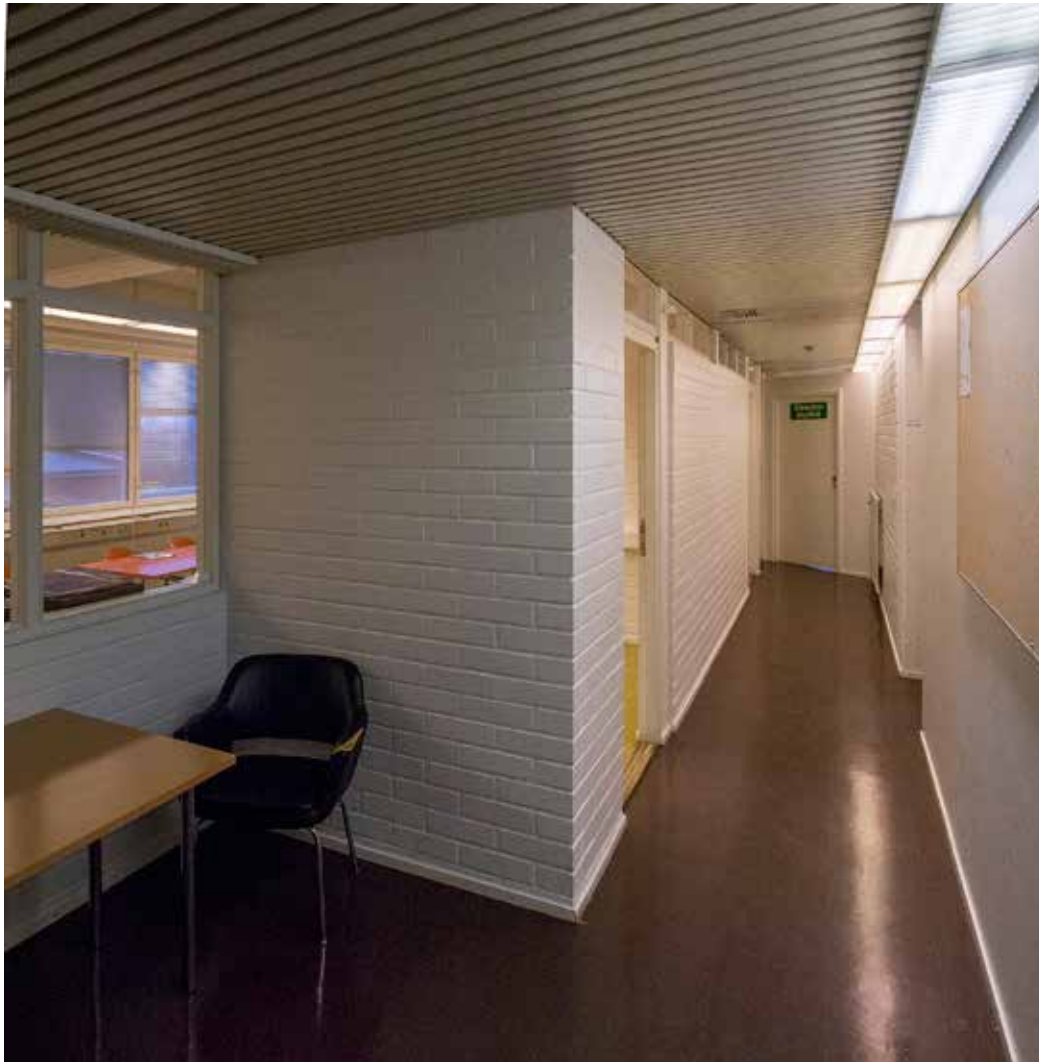
### TYYPILLISTÄ 1970-LUKUA

Puhtaaksimuurattu kalkkihiekkatiili, avattava alakatto alumiinisäleistä. Luonnonvaloa pyritään tuomaan rakennusrungon sisään: toimistohuoneiden ikkunaovet ja väliseinän yläikkunanauha. Tilat ovat aikansa asiallista ja laadukasta toimistotilaa.

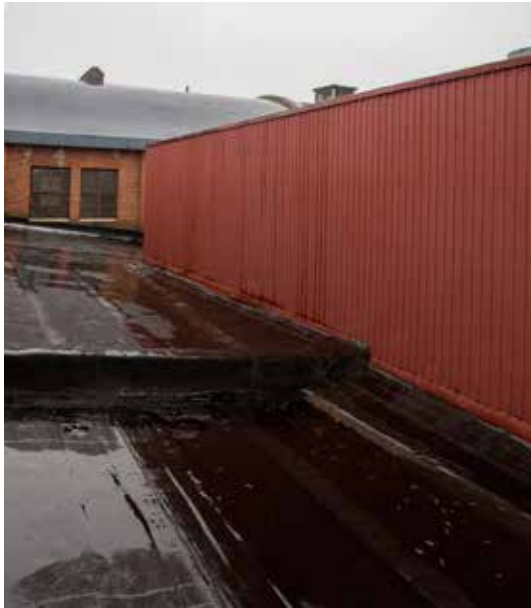
Konehuoneet 401 ja 402

Halliosastojen 111-1 ja 111-2 vesikatolle rakennettua teknistä tilaa. Kuvassa keskellä rakennusvaiheiden 1932 ja 1957 raja-kohta, jossa vesikatossa on porrastus. Kuvassa näkyvä profilipellitetty konehuonetila ei jatku taustalla näkyvään kaarikattoiseen halliin asti.
