# Kuopion konepaja

RAKENNUSHISTORIASelvitys

**KUOPION KONEPAJAN RAKENNUSHISTORIASELVITYS  
2016**

Tilaaja: VR-Yhtymä Oy, Kiinteistöyksikkö  
Tekijä: Arkkitehtitoimisto Hannu Puurunen Oy  
Eeva Martikainen, Reijo Myllynen ja Hannu Puurunen  
Päiväys: 29.2.2016

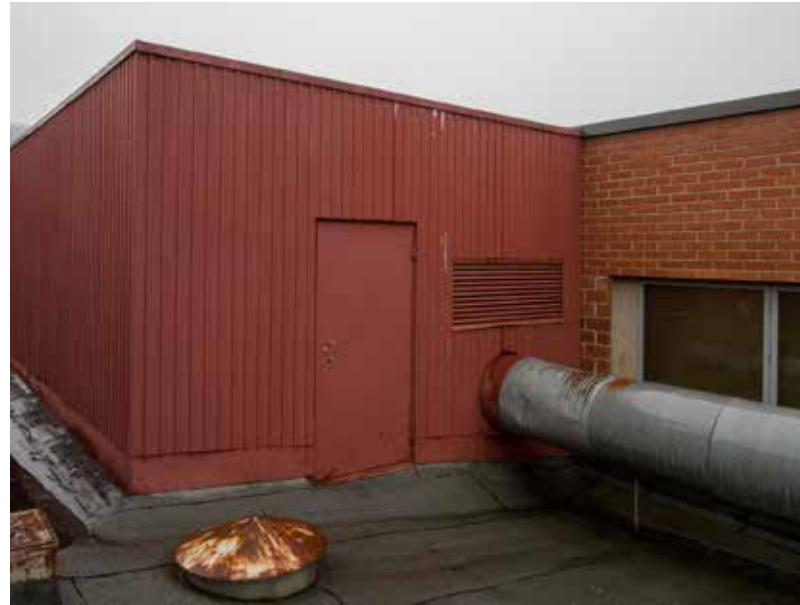
Yllä. Konehuoneen 401, sisäänkäynti.

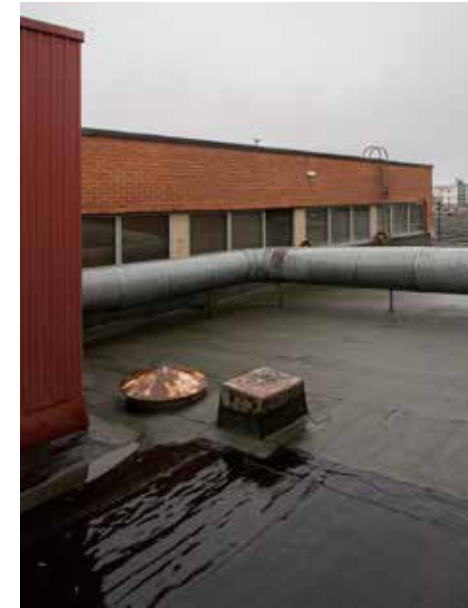
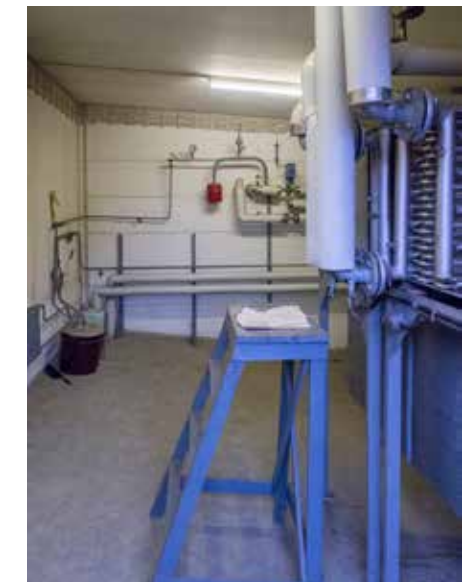
Oikealla ylhäällä. Konehuoneesta johtaa vesikatolla kanavointi viereiseen, katolle rakennettuun pesu- ja pukuhuoneosastoon.

Oikealla. Konehuoneen lattiapinta on kalteva vesikaton myötäisesti.

Kevytrakenteinen IV-konehuone on tehty vesikatolle 1932 valmistuneen hallinosan 111-1 ja 1957 valmistuneen hallinosan 111-2 päälle, 1968 valmistuneen hallin 110 ulkoseinän viereen. Osa ilmanvaihtokanavistosta kulkee vesikatolla. Konehuone peittää osittain hallinosan 110 ikkunanauhan, mutta konehuone on irti kaarikattoisesta hallinosasta.

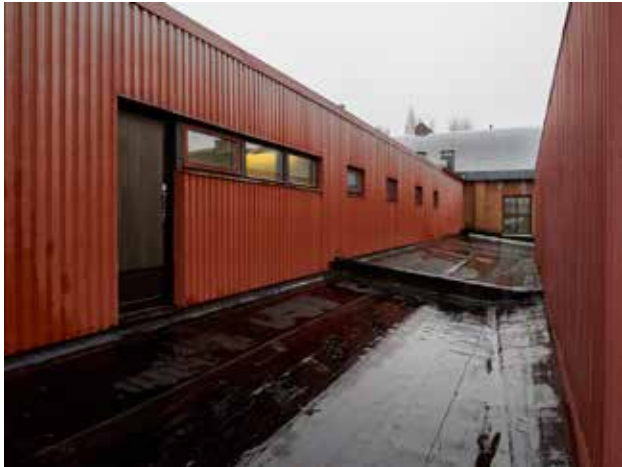
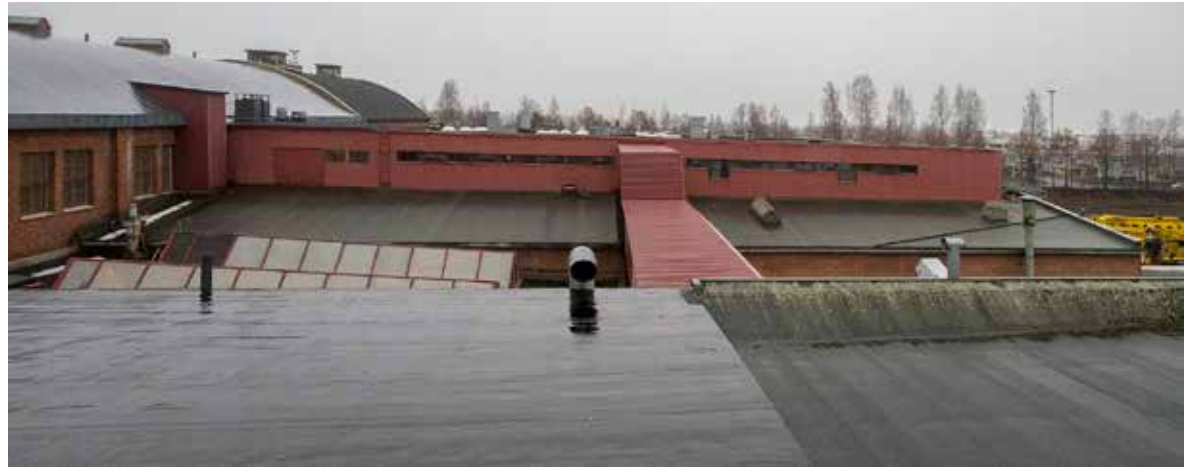
Yllä. Pesu- ja pukutilojen osaston ja IV-konehuoneiden 401 ja 402 välitila vesikatolla. Pesu- ja pukutilojen osasto jatkuu kiinni taustalla näkyvään kaarikattoiseen konepajahalliin.

Oikealla ylhäällä. Pitkä pesu- ja pukutilojen osasto kuvattuna toimistosiiven katolta. Keskellä kuvaa näkyy sisäpihan ylittävä 1997 valmistunut yhdyskäytävä.

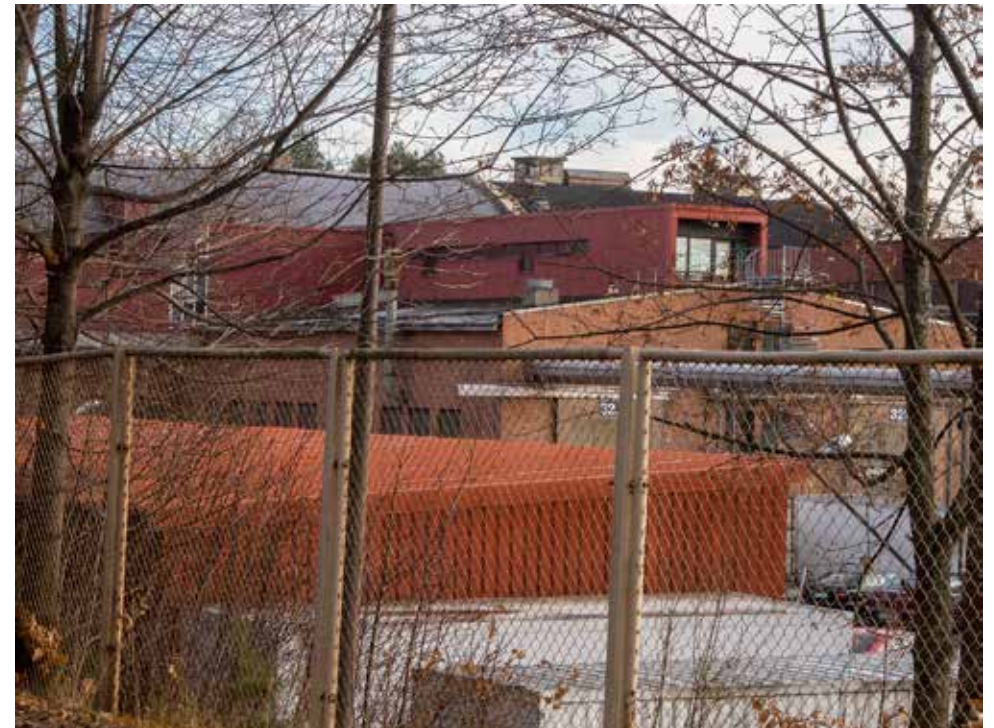
Oikealla. Saunaosaston pääty halliosastojen 111-2 ja 112-2 katolla, kuvattu pohjoisen puolen nousavasta rinnemaastosta.

Kevytrakenteinen pesu- ja pukutilojen osasto on tehty osittain 1932 valmistuneen hallinosan 111-1 ja 1957 valmistuneen hallinosan 111-2 vesikatolle viereisellä sivulla esitetyn IV-konehuoneen viereen.

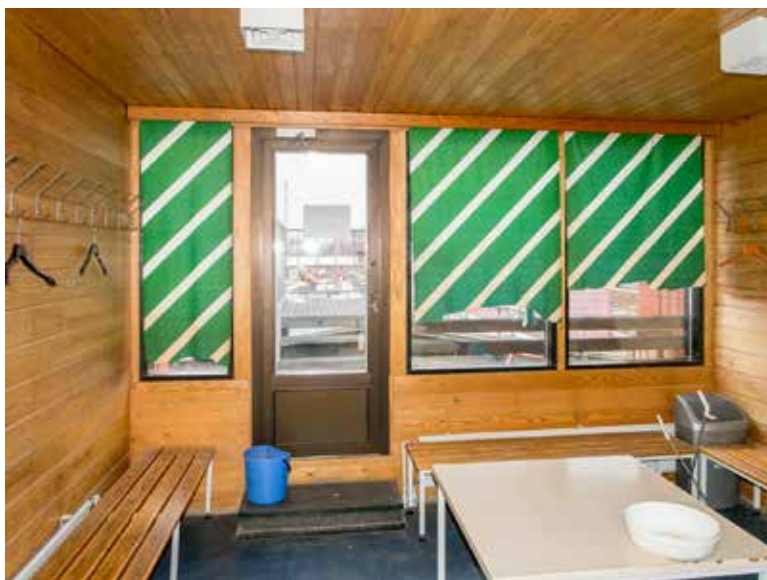
Sivu oikealla. Pesuhuone 406, pukuhuone 405, porrashuoneen ylätasanne 114-4 ja koko osaston läpi jatkuva käytävä.

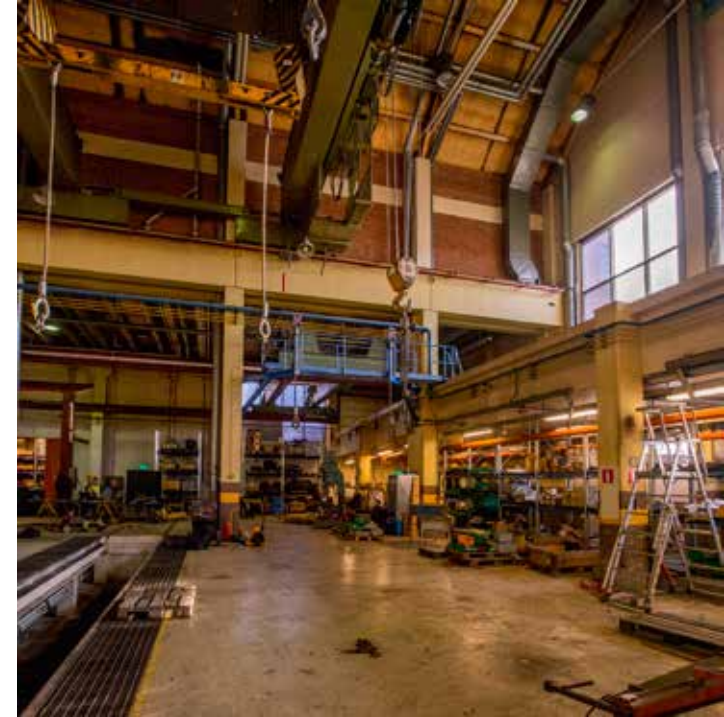
Vasemmalla olevassa kuvassa näkyvät oikealla 1968 valmistuneiden halliosastojen 101 ja 110 päädyn hallinovat 1968 valmistuneen hallin ja hallinosturin pilarien takana. Vuoden 1968 halliosastojen läpi johti kaksi raidetta kuvan keskialueelle, silloiselle piha-alueelle.

Laajennusosan runkorakenne poikkeaa muusta konepajasta. Runkorakenteet ovat teräbetonielementtejä. Kaareva yläpohja on toteutettu teräspalkeilla.

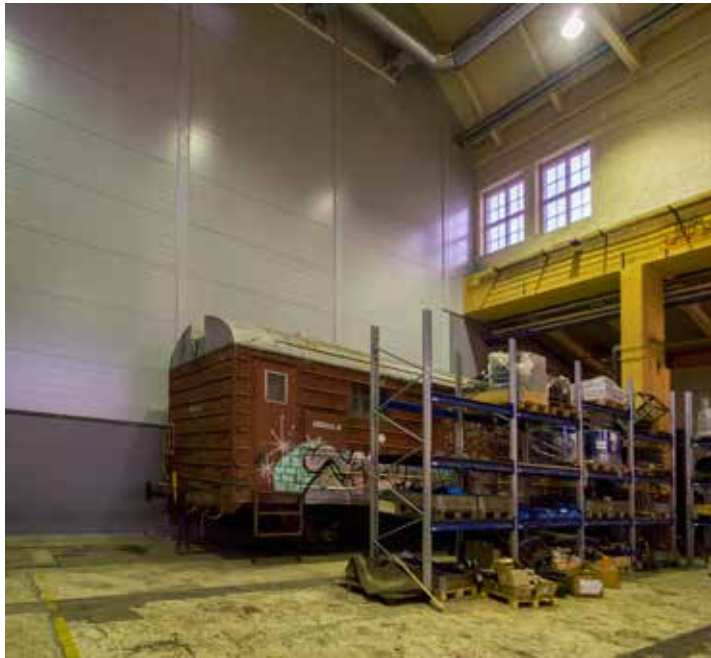
Kaarikattoisen halliosaston katkaiseva peltielementtirakenteinen väliseinä on tehty 2010-luvulla. Kuvassa oikealla näkyy 1932 valmistuneen hallin kaarikattoa, ulkoseinän yläosaa ja pilari-palkkirunkoa.

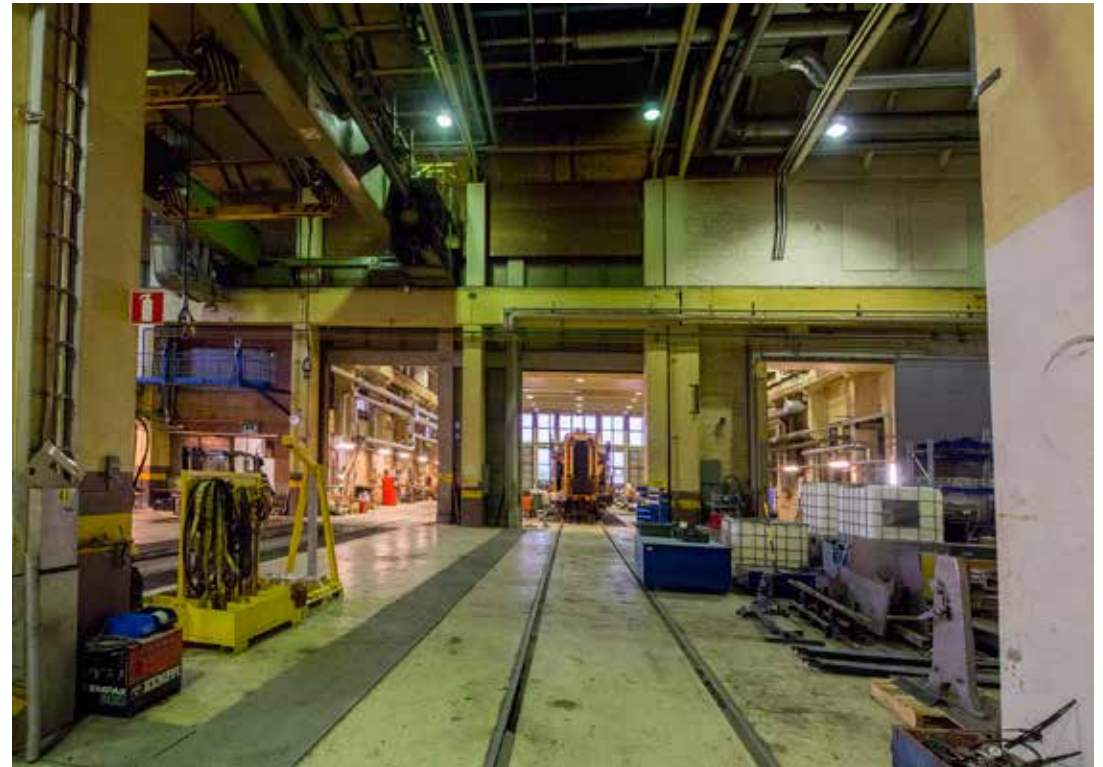
Näkymä halliosastosta 120 halliosastoihin 119 ja 110. Kuvassa keskellä olevan hallionoven oikeassa pielessä on 1932 valmistuneen ja 1968 valmistuneen rakennuksen osan rajakohta. Halliosastosta 110 johtaa kolme raidetta, kolme hallinovea, halliosastoon 119.

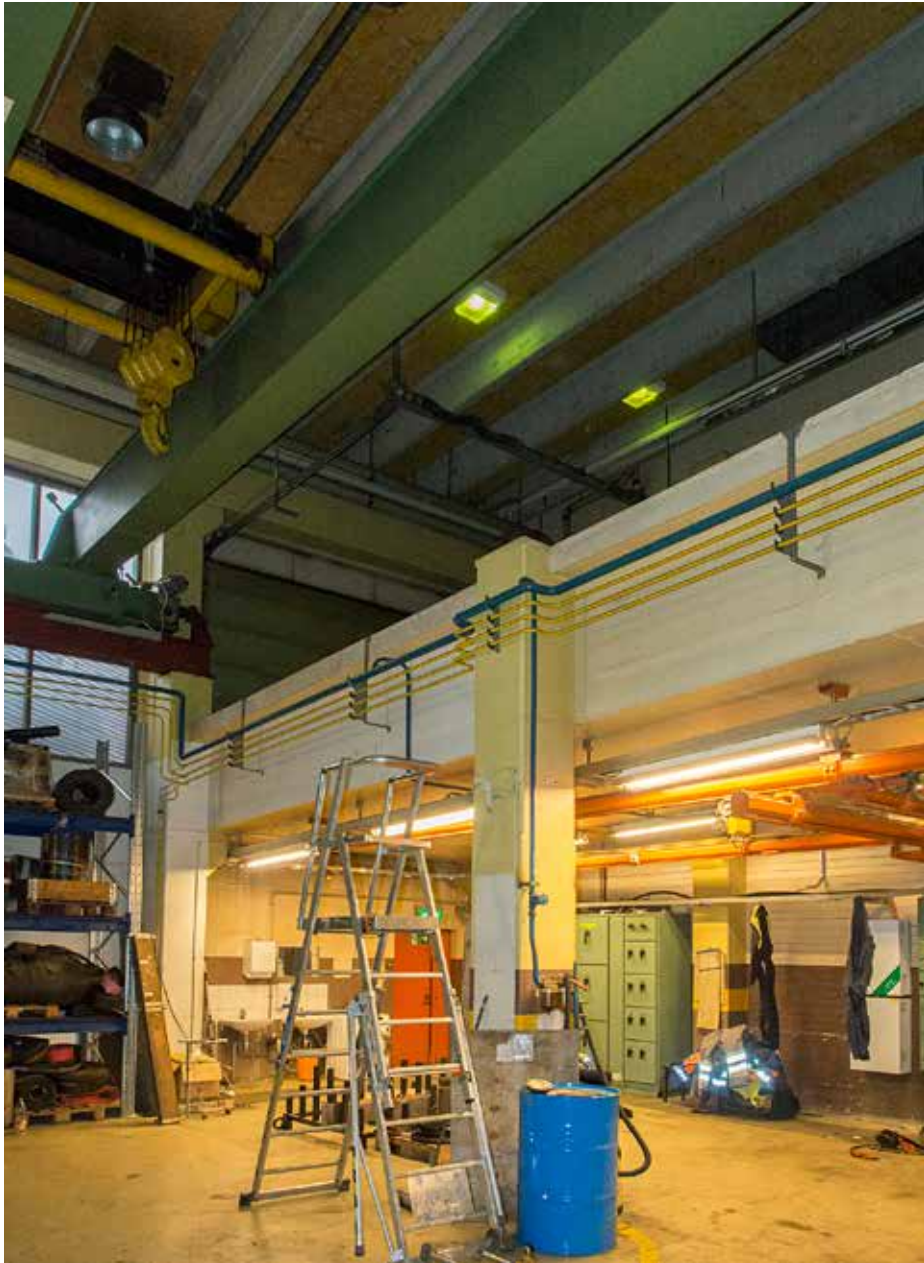
Vasemmalla  
Konepajan toiseen kerrokseen johtavan ajorampin alkupää halliosastossa 120. Ajorampin sisäänkäynti on maanpinnan tasossa konepajan itäisivulla.

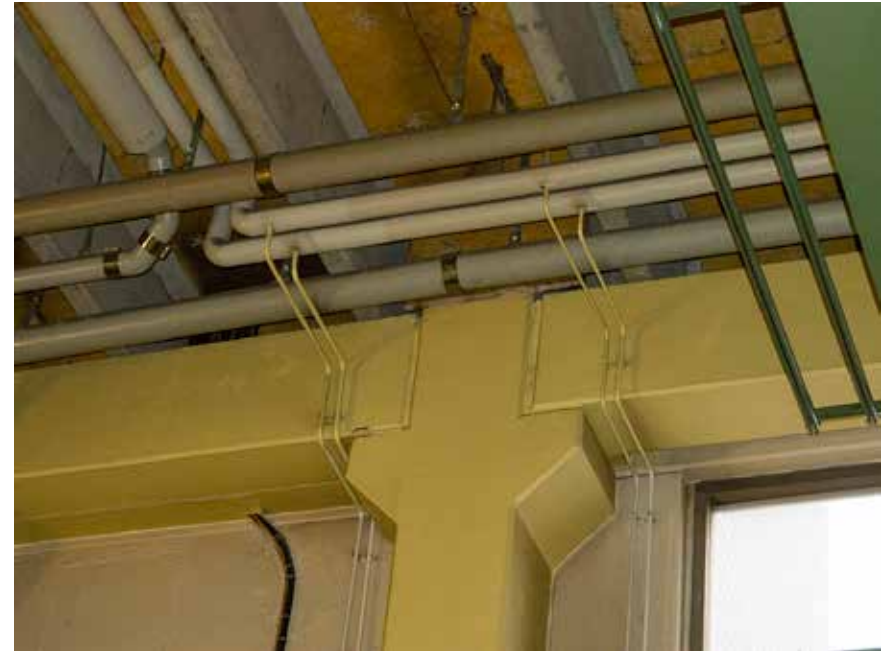
Yllä  
Palkkielementtien liitos pilarielementtiin. Yläpohjan TT-laattaelementit tukeutuvat palkistoon.

Vuonna 1982 valmistuneen laajennuksen runkorakenteissa on käytetty teollisesti valmistettuja teräsbetonelementtejä, pilareja, palkkeja ja TT-laattoja.

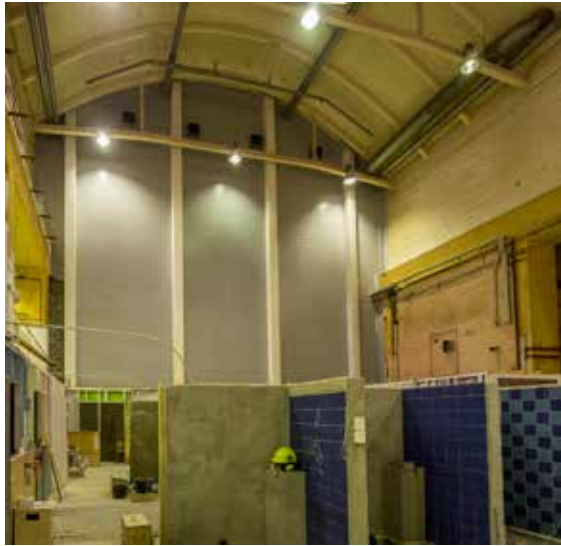
Kaarikattoisen halliosaston 2010- luvulla tehty tilajako. Väliseinä on tehty eristeellä täytetyillä peltielementeillä. Elementit on tuettu teräspilareihin jotka on palosuojaeristetty ja pellitetty. Kuvassa väliseinä on kuvattu halliosaston 129-1 puolelta.

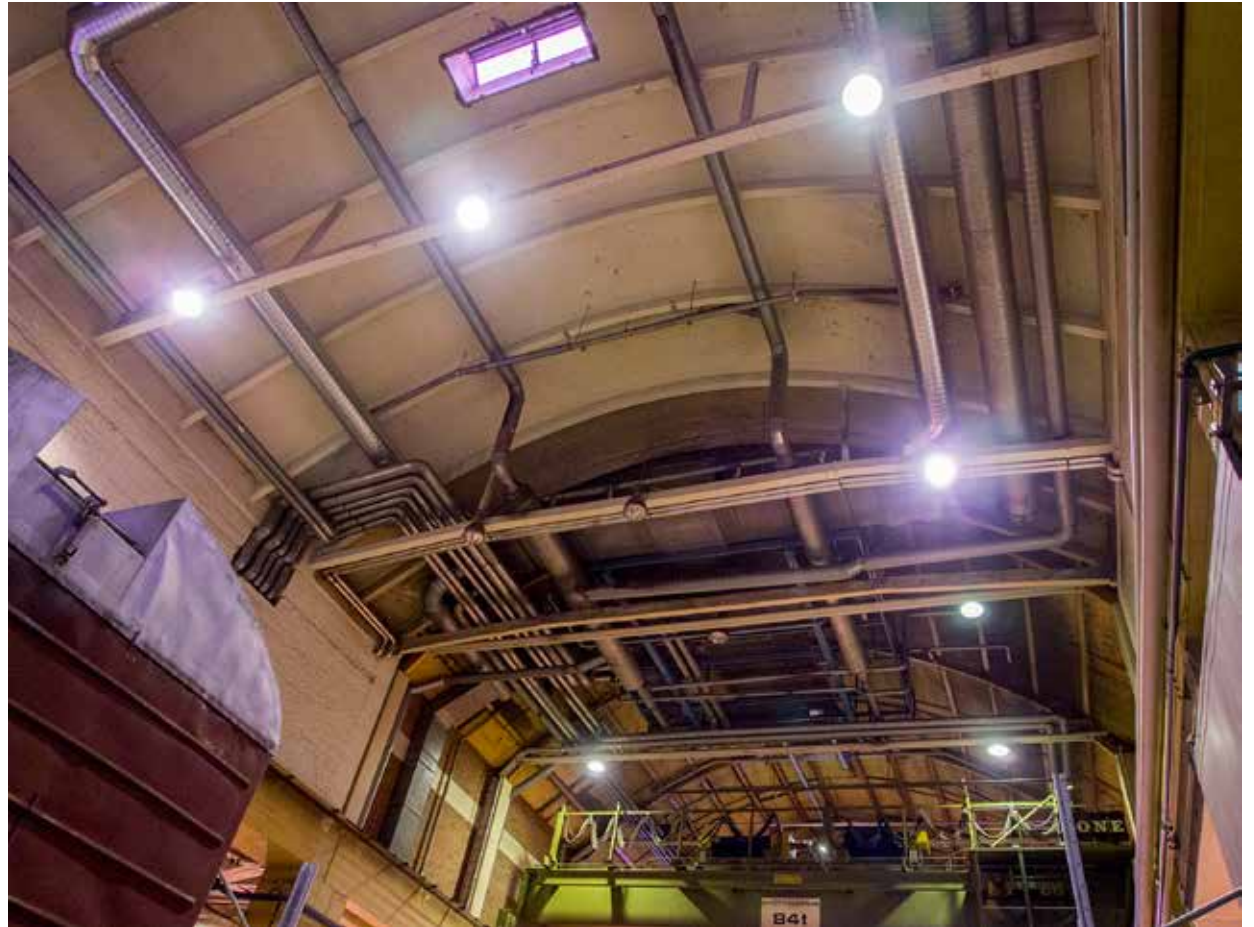
Vuonna 1932 valmistuneen ja 1982 valmistuneen kaarikattoisen halliosan yläpohjan liitoskohta. Liitoksessa vanha teräsbetoni-rakenne jatkuu rakenteella, jossa pääkannattajina ovat kaarevat teräspalkit. Teräspalkkeihin tukeutuu vesikaton pitkittäsisuuntainen teräsorsisto

Vanhassa kaarikatossa näkyvä savunpoistoluukku on tehty jossakin myöhemmässä muutosvaiheessa.

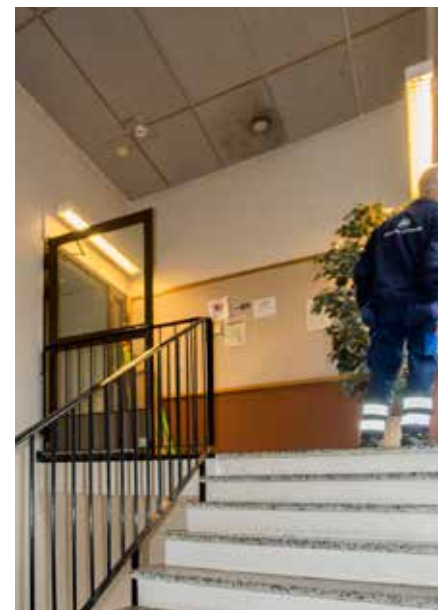
Porrashuone 128-3,  
kolmannen kerroksen  
tasanne.

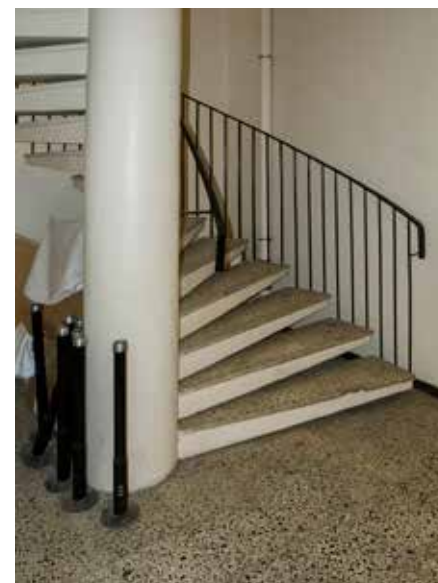
Porrashuone 124  
Elementtirakentei-  
nen kierreporras

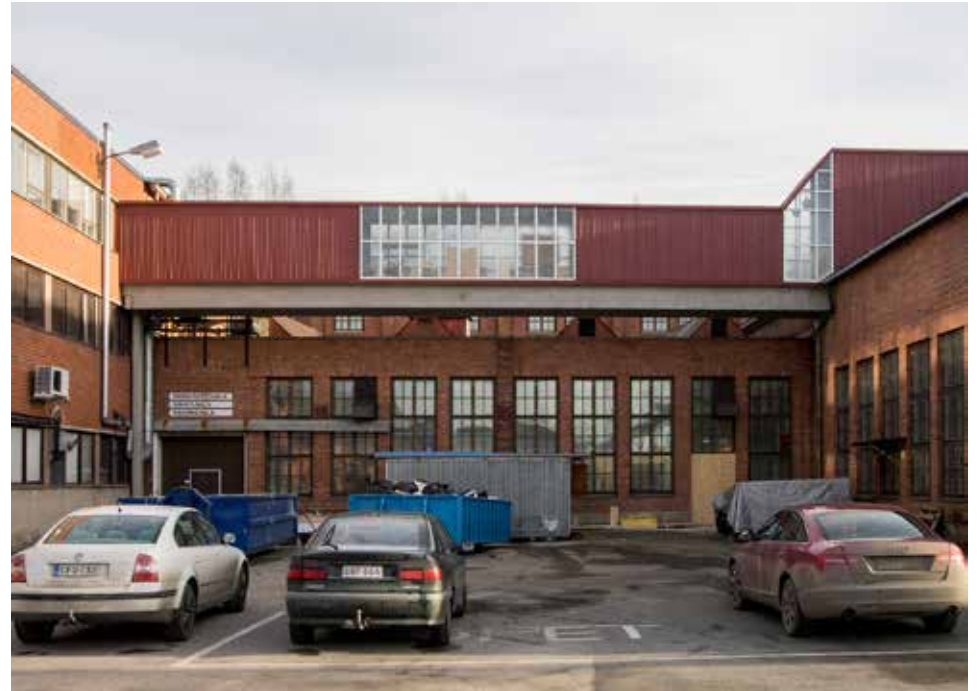
TT-elementin varaan tehty sisäpihan ylittävä yhdyskäytävä konepajaosaston neljännen kerroksen puku- ja saunatilojen osastosta toimistosiiven kolmanteen kerrokseen.

TT-elementti on teollisesti valmistettu kantava, esijännitety teräsbetonielementti. Julksivuverhous muovipinnoitettua teräsprofiilipeltiä. Metalliprofiili-ikkunat ovat kiinteästi lasitettuja.

Vasemmalla sivulla. Uuden rakenteen liitos 1957 valmistuneisiin punatiilirakenteisiin.

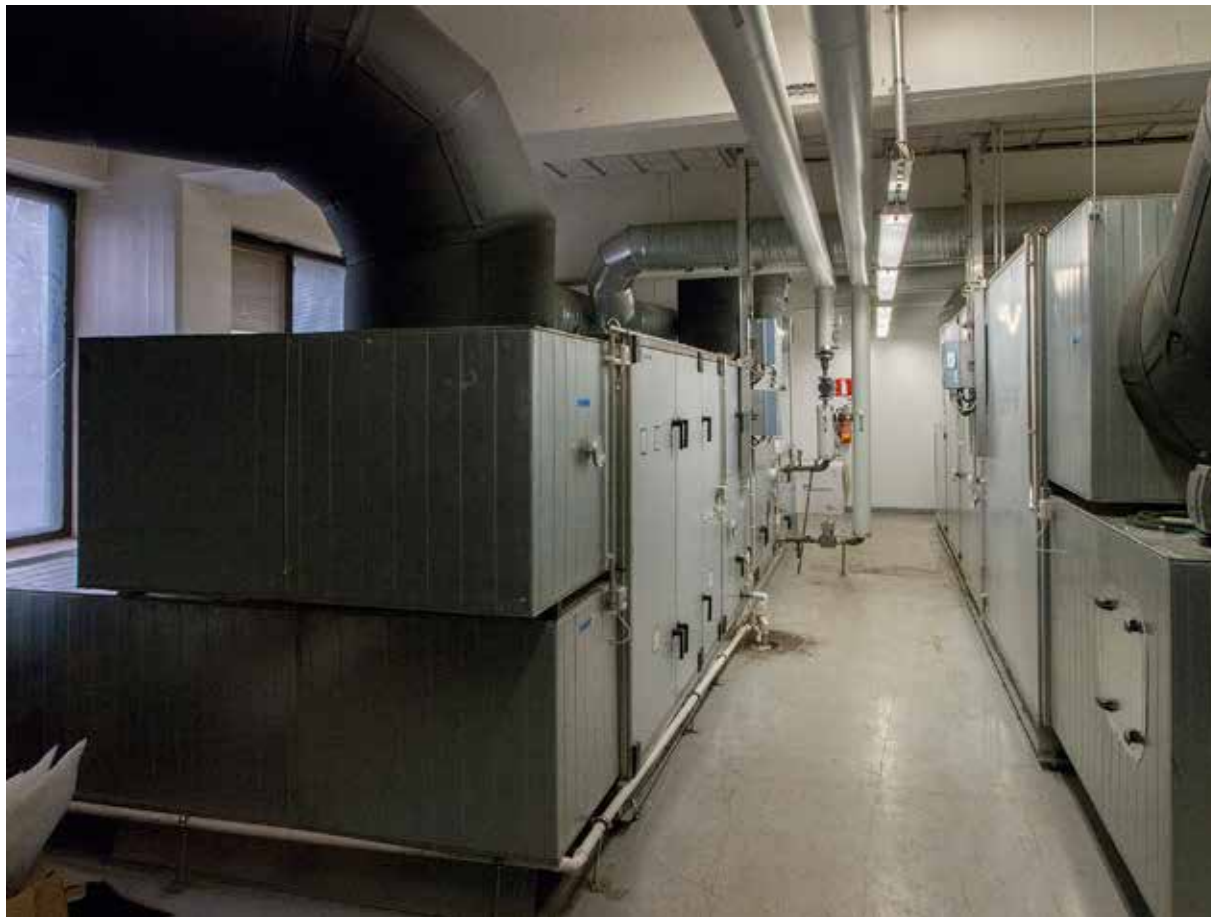
Vuonna 2008 valmistunut IV-konehuone 301 on tehty kopijahalliosaston 101 kolmannen kerroksen tasolla olleelle parvelle.

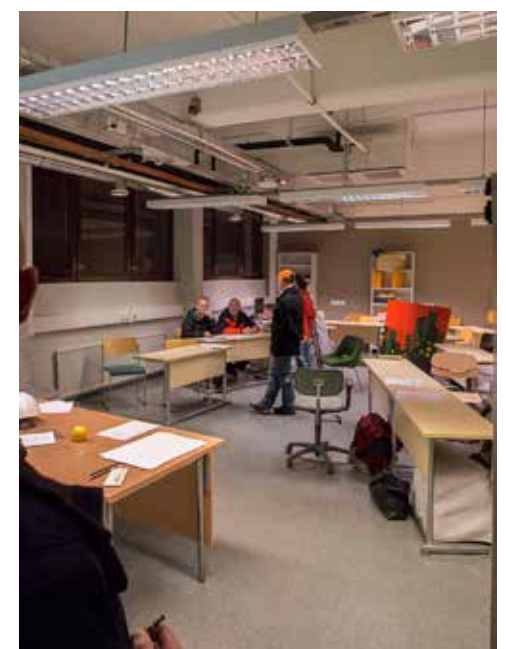
Toimisto 350

Toimistotila vuonna 1957 valmistuneessa siipirakennuksen korotetussa osassa.

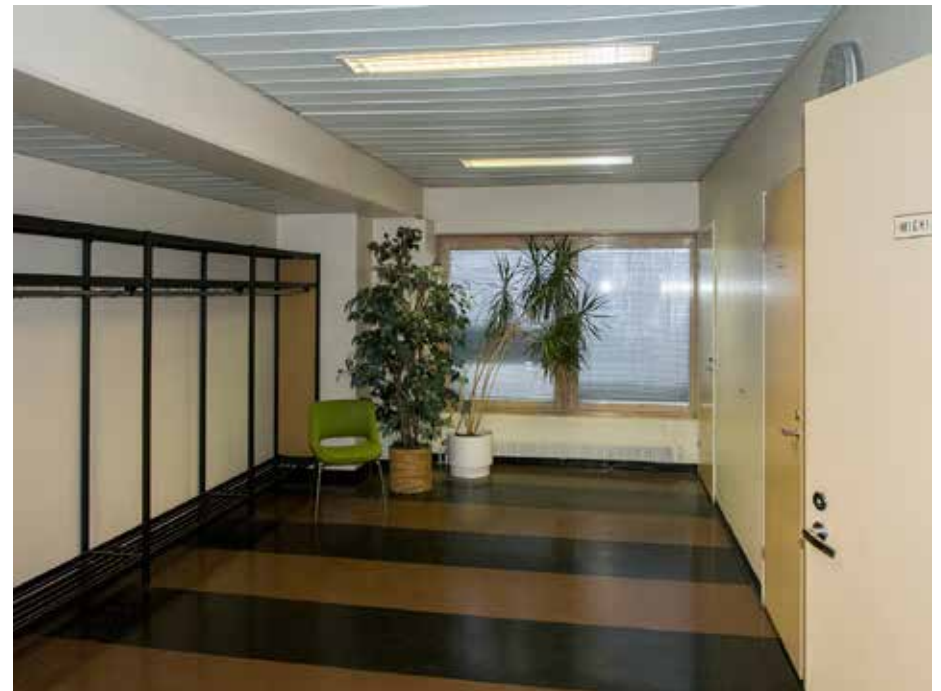
Yllä. Eteisaula 302

Rakentamisajalle tyypillistä sisustusta. Lattiassa värikenttiin jaettu kvartsivinyylilaatoitus, alaslasketussa ka-  
tossa avattavat alumiinisäleet ja kalusteena tyypillinen metallirakenteinen naulakko.

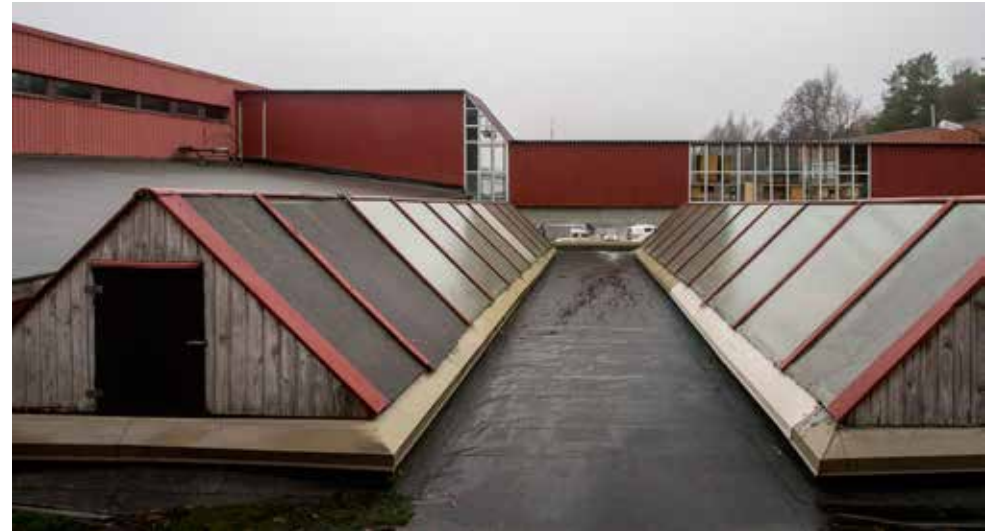
Vuonna 1997 valmistunut yhdyskäytävä kuvattuna vuonna 1957 valmistuneen konepajaosaston 133 katolta. Etualalla konepajaosaston kattoikkunoita.
