# KUOPION VANHA ASEMA- JA RATAPIHA-ALUE RAKENNUSHISTORIASELVITYS

KUOPION VANHA ASEMA- JA RATAPIHA-ALUE  
RAKENNUSHISTORIASELVITYS

ARKKITEHTITOIMISTO HANNU PUURUNEN OY

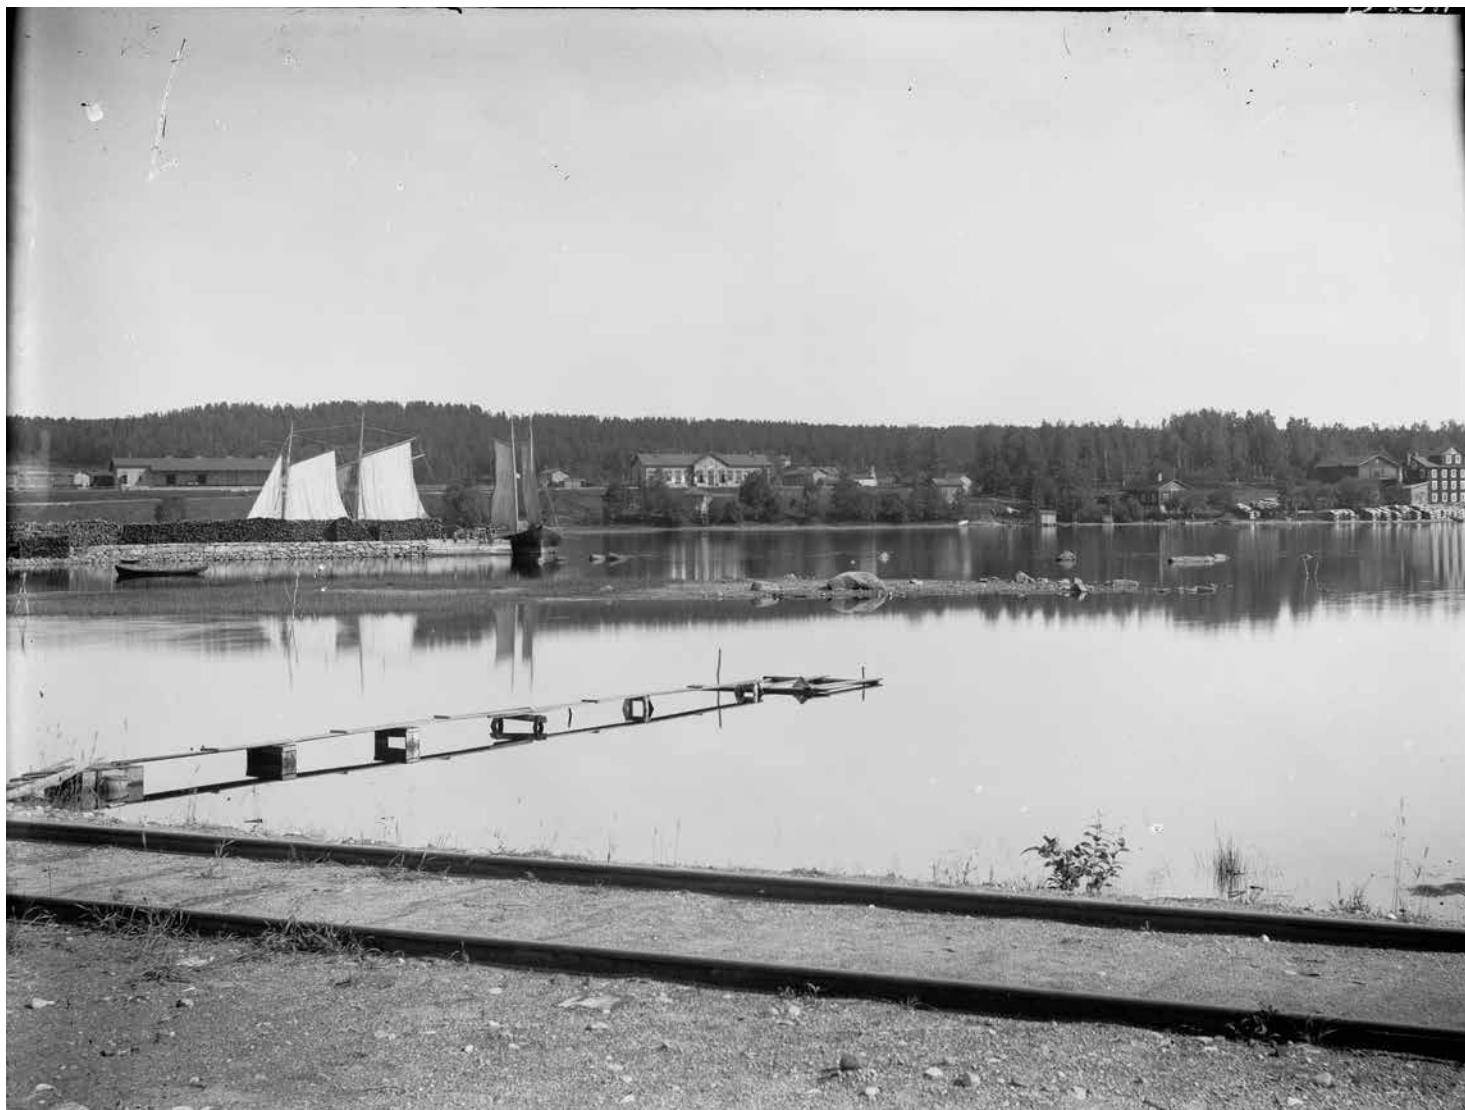
Rautatien rakennukset näkyivät Kallavedelle Maljalahden takaa 1890-luvun lopulla. Kuvan etualalla on satamaraide. KHA

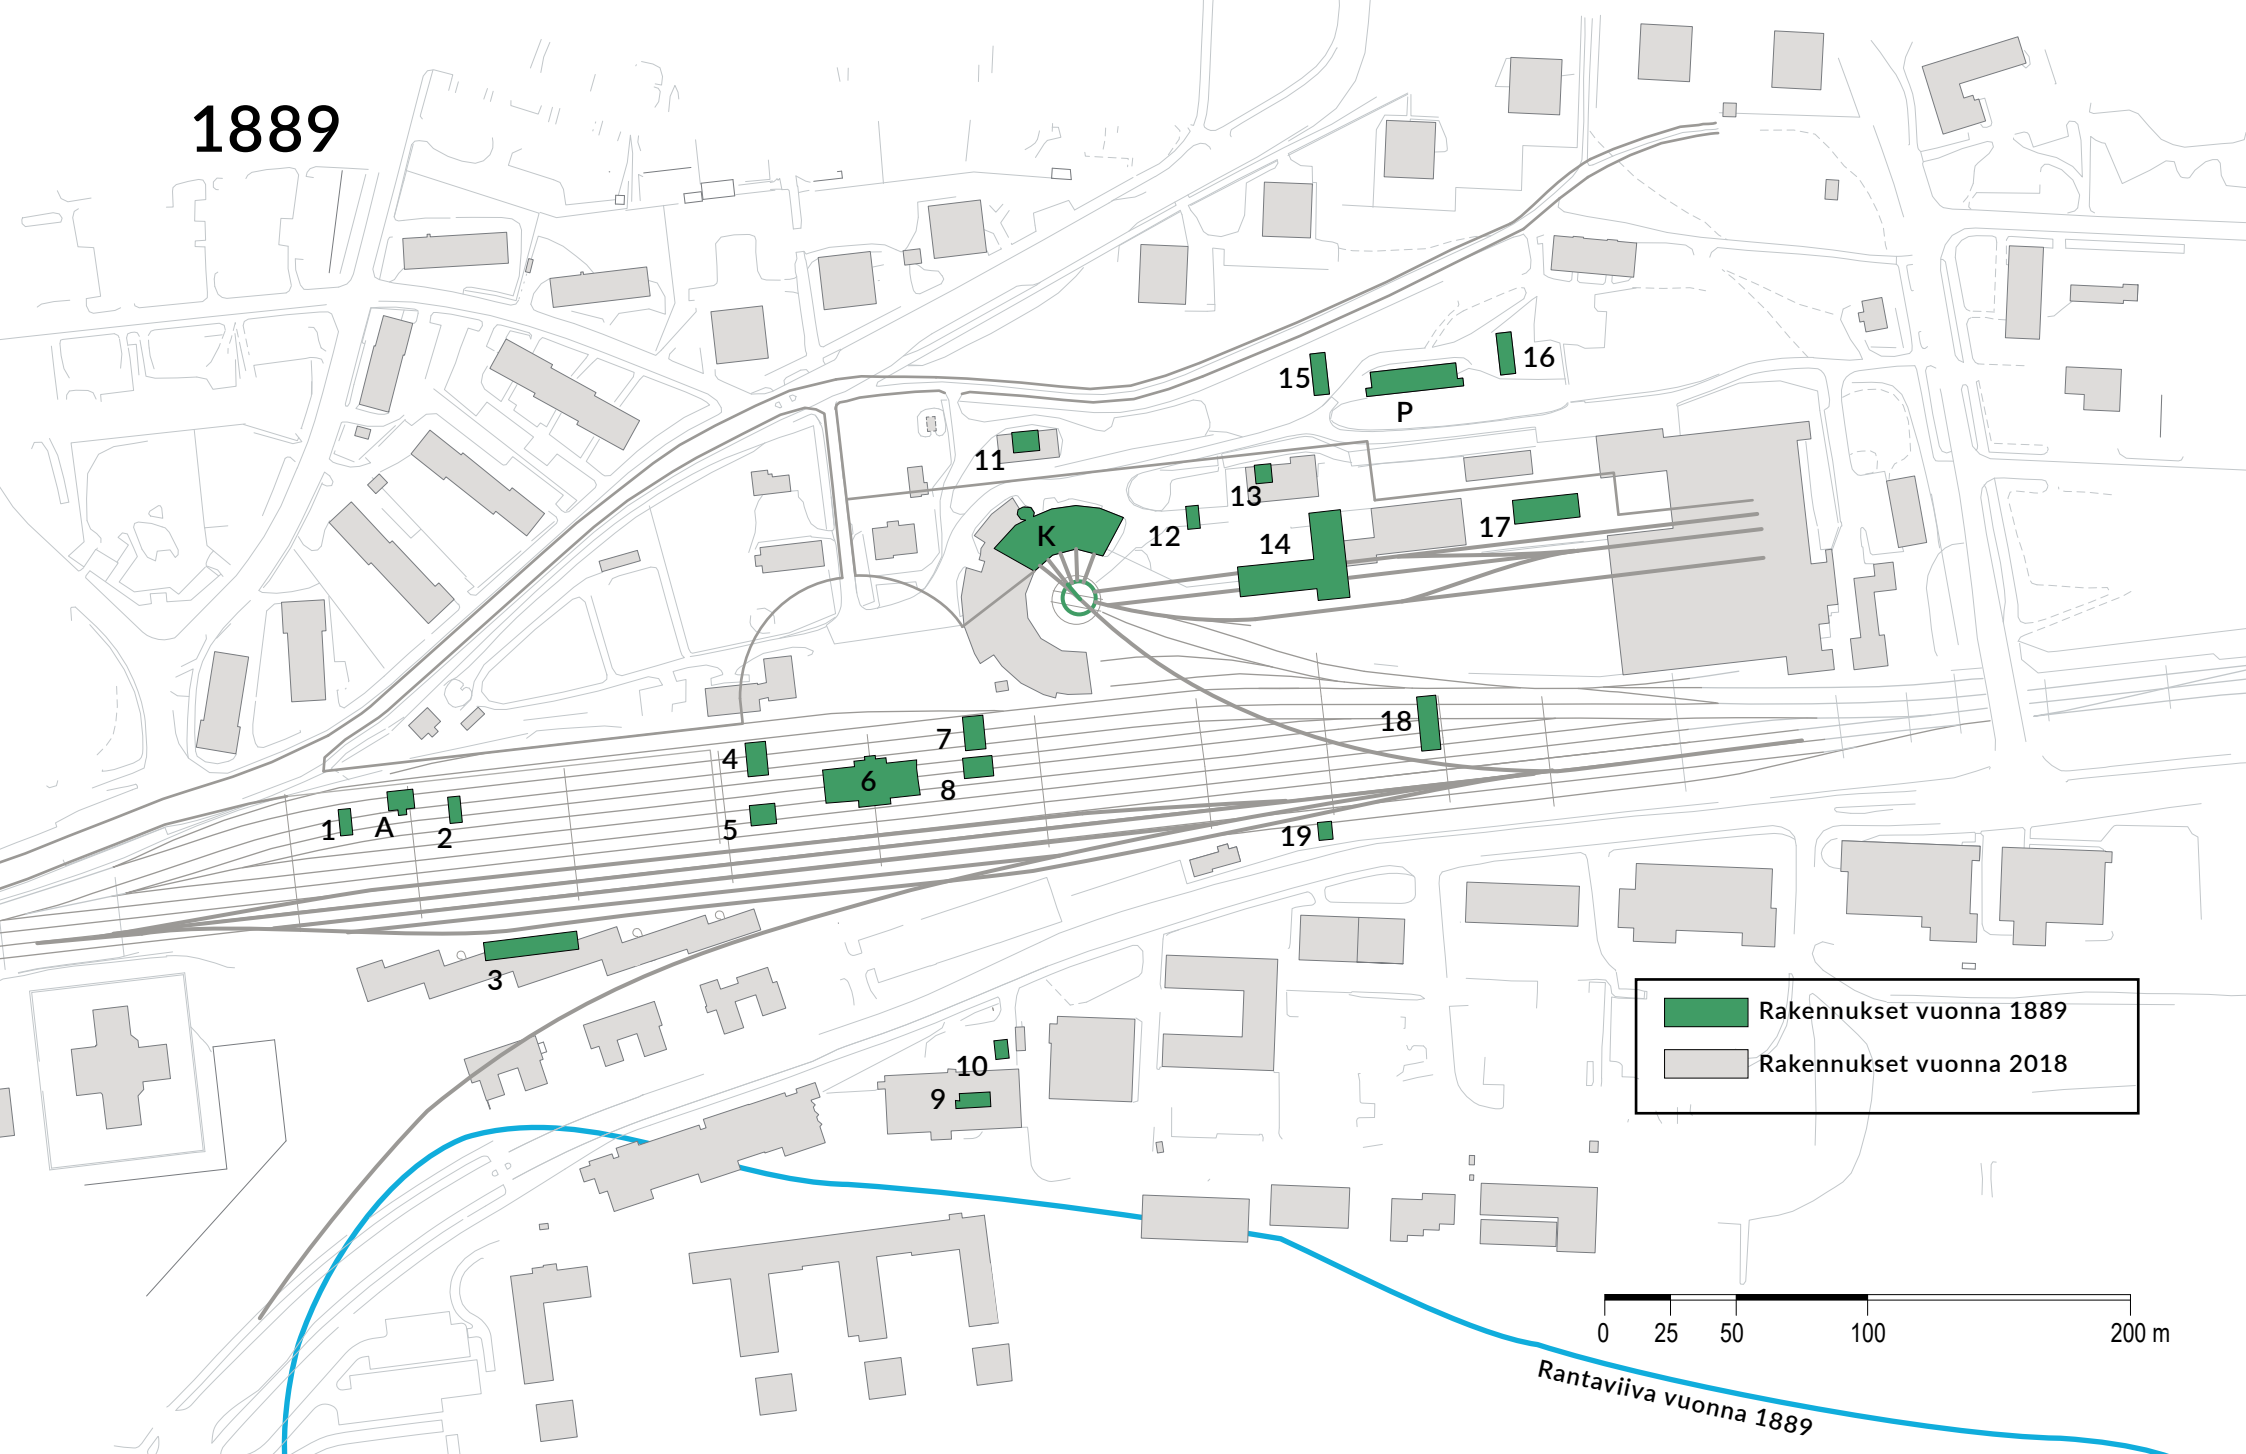
# 1889

Kirjaimella merkityt rakennukset ovat olemassa edelleen. Juoksevalla numerolla on merkitty kaikki muut, jotka on voitu tältä vuodelta eri lähteistä löytää. Valmistumisvuosia on selvitetty vertailemalla kirjallisia lähteitä, karttoja ja kunkin rakennuksen piirustuksia. Yksi varsinkin alkuvaiheiden rakennusten ajoittamisessa tärkeässä roolissa ollut piirustussarja on Rautatiehallituksen 14. ratajakson arkistossa (Kansallisarkiston toimipiste, Mikeli), la: 9 Kuopion piirin rakennuksien piirustuksia 1886-1920.

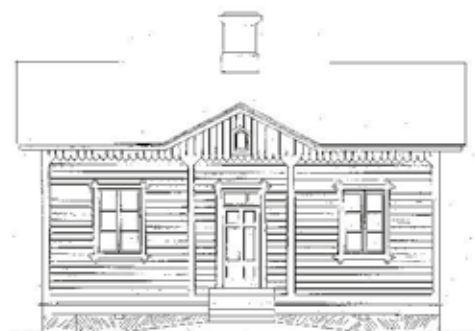
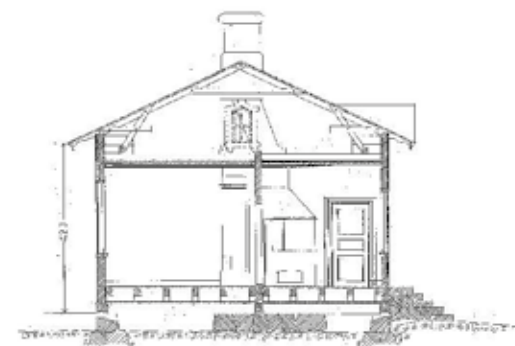
Kuopioon tehty kaksoisvahtitupa oli tehty 1880-luvulla yleisesti käytettyjen tyyppipiirustusten mukaan tehty. Kaksoisvahtitupia rakennettiin miltei jokaiselle asemalle, ja niiden tyyppipiirustuksia on parisenkymmentä erilaista. 1880-luvulla tehtiin kahden tyyppisiä kaksoisvahtitupia, joista toinen oli kooltaan pienempi ja toinen suurempi. Kuopioon tehty kaksoisvahtitupa oli tyypiltään mainituista edellinen. Rakennuksessa oli kaksi asuntoa, joissa kummassakin yksi huone ja keittiö. Asunnoilla oli yhteinen eteinen. Jokaiseen asuntoon kuului oma ulkorakennuksensa, jossa oli navetta, käymälä, halkovaja ja aitta. Kuopiossa kaksoisvahtituvan ulkorakennukset oli sijoitettu rakennuksen molemmin puolin.<sup>23</sup>

*Pienempi kaksoisvahtitupa 1880-luvulta*

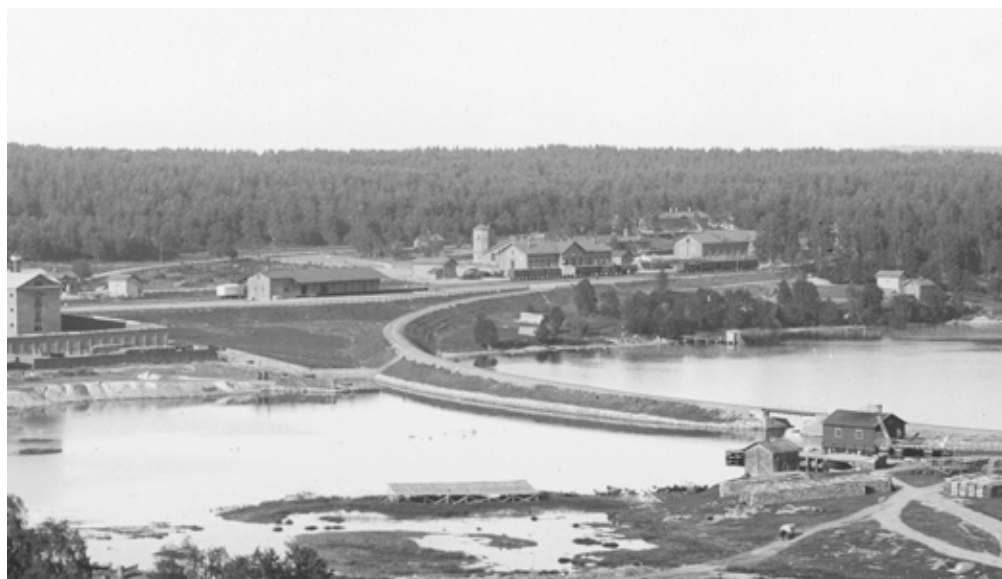
Tässä kuvassa vuodelta 1895 (otettu tuomiokirkon tornista) näkyy hyvin alueen silloiset rakennukset. Veturitallin vesitornista vasemmalla puiden takaa näkyy ensimmäinen hirsinen pesu- ja leivintupa.

Kuva on osasuurenos alkuperäisestä kuvasta. Kuva: KHA, 1895, Viktor Barsokevitsch

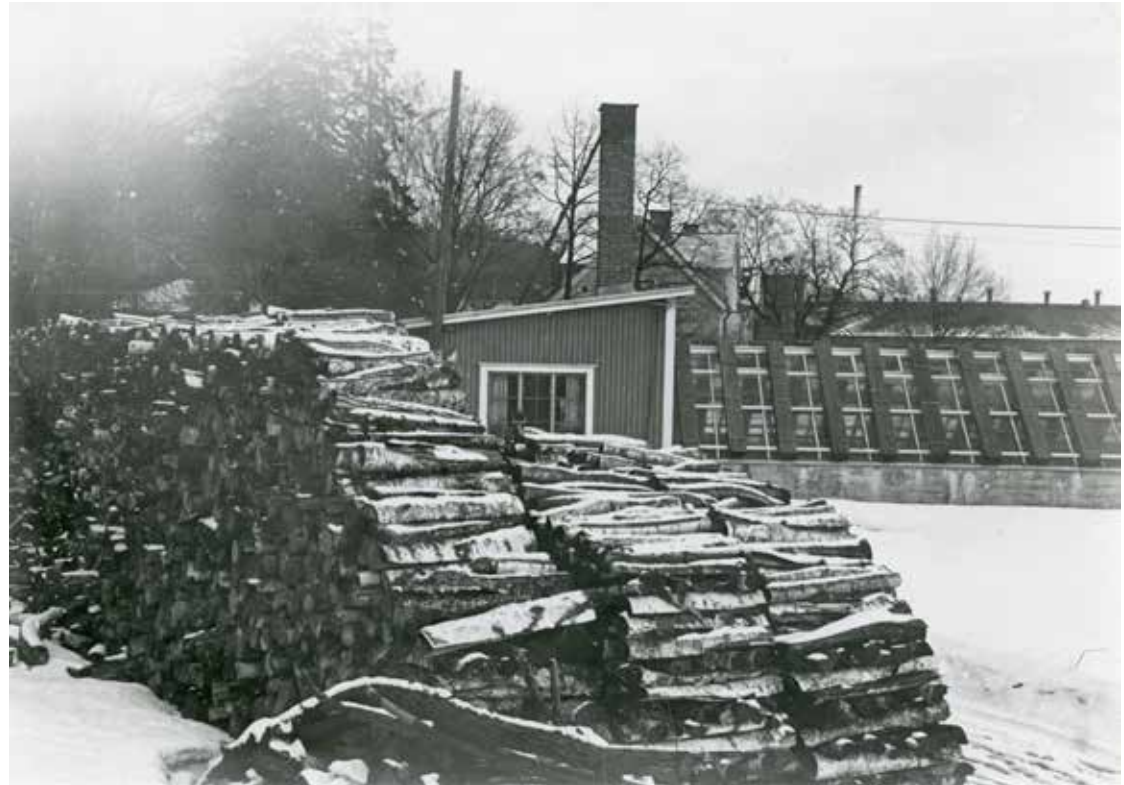
Kasvihuonerakennuksesta ei löytynyt tämän selvitystyön yhteydessä piirustuksia. Tässä kasvihuone ja hal-  
kopinot kuvattuna vuonna 1975. Kuva: Auli Kilpeläinen, Päivi Maunula, 1975, KHA.

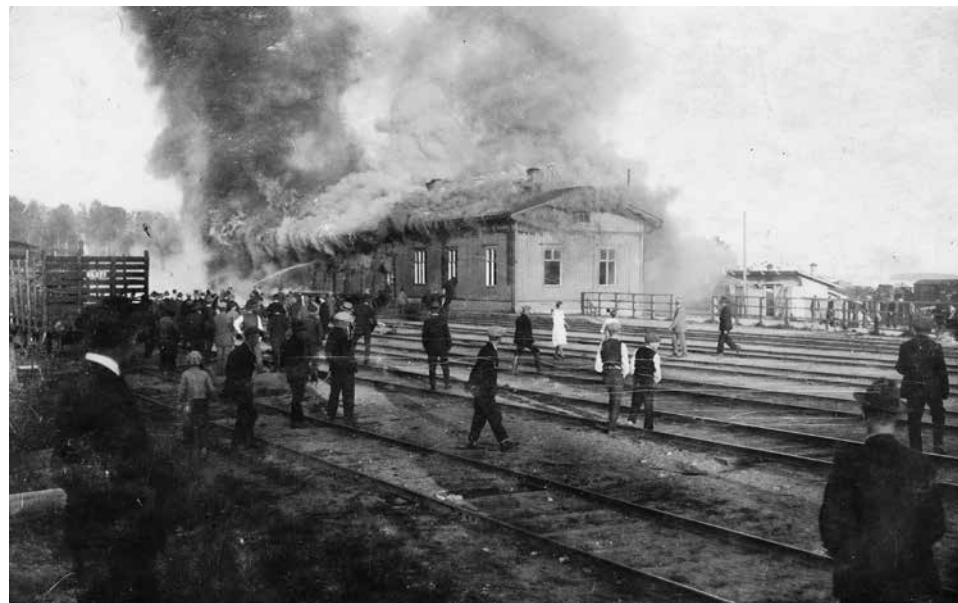
Tämä kuva oli perjantaina 28.8.1925 ilmestyneessä Helsingin sanomissa (s 5). Kuvatekstinä: "Kuten kerroimme keskiviikkona, syttyi tiistai-iltana palamaan Kuopion rautatieaseman tavaramakasiini, palaen pienessä ajassa perustuksiaan myöten poroksi. Ylläoleva kuva on otettu tulen voimakkaimmillaan riehueessa mainitussa rakennuksessa."

Tavaramakasiini tuhoutui suurilta osin tulipalossa elokuussa 1925. Rakennuksen itäpäässä oli ollut saapuvan tavaran varastotilat, vaakahuone ja vaunupeittojen kuivaushuone. Keskiosassa oli lähtevän tavaran osasto ja rakennuksen länsipäässä oli päiväytäjän huone ja konttorihuoneet. Tulipalo tuhosi koko rakennuksen. Uusi tavaramakasiini rakennettiin heti tulipalon jälkeen samalle paikalle.

25 p:n illalla syttyi Kuopion rautatieasemalla toistaiseksi tuntemattomasta syystä aseman tavaratoimisto tuleen. Palokunnan ja tilapäisten sammuttajien sekä sittemmin V.P.K:n yhteisistä ankarista ponnisteluista huolimatta levisi tuli tavattomalla vauhdilla, niin että vain rakennuksen toinen pää, konttorihuoneisto, saatiin pelastetuksi. Muu osa rakennuksesta paloi makasiinineen. Palon ohesta räjähtivät makasiinissa olleet hiilihappo- ja asetyliinisäiliöt aiheuttaen lähirakennusten akkunain särkymistä ja palosauhua. Lähellä ollut ammusvaunu saatiin siirretyksi etemmäksi. Vahingot lienevät melkoiset, sillä pelastettu konttorihuoneisto turmelui käyttökelvottomaksi. Rakennus oli vakuuttamaton.

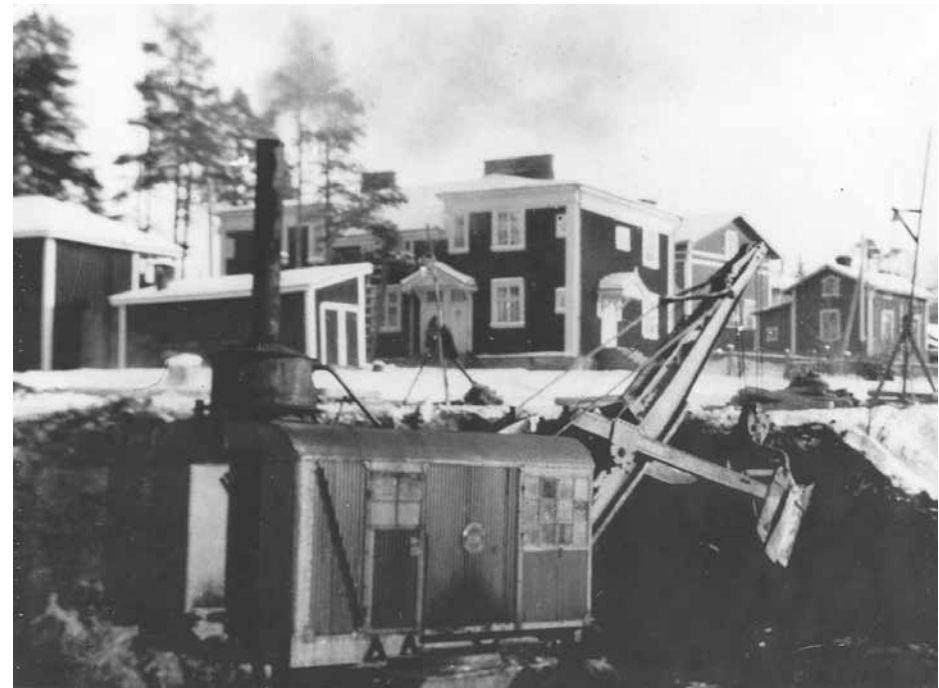
Konepajan perustuksia kaivetaan kuvan etualalla. Taustalla näkyy vuonna 1922 Naurisjärveltä Kuopioon siirretty asuinrakennus. Kuva: KKP.

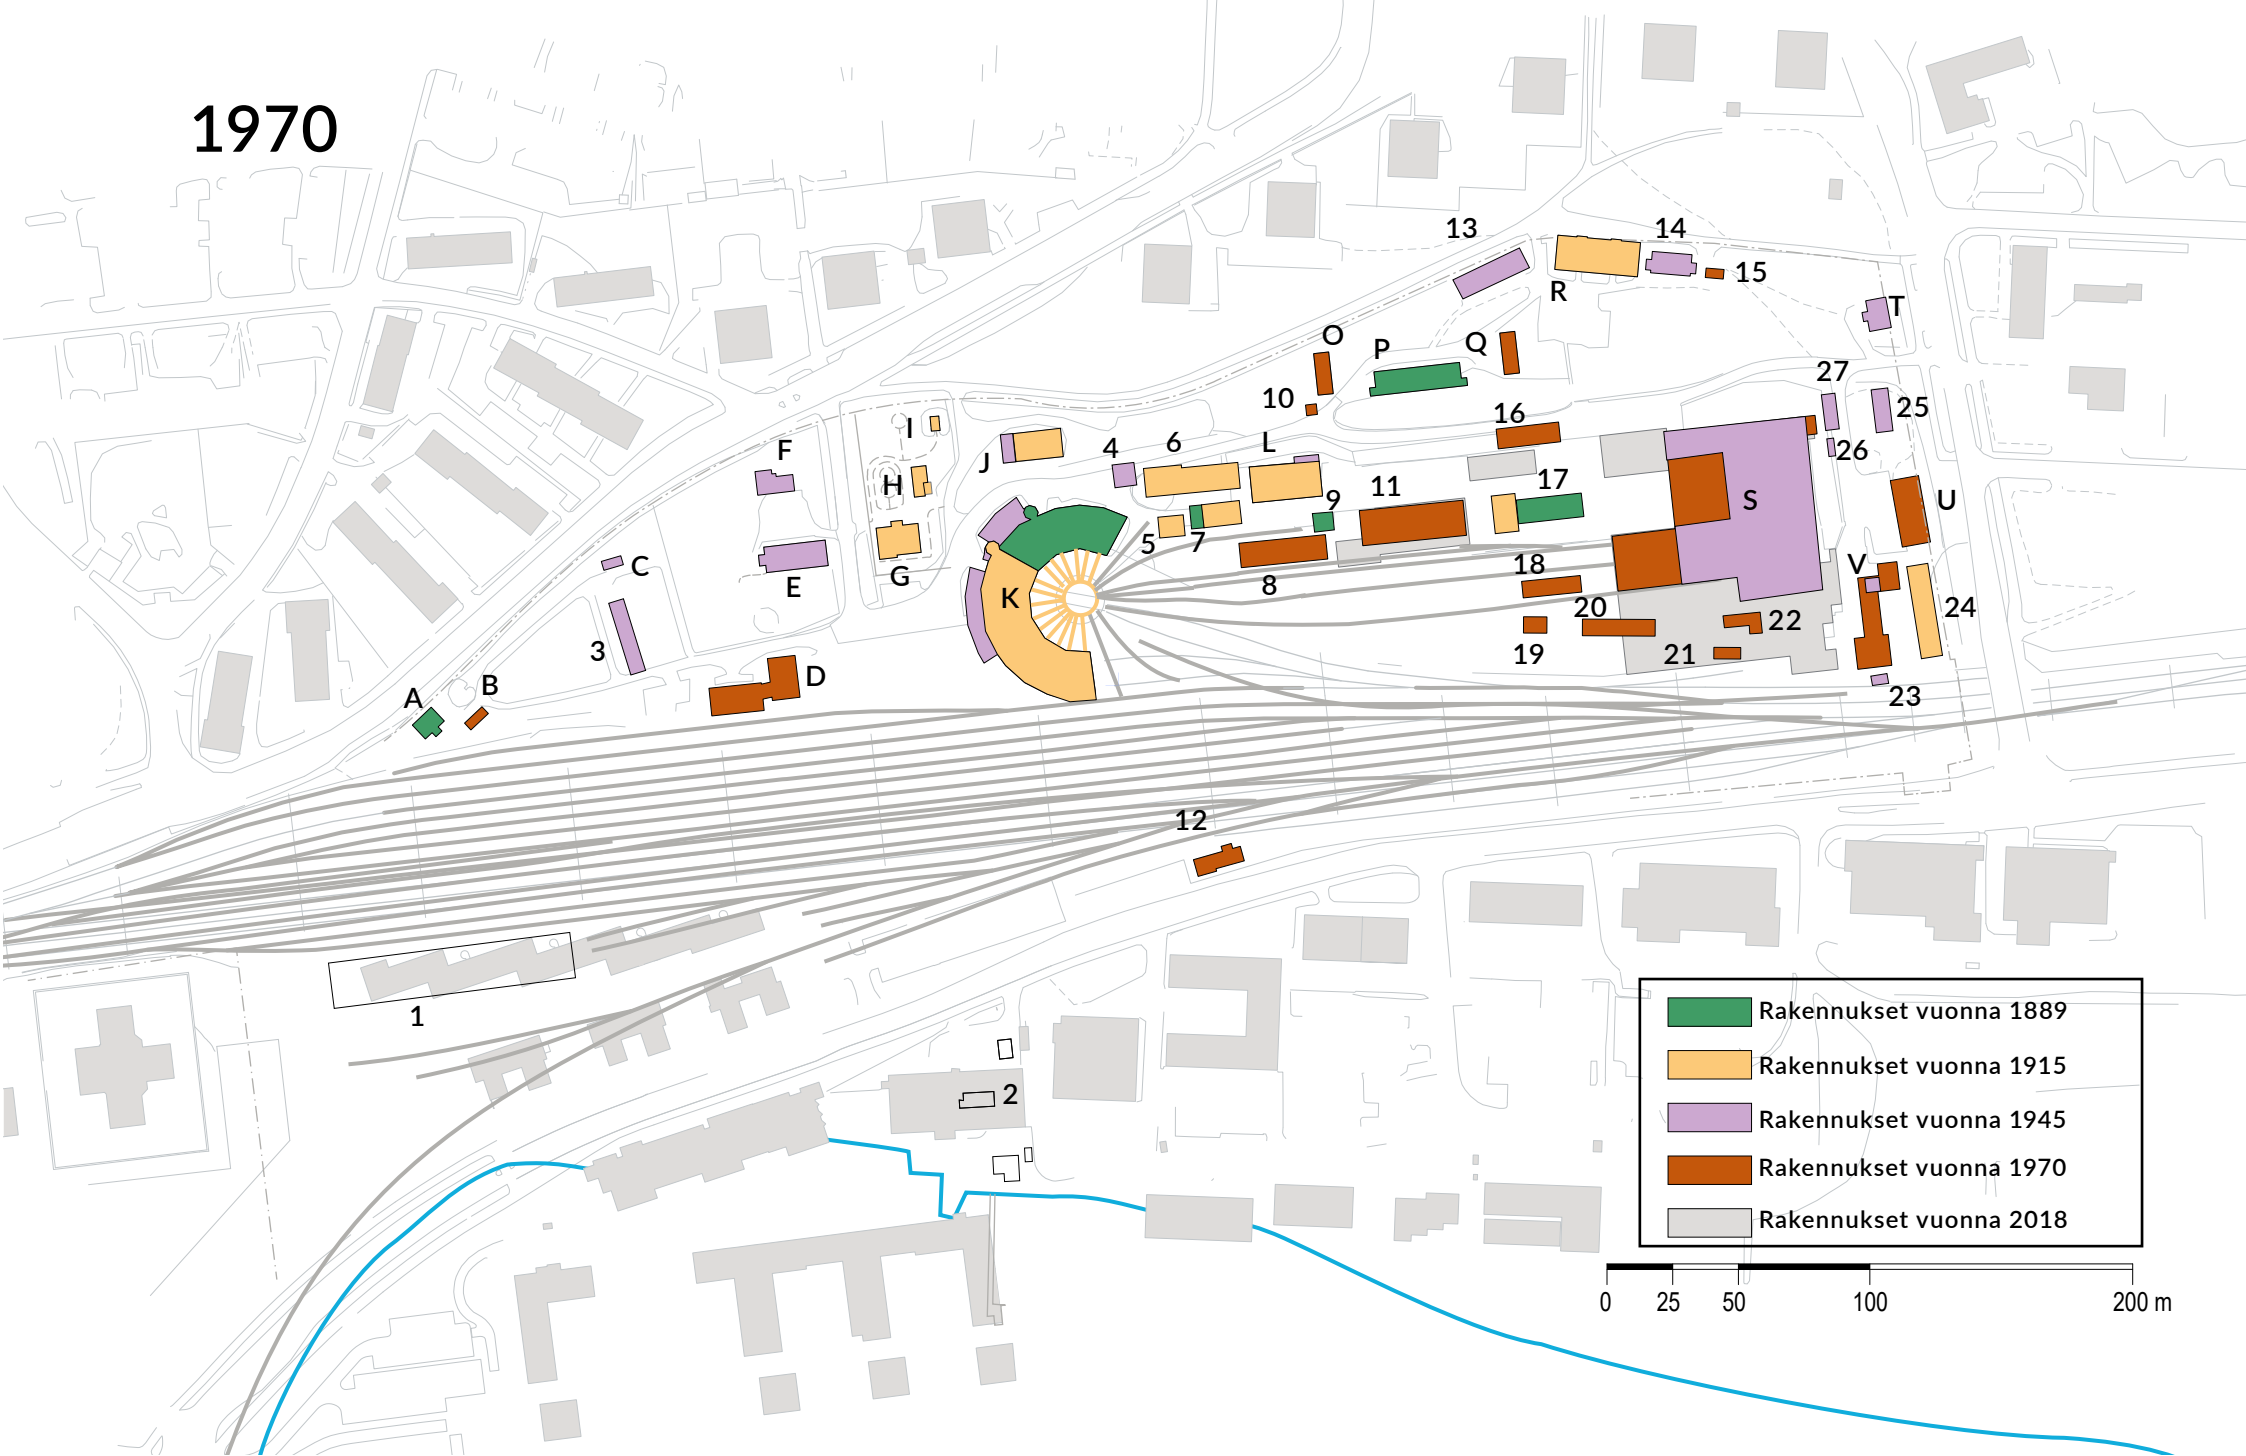
1970

Rakennukset merkitty vain ääriiivoin, koska ei ole tietoa niiden purkuajankohdasta.

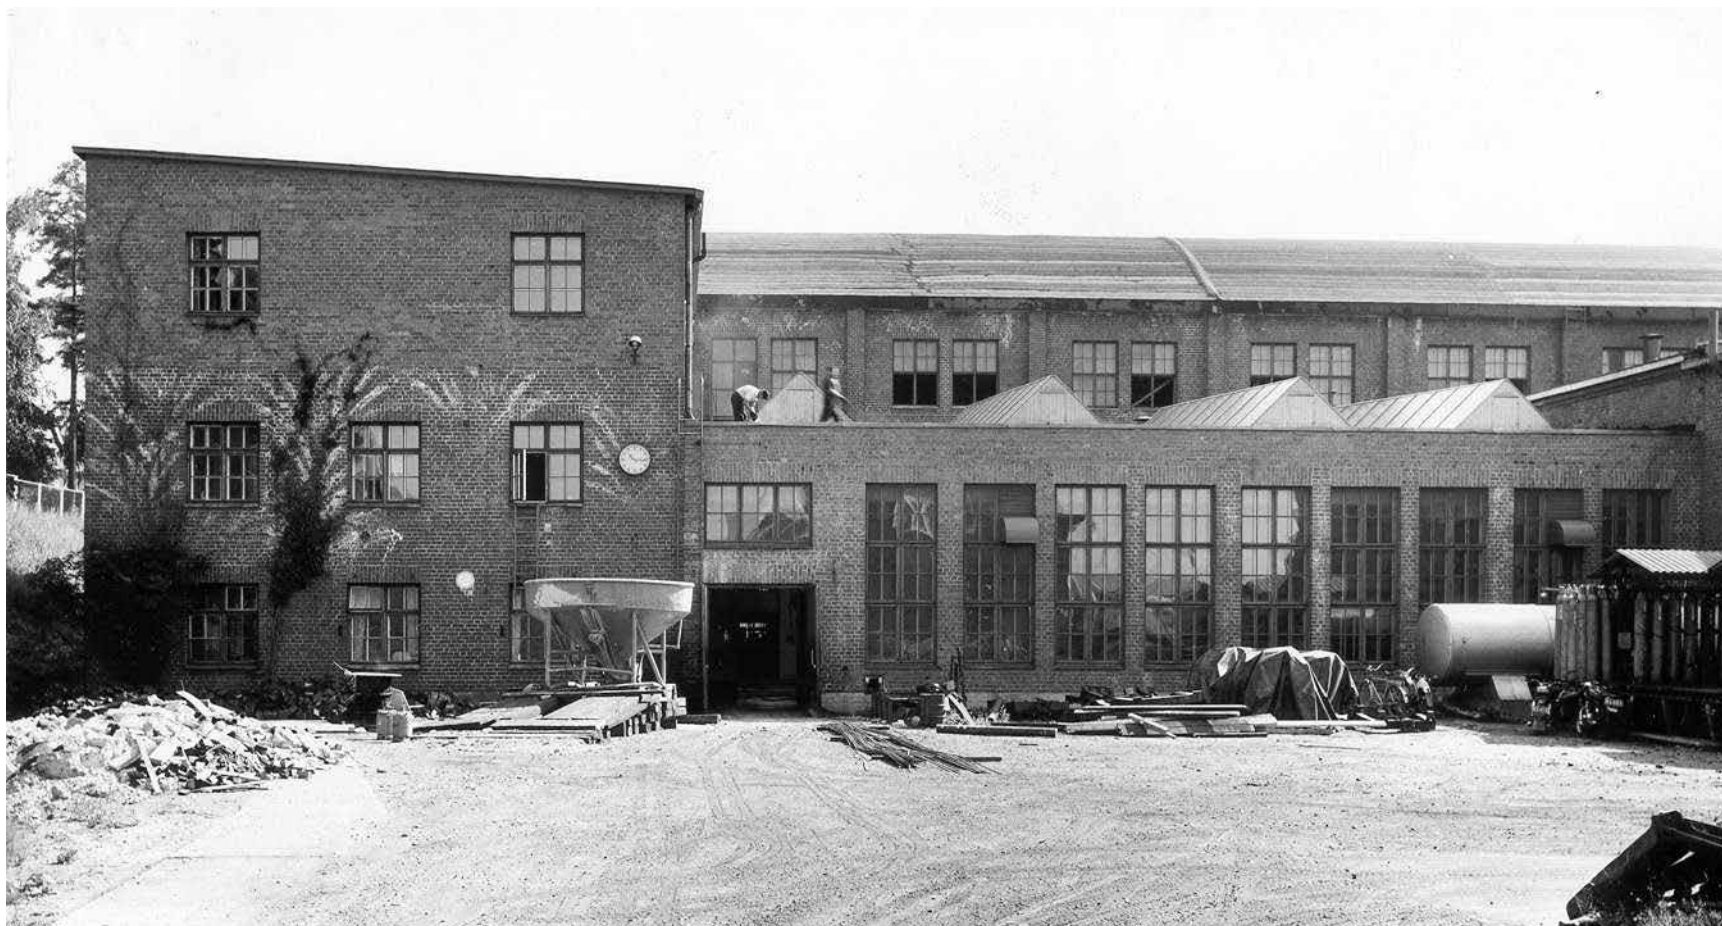
Kuopion konepaja vuoden 1957 tehdyn laajennuksen jälkeen. Kuva: KKP.Y.

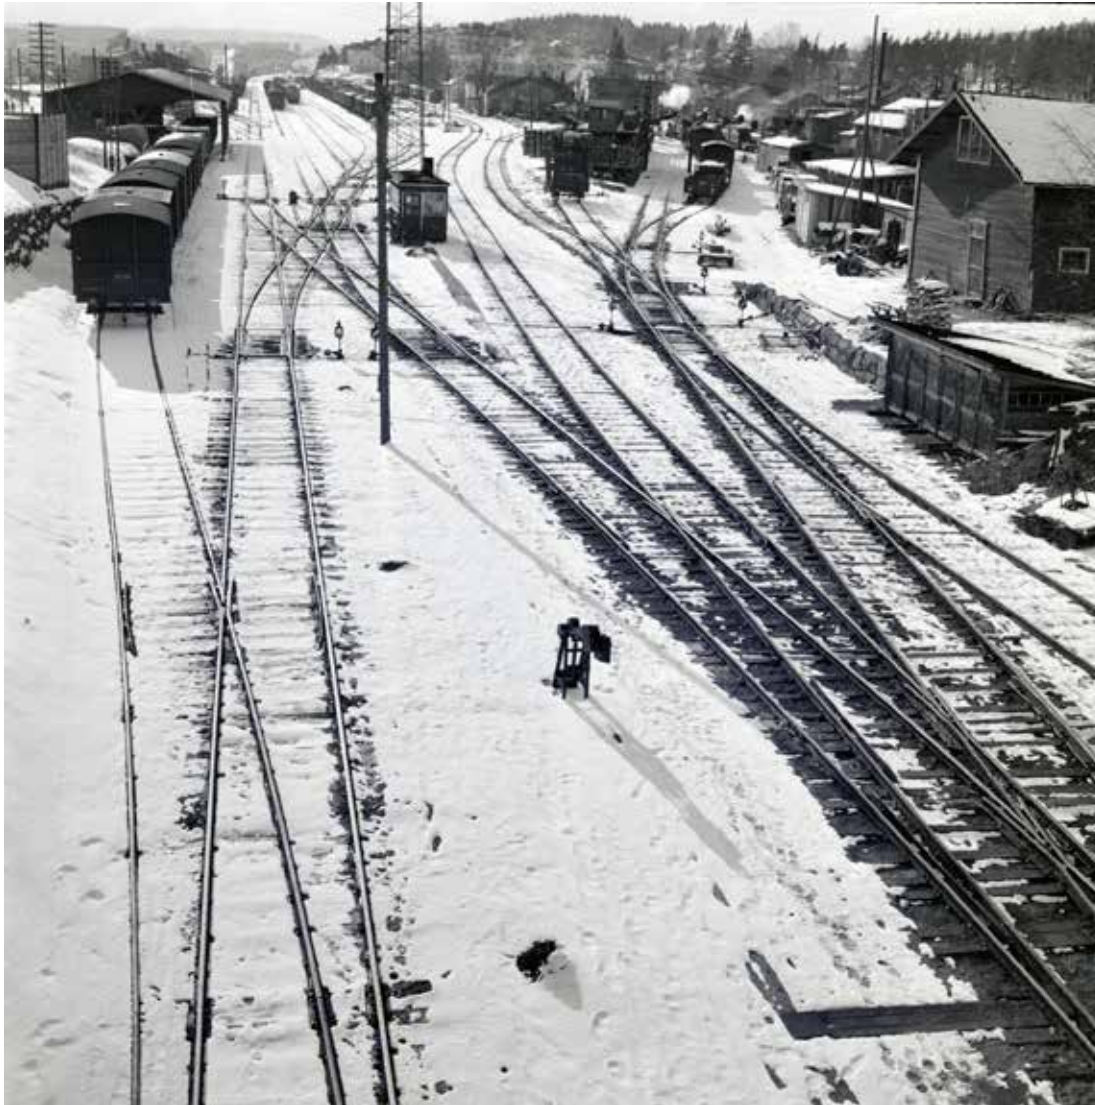
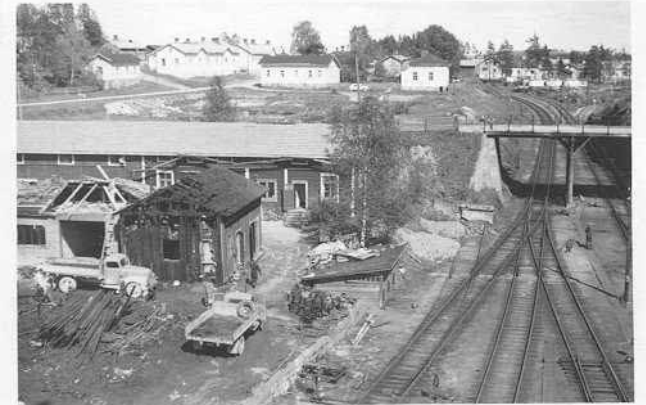
Vasemmalla Kuopion ratapihaa idästä kuvattuna vuonna 1957. vasemmassa yläkulmassa näkyy Sammon sahan laiturikatos. Kuva 1957, KHA.

Yllä oleva kuvapari on myös vuodelta 1957, jolloin ratajakson huoltorakennusta (V) rakennettiin. Alakuvassa rakennuksen päädyssä näyttäisi olevan puurunkoinen osittain tulipalossa tuhoutunut rakennus. Tälle paikalle tehtiin korjauspaja vuonna 1960. Ylemmässä kuvassa on suorakaiteen muotoinen rakennus samalla paikalla, johon rakennettiin ratajakson työ- ja huoltorakennus vuonna 1960. Tämä rakennus saattaisi olla joku 1940-luvulla rakennetuista asuntoparakeista. Asuntopula oli silloin suuri, ja todennäköisesti väliaikaiseksi tarkoitettuja parakkeja ei ole merkitty asemapiirroksiin. Kuva: KKPYY.

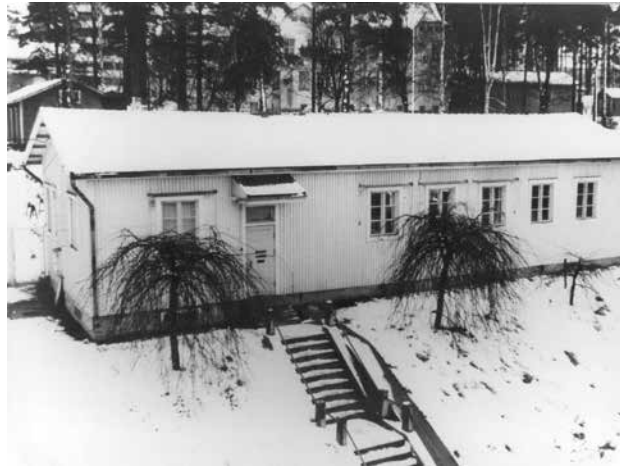
Konepajan toimistoksi tehtiin yksinkertainen suorakaitteen muotoinen rakennus vuonna 1948 (yllä). Rakennus on purettu todennäköisesti vuoden 1972 jälkeen, jolloin valmistui konepajan varasto-, toimisto- ja väestönsuojaosa. Sen kolmanteen kerrokseen tehtiin konepajan ja varaston toimistotilat.

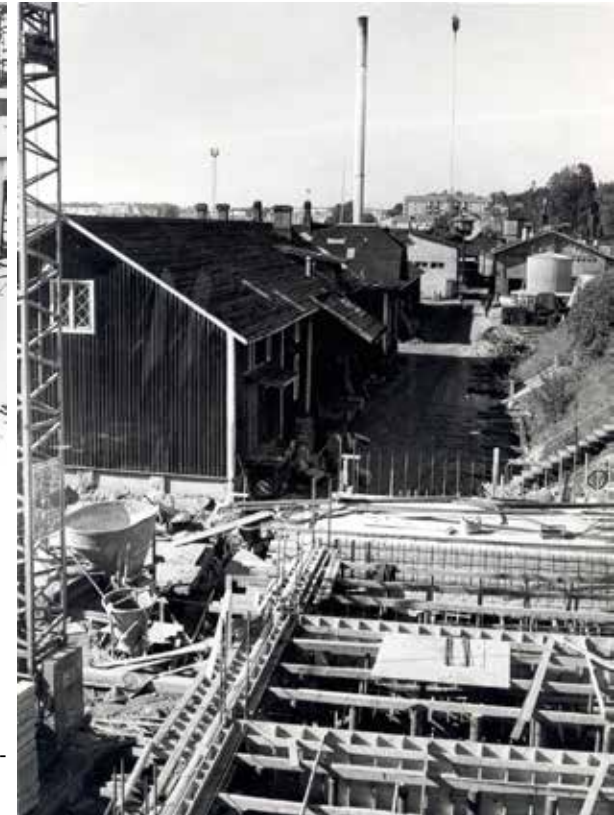
Oikanpuoleisessa kuvassa konepajan varasto-, toimisto- ja väestönsuojaosaa rakennetaan. Työmaan vieressä näkyy vuonna 1889 valmistuneen varastorakennuksen pääty. Ilmeisesti sekin purettiin konepajan laajennuksen valmistuttua 1970-luvulla. Molemmat kuvat: KKPY.

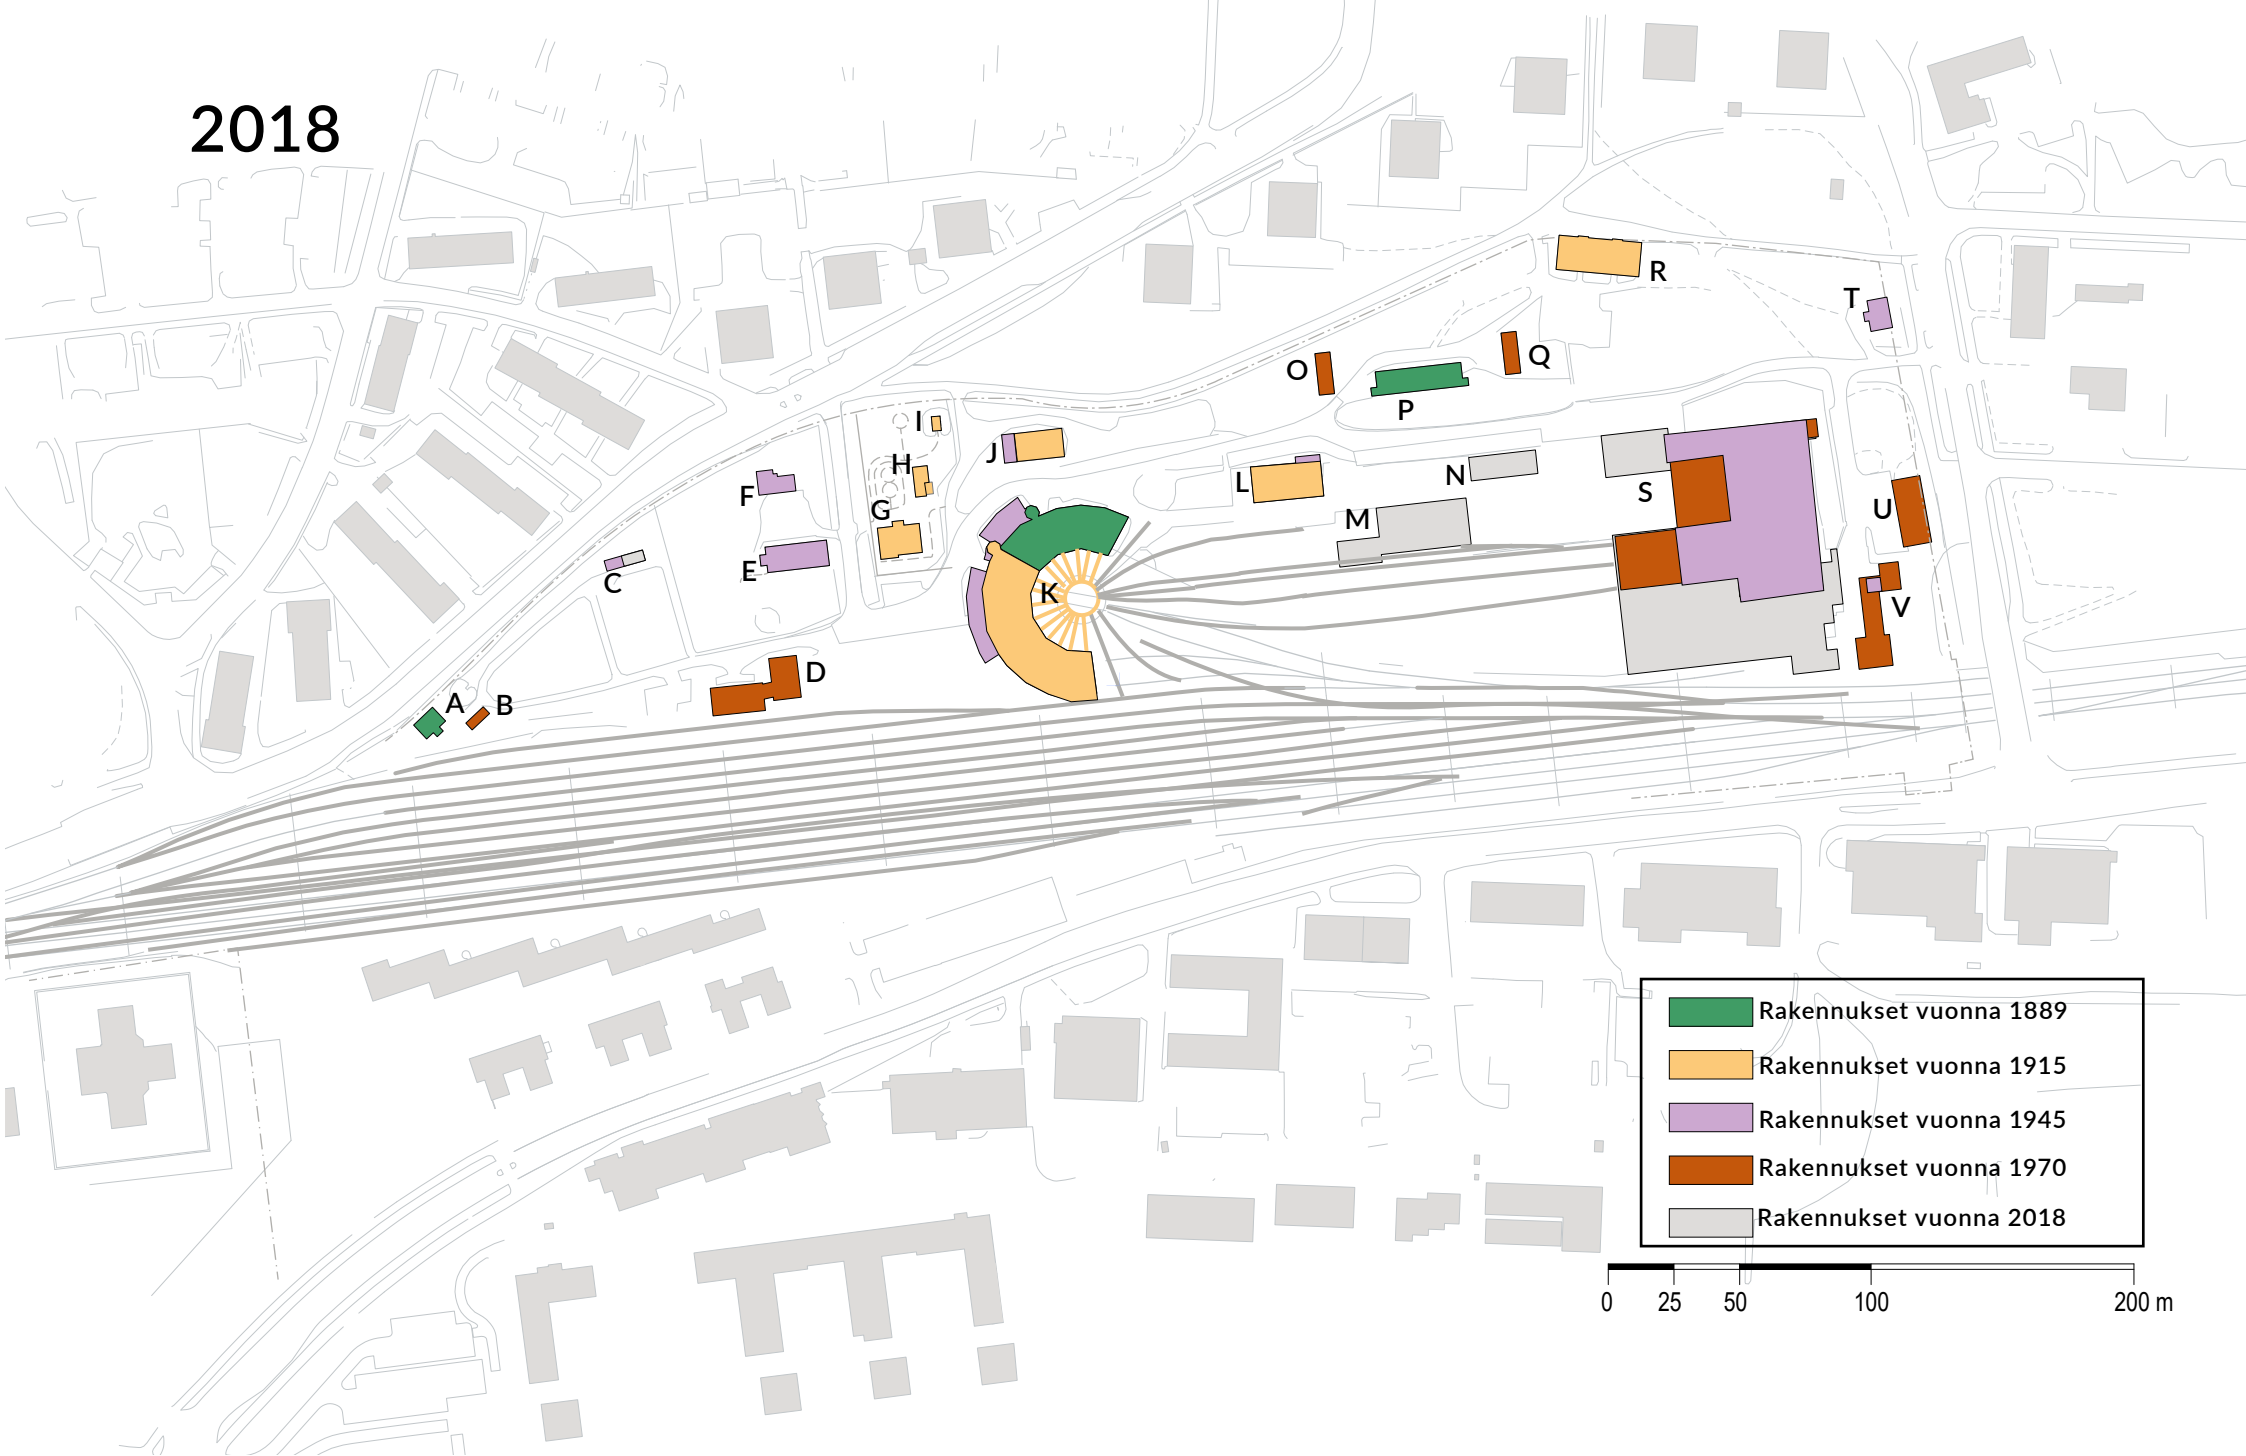
# 2018

- A Puutarhurin asuinrakennus (runko vuodelta 1889, siirretty tälle paikalle 1940- tai 1950-luvulla.
- B Puutarhurin ulkorakennus (1940- tai 1950-luku)
- C Puutarhan varasto (1939, laajennettu 1900-luvun lopulla)
- D Sähkötalo (1955)
- E Virkailijain asuinrakennus (1922)
- F Virkailijain ulkorakennus (1922)
- G Asemapäällikön asuinrakennus (1902)
- H Asemapäällikön ulkorakennus (1902)
- I Asemapäällikön kellari (1902)
- J Pesu- ja leivintupa (1904. laajennus 1926)
- K Veturitali (1889),  
laajennukset 1900,1908, 1926, 1932. Kahta pilttuuta lyhennetty 1954
- L Paja (1902, laajennus 1930)
- M Varastohalli (1977)
- N Varasto (1990-luku)
- O Ulkorakennus (1950-luku)
- P Vuokrakasarmi (1889)
- Q Ulkorakennus (1950-luku)
- R Mikontalo (1907)
- T Asuinrakennus (1929)
- U Ratajakson työ- ja huoltorakennus (1960)
- V Huoltorakennus (1948, 1957, 1960) (paja 1940-luvun alku)

Alueen nykyisistä rakennuksista vuoden 1970 jälkeen on valmistunut vain varastorakennukset M ja N. Varasto M valmistui vuonna 1977 ja varasto N on valmistunut todennäköisesti 1990-luvun puolivälissä.

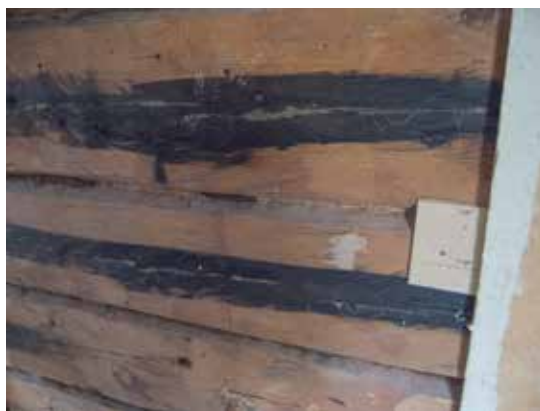
Rakennus on ollut käyttämättä ja tyhjillään pitkään.

Vasemmalla hirsiseinää, jota uudelleen pystytyksen yhteydessä on oikaistu veistämällä.

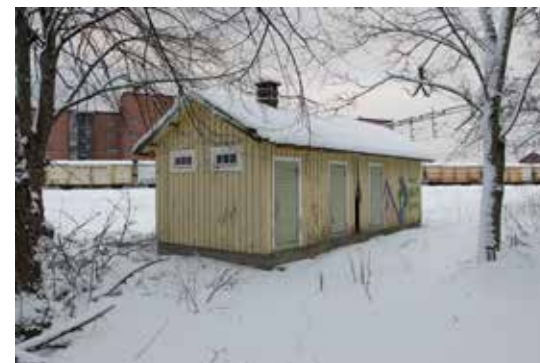
Puutarhurin talon ulkorakennus.

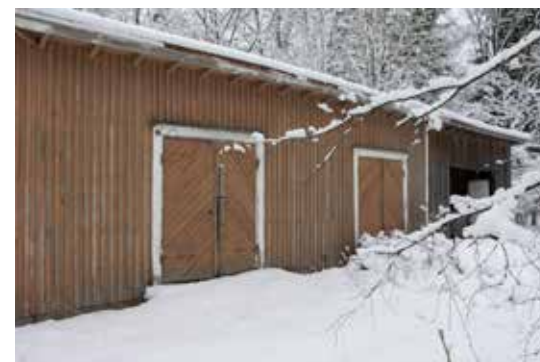
Puutarhan varastorakennus.

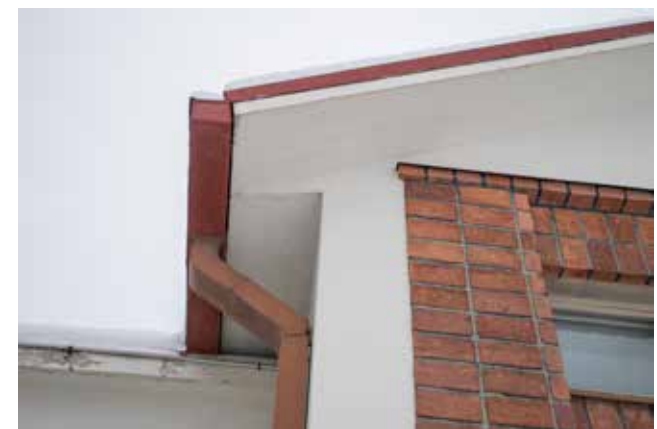
Sähkötalon julkisivupiirustuksia ja leikkaus vuodelta 1955. KA

Sähkötalon arkkitehtuuri rinnastuu esimerkiksi rakennushallituksen 1950-luvulla toteuttamiin pienempiin virasto- ja postitaloihin.

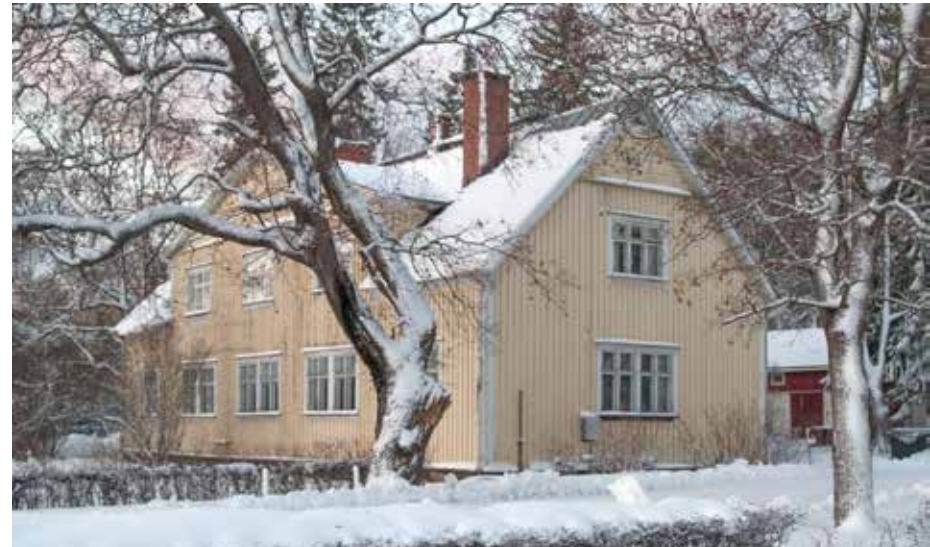
Virkailijain asunto kahdelle sähköttäjälle ja ratamestarille Terijoki - Koivisto radalle vuodelta 1914.  
KA

Asuinrakennus tehtiin alun perin Inoon Thure Hellströmin allekirjoittamien piirustusten mukaan vuonna 1914. Ino oli asema Koivisto-Terijoki radalla, joka avautui vuonna 1916. Inossa oli venäläisten rakentama linnoitus, joka oli osa Pietarin meripuolustusta. Se siirtyi suomalaisten haltuun vuonna 1918, ja suomalaiset joutuivat tuhoamaan linnoituksen Tarton rauhansopimuksen mukaisesti vuonna 1921. Asema-alueen rakennuksia siirrettiin toisille asema-alueille.<sup>1</sup> Samojen piirustusten mukaan tehtiin asuinrakennus myös Kuolemajärven asemalle, joka oli Inosta neljäs pysäkki Koivistoon päin. Kuolemajärven aseman rakennukset tuhoutuivat tulipalossa.”

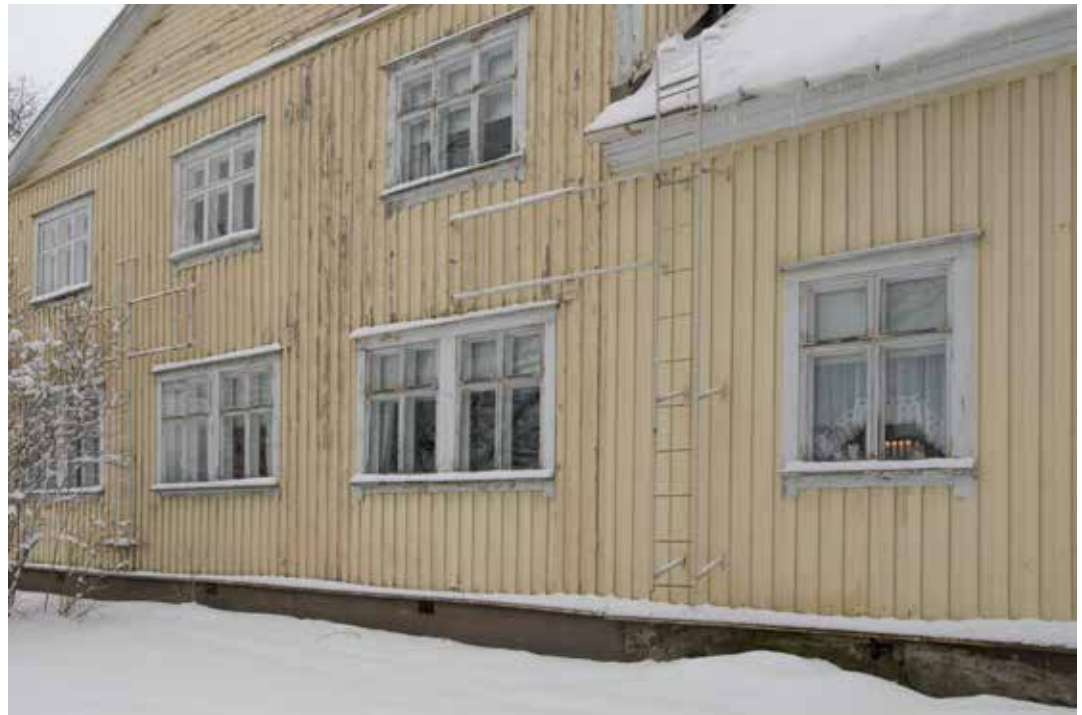
Piirustukset Inon asemalla olleen virkailijain asuinrakennuksen siirtämisestä Kuopioon vuodelta 1922. Julkisivuja ja leikkaus. KA

Alkuperäisessä muodossaan Inon asema-alueella rakennuksen pitkällä sivuilla olevat poikkipäädty olivat kapeammat. Kuopioon siirron yhteydessä rakennusta jatkettiin itäpäästään, mutta julkisivuissa laajennus erottuu poikkipäädtyissä, joita levennettiin. Ulkoasussa on 1920-luvun klassistisia koristeaiheita.

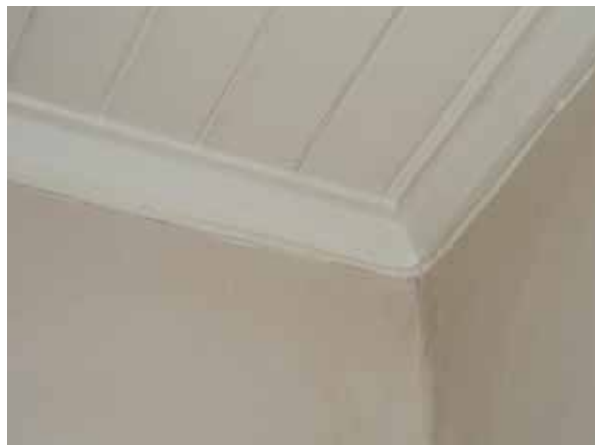
Alkuperäistä paneloitua kattoa listoineen. Oikealla yläker-  
taan johtava porras.
