# KUOPION VANHA ASEMA- JA RATAPIHA-ALUE RAKENNUSHISTORIASELVITYS

KUOPION VANHA ASEMA- JA RATAPIHA-ALUE  
RAKENNUSHISTORIASELVITYS

ARKKITEHTITOIMISTO HANNU PUURUNEN OY

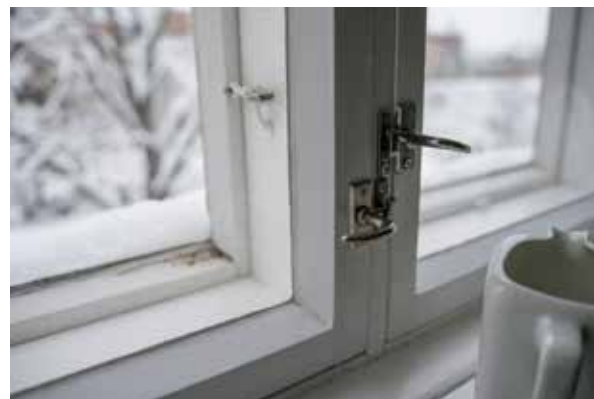
Rakennuksen ikkunat  
on uusittu mahdol-  
lisesti 1950-60-lu-  
vuilla.

Sisätiloissa on runsaasti rakentamisaikaan liittyviä  
yksityiskohtia, kuten sisäovia, listoituksia ja porras-  
huoneiden kaiteet. Myös kaakeliuunit ovat todennä-  
köisesti rakentamisajalta. Ikkunat on uusittu mah-  
dollisesti 1950-1960-luvuilla.

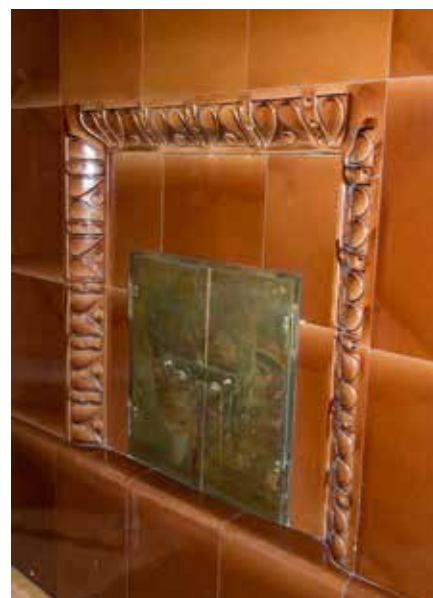
Rakennuksessa on säilynyt muutamia vanhoja kaakeliuuneja.

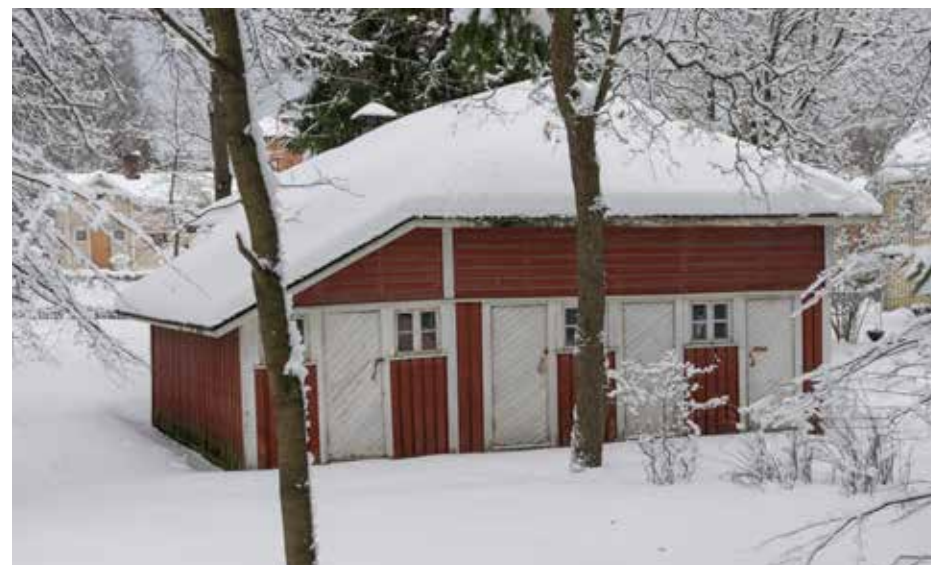
Alunperin Kymintehtaalle suunnitellun ulkora-kennuksen piirustus, jonka mukaan virkailijain asuinrakennuksen ulkora-kennus tehtiin Kuopioon. Piirustus vuodelta 1932. KA

Rakennus on tehty matalan luonnonkivisen tai betonisen perustuksen varaan. Runkorakenteet ovat sahattua parrua ja soiroa. Seinien alaosat on verhottu osittain rimalaudoituksella, osittain harvalaudoituksella. Seinien yläosassa on vaakasuora panelointi. Vesikaton kantavat rakenteet ovat puuta, vesikatteenä bitumihuopa. Piirustukseen merkittyä kellaria ei toteutettu.

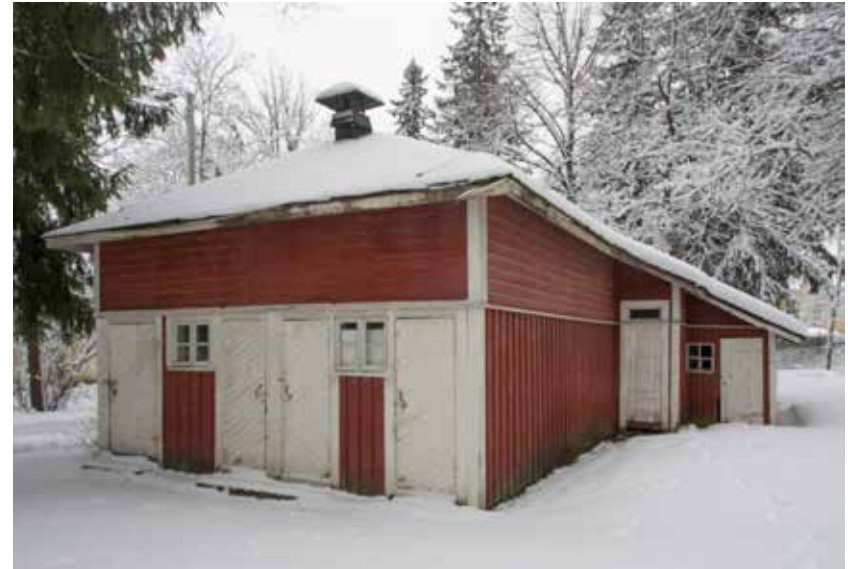
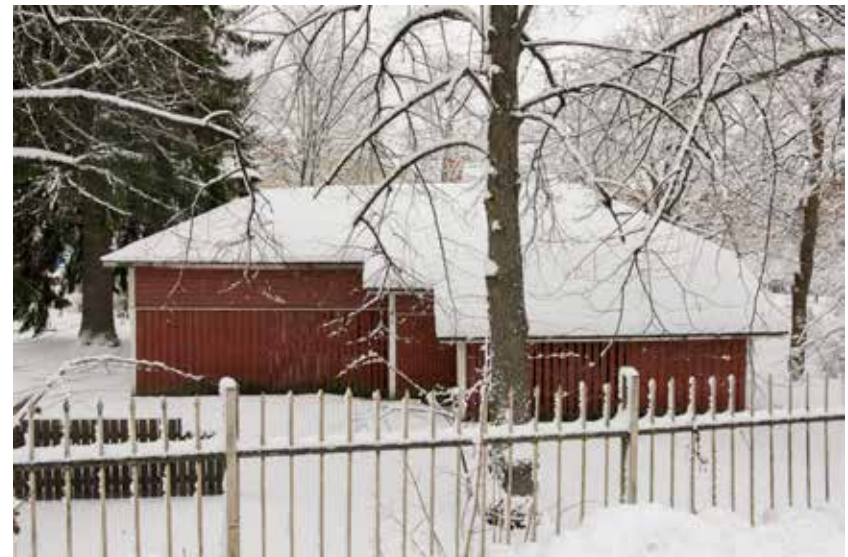
Virkailijain ulkorakennuksen rakenteita Sato Oy:n teettämästä rakenteiden inventoinnista vuodelta 1998.

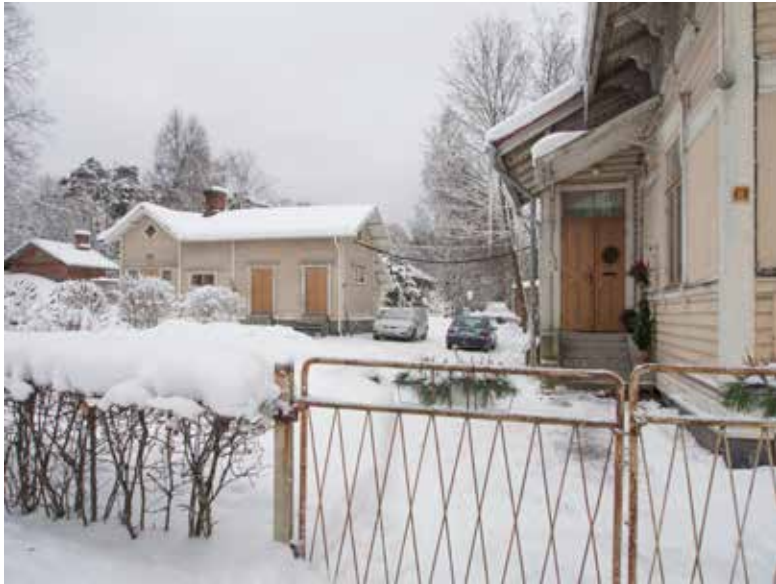
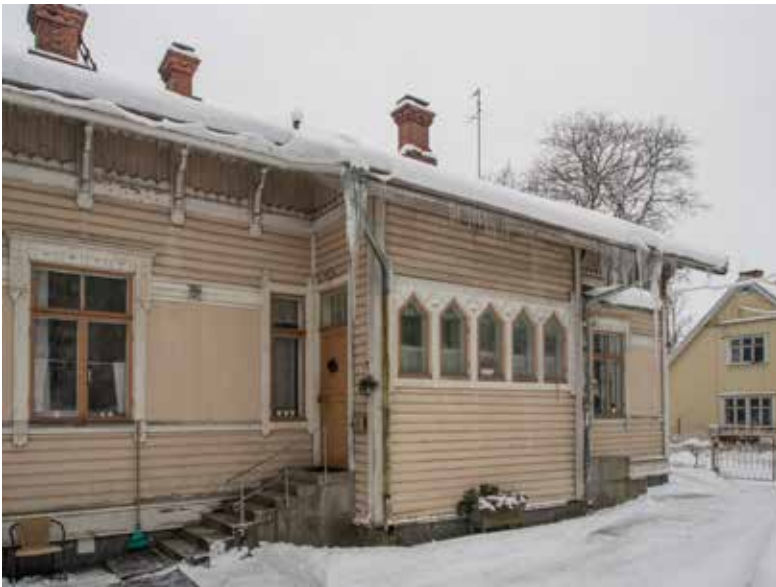
Asemapäällikön asuintalon julkisivupiirustukset vuodelta 1895. KA

Julkisivut on verhottu listoituksin jäsennellyllä, höylätyllä laudoituksella siten, että seinien alaosassa ja ikkunoiden päällä on vaakalaudoitetut kentät ja ikkunoiden kohdalla tasasaumainen pystylaudointus. Julkisivujen yläosassa on kapea pystylaudoitettu kaista koristelistoineen ja päätykolmioissa taas samanlainen vaakavuoraus kuin alempana julkisivuissa. Räystäitä kannattavat erityisen rikkaasti koristellut konsolit. Samoin koristeellisia ovat ikkunoiden ja ovien vuorilaudat.

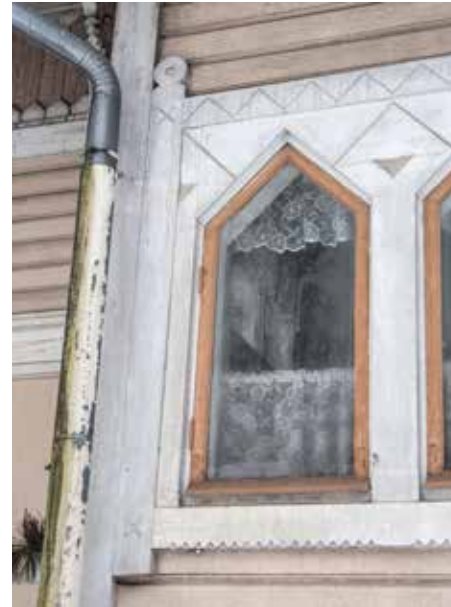
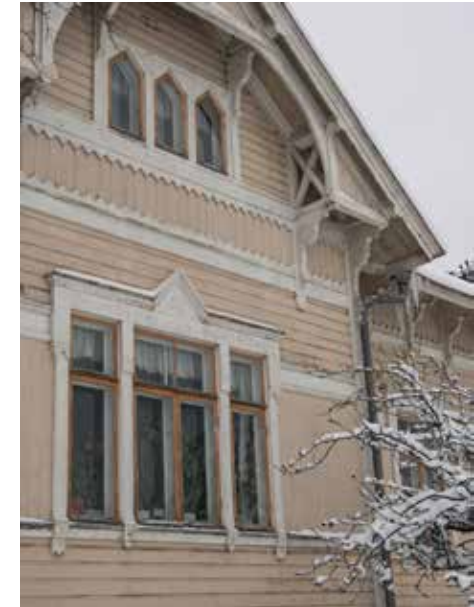
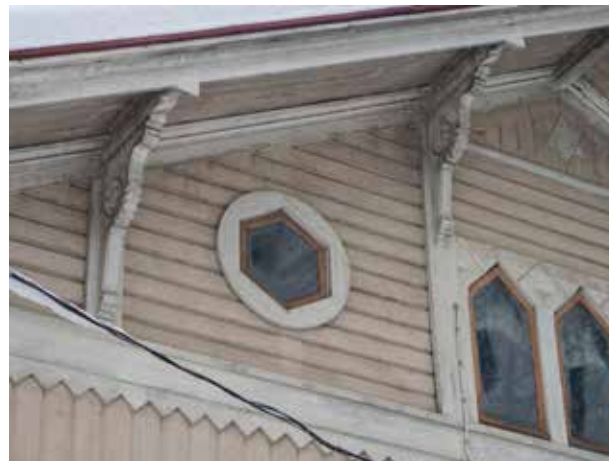
Ulko-ovien ja ikkunoiden työpiirustuksia (1896). KA

Puurakenteiset ikkunat ovat lämpimissä huoneistoissa kaksinkertaiset, sisään-ulosaukeavat, kuistilla ja ullakolla yksinkertaiset. Ikkunat ovat kolmipuitteisia T-karmi-ikkunoita ja kaksipuitteisia pystymallisia ikkunoita. T-ikkunoissa yläpuitteessa on jakopiena. Lisäksi julkisivuissa on useita erimallisia pikkuikkunoita.

Ovet ovat puurakenteisia peiliovia, osa niistä on ikkunallisia. Ovet ovat pelijaoltaan uusrenessanssille tyypillisiä, mihin liittyy myös niiden ”täysranskalainen?” rakenne.

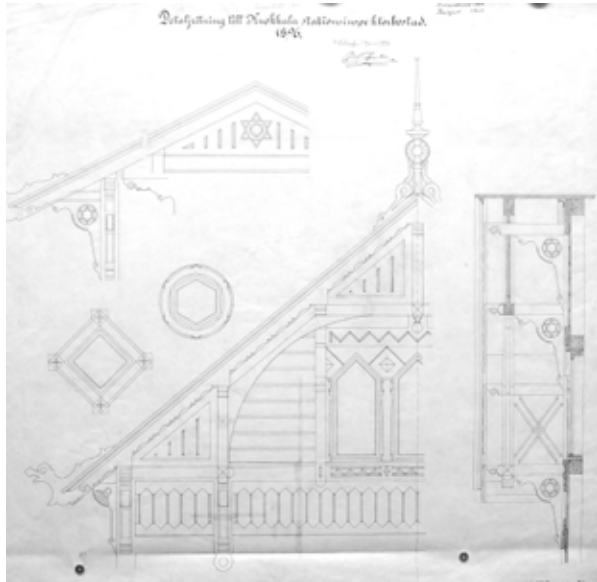
Julkisivudetaljeja asemapäällikön talolle (1896). KA

"Rakennusten koristelu keskittyi 1800-luvun lopulla tiettyihin rakennusosiin, ikkunoiden ja ovien vuorilistoihin, räystäisiin, konsoleihin, parvekkeisiin ja kaiteisiin. Pyrkimyksenä oli kaksiulotteisuuden korostaminen, koristeet tehtiin lehtisahalla muotoilemalla. Asemapäälliköiden taloissa käytettiin paljon nikkarityylistä ornamentiikkaa erityisesti konsoleissa, räystäskukkasissa ja kaiteissa. Uusrenessanssityyli oli vallitseva tyyliuunta asemien ja asemapäälliköiden talojen rakentamisessa. Tässä tyyliässä seinä jaettiin vertikaalisesti neljään kenttään: alimpana oli leveä lista eli jalkapaneeli, ikkunoiden alapuoli oli pystyrimoitettu tai peilikomeroihin koristeltu rintapaneeli, sitten oli alempi vaakalaudoitusta oleva seinäpaneeli ja ullakon kohdalla oli ylempi seinäpaneeli, joka oli hammastettua pystypaneelia tai peilikomeroihin koristettu nauha. Ikkunoiden vuorilistat koristeltiin konsoleilla, ruusukkeilla, tähtikuvioilla ja uurroksilla. Näiden tyylien sekoituksena syntyi ns. nikkari- tai sorvityyli, jossa eri tyyliä ja erilaisia koristeaihteita yhdisteltiin estottomasti."<sup>44</sup> (Museovirasto, Rautatierakennusten korjausohjeet 3, Asemapäällikön talo) Harkittu detaljointi ulottui savupiippuihinkin, joiden päät muotoiltiin koristeellisiksi.

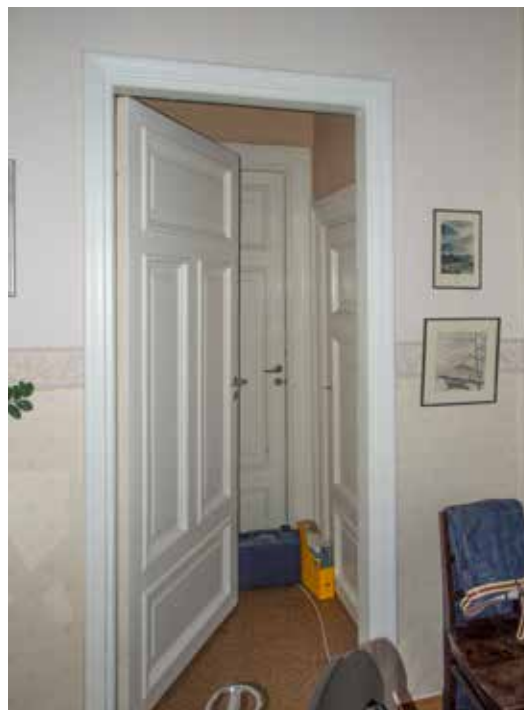
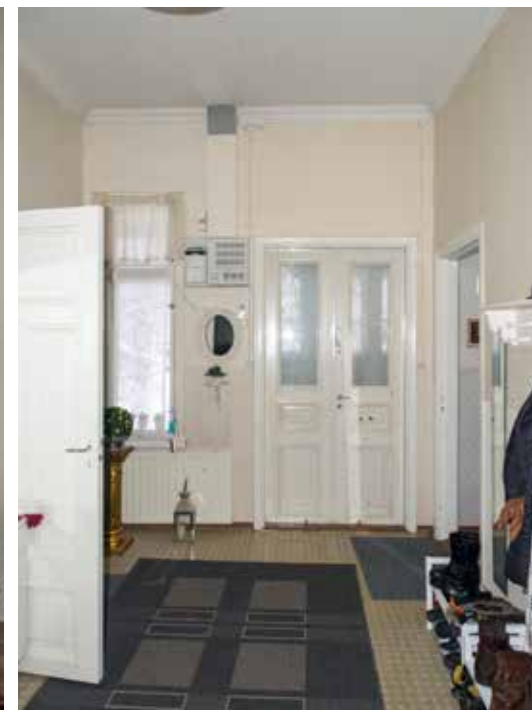
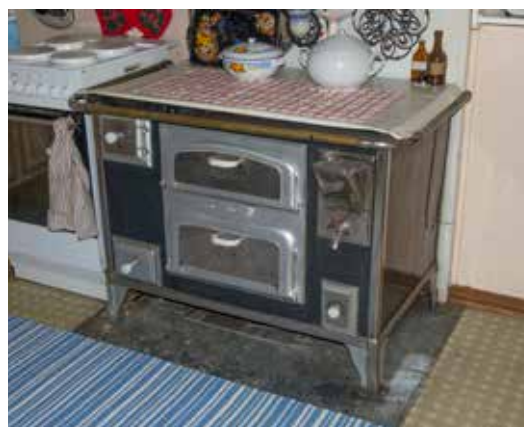
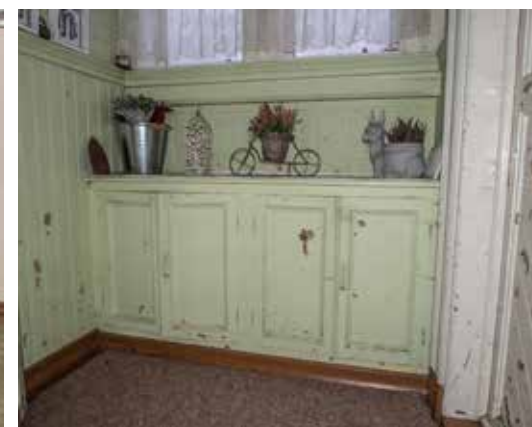
Entisen asemapäällikön talon sisätiloissa on säilynyt runsaasti alkuperäisiä rakennusosia ja detaljela.

Huonejako on alkuperäinen lukuunottamatta joitakin muutoksia kevyissä väliseinissä. Tällaisia muutoksia on alunperin tarjoiluvälikkönä toimineen pikuhuoneen muuttaminen kylpyhuoneeksi. Lisäksi entisiin komeroihin on sijoitettu kaksi muuta wc:tä. Rakennuksen ikkunat ja sisäovet ovat alkuperäisiä, samoin pääosa sisätilojen kattolistoista. Eräissä tiloissa on säilynyt alkuperäisiä paneeliverhouksia. Ulko-ovet ovat alkuperäiset.

Kaakeliuuneista on säilynyt kaksi eli salin ja alunperin toimistona olleen huoneen uunit. Muissa huoneissa uunien paikalla on jäljellä palomuurit, joko näkyvillä tai levytyksellä verhottuina.

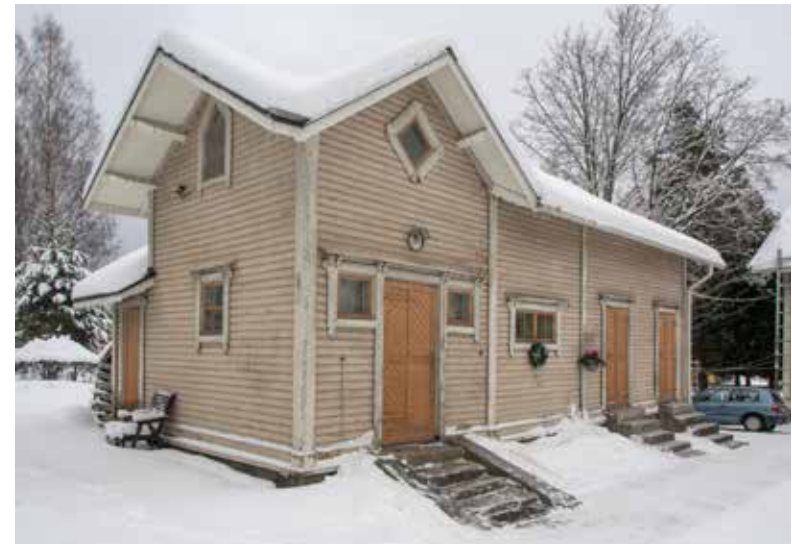
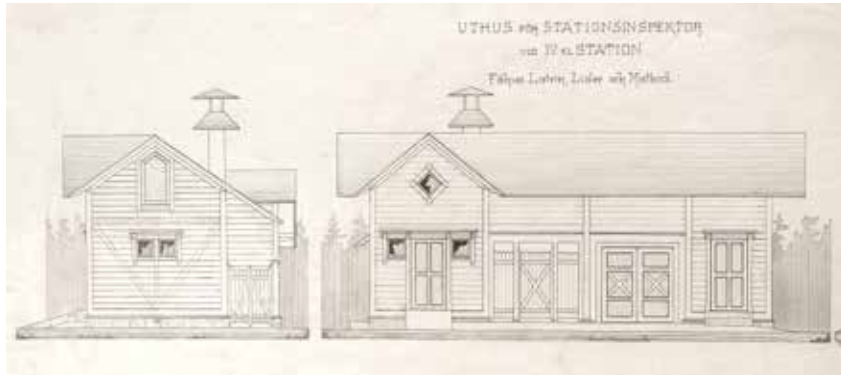
Asemapäällikön talon ulkorakennuksen julkisivuja ja pohjapiirros vuodelta 1900.  
KA

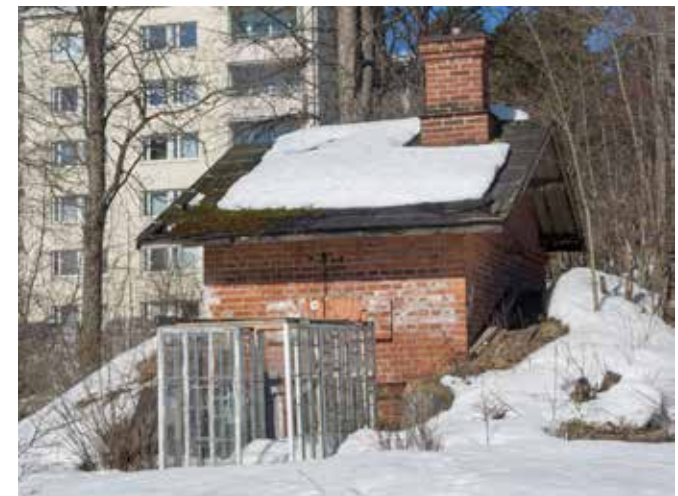
Kellarin perustukset on tehty luonnonkivistä ja seinät muurattu punatiilestä. Ulkoseiniä peittävät maavallit kaikilla sivuilla, ainoastaan sisäänkäynnin kohta on avoin. Kellarin välikatto on tehty tiilestä kappaholvina ratakiskojen varaan. Vesikaton rakenteet ovat puuta, katteena oli alunperin asfalttihuopa. Kellarin etuhuone on varustettu pienellä uunilla, jonka piippu nousee vesikatolle. Kellaritilasta oli puurakenteinen tuuletustorvi katolle.

Asemapäällikön talon pihamiljööseen ja entiseen asemapuistoon olennaisena osana kuuluva kellari-rakennus, jonka ulkoasu on autenttinen. Vesikaton huono kunto on saattanut aiheuttaa vaurioita muille rakenteille.

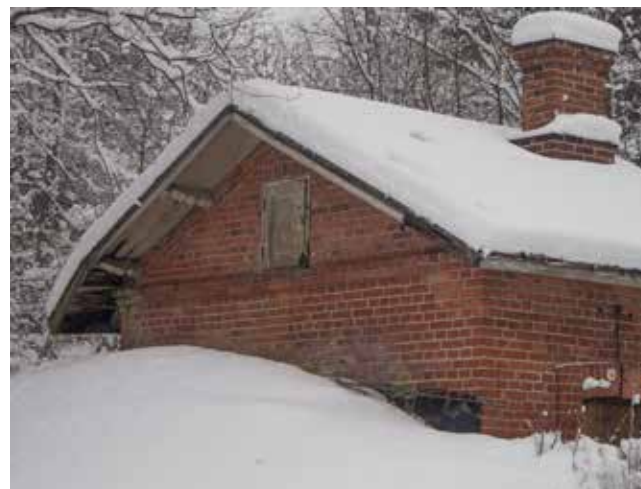
Asemapäällikön talon kellarin julkisivu, leikkaus ja pohjapiirros vuodelta 1897. VRA

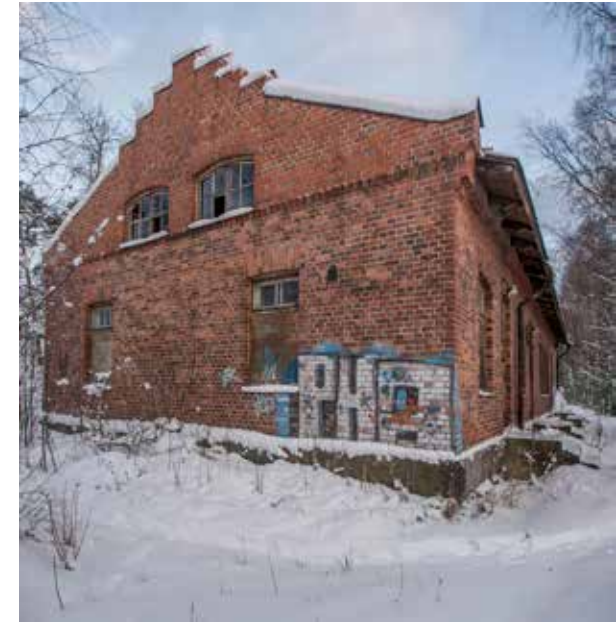
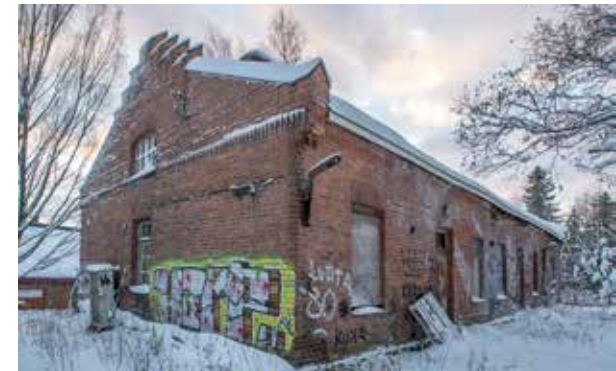
Ylinä rakennus lännestä, alla koillisesta nähtynä.

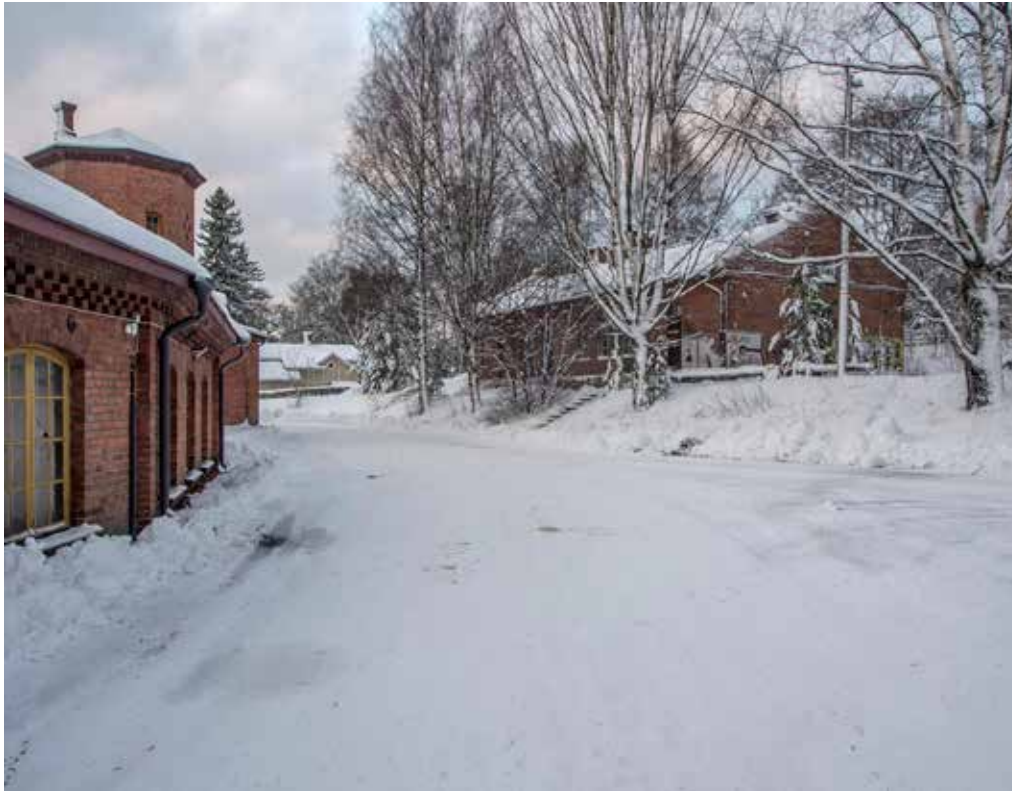
Pesutupa-leipomorakennus on osa tiilirakennusten ryhmää, johon kuuluvat myös veturitalli (kuvasa vas.) ja paja. Alla vasemmalla pesutupa-leipomon eteläsivu, oikealla pohjoissivu.

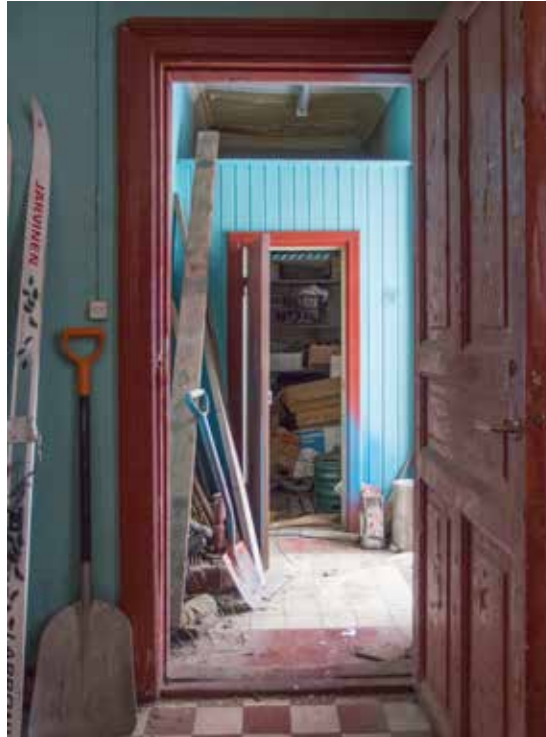
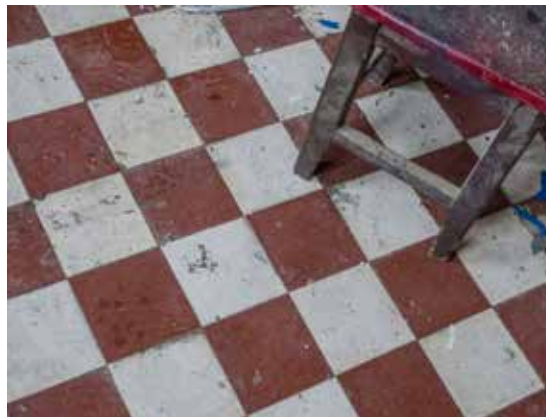
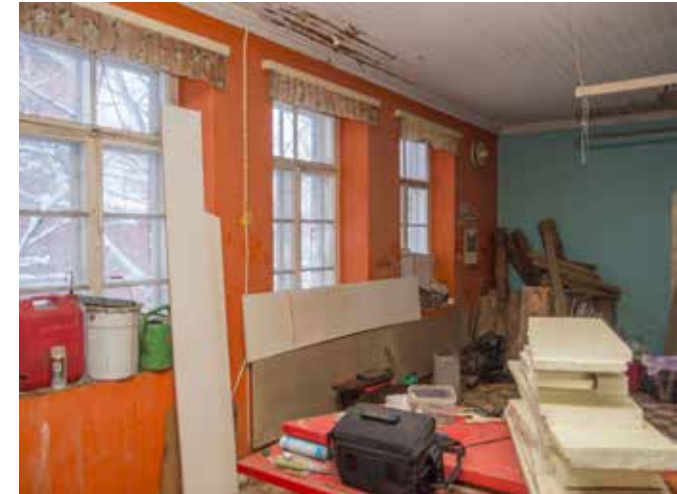
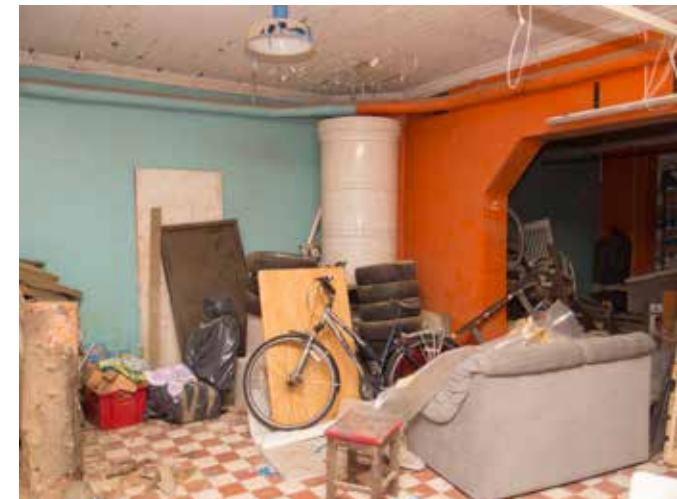
Alunperin leipomona, myöhemmin ruokalana toiminut tila nykyasussaan. Rakennuksen ikkunat ja sisä-  
ovet ovat yleensä alkuperäisiä eli 1900-luvun alusta ja 1920-luvulta. Keraamiset laatat lattianpäällysteenä saattavat olla leipomon ajalta..

Rakennus on vuosikausia ollut tyhjillään, vailla huoltoa ja lämmitystä. Julkisivuissa ja sisätiloissa on näistä syistä huomattavia vaurioita.

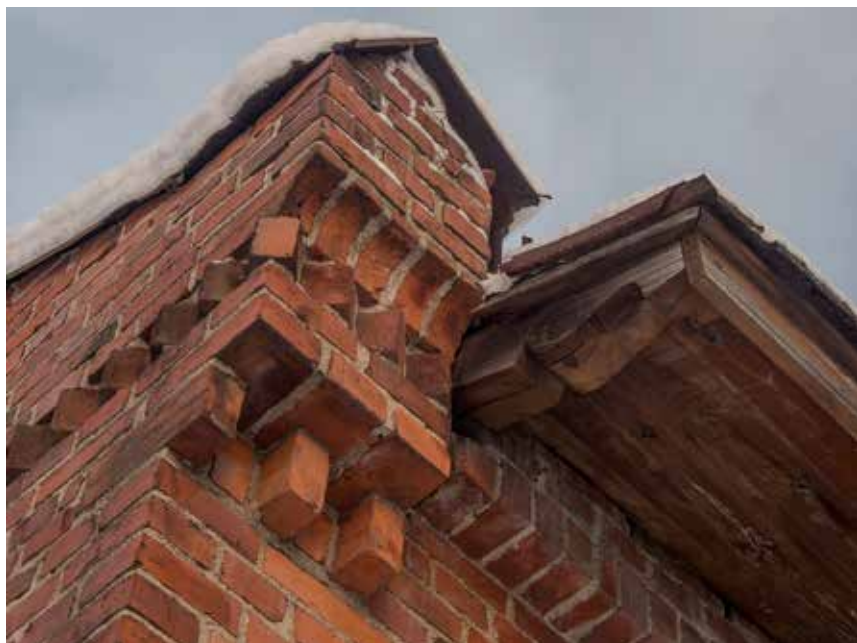
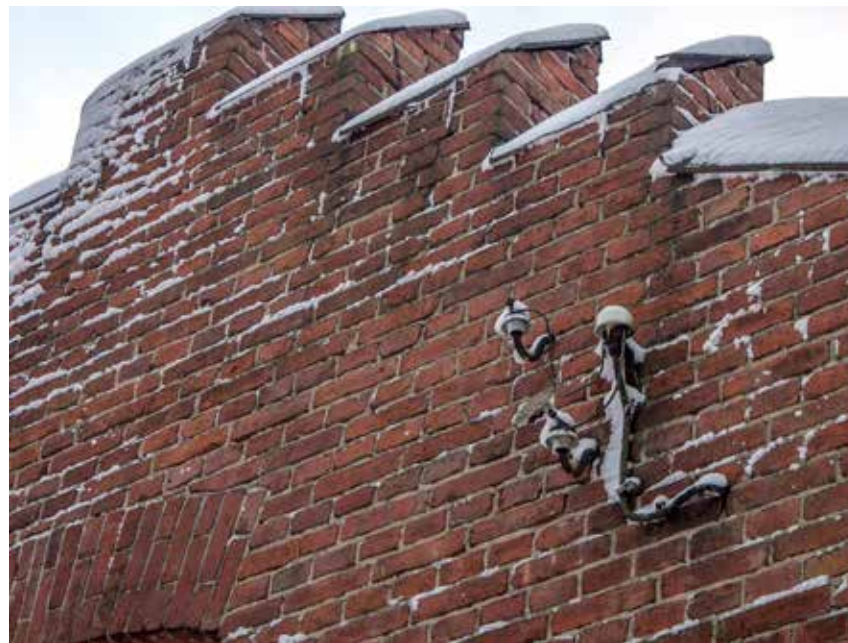
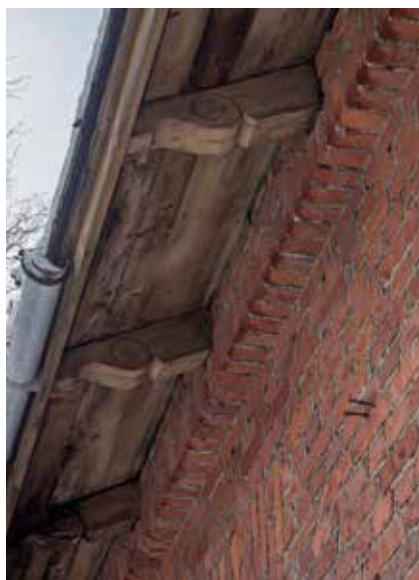
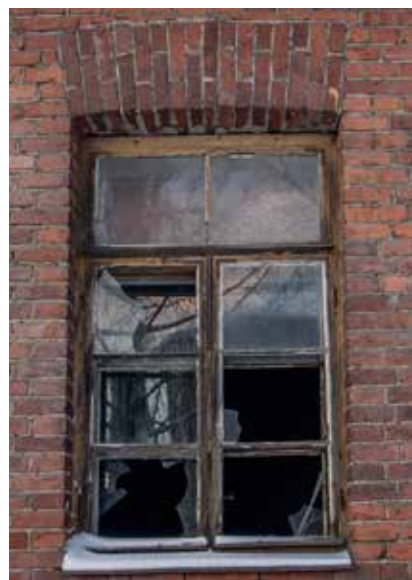
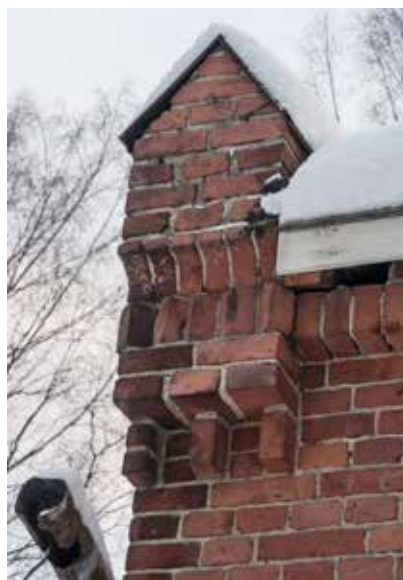
Pesutupa-leipomorakennuksen julkisivuissa on muita alueen punatiilisiä rakennuksia monipuolisempaa detaljointia, kuten porrastetut tiilipäädyt. Julkisivut ovat säilyneet alkuperäisinä (1900-l alku, 1920-luku), mutta vesikaton vuodot ovat paikoin vaurioittaneet tiilimuurauksia.

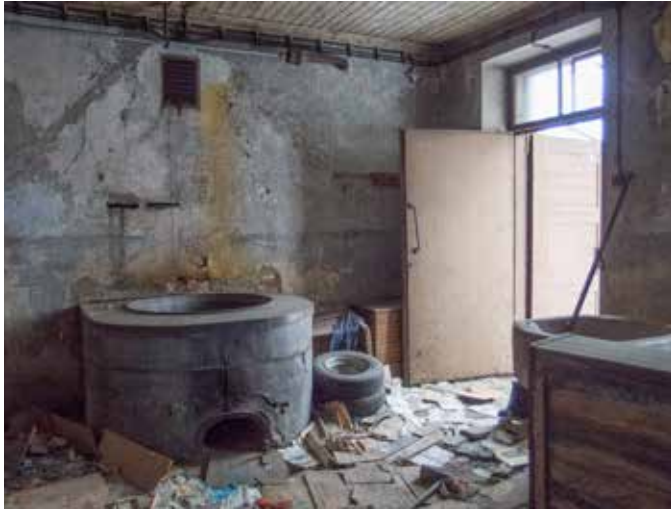
Pesulan huonetila nykyasussaan.

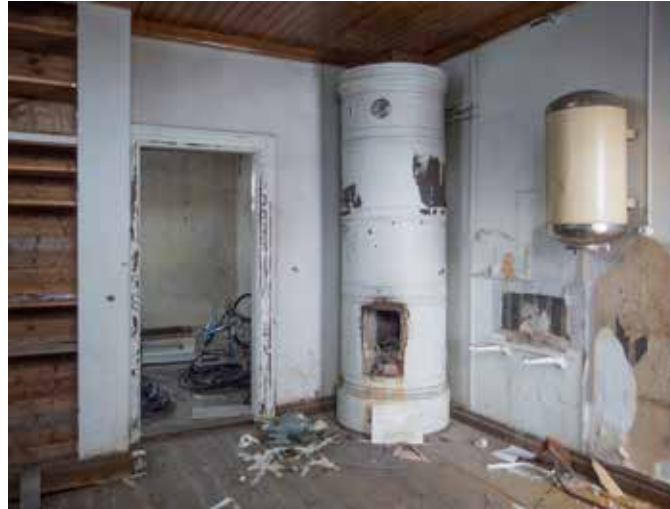
Rakennuksen länsipäähän 1926 lisätyt huoneet, joihin sijoitettiin varikon konttori.

"Lisärakennettu 1926" (merkintä alkup. piirustuksessa). Rakennusta jatkettiin länsipäästään kahdella huoneella, jotka toimivat varikon konttorina.

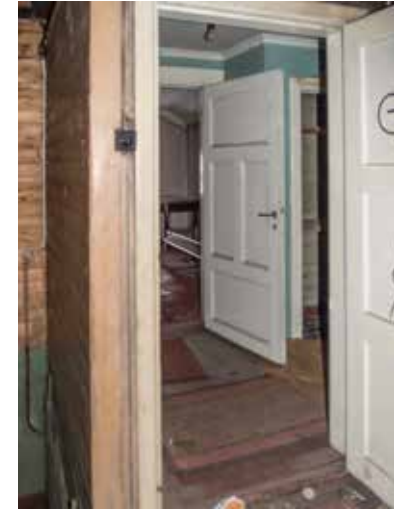
Rakennuksen itäpäädyn ullakkohuone, jossa rikkoutuneet ikkunat ja vesikaton vuodot ovat aiheuttaneet pahoja vaurioita.

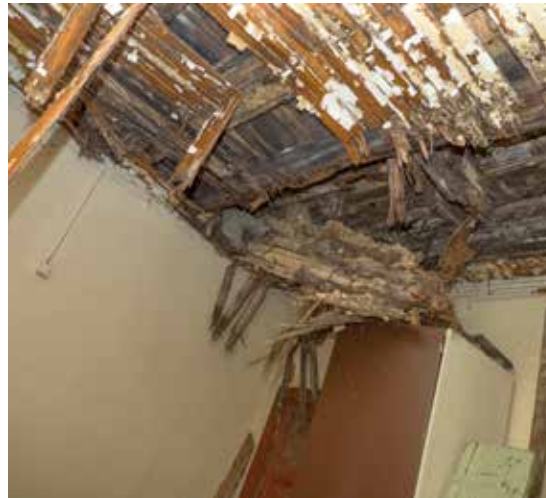
Ullakkohuoneen alla olevissa entisissä saunan tiloissa on välikatto romahtanut.

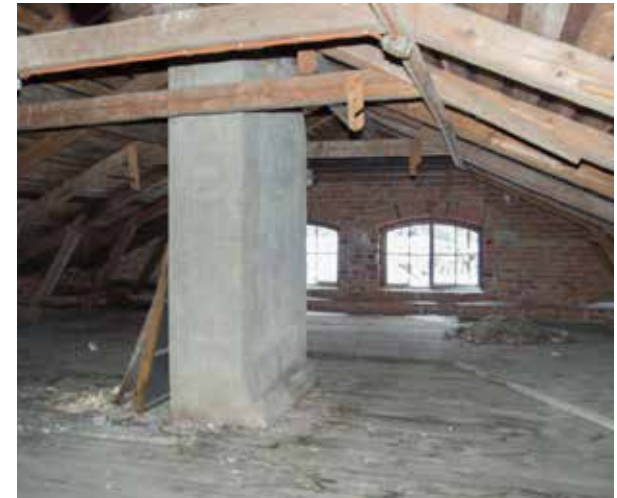
Ullakkoa rakennuksen länsipäädyssä.

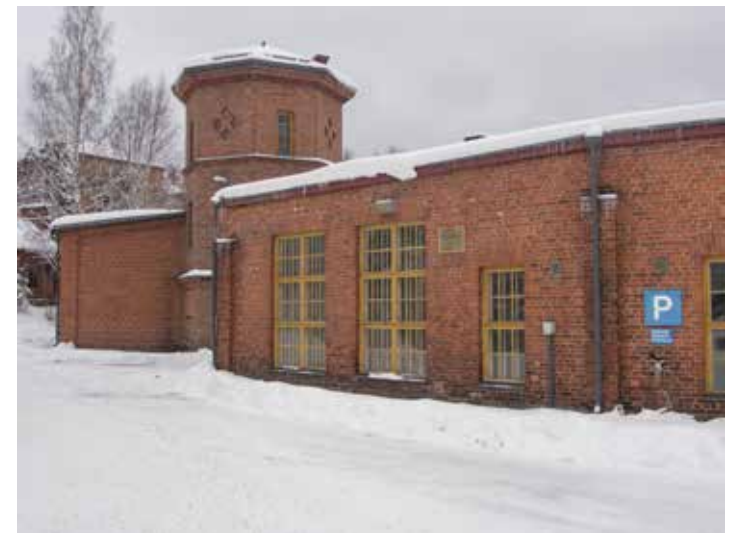
Veturitalli lännestä nähtynä. Etualalla vuonna 1932 laajennettujen pilttuiden ulkoseinää, taustalla toinen vesitorni.

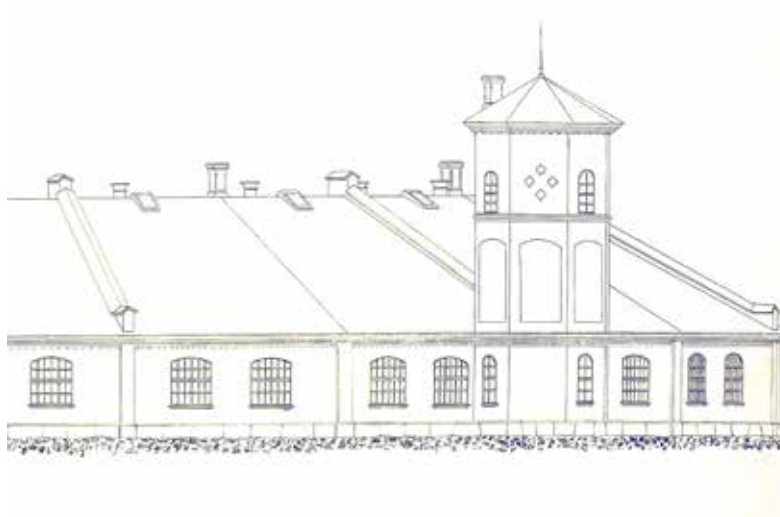
Osa veturitallin takapuolen julkisi-  
vua kahdeksankulmaisine vesitor-  
neineen. Tallin arkkitehtuurille ovat  
tyypillisiä laajat kattopinnat piip-  
puineen ja palo-osastojen kohdalla  
olevine korotuksineen. Kattojen  
harjoilla näkyvät ikkunat poistettiin  
1916. KA

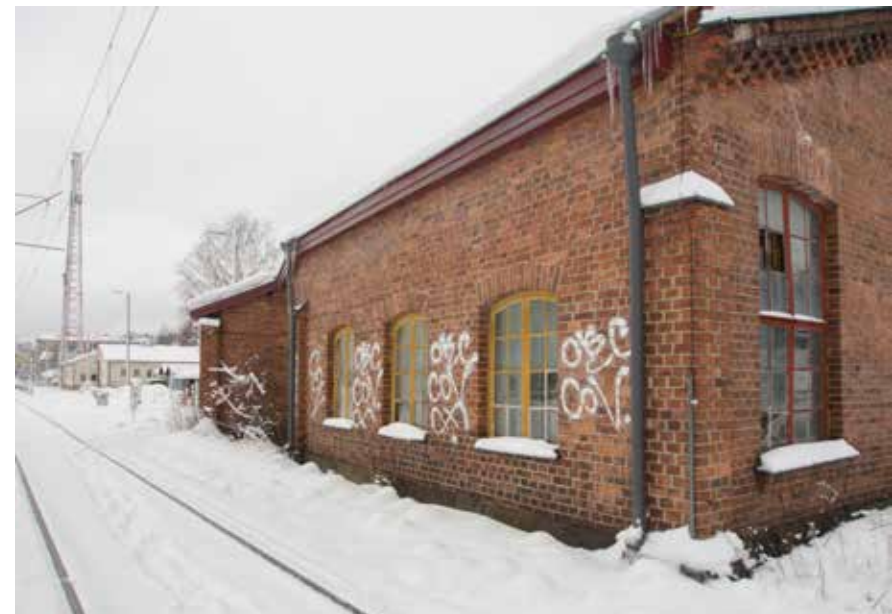
Vuonna 1954 tallin kaakkoiskulmalla jouduttiin kahta pilttuuta lyhentämään, jotta ratapihalle saatiin sijoitettua tallin viereltä kulkeva lisäraide. VRA

Alla valokuvassa tämä veturitallin kulma

Veturitallin kahta etelänpuoleista pilttuuta lyhennettiin 1950-luvulla, kun ratapihaa laajennettiin. Pii-rustus tästä 2,65 metrin lyhentämisestä on vuodelta 1954.

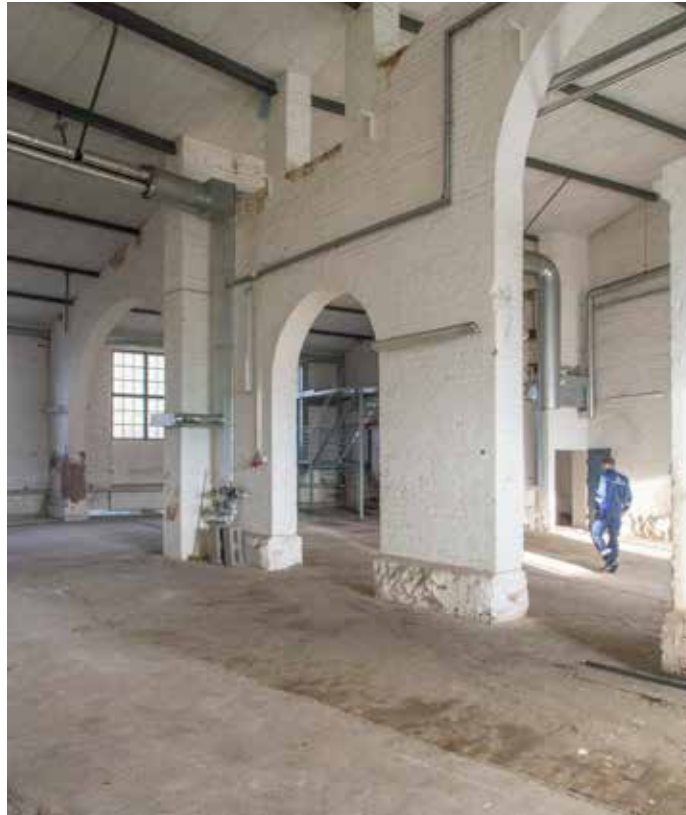
Kaariholviaukkoinen kantava tiiliseinä pilttuiden no 10 ja 11 välillä. Vuonna 1926 tehty laajennus näkyy pilttuiden takaosassa. Katon korotusta varten väliseinän päälle muurattiin tällöin tiilipilarit, joiden varaan tulivat kattoa kannattavat teräksiset I-palkit.

2010 veturitallissa oli keväällä 2010 tulipalo. Pilttuut 10 ja 11 paloivat yläpohjastaan pahoin, pilttuu 9 kärsi savu- ja sammutusvesivaurioita. Talleissa 10 ja 11 jouduttiin uusimaan sekä katon teräspalkit, että puurakenteet.

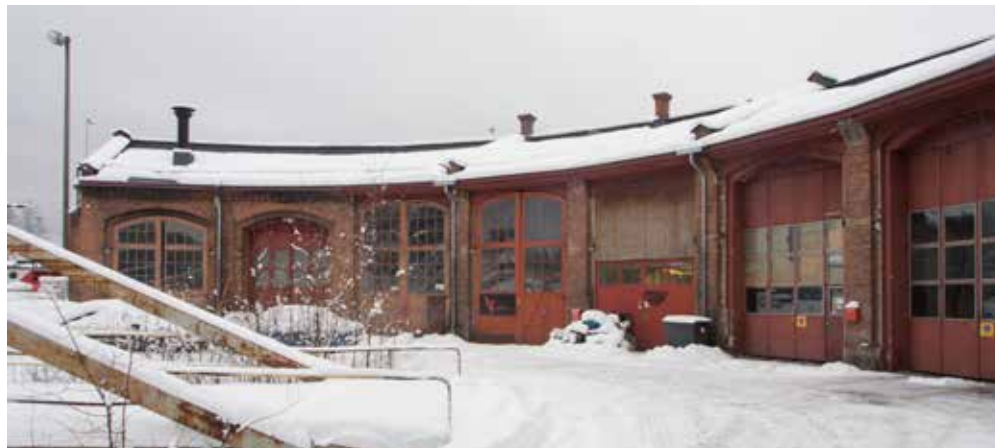
Alla veturitallia kääntöpöydän puolelta.

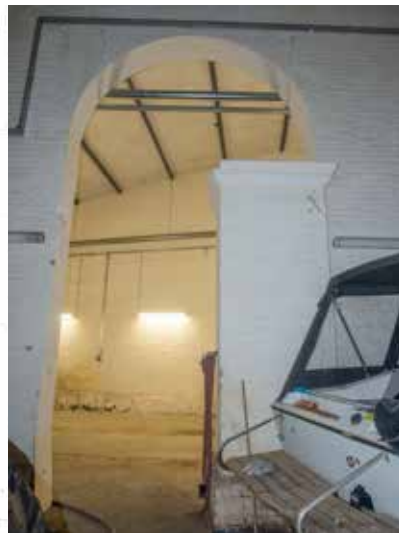
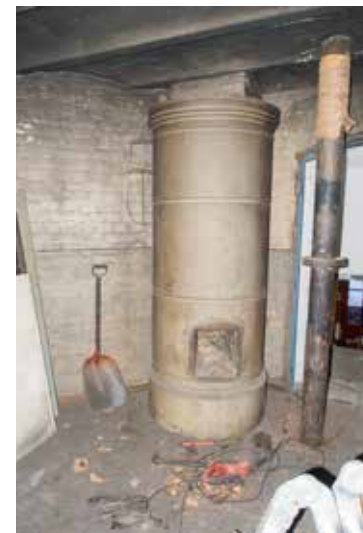
Vesitornin lämmitykseen käytetty pönttöuuni

Veturitallia lämmitettiin joka toiseen tai kolmanteen pilttuuseen muuratuilla pystyuuneilla. Lisäksi vesitorneissa oli puulla lämmitettävät uunit vesisäiliöiden sulana pitämistä varten. Myöhemmin koko rakennukseen asennettiin vesikiertoinen keskuslämmitys.

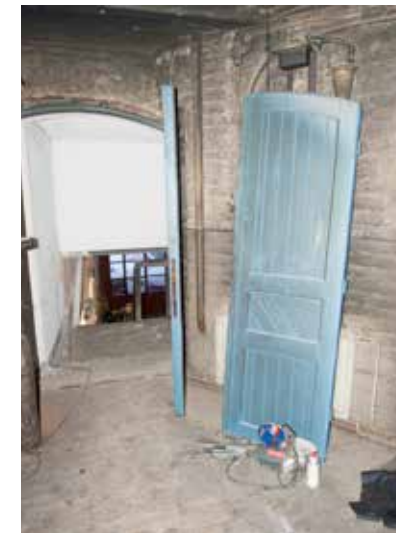
Pilttuun no 9 yhteydessä olevan vesitornin sisätilaa. Alkuperäiset sisäovet olivat paneloituja puuovia.

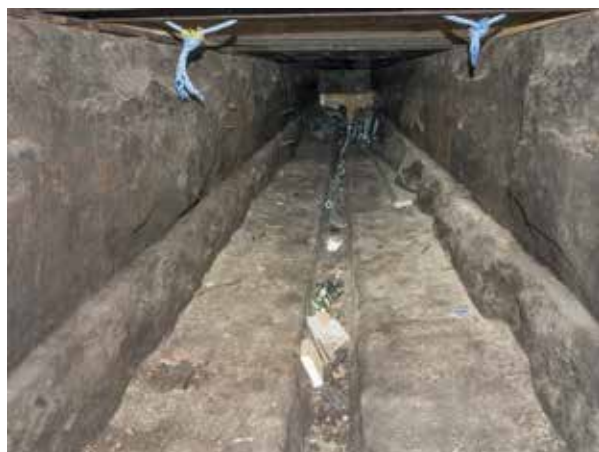
Veturipilttuun no 1 huoltomonttu - vertaa yllä oleva piirustus.

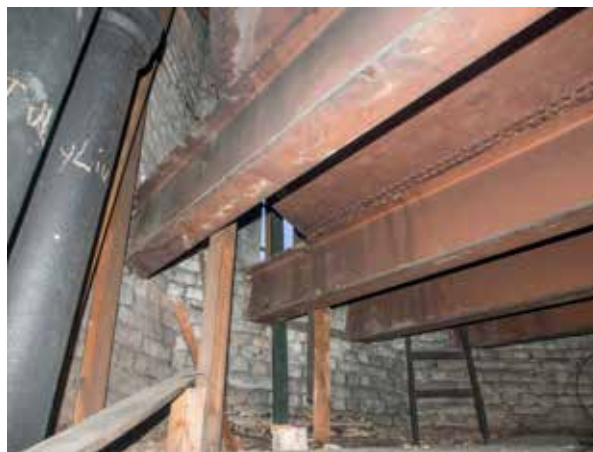
Kuva vesitornin yläosasta: tukevat I-palkit kannattavat teräslevyistä niittaamalla koottua säiliötä.

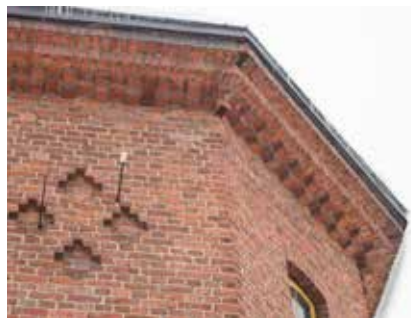
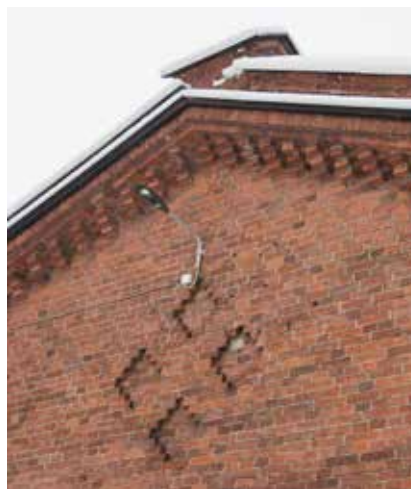
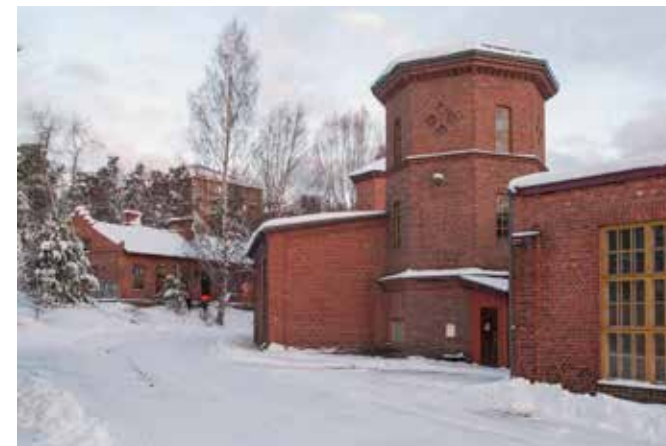
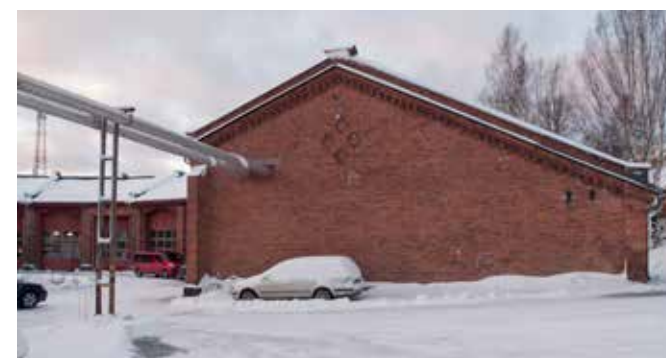
Veturitallin julkisivujen koristelu on niukempaa kuin esimerkiksi pesutupa-leipomo-rakennuksessa. Oikealla keskellä näkyy tallin päädyn tyypillinen epäsymmetrinen kattomuoto.

Oikealla pilttuiden 1 ja 2 alkuperäisinä säilyneet tiiliholvatut oviaukot. Pilttuun 1 pariovi on alkuperäinen tai sen kaltaiseksi uusittu.

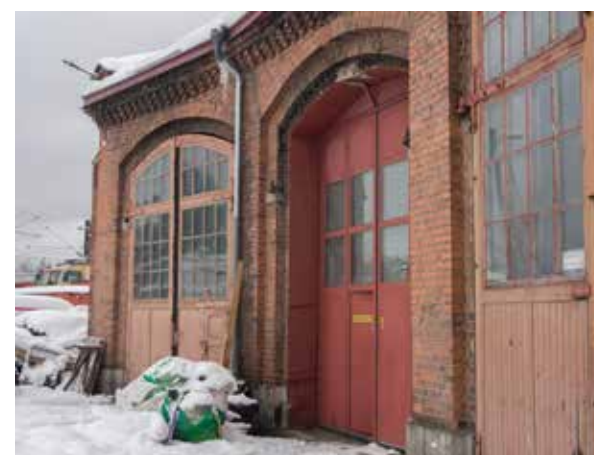
Vanhimmissa osissa on porrastetut tiilestä muuratut räystäät. Tallin päätykolmioissa on vaatimattomat koristeupotukset. Vesitorneissa on saman tyyppisiä koristeaiheita.

1800-luvun puolella ja 1900-luvun alussa tehdyissä osissa ovi- ja ikkuna-aukot olivat kaaripäätteiset. Myöhemmissä laajennuksissa ja muutoksissa aukoissa on käytetty suoria tiiliholveja ja 1900-luvun jälkipuoliskolla myös betoni- tai teräspalkkeja.

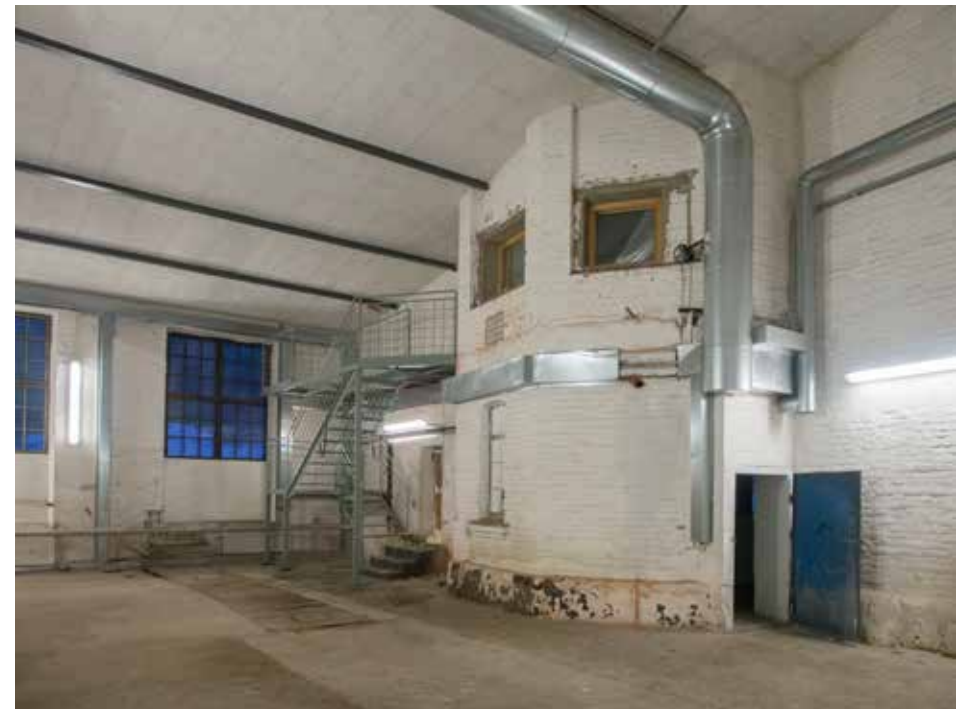
Pilttuun 11 peräosaa, jossa alaosaltaan näkyy toinen kahdeksankulmaisista vesitorneista.

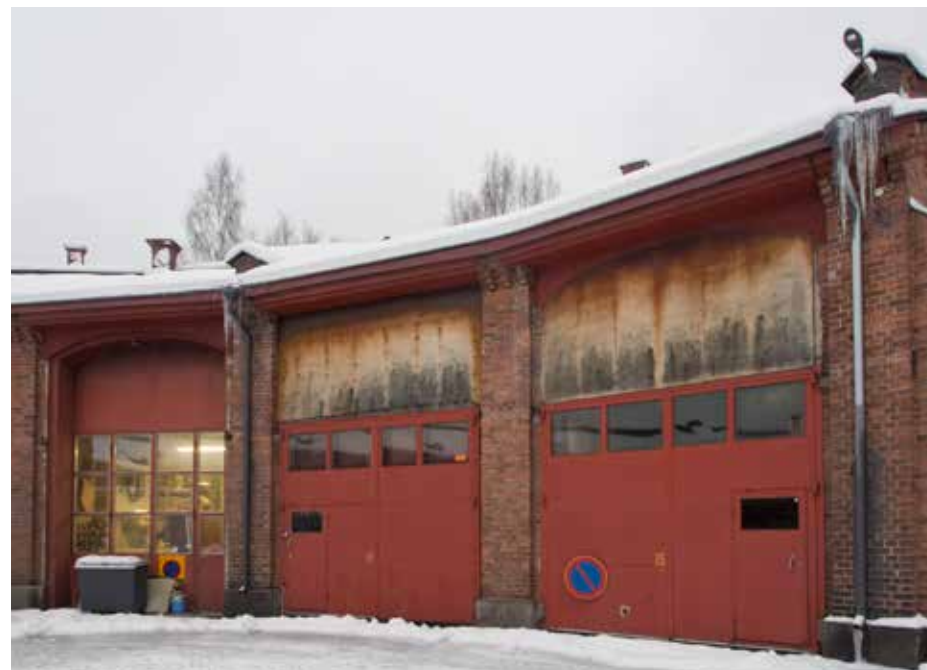
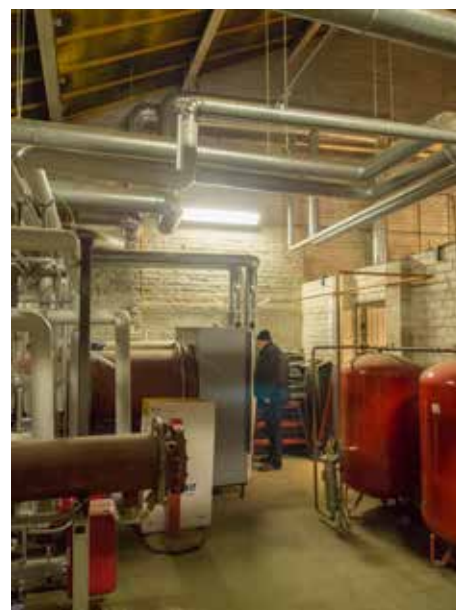
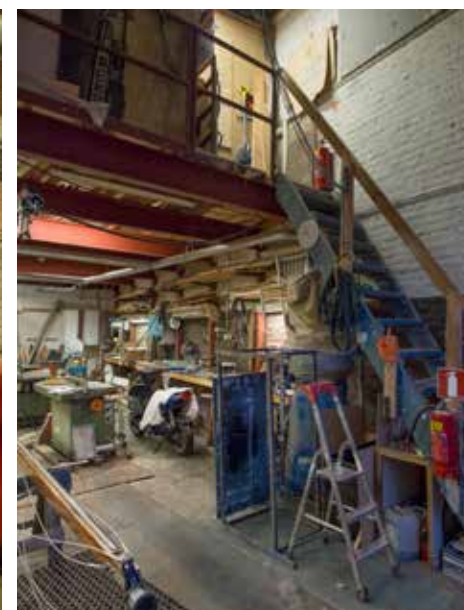
Veturitallin vanhinta osaa koilliskulmalla. Pilttui-den ovia on vetureiden koon kasvamisen myötä jouduttu suurentamaan ja korvaamaan alkuperäiset tiiliholvikaaret joko kaare-villa tai suorilla betonira-kenteilla.

Pilttuussa 15 on nykyisin veturitallin lämmönjako-huone. Oikeanpuoleisessa kuvassa pilttuu 5, jossa koraa tilaa on jaettu väli-pohjalla.

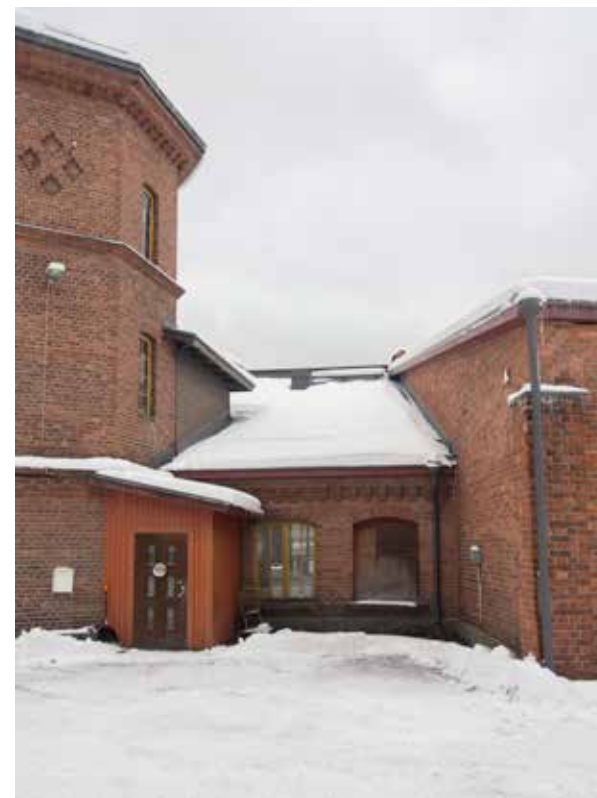
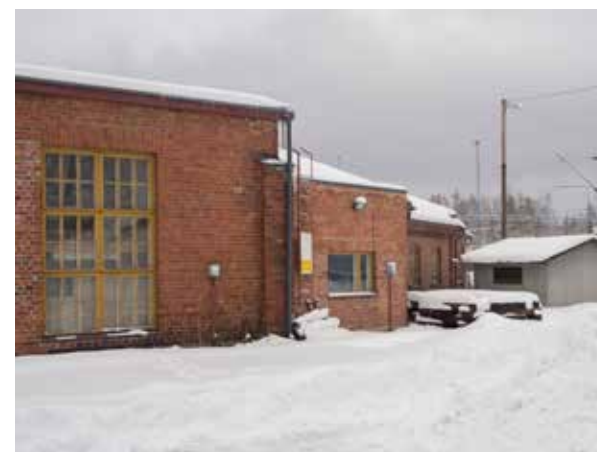
Yläkuvassa 2000-luvun puolella tehty lautaseinäinen tuulikaappi toisen vesitornin kupeella.

Oikealla veturitallin takaosaa, jossa vaaleampana ja ikkunaltaan erilaisena erottuu vuonna 1954 veturimestarin toimistoa varten tehty laajennusosa.
