# KUOPION VANHA ASEMA- JA RATAPIHA-ALUE RAKENNUSHISTORIASELVITYS

KUOPION VANHA ASEMA- JA RATAPIHA-ALUE  
RAKENNUSHISTORIASELVITYS

ARKKITEHTITOIMISTO HANNU PUURUNEN OY

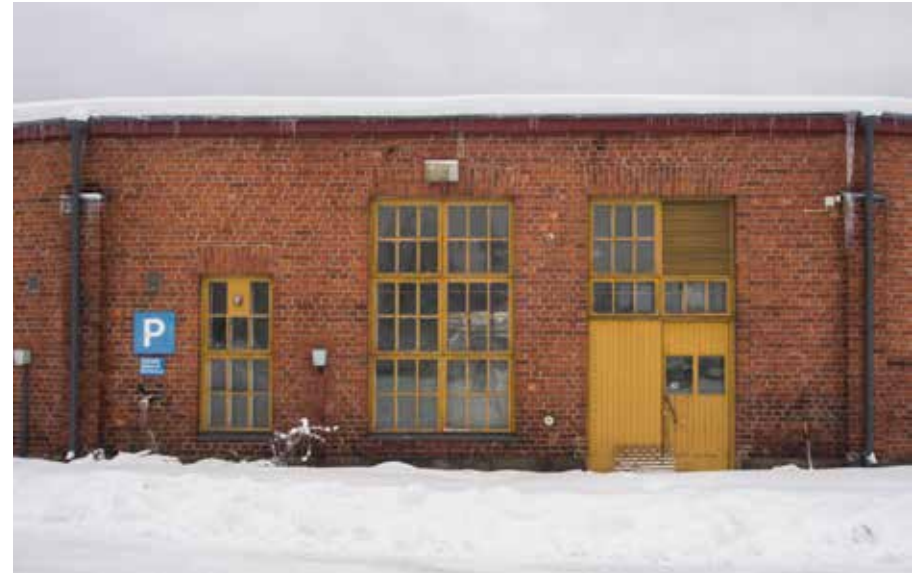
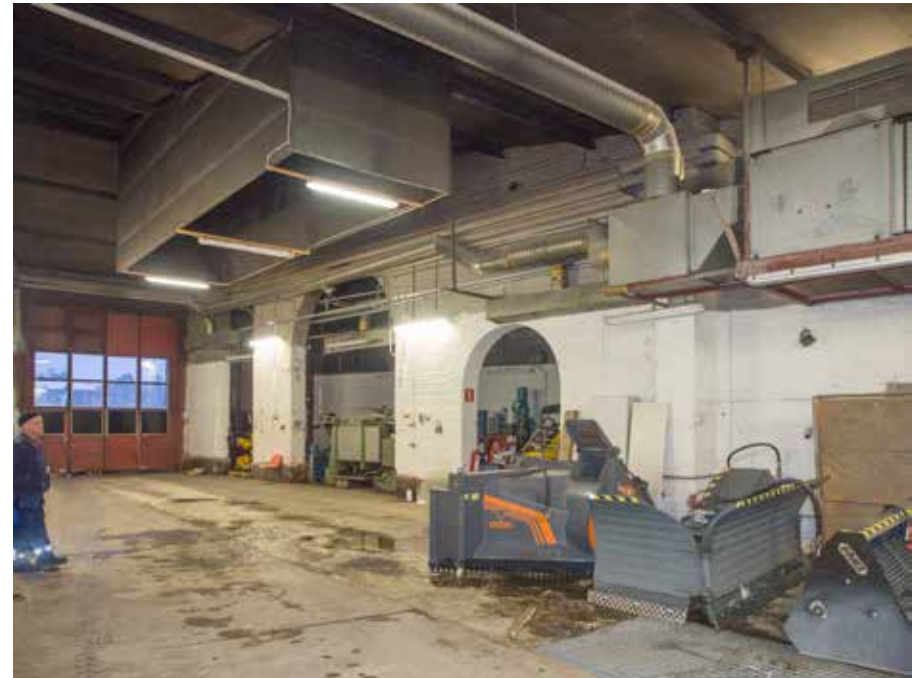
Ikkunoiden ja ovien muutokset kuvastavat osaltaan tilojen käyttötarkoituksen muutoksia. Takasivulla on suuren ikkunan alaosajossain vaiheessa tehty parioveksi.

Pilttuu 7 on nykyisin huoltokaluston käytössä.

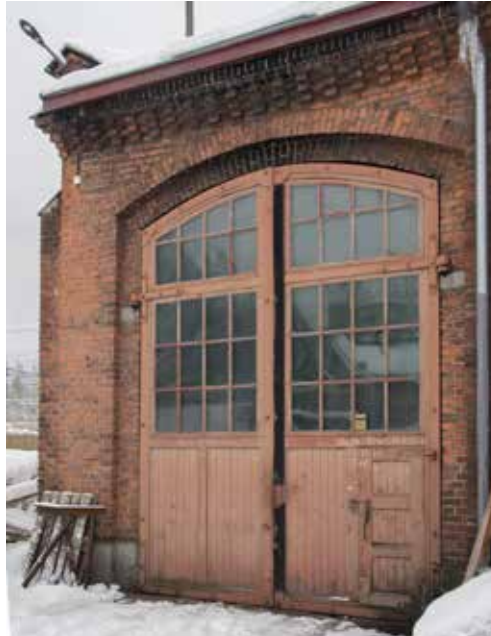
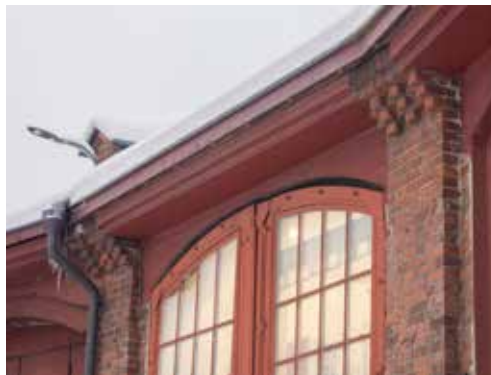
Pilttuun 1 ovi on parhaiten säilynyt alkuperäisessä asussaan. Muissa pilttuissa on tiiliholveja korvattu betonikaarilla tai suorilla betonipalkeilla. Muutamien pilttuiden kohdalla myös räystääs on uusittu betonirakenteiseksi (alempi kuva).

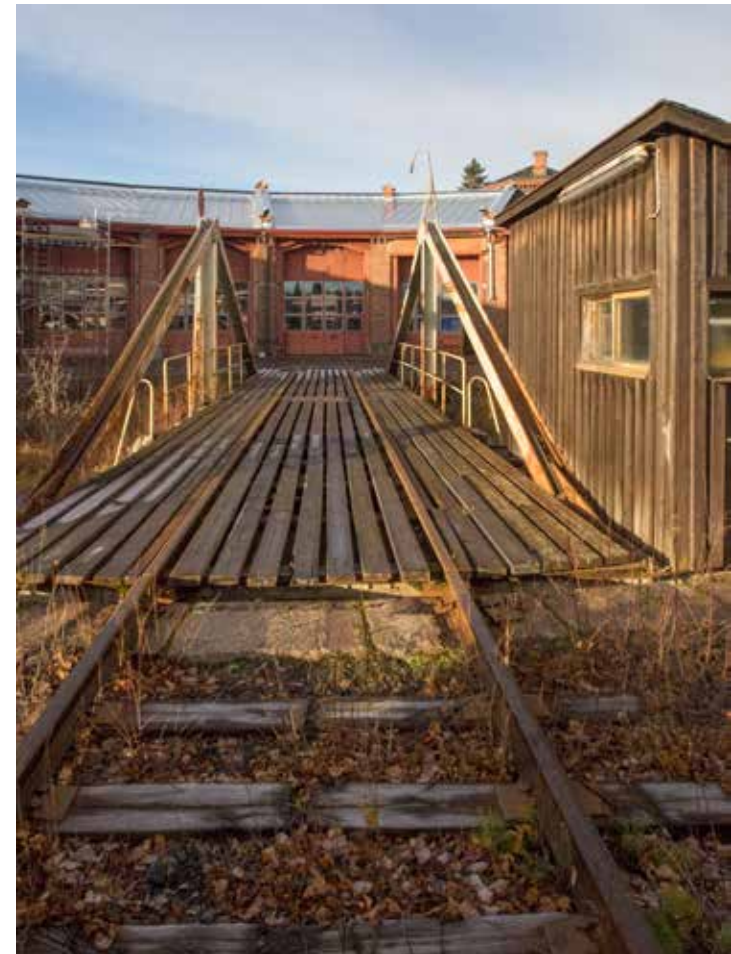
Vuosikymmeniä käyttämättä ollut kääntöpöytä on rapistunut ja sen monttu on täyttymässä hiekalla ja roskalla. Montun luonnonkivinen reunamuuri on on alkuperäinen eli vuodelta 1926.

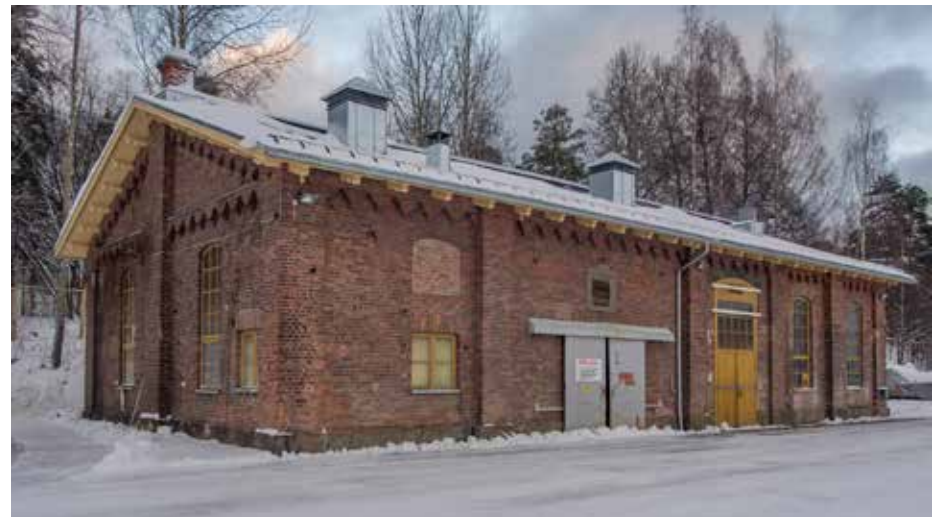
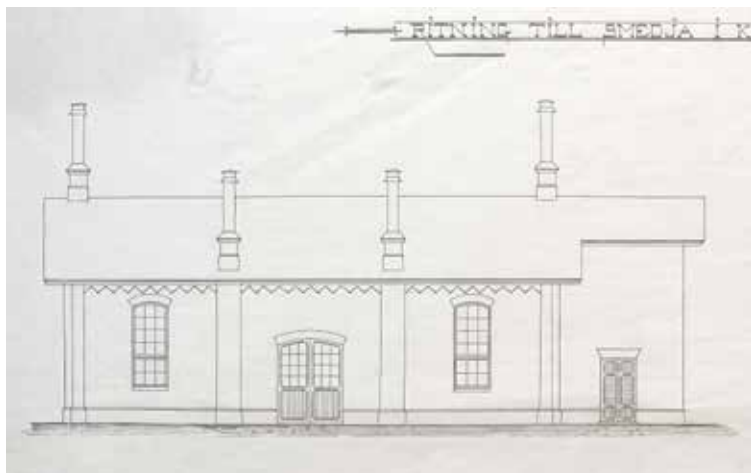
Pajarakennuksen alkuperäiset suunnitelmat vuodelta 1901 (julkisivu, pohja ja leikkaus). KA

Jo rakennusvaiheessa havaittiin valimon tila liian pieneksi ja sen vuoksi "paja jouduttiin purkamaan maata myöten". Piirustus oikealla esittää pajan pohjakaavan toteutuneessa muodossaan. Pajatila on merkitty a:lla, valimo b:llä. KA

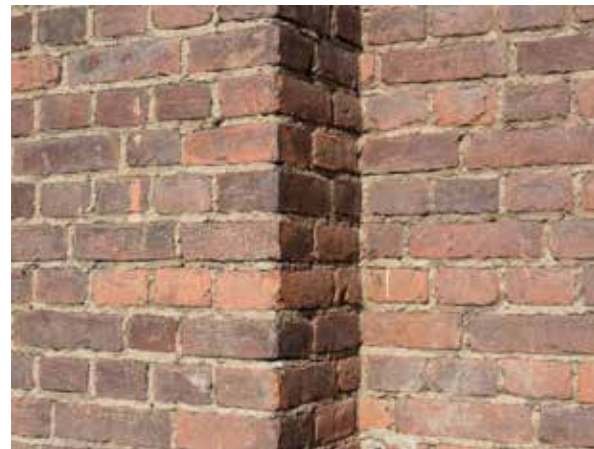
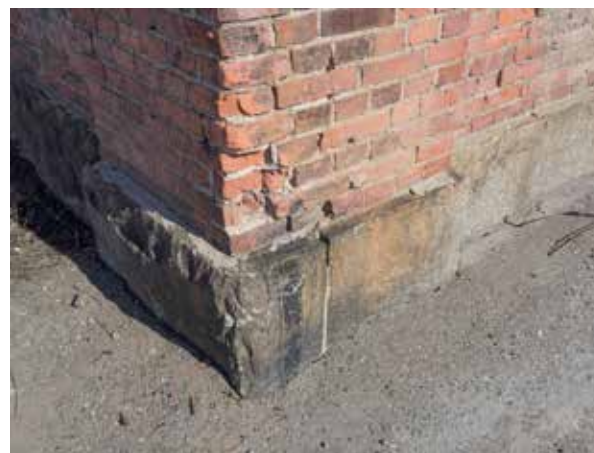
Ristilimityksellä muurattua ulkoseinää ja luonnoskiviperustusta.

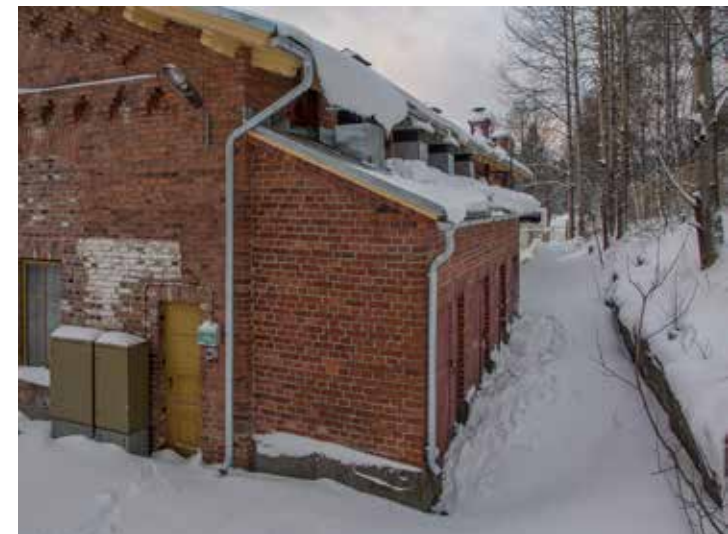
Pajan pohjapiirros vuodelta 1930, jolloin rakennuksen koilliskulmaan tehtiin muuntamon tilat. Piirustuksessa näkyy myös vuonna 1975 tehty muutos, jolla pajatilan kulmaan rakennettiin aluevartijan työhuone. Pajan, valimon ja muuntajan tilat olivat tällöin ilmeisesti vielä vanhassa käytössä. KA

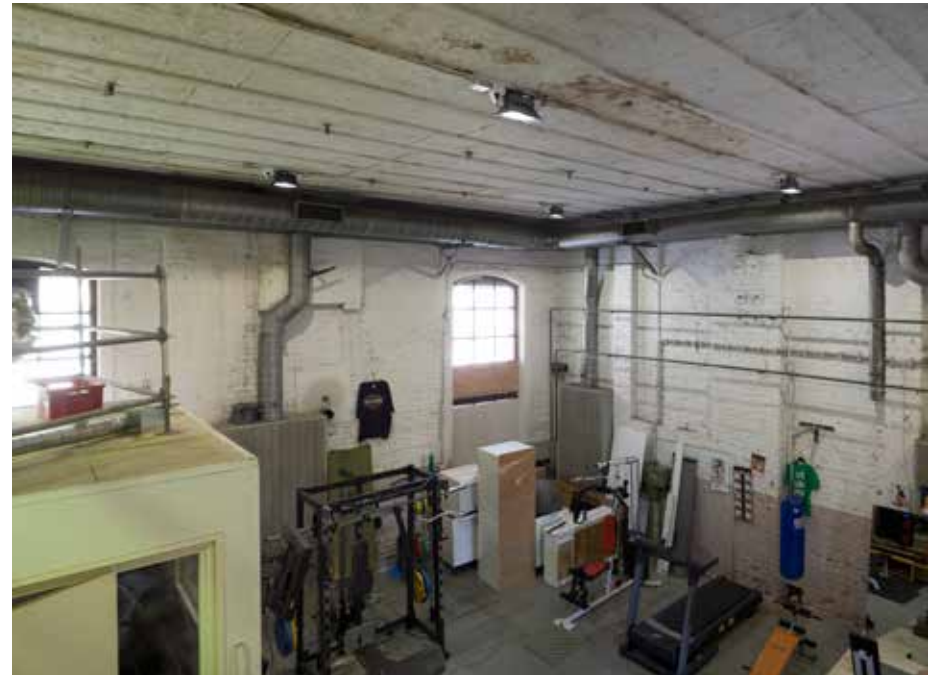
Pajarakennuksen pohjapiirros vuodelta 2015. Entisen pajan tilojen sisälle on rakennettu sosiaali-tiloja. Rakennuksen itäpää (piirustuksessa oikealla) on vuokrattu ulkopuoliselle. VRA

Pajan sisätilan nykyisin. Slammatut tiiliseinät ovat vanhassa asussaan. Sisäkatto on laskettu vaakasuoraksi. Vasemmalla pajan sisälle erillisenä "konttina" tehtyjen sosiaali-tilojen kulma.

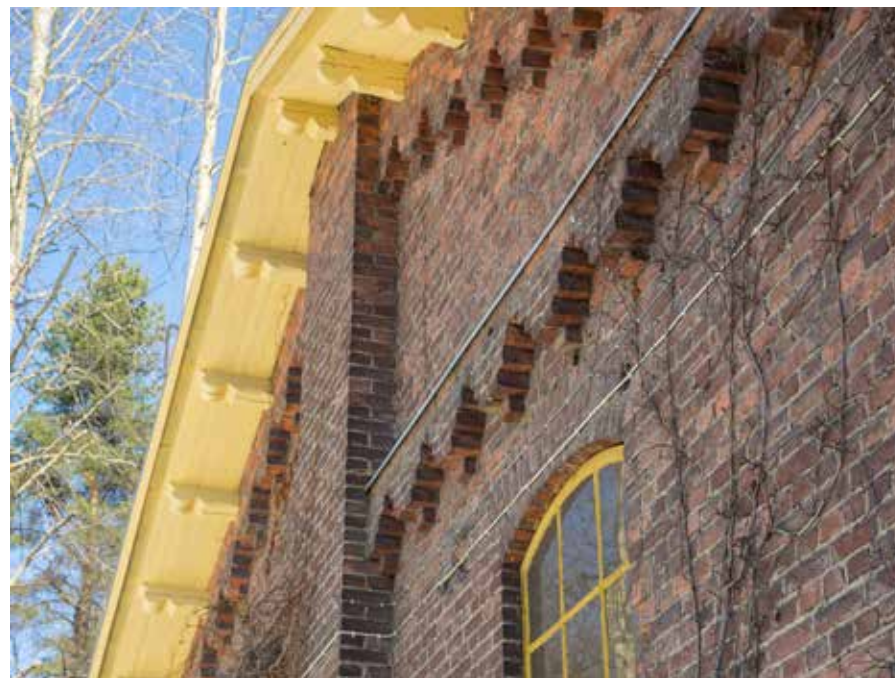
Länsipäädyn alkuperäisenä säilynyttä tiiliseinää koristeaiheineen.

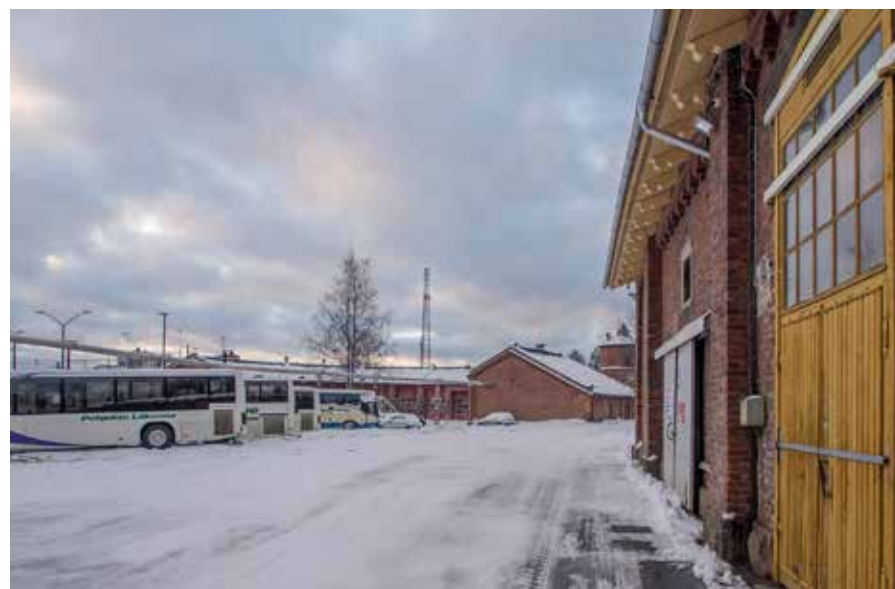
Pajan eteläseinää, jossa ovien asua on muutettu. Teräksinen liukuovi on viime vuosikymmenten ajalta.

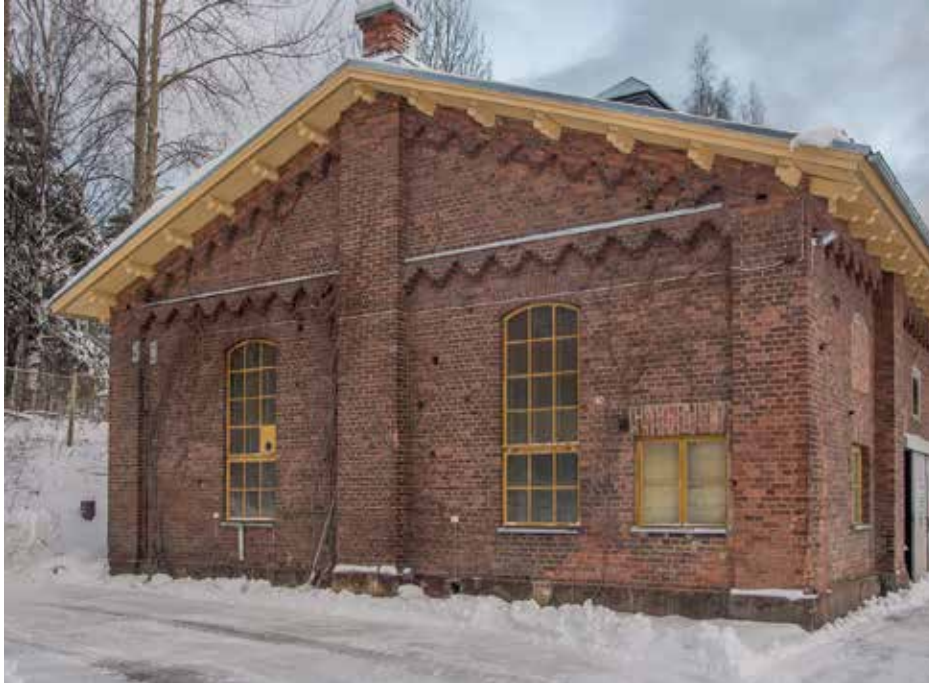
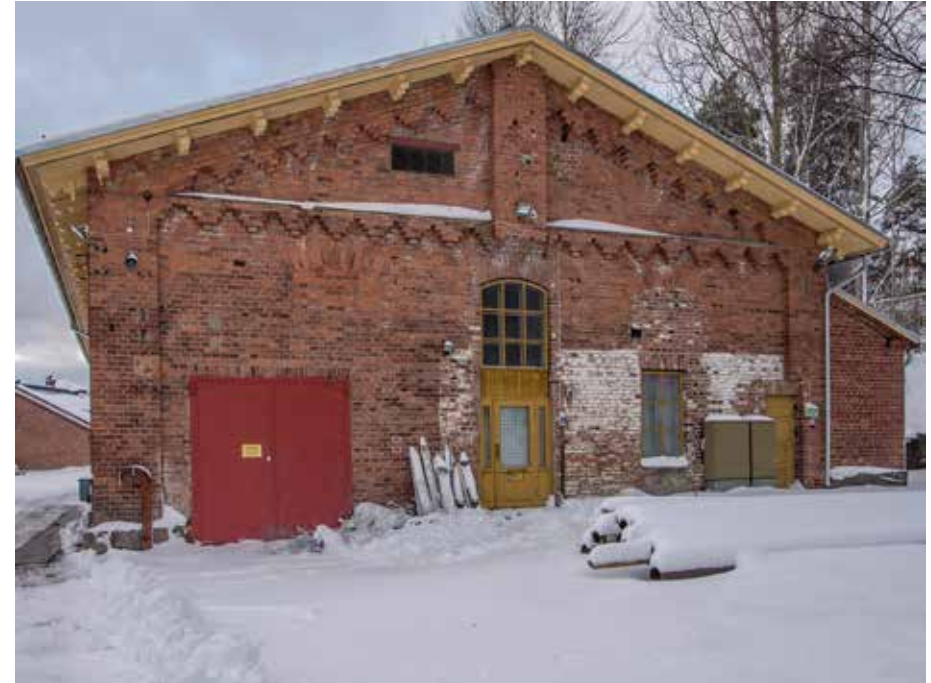
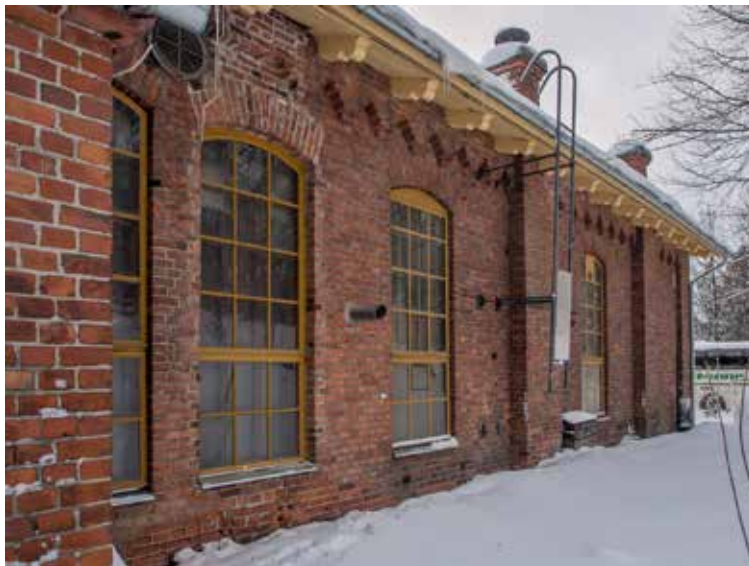
Yllä vasemmalla pajarakennuksen hyvin säilynyt länsipääty. Ainoa suurempi muutos on päädyn oikeaan reunaan lisätty ikkuna. Katolla näkyy yksi pajan ahjojen savupii-  
puista, joita on myös säilytetty pohjoissivun lappeella kaksi kappaletta (kuva vasem-  
malla). Muutoinkin pohjoissivu on hyvin autenttinen.

Itäpäädyssä on kaksi ikkunaa muurattu umpeen ja kes-  
kimmäisen ikkunan alaosaan tehty ovi. Teräksinen pariovi  
on uusi, melko myöhäinen muutos.

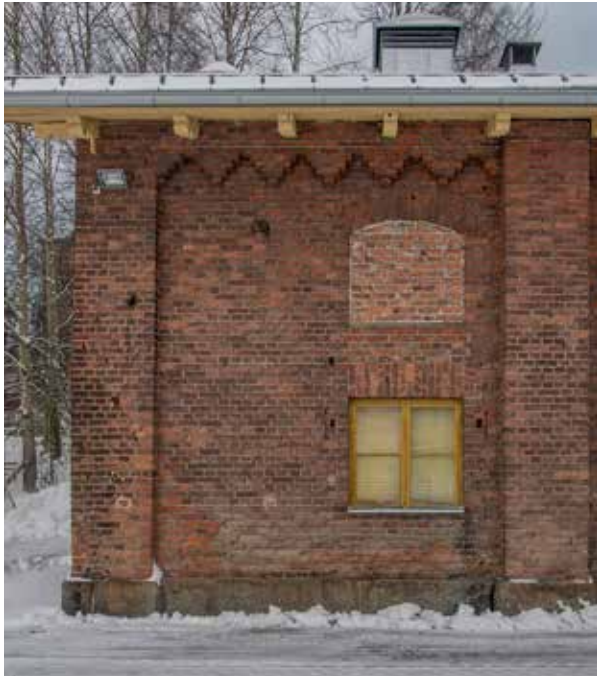
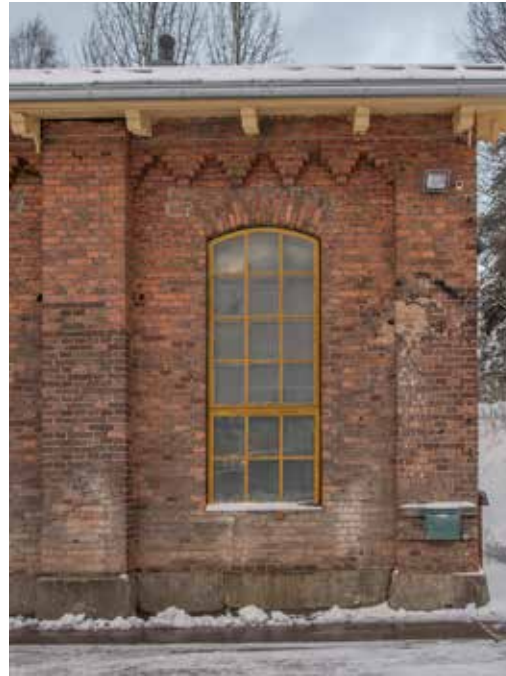
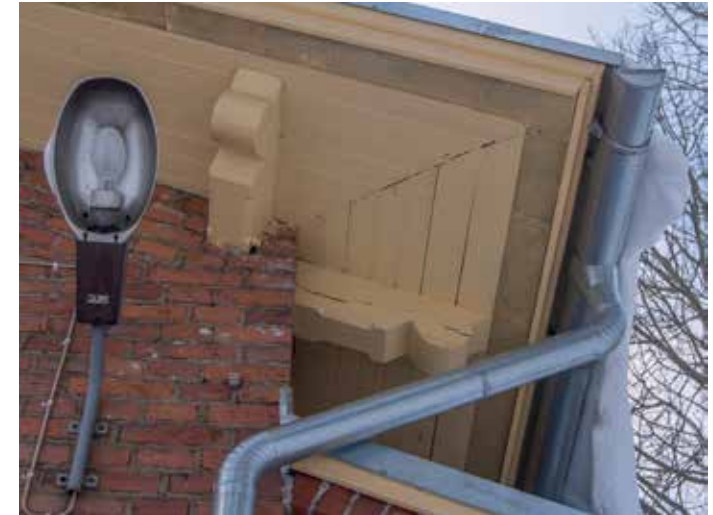
Rakennuksen kattorakenteen uusimisen yhteydessä 2016 tehtiin räystäälle verkolla suojatut tuuletusraot. Kattotuolien päät näyttäsivät olevan alkuperäisiä tai niiden mallilla uusittuja. Peltikatolla aiemmin olleet jalkakourut on korvattu riippukouruilla.

Rakennuksen vesikatto uusittiin 2016 (Insinööritoimisto Savolainen Oy/ Tiina Lumberg 11.4.2016). Vanha kate ruodelaudoituksineen purettiin. Lahonneita kattotuolinpäitä uusittiin. Ruodelaudoitusta uusittaessa parannettiin katteen alustan tuuletusta, katon harjalle tehtiin tuuletuskanava ja asennettiin aluskate. Uusi kate on konesaumattua peltiä.

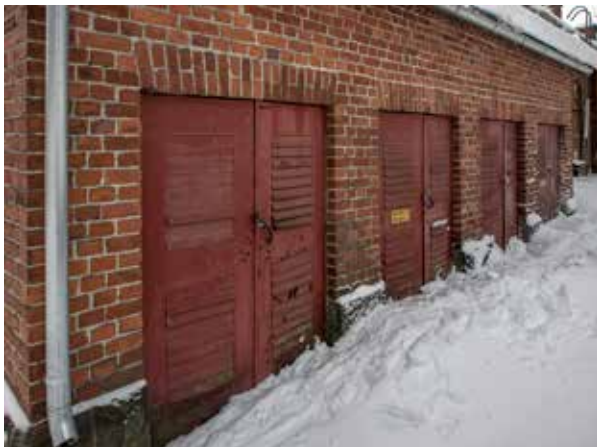
Yllä vasemmalla eteläsivun länsipäätä, jossa alunperin ollut korkea ikkuna on yläosaltaan muurattu umpeen. Yllä saman julkisivun itäpää, jossa alkuperäinen ikkuna on tallella.

Vasemmalla rakennuksen pohjoissivun 1920-luvulla tehtyjä muuntajakoppeja peltiovineen.

Itäpäädyssä säilynyt vanha peiliovi. Ovilevy saattaa olla rakentamisajalta (oik).

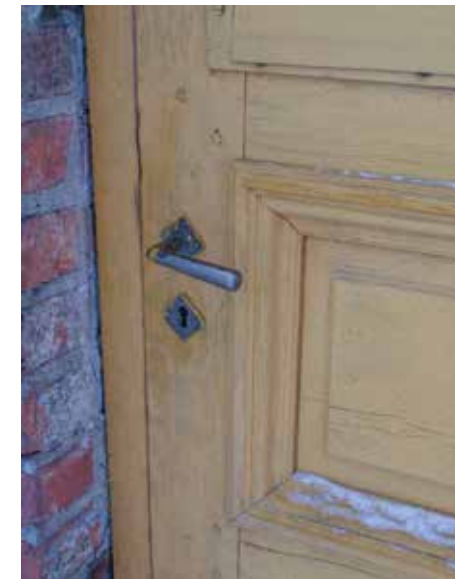
Entisen pajan sisätilaa. Ovenpuoleiseen nurkkaan on joskus tehty wc-kopit, jotka eivät näy piirustuksissa. Pajakäytön loputtua tila oli varastona, nykyisin sitä käytetään kuntosalina.

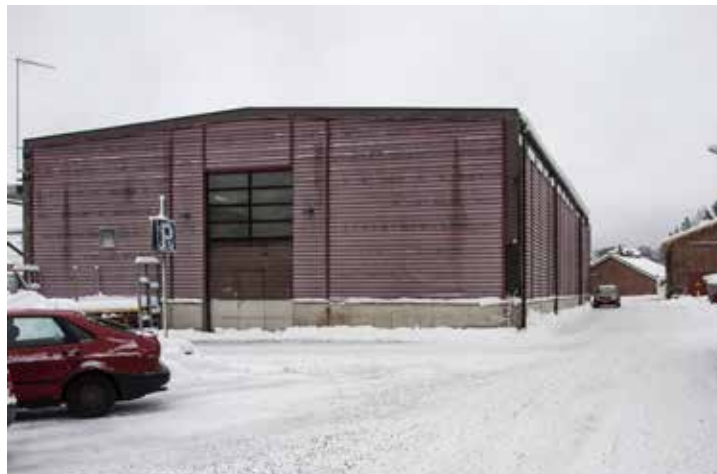
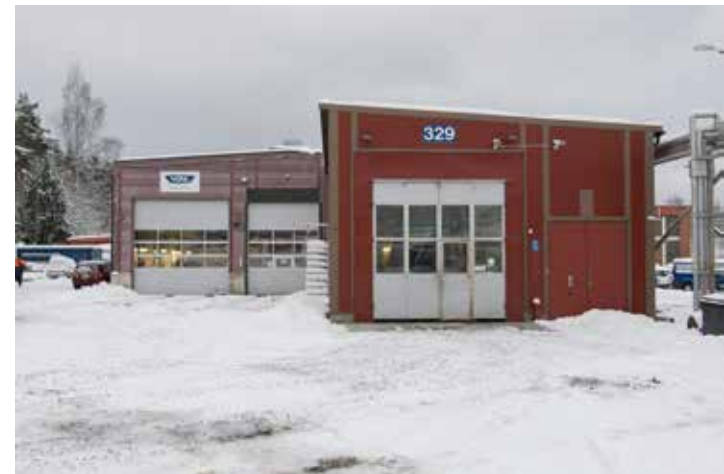
Varastohallin muutospiirustus vuodelta 2014 Pohjola Liikenteen toimitiloiksi eli nykyiseen käyttöön. KKA

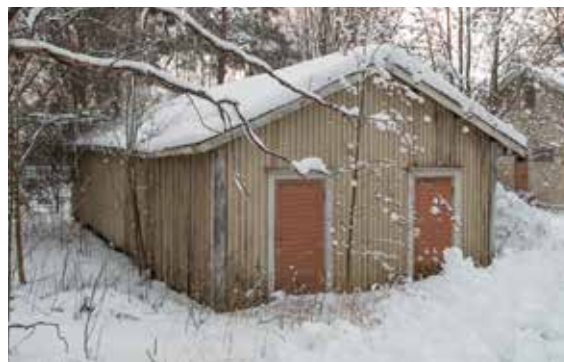
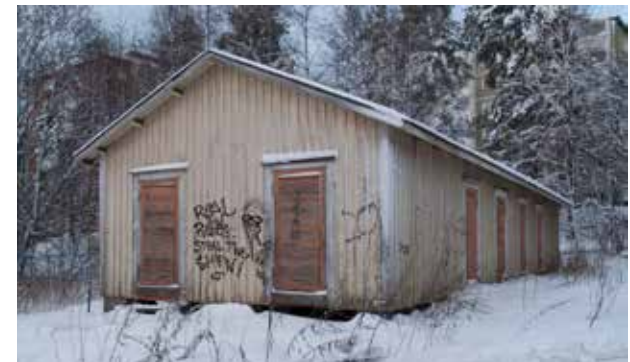
Ulkorakennus Q pohjoisesta ja etelästä..

Rakennukseen kuului jo alunperin kaksi ulkorakennusta, joissa oli varastoja, liiterit ja käymälät asuntoja varten. Nykyiset, vanhojen paikoille tehdyt ulkorakennukset O ja Q ovat 1950-luvulta.

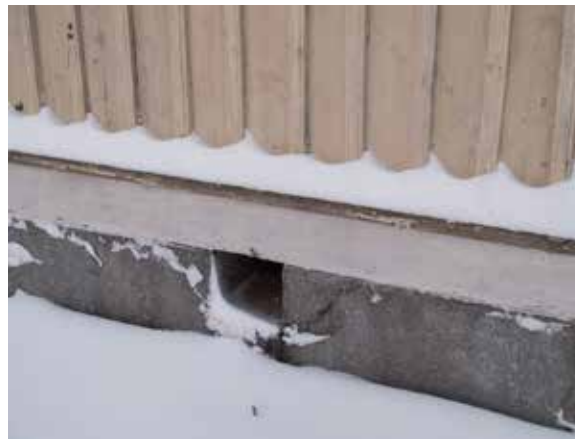
Vuokrakasarmien luonnonkiviharkoista tehtyä kivijalkaa. Seinän lautaverhous on 1950-luvulta.

Rakennukseen tehtiin yhtenäinen kivijalka luonnonkiviharkoista. Rakennuksen alustassa hirsiseinät tyypipiirustuksen mukaan tuettiin kivipilareilla ja uunien perustukset tehtiin kiviladoksina.

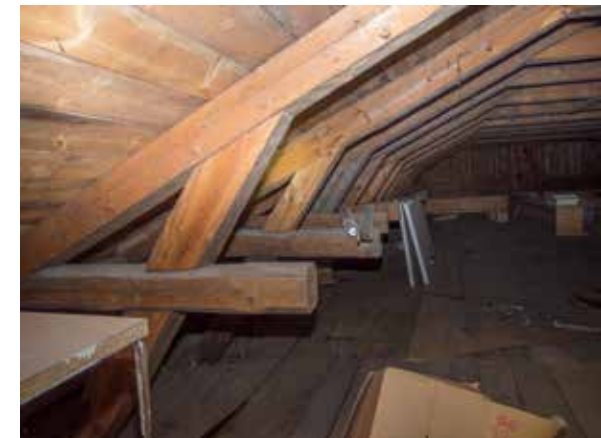
Alkuperäisiä kattotuolirakenteita ullakolla.

Rakennuksen katteena oli alunperin mahdollisesti asfalttihuopa kolmiorimakiinnityksellä, sillä ruodelaudoitus on tehty tiiviiksi (näkyv ullakolta ja esitetty näin myös tyyppiirustuksessa). Myöhemmin katteeksi tuli sementtitiili.

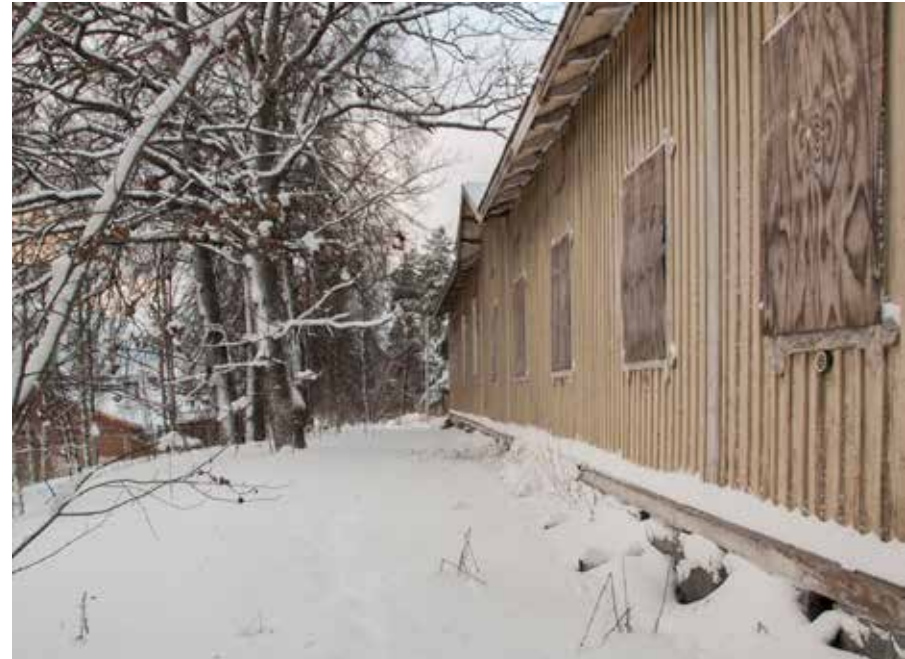
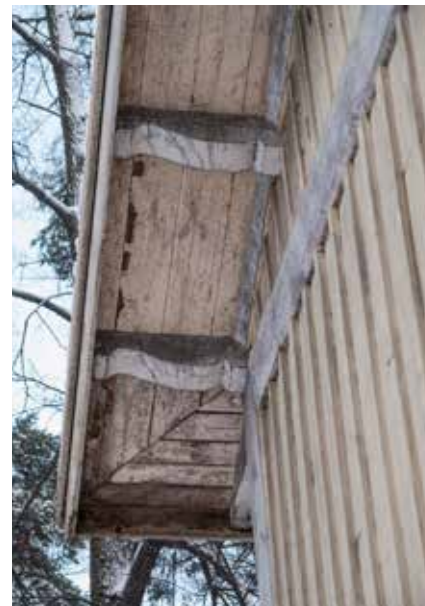
Ulkoasussa 1880-luvun detaljeja ovat muotoillut kattotuolien päät.

Oikealla itäpääty, josta 1950-luvulta lähtien oli käynti terveydenhuollon tiloihin.

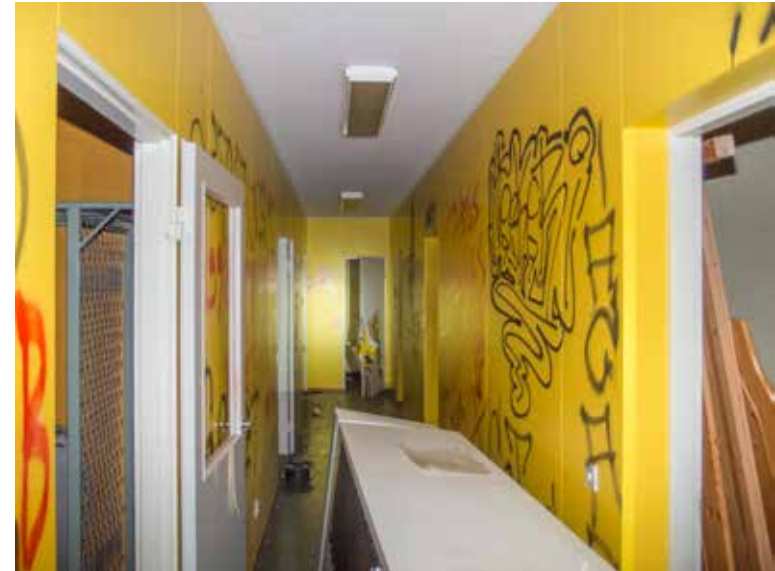
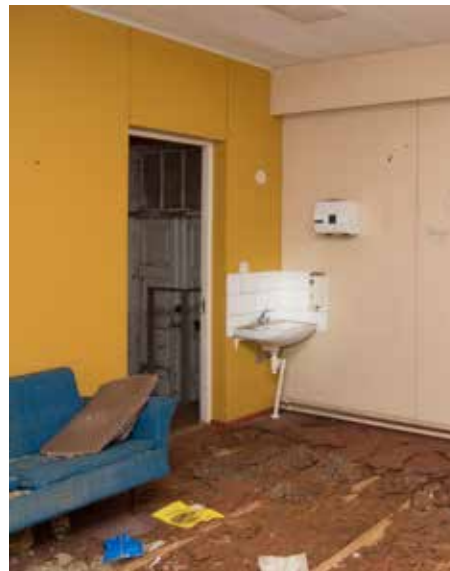
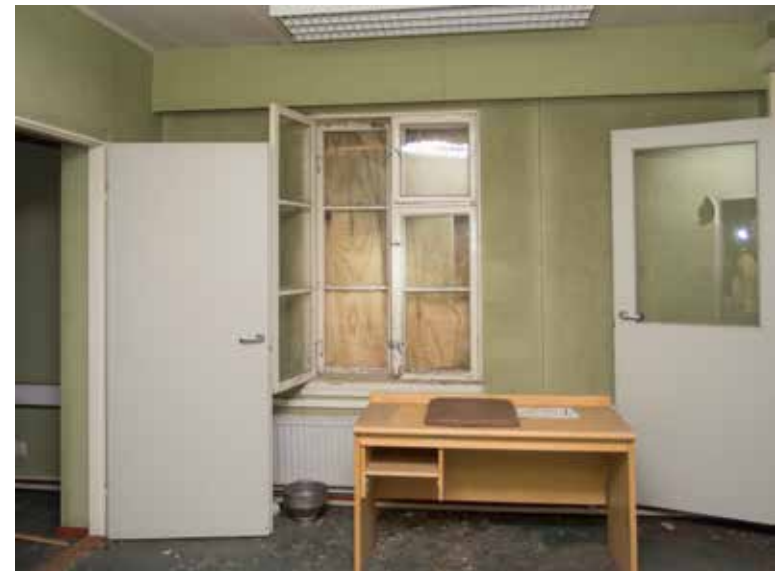
Rakennuksen sisätiloja nykyisin. Vesivuodot ovat paikoin vaurioittaneet välikatottoja ja lattiaita. Kutsumattomat vieraat ovat sotkeneet paikkoja.

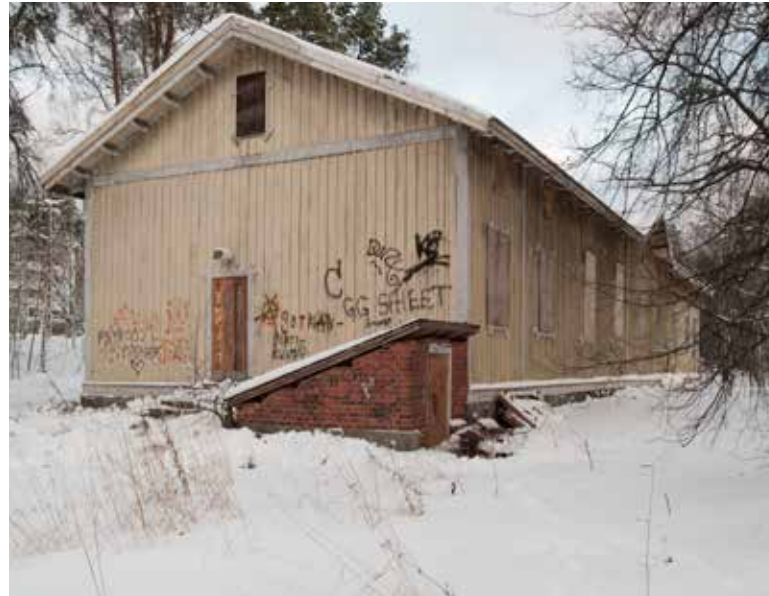
Rakennuksen perushahmo on säilynyt alkuperäisen mukaisena, mutta ulkoverhous on uusittu ja aukkoja jonkin verran muutettu. Oikealla pohjoissivun pariovi, sen alla länsipäädyn ovi, jonka vieressä ollut toinen ovi poistettiin 1950-luvulla.

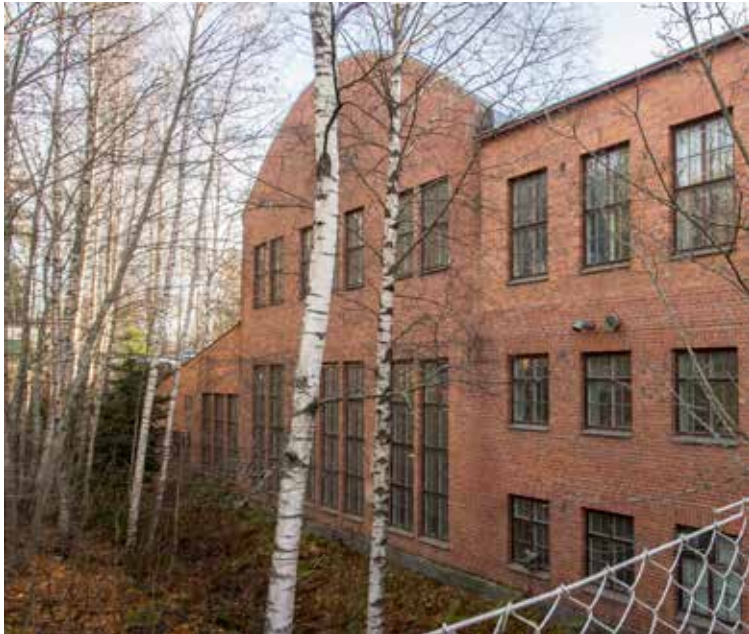
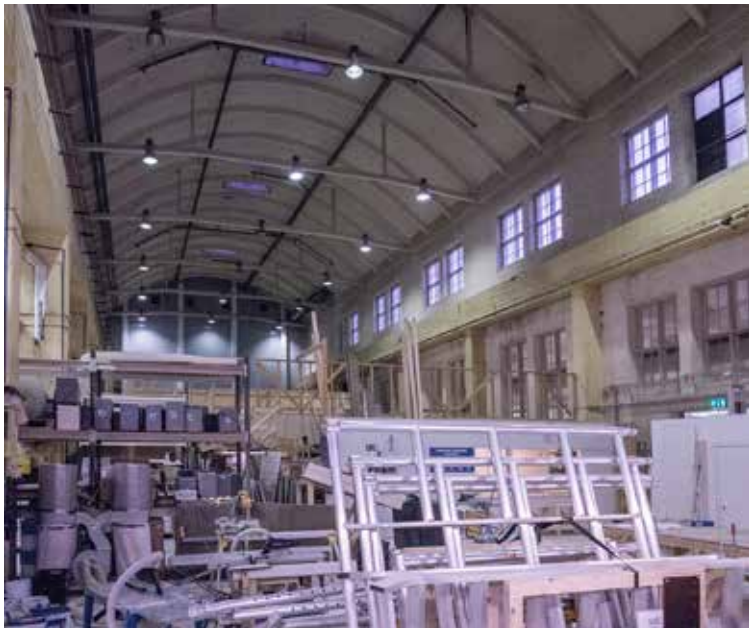
Vasemmalla yllä konepajan vanhan osan pohjoispääty, alla konepajan päähalli vuonna 2015, jolloin tila oli ammattikoulun käytössä.

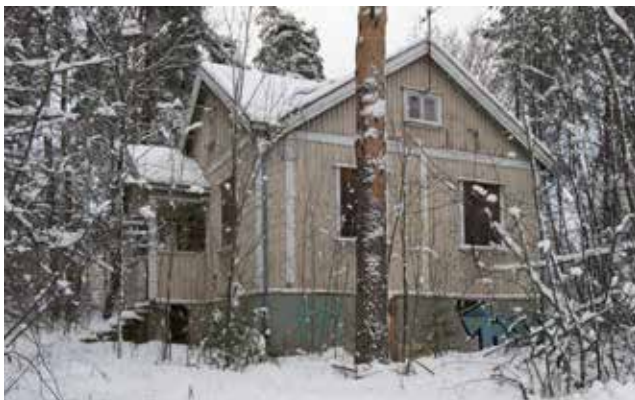
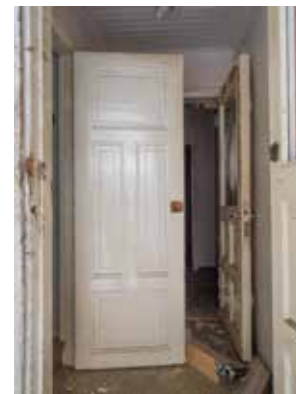
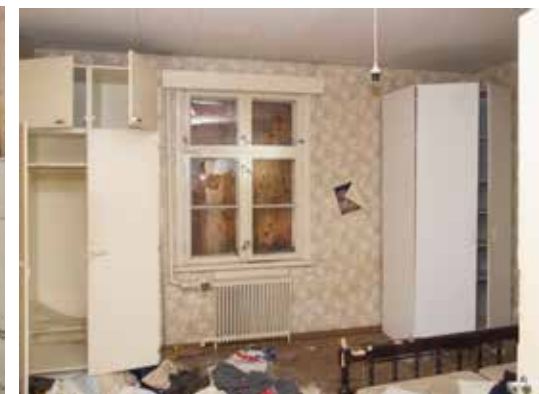
Ratamestarin asuintalon piirustukset Kuopio-Kajaani radalle vuodelta 1929. Piirustuksen ovat al-lekirjoittaneet J. Vesuri? ja Jarl Ungern. Piirustuksessa on lyijykynämerkintä "Kuopiossa on tehty toisin". Aukotus ei ole aivan piirustuksen mukainen ja rakennuksen alle on lisätty kellaritiloja. KA

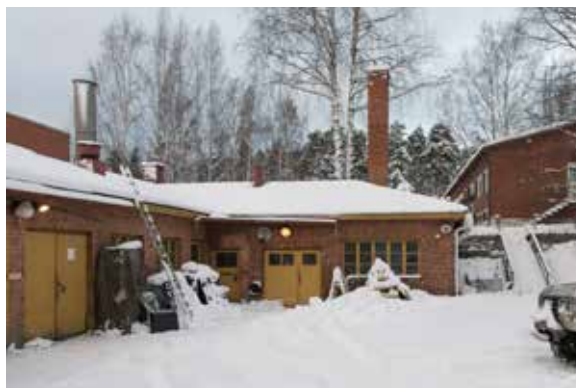
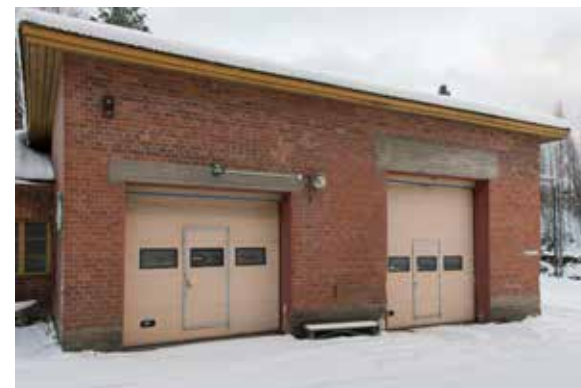
Ratajakson paja- ja työhuonerakennuksen piirustus vuodelta 1947. Piirustuksessa vasemmalla alkuperäinen, pohjaltaan neliömäinen paja. KA

Rakennuksen laajennuspiirustus vuodelta 1960, jonka pohjana on käytetty vuoden 1957 muutospiirustusta. Pohjapiirustuksen yläosassa näkyvät viereisen kuvan paja ja työhuone - paja jo laajennetussa muodossaan. Alaosassa punaisella 1960 tehdyt rataosaston korjaustila ja autotallin laajennus. KKA

Alkuperäinen rakennus oli pieni neliömäinen paja, joka oli tarkoitettu ratajakson käyttöön. 1940-luvun lopulla pajaa laajennettiin työhuonetilalla, johon sijoitettiin myös pienet pesu- ja pukutilat. 1950-luvun lopulla rakennusta laajennettaessa siihen tuli oma keskuslämmitys kattilahuoneineen, pajan lisäksi kaksi korjaushuonetta, työkoneiden varasto ja autotalli. Vuoden 1960 laajennuksessa suurennettiin autotallia ja lisättiin rataosaston korjaustila, johon tuli raideyhteys.

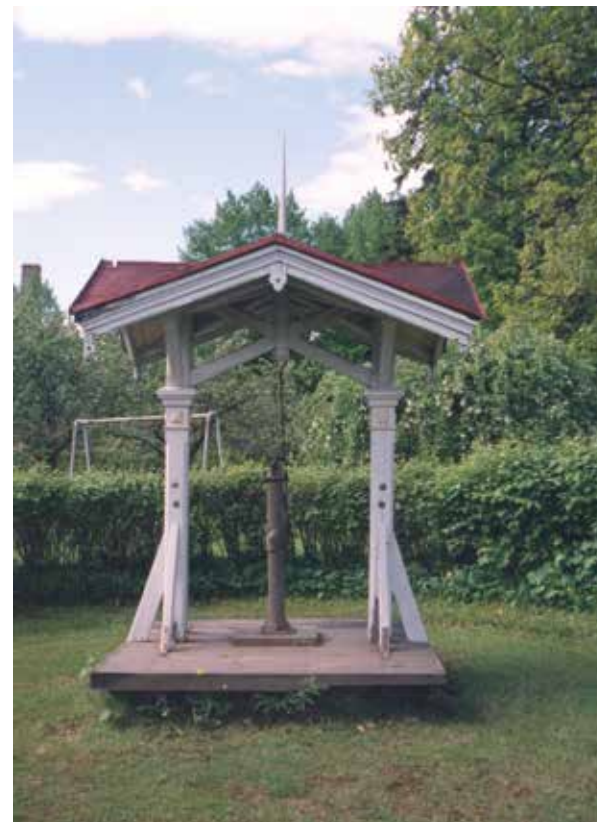
Virkailijan asuinrakennuksen puutarhan alueella on vielä olemassa ilmeisesti alkuperäinen kaivo ja sen koristeellinen katos. Kuva yksityisarkistosta.

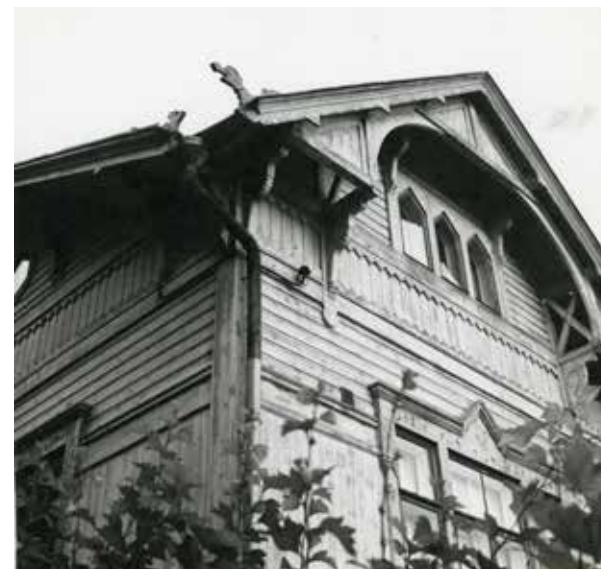
Asemapäällikön asuinrakennuksen alkuperäinen asu materiaaleineen ja yksityiskohtineen on säilynyt harvinaisen hyvin. Kuva: Sakari Martikainen, 1976. KHM.

Ulkorakennuksen arkkitehtuuri on sukua asemapäällikön asuinrakennuksen arkkitehtuurille, mutta ilme on pelkistetympi ja koristeaiheita on käytetty niukasti. Pihapiirissä on myös erillinen kellarirakennus, jossa on 1800-luvun lopun rautatierakennusten arkkitehtuurille tyypillisiä piirteitä. Molemmat ulkorakennukset ovat asemapäällikön talon pihamiljööseen ja vanhaan asemapuistoon olennaisena osana kuuluvia rakennuksia. Kellarin katto vaatii pikaisia korjaustoimia.

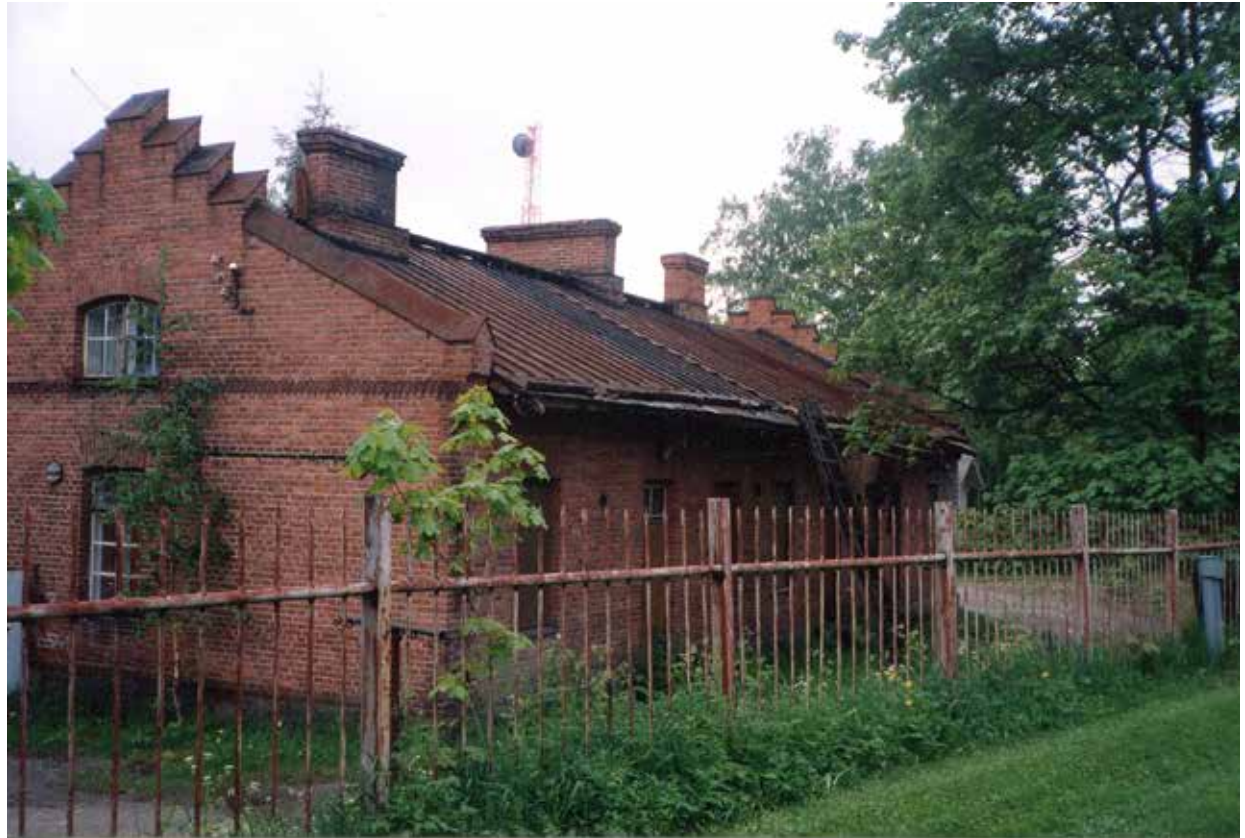
Pesutupa-leipomorakennus luultavasti 1990-luvulla. Etualalla näkyy alueen pohjoislaidalla kulkeva rauta-aita.

Rakennus on vuosikausia ollut tyhjillään, vailla huoltoa ja lämmitystä. Julkisivuissa ja sisätiloissa on näistä syistä huomattavia vaurioita.

*Pesutupa-leipomo kuuluu rautatiesopimukseen (1998). Rakennus on mainittu suojelukohteena myös RKY-alueella "Kuopion rautatieympäristöt" (2009). HUOM. Rakennus on paikoin erittäin huonokuntoinen ja vaatii siksi lisäselvityksiä!*

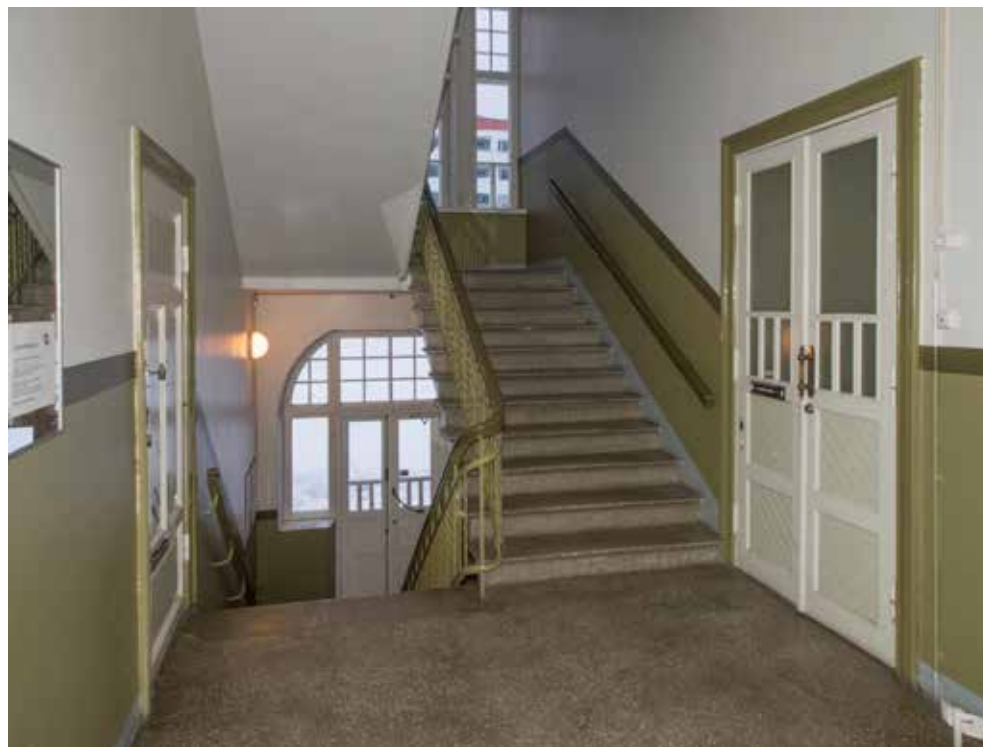
Mikontalon ulkoasu on säilytetty alkuperäisessä hahmossaan. Sisätiloista alkuperäisinä ovat säilyneet porrashuoneet.
