PUKKILAN KARTANO

Kaarina

Suppea kuntoarvio

12/2015

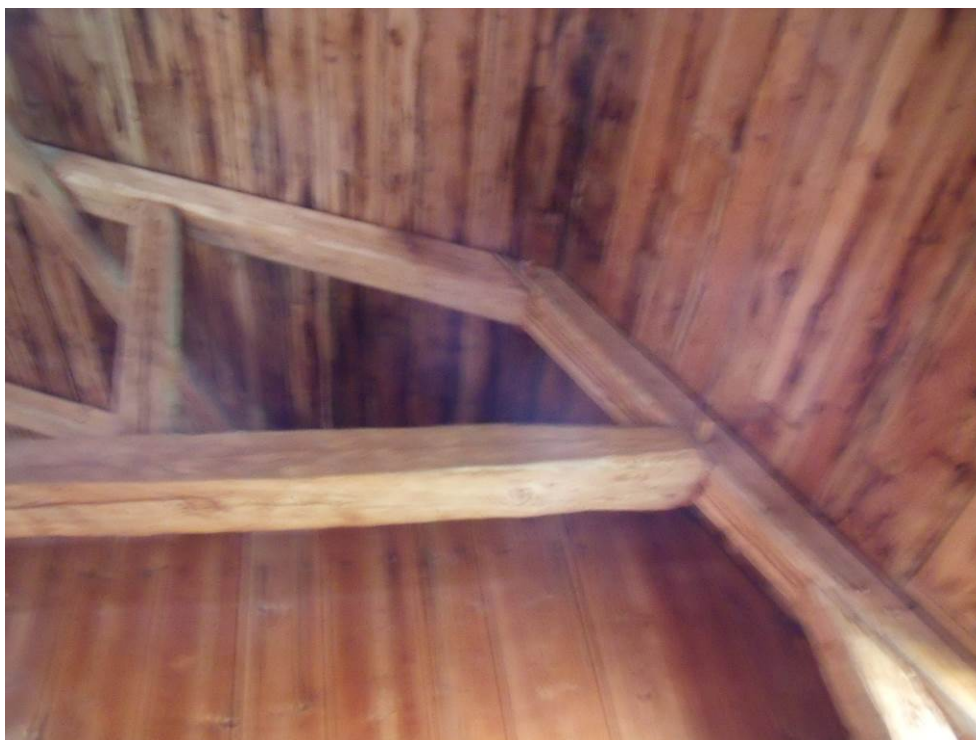
Kuva 6.

Vesikattojen osalla todettiin paikallisia vaurioita osin kaikissa rakennuksissa. Rakennusten kattoja on saatujen tietojen mukaan huoltokorjailtu ajan saatossa tarpeen mukaan. Päärakennuksen katteen paanuissa havaittiin huoltokorjauksen ja huoltokäsittelyn tarvetta (kuva 5). Lisäksi ullakolla havaittiin viitteitä paikallisesta kosteusvauriosta (kuva 6). Ilmeisesti ainakin osassa katetta on paanujen alla pellitys (kuva 7). Paanukatteen kunto on välttävä.

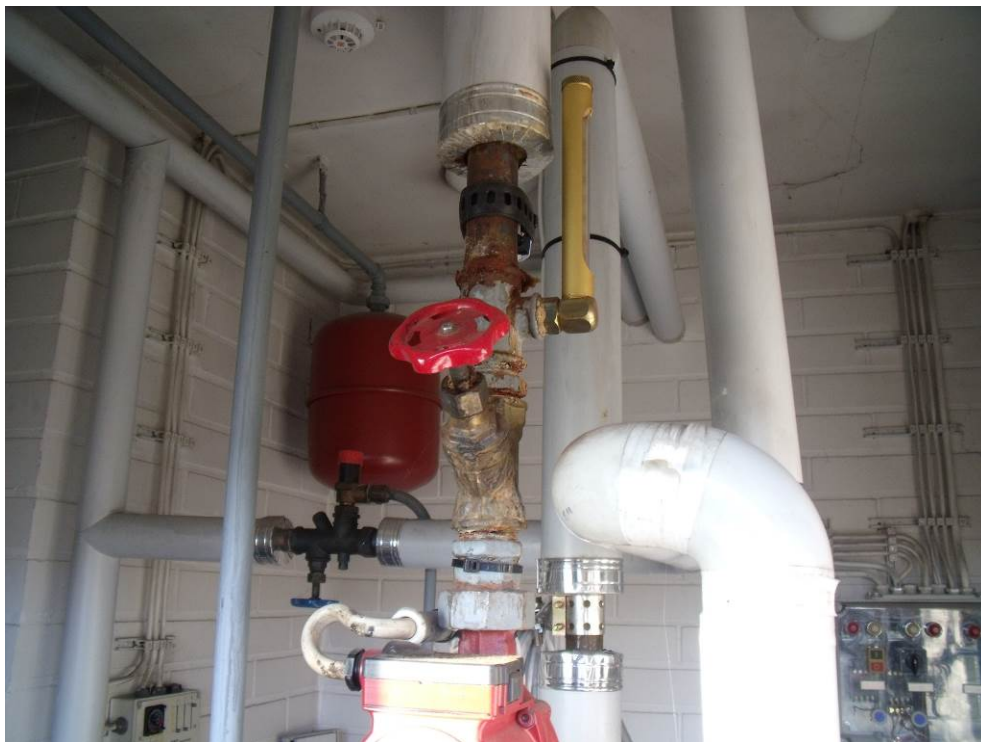
Kuva 28.

Kiinteistön asuinrakennuksessa sijaitseva öljykattila on saatujen tietojen mukaan vuodelta 1979. Joitakin varusteita on uusittu huoltokorjaustöiden yhteydessä vuosien varrella mm. öljypoltin. Lämmityslaitteistojen/varusteiden todettiin olevan osin välttävissä kunnossa (kuva 28). Öljylämmityslaitteistojen tekninen ikä on 30 -40 vuotta. Suositellaan uusimista.

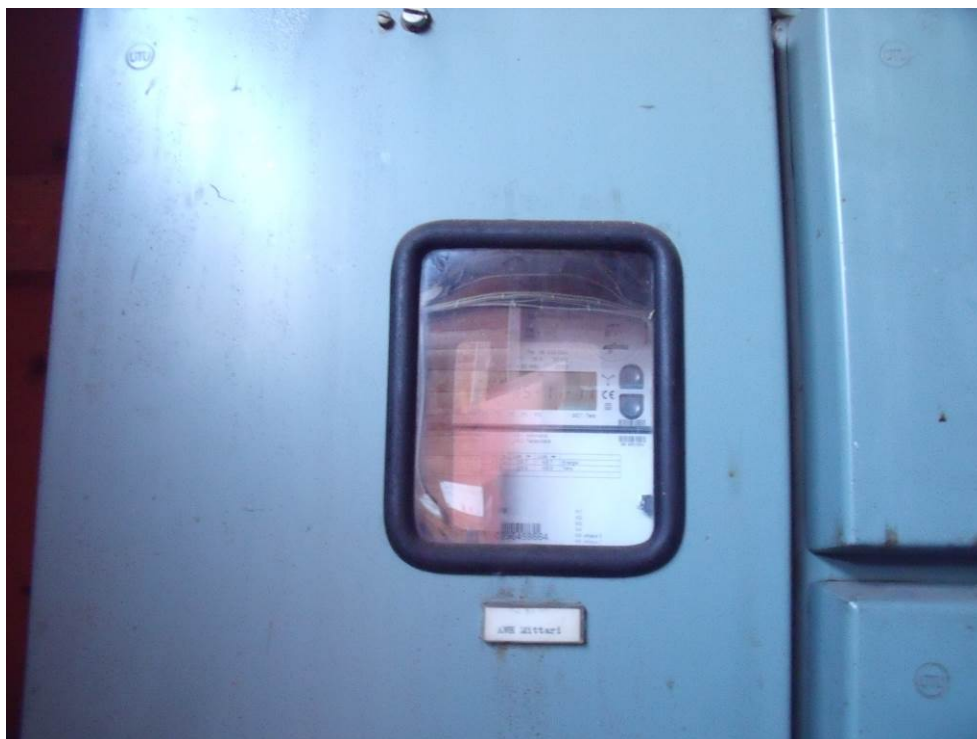
Kuva 49.

Kiinteistön pääkeskus (pääsulakkeet 3x125A) sijaitsee talousrakennuksessa. Keskus on alkuperäinen asennusvuodelta. Sähkömittari on ilmeisesti uusittu etäluettavaksi energialaitoksen toimesta (kuva 49). Pääkeskuksen tavoitteellinen käyttöikä on 30-40 vuotta. Vanhassa asuinrakennuksessa on oma alkuperäinen pää/ryhmäkeskus rakennukselle (kuva 39). Suositellaan keskuksen ja ryhmäkeskusten sekä koko sähköjärjestelmän uusimista tarkastelujakson alussa.
