# ANJALAN KARTANO

Kouvola

Suppea kuntoarvio

8/2016

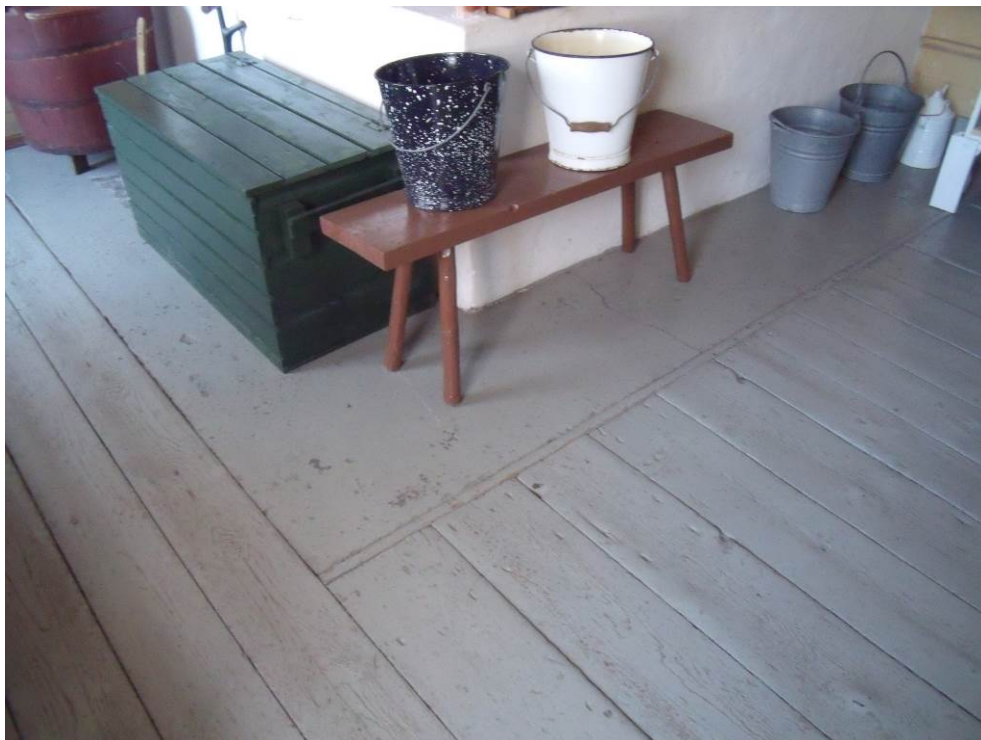
Kuva 6.

Tammelan WC/suihku-/saunatilojen pintarakenteet ovat laatoitettuja. Saniteettitilojen rakenteet ovat pääosin tyydyttävässä kunnossa. Rakennusten lattiarakenteissa todettiin paikallisia vaurioita mm. Tammelan lattiassa (kuva 14) ja päärakennuksen lattioissa kuluemmilta osin (kuva 6). Rakennuksien lattioille suositellaan paikallisia huoltokorjaus/uusimis toimenpiteitä.
