# Lamminahon rakennusperintö

Noora Puustinen  
Oulussa 17.9.2014

Diplomityö  
Oulun yliopisto, Arkkitehtuurin tiedekunta

Liitteet: Lamminahon rakennusten rakennus- ja restau-  
rointivaiheet rakennuksittain.

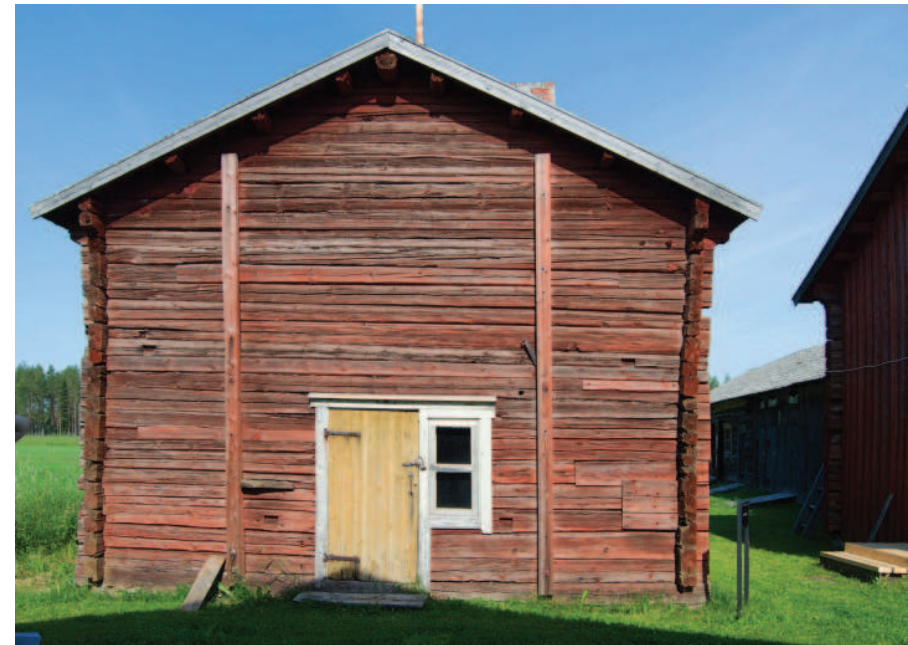
**Kuva 190. Viinaköökiin lisättiin 1970-luvulla följarit.**  
© Juho Lesonen 2014.

Useiden rakennusten ympäriltä muokattiin maanpintaa uusien vaurioiden ehkäisemiseksi. Notkahtaneita seiniä ei aina haluttu oikaista uusimalla useita kokonaisia hirsii, vaan seinää päätettiin tukea lisäämällä följareita nurkkiin ja navetan pihaladon tapauksessa keskelle seinää. Följareita oli jo aiemmin 1970-luvulla lisätty mm. viinaköökiin ja riiheen.

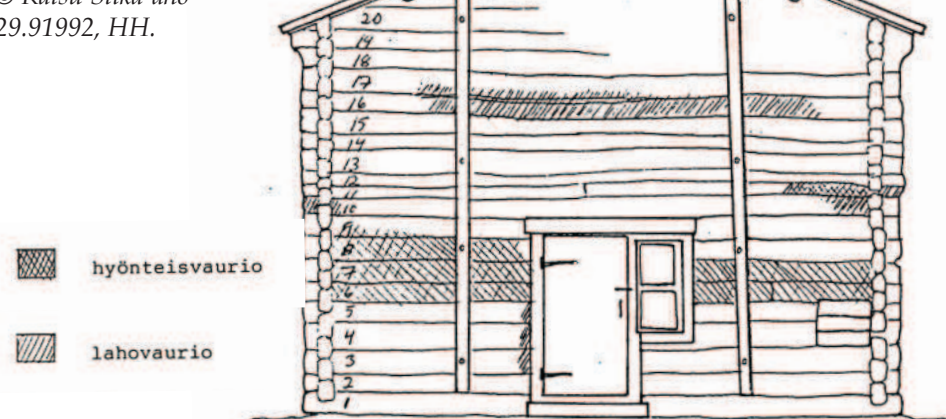
**Kuva 191. Viinaköökin kaakkoisseinän vauriot vuonna 1992.**

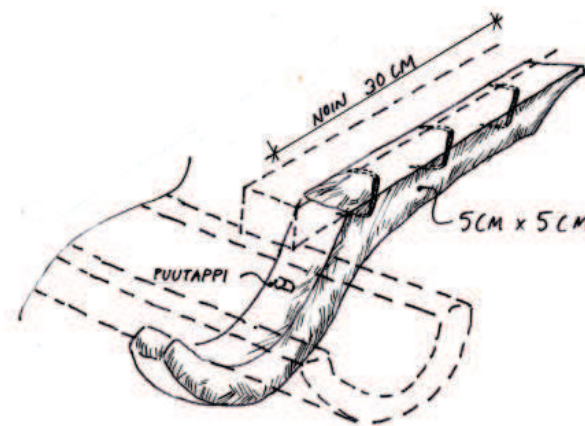
Kuva 193. Luhdin räystäskourujen puisen kannattajan suunnitelma.  
© Pirjo Kaltiainen 7.7.1989, HH.

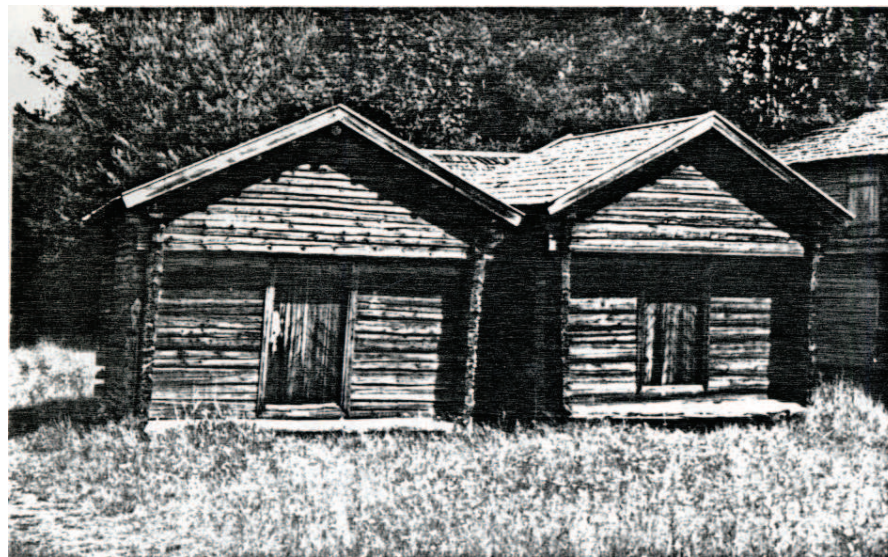
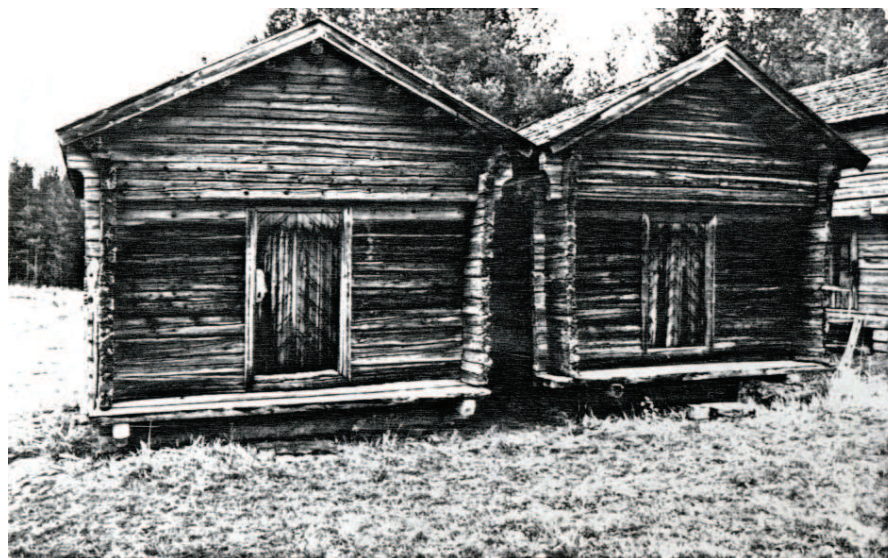
Nurkkakiville perustetut hirsirakennukset olivat vajonneet ja osin muuttuneet vinoiksi. Syynä tähän on ollut useimmiten nurkkakivien painuminen maahan. Myös vanhat hirret olivat hiljalleen painuneet rakennuksen eri osissa eri tavalla, jolloin kattoon saattoi kohdistua vääntäviä voimia. Restauroinneissa rakennukset pyrittiin oikaisemaan alkuperäiseen asentoonsa. Ongelmia aiheutti kuitenkin esimerkiksi yhtenäinen katto viereisten rakennusten kanssa, kuten massiini-ruumenhuoneen tapauksessa. Tällöinkin rakennus oikaistiin ja nostettiin katon sallimilla rajoissa paremmin maan pinnalle.<sup>21</sup> Oikaisu toteutettiin usein uusimalla rakennuksen perustuksena toimivat nurkkakivet ja nostamalla ne nousseen maanpinnan päälle. Nurkkakivinä saatettiin käyttää myös alkuperäisiä kiviä, jos ne eivät olleet rapautuneet, mutta tällöinkin ne useimmiten aseteltiin uudelleen.<sup>22</sup> Nurkkakivien lisäksi rakennuksen seinähirsien alusta täytettiin joissakin tapauksissa, kuten massiini- ja ruumenhuoneen kohdalla, litteillä kivillä, jolloin hirsikehää tuettiin kevyesti koko seinän pituudelta, vaikka pääosa painosta jäikin varsinaisille nurkkakiville.<sup>23</sup>

**Kuvat 194 ja 195. Miesten ja naisten aitat ennen vuoden 1989 korjauksia. Aitat ovat painuneet osin maan sisään. Alemmassa kuvassa aitat on nostettu uudelleen nurkkakiville ja oikaistu.**

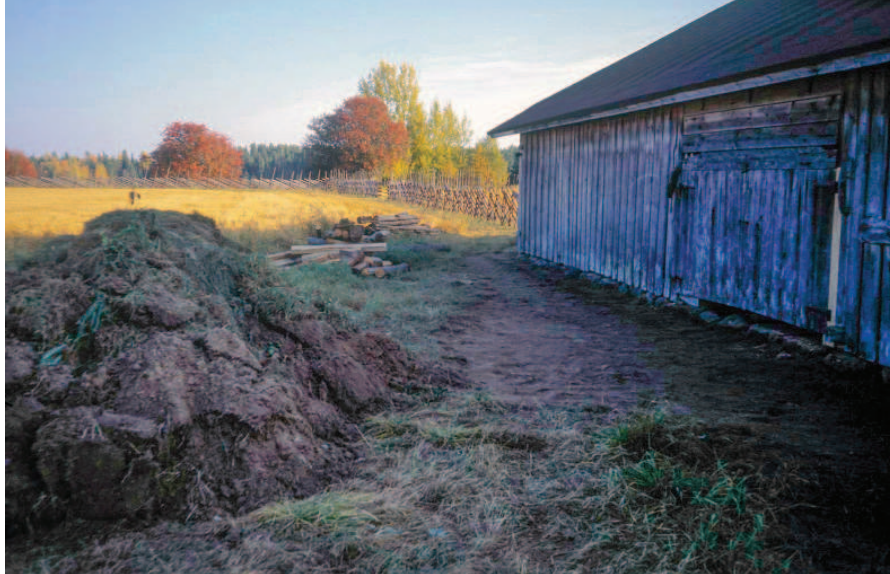
Kuva 196. Elosuojan ympäriltä on kuorittu maata.

Luonnollisessa tilassa ollessaan maan pinta nousee ajan kuluessa, kun maahan kerääntyvät lehdet ja muut eloperäiset jätteet kasaantuvat vanhojen päälle. Lamminahossa tämä oli aiheuttanut monien rakennusten alimmaisten hirsien ja laudoitusten jäämistä maan sisään, mikä piti puuosat jatkuvasti kosteana ja aiheutti niihin vaurioita.<sup>24</sup> Monissa tapauksissa rakennusta nostamalla pystyttiin estämään kosteuden jääminen puuhun, mutta samalla rakennusten viereistä maanpintaa laskettiin siirtämällä kerääntynyttä maamassaa pois rakennuksen vierustoilta. Maanpintaa muotoiltiin kaavinnan yhteydessä viettämään pois päin rakennuksesta, jotta pintavesi ei aiheuttaisi kosteusriskiä alimmilla hirsikerroille ja vuorauksille. Maanpinnan tuli jäädä selvästi nurkkakivien yläpintaa alemmas.<sup>25</sup> Tällaista muokkusta tehtiin lähes kaikkien rakennusten ympärillä, esimerkiksi lantalan lounaissivulla ja vanhan tallin lounaispäädyssä.<sup>26</sup>

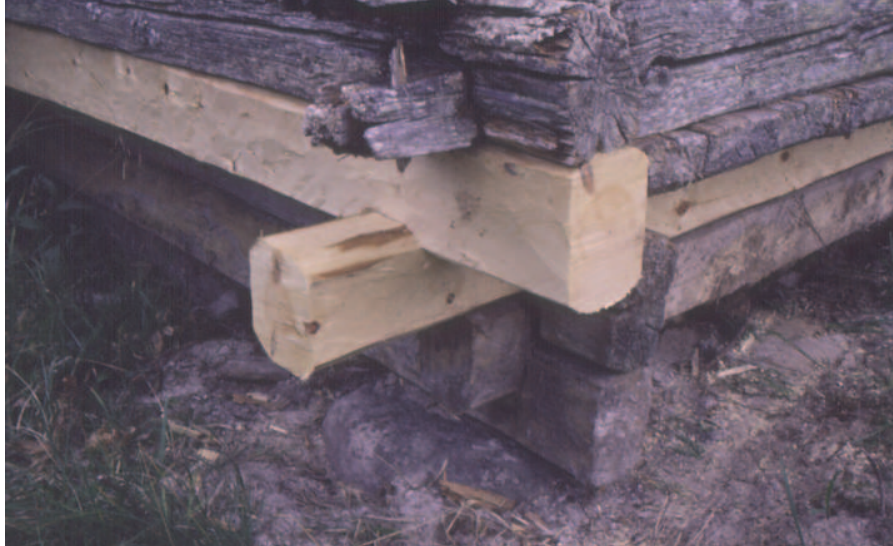
**Kuva 198. Kengitetty aitan nurkka.**

Hirsirakennuksien rasitukselle alttiimpia alimman hirsikerran hirsiiä vaihdettiin uusiin lähes joka rakennuksessa vähintään yhdeltä sivulta eli rakennuksia kengitettiin. Myös keskellä kehää olevia, pahoin vaurioituneita hirsiiä vaihdettiin kokonaan uusiin esimerkiksi riittä korjattaessa.<sup>31</sup> Kengittäessä rakennuksen kehä nostettiin pois vaihdettavien hirsien päältä ja uudet hirret salvottiin ylempiin vanhoihin hirsiiin sopiviksi vanhaa hirttä mallina käyttäen. Uusittaessa koko hirsii käytettiin materiaalina uutta Lamminahon metsistä kaadettua puuta. Myös ylempien hirsien vaihtoa varten rakennuksen hirsikehää nostettiin vaihdettavaan hirteen asti, jolloin voitiin salvoa uusi hirsii vanhaan kehään sopivaksi ja laskea rakennuksen yläosa takaisin paikoilleen.<sup>32</sup>

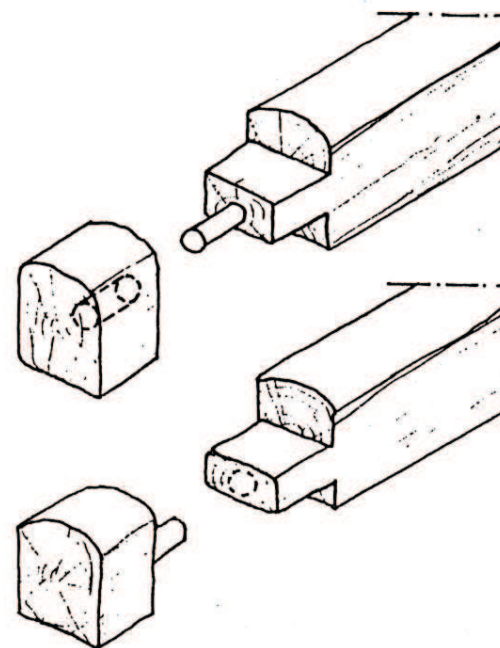
**Kuva 201. Hirren pään uusiminen salvoksen kohdalta. Periaatepiirros.**

Monen rakennuksen suojaamattomat pitkänurkat olivat vaurioituneet 1990-luvulle tultaessa.<sup>33</sup> Jotta rakennuksen jäykkyyden ja pystyssä pysymisen takaava nurkka ei olisi heikentynyt, joidenkin hirsien päitä korjattiin. Korjaamiseen käytettiin vanhaa, harmaantunutta hirttä, jotta vanhan ja uuden osan eläminen tapahtuisi samalla tavalla.<sup>34</sup> Paikka veistettiin vaurioituneen hirrenpään muotoon. Paikka kiinnitettiin veistämällä vanhaan hirteen sopiva vaakasuuntainen liitospinta ja tapittamalla paikka kiinni vanhaan hirteen mäntytapeilla.<sup>35</sup>

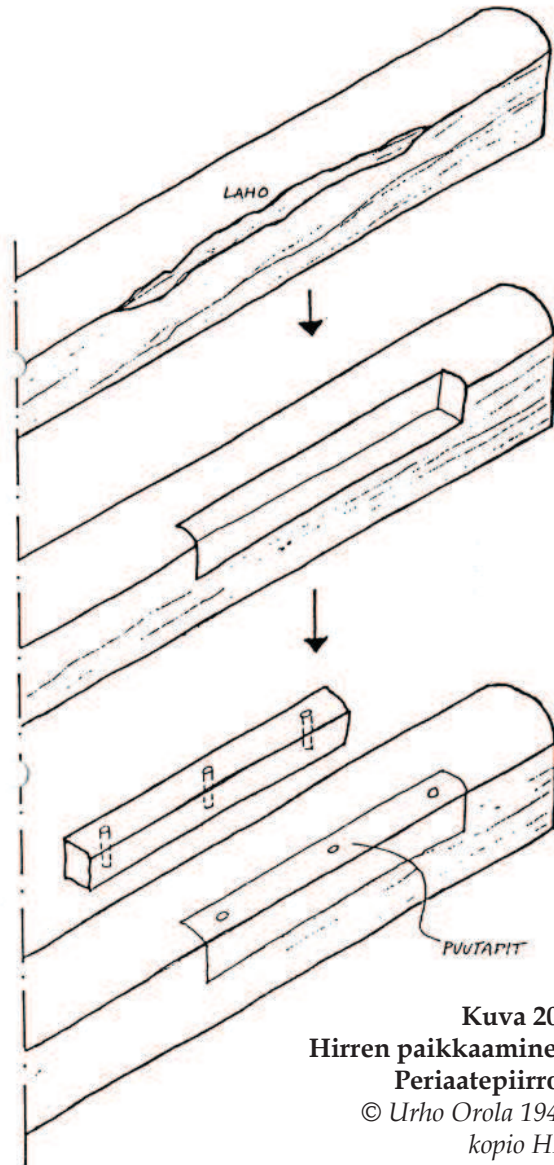
Kuva 202.  
Hirren paikkaaminen.  
Periaatepiirros.  
© Urho Orola 1943,  
kopio HH.

Keskeltä hirttä vaurio paikattiin lähes samalla lailla kuin päässä, korvaamalla vaurioitunut puuaines uudella, mutta vanhasta hirrestä tehdyllä hirrenkappaleella, jotta vanhan hirren ja paikan materiaalin eläminen olisi mahdollisimman samanlaista.<sup>36</sup> Paikka veistettiin tarkasti vauriokohdan mukaiseksi ja vanhasta hirrestä poistettiin lahonnutta tai hyönteisten tuhoamaa puuta. Korjauskappale kiinnitettiin puutapein. Vanhan hirren ja uuden puun väliin jäävät pinnat käsiteltiin tervankusella, eli tervanpoltossa saatavalla tervaisella vedellä, tuholaishyönteisten torjumiseksi.<sup>37</sup>

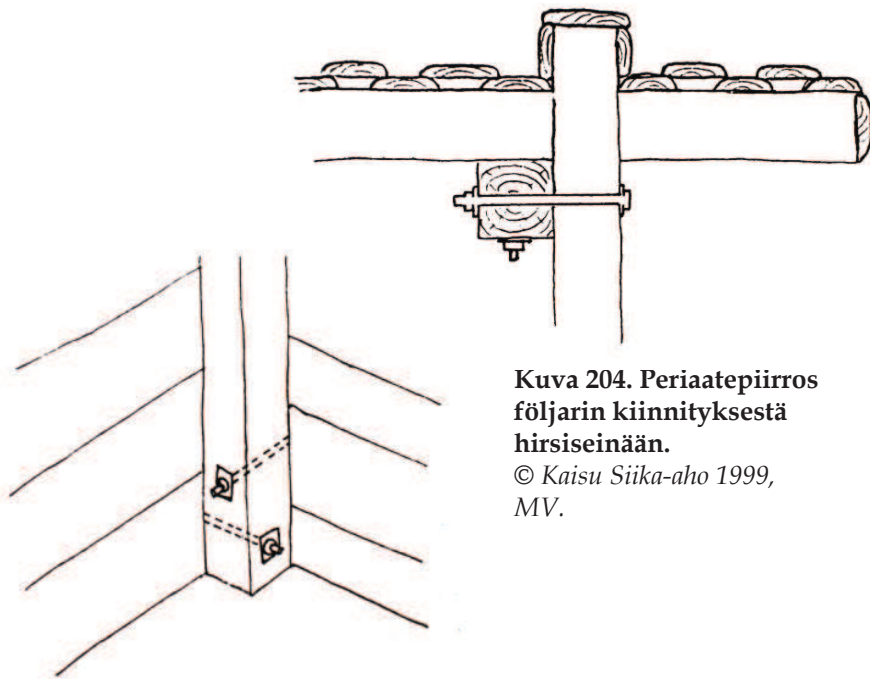
**Kuva 204. Periaatepiirros  
fölgjarin kiinnityksestä  
hirsiseinään.**

Lamminahon rakennuksiin on lisätty följareita restauroinneissa jo 1970-luvulla mm. viinaköökiin.<sup>38</sup> Myös 1990-luvun korjauksissa lisättiin joihinkin rakennuksiin följareita tukemaan notkahtaneita hirsiseiniä.<sup>39</sup> Följareita käytettiin osassa rakennuksista, esimerkiksi Vittasuon latoissa, vain väliaikaisesti tukemaan hirsikehää rakennuksen noston aikana, mutta mm. sysikoppiin ja vanhaan taliin lisättiin pysyvät fölgjarit.<sup>40</sup> Följareina käytettiin neliskulmaiseksi veistettyä hirttä, ja ne lisättiin rakennuksen sisäpuolelle.<sup>41</sup> Tapauksissa, joissa fölgjari tuki väliseinää tai kylkiäisen sisään jäänyttä ulkoseinää, tehtiin tuet seinän kummallekin puolelle.<sup>42</sup> Fölgjarit kiinnitettiin seinähirsiin metallisilla ruuvipulteilla.

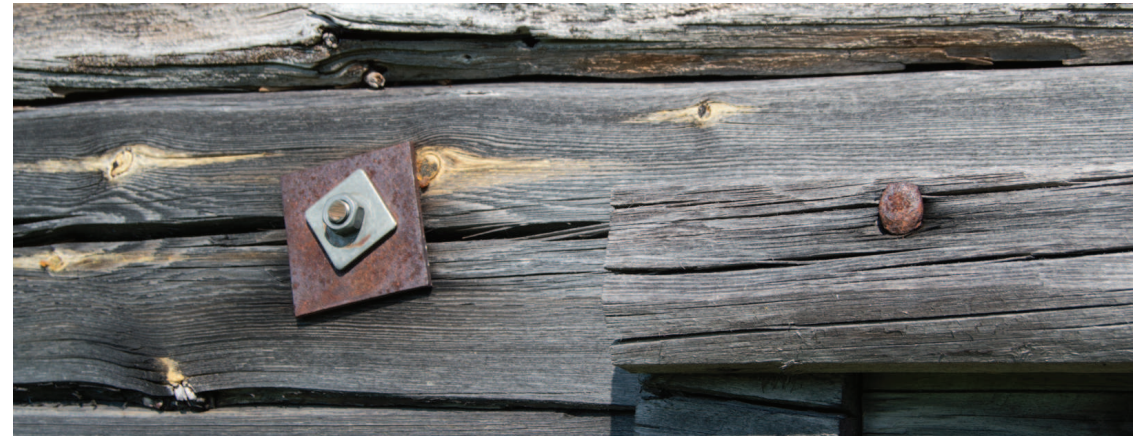
**Kuva 205. Fölgjarit kiinnitettiin metallisilla ruuvipulteilla. Riihen seinä.**  
© Juho Lesonen 2014.

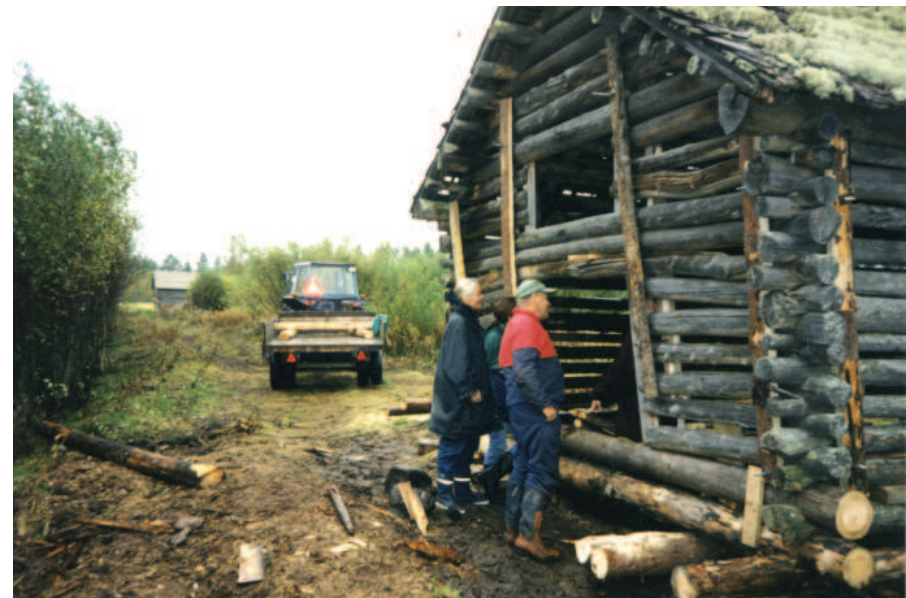
**Kuva 206. Vittasuon latoja kengitettäessä käytettiin väliaikaisia följareita.**

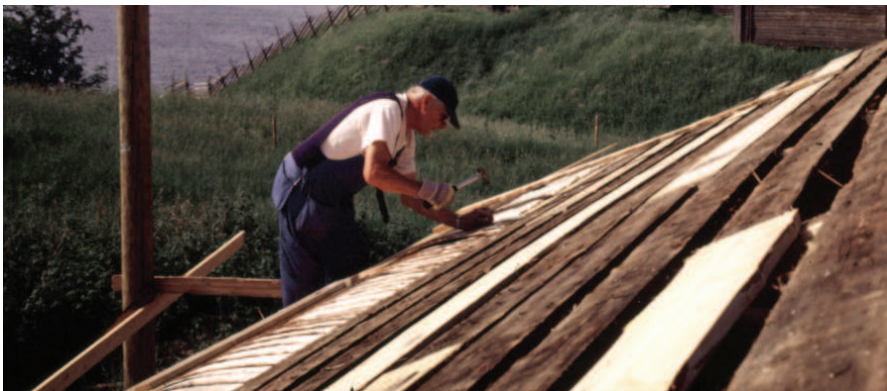
Kuvat 209. Vanhan tallin pärekattoa uusitaan.

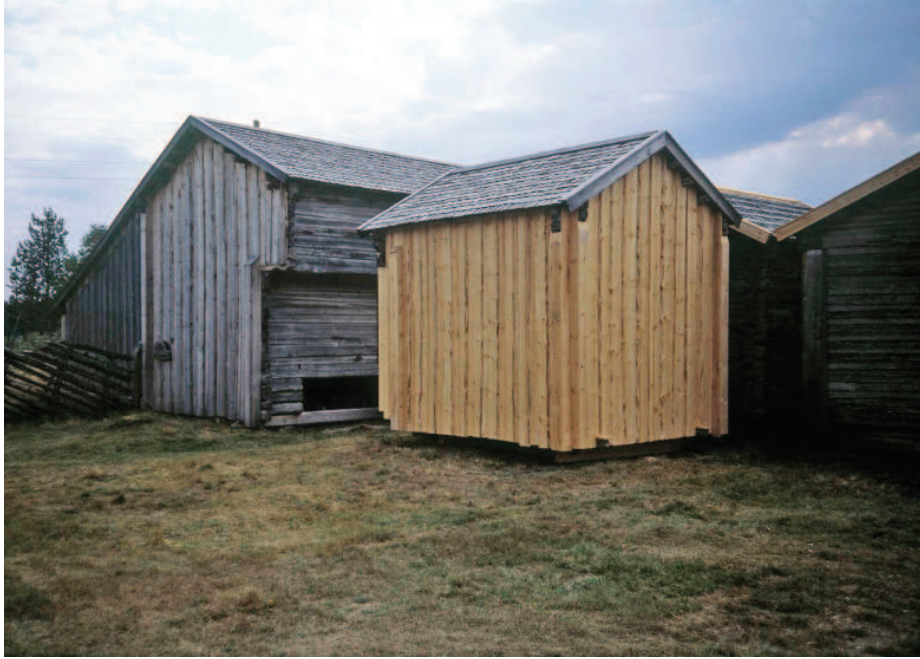
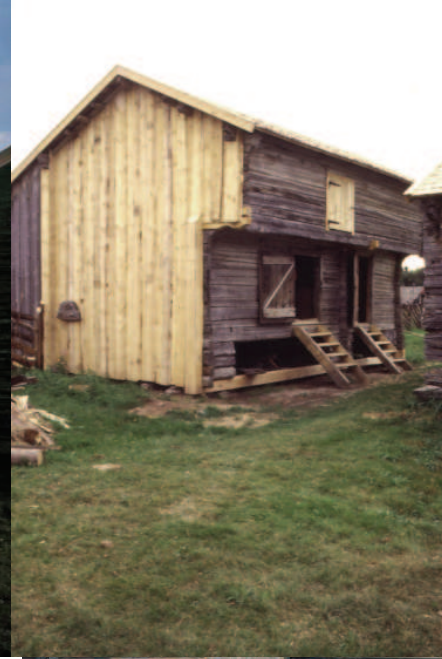
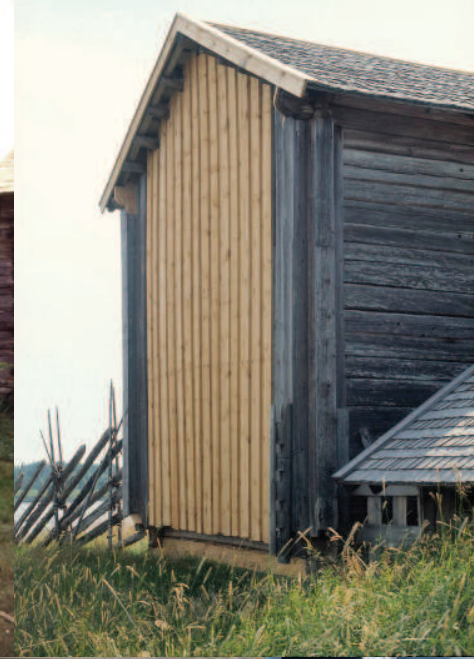
Kuvat 210, 211, 212 ja 213. Suojalaudoitettuja rakennuksia: pikkuaitta, vanha talli, törmäaitta. Lisäksi uusittua asuinrakennuksen verhousta.

Restauroinneissa päätettiin suojata pahiten kärsineitä hirsipintoja uusilla suojalaudoituksilla, jotta vanhoja kuluneita seinähirsisiä ei tarvitsisi uusia ja siten autenttista materiaalia säästyisi mahdollisimman paljon.<sup>49</sup> Suojalaudoitutus tehtiin perinteisen tavan mukaisesti särmäämättömästä ja vaihtelevan levyisestä laudasta laudasta lomalaudoituksena ja maalattiin punamullalla, jos rakennus oli punamullattu.<sup>50</sup> Uuden suojalaudoituksen 1990-luvun restauroinneissa saivat mm. naisten aitta ja miesten aitta vuonna 1990.<sup>51</sup>

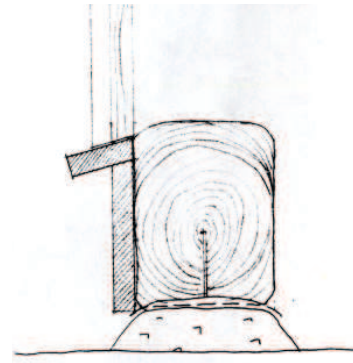
Vanhempien korjausten suojalautoituksia ja lautaverhouksia jouduttiin korjaamaan useista rakennuksista, koska niiden alaosat olivat joutuneet maakosketukseen maanpinnan kohoamisen takia.<sup>52</sup> Myös kengityksen takia vanhoja suojalautoituksia jouduttiin katkaisemaan alaosaan. Suojalautoitukset korjattiin katkaisemalla lahonneet laudat ja korvaamalla poistetut alaosat uudella laudalla.<sup>53</sup> Kengityksen tapauksessa suojalautoitus katkaistiin samalla tavalla, mutta uuden laudan tilalla vanhat laudanpalat laitettiin takaisin omille paikoilleen.<sup>54</sup> Lautojen leikkauspinta tehtiin ulospäin viettävästi vinoksi. Lautaseinän alaosa voitiin korjata myös tekemällä uusi vaakasuuntainen vesilauta ja sen alle yhtä lailla vaakasuuntainen verholauta. Tällöin lahonneet laudat sahattiin heti naulauksen alapuolelta.<sup>55</sup>

**Kuva 215. Suojalautoituksen korjaus vaakasuuntaisella helma-laudalla.**

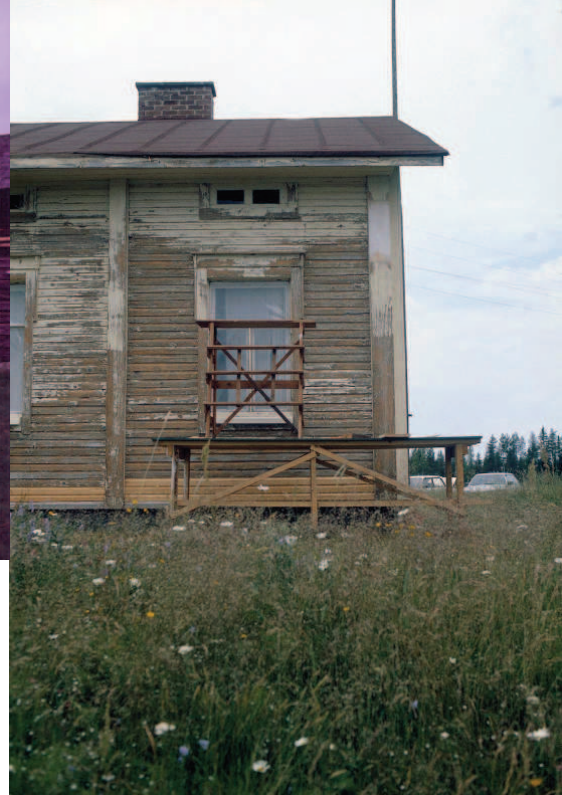
**Kuva 218. Asuinrakennuksen maalin poisto meneillään.**  
© Helena Hirviniemi, HH.

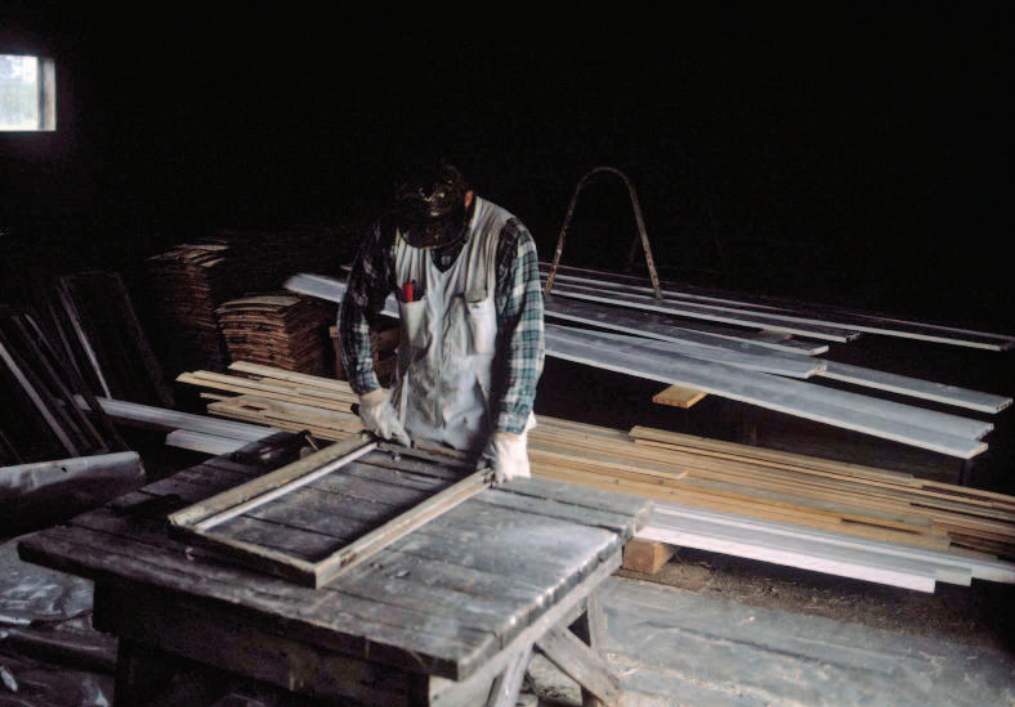
**Kuva 219. Ikkunoiden maalin poistoa.**

Helena Hirviniemen laatimien korjausohjeiden mukaan ikkunoiden puuosat irrotettiin ja karmin kunto tarkastettiin. Vaurioituneet puuosat korjattiin kuivalla, tiheäsyisellä puulla: lahot osat sahattiin pois ja uudesta puusta tehty paikka kiinnitettiin liimaamalla ja puutapeilla. Lopuksi pinnasta hiottiin reunojen pykällykset pois. Löystyneet puutapit naputeltiin takaisin kiinni ja hävinneiden tilalle tehtiin uudet. Kulmarautojen kiinnitys tarkistettiin ja tarvittaessa niitä kiristettiin ja lisättiin uusia ruuveja pudonneiden tilalle.<sup>58</sup>

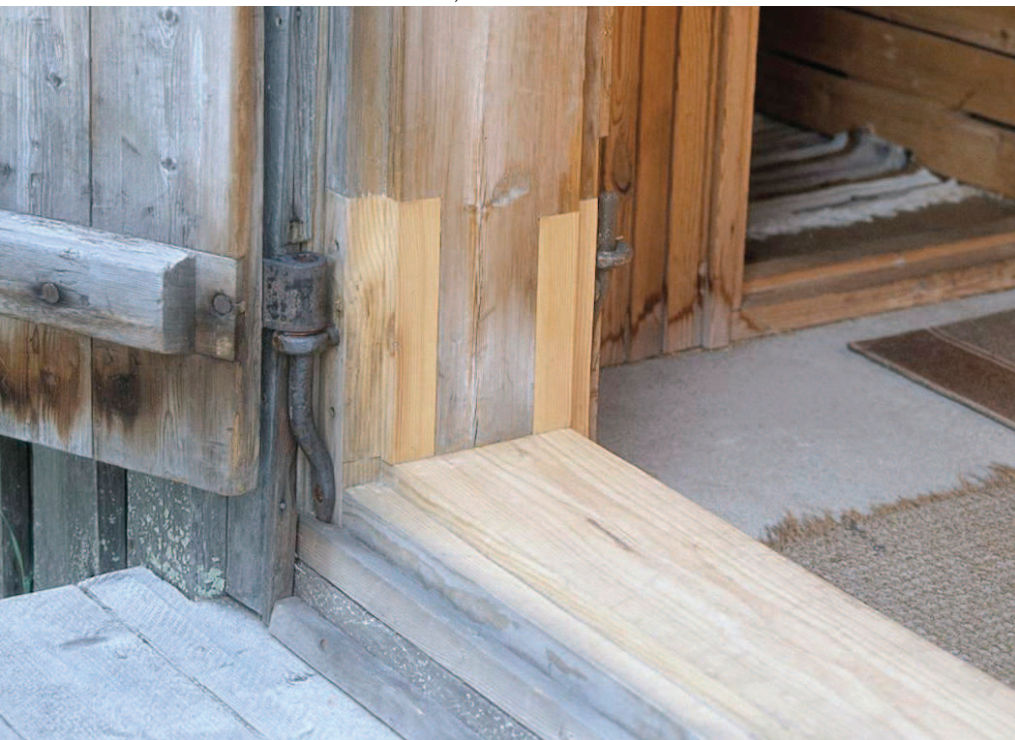
**Kuva 220. Karjakeittiön oven karmin alaosan korjaus.**

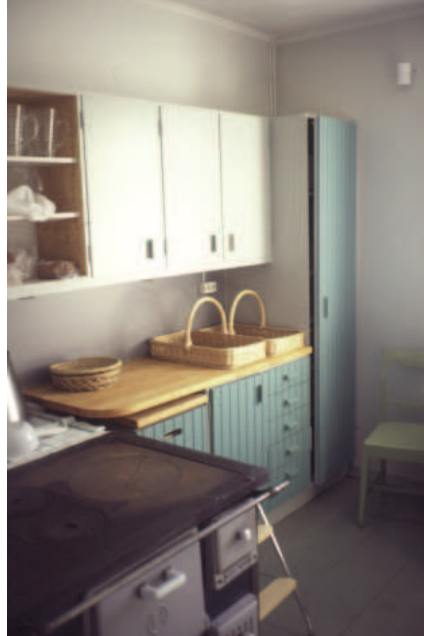
**Kuva 221 ja 222.**  
**Köökin uusi kalustus valmiina ja keskeneräisenä.**  
© Helena Hirviniemi  
1997 ja 1995, HH.

Vessassa ja köökissä uusittiin vesi- ja sähkökalusteet. Keittiön kalusteet päädyttiin tekemään kokonaan uudelleen puusepäntyönä koivusta, rimalevystä ja koivuvanerista. Ovet tehtiin uudelleen koivukehyksisinä ja koivuvanerista vanhan mallin mukaisesti. Irtokalusteita ei ollut tarvetta eikä varsinaisesti resurssejakaan restauroida, vaan ne jätettiin siihen kuntoon kuin ne olivat Lamminahojen pois muuttaessa jääneet. Tulevaa käyttöä varten taloon tehtiin kuitenkin muutama uusi penkki vanhan mallin mukaan.<sup>63</sup>

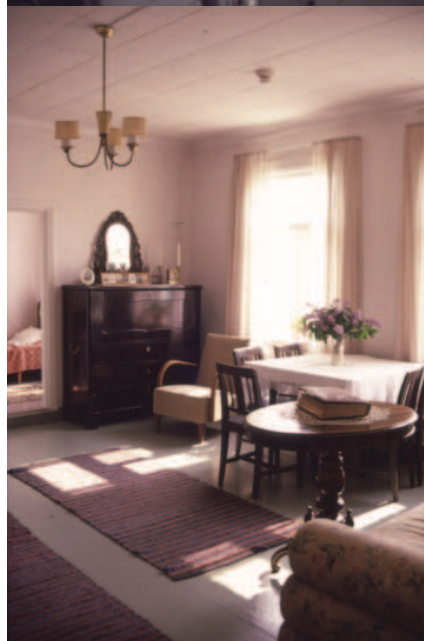
**Kuva 223.** Kamareista uusittiin tapetointeja ja maalauksia. Tupa.  
© Helena Hirviniemi  
1997, HH.

Kamareissa uusittiin osin maalauksia katoista, lattioista ja uuneista. Osassa uusittiin myös tapetointeja. Tapetit kiinnitettiin vanhojen tapettien päälle uudeksi kerrokseksi edellisten tapettien tapaan sähköjohtojen päälle. Myös maalaukset tehtiin pääasiassa vanhojen maalausten päälle.<sup>62</sup>

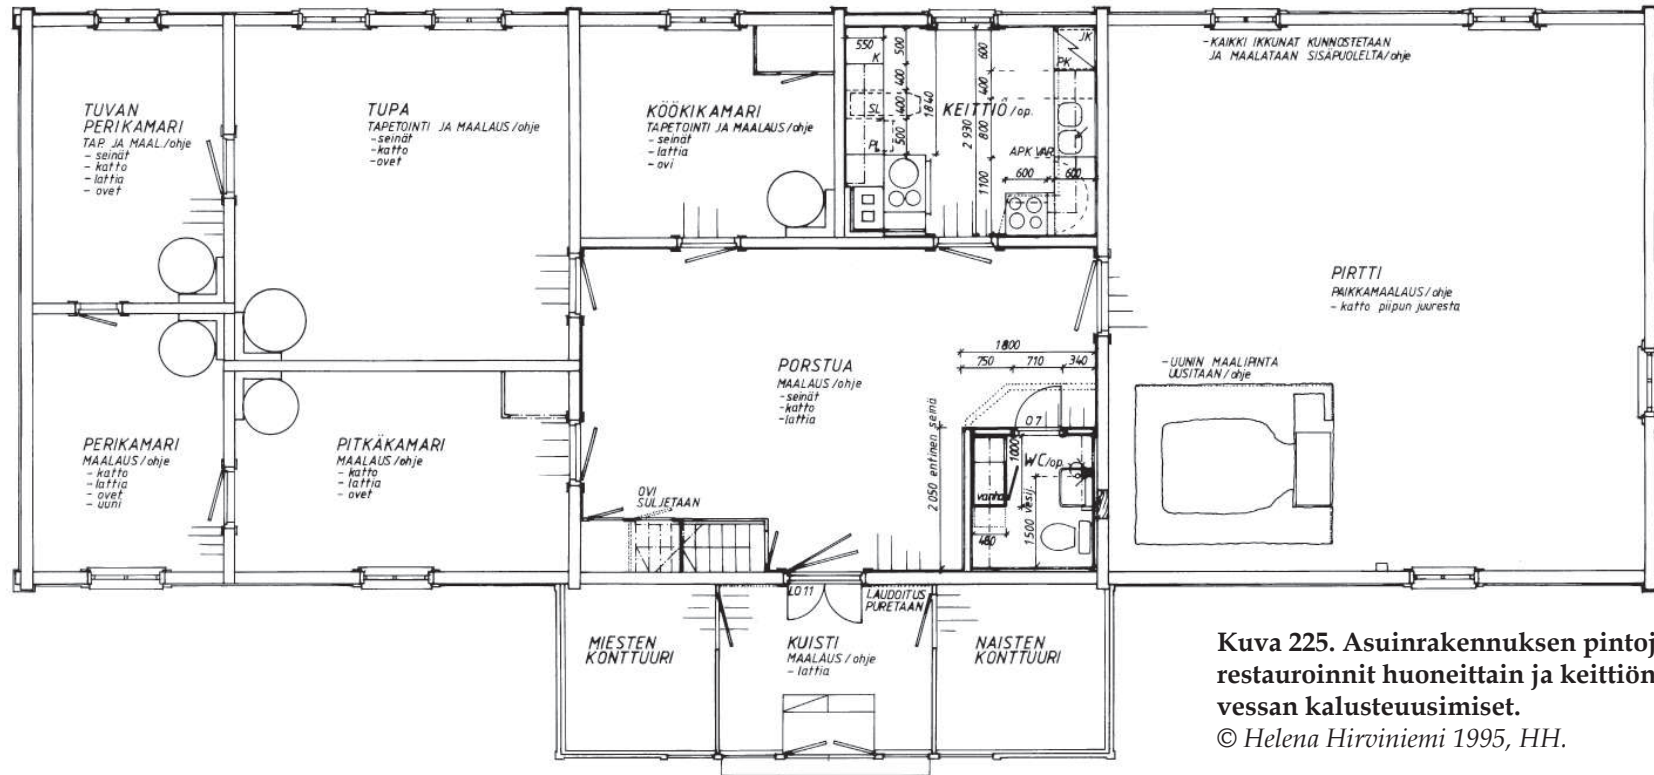
**Kuva 225. Asuinrakennuksen pintojen restauroinnit huoneittain ja keittiön ja vessan kalusteuusimiset.**

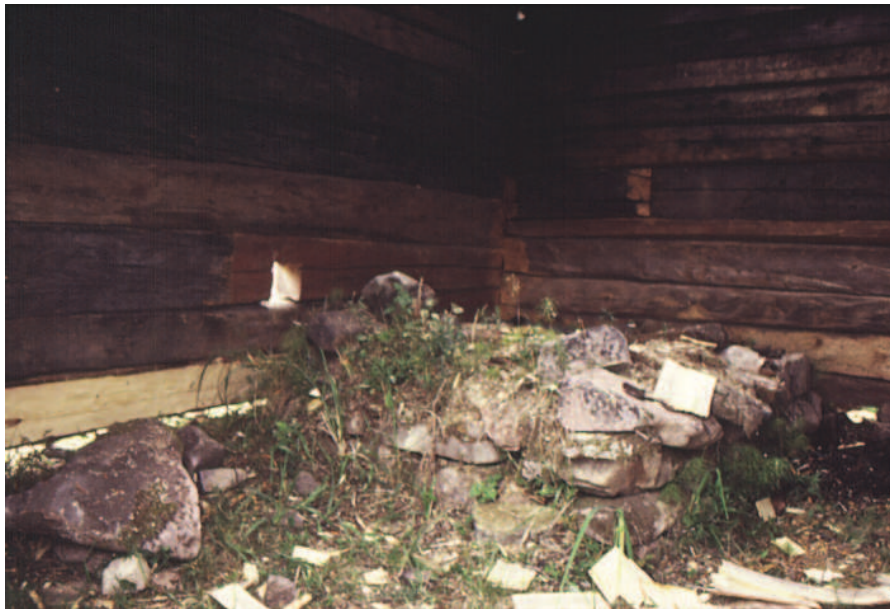
**Kuva 231. Pajan kiuas ennen restaurointeja.**  
© Helena Hirviniemi 1997, HH.

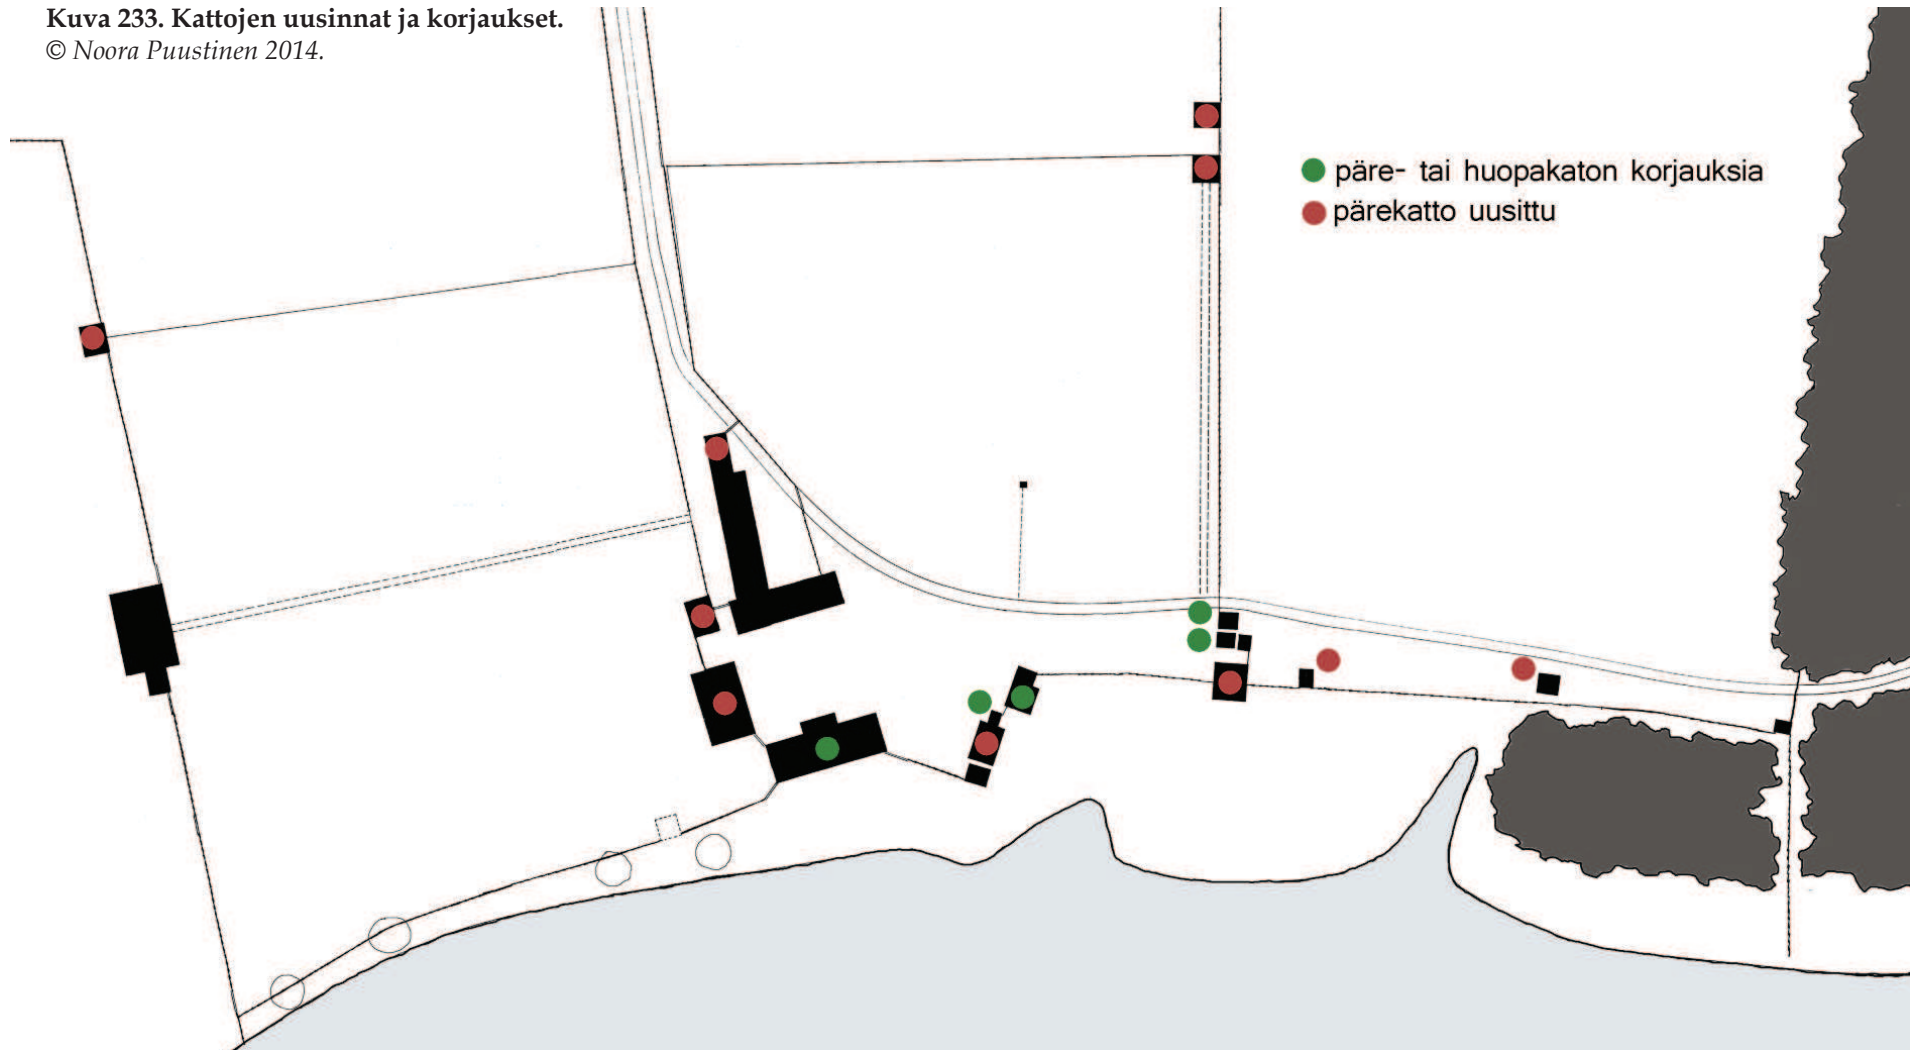
uusittiin kokonaan kaikissa neljässä Vittasuon ladossa. Kokonaan päreiden uusimisen lisäksi kattoja korjattiin paikoin asuinrakennuksessa, puojikopissa sekä naisten- ja miesten aitassa.

**Kuva 233. Kattojen uusinnat ja korjaukset.**  
© Noora Puustinen 2014.

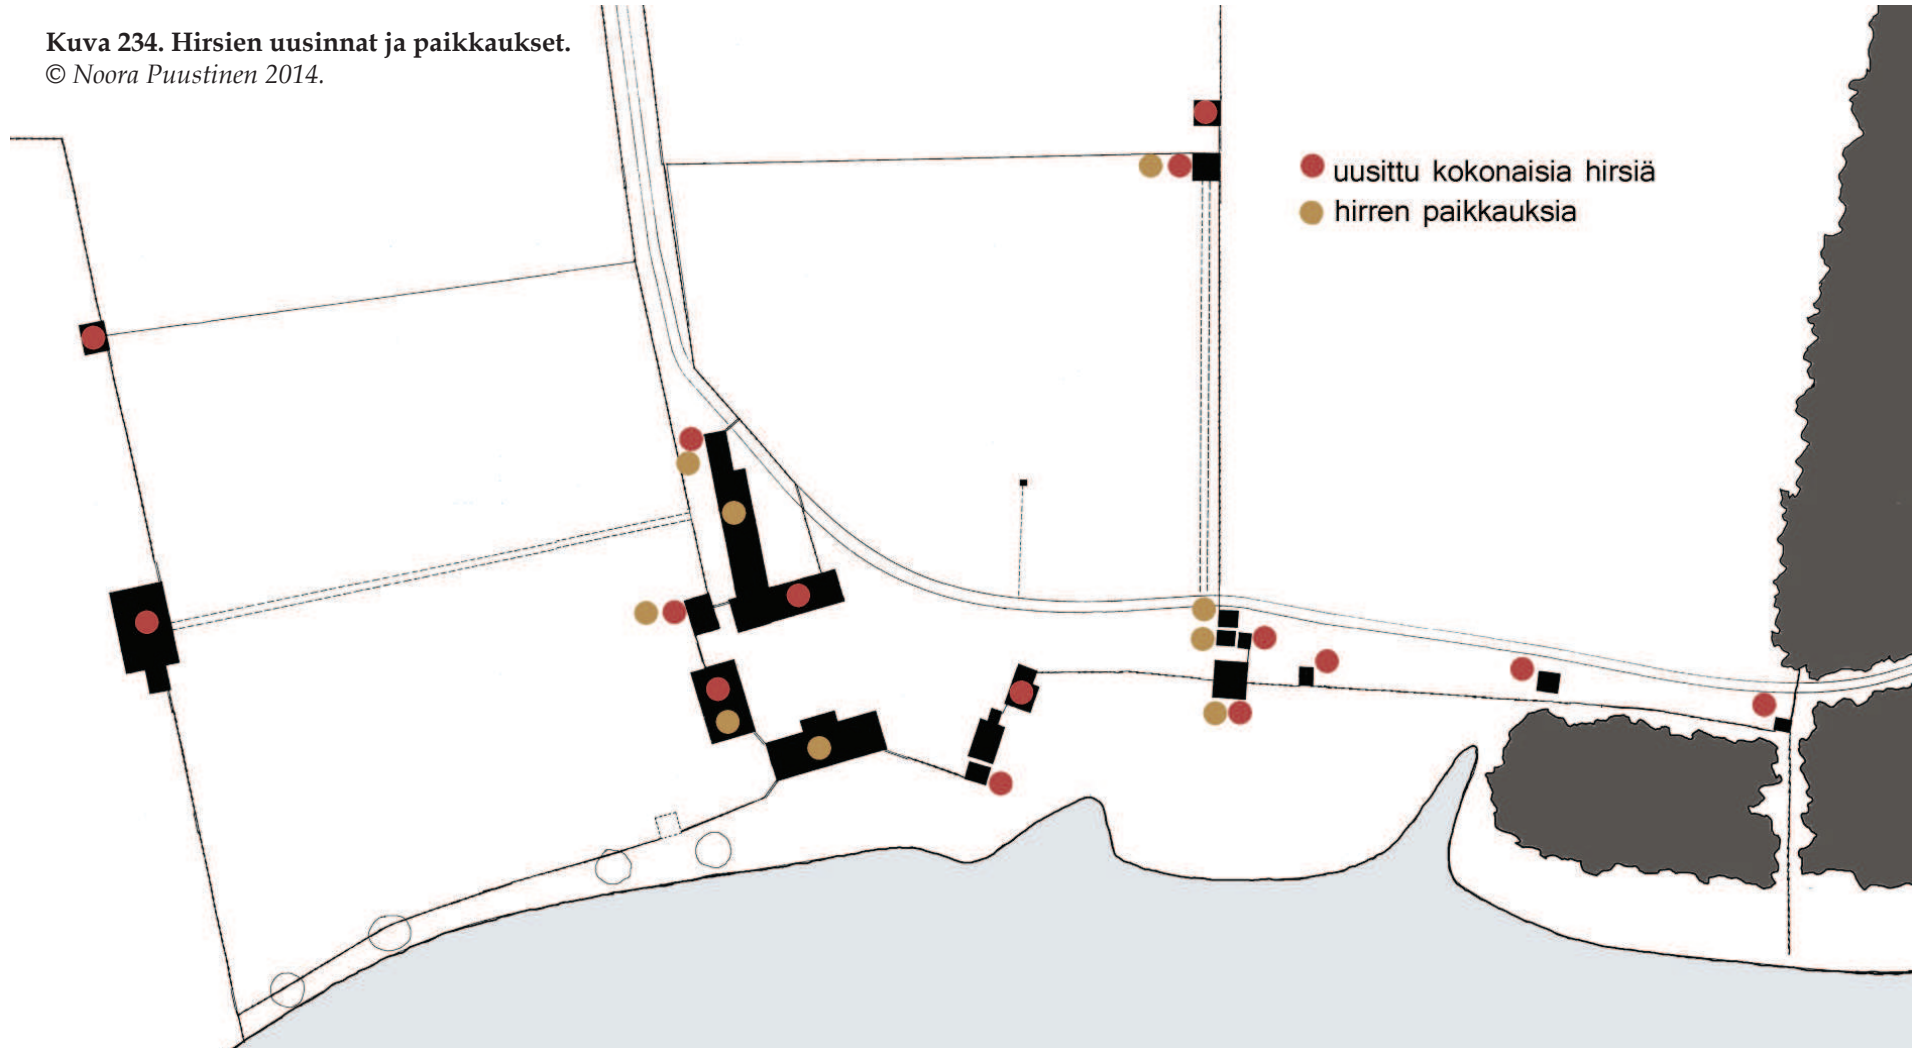
Toinen yleinen korjaus oli rakennuksen kengitys. Osassa rakennuksista alimpia hirsii jouduttiin vaihtamaan useita ja joka sivulta, mutta osassa vaihdettiin vain yksittäisiä hirsii. Pihapiiristä luhti, navetan pihalato, viinakööki, massiini-ruumenhuone, puoji, vanha talli, sysikoppi, riihi ja molemmat ladot sekä elosuojaan kuuluva vanha ruumenhuone kengitettiin. Erilaisten lahovaurioiden takia kokonaisia hirsii vaihdet-

tiin myös ylemmistä hirsikerroista molemmissa kotipellon laidoissa, riiehessä, pikkuaitan jalustakehikossa, vanhassa tallissa, traktorikopin hirsirungossa, sekä Vittasuon kahdessa ladossa. Paikkauksia hirsiiin tehtiin lisäksi yhdeksässä rakennuksessa. Pääosin uusittiin lahonneita hirsien päitä, mutta joitakin paikkoja tehtiin myös keskelle hirttä esimerkiksi vesitaskun aiheuttaman lahovaurion kohdalle.

Kuva 234. Hirsien uusinnat ja paikkaukset.

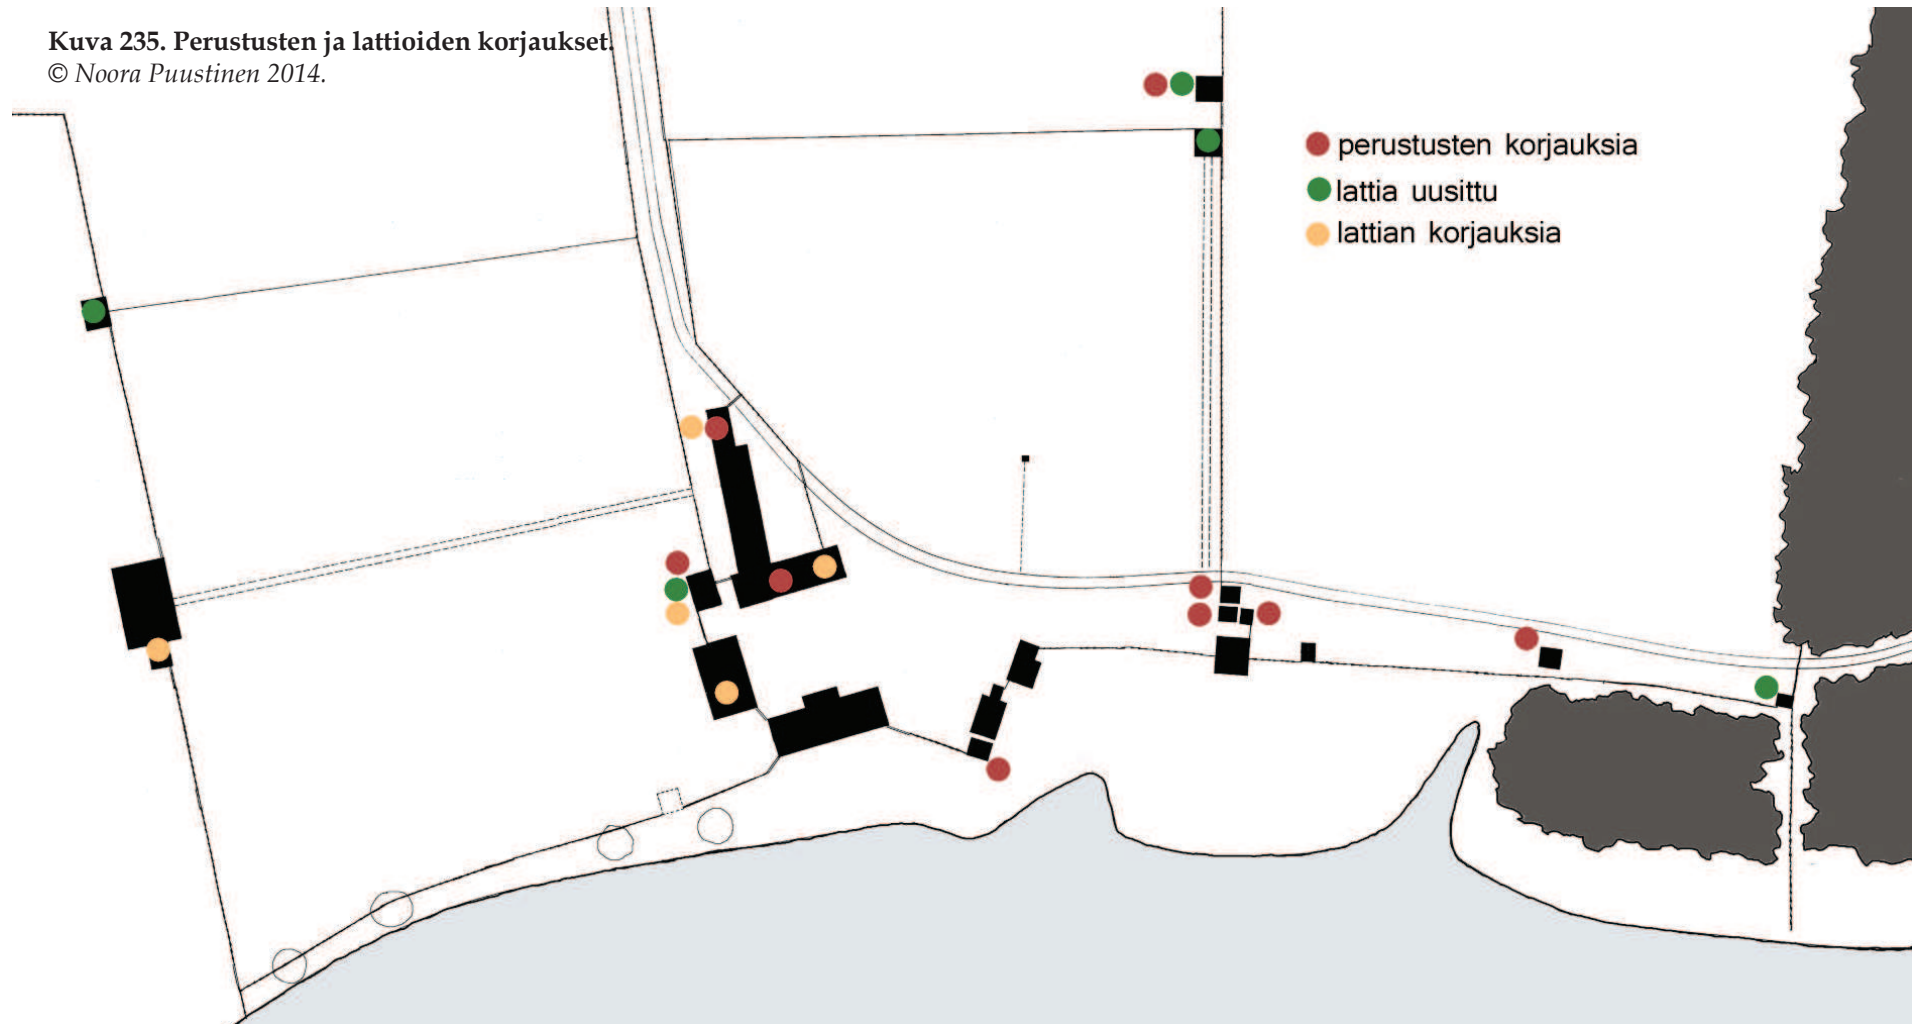
Maan kohoamisen ja perustuksina toimivien nurkkakivien maan sisään painumisen takia jotkut rakennukset olivat painuneet vinoiksi ja jääneet osin maan sisään. Näitä rakennuksia nostettiin alkuperäisempään korkoon ja oikaistiin ja osalle laitettiin uudet nurkkakivet. Kuvaan 235 tällaiset perustuksia koskeneet toimenpiteet on merkitty punaisella. Lisäksi joidenkin rakennuksien lattiat olivat joutuneet maakosketukseen painumisen takia ja siten vaurioituneet pahoin. Puulattia jouduttiin uusi-

maan viinaköökissä ja molemmissa kotipeltojen heinäladoissa. Riihessä ollut maa-savilattian koostumus selvitettiin ja riiheen valettiin myös kokonaan uusi lattia. Osittaisia lattian uusimisia tai yksittäisempiä niskojen ja lattialankkujen korjauksia ja uusimisia jouduttiin tekemään luhdissa navetan pihaladossa, massiini- ja ruumenhuoneissa, elosuojan riihiladossa sekä viinaköökissä, jossa korjattiin valettuja betonilattioita.

**Kuva 235. Perustusten ja lattioiden korjaukset.**  
© Noora Puustinen 2014.

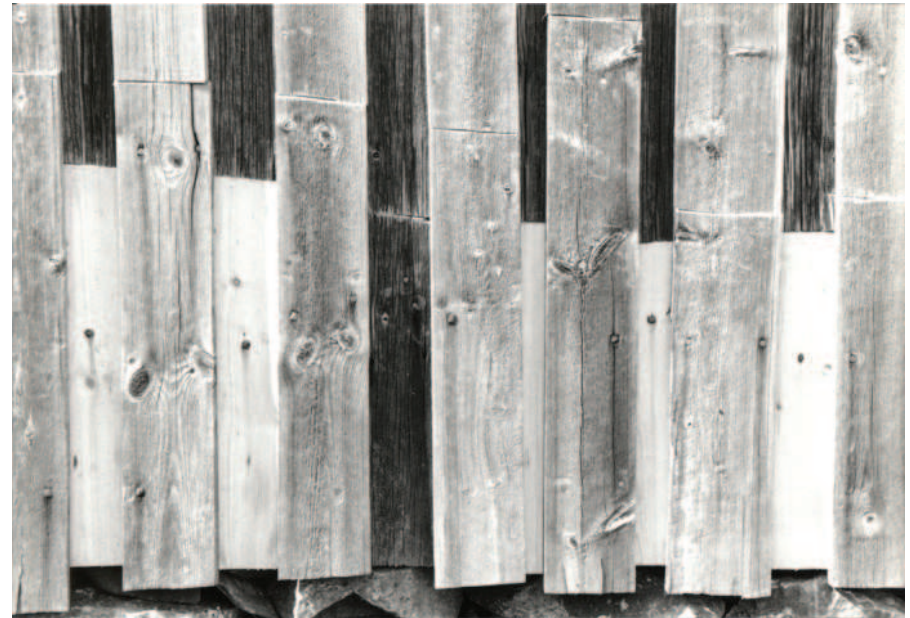
Vanhoja suojalautoituksia korjattiin uusimalla niiden kosteudesta kärsineitä alaosia navetassa ja puojissa. Lantalasta, luhdin halkoliiteristä ja vanhan tallin kylkiäisestä samaan tapaan vaihdettiin lautaverhouksen alaosaa purulaarin kohdalta. Sysikopin nurkkien kotelointi päätettiin uusia kokonaan.

**Kuva 237. Korjattu suojalautoituksen alaosa.**
