# Lamminahon rakennusperintö

Noora Puustinen  
Oulussa 17.9.2014

Diplomityö  
Oulun yliopisto, Arkkitehtuurin tiedekunta

Liitteet: Lamminahon rakennusten rakennus- ja restau-  
rointivaiheet rakennuksittain.

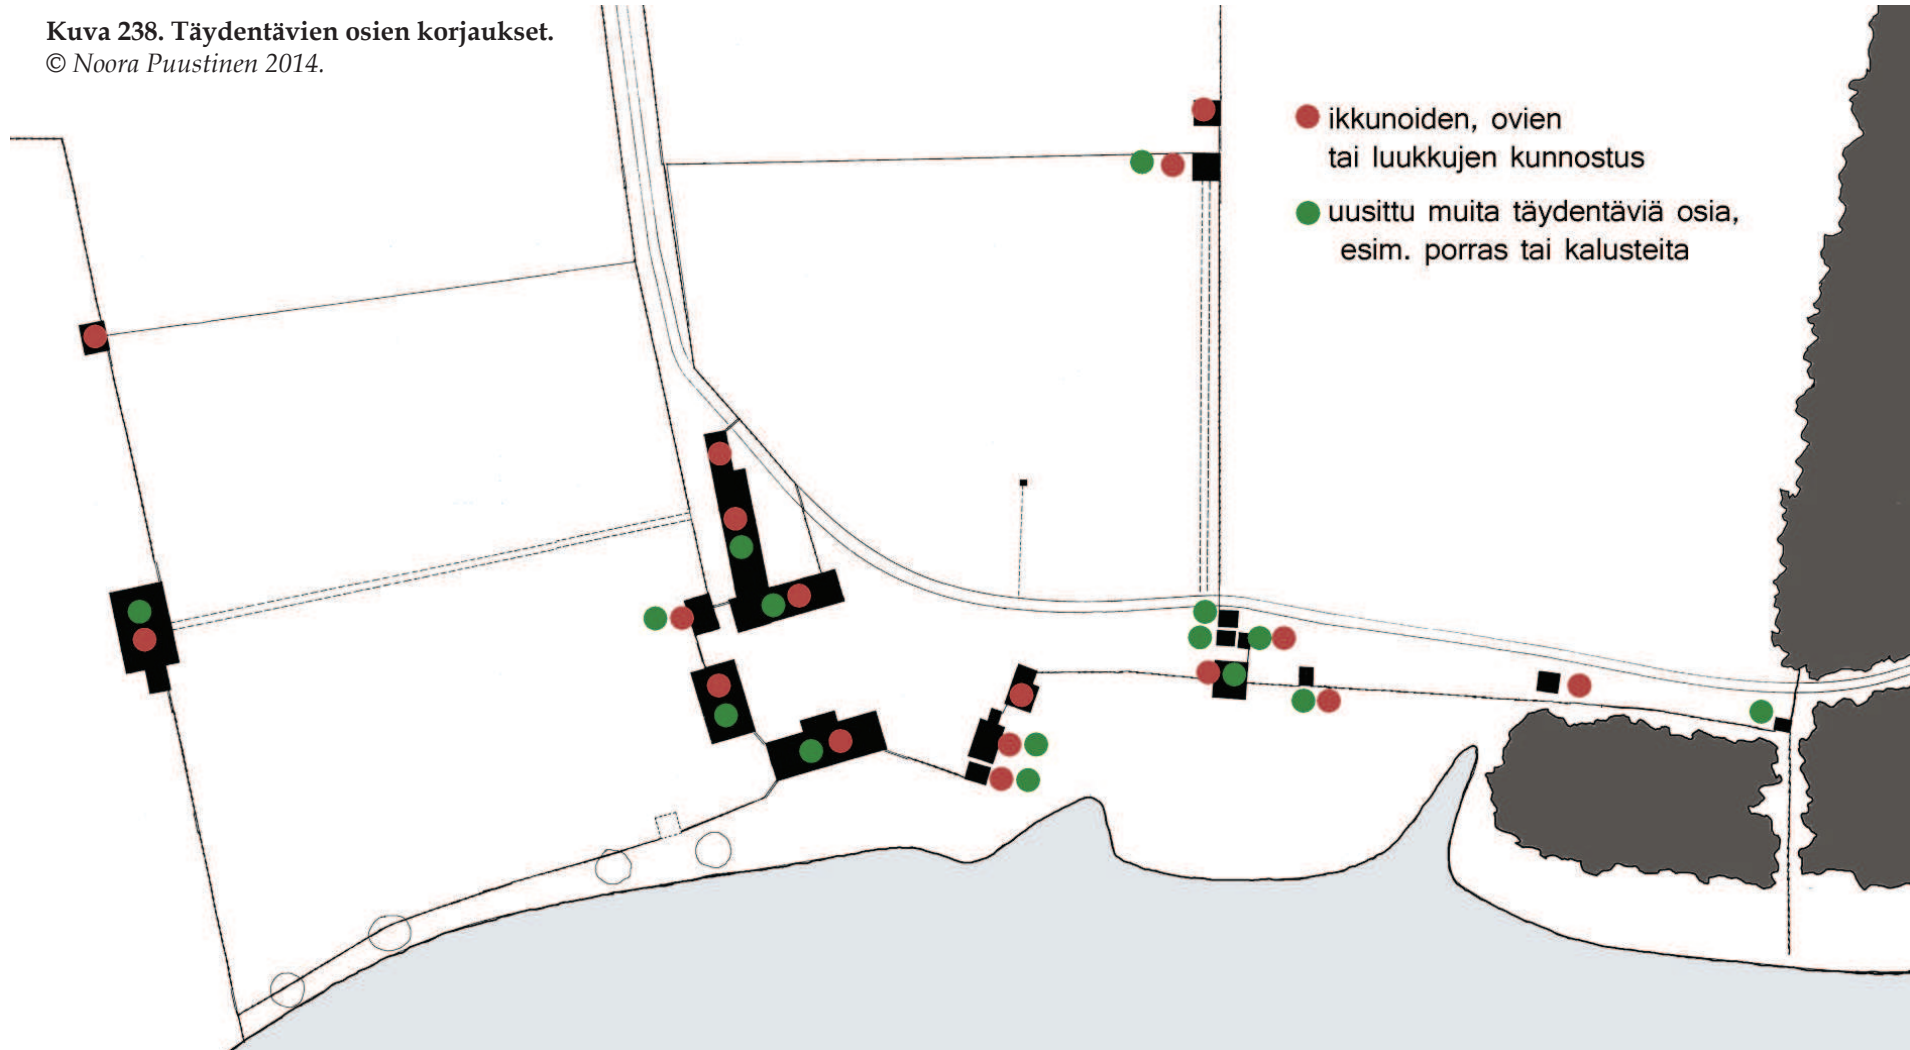
**Kuva 238. Täydentävien osien korjaukset.**

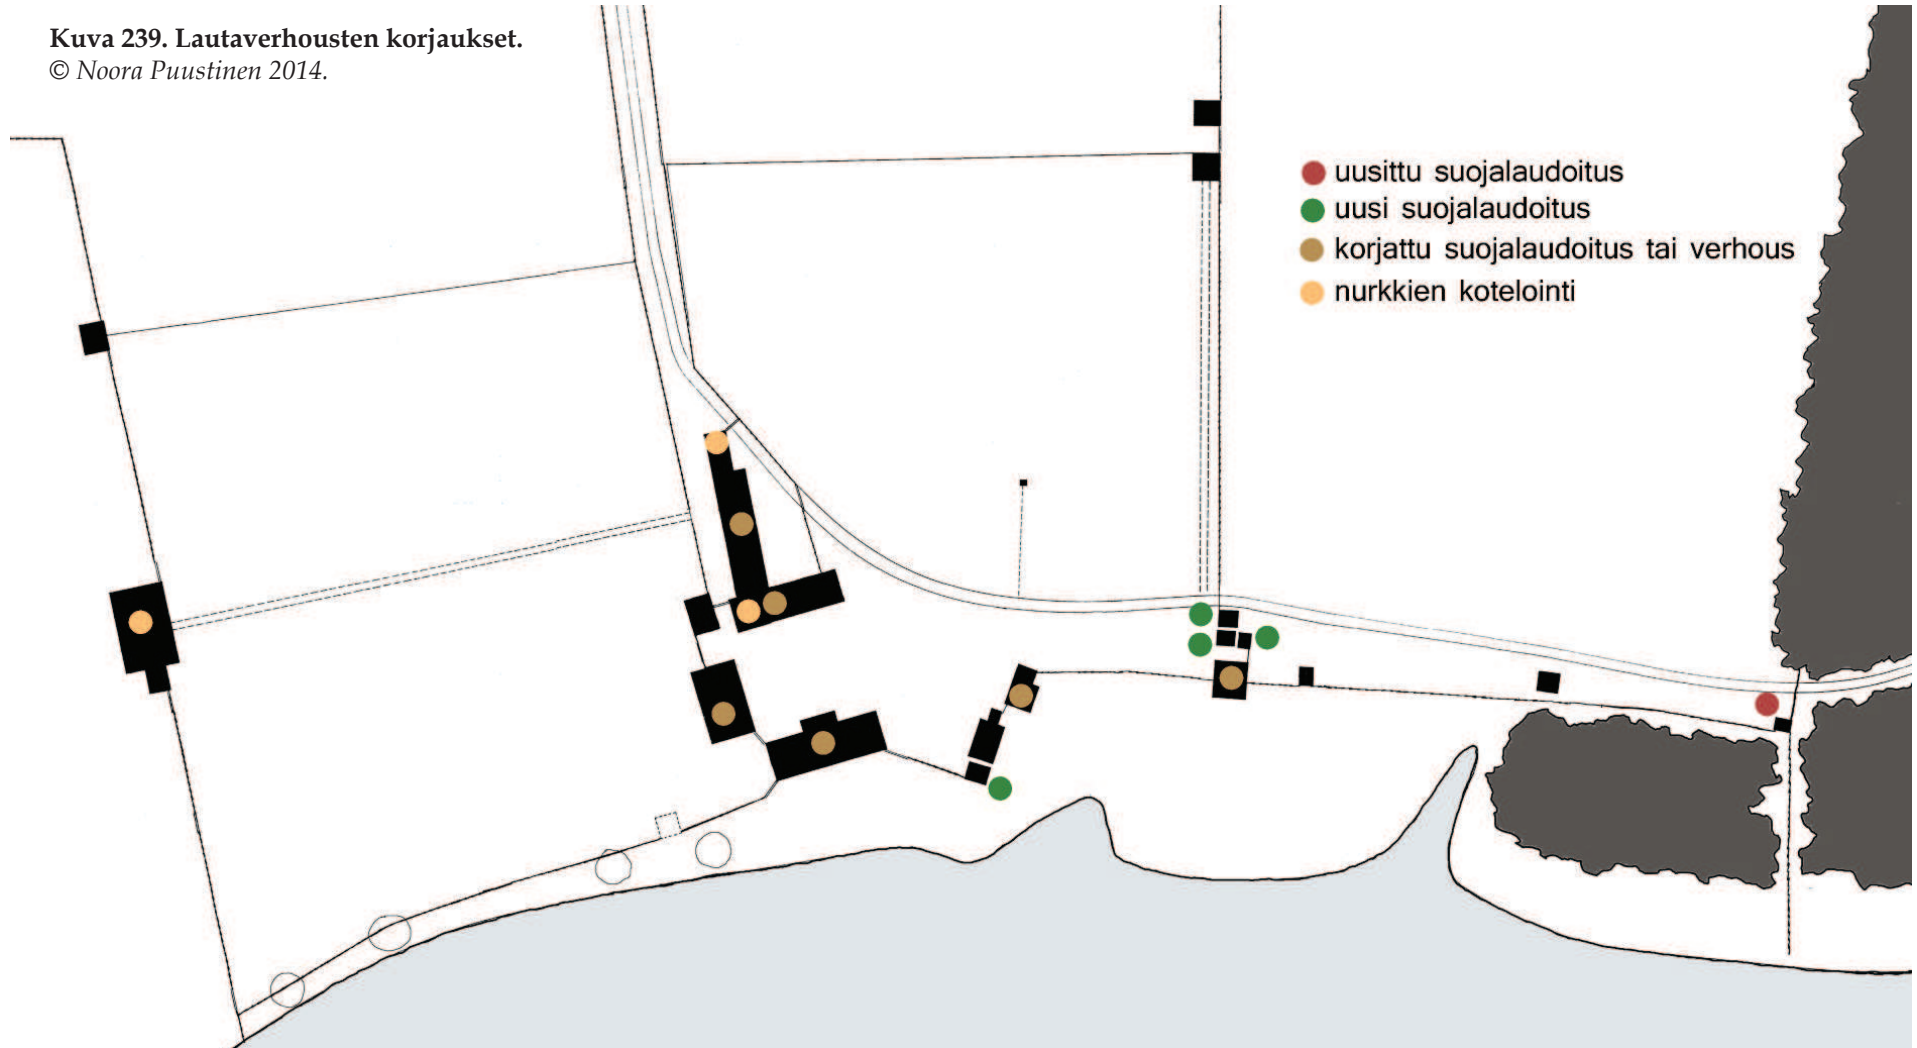
**Kuva 239. Lautaverhousten korjaukset.**

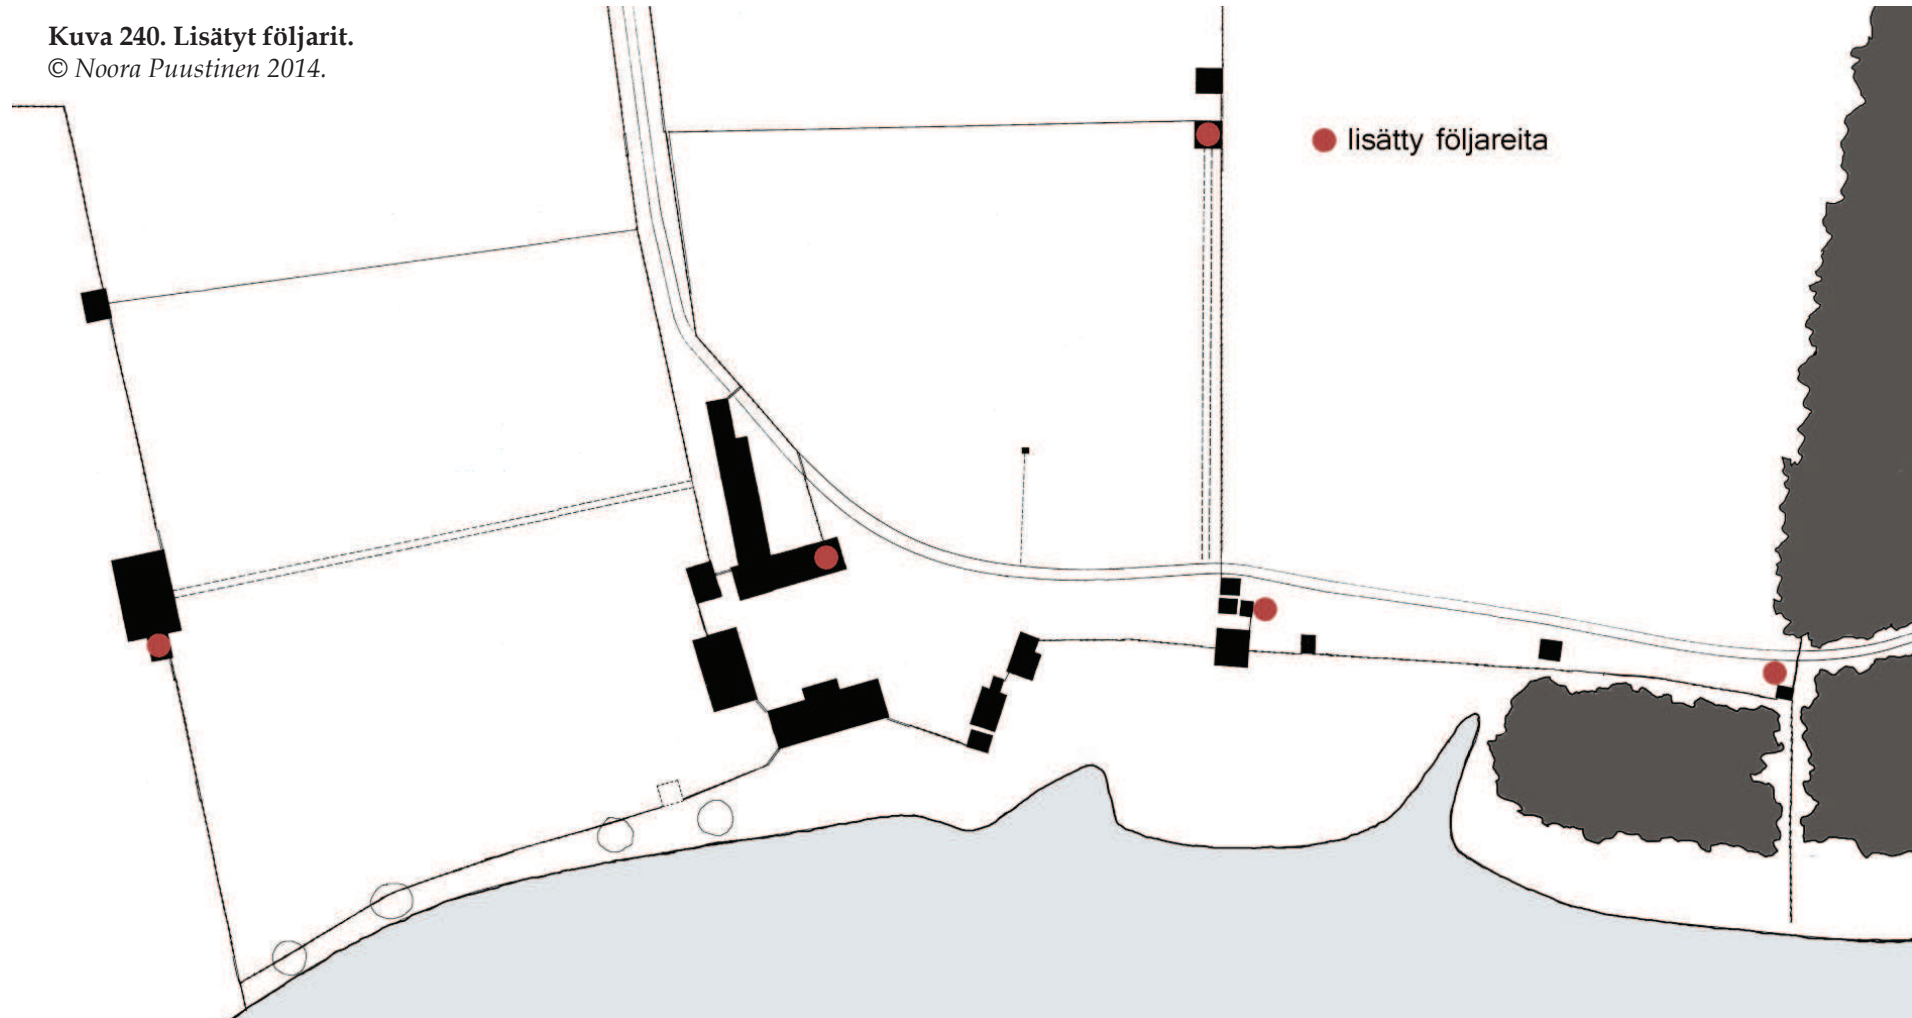
**Kuva 240. Lisätyt följarit.**

Useiden rakennusten ympäriltä muokattiin maanpintaa uusien vaurioiden ehkäisemiseksi. Notkahtaneita seiniä ei aina haluttu oikaista uusimalla useita kokonaisia hirsii, vaan seinää päätettiin tukea lisäämällä följareita nurkkiin ja navetan pihaladon tapauksessa keskelle seinää. Följareita oli jo aiemmin 1970-luvulla lisätty mm. viinaköökiin ja riiheen.

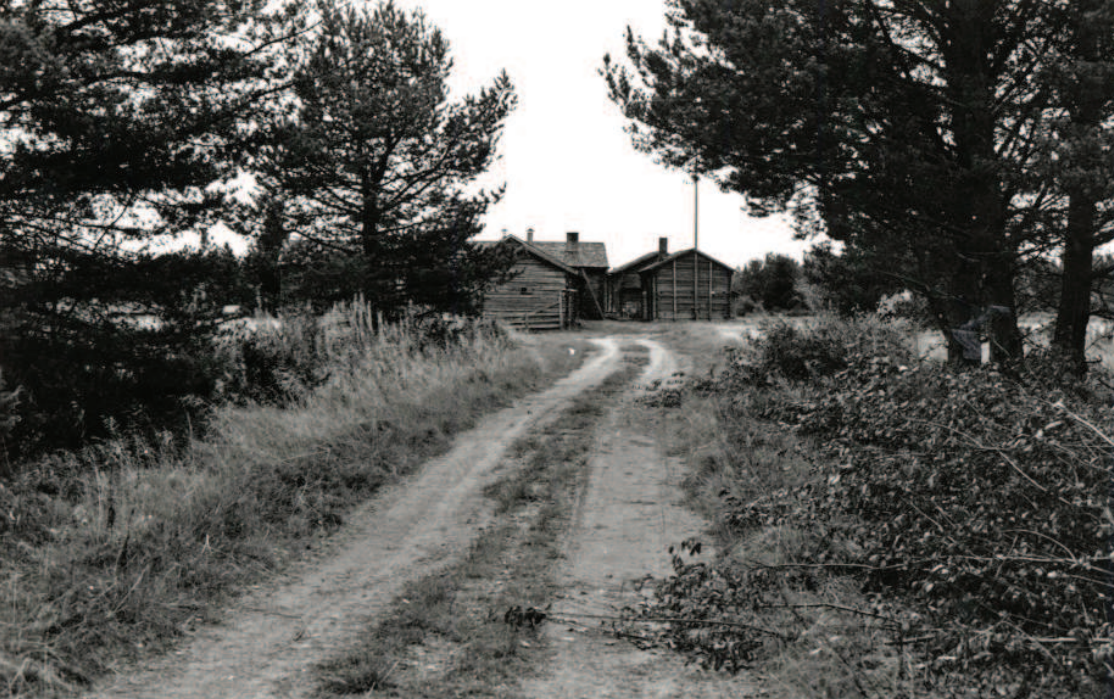
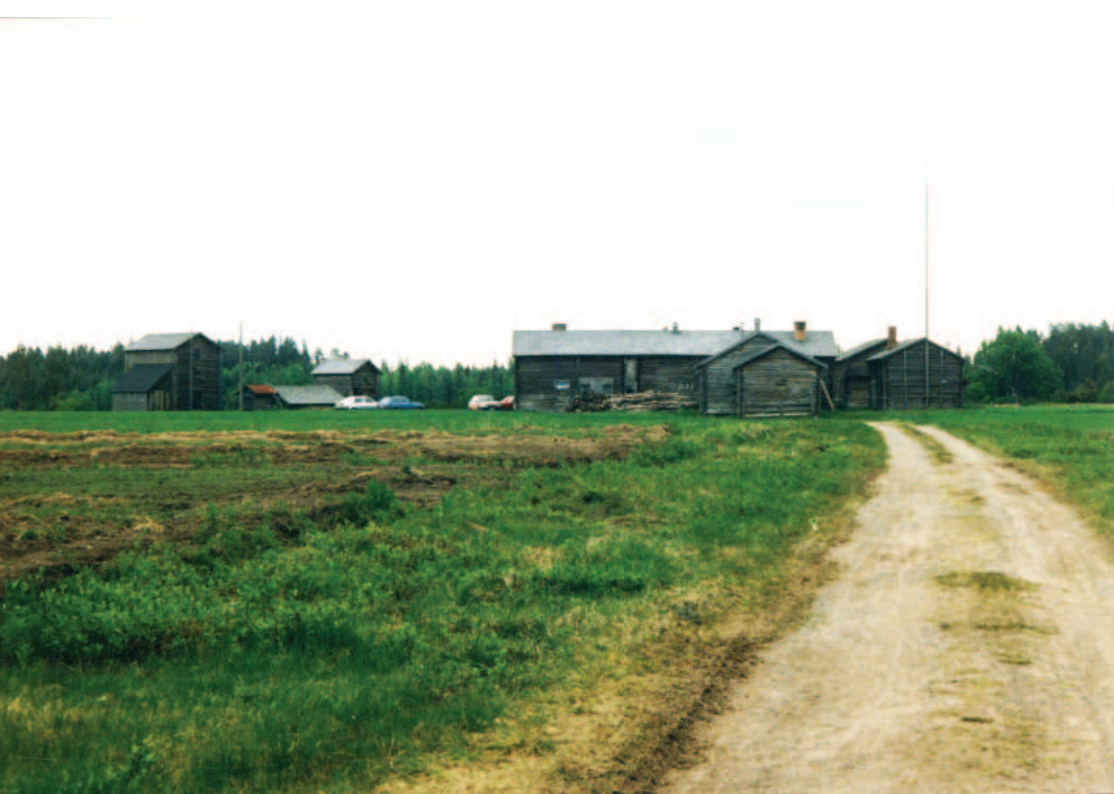
**Kuva 241 ja 242. Tulotien varsi ennen ja jälkeen puiden raivauksen.**  
© Esko Männikkö 1989 ja Helena Hirviniemi, HH.

Ollessaan vain kesäkäytössä oli Lamminahon pihapiiri alkanut kasvaa paikoin pensaikkoa ja puustoa, joten restauroinneissa palautettiin ympäristöä ja maisemakuvaa käytönaikaiseen raivaamalla alueelta paljon puustoa ja pensaikkoa. Erityisesti haluttiin avata jälleen näkymä joelle ja tehdä kotipelloista aukea ilman ojiin ja tienvarsille kasvaneita jo varsin isojakin puita. Puita kaadettiin myös muiden rakennusten läheisyydestä, sillä liian lähellä rakennusta ollessaan ne aiheuttivat riskejä rakennuksille putoavien lehtien ja laajenevien juurien takia. Ympäröiviä piha-alueita alettiin niittää vuosittain ja törmälle hankittiin lainalampaita kesäksi ympäristönhoitotöihin. Myös aikanaan käytössä olleen tervahaudan paikka sekä puretun savusaunan rauniot raivattiin pois enimmästä kasvillisuudesta.

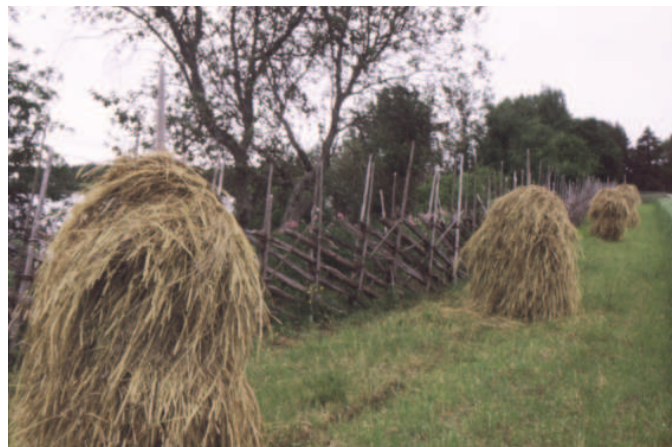
**Kuva 243. Vanhan kärrytien paikka niitettynä.**  
© Helena Hirviniemi 1999, HH.

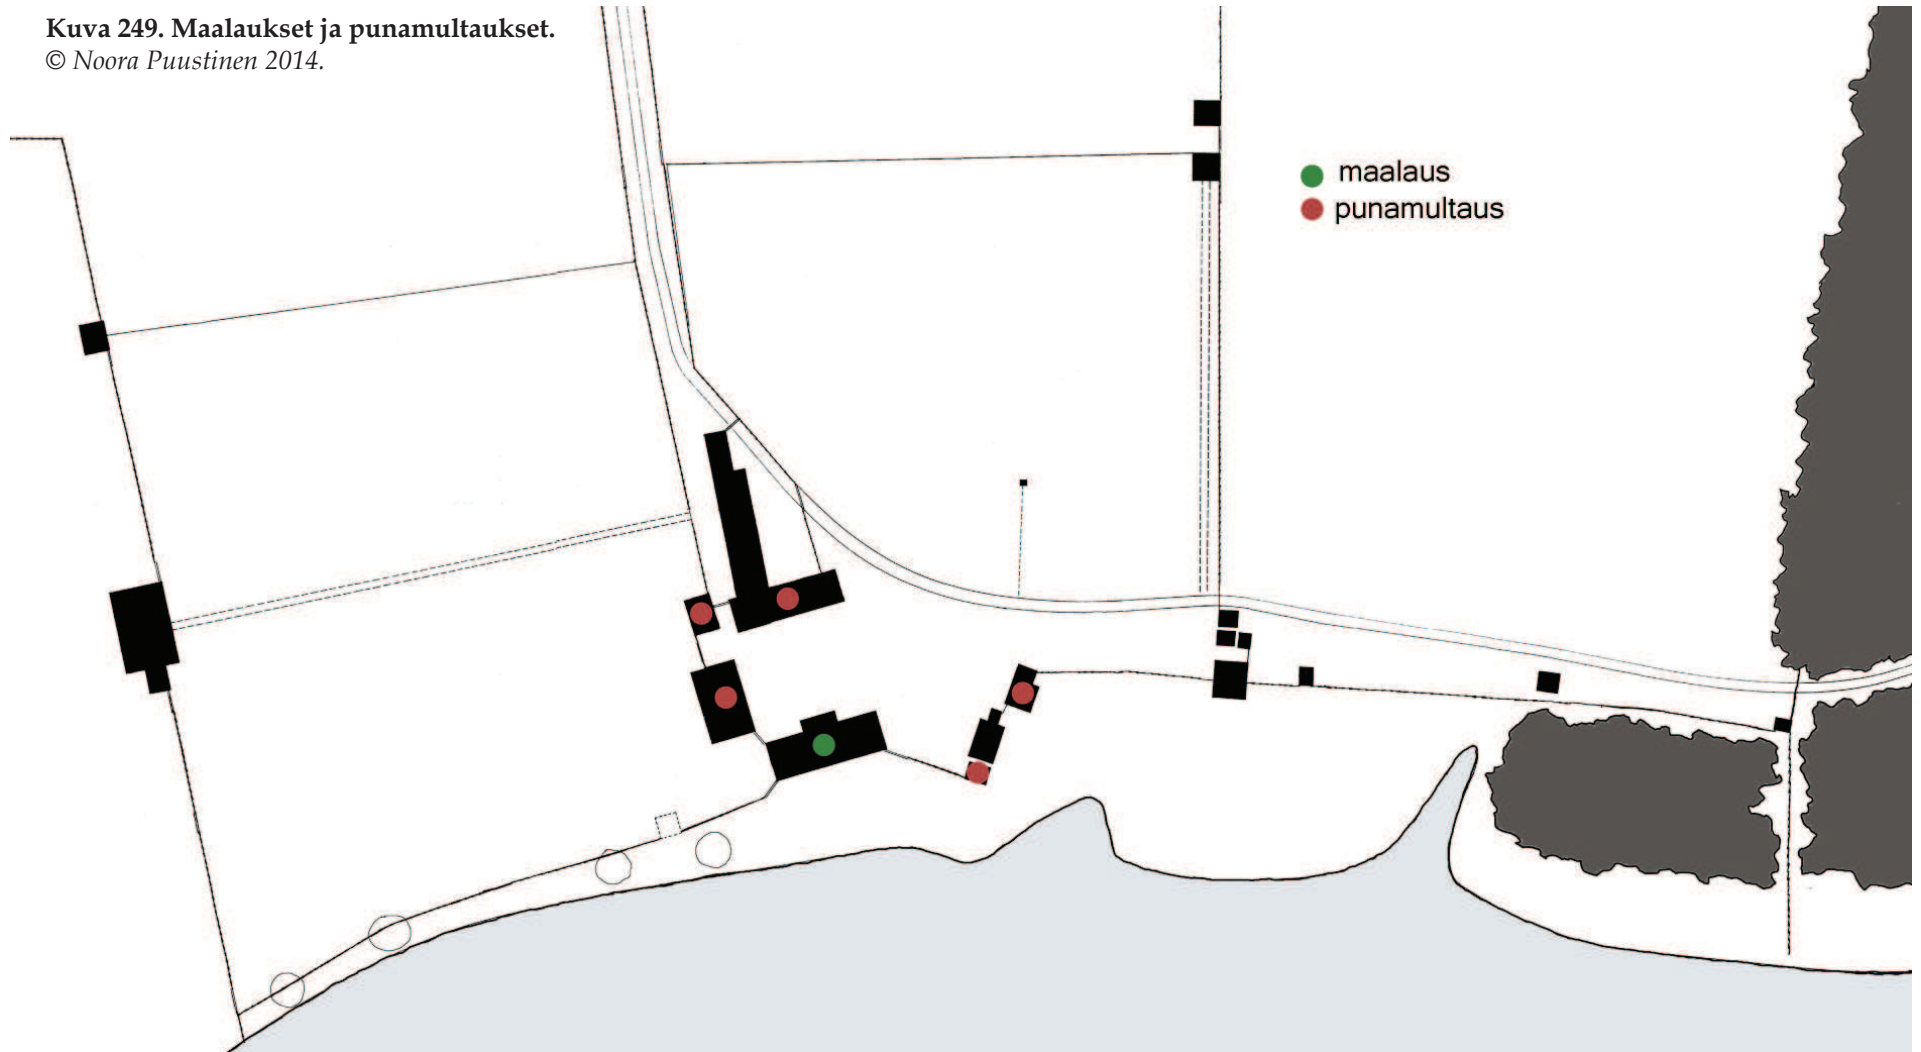
**Kuva 249. Maalaukset ja punamultaukset.**  
© Noora Puustinen 2014.

Pihan tärkeimmät ulkorakennukset ovat aikanaan olleet punamullattuja. Nämä punamullattiin uudelleen kesällä 1999. Rakennusten punamulta oli kulunut pois jo 1900-luvun alkupuolella, mutta myöhemmin rakennettujen kylkiäisten sisälle jääneissä ulkoseinissä oli merkkejä punamultauksesta, minkä

perusteella voitiin päätellä aikanaan punamullalla maalatut rakennukset.<sup>70</sup> Myös ulkorakennusten aikanaan näkymättömiin ravistuneiden ikkunoiden ja ovien kelta- ja valkomaalauksia tehtiin uudelleen.

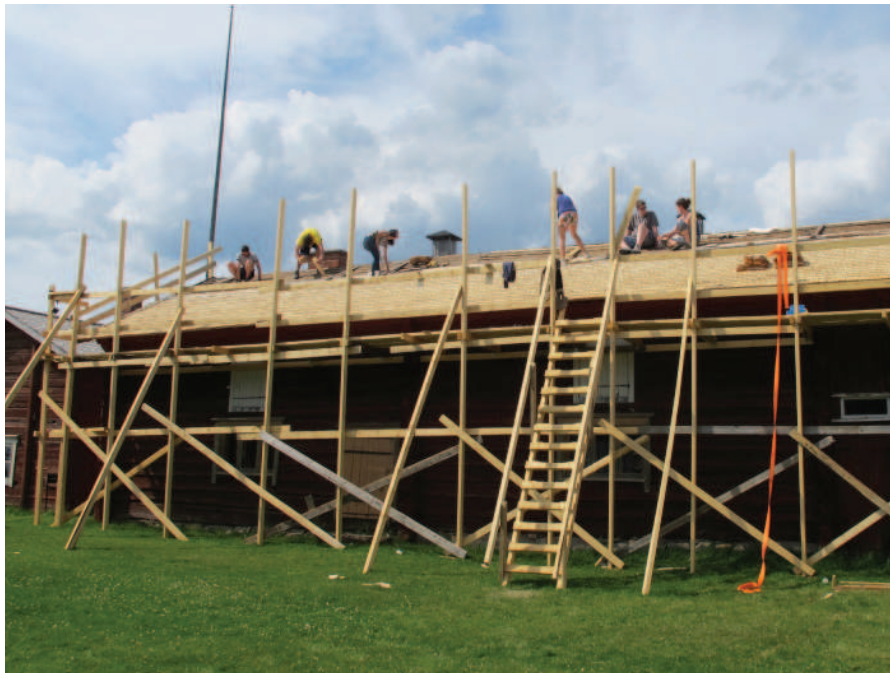
**Kuva 252. Työleirillä vuonna 2011 uusittiin navetan pihan puolen lap-  
peen pärekatto.**

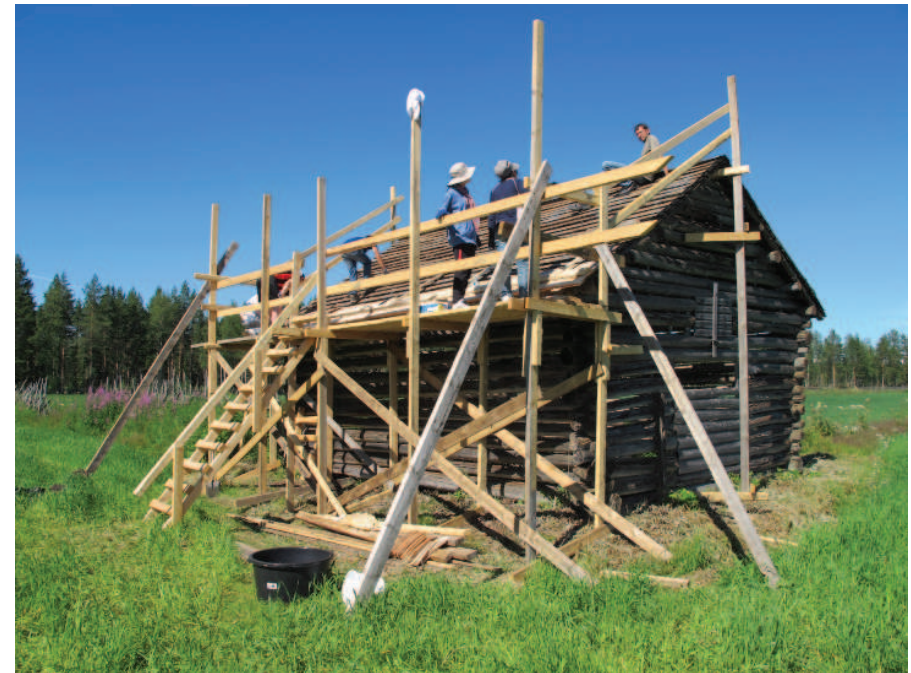
**Kuva 253. Riihiladot saivat uudet katteet vuonna 2012.**

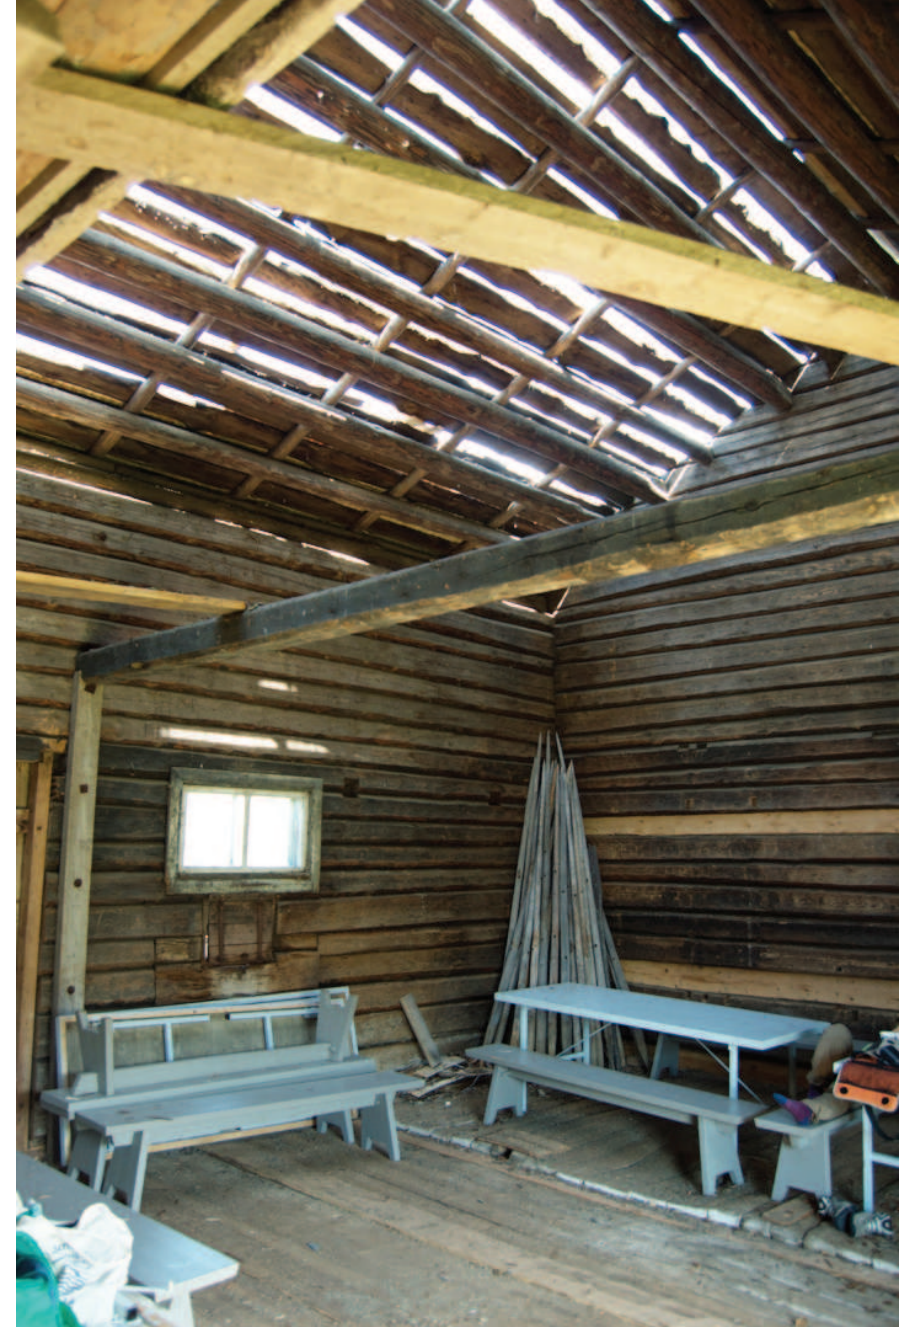
**Kuva 255. Uusittu pärekatto on rekonstruktio.**

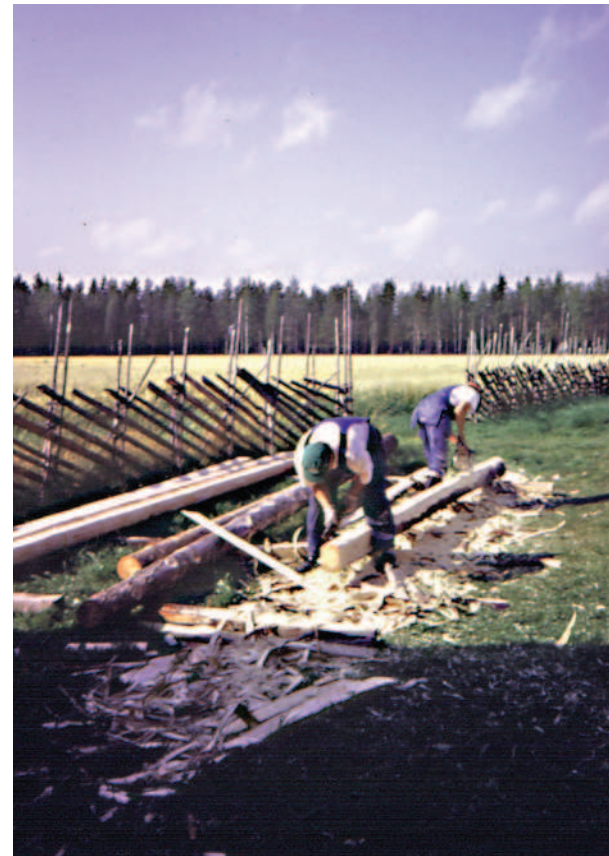
**Kuva 257. Uusien hirsien veistoa.**  
© Helena Hirviniemi 1997, HH.
