# ARPPÉANUM 2001-2003

## TYÖMAADOKUMENTOINTI

ARKKITEHTTILOMISTO OKULUS OY / KATI WINTERHALTER

**TYÖMAAN DOKUMENTOINTIRAPORTTI**

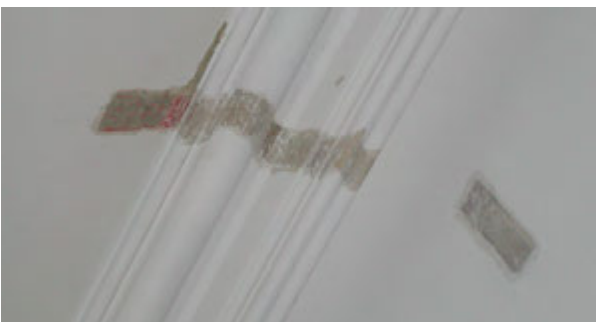
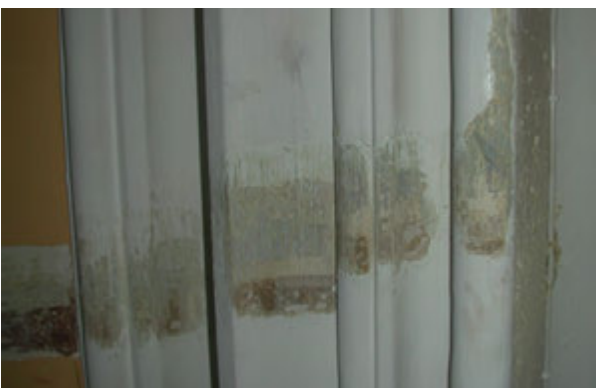
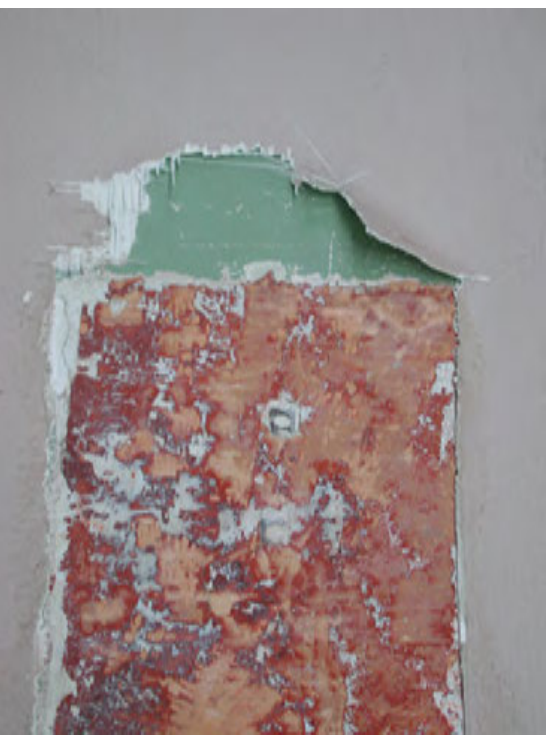
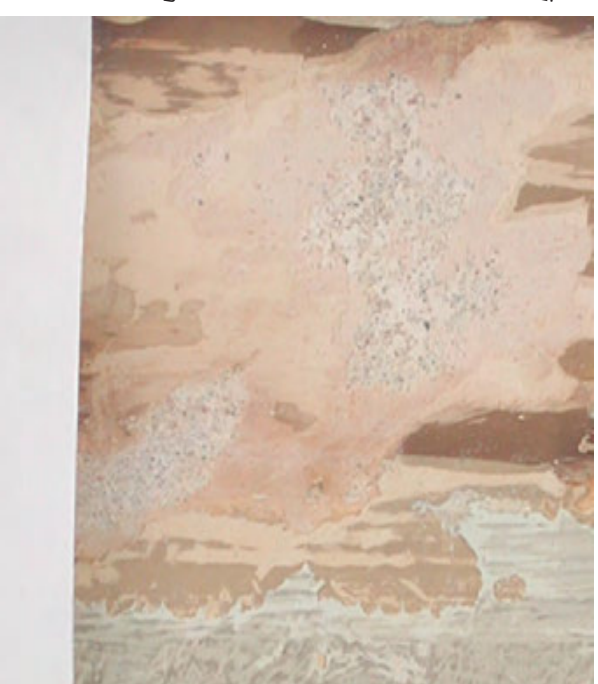
Vasemmalla ylhäällä: Kattolistojen ensimmäisten sävyjen selvittäminen jäi hyvin epävarmaksi, koska liimamaalatut pinnat on sidottu seissillä tms. pohjusteella ja samalla ovat sävyt muuttuneet (vasemmalla sali 412). Kolmannen kerroksen asunon kattolistoissa on 1800-luvun lopun kerrostumissa mahdollisesti ollut jonkinlaista koristeellisuutta, mutta sävyjä ja tarkkoja kuvioita ei listoista voinut kaivaa esille. (huone 313)

Vasemmalla alla: Neljäs kerroksen pääsalin (404) ensimmäistä seinäväriä ei saanut esille puhtaana, koska punetava, mahdollisesti vahvistettu liimamaali on saanut sävyä 1800-luvun lopun vahvasta punaisesta maalista (tempera tai ohut öljymaali).

Oikealla ylhäällä: Salin 303 varhaisimpia liimamaalikerroksia, jotka ovat säilyneet ilmeisesti vuonna 1900 rakennetun väliseinän kohdalla.

Oikealla alhaalla: Myös neljäs kerroksen pohjoispäädyn ateljeen (413) värikerrostumissa pohjiimmaisena löytyy vaaleita liimamaaleja.

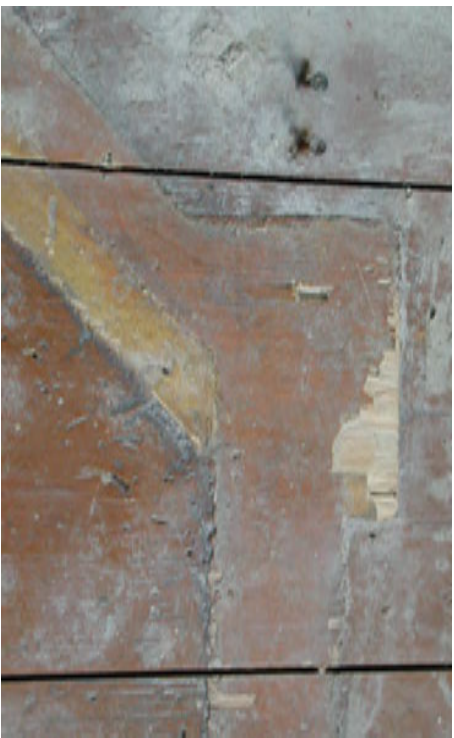
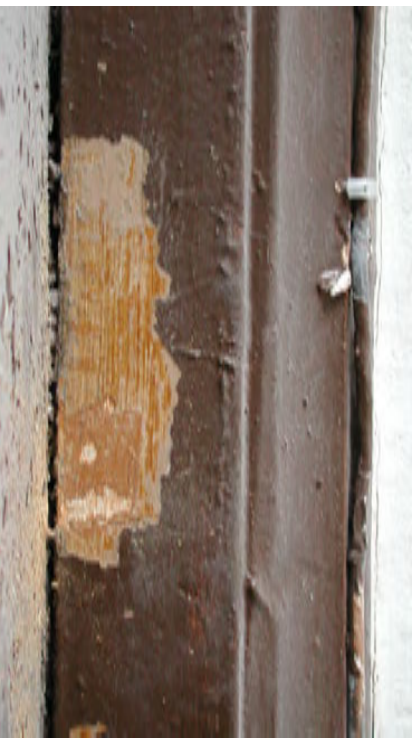
Yllä: Prefektin asunon makuuhuoneen lattiaan on sängyn päädyn alle jäänyt kerrostumat vanhoista maaleista. Pohjimmaisena on hyvin läpikuultava käsitely, ilm. vernissaa ja pigmenttiä, seuraavana okran sävyinen öljymaali ja punaruskea öljymaali. Näiden päältä löytyi jäätettä punaisesta linoleummatosta.

Alla: Myös jalkalistoista löytyi ilmeisesti ensimmäisen vaiheen maalaus; tammien sävyihin tehty laseeraus tai oottraus.

Oikealla: Ikkunoista ja ovista löytyi yleisesti tammien sävyyn tehtyä laseerausta tai oottrausta ensimmäisenä tai hyvin vahaisena kerrostumana. Ovien tammioottrausta on tehty monessa otteessa ja neljännen kerroksen salista, (ovi 408) löytyi myös pähkinäpuun sävyjä sekä ovesta että ikkunapenkistä.

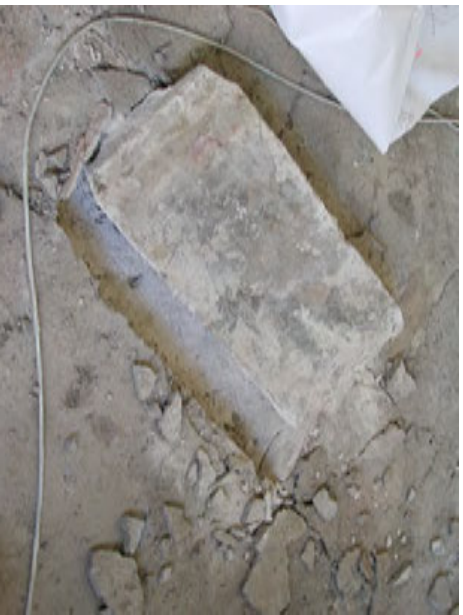
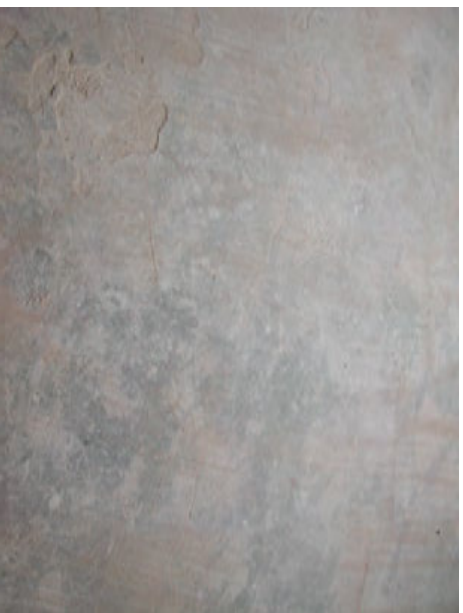
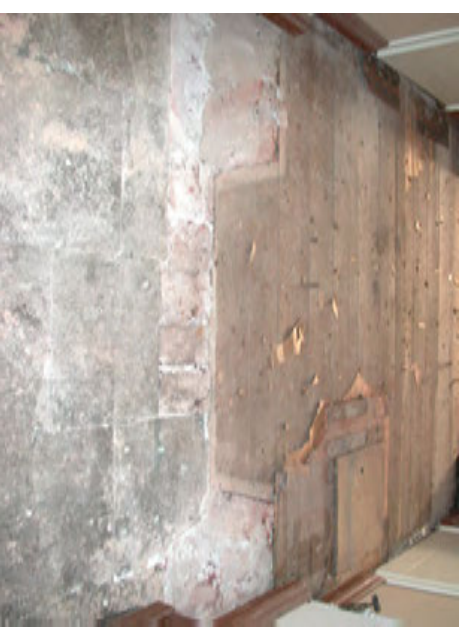
Keskeellä: Saman huoneen reuna-alueilta löytyi muutamin paikoin ehjänä säilynyttä hienojakoista, siipattua betonipintaa, joka todennäköisesti on ollut laboratorion ensimmäisen lattiapinta ja siis erittäin varhainen esimerkki sementin käytöstä Suomessa.

Oikealla: Ensimmäisen kerroksen pohjoispäässä on eteishuoneen lattiamateriaali ollut kalkkikivilaatta (44,5 cm x 44,5 cm). Myös täällä on alkuperäinen materiaali peitetty noin vuonna 1887-88 asfalttilattialla.

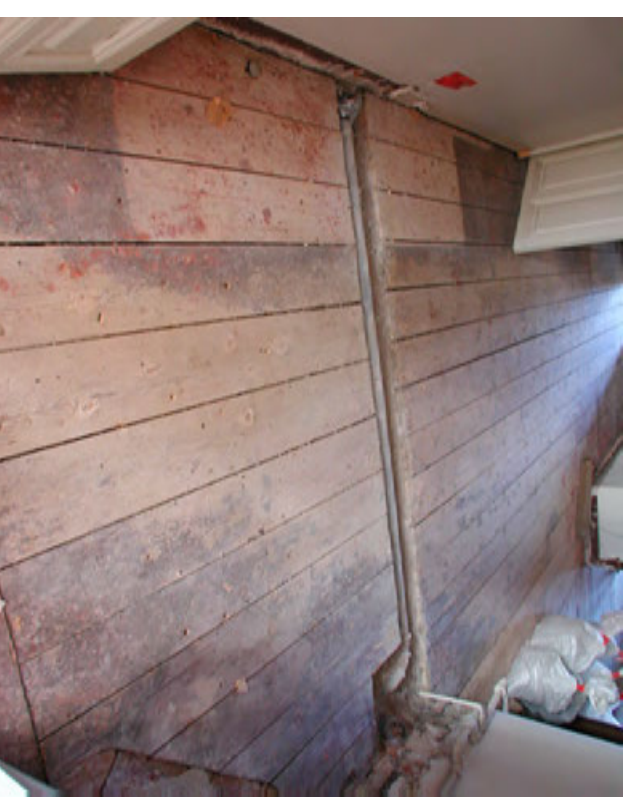
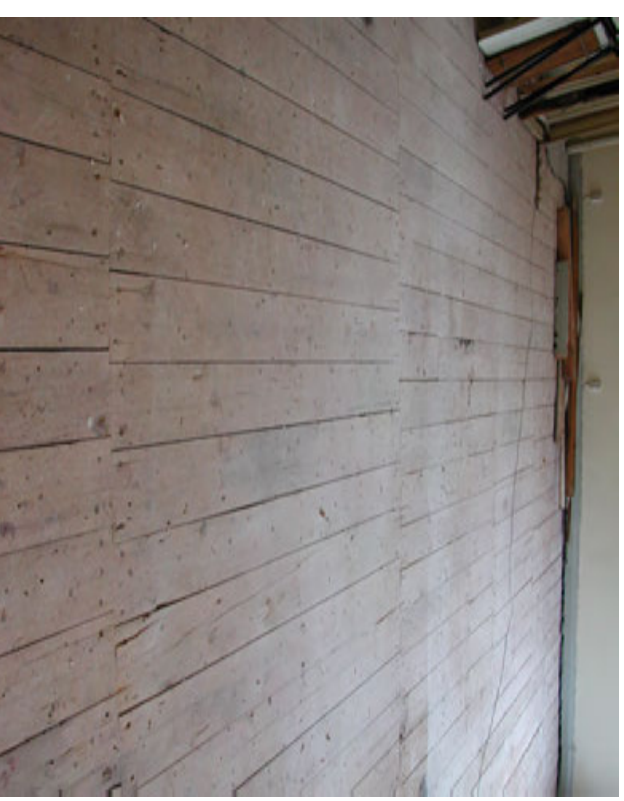
*Oikealla: Toisen kerroksen laboratoriotilojen lattiat asfaloitiin, kun kemisti muuttivat sieltä pois. Samalla tallentuivat noin 20 vuoden käytön aikana puulattioihin syntyneet jäljet. Yllä käytävän 221 puulattiaa asfalin poiston jälkeen kesällä 2001. Keskialueella näkyy kovapohjaisten kenkien jättämä kuluma ja vasemmalla jonkin huonekalun alle jäänyt maalaamaton alue. Alla huoneen 214 asfaltin alta löydyntä rakapuuilattiaa, joka ei ole koskaan ollut kulumuspintana. Lattiasta löytyi maaliroiskeita, jotka kertovat remontista vuodelta 1887, kemistien muuttaessa talosta ulos. Laboratorioaikaisen lattian materiaalia ei tunneta.*

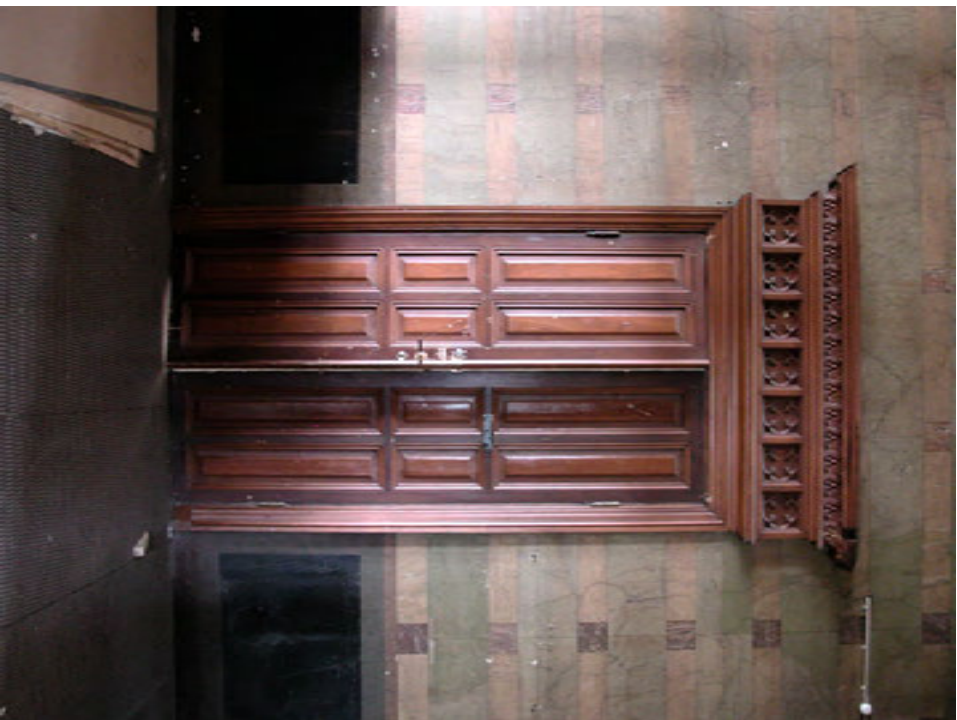
Yllä: Porrashuoneen pinnat on tiettävästi kaikki maalattu kesällä 1891.

Oikealla: Ainoa varmasti rakennusaikainen maalipinta porrashuoneessa löytyy palopostikaappien sisäpinoista. Ensimmäinen värikerrostuma noudattaa talon tunnusomaista punertavan hiekkakiven väriskaalaa.

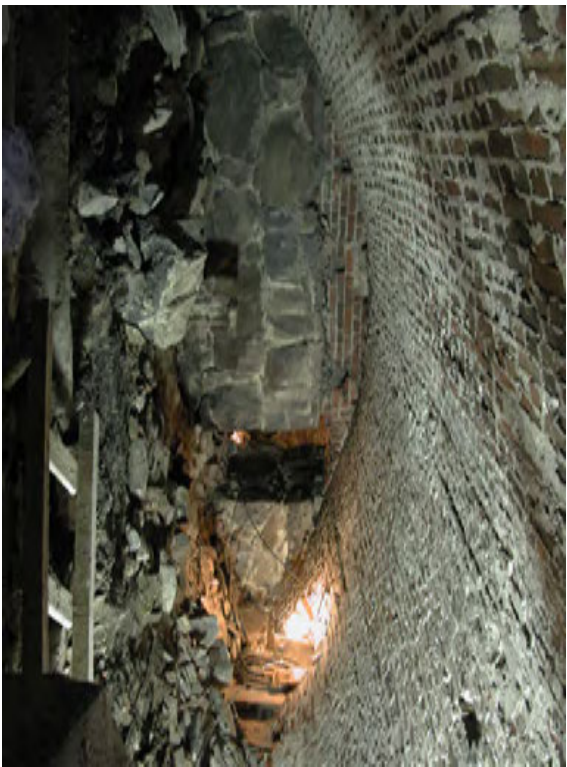
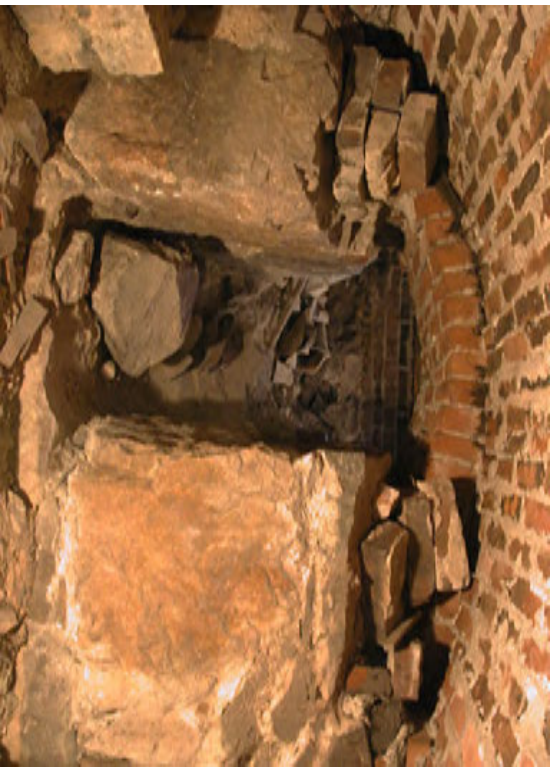
Yllä: Kellaritila huoneen 121 alapuolella; lohkaremuurauksen yläpuolella näkyy tiilimuurauksen alareuna

Alla: Kellaritila huoneen 120 alapuolella; osa perusmuurin lohkaresta oli huomattavan suurta, jopa lähes metrin mittaisia

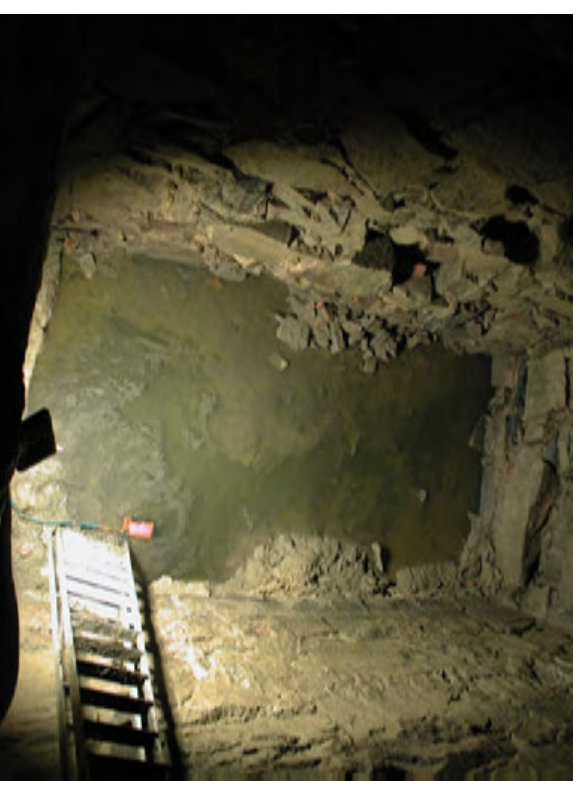
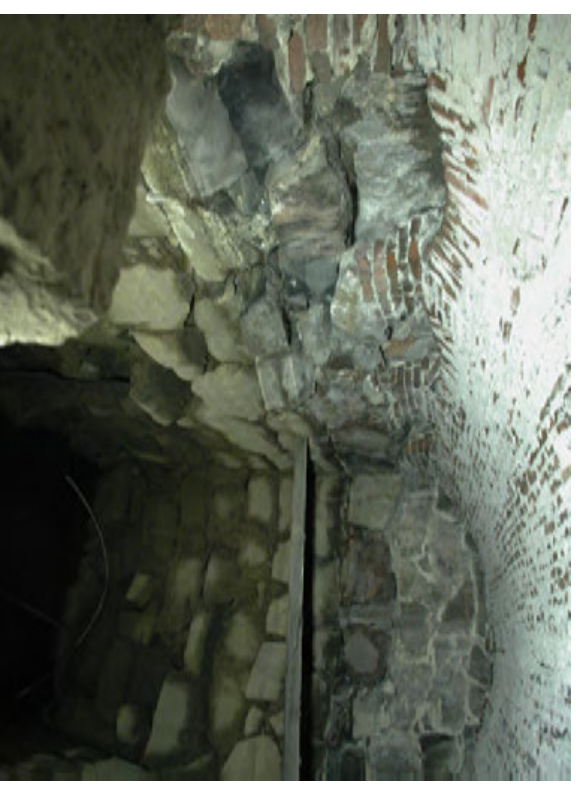
Huoneen 126 alapuolella oleva kaivo tyhjennettiin työmaan aikana (2001).

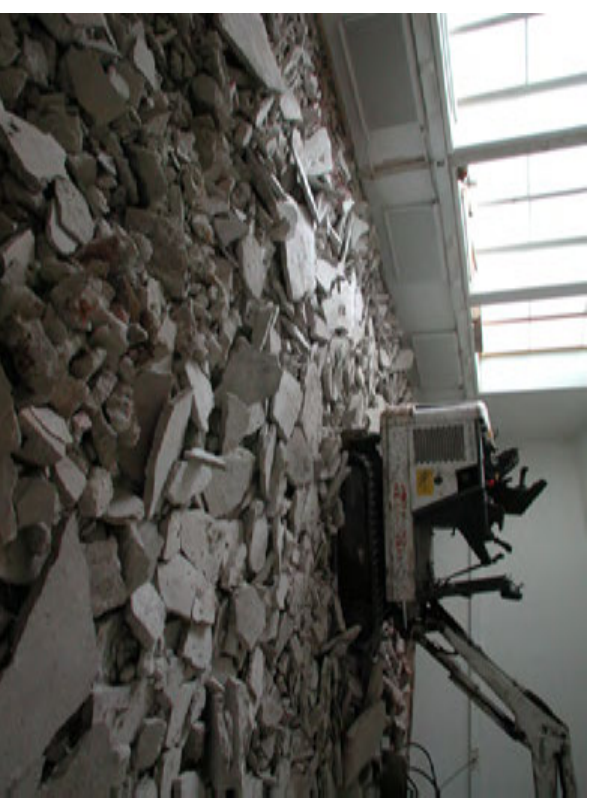
*Entisen pesu- ja leivintuvan alapohja oli maavarainen ja tuuletamaton. Sokkelimuurin sisään jäävä tila oli täytetty hiekalla sekä tiilen- ja kivenkappaleilla. Nyt pois purettu pintavalu on todennäköisesti ollut nuorempaa kerrostumaa.*

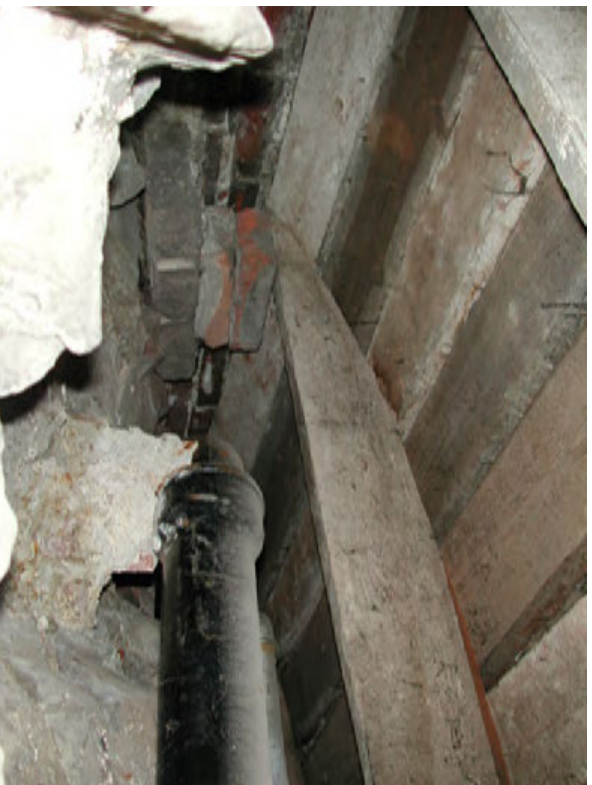
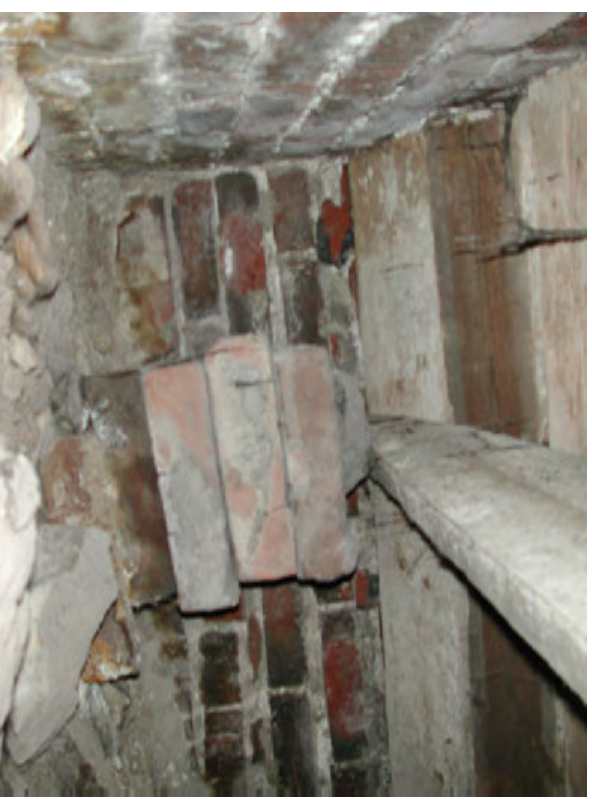
Huoneen 108 alla olivat holvimuurauksen muurausaikaiset tuet säilyneet hyvin matalan ryömintätilan ansiosta. Muotoon veistetty lauta tukeutuu tiilestä ladottujen ”pylväiden” varaan ja kannattelee lankkupohjaa, jonka päälle holvimuuraus on ladottu. Myös korkeammissa kellaritiloissa oli palkkoitten näkyvissä tiilestä ja laastista kasattuja matalia pylväitä. Puurakenteiset telukset ovat ilmeisesti olleet käytössä useampaan kertaan.

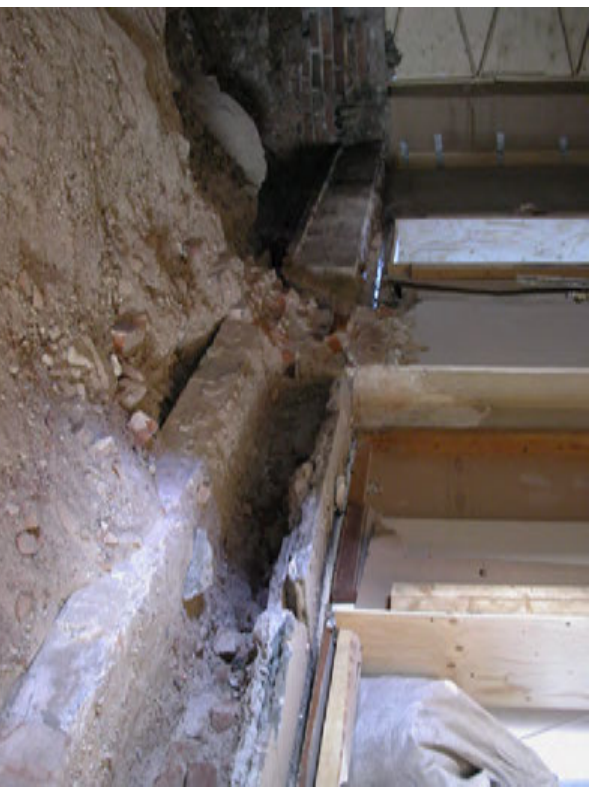
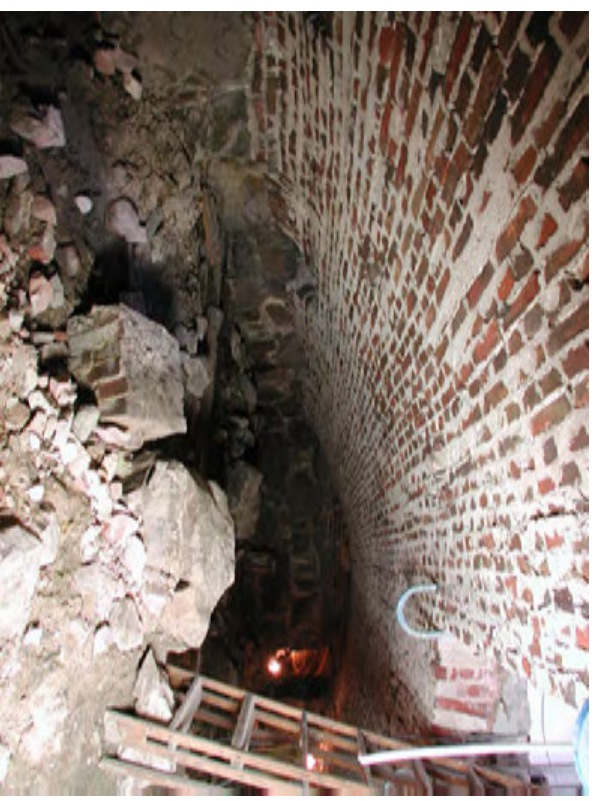
Vasemmalla: Käytävän 116 lattian rakennetta; yllä osa keskosan kalkkikivisiä purettu (tyyppi 2A), alkuperäinen huonemuoto näkyy puulattian ja kivilattian rajautumisesta; alla purettu lattian rakenteet; edessä kivilattian kohtaa, takana tyyppi 3, holvittoman rossipohjan reunimmainen palkki

Oikealla: Kellaritila huoneen 121 alapuolella; tiiliholvin rakenne näkyy kuvan yläaidassa (tyyppi 2A); kiven vahvuisen tiilirakenteen päällä laastitöitä ja hyvin ohut betonivalu.

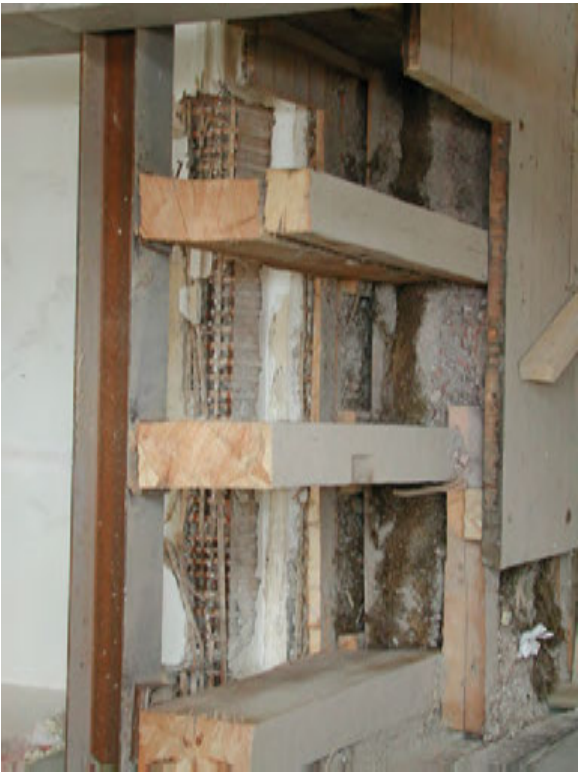
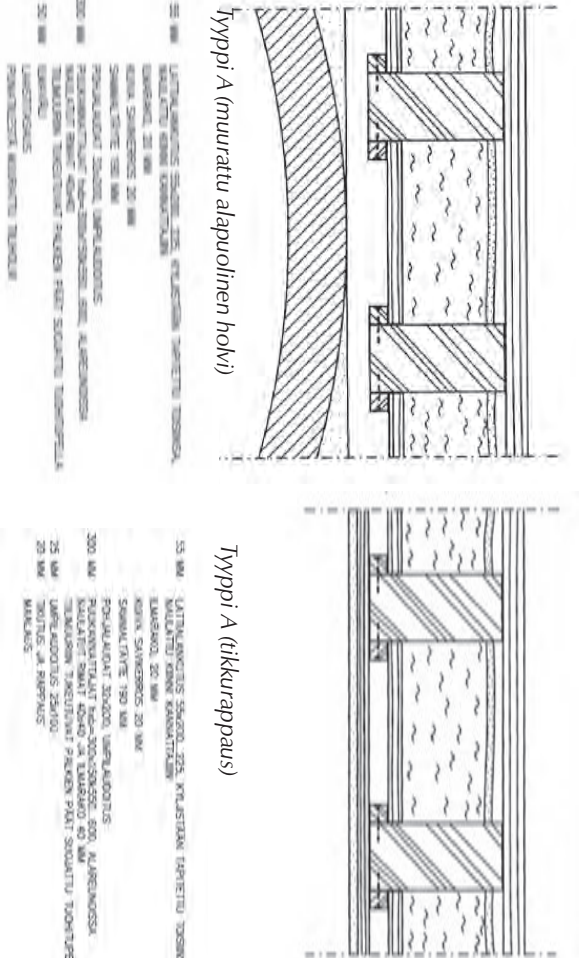
Huone 330-332 (ap. ruokasali) hissikuilun purkutyön yhteydessä avattuja lattiarakenteita elokuussa 2002

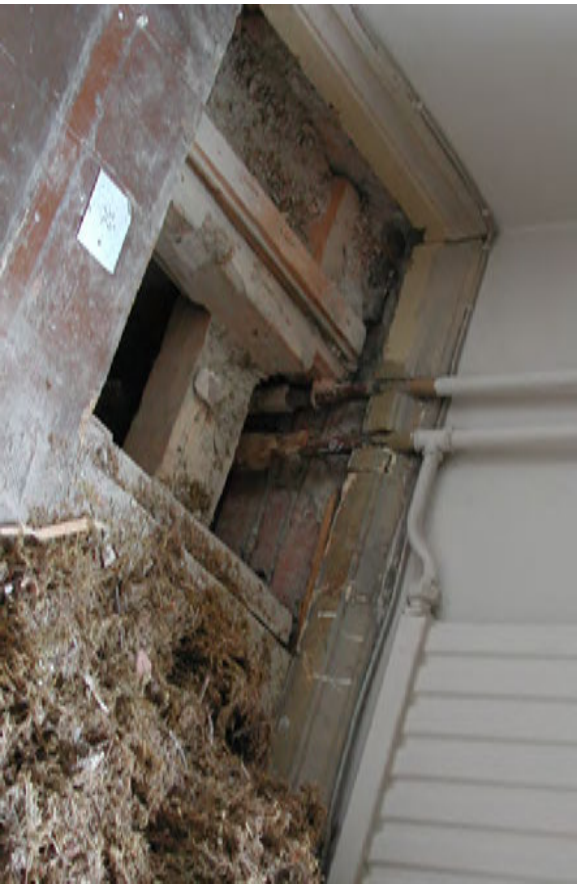
Huoneen 312 lounaisnurkan lattia-avaus; numero viittaa Ala- ja välipohjien rakenteiden selvitykseen / Keijo Kekoni, Engel Suunnittelupalvelut Oy

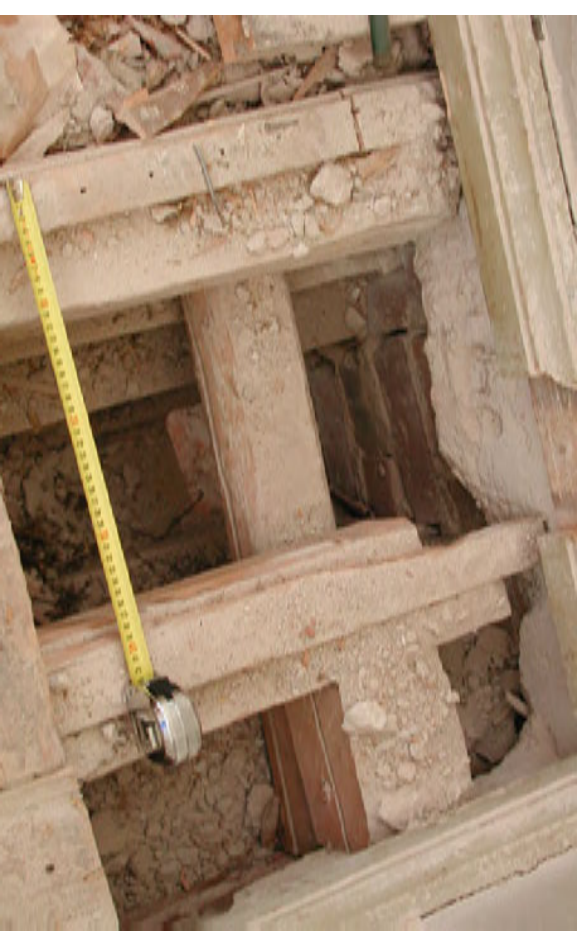
Huoneen 404 lounaisnurkan lattia-avaus; nurkassa kehyslautojen tuenta sekoittaa palkkijakoa

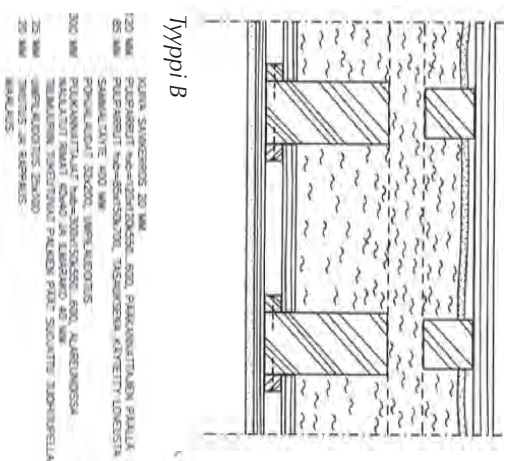
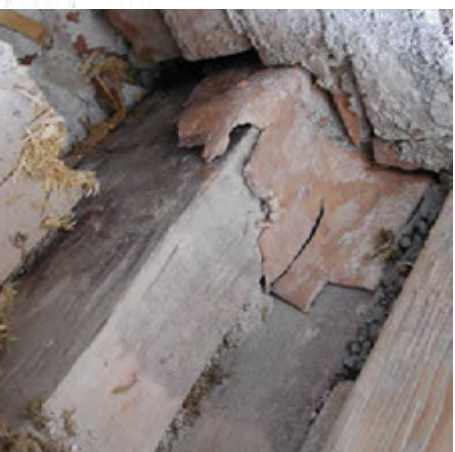
Puupalkin pään suojaus tuohella

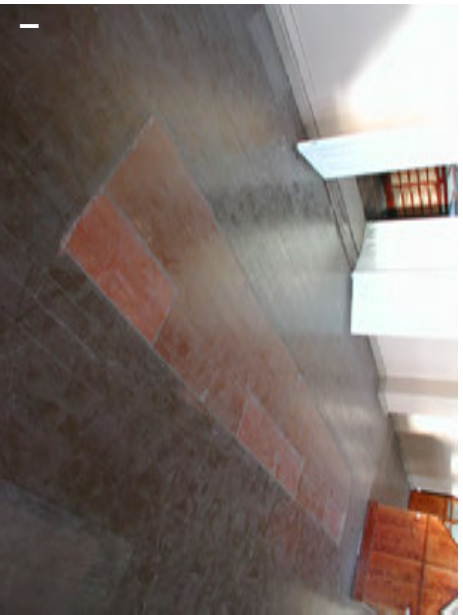
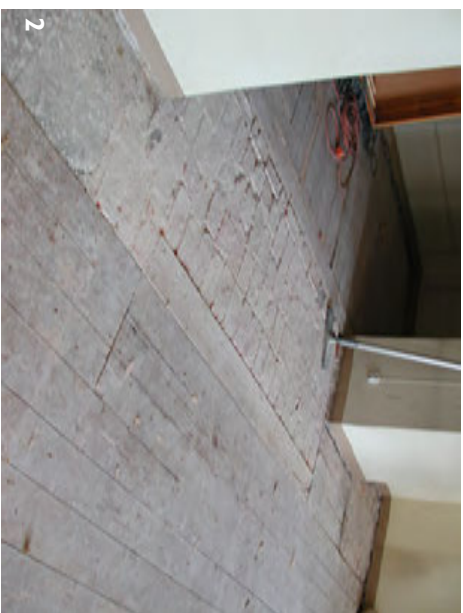
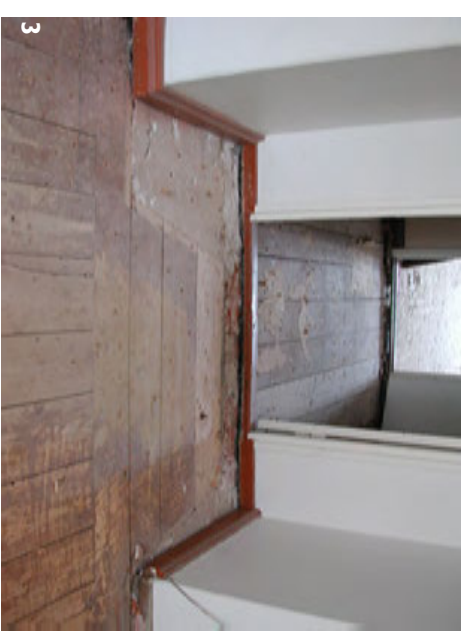
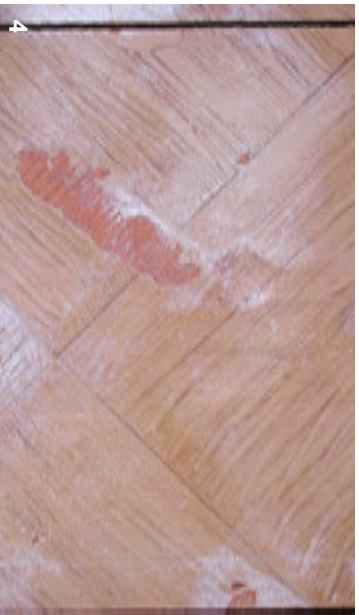
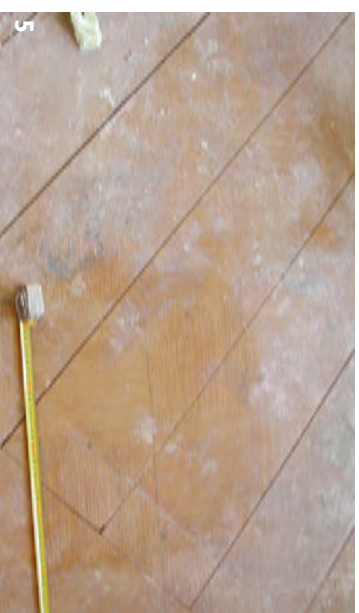
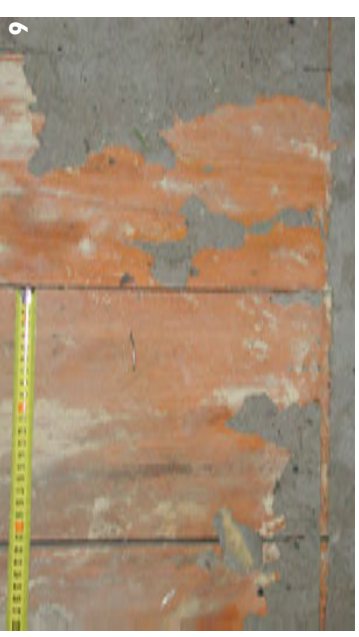
2 Huoneen 210 lattia asfalttikerroksen purun jälkeen. Huone on alunperin ollut prefektin laboratorio ja tiililattian alueella on alkuperäispiinustuen perusteella sijainnut laboratorion tulisijat ja mahdollisesti vetokaappi tms. Puulattia on ollut käyttöpintana vain välillä 1869-1887.

3 Ensimmäisen kerroksen eteläpään asuinhuoneiden alkuperäisten oviaukkojen muodot ovat tallioituneet lattiamateriaaleihin: 1887 kun Slaavilainen kirjasto muutti tiloihin, asfalttoitiin lattiat ja huonejakoa avarrettiin.

4-5 Huoneen 318 lattiaa; alkuperäinen punaruskea ootruspinta näkyy nuoremman, tammien sävyisen parketijäljiteinämaaluksen alta.

6 Huoneen 321 vernissalla säyrytettyä lattiapintaa; huoneeseen on ilmeisesti asennettu kokkimattotyypinen lattia jo 1800-luvun loppupuolella

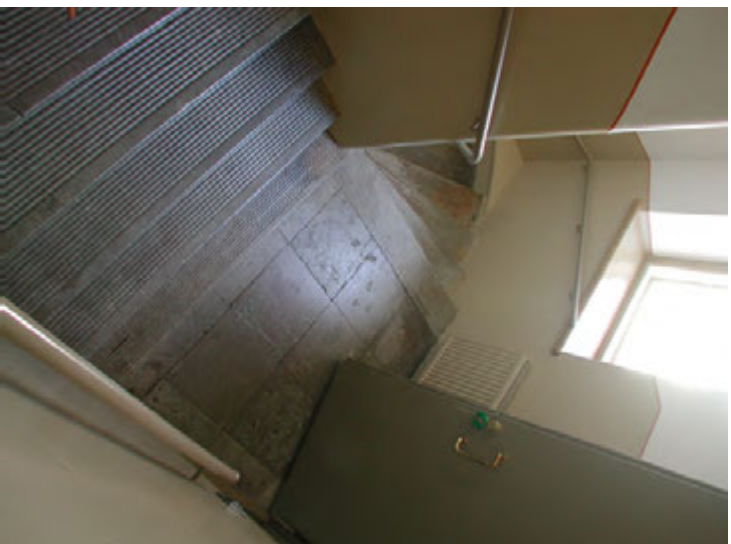
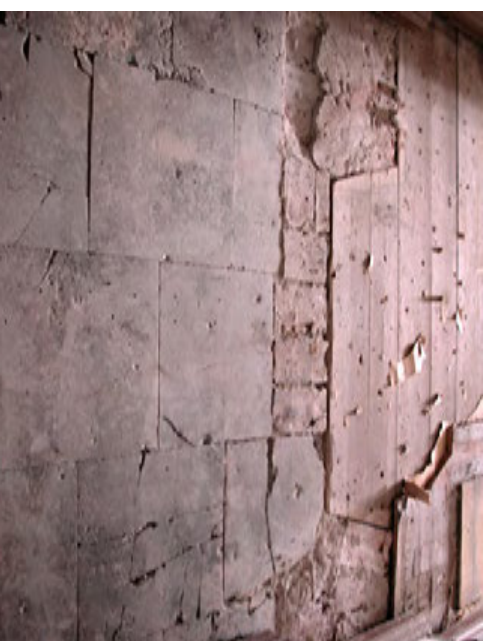
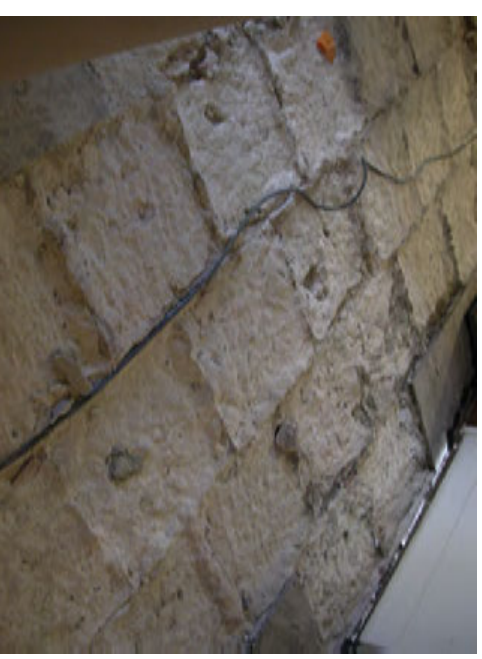
Yllä huoneen 107 kalkkikivilattia peruskorjauksen loppuvaiheesta  
Vasemmalla keittiöportaan uritettu kalkkikivilattia  
Alla käytävän 116 keskeisen osan kalkkikivilattia on noudattanut pienen eteishuoneen muotoa; kalkkikivilaatta on ladottu suoraan laastiasoitukseen päälle ilman saumoja

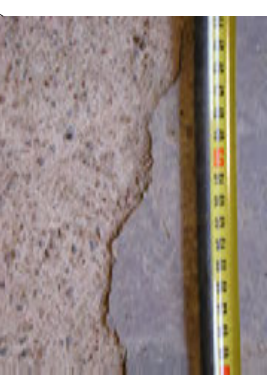
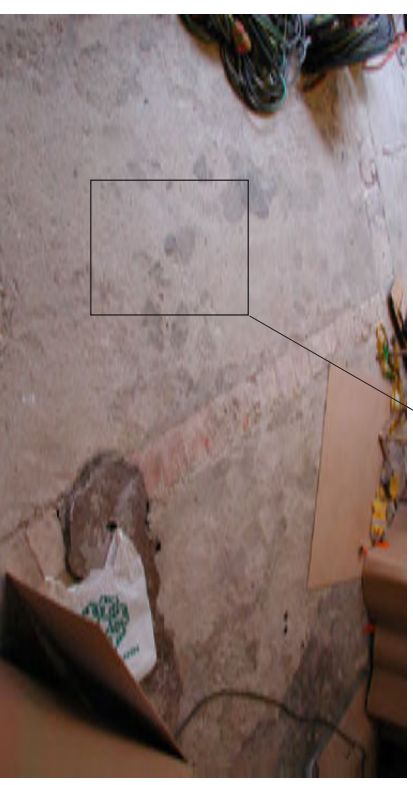
Vasemmalla vestibyyli (102), jonka mosaiikkibetonilattia (alla) on peräisin ilmeisesti vuodelta 1897.

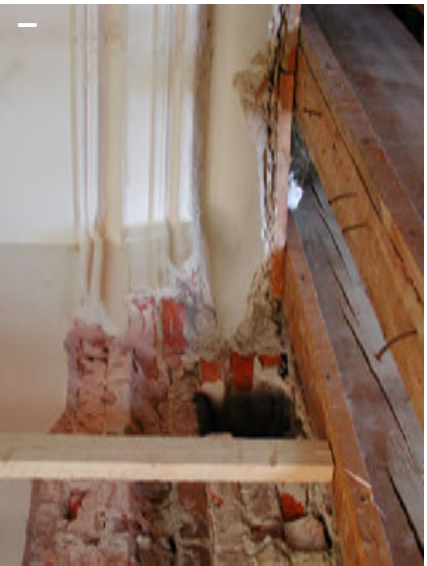
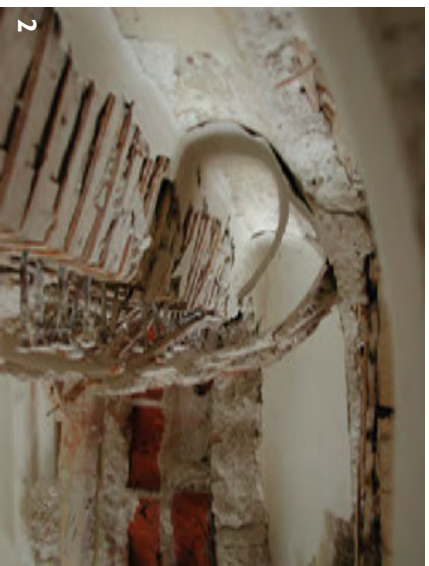
Kuvat 1-2 kattolistan rakenne näkyi havainnollisesti hissiluulin purkutöiden yhteydessä huoneessa 331.

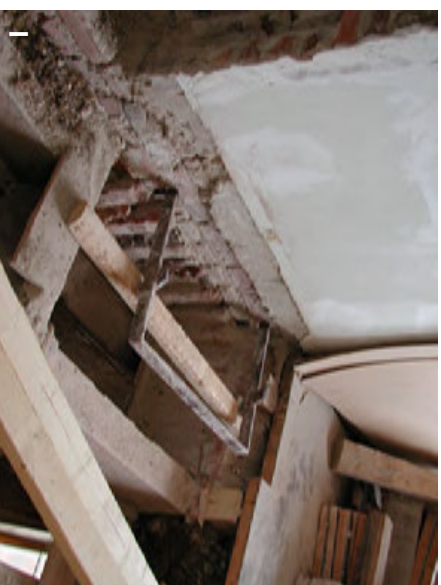
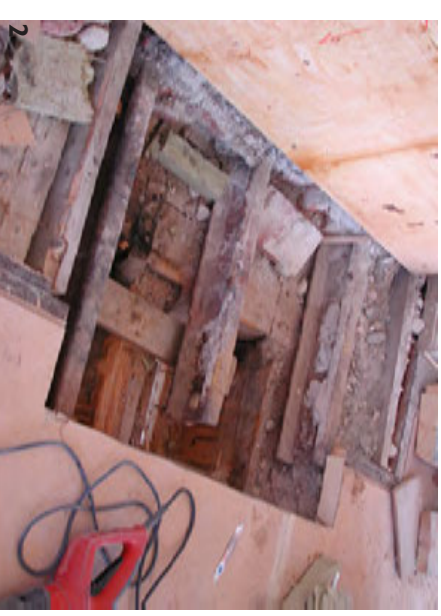
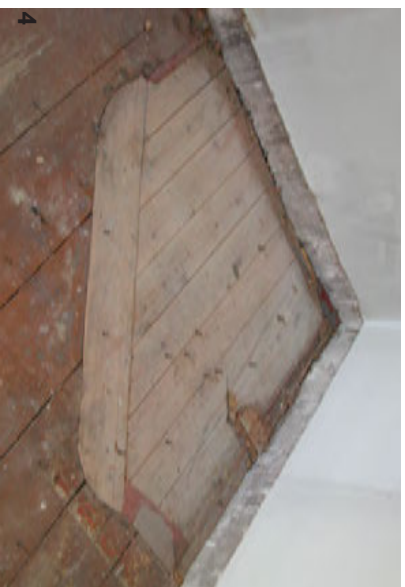
Kuvat 1-3: uuninpohjien rakenteita huoneissa 329, 404 ja 407; kaakeliuunit on rakennettu pääsääntöisesti tiiliholvauksen varaan. Tiiliholvaus kannattuu nurkissa seinämuureista, suorilla seinillä rata-sikojen päältä.

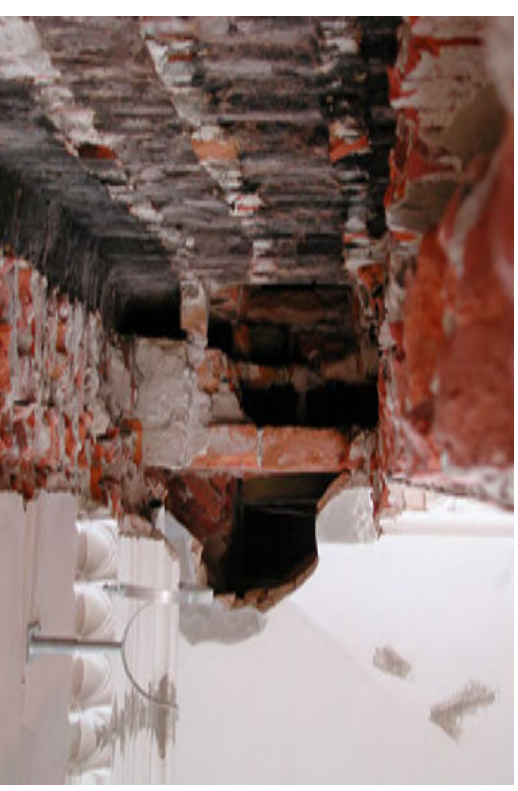
Yllä: Huoneen 302 luoteisnurkassa roijottuiin muutama vanha hormi auki IV-kanavan mahduttamiseksi. Kuvassa näkyvät palohormien mustuneet sisäpinnat ja ilmanvaihtohormien likaantuneet pinnat. Välipohja-avauksessa näkyy seuraavan kerroksen uunin pohjan nurkahoivaus (huoneessa 403).

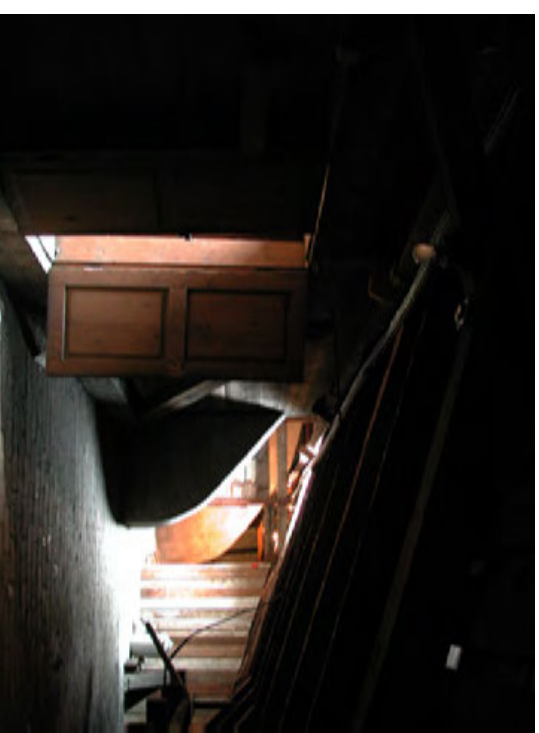
Yllä: Ullakkotilaa ennen 2001-2 purkutöitä: ullakkohuoneen ovi avoinna vasemmalla. Ullakkohuone sijaitsi salin 403 päällä.

Alla: Pääportaan ylätasanteen lounaisnurkan katossa näkyi ennen katto-pintojen konservointia kapea halkeama, joka kertoo ullakolle vieneiden portaiden sijainnin.

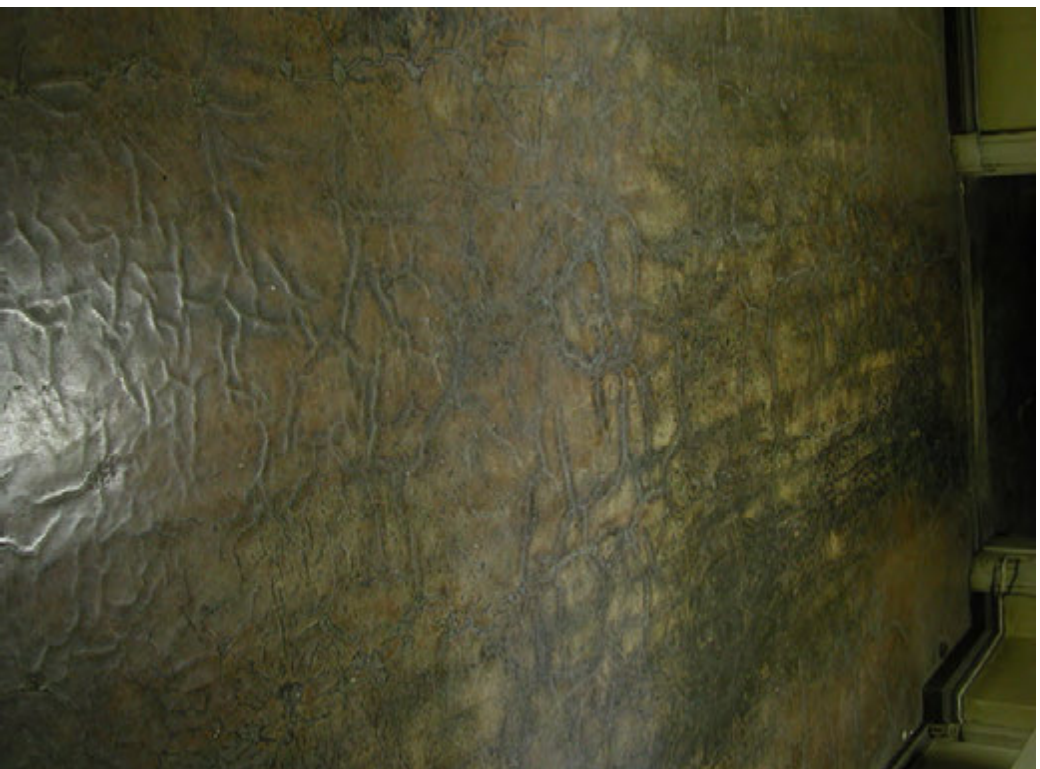
Yli sadan vuoden ikäinen asfalttimestalattia oli käytössä aina vuoteen 2000 saakka mm. käytävällässä 222.

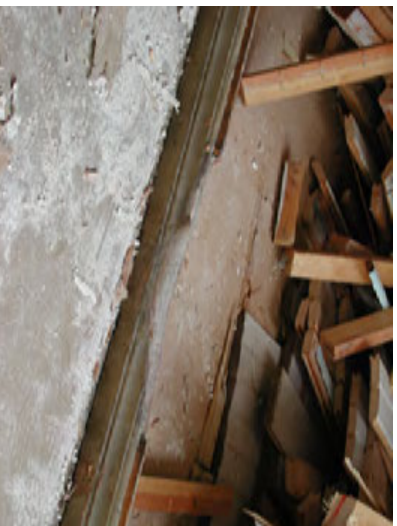
Yliä: Salin 303 yläpuolista välipohjaa tuettiin 1930-luvulla ja ilmeisesti vasta myöhemmin jaettiin sali muutamaksi työhuoneeksi ja käytäväksi.

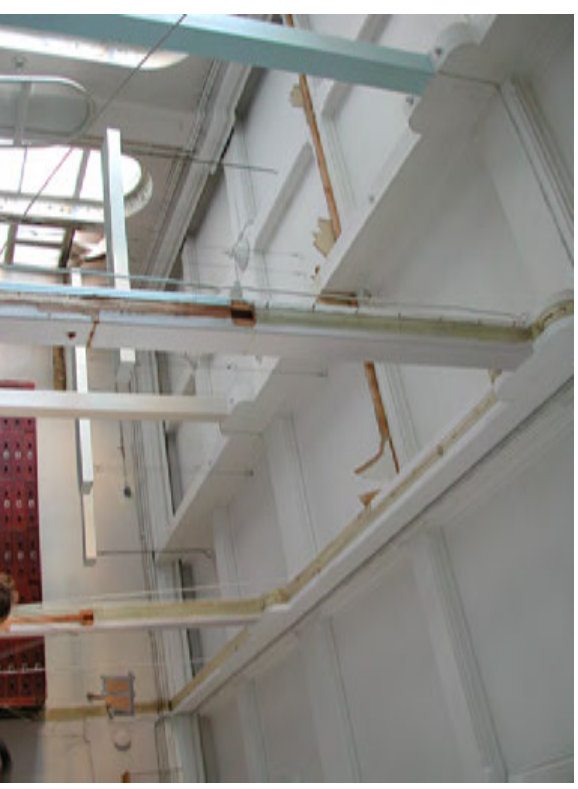
Oikealla: Yläpuolinen välipohja on tuettu kahdesta linjasta, kumpakin kahdella puupilarilla.

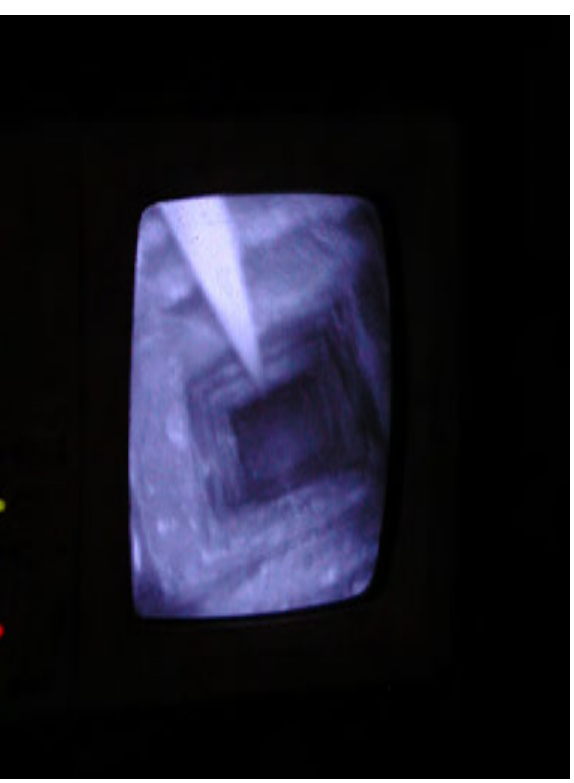
*Suomen hormistosaneeraus Oy:n toimesta hormit luodattiin videokameran avulla. Kaikki käyttökelpoiset hormit pyrittiin hyödyntämään ilmanvaihdon tarpeisiin.*

Varsinaisen hormikunnostustyön teki Suomen hormistosaneeraus Oy, joka käytännössä myös tutki uudestaan kaikki hormit löytääkseen ne jotka todellisuudessa soveltuivat uuteen käyttöön. Hormit tutkittiin yksi kerrallaan videokameran ja pienen televisioruudun avulla. Tutkimuksia ei taltioitu, vaan tutkimuksen tuloksena kirjattiin vain mikäli hormi oli edelleen käyttökelpoinen vai ei. Lähes tulkoon kaikki kevyölliset hormit hyödynnettiin poistoihareitteinä, käyttöön otettuja hormoneja tuli yhteensä 128 kappaletta. Hormikunnostuksesta tarkemmin kohdassa 4.2.5 Ilmanvaihto.

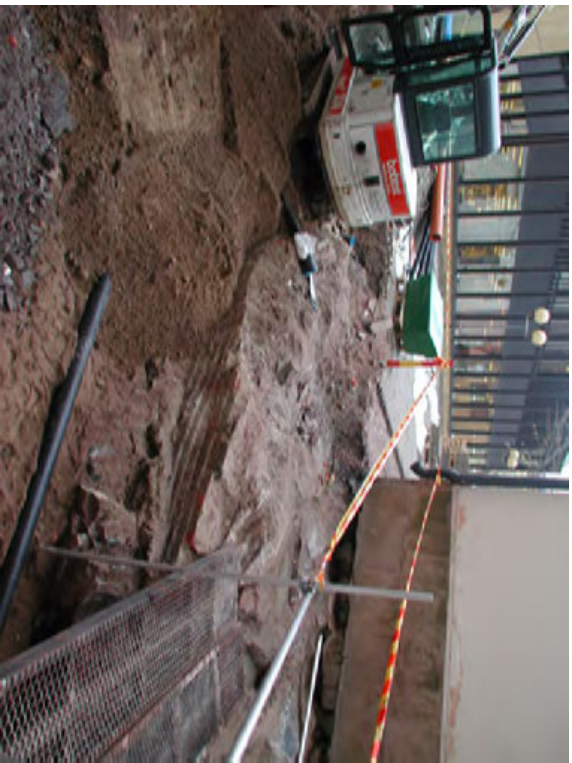
*Pihatöiden yhteydessä esille tullut kaareva, rakennusta vanhempi muurin-pätkä, jonka tarkkaa ikää ei ryhdytty määrittelemään. Muuri sai jäädä paikalleen uusien täyttökerrosten sisään.*

Kaivutöiden yhteydessä tontin pihan eteläpäästä löytyi kaareva, tiilisen perustusmuurin pätkä. Tiilien koko oli karkeasti 265 x 120 x 65. Kaupungin museon arkeologi Markku Heikkinen valvoi töiden etenemistä osaltaan. Tiilimuurin ohella ei kaivauksissa tullut esille muita arkeologisesti kiinnostavia löytöjä. Tiilimuurin pätkä ajoitettiin selvästi 1700-lukua nuoremaksi. Nyt avatut maakerrostumat olivat ilmeisesti jo aiemmissa korjaustöissä vaihdettuja, koska kulttuurikerrostumia ei nyt tullut esille.

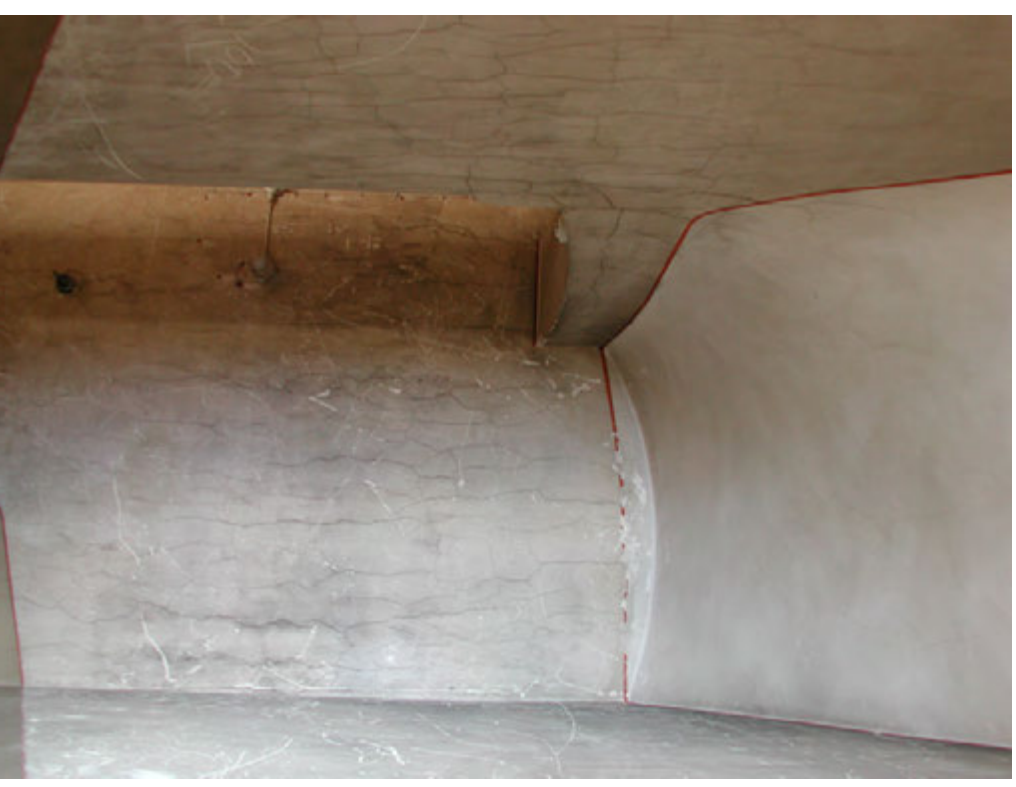
*Keittiöportaan maali pinnat olivat peräsin todennäköisesti 1800-luvun lopulta. Väritutkimusten yhteydessä löytyi korkeintaan kaksi maalauskerrosta. Ilmeisen vähällä käytöllä ollut porrashuone oli säilynyt poikkeuksellisen koskemattomana ja menneet vuosikymmenet olivat sen pinnoissa iässä.*

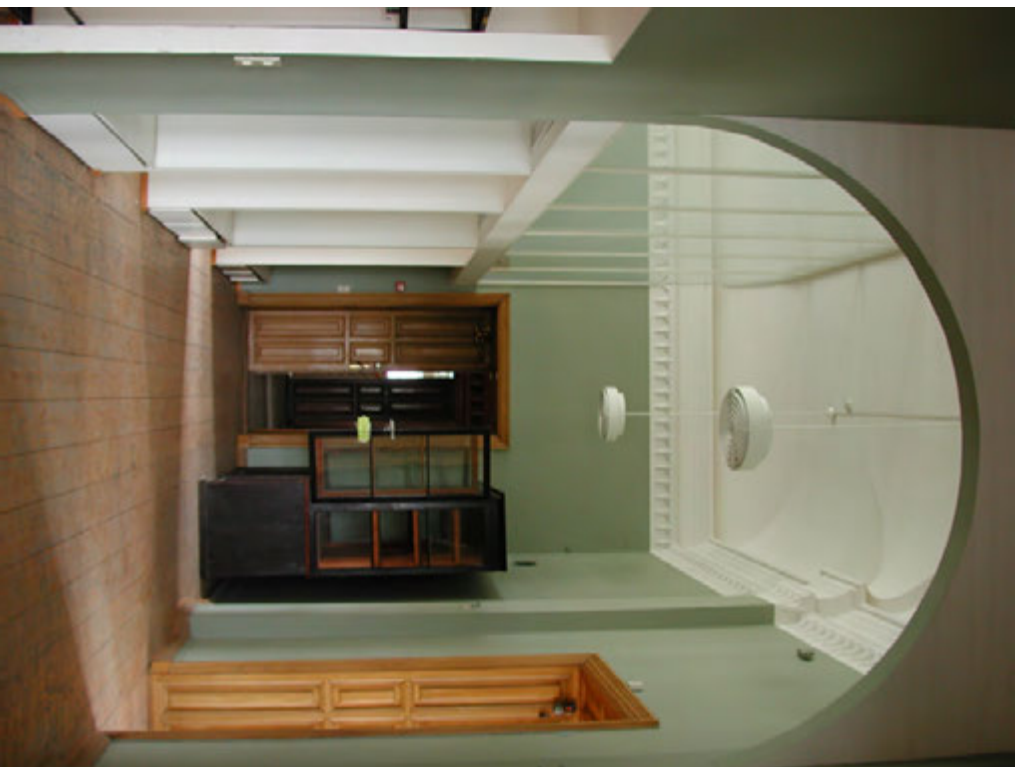
Alla arkkitehti Matti Vesikansan 1980-luvulla suunnittelema ilmava ”kopitus” salin 422 jakamiseksi kahdeksi toimistohuoneeksi. Museoviraston lähtökohtana oli pyrkä säilyttämään rakennuksessa myös kaikki muutosvaiheiden aikaiset rakenteet. Yliopistomuseon näyttelykätön takia neljännessä kerroksessa tarvittiin kuitenkin nimenomaan näyttelysaleja ja tämä sinänsä tyylikäs ratkaisu päätettiin purkaa..

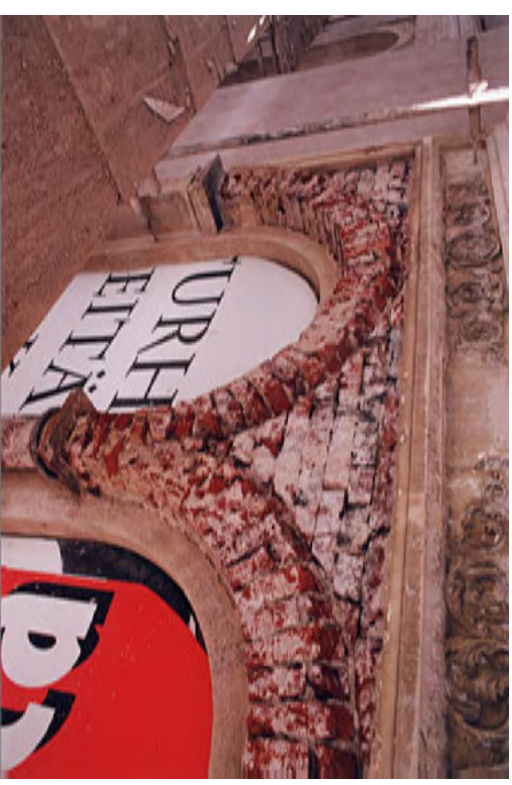
Yllä: Kesän 1999 aikana pudotettiin rappaukset suurelta osalta katu-julkisivuja. Aiheesta lisää liitteessä 2.
