# ARPPÉANUM 2001-2003

## TYÖMAADOKUMENTOINTI

ARKKITEHTTILOMISTO OKULUS OY / KATI WINTERHALTER

**TYÖMAAN DOKUMENTOINTIRAPORTTI**

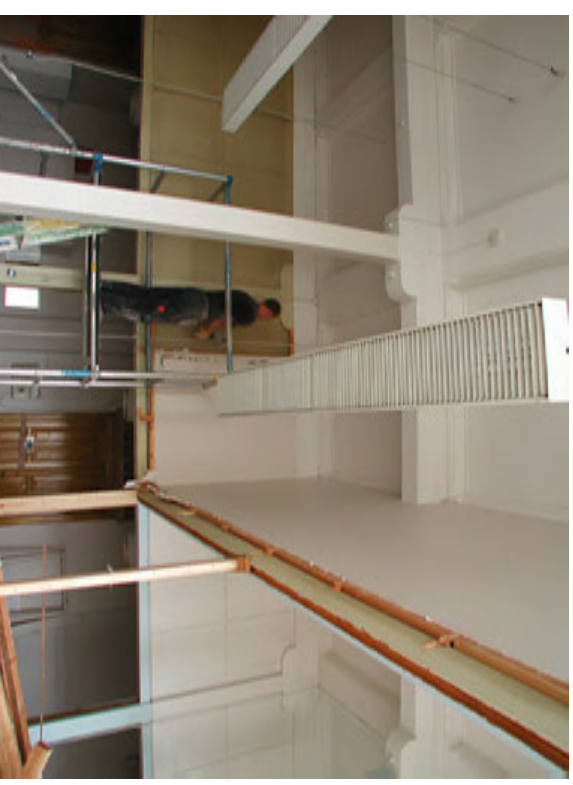
Alla: Kesän 2001 aikana tehtiin suurin osa purkutöistä. Kuvassa salin 303 keveiden väliseinien purkua. Yläpohjaa tukevat puupilarit jätettiin paikalleen.

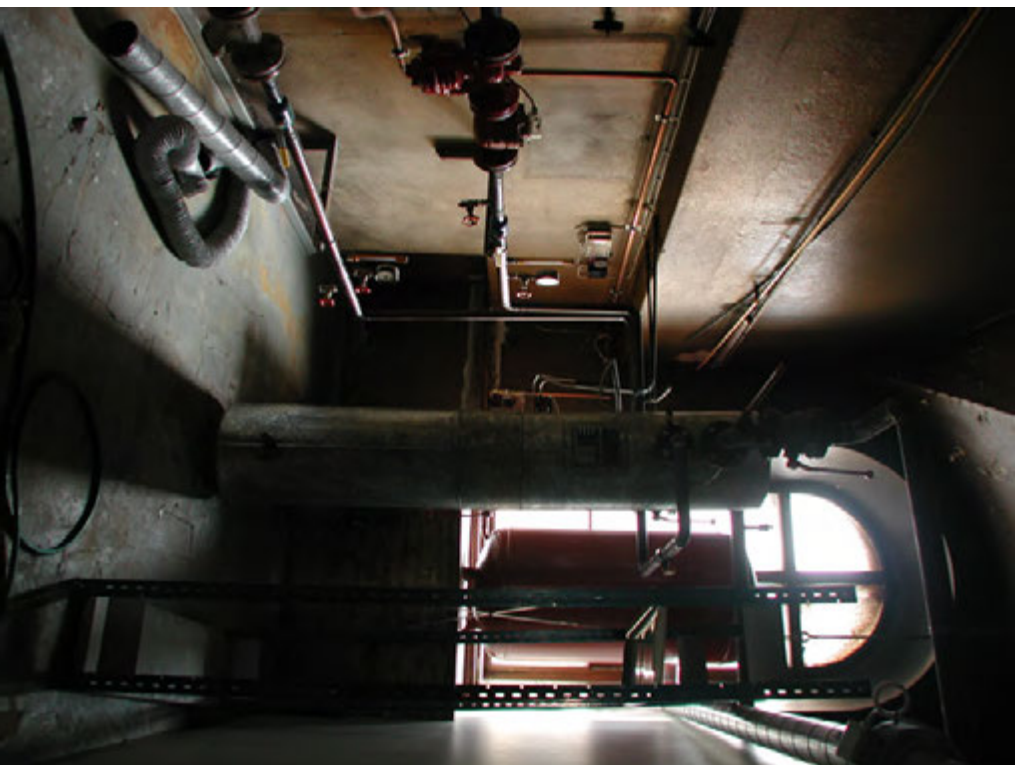
*Kattilahuoneen vanha laitteisto purettiin kokonaan.*

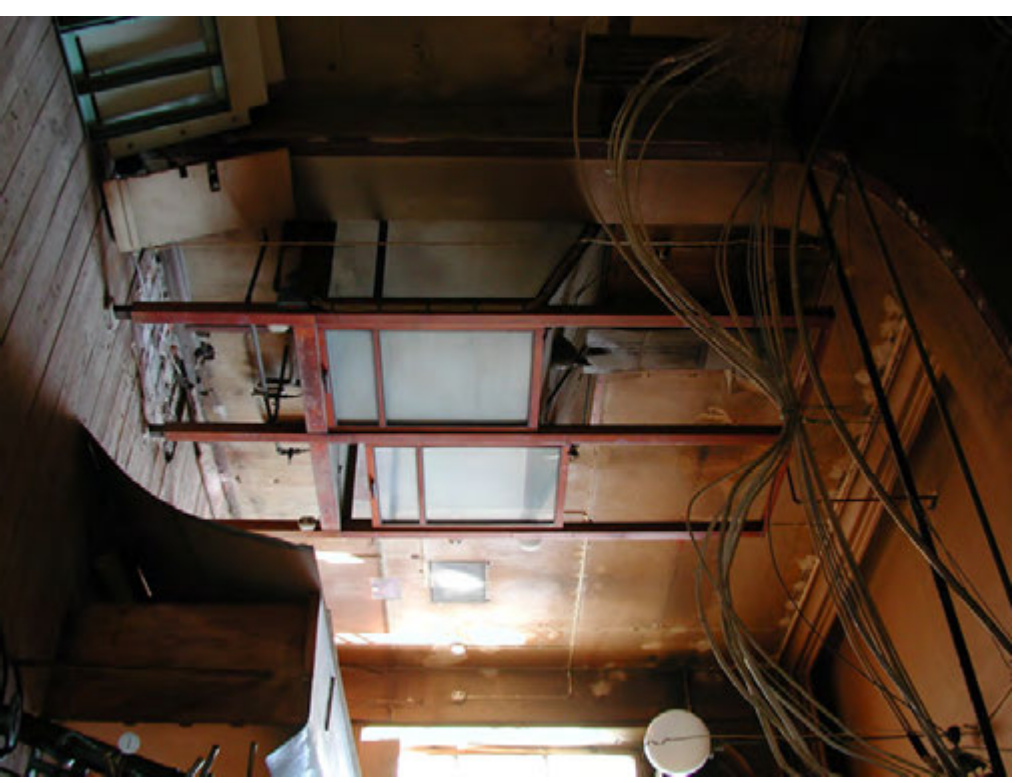
Geologian laitoksen käytössä ollut vetokaappi huoneessa 223 oli todennäköisesti seissyt paikoillaan 1930-luvun lopulta lähtien. Vanhat vetokaapit hävitettiin rakennuksesta lukuunottamatta nk. ”museohuoneen” vetokaappia.

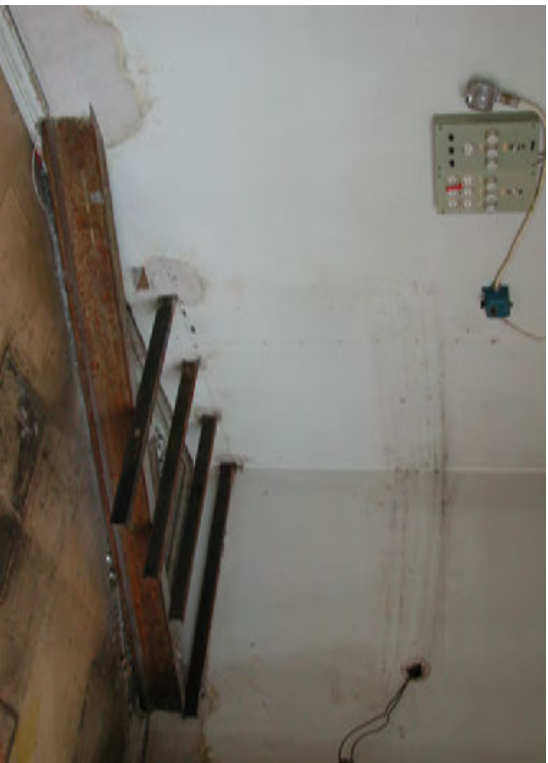
Huoneen 320 kaakkoisnurkasta purettiin pois teräsrakenteinen laboratorio-käyttöä varten tehty laitealusta. Vanha lankkulattia oli peitetty ruuvi kiinnityllä lastulevyllä ja muovimatolla.

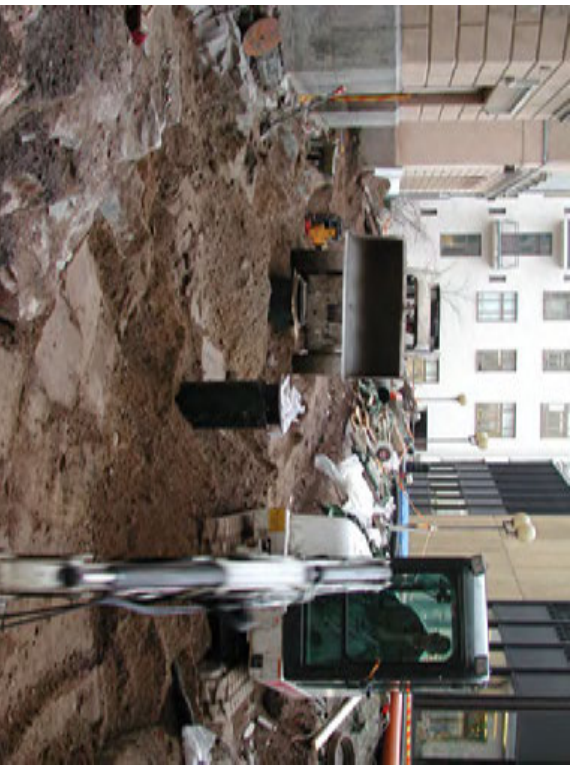
Pihan vanhat pintarakenteet poistettiin, kaukolämpö-, vesi- ja sähköliittymät uusittiin. Rakennuksen läheltä kalliopintaa kaivettiin esiin ja pintaa muokattiin betonivalulla siten, että sadevesien valuminen rakennuksen alle estettiin.

Pihatöiden tavoitteena oli estää vastaisuudessa kosteuden pääsy perustusrakenteisiin, uusia pihan pintarakenteet, valmistella peruskorjauksen tarpeita taloteknisten liittymien osalta sekä uusia pihan valaistus. Pihan lounaisnurkassa, rakennuksen sisänurkassa, kalliopinta oli hyvin lähellä pihan tasoa. Kallion pinta oli uurreinen ja paikoitellen syötti sadevetä suoraan rakennuksen alle. Kallion pintaa muokattiin kuorivalun avulla siten, että pintavesi saatiin johdettua pihan keskiinjassa kulkevaan salaojaan ja sitä kautta kaupungin sadevesiviemäriin. Alueella missä kallo oli alempana salaojitettiin sokkein vierusta ja sokkeli vesieristettiin kuumabitumimassalla. Pihan puolen syöksytorvet lämmityskaapeleineen ohjattiin myös suoraan sadevesiviemäriin.

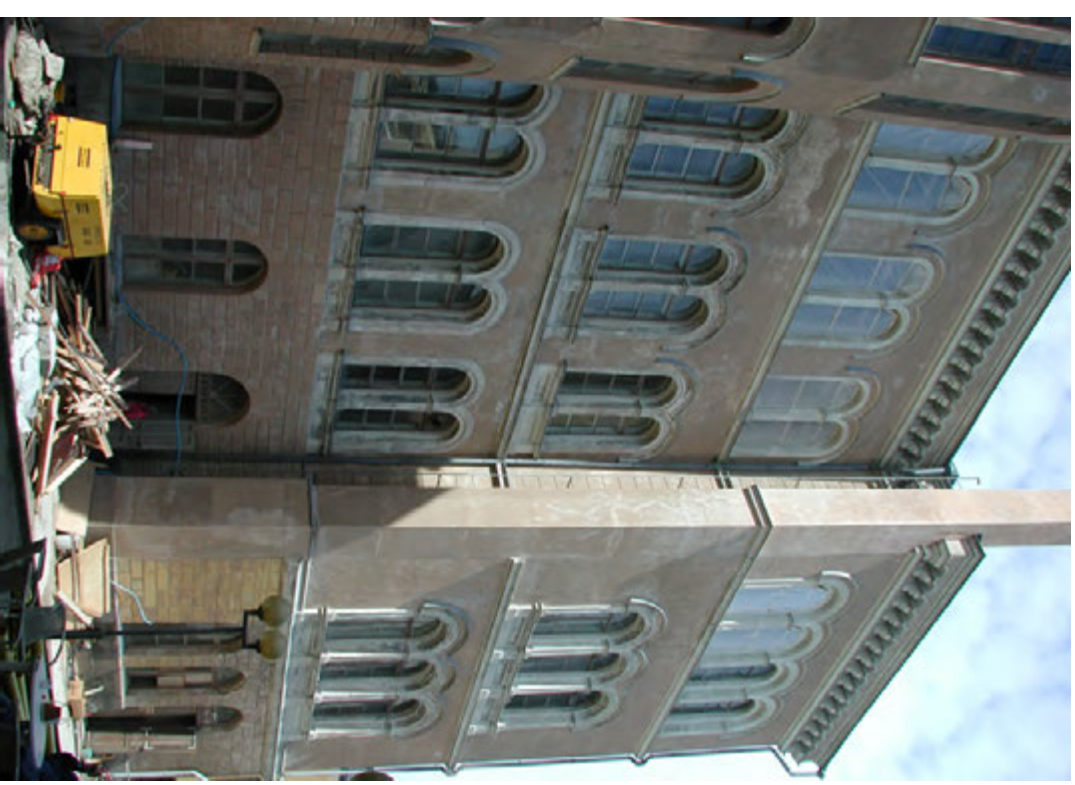
Pihajulkisivu pesutyon jälkeen kesäkuussa 2002. Vanhan keskustämmityspiipun yläosa kunnostettiin ja rapattiin värilaastilla jo kesän 1999 aikana.

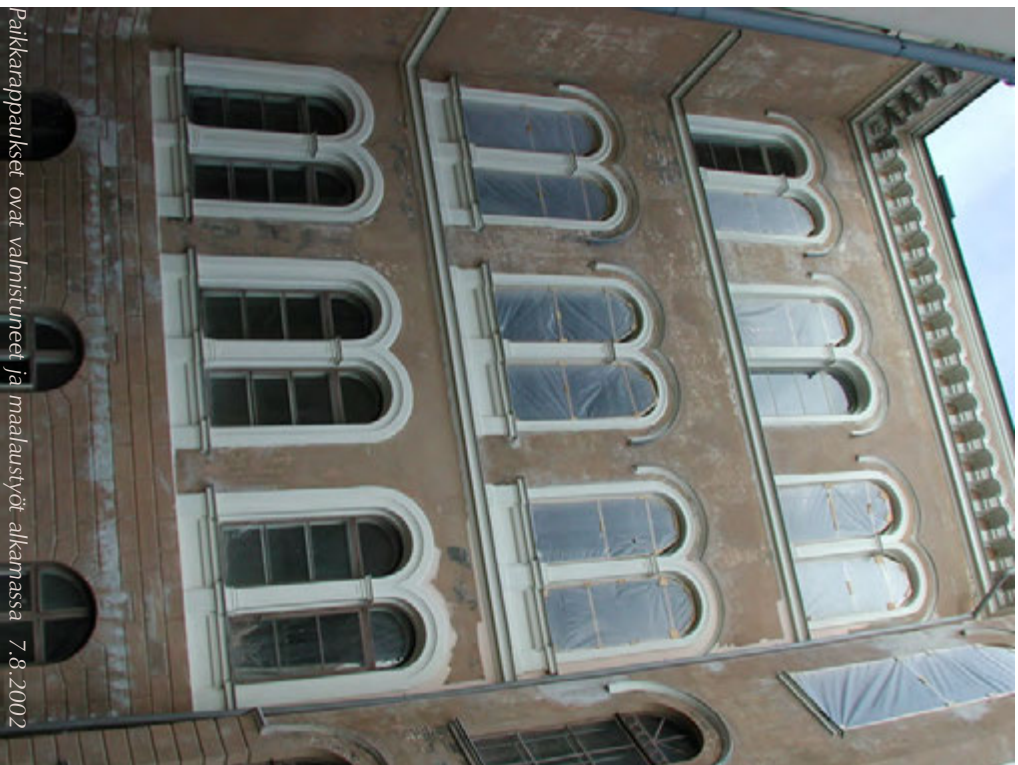
Paikkarappaukset ovat valmistuneet ja maalaukset alkamassa 7.8.2002

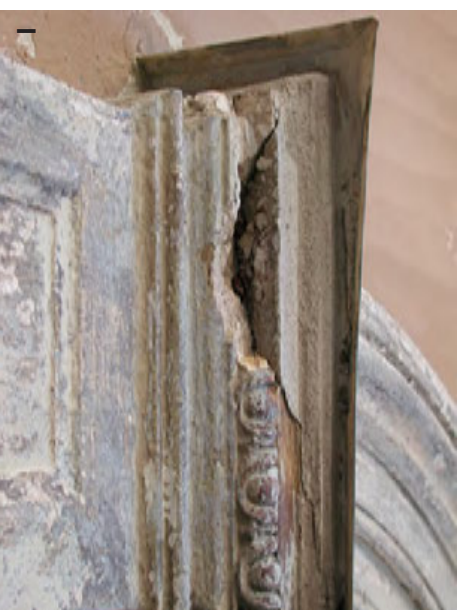
Kuva 1 Pohjoisen päädyn julkisivun rappaukset olivat palkoin varsin huonokuntoisia ja kipsitkin kärsineitä. Kipsikoristeiden kunnostusta ei tehty ja ne maalattiin samoilla maaleilla kuin rappauspinnakin.

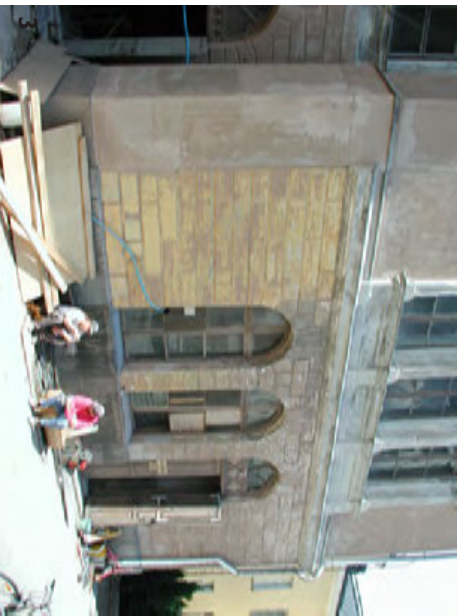
Kuva 3 Pihajulkisivun ensimmäisen kerroksen pohjoisosassa oli pieni alue keltaista, tuukkaa maalia, jota ei saatu poistettua pinnasta.

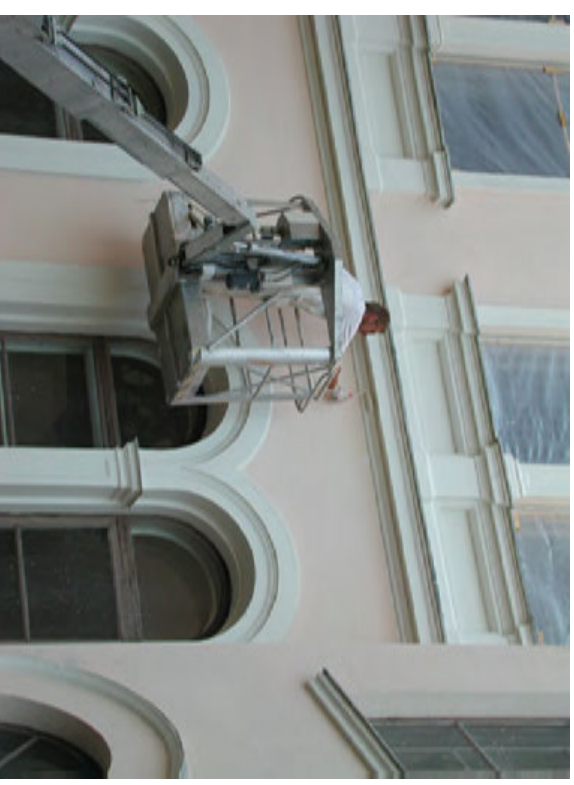
Pikän pihajulkisivun kaikki työt tehtiin nosturista käsin.

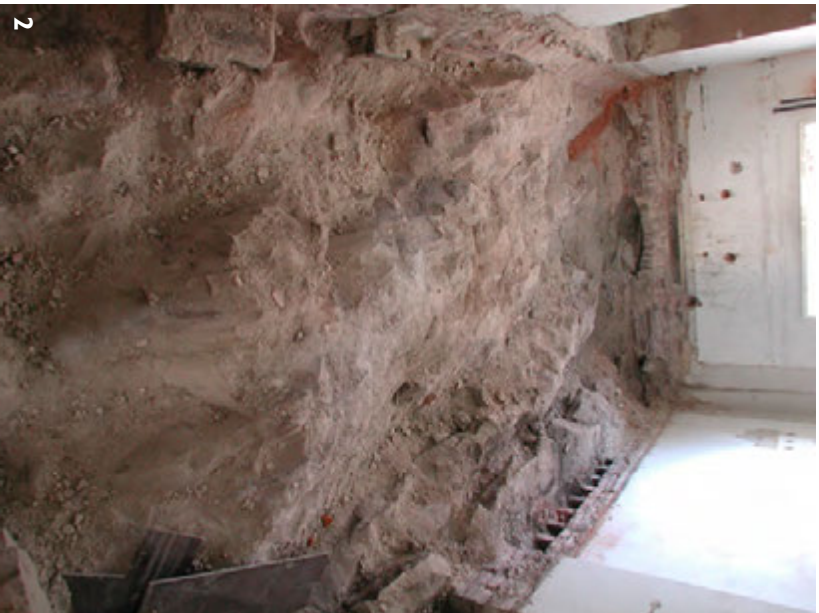
Kuva 1: huoneen 113 maavarainen lattia avattiin, täyttökerrokset poistettiin ja huoneeseen valettiin uusi betonilattia

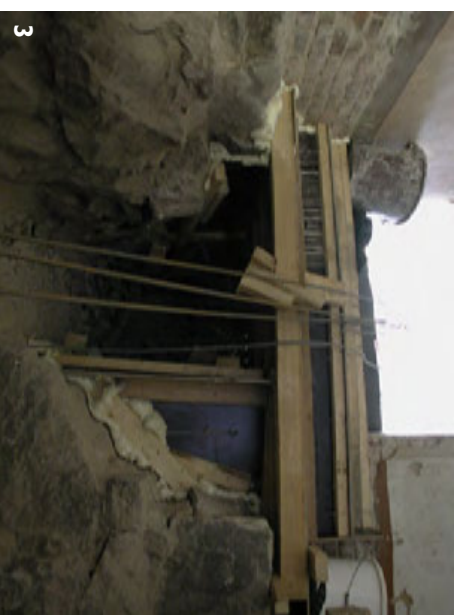
Kuva 2: huoneen 108 maavarainen lattia avattiin ja maakerrokset kuorittiin pois. Taloteknisten vetojen sijoittamiseksi jouduttiin tekemään pienehköä louhintaa

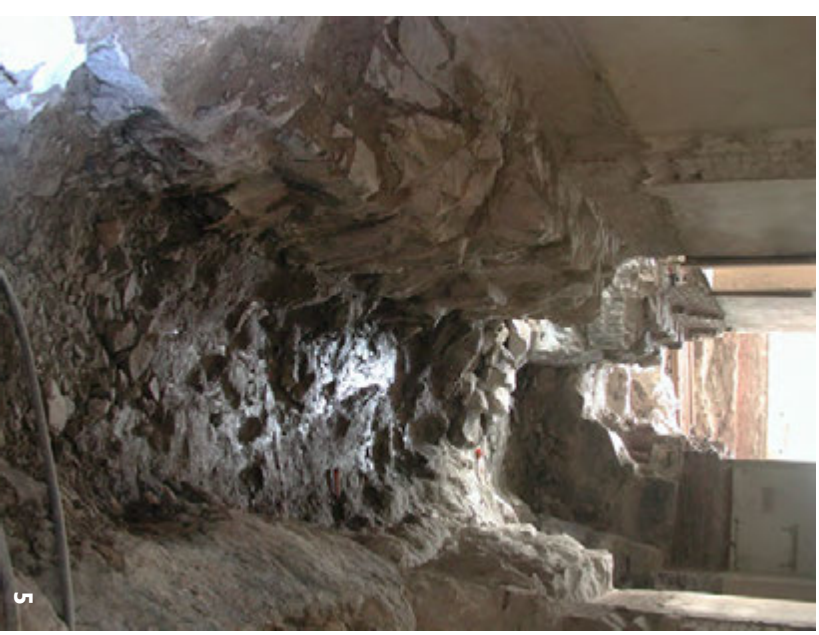
Kuva 4: Uuden sähköpääkeskuksen maavarainen alapohja purettiin. Kallio-pinta oli hyvin lähellä ja tällä alueella louhintatyötä jouduttiin tekemään yli metrin verran. Kuva kesäkuulta 2002, jolloin louhintatyö oli käynnissä. Kuvan etualalla näkyvät kalliossa olevat halkemat ovat "etanalla" tehdyn louhintatyön jälkeä.

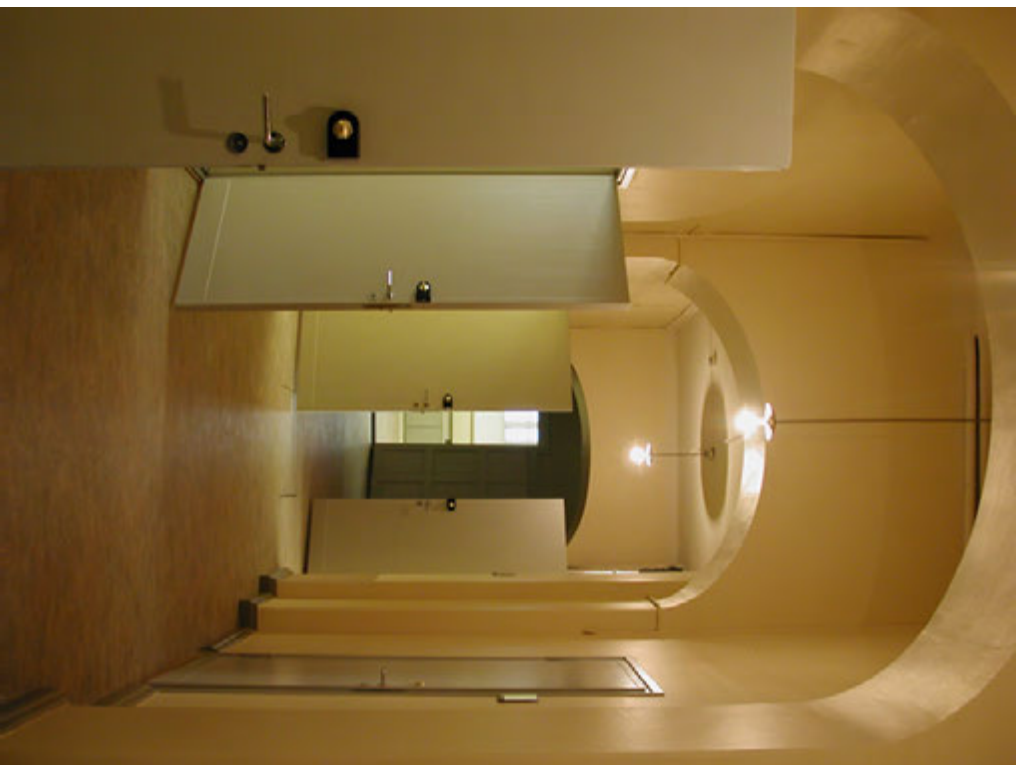
Kuva 5: Samainen, tulevan sähköpääkeskuksen sijainti louhintatyön jälkeen, elokuussa 2002.

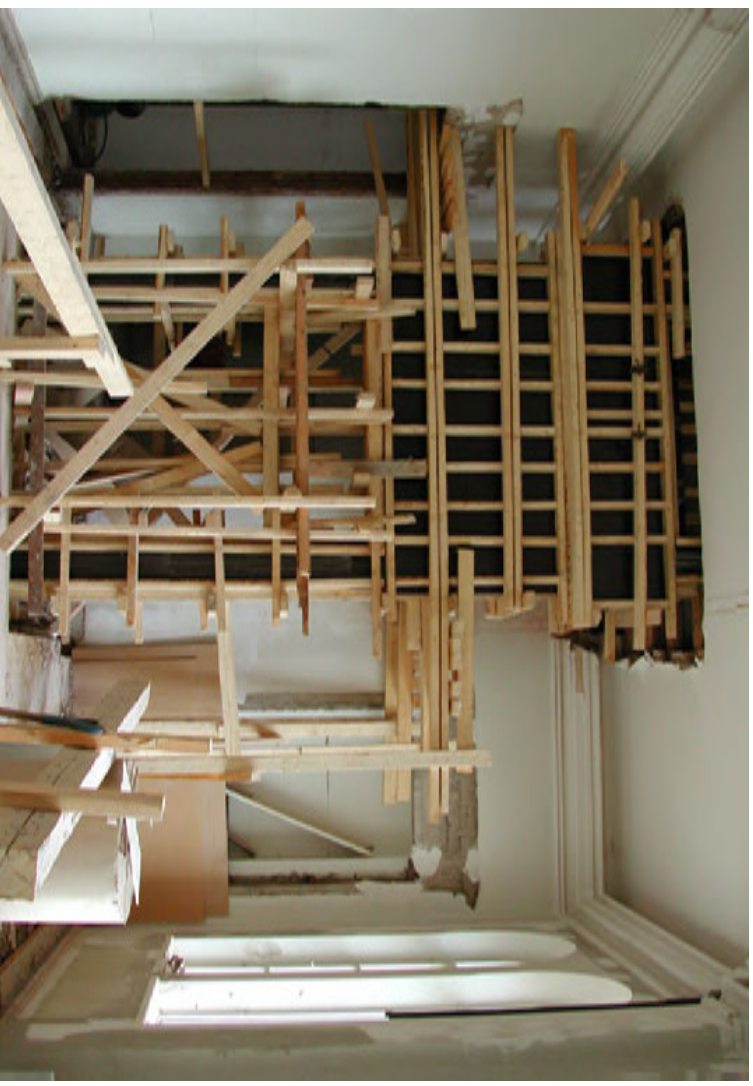
Kuva 1 Hissikuilun kohdalla välipohjen katkaistut puupalkit tuettiin teräspalkeilla (3. - 4. krs:n välipohja)

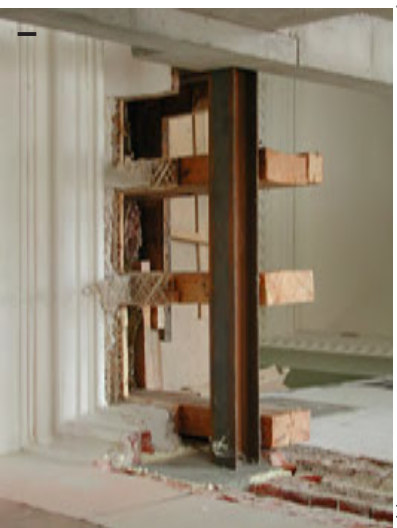
Kuva 2 Toisen kerroksen yläpohjan tikurappaus "rispaantui" paikoin avauksien ympäriltä; betonirakenteen ja kalkkikiekkatiilien muodostama kokonaisuus näkyy kuvassa havainnollisesti

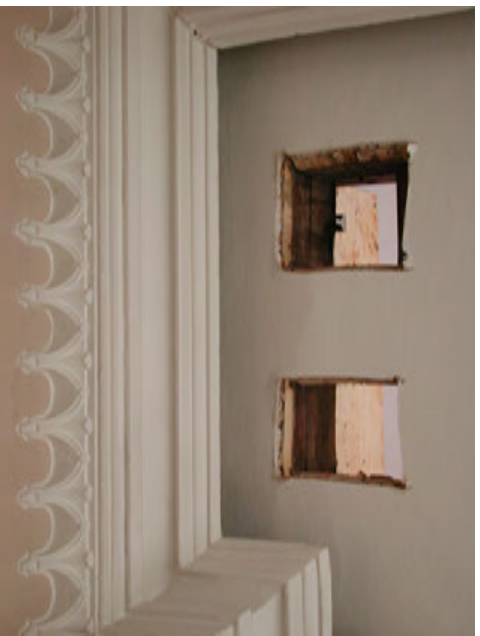
IV-läpiviennit huoneessa 307

Ilmanvaihdon avien välipohjalävistyksiä tuli tehtäväksi yhteensä reilut 20 kappaletta. Näistä valtaosa sijaitsee nurkassa siten, että vain kaakeliuunien kohdalla ollut tiiliholvi on jouduttu purkamaan. IV-kanava on mautunut nurkkaan ja puupalkistoon ja täytepohjaan ei ole tarvinnut puuttua. Kolmannen ja neljännen kerroksen eteläisimmän salin (304 ja 404) välinen välipohja avattiin suoralla seinällä myös kaakeliuunipohjien kohdalta, keskeisen oven molemmin puolin. Suoralla seinällä on kunkin uunin alapuolista tiiliholvia kannatellut kolme poikittaista ratakisko. Kanavien mahduttamiseksi jouduttiin muutama kisko katkaisemaan. Tikkurapattuihin kattoihin sahattiin suorakulmainen aukko kanavaa varten ja asennuksen jälkeen katto paikattiin liittymään kanavaan sileästi ilman peittäviä listoituksia tai kanteja.

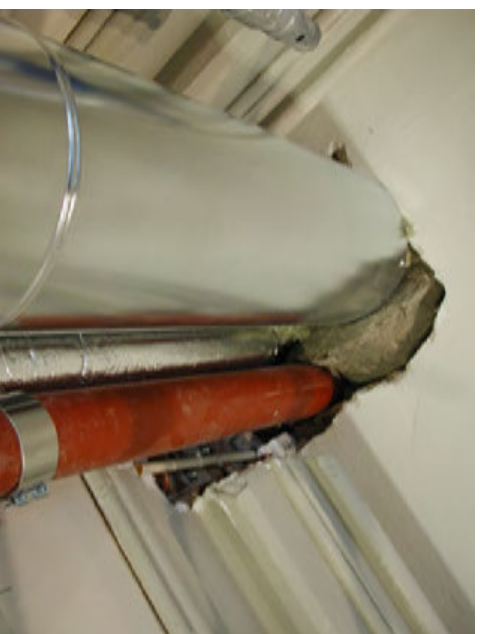
IV- ja putki läpiviennit huoneessa 303

Lämpöjohtojen pystynousut kuljetettiin hyvin lähellä seinää, joten kattolistoja jouduttiin puhkomaan pystyvetoja varten. Listoihin avattiin noin 10 sentin levyinen ura, johon putket sijoitettiin ja aukko täytettiin uudestaan Wulframix MP 444 kipsilaastilla ja pinta muotoiltiin lastalla alkuperäisen listan kaltaiseksi. Lattiapinnoissa lämpöputket lävistivät lankut mahdollisimman yksinkertaisena ja jalkalistoihin tehtiin tarvittaessa lovi putkia varten.

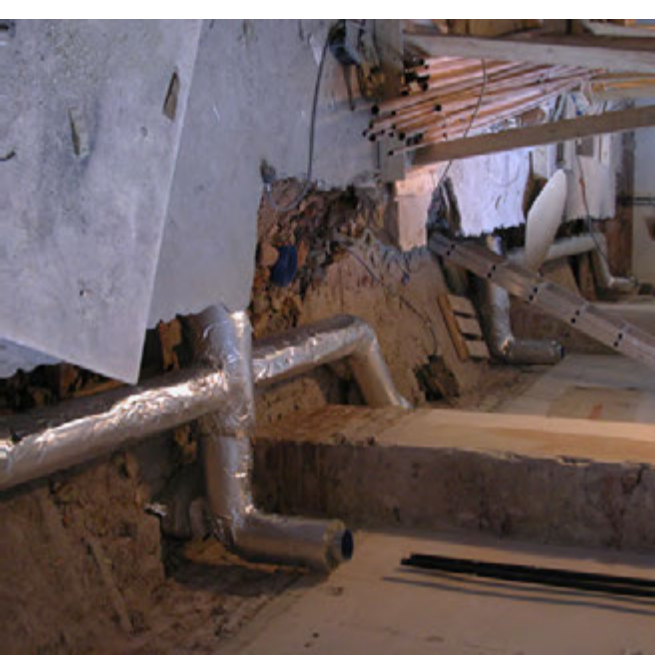
Huoneessa 121 avattiin vanhaa lattiarakennetta kellarin kautta tuotujen tulolimakanausten sijoittamiseksi

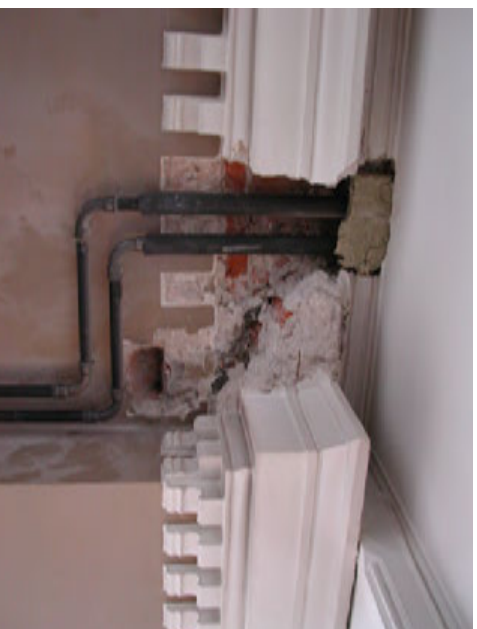
Auditorion eteläseinällä putkien läpiviennit...

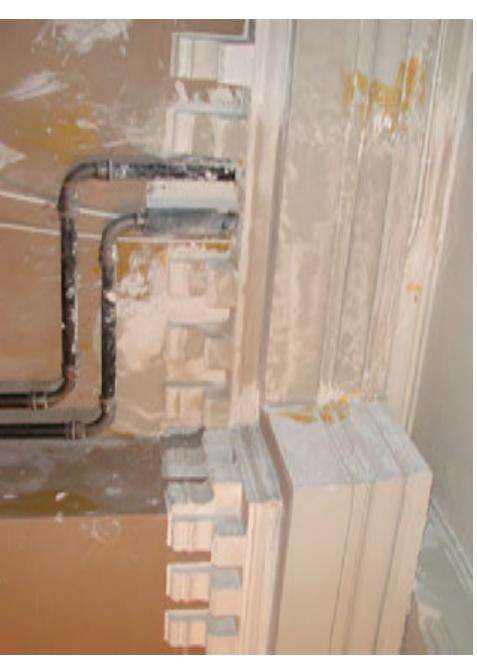
...ja läpiviennin paikkaus

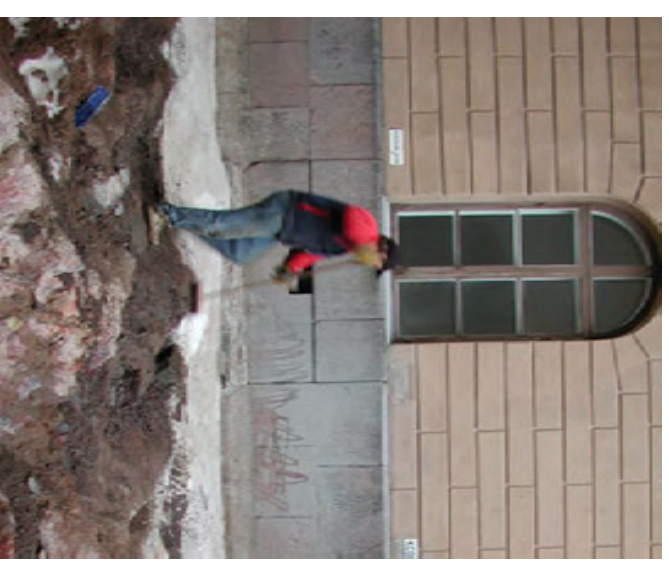
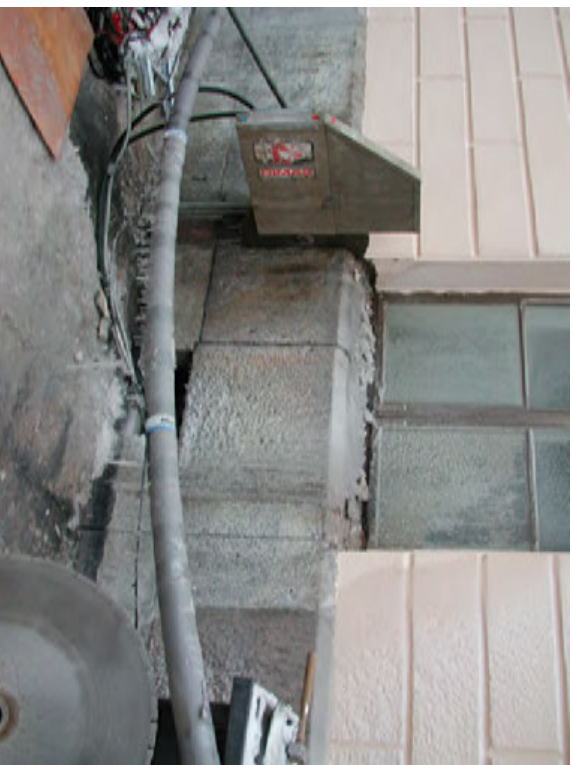
Nykyinen huone 107 on alunperin ollut eteisilaa, johon on ollut käynti pihalta. Sokkelissa näkyvät päällekkäiset pystysaumut ja rappauksen pinnassa näkyvä epämääräinen rajapinta, kertovat vahaisesta muutostyöstä, ilmeisesti jo 1800-luvun puolelta.

*Yllä uuden aukon avausta, alla muutostyö lähes valmiina*

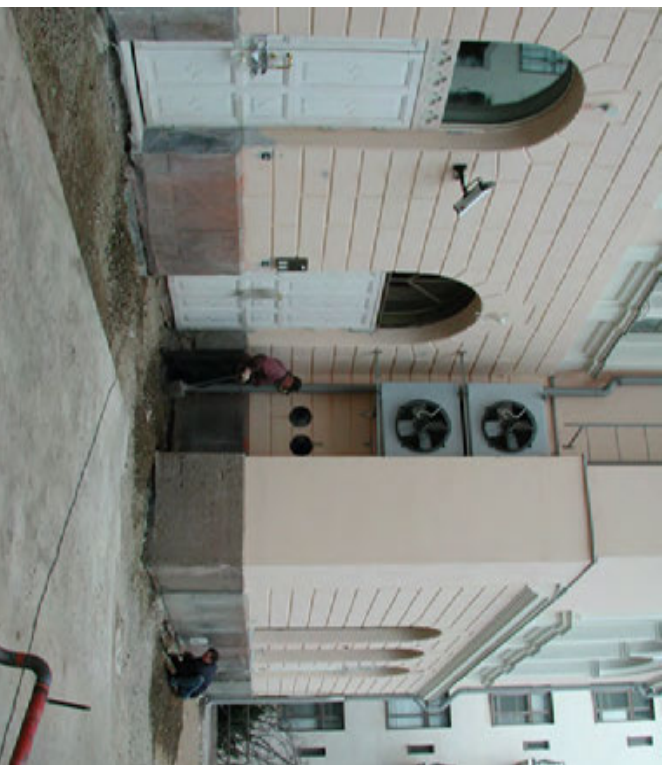
Huoneiden 133 ja 136 välinen alkuperäinen oviaukko oli muurattu umpeen puolen kiven seinällä jo aiemmin ja näin muodostunut syvennys muurattiin kokonaan umpeen kalkkihiekkatilitillä. Myös huoneen toisella puolella, huoneeseen 137 aikoinaan johtanut, sittemmin kevyesti peitetty oviaukko muurattiin kokonaan umpeen. Uusi oviaukko avattiin entisen oven viereen. Samoin wc-tiloja varten olemassa olevaa aukkoa levennettiin. Uusien aukkojen yläpuolelle tehtiin paikalla valaen teräsbetonipalkit ennen vanhan muurauksen purkua. Uudet väliseinät muurattiin kalkkihiekkatilitillä.

Kuva 1 Huoneiden 133 ja 136 välisen oven vanha aukko on muurattu umpeen ja viereen on avattu uutta oven paikkaa varten

Kuva 2 ja 3 Uusien wc-tilojen ovia varten tehty vanhan oviaukon levennys. Alla uuden raudoitettun betonipalkin muotti, yläpuolella valmis palkki

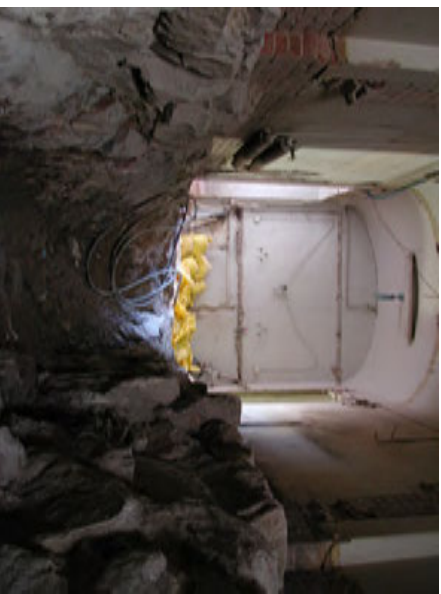
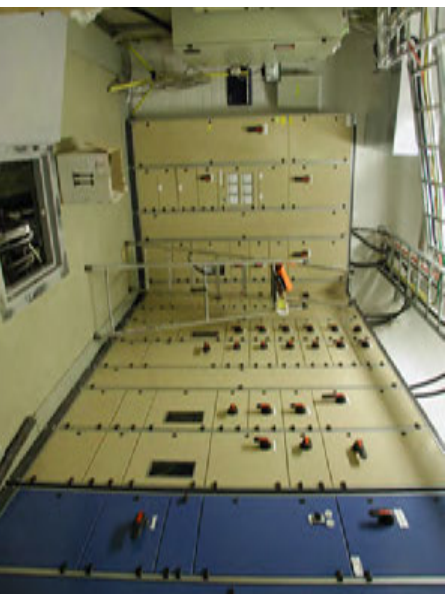
### ***Sähköpääkeskukseen ja 1. kerroksen IV-huoneeseen liittyvät uudet järjestelyt (110 ja 111)***

Kuten edellä mainittiin, louhittiin sähköpääkeskuksen kohdalla noin metrin verran riittävän kellaritilan saamiseksi. Ennen louhintaa purettiin entisestä kellarikäytävästä pois kaikki eri-ikäiset väliseinärakenteet (rautapalkkiseinä, tiiliseinä, kevytrakenteinen seinä). Ilmanvaihtokonehuoneessa ei kalliipohjaa tarvinnut louhia aivan yhtä paljon, mutta riittävästi kanavien kuljettamiseksi lattian alla, puolesta metristä metriin. Uudet lattiat ovat teräsbetonia ja uuteen käyttöön liittyvät väliseinät on muurattu kalkkihiekasta. Vanhasta kellarikäytävästä erotettiin ensimmäisen kerroksen eteläpäättä palvelevat wc-tilat sekä sähköpääkeskus.

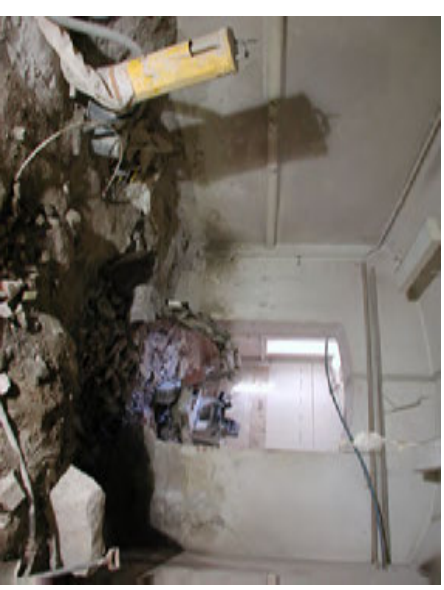
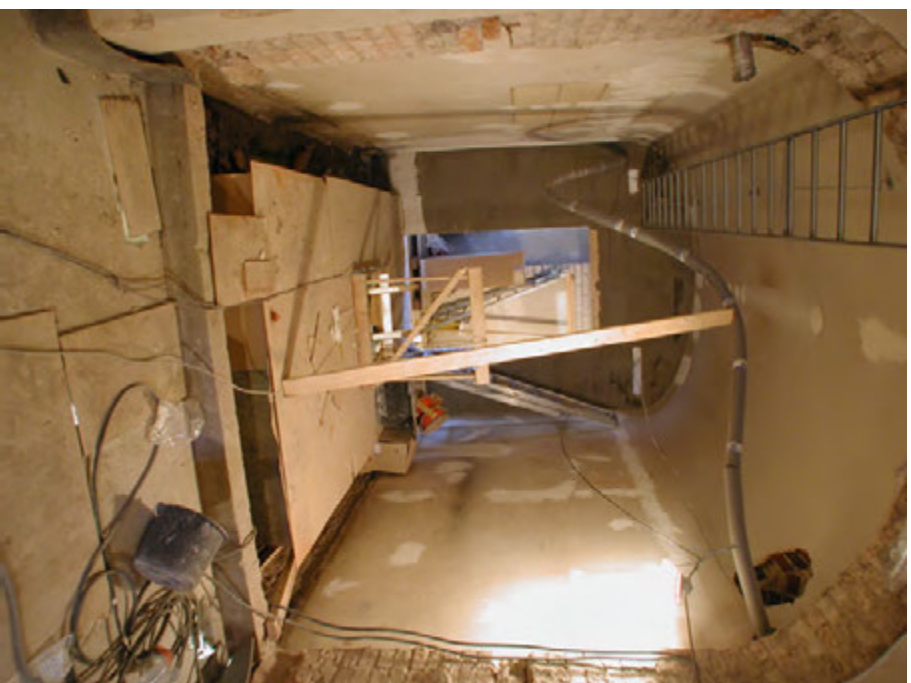
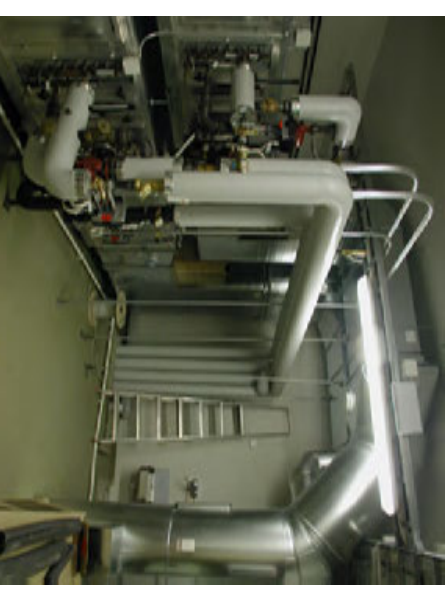
### Neuvotteluhuoneen oviaukkojen muuraminen umpeen

Huoneesta 107 (eteisaula) alun perin viereisiin huoneisiin 106 ja 108 (asuinhuoneita) johtaneet ovet on aiemmin peitetty levyttämällä; nyt aukot muurattiin vanhalla tilillä umpeen riittävän äänieristyksen takaamiseksi.

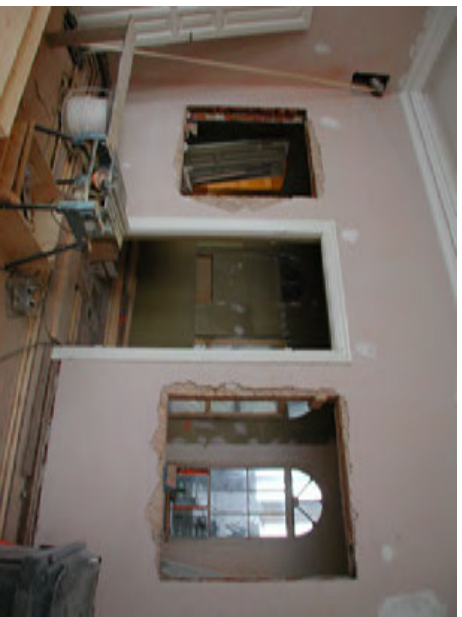
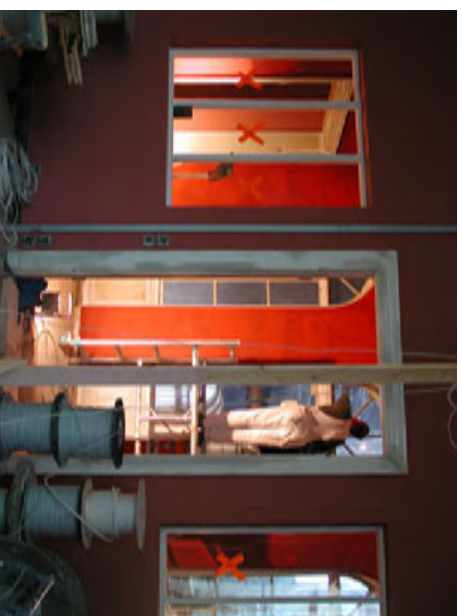
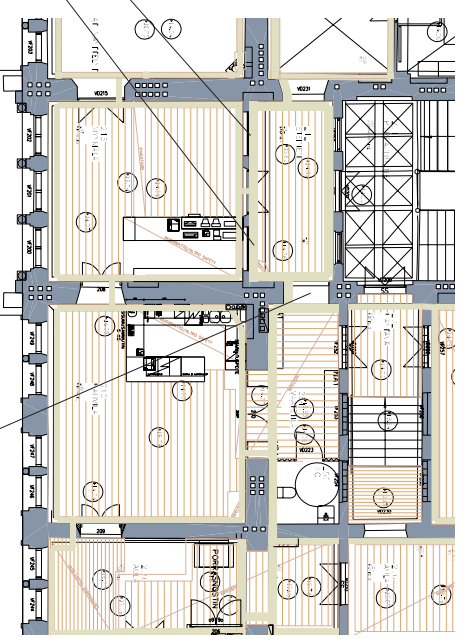
Uusi aukko huoneiden 212 ja 254 välille

Uutta myymälätilaa varten avattiin 1880-luvun lopun kevytrakenteiseen seinään kaksi uutta ikkuna-aukkoa.

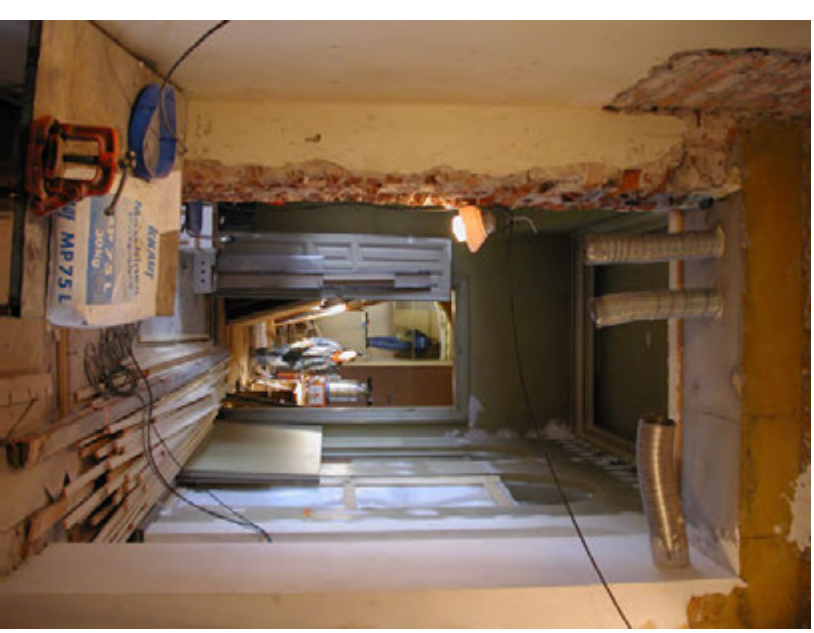
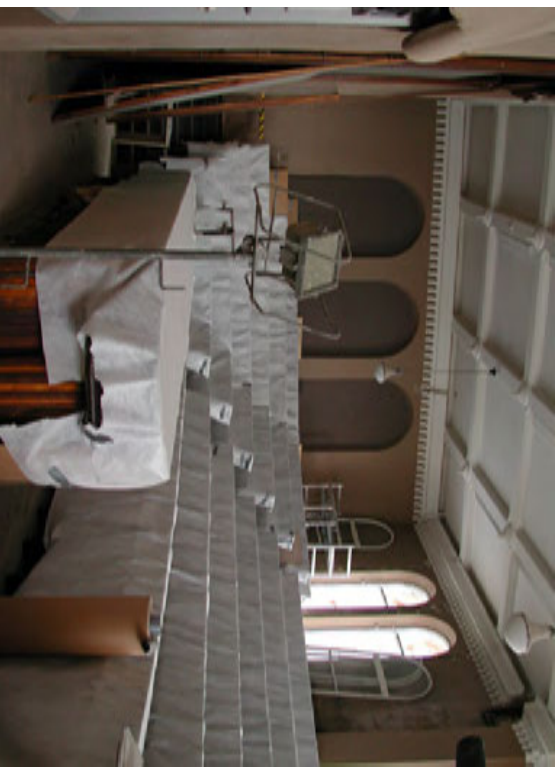
Yllä: Auditorion 207 hätäpoistumistiehen ei tehty muutoksia.

Vasenmaapuoleisimmassa peräseinän syvennyksessä näkyvät poistumistien ovet ennen peruskorjausta.

Alla: Kolmannessa kerroksessa vanha ikkuna-aukon syvennys jäi hiukan kulkuaukon sijainnista syrjään, joten yläpuolelle jäävä kaaripaate muurattiin umpeenja tasoitettiin.

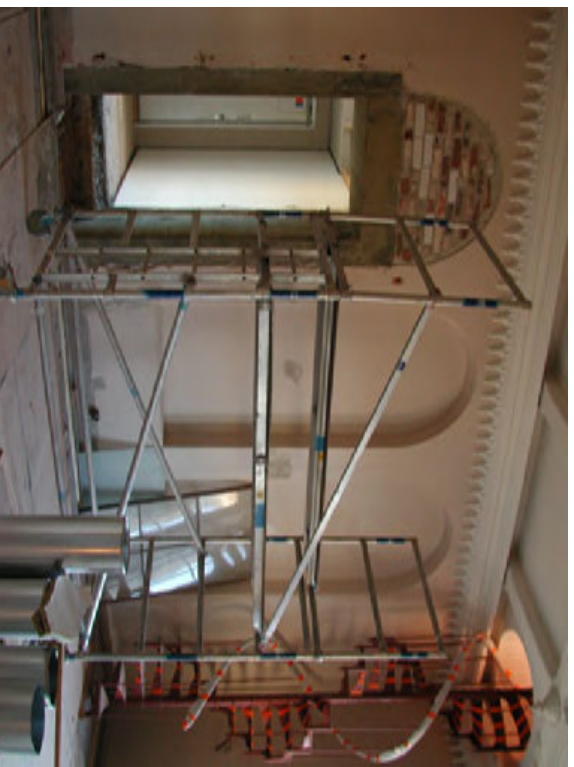
### ***Hätäpoistumistiet Maa- ja metsätalousministeriön tiloihin Hallituskadun puolelle***

Arppeanumin hätäpoistumisjärjestelyt ratkesivat luontevasti, kun Maa- ja metsätalousministeriö suostui tarjoamaan rakennusten liitoskohdassa sijaitsevan paloporrashuoneen myös Arppeanumin 2. - 4. kerroksen käyttöön. Alun perinhätäpoistumisoven kohdalla on sijainnut ikkuna jokaisessa kerroksessa.

Kolmannen ja neljännen kerroksen saleissa tehtiin suurin piirtein vanhojen ikkuna-aukkojen kohdalle teräsbetoniset kehukset uutta teräksistä EI60-luokiteltua palo-ovea varten.

Neljännessä kerroksessa, salissa 404, itäseinän vanhat ikkuna-aukot oli peitetty. Betonikarmin valun jälkeen täytettiin myös kaaripaätteen syvennys vanhalla tiellä.

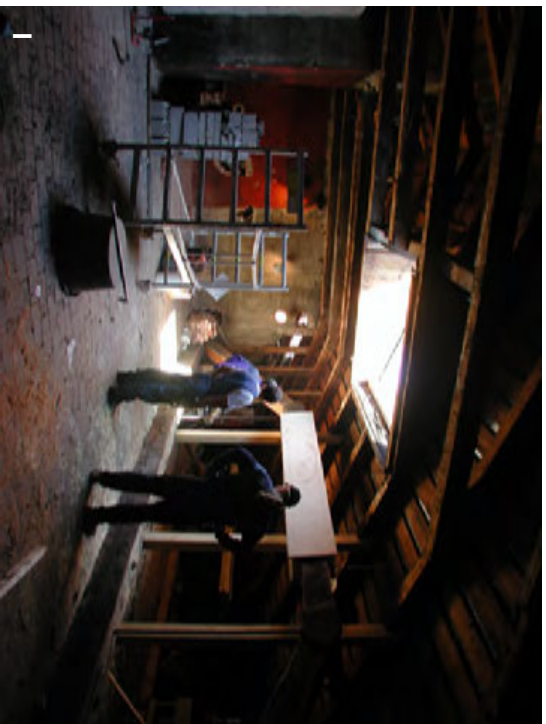
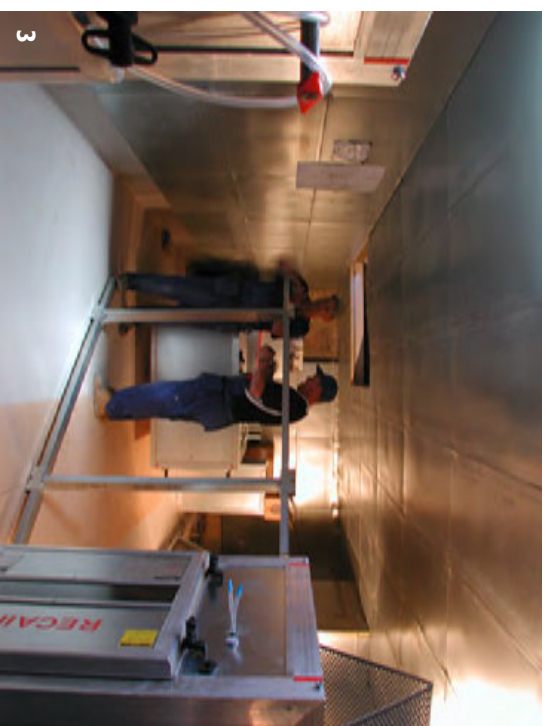
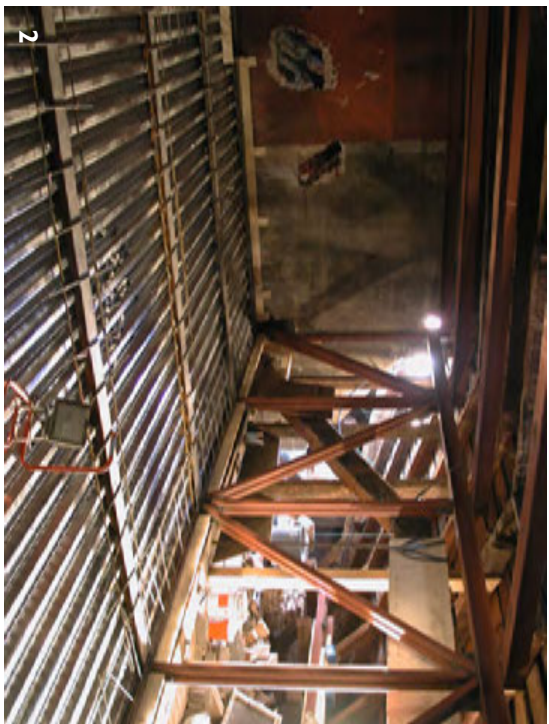
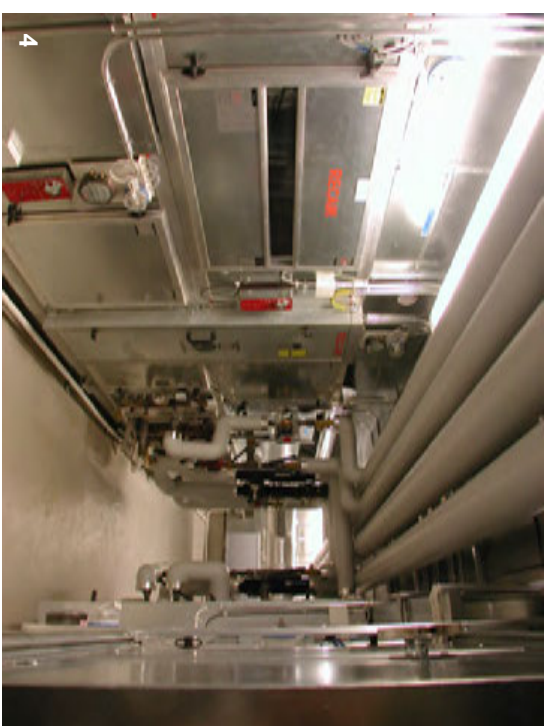
Kuva 1: Entinen ullakkohuone purettiin ja tilaan rakennettiin eteläinen ilmanvaihtokonehuone. Kuvassa näkyy myös ansarakenteen vahvistus ja suojaus

Kuva 2: Sama paikka kuin kuvassa 1; ilmanvaihtokonehuoneiden uusia rakenteita; poimulevyn varaan tehty valettu lattia ja seinärakenteiden teräsristikko

Kuva 4: Ilmanvaihtokonehuoneet olivat tarkoin mitoitettuja; ylimääräistä tilaa ei koneiden väliin juuri jäänyt

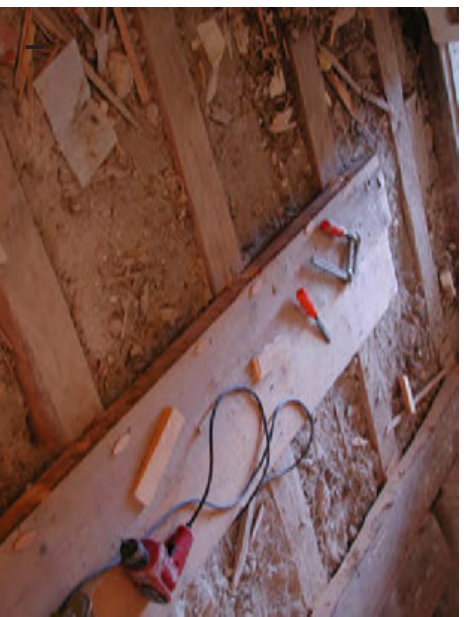
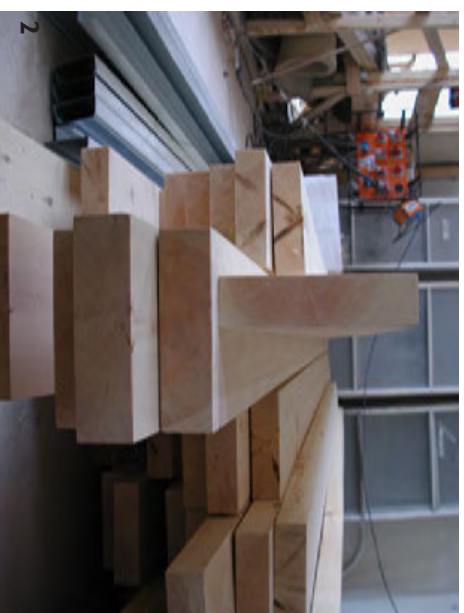
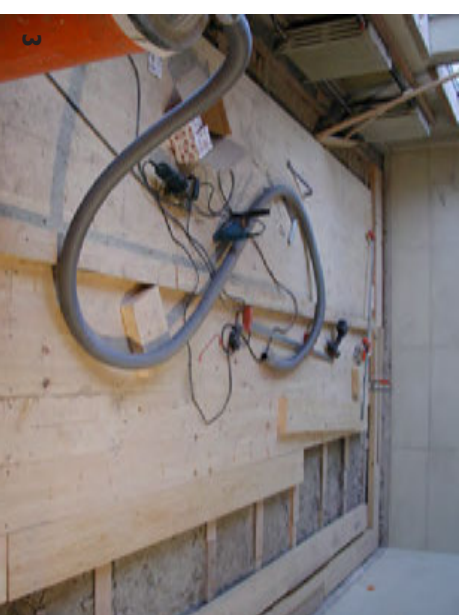
Kuvat 1-4: Uusia puulattioita tehtiin muutamia. Kuvissa 1 ja 4 utta lattiaa tehdään vanhasta lankusta huoneeseen 325, kuvissa 2 ja 3 uudesta puuta-varasta huoneeseen 203.

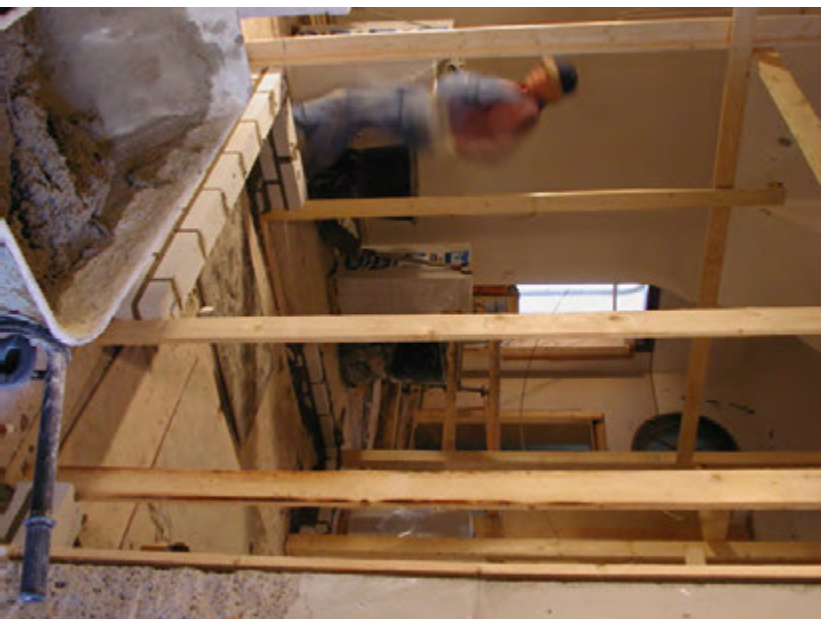
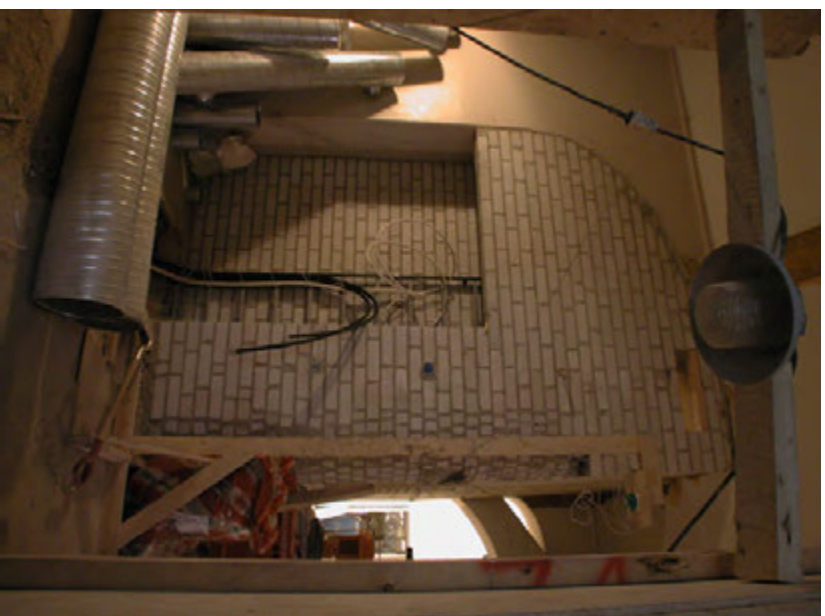
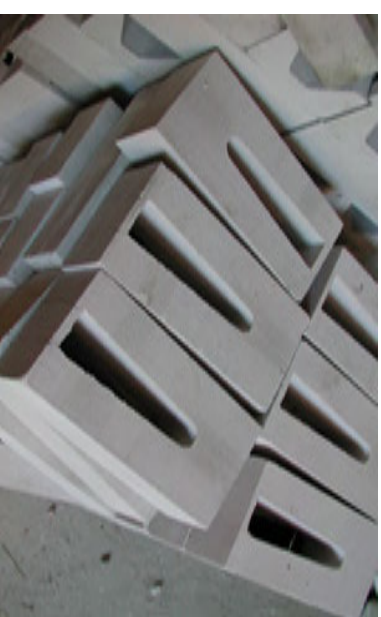
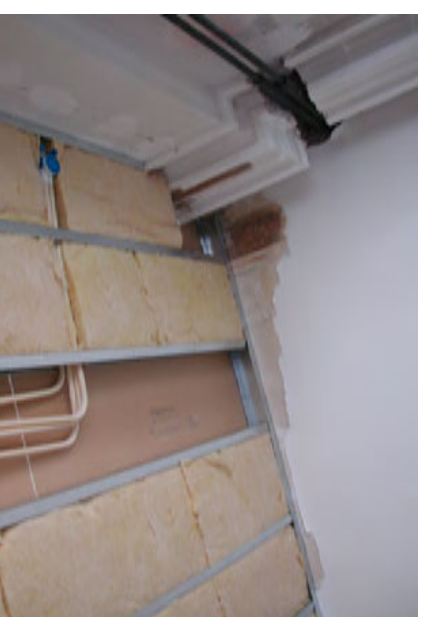
### **Uudet väliseinät**

Uusia muurattuja väliseiniä tehtiin lähinnä ensimmäisessä kerroksessa, muissa kerroksissa vain hisskuilun ympäristössä. Muurauksessa käytettiin pääsääntöisesti kalkkihiekkatiliä (joko "roilotili" asennuksia varten tai ns. kevennetty "palkkitili"; koko 270 x 130 x 75). Mahdollisuuksien mukaan vanhojen aukkojen umpeen muurauksessa käytettiin rakennuksesta purettuja vanhoja poltettuja savitiliä. Uudet seinät rapattiin kipsirappauksella (Knauf MP) ja tasoitettiin vesiohenteisella valmistasoitteella (Presto) ennen pintakäsittelyä.
