# ARPPÉANUM 2001-2003

## TYÖMAADOKUMENTOINTI

ARKKITEHTTILOMISTO OKULUS OY / KATI WINTERHALTER

**TYÖMAAN DOKUMENTOINTIRAPORTTI**

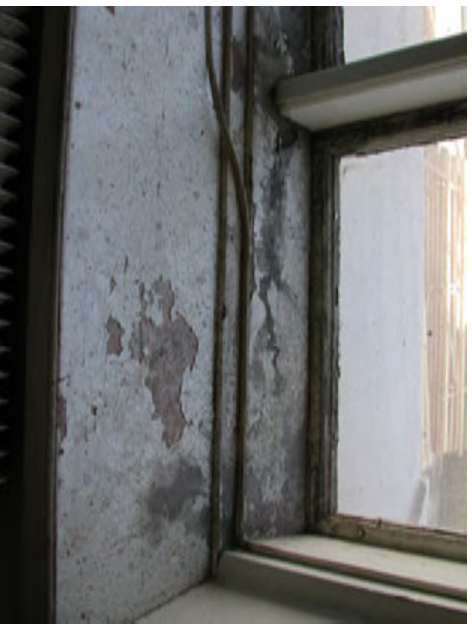
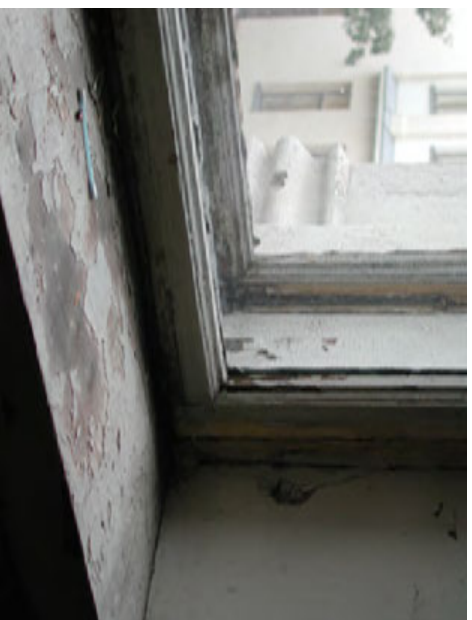
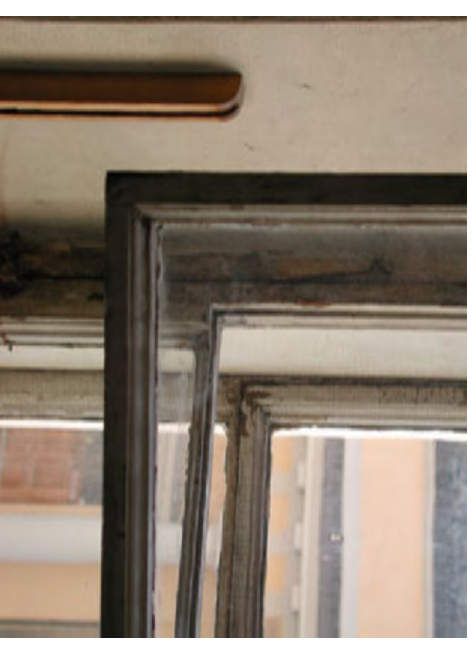
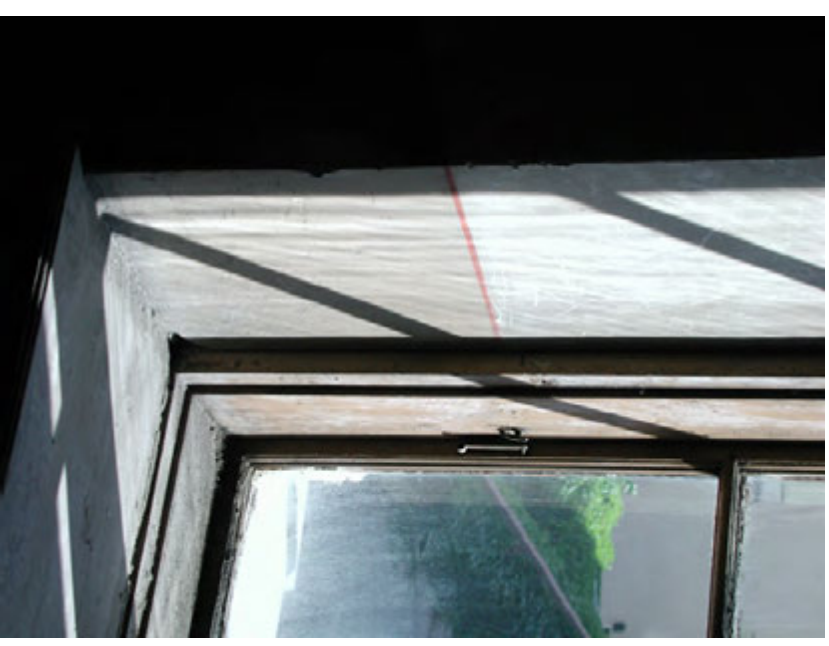
*Oikealla: keittiöportaan toisen kerroksen ikkunasta puuttui sisäpuite kokonaan. Hyvin vähäisistä maalauskerroista huolimatta tämä pohjoispuolen ikkuna oli yllättävän hyväkuntoinen.*

*Alla: Ikkunoiden edellisestä huoltomaalauksesta oli kulunut tiettävästi yli 20 vuotta ja monin paikoin, erityisesti etelä- ja länsiseinällä olivat alalaidat pahoin kärsineet. Ääri-oikealla näkyy nk. "fortuskojen" hyvin siro rakenne.*

Vasemmalla: Kaikki karnit ja ulkopuolen puitteet puhdistettiin vanhoista maaleista puupuhtaaksi

Keskellä: Helat irrotettiin ja puhdistettiin maaleista. Vanhojen kitien poistossa käytettiin pientä painelmatuttua.

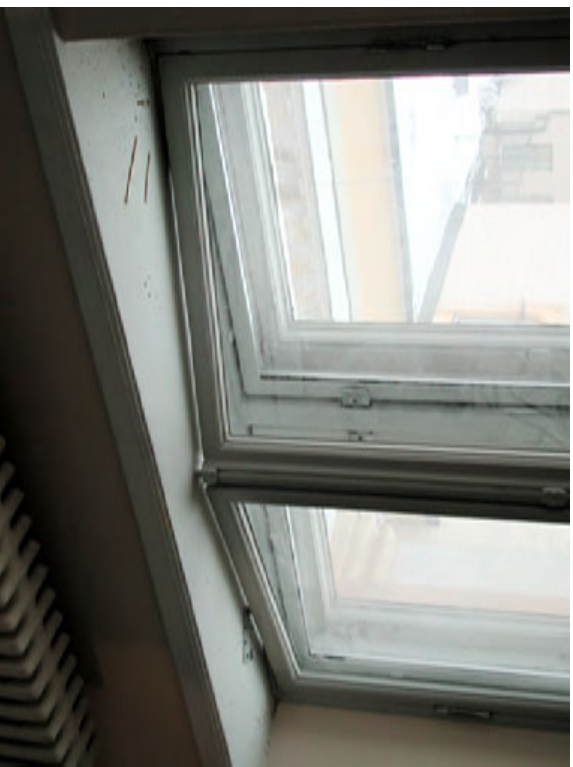
Yllä: Uusi välipuite salissa 308.

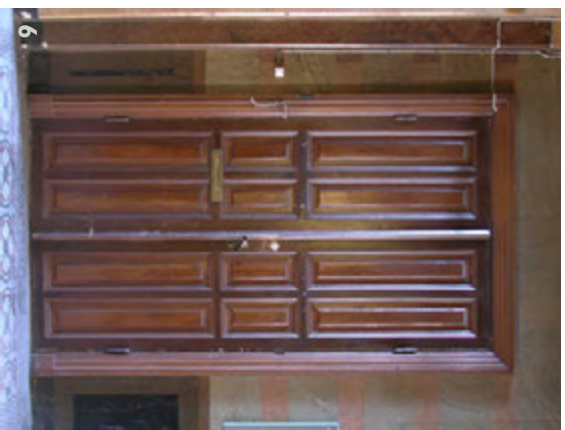
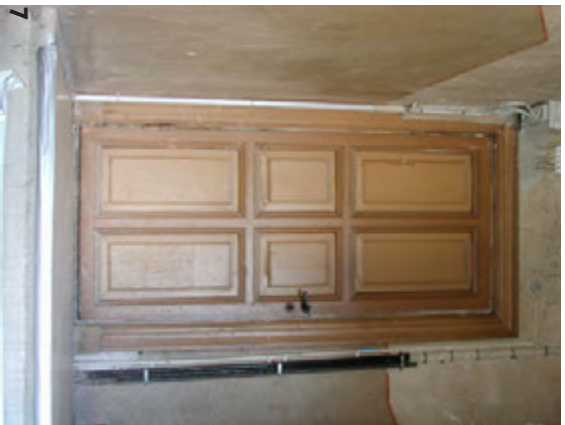
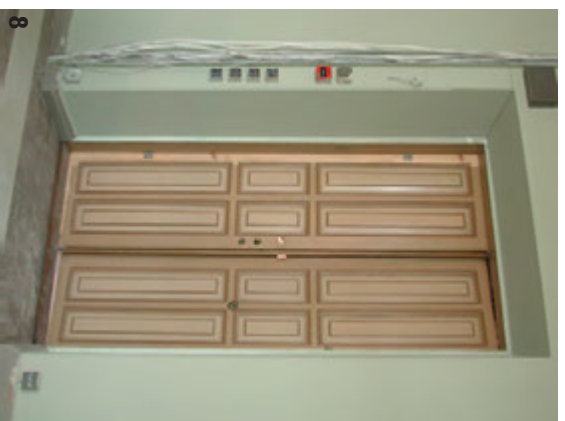
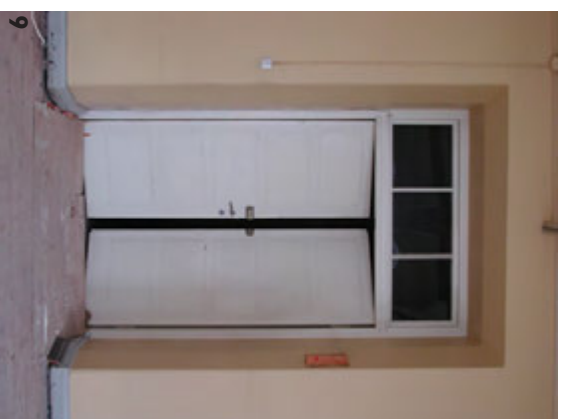
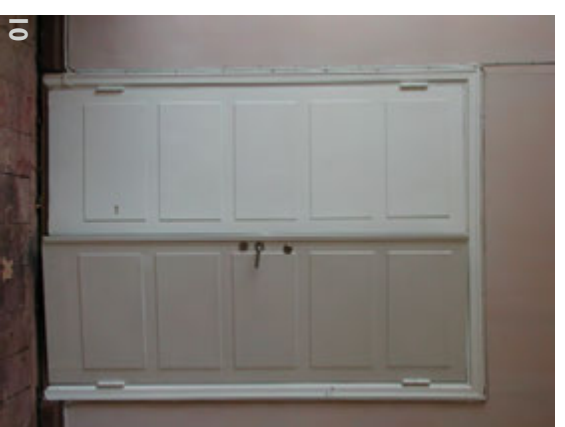
Ovia vasemmalta oikealle:

6. Vestibyylin 102 1800-luvun lopulla tehty (1887/1897) uusi Slaavilaiseen kirjastoon (käytävä 116) vievä ovi kuvattu ennen muutostöiden alkua
7. Keittiöportaan ovi ilmeisesti vuodelta 1887, jossa hyvin vanhainen maalikerros, 1800-luvun lopulta oli säilynyt käyttöjintana vuoteen 2001 saakka, kuvattu ennen muutostöiden alkua
8. Prefekin työhuoneen (312) pariovi pääporrashuoneeseen oli ollut suljettuna ja oviaukko levytettynä vuosikymmenet; samalla on säilynyt 1800-luvun loppupuolelta oven kolmivälinen maalauspinna
9. Toisessa kerroksessa ilm. vuoden 1935 muutostöiden yhteydessä tehty ovi välillä 214 - 222
10. Toisessa kerroksessa ilm. vuoden 1935 muutostöiden yhteydessä tehty ovi välillä 213-214

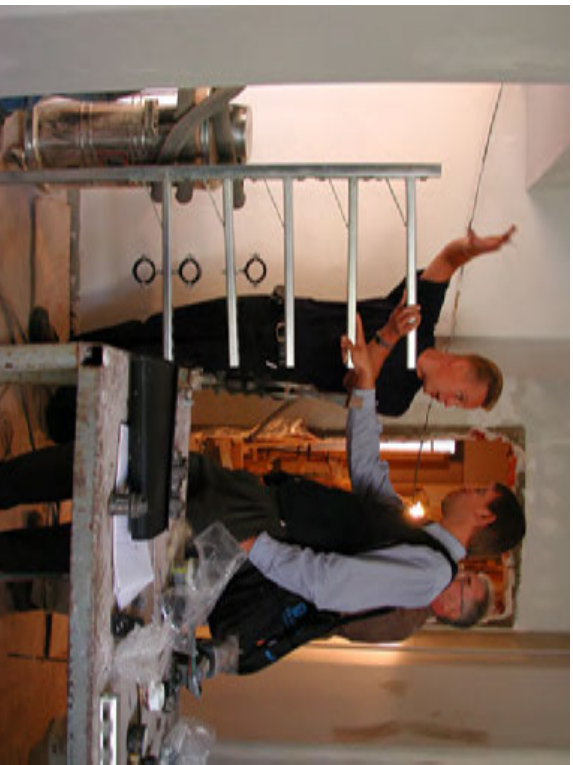
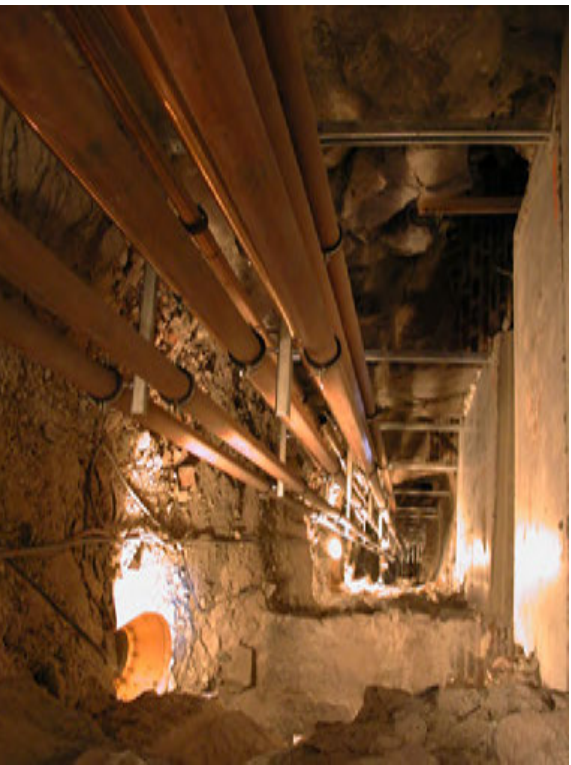
Kannatinjärjestelmän prototyypisiä keskustellaan.

Alla kannatin käytössä; kellariin kattoon valettiin päälinjojen kohdalle siteet betonipinnat

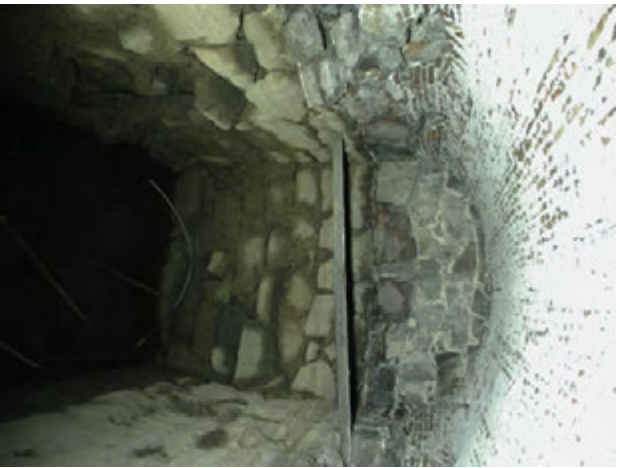
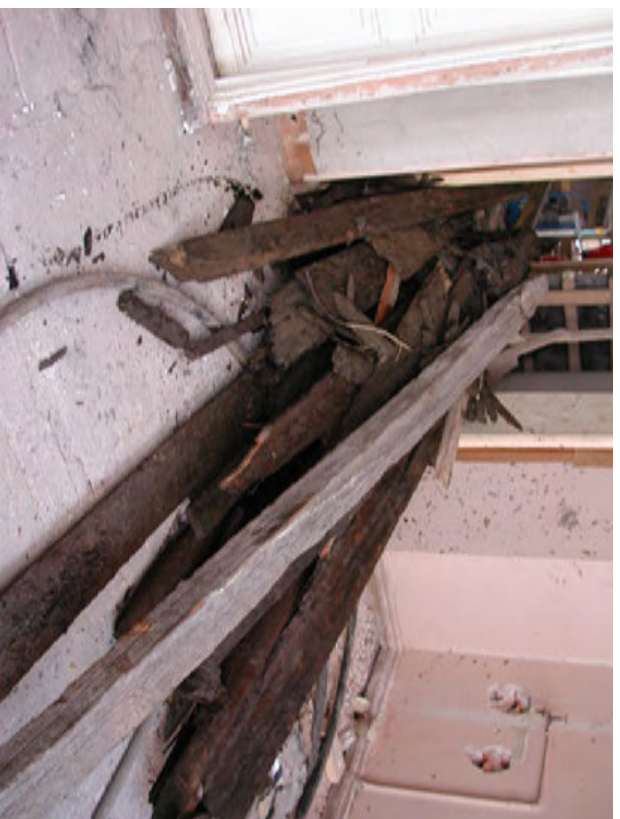
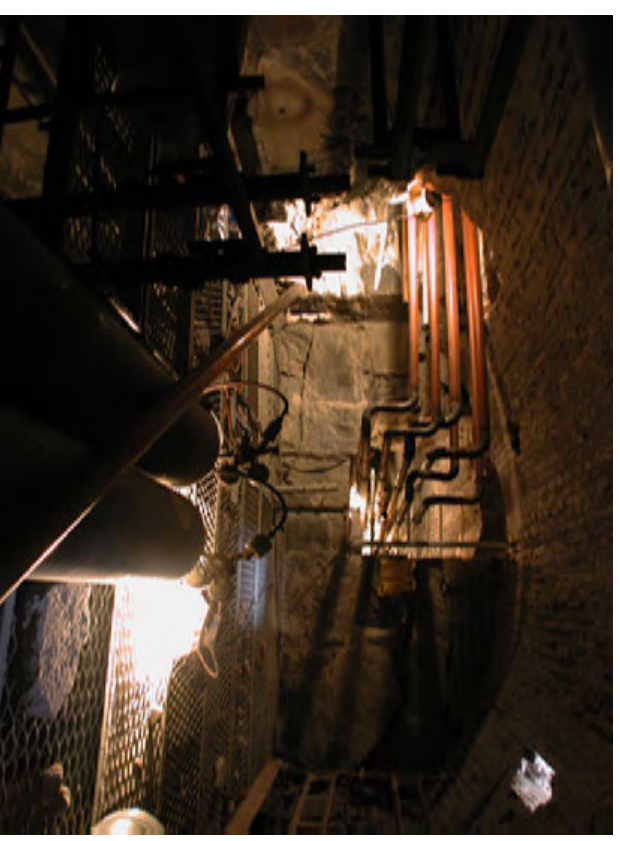
Rakennuksen luoteisnurkassa oleva kaivo tyhjennettiin. Kaivosta löytyi jonkin verran vanha puutavaraa. Kaivon päälle, kellarin lattian tasoon rakennettiin huoltotaso.

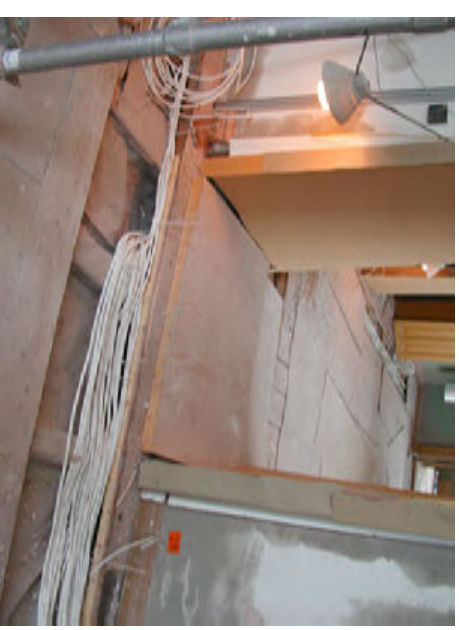
*Sähkön lattiakanavat täytyivät joissain huoneissa, toisissa taas kanavassa kulki vain muutama johto. Alla näkyy kanavan avaamisen ongelma maalaustyön jälkeen, kanavat kitattiin maalilla käytännössä umpeen, eikä saumoja avattu.*

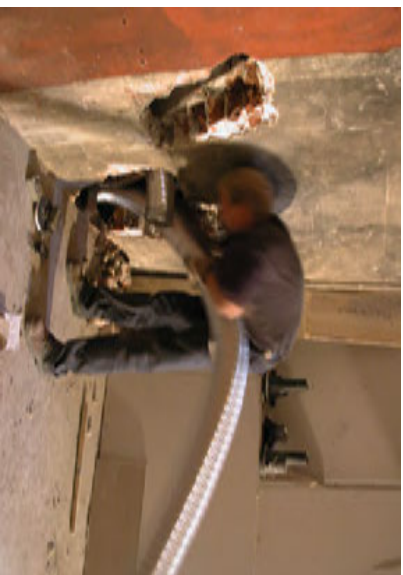
Taipuisan IV-putken syöttöä ullakolta alaspäin

hormit niiden kunnan selvittämiseksi. Hormikkunostusurakka tehtiin rakennuttajan erillishankintana ja siitä vastasi Suomen Hormistosaneeraus Oy. Pääasiallinen korjaustapa oli taipuisan peltsen sisäputken vetäminen hormiin tarvittavalle matkalle. Työhön ryhdyttyessä oli tavoitteena tiivistää hormoneja massamalla, mutta se osoittautui lähes kolme kertaa sisäputkea kaaliimmaksi ja vähemmän luotettavaksi. Käytännössä hormoneja massattiin vain kuusi ensimmäiseen kerrokseen ulottuvaa, työtapaan soveltuva riittävän hyväkuntoista hormia (huoneista 114 (2 kpl), 106, 107, 137 ja 126 poistoilman imevät hormit) ja yhteensä poistoilmakäyttöön otettiin 128 vanhaa hormia. Massauksessa käytettiin Fesconin erikoistuotetta (Fescon Hormien tiivistysmassa) kahdesti vedettynä. Viimeistelynä hormien sisäpinnat silattiin vedellä. Kuivuttuaan hormit käsiteltiin vielä pölynsidonta-aineella.

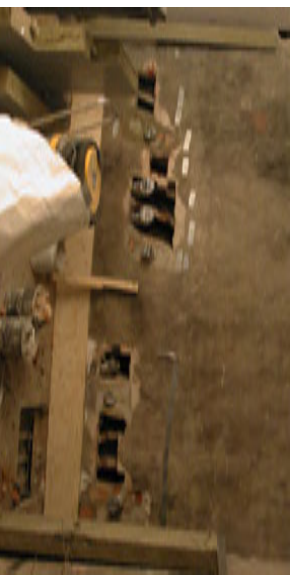
Ullakolla, ilmanvaihtokonehuoneen tilassa hormoneja on avattu kyljistä ja putken päät pilkistävät.

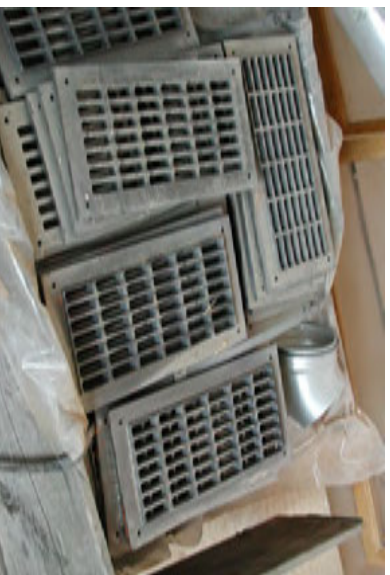
Uudet poistoilmahormien ritilät

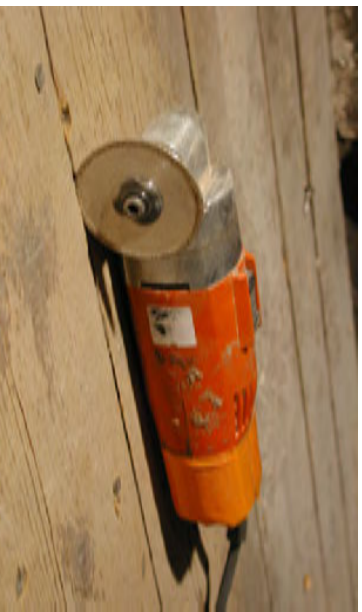
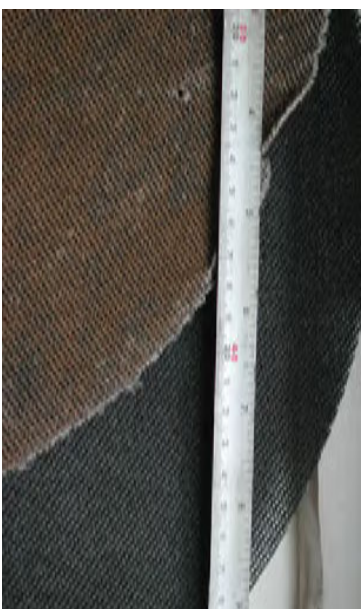
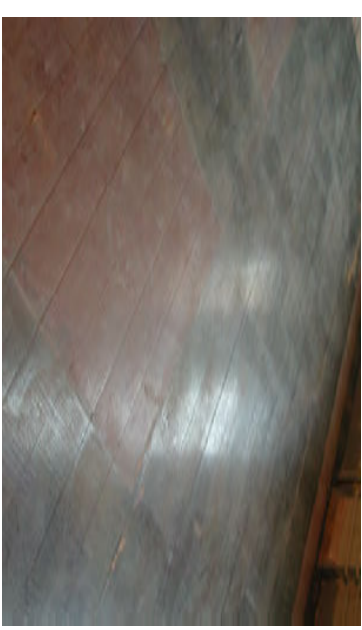
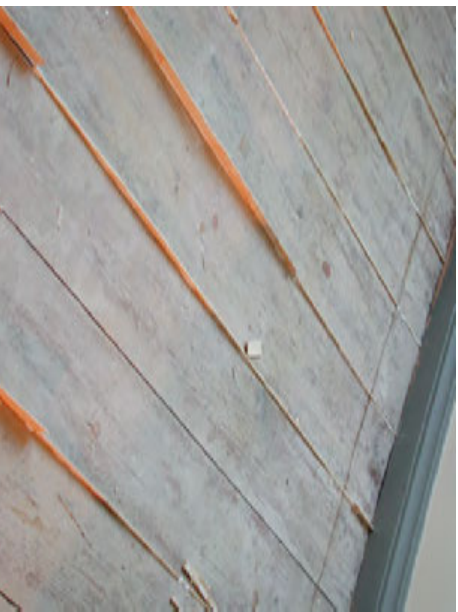
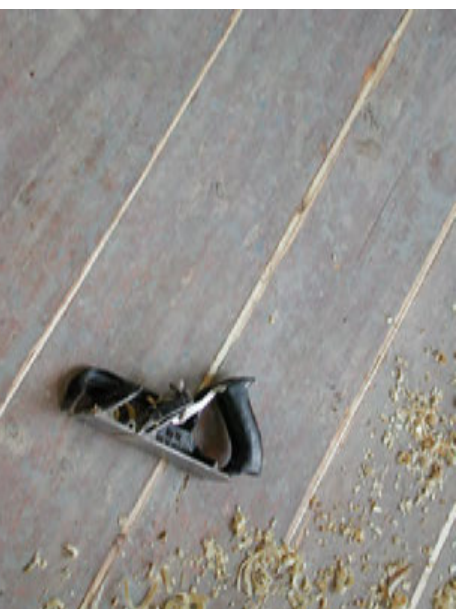
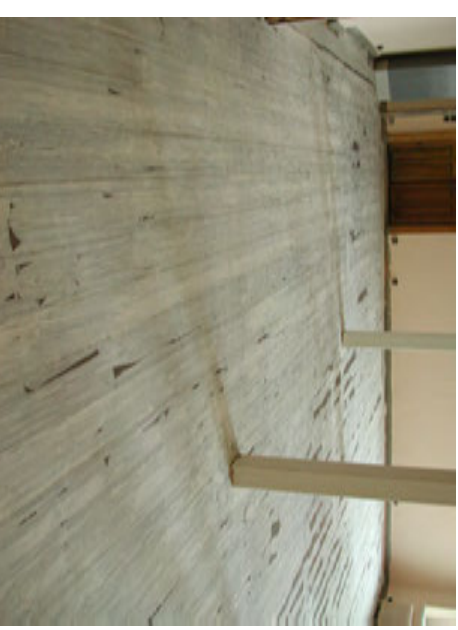
Alla kuvasarja vanhojen lattioiden kunnostuksen työvaihoista. Tarvittaessa lankkujen välisiä saumoja avattiin kaakelisaumojen avamiseen suunnitellulla täryttävällä pyöröterällä. Raot tikutettiin ja tikutus höylättiin tasaiseksi käsihöylällä. Vanhat maalipinnat hioittiin rikki pyörivällä verkkomatolla. Lattiat kitattiin tarvittavassa määrin. Alakuvassa huoneen 303 lattia, joka oli keskimääräistä epätasaisempi ja kitattiin siis lähes kokonaan yli.

avattiin tasalevyisiksi erityislaitteella ( pieni, pääasiassa kaakelilaattojen saumojen avaamiseen tarkoitettu tähisevä, pieni laikka). Raot ”tikutettiin”, eli täytettiin kapeilla puusäleillä, jotka liimattiin paikalleen.

Kuivuttuaan säleet höylättiin käsihöylällä lattian pintaan. Lattiat pestiin ja vanha maalipinta karhennettiin hiontalaitteella (karhea verkko, jolla vanha maalipinta rikottiin, mutta maaleja ei hiottu pois). Lattiat käytiin läpi öljyasotteella (Tikkurilan TAE Spakkeeli), peittoaste riippui lattian kunnosta. Osa lattioista, esim.

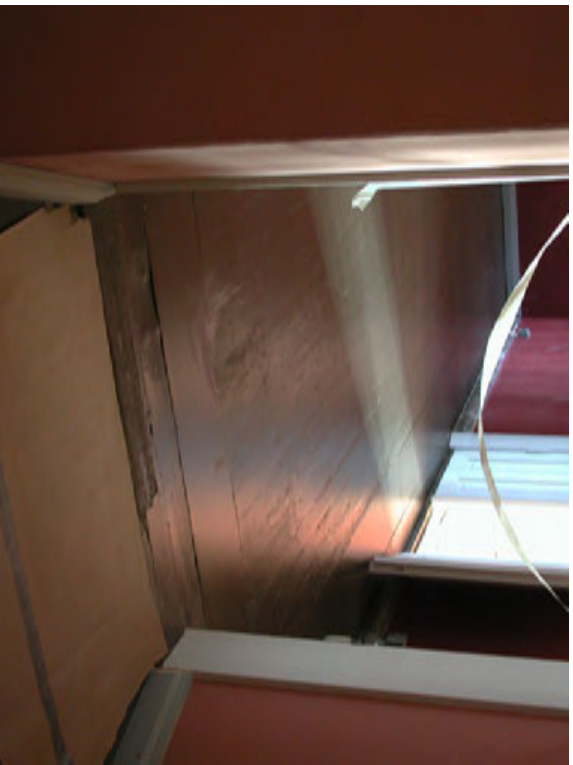
Alla: Säästävien työtapojen ansiosta lattiasa ovat näkyvissä vuosikymmenien käyttöä monttuna, naarmuina ja laudan elävänä pintana.

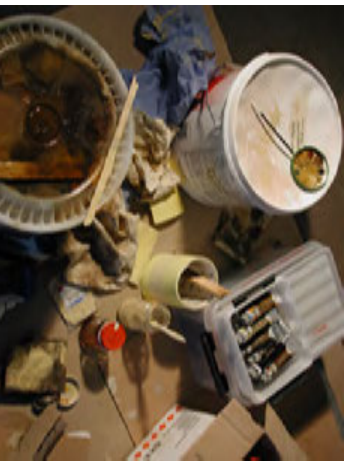
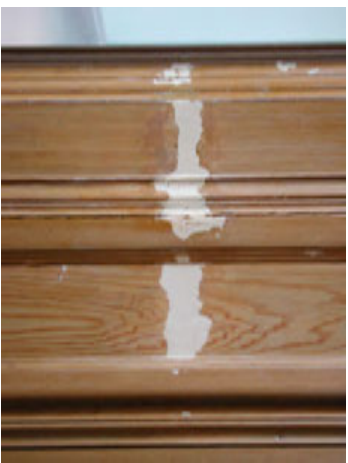
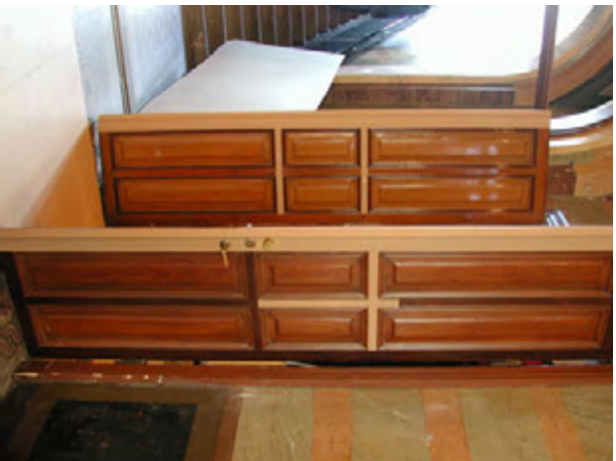
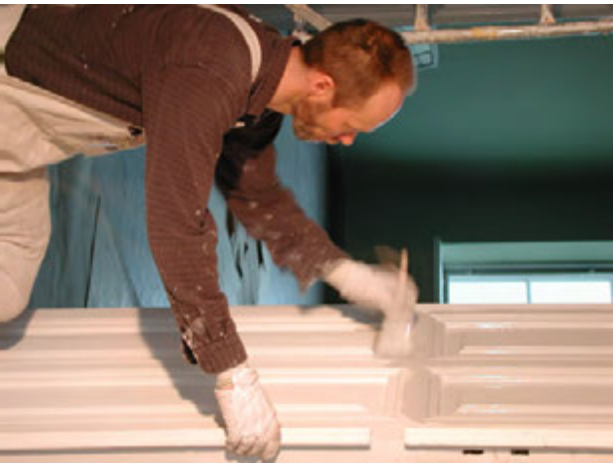
*Mäivissä: Ootattujen pintojen paikkarestauroinnin työkaluja ja oikealla valmiiksi pohjustettu, paikkakorjattava kohta ovelsa.*

*Alla: Uudelleenheloituksen ja käytnsövituksen seurauksena jouduttiin paikka-  
maalamaan suurempiakin alueita vanhoissa ootatuissa ovipinnoissa. Oikealla: kaikki  
peittomaalatut vaaleat ovet maalattiin neutraalin harnaiksi.*

Konservointityön ohella oviin jouduttiin paikoitellen tekemään suurempia maalauspaikkoja käytnsövitusten ja uusien lukkohelejen takia. Periaatteena kuitenkin pidettiin sitä, että vanhoja maali-pintoja ei peitetty, vaan pelkäästään vaurioalueet sovitettiin siihen pienen paikkamaalauksin. Maalilaineina käytettiin pohjatiöiden osalta Oteixin ja Sadotexin seosta, marmorointiväreinä tuubiölyvärejä ja pintalakkana puoliöilntävää alkydiliakkaa.

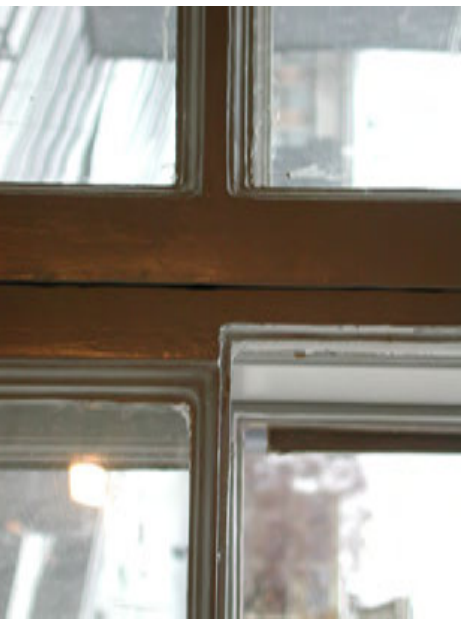
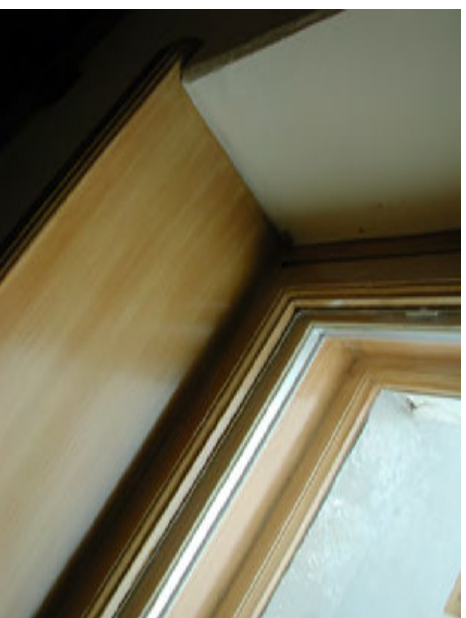
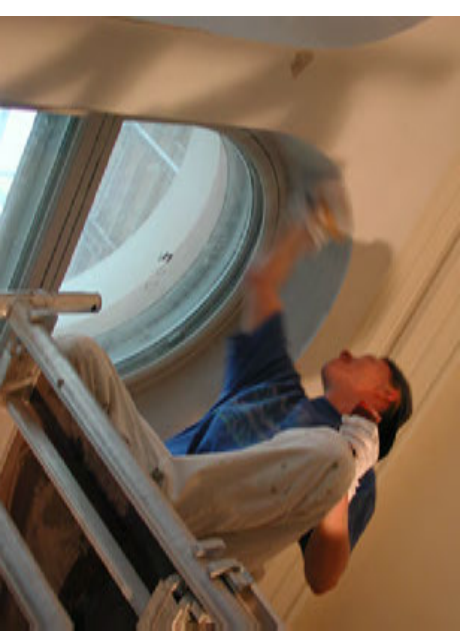
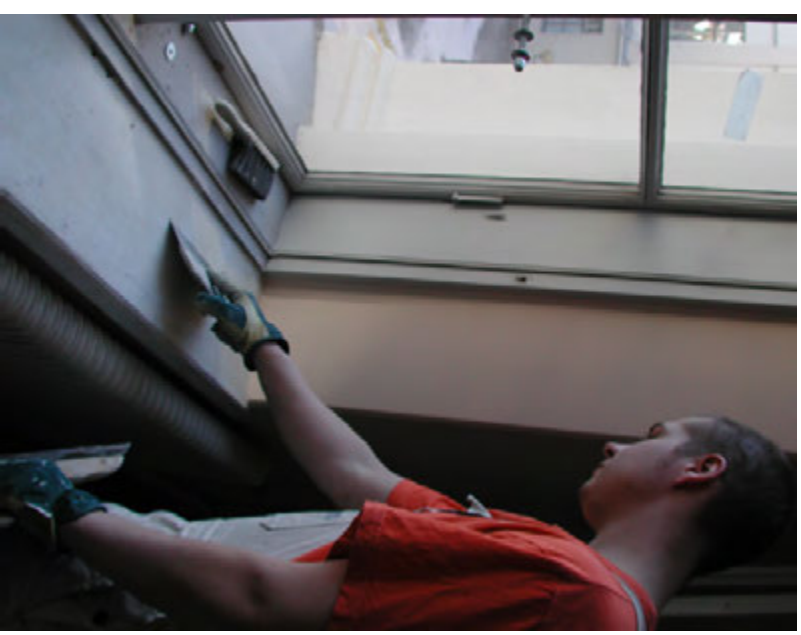
*Ikkunoiden profiilit piirtyvät uuden maalin alta kauniisti, vaikka profiilit paikoitellen kärsivätkin maalinpöistössä. Neljännen kerroksen pohjoispäässä laserattiin muutaman huoneen ikkunat ja ikkunapenkit ensimmäisen pintakäsitelyn hengessä.*

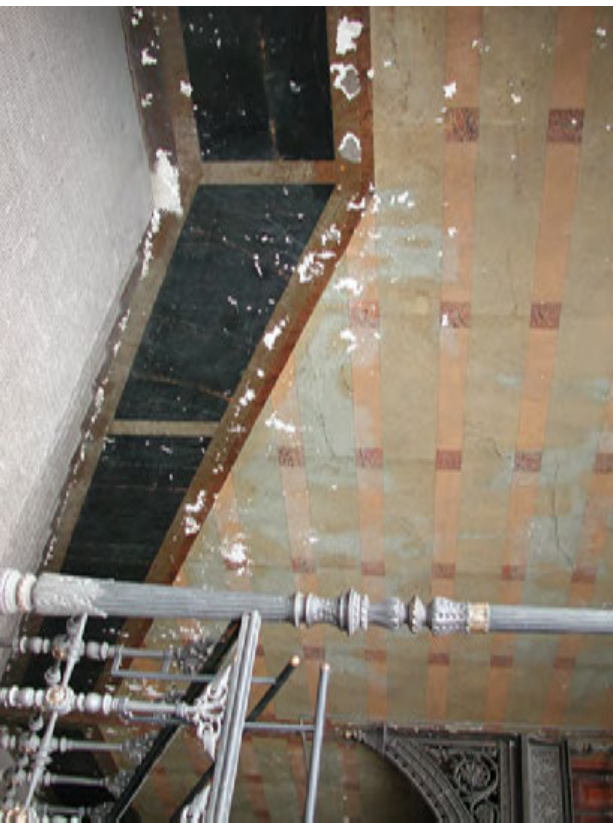
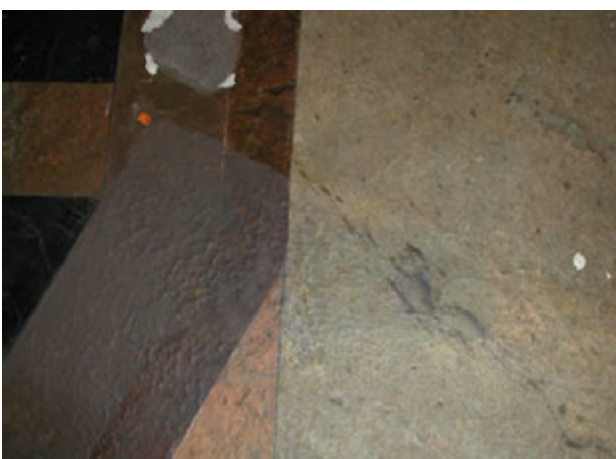
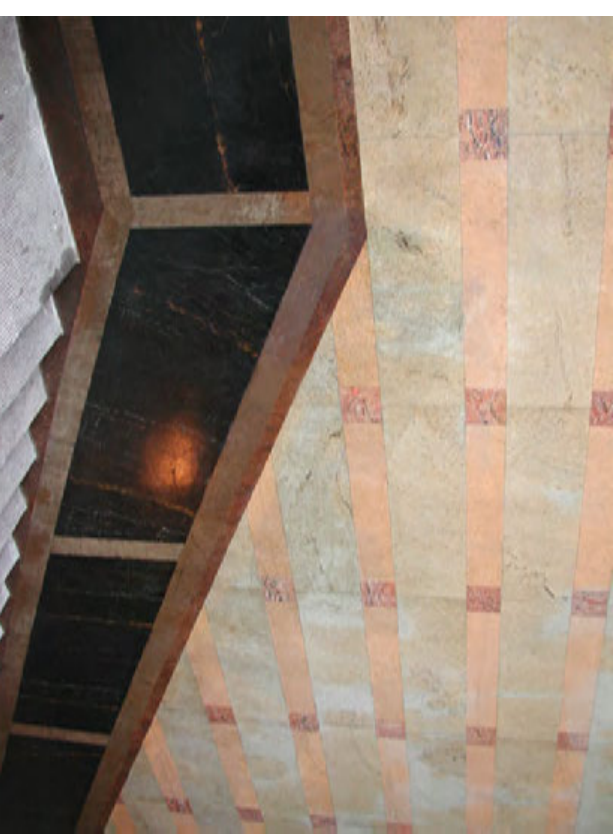
Koealueiden valmistuttua todettiin, että työtavalla aikaansaatu pinta (kiinnitys – puhdistus – kittaus – paikakkorjaus – ylläkkäus) ei vastannut toiveita esteettisesti eikä teknisesti. Alueen vanhat maali-pinnat olivat kuluneet läikkikäiksi raskaan käsitellyn seurauksena ja alueen kiilto oli epätasainen. Konservoinnissa päätettiin edetä askel kerrallaan. Koealueen tehneitä konservattoreilta tilattiin ensin pelkästään seinien puhdistus ja kiinnitys Acronal-liimalla, koska sen tekeminen oli joka tapauksessa välttämätöntä. Puhdistustyön jälkeen saattoi todeta, että merkittävä osa alkuperäiseksi, Salomo Wuorion vuonna 1891 tekemäksi pinnaksi luullusta olikin todellisuudessa myöhempää, mahdollisesti esim. 1920- tai 1930-luvun korjausta. Alkuperäisen imitatiopinta on luonteeltaan selvästi myöhempää korjauksia levollisempaa, keveämpää ja puhdistuksen jälkeen säilyttään viileämpää. Ilmeisesti korjausalueet on aikoinaan sääytetty jo kellastuneen alkuperäispinnan mukaan, joten korjausalueet ovat vähitellen kellastuneet alkuperäistä edelleen kellentävämmiksi. Parhaiten säilyneitä alkuperäispintoja on nähtävissä lähinnä porrassyöskyjen alapuolelle jäävissä katvealueissa.

Vasemmalla koealueen tila ennen töiden käynnistymistä, keskellä ensimmäisen koe kierroksen jälki ja oikealla valmis, restauroitu pinta. Koealueelle levitetty mattalakka osoittautui huonosti toimivaksi tässä tapauksessa eikä sitä voinu täysin häivyttää lopuksikaan. Koealue erottuu valmiista pinnasta hiiven.

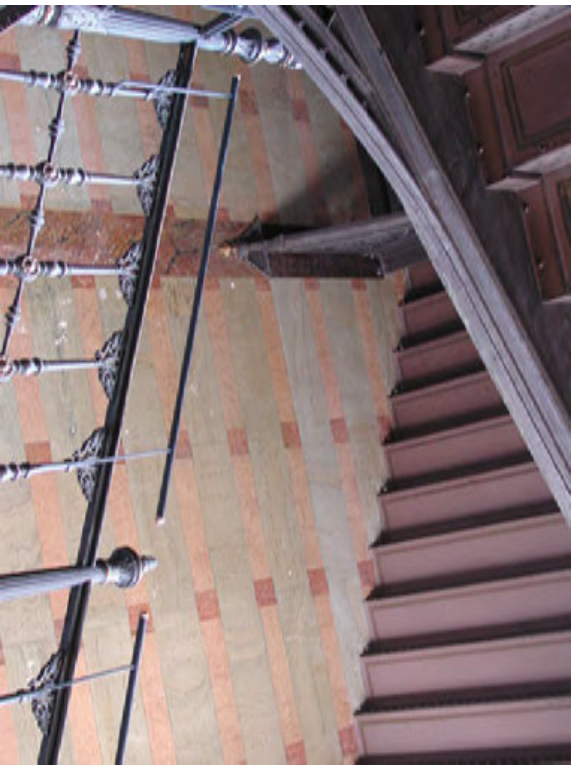
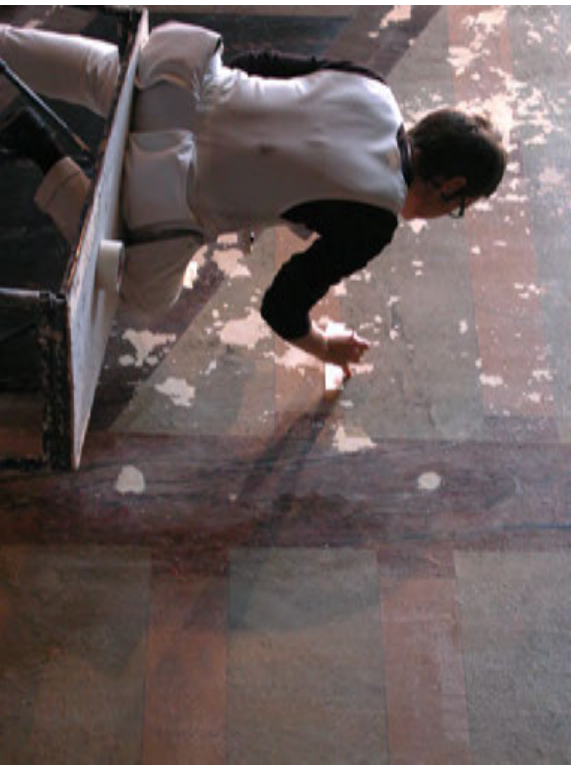
Yllä puhdistettua seinäpintaa: vaaleampana näkyvä alue on viimeisesti vuoden 1891 kerrostumaa, keltaisemmät nuorempaa, mutta kuitenkin jo iäkästä.

Alla konservattori Arja Kuusitie paikkakorjaustyyössä. Keskellä näkyy pohjustustyön kolme vaihetta: tasoitteen levitys, reunojen tarkka rajausta ja shellakalla eristäminen. Oikealla konservattoirin paletti.

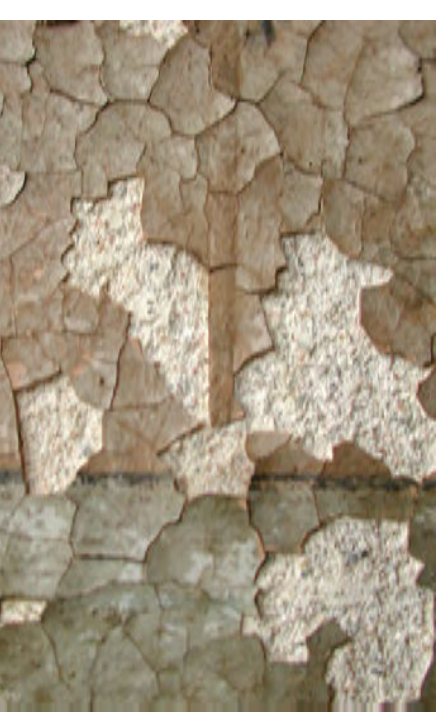
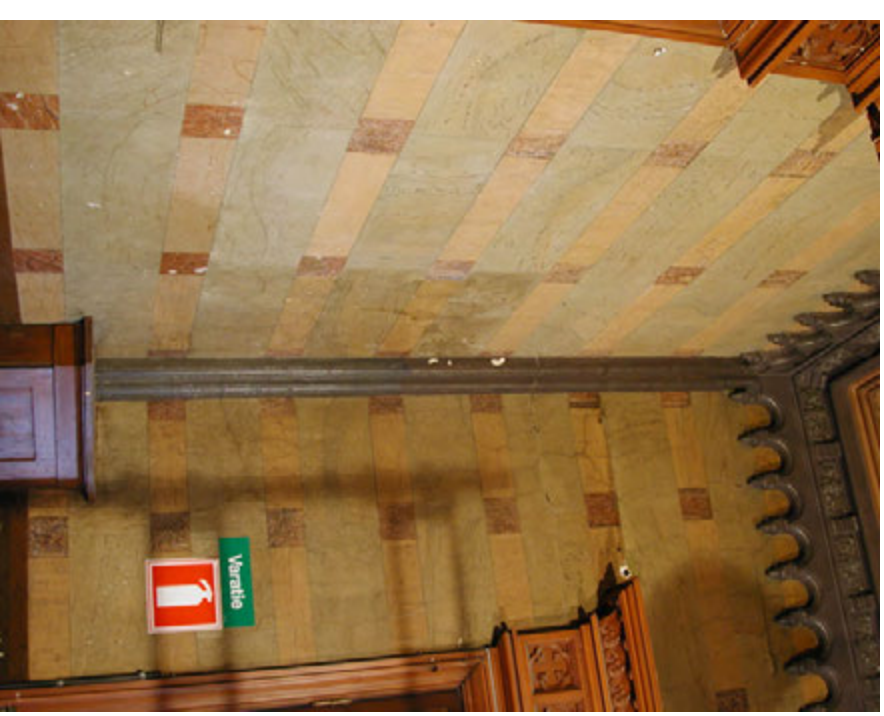
*Yliä pahoin kärsineiden alueiden ongelma: maalkerosten tuntunta rappaukseen on heikko ja maalipinta halkeillut ja kipinistellyt. Alla näkyy ylätasanteen alueen seinää osittain puhdistettuna, nurkka odottaa edelleen työn tekijöitä.*

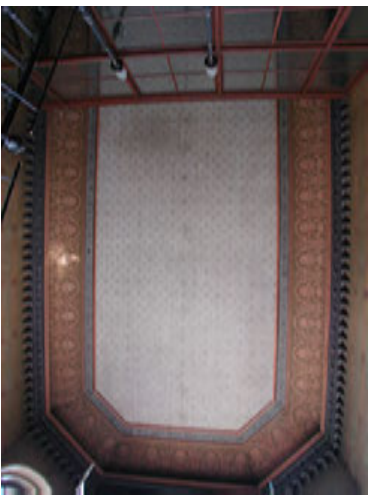
Katto- ja listapiintoja ennen töiden alkua

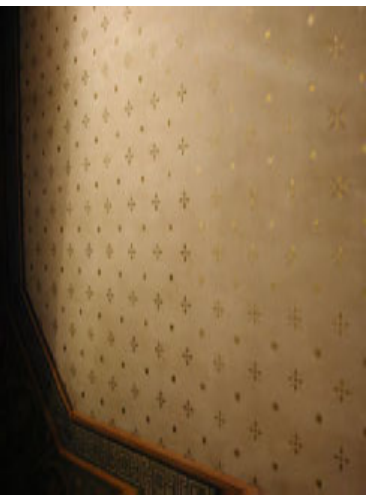
Puhdistetussa katossa tähdet loistavat tummempina, puhdistamattomassa sekoituivat pohjaan

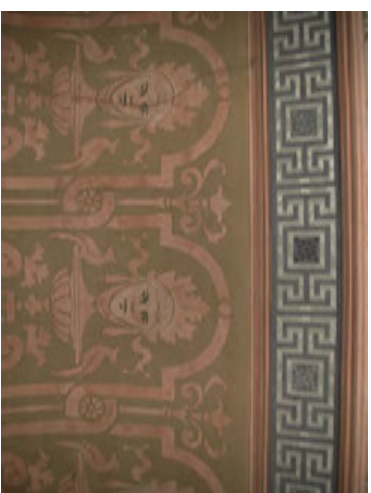
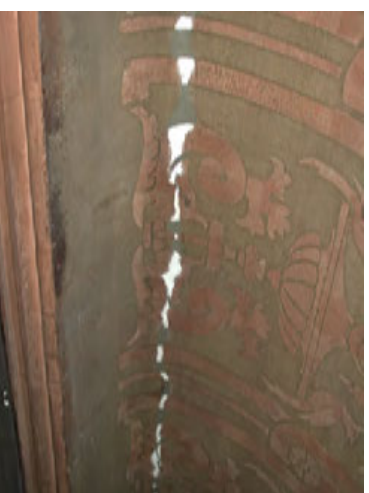
Friisin halkeamien paikkausta

Konservaatorit Toni Lidman ja Ari Yli-Rantala saivat urakakseen myös liimamaalatun kattopinnan ja valurautaa imitoivan kattolistan puhdistamisen ja vaurioiden paikkauskseen. Kattopinnassa oli yltäosanteen päällä vanhaa, sähkövedon aiheuttamaa vauriota ja joitain halkeamia, jotka mahdollisimman vähin toimenpitein piilotettiin kokonaisuuteen. Myös holkkaistalan alueella (kasvofriisi) oli jonkin verran halkeamia.

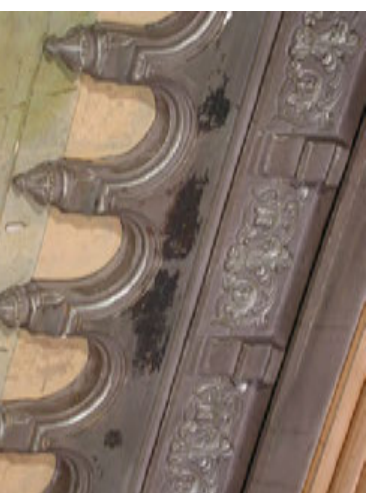
Metallikiiltainen kipsilista oli paikoin mustunut, ilmeisesti jonkinlaisen kemiallisen reaktion seurauksena

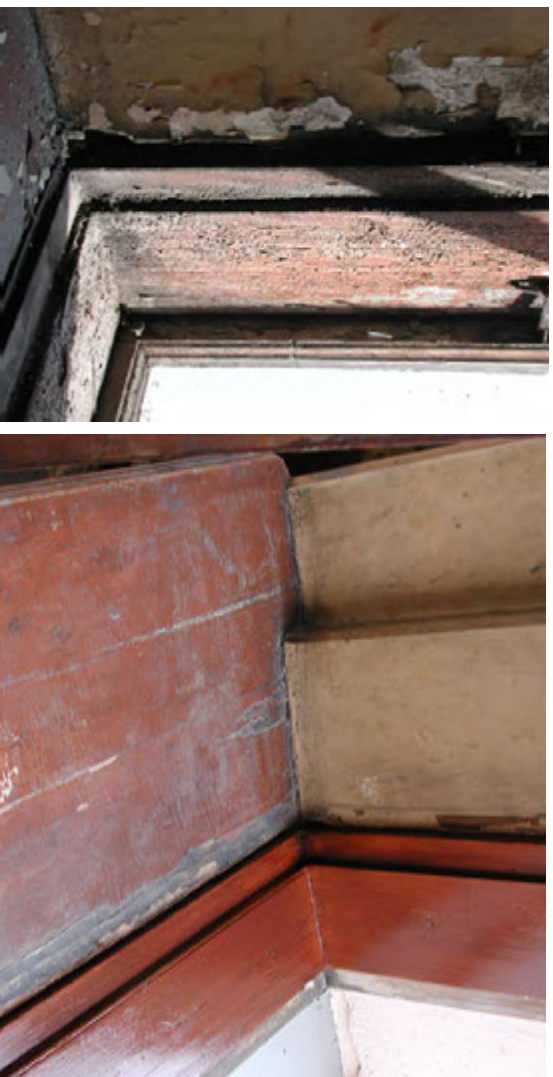
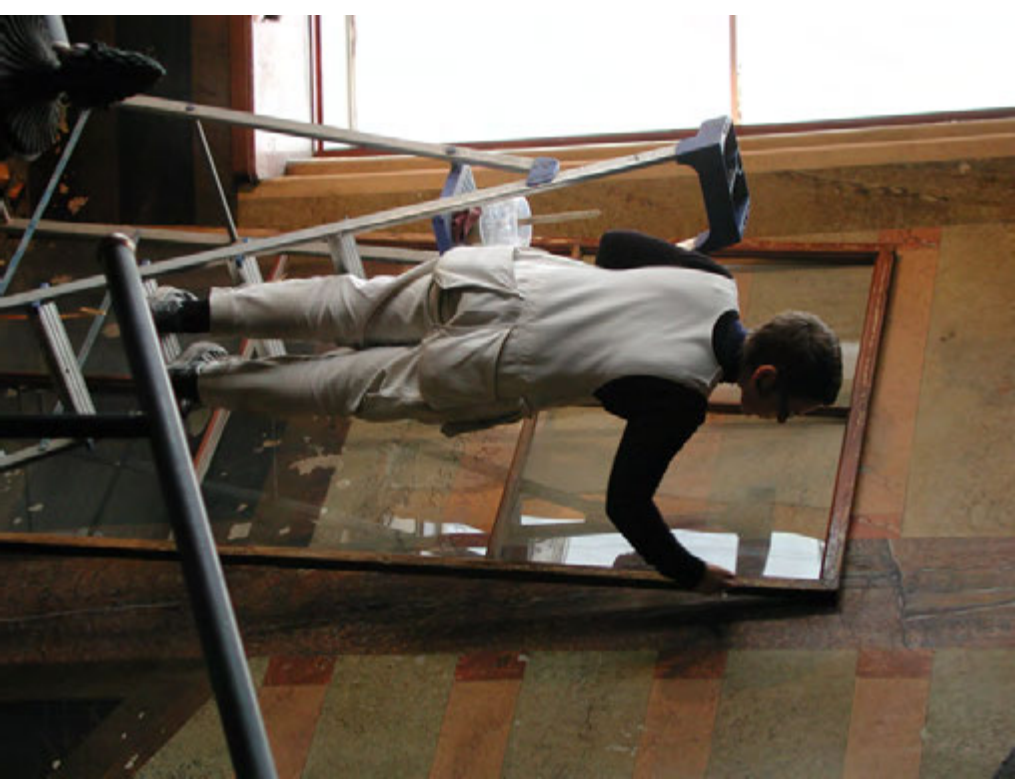
Porashuoneen ikkunoiden ja ikkunasmygien kunnostus tehtiin myös mahdollisuuksien mukaan konserveihin työapojä käyttäen. Osa puitteista oli ennen kunnostusta erittäin huonokuntoisen näköisiä, mutta varsinaisesti uusia ikkunoita ei porashuoneeseen jouduttu lopulta tekemään lainkaan. Ulkopuolisia puitteita puupaikkakorjattiin jonkin verran ja sisäpuutteisiin lisättiin paikoin täydesäletä kantteihin riittävän tiiviyn takaamiseksi.

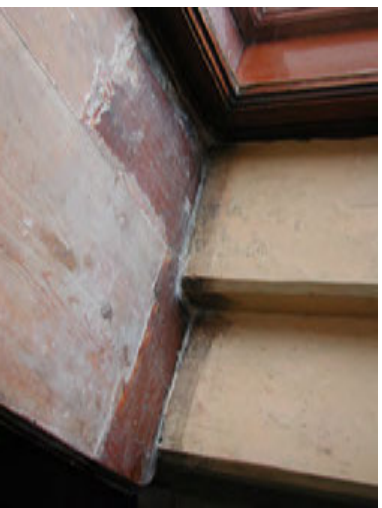
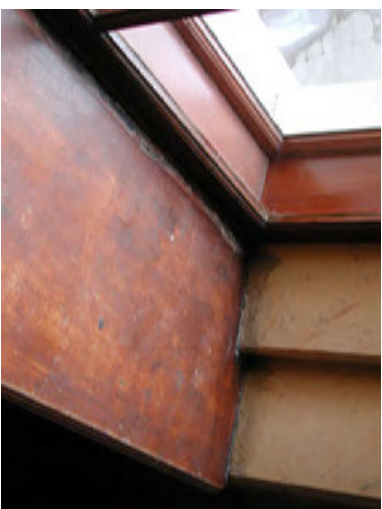
Ylinä: Ripeät karmien puhdistajat olivat ehtineet puhdistaa myös pääportaan ikkunapenkki osittain puupuhhtaaksi ennenkuin kukaan ehti työtä pysäyttää. Oikealla olevassa ikkunapenkissä vanha pinta säästy.

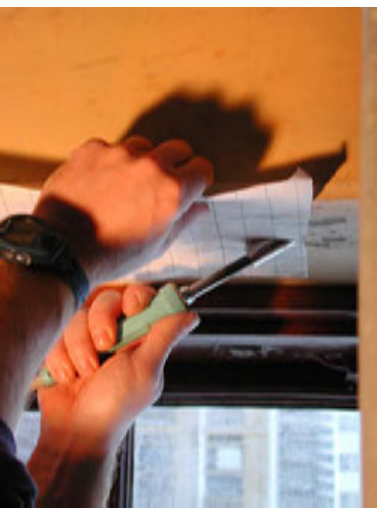
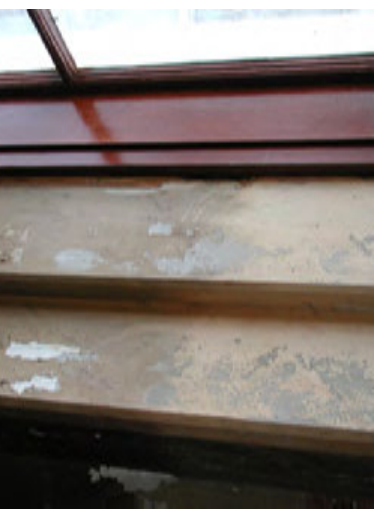
Keskeällä: Ikkunasmyygien irtoilevien maalhippujen kiinnitys käynnissä pienen kuumaraudan avulla. Oikealla olevassa kuvassa puhdistustyön raja näkyy selvästi.

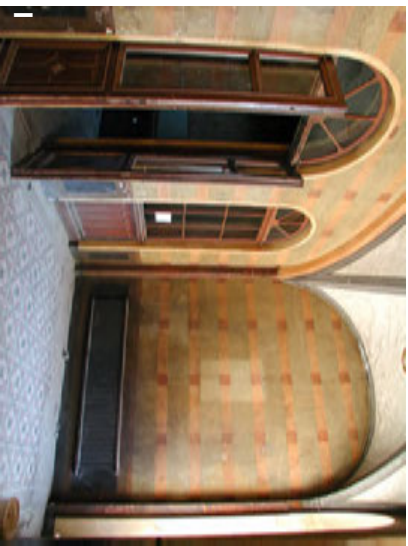
Kuva 6: Eteishuone 103 Ulos johtava ovi oli varsin heikossa kunnossa pinoiltaan. Pääporras-huoneen peränteellä oven vanhat pinnat puhdistettiin, paikkakorjattiin ja lakattiin. Oven arpinen pinta muistuttaa talon alemmasta käytöstä.

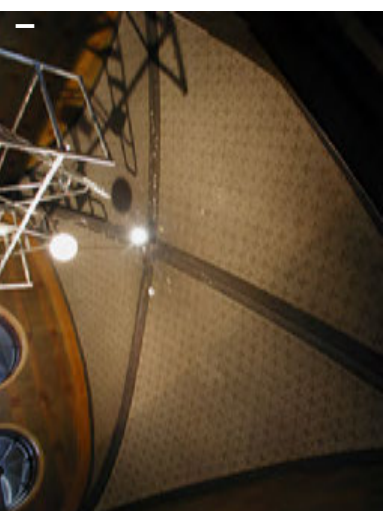
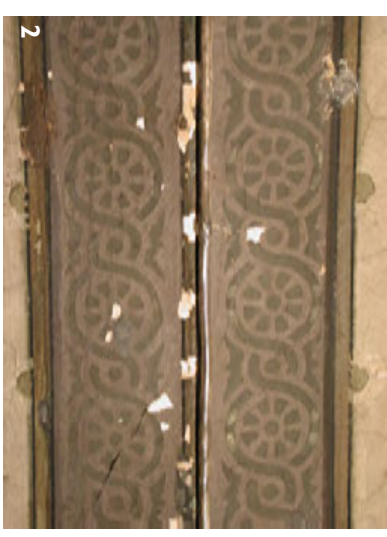
Kuvat 1-2: Vestibyylin (102) kattopinnoille tehtiin hellävarainen konservointityö, joka keskittyi pahimpien vaurioiden paikkaamiseen. Teknisesti katto on varsin helkossa kunnossa.

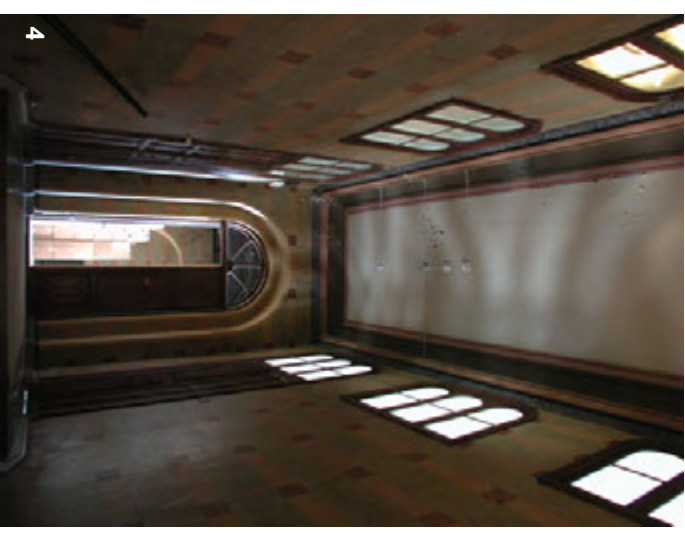
Kuva 4: Eteiskäytävän 202 vuodelta 1891 juontavat pinnat käsiteltiin samoin periaattein kuin pääportaassa.

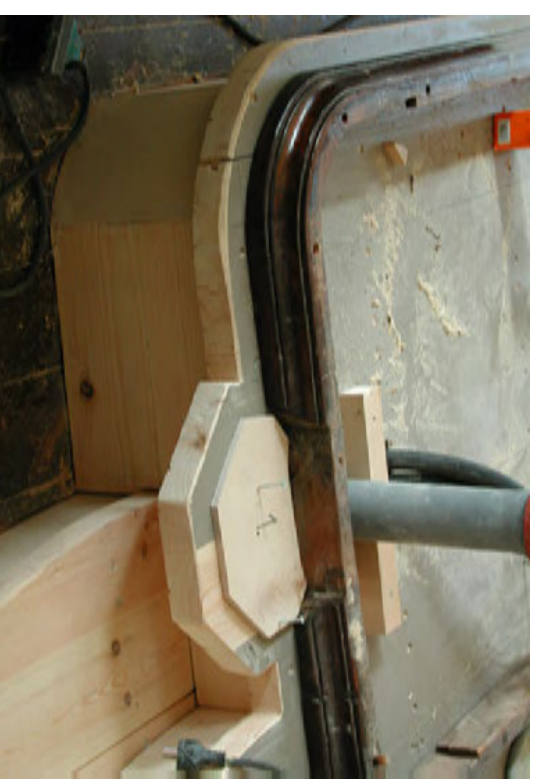
*Kateederin koko perustus rakennettiin uudestaan*

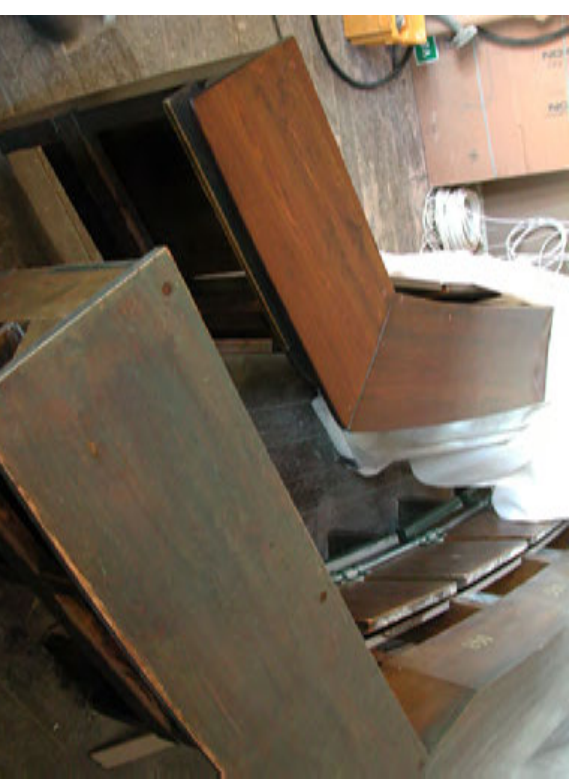
*Penkeistä tehtiin kaksi erilaista työmallia. Alempana oleva penkki on käsitelty maalipoistovainella, petsillä ja selluloosalakalla, ylempi on lakattu vanhojen kerrosten päälle. Mallit tehtiin työhuoneella, mutta lopullinen kunnostustyö tehtiin lopulta paikan päällä.*

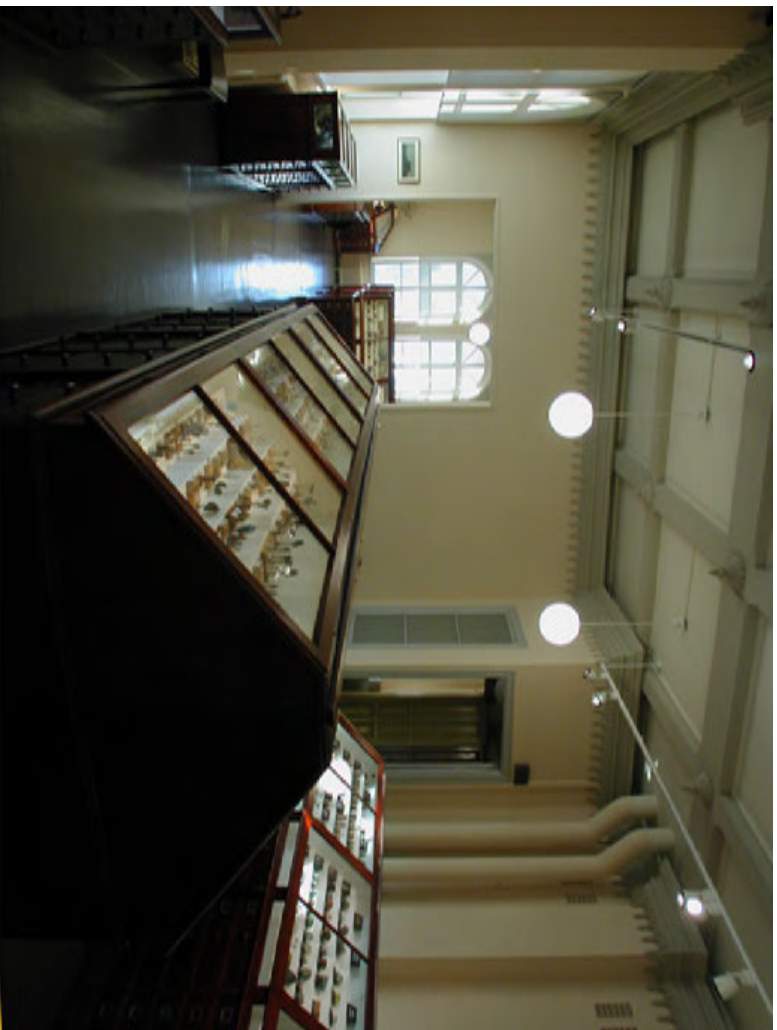
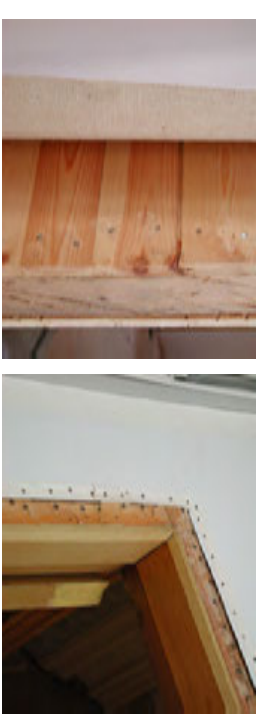
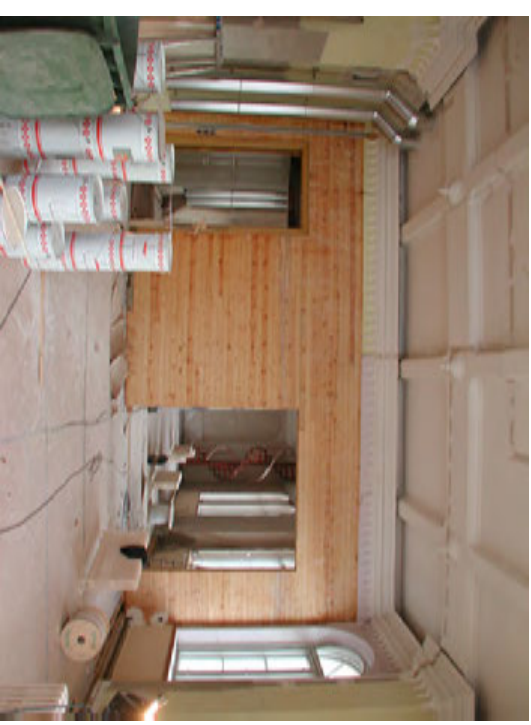
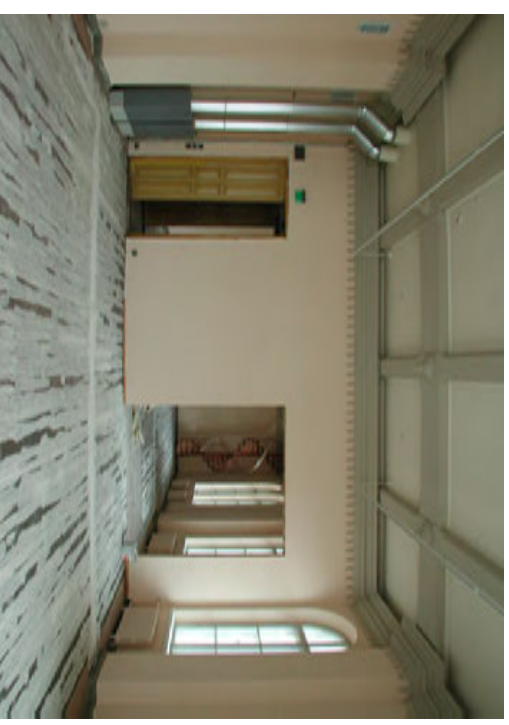
*Oikealla ylhäällä: Vuoden 1890 väliseinä oli molemmin puolin vuorattu juutikankaalla ja pinkopahvilla. Aukon avauksen yhteydessä pahvitus kärsi jonkin verran ja sen todettiin olevan sen verran pussilla, että pahvitus tehtiin uudestaan. Keskellä seinä ilman pahvitusta, alla pahvitettuna ja lattia kitattuna.*
