# ARPPÉANUM 2001-2003

## TYÖMAADOKUMENTOINTI

ARKKITEHTTILOMISTO OKULUS OY / KATI WINTERHALTER

**TYÖMAAN DOKUMENTOINTIRAPORTTI**

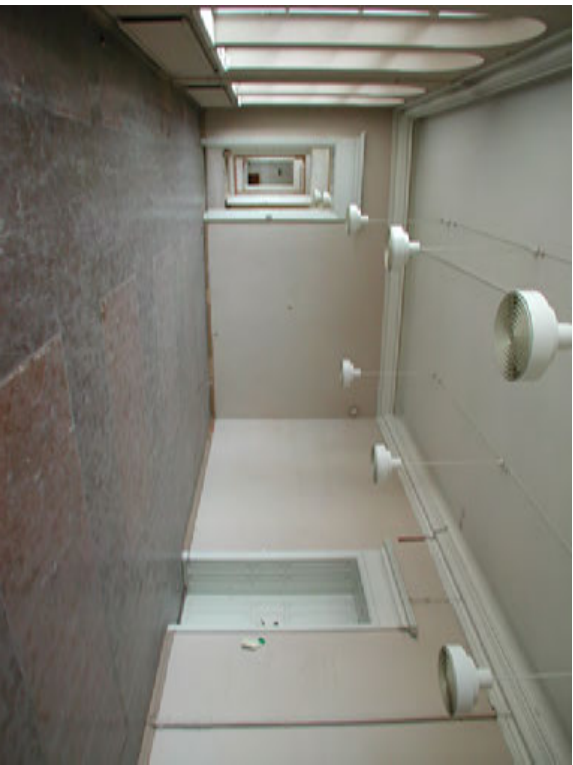
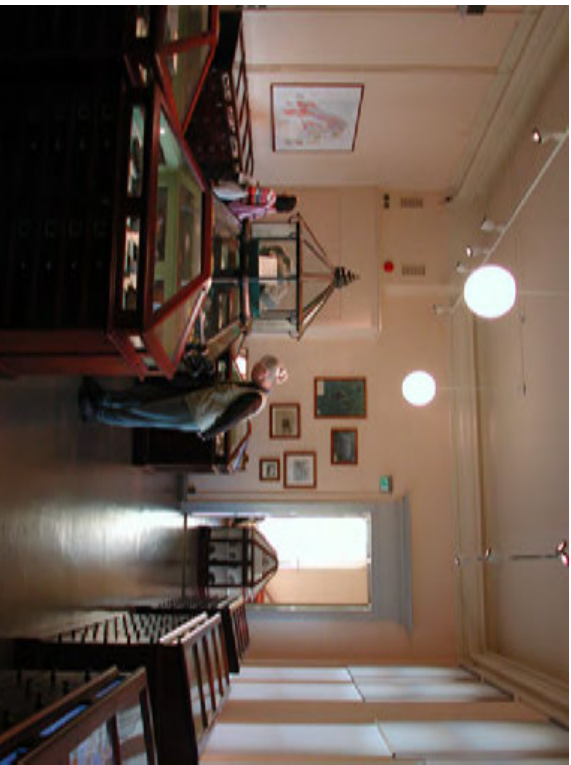
*Sali 407 ennen ja jälkeen peruskorjauksen.*

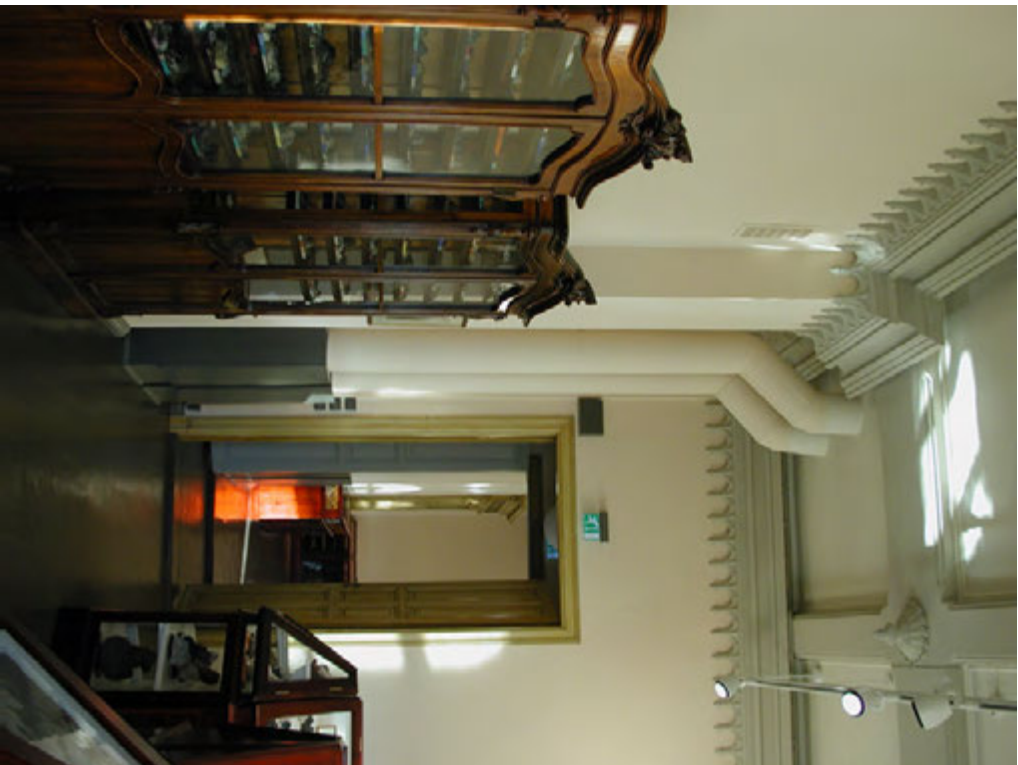
Salin 308 harmaiden tuloilmaelinten putket ovat pääosin seinän väriset, osittain katon väriset.

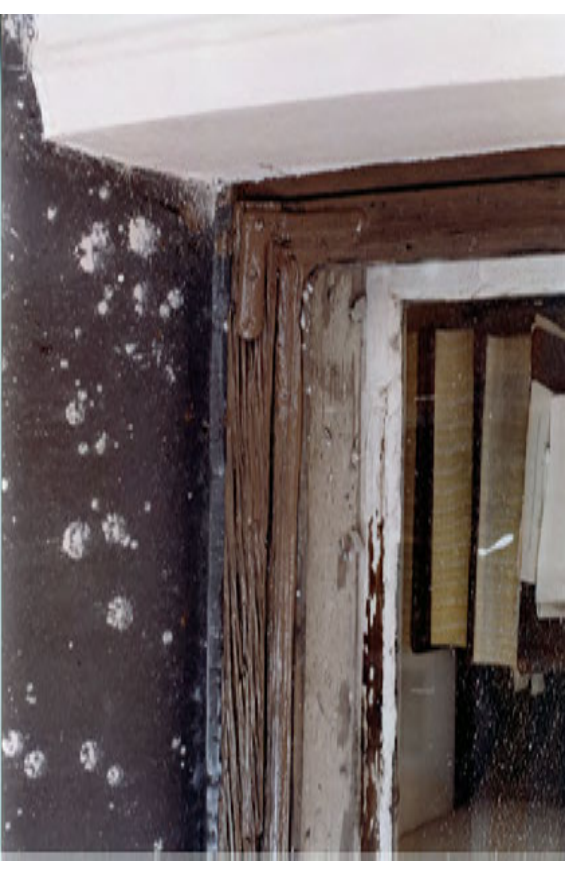
Äärimmäisen herkäät, dimensioiltaan kapeat ikkunapokat olivat ulkopuolelta monin paikoin huomattavan haristuneita ja maalauspinta muodostui pahimmillaan lähes irrallisista puukuiduista. Valittua ikkunäsävyä jouduttiin huomattavasti vaalentamaan haristuneen pinnan aiheuttaman varjovaihtelun takia. Hallituskadun puolella osa ikkunoista ehdittiin maalata tumman ruskealla petroliöljymaalilla, ennen kuin lopulliseksi maaliksi valittiin selvästi vaaleampi Öljy-Teho-maali.
