# SUITIA

RAKENNUSHISTORIALLINEN SELVITYS

Arkkitehtitoimisto Schulman Oy

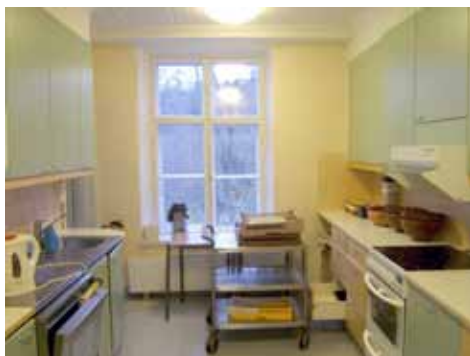
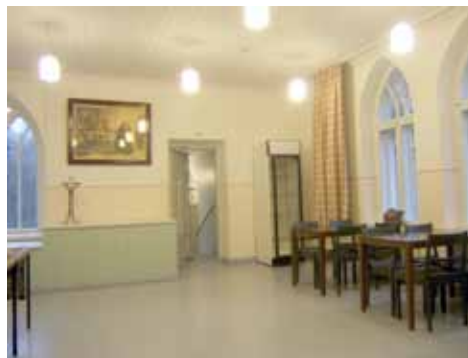
Tila 117

Ruokasali 114 nykyään ja vuonna 1978. MV Rho / P-O Welin.

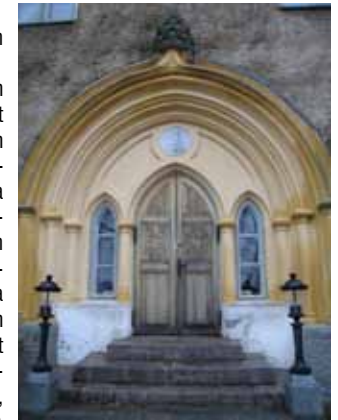
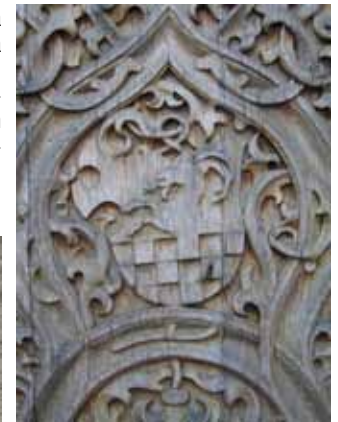
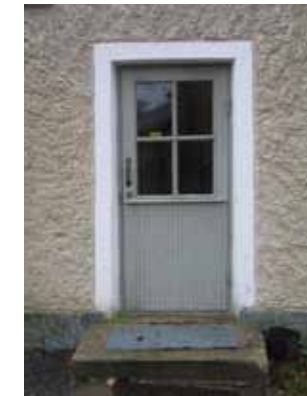
## Sisäänkäyntiportaali, länsi

Portaali on koristeellinen, sen kaariprofiileja kannattelevat kolonetit ja oven yläpuolella on kehykseen upotettuna pyöreä vaakuna valkoisesta marmorista, portaalin kruunaa käpykoriste, joka on veistetty luonnonkivestä (ilmeisesti vuolukivi). Portaalin sisällä on kolme kolonetein kannatettua suippokaarta, keskellä ovi ja sivuilla ikkunat. Ovi on suippokaarinen paripeiliövi, lakattua tammea, alapeilit rihlatut, yläpeilit puuleikkauksin koristellut. Karmi on maalattu harmaaksi, samoin ikkunat oven sivuilla. Portaalin sokkeliosa on sileäksi rapattu ja maalattu valkoiseksi, sokkelissa pintavaurioita.

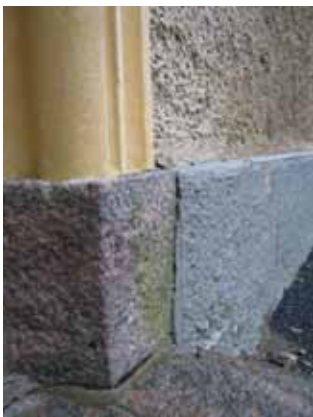
## Sokkeli

Vanhan osan sokkeli on karkeaa rappauksella, joka on maalattu siniharmaaksi, rappaukseen on piirretty kiveys urien avulla. Useassa nurkassa on vinoon asetettu graniittinen nurkkakivi. Maali irtoillut levyinä pohjoissivulla.

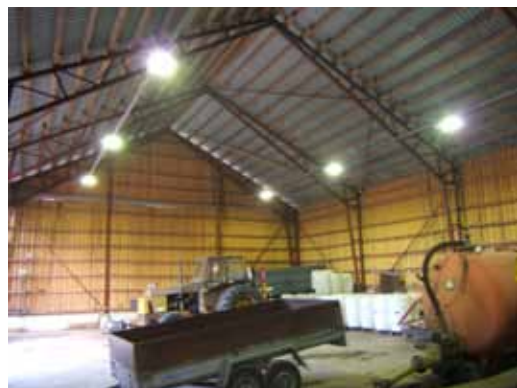
Konehallin seinät ovat maalaamatonta ja särmäämätöntä sahalaudaa ja lattia asfalttia. Hallin runkona ovat teräksiset ristikkokehät, jotka on tuettu betonianturoille. Kehien varassa ovat puiset vaakakoolaukset ja ruoteet joihin ulkovuoraus ja vesikate on kiinnitetty. Vaakajuoksut ovat alkaneet hieman roikkua riittävän vinotuennan puutteesta.

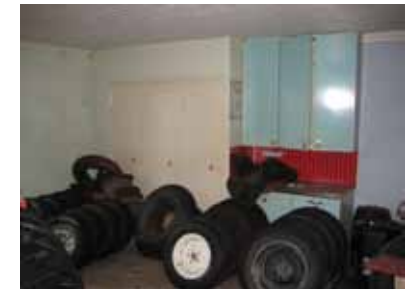
*Vesikatoltaan valitettavan huonoon kuntoon päässyt, kulttuurihistoriallisesti ja ympäristön kannalta arvokas asuinrakennus. Porttipiirtti on toinen säilyneistä, todennäköisesti 1880-luvulla Suitiaan rakennetuista muonamiesten "piirtti"-rakennuksista. Vesikaton pikaisen korjaamisen jälkeen rakennus sopisi hyvin kesäkäyttöiseksi asuin- tai majoitusrakennukseksi.*

Porttipirtti on muilta osin suhteellisen hyväkuntoinen mutta katto on pahasti sammaloitunut ja savupiipun ympäristö on lahonnut ja romahtanut osittain sisälle tupaan. Yhtenä syynä on todennäköisesti kostumaan päässyt 1960-luvun mineraalivillaeriste. Rakennusta käytetään traktorin- ym. renkaiden varastona.

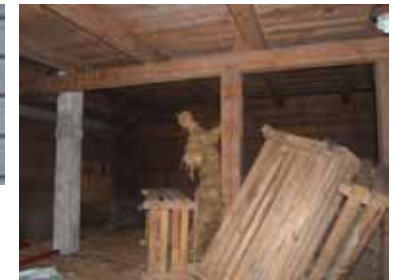
Kellaritilojen seinät ovat harkkoa ja tiiltä, katto betonia (lautamuotti) ja lattian sementtivalua, ovet vaakapaneelia. Yksi ovi pudonnut saranoiltaan makaamaan lattialle.

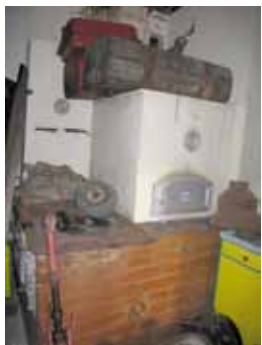
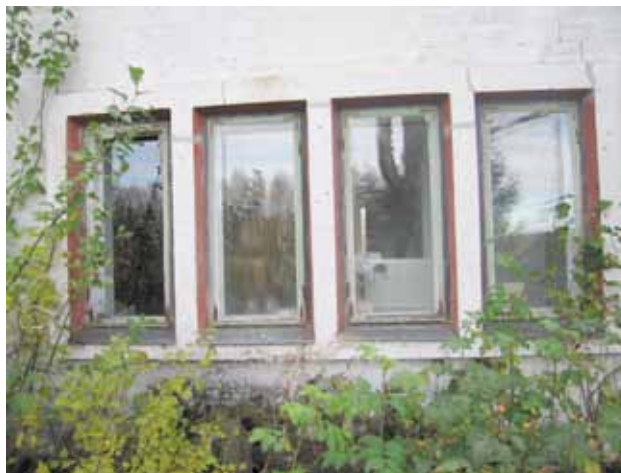
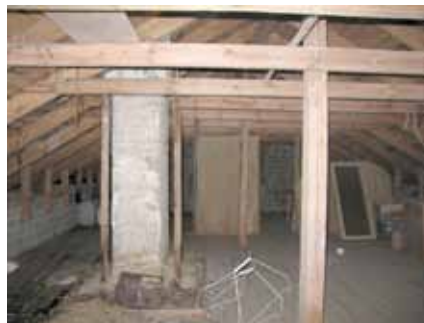
Oik.alh. Keskilän kellarin ovi. Muut kuvat ovat Etulasta.

Etula ja Keskilä ovat asumattomia ja varsin huonokuntoisia. Niiden pelastaminen vaatisi pikaisia toimenpiteitä. Inventoin ulkopuolella olevat Itälä ja Lounala ovat samaa rakennustyyppiä.
