# **SISÄASIAINMINISTERIÖN TOIMITALO JA VALTIONEUVOSTON PAVILJONKI**

**RAKENNUSHISTORIASELVITYS JA ARKKITEHTUURIANALYYSI**

**arkkitehdit mustonen oy 2010**

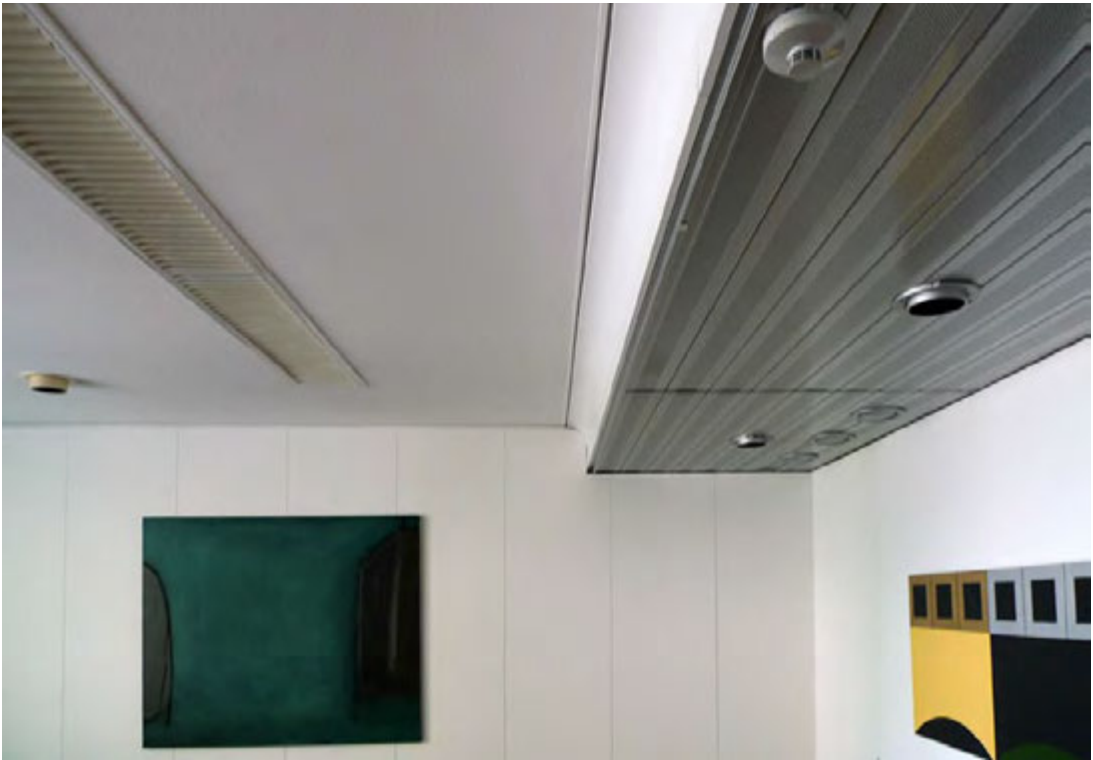
↓ Neuvotteluhuoneen alakatot ja valaisimet ovat alkuperäisiä. Seinien akustolevyverhous on uusittu. am oy 2010.

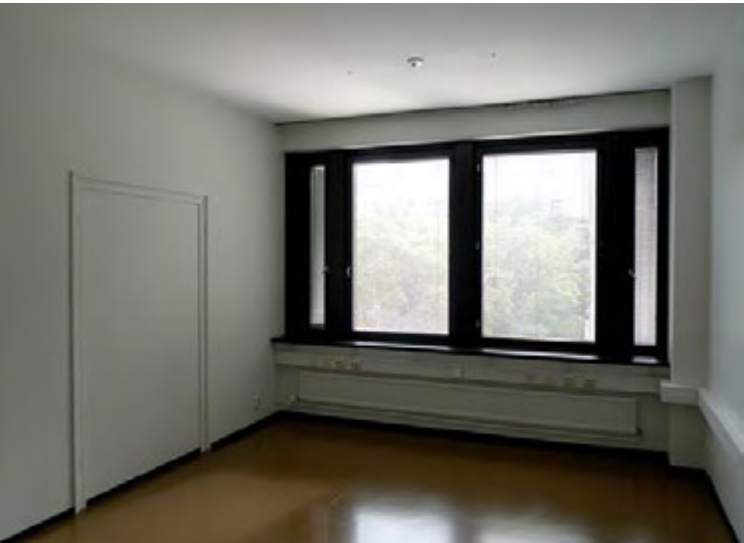
↓ Kolmannen kerroksen päätyasunnon olohuone 377. Vasemmalla seinällä alunperin sijainnut pariovi. am oy 2010.

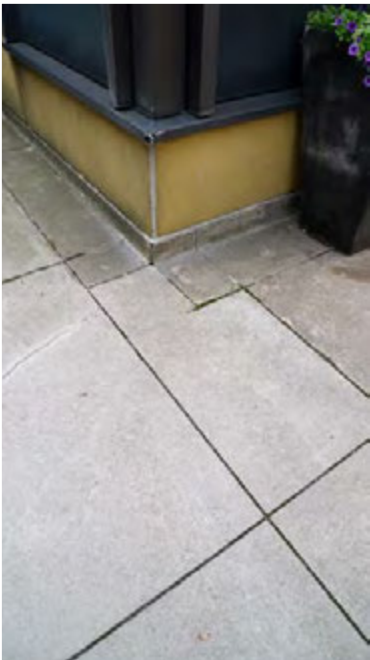
Pihan pohjoislaidan osalta ylemmän pihakannen vedeneristystä on uusittu ja samalla pinnan betonilaatoitus on valettu uudestaan. Betonilaatituksen saumat seuraavat suurinpiirtein, mutta eivät täysin, alkuperäistä saumajakoa. Pinnan osalta vanha ja uusi laatoitus erottuvat toisistaan.

← Uuden ja vanhan pihalaatoituksen epäjatkuvuuskohta Valtioneuvoston paviljongin koilliskulmassa. am oy 2010.

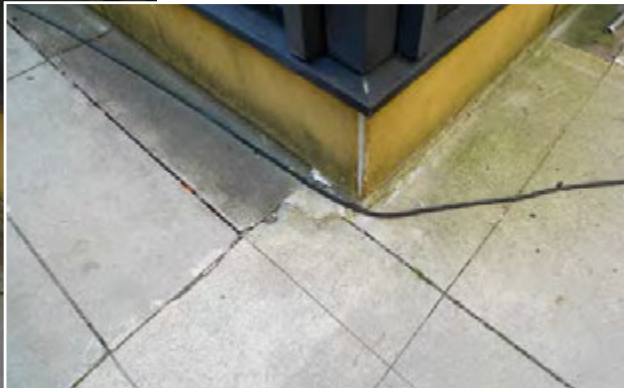
Valtioneuvoston paviljonki on säilynyt julkisivujen osalta lähes muuttumattomana. Ainoa näkyvä muutos on pohjoisjulkisivulle tehty kuparipintainen koppi. Koppi tukkii tärkeintä kulku- ja näkymäreittiä Snellmanninkadulta paviljongin vieritse sisäpihalle. Koppi myös rikkoo valiomuotoisen rakennuksen muuten yhtenäisen seinäpinnan.

- ← Pohjoisjulkisivun eteen on jälkeinpäin tehty kuparipintainen koppi. am oy 2010.
- ↘ Betonilaatoitus: oikean puoleisessa kuvassa kaakkoiskulman alkuperäinen kulmaratkaisu. am oy 2010.
- ↓ Vasemmassa kuvassa koilliskulma. Paviljongin koilliskulmassa uusi betonilaatoitus ei noudata vanhaa detaljointia. Uusi betonilaatoitus erottuu vaaleampana ja karheampana vanhasta laatoituksesta. am oy 2010.

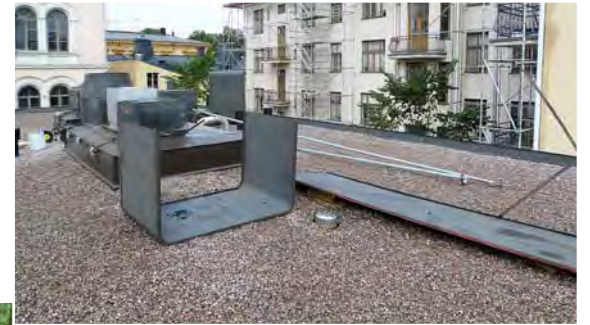
- Paviljongin ilmanvaihtolaitteiston suojakuoret olivat kesällä tehdyn vesikattoremontin jälkeen vielä asentamatta syyskuussa. am oy 2010.
- ↓ Paviljonki nähtynä Kirkkokatu 14:ta rakennustelineiltä kesäkuussa, ennen vesikaton uusimista. am oy 2010.
