Rakennus 3, Toimistorakennus

Rakennus 3, toimistorakennus (302183), Senaatti-kiinteistöt

Siivous- ja varastorakennus 5A (302185) ja Lämpökeskus 5B (302184)

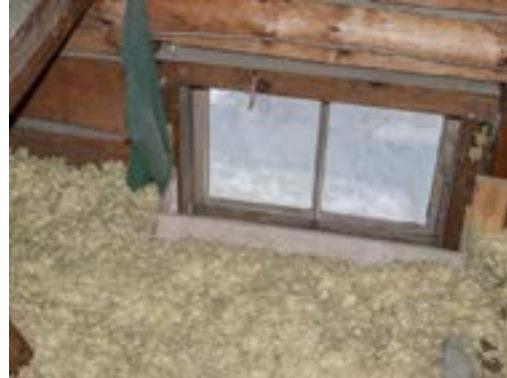
300 b
Ullakon ikkunat ovat alkuperäiset.

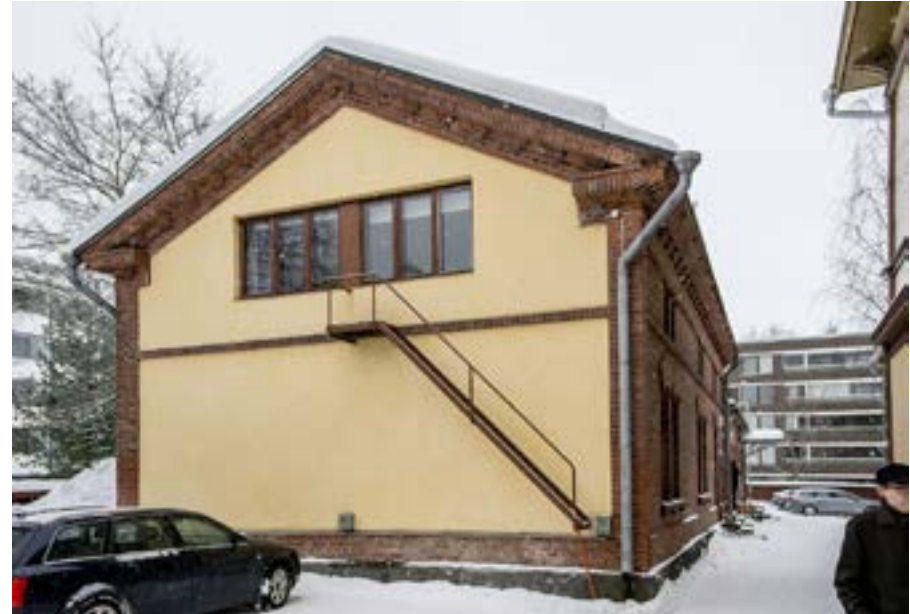
Pääty länteen
Rakennus 5A.

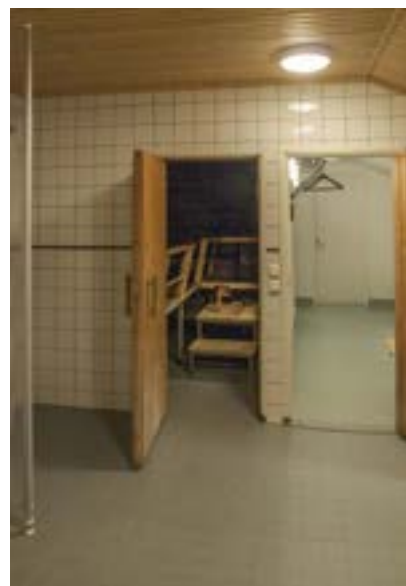
Pesuhuone 207
Käynti saunaan ja pukuhuoneeseen 205.
