# KYMINLINNAN KUNTOARVIO

MYYTÄVÄT RAKENNUKSET, KOOSTE 23.10.2017

Sanna Ihatsu - CasaCo Studio Oy - 29.1.2016

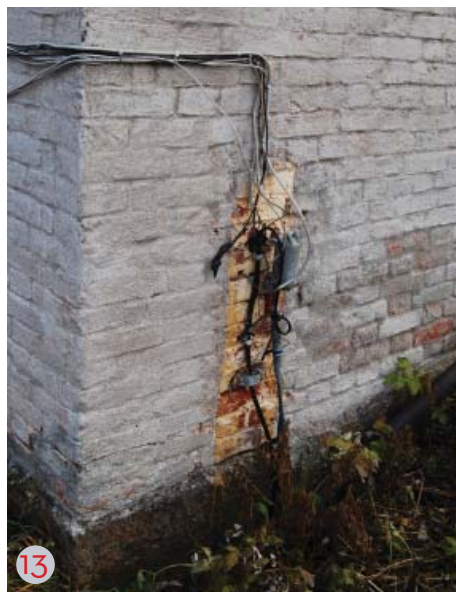
| Koillisnurkan sähkökytkentöjen päältä puuttuu kotelo | 13. | | |

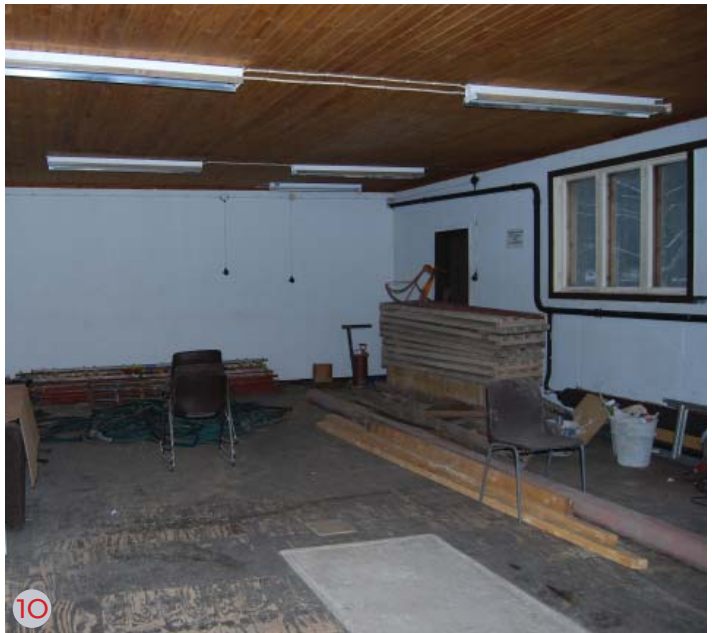
| Kevyet väliseinät | | | |
|---|---|---|---|
| Kattopinnat ovat maalattua lastulevyä tai puupaneloituja. Varusvarastossa yhdessä huoneessa kattolevyissä on kosteusvaurioita. | 10 11. 7. | | |

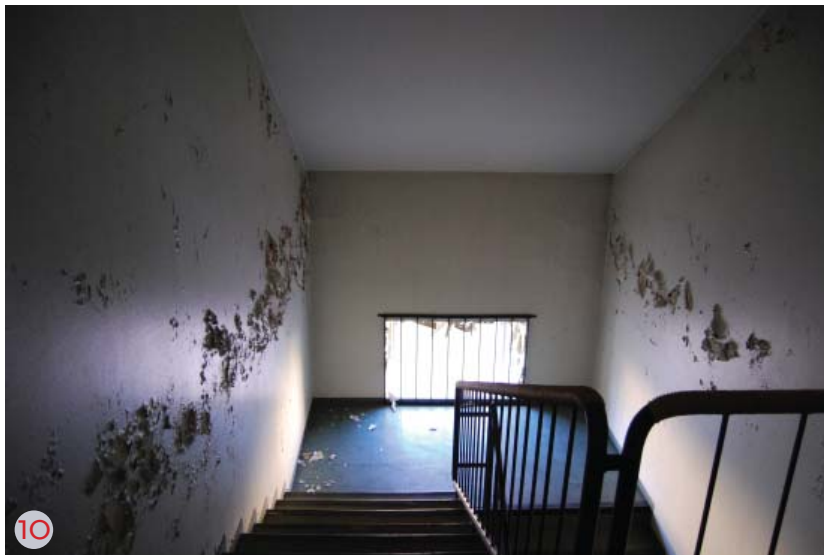
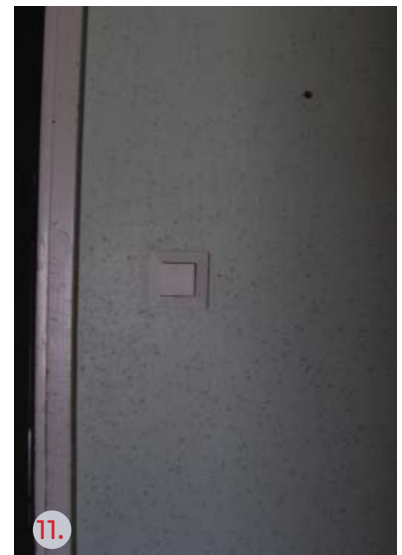
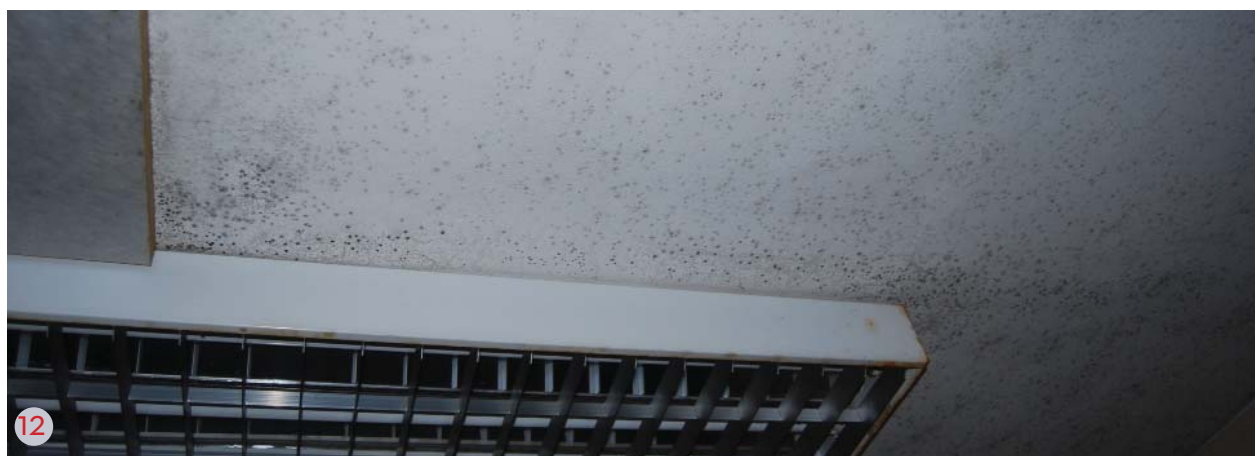
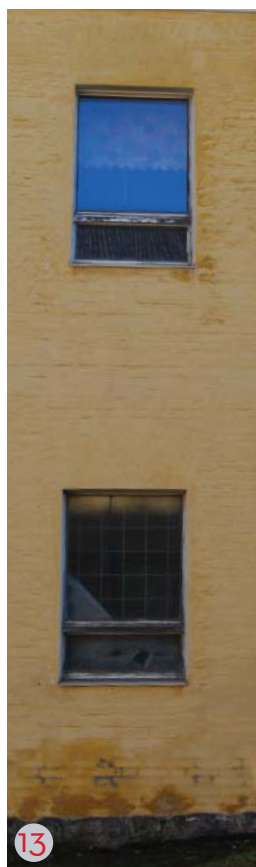
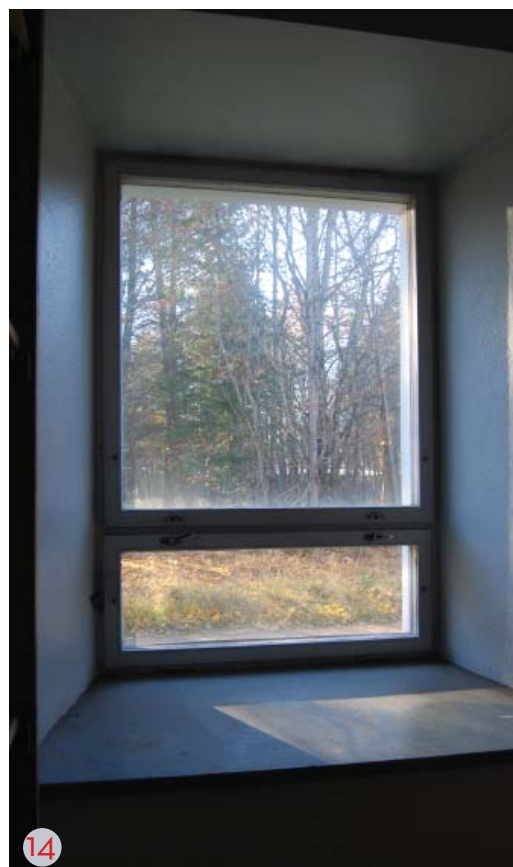
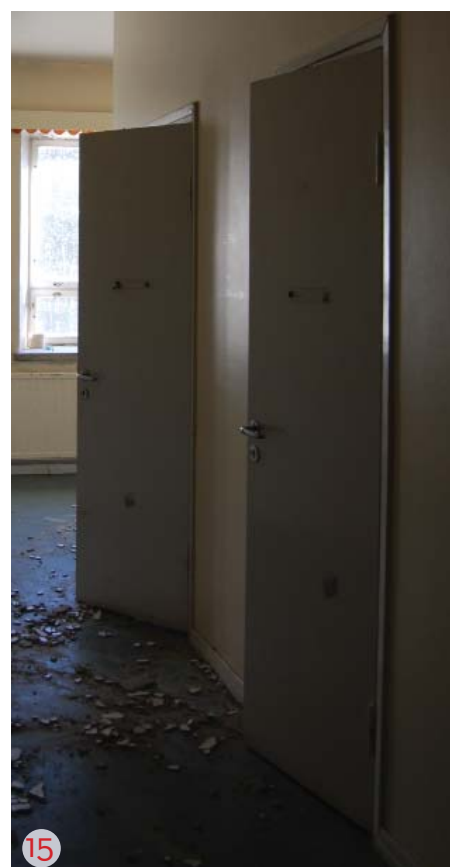
| Lattia-, seinä- ja kattopinnat | | | |
|---|---|---|---|
| Väliovet ovat maalattuja laakaovia ja ne ovat karmeineen ja listoineen pääosin kunnostettavissa. | 15 | | 1958 |

| Kiintokalusteista suurin osa on osittain purettuja. Esim. komeroista on purkuraudan kanssa otettu ovi pois. | 16 | | 1958 |

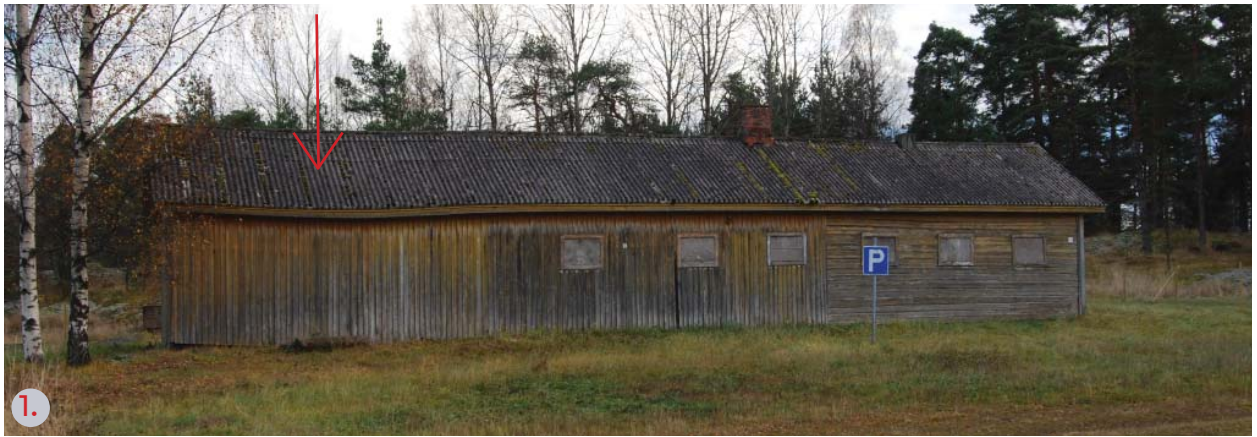
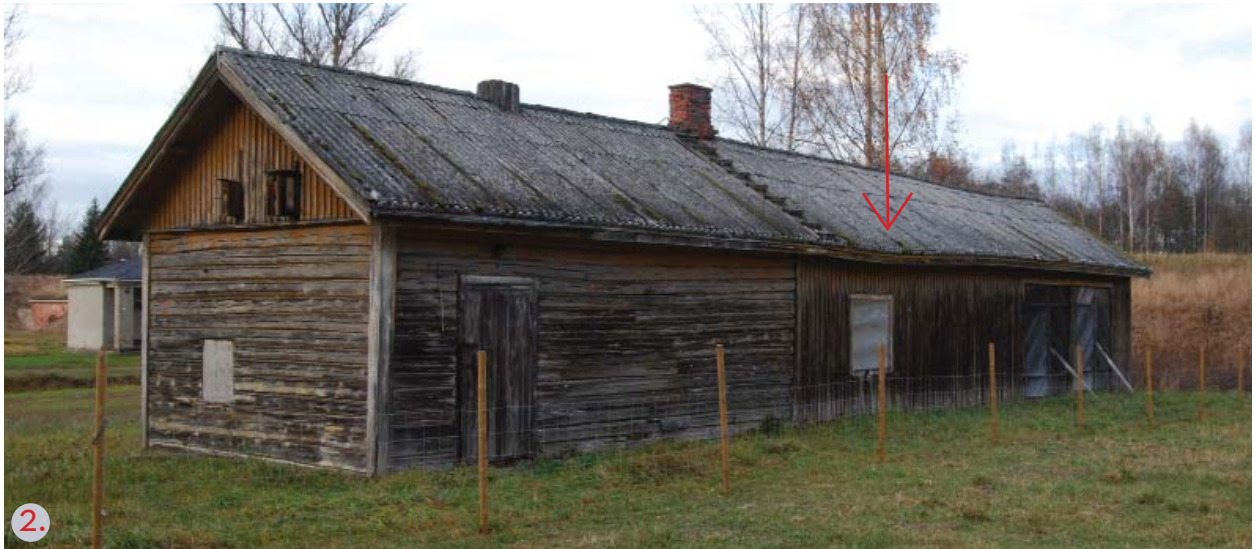
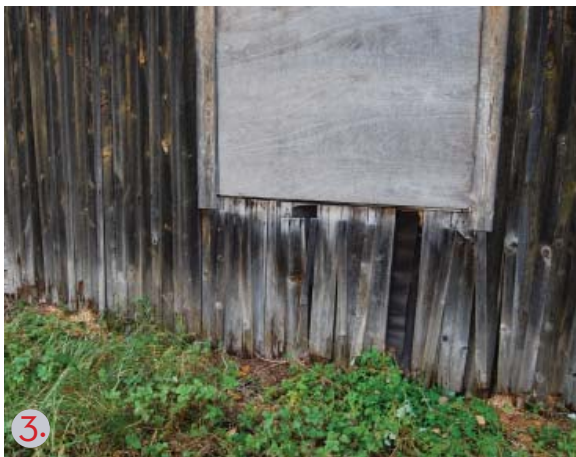
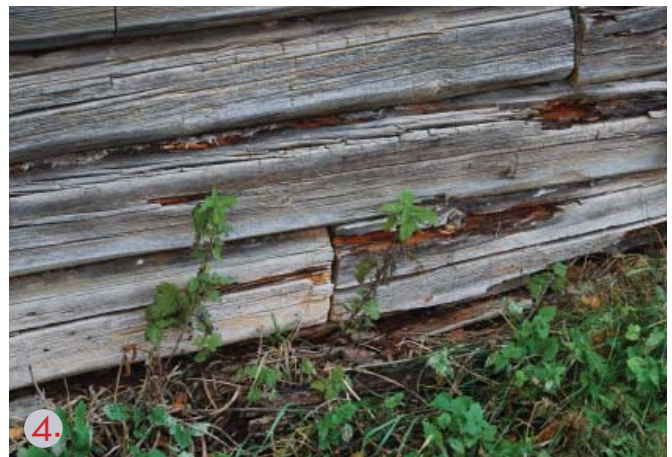
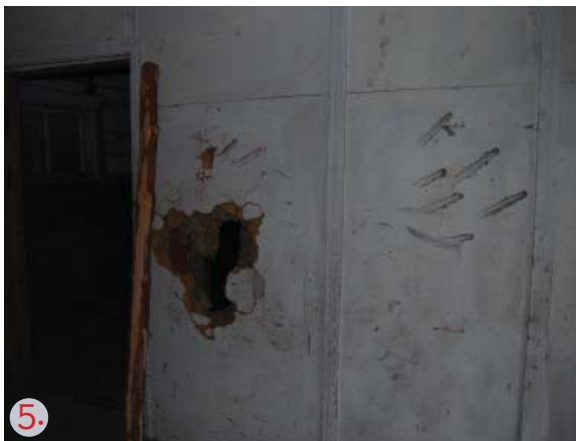
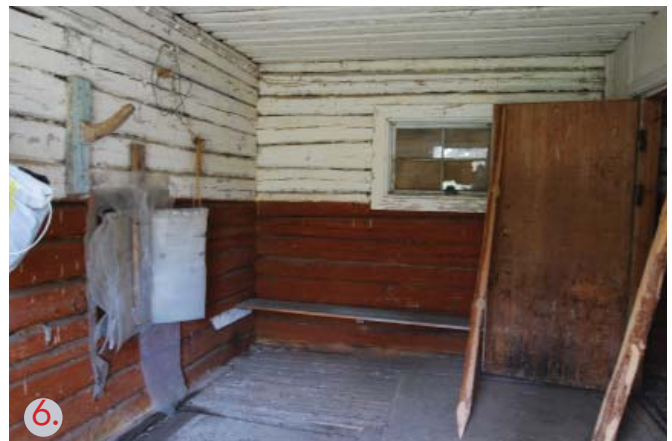
| Vesikate on aaltosementtilevy. Maasta tarkasteltuna se näyttää pääosin ehjältä. Yksi reikä havaittiin. Katto on sammaloitunut. | 7. | Puinen ilmanvaihtopiippu on syytä varustaa | n. 1950 |
| Hirsiosan puisen iv-hormin alla on lahovaurio. | | | |
| Painovoimainen ilmanvaihto. Valjashuoneessa hormiin menevä iv-ritilä. | 7. 11. | Rakennuksessa on homeen hajua, mikä voi johtua hormin kautta tulleiden vesien aiheuttamista kosteusvaurioista tai pintavesien joutumisesta seinän alaosan ja alapohjan rakenteisiin. | |

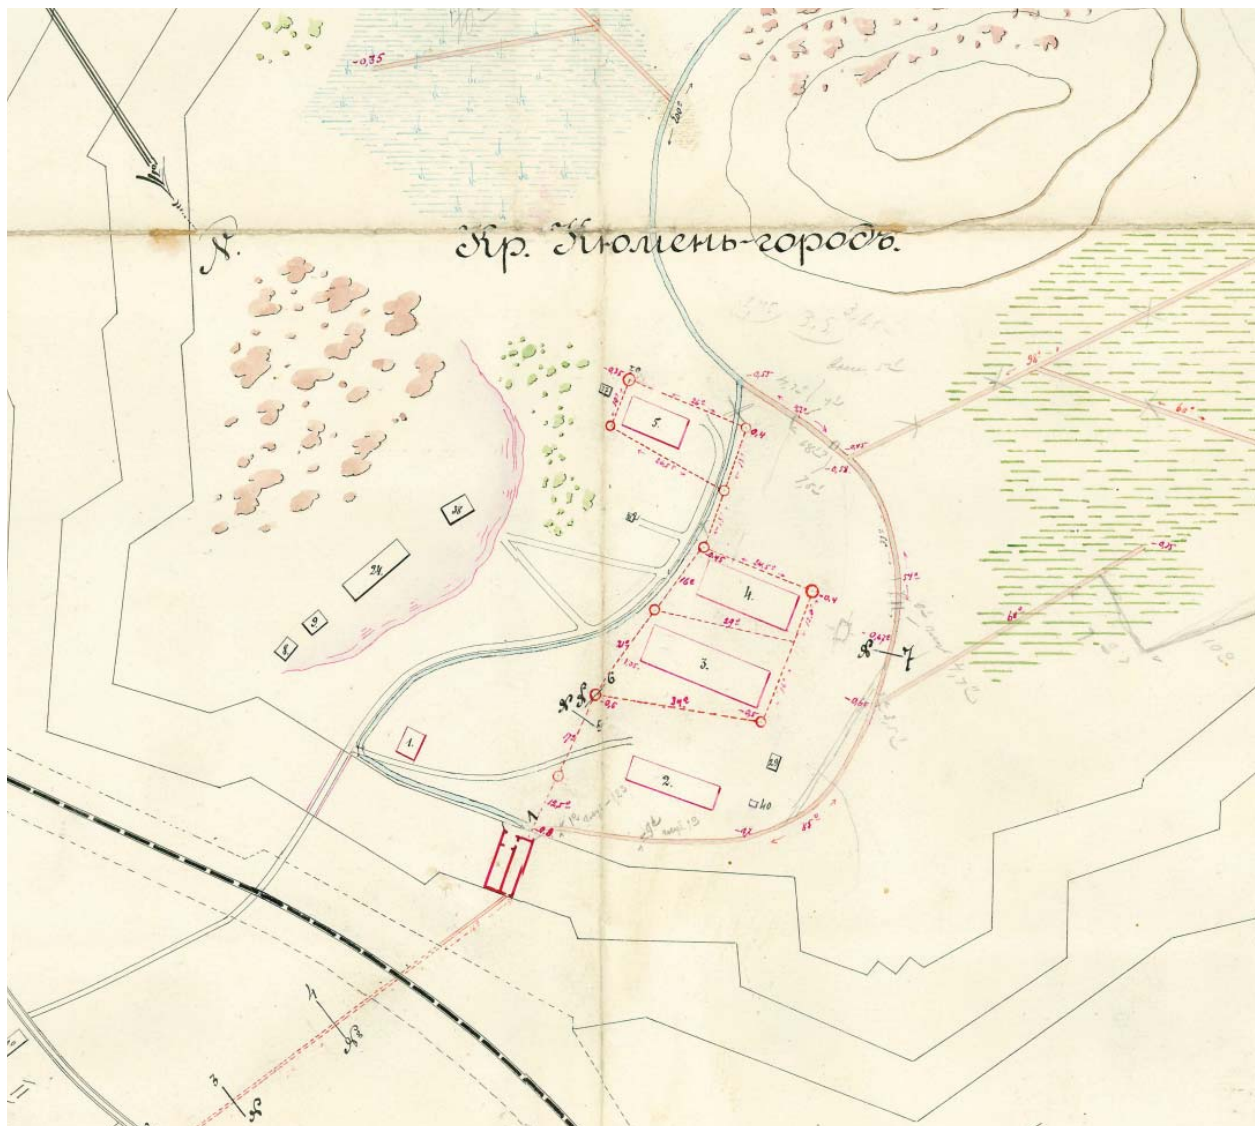
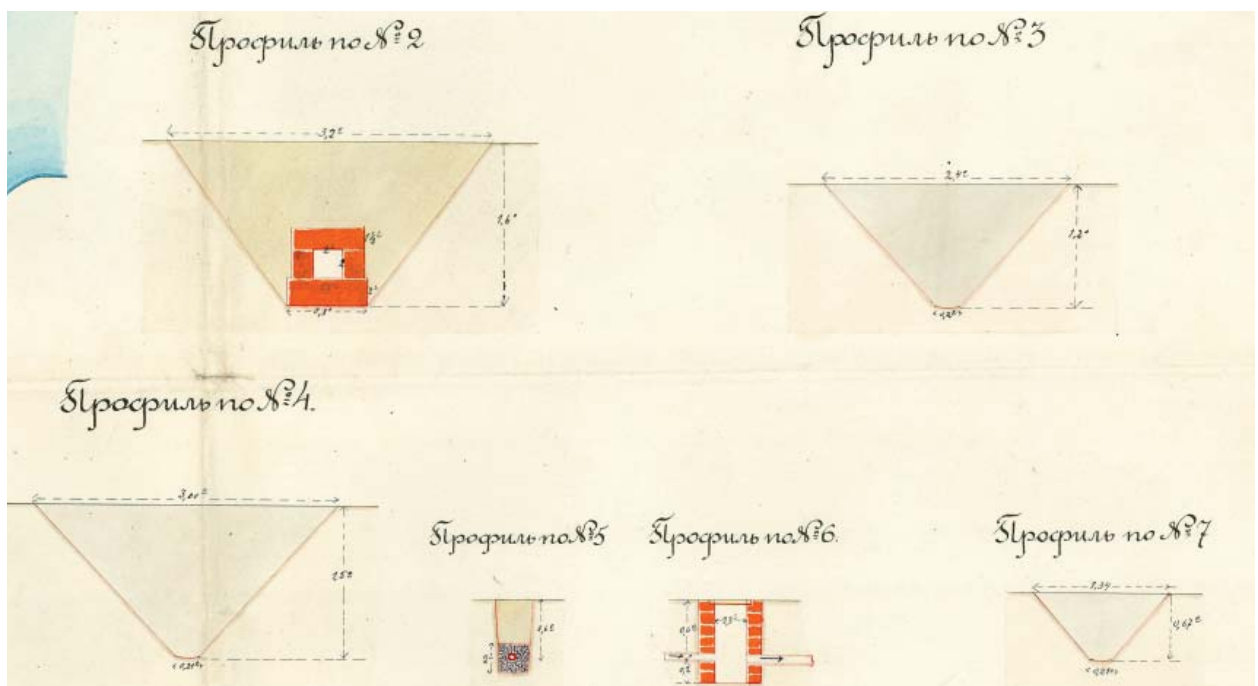
Venäläisen insinöörikomennuskunnan piirustuksista löytyy useampia suunnitelmia kasarmialueen vedenpoistosta. Niiden toteutumisesta ei kuitenkaan ole tietoa. Venäläiset sotilasasiakirjat, VIK 61.
