VESIKATTORAKENTEET C. L. ENGELIN ARKKITEHTUURISSA

Alustava rakennetutkimus

SMOLNA
VALTIONEUVOSTON LINNA
MERIKASARMI

Alustava rakennetutkimus 1.12.2016–11.3.2017

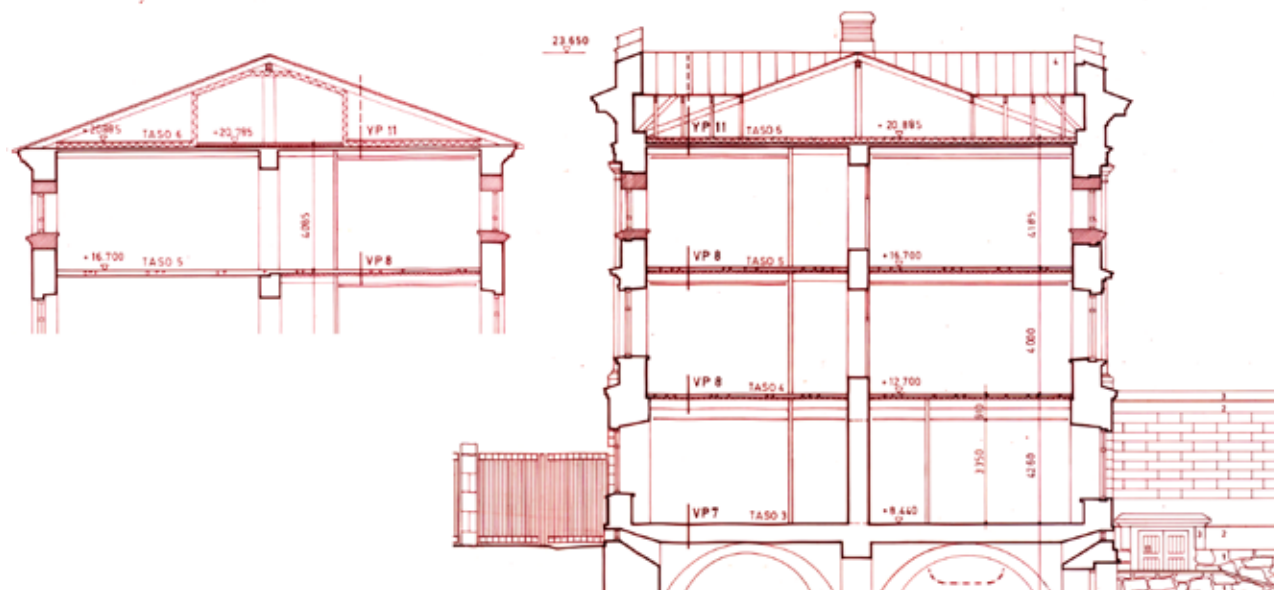
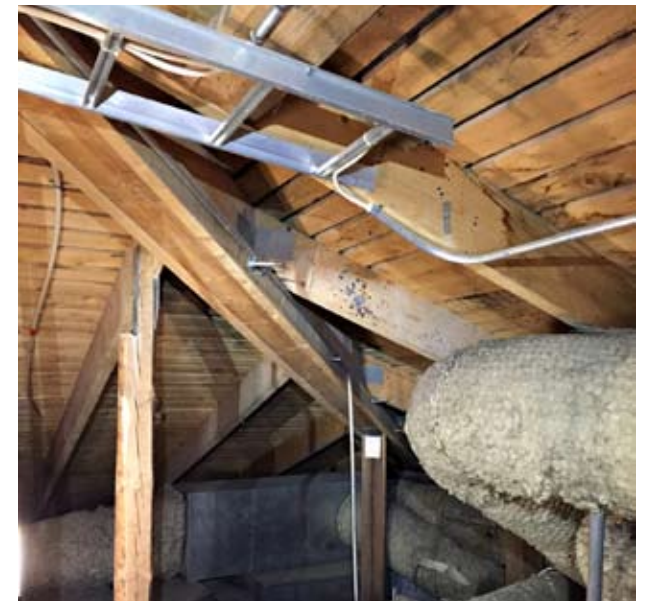
Matruusikasarmin koko vesikattorakenne on uusittu 1980-luvulla. Mitään alkuperäistä ei ole säilynyt.

Matruusikasarmin vesikattorakenteita ja ilmanvaihdon konehuone joulukuussa 2016.

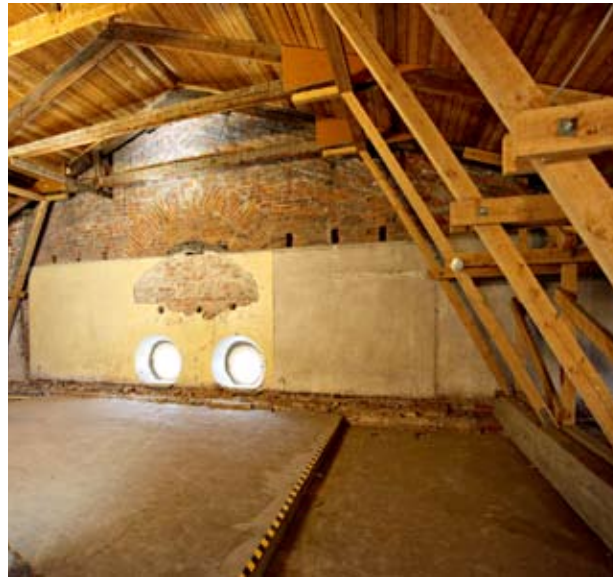
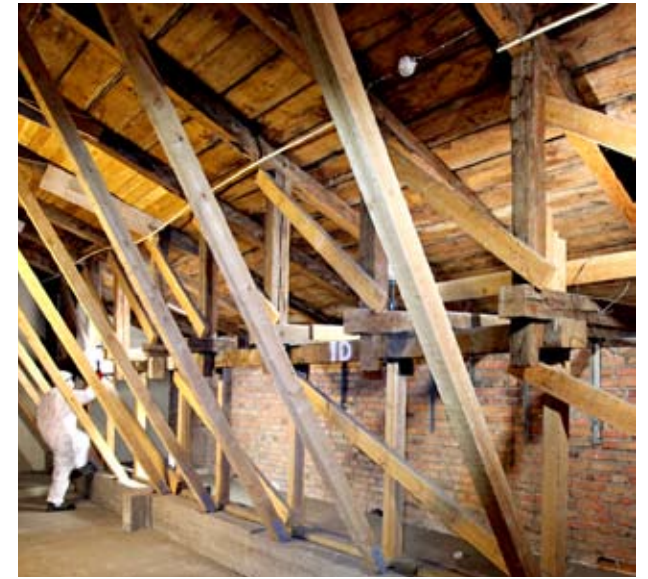
Vain osa upseerikasarmen alkuperäisestä vesikattorakenteesta on jäljellä, ja rakenteen toimintatapaa on oleellisesti muutettu. Yläpohja on betonirakenteinen.

Läntisen upseerikasarmen vesikattorakenteita joulukuussa 2016.

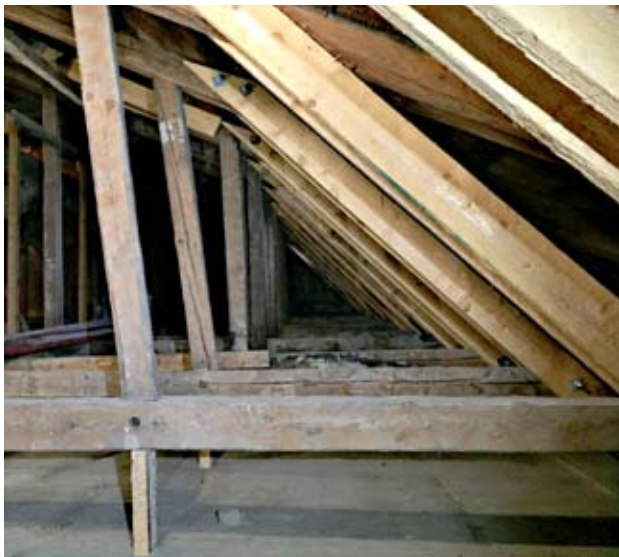
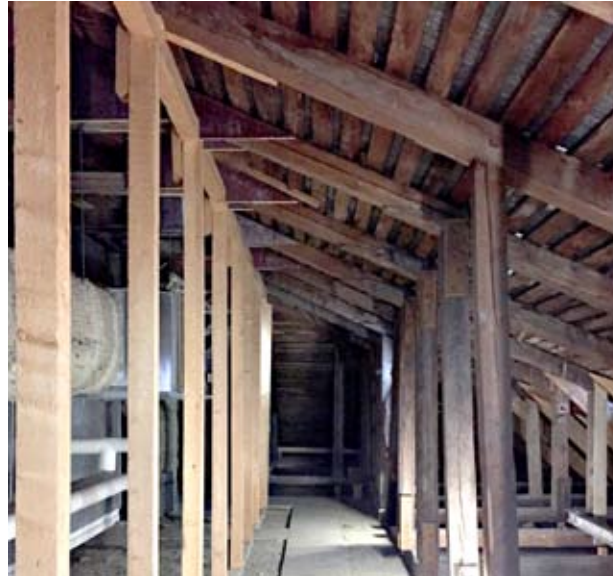
Voimakkaasti pölisevän mineraalivillapermannon vuoksi vintillä ei voi liikkua ilman suojarusteita.

Alla: Kattotuolit tukeutuvat kypälien pituudesta huolimatta vain ulkomuureihin ja yläpohjaan, eivät kaksoissydänmuuriin.

Yllä ja alla keskellä: Osa vesikattorakenteesta on purettu ilmanvaihtokoneen asennuksen yhteydessä. Rakenne on 1980-luvulla tuettu kaksoissydänmuuriin, kitapuiden liitokset on vahvistettu ja konttien kuormia on kevennetty tukemalla selkäpuita ulkomuuriin.

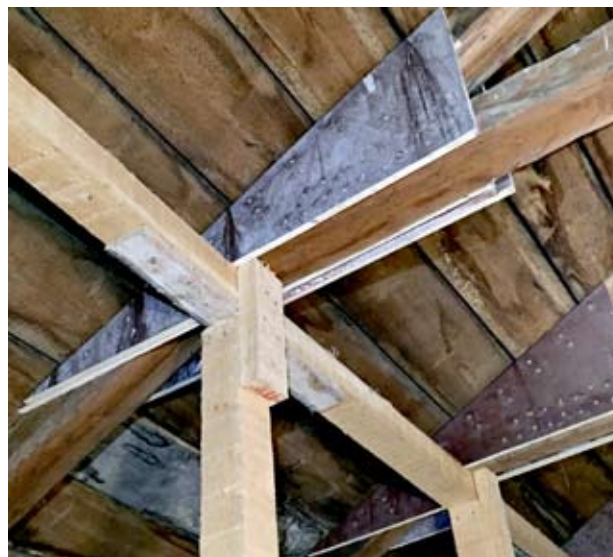
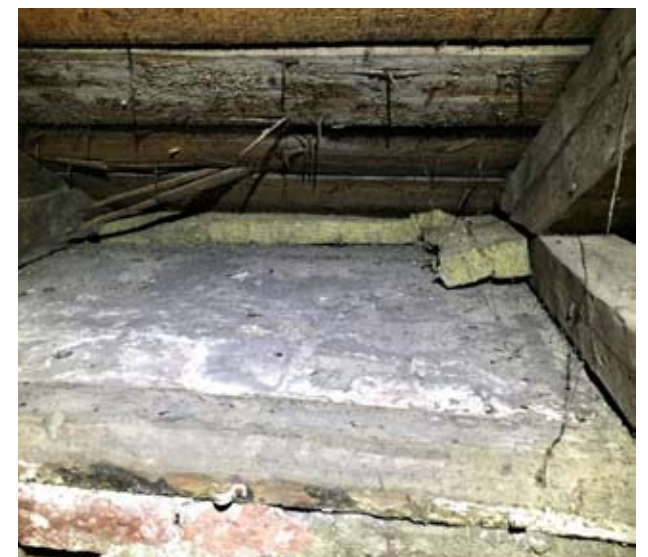
Alla: Räystäs on tiivistetty mineraalivillalla.

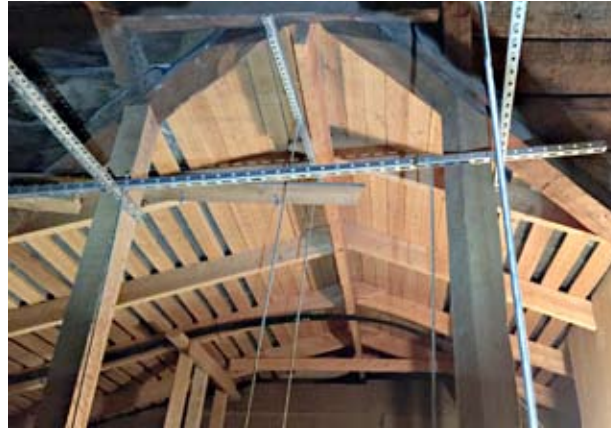
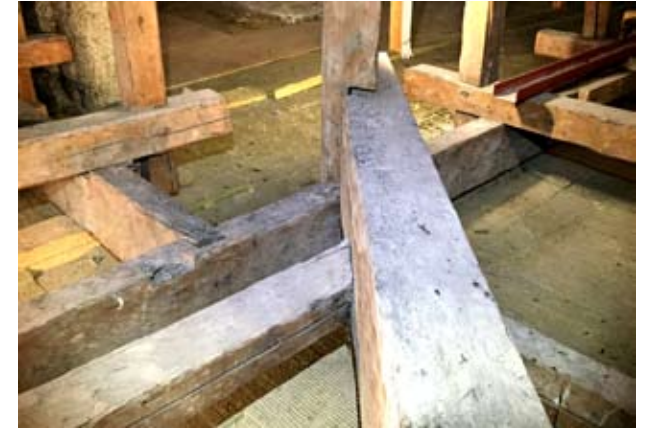
Vasemmalla: Länsipään pohjoissivulla ansas kannattelee pitkittäisten palkkien välityksellä yläpohjaa. Puutavaraa on työstetty sekä veistämällä että raamisahalla.

Oikealla: Poikkipään kattorakenteet on kokonaan uusittu 1980-luvulla.

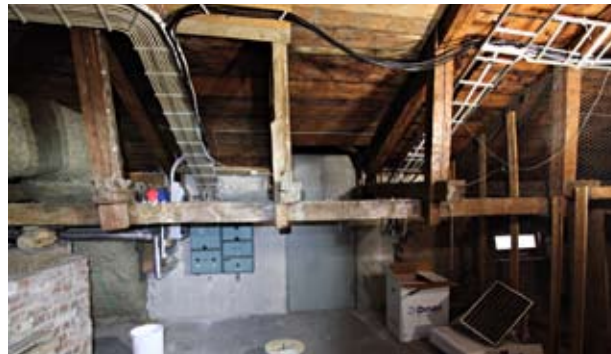
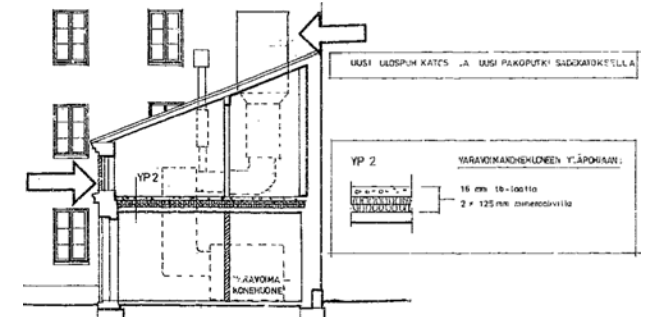
Vasemmassa (A-kirjain viereisessä kuvassa): 1860-luvulla korotetun yläpohjan kohdalla jalasparrua ei ole lainkaan ja kypälät on tuettu pönkillä muuriin. Uusien konttien osat on tehty kierrätysmateriaalista.

Oikealla (B-kirjain viereisessä kuvassa): Pihasiiven vintille johtavan oven kohdalta on poistettu jalasparrua tukeva koroke.

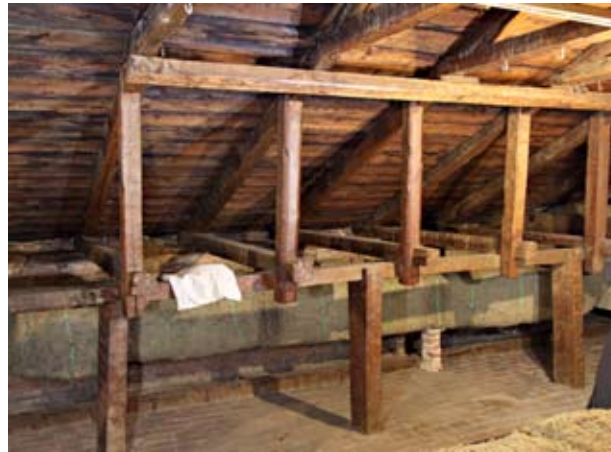
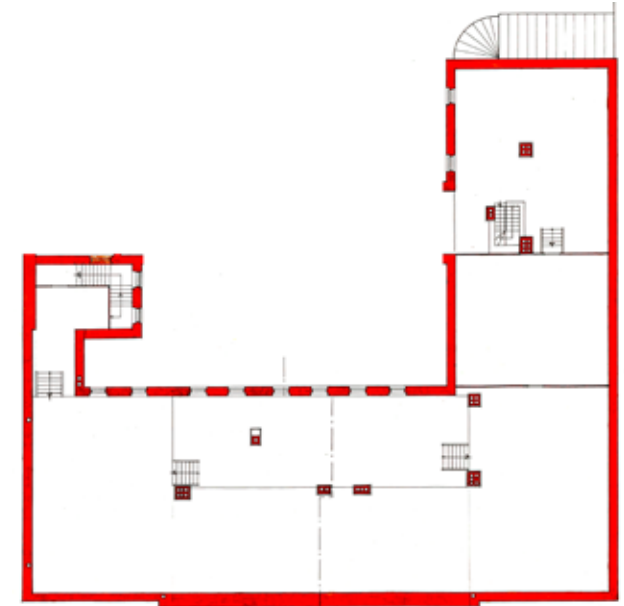
Smolnan vesikattorakenteet ovat hyvässä kunnossa; ainoastaan joitakin yksittäisiä liitoksia on löystynyt. Vintti on siisti. Vintin lattiana on alkuperäinen tiilestä ladottu palopermanto; pölyviä eristeitä on vain IV-kanavien päällä. Smolnan vesikattorakenteet soveltuvat hyvin jatkotutkimuksen kohteeksi.

Vesikattorakenteita pääportaan yläpuolella. Rakennuksessa on säilynyt alkuperäinen, tiilestä ladottu palopermanto.

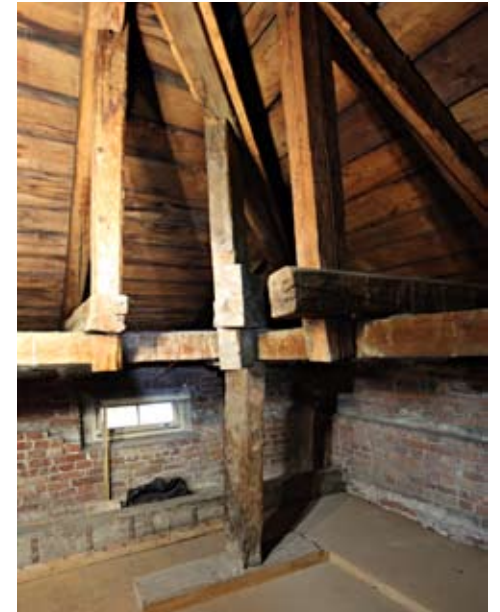
Ulkonurkan auman jiiri länsisiiven eteläpäässä. Koroke tukeutuu levikkeen kautta useampaan yläpohjapalkkiin. Seinän vieressä kulkee haltijapalkki.

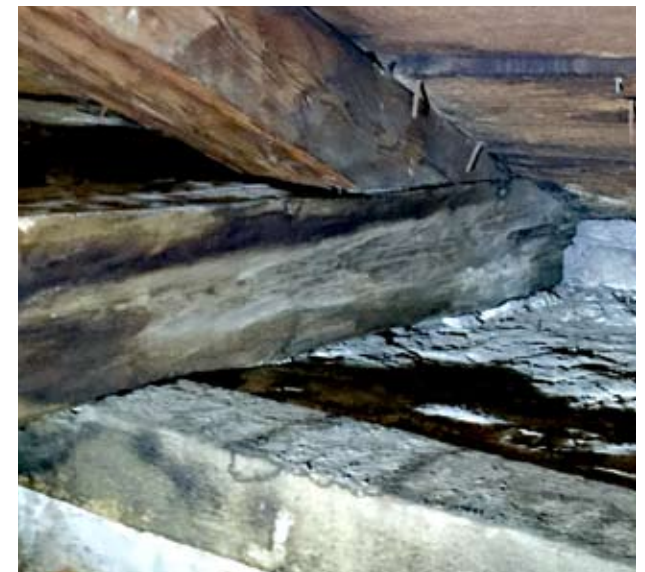
Kattotuolien päitä Fabianinkadun puoleisen siiven ulkomuurilla. Rakenteessa on ylimääräinen jiiri.

Kattotuolien käpälä nojaa muuriin upotettuun soiroon. Alusruteiden ja räystäään väli on tiivistetty muuraamalla.

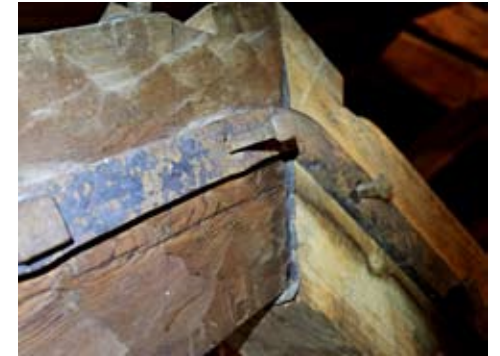
Vasemmalla olevassa valokuvassa näkyvien ansaiden yläpään liitos. Puskupinnat on vahvistettu teräspellillä.

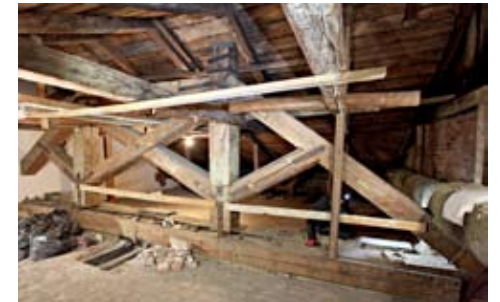
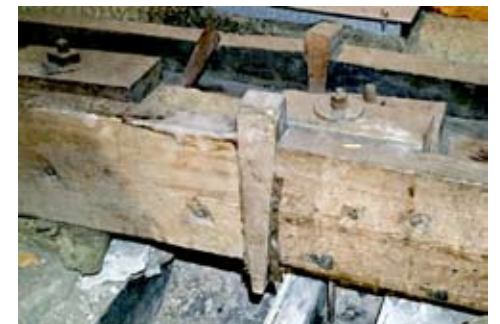
Eteläesplanadin puoleisen siiven itäpäässä yläpohjaa on korotettu 1860-luvulla. Yläpohjaa kannattelee massiivinen ansas, jonka alapäärre on vahvistettu kiilapalkkirakenteella.

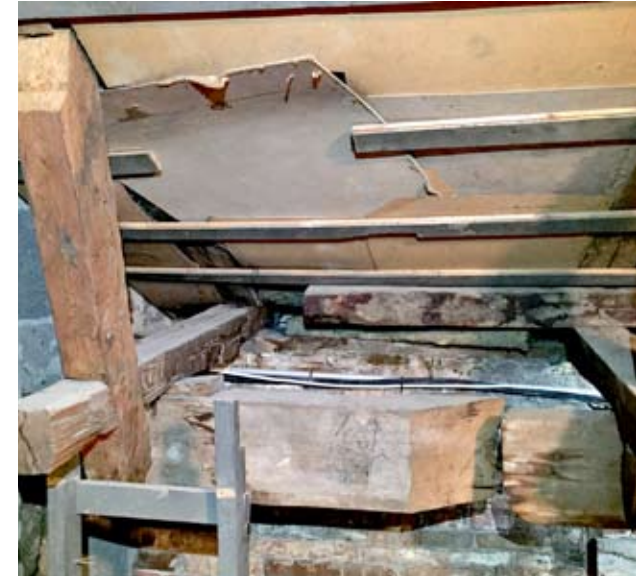
Vintille ei ole järjestetty kunnollista kulkureittiä, ja vintti on epäsiisti. Kattorakenne vaatii huoltotoimenpiteitä.

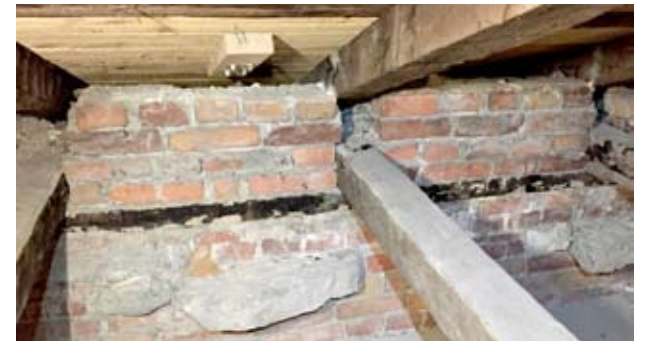
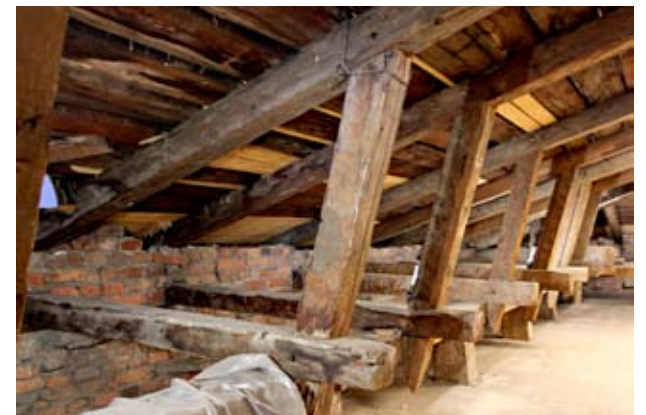
Yllä ja alla eteläisen kulmapaviljongin konttirakenteita. Ulkomuurin korotus lienee muurattu räystäään ulotuksen tasapainottamiseksi.

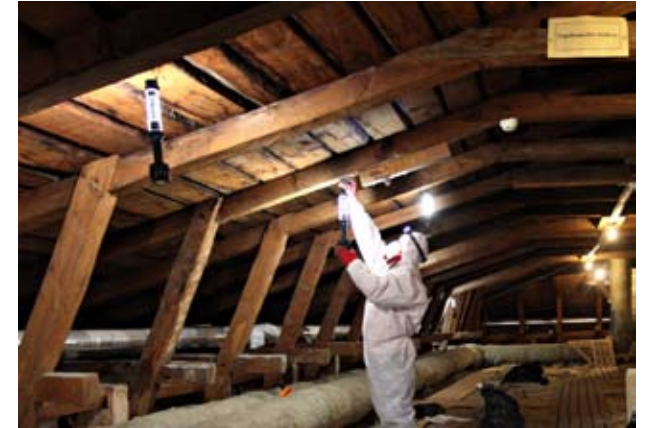
Länsisiiven pohjoispään kattorakenteita.

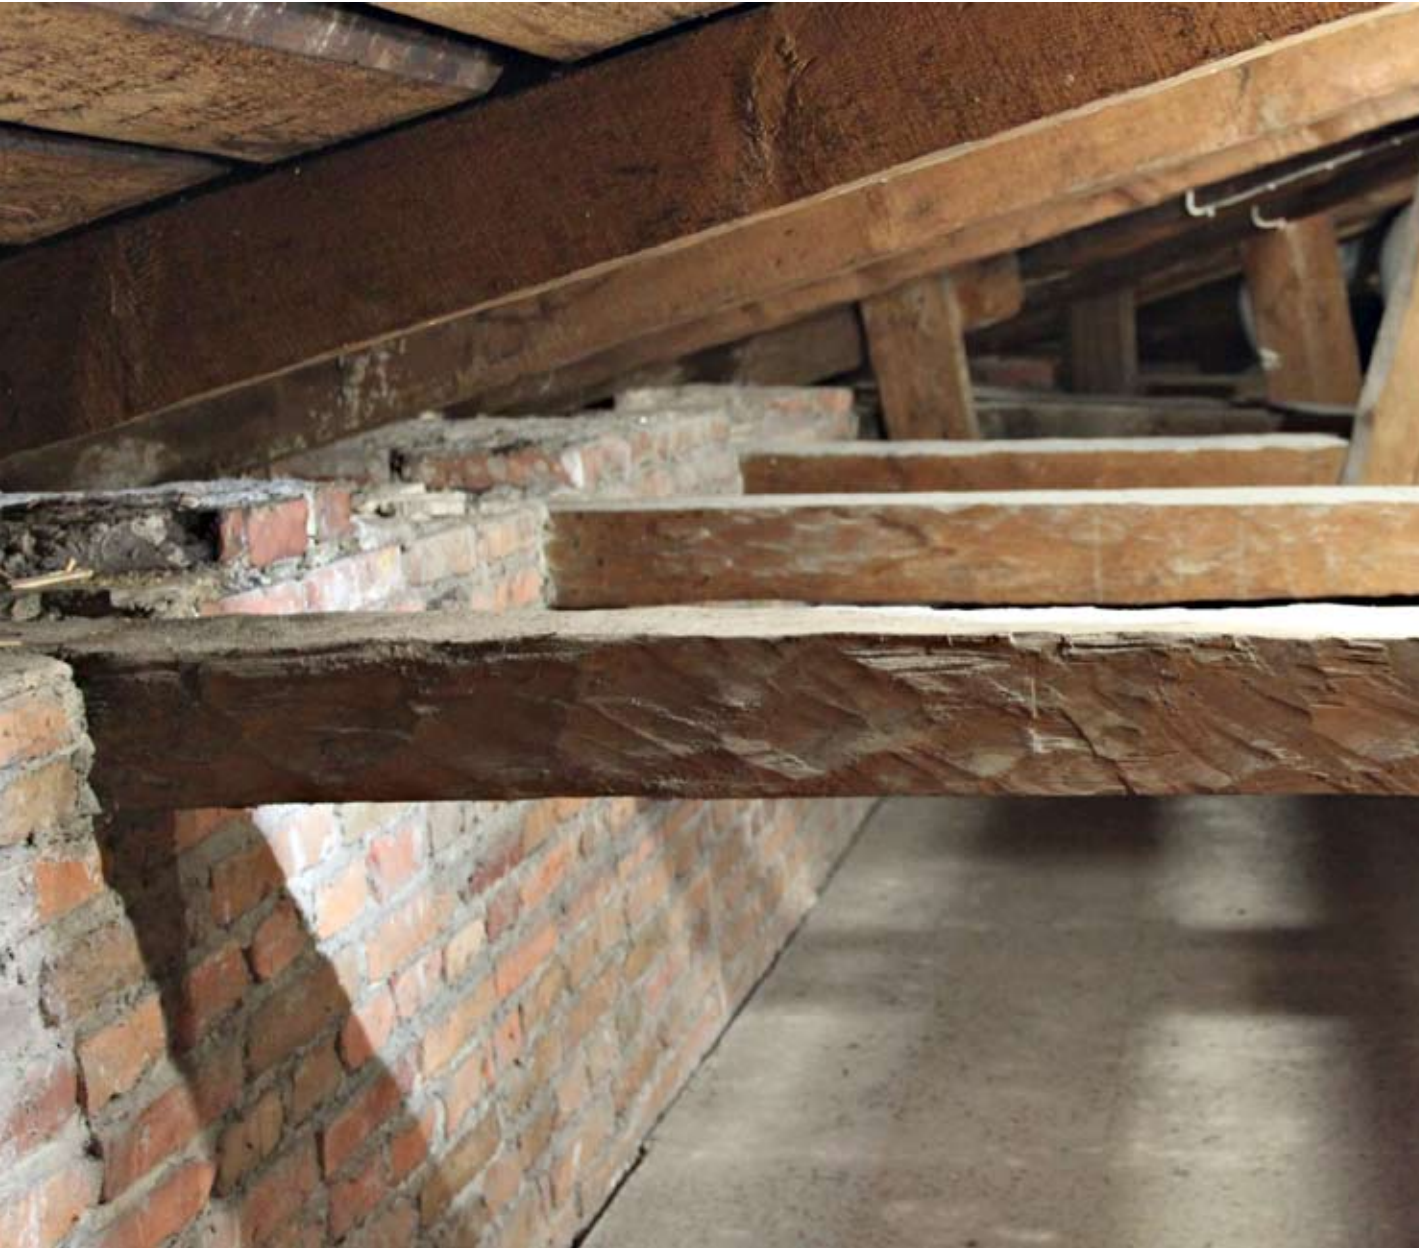
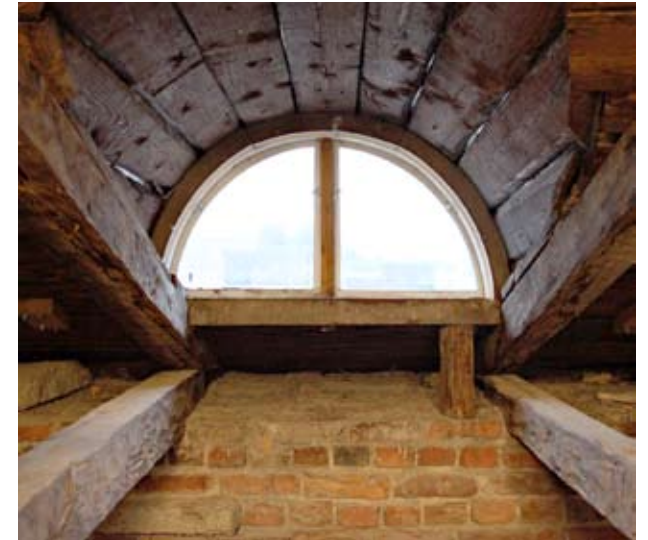
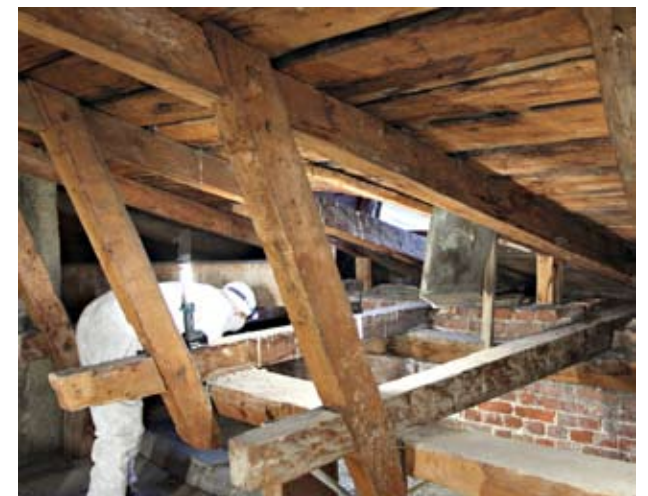
Yllä alla ja vasemmalla länsisiiven kattorakenteita. Toisin kuin Smolnassa, Valtioneuvoston linnassa konttipuut on asennettu vinoon ja jalasparruihin on veistetty vastaava viistous.

Oikealla: Sisänurkan jiiri pohjoispäässä.

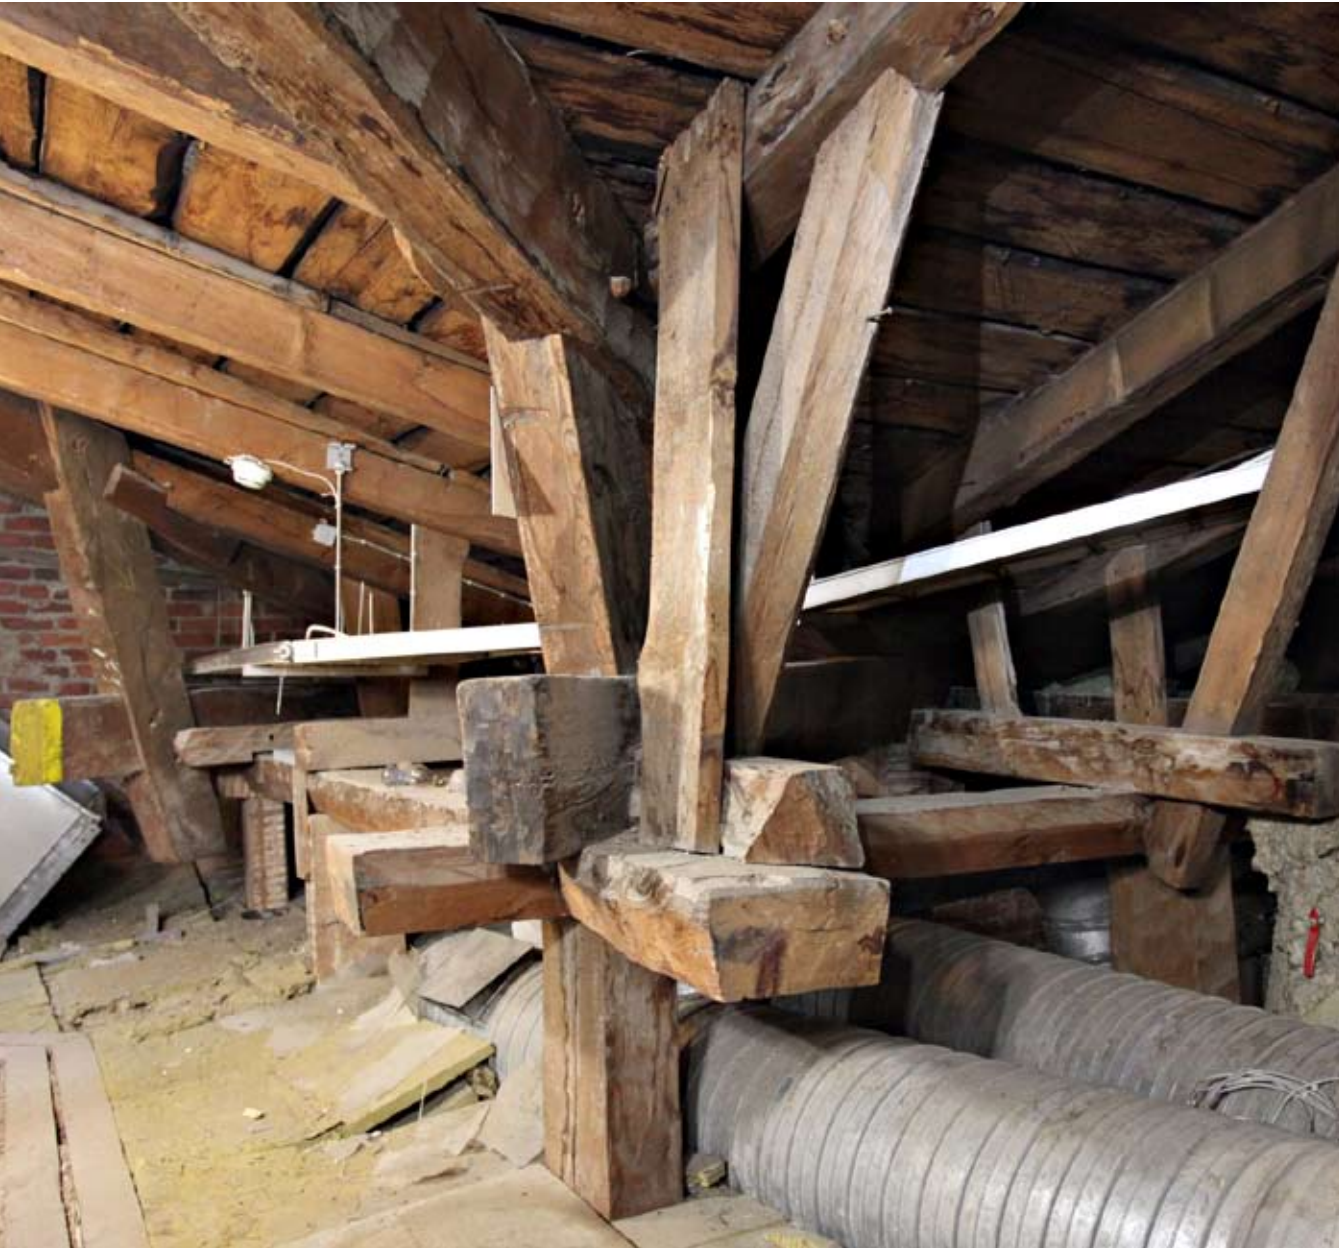
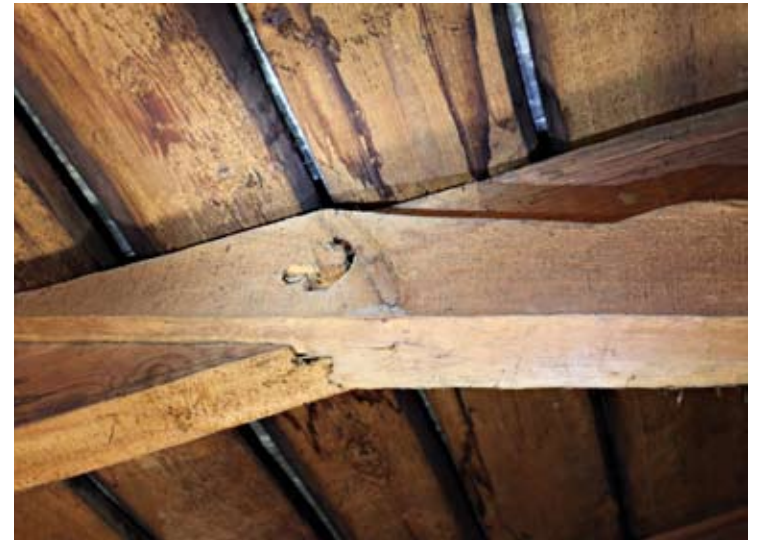
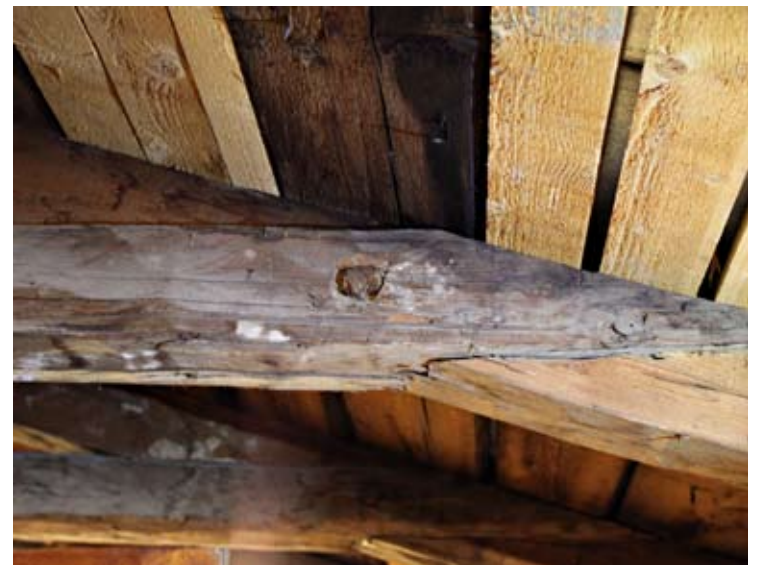
Valtioneuvoston linnan kattotuoleissa selkäpuun ja kitapuun välinen liitos vaihtelee: länsisiivessä (yllä) on loiva puolipyrstöliitos, kun taas eteläisessä kulmapaviljongissa (alla) on suora liitos.

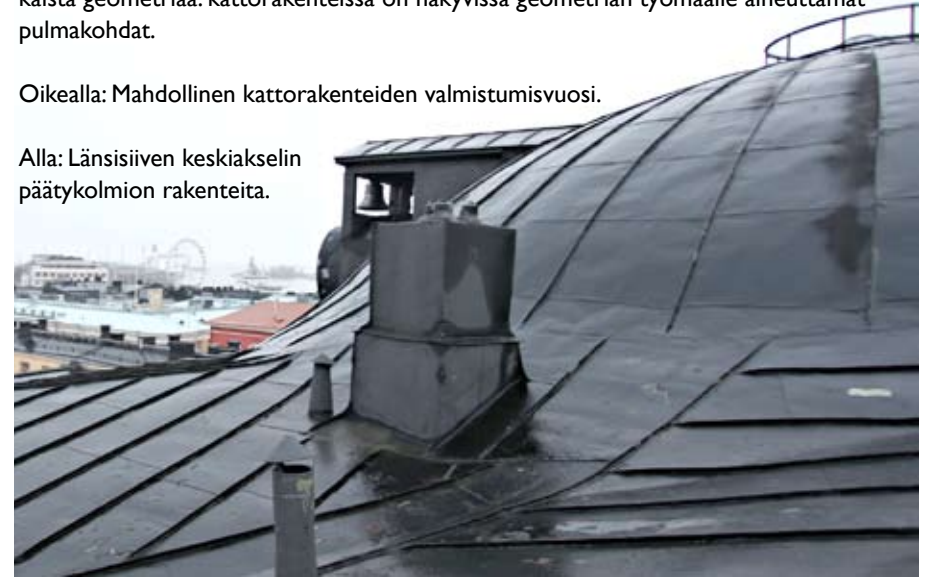
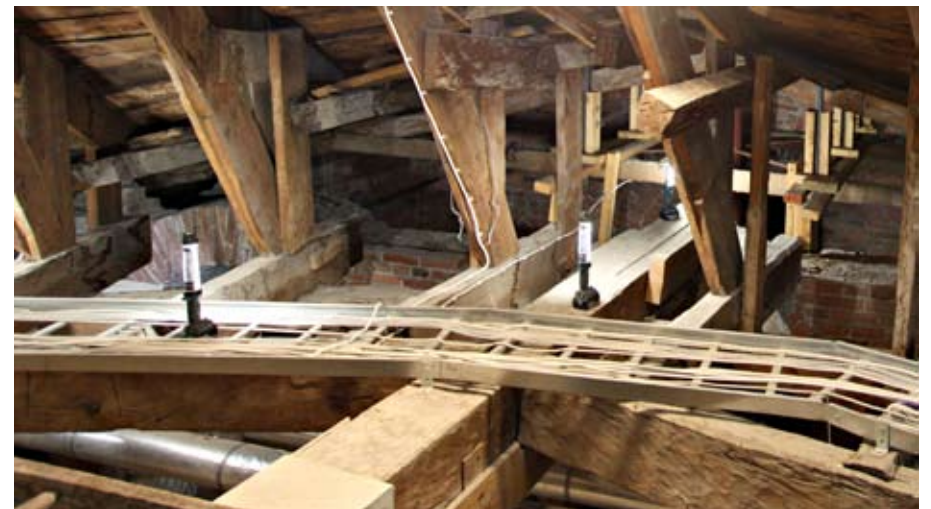
Vasemmalla: Valtioneuvoston linnan ullakon aikoinaan kattolyhdyllä valaistu, ainutlaatuisen kupolihallin arkkitehtuuri on turmeltu palo-osastoinneilla ja LVIS-asennuksilla.

Länsisiiven kupolin vesikattorakenteiden yhtyminen muuhun kattoon on monimutkaista geometriaa: kattorakenteissa on näkyvissä geometrian työmaalle aiheuttamat pulmakohdat.

Alla: Länsisiiven keskiakselin päätykolmion rakenteita.

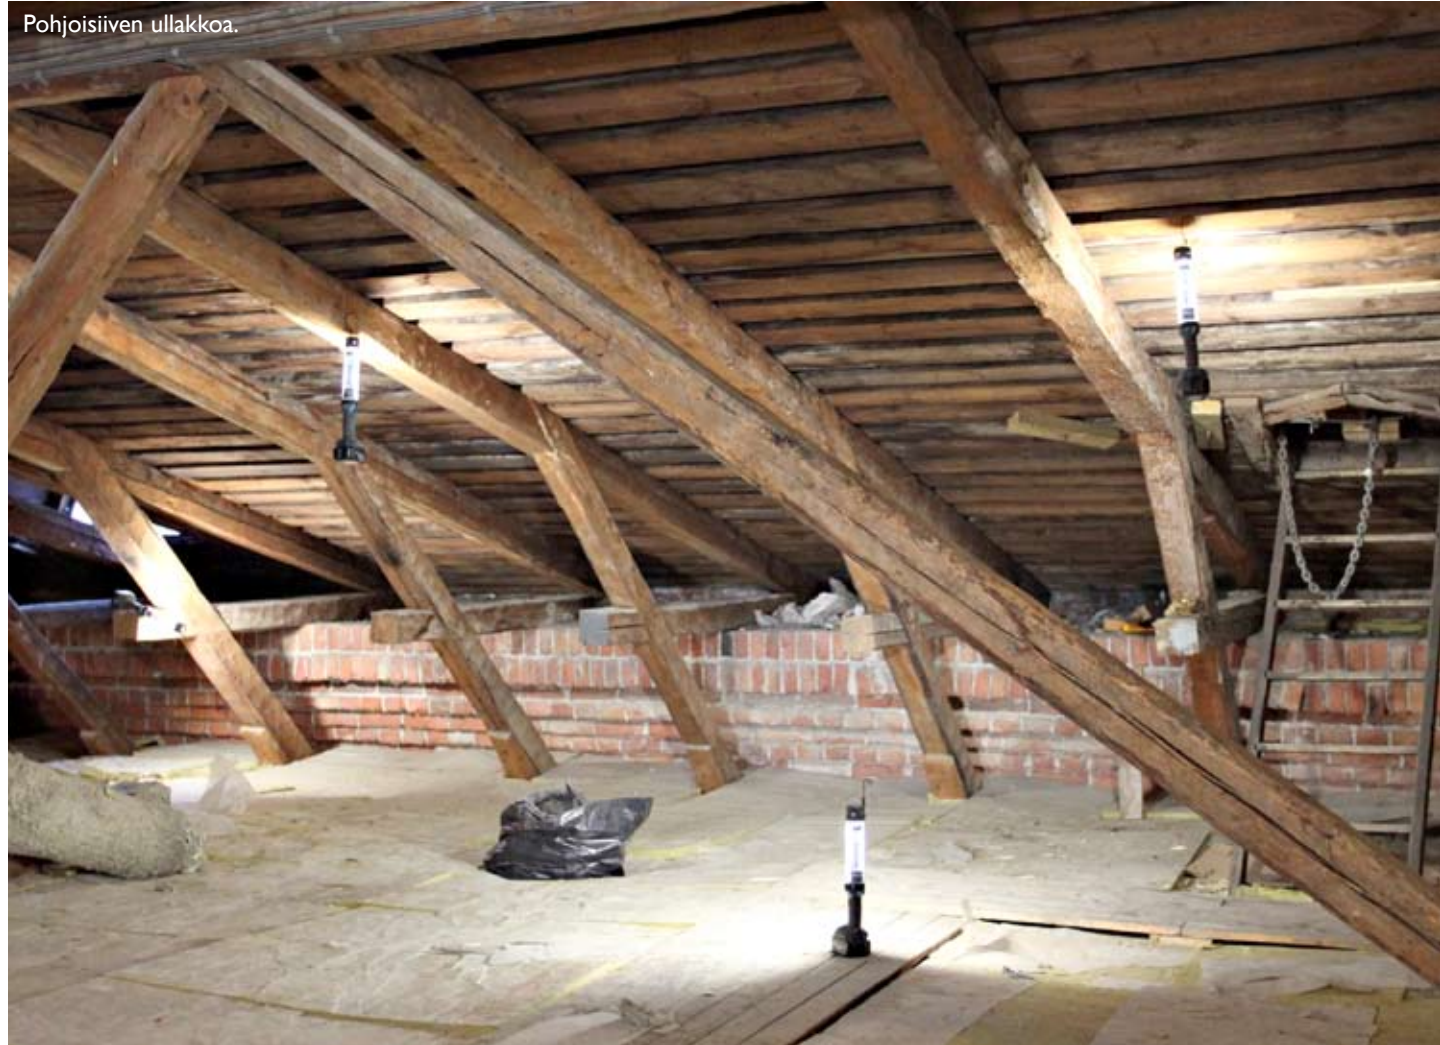
Vaurioita ja ongelmia Valtioneuvoston linnan vesikattorakenteissa. Vasemmalta lukien: paikallinen lahovaurio kontin kärjessä, auennut konttipuun ja selkäpuun liitos, rakenteita peittäviä ilmanvaihtolaitteita ja ilmaa pilaavia mineraalivillaeristeitä.

VAURIOIDEN KORJAUS. Rakenteiden vauriot tulisi systemaattisesti kartoittaa ja rakenteiden toimintaan vaikuttavat vauriot korjata alkuperäistä rakennetta ja toimintatapaa vaalien. Tämän selvityksen kenttätutkimuskohdeiden rakenteet ovat näkyviltä osiltaan pääosin hyvässä kunnossa. Rakenteissa oli kuitenkin yksittäisiä auenneita tai löystyneitä liitoksia sekä pieniä lahovaurioita.
