**Tutkimusraportti**

**5.7.2013**

# VTT, JYVÄSKYLÄ

## RAKENTEIDEN TUTKIMUSRAPORTTI

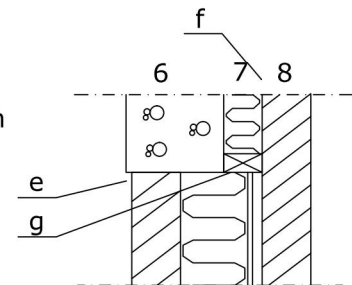
#### VIITTEELLINEN LEIKKAUS BETONIPILARIN KOHDALTA, VAAKALEIKKAUS IKKUNAN ALAPUOLELTA

6. 260 mm Betonipilari (maalipinta)
7. ~100 mm Mineraalivilla
8. 130 mm Ulkoverhомуuraus (puhtaaksimuurattu punatiili)
- e. Ikkunan alapuolella olevan seinämuurauksen ja betonipilarin liittymässä halkeamia
- f. Ei tuulensuojaa eikä ilmarakoa betonipilarin kohdalla
- g. Smyygilistan alla kyllästetty koolausta/ikkunan apukarmi

- Materiaalimikrobinäyte otettu eristetilan sisäosasta.
- Ulkoverhouksen takana olevan ilmaraon toimintaa ei ole varmistettu (onko laastipurseita?)
- Sisäseinämuurauksen ja ikkunoiden liittymät ovat epätiivitä.
- Ikkunan yläpuolella olevassa pilarin ja palkin välisessä elementtisaumassa värimuutos. Vastaavia värimuutoksia esiintyy monessa muussakin tilassa.

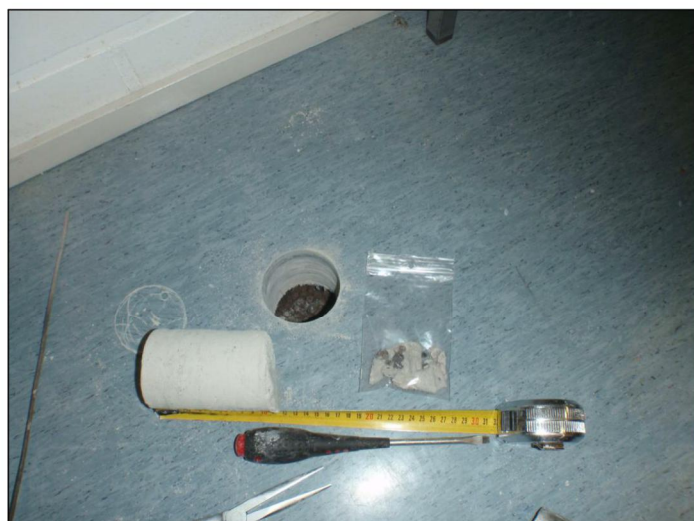
KUVA 1: Rakenneavaus RA 23.5.\_2

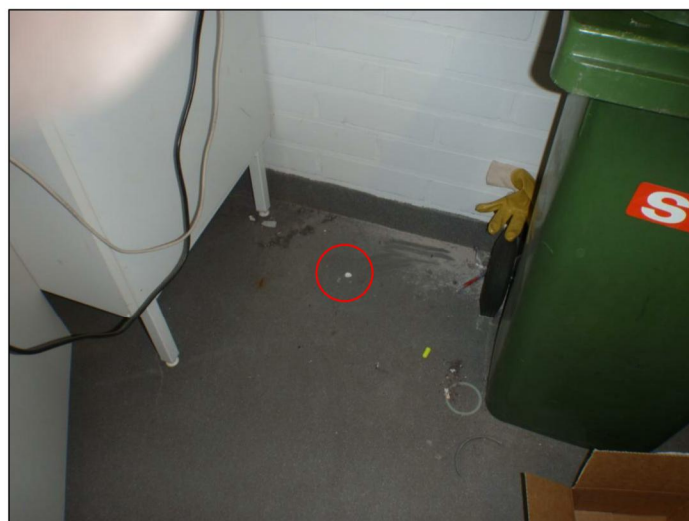
KUVA 2: Paikattu RA 23.5.\_2.1 käytävän 1502 lattiassa

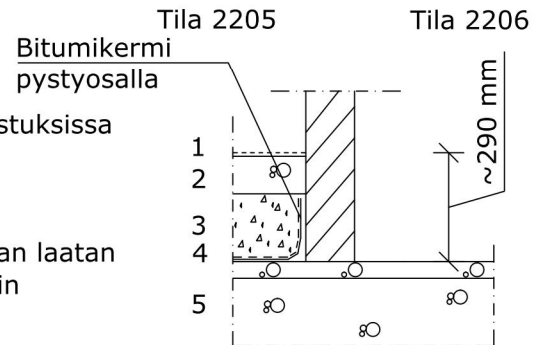
#### VIITTEELLINEN LEIKKAUS RAKENTEESTA

Tilan 2206 lattiaan porattiin ~200 mm reikä Ø10 mm poralla (RA 24.5.\_4.1). Havaintojen mukaan lattiassa ei ole kerroksellisia rakenteita. Asiakirjatarkastelun perusteella lattian paksuus on noin 430...460 mm, minkä perusteella väestönsuojan holvin päällä voi olla pintabetoni/tasausvalu.

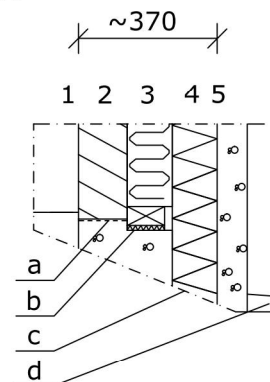
## VIITTEELLINEN LEIKKAUS RAKENTEESTA

Ulkoseinän alaosa tutkittiin sisäpuolelta tehdyin rakenneavauksin tiloissa 1026 ja 1042. Tilassa 1026 purettiin seinälatoitusta ja piikattiin tiiltä. Tilassa 1042 porattiin irti tiili.

1. 130 mm Sisäpuolinen kahi-muuraus (maalipinta tilassa 1042, keraaminen laatta, kiinnityslaasti ja tasoite tilassa 1026)
2. 120 mm Mineraalivilla + puukoolausta (kestopuu), mahdollinen työvara
3. 120 mm Mineraalivilla (kivivilla, sokkelihalkaisu), mahdollinen työvara
4. - Betonipinta (sokkeli)
  - a. Muovi sokkelipalkin ja tiilimuurausten välissä
  - b. Muovilaminointu mieraalivillakaista alapuu
  - c. Sokkelihalkaisun min.villa jatkuu lattiatasosta alaspäin ainakin 400 mm
  - d. Maanpinta on noin 200...250 mm lattiapintaa alempana tilan 1026 kohdalla.

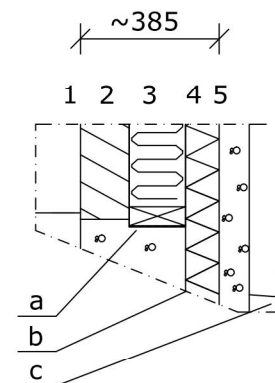
## VIITTEELLINEN LEIKKAUS RAKENTEESTA

Ulkoseinän alaosa tutkittiin tilassa 1516 irrottamalla sisäpuolelta toiseksi alin tiili.

1. 130 mm Sisäpuolinen kahi-muuraus, maalipinta
2. 150 mm Mineraalivilla + puukoolaus
3. ~100 mm Mineraalivilla (kivivilla, sokkelihalkaisu)
4. - Betonipinta (sokkeli)
- a. Bitumikermi alapuun alla
- b. Sokkelihalkaisun min.villa jatkuu lattiatasosta alaspäin ainakin 400 mm
- c. Maanpinta on noin 200 mm lattiapintaa alempana tilan 1516 kohdalla.
