**YHTEENVETOTYYPPIINEN KUNTOARVIORAPORTTI**  
**KOY Haapaniemenkatu 7-9, talo B**

**25.2.2016**  
**ISS PROKO OY**

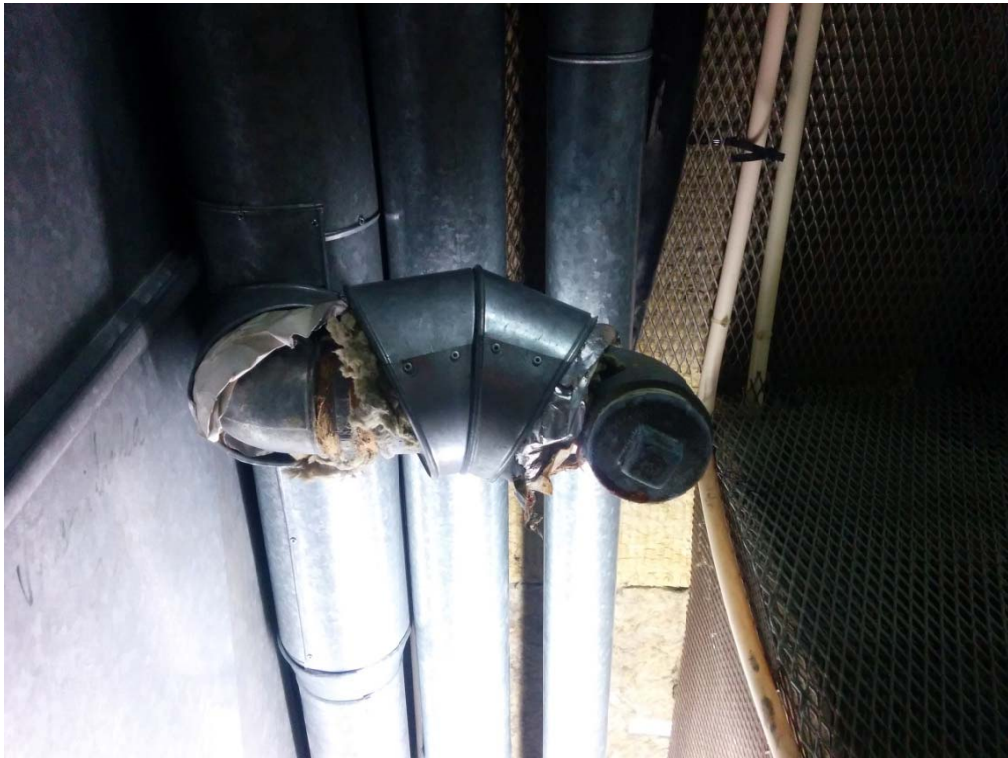
Kuva 3

Lämmitysverkoston teräsputket ovat pääosin rakentamisvuodelta ja niiden kunto on näkyviltä osin tyydyttävä. Lämmityksen putket kulkevat pääosin rakenteiden sisällä (putkikuilut ja sisäkatot) ja osin näkyvissä seinillä tai katosta kannakoituna. Putkiliitoksissa havaittiin paikoin vuotoja niin lämmönjakohuoneessa kuin IV- konehuoneessakin (kuva 3), vuotavat liitokset tulisi korjata huoltotyönä pikimmiten.

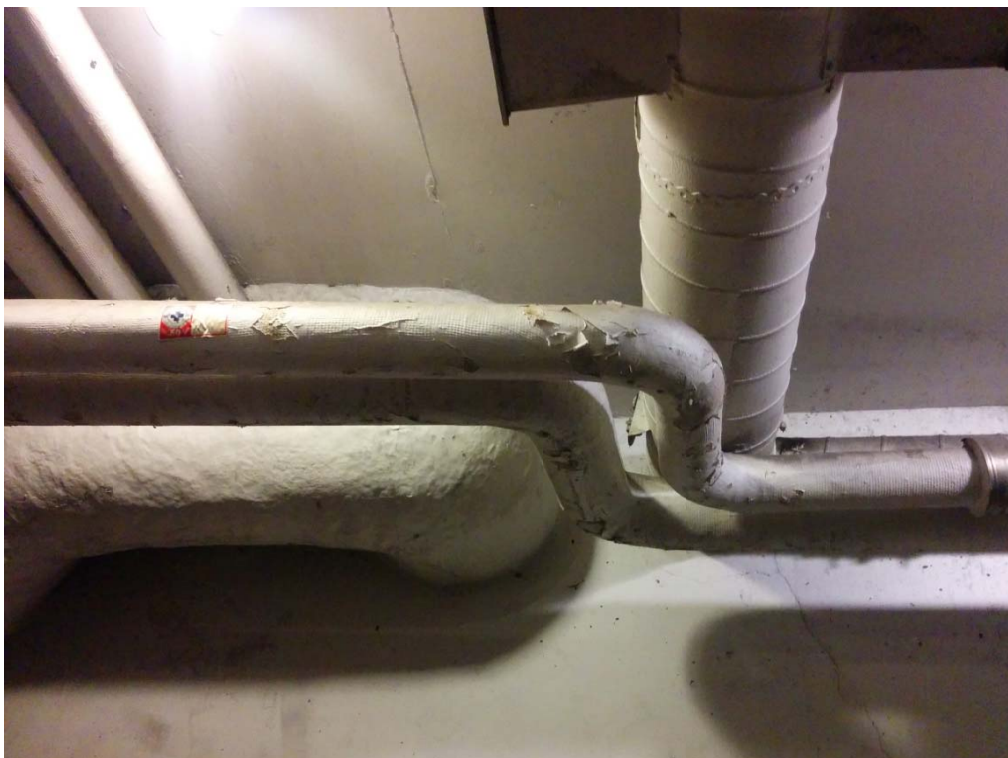
Kuva 4

Verkoston putket on eristetty näkyviltä osin villakouruilla, pinnoitteina on käytetty peltiä, pvc-muovia sekä massapinnoitetta. Roskahuoneen massapinnoite- eriste vaikutti olevan asbestia, eriste on vioittunut ja se tulisi korjata välittömästi (kuva 4). Suosittelemme asbestikartoituksen teettämistä tarkastelujakson alussa (lisätutkimus). Putkiston tarkempi kunto ja käyttöikä voidaan tarvittaessa selvittää putkiston kuntotutkimuksella (lisätutkimus).

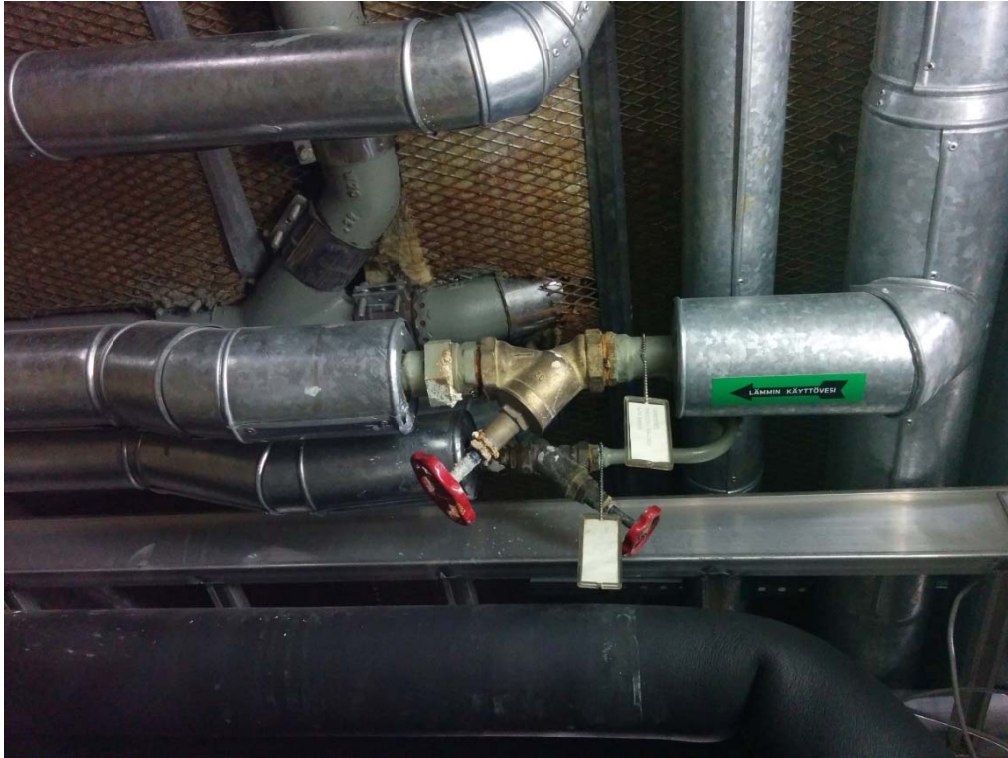
Kuva 5

Verkoston venttiilit ovat pääosin alkuperäisiä karaventtiileitä, paikoin venttiileitä on uusittu huoltotyönä sekä 1997 lämmönjakolaitteen uusimisen yhteydessä. Karaventtiileissä havaittiin paikoin vanhoja vuotojälkiä (kuva 5). Venttiileitä tulisi seurata huoltotyönä. Karaventtiileiden uusimiseen tulee varautua tällä tarkastelujaksolla teknisen käyttöiän jo täytyttyä.

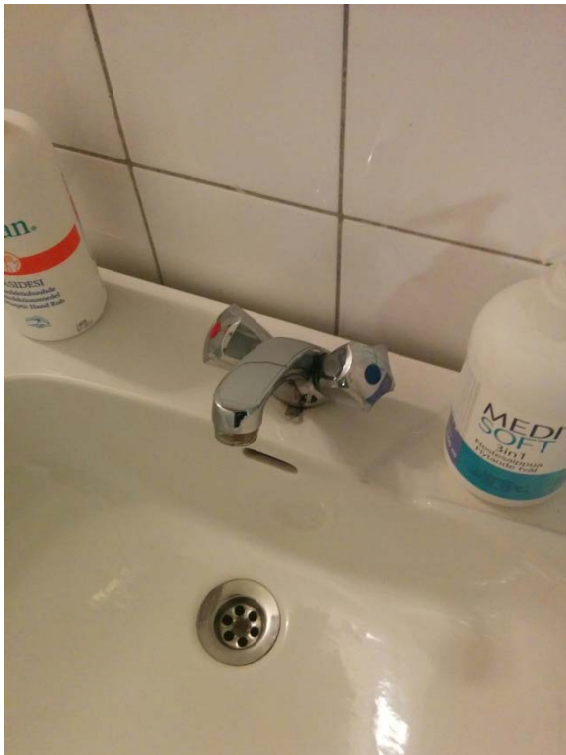
Kuva 6

Vesi- ja viemärikalusteet ovat pääosin rakennusvuodelta 1976 (kuva 6 ja 7). Vesikalusteet on varustettu kalustekohtaisilla suluilla.

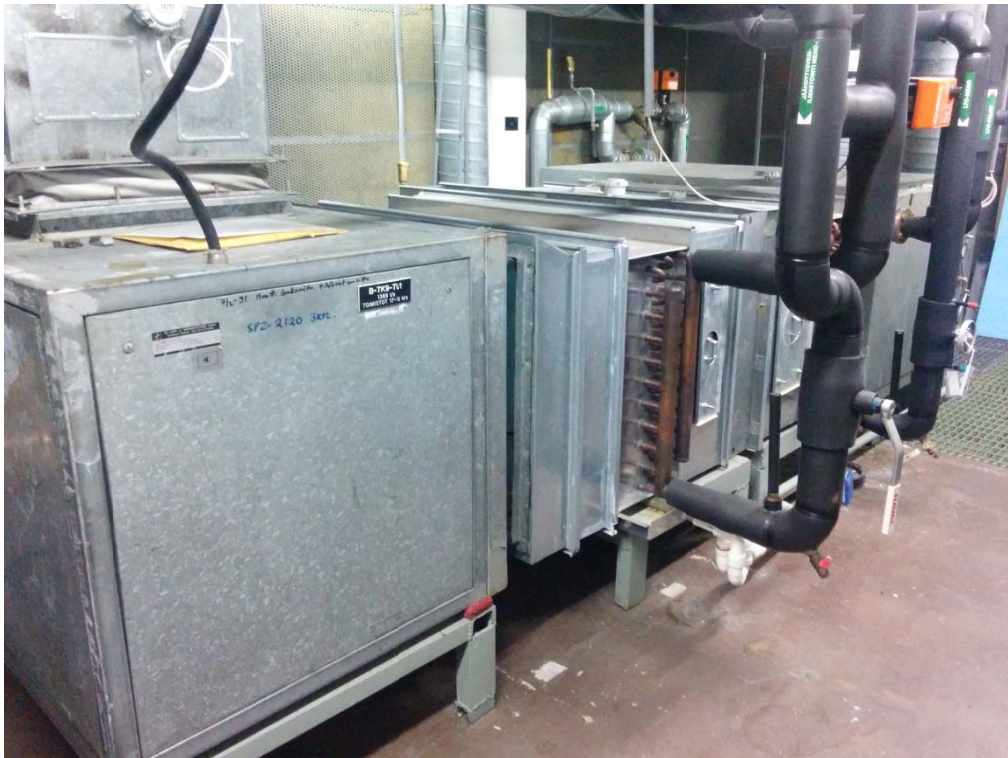
Kuva 8.

Kiinteistön tulo- ja poistoilmakojeeet ovat pääosin alkuperäisiä rakennusvuodelta 1976 (kuva 8 ja 9). Matalanosan ilmanvaihtokone on vuodelta 1994. Tulo- poistokojeeiden kunto on tyydyttävä ja niiden uusimiseen tulee varautua tällä tarkastelujaksolla. Ilmanvaihtokojeen tekninen käyttöikä on noin 25 vuotta normaalikäytössä.
